TERMO DE INSPEÇÃO DE OBRA Nº 03/2015

OBRAS RODOVIÁRIAS

TERMO DE INSPEÇÃO DE OBRA Nº 03/2015–OBRAS RODOVIÁRIAS			
ORGÃO	Secretaria de Estado de Infraestrutura e Logística - SINFRA		
OBRA	Serviços de revitalização da MT-060, trecho: Entroncamento BR 070 – Nossa Senhora do Livramento à Poconé, numa extensão de 76,20km.		
MUNICÍPIO	Livramento/Poconé-MT	DATADA INSPEÇÃO	10/04/2015

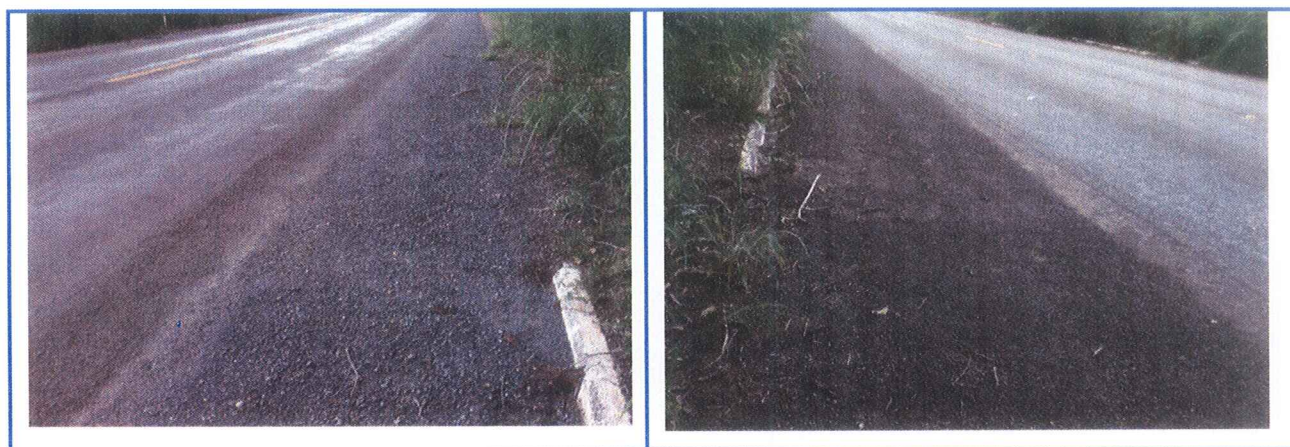
Apesar de a empresa EBC - EMPRESA BRASILEIRA DE CONSTRUÇÃO LTDA ter observado que o acostamento não possuía 2,5m como previsto no projeto, o que é verdade, a empresa considerou a largura do acostamento como sendo de 2,0m.

Porém a equipe de auditoria constatou, por meio de inspeção "in loco", que alguns pontos do acostamento não medem nem mesmo 2,0 metros de largura. Alguns trechos da MT-060 em que existe meio fio a largura do acostamento é de apenas 1,5m, e foi observado pela equipe de auditoria que os serviços executados no acostamento apenas mantinham a mesma largura do acostamento em que existe o meio fio, conforme pode ser observado pelas fotos.

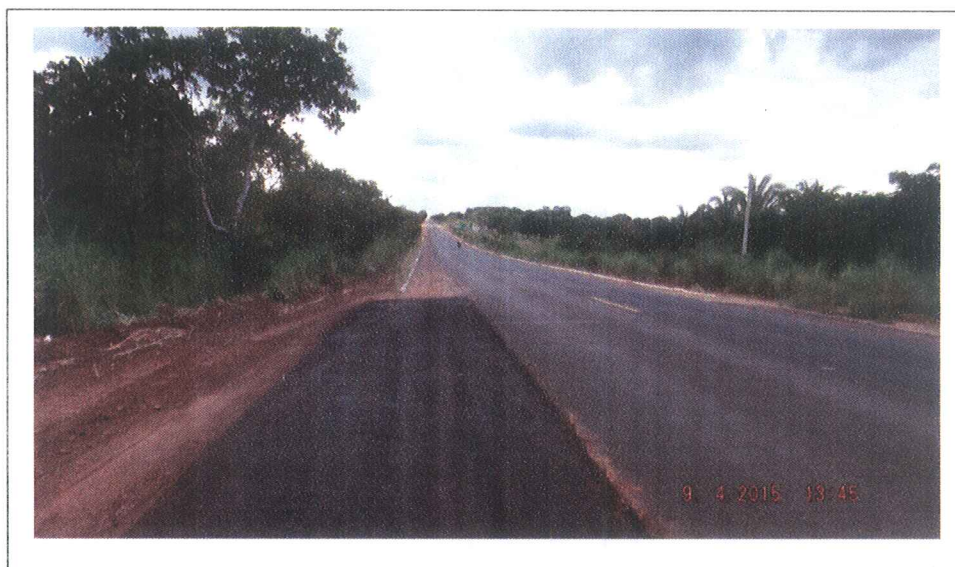
Apenas após a 1ª inspeção realizada pela equipe de auditoria na data de 31/03/15, foi que a empresa EBC - EMPRESA BRASILEIRA DE CONSTRUÇÃO LTDA retomou a

execução da obra. Neste momento ficou evidente que os serviços executados no acostamento passaram a ser realizados com uma largura maior da que vinha sendo executada anteriormente, isso fica claro na foto abaixo:
