**TERMO DE RECEBIMENTO FINAL DA OBRA  
PELA P1 CONSULTORIA E JUSTIFICATIVA  
TÉCNICA SOBRE O DANO**

Aos 06 dias deste mês de maio de 2020 recebemos, em caráter Definitivo, a **OBRA DIRETA 003/2019 - Remanescente da ampliação e reforma do Hospital Municipal de Paranaíta-MT**. A presente obra direta foi executada, através da Secretaria Municipal de Educação.

Relatório Técnico de entrega da obra de Reforma e Ampliação do Hospital Municipal de Paranaíta e apresentação das correções de ocorrências técnicas atinentes à execução contratual da decisão do Processo nº 21.044-7/2017.

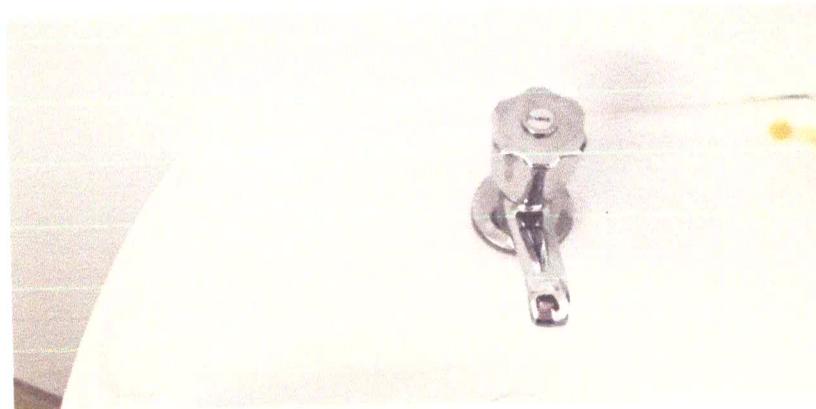
Defende a SECEX que cabe à empresa efetuar a troca de todas as torneiras, sob pena de configuração de dano ao erário.

Foto - Solução: Nesta imagem por exemplo, temos troca de Torneira, Local: enfermaria/ginecologia)

Providência : Foi realizada pela Prefeitura Municipal de Paranaíta, a aquisição de novas **torneiras metais cromados** em substituição **de todas as torneiras** de plástico.

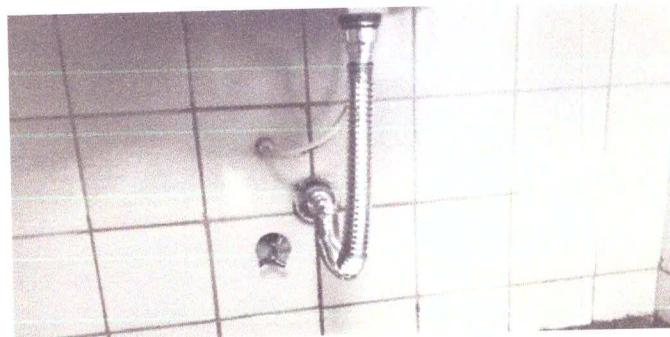
Foto/ Correções: Local: Lavagem Utensílios/ Carrinhos – Cozinha

**Em relação à cuba**, a Equipe Técnica da SECEX/TCE/MT aduziu que tanto o ponto de coleta do efluente da cuba “A”, quanto o ponto de água para ligar o engate da torneira foram instalados em locais diversos daquele constante no projeto, consoante imagens abaixo:

**Providências:** Foi realizada pela Prefeitura Municipal de Paranaíta, a aquisição de novos acessórios e conexões. Os pontos de coleta de efluente e conexão para água fria foram alterados, instalados os registros, engates e sifões com os devidos fechos hídricos, de acordo com as imagens.

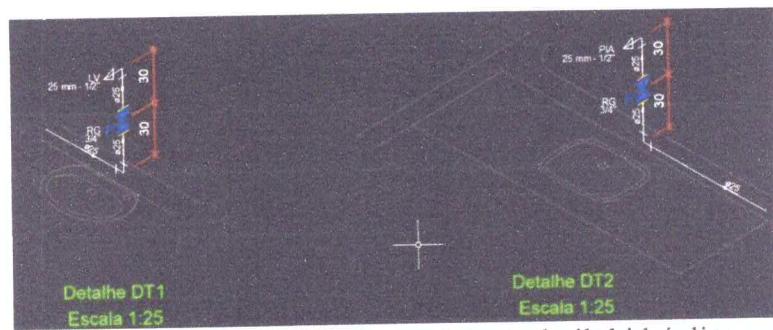
No que concerne ao **sistema de transporte de água e registro de gaveta**, a SECEX sustentou que esse sistema deveria ter sido executado por via aérea e os registros de gaveta deveriam ter sido instalados acima das bancadas e do piso acabado. Todavia, verificou que toda a tubulação de água foi instalada de forma subterrânea, pois os registros de gaveta ficaram abaixo das bancadas e das pias, conforme demonstram as imagens abaixo:

Imagem: Correção feita no projeto As built hidráulico.

Providências: Para evitar demolições de parede e piso, analisamos tecnicamente a situação e percebemos que a posição do registro de gaveta não afeta o funcionamento do ponto hidráulico, apenas há uma questão de acessibilidade por parte da equipe de futuras manutenções, pois o acesso fica por baixo da bancada, optamos por manter o registro de gaveta na posição executada, e assim evitar o aumento de gastos, realizamos adequação no projeto de as built, conforme imagem do projeto, além disso, onde faltavam os registros de gaveta, os mesmos foram devidamente instalados. (ver projeto as built hidráulico em anexo a este relatório)

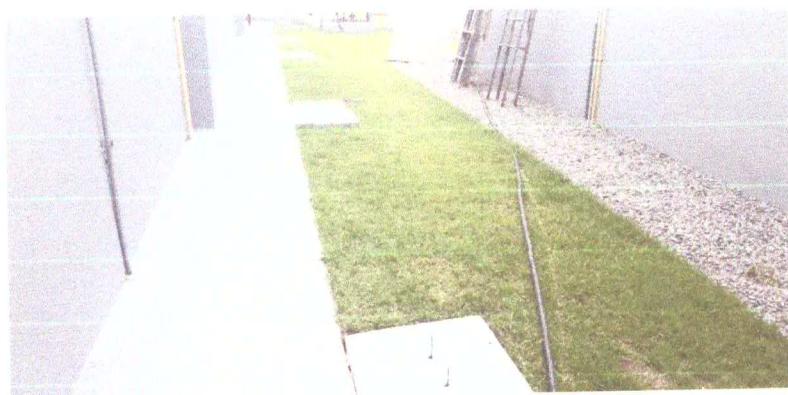
No que tange ao **registro de gaveta não instalado**, a SECEX aduziu que nas salas de cirurgias e nas enfermarias não constam a instalação de tais bens, conforme atestam as fotos que seguem:

Foto detalhe caixa de passagem. Na circulação externa das salas de cirurgia foram instalados registros externos dentro de caixas de passagem, para eventual necessidade de desligar o abastecimento do local (imagem da circulação externa com a localização das caixas de passagem)

Providências: Para evitar a demolição da alvenaria existente, e assim gerar aumento dos custos da obra, para sanar o problema optamos por instalar os registros na parte externa da edificação, sendo realizada a aquisição de materiais e contratação de mão de obra para sanar as inconformidades, conforme as imagens a seguir:

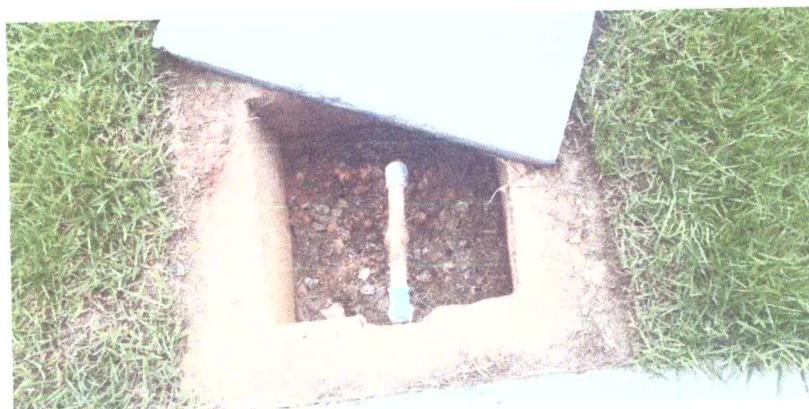
Foto, detalhe da instalação do Registro de abastecimento para as salas de cirurgia

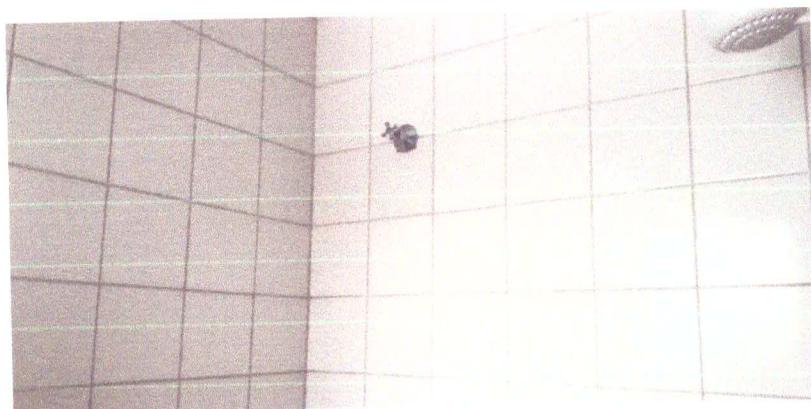
Foto detalhe, na sala de enfermaria/ ginecologia o abastecimento do lavatório da sala está ligado junto com o registro do banheiro da sala.

Providências: nas salas de enfermaria feminina cirúrgica e enfermaria obstétrica, além de registros exclusivos para o banheiro, foi deixado alçapão de forro em gesso no local do registro de abastecimento das salas, caso haja necessidade de desligar o abastecimento no local.

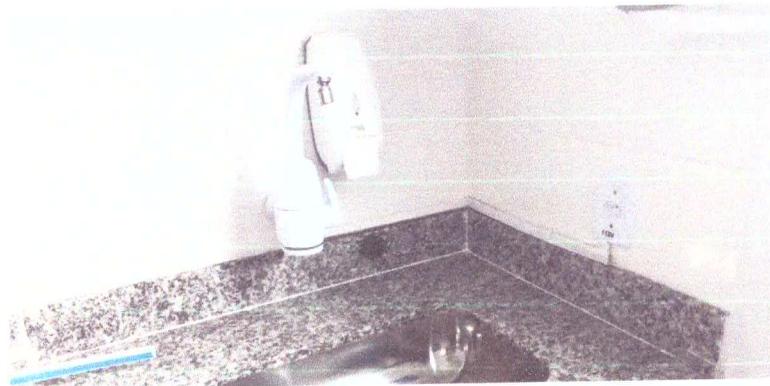
A Equipe Técnica alegou, ainda, que não houve a **instalação de pontos de água quente** que estavam previsto nos projeto hidrossanitário.

Imagen da Torneira elétrica instalada na sala de Cuidados dos Recém Nascidos.

**Providências:** Nos locais onde eram previstos pontos de água quente, foram instaladas torneiras elétricas (cuidados R.N)

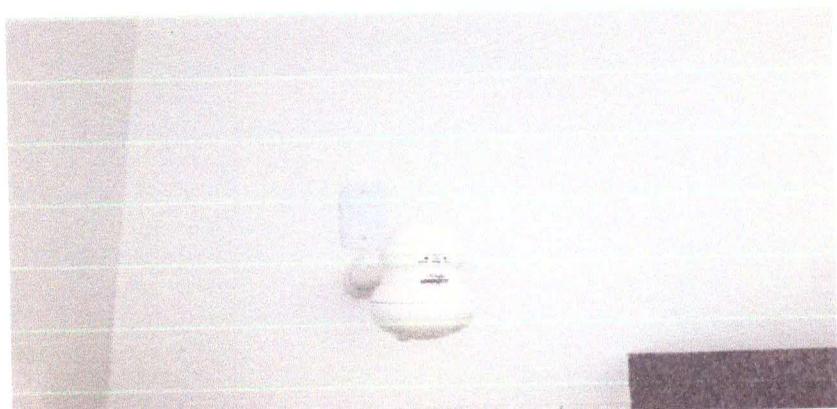
- I) **Inconformidade:** ausência de instalação dos pontos da tomada dos chuveiros elétricos;

Foto do Chuveiro eletrico instalado, e ligado ao novo ponto de energia.

Providência: Foi executado o ponto de energia no vestiário do centro de esterilização para o chuveiro.

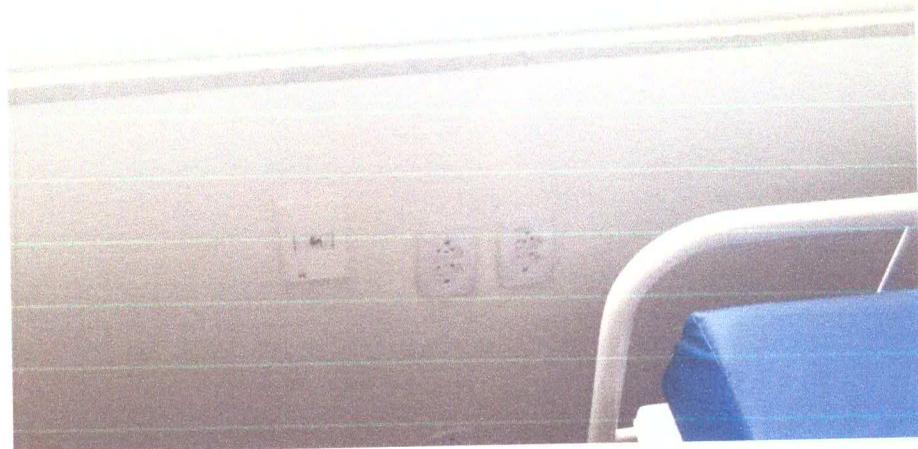
Ponto de lógica separado das tomadas (Local: Enfermaria clínica masculina)

**Providências:** De acordo com a norma ANSI EIA/TIA 569, é permitido o compartilhamento de rede elétrica com rede de lógica, desde que, simultaneamente, haja uma separação física entre as redes, e na rede elétrica a corrente não passe de 20A.

Após montagem do switch, não foi constatado interferência da rede elétrica, comprovando assim a eficiência da instalação.

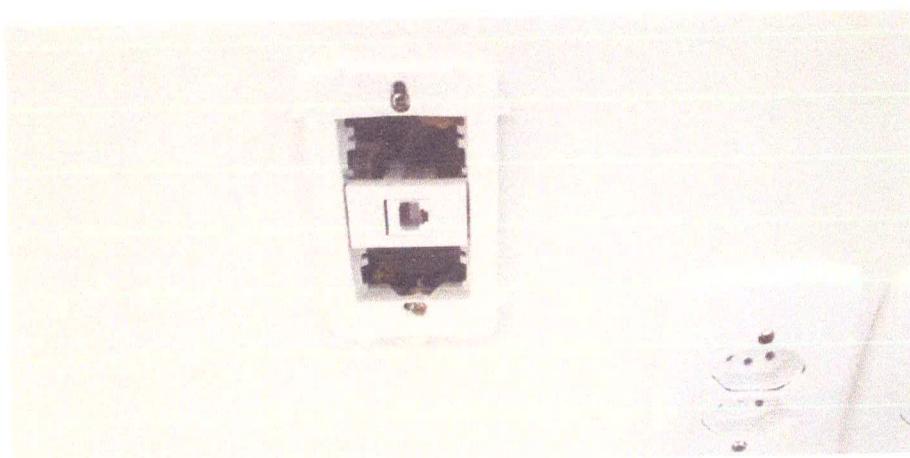
A imagem mostra as caixas sem interferências das instalações elétricas no ponto de telefonia.

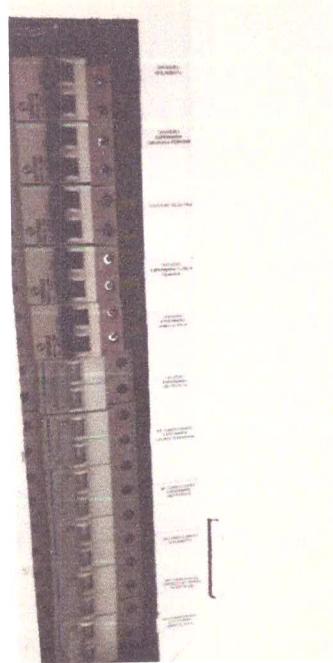
**III) No que se refere à execução do Projeto Elétrico, a SECEX constatou falha na montagem dos quadros de distribuição.**

Foto das Providências: Identificação dos circuitos elétricos no quadro de distribuição.

**Providências:** Os quadros elétricos foram todos devidamente corrigidos de acordo com a NBR 5410, sendo instalados em local de fácil acesso e ser providos de identificação do lado externo, legível e não facilmente removível. Todos os componentes de um conjunto foram identificados, e de tal forma que a correspondência entre componente e respectivo circuito possa ser prontamente reconhecida. Essa identificação está legível, indelével, posicionada de forma a evitar qualquer risco de confusão e, além disso, corresponder à notação adotada no projeto.

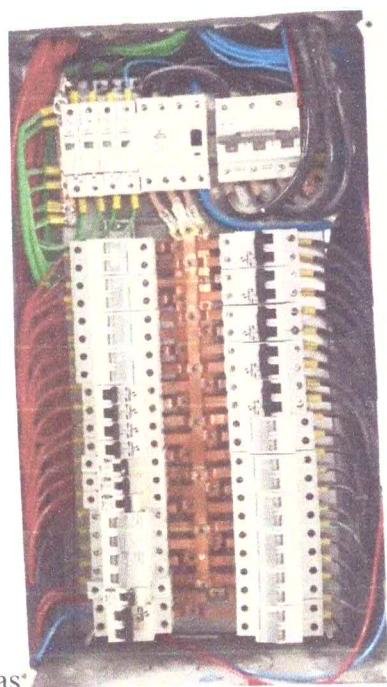
Foto das Providências: Montagem correta quadro de distribuição, com DPS e IDR.

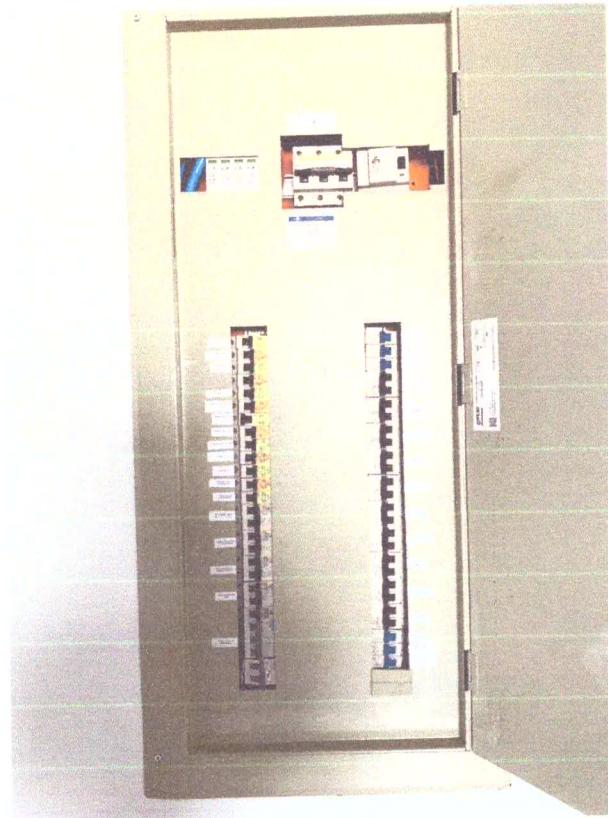
Foto das Providências: Foto do quadro elétrico do Bloco do Centro Cirúrgico finalizado.

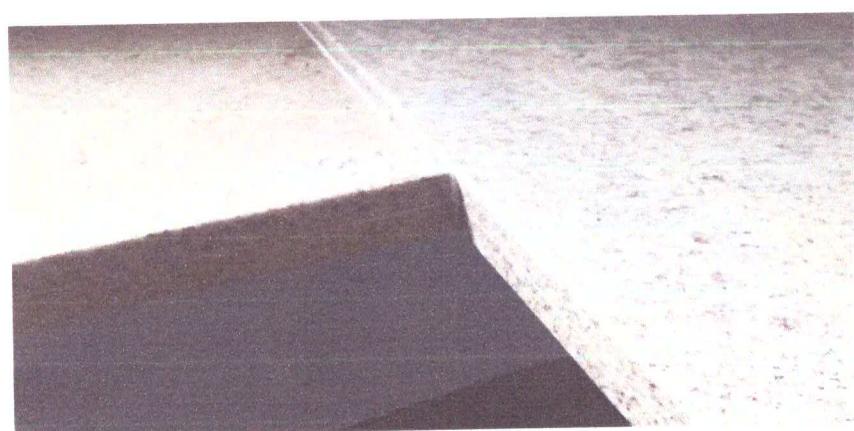
Imagen de detalhe, local: Separação lavagem e descontaminação

I) bancada em granito sem acabamento;

**Providências:** Bancada de granito com instalação de cantoneiras para suporte, e realizado o devido acabamento.

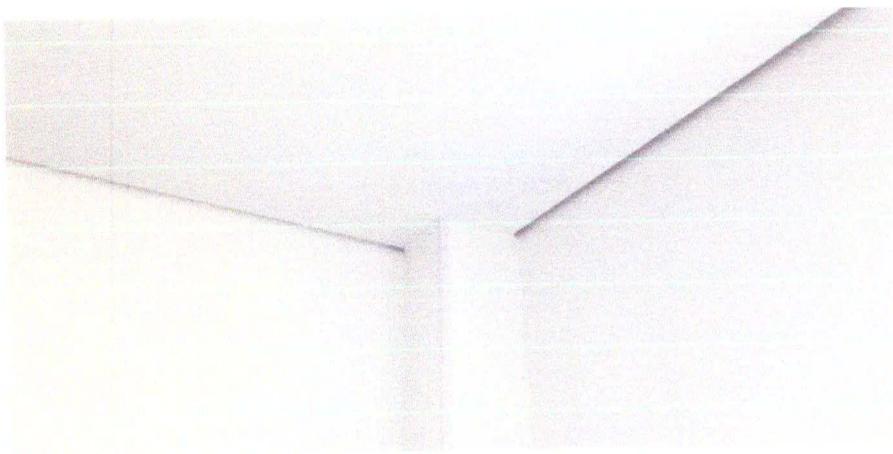
**II) telhas de fibrocimento provocando goteiras;**

No que se refere às **telhas de fibrocimento**, a Equipe Técnica relatou que na área do bloco I as telhas foram assentadas em desacordo com as recomendação do fabricante, tendo em vista que as telhas se encontram afastadas umas das outras. Assim, quando chove provoca goteiras e acaba danificando o forro de gesso, conforme demonstram as imagens a seguir:

Foto detalhes do Gesso, Local: Necrotério (Um dos pontos onde o forro em gesso se apresentava em situação crítica)

**Providências:** As telhas de fibrocimento da cobertura foram completamente removidas e reinstaladas. Os parafusos e outros furos foram vedados com fita adesiva impermeável de manta asfáltica. Após a finalização do serviço das telhas, foi observado a ocorrência de diversas chuvas sem o reaparecimento de goteiras, após isto, foram trocadas as placas de gesso onde necessário.

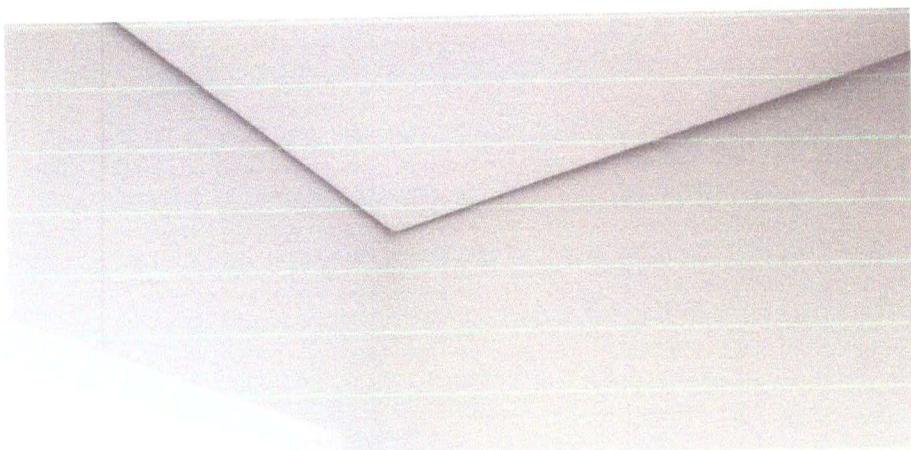
Foto 55: Local: Circulação de acesso Necrotério (Um dos pontos onde o forro em gesso se apresentava em situação crítica)

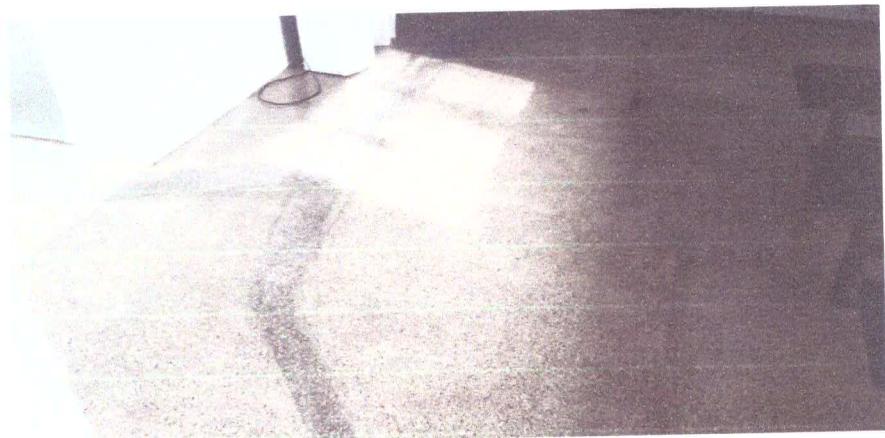
Com relação às **trincas do piso granilite**, a Equipe Técnica sustentou que, em alguns lugares do bloco I, o piso granilite apresenta patologia construtiva do tipo fissura.

Foto detalhe de correção, local: Lavanderia (Recorte em piso granilite, em áreas com fissuras acima de 2mm)

- Nos pontos com fissuras leves, correção com estuque e lixamento.
- Nos pontos com fissuras críticas, o piso foi cortado e refeito.

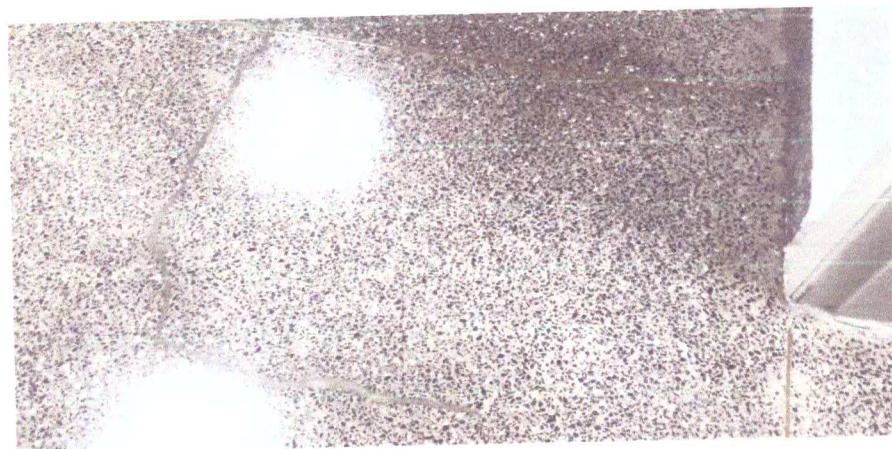
Foto detalhe de correção, local: Enfermaria Cirúrgica Feminina (correção de fissura com espessura abaixo de 2mm, com estuque)

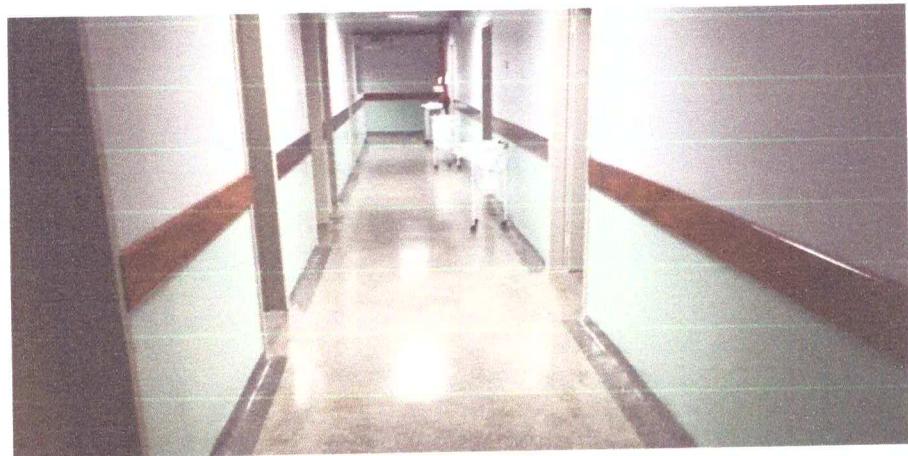
Foto detalhe de correção, local: Corredor bloco reforma (Piso refeito devido ao excesso de fissuras)

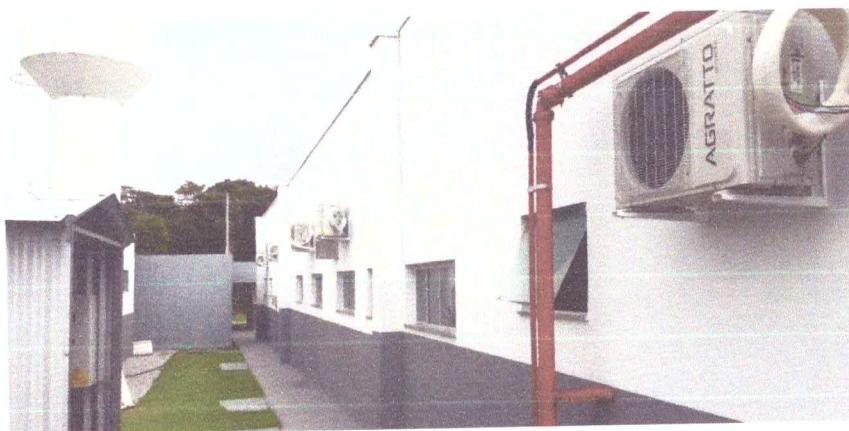
Em relação à **instalação de caixa ou duto para ar-condicionado**, a Equipe Técnica sustentou que por se tratar de uma obra de ampliação e de reforma de hospital, era obrigatório prever no projeto a instalação de ar condicionado. Todavia, no projeto elétrico previa tomadas para as instalações dos aparelhos de ar condicionado. Alegou que apesar de terem sido executados serviços de reboco, massa corrida, instalação de caixa de passagens para tomadas e serviços de pintura em alguns setores, o profissional responsável pela obra não fez qualquer observação sobre a ausência de caixa (ar condicionado de parede), ou mesmo do duto para ar condicionado do tipo *split*. Destarte, aduziu que a empresa contratada não adotou boas técnicas de engenharia ao executar serviços, bem como de forma grosseira do que estavam definidos em projetos.

Detalhe fotos das Condensadoras instaladas em parede lateral da edificação.

**Providência:** As condensadoras dos aparelhos de ar condicionado foram instaladas em paredes laterais externas à edificação e em alguns pontos em platibandas, acima do telhado, além disso para conter umidade gerada pelos equipamentos, instalamos drenos em todas as salas que foram climatizadas com ar Split.

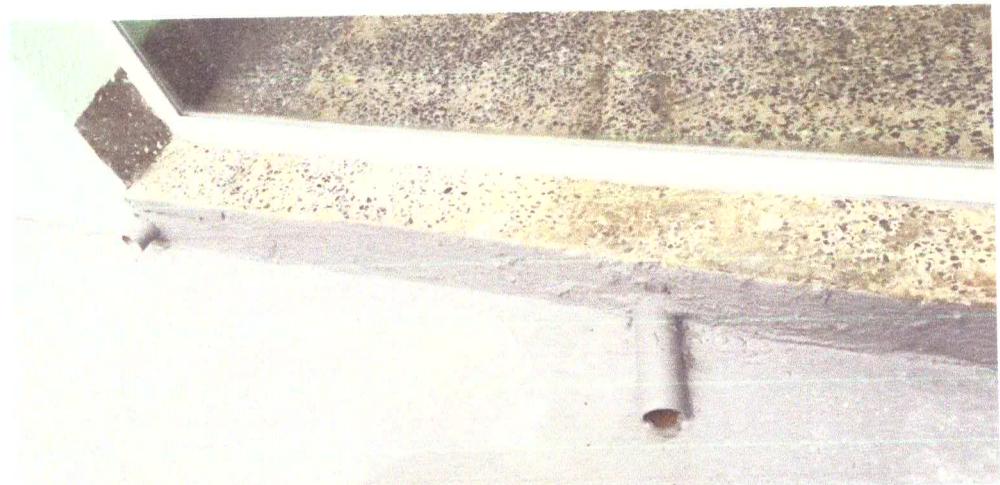
Foto detalhe dreno: Instalados os pontos de drenos para as evaporadoras de ar condicionado.

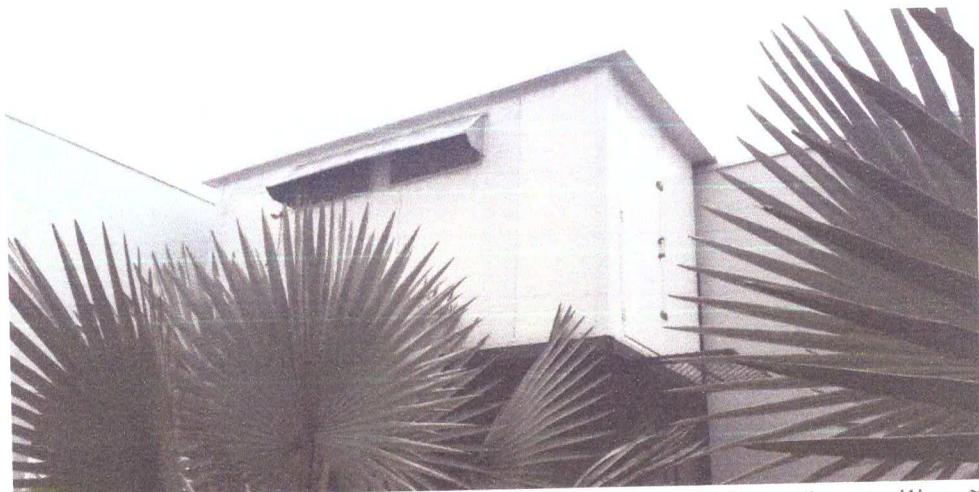
Foto detalhe: Climatização especial, para salas de cirurgia e no ambiente de esterilização foi adotado o uso de um sistema de tratamento de ar.

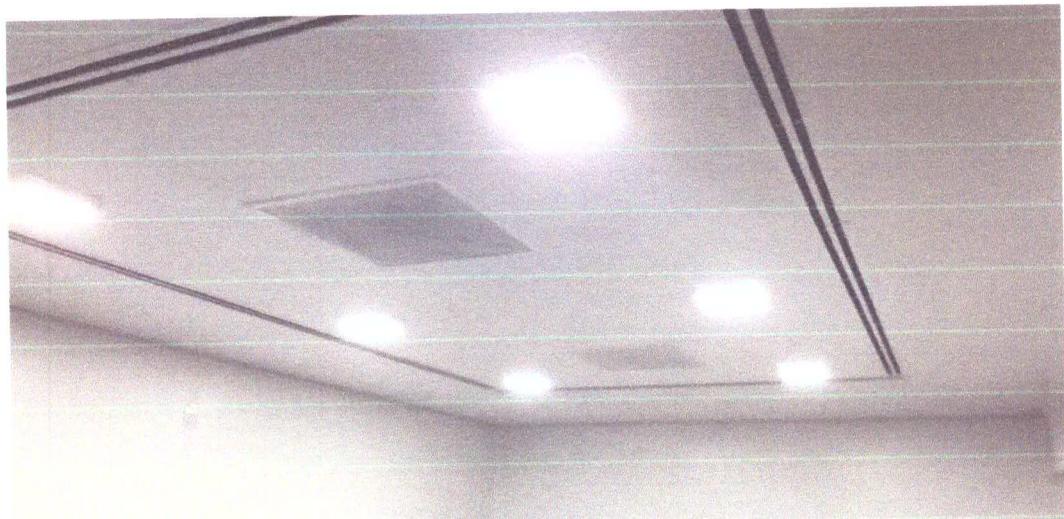
Foto detalhe: Instalação de sistema moderno e eficiente de climatização para os Centros Cirúrgicos. UTA01 E UTA 02 responsável pela climatização das salas de cirurgia 01 e 02 - Sistema de climatização de salas de cirurgia.

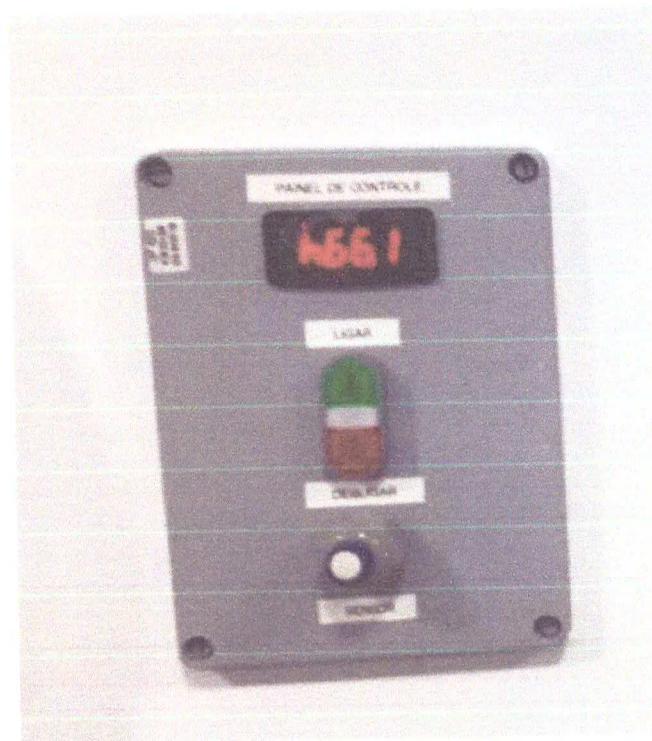
Foto detalhe: Optou-se por sistema com Painel de controle climatização para o Sistema de Ar Condicionado e Ventilação do Centro Cirúrgico.
