# **ANEXO IV**

## **Relatório Fotográfico dos bueiros**

## RELATÓRIO FOTOGRÁFICO DOS BUEIROS

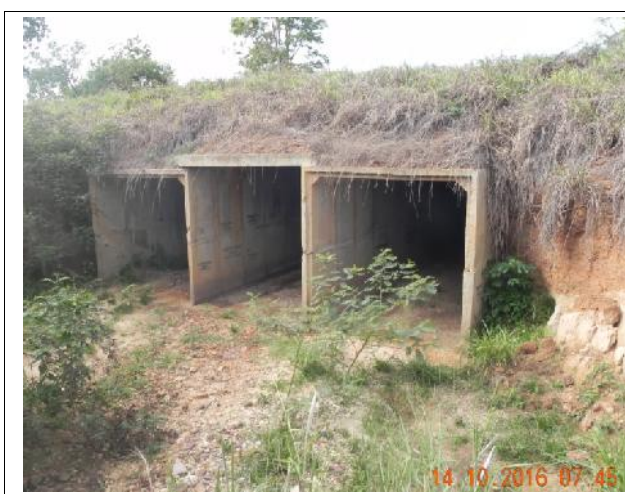
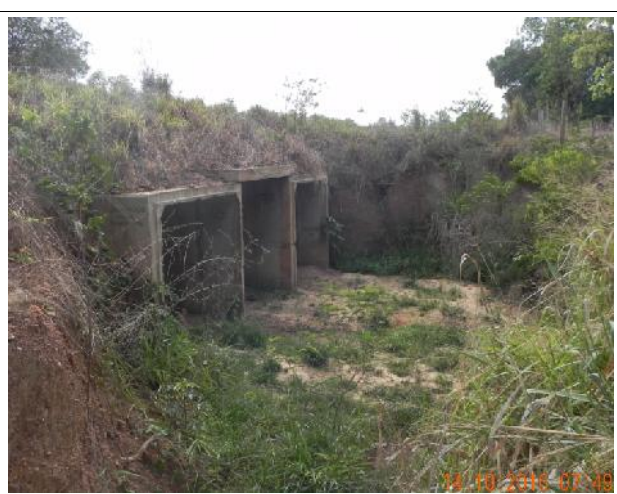
### ❖ Adaptação com uma laje central para a execução de um BTCC (Bueiro Triplo Celular de Concreto)

Em nova vistoria realizada nos dias 13 e 14.10.16 a equipe técnica verificou que o serviço de execução da Boca BTCC 3,00 x 3,00m normal AC/BC ainda não foi executado:

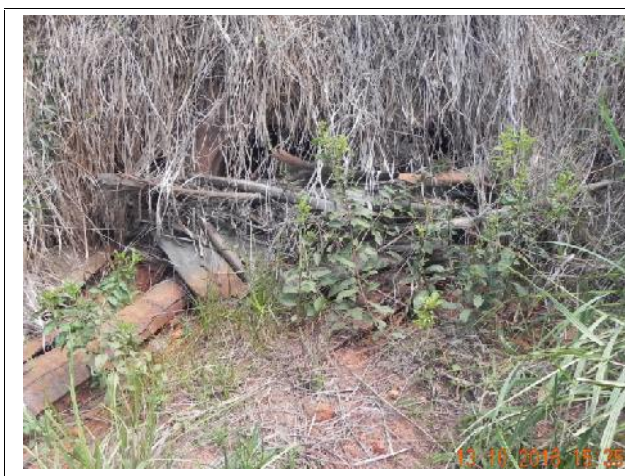
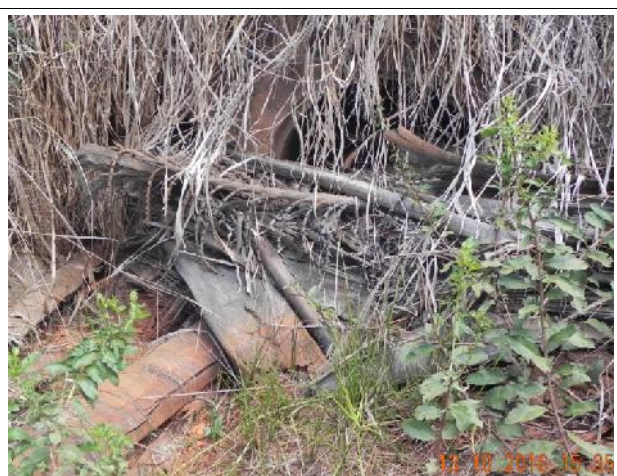
### ❖ Não substituição do bueiro na estaca 1771 + 4,000

Ratifica-se a não substituição do bueiro na estaca 1771+4,00:

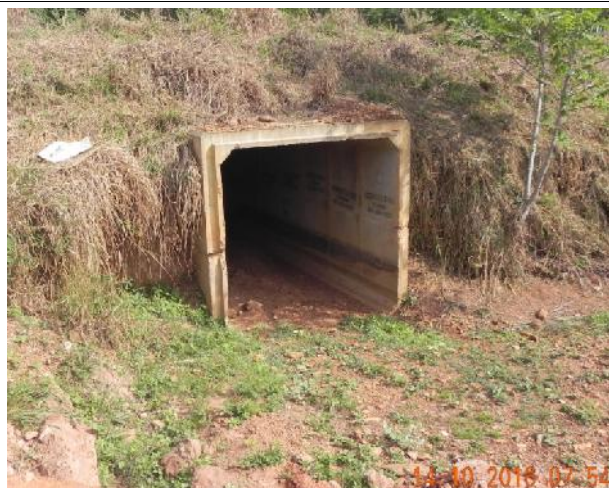
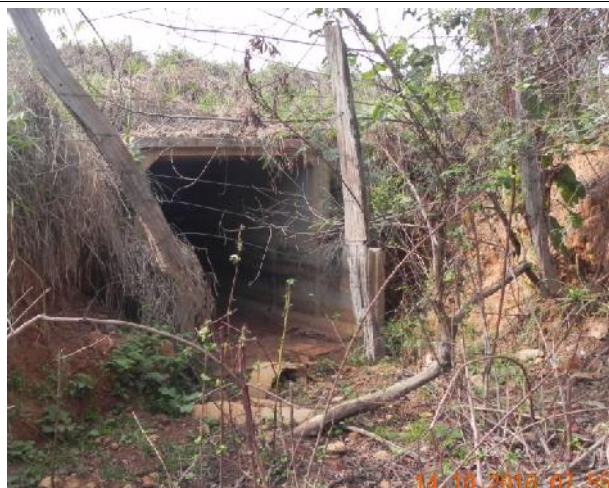
**Estaca 287**

❖ **Não execução da boca do BSCC (Bueiro Simples Celular de Concreto) nas estacas 287 e 361**
