Projeto - Acompanhamento de Planos de Saneamento Básico em municípios do Estado de Mato Grosso como subsídio à melhoria de saúde e meio ambiente

Relatório de avaliação da gestão e implementação do
Plano Municipal de Saneamento Básico
Várzea Grande – MT

Outubro de 2019

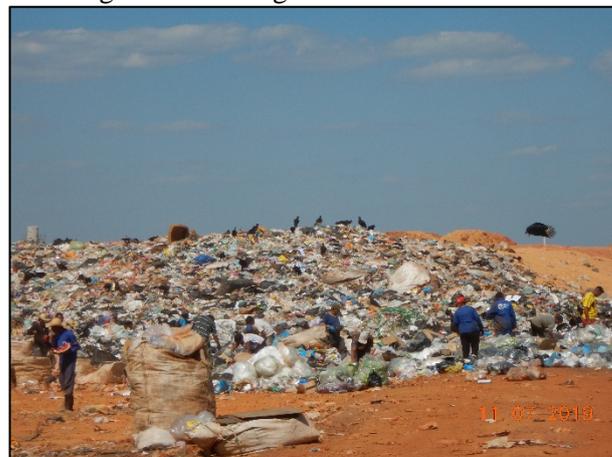
No lixão, denominado pelo diretor de Serviços Urbanos de “aterro controlado”, foram verificados os procedimentos locais, onde o caminhão transportador de resíduos passa inicialmente por uma balança para pesagem (Figura 9), em seguida faz a descarga no ponto indicado pelo gerente de operação do lixão. Nesse local, existem aproximadamente 180 catadores, metade diurno e metade noturno, segundo informações deles mesmos. Cada equipe forma o seu lote e quando se tem uma carga completa é comercializado. O comprador faz a coleta no local. Esses catadores vivem e trabalham em um ambiente totalmente insalubre, como se pode verificar na Figura 10 a seguir.

Figura 10. Vista geral catadores no lixão

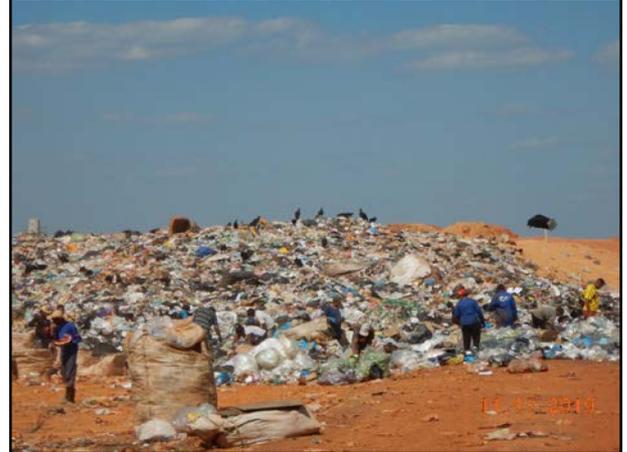
Figura 34. Catadores e aves (vetores) no lixão atual

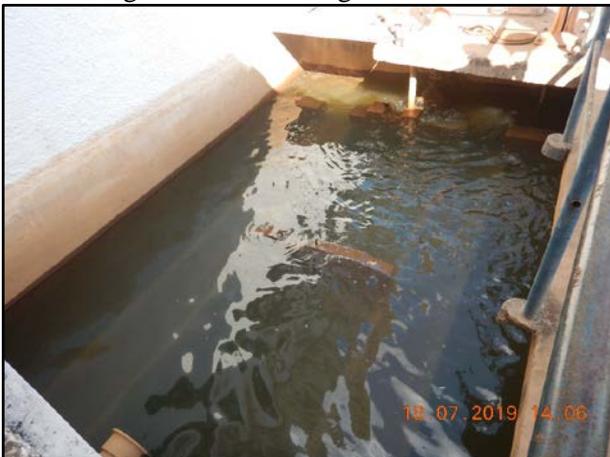
Figura 45. Filtro afogado da ETA 1

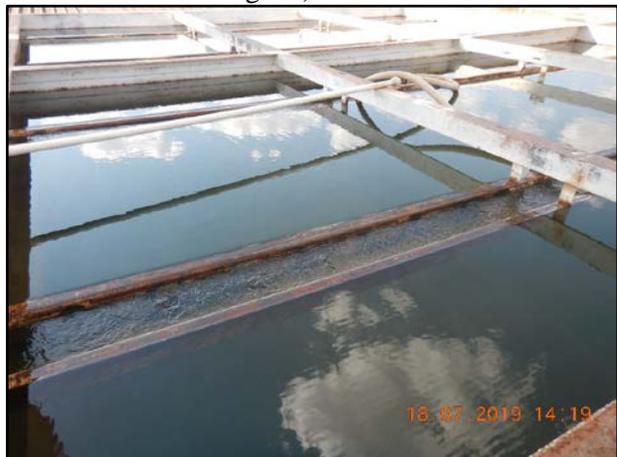
Figura 58. Decantador do módulo 4 (operando afogado) - ETA 1

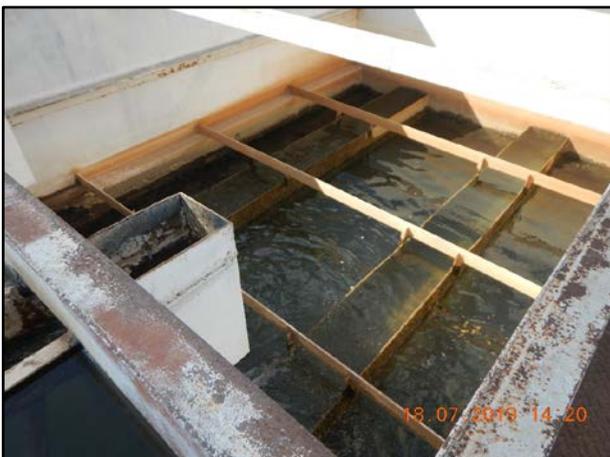
Figura 59. Filtro do módulo 4 (operando afogado) - ETA 1

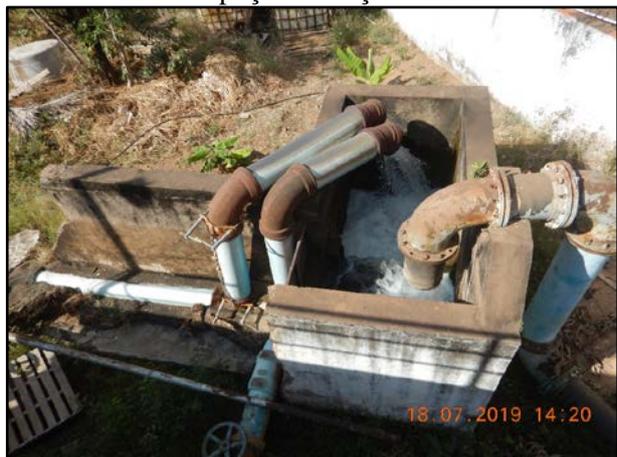
Figura 60. Poço intermediário (sem cobertura) entre filtros e poço de sucção - ETA 1

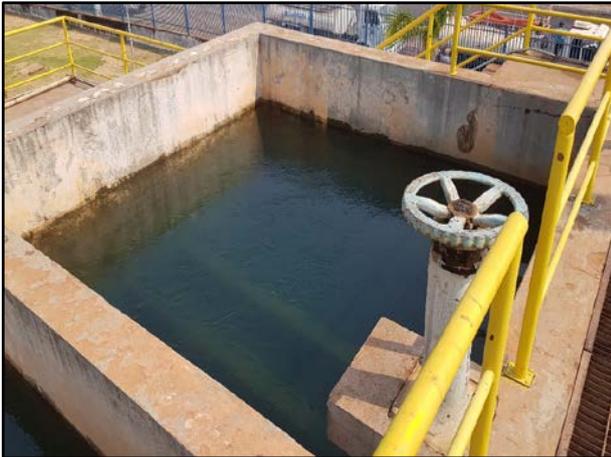
Figura 79. Filtro com defeito (ETA de concreto) - ETA 2

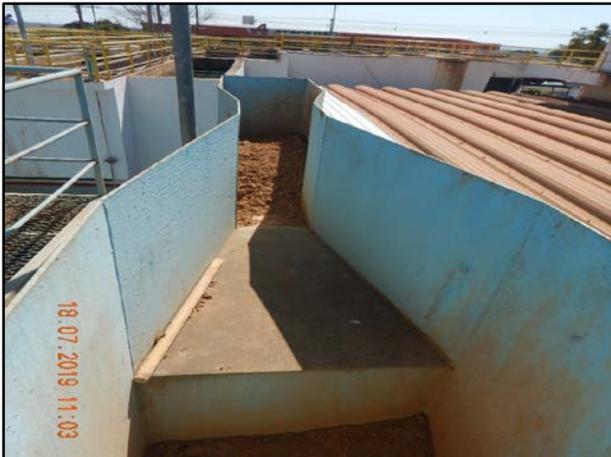
Figura 81. Calha Parshall desativada (ETA metálica) - ETA 2

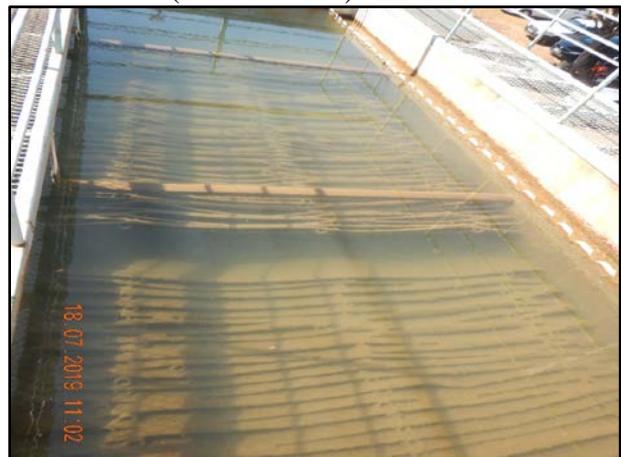
Figura 84. Placas do decantador sem manutenção (ETA metálica) - ETA 2

<p>Manutenção da decantação de fluxo laminar</p> <p>Danos nos perfis de decantação</p>	<p>ETA 1: os decantadores de fluxo laminar (placas de PVC e módulos) necessitam de manutenção</p> <p>ETA 2: módulos de decantação com necessidade de manutenção</p> <p>ETA 1 e 2</p> <p>Proibição de jateamento com requinte superior a 10 m.c.a sobre os módulos, para evitar danos nos perfis de decantação de PVC</p>
Regularidade das placas	As placas de PVC dos decantadores da ETA 1 e 2 devem ser travadas com tubo de PVC de 50 mm
Limpeza dos decantadores	Atualmente a limpeza dos decantadores das ETAs é feita por meio de esgotamento total do decantador a cada 4 dias. Observando a limpeza dessas unidades, verifica-se que com

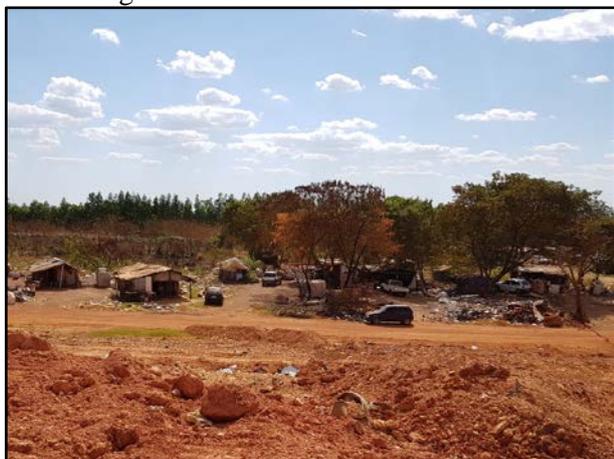
Figura 97. Moradias na área de lixão

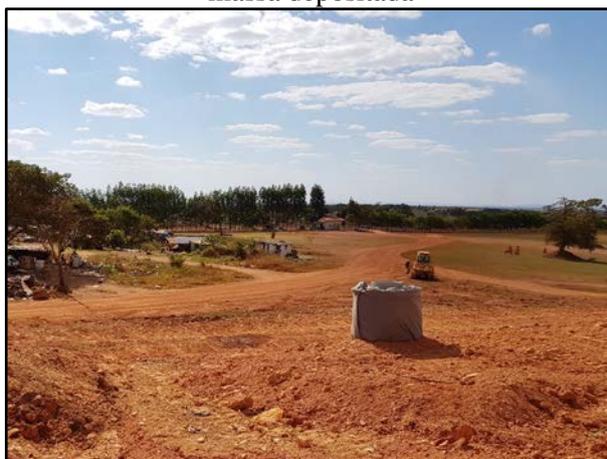
Figura 100. Dreno de gás – não atende a toda a massa depositada
