A defesa tenta caracterizar que a obra de construção do estacionamento anexo ao teatro da Assembleia Legislativa do Estado de Mato Grosso estaria com o seu preço dentro do preço de mercado a fim de descaracterizar o dano ao erário em razão do pagamento por serviços não prestados, conforme apontado pela equipe técnica no relatório preliminar. Para tanto, a defesa busca comparar o preço do estacionamento com o preço médio da construção civil divulgado pelo Sindicato das Empresas de Compra, Venda, Locação e Administração de Imóveis Residenciais, Comerciais e Condomínios de Cuiabá e Várzea Grande (SECOVI) e com o CUB divulgado pelo Sinduscon/MT.

3.1.2.1. ACHADO: LIQUIDAÇÃO E PAGAMENTO IRREGULAR DA DESPESA EM RAZÃO DE MEDIÇÃO E PAGAMENTO DE SERVIÇOS EM QUANTIDADES SUPERIORES ÀS EFETIVAMENTE EXECUTADAS, RESULTANDO EM DANOS AO ERÁRIO. (item 2.3.2. do Relatório Técnico Preliminar)

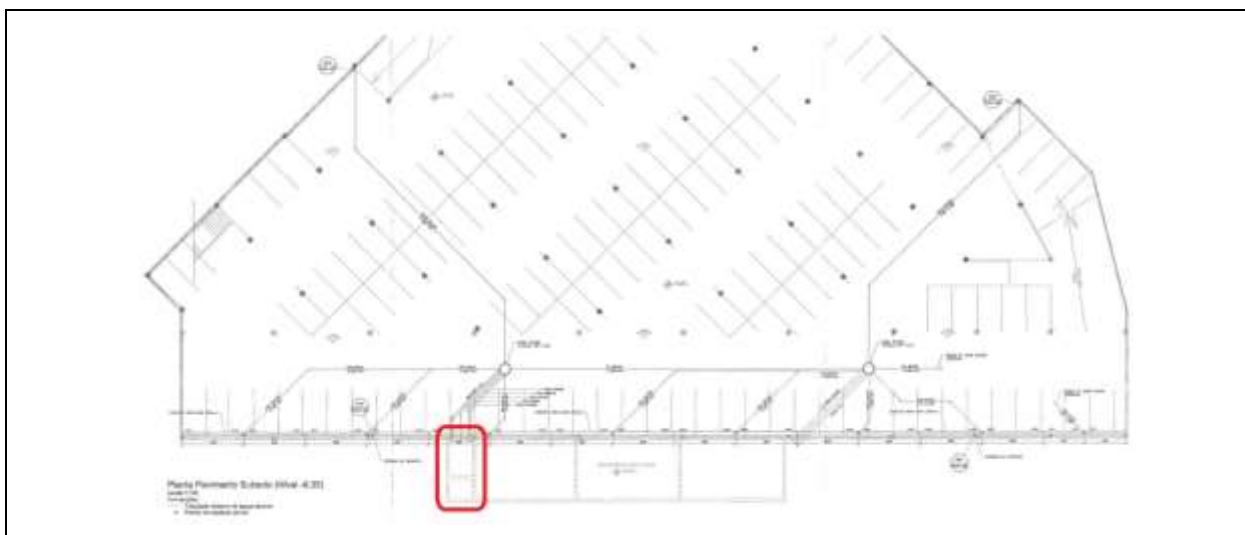
Outrossim, simples análise das pranchas apresentadas pela defesa revela que este projeto não corresponde sequer ao que foi executado na obra em questão. Como exemplo, destacamos que a casa de bombas executada no interior do Segundo Subsolo, foi projetada para se situar na parte externa do referido pavimento, junto do reservatório de água:

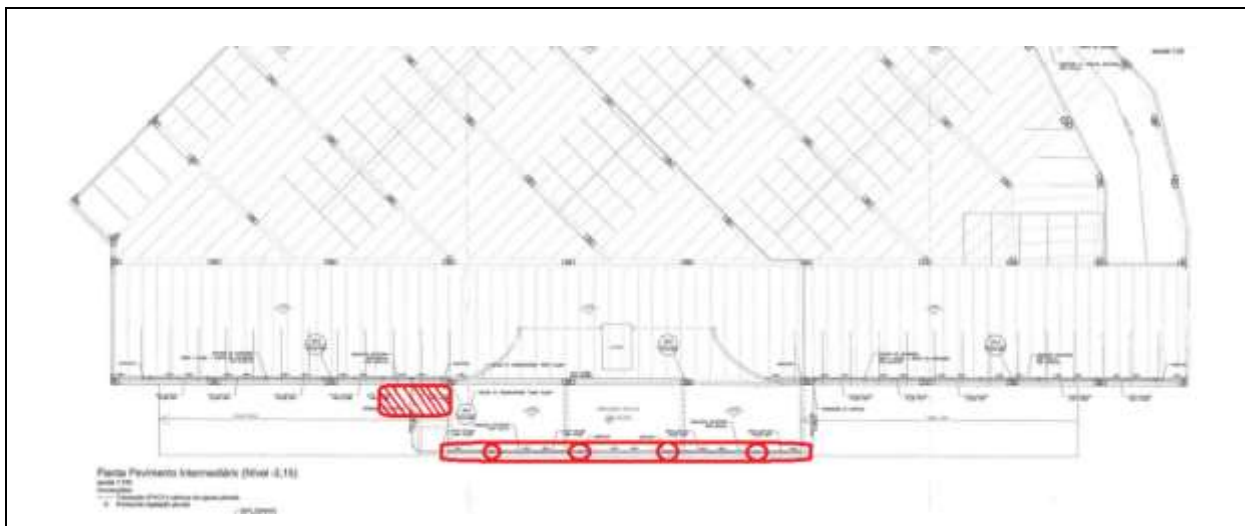
Neste sentido ainda, merece destaque o fato de ter sido construída uma estrutura para a filtragem na parte externa do Primeiro Subsolo (pavimento intermediário)

que não foi prevista nas referidas pranchas, por outro lado, a canaleta coletora e os pontos de captação previstos para serem instalados sobre o reservatório de água não constam da obra em questão.

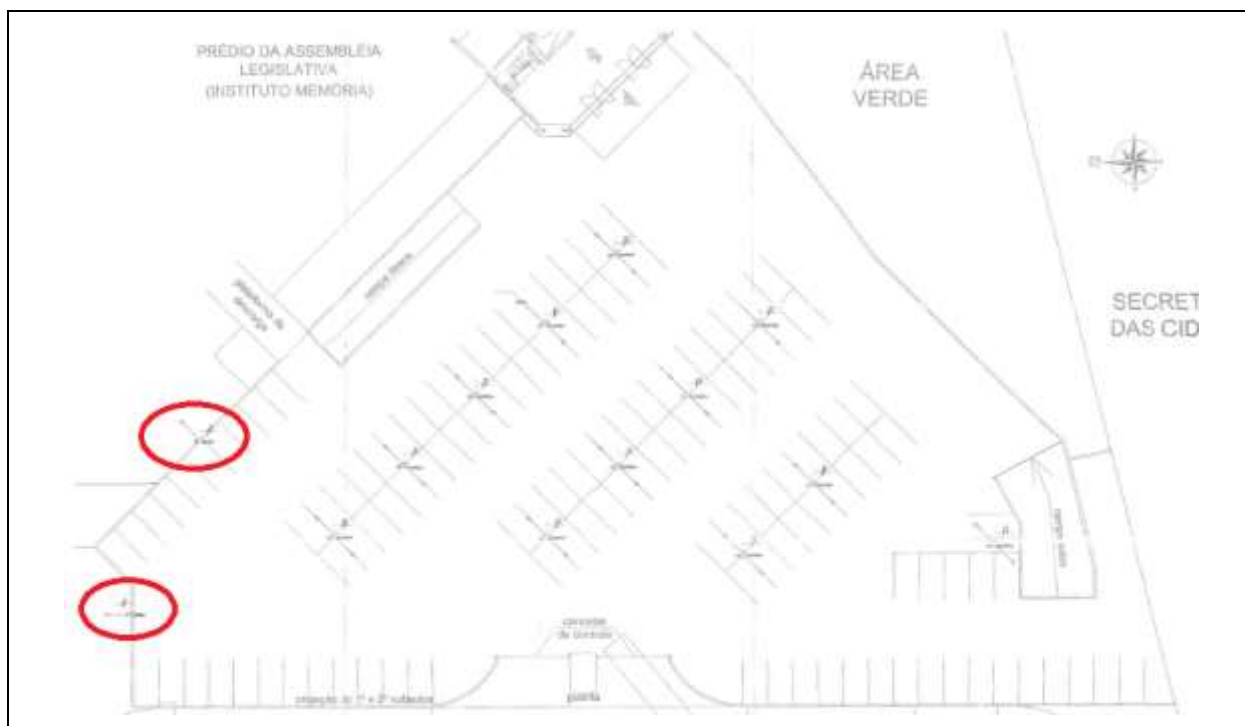
Ademais, uma expedita análise das referidas pranchas evidencia que este projeto também não corresponde ao executado na obra do estacionamento em questão. Como exemplo podemos citar o fato de a prancha do doc. 105165/2016 prever dois postes metálicos, com uma luminária cada, em duas laterais do pavimento térreo, que inexistem na obra em comento.

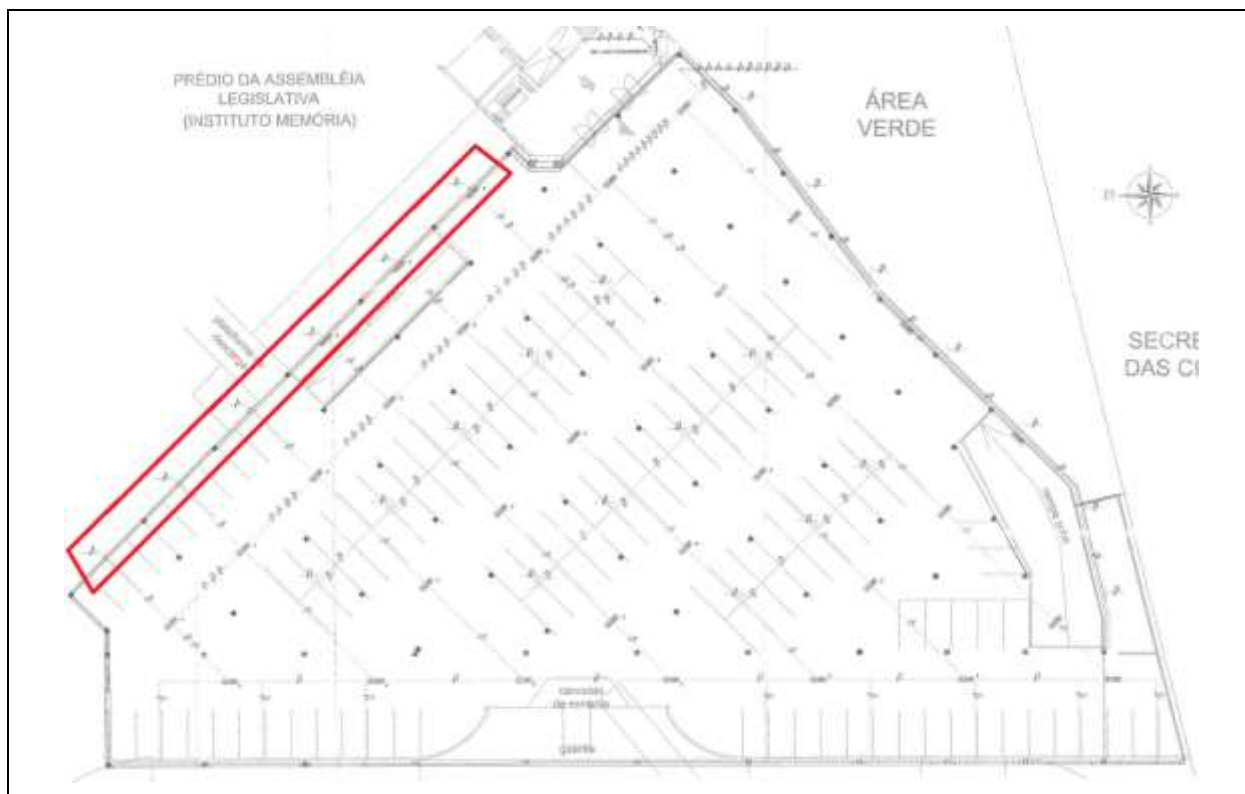
Sobre este aspecto, destacamos também que a prancha do Primeiro Subsolo (doc. 105166/2016) especifica circuitos elétricos que não existem, como é o caso do circuito bifásico de número 9.

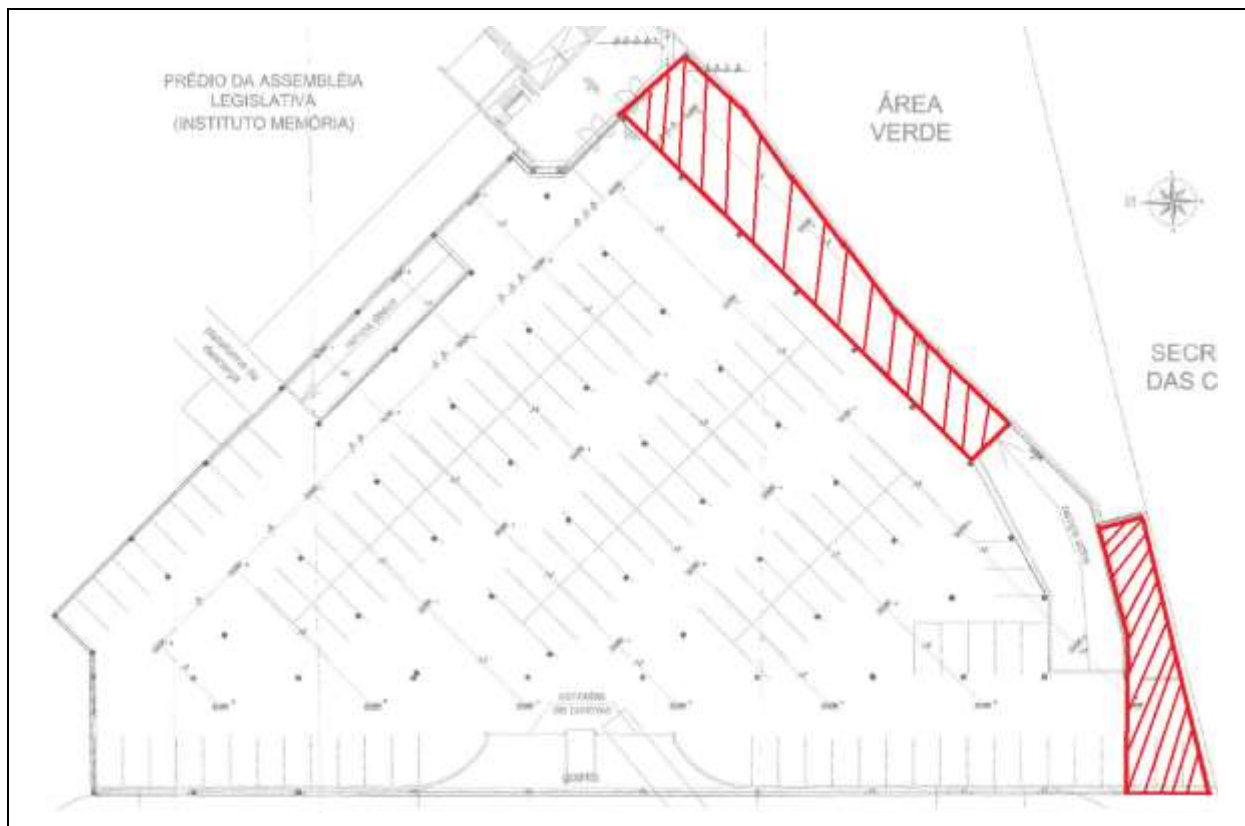
Outro ponto relevante é que a prancha do Segundo Subsolo (doc. 105167/2016) além de apresentar parte de circuitos que não existem, apresenta áreas do pavimento que também inexistem, conforme destacamos a seguir:

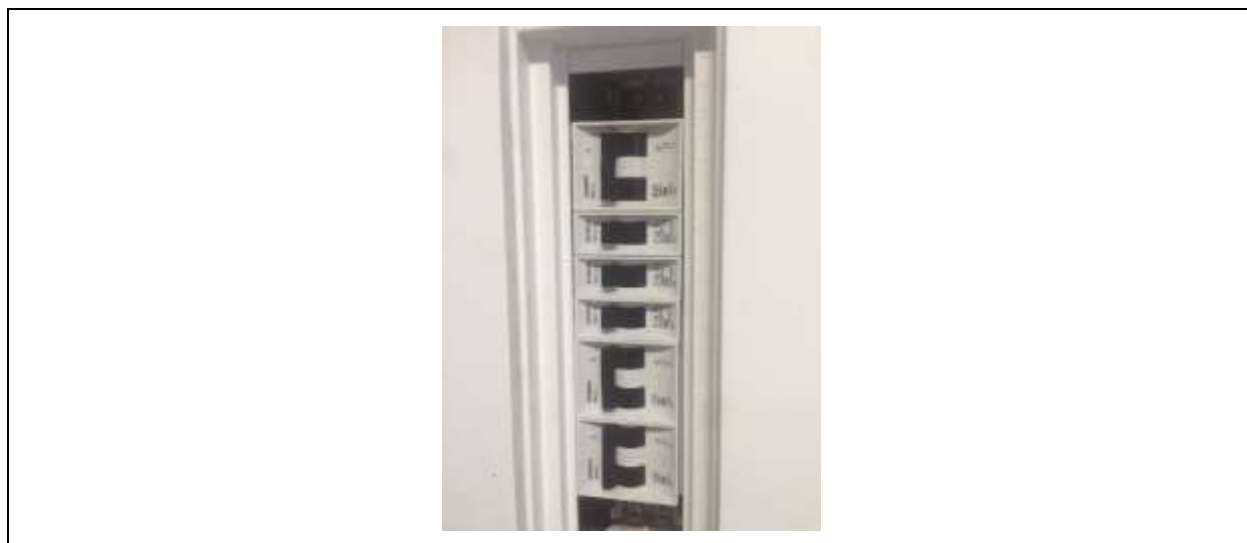
Outrossim, não há qualquer especificação nos referidos projetos acerca da iluminação da guarita que integra o estacionamento em questão, que inclusive possui um quadro elétrico próprio:

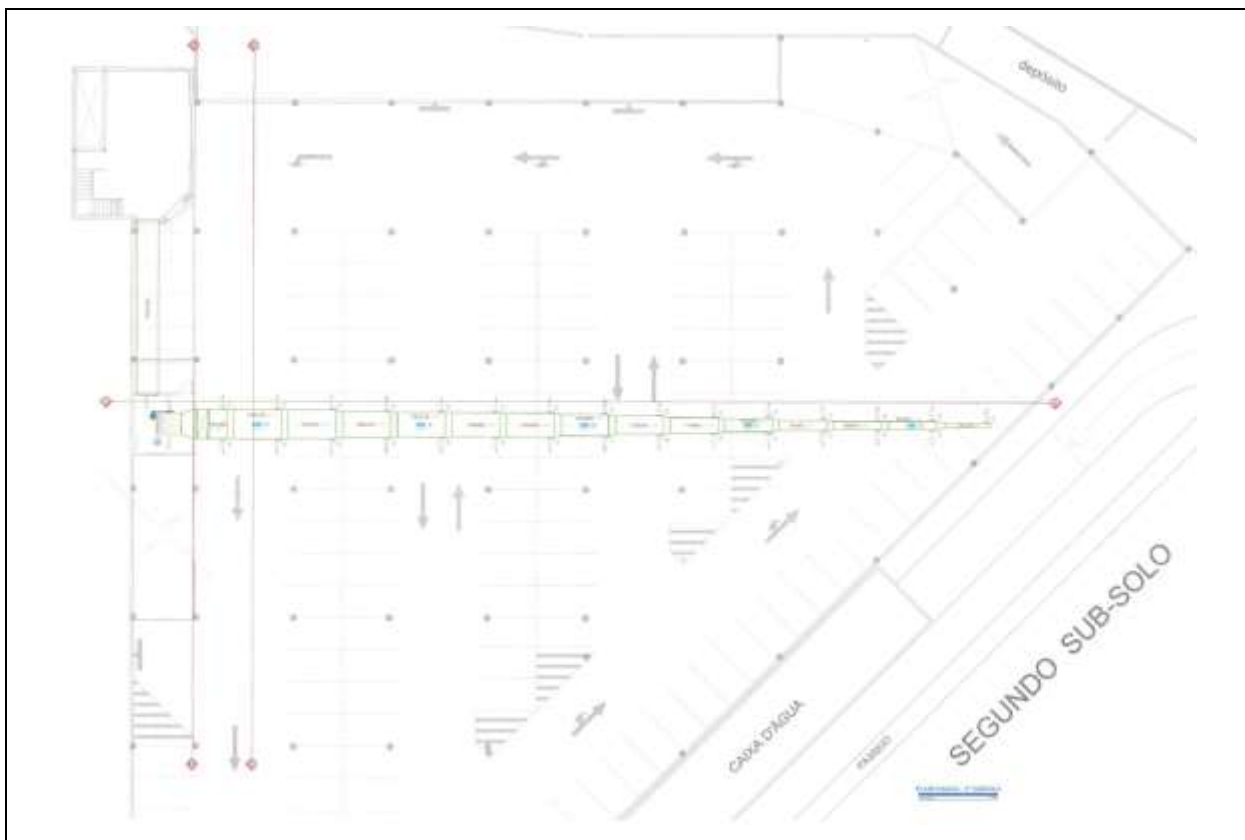
Ademais, merece destaque o fato de que o projeto apresentado pelo defendente não tem condições de ser executado. Conforme se observa na imagem a seguir, o ventilador centrífugo seria instalado em uma das laterais do estacionamento, sob a rampa de descida, e a tubulação para captação do ar se conectaria a ele e atravessaria o estacionamento em uma linha reta, chegando praticamente na outra extremidade do Segundo Subsolo.

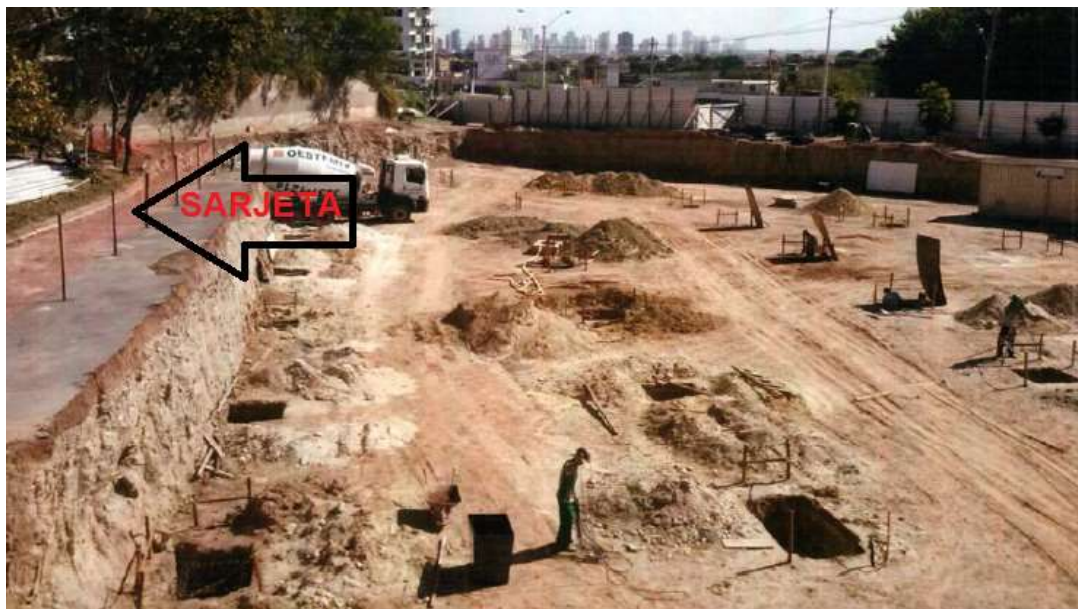
Fonte: Processo de pagamento da Complementação da 3ª Medição

referido relatório fotográfico, é possível observar uma área pavimentada remanescente do estacionamento anterior, seguida de uma sarjeta em concreto:

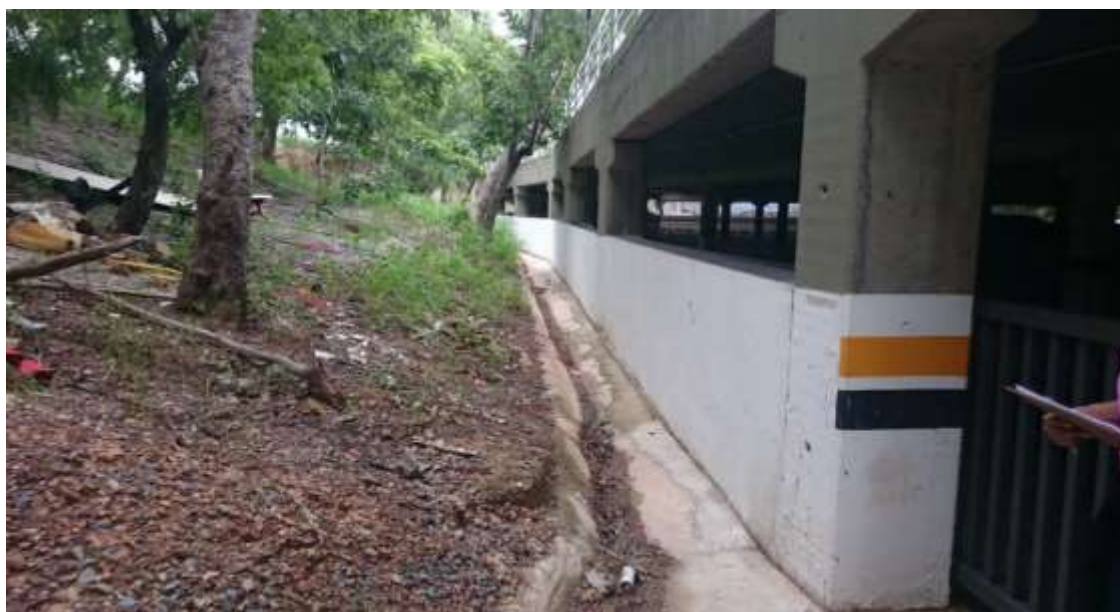
Fonte: Processo de pagamento da Complementação da 3ª Medição

Em inspeção *in loco*, a equipe técnica verificou que a sarjeta ainda se encontra no local, margeando inclusive o fundo do Primeiro Subsolo.

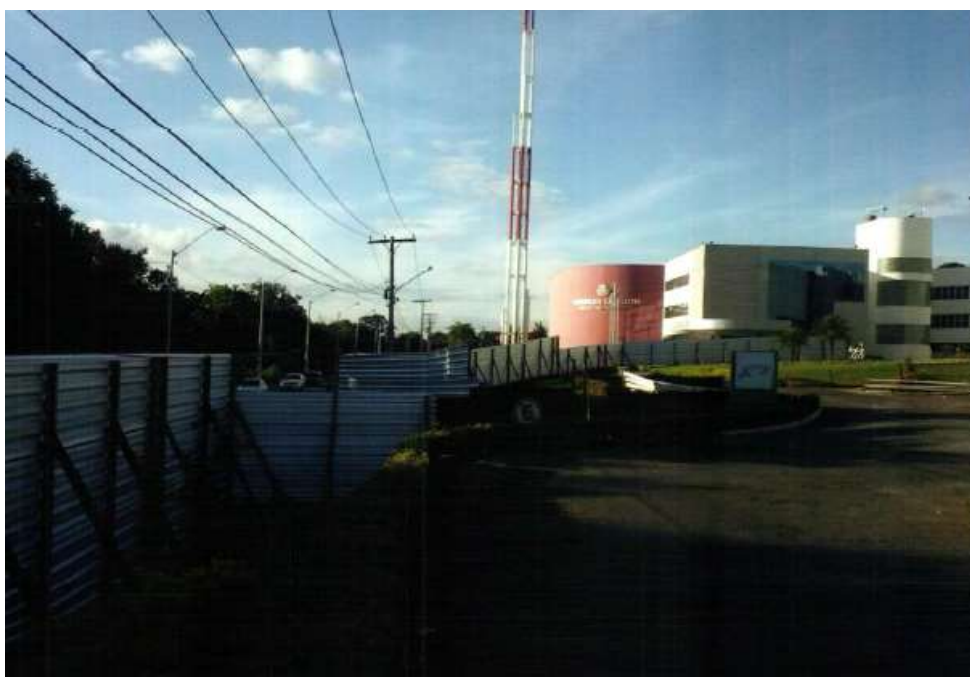
Sobre o suposto talude que a defendente afirma ter executado próximo ao local onde jazia uma mangueira entre o estacionamento e o teatro da ALMT, o que a seguinte fotografia, extraída do relatório fotográfico da primeira medição (doc. 38224/2016, fl. 10), revela é que já existia o talude gramado entre as referidas construções, tendo ocorrido, no máximo, pequenas readequações.

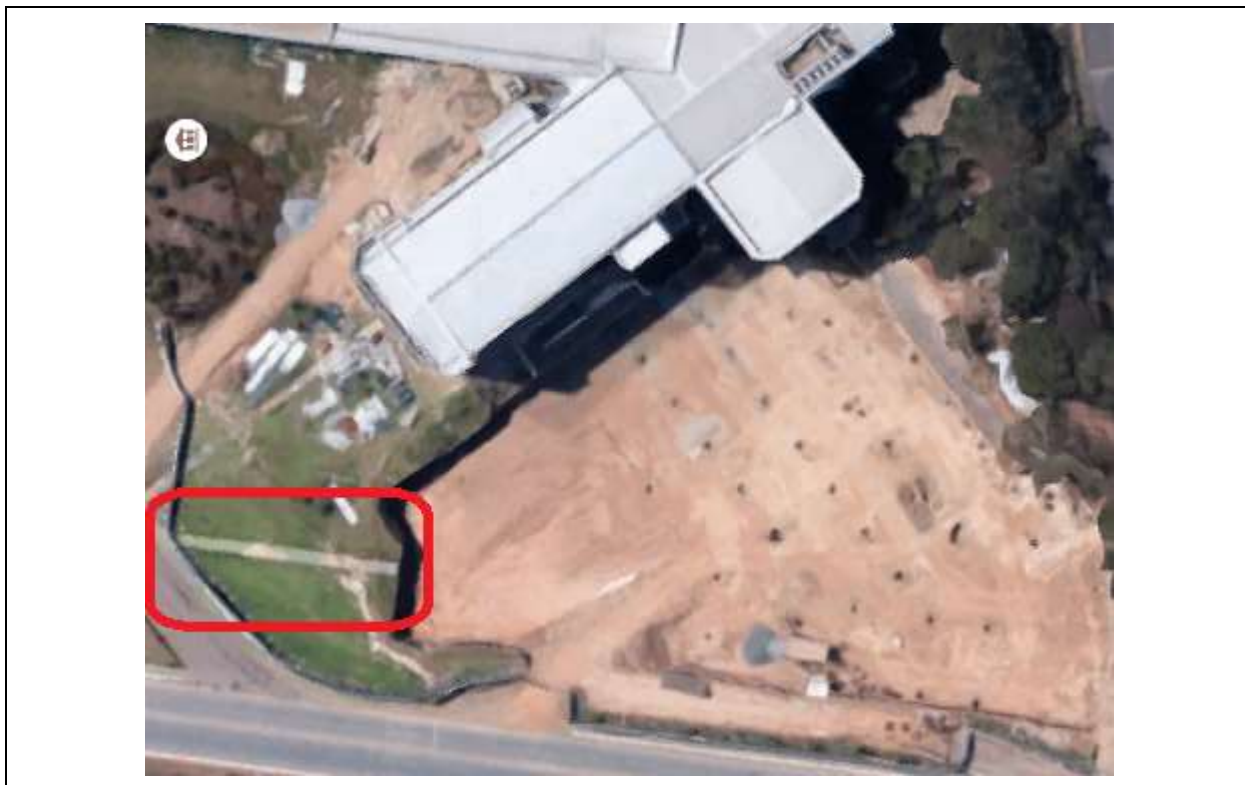
Fonte: Google Earth

Sobre o corte que a defesa afirma ter sido necessário para a execução da passarela de acesso ao Primeiro Subsolo, nos cumpre ressaltar que já existia uma passarela que acessava, em nível, o estacionamento anterior (conforme pode ser observado na imagem de satélite adiante), de tal forma que estes cortes também não passaram de pequenas readequações.

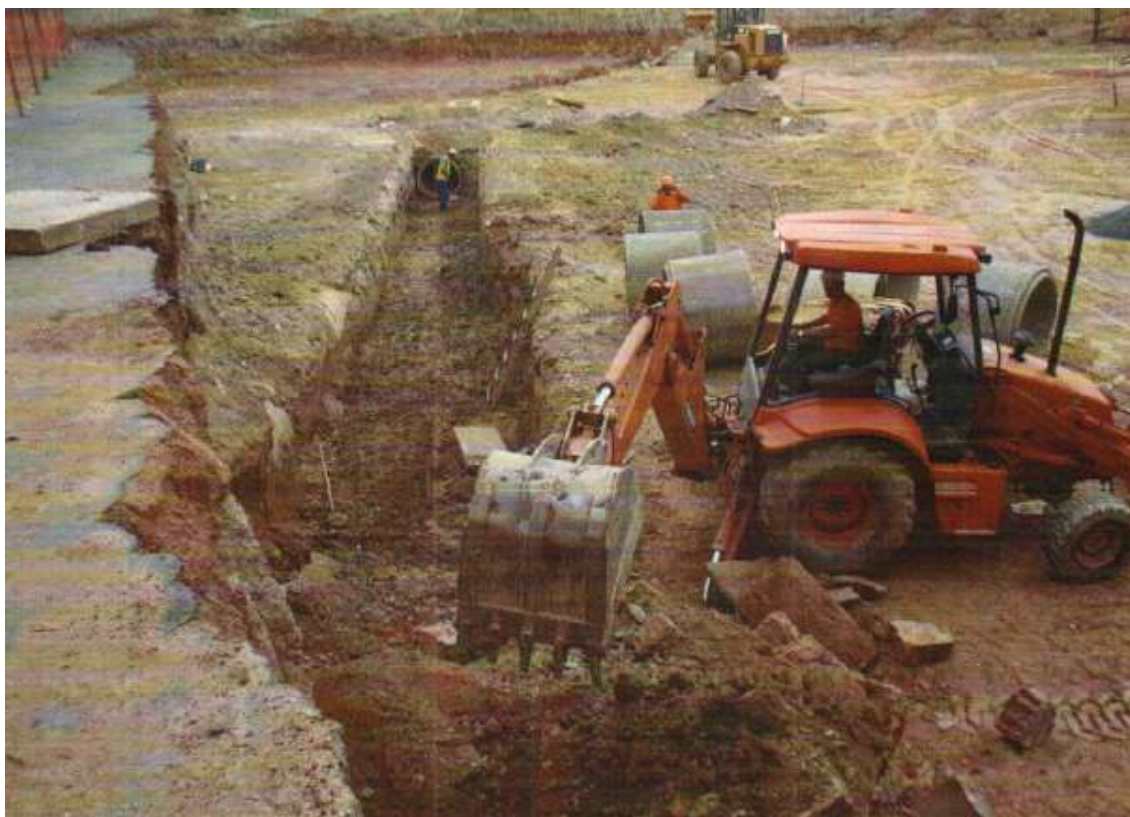
Fonte: Processo do 1º Termo Aditivo ao Contrato nº 001/SCC/ALMT/2014

A Planilha Orçamentária previa que a escavação a ser executada seria **manual e em campo aberto**. No entanto, conforme verificado pela equipe técnica por meio de análise dos registros fotográficos que acompanharam a solicitação efetuada pela contratada para a formalização do Primeiro Termo Aditivo ao Contrato nº 001/SCCC/ALMT/2014, o serviço ao qual este item se refere é a escavação de vala, que por sua vez não foi realizada manualmente, mas sim com a utilização de uma retroescavadeira, como pode-se observar a seguir:

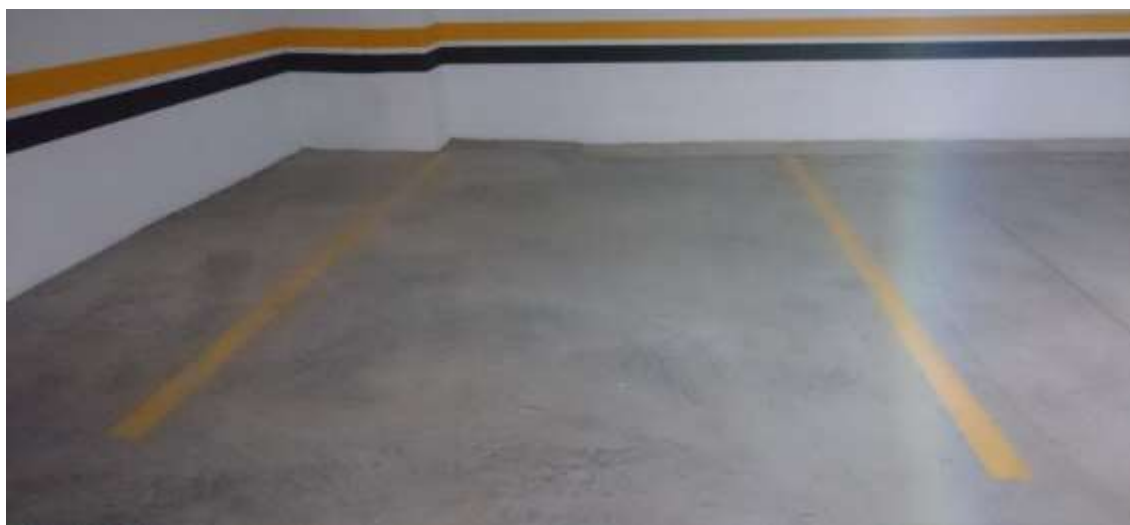
Fonte: Registro efetuado pela equipe técnica *in loco* sobre o estado do piso

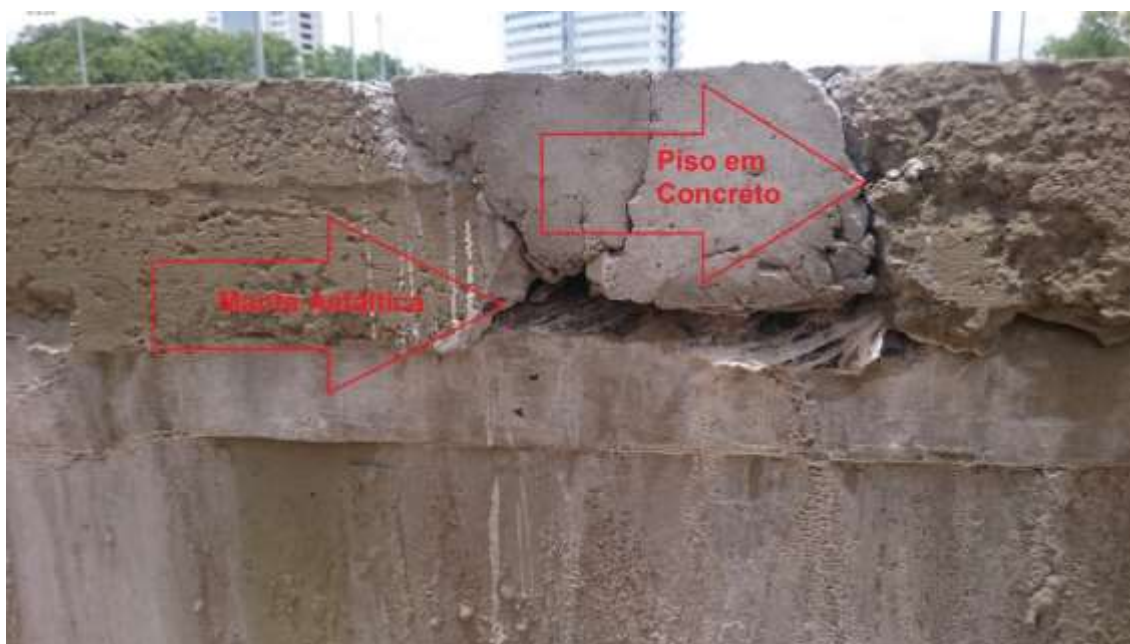
Fonte: Registro efetuado pela equipe técnica *in loco* do piso do térreo

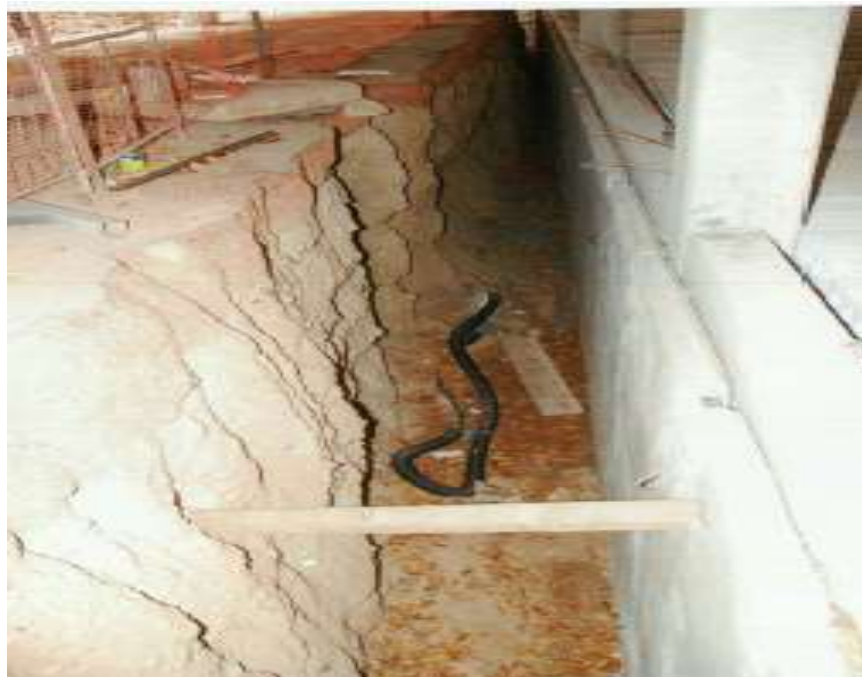
Não há qualquer evidência da utilização de brita nesse espaço.
