Processo licitatório instruído/conduzido com projeto básico deficiente/insuficiente para caracterizar a obra de engenharia, descumprindo previsão legal da Lei nº 8.666/93, bem como a Orientação Técnica nº 001/2006 do IBRAOP¹.

2.3.2. ACHADO: LIQUIDAÇÃO E PAGAMENTO IRREGULAR DA DESPESA EM RAZÃO DE MEDAÇÃO E PAGAMENTO DE SERVIÇOS EM QUANTIDADES SUPERIORES ÀS EFETIVAMENTE EXECUTADAS, RESULTANDO EM DANOS AO ERÁRIO.

Medição e pagamento de serviços que não foram executados e de serviços que foram executados em quantidades inferiores aos valores pagos, resultando em danos ao erário.

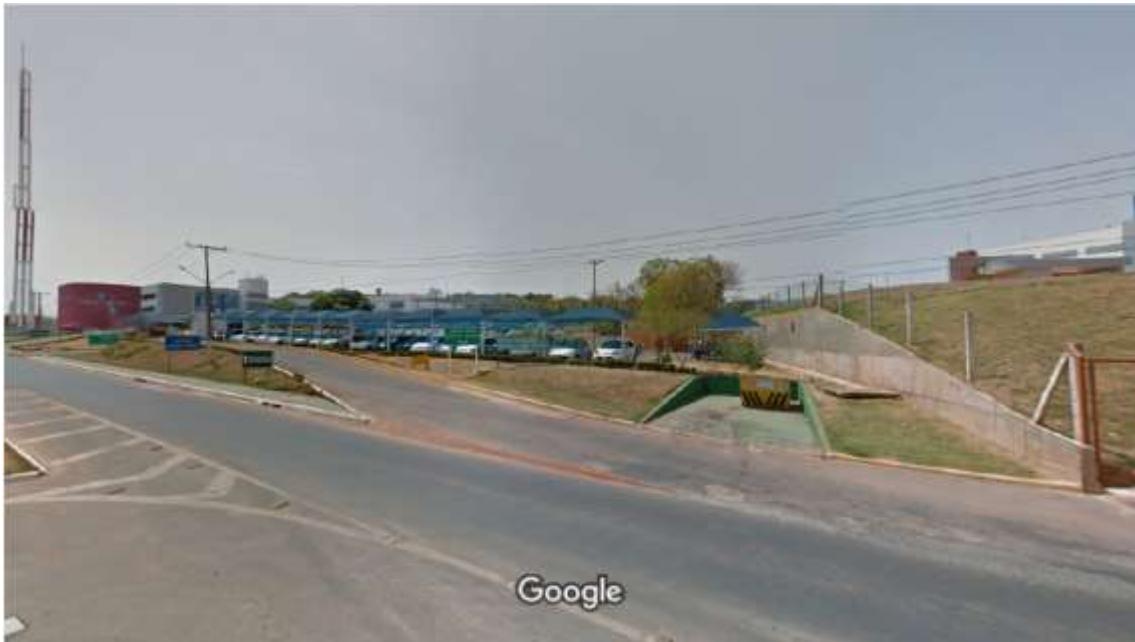
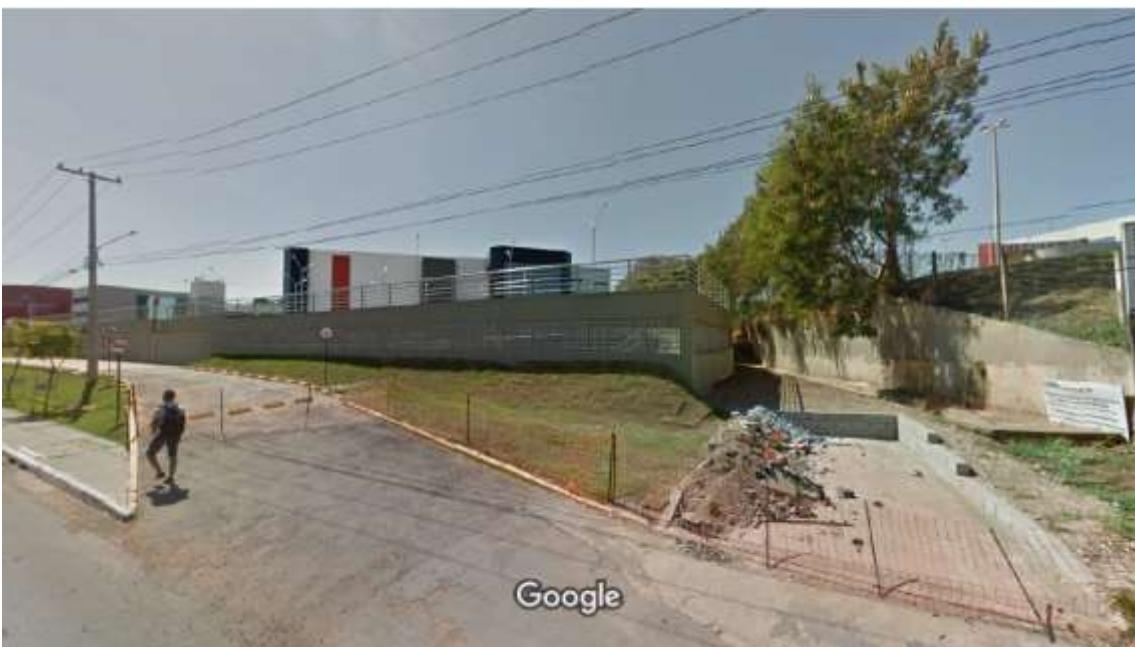
Analizando os registros fotográficos a seguir, de como era o estacionamento antes da obra objeto do Contrato nº 001/SCC/ALMT/2014 e como ele ficou depois (uma vez que o estacionamento anterior foi demolido exatamente para a construção do novo estacionamento), constata-se que o Primeiro Subsolo se encontra aproximadamente no nível do estacionamento que existia anteriormente.

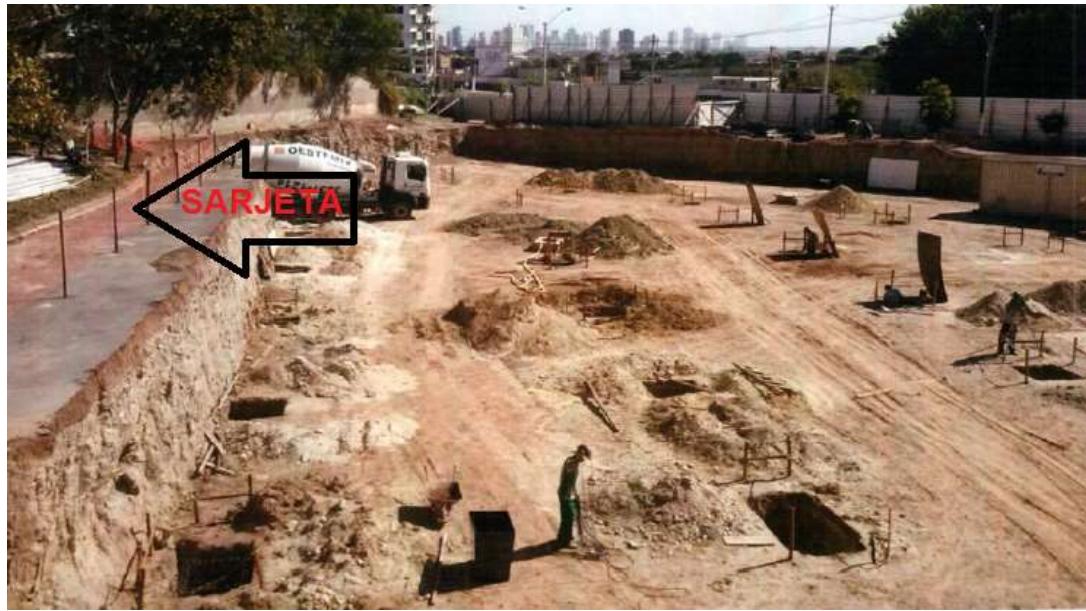
referido relatório fotográfico, é possível observar uma área pavimentada remanescente do estacionamento anterior, seguida de uma sarjeta em concreto:

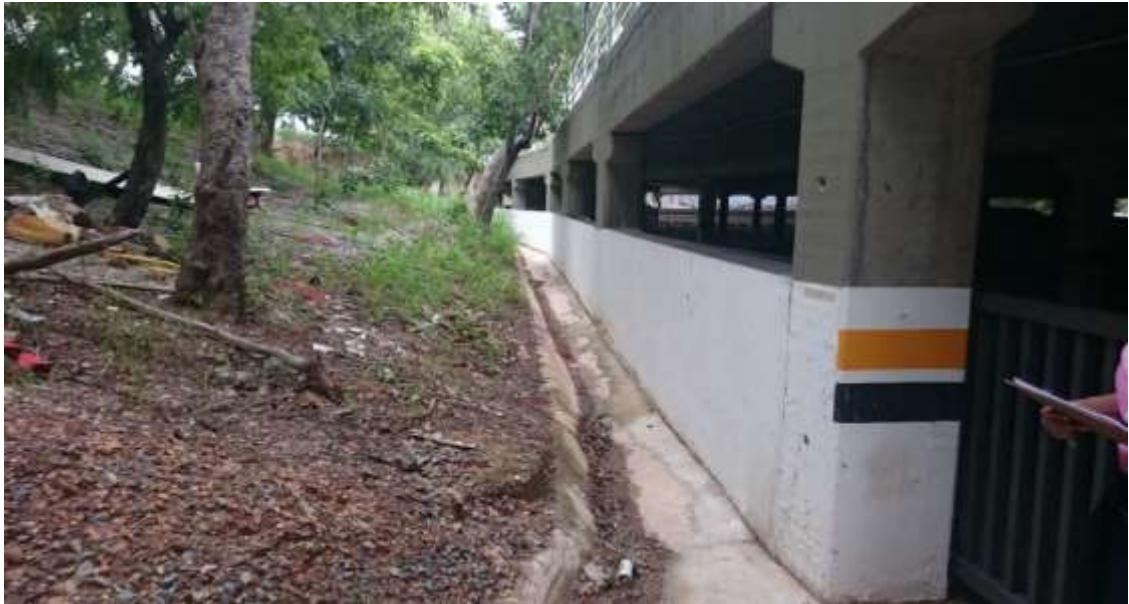
Em inspeção *in loco*, a equipe técnica verificou que a sarjeta ainda se encontra no local, margeando inclusive o fundo do Primeiro Subsolo.

Assim, tem-se que a profundidade da escavação efetivamente realizada, equivale à altura do Segundo Subsolo. Neste sentido, valendo-se da Planta de Cortes do Projeto Básico Estrutural, fornecida em mídia eletrônica pelos membros da comissão designada pelo Ato nº 086/2014 da Mesa Diretora para realizar o acompanhamento, a fiscalização e a avaliação da execução do Contrato nº 001/SCCC/ALMT/2014, a equipe técnica identificou como sendo de **3,30m a profundidade de escavação**, considerando, para tanto, a altura de 3,20m do Segundo Subsolo e a espessura 0,10m prevista para o piso deste pavimento.

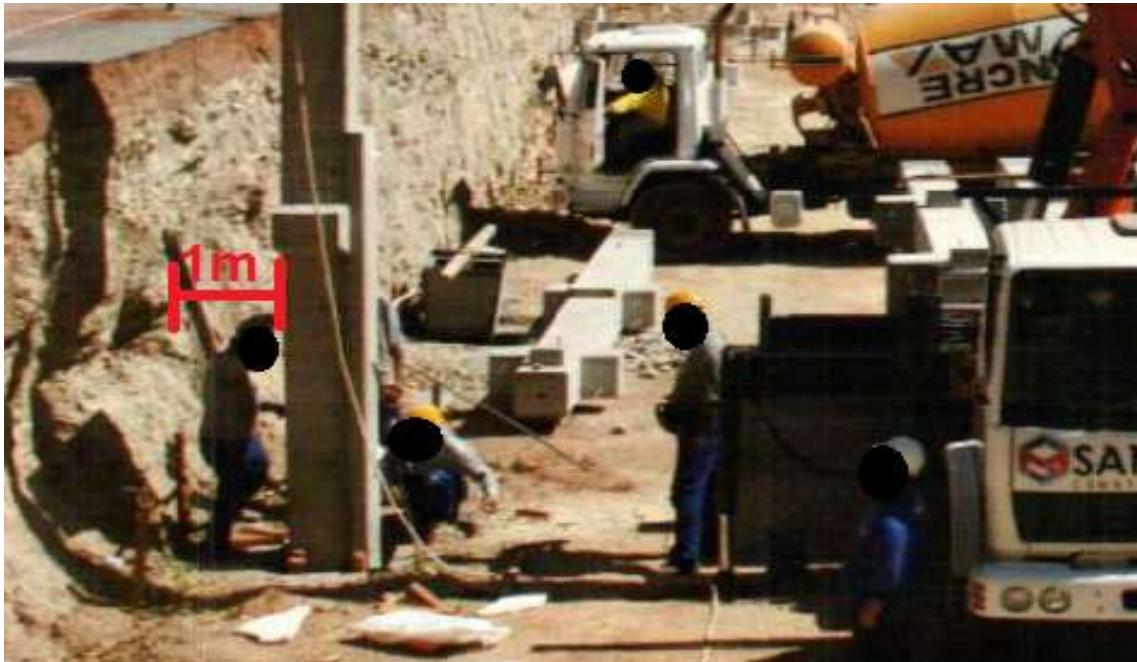
Para o cálculo da área de escavação, a equipe técnica considerou o perímetro total do Segundo Subsolo e o ampliou em 1 (um) metro em todas as direções, por considerar ser este um espaço razoável para a execução dos trabalhos executados neste nível, nas extremidades externas da edificação, conforme pode ser verificado no seguinte registro fotográfico:

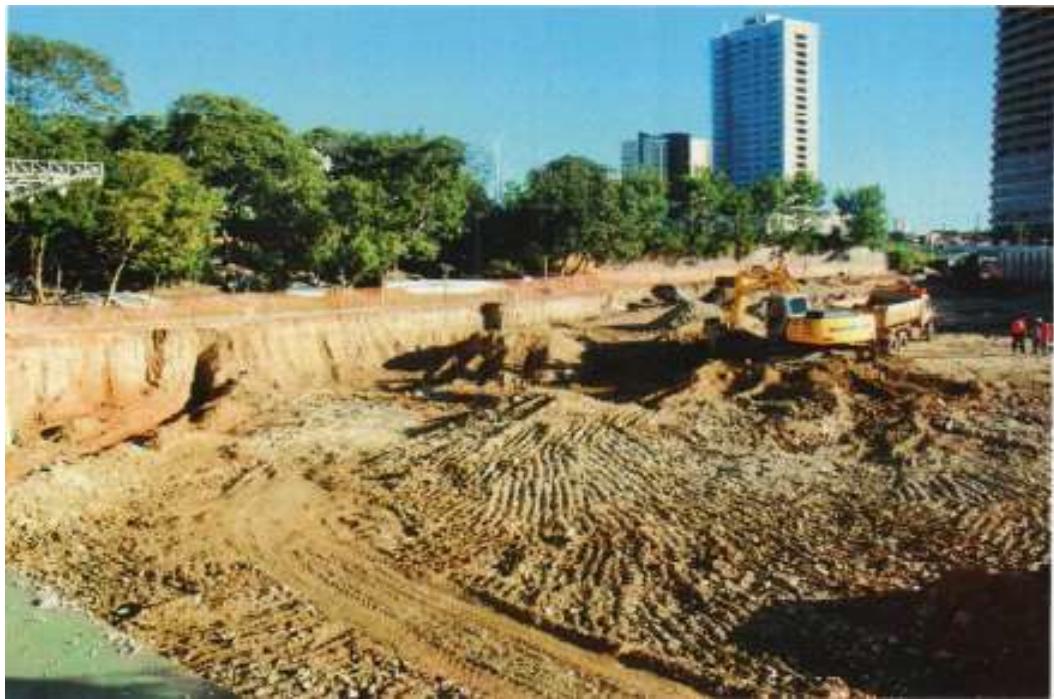
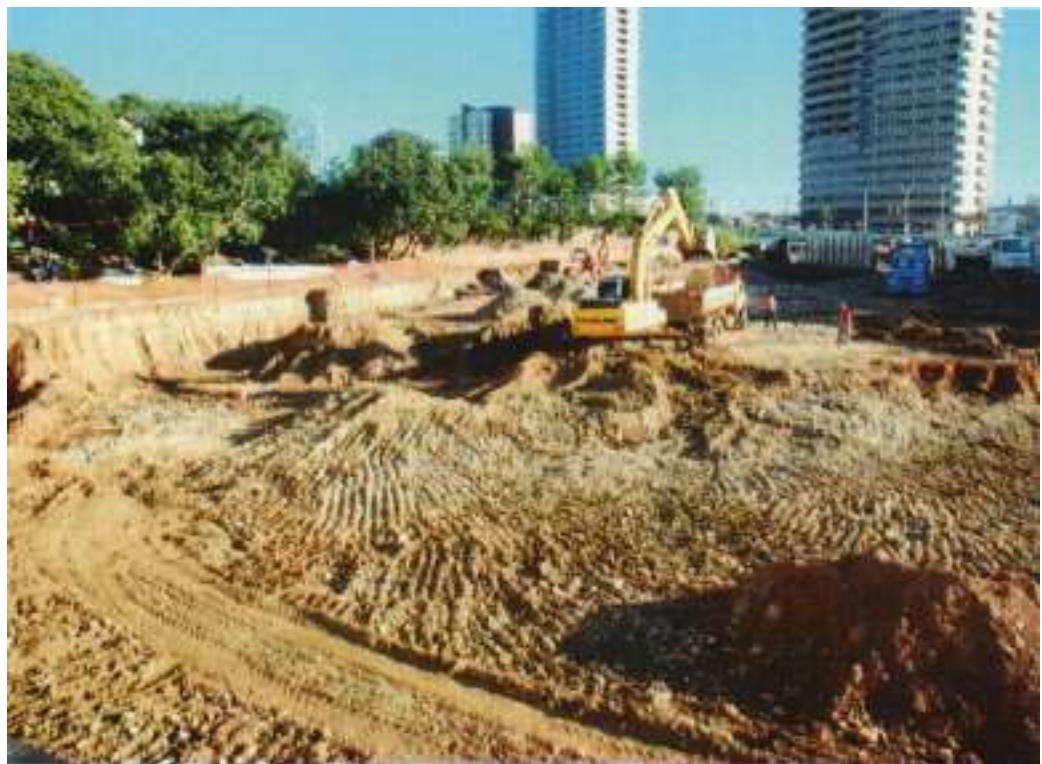
No entanto, analisando o relatório fotográfico da segunda medição, a equipe técnica constatou que este serviço não foi executado pela contratada. Conforme pode-se observar a partir das imagens a seguir, quando da execução dos serviços de escavação já se carregou os caminhões basculantes que executariam o bota-fora do material escavado.

Desta forma, considerando que foram pagos, neste item, serviços de carga e descarga mecanizada de solo no montante de **R\$ 89.083,80** (oitenta e nove mil e oitenta e três reais e oitenta centavos) apesar de não ter sido constatada a execução destes serviços, a equipe técnica aponta a ocorrência de danos ao erário no montante de R\$ 89.083,80 (oitenta e nove mil e oitenta e três reais e oitenta centavos) referentes aos serviços de carga e descarga mecanizada de solo do Item 3.2 da Planilha Orçamentária que foram liquidados e pagos, porém sem a contraprestação dos serviços.

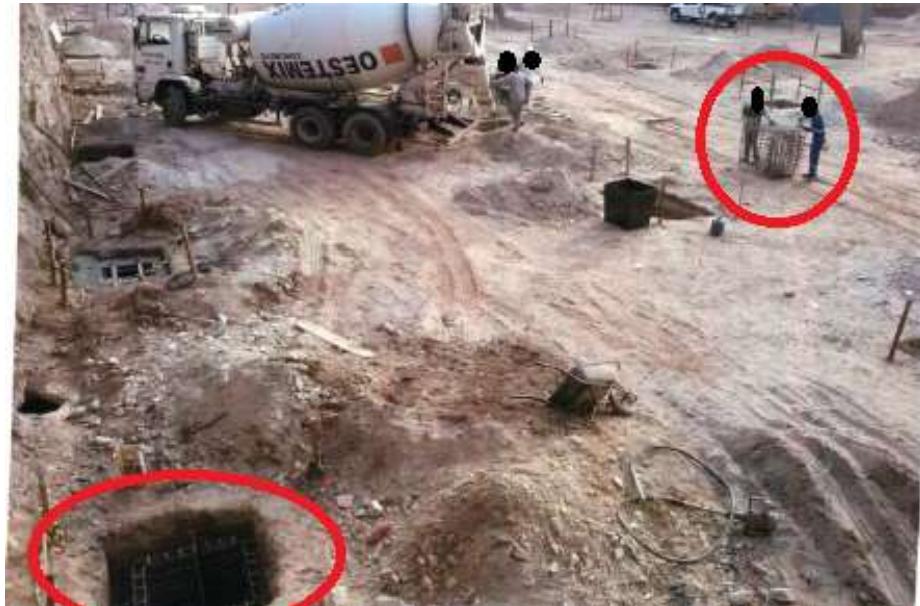
Ante a ausência do projeto de fundações, a equipe técnica recorreu novamente aos relatórios fotográficos que acompanharam as medições, no intuito de apurar e quantificar os serviços efetivamente executados na etapa de fundações. Neste sentido, conforme se extrai do relatório fotográfico que acompanha a Complementação da Terceira Medição, para a obra do estacionamento anexo ao Teatro da ALMT foi adotada a fundação em blocos armados. Com base na imagem a seguir, a equipe técnica estimou que a armadura de aço do bloco forma um cubo com aproximadamente 1,10m de aresta.

Como a armadura de aço não representa a periferia do bloco, estando alocada em seu interior, a equipe técnica considerou que a distância entre as faces do cubo formado pela armadura de aço e as faces do bloco é de 5 cm (0,05m). Desta forma, foram acrescidos 10cm (5cm em cada extremidade) ao comprimento das arestas do cubo da armadura para se estimar o volume final do bloco, que passou a ser equivalente a um cubo de 1,20m de aresta, semelhante à figura a seguir.

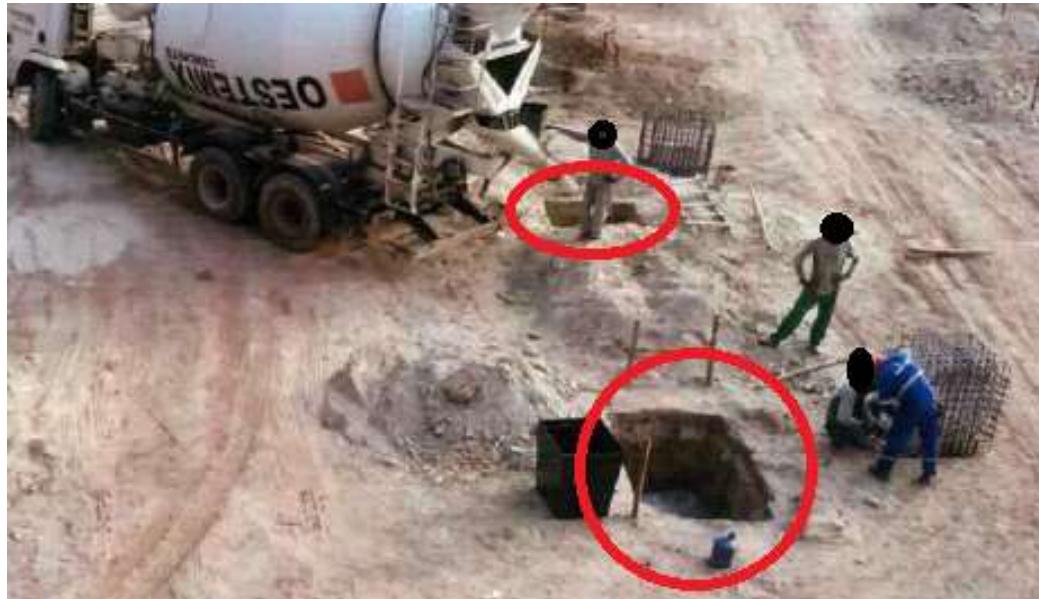
No entanto, analisando o relatório fotográfico da Complementação da Terceira Medição, a equipe técnica constatou que não foram utilizadas formas para a construção dos elementos da fundação. Na imagem a seguir, pode ser verificado o lançamento de concreto nas cavas onde serão construídos os blocos da fundação, sem que qualquer forma tenha sido colocada.

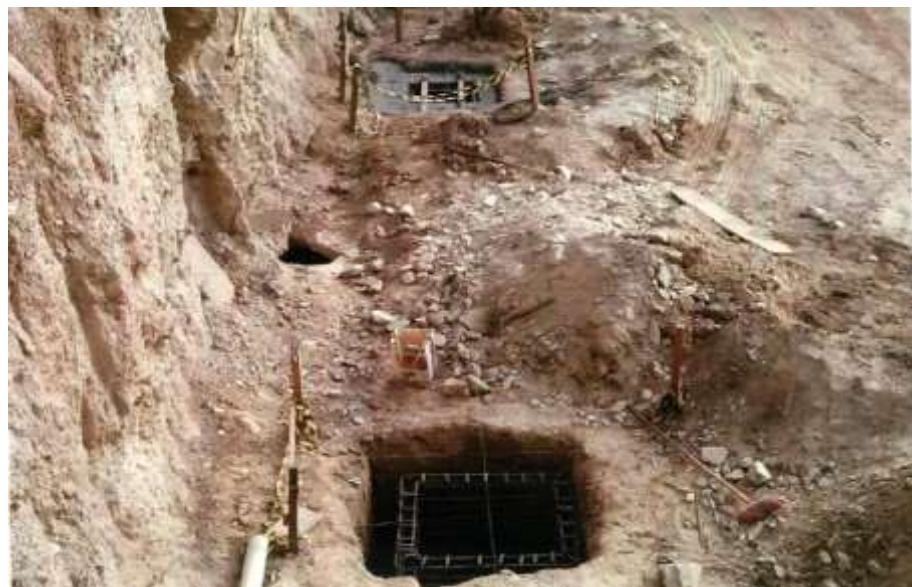
Nesta outra imagem, podemos observar uma cava já com a armação de aço colocada, aguardando apenas a concretagem, bem como podemos observar um bloco já concretado (parte superior da imagem) no qual aguarda-se a cura do concreto. Em ambos os casos pode ser verificada a ausência de utilização de formas.

Assim, considerando que o preço por m² cobrado pela CONTRATADA para a realização destes serviços de forma foi de R\$ 57,88 (cinquenta e sete reais e oitenta e oito centavos), a equipe técnica aponta a ocorrência de danos ao erário no montante de R\$ 212.695,11 (duzentos e doze mil seiscentos e noventa e cinco reais e onze centavos) referentes aos serviços de forma dos itens 4.6 e 4.10 da Planilha Orçamentária que foram liquidados e pagos, porém, sem a contraprestação dos serviços.

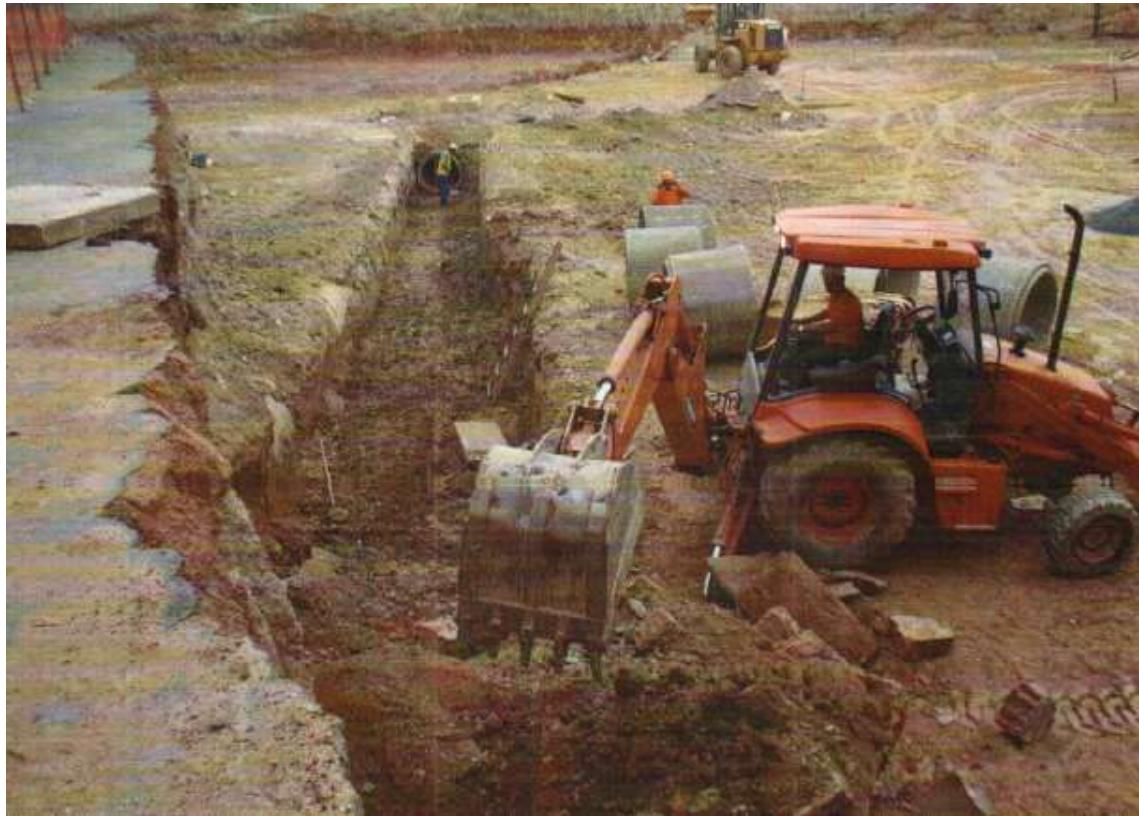
A Planilha Orçamentária previa que a escavação a ser executada seria manual e em campo aberto. No entanto, conforme verificado pela equipe técnica por meio de análise dos registros fotográficos que acompanharam a solicitação efetuada pela contratada para a formalização do Primeiro Termo Aditivo ao Contrato nº 001/SCCC/ALMT/2014, o serviço ao qual este item se refere é a escavação de vala, que por sua vez não foi realizada manualmente, mas sim com a utilização de uma retroescavadeira, como pode-se observar a seguir:

7,96). Neste sentido, considerando que foram pagos, neste item, serviços de escavação manual a céu aberto no montante de **R\$ 66.502,80** (sessenta e seis mil quinhentos e dois reais e oitenta centavos) apesar de no lugar destes serviços ter sido efetivamente executado escavação mecânica de vala com retroescavadeira, no montante de **R\$ 13.850,40** (treze mil oitocentos e cinquenta reais e quarenta centavos), a equipe técnica aponta a ocorrência de danos ao erário no montante de **R\$ 52.652,40** (cinquenta e dois mil seiscentos e cinquenta e dois reais e quarenta centavos) referentes à diferença de preço entre o serviço previsto, liquidado e pago em razão do Item 5.8 da Planilha Orçamentária e o serviço que, de fato, fora executado.

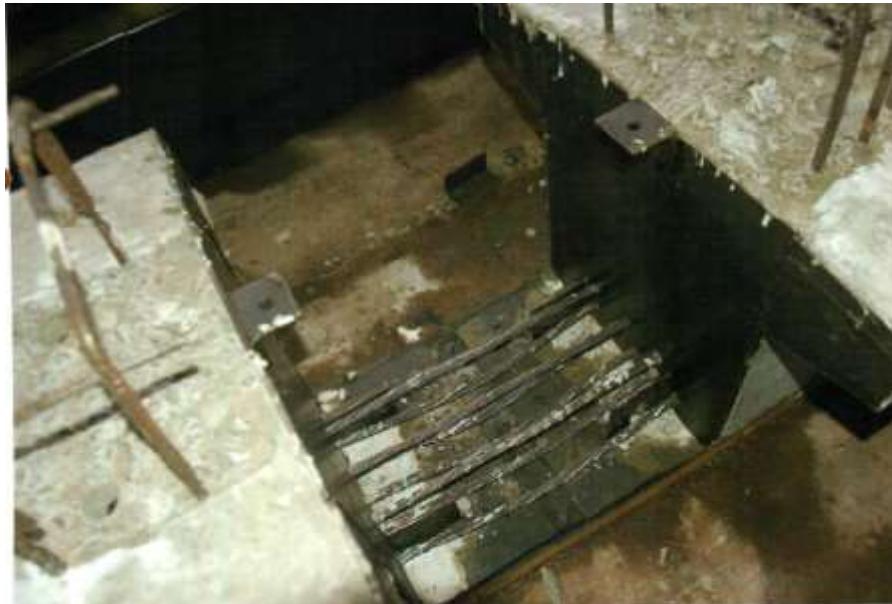
Com base na única imagem de cordoalhas identificadas nos autos, a equipe técnica estimou a utilização da cordoalha de 15,2mm com 12 cabos.

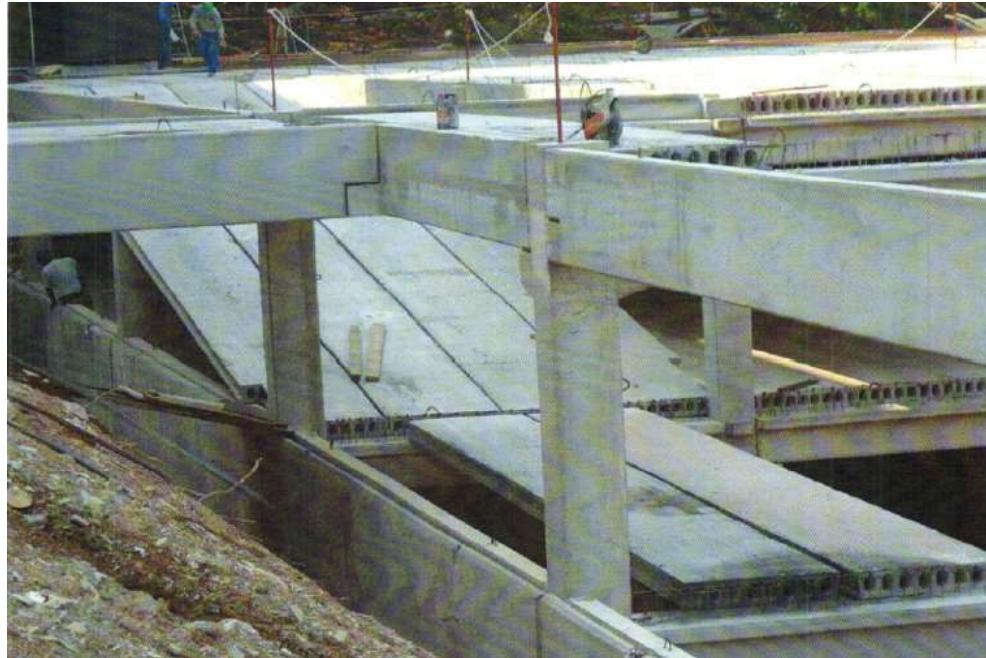
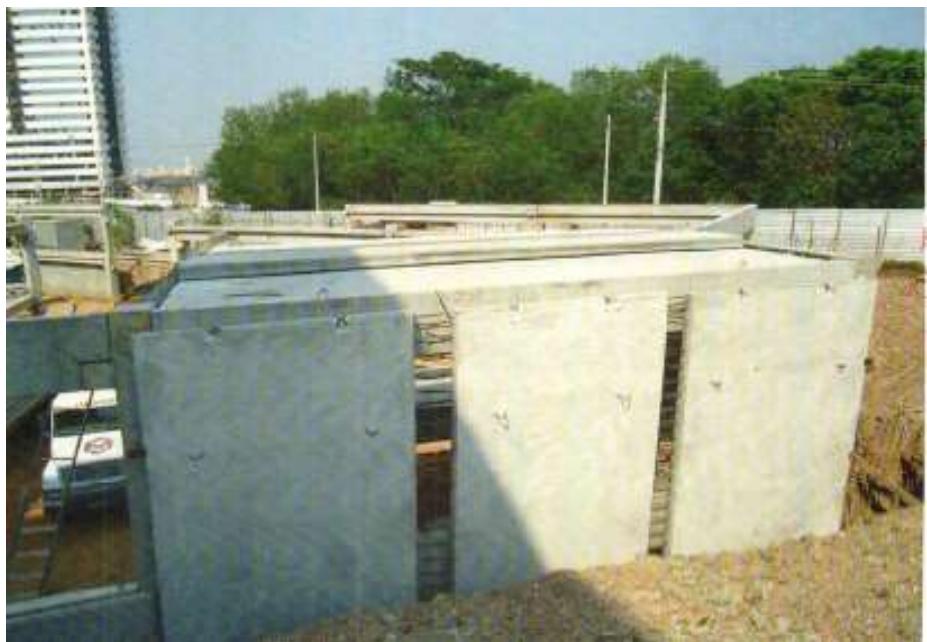
pré-moldadas na região da periferia que fica próxima à escada de acesso ao Segundo Subsolo, conforme imagens a seguir:

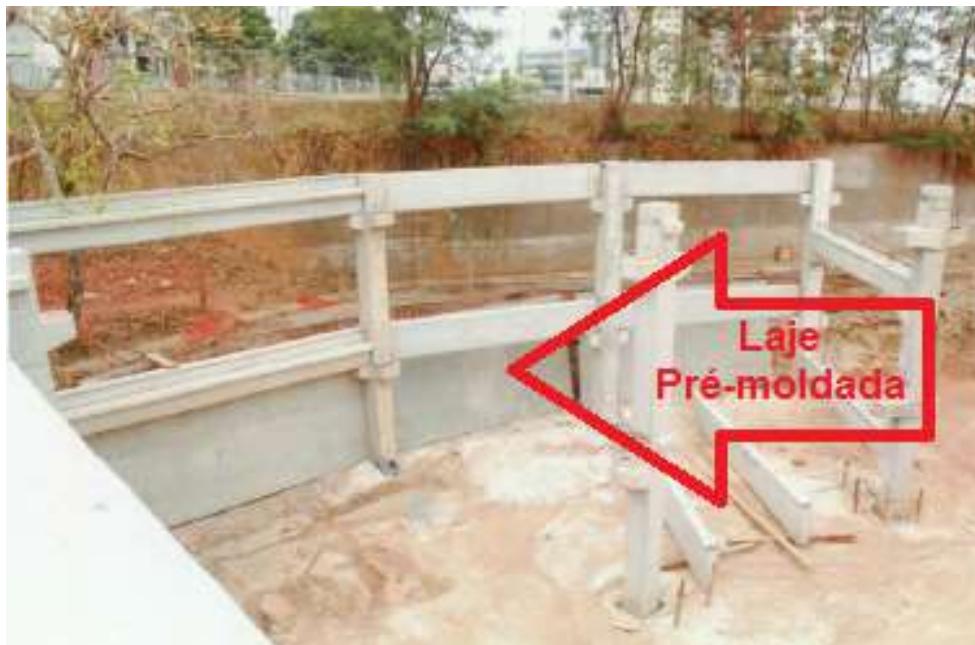
Projeto Básico Estrutural fornecido em mídia eletrônica pelos membros da comissão de fiscalização, a equipe técnica constatou que os arrimos foram executados com as lajes pré-moldadas previstas no item 7.5 da planilha orçamentária.

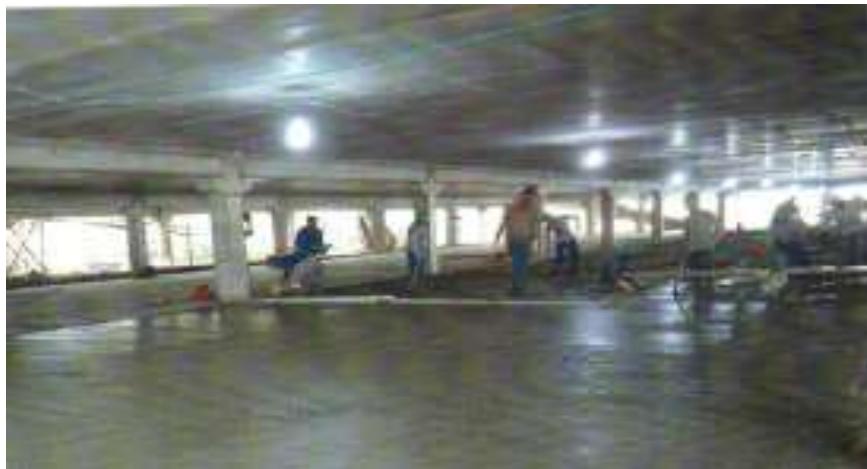
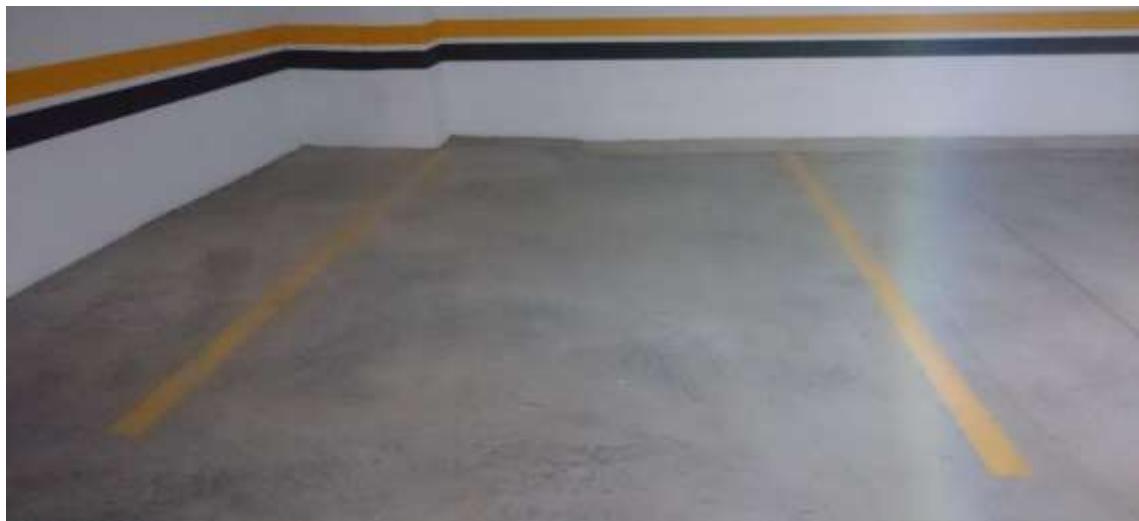
Desta forma, considerando que foram pagos, tanto no Item 8.3, quanto no Item 12.1, serviços de regularização de piso/base em argamassa traço 1:3 (cimento e areia grossa sem peneirar), espessura 3,0cm, **ambos** no montante de **R\$ 235.742,40** (duzentos e trinta e cinco mil setecentos e quarenta e dois reais e quarenta centavos) apesar de não ter sido constatada a execução destes serviços, a equipe técnica aponta a ocorrência de danos ao erário, no montante de R\$ 471.484,80 (quatrocentos e setenta e um mil quatrocentos e oitenta quatro reais e oitenta centavos) referentes aos serviços de regularização de piso/base em argamassa traço 1:3 dos itens 8.3 e 12.1 da Planilha Orçamentária que foram liquidados e pagos, porém sem a contraprestação dos serviços.

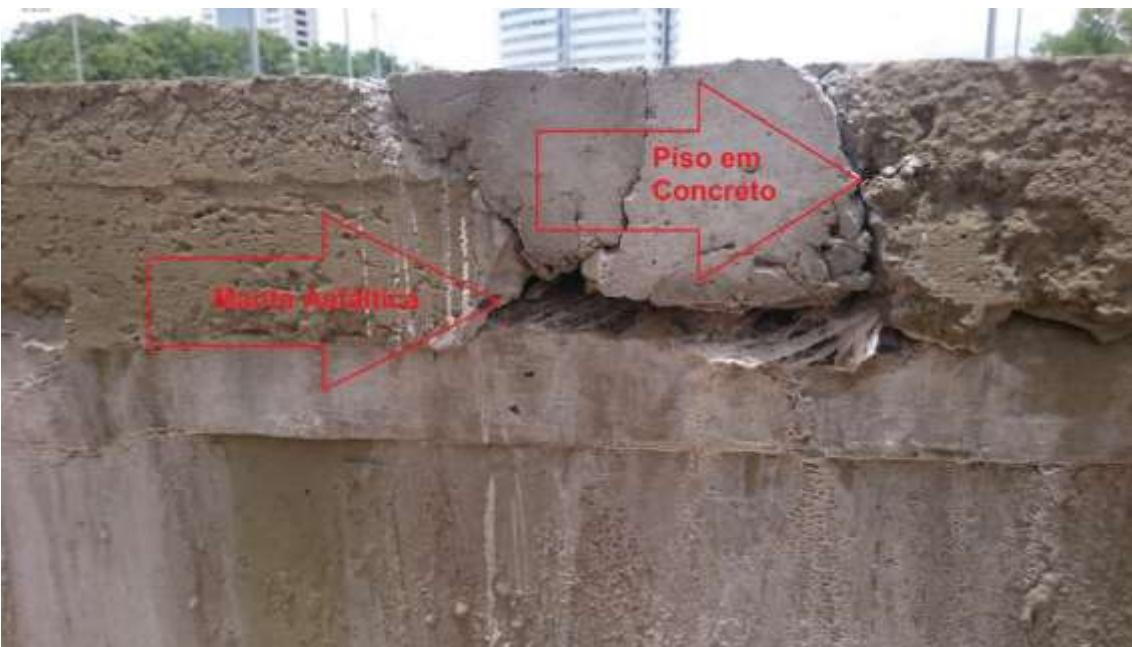
Desta forma, considerando que foram pagos, neste item, serviços no montante de **R\$ 347.450,40** (trezentos e quarenta e sete mil quatrocentos e cinquenta reais e quarenta centavos), considerando que essa proteção foi considerada quando da verificação dos quantitativos de piso efetivamente executados, tratados no **item 2.3.2.15** deste relatório, a equipe técnica aponta a ocorrência de danos ao erário, no montante de R\$ 347.450,40 (trezentos e quarenta e sete mil quatrocentos e cinquenta reais e quarenta centavos) referentes aos serviços de proteção mecânica de superfície em argamassa de cimento e areia do item 8.7 da Planilha Orçamentária que foram liquidados e pagos, porém sem a contraprestação dos serviços.

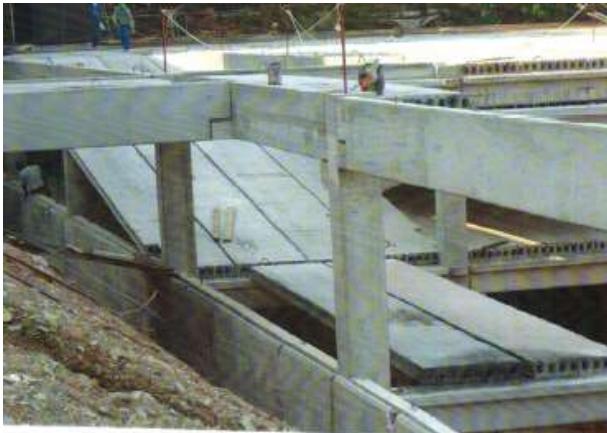
Lateral dos Arrimos no 2º Subsolo:

Desta forma, considerando que foram pagos, neste item, serviços no montante de **R\$ 413.148,97** (quatrocentos e treze mil cento e quarenta e oito reais e noventa e sete centavos) apesar não ter sido constatada a execução destes serviços, a equipe técnica aponta a ocorrência de danos ao erário no montante de R\$ 413.148,97 (quatrocentos e treze mil cento e quarenta e oito reais e noventa e sete centavos) referentes aos serviços de fornecimento e assentamento de brita 2 – drenos e filtros do item 8.9 da Planilha Orçamentária que foram liquidados e pagos, porém sem a contraprestação dos serviços.
