PROGRAMA VISITA ÀS ESCOLAS
RELATÓRIO DE LEVANTAMENTO SOBRE A INFRAESTRUTURA
ESCOLA MUNICIPAL BELA VISTA
MUNICÍPIO DE ALTO PARAGUAI-MT

Protocolo: 247.332/2017

Objeto da fiscalização: Avaliar a infraestrutura da Escola Municipal Bela Vista (localizada no Município de Alto Paraguai)

Período de análise: 01/07/2019 à 05/07/2019

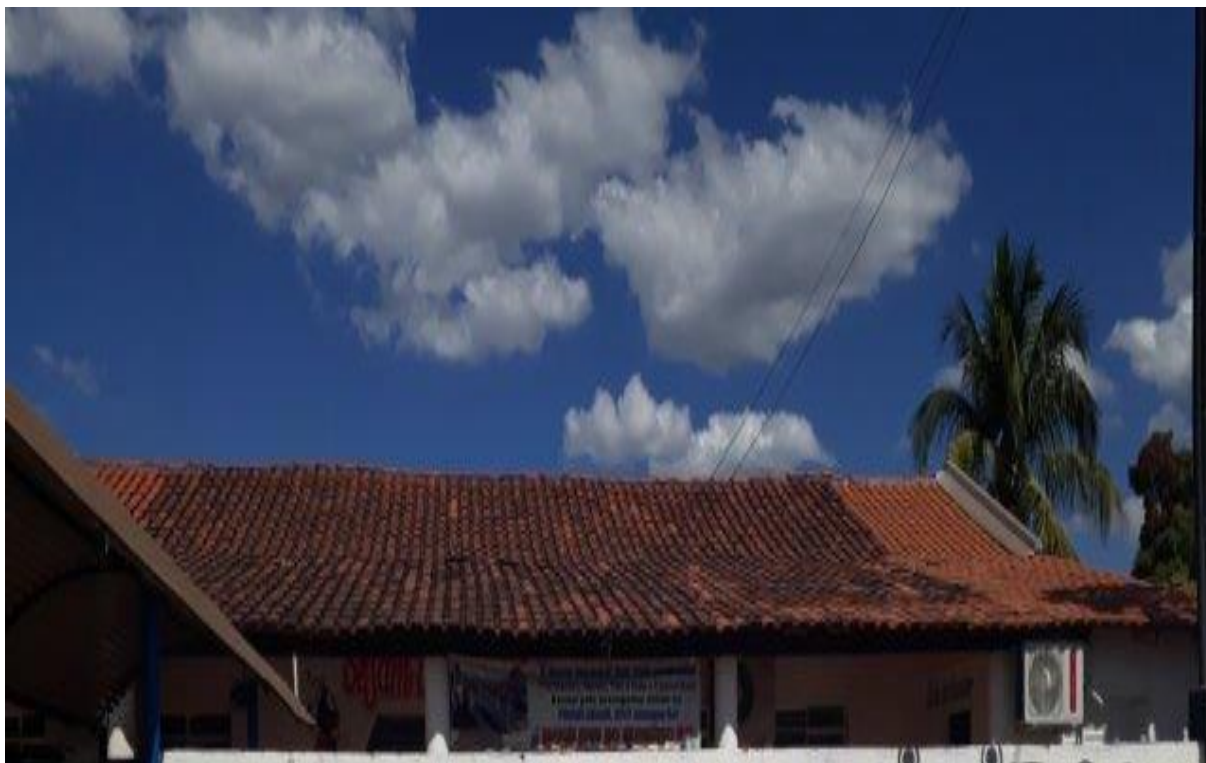
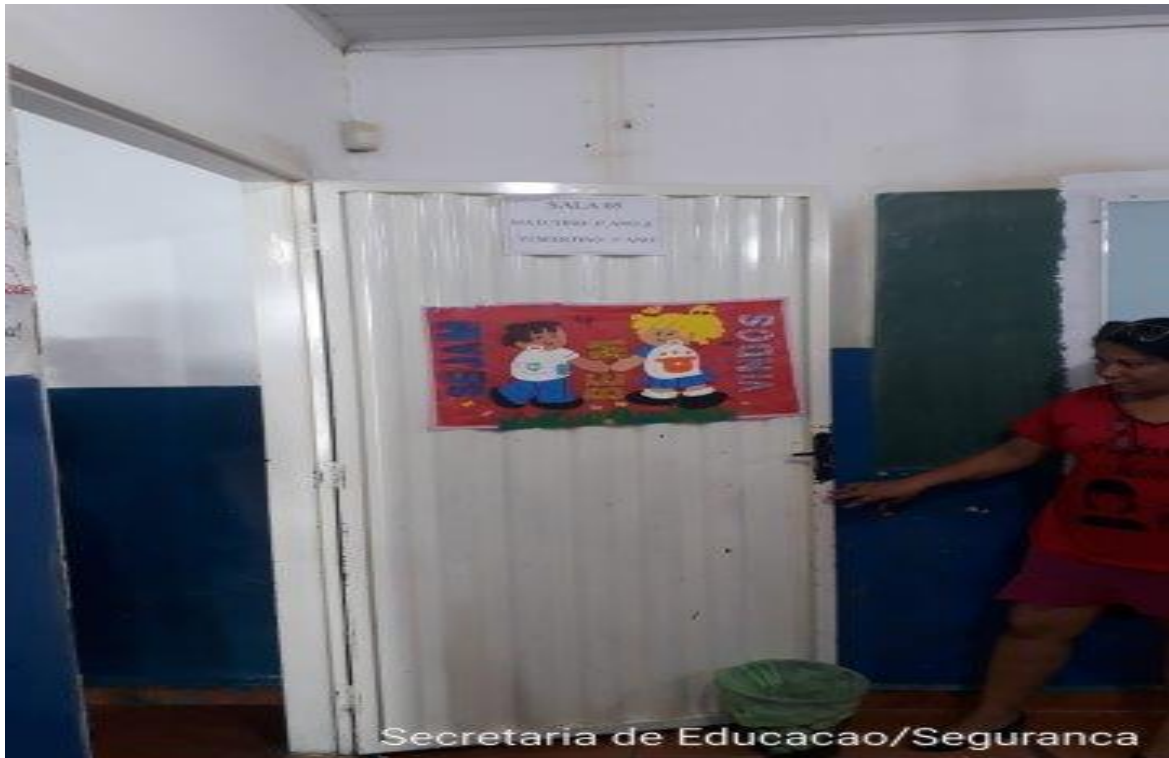
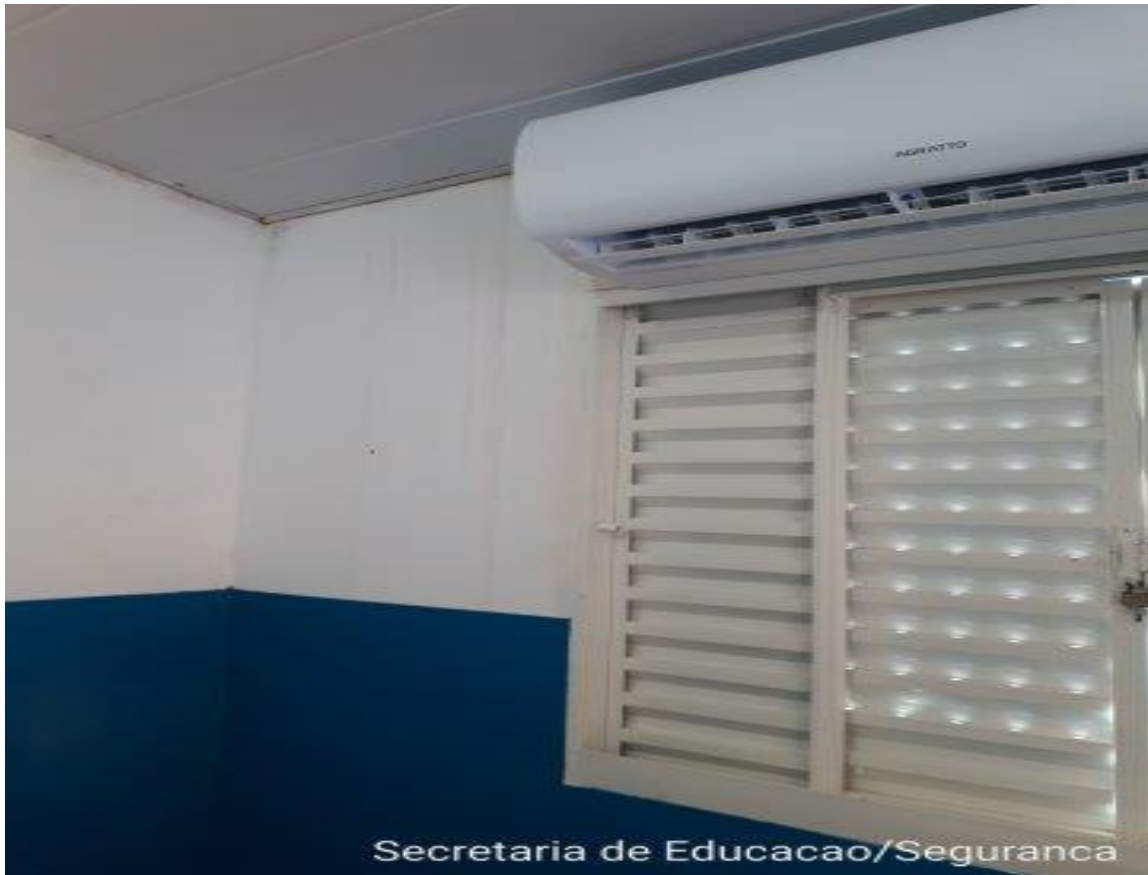
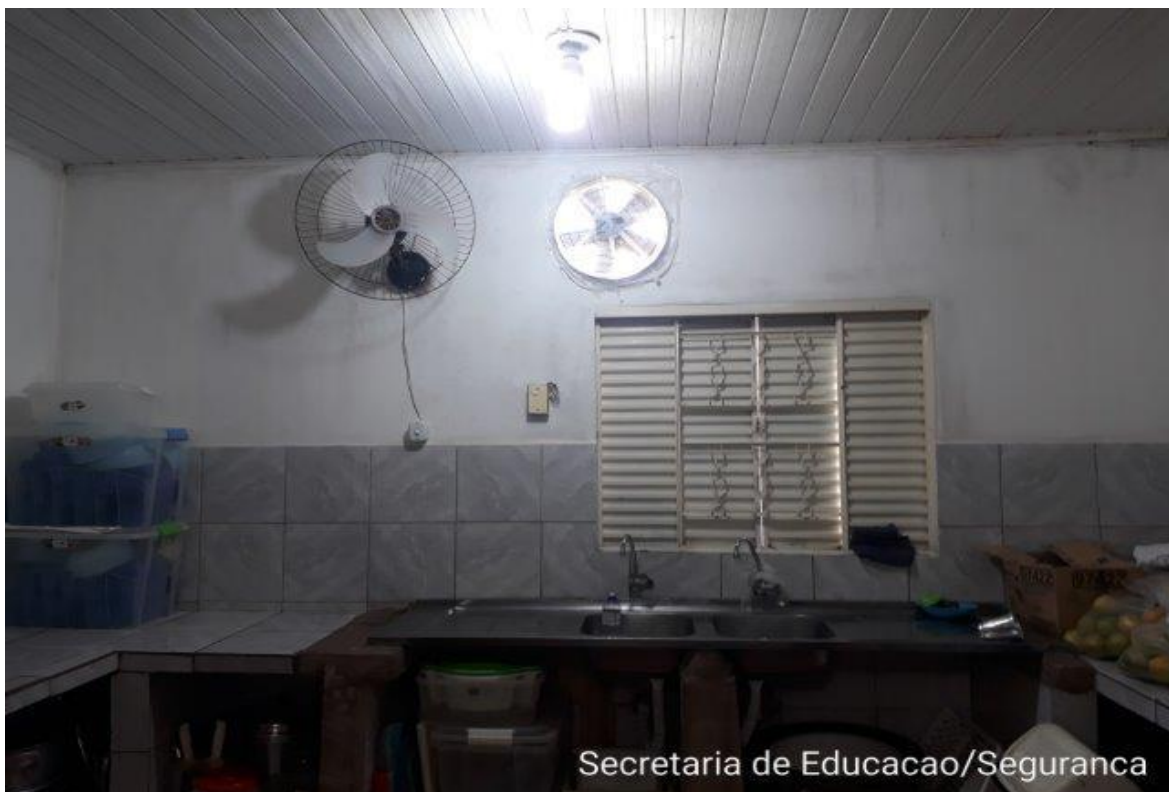
Problemas identificados	1.1. Telhado da escola com problemas de goteiras e infiltrações.
Providências a serem tomadas	Elaborando o projeto, com as planilhas e cronograma físico e financeiro para execução da obra.
Prazo para implementação	31/01/2019
Responsável	Sandra M. de Carvalho Santana
Status	Não solucionado.
Análise da equipe técnica	Constatou-se que o telhado da escola é antigo e apresenta desnivelamentos permanecendo as goteiras e infiltrações.

Telhado da Escola

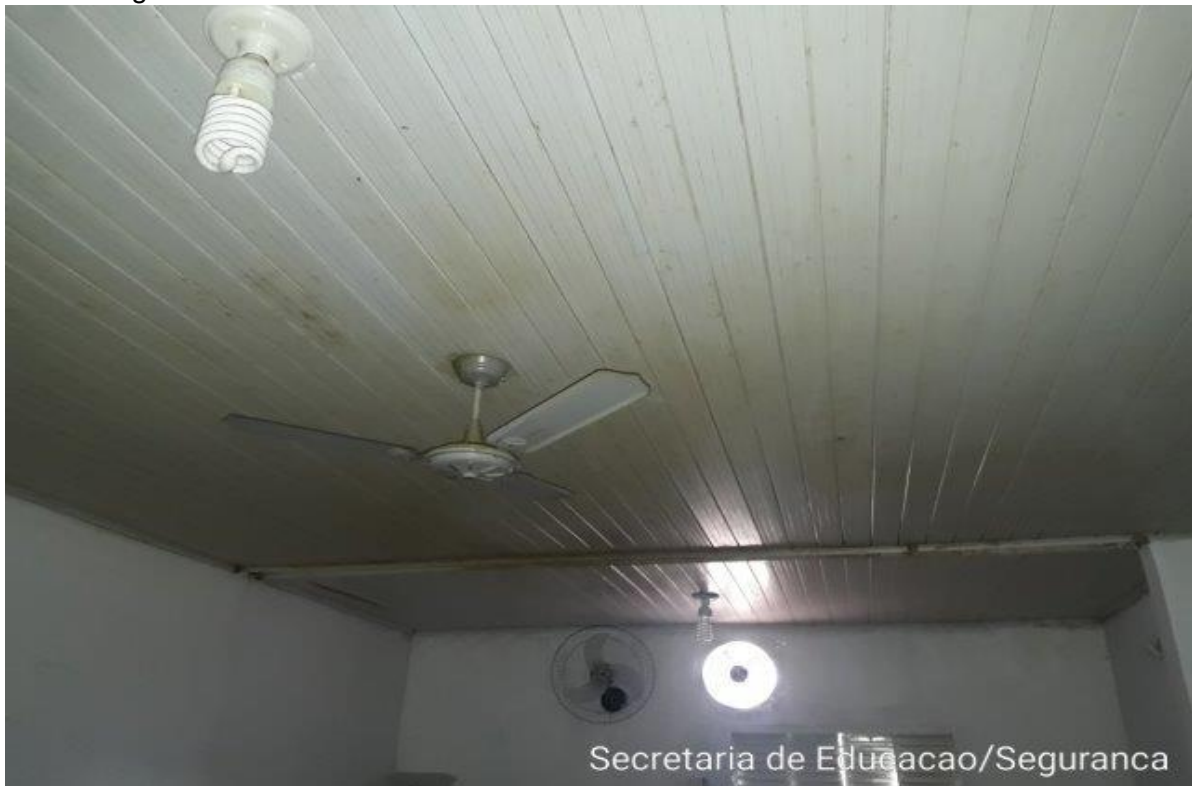
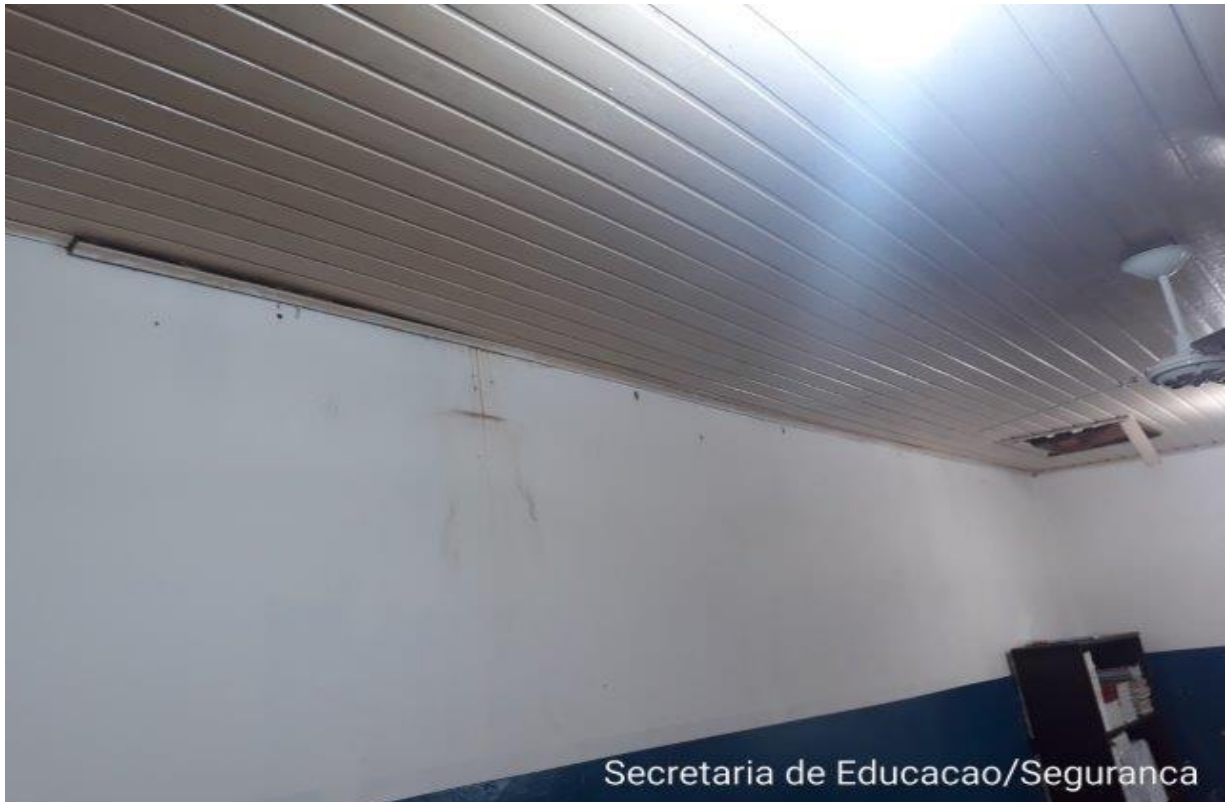
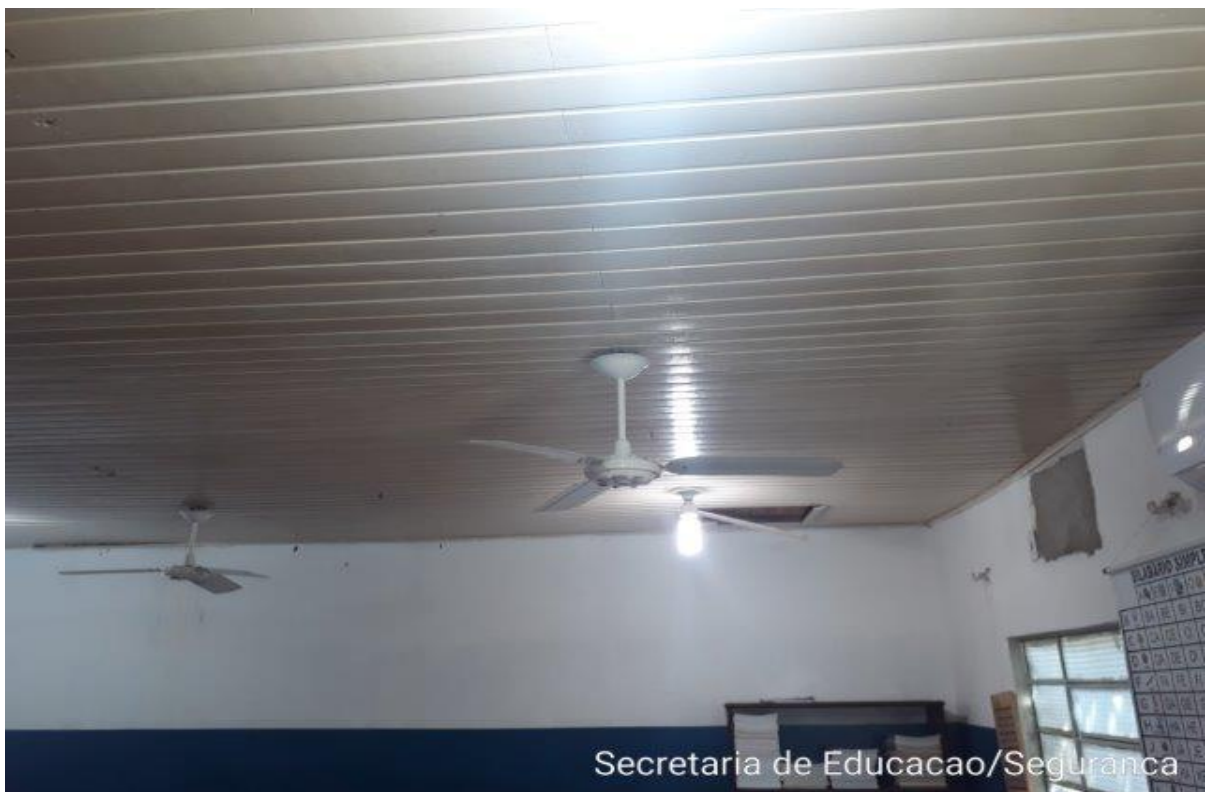
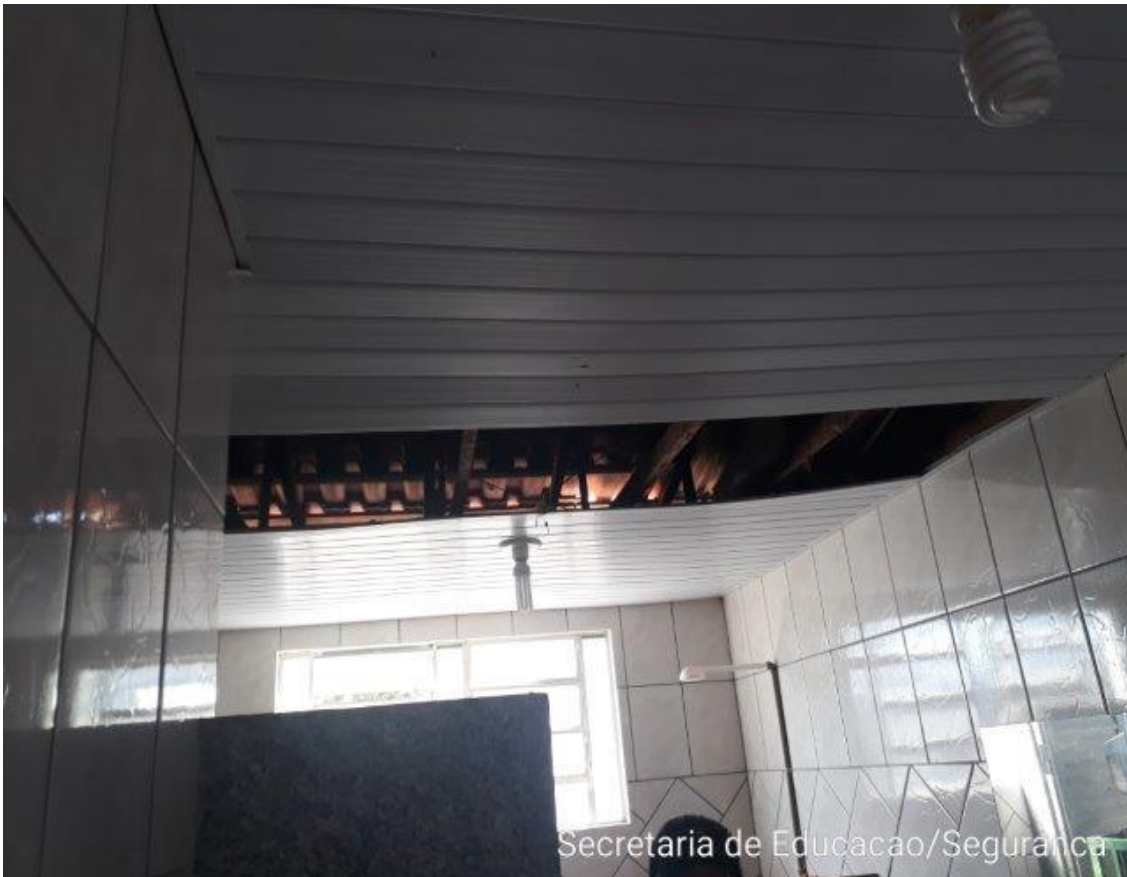
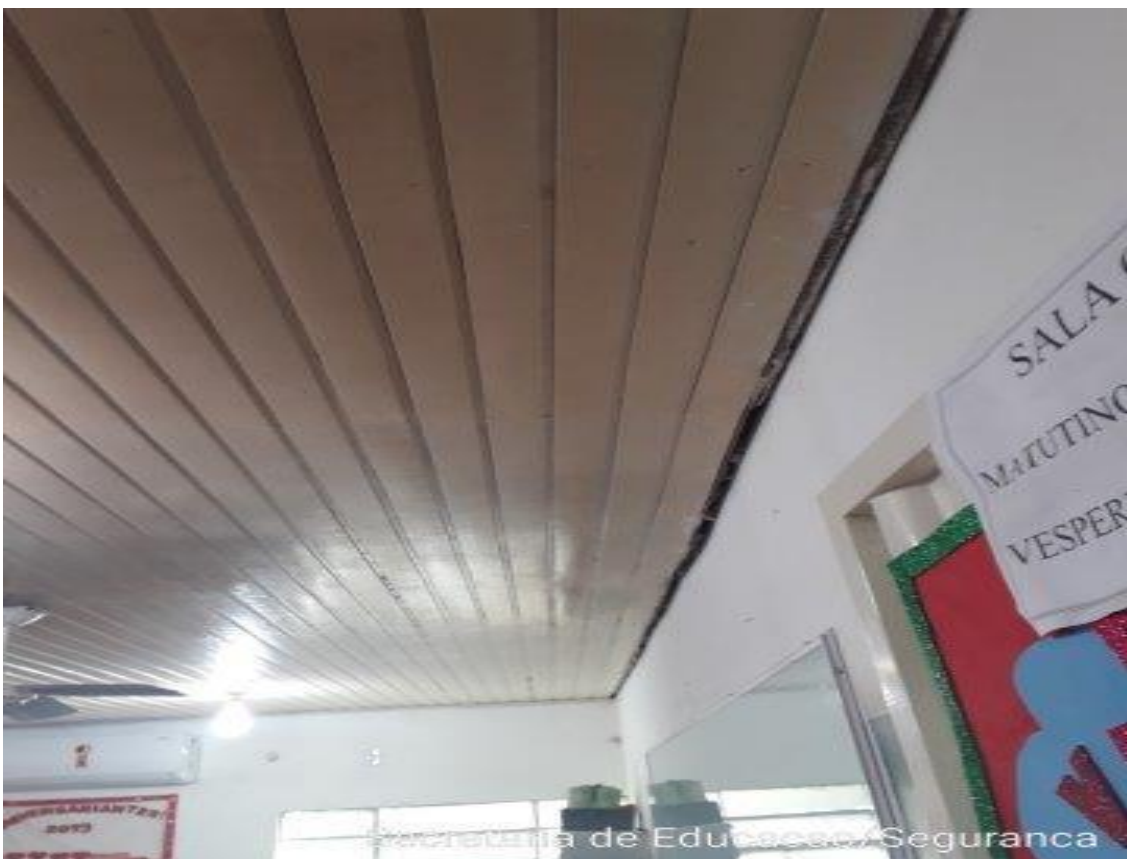
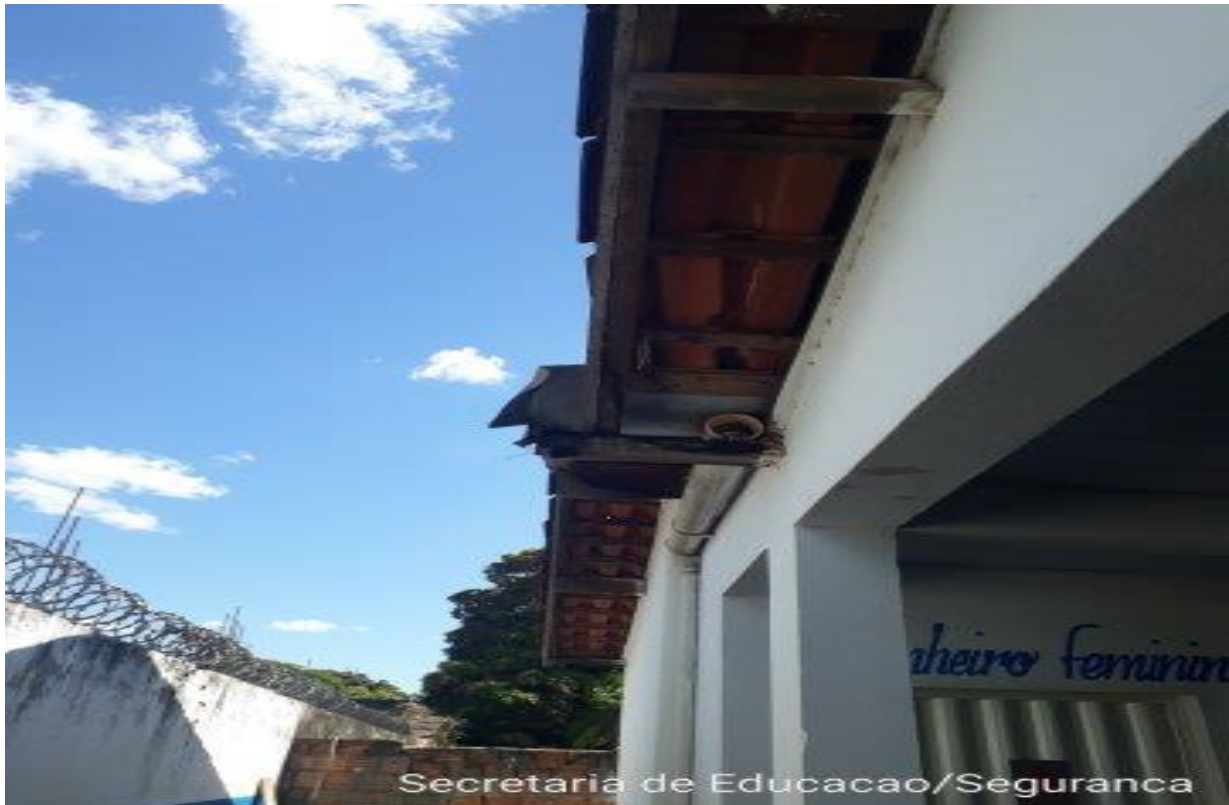
Problemas identificados	1.2. Forro da escola antigo e sem acabamento.
Providências a serem tomadas	Encaminhado para o setor de compra e licitação para dar andamento ao processo licitatório.
Prazo para implementação	31/01/2018
Responsável	Sandra M. Carvalho de Santana
Status	Não solucionado.
Análise da equipe técnica	Constatou-se que os forros em alguns ambientes não sofreram as devidas substituições ou reparos (sujos). Os forros são de madeira e apresentam pequenos vãos nas laterais internas e externas da escola.

Forro antigo

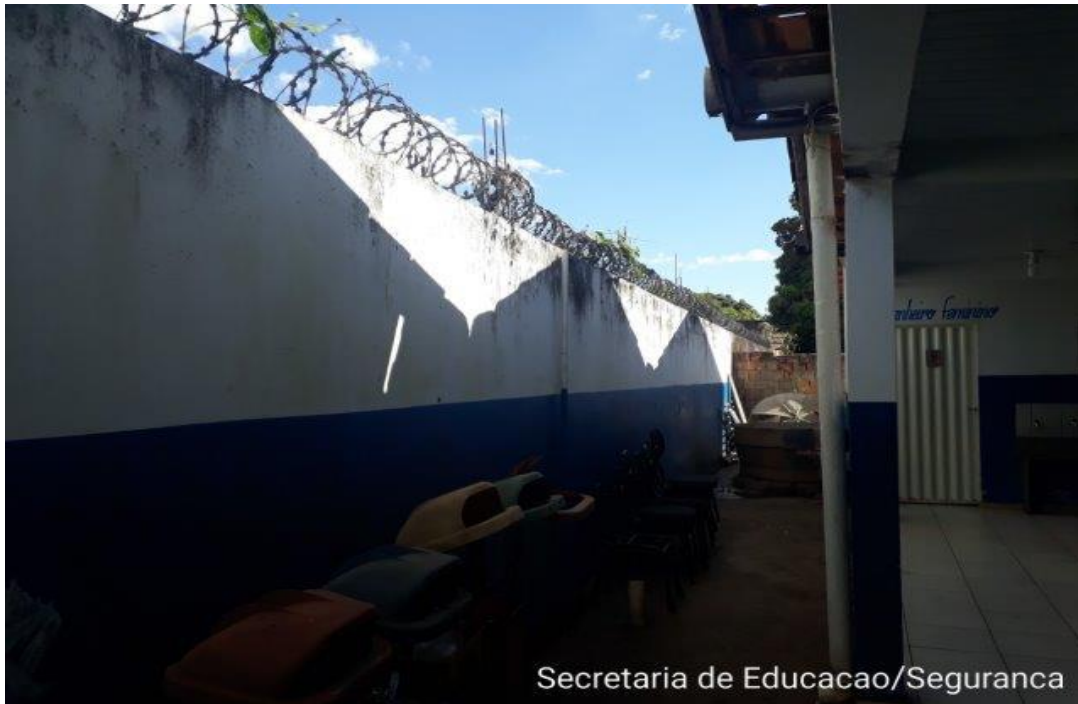
Problemas identificados	2.1. Infiltrações nas paredes de vários ambientes da escola, causadas por problemas no telhado.
Providências a serem tomadas	O telhado passará por reparos para sanar os problemas de infiltrações, bem como nos banheiros e demais vazamentos que existirem.
Prazo para implementação	30/07/2018.
Responsável	Márcia Araújo Gomes
Status	Não solucionado.
Análise da equipe técnica	Constatou-se que permanecem os problemas com as infiltrações nas paredes de vários ambientes da escola, devido aos problemas no telhado.

Infiltrações

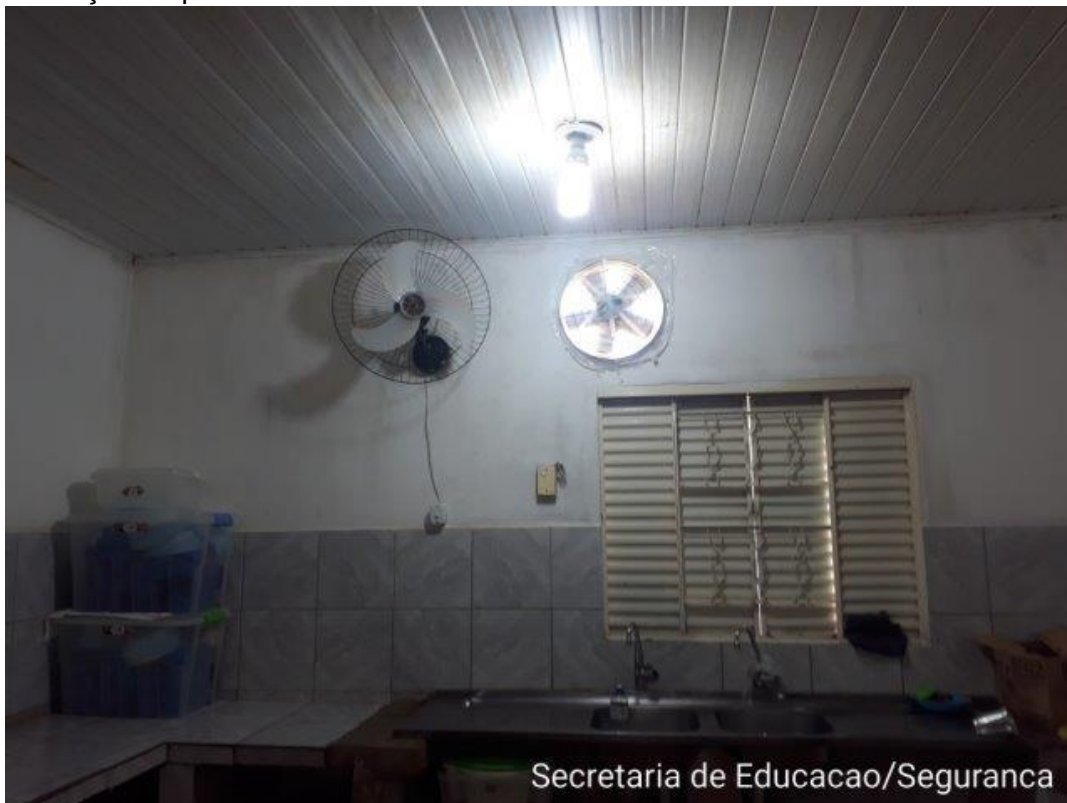
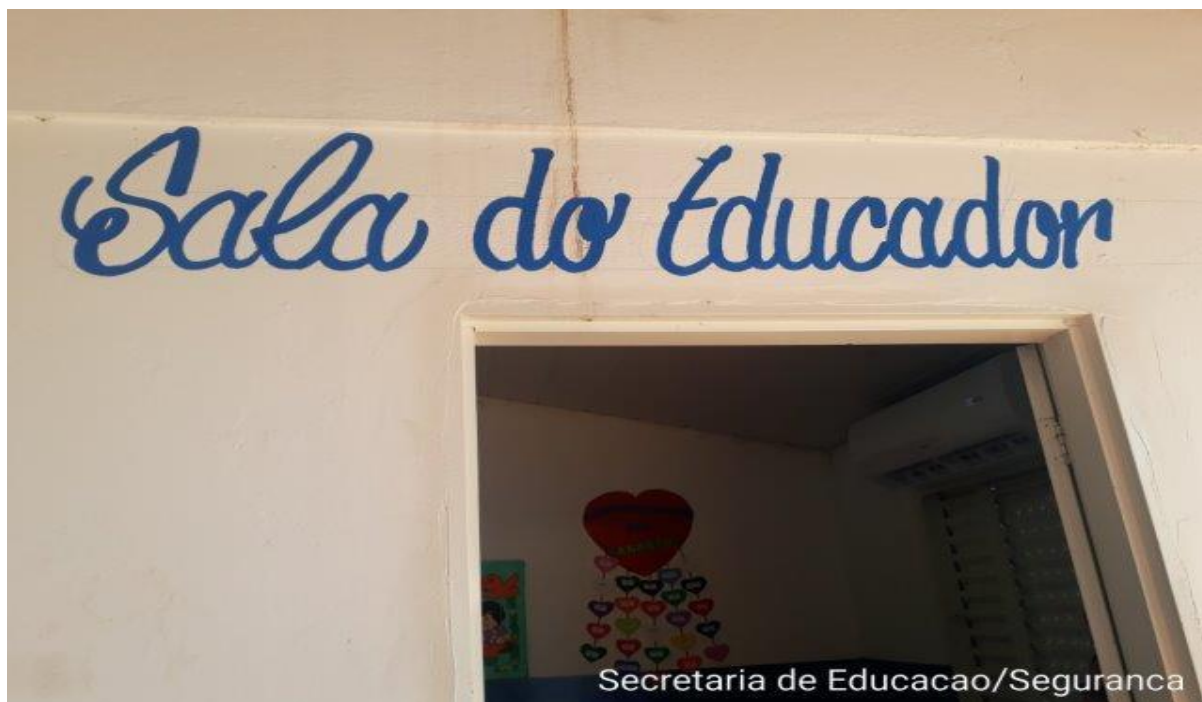
Infiltração na parede da cozinha

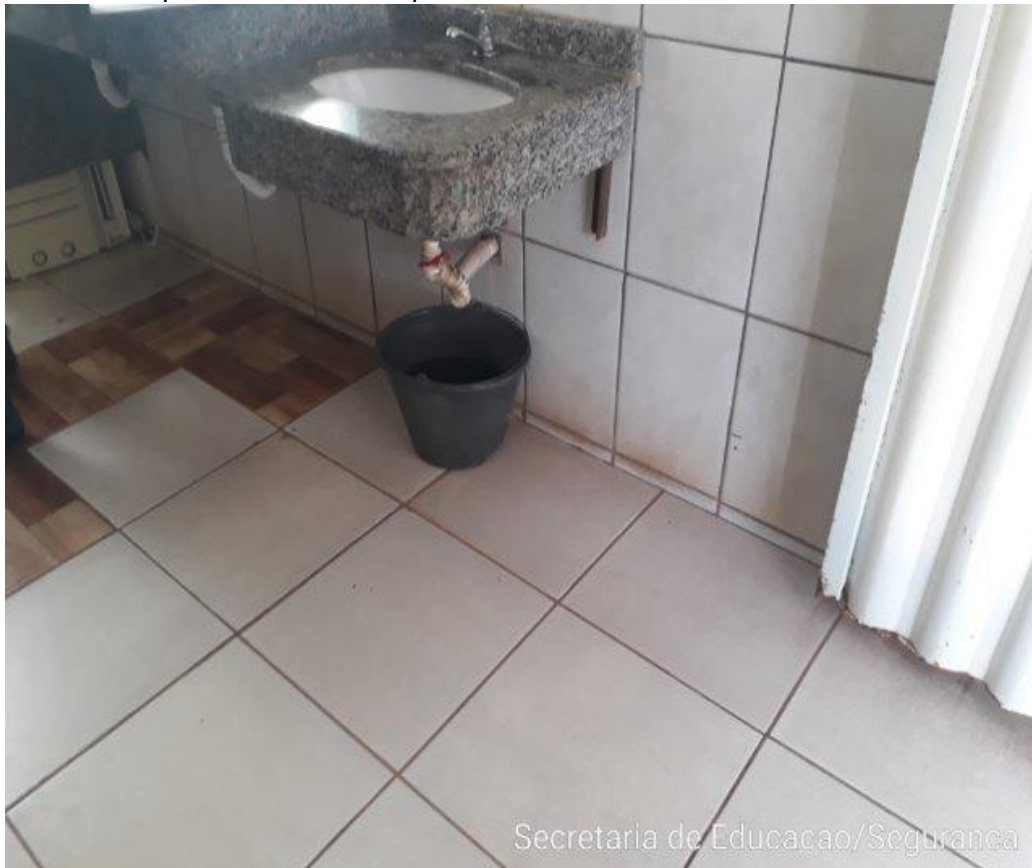
Problemas identificados	2.2. Vazamentos nas pias dos banheiros.
Providências a serem tomadas	O telhado passará por reparos para sanar os problemas de infiltrações, bem como banheiros e demais vazamentos que existirem.
Prazo para implementação	30/07/2018
Responsável	Márcia Araújo Gomes
Status	Não solucionado.
Análise da equipe técnica	Constatou-se que uma das pias dos banheiros continua com vazamento.

Vazamento parte hidráulica da pia do banheiro

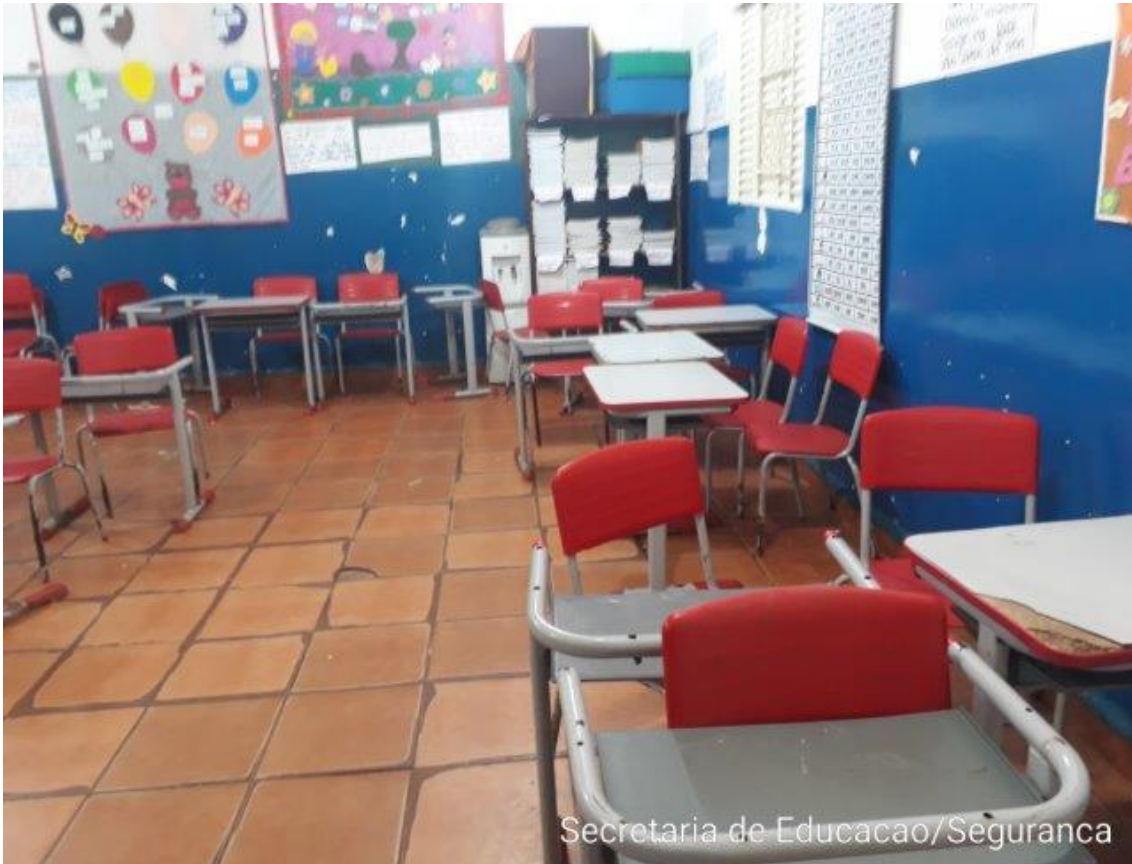
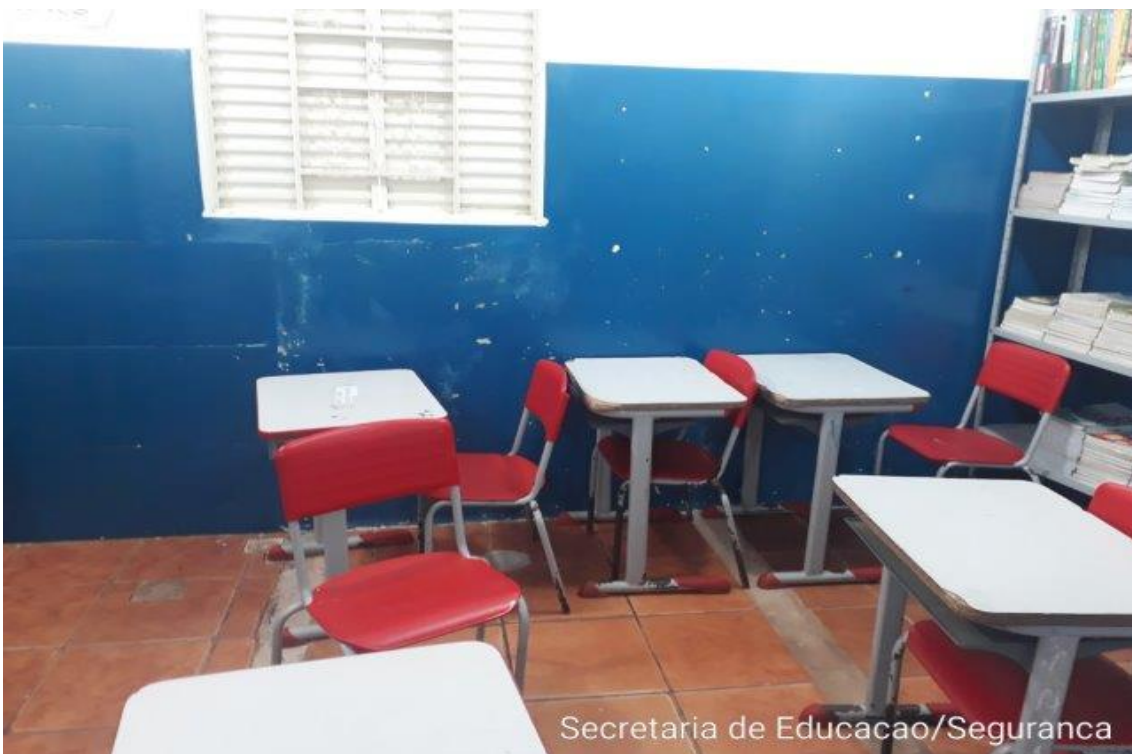
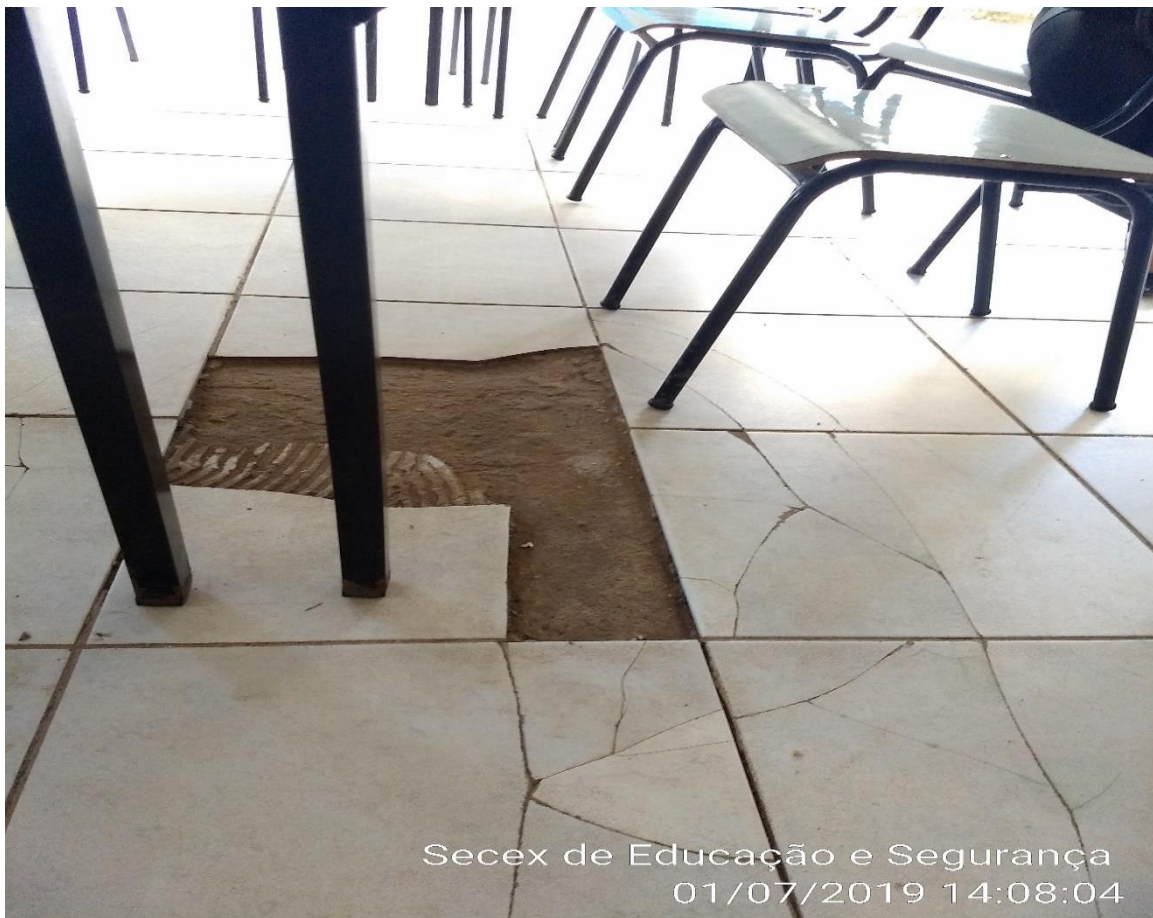
Problemas identificados	3.1. Pisos antigos, desgastados e avariados.
Providências a serem tomadas	3.1 Elaborando o projeto, com as planilhas e cronograma físico e financeiro para execução da obra. Encaminhado para o setor de compra e licitação para dar andamento ao processo licitatório.
Prazo para implementação	31/01/2018
Responsável	Sandra M. Carvalho de Santana
Status	Não solucionado.
Análise da equipe técnica	Constatou-se que não foram sanadas as deficiências apontadas referentes as diversas situações dos pisos antigos, quebrados, desgastados e avariados, colocando em risco as crianças.

Pisos das salas de aula quebrado e antigo

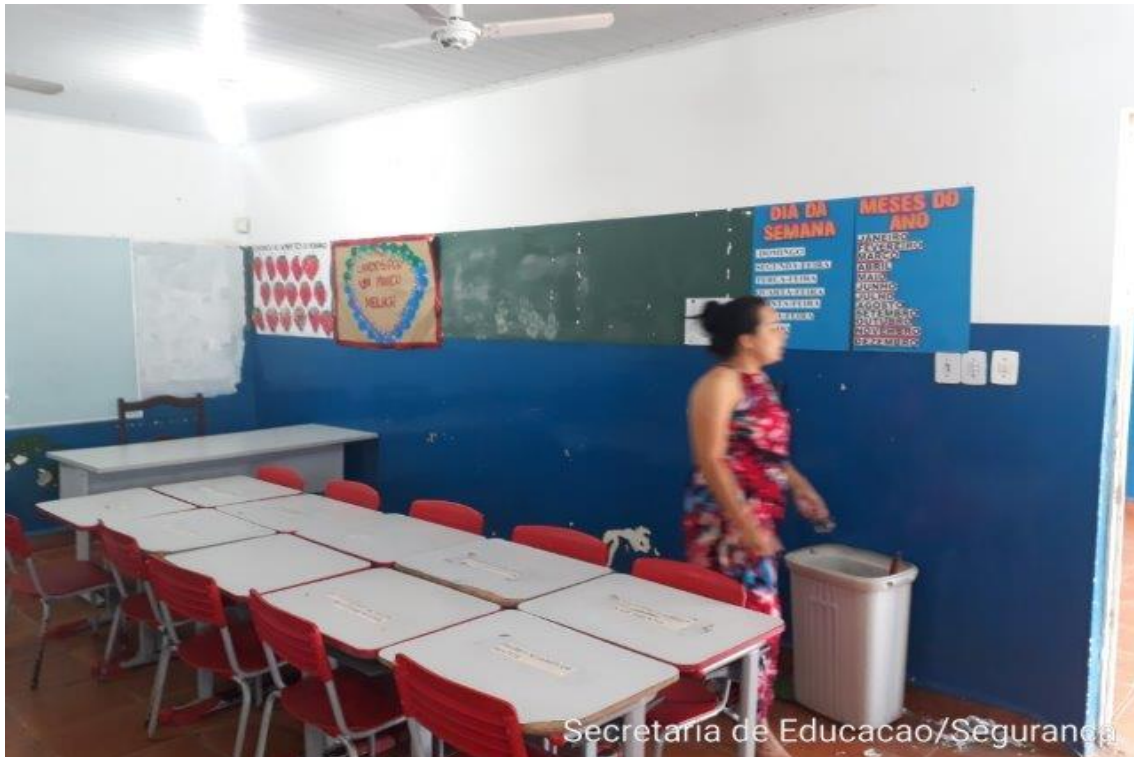
Problemas identificados	4.1. Existência de rachaduras em paredes da escola.
Providências a serem tomadas	Estão sendo providenciados os reparos, bem como a realização de pintura de todo o prédio.
Prazo para implementação	30/05/2018
Responsável	Márcia Araújo Gomes
Status	Solucionado.
Análise da equipe técnica	Verificou-se que os problemas com as rachaduras foram sanados.

Paredes sem rachaduras

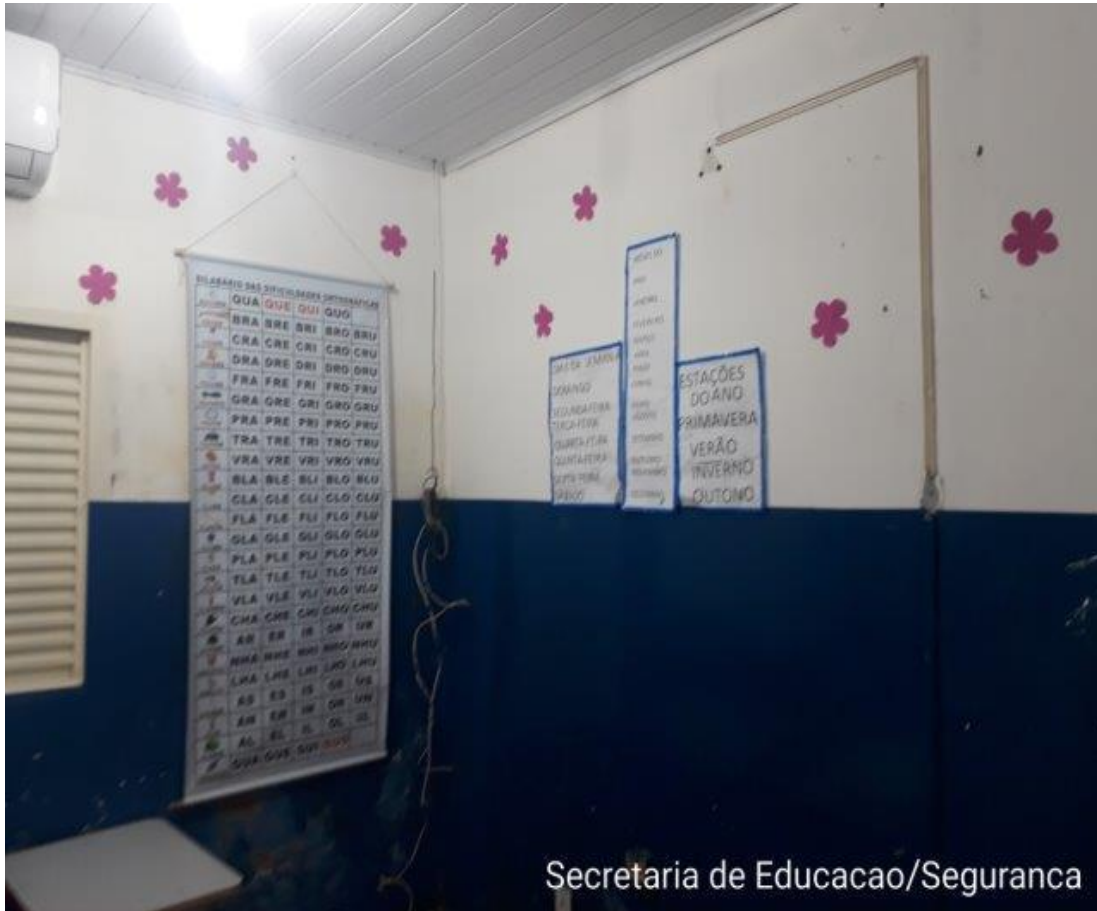
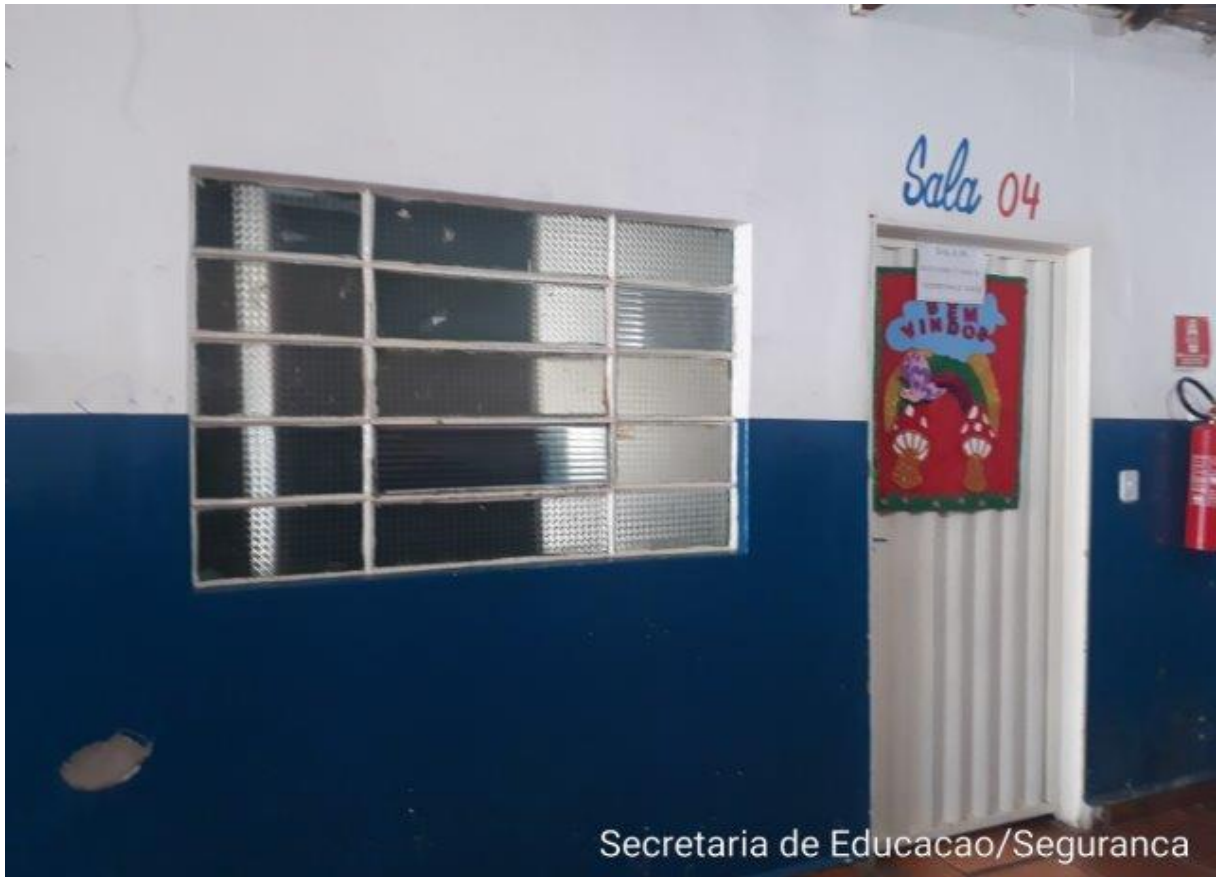
Problemas identificados	4.2. Problemas de queda de reboco e buracos em paredes.
Providências a serem tomadas	Estão sendo providenciados os reparos, bem como a realização de pintura de todo o prédio.
Prazo para implementação	30/05/2018
Responsável	Márcia Araújo Gomes
Status	Não solucionado.
Análise da equipe técnica	Verificou-se que continuam os problemas com os rebocos e buracos nas paredes.

Queda de reboco

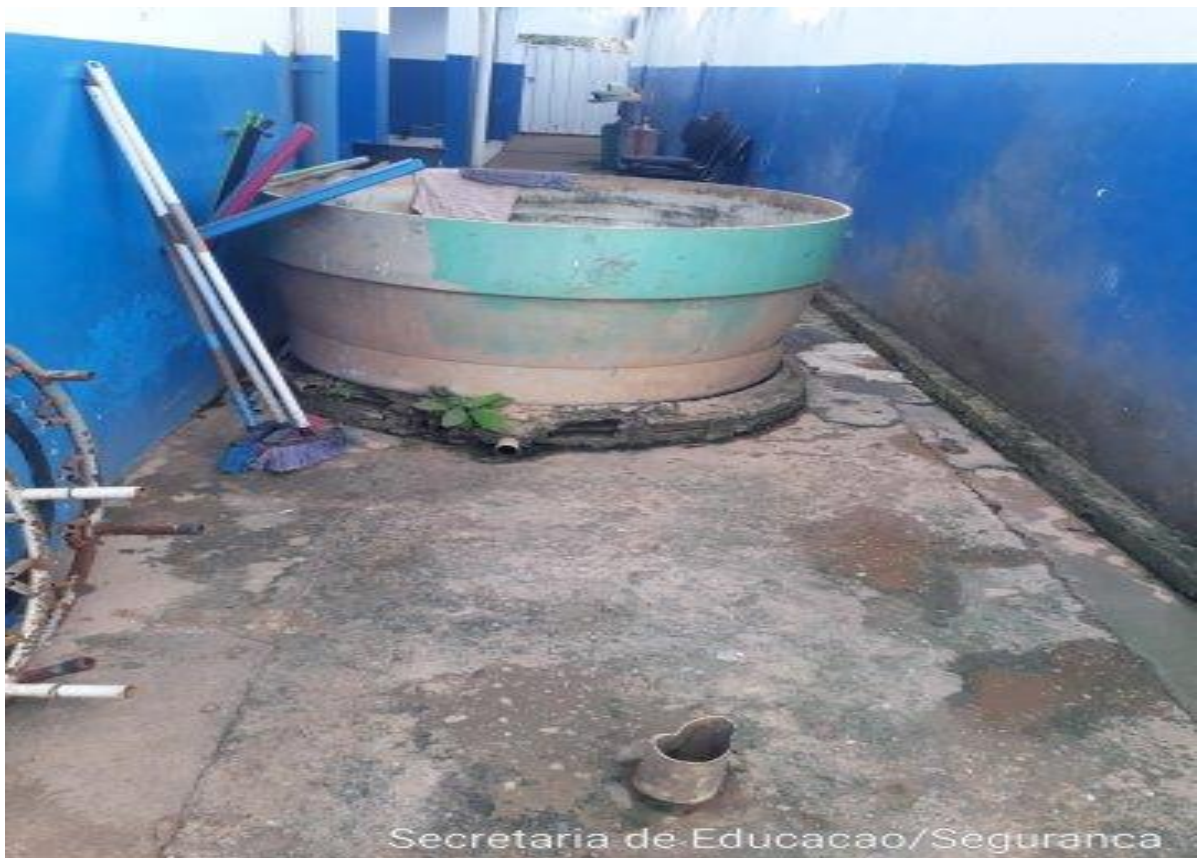
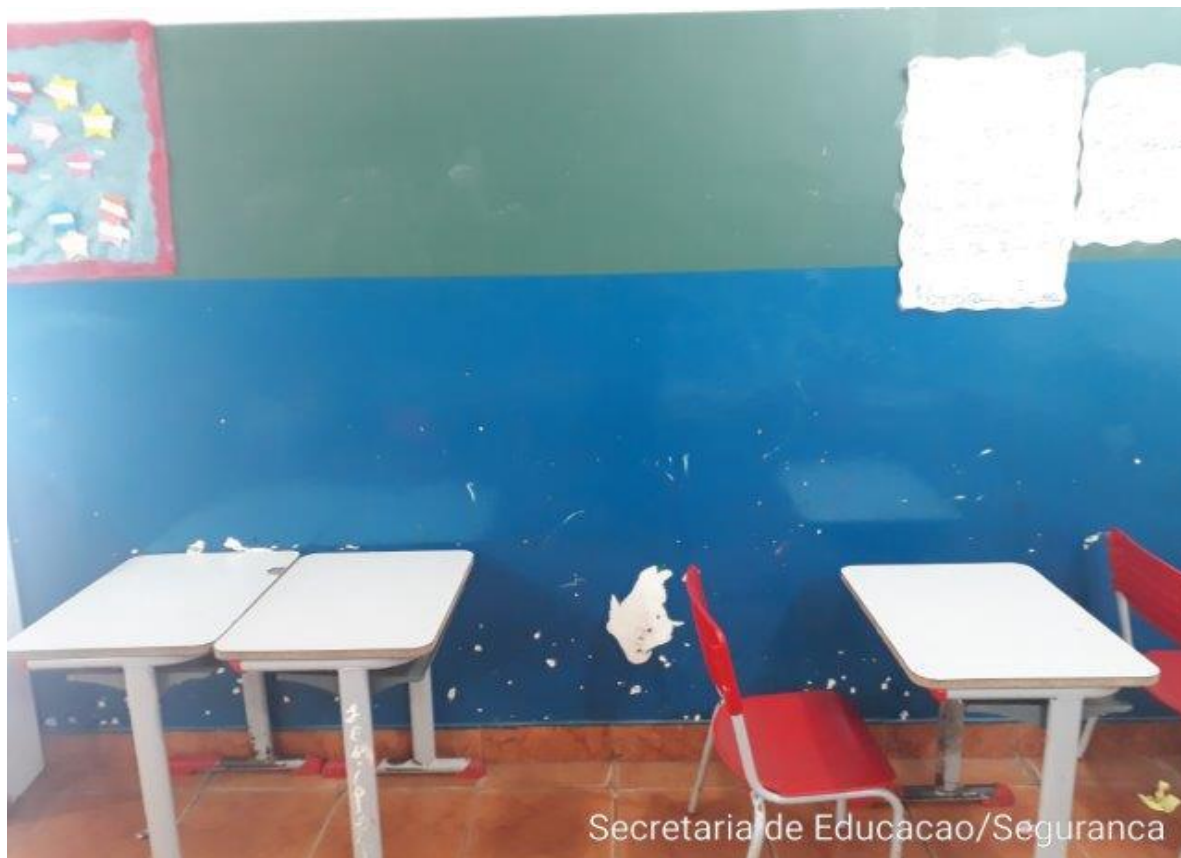
Problemas identificados	5.1. Pintura do prédio desgastada, antiga e avariada, sem manutenção.
Providências a serem tomadas	Está sendo providenciada a pintura de todo o prédio da escola. A cor utilizada no barrado não está adequada ao ambiente escolar.
Prazo para implementação	30/05/2018
Responsável	Sandra M. Carvalho de Santana
Status	Não solucionado.
Análise da equipe técnica	Constatou-se que a pintura do prédio está manchada, desgastada e suja.
