PROGRAMA VISITA ÀS ESCOLAS
RELATÓRIO DE LEVANTAMENTO SOBRE A INFRAESTRUTURA
ESCOLA MUNICIPAL BELA VISTA
MUNICÍPIO DE ALTO PARAGUAI-MT

Protocolo: 247.332/2017

Objeto da fiscalização: Avaliar a infraestrutura da Escola Municipal Bela Vista (localizada no Município de Alto Paraguai)

Período de análise: 01/07/2019 à 05/07/2019

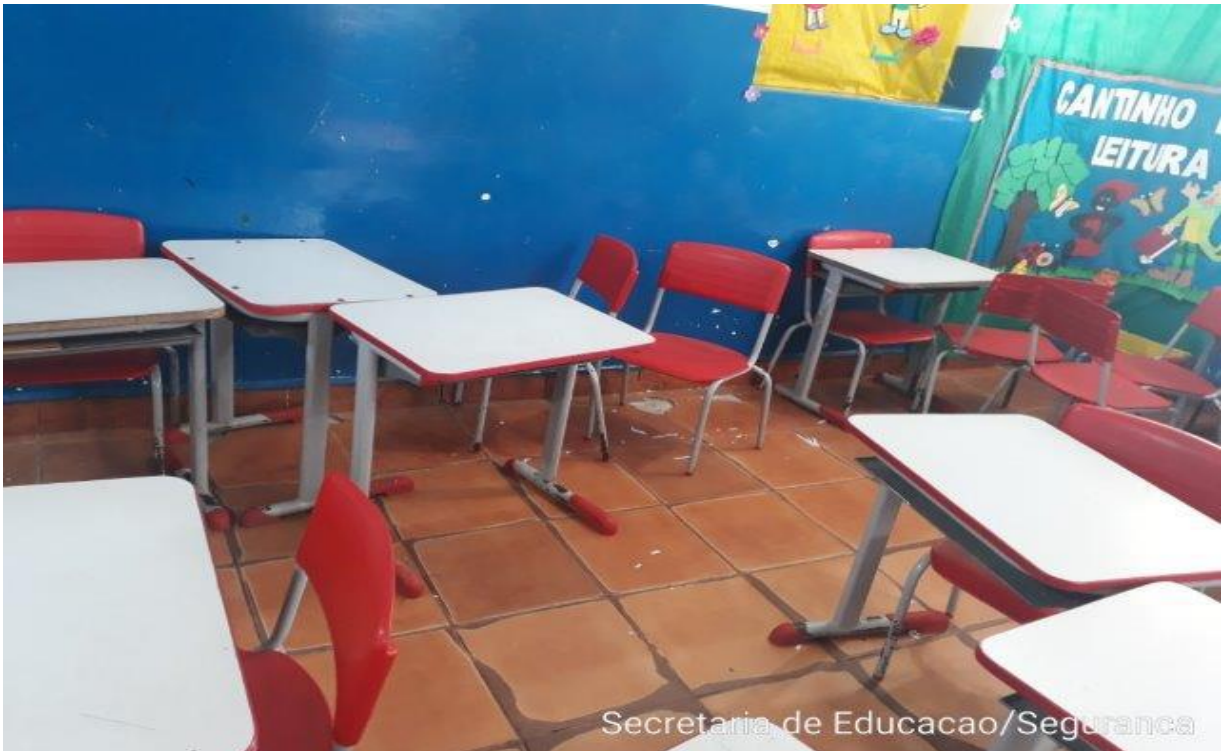
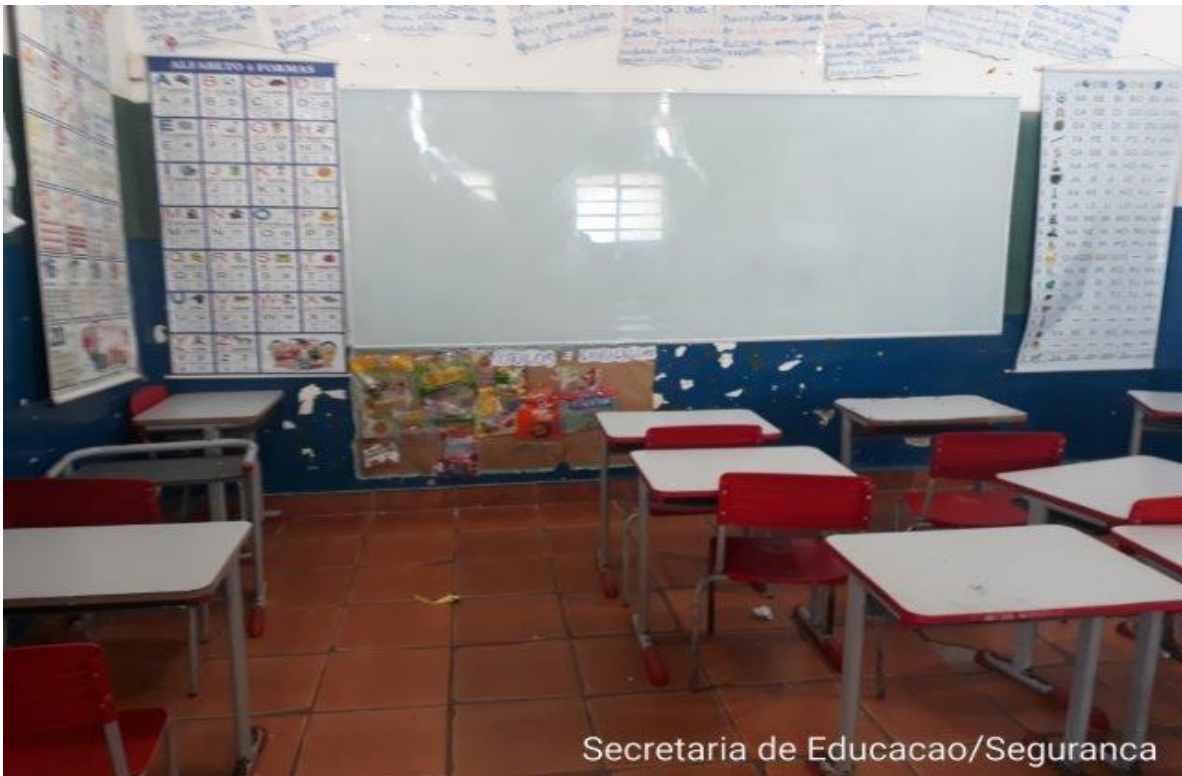
Problemas identificados	5.2. Cores utilizadas na pintura inadequadas para os ambientes da escola.
Providências a serem tomadas	Está sendo providenciada a pintura de todo o prédio da escola. A cor utilizada no barrado não está adequada ao ambiente escolar.
Prazo para implementação	30/05/2018
Responsável	Sandra M. Carvalho de Santana
Status	Não solucionado.
Análise da equipe técnica	Constatou-se que as cores utilizadas nos ambientes são escuras influenciando em sua iluminação, assim a falta de renovação da pintura associada aos outros problemas de conservação são fatores que tornam o ambiente desarmonioso, podendo influenciar no desenvolvimento das atividades.

Pintura da sala de aula

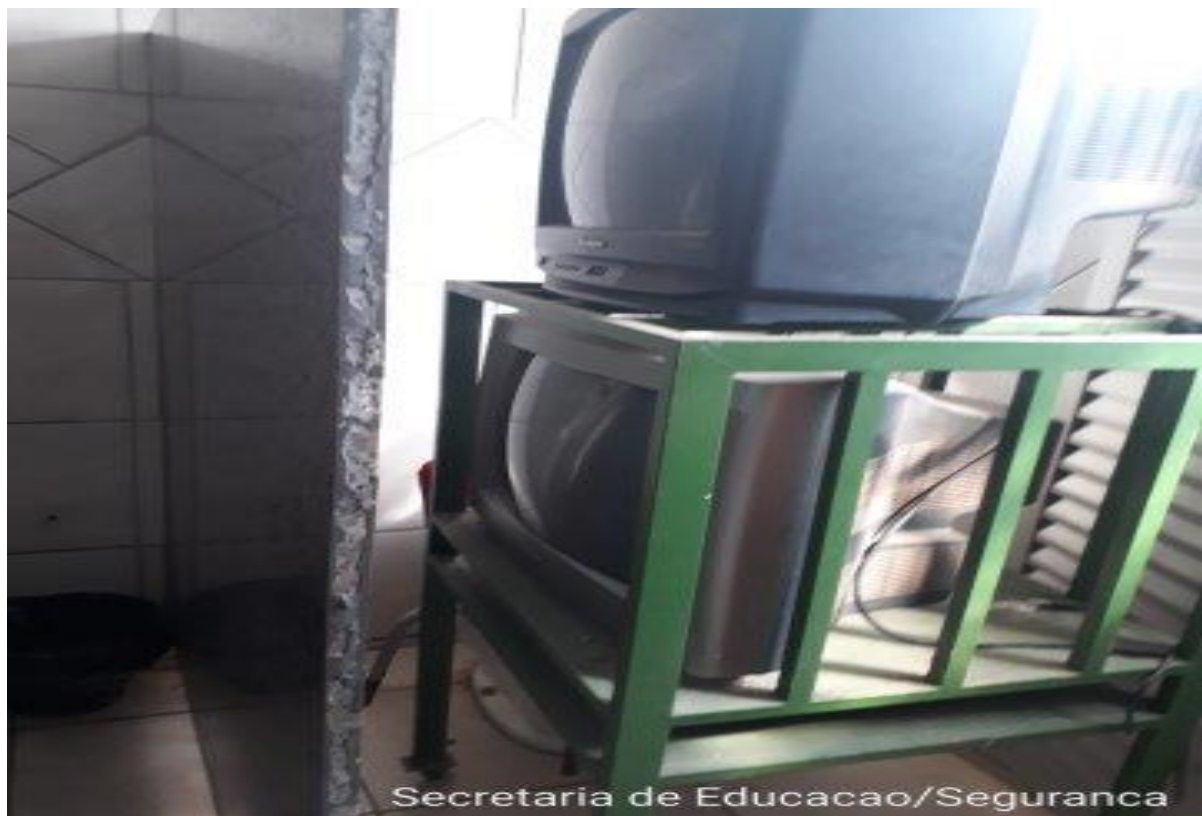
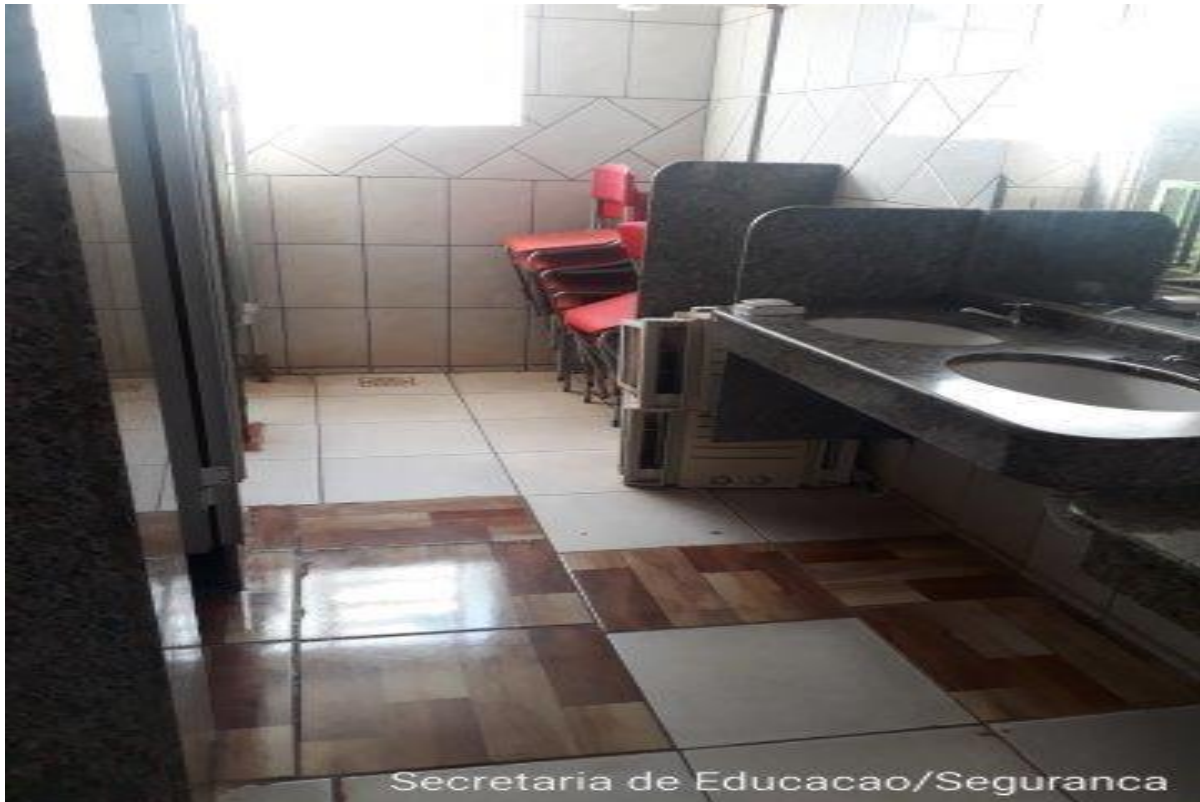
Problemas identificados	6.1. Portas e janelas avariadas e com problemas de manutenção.
Providências a serem tomadas	Encaminhado para o setor de compra e licitação para dar andamento ao processo licitatório para aquisição de portas e janelas.
Prazo para implementação	30/07/2018
Responsável	Diane Vieira de Vasconcelos Alves
Status	Não solucionado.
Análise da equipe técnica	Constatou-se que os banheiros não possuem portas, causando falta de privacidade para os alunos.

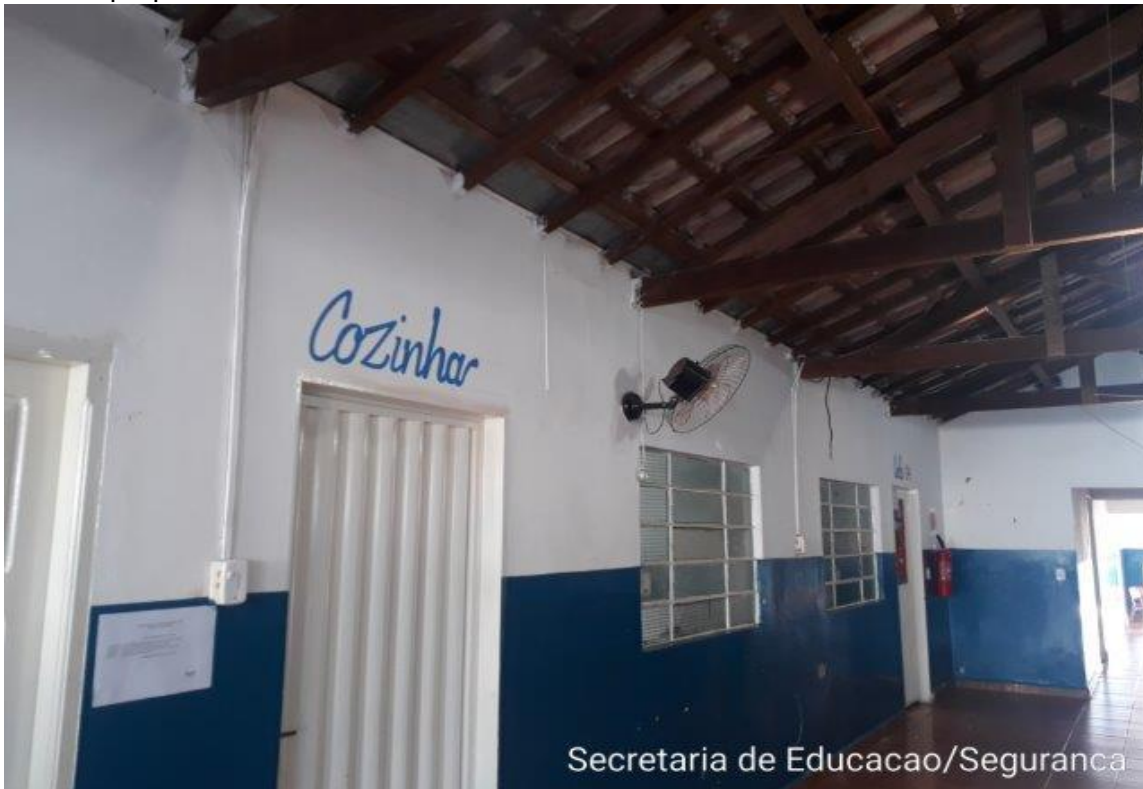
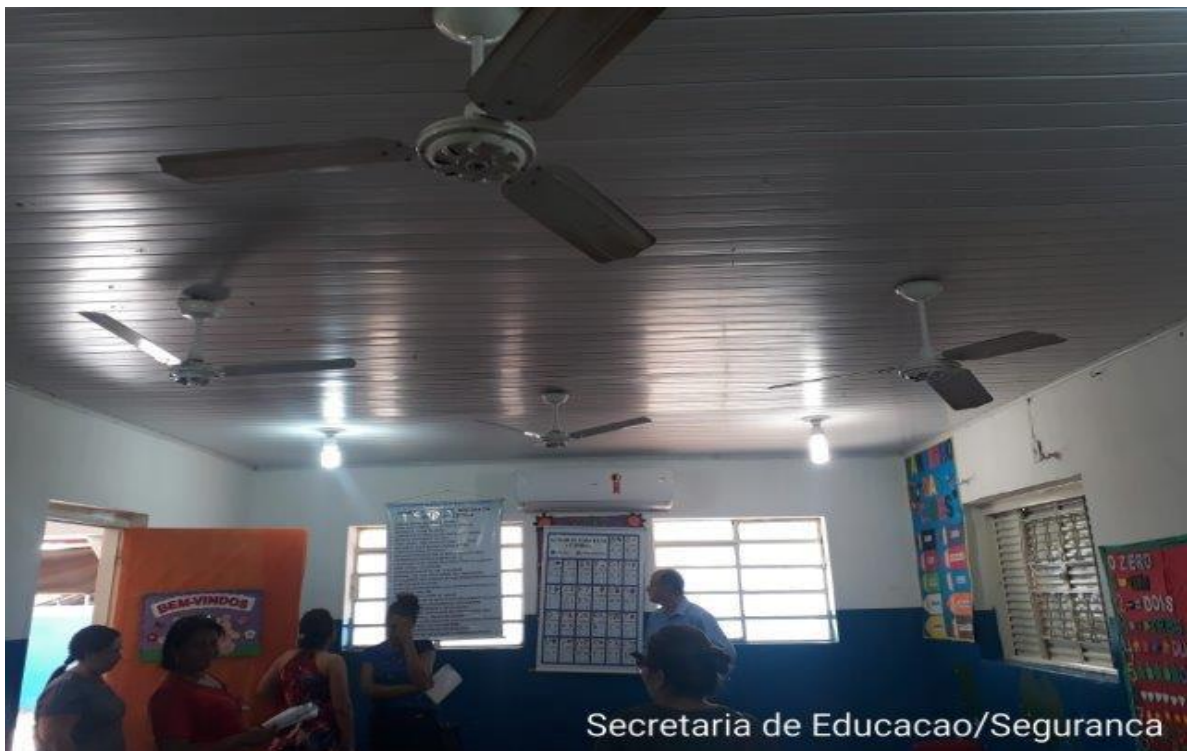
Problemas identificados	6.2. Janelas inadequadas em vários ambientes, prejudicando a ventilação e iluminação.
Providências a serem tomadas	Encaminhado para o setor de compra e licitação para dar andamento ao processo licitatório para aquisição de portas e janelas.
Prazo para implementação	30/07/2018
Responsável	Diane Vieira de Vasconcelos Alves
Status	Não solucionado.
Análise da equipe técnica	Constatou-se que as janelas são antigas, pequenas e insuficientes para garantir iluminação e ventilação nos ambientes escolares. Em algumas salas de aula, as janelas são voltadas para a rua o que impede a sua abertura devido ao barulho e a poeira.

Janelas pequenas com vidros

Janelas pequenas do lado externo

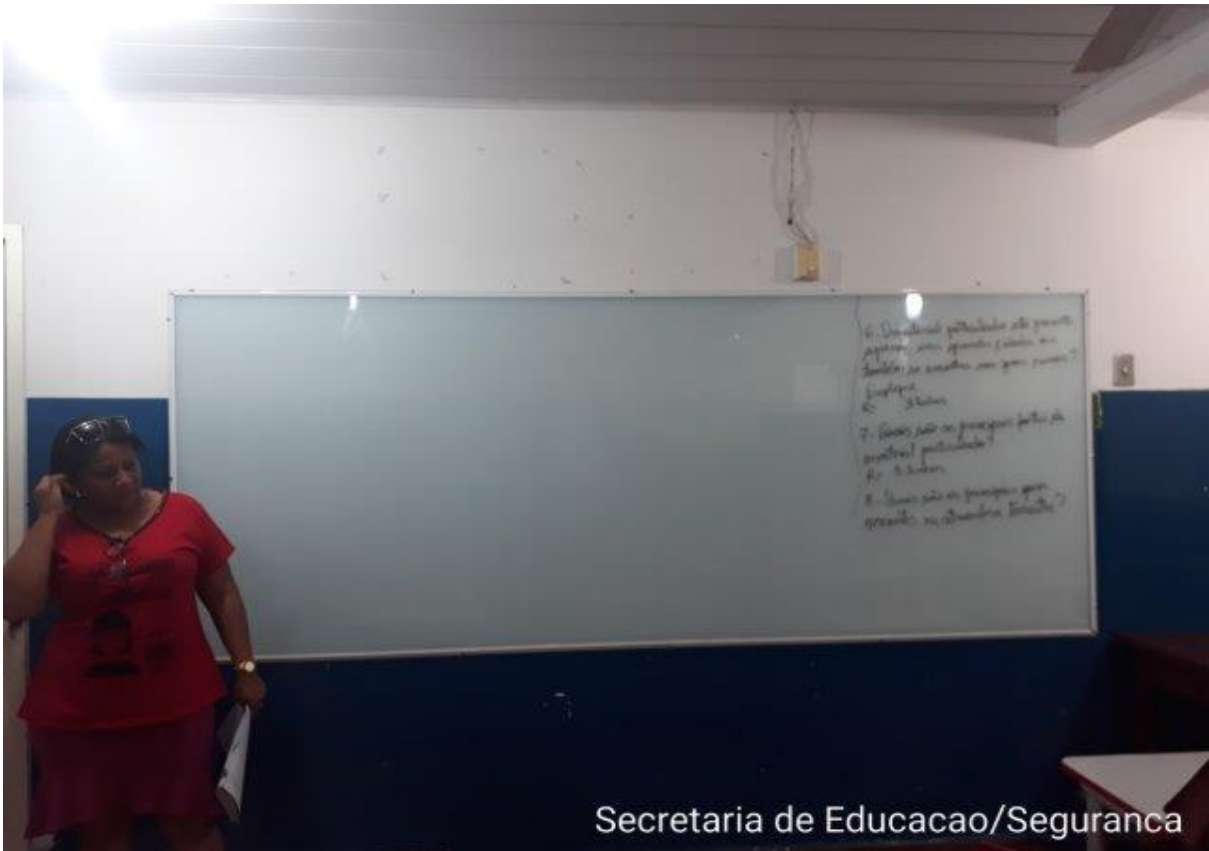
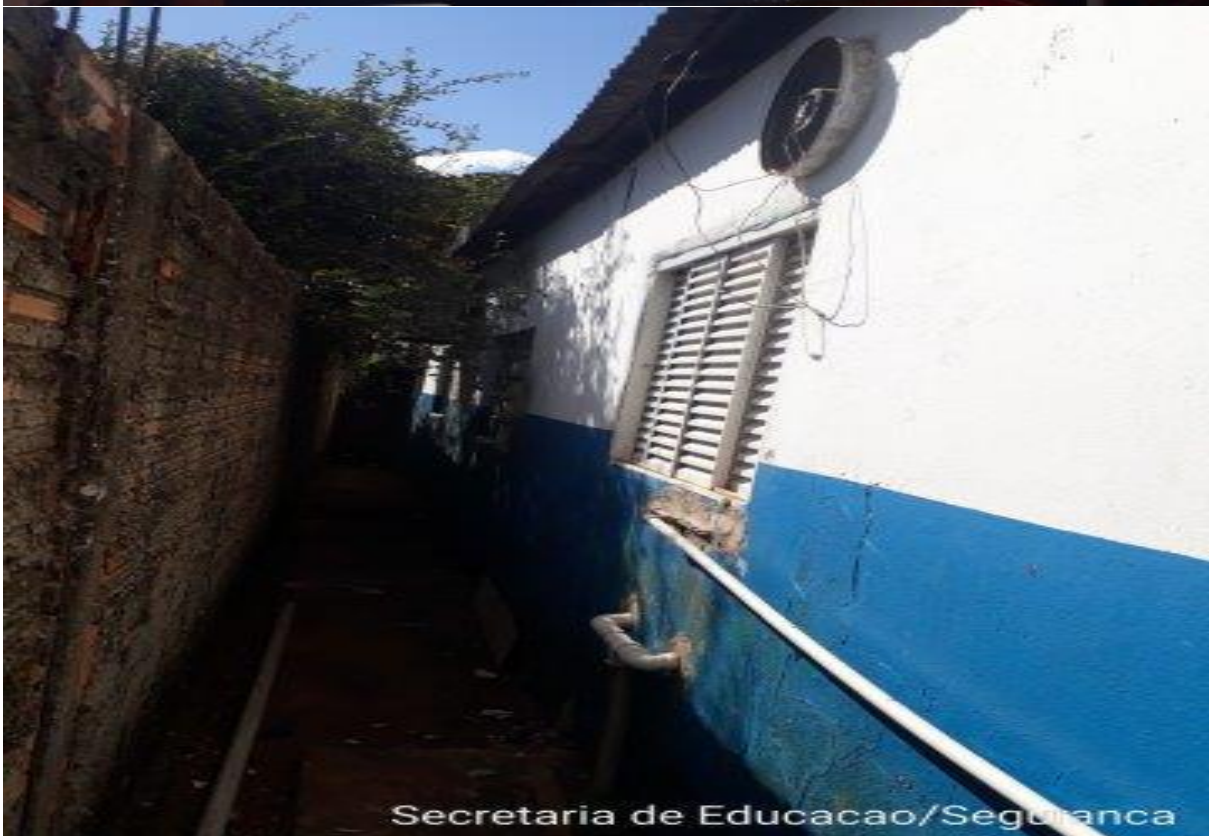
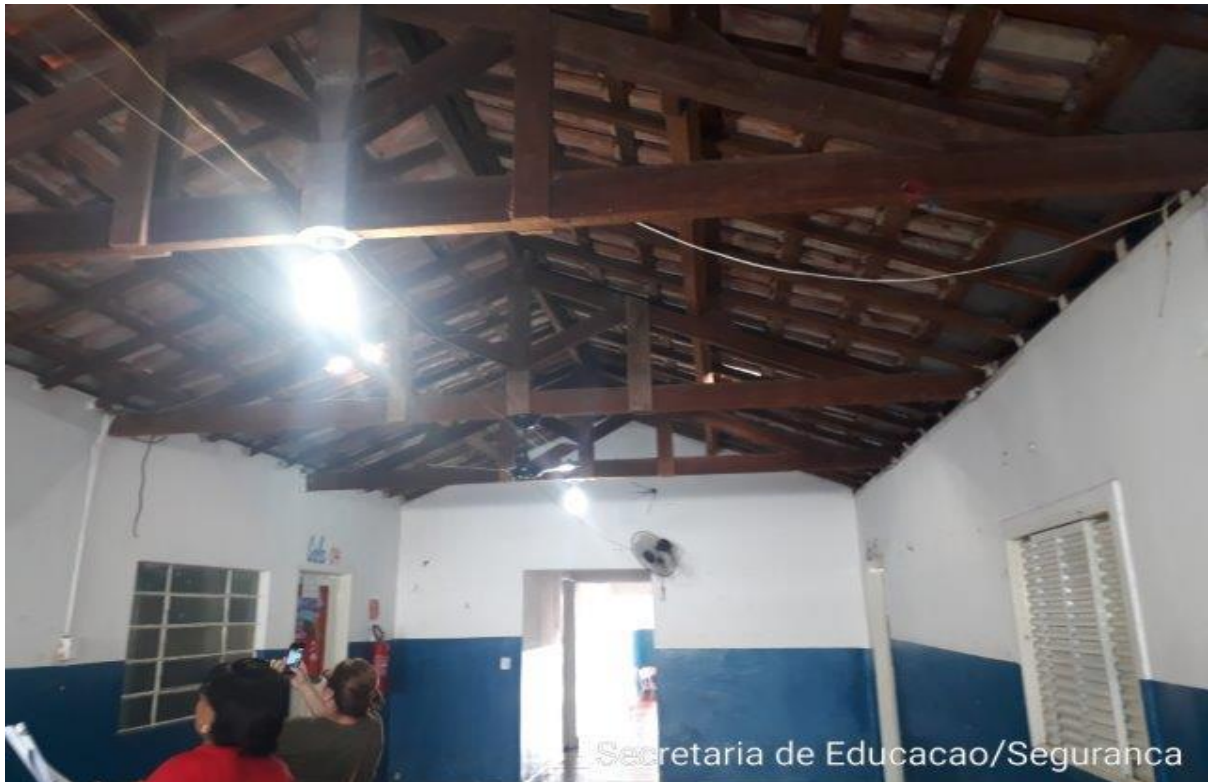
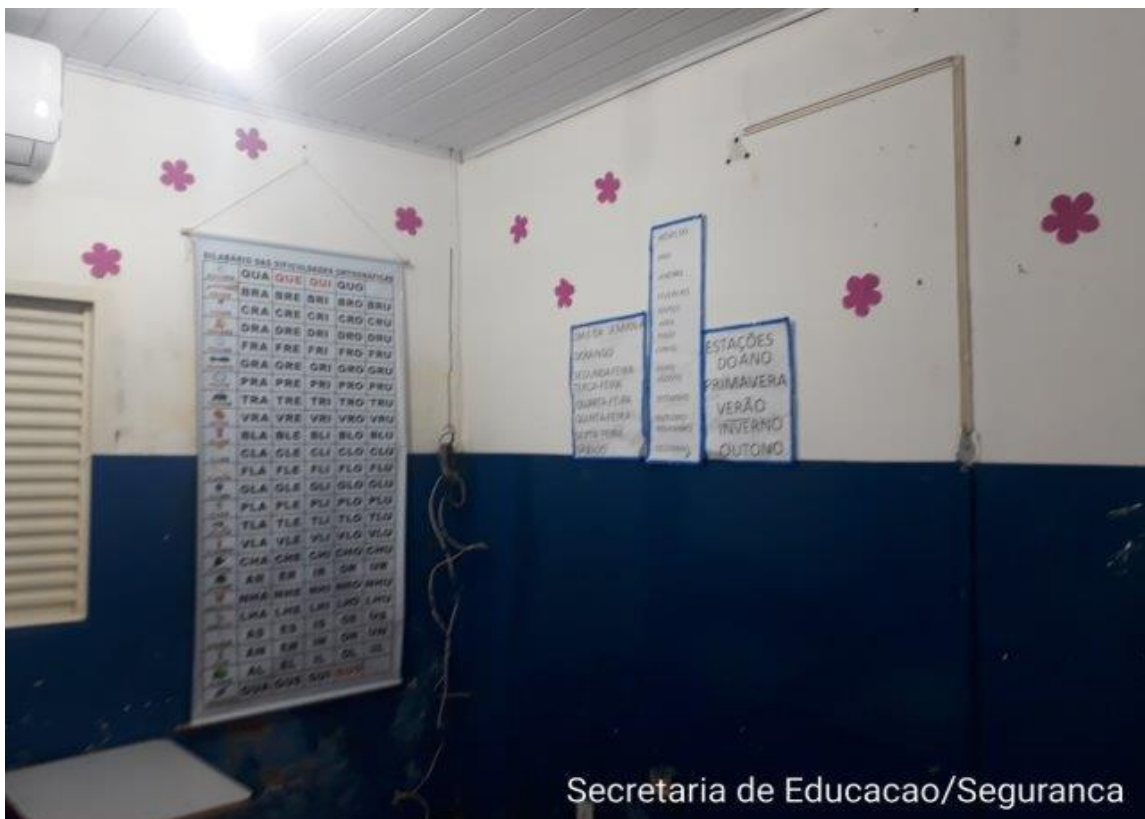
Problemas identificados	7.1. Instalações elétricas precárias, apresentando fiação exposta.
Providências a serem tomadas	A instalação elétrica será toda reparada, haverá troca de lâmpadas para melhorar a qualidade da iluminação.
Prazo para implementação	30/07/2018
Responsável	Márcia Araújo Gomes
Status	Não solucionado.
Análise da equipe técnica	Constatou-se que as instalações elétricas apresentam fiação expostas em alguns ambientes.

Fiação elétrica exposta

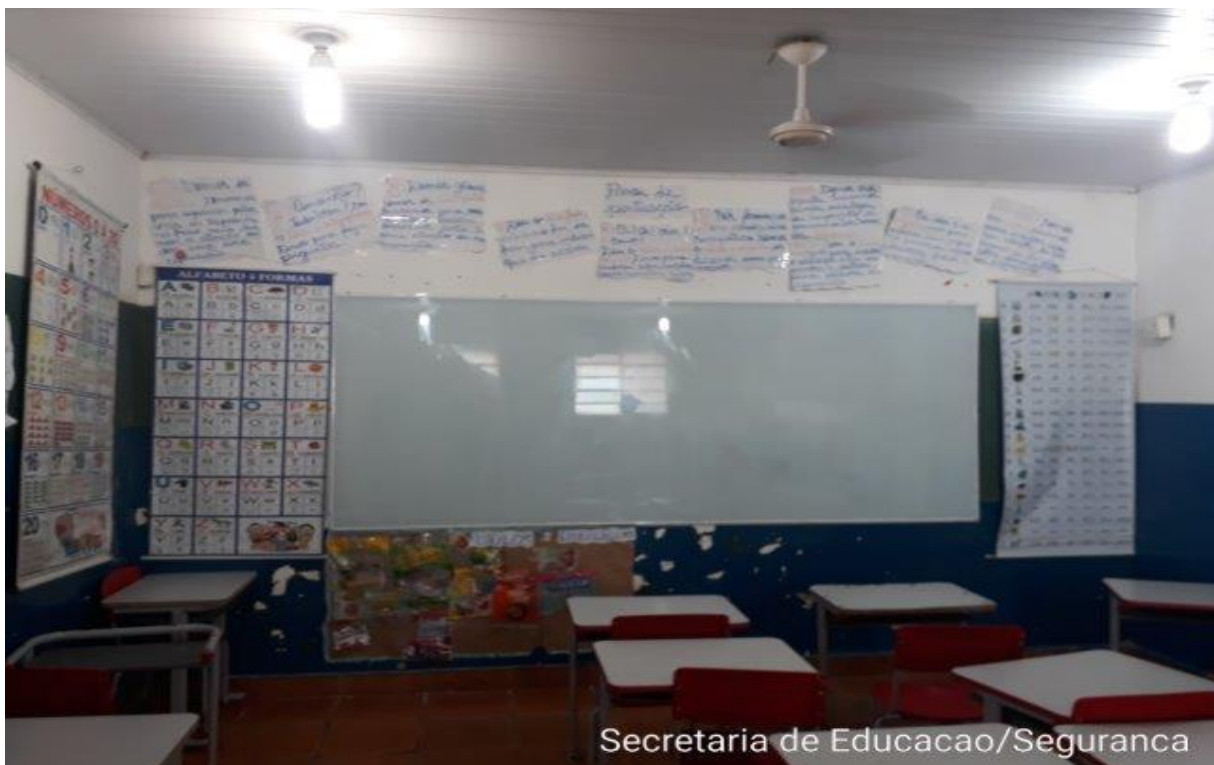
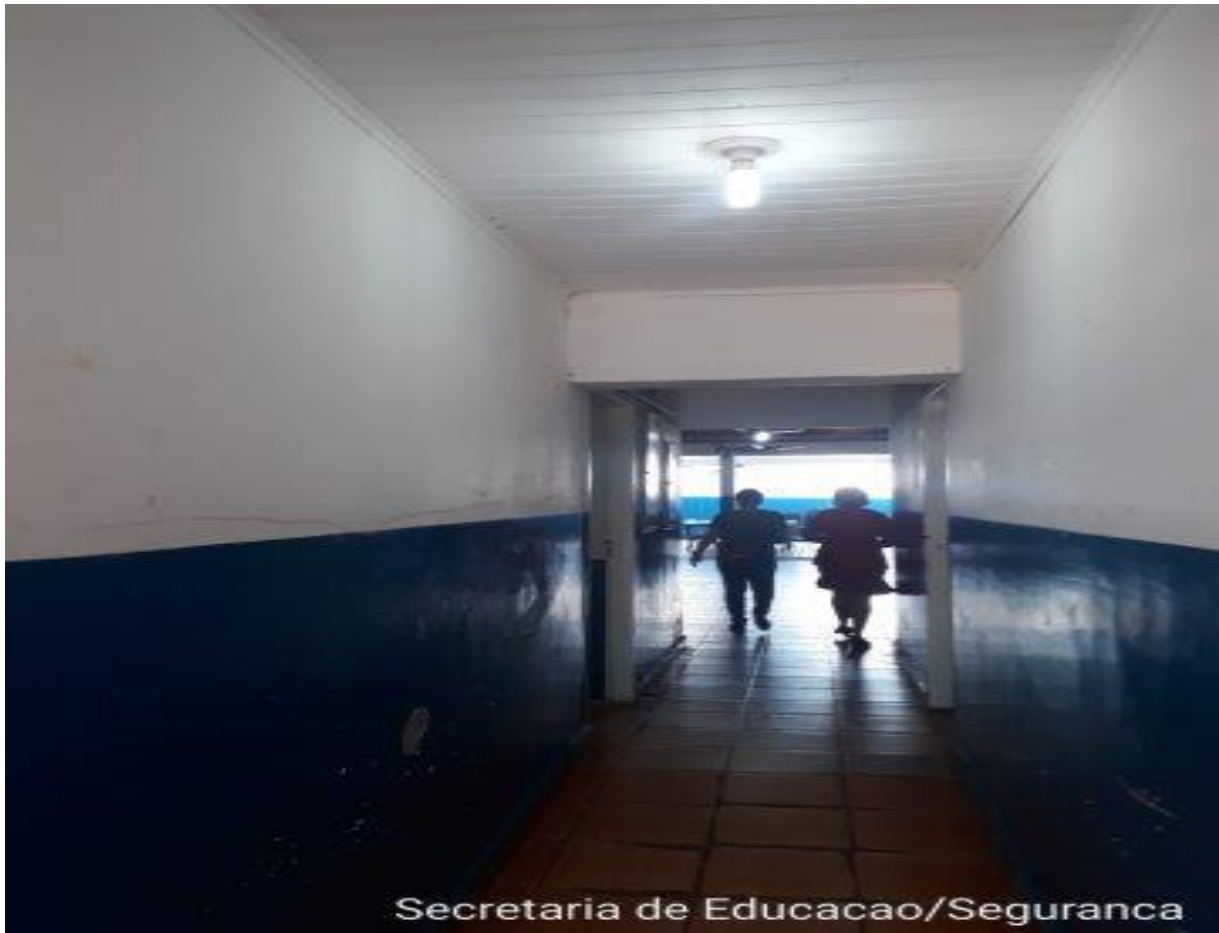
Problemas identificados	7.2. Iluminação das dependências da escola insuficiente e inadequada, principalmente nas salas de aula.
Providências a serem tomadas	A instalação elétrica será toda reparada, haverá troca de lâmpadas para melhorar a qualidade da iluminação.
Prazo para implementação	30/07/2018
Responsável	Márcia Araújo Gomes
Status	Solucionado.
Análise da equipe técnica	Constatou-se que a iluminação das salas de aula e de outras dependências da escola foram adequadas com as trocas das lâmpadas solucionado os problemas.

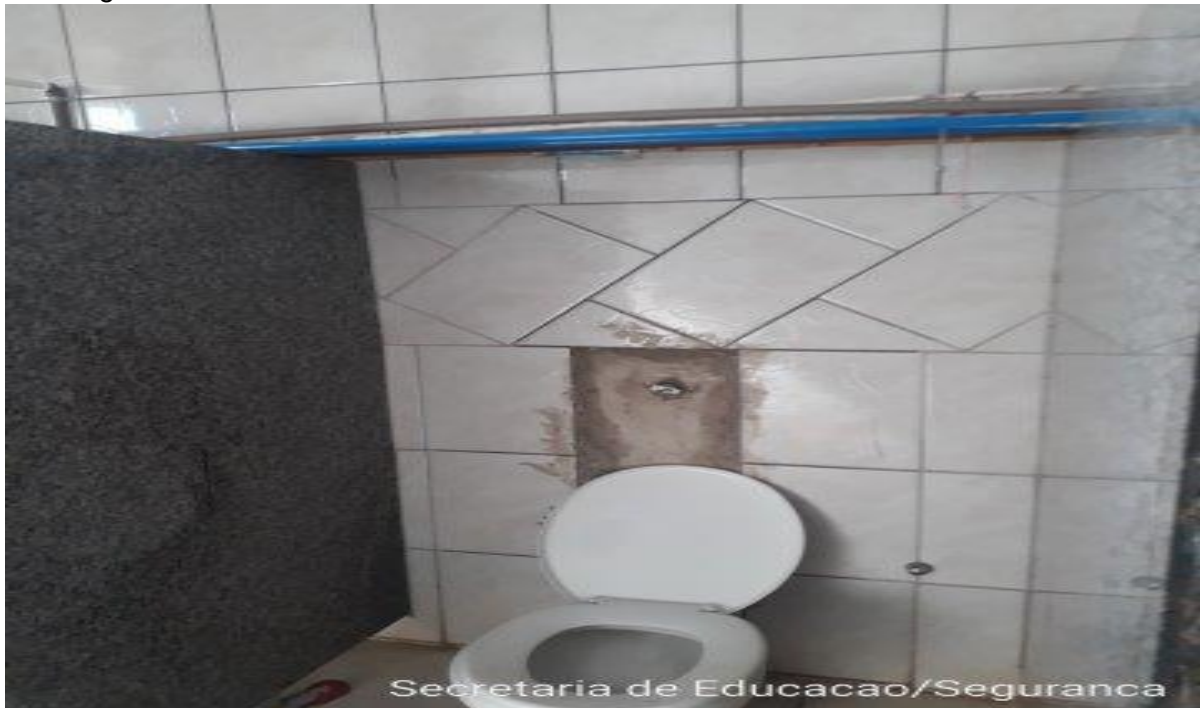
Problemas identificados	8.1. Vazamento nas pias dos banheiros. 8.2. Descargas com problemas de mau funcionamento;
Providências a serem tomadas	A parte hidráulica será toda revisada bem como foi elaborado projeto, com planilhas e cronograma físico e financeiro para execução desses serviços. Encaminhado para o setor de compra para aquisição dos materiais necessários
Prazo para implementação	30/12/2018
Responsável	Sandra M. de Carvalho Santana
Status	Não solucionado.
Análise da equipe técnica	Constatou-se que uma pia do banheiro continua com vazamento e os banheiros masculino e feminino continuam com problemas hidráulicas nas descargas dos vasos e com sinais de vazamentos.

Descarga do banheiro

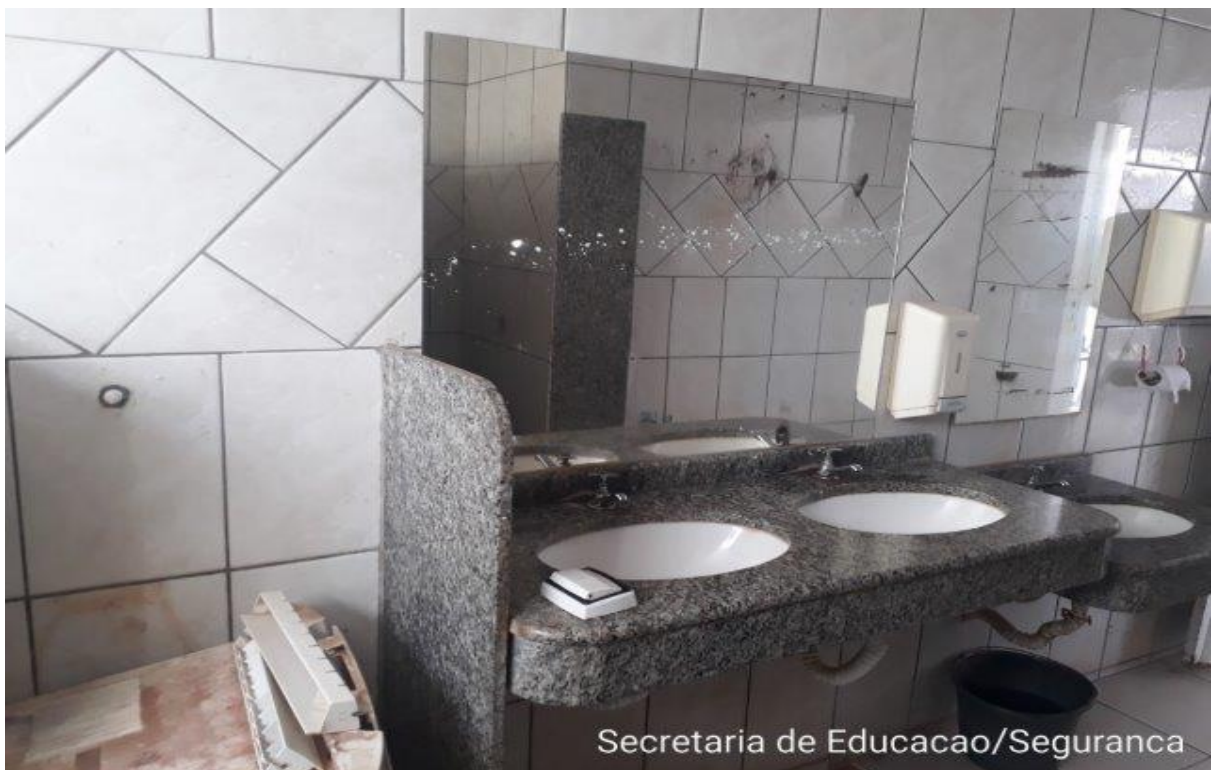
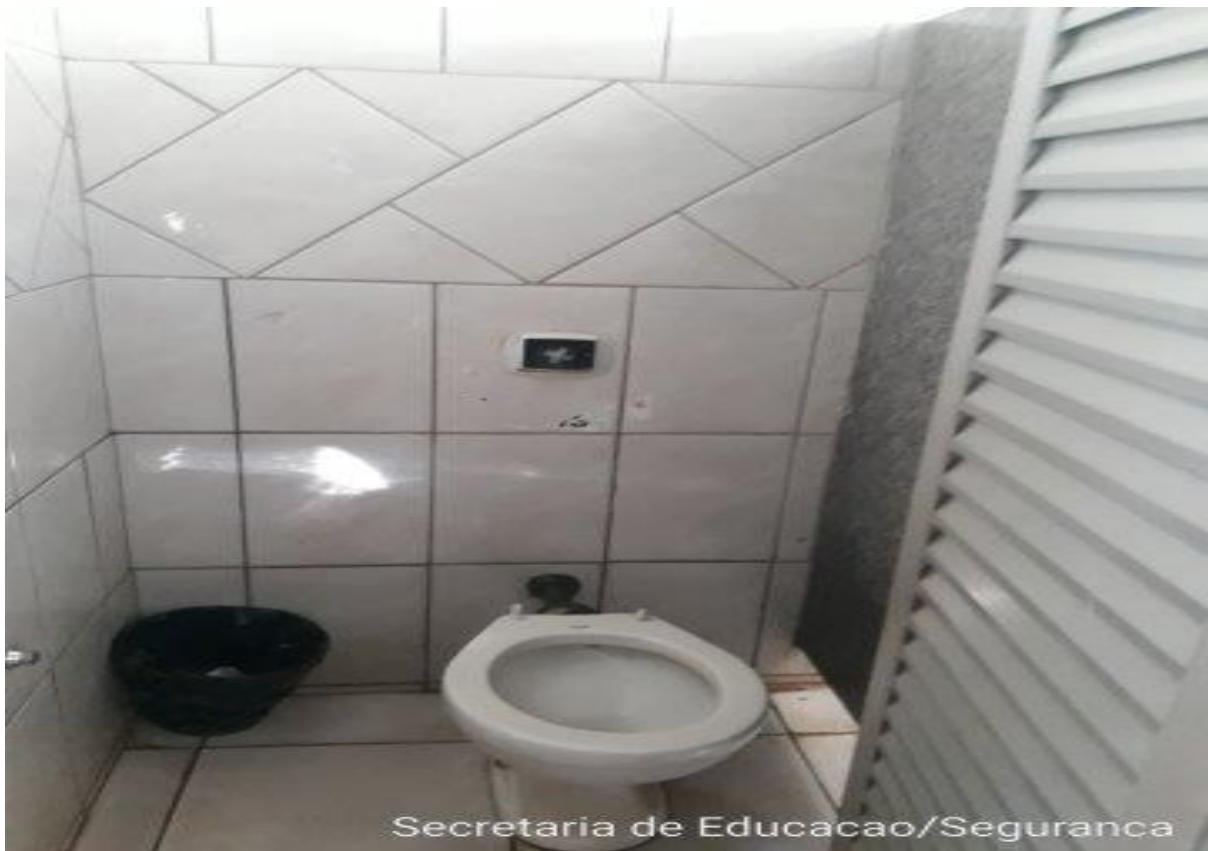
Pia com vazamento

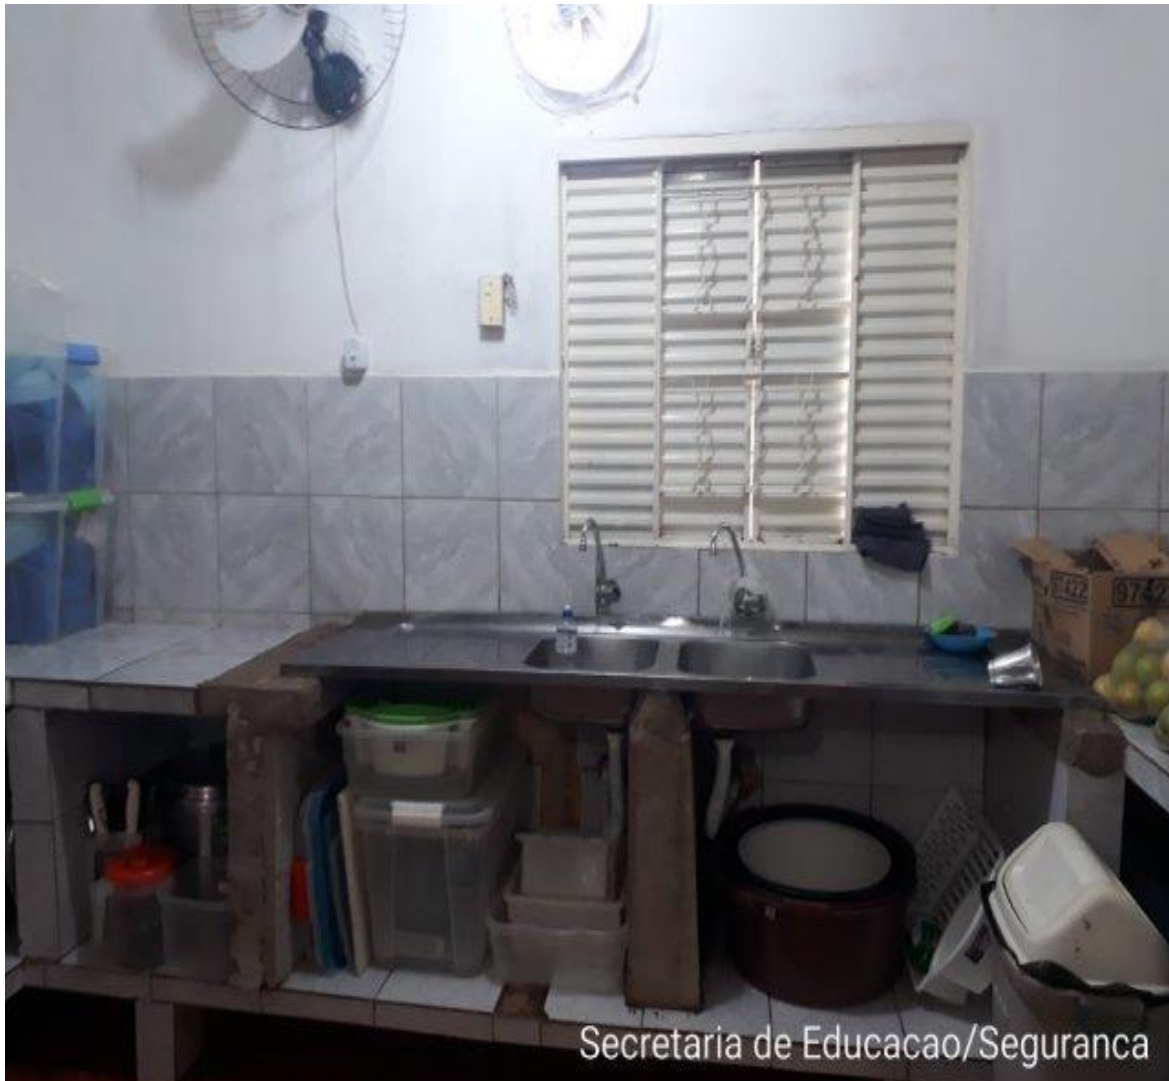
Problemas identificados	8.3. Pia da cozinha inadequada para utilização da escola.
Providências a serem tomadas	A parte hidráulica será toda revisada bem como foi elaborado projeto, com planilhas e cronograma físico e financeiro para execução desses serviços. Encaminhado para o setor de compra para aquisição dos materiais necessários.
Prazo para implementação	30/12/2018
Responsável	Sandra M. de Carvalho Santana
Status	Solucionado.
Análise da equipe técnica	Constatou-se que a pia da cozinha foi trocada por uma grande de inox.

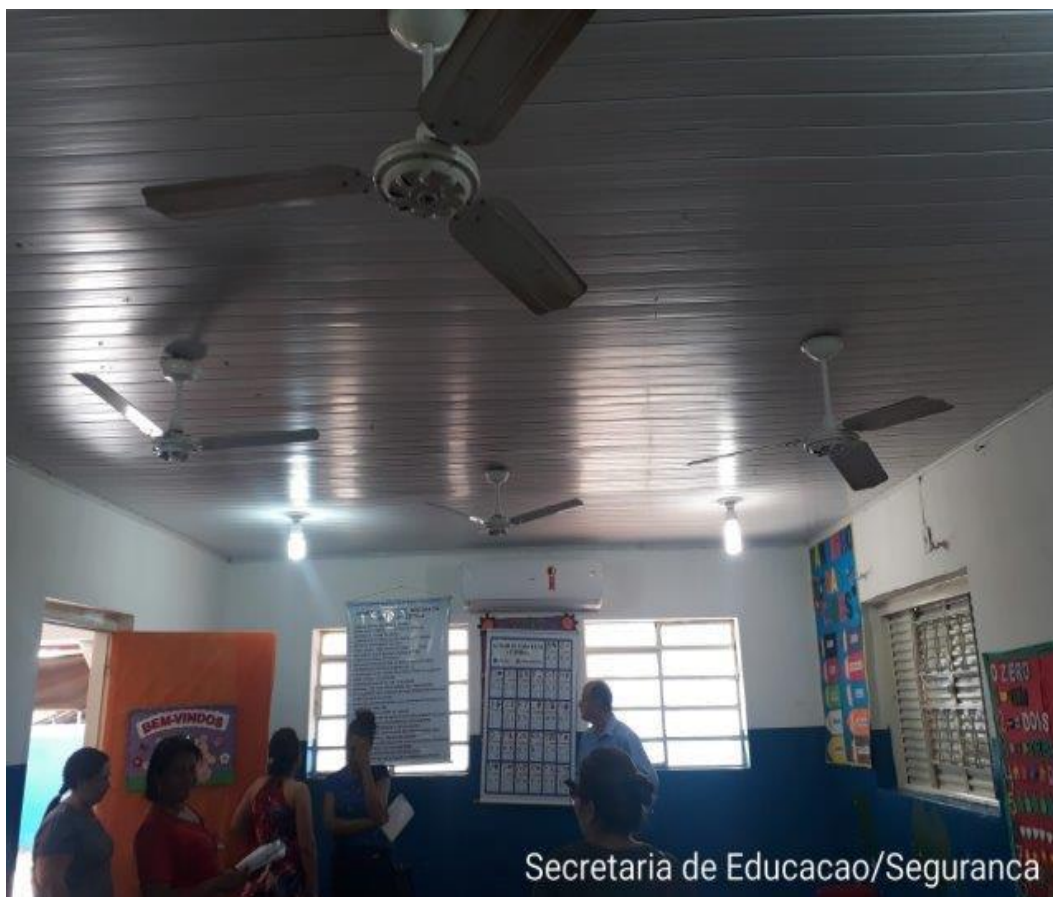
Problemas identificados	9.1. Ventiladores antigos e com defeito.
Providências a serem tomadas	Estão sendo solicitados novos ventiladores e já foi encaminhado para o setor de compras para aquisição.
Prazo para implementação	30/06/2018
Responsável	Sandra M. de Carvalho Santana
Status	Solucionado.
Análise da equipe técnica	Os ventiladores foram trocados.

Ventiladores trocados

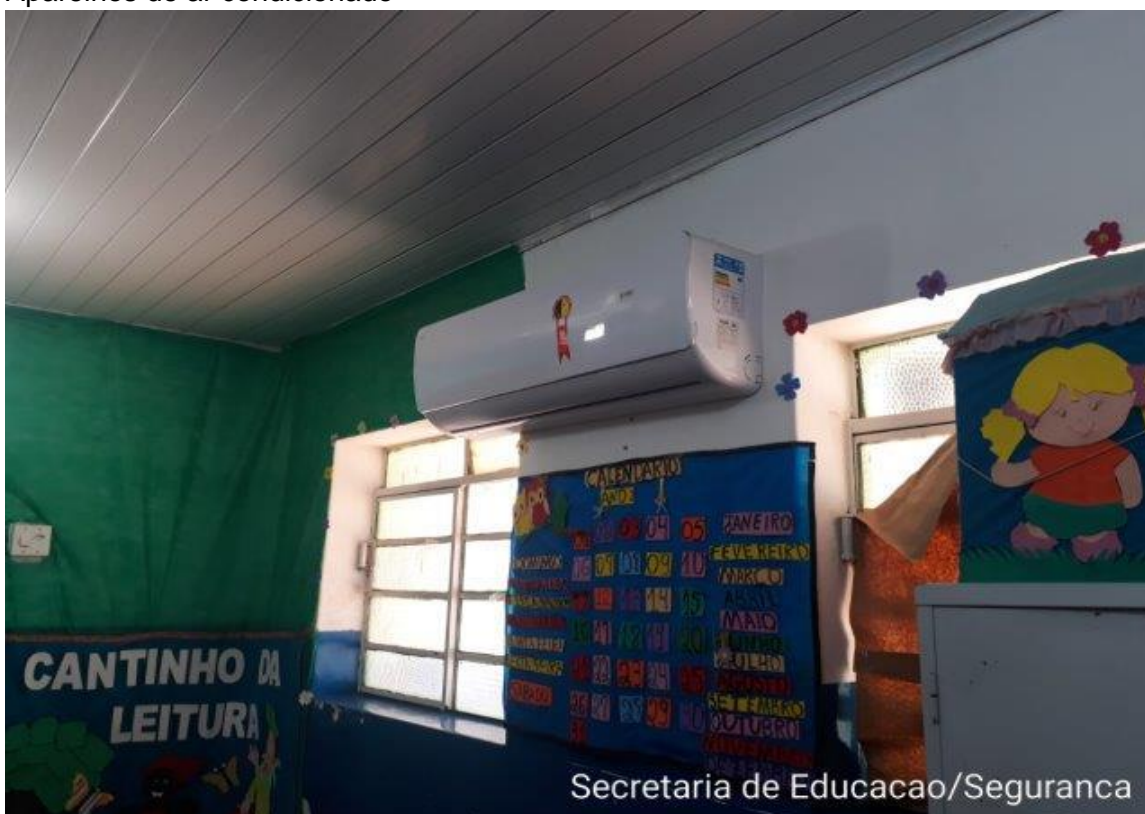
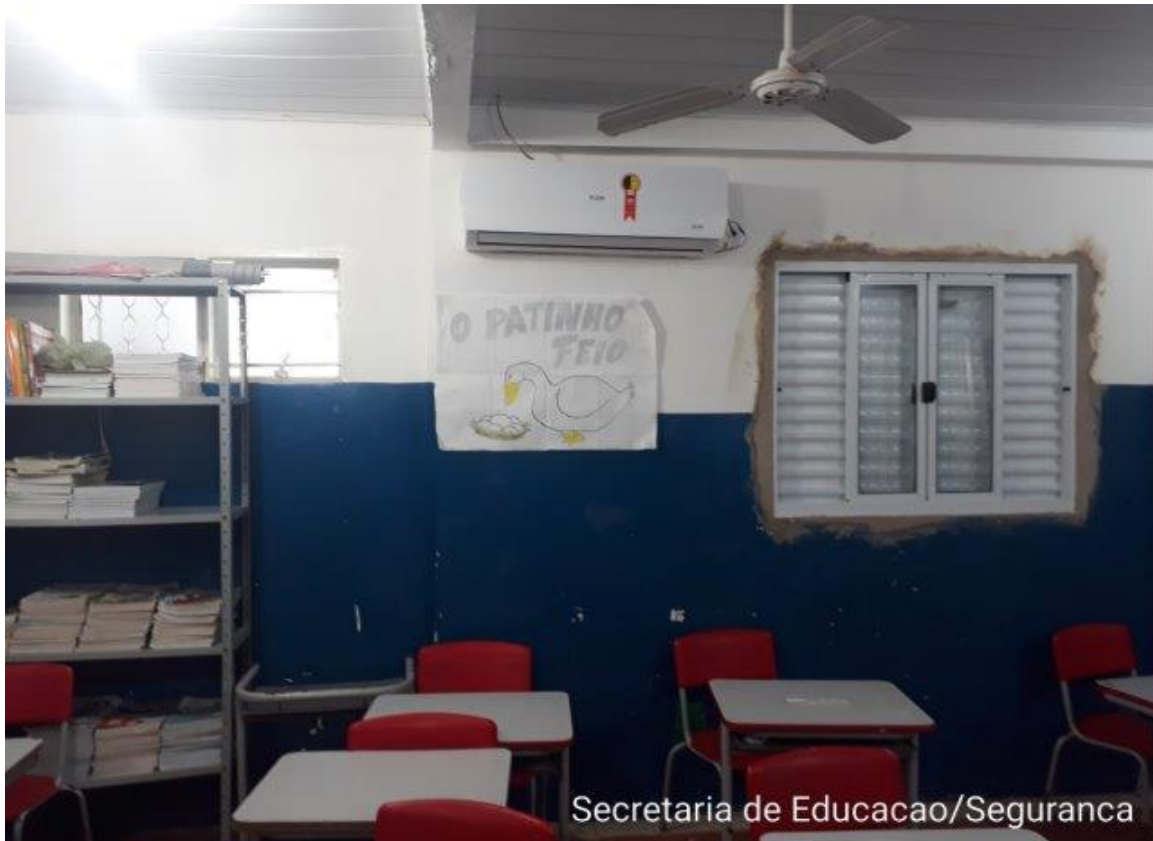
Problemas identificados	9.2. Mau funcionamento e insuficiência de aparelhos de ar condicionado.
Providências a serem tomadas	Já foi encaminhado para o setor de compras para aquisição.
Prazo para implementação	30/06/2018
Responsável	Sandra M. de Carvalho Santana
Status	Solucionado.
Análise da equipe técnica	Os aparelhos de ar condicionado foram trocados e são suficientes.

Aparelhos de ar condicionado

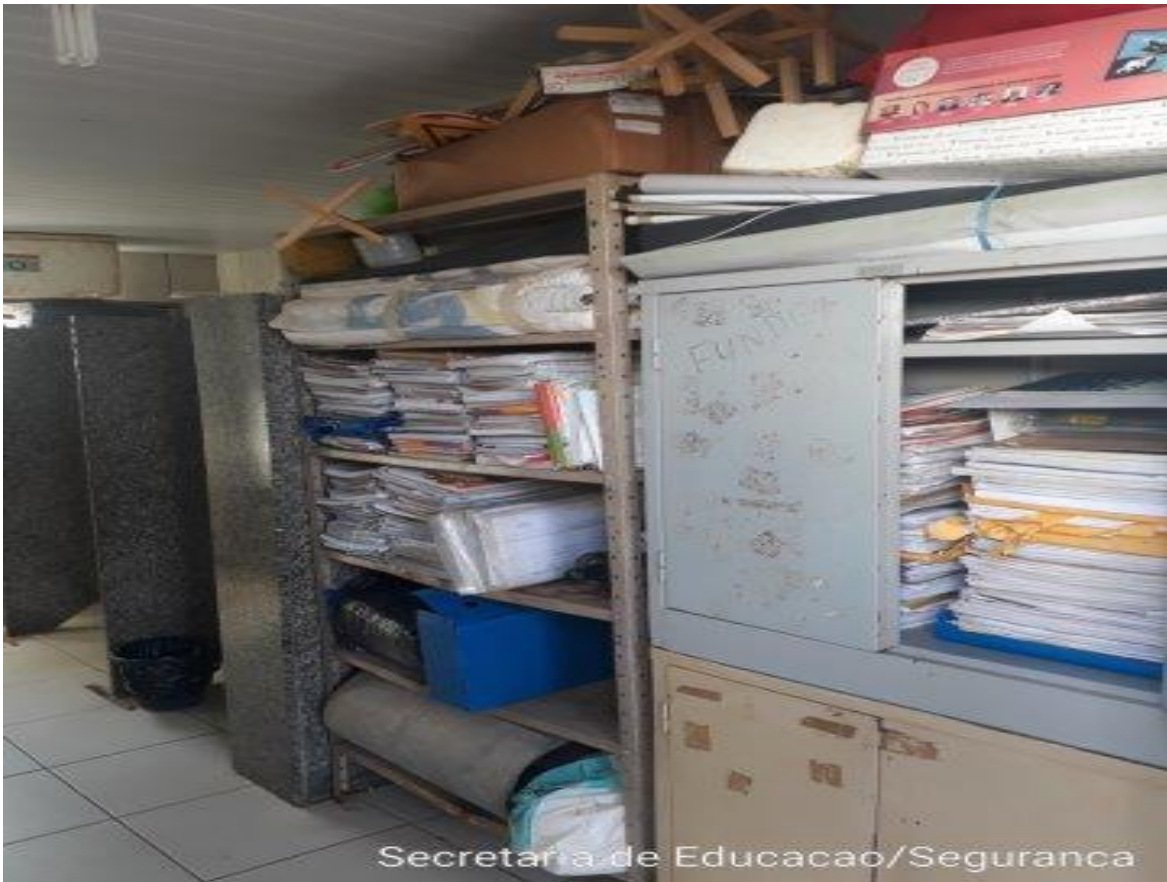
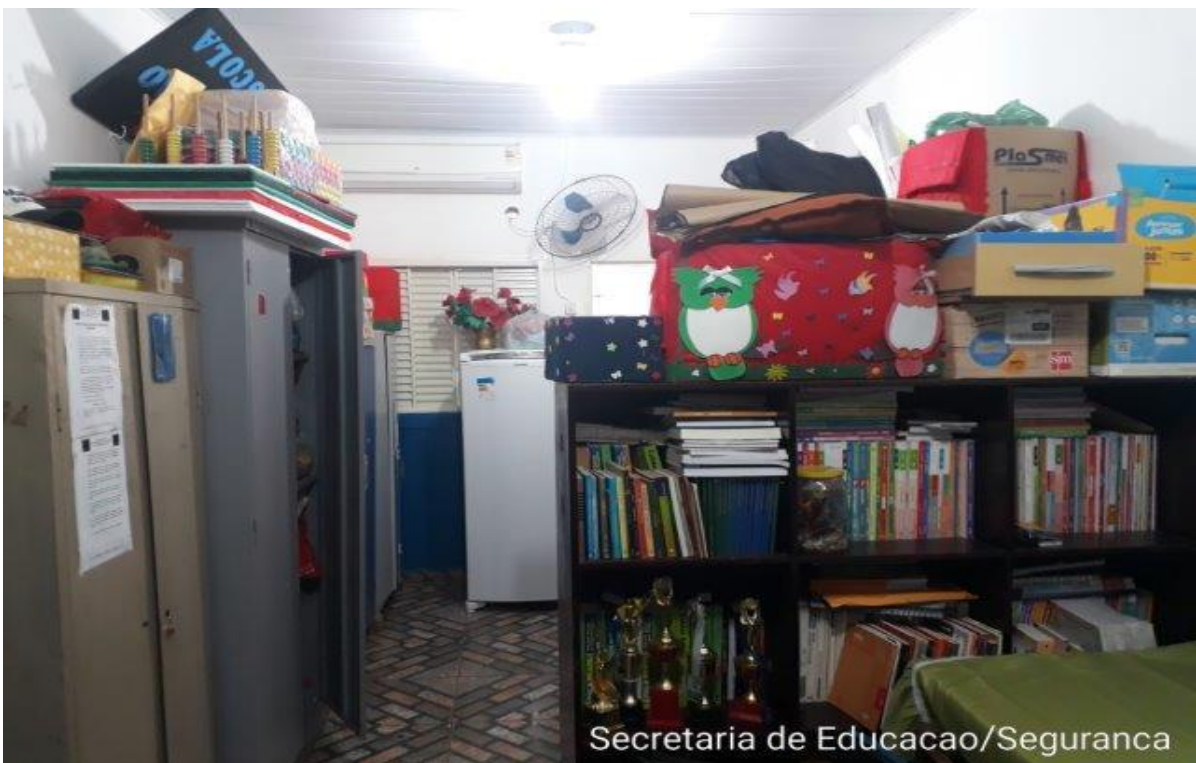
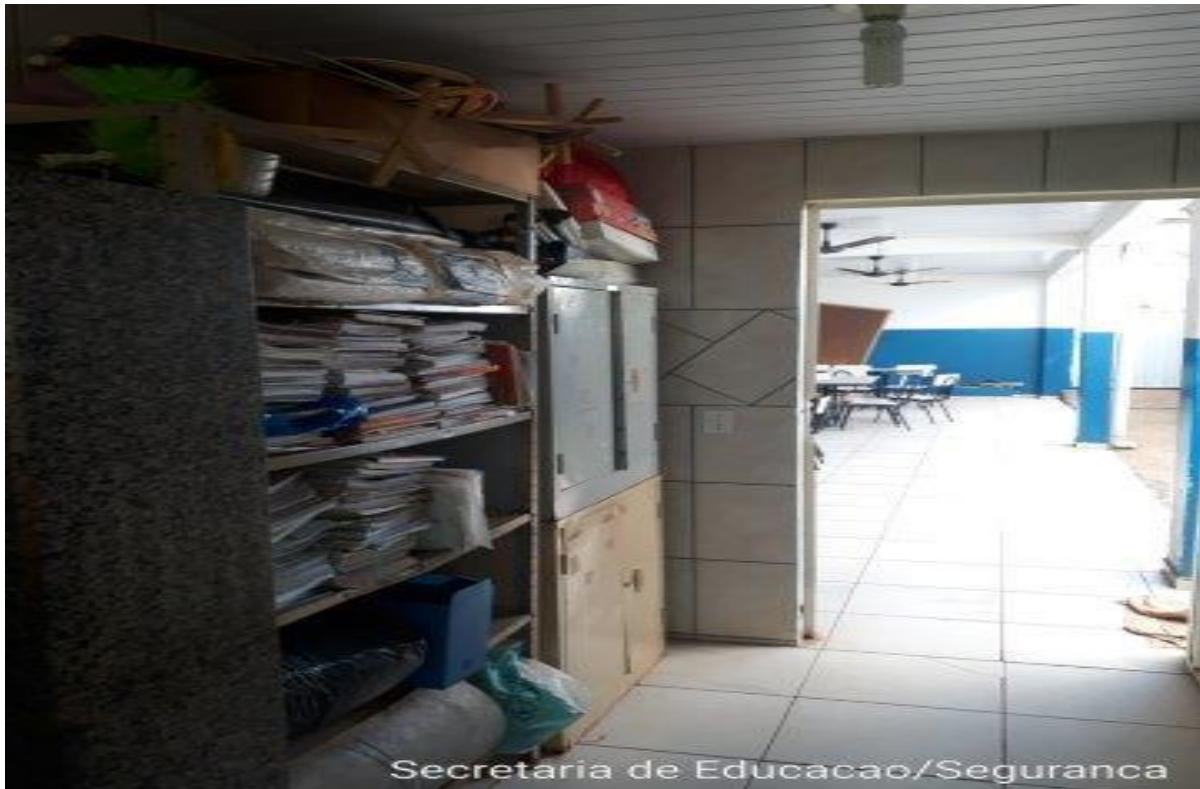
Problemas identificados	10.1. Armários insuficientes e danificados.
Providências a serem tomadas	Encaminhado para o setor de compras para as providências necessárias de forma que soluciona o referido problema.
Prazo para implementação	30/05/2018
Responsável	Diane Vieira de Vasconcelos Alves
Status	Não solucionado.
Análise da equipe técnica	Constatou-se que os armários existentes são insuficientes e apresentam problemas (portas e fechaduras estragadas).

Armários com defeitos
