PROGRAMA VISITA ÀS ESCOLAS
RELATÓRIO DE LEVANTAMENTO SOBRE A INFRAESTRUTURA
ESCOLA MUNICIPAL BELA VISTA
MUNICÍPIO DE ALTO PARAGUAI-MT

Protocolo: 247.332/2017

Objeto da fiscalização: Avaliar a infraestrutura da Escola Municipal Bela Vista (localizada no Município de Alto Paraguai)

Período de análise: 01/07/2019 à 05/07/2019

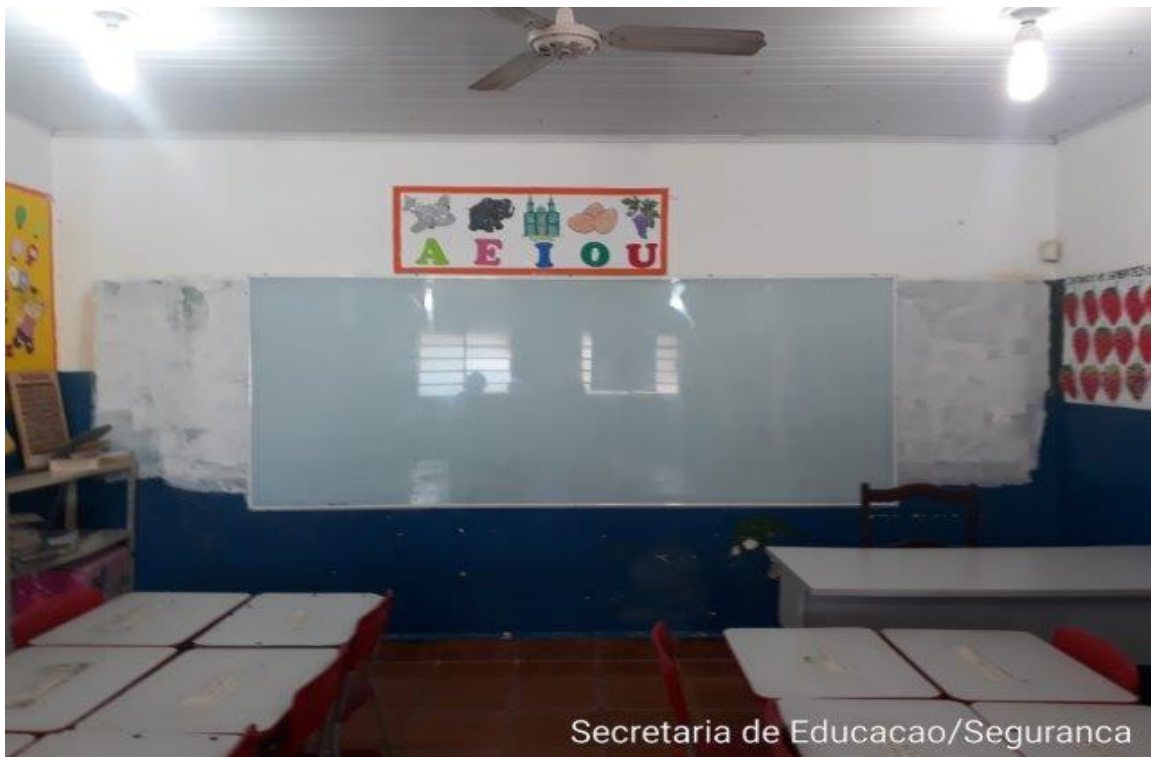
Problemas identificados	10.3. Quadros obsoletos, avariados, com trincas, sem suporte para apagador/giz.
Providências a serem tomadas	Encaminhado para o setor de compras para as providências necessárias de forma que soluciona os referidos problemas.
Prazo para implementação	30/05/2018
Responsável	Márcia Araújo Gomes
Status	Solução em andamento.
Análise da equipe técnica	Constatou-se que foram colocados alguns quadros brancos, porém ainda existem quadros antigos nas salas de aulas que são utilizados e, além de obsoletos, apresentam defeitos como; trincas, rachaduras, falta de suporte para apagador/giz.

Quadros branco sem suporte para canetas

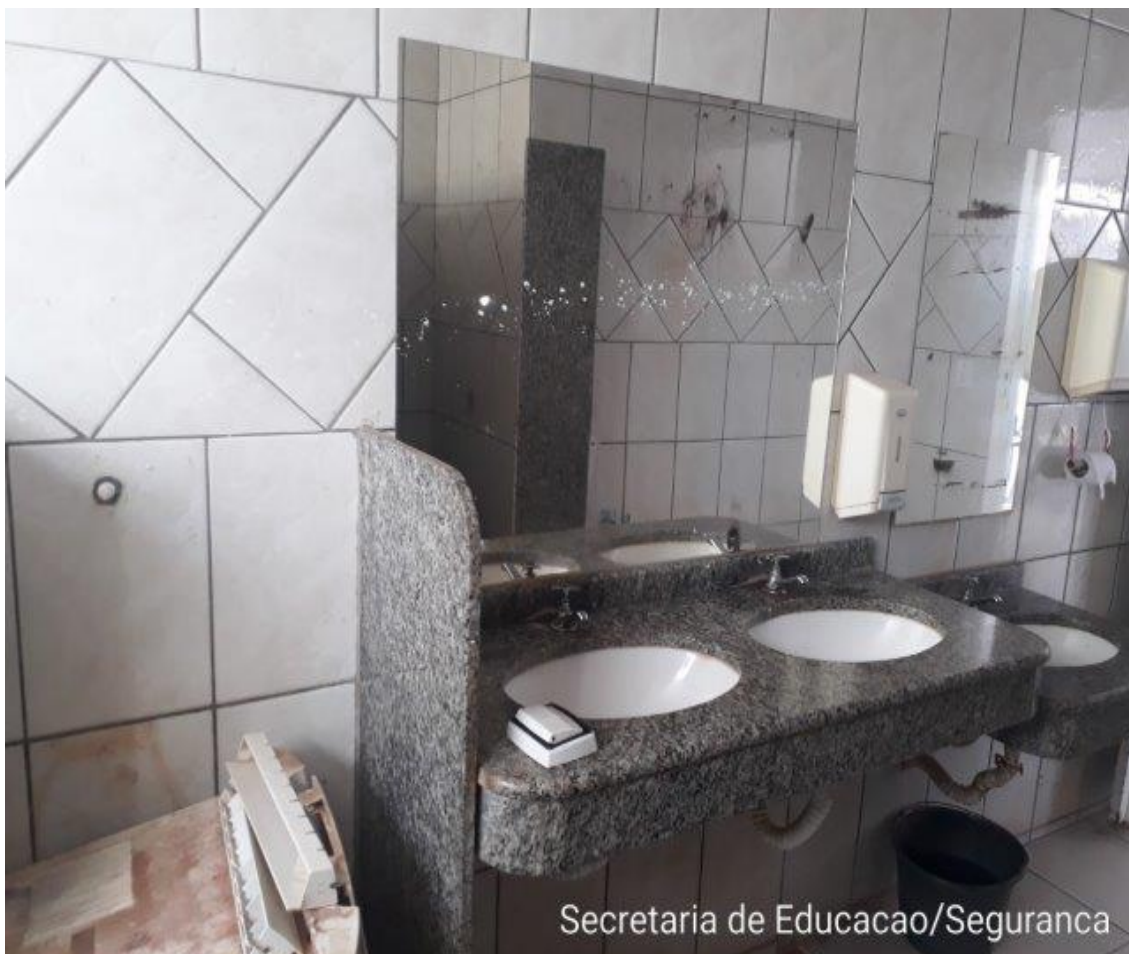
Problemas identificados	11.3. Vasos sanitários sem assentos e espelho quebrado nos banheiros.
Providências a serem tomadas	Os demais apontamentos já estão sendo providenciados pela Administração.
Prazo para implementação	30/08/2018
Responsável	Diane Vieira de Vasconcelos Alves
Status	Solução em andamento.
Análise da equipe técnica	Constatou-se que o espelho dos banheiros foi trocado, permanecendo ausência de assentos nos vasos sanitários.

Espelho do banheiro

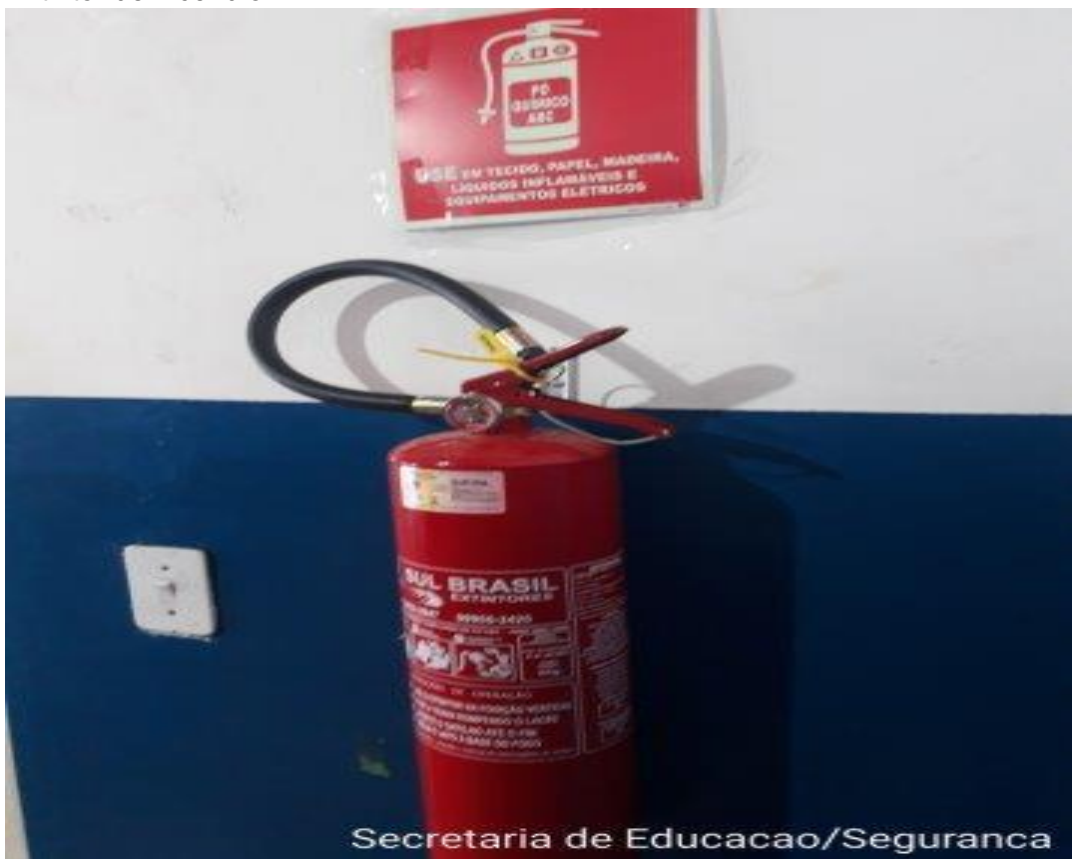
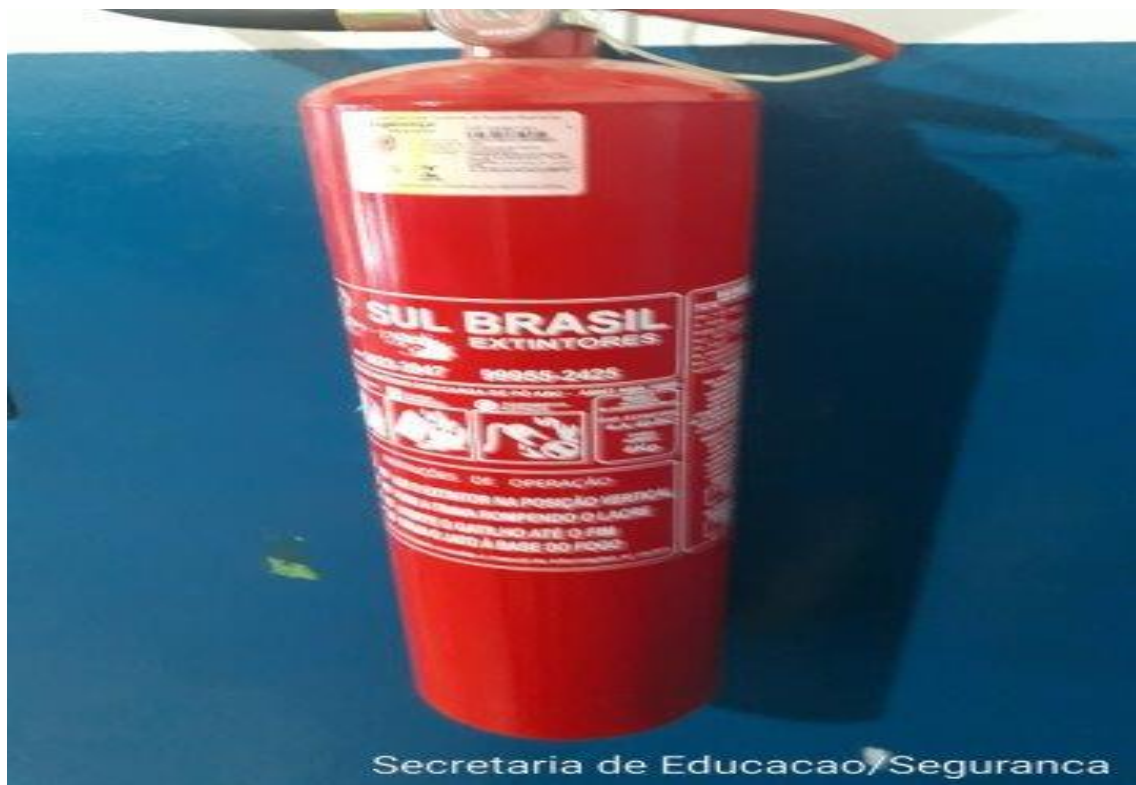
Problemas identificados	11.4. Inexistência de extintores de incêndio na escola.
Providências a serem tomadas	Quanto aos extintores já estão sendo providenciados.
Prazo para implementação	30/08/2018
Responsável	Diane Vieira de Vasconcelos Alves
Status	Solucionado.
Análise da equipe técnica	Foram colocados dois extintores de incêndio na escola.

Extintor de incêndio

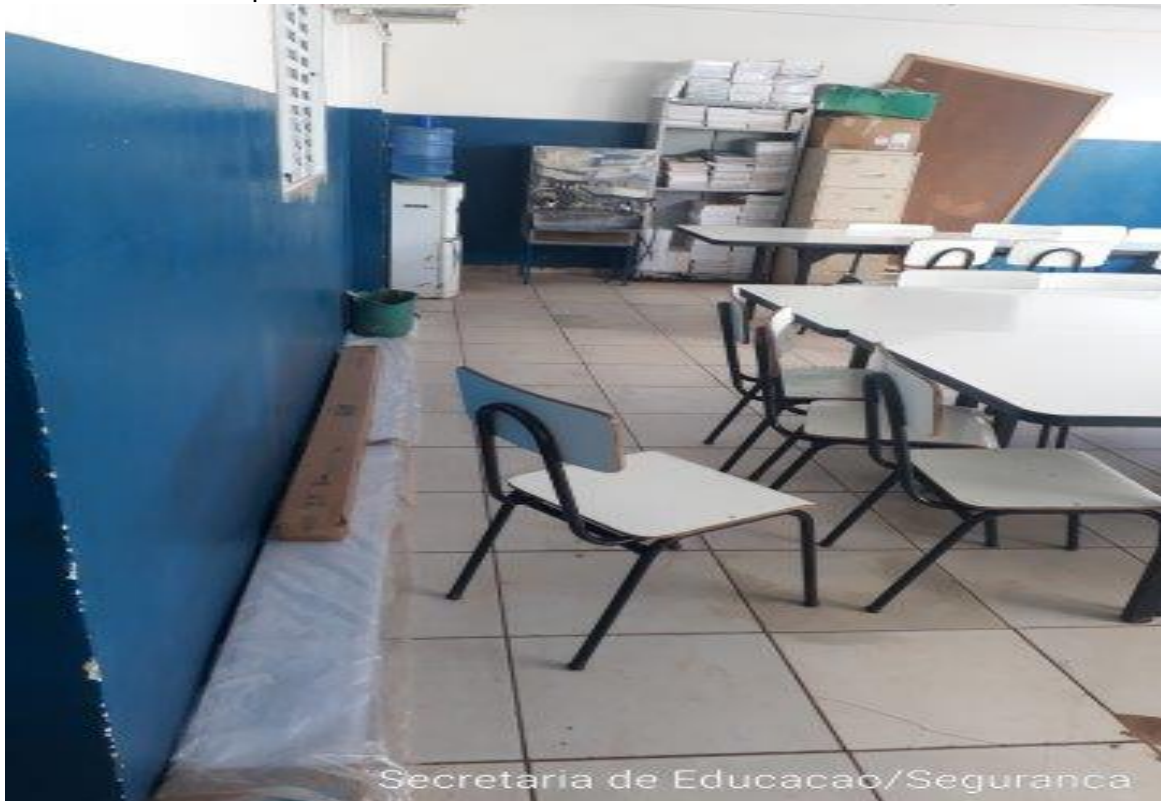
Problemas identificados	11.5. Falta de copos descartáveis para os alunos da escola.
Providências a serem tomadas	Material será adquirido para melhorar o atendimento no ambiente escolar.
Prazo para implementação	30/08/2018
Responsável	Diane Vieira de Vasconcelos Alves
Status	Não solucionado.
Análise da equipe técnica	Verificou-se que no momento da visita técnica que não são disponibilizados copos limpos e em número suficiente nos bebedouros, o que evitaria a necessidade de utilização dos copos descartáveis que poluem o meio ambiente. Assim, as crianças acabam utilizando copos comunitários, entende-se que os gestores devem incentivar as crianças para que tragam seus próprios copos, porém estes devem ser de uso pessoal, para evitar doenças. Como até o momento, não existem ações nesse sentido para atender aos padrões de higiene, continua como não solucionado.

Bebedouro com copos comunitários

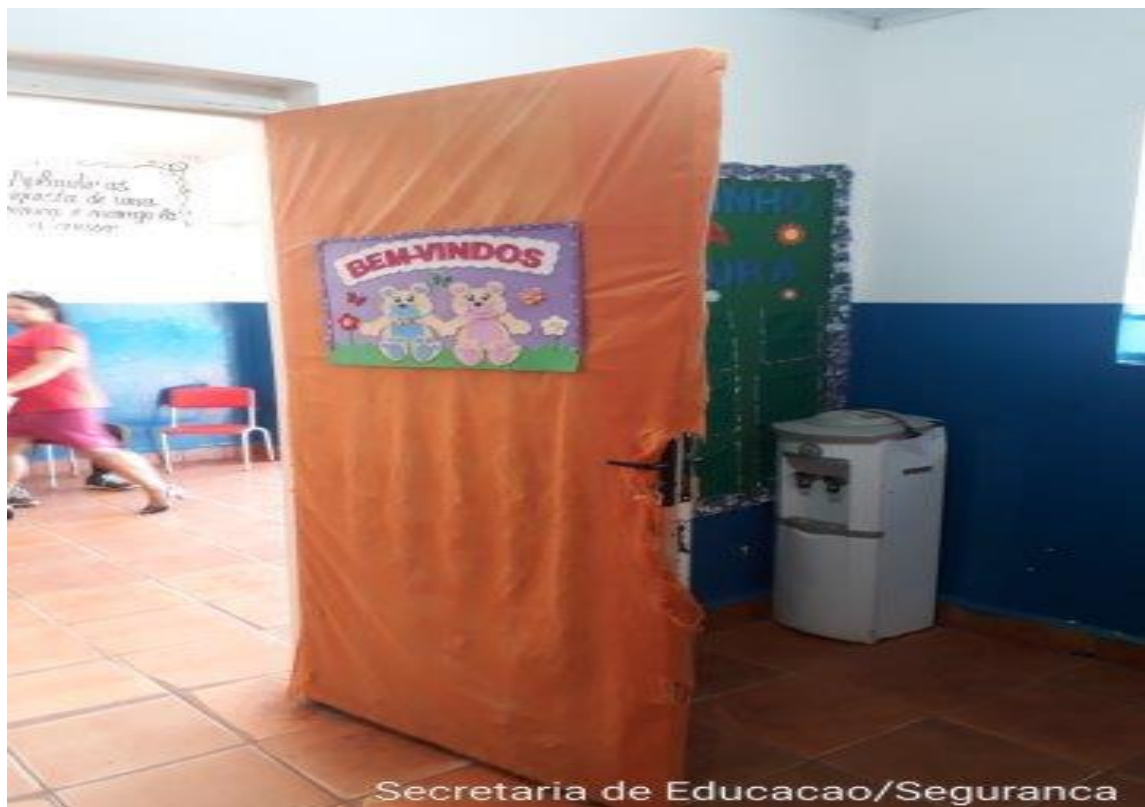
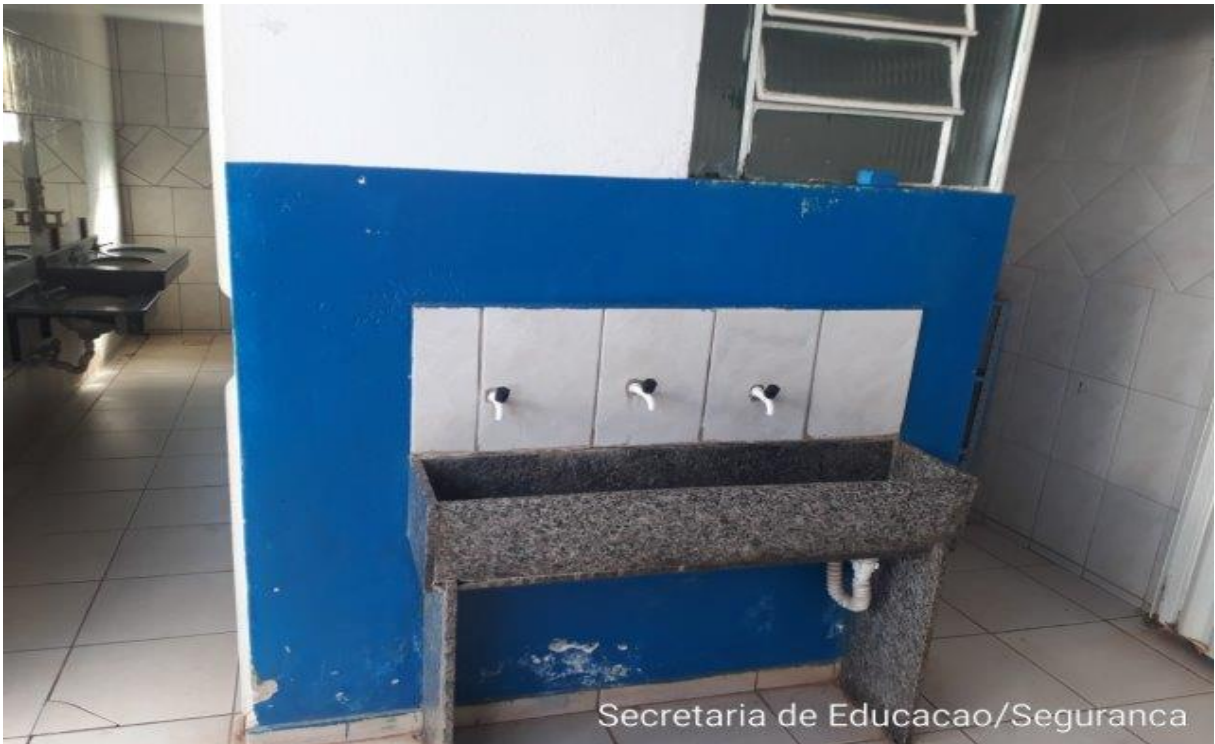
Problemas identificados	11.6. Bebedouro com mau funcionamento e água com péssima qualidade.
Providências a serem tomadas	Bebedouro: já foi solicitada a aquisição junto ao setor de compras.
Prazo para implementação	30/08/2018
Responsável	Diane Vieira de Vasconcelos Alves
Status	Não solucionado.
Análise da equipe técnica	Constatou-se que alguns bebedouros estão desativados sendo servido água diretamente das torneiras ao lado dos sanitários. A qualidade da água é duvidosa e apresenta cheiro ruim, colocando em risco a saúde das crianças.

Bebedouro desativado

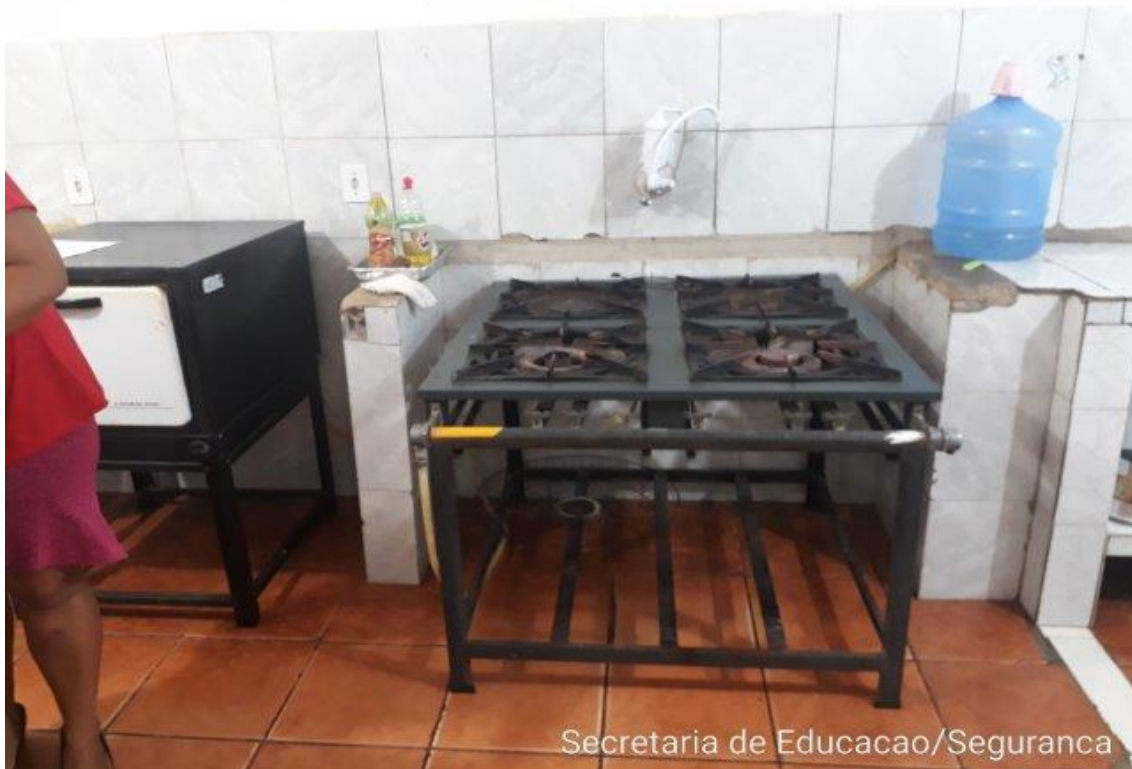
Problemas identificados	11.7. Falta de coifa na cozinha.
Providências a serem tomadas	Material será adquirido para melhorar o atendimento no ambiente escolar.
Prazo para implementação	30/08/2018
Responsável	Diane Vieira de Vasconcelos Alves
Status	Não solucionado.
Análise da equipe técnica	Verificou-se ausência de coifa no fogão da cozinha.

Ausência de coifa na cozinha

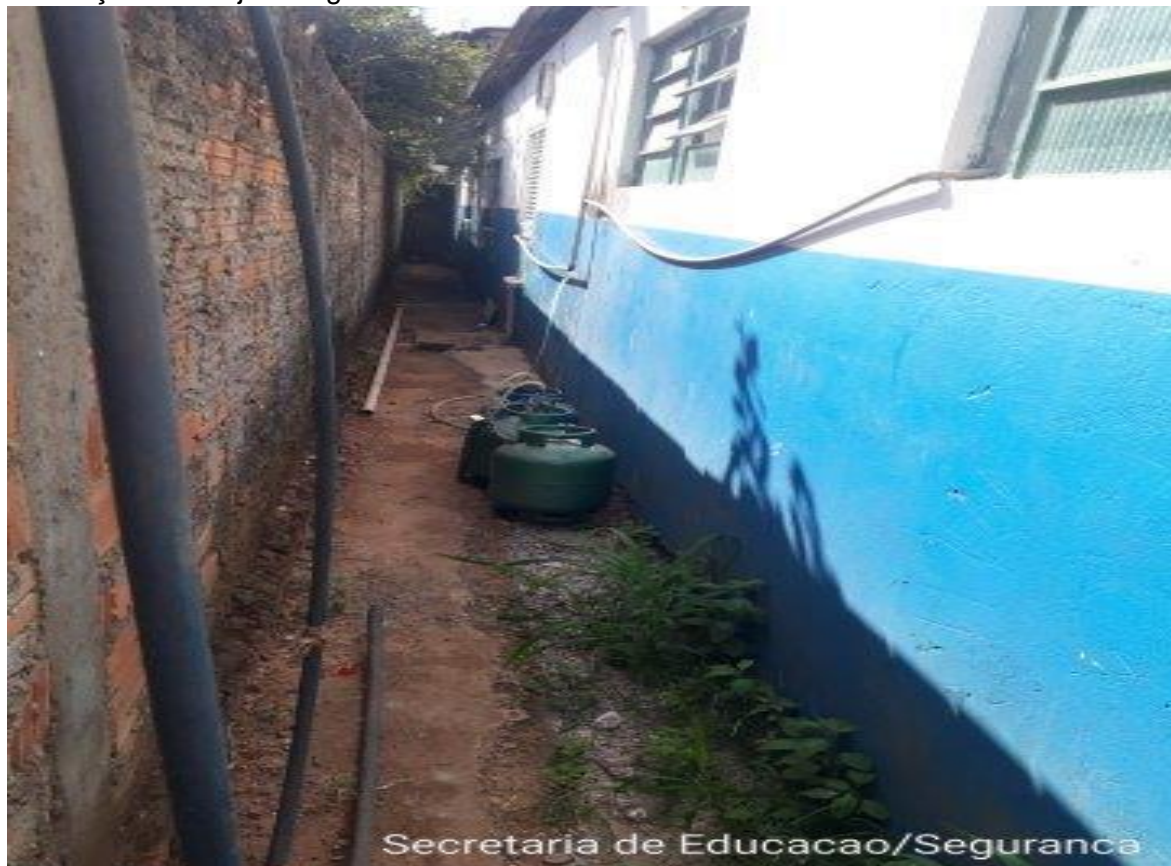
Problemas identificados	11.8. Ausência de local adequado para armazenamento do botijão do gás de cozinha.
Providências a serem tomadas	Material será adquirido para melhorar o atendimento no ambiente escolar.
Prazo para implementação	30/08/2018
Responsável	Diane Vieira de Vasconcelos Alves
Status	Solução em andamento.
Análise da equipe técnica	Constatou-se que os botijões de gás de cozinha foram instalados do lado externo da escola. No entanto, ainda não estão armazenados em local apropriado, com a devida proteção do sol e da chuva.

Instalação de botijão de gás de cozinha na área externa

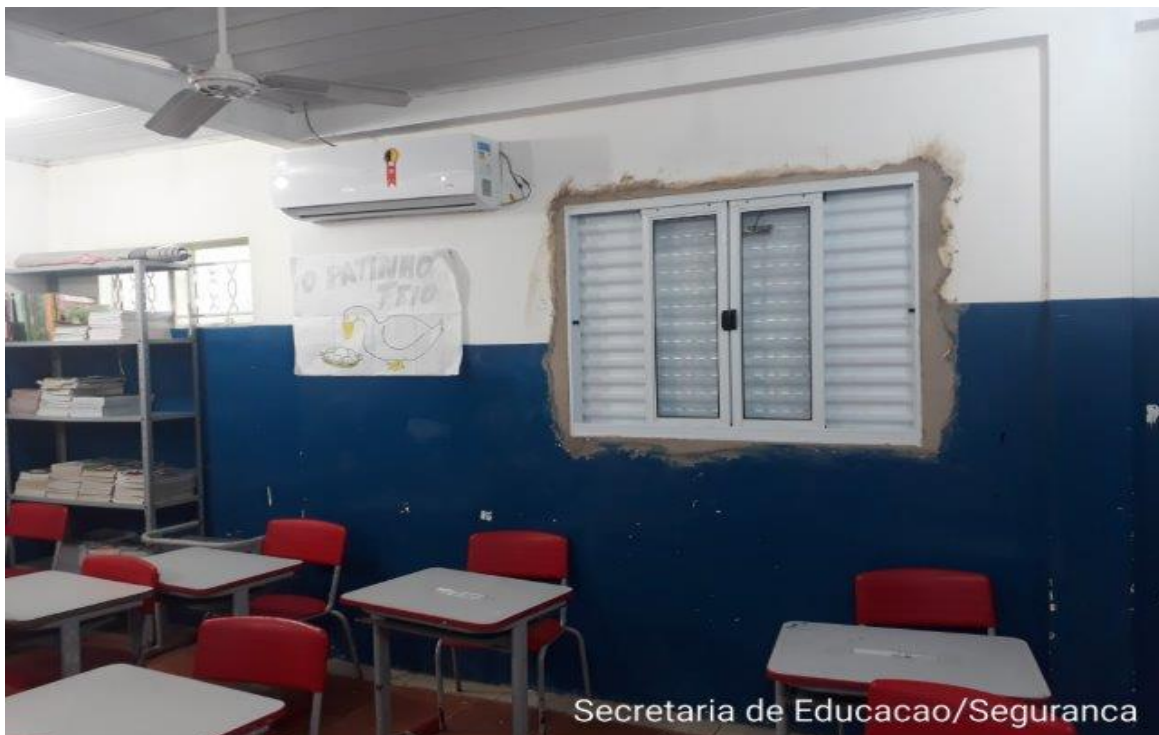
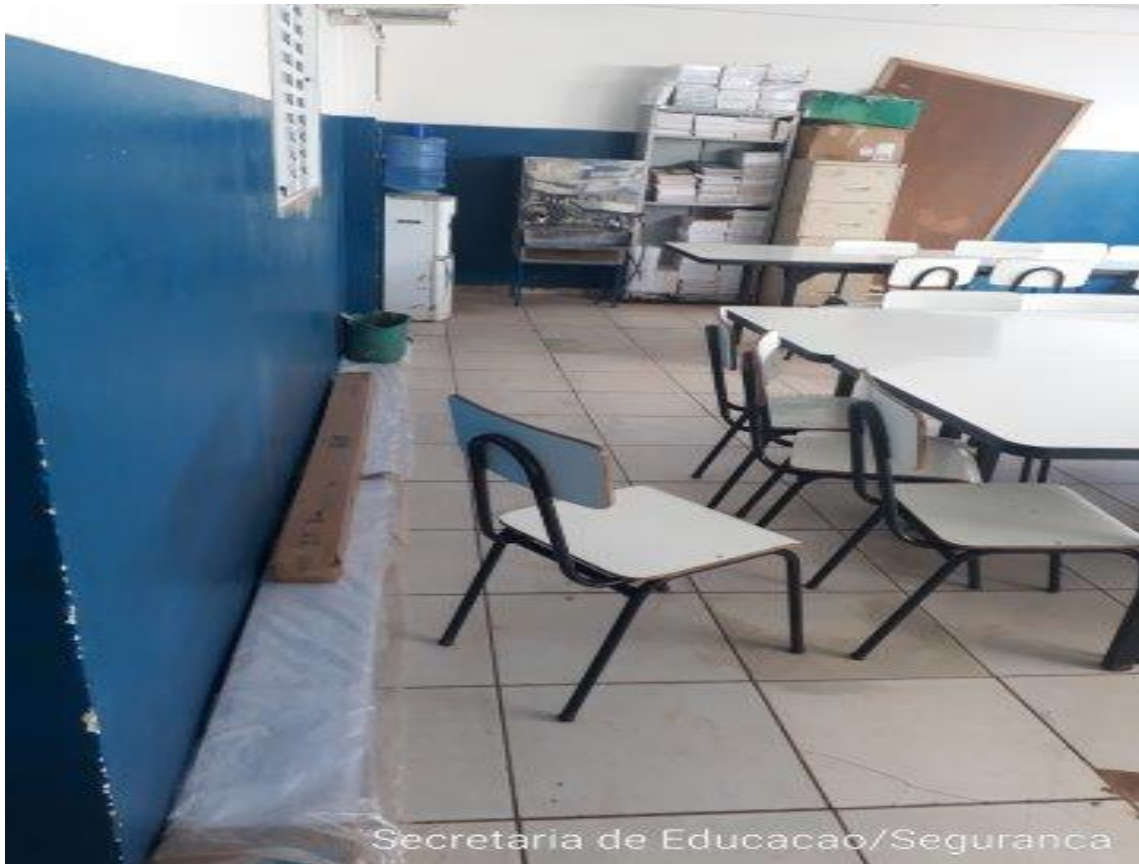
Problemas identificados	11.9. Ausência de livros para todos os alunos.
Providências a serem tomadas	Material será adquirido para melhorar o atendimento no ambiente escolar.
Prazo para implementação	30/08/2018.
Responsável	Diane Vieira de Vasconcelos Alves
Status	Solucionado.
Análise da equipe técnica	Não foram constatadas ausência de livros para os alunos.

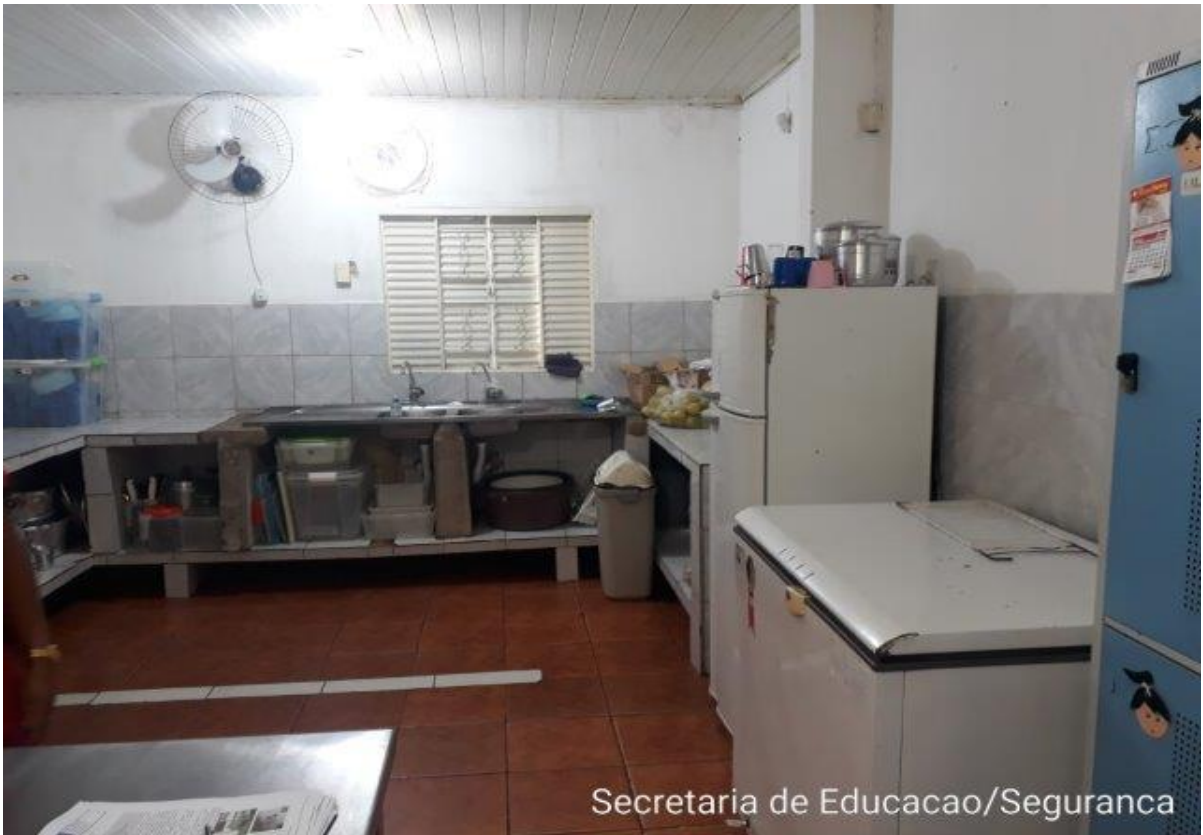
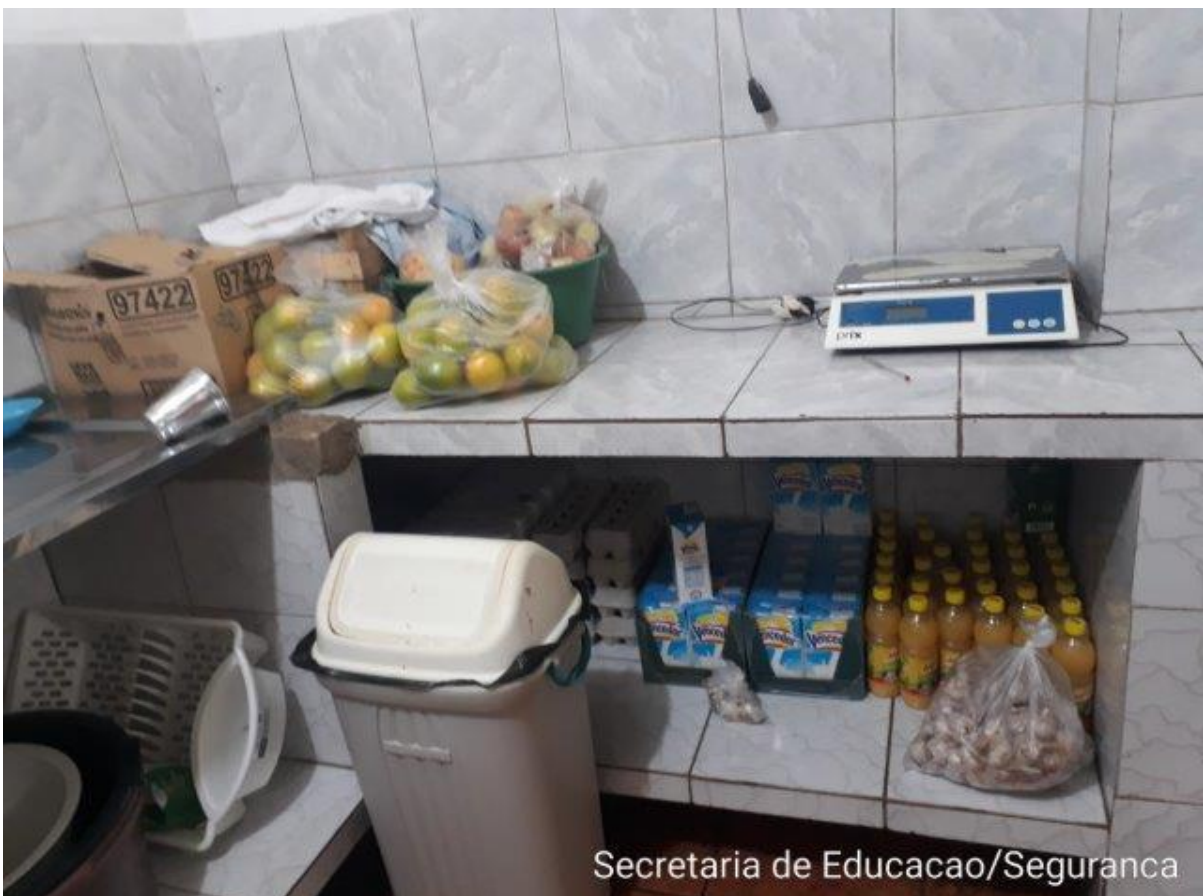
Problemas identificados	12.1. Merenda escolar com pouca variedade no cardápio, deixando de atender as necessidades nutricionais diárias de cada refeição para os alunos, contrariando as normas da Resolução 26/2013 do FNDE.
Providências a serem tomadas	O cardápio é elaborado pela nutricionista do município, mas a merenda precisa ser mais rica e atender à necessidade nutricional.
Prazo para implementação	Em execução.
Responsável	Márcia Araújo Gomes
Status	Não solucionado.
Análise da equipe técnica	Constatou-se que a merenda fornecida na escola possui pouca variedade e não contém todos os requisitos exigidos pela legislação pertinente ao Programa Nacional de Alimentação Escolar (Resolução nº 26/2013, artigo 2º, I, §§ 1º e 2º do artigo 14). Verifica-se que o cardápio não prevê, no mínimo, 3 porções de frutas, conforme o disposto no art. 14, 9º, da Resolução nº 26/2013. Ressalta-se que deve estar comprovado o atendimento aos percentuais mínimos relativos às necessidades nutricionais diárias dos alunos, conforme o disposto no art. 14, § 2º, da Resolução nº 26/2013. Observou-se também que consta no cardápio somente os dias semanais, com ausências dos períodos nos cardápios. Foram constatados alimentos armazenados em local inadequado, devido à falta de despensa.

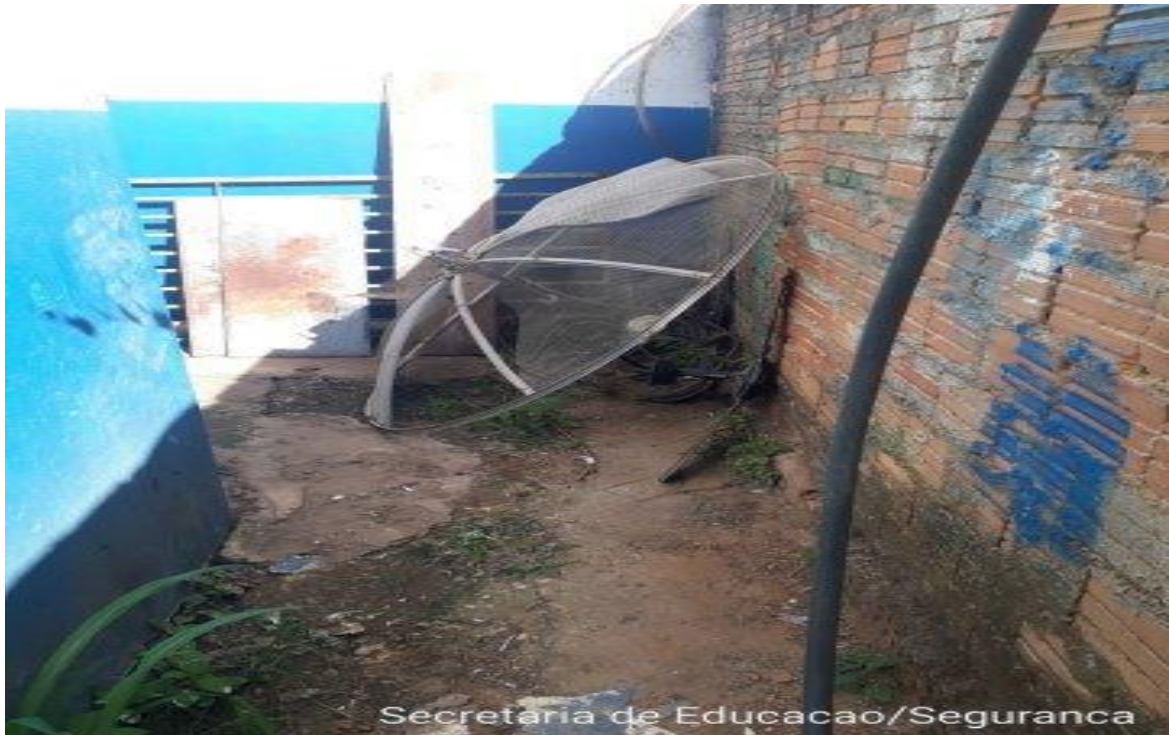
Problemas identificados	13.1. Acúmulo de entulhos em área externa da escola.
Providências a serem tomadas	Já está sendo executada a limpeza do espaço físico da escola.
Prazo para implementação	Sendo executado.
Responsável	Márcia Araújo Gomes
Status	Não solucionado.
Análise da equipe técnica	Constatou-se na externa acúmulo de materiais em locais inadequados por falta de espaço na escola. Além disso existem entulhos no pátio da escola cuja área é pequena e falta limpeza. A escola possui tanta sujeira e entulhos como: antena parabólica, cadeiras, ferros, quadros, armários antigos, vassouras. O suspiro da fossa tem odor forte e a caixa d'água fica aberta (sem tampa), contendo água, terra, pano e lodo. Existe mato crescendo no pátio.

Entulhos na área externa

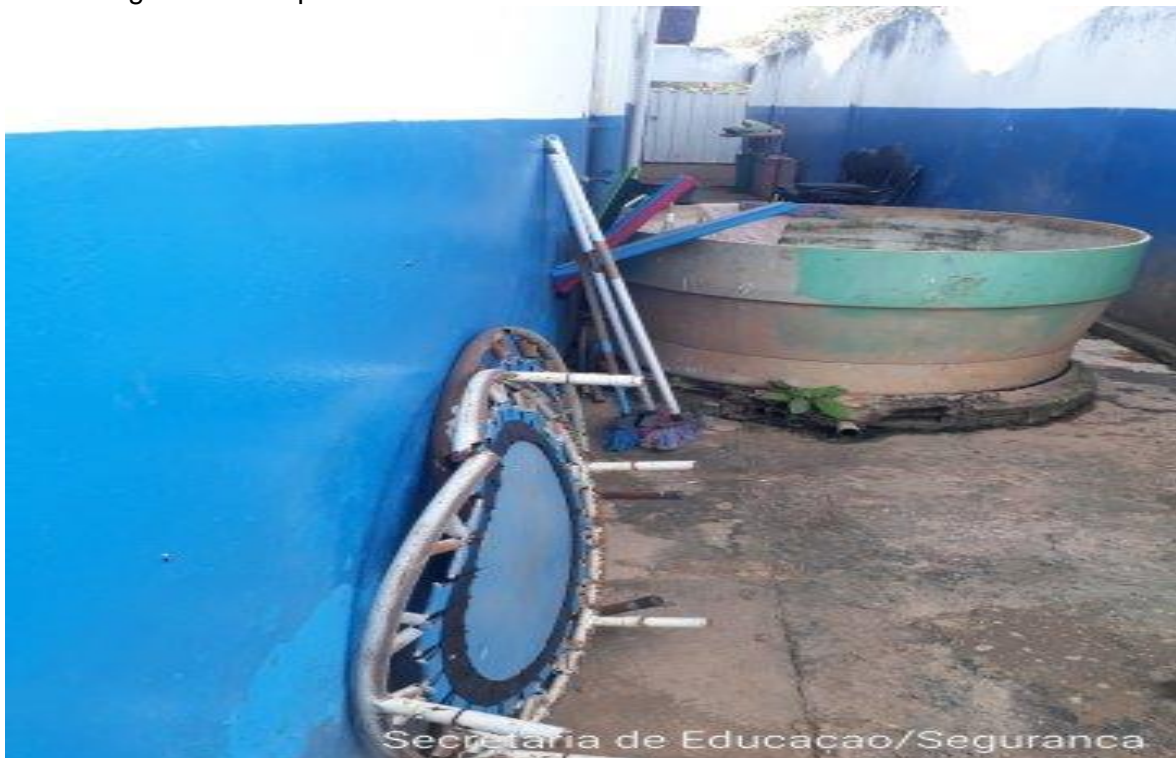
Caixa d'água sem tampa

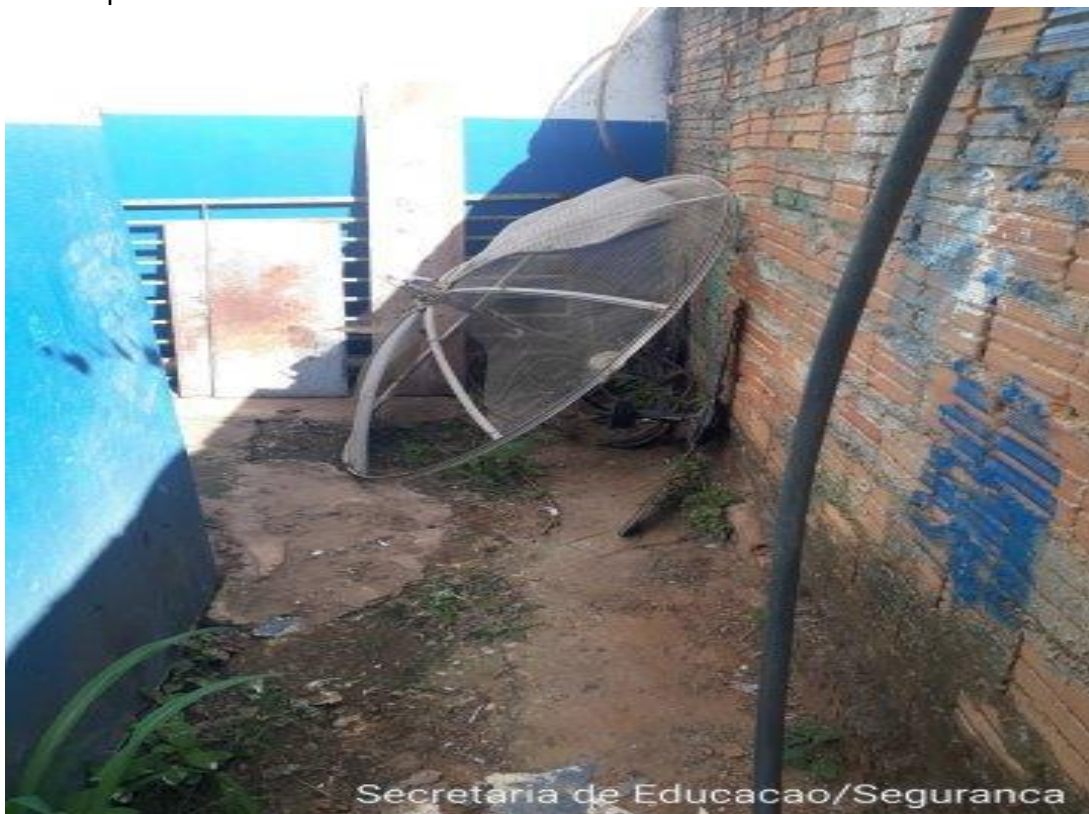
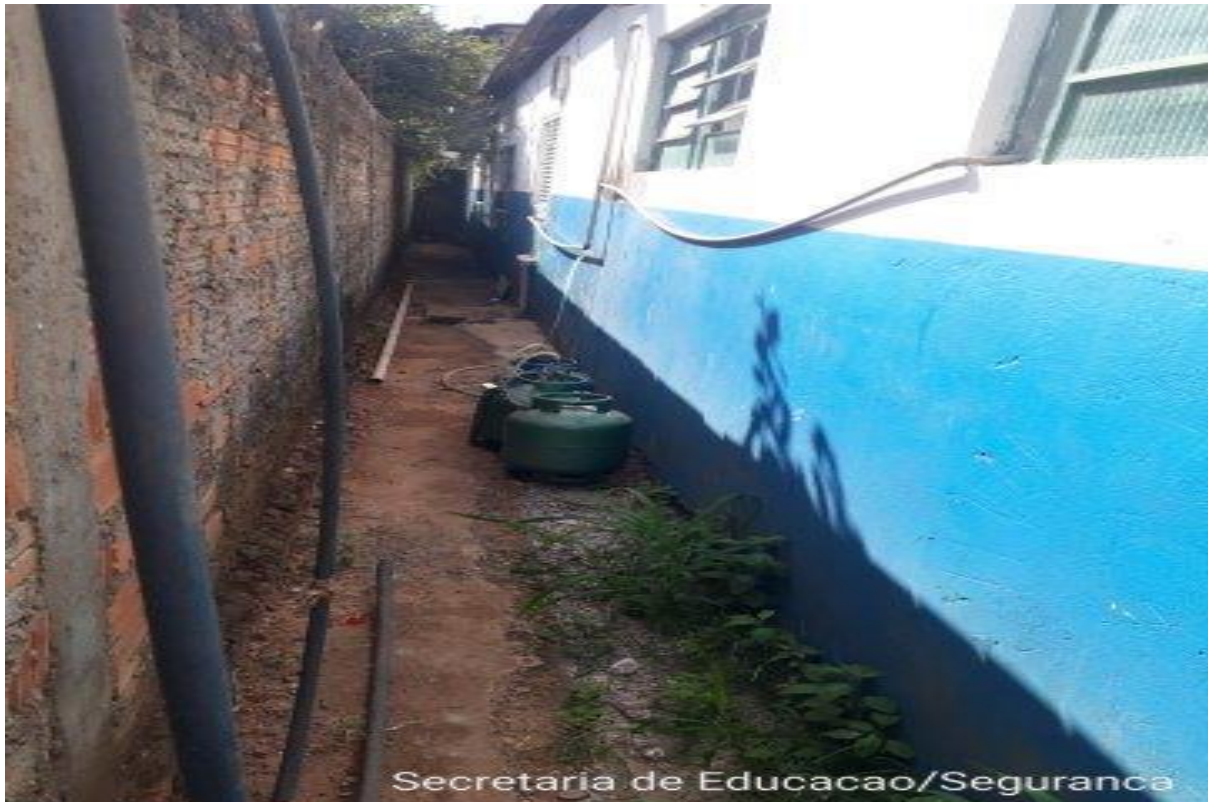
Antena parabólica

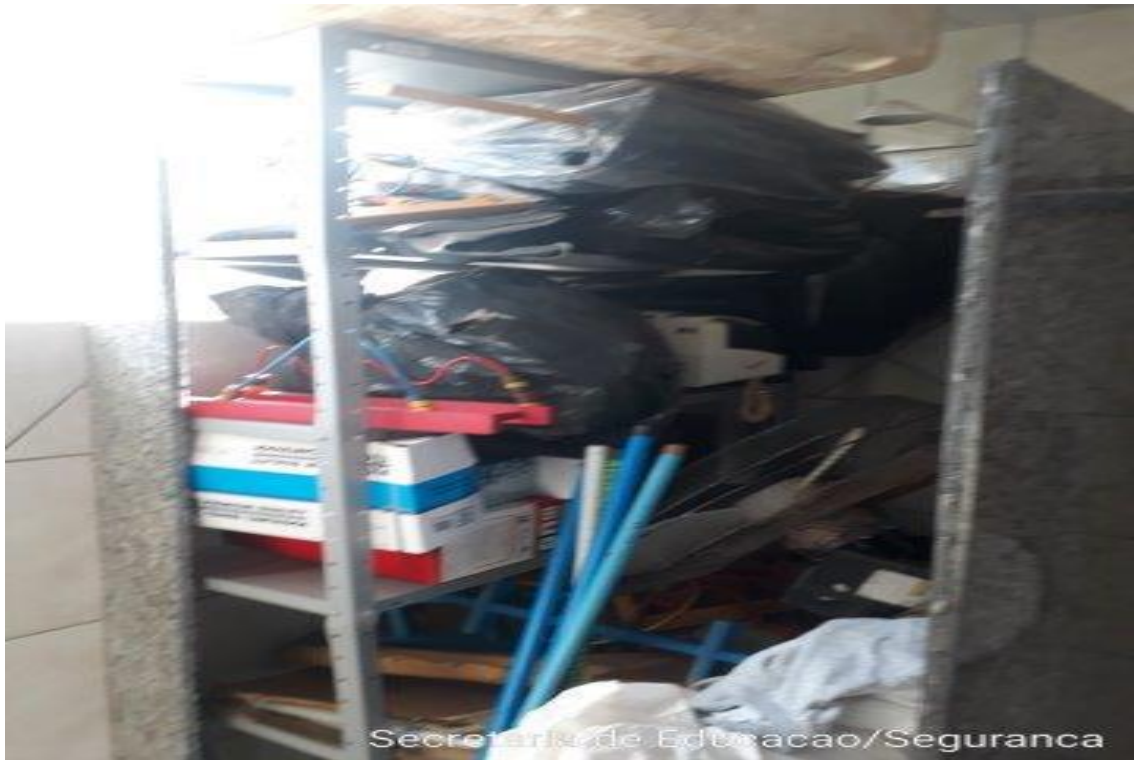
Problemas identificados	13.2. Limpeza inadequada dos banheiros.
Providências a serem tomadas	Já está sendo executada a limpeza do espaço físico da escola.
Prazo para implementação	Sendo executado.
Responsável	Márcia Araújo Gomes
Status	Não solucionado.
Análise da equipe técnica	A limpeza é inadequada e, além da área do banheiro existente ser pequena, existem materiais estocados.

Materiais estocados no banheiro

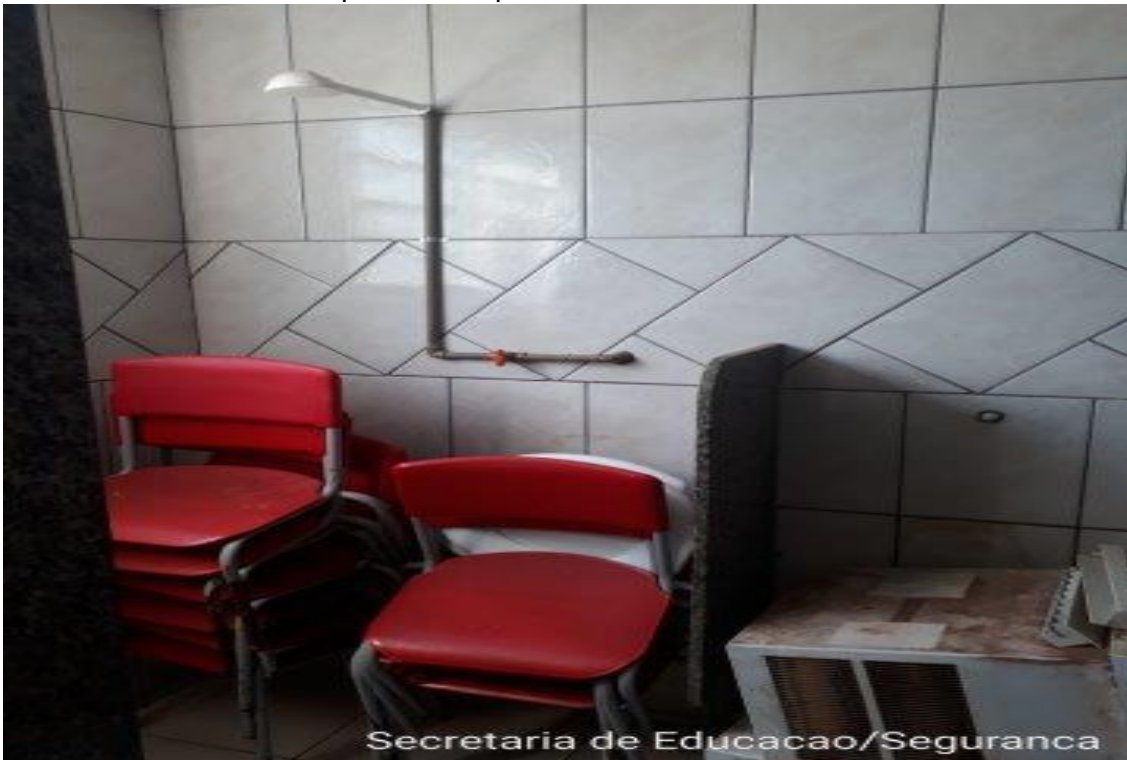
Acúmulo de material e limpeza inadequada

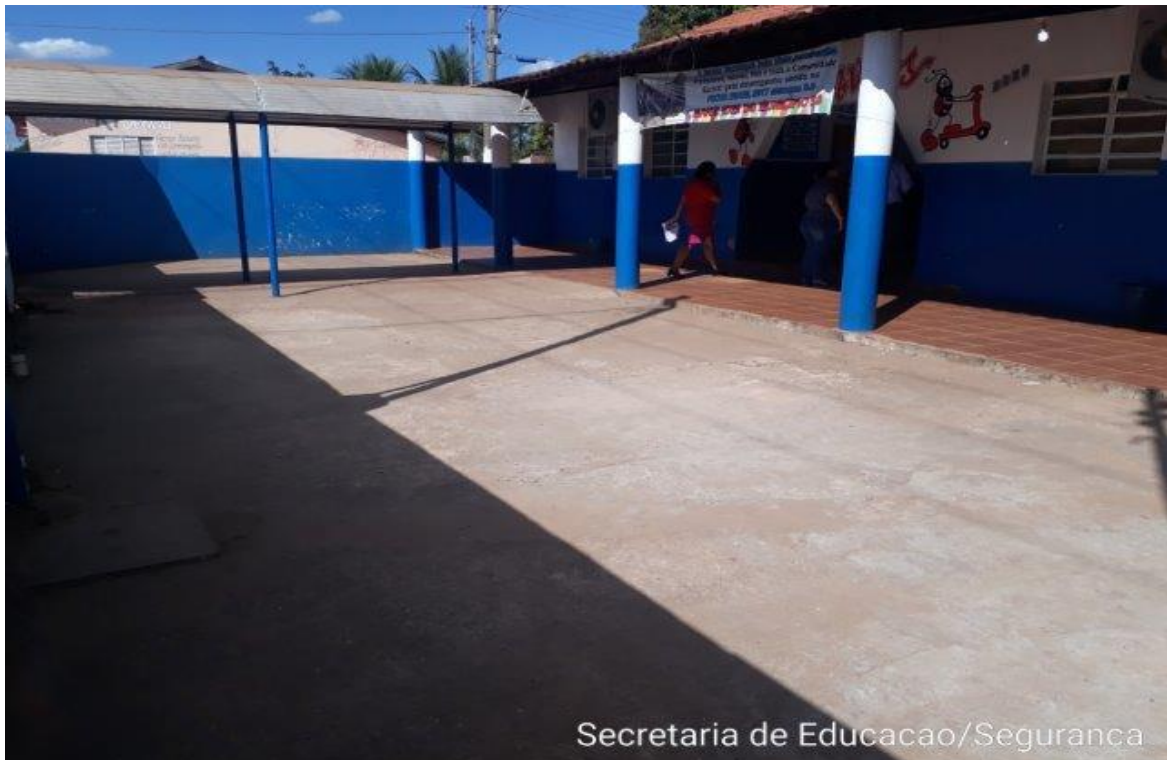
Problemas identificados	14.1. Ausência de área de lazer para as crianças.
Providências a serem tomadas	Elaborar um projeto de construção de uma nova escola ou dar andamento a obra que está paralisada desde o ano de 2016, com espaço suficiente para atender a demanda escolar.
Prazo para implementação	30/12/2019
Responsável	Diane Vieira de Vasconcelos Alves
Status	Não solucionado.
Análise da equipe técnica	A Escola continua sem área de lazer, o que existe é um pequeno espaço localizado na frente da escola, inadequado para recreação e sem nenhuma árvore ou cobertura.

Área de lazer

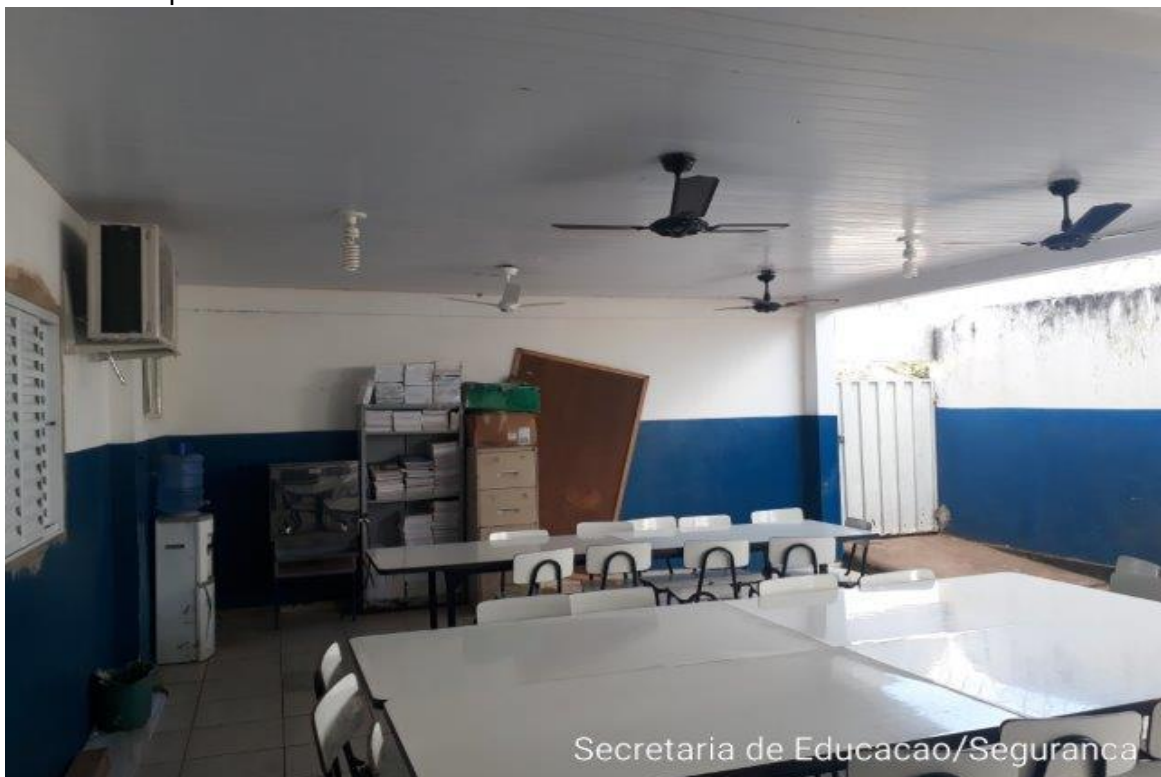
Problemas identificados	14.2. Espaço insuficiente nos ambientes (salas de aula, laboratório de informática) e ambientes improvisados (sala dos professores, sala de articulação).
Providências a serem tomadas	Elaborar um projeto de construção de uma nova escola ou dar andamento a obra que está paralisada desde o ano de 2016, com espaço suficiente para atender a demanda escolar.
Prazo para implementação	30/12/2019
Responsável	Diane Vieira de Vasconcelos Alves
Status	Não solucionado.
Análise da equipe técnica	Constatou-se que os ambientes são pequenos e o espaço do laboratório de informática é insuficiente. As salas dos professores e a sala de articulação estão em espaços improvisados.

Ambiente improvisado

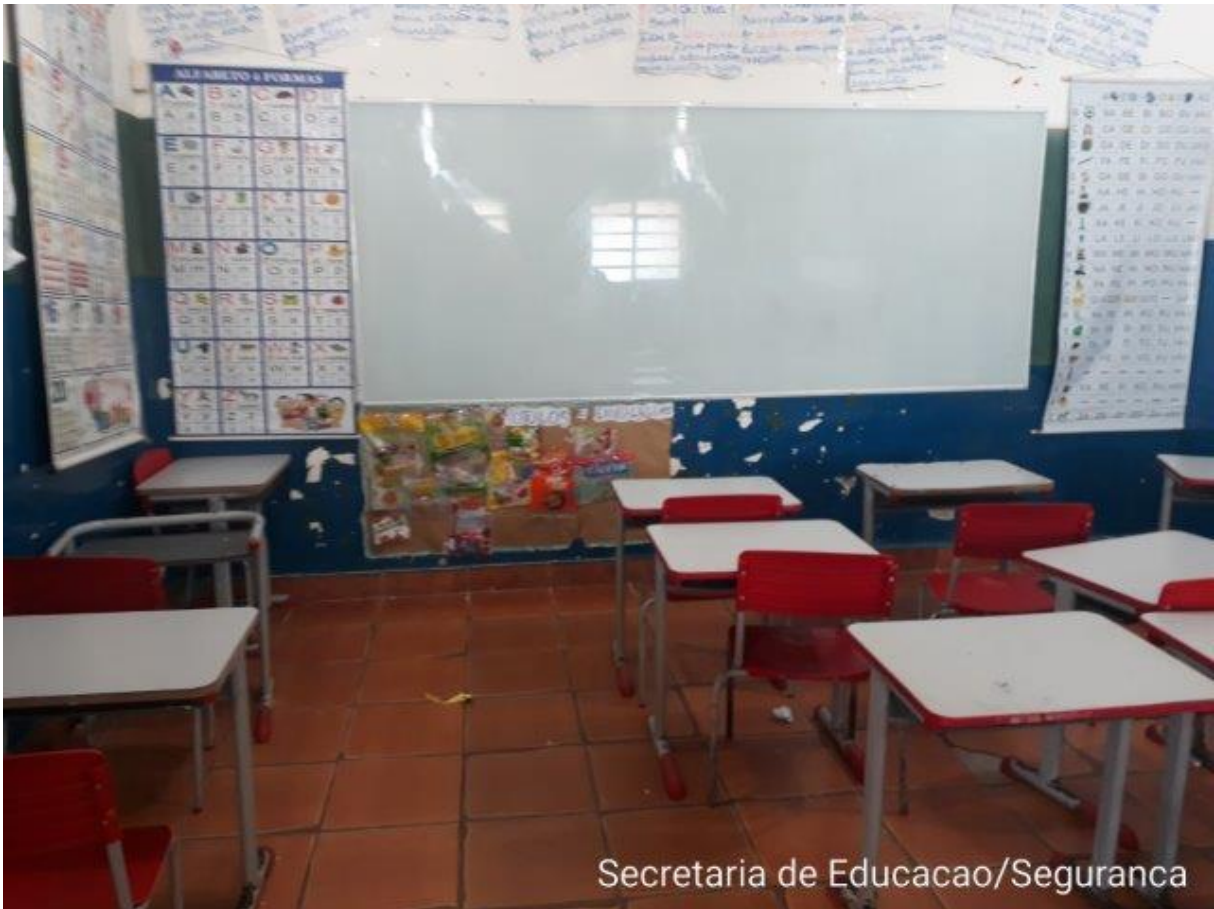
Sala de aula
