PROGRAMA VISITA ÀS ESCOLAS
RELATÓRIO DE LEVANTAMENTO SOBRE A INFRAESTRUTURA
ESCOLA MUNICIPAL BELA VISTA
MUNICÍPIO DE ALTO PARAGUAI-MT

Protocolo: 247.332/2017

Objeto da fiscalização: Avaliar a infraestrutura da Escola Municipal Bela Vista (localizada no Município de Alto Paraguai)

Período de análise: 01/07/2019 à 05/07/2019

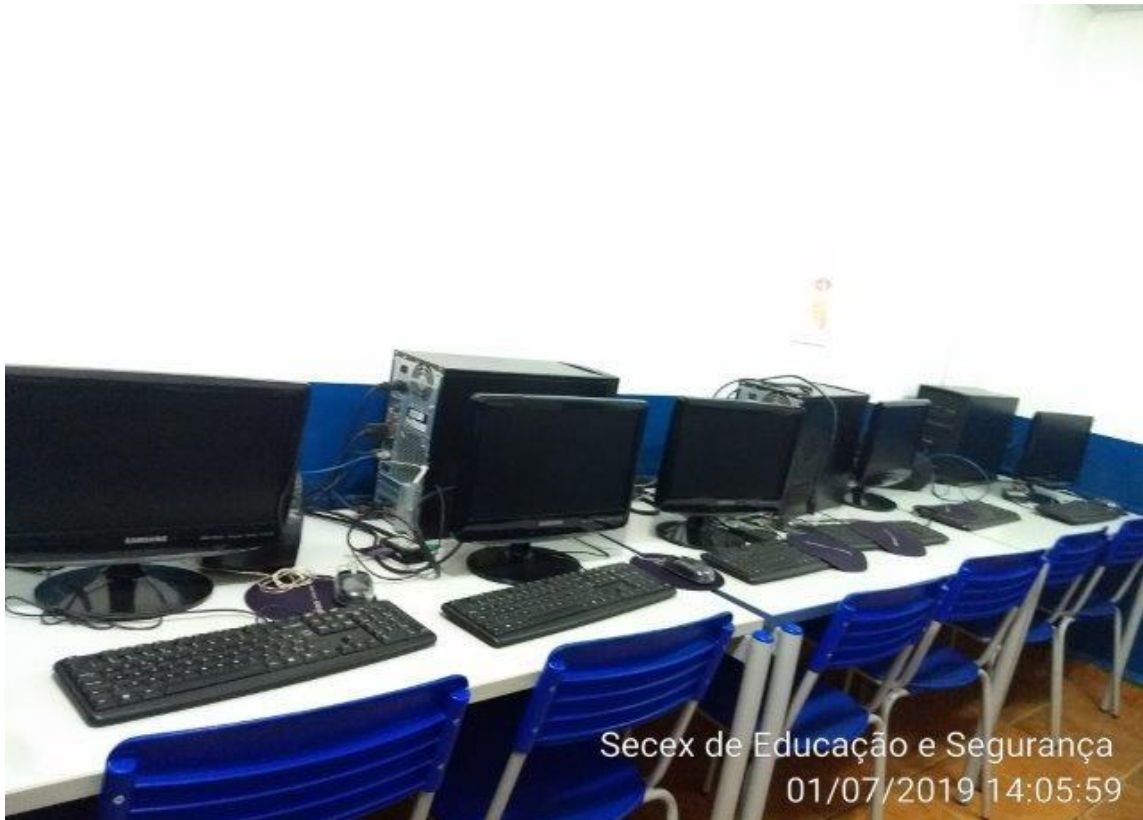
Problemas identificados	14.2. Espaço insuficiente nos ambientes (salas de aula, laboratório de informática) e ambientes improvisados (sala dos professores, sala de articulação).
Providências a serem tomadas	Elaborar um projeto de construção de uma nova escola ou dar andamento a obra que está paralisada desde o ano de 2016, com espaço suficiente para atender a demanda escolar.
Prazo para implementação	30/12/2019
Responsável	Diane Vieira de Vasconcelos Alves
Status	Não solucionado.
Análise da equipe técnica	Constatou-se que os ambientes são pequenos e o espaço do laboratório de informática é insuficiente. As salas dos professores e a sala de articulação estão em espaços improvisados.

Sala de Informática

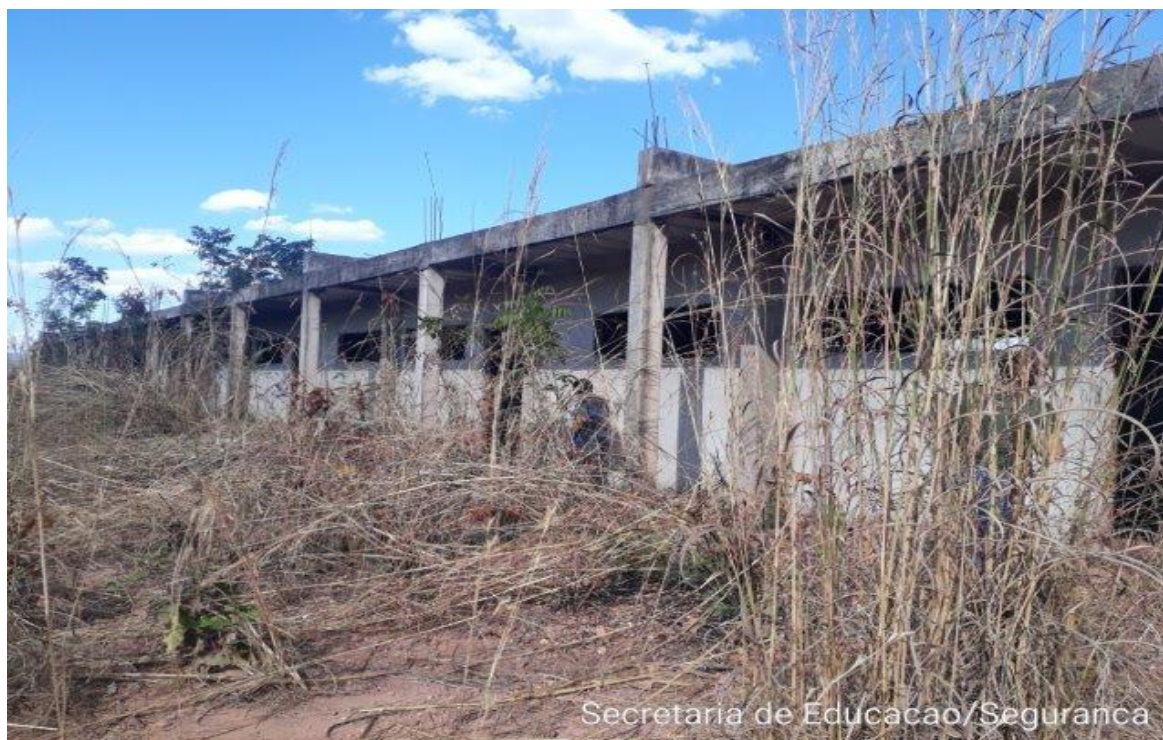
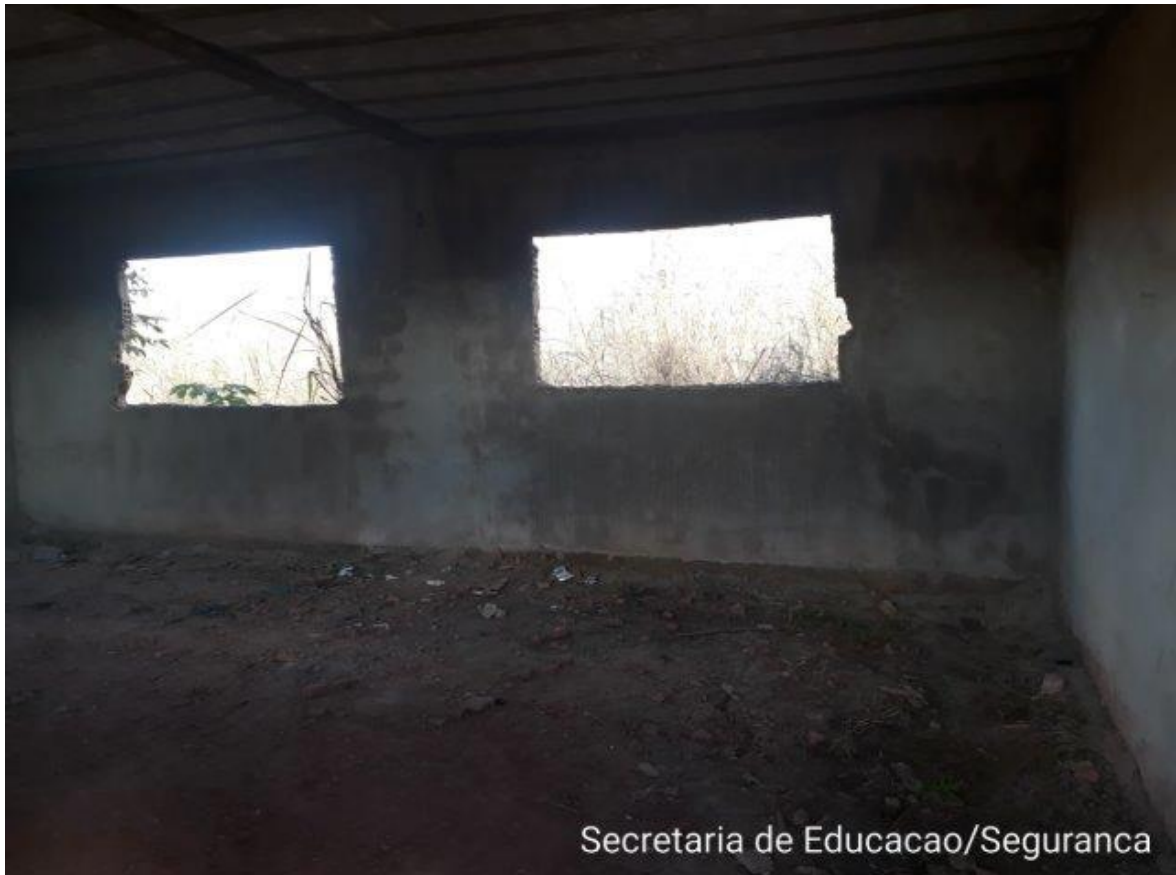
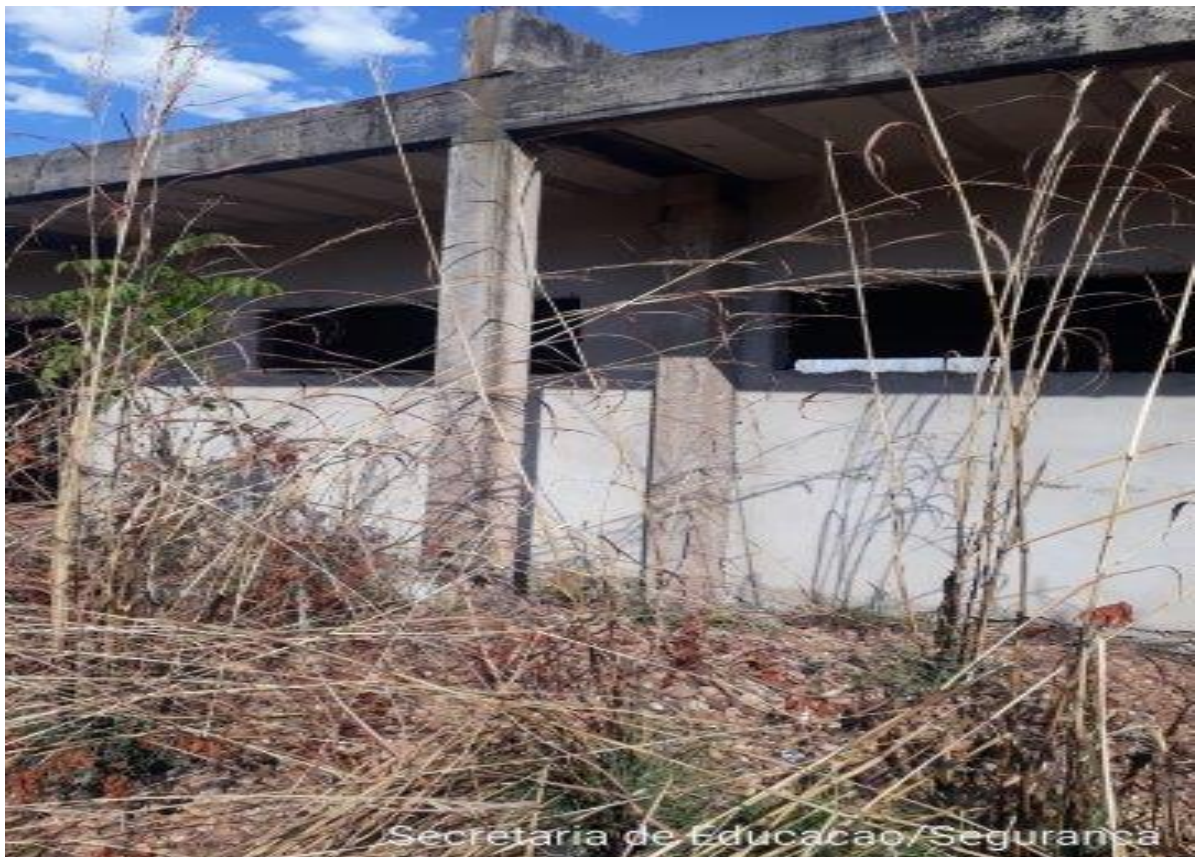
Problemas identificados	14.4. Obra de construção da escola paralisada.
Providências a serem tomadas	Elaborar um projeto de construção de uma nova escola ou dar andamento a obra que está paralisada desde o ano de 2016, com espaço suficiente para atender a demanda escolar.
Prazo para implementação	30/12/2019
Responsável	Diane Vieira de Vasconcelos Alves
Status	Não solucionado.
Análise da equipe técnica	A obra continua paralisada e abandonada.

Obra paralisada e abandonada
