# RELATÓRIO DE LEVANTAMENTO SOBRE A INFRAESTRUTURA ESCOLA MUNICIPAL NOVA ESPERANÇA MUNICÍPIO DE ALTO PARAGUAI-MT

## PROGRAMA VISITA ÀS ESCOLAS RELATÓRIO DE LEVANTAMENTO

**Objeto da fiscalização:** Avaliar a infraestrutura da Escola Municipal Nova Esperança (localizada na zona rural do Município de Alto Paraguai)

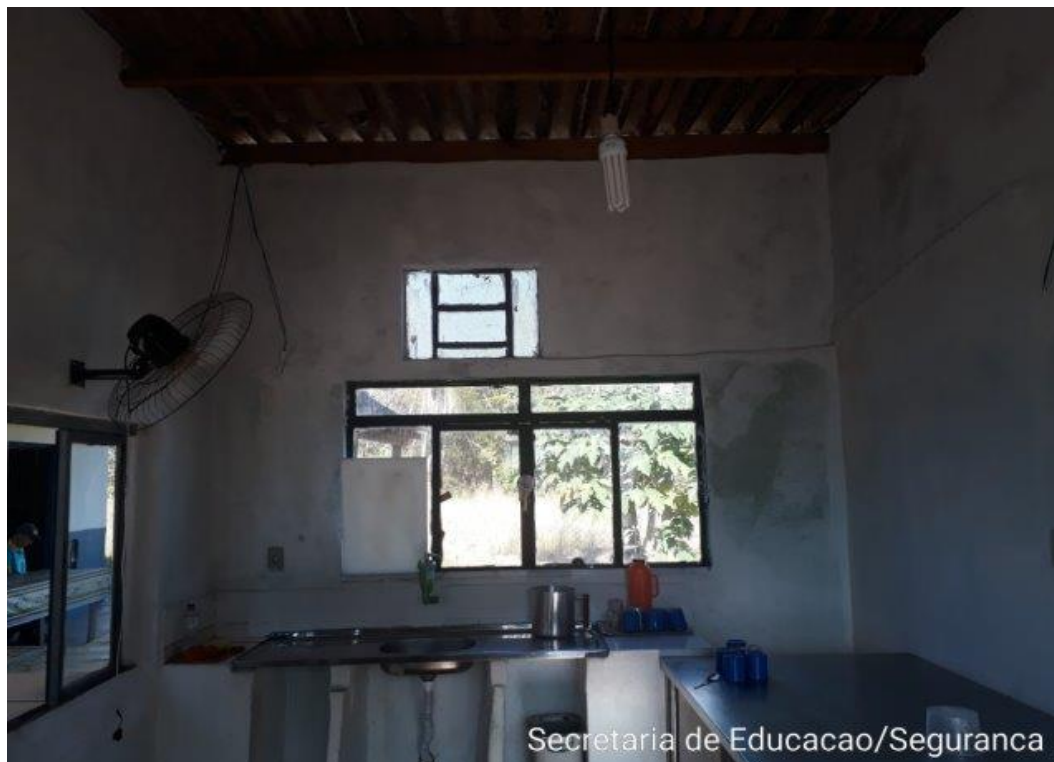
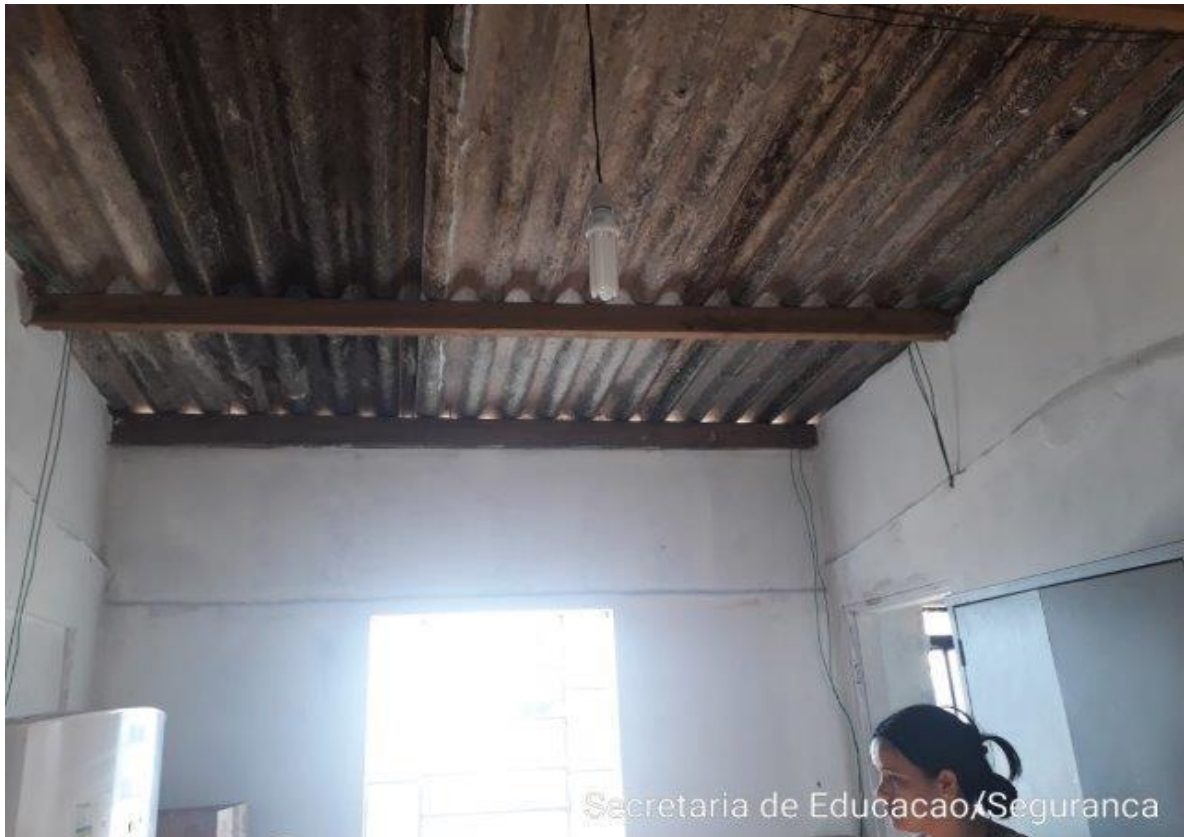
<b>Problemas identificados</b>	1.1. Ausência de forro em algumas dependências da escola.
<b>Providências a serem tomadas</b>	Elaborado o projeto, com as planilhas e cronograma físico e financeiro para execução da obra.
<b>Prazo para implementação</b>	30/07/2018.
<b>Responsável</b>	Juarez Dias Alves
<b>Status</b>	<b>Não solucionado.</b>
<b>Análise da equipe técnica</b>	Constatou-se a ausência de forros em alguns ambientes da escola.

Ausência de forro

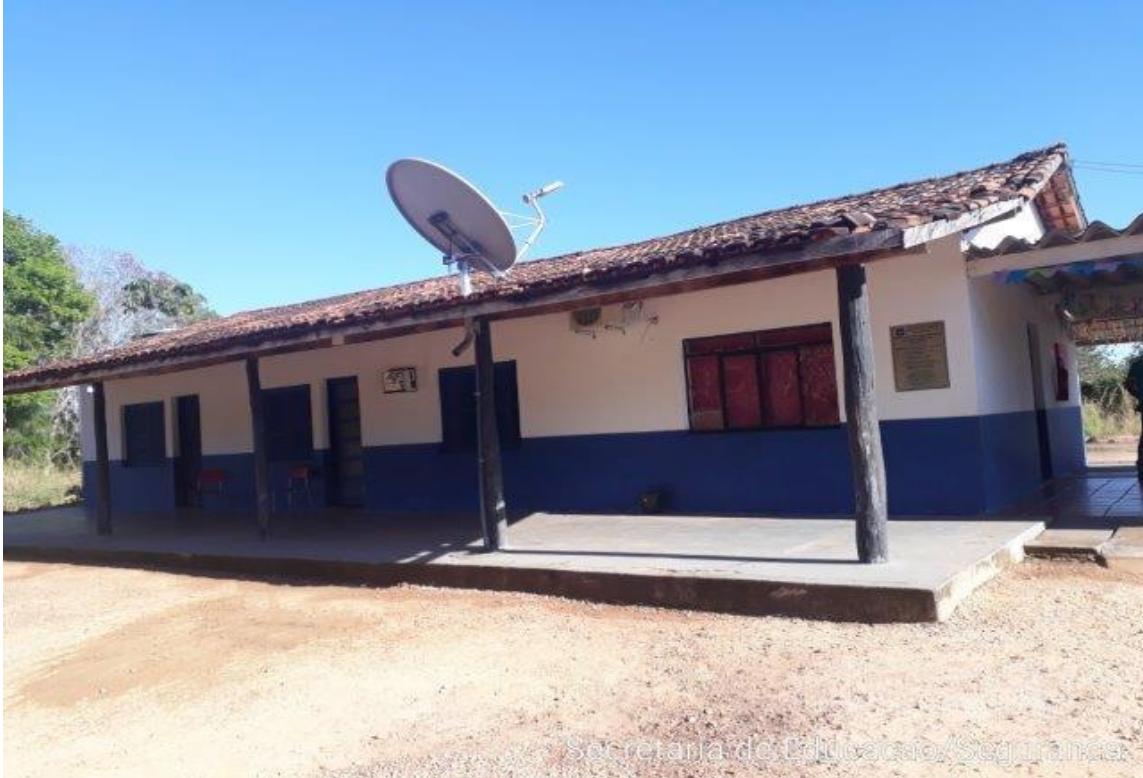
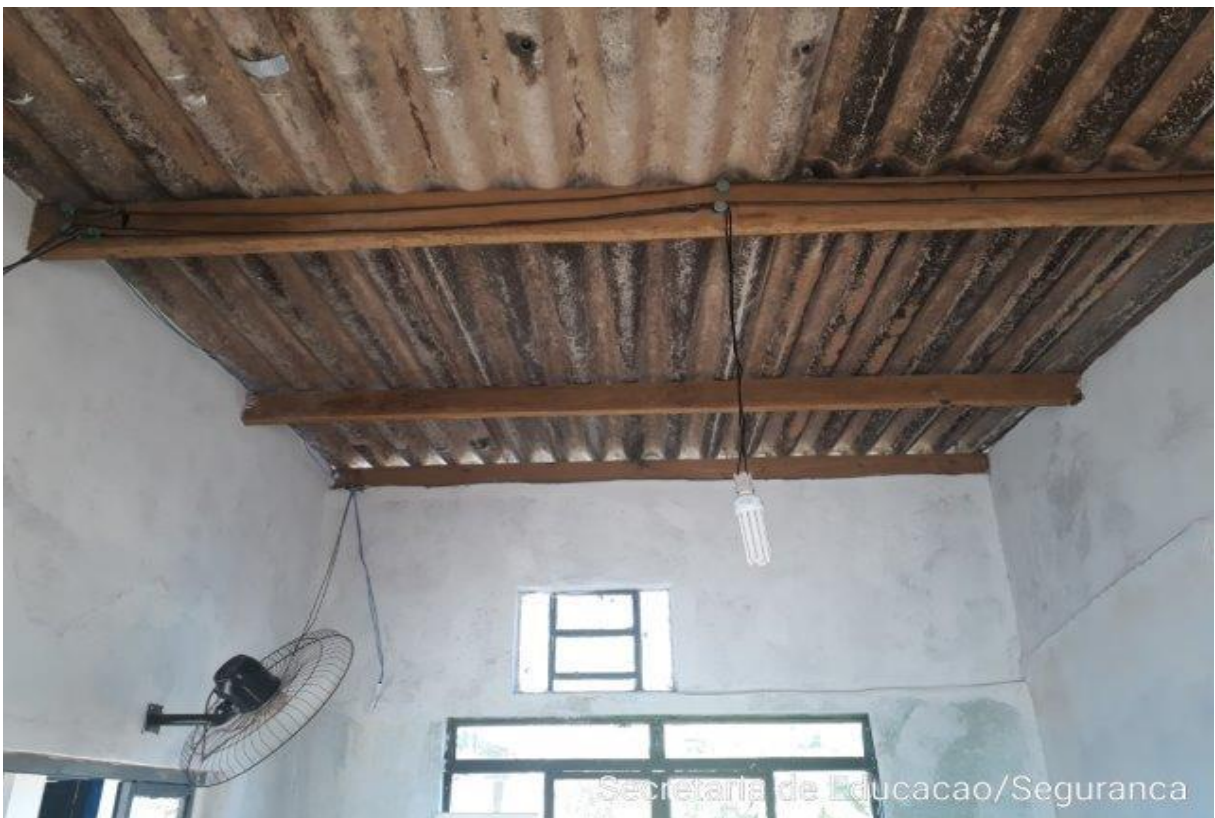
<b>Problemas identificados</b>	1.2. Telhado de material inadequado, avariado, com infiltrações, goteiras.
<b>Providências a serem tomadas</b>	Encaminhado para o setor de compra e licitação para dar andamento ao processo licitatório.
<b>Prazo para implementação</b>	30/07/2018.
<b>Responsável</b>	Juarez Dias Alves
<b>Status</b>	<b>Não solucionado.</b>
<b>Análise da equipe técnica</b>	Constatou-se que o telhado da escola é antigo, continua inadequado e apresenta desnivelamentos.

Telhado antigo

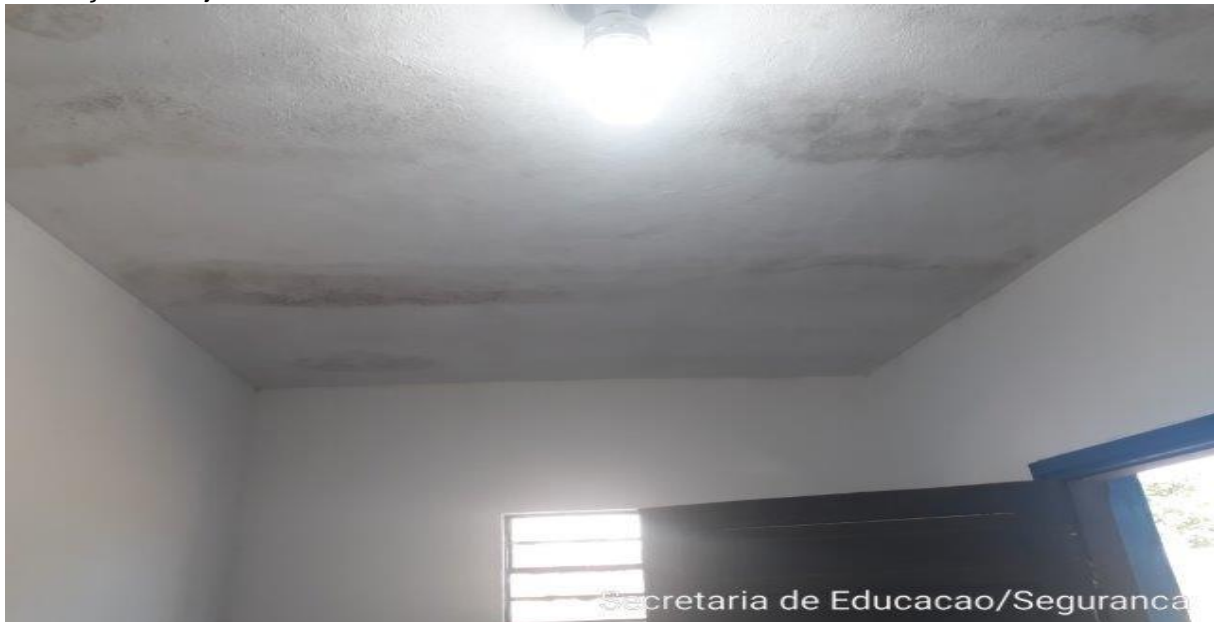
<b>Problemas identificados</b>	2.1. Problemas com goteiras e infiltrações ocasionados por problemas no telhado da escola.
<b>Providências a serem tomadas</b>	O telhado passará por reparos para sanar os problemas de goteiras e alguns reparos internos.
<b>Prazo para implementação</b>	30/03/2018.
<b>Responsável</b>	Juarez Dias Alves
<b>Status</b>	<b>Não solucionado.</b>
<b>Análise da equipe técnica</b>	Constatou-se que os problemas com as goteiras e as infiltrações não foram solucionados devido ao telhado ser desnivelado e as telhas muito antigas.

Infiltração na laje

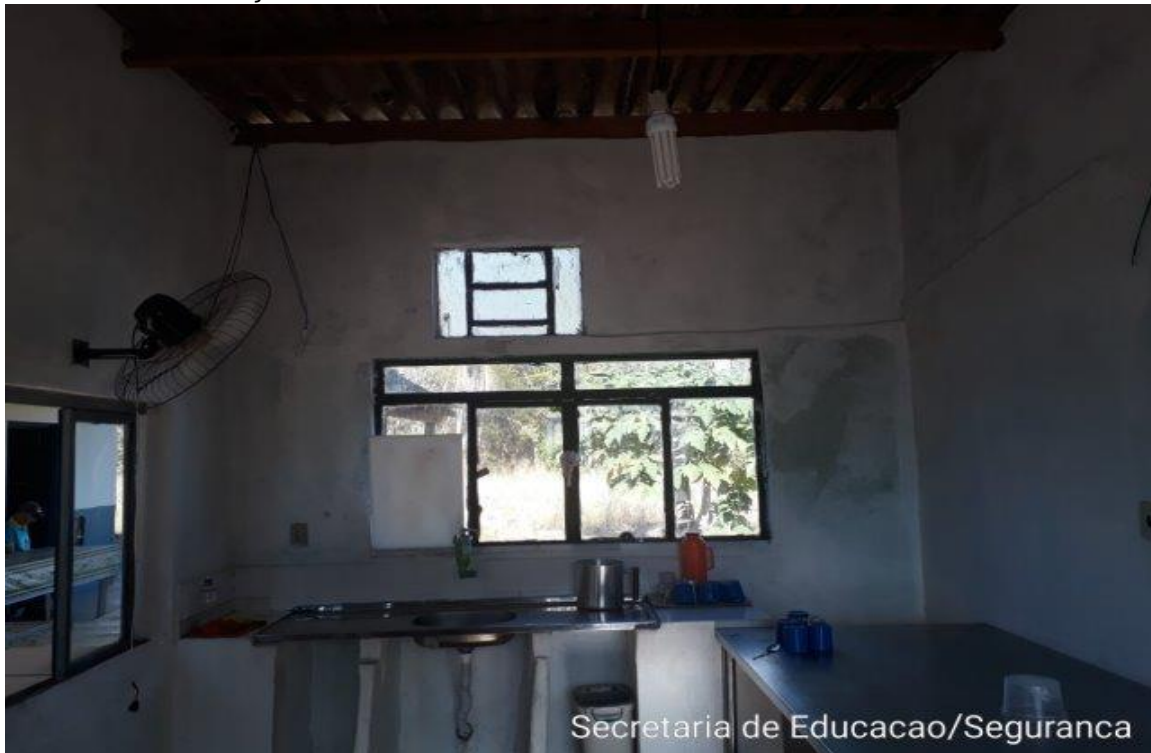
### Parede com infiltração

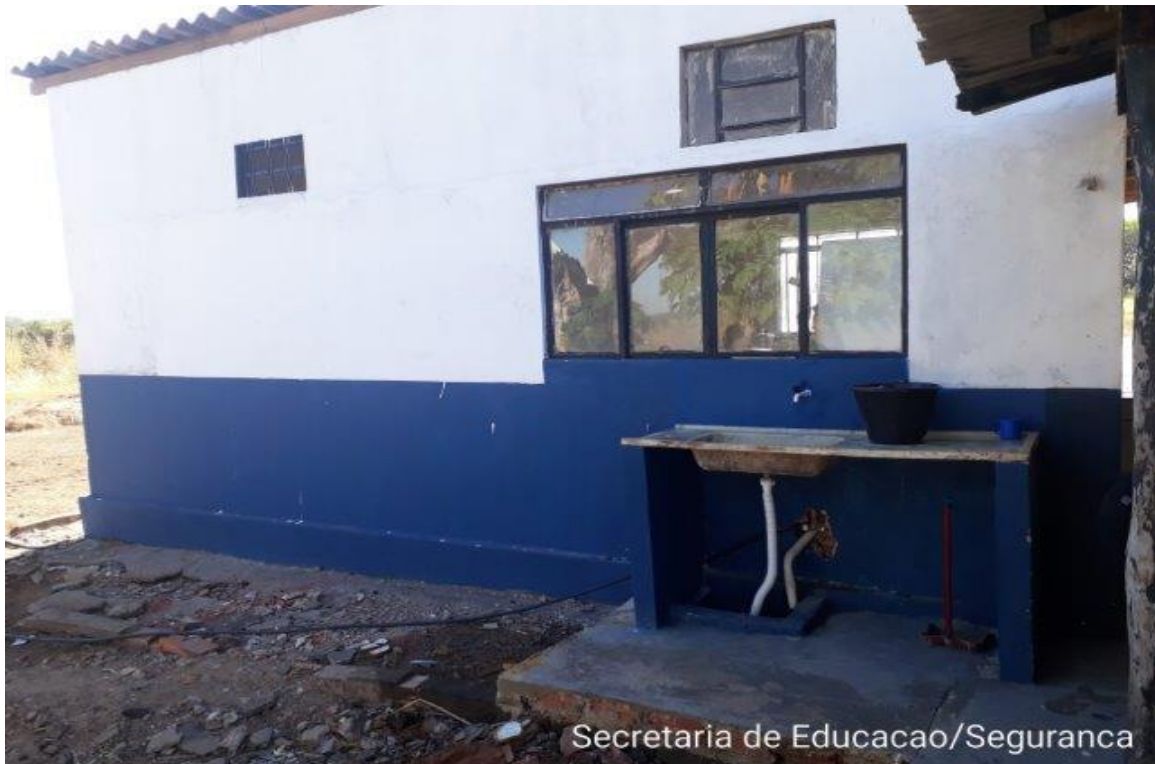
Parede externa da cozinha

<b>Problemas identificados</b>	2.2. Focos de vazamentos na parede externa dos banheiros e na cozinha.
<b>Providências a serem tomadas</b>	O telhado passará por reparos para sanar os problemas de goteiras e alguns reparos internos.
<b>Prazo para implementação</b>	30/03/2018
<b>Responsável</b>	Juarez Dias Alves
<b>Status</b>	<b>Não solucionado.</b>
<b>Análise da equipe técnica</b>	Constatou-se que a escola passou por leve pintura e pequenas adequações em alguns ambientes, porém longe do ideal, permanecendo os telhados desnivelados, telhas antigas, sendo que com as chuvas os vazamentos nas paredes externas do banheiro e da cozinha voltarão a aparecer.

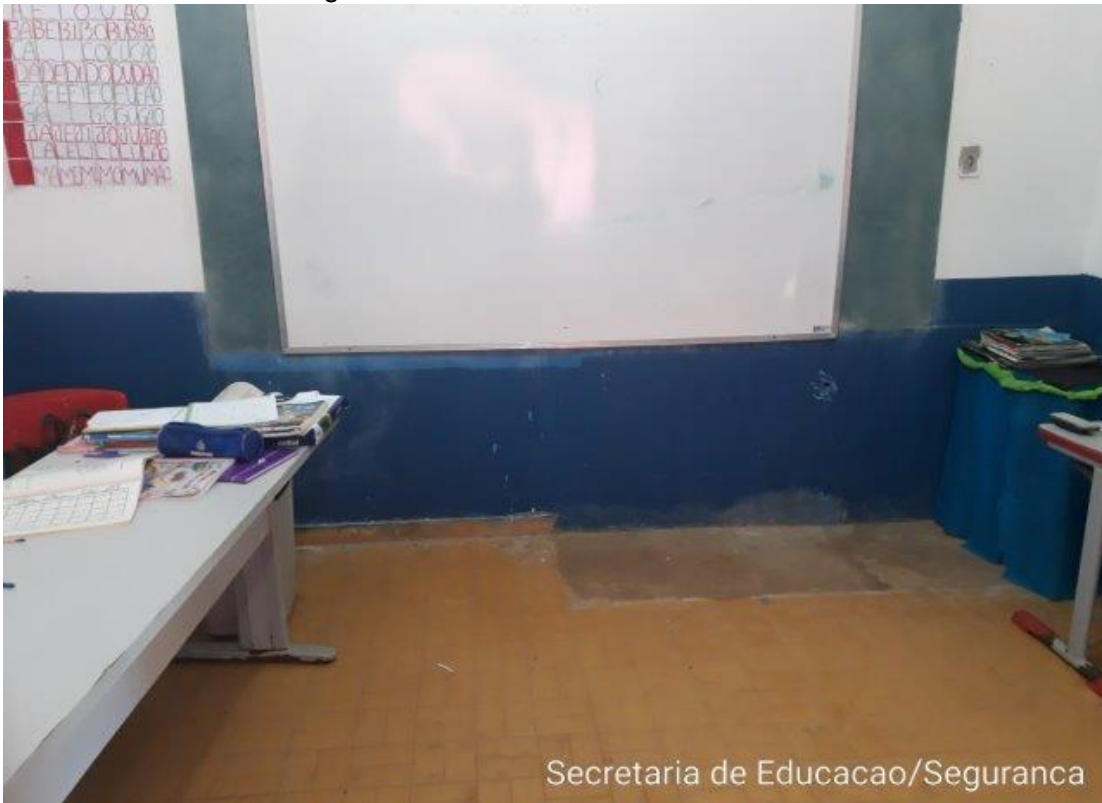
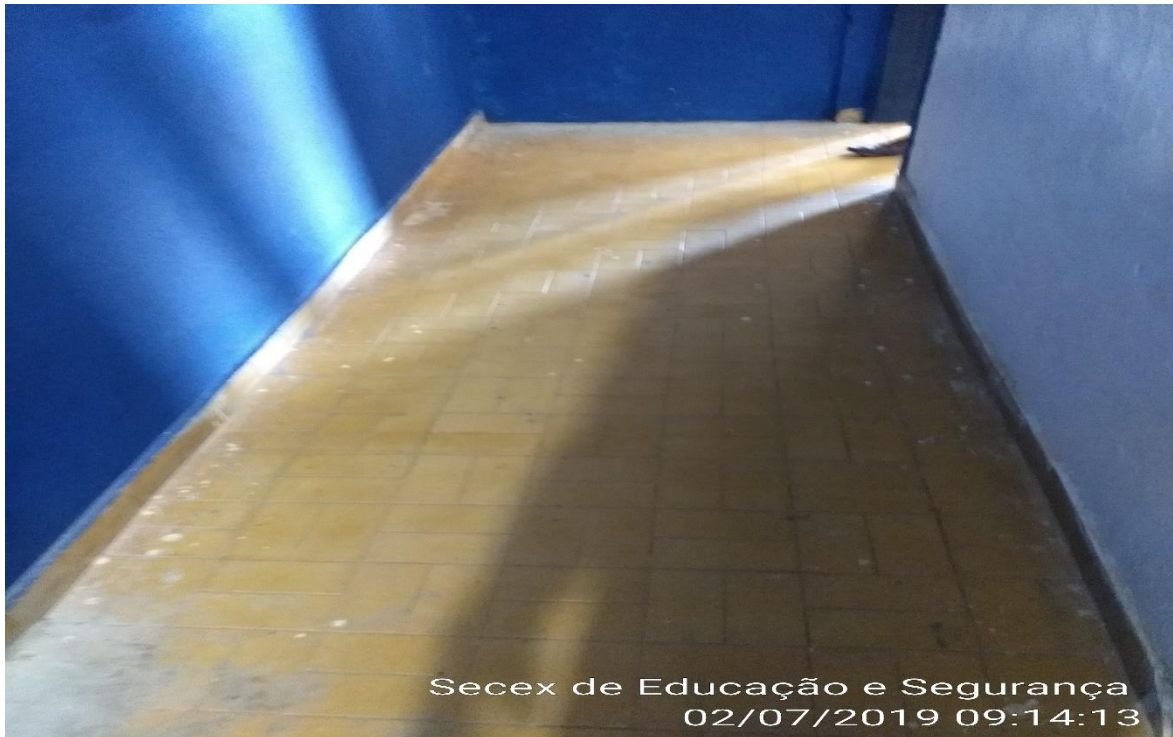
<b>Problemas identificados</b>	3.1. Piso antigo, desgastado e avariado.
<b>Providências a serem tomadas</b>	Elaborado o projeto, com as planilhas e cronograma físico e financeiro para execução da obra.
<b>Prazo para implementação</b>	30/07/2018
<b>Responsável</b>	Juarez Dias Alves
<b>Status</b>	<b>Não solucionado.</b>
<b>Análise da equipe técnica</b>	Constatou-se que não foram sanadas as deficiências apontadas referentes aos pisos antigos, quebrados, desgastados e avariados, colocando em risco as crianças.

Piso da sala de aula antigo

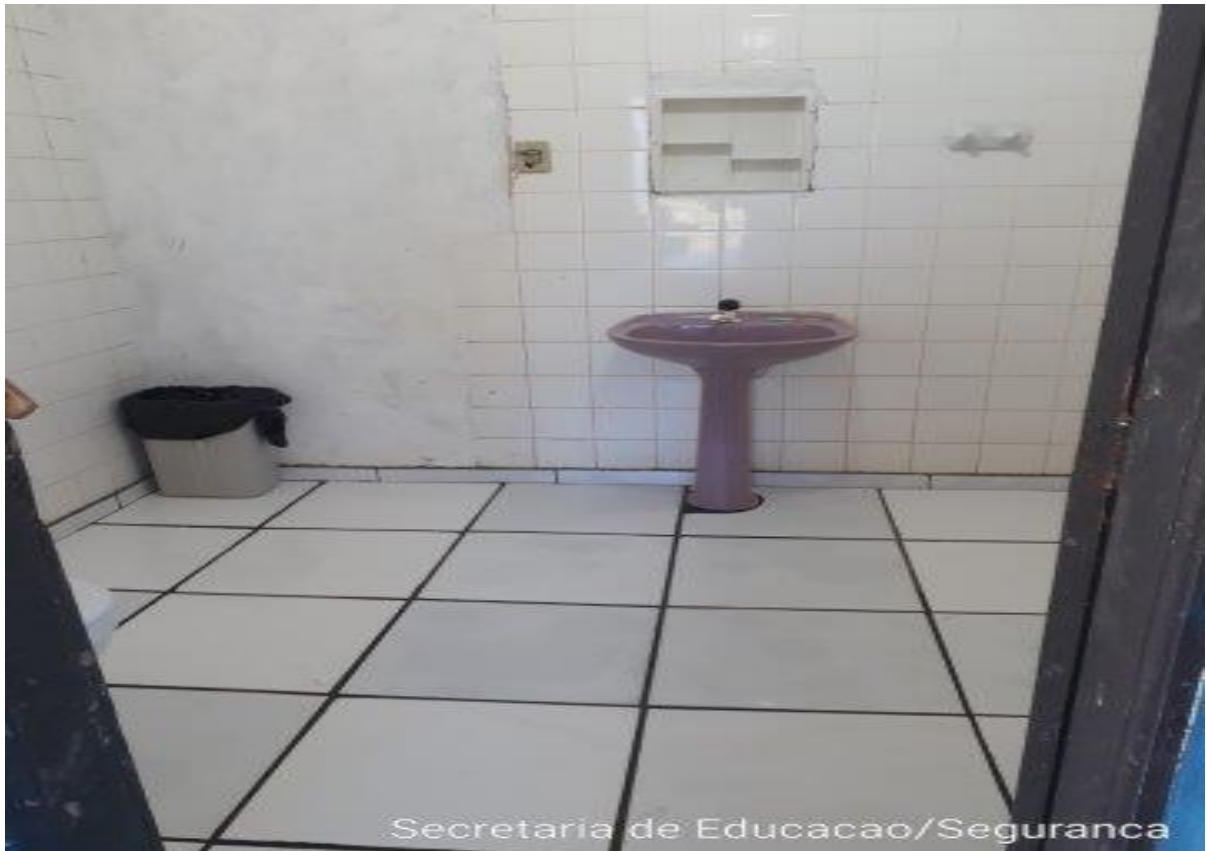
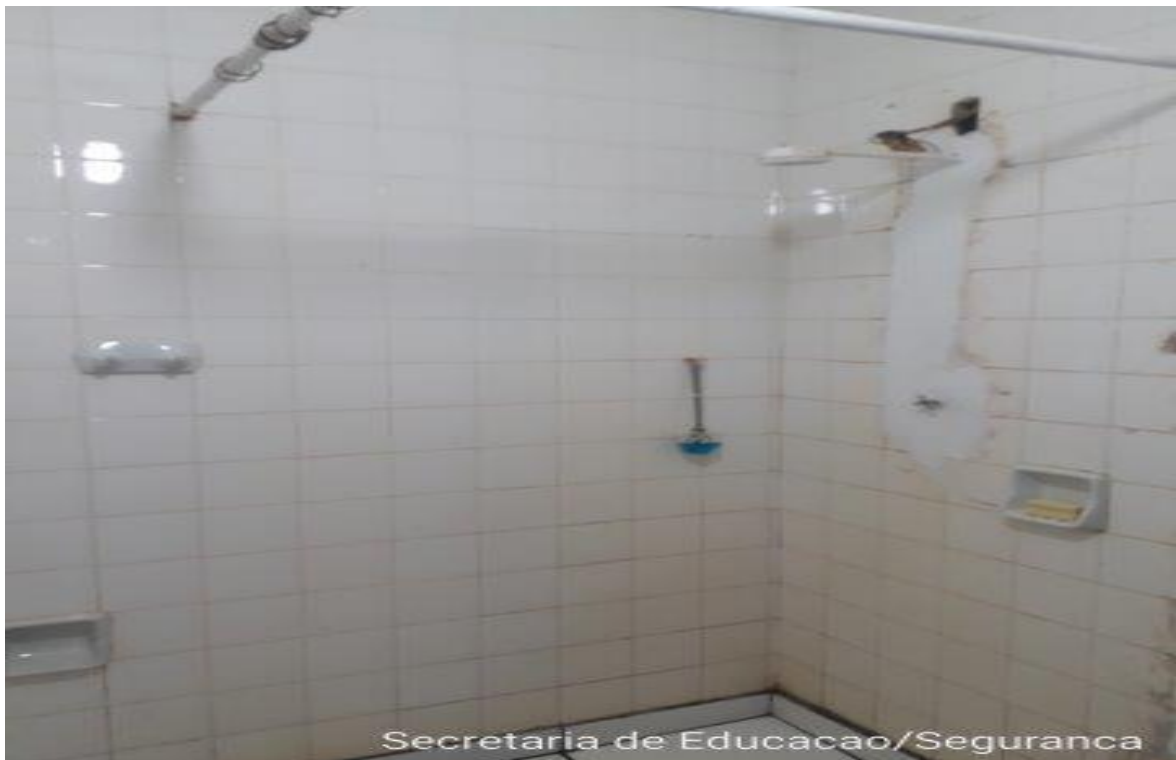
### Revestimento banheiro

<b>Problemas identificados</b>	3.2. Ausência de revestimento (azulejo) na parede do banheiro e cozinha.
<b>Providências a serem tomadas</b>	Encaminhado para o setor de compra e licitação para dar andamento ao processo licitatório.
<b>Prazo para implementação</b>	30/07/2018
<b>Responsável</b>	Juarez Dias Alves
<b>Status</b>	<b>Não solucionado.</b>
<b>Análise da equipe técnica</b>	Constatou-se que não foram sanadas as deficiências apontadas referentes aos revestimentos do banheiro e da cozinha.

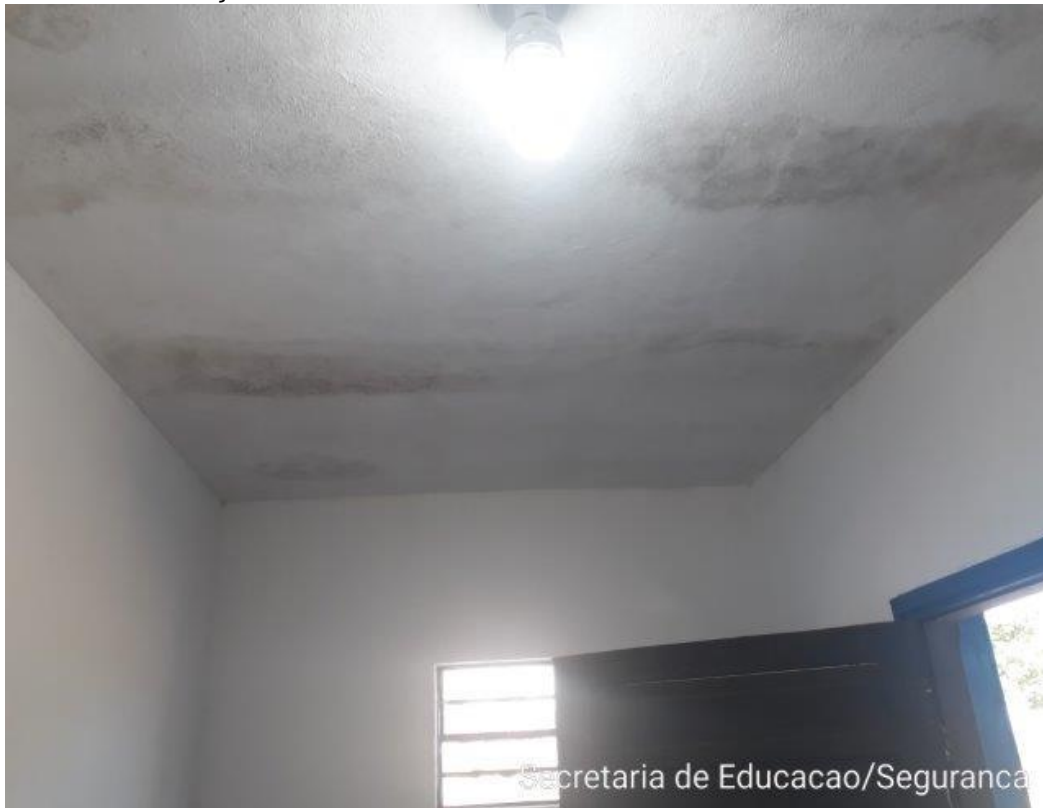
<b>Problemas identificados</b>	4.1. Existência de rachaduras em parede da cozinha, na estrutura da caixa d'água e no teto da escola.
<b>Providências a serem tomadas</b>	Elaborado o projeto, com as planilhas e cronograma físico e financeiro para execução da obra.
<b>Prazo para implementação</b>	30/07/2018
<b>Responsável</b>	Juarez Dias Alves
<b>Status</b>	<b>Não solucionado.</b>
<b>Análise da equipe técnica</b>	Foi constatada a reforma no portal da cozinha, permanecendo os problemas na estrutura da caixa d'água e de infiltrações no teto da escola.

Teto com infiltrações

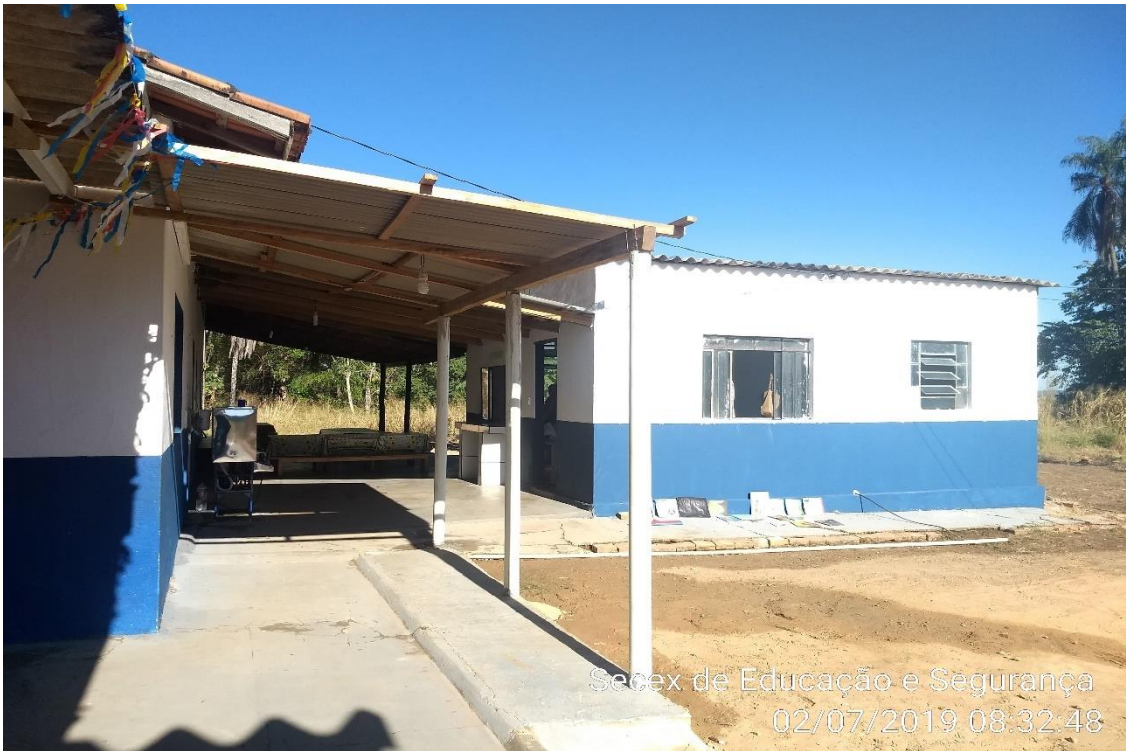
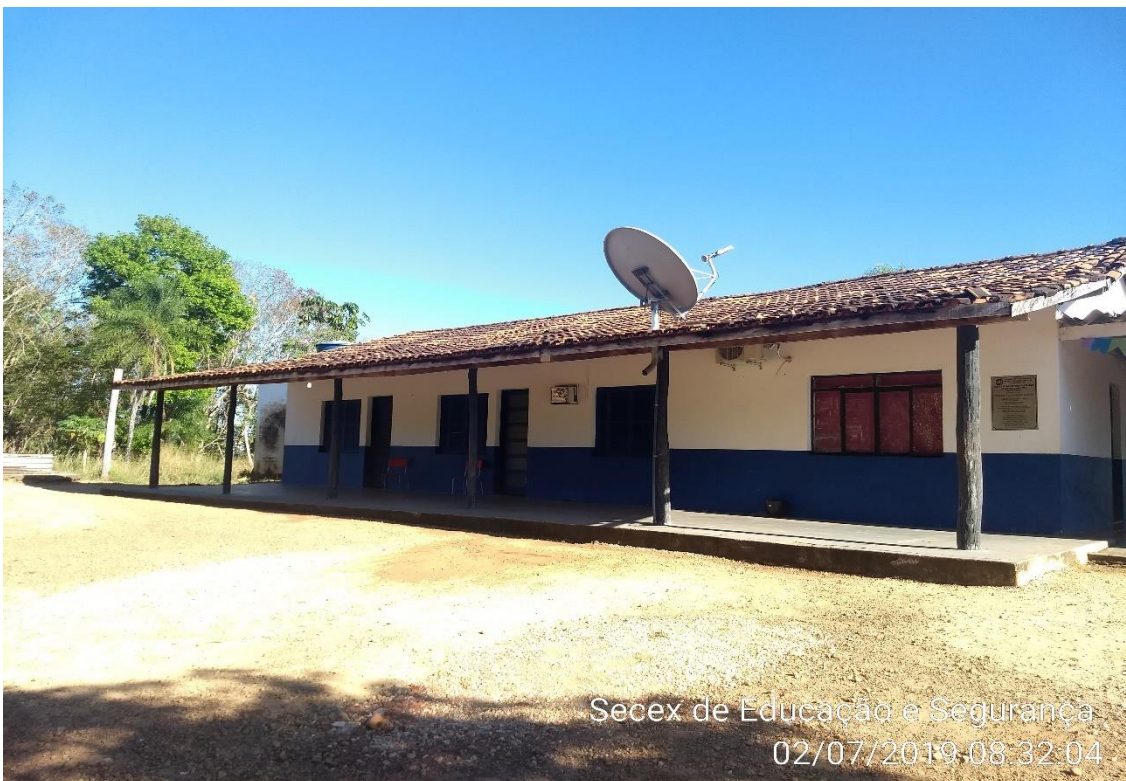
<b>Problemas identificados</b>	5.1. Pintura da área externa desgastada.
<b>Providências a serem tomadas</b>	Elaborado o projeto, com as planilhas e cronograma físico e financeiro para execução da obra.
<b>Prazo para implementação</b>	30/07/2018.
<b>Responsável</b>	Juarez Dias Alves
<b>Status</b>	<b>Solucionado.</b>
<b>Análise da equipe técnica</b>	Constatou-se que a área externa da escola foi pintada.

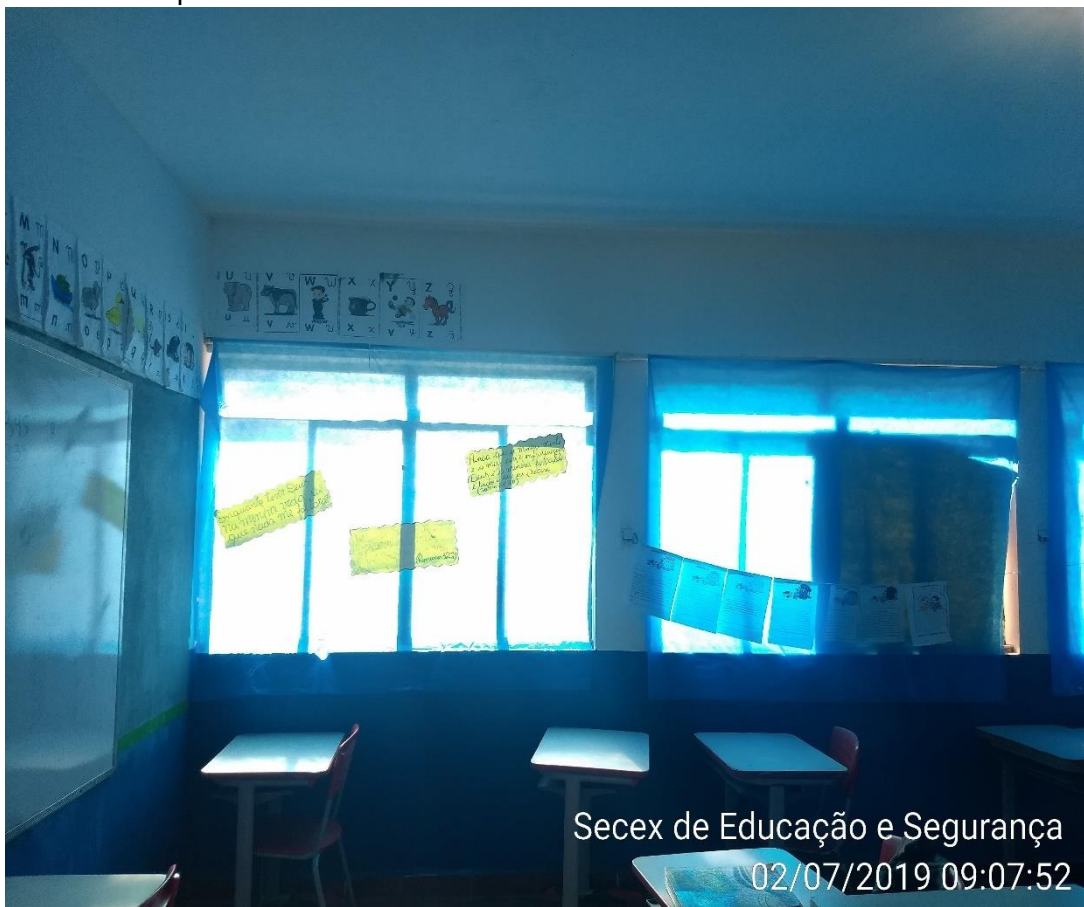
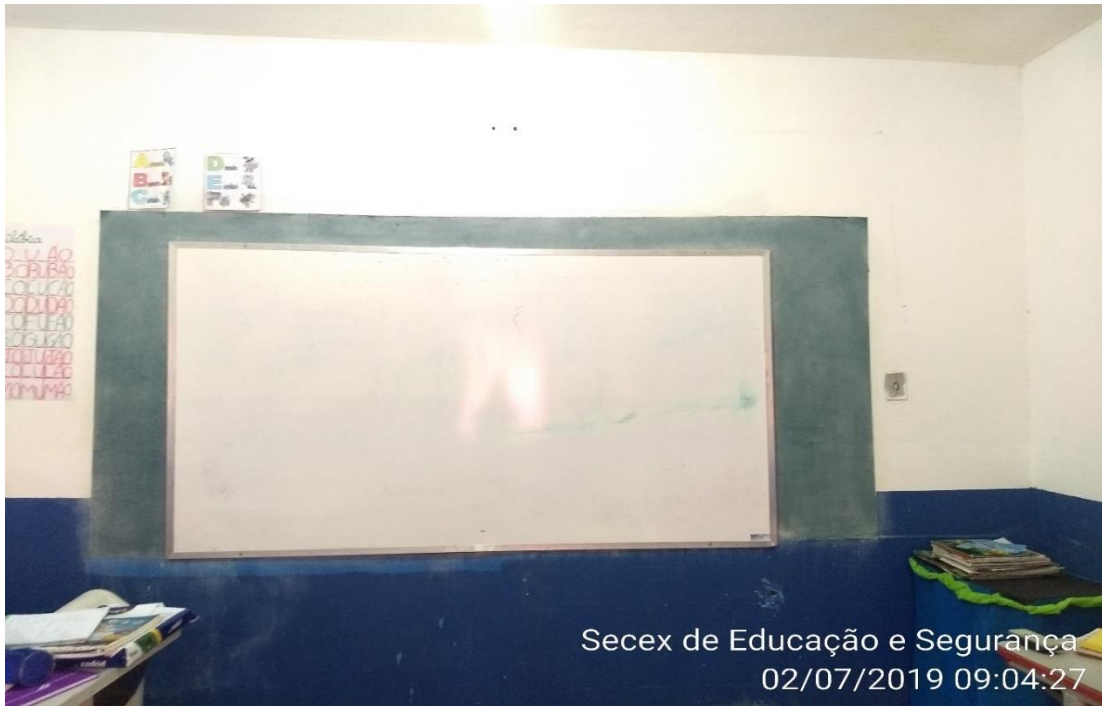
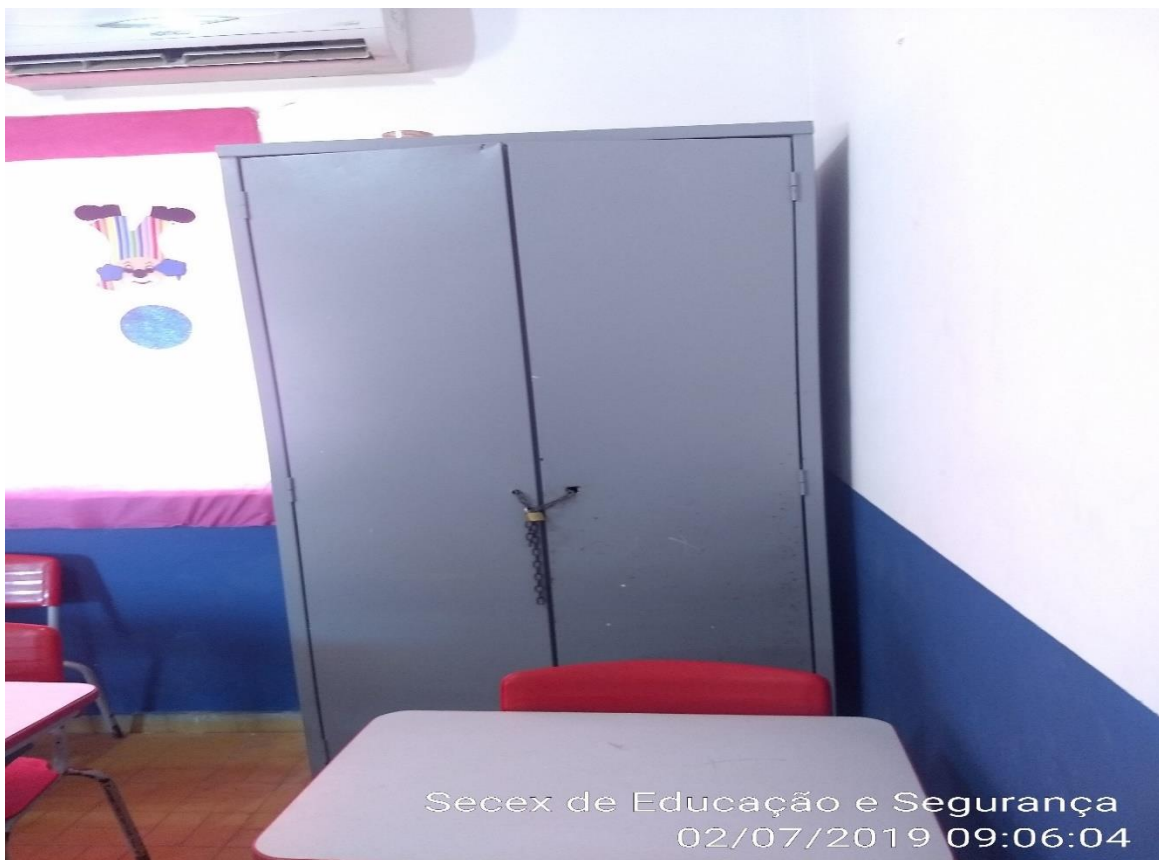
<b>Problemas identificados</b>	5.2. Pintura avariada por infiltrações na área interna.
<b>Providências a serem tomadas</b>	Elaborado o projeto, com as planilhas e cronograma físico e financeiro para execução da obra.
<b>Prazo para implementação</b>	30/07/2018.
<b>Responsável</b>	Juarez Dias Alves.
<b>Status</b>	<b>Solucionado.</b>
<b>Análise da equipe técnica</b>	Constatou-se que as paredes das salas de aula foram pintadas.

Sala de aula pintada

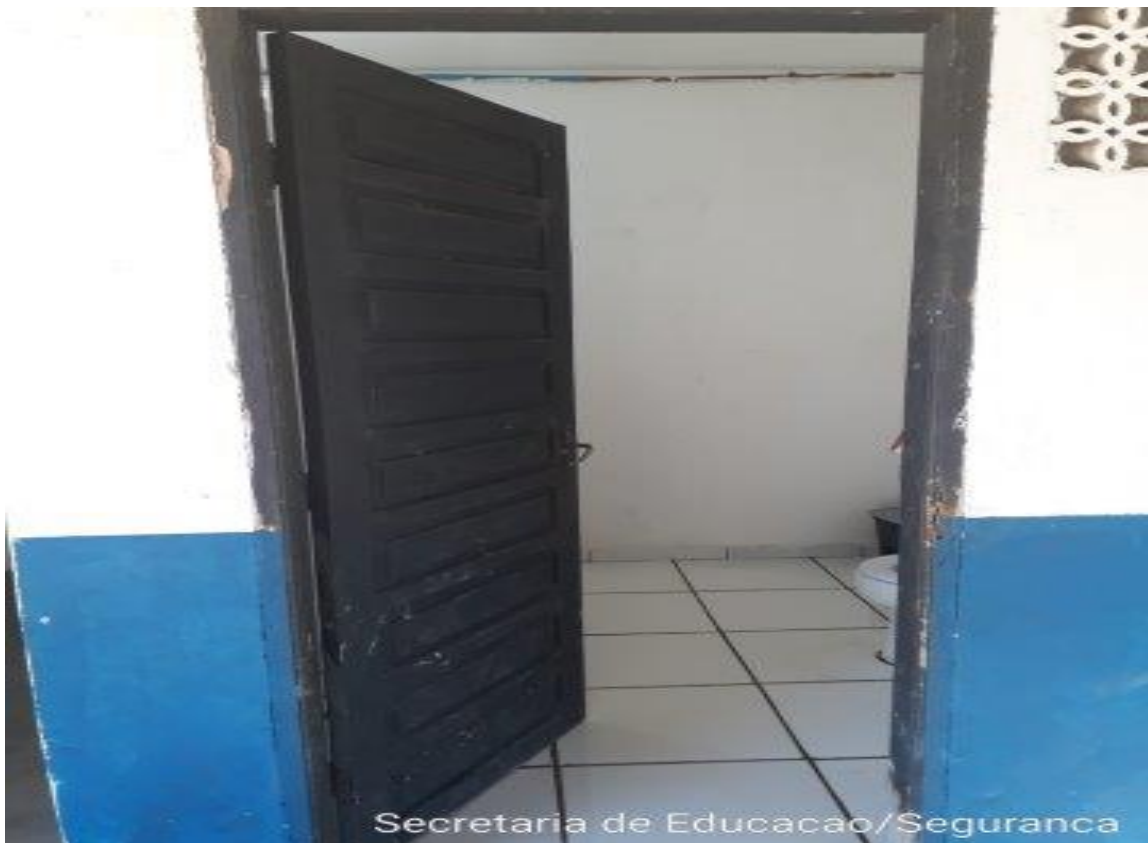
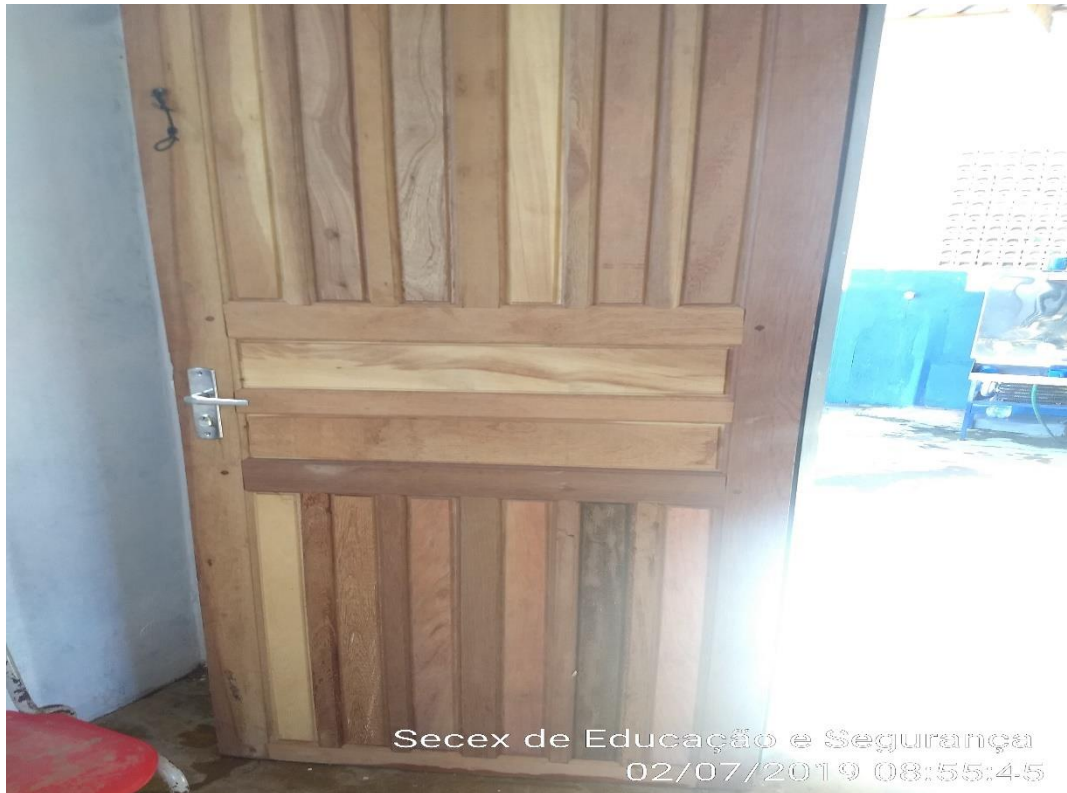
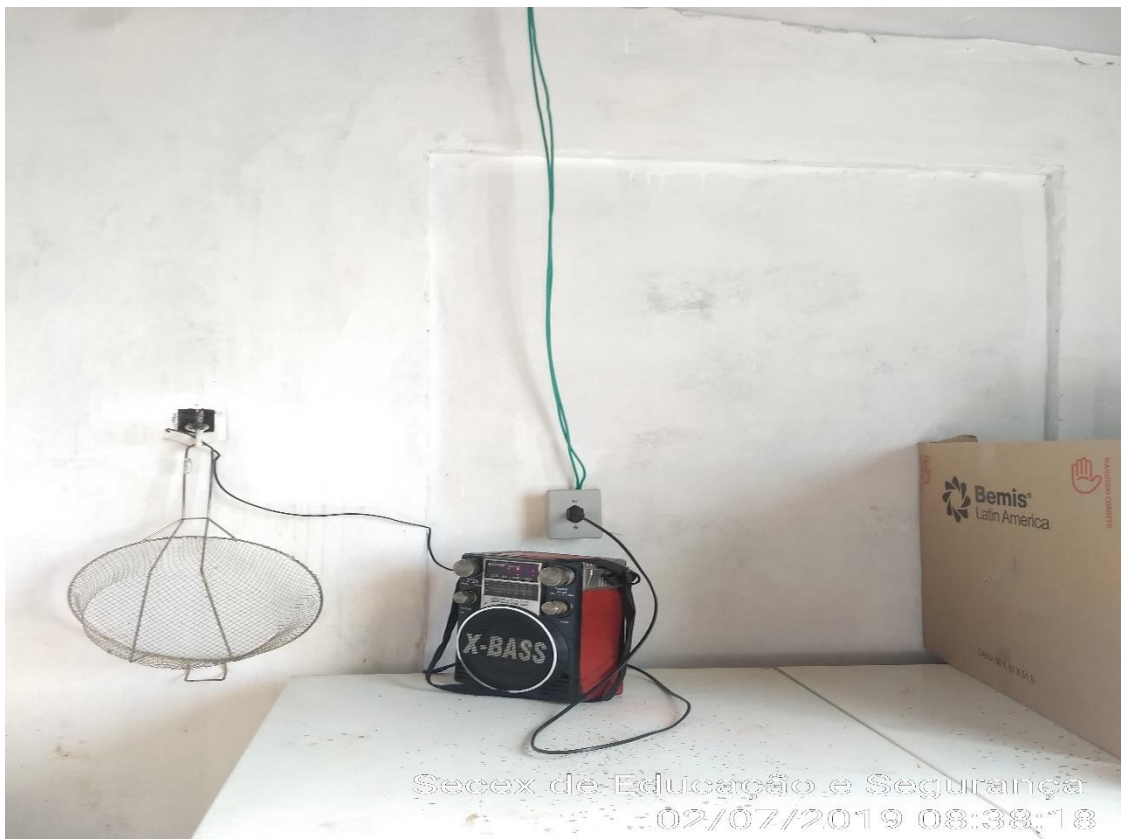
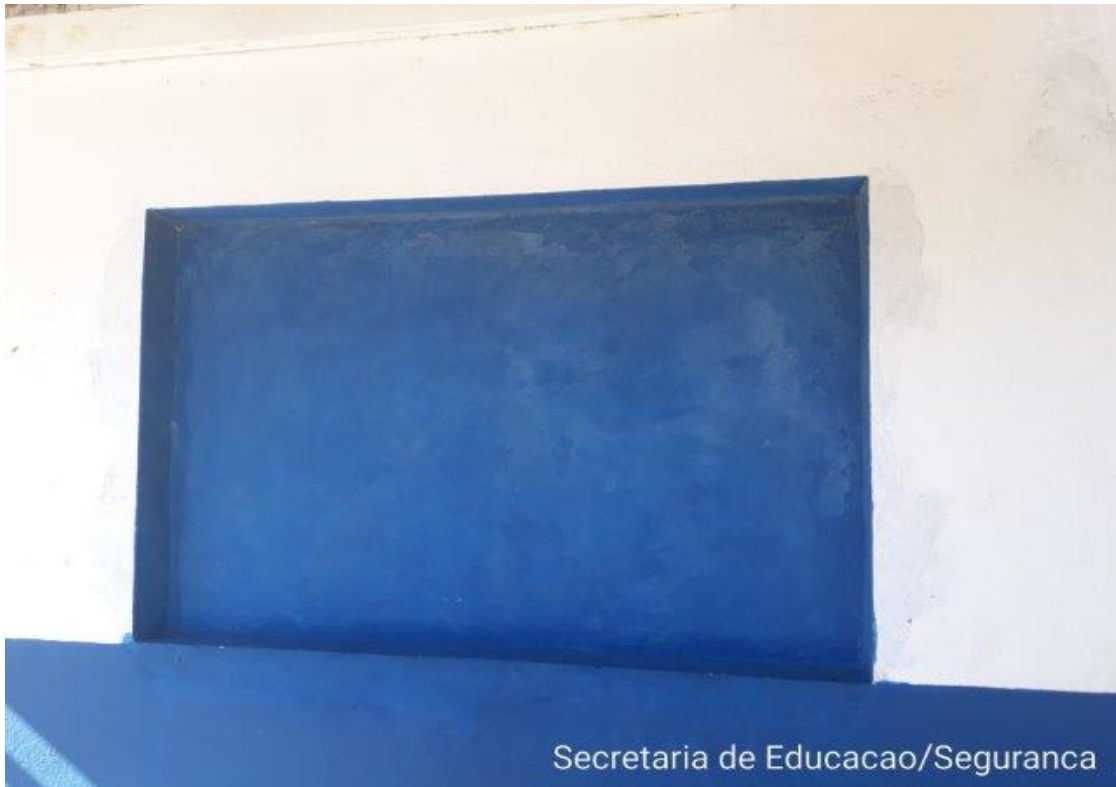
<b>Problemas identificados</b>	6.1. Portas e janelas avariadas e com problemas de manutenção.
<b>Providências a serem tomadas</b>	Elaborado o projeto, com as planilhas e cronograma físico e financeiro para execução da obra.
<b>Prazo para implementação</b>	30/07/2018.
<b>Responsável</b>	Juarez Dias Alves.
<b>Status</b>	<b>Solucionado.</b>
<b>Análise da equipe técnica</b>	Constatou-se que as portas foram trocadas e outras passaram por adequações de espaços. As janelas foram arrumadas.

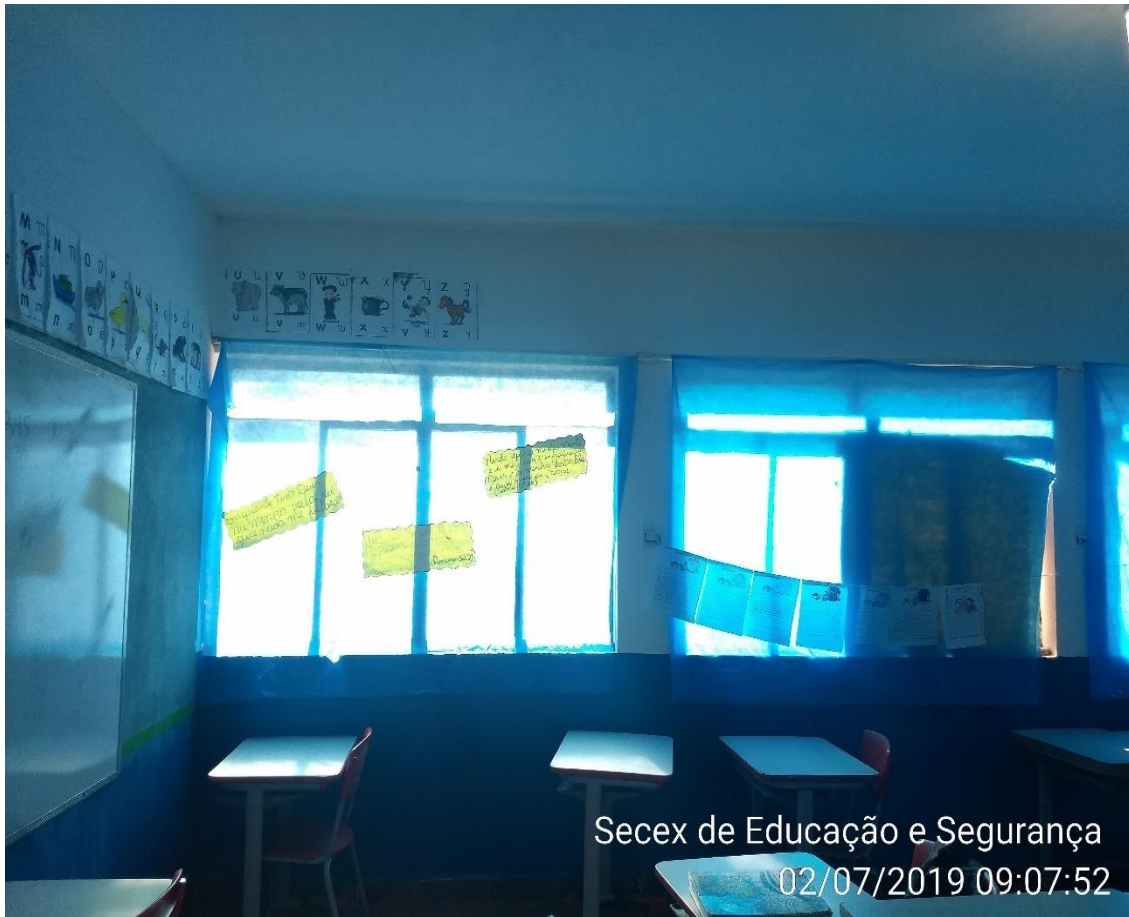
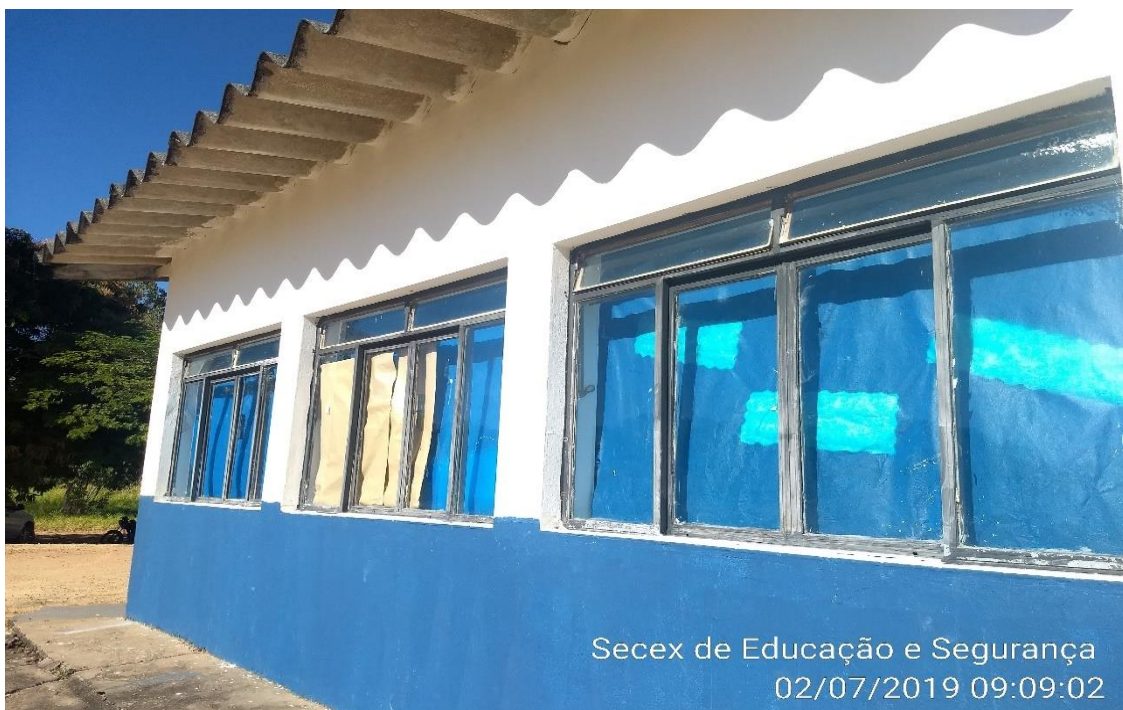
<b>Problemas identificados</b>	6.2. Janelas inadequadas em vários ambientes, prejudicando a ventilação e iluminação.
<b>Providências a serem tomadas</b>	Elaborado o projeto, com as planilhas e cronograma físico e financeiro para execução da obra.
<b>Prazo para implementação</b>	30/07/018.
<b>Responsável</b>	Juarez Dias Alves
<b>Status</b>	<b>Solucionado.</b>
<b>Análise da equipe técnica</b>	Constatou-se que as janelas foram adequadas melhorando a ventilação e iluminação dos ambientes da escola.

### Janelas com vidros
