# RELATÓRIO DE LEVANTAMENTO SOBRE A INFRAESTRUTURA ESCOLA MUNICIPAL NOVA ESPERANÇA MUNICÍPIO DE ALTO PARAGUAI-MT

## PROGRAMA VISITA ÀS ESCOLAS RELATÓRIO DE LEVANTAMENTO

**Objeto da fiscalização:** Avaliar a infraestrutura da Escola Municipal Nova Esperança (localizada na zona rural do Município de Alto Paraguai)

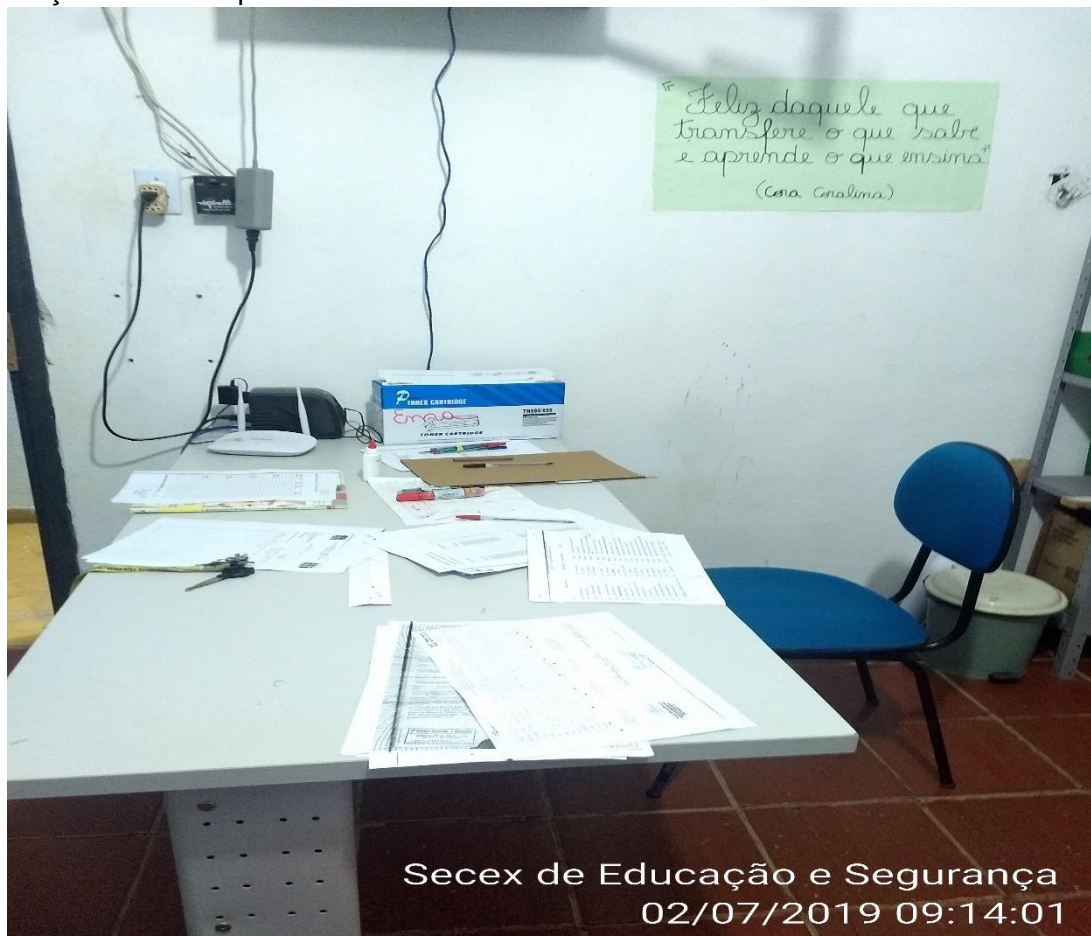
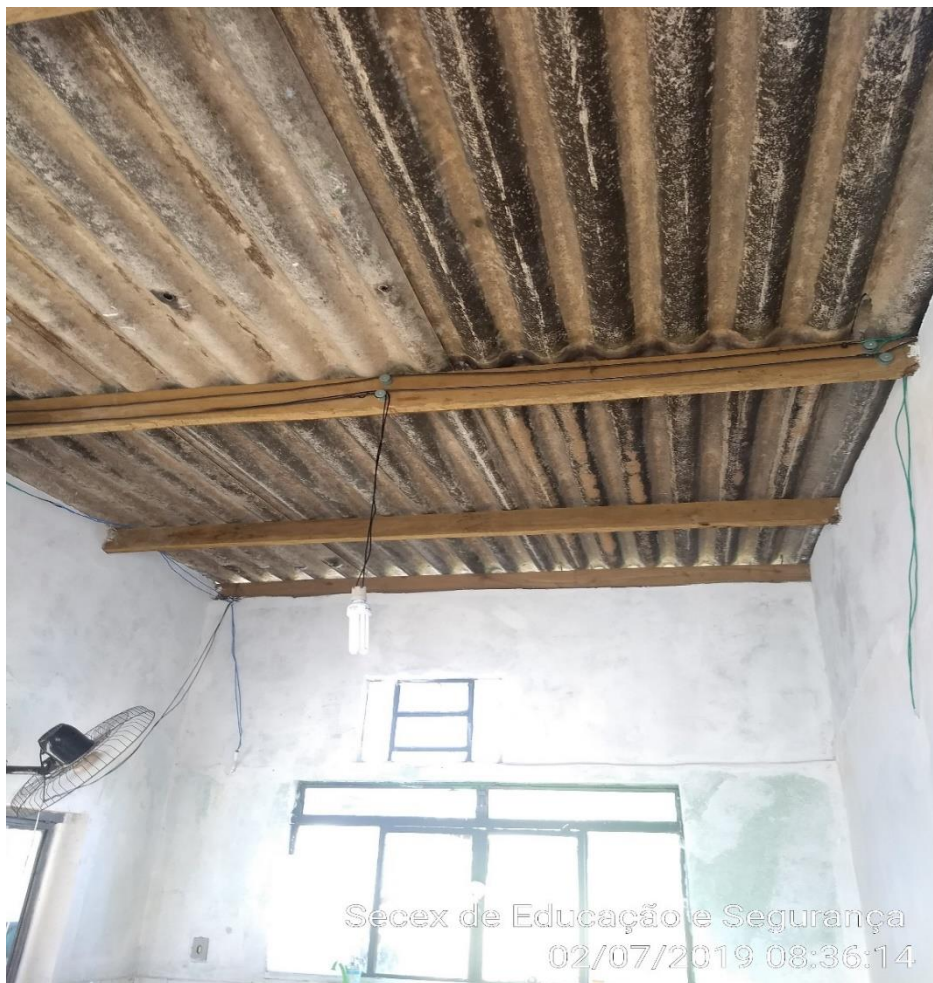
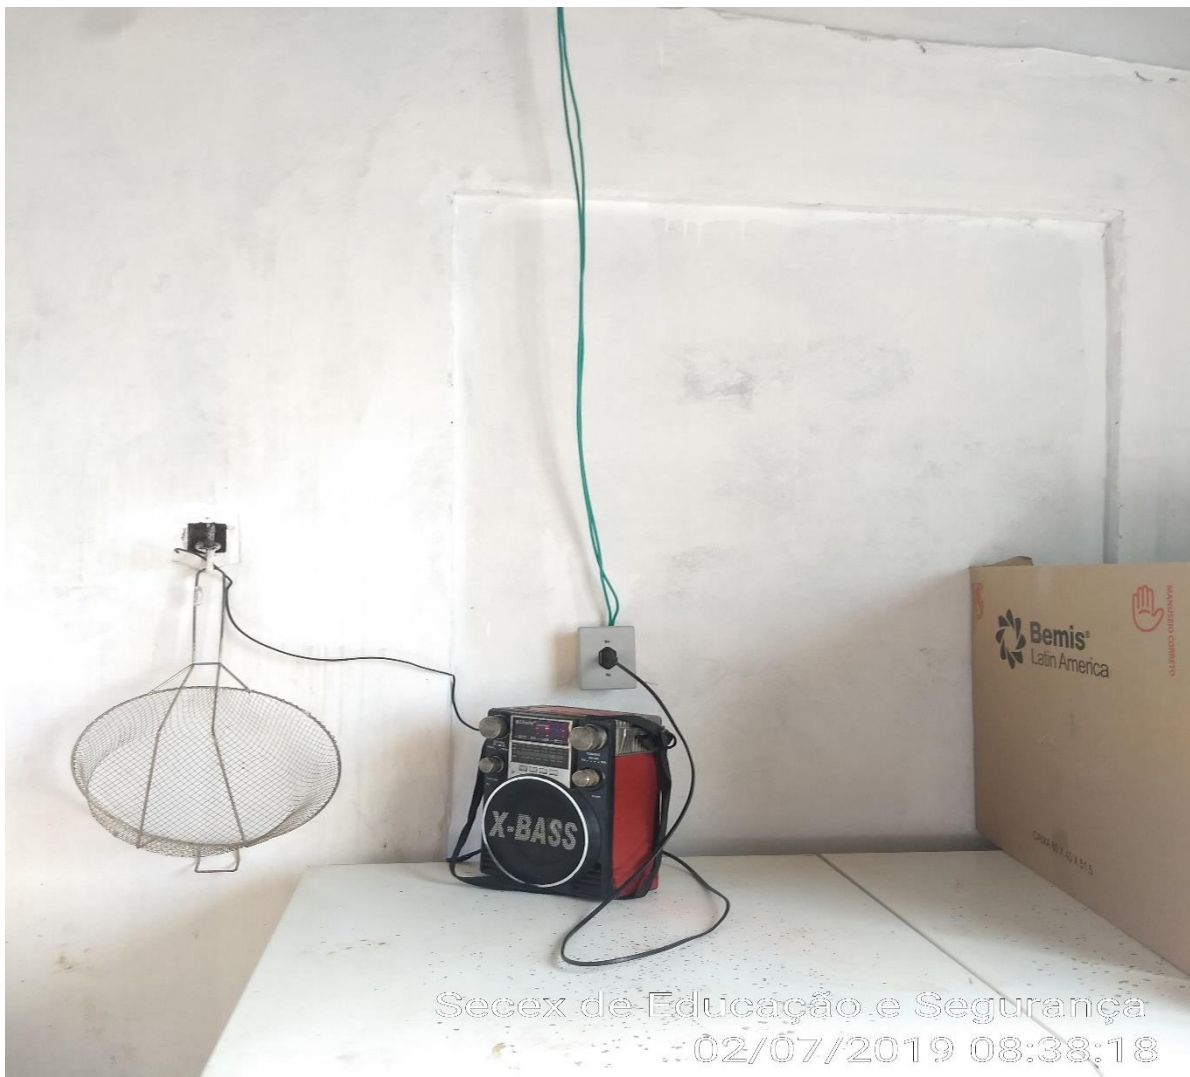
<b>Problemas identificados</b>	7.1. Instalações elétricas precárias, apresentando fiação exposta.
<b>Providências a serem tomadas</b>	A instalação elétrica será reparada, haverá troca de lâmpadas para melhorar a qualidade da iluminação.
<b>Prazo para implementação</b>	30/03/2018.
<b>Responsável</b>	Juarez Dias Alves
<b>Status</b>	<b>Não solucionado.</b>
<b>Análise da equipe técnica</b>	Constatou-se que as instalações elétricas apresentam fiação exposta em alguns ambientes da escola.

### Fiação elétrica exposta

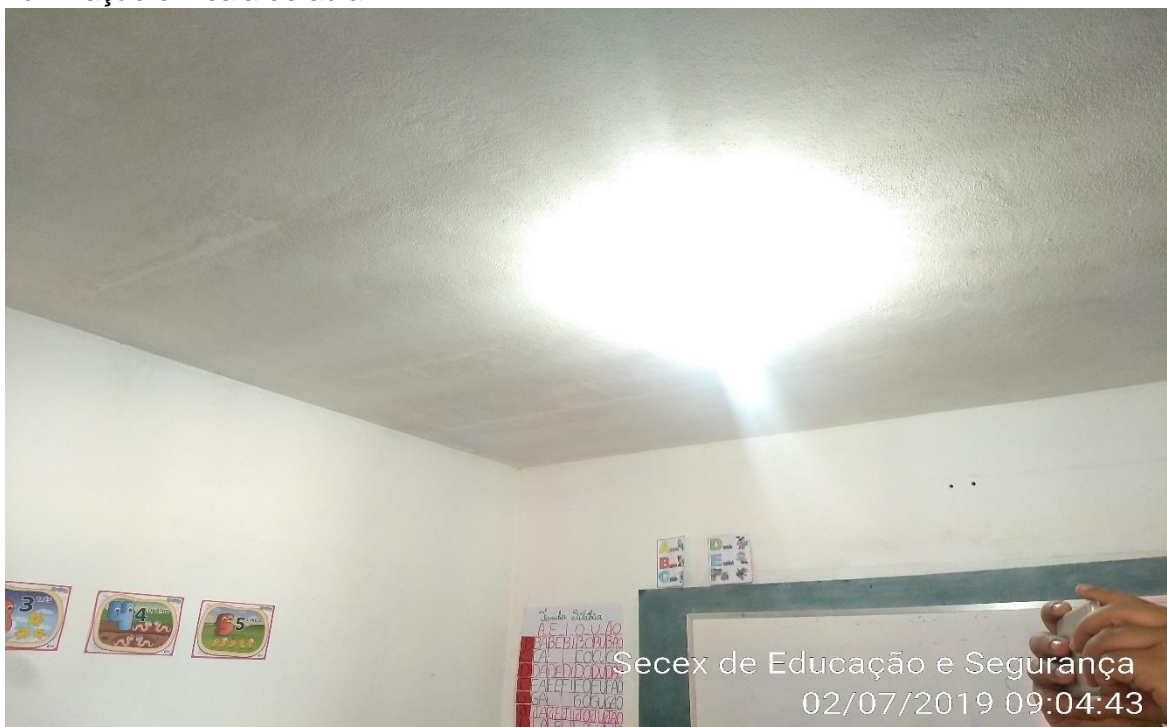
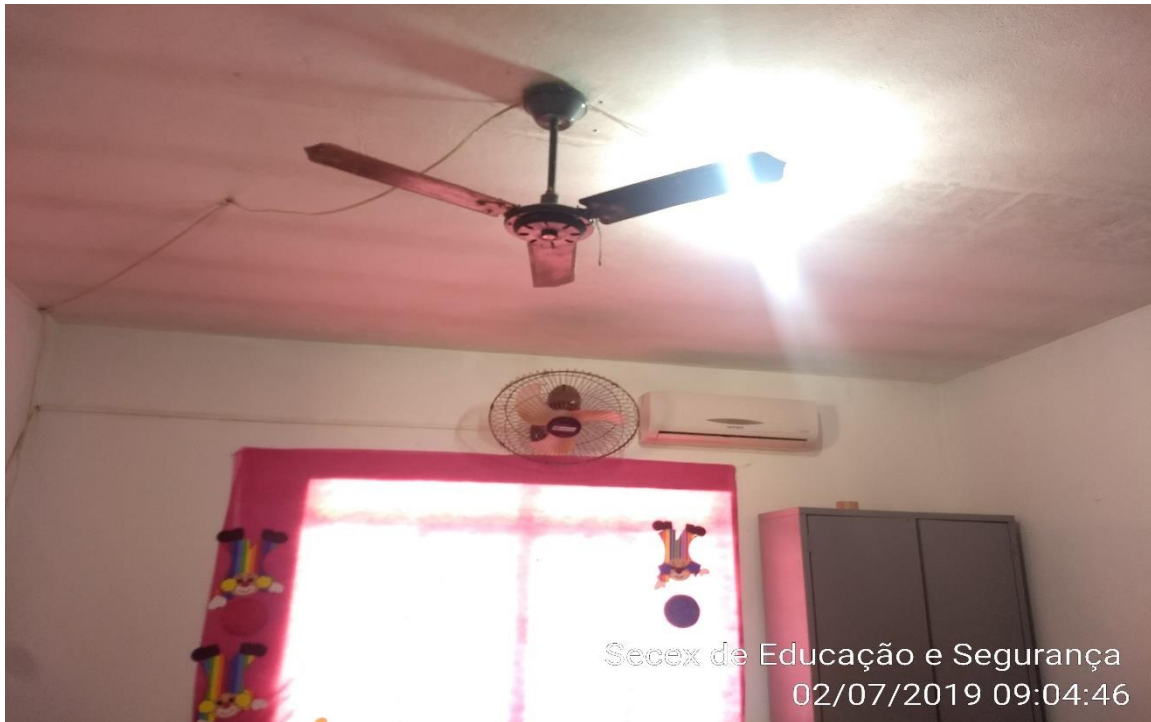
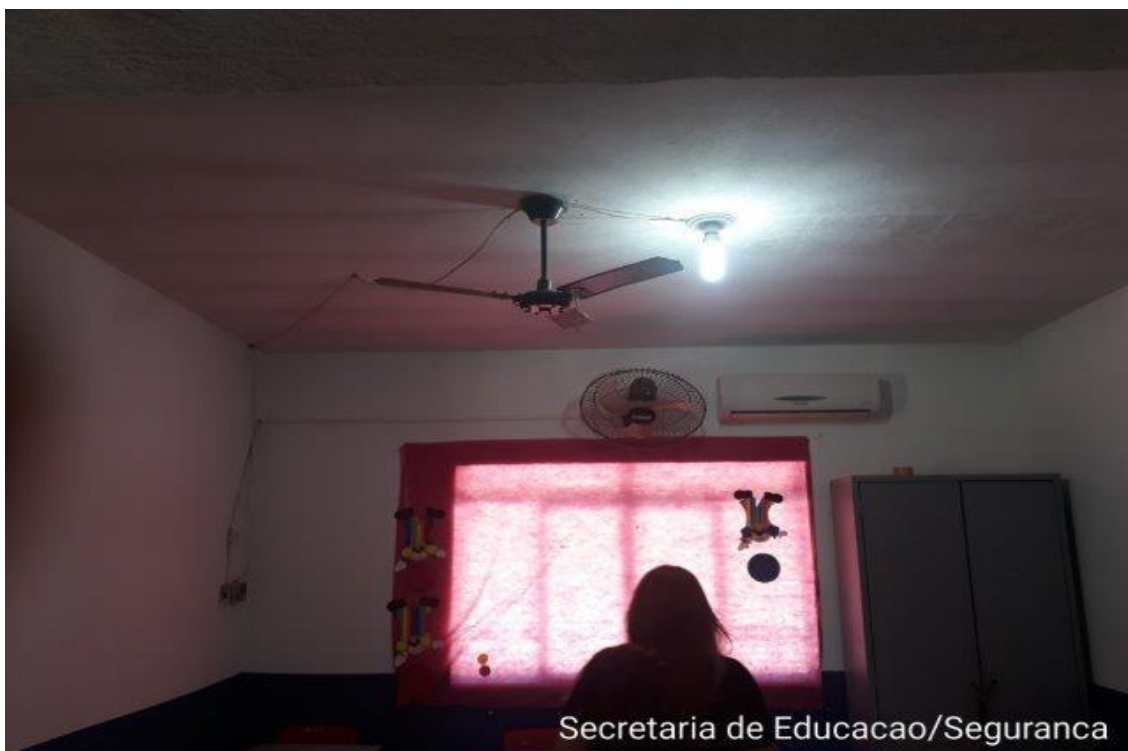
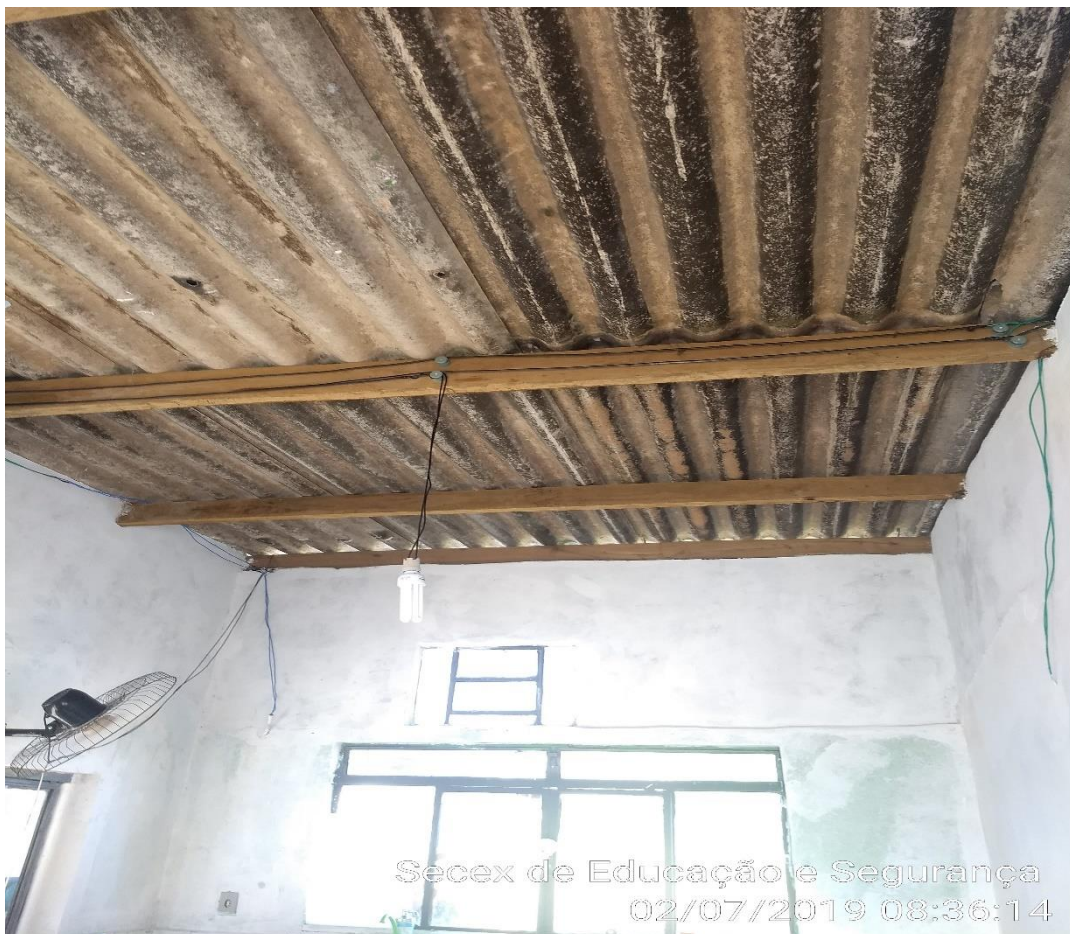
<b>Problemas identificados</b>	7.2. Iluminação das dependências da escola insuficiente e inadequada, principalmente nas salas de aula.
<b>Providências a serem tomadas</b>	A instalação elétrica será reparada, haverá troca de lâmpadas para melhorar a qualidade da iluminação.
<b>Prazo para implementação</b>	30/03/2018
<b>Responsável</b>	Juarez Dias Alves
<b>Status</b>	<b>Não solucionado.</b>
<b>Análise da equipe técnica</b>	Constatou-se que as salas de aula e outros ambientes possuem apenas uma única lâmpada, não sendo o suficiente para iluminar os ambientes.

### Iluminação em sala de aula

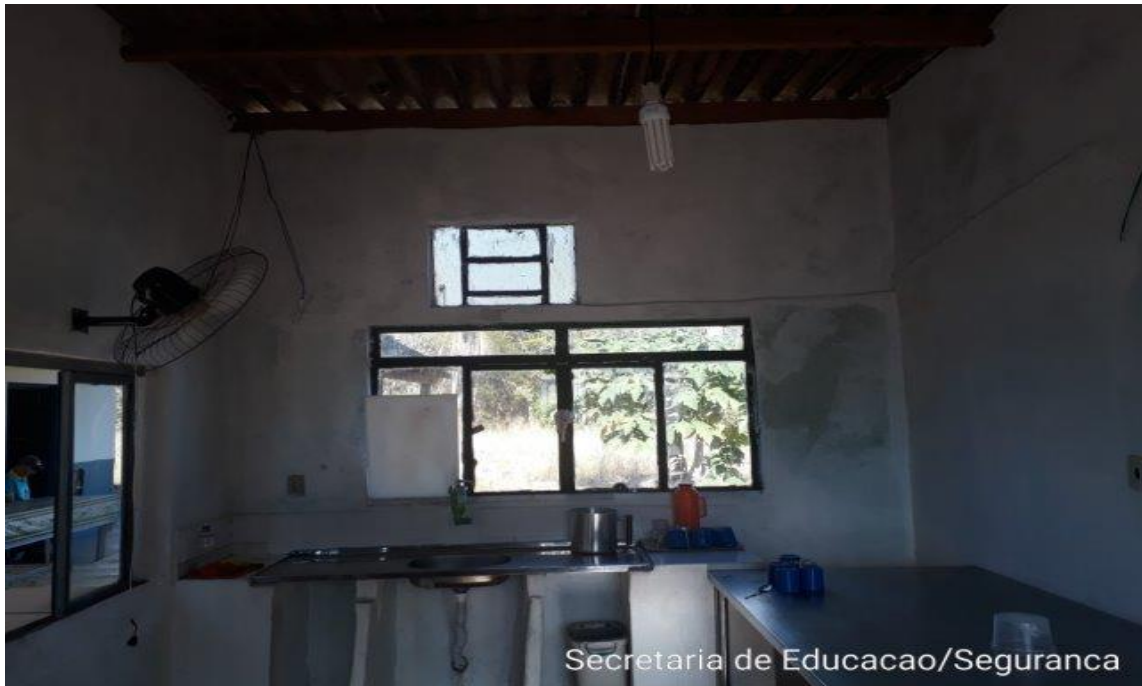
Problemas identificados	8.1. Instalações da cozinha, bebedouro e banheiros com vazamentos.
Providências a serem tomadas	Elaborado o projeto, com as planilhas e cronograma físico e financeiro para execução da obra.
Prazo para implementação	30/03/2018
Responsável	Juarez Dias Alves
Status	<b>Solucionado.</b>
Análise da equipe técnica	Constatou-se que os problemas com as descargas dos banheiros masculino e feminino foram solucionados. O bebedouro foi trocado e não foram encontrados vazamentos na cozinha.

Cozinha sem vazamentos

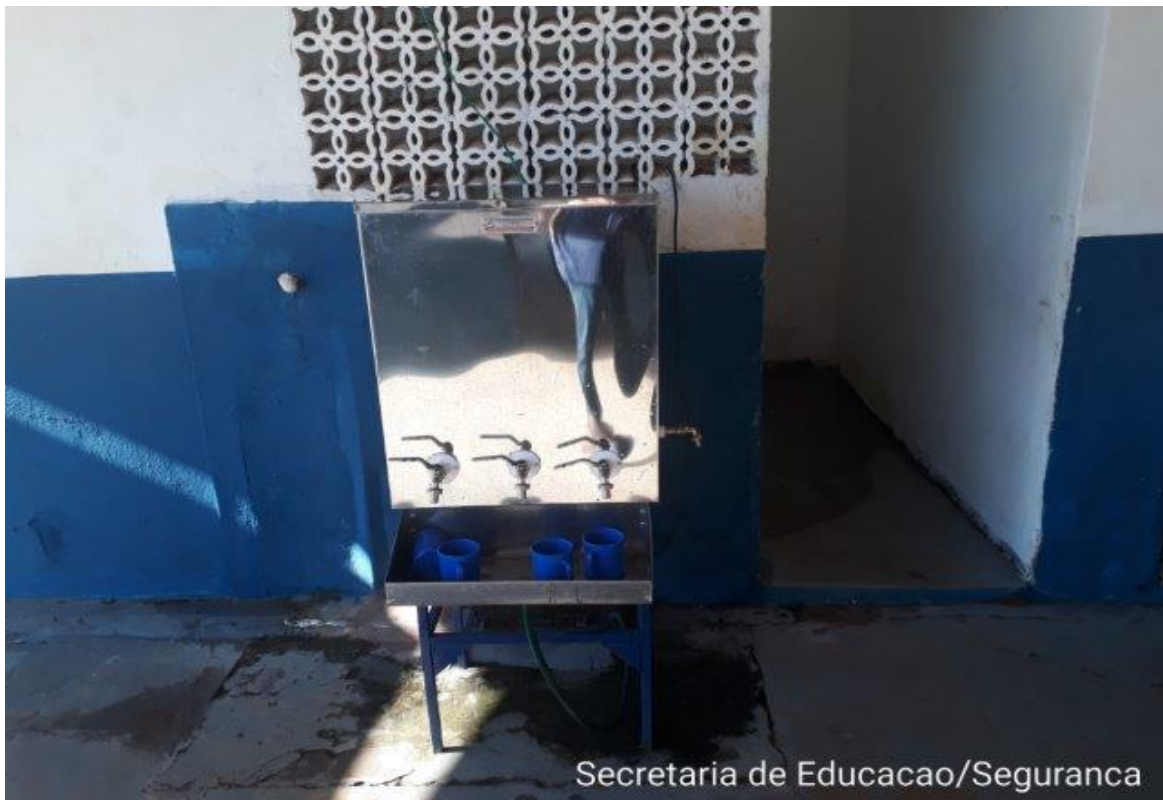
Bebedouro novo

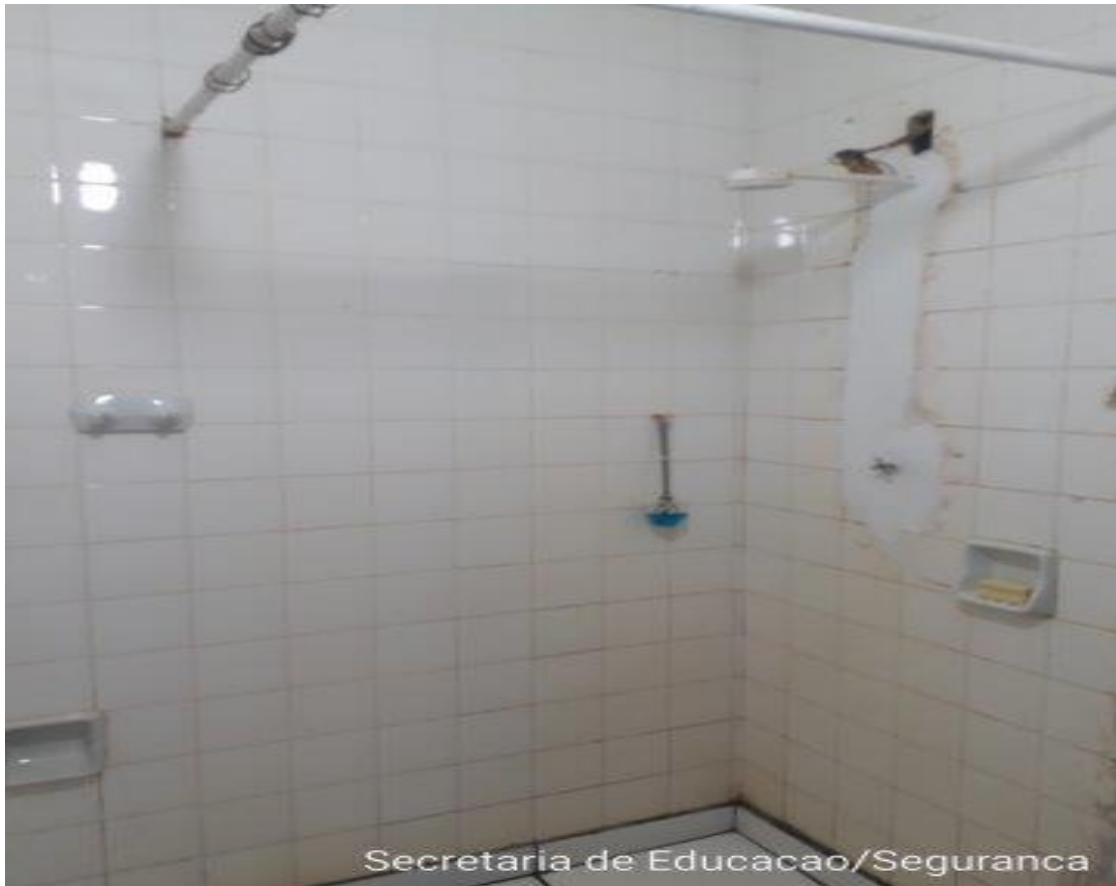
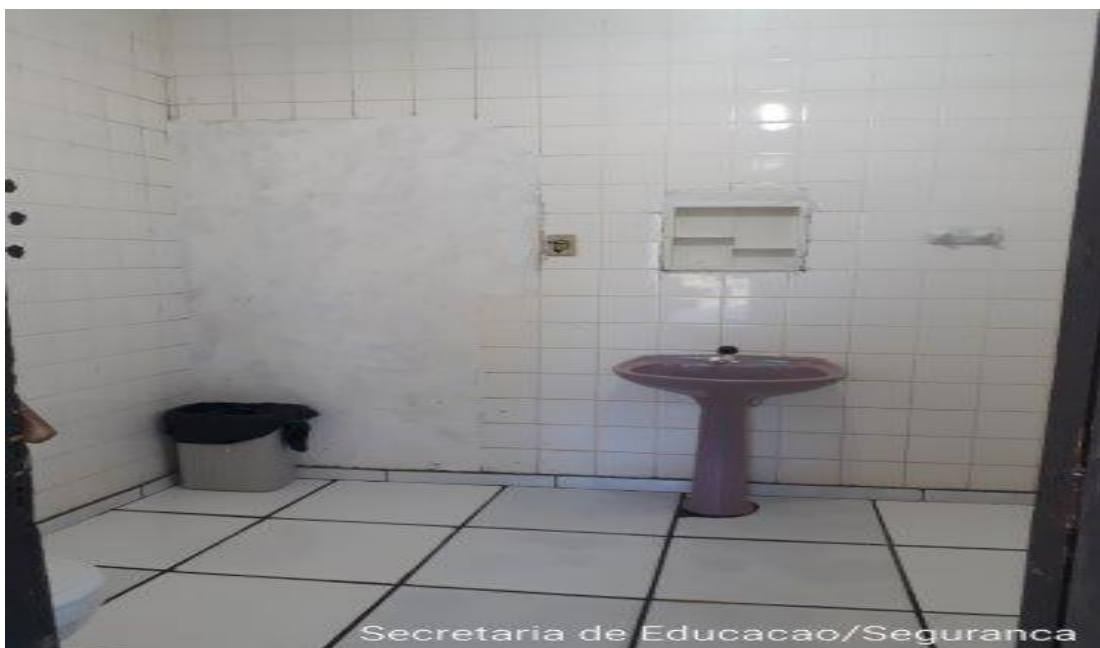
### Banheiros sem vazamentos

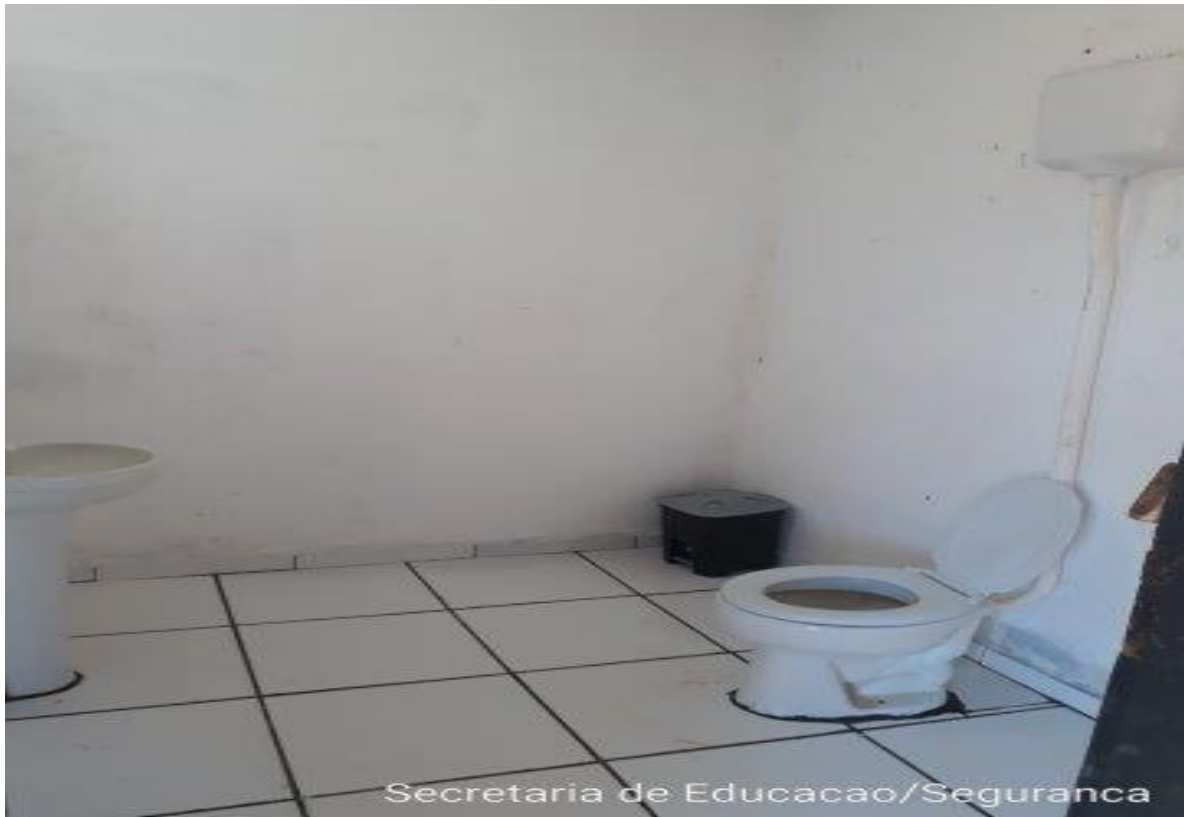
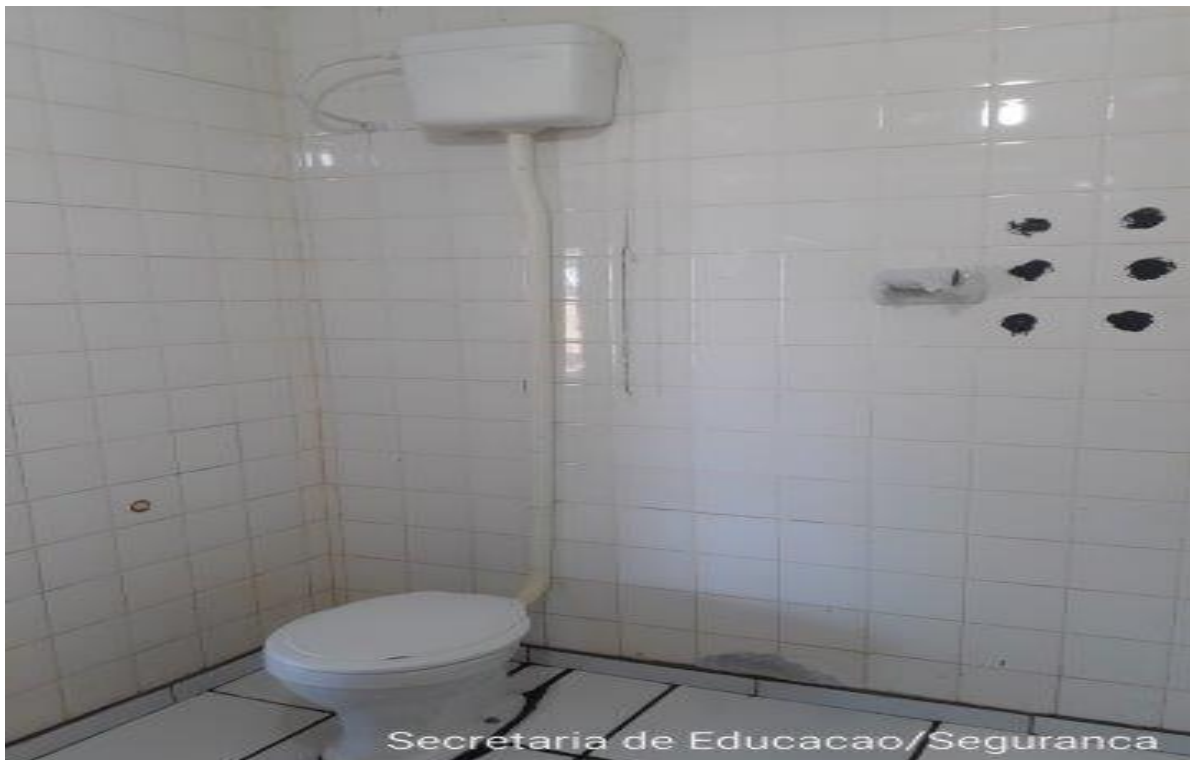
### Sanitário sem vazamentos

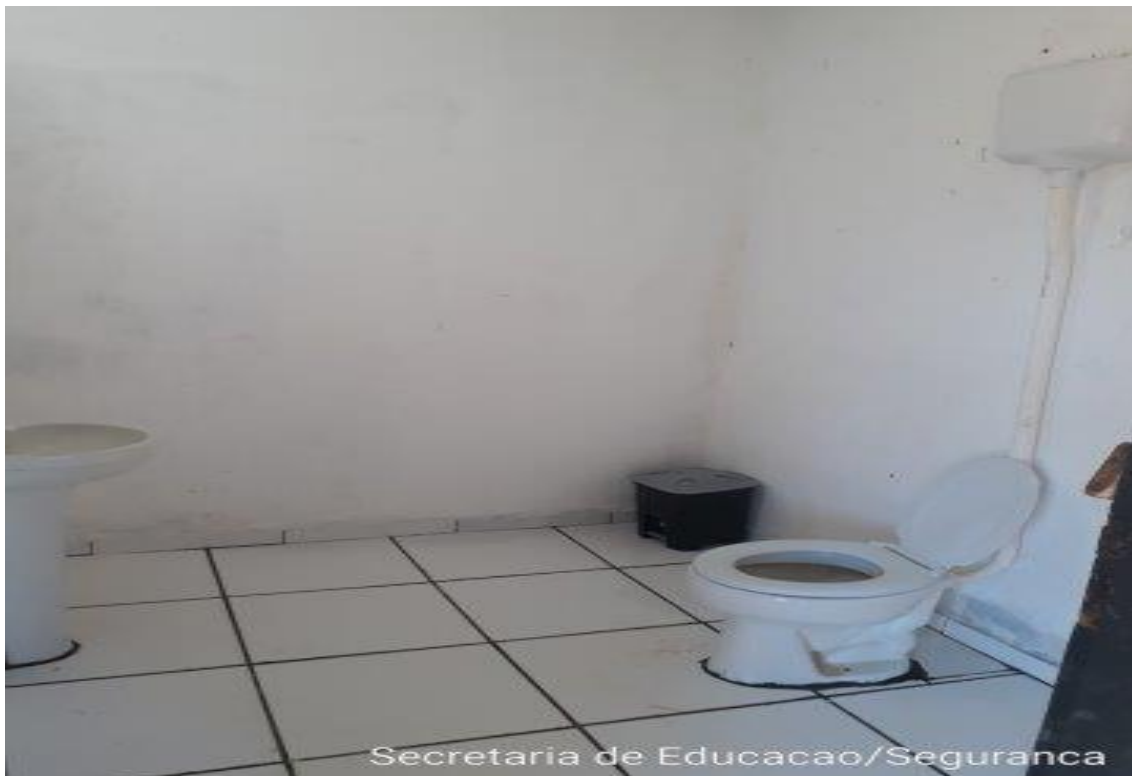
<b>Problemas identificados</b>	8.2. Instalações hidráulicas dos banheiros com entupimento (pia e vaso sanitário).
<b>Providências a serem tomadas</b>	Encaminhado para o setor de compra para aquisição dos materiais necessários.
<b>Prazo para implementação</b>	30/03/2018
<b>Responsável</b>	Juarez Dias Alves
<b>Status</b>	<b>Solucionado.</b>
<b>Análise da equipe técnica</b>	Constatou-se que a parte hidráulica dos banheiros com entupimentos foi arrumada.

Vaso sanitário funcionando

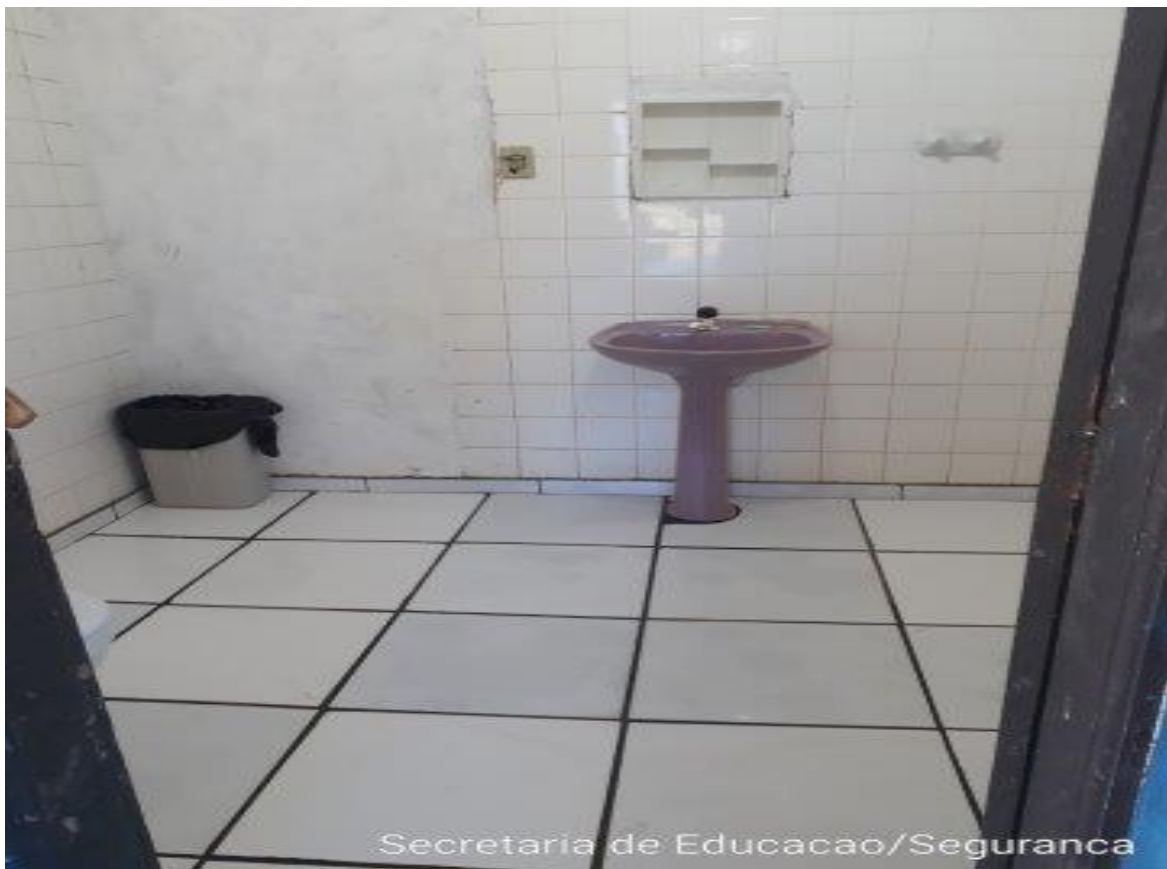
Pia funcionando

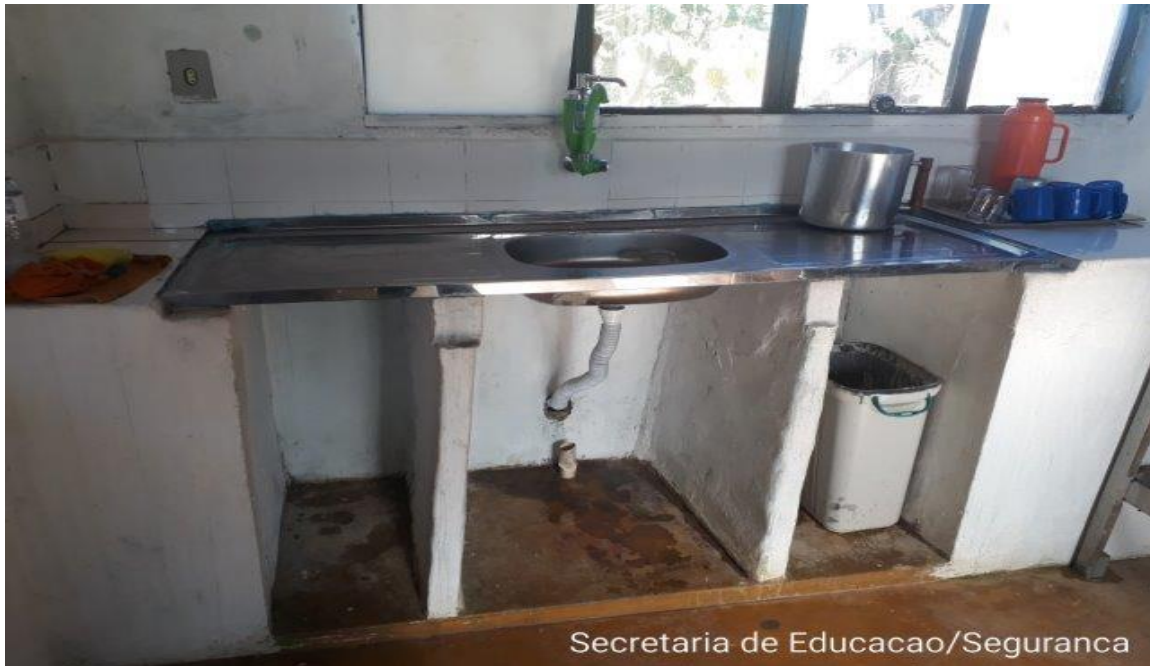
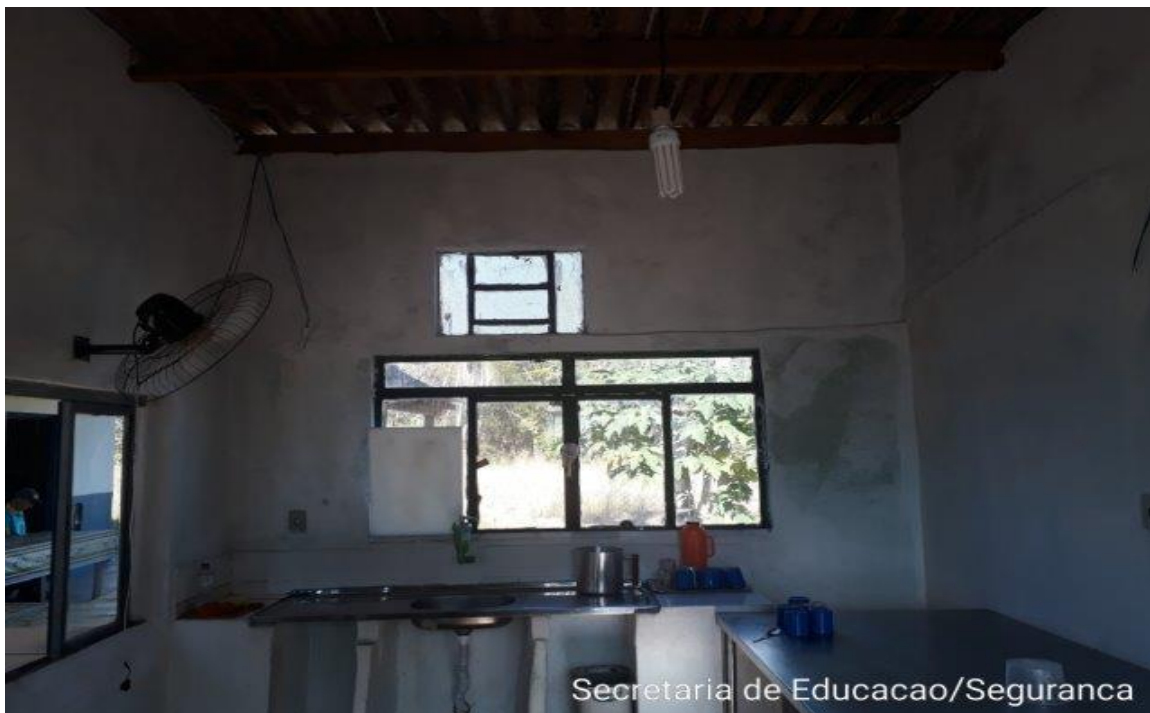
<b>Problemas identificados</b>	8.3. Pia da cozinha inadequada para utilização da escola.
<b>Providências a serem tomadas</b>	Encaminhado para o setor de compra para aquisição dos materiais necessários.
<b>Prazo para implementação</b>	30/03/2018
<b>Responsável</b>	Juarez Dias Alves
<b>Status</b>	<b>Solucionado.</b>
<b>Análise da equipe técnica</b>	Constatou-se que a pia da cozinha foi trocada por uma grande de inox.

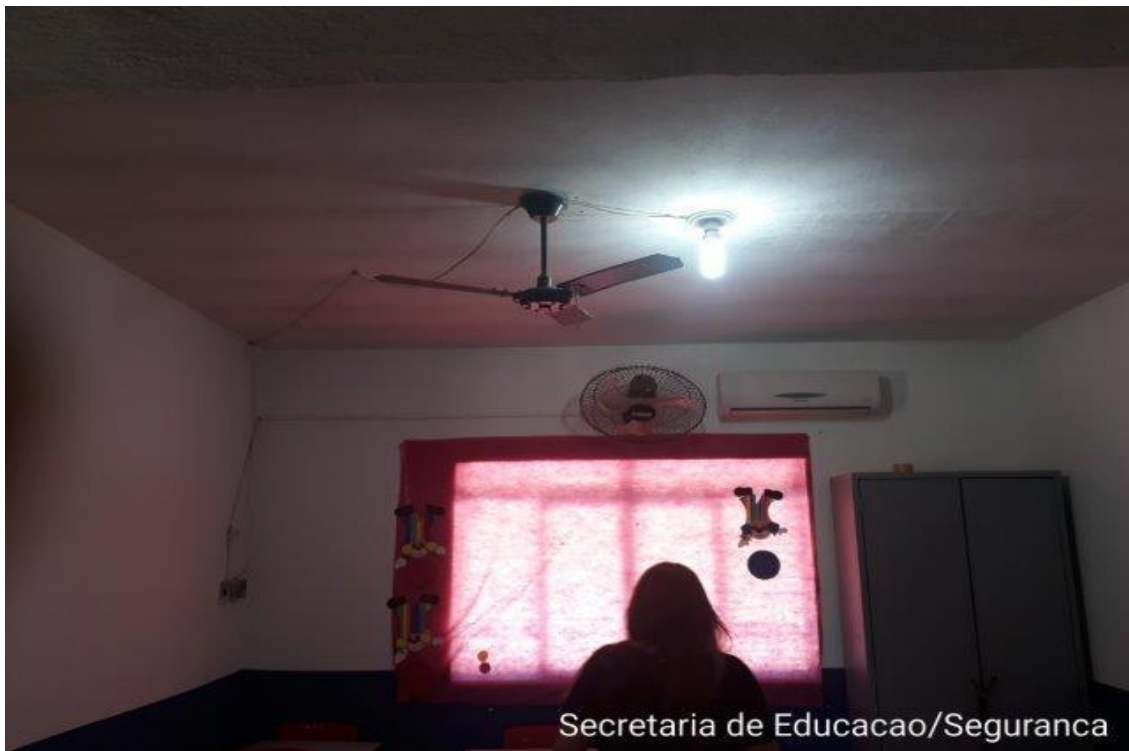
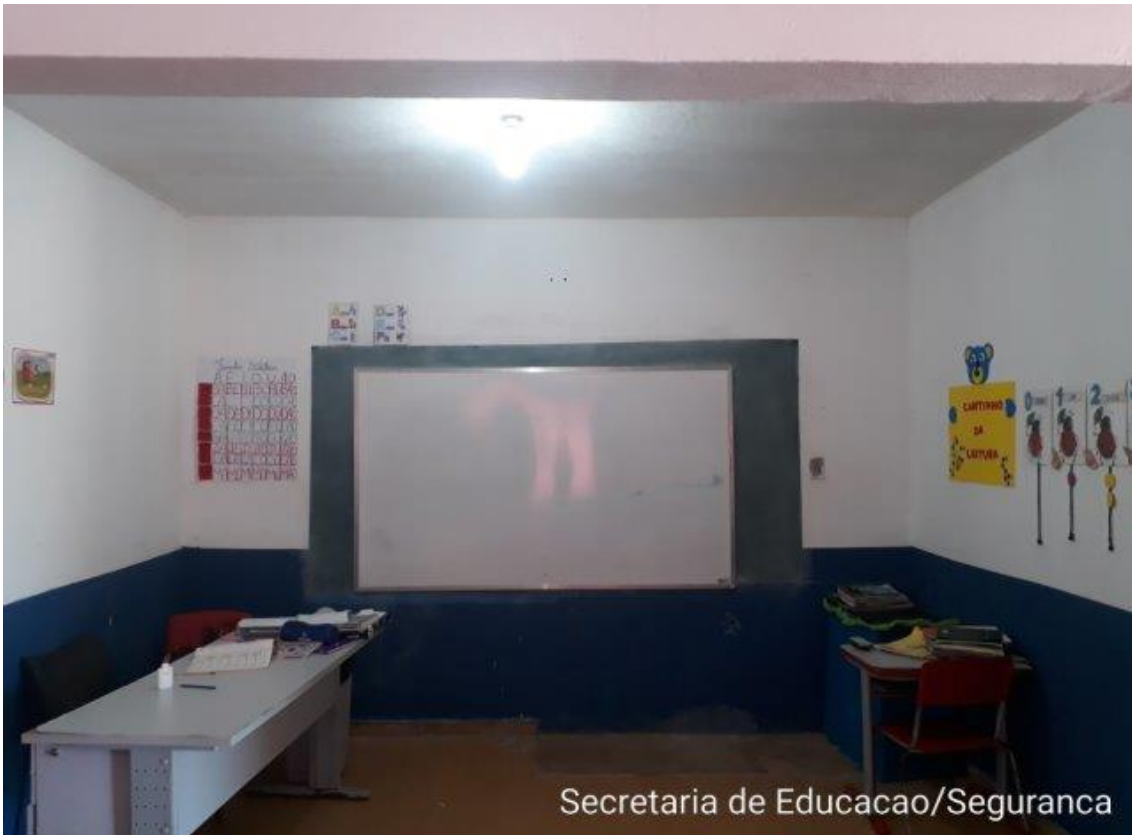
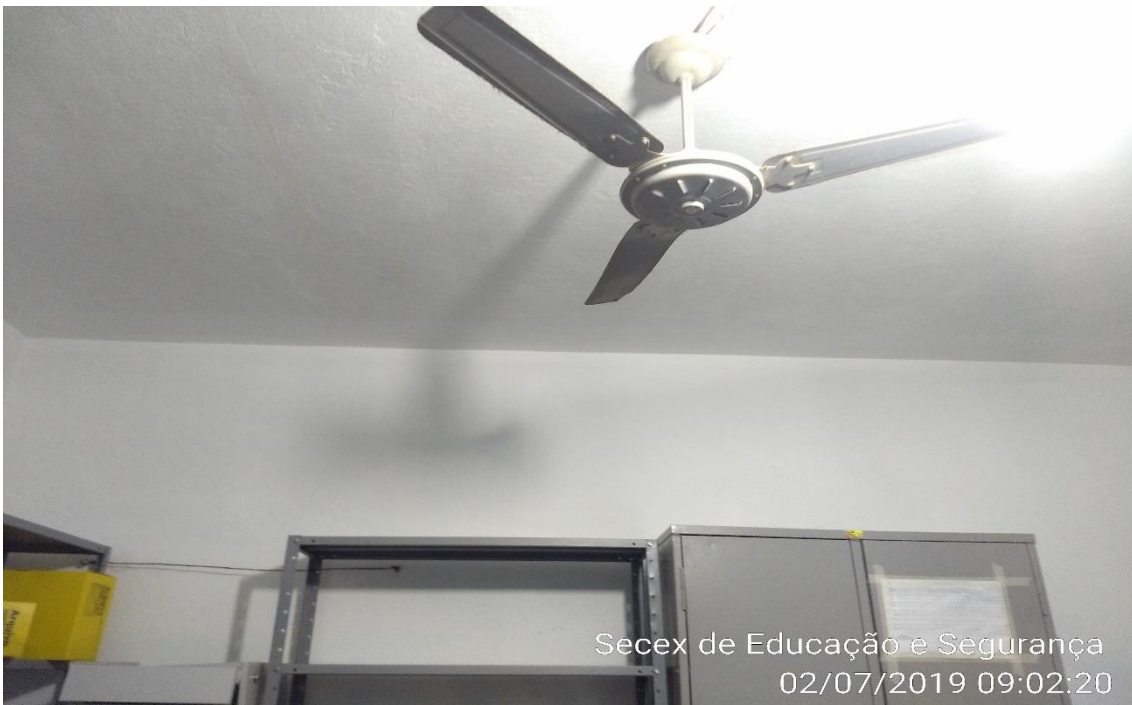
<b>Problemas identificados</b>	9.1. Ventiladores antigos e insuficientes.
<b>Providências a serem tomadas</b>	Serão instalados os ventiladores.
<b>Prazo para implementação</b>	30/04/2018
<b>Responsável</b>	Juarez Dias Alves
<b>Status</b>	<b>Não solucionado.</b>
<b>Análise da equipe técnica</b>	Constatou-se que os ventiladores são antigos e algumas salas de aula não possuem ventiladores.

Número insuficiente de ventiladores

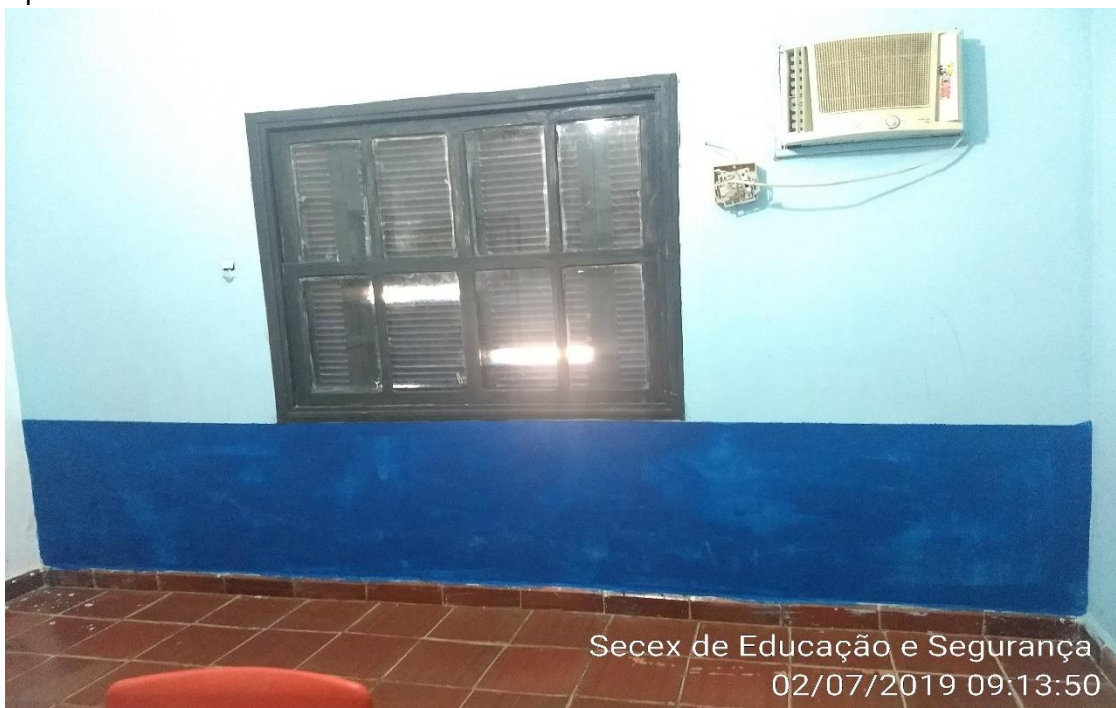
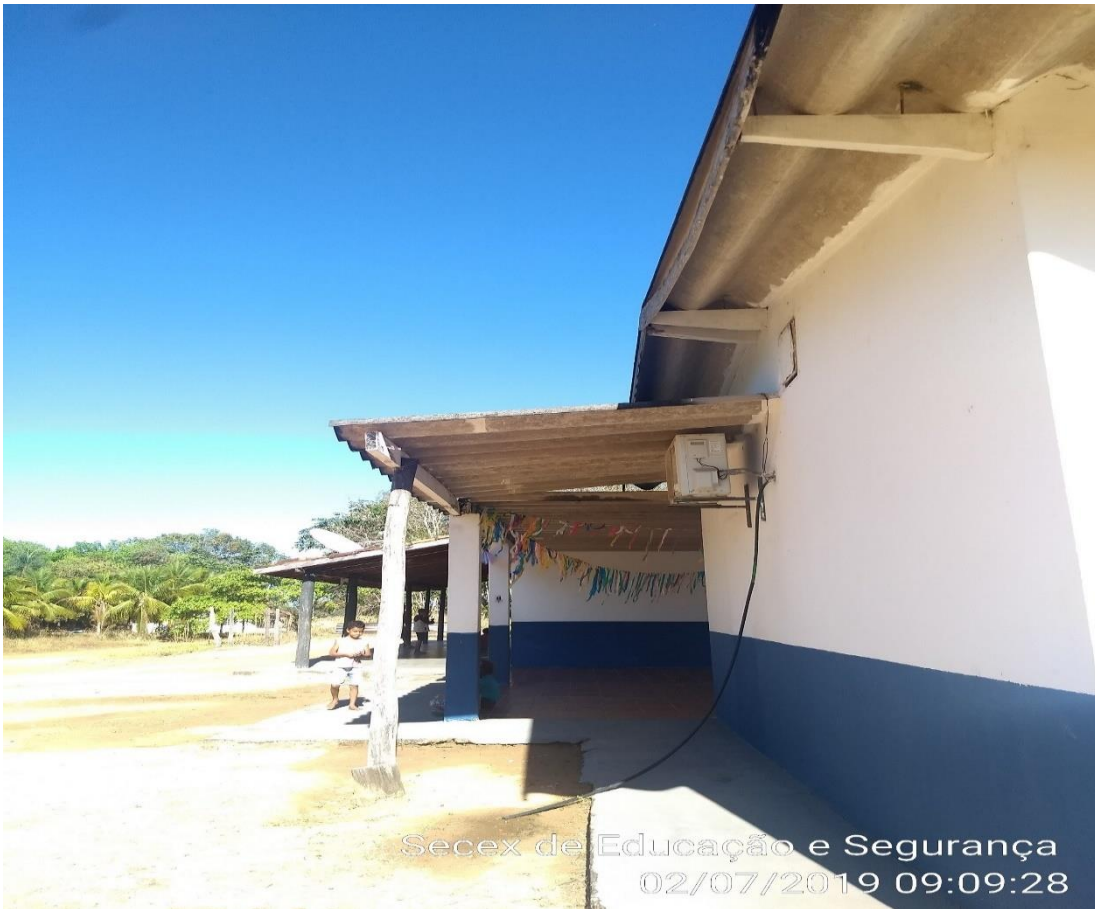
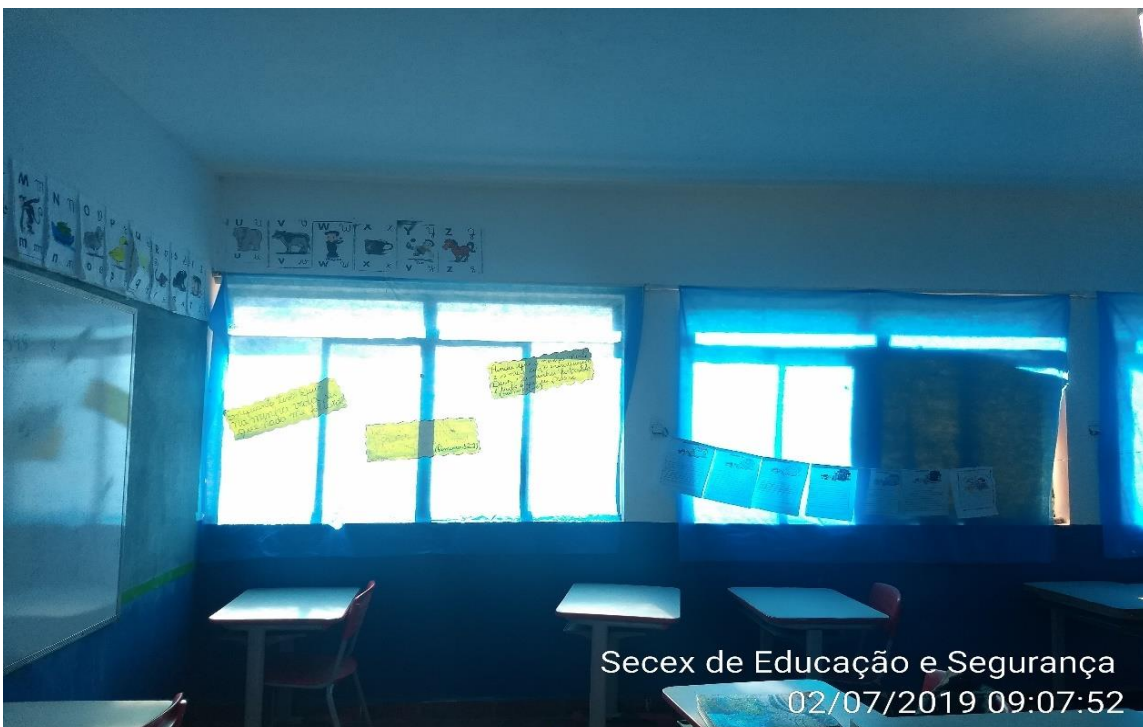
<b>Problemas identificados</b>	9.2. Falta de aparelhos de ar condicionado.
<b>Providências a serem tomadas</b>	-
<b>Prazo para implementação</b>	30/04/2018
<b>Responsável</b>	Juarez Dias Alves
<b>Status</b>	<b>Não solucionado.</b>
<b>Análise da equipe técnica</b>	Constatou-se que os aparelhos de ar condicionado são pequenos e insuficientes.

Aparelhos de ar condicionado

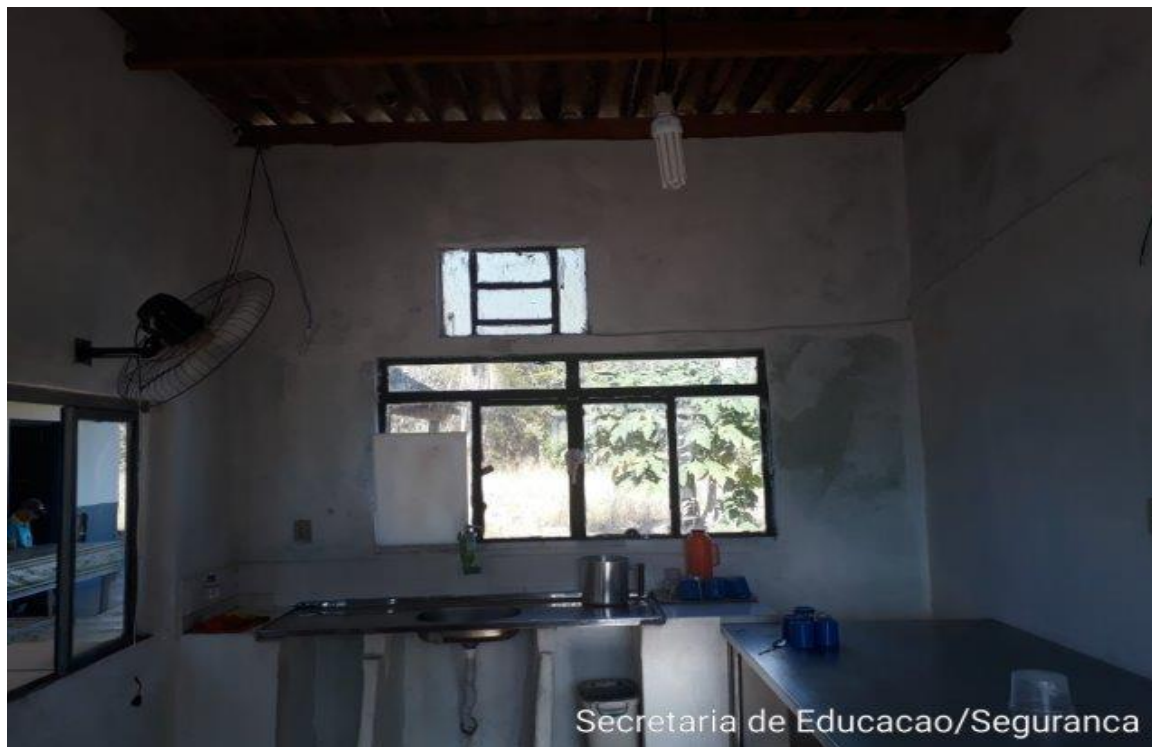
### Cozinha

<b>Problemas identificados</b>	9.3. Conforto térmico deficiente na cozinha
<b>Providências a serem tomadas</b>	Serão instalados ventiladores e realizada adequação e aquisição de materiais necessários na cozinha.
<b>Prazo para implementação</b>	30/04/2018
<b>Responsável</b>	Juarez Dias Alves
<b>Status</b>	<b>Não solucionado.</b>
<b>Análise da equipe técnica</b>	Constatou-se que não há nenhum conforto térmico na cozinha.
