# RELATÓRIO DE LEVANTAMENTO SOBRE A INFRAESTRUTURA ESCOLA MUNICIPAL NOVA ESPERANÇA MUNICÍPIO DE ALTO PARAGUAI-MT

## PROGRAMA VISITA ÀS ESCOLAS RELATÓRIO DE LEVANTAMENTO

**Objeto da fiscalização:** Avaliar a infraestrutura da Escola Municipal Nova Esperança (localizada na zona rural do Município de Alto Paraguai)

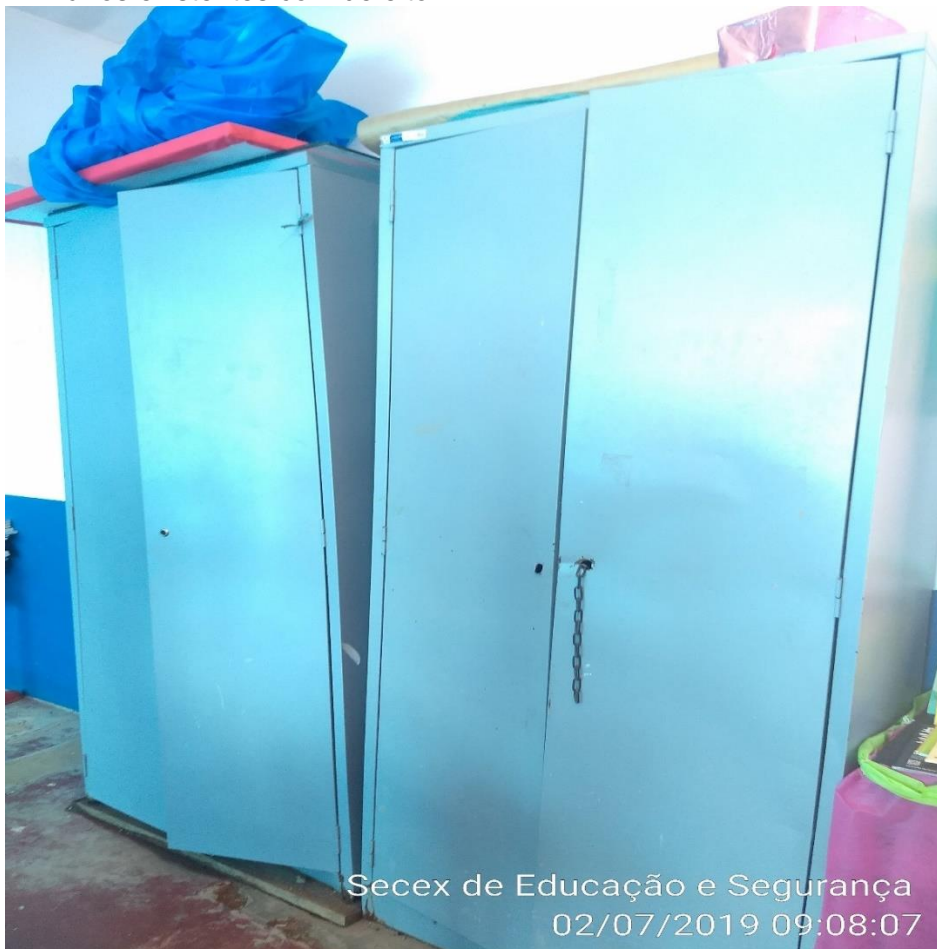
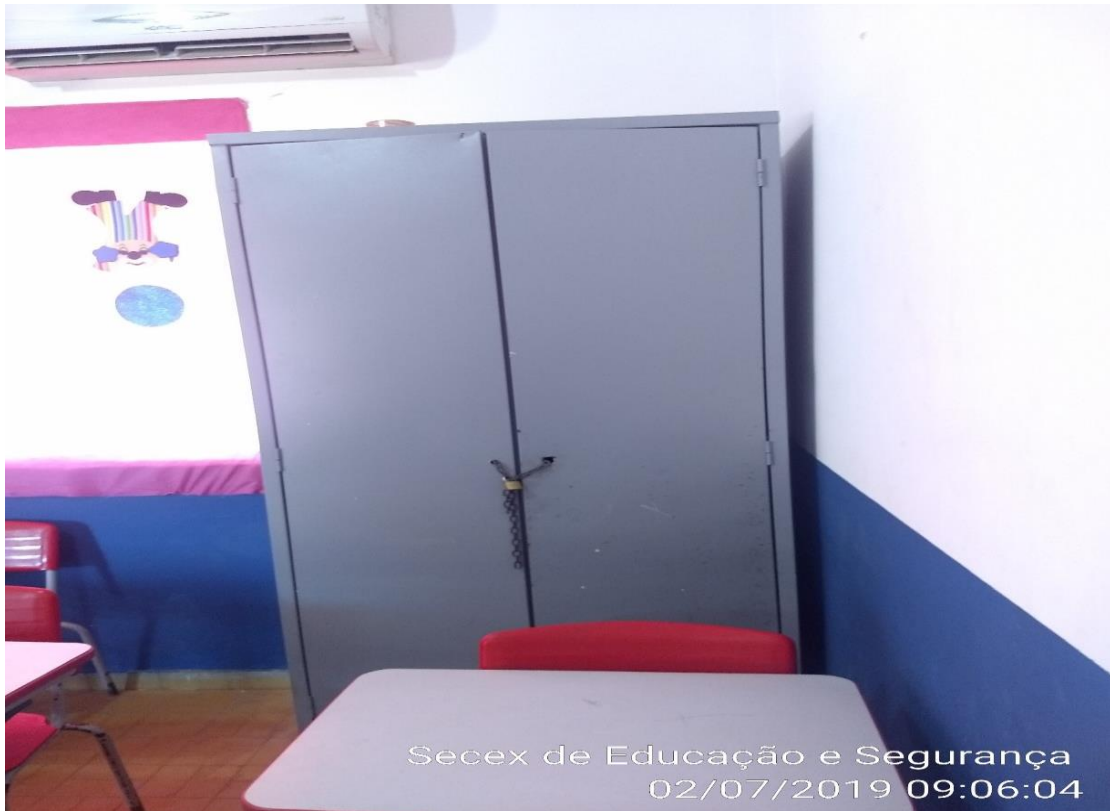
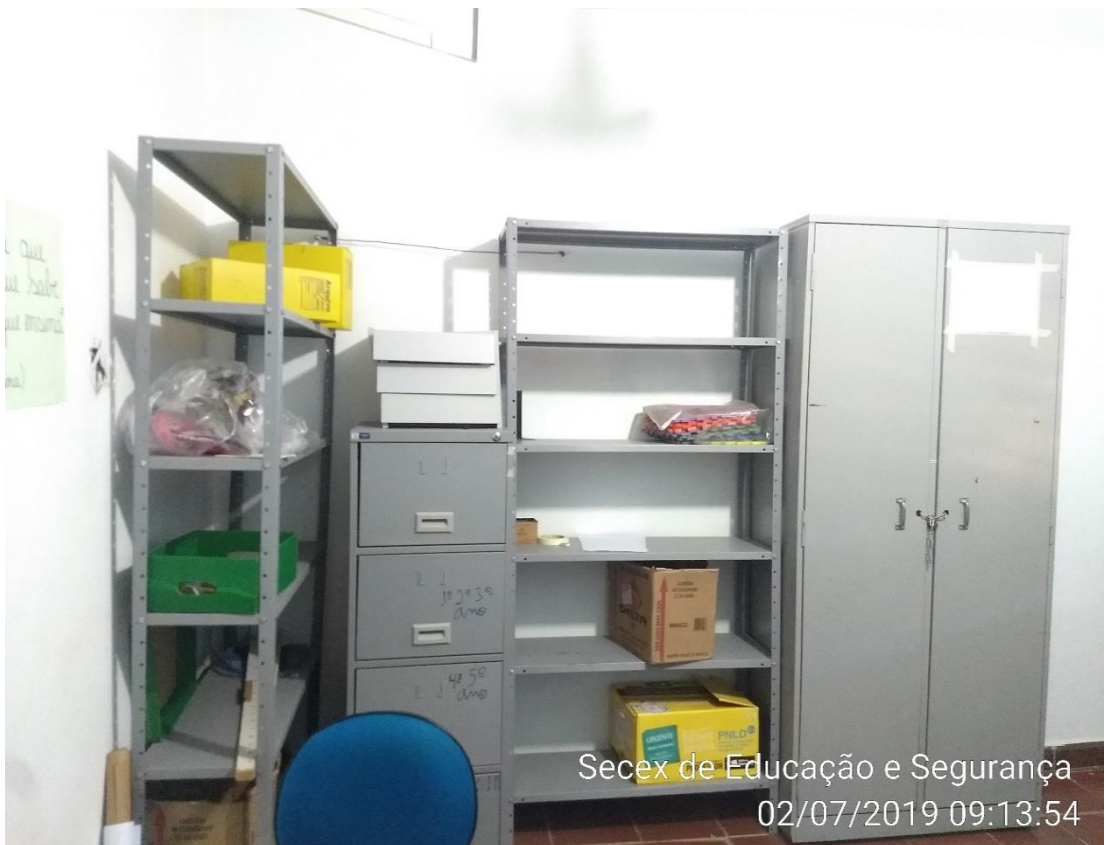
<b>Problemas identificados</b>	10.1. Insuficiência de mobiliário, sobretudo armários, em alguns ambientes escolares.
<b>Providências a serem tomadas</b>	O material será adquirido para melhorar o atendimento no ambiente escolar.
<b>Prazo para implementação</b>	30/04/2018
<b>Responsável</b>	Juarez Dias Alves
<b>Status</b>	<b>Não solucionado.</b>
<b>Análise da equipe técnica</b>	Constatou-se que os armários existentes são insuficientes e apresentam problemas (portas e fechaduras estragadas).

Armários existentes com defeito

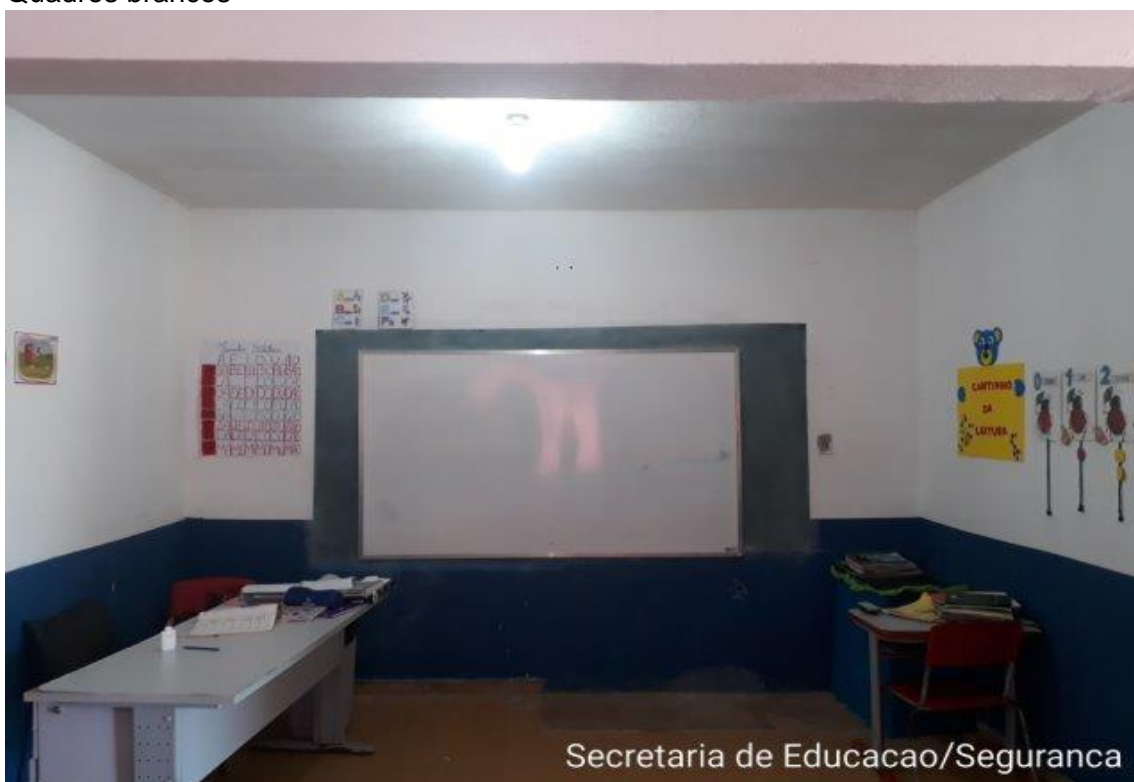
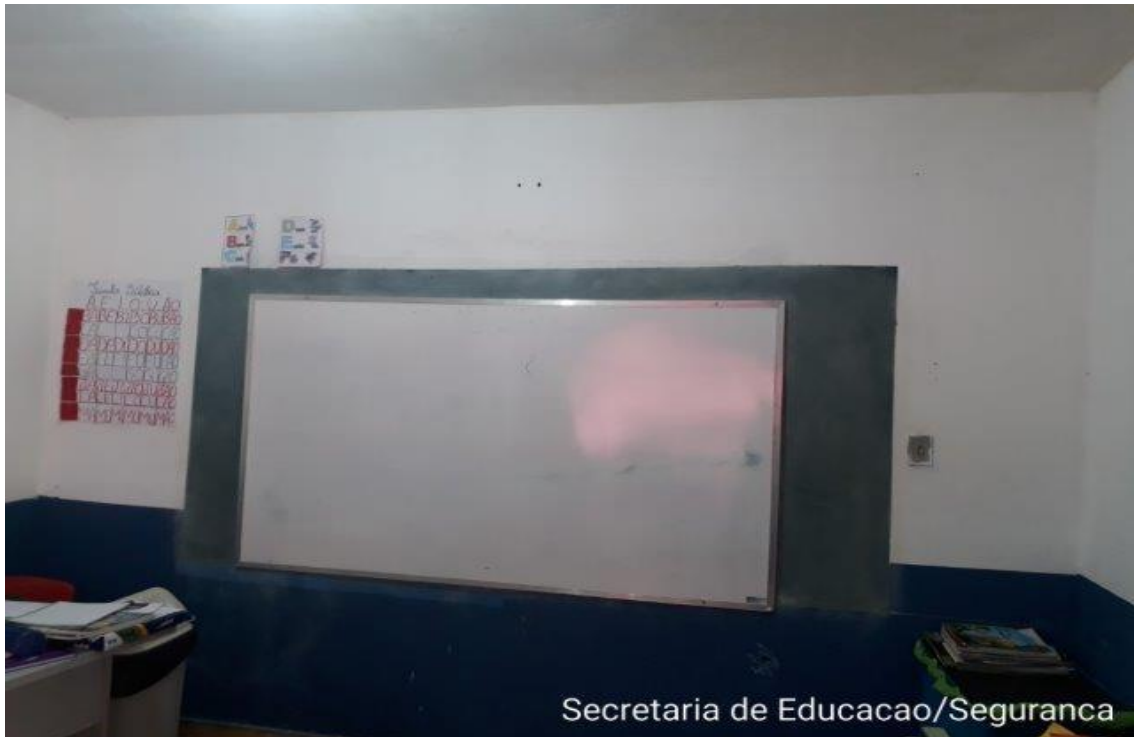
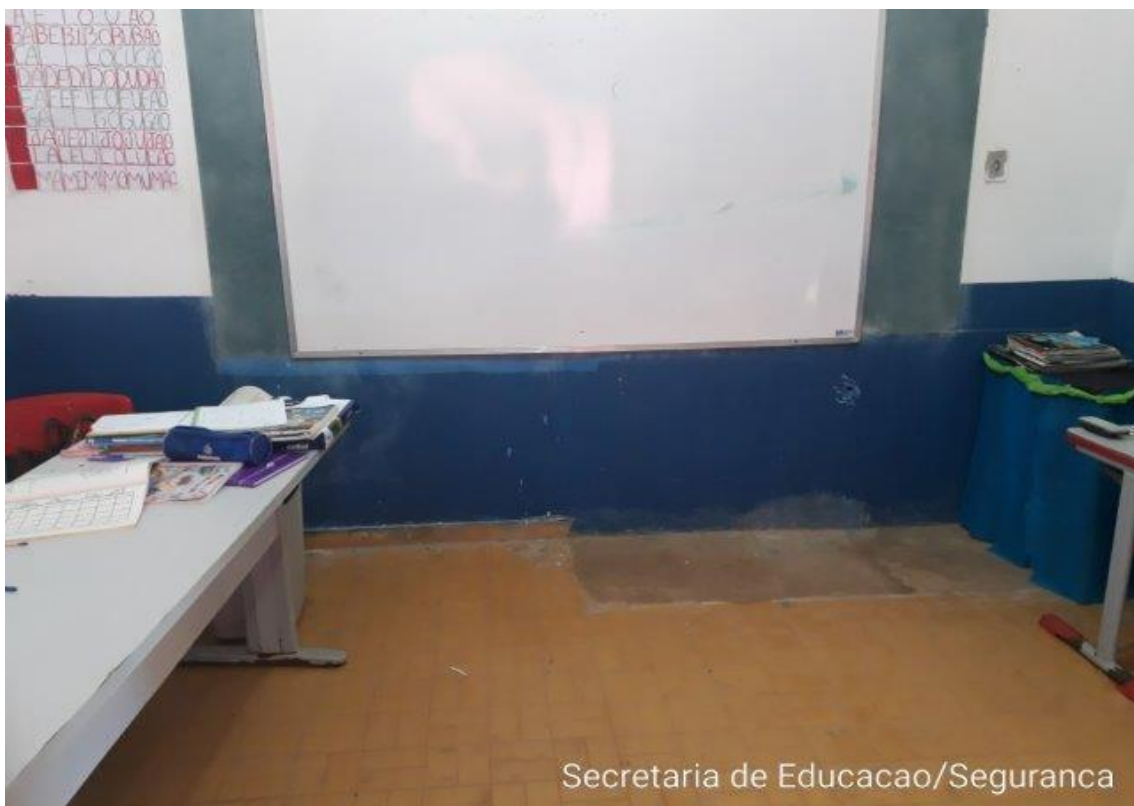
<b>Problemas identificados</b>	10.2. Quadros improvisados e inapropriados.
<b>Providências a serem tomadas</b>	O material será adquirido para melhorar o atendimento no ambiente escolar.
<b>Prazo para implementação</b>	30/04/2018
<b>Responsável</b>	Juarez Dias Alves
<b>Status</b>	<b>Solucionado.</b>
<b>Análise da equipe técnica</b>	Constatou-se que os quadros das salas de aula foram substituídos por quadros brancos.

#### Quadros brancos

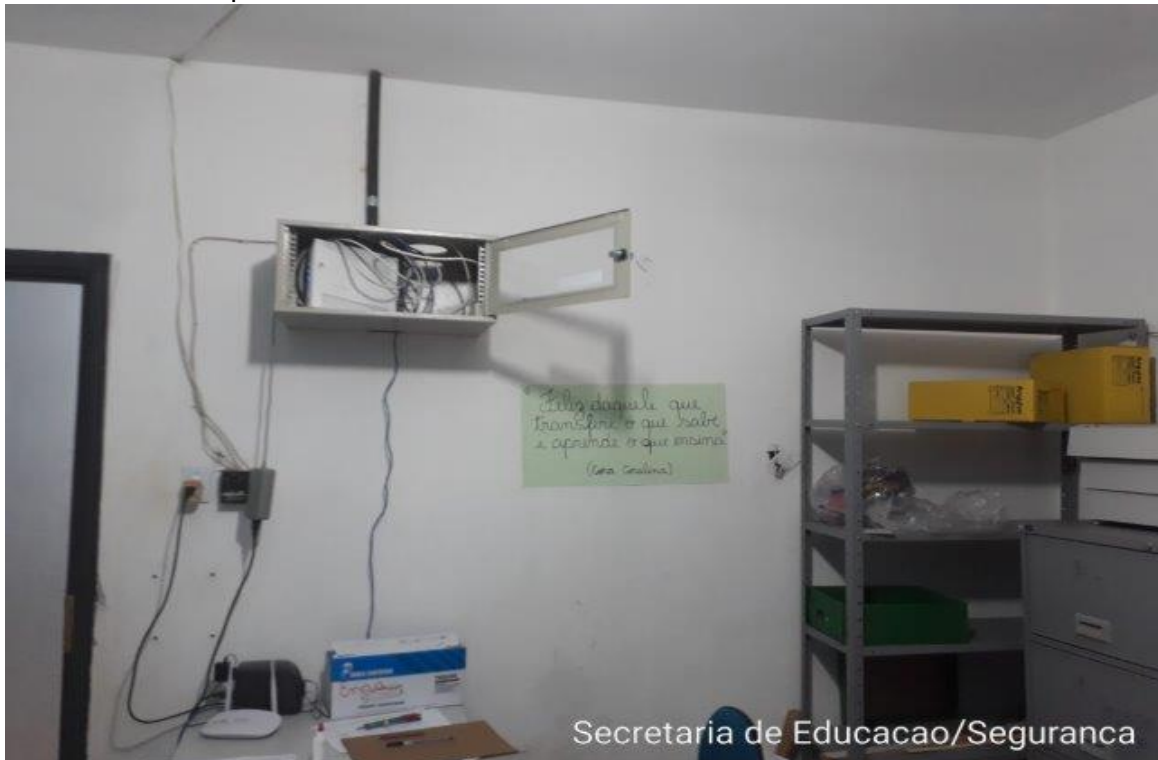
<b>Problemas identificados</b>	11.2. Ausência de computadores, impressoras para uso dos alunos e servidores.
<b>Providências a serem tomadas</b>	O material será adquirido será adquirido para melhorar o atendimento no ambiente escolar.
<b>Prazo para implementação</b>	30/04/2018
<b>Responsável</b>	Juarez Dias Alves
<b>Status</b>	<b>Não solucionado.</b>
<b>Análise da equipe técnica</b>	Constatou-se ausência de computadores para o uso dos alunos e servidores.

### Ausência de computadores

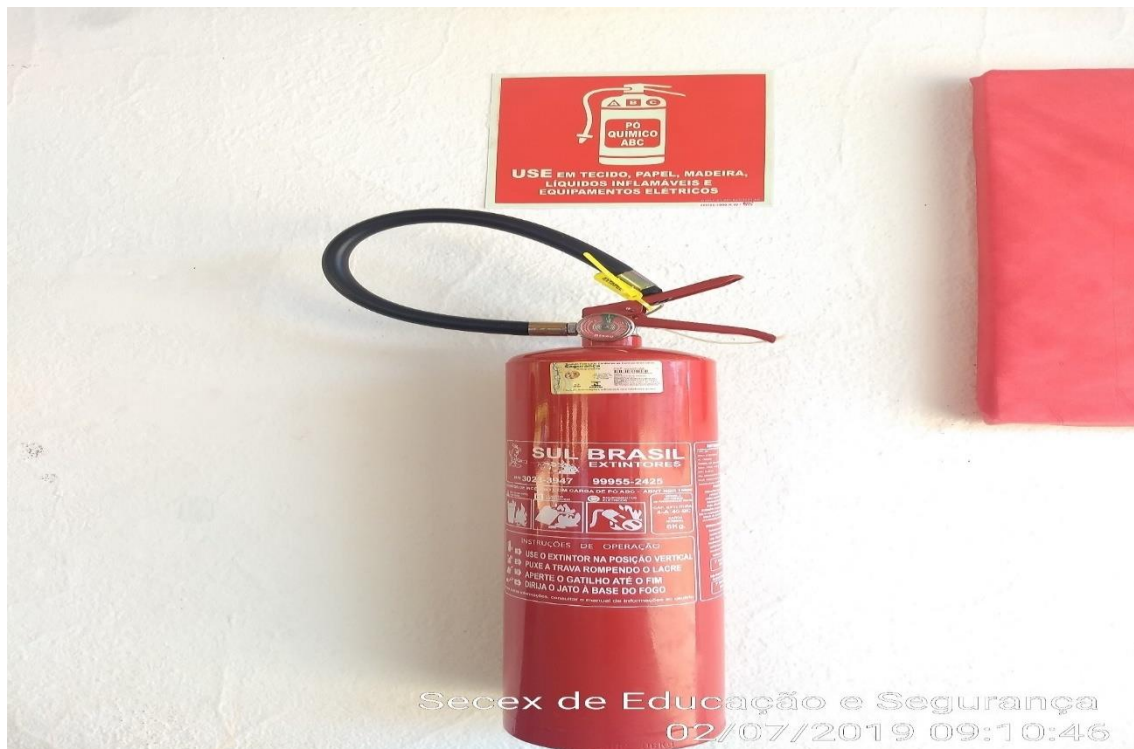
### Extintor de incêndio

<b>Problemas identificados</b>	11.3. Ausência de extintores de incêndio na escola.
<b>Providências a serem tomadas</b>	Material será adquirido para melhorar o atendimento no ambiente escolar.
<b>Prazo para implementação</b>	30/04/2018
<b>Responsável</b>	Juarez Dias Alves
<b>Status</b>	<b>Solução em andamento.</b>
<b>Análise da equipe técnica</b>	Foi adquirido apenas um extintor de incêndio para a escola.

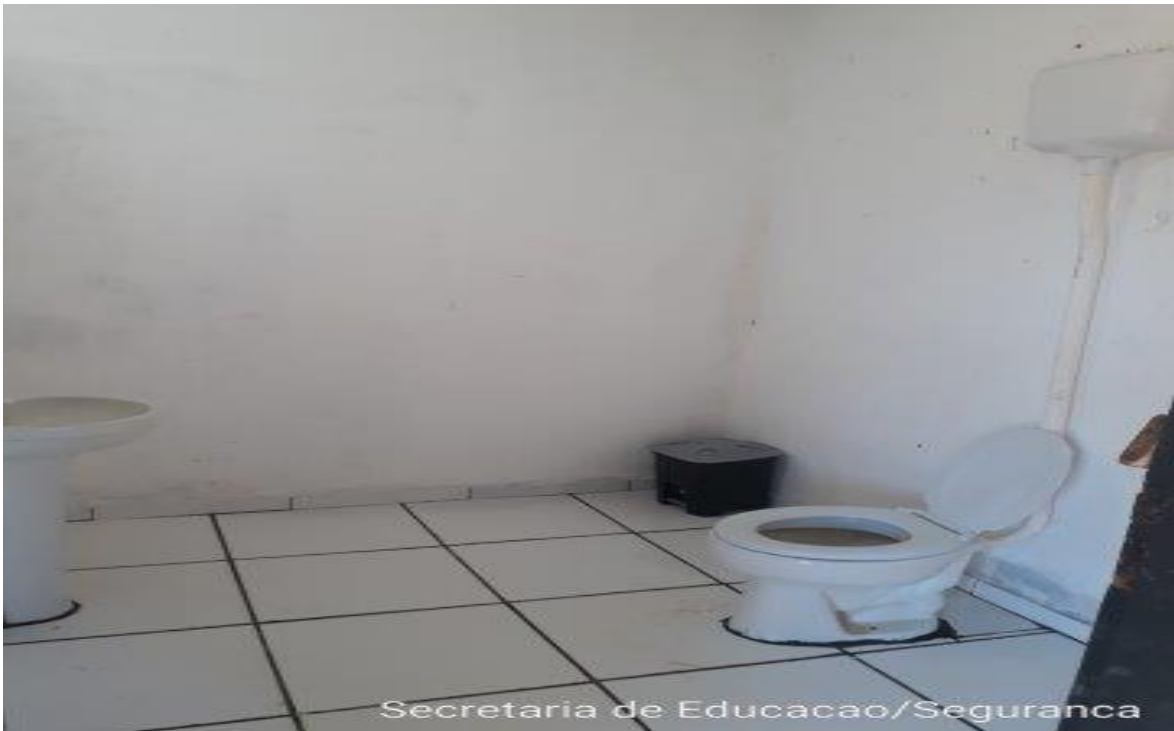
<b>Problemas identificados</b>	11.4. Ausência de assentos sanitários
<b>Providências a serem tomadas</b>	O material será adquirido para melhorar o atendimento nos ambientes escolar.
<b>Prazo para implementação</b>	30/04/2018
<b>Responsável</b>	Juarez Dias Alves
<b>Status</b>	<b>Solucionado.</b>
<b>Análise da equipe técnica</b>	Os assentos dos vasos sanitários foram colocados.

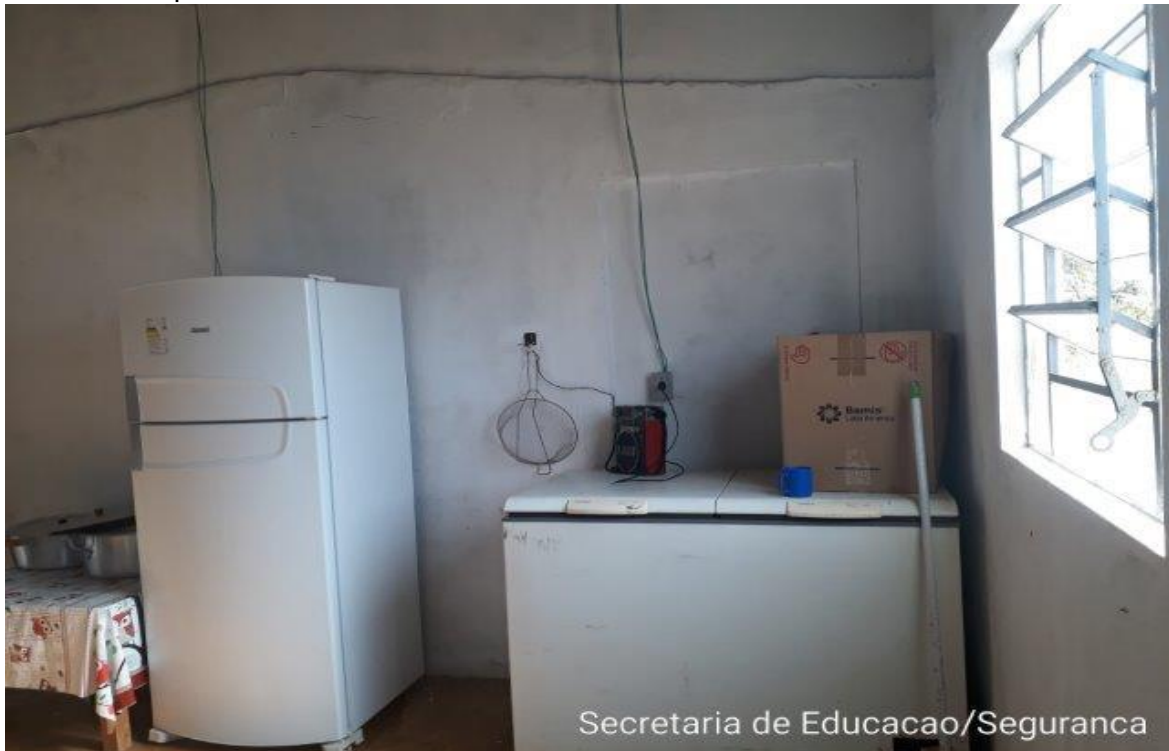
<b>Problemas identificados</b>	11.5. Ausência de equipamentos para cozinha (coifa e freezer).
<b>Providências a serem tomadas</b>	Os materiais serão adquiridos para melhorar o atendimento no ambiente escolar.
<b>Prazo para implementação</b>	30/04/2018
<b>Responsável</b>	Juarez Dias Alves
<b>Status</b>	<b>Solução em andamento.</b>
<b>Análise da equipe técnica</b>	Foi constatada a existência de uma geladeira duplex e de um freezer, permanecendo a ausência da coifa no fogão da cozinha.

### Geladeira duplex e freezer

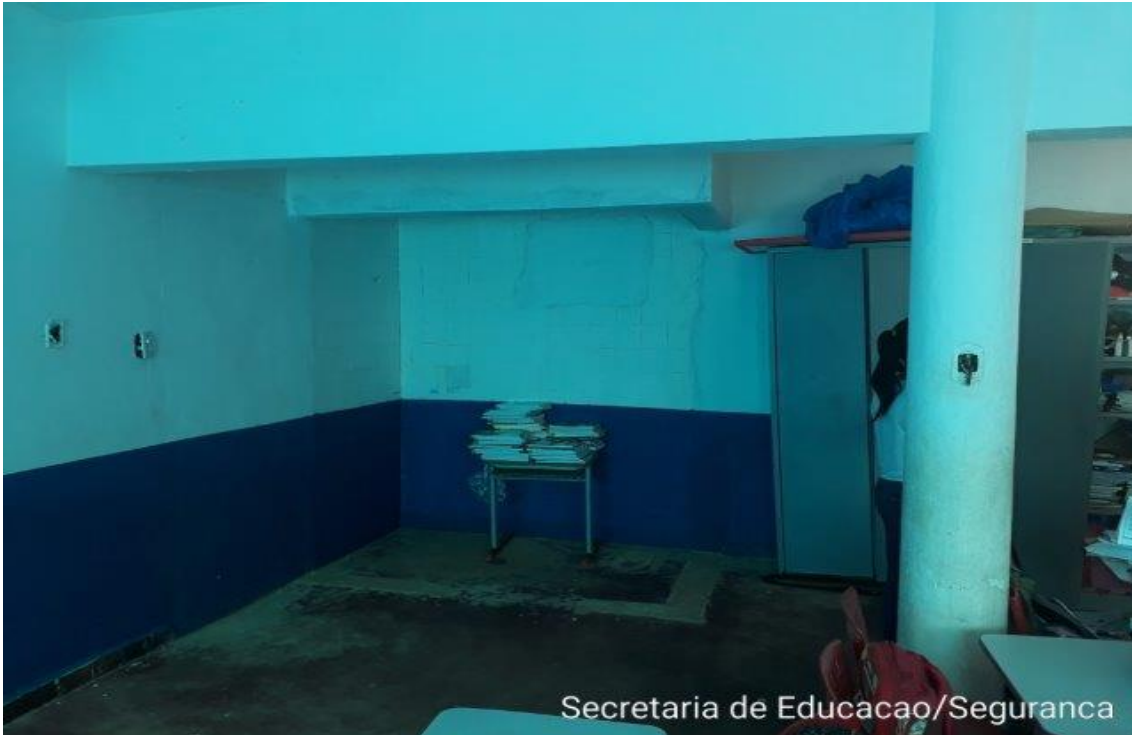
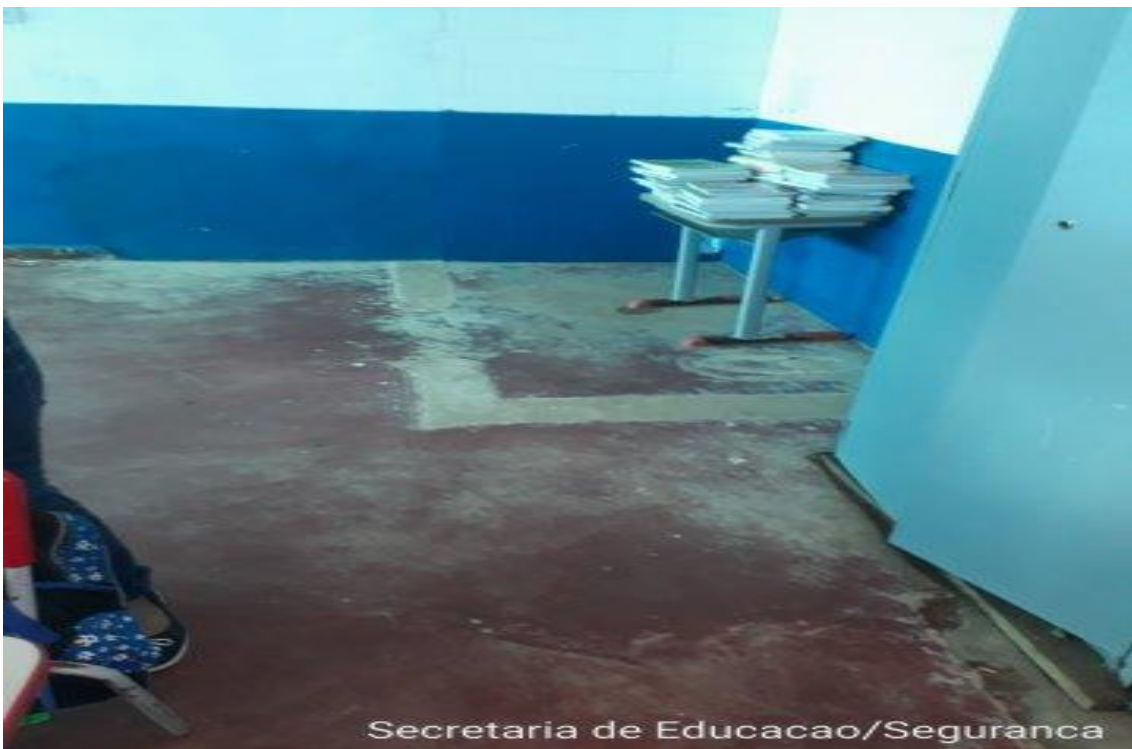
<b>Problemas identificados</b>	11.7. Ausência de livros para todos os alunos.
<b>Providências a serem tomadas</b>	Material será adquirido para melhorar o atendimento no ambiente escolar.
<b>Prazo para implementação</b>	30/04/2018
<b>Responsável</b>	Juarez Dias Alves
<b>Status</b>	<b>Solucionado.</b>
<b>Análise da equipe técnica</b>	Constatou-se que os alunos possuem materiais escolares e livros.

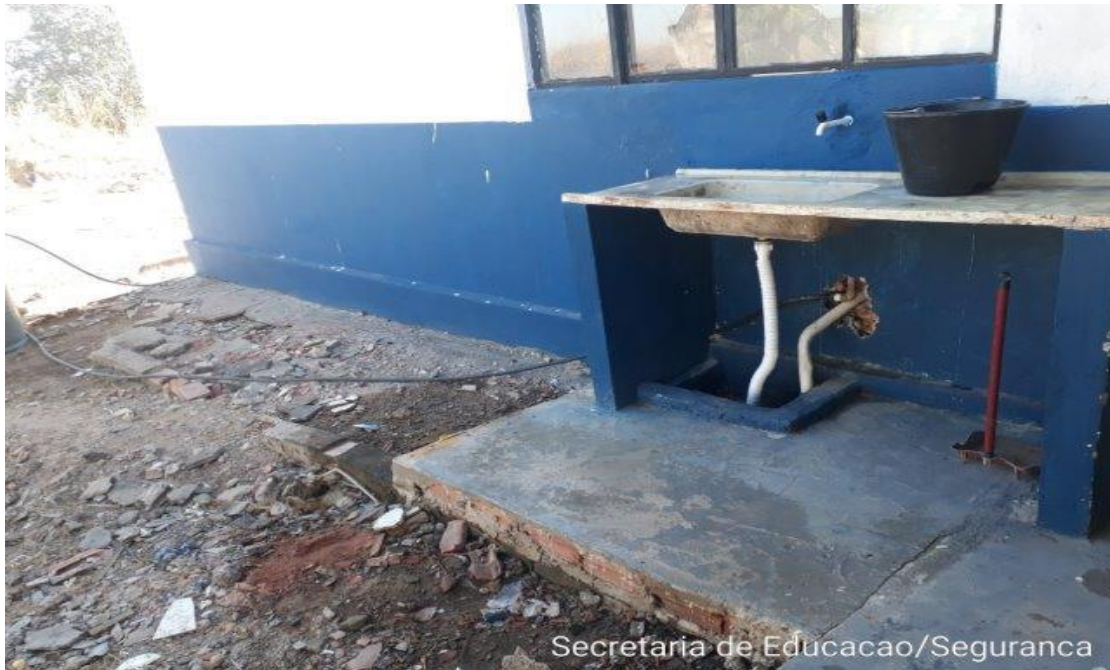
<b>Problemas identificados</b>	13.1. Ausência de caixa de gordura.
<b>Providências a serem tomadas</b>	Já está sendo executada a limpeza do espaço físico da escola.
<b>Prazo para implementação</b>	Executado.
<b>Responsável</b>	Juarez Dias Alves
<b>Status</b>	<b>Solucionado.</b>
<b>Análise da equipe técnica</b>	Não foram constatados problemas de caixa de gordura na escola.

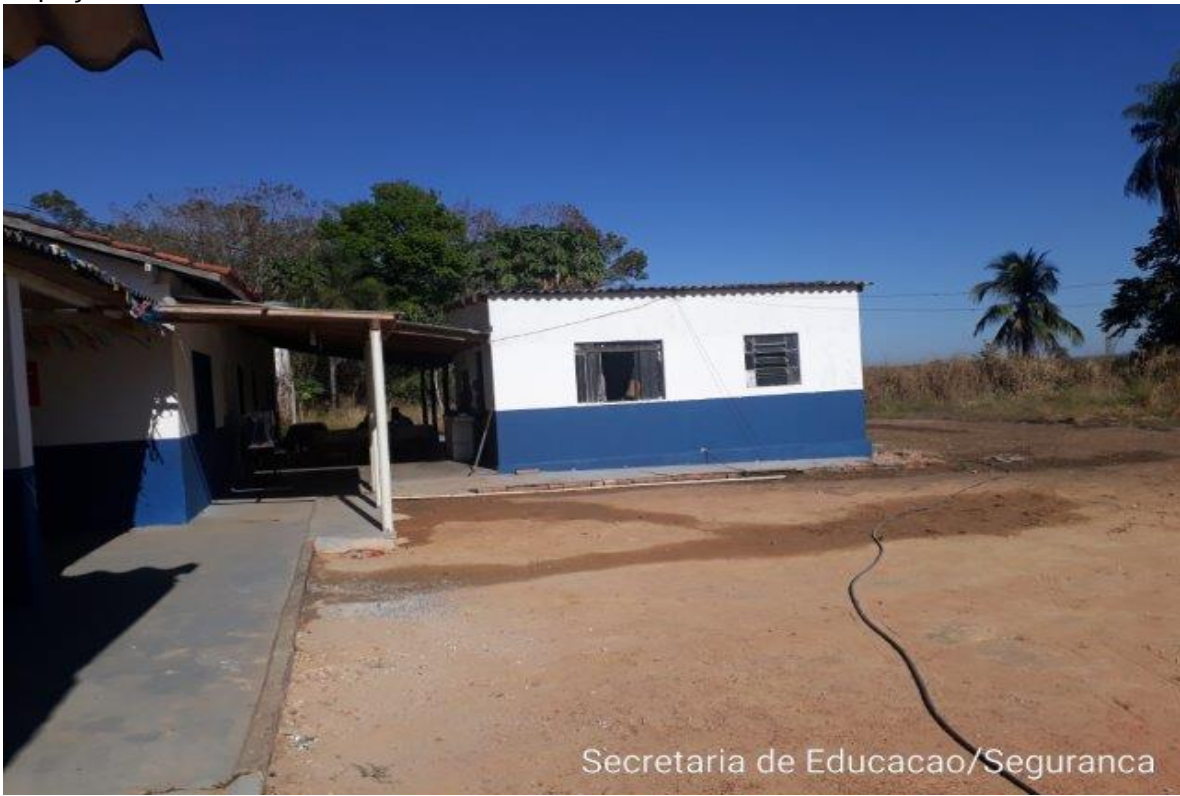
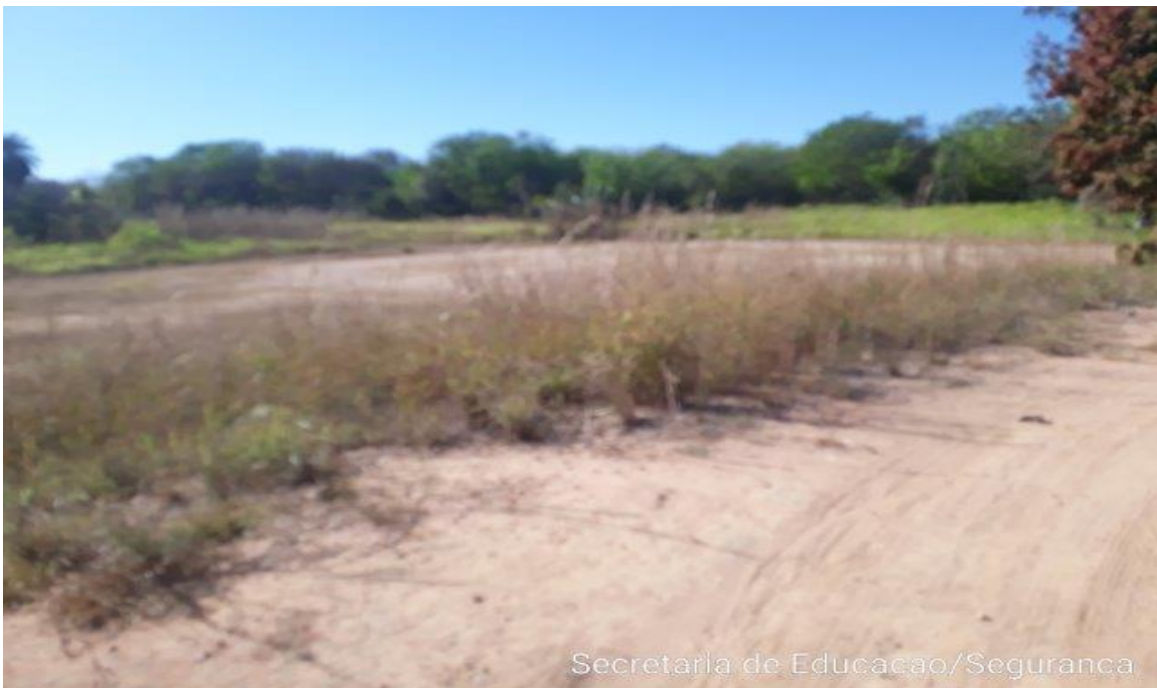
## Espaço de lazer

<b>Problemas identificados</b>	14.1. Ausência de ambientes escolares: Laboratório de Informática, Biblioteca, Sala de Professores, Quadra de Esportes, Área de Recreação, Refeitório e Despensa.
<b>Providências a serem tomadas</b>	Serão realizadas algumas adequações para melhorar o espaço físico, tendo em vista que a obra paralisada será retomada.
<b>Prazo para implementação</b>	30/07/2019
<b>Responsável</b>	Juarez Dias Alves
<b>Status</b>	<b>Não solucionado.</b>
<b>Análise da equipe técnica</b>	Constatou-se a ausência de ambientes escolares como: área de lazer, quadra de esportes, área de recreação, biblioteca, sala para professores, laboratório de informática, refeitório e despensa.

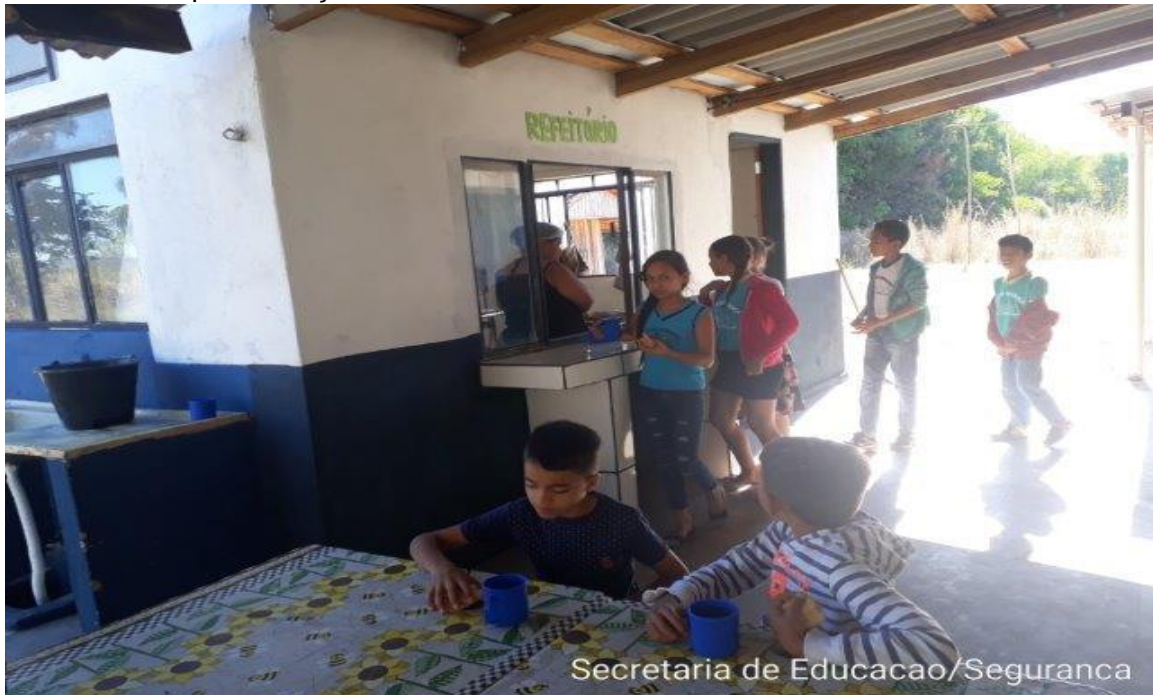
### Área utilizada para refeições

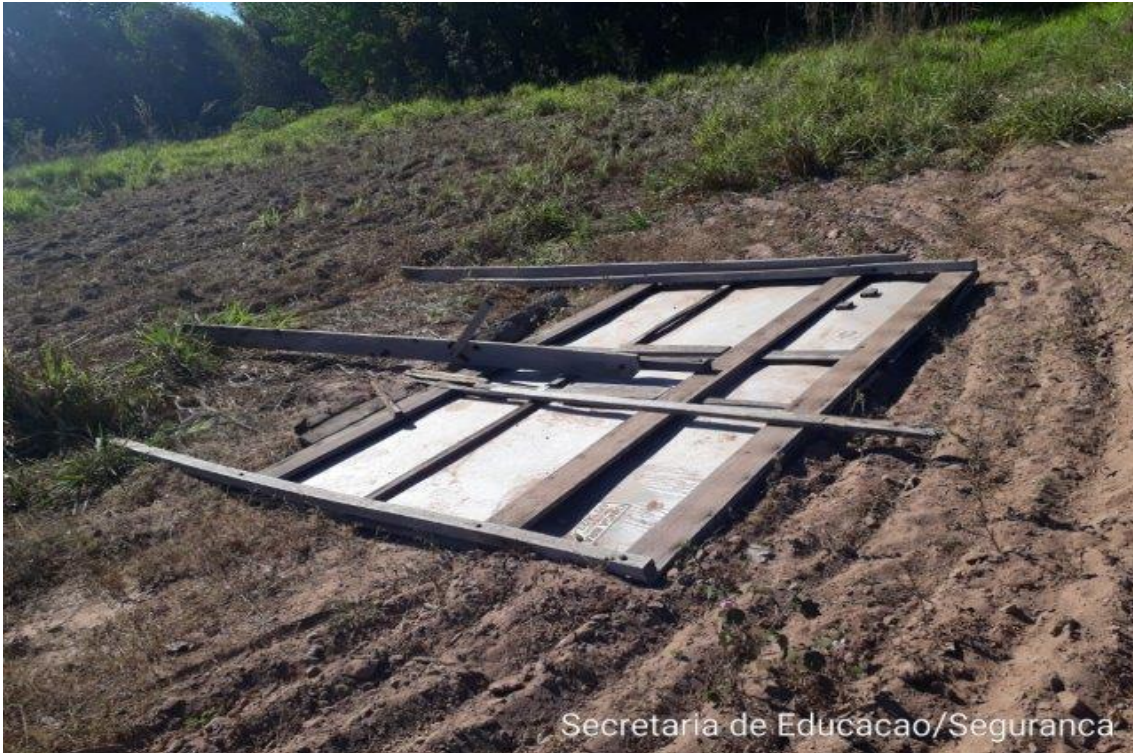
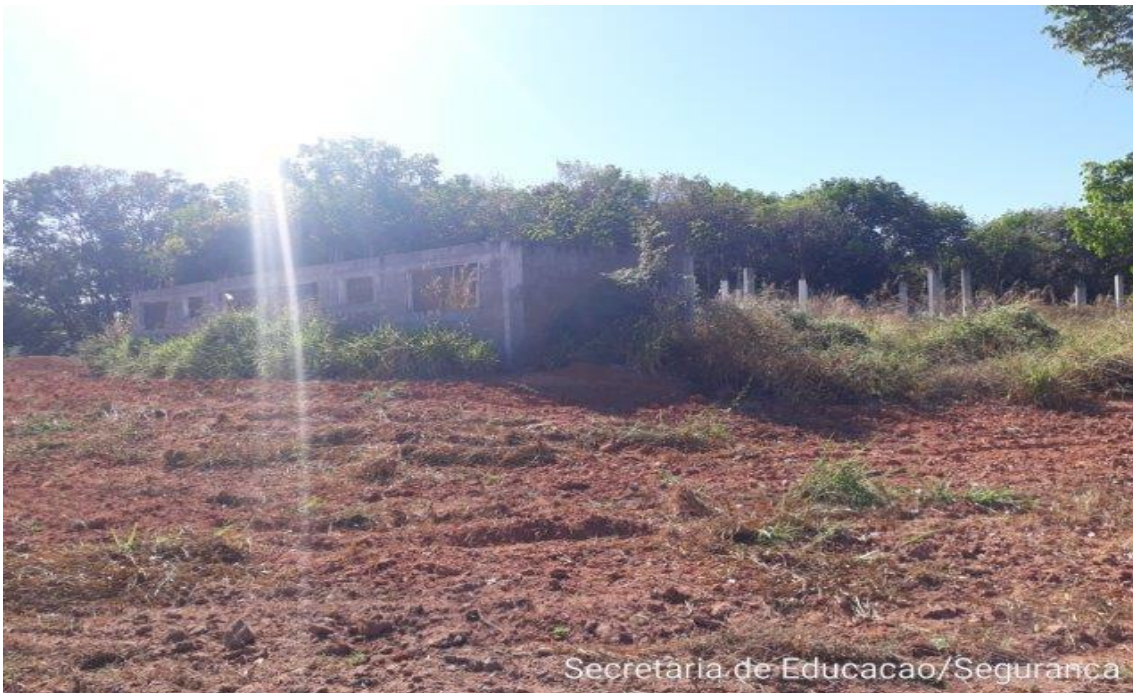
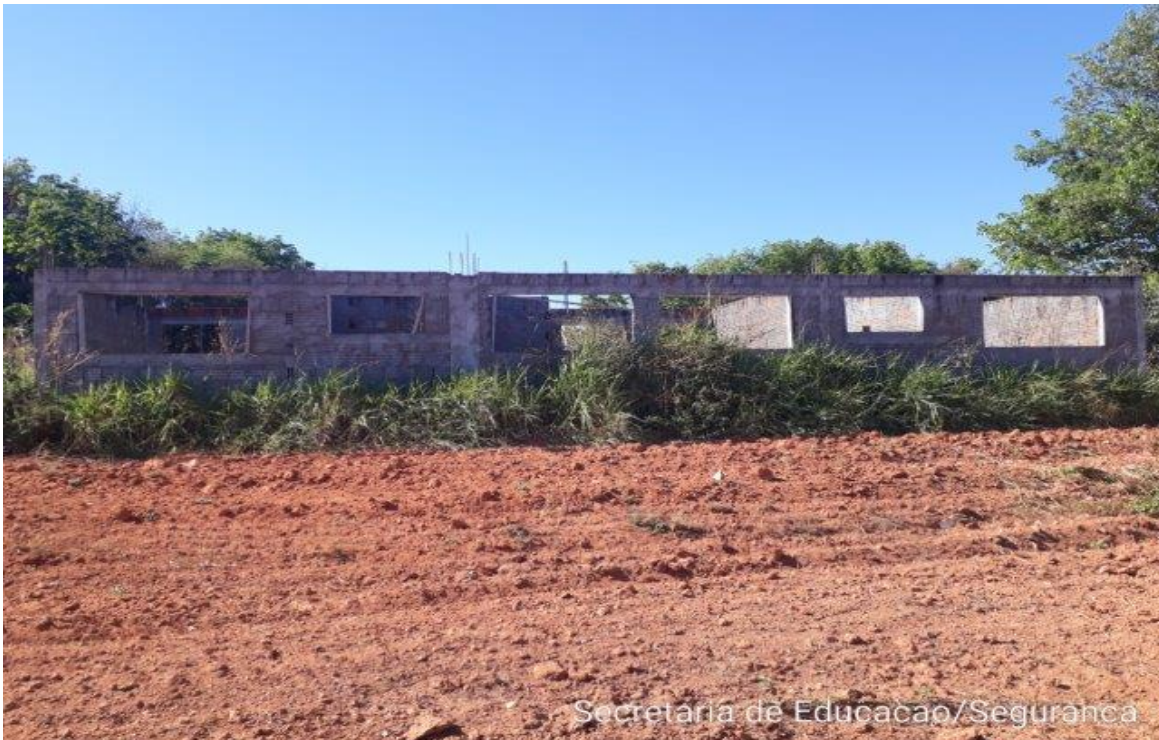
<b>Problemas identificados</b>	14.2. Obra de construção da escola paralisada.
<b>Providências a serem tomadas</b>	A obra paralisada será retomada de acordo com a Resolução FNDE nº 3/2018, sobre as obras paralisadas e a metodologia para dar continuidade à execução.
<b>Prazo para implementação</b>	30/07/2019
<b>Responsável</b>	Juarez Dias Alves
<b>Status</b>	<b>Não solucionado.</b>
<b>Análise da equipe técnica</b>	Constatou-se que a obra continua paralisada.

### Obra paralisada
