**PROGRAMA VISITA ÀS ESCOLAS**  
**AVALIAÇÃO DA INFRAESTRUTURA DA ESCOLA MUNICIPAL**  
**DE EDUCAÇÃO BÁSICA JAIME VERÍSSIMO DE CAMPOS JÚNIOR**  
**MUNICÍPIO DE VÁRZEA GRANDE - MT**

## PROGRAMA VISITA ÀS ESCOLAS RELATÓRIO DE LEVANTAMENTO

**Objeto da fiscalização:** Avaliar a infraestrutura da EMEB Jaime Veríssimo de Campos Júnior (localizada no Município de Várzea Grande - MT)

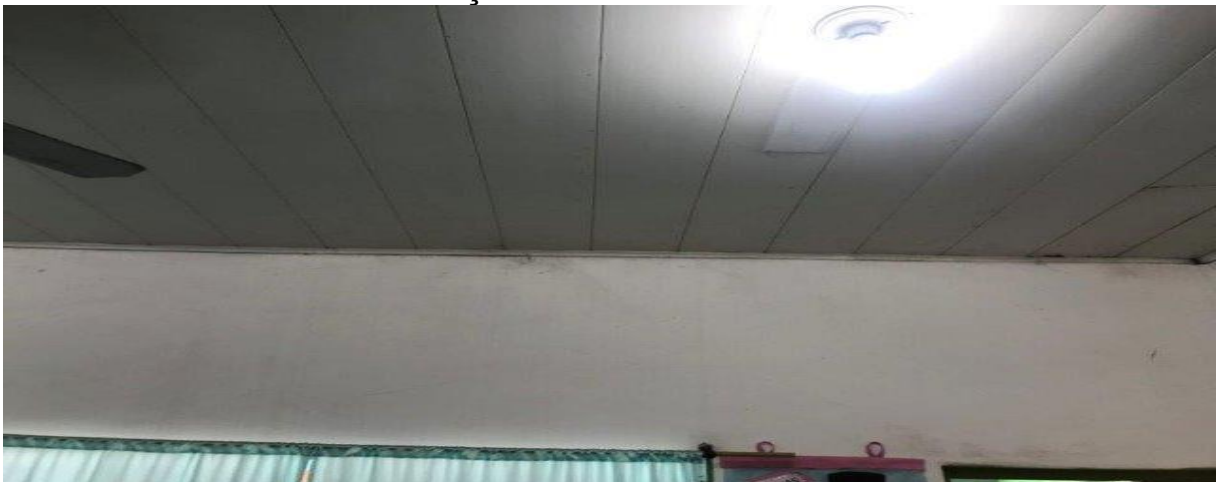
<b>Problemas identificados</b>	Verificou-se que várias salas apresentam problemas no telhado, uma vez que há goteiras/infiltrações (salas de aula: 4, 5, 7, 8, 9; laboratório de informática; secretaria; biblioteca; e sala dos professores). Também verificou-se que o forro da sala 10 está danificado. Assim, verifica-se a necessidade de reparos no telhado dos ambientes citados, bem como no forro da sala 10.
<b>Providências a serem tomadas</b>	-
<b>Prazo para implementação</b>	-
<b>Responsável</b>	-
<b>Status</b>	<b>Não solucionado.</b>
<b>Análise da equipe técnica</b>	Foi informado que continuam as goteiras e infiltrações nas salas de aula 4, 5, 7; sala dos professores e laboratório de informática. Na biblioteca o telhado não tem goteiras e infiltrações, mas verificou-se que no chão tem infiltração. Na antiga secretaria, atualmente sala dos professores, a água desce pela tubulação do ar condicionado. Na sala 10 foi arrumado o forro que estava desabando.

##### SALA 5 – GOTEIRAS E INFILTRAÇÕES CONTINUAM

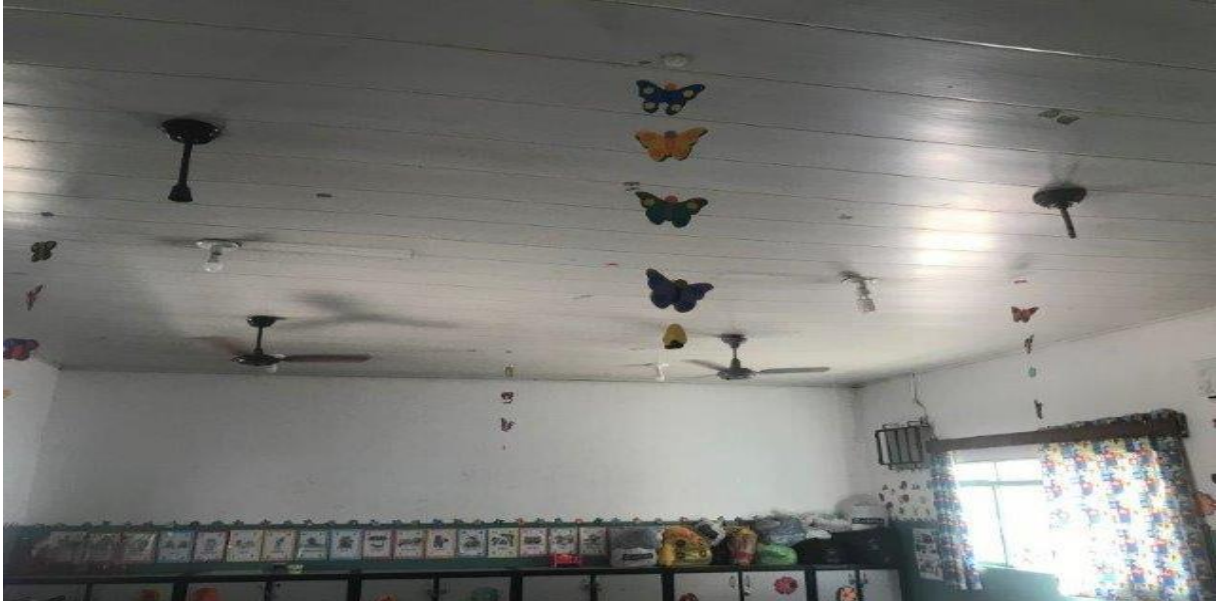
### SALA 4 PERMANECE COM GOTEIRAS

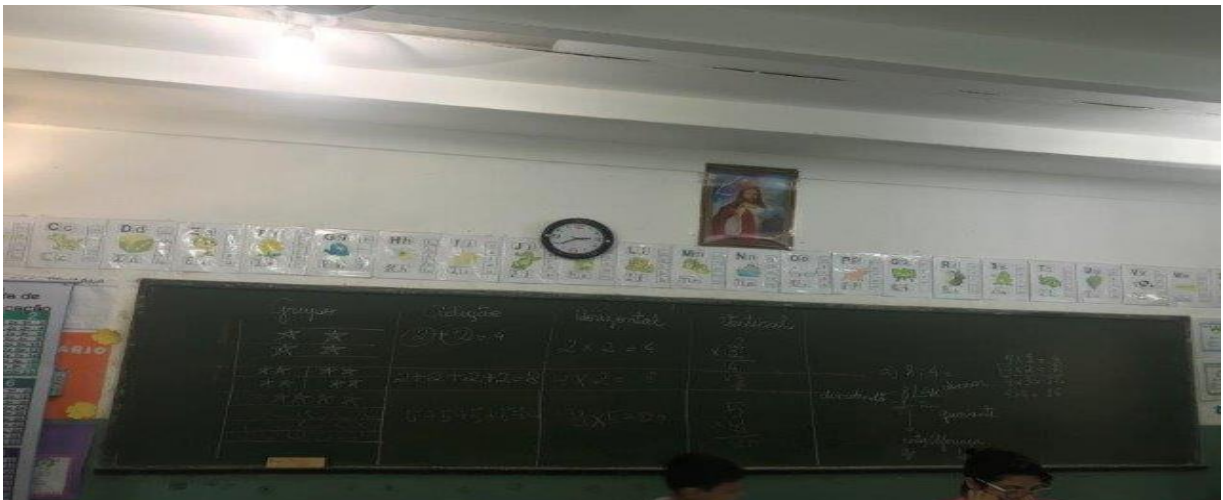
### SALA 7 CONTINUA COM GOTEIRAS

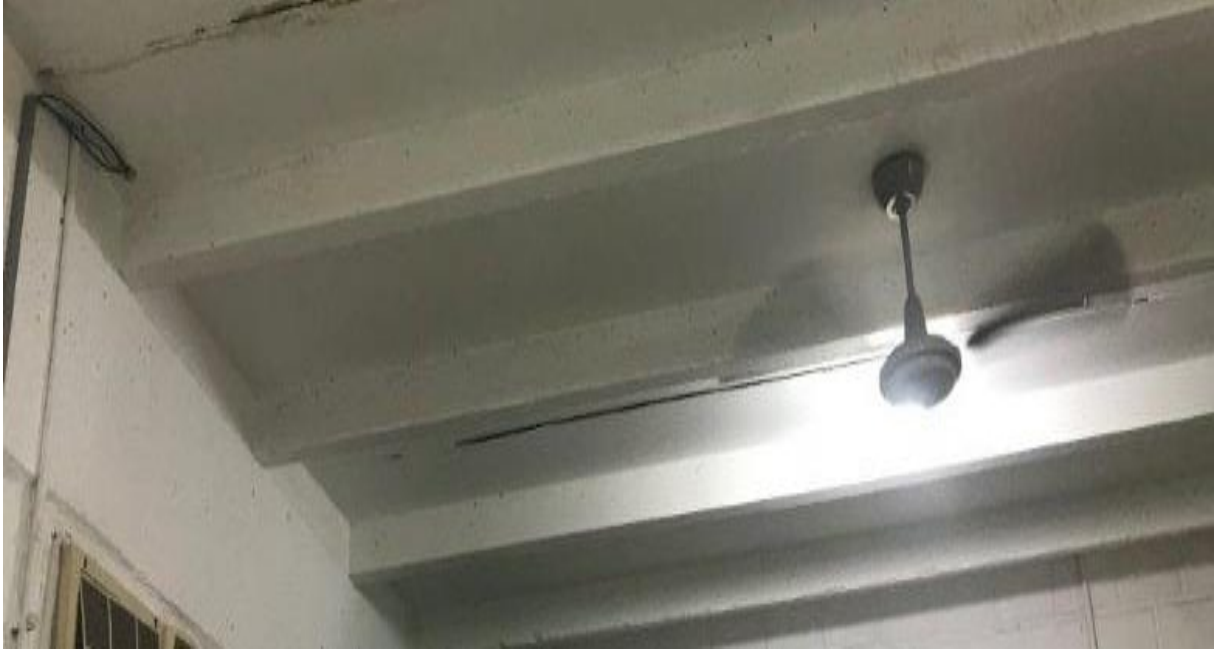
### SALA DOS PROFESSORES PERMANECE COM GOTEIRAS

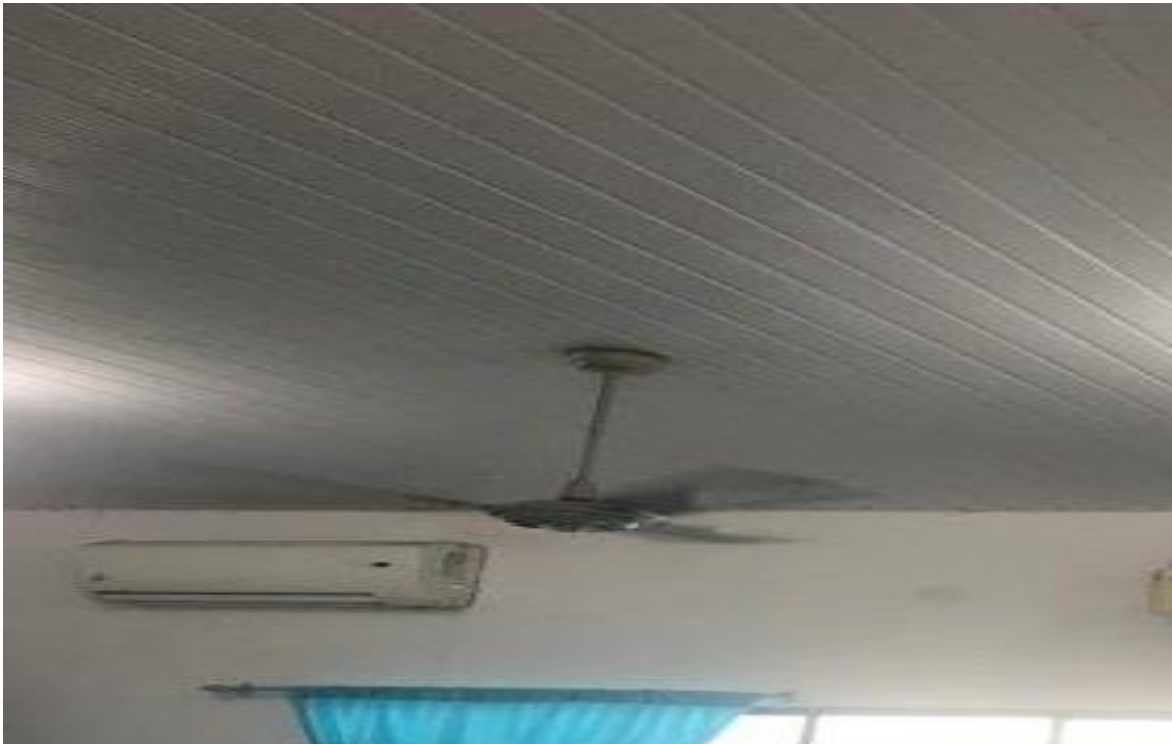
### SALA 10 - FORRO FOI ARRUMADO

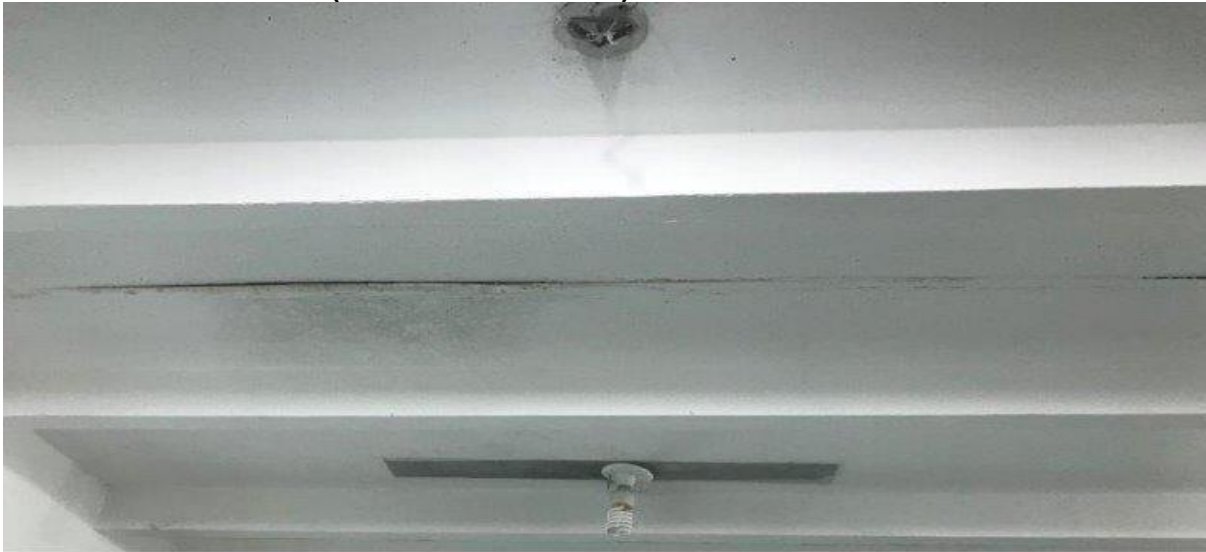
### SALA COM GOTEIRAS (LAB. INFORMÁTICA)

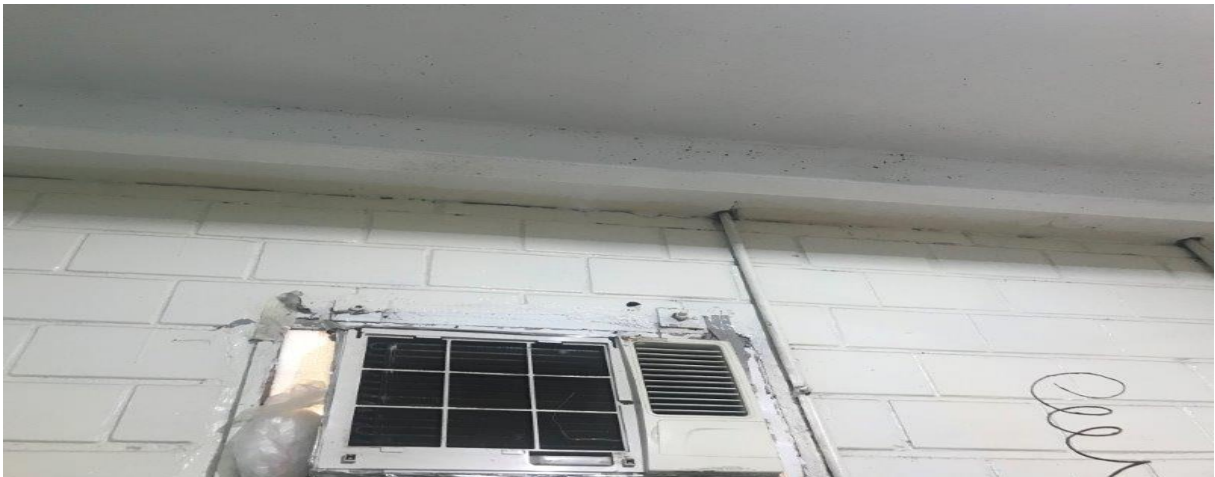
### SALA COM GOTEIRAS – A AGÚA ESCORRE PELOS CANOS (SECRETARIA)

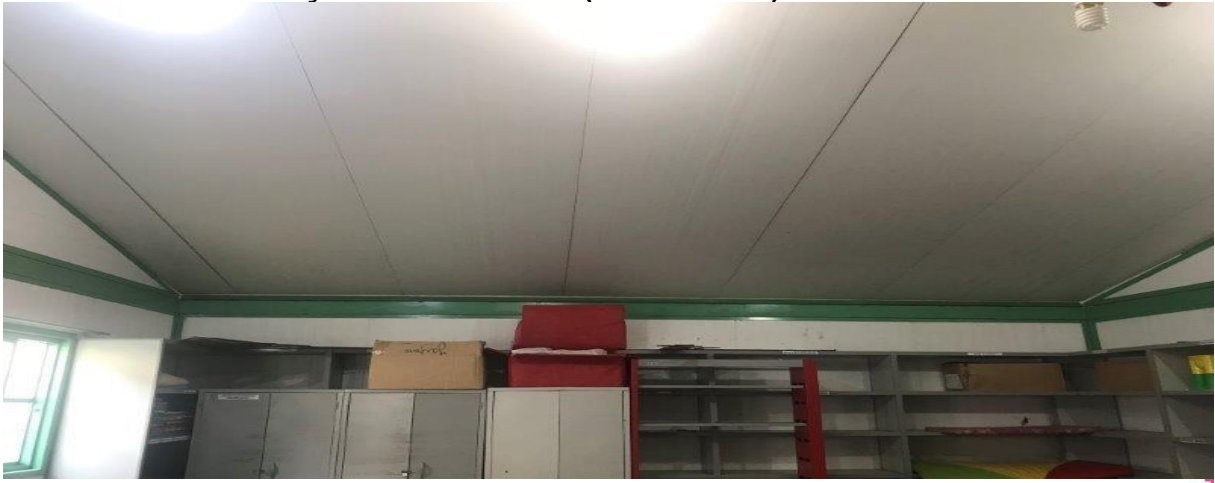
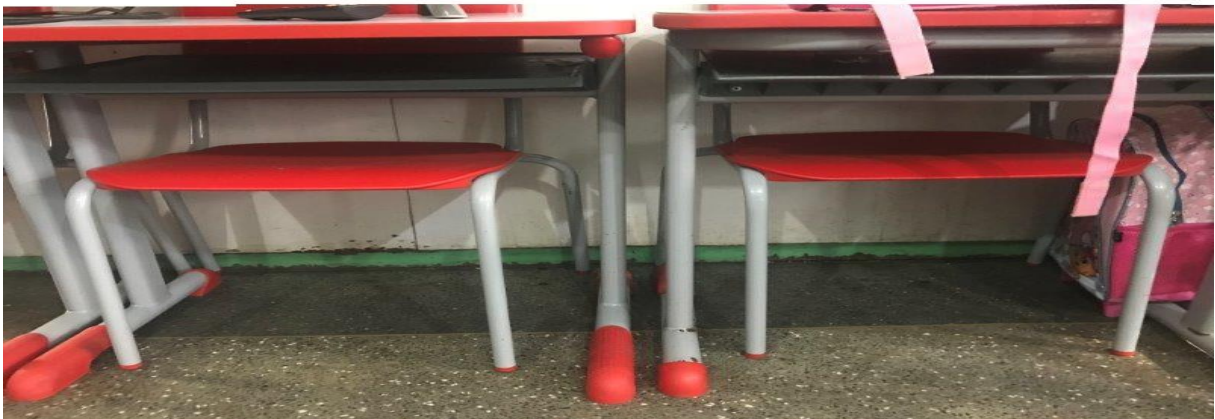
### SALA COM INFILTRAÇÕES E GOTEIRAS (BIBLIOTECA)

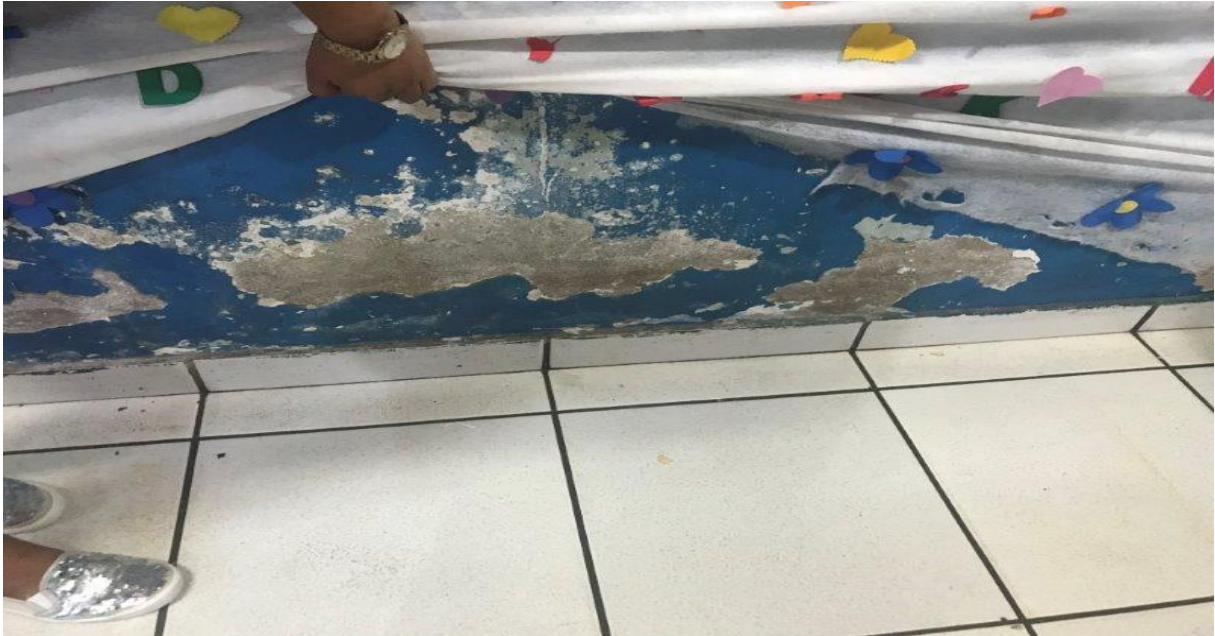
<b>Problemas identificados</b>	Verificou-se que a pintura interna de algumas salas de aula do prédio sede está desgastada. Já as salas de aula do prédio anexo estão todas com a pintura interna desgastada. Verifica-se a necessidade de pintura dessas salas (contudo, no caso do prédio anexo, apenas no caso de o prédio ser utilizado no próximo ano).
<b>Providências a serem tomadas</b>	-
<b>Prazo para implementação</b>	-
<b>Responsável</b>	-
<b>Status</b>	<b>Não solucionado.</b>
<b>Análise da equipe técnica</b>	As salas de aula do prédio da sede e do prédio anexo, ainda estão com a pintura danificada.

### PINTURA DANIFICADA (SALA DE AULA - PRÉDIO ANEXO)

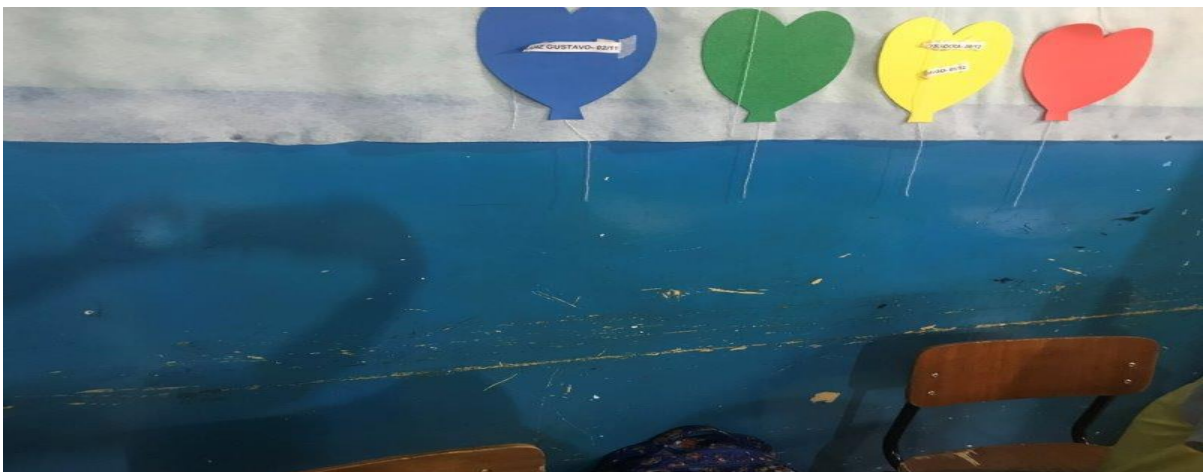
### SALA DE AULA (PRÉDIO ANEXO) PINTURA DANIFICADA

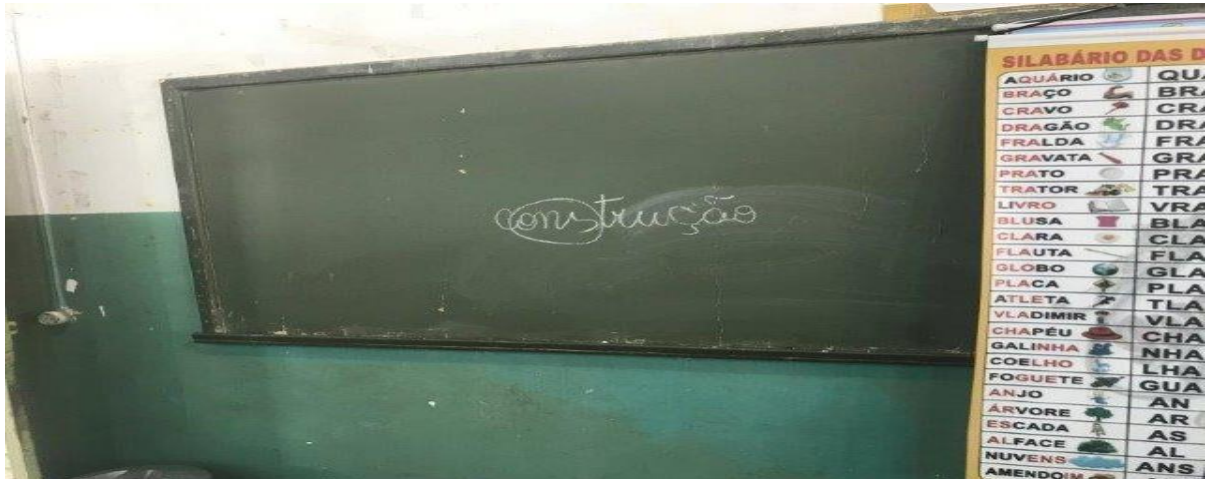
## SALA DE AULA (PRÉDIO SEDE) PINTURA DANIFICADA

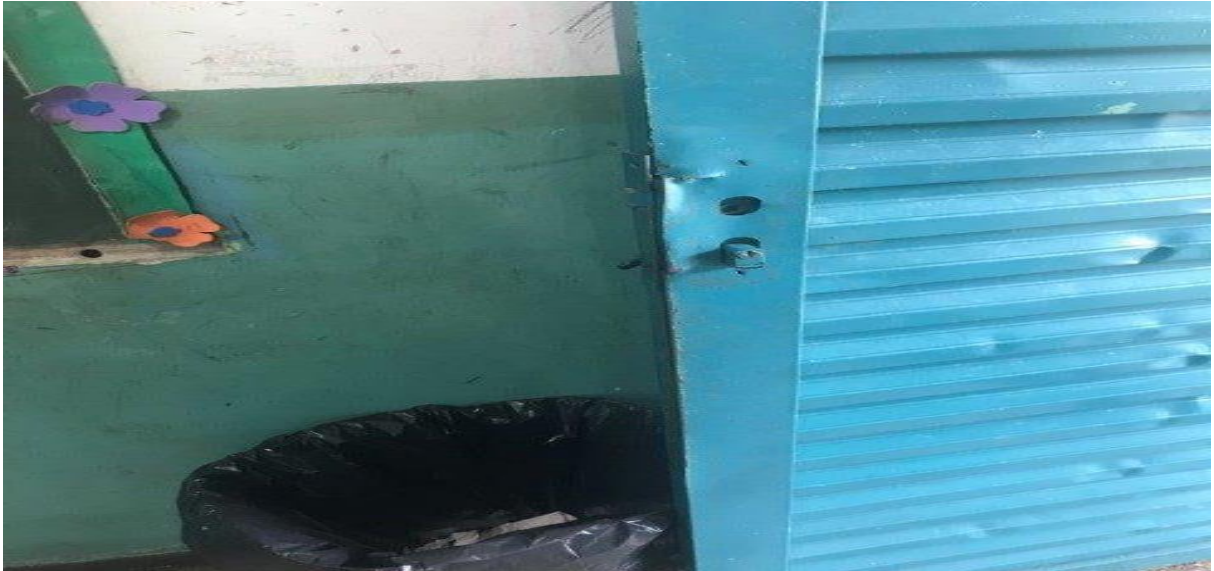
<b>Problemas identificados</b>	Verificou-se a existência de várias portas danificadas, principalmente nas fechaduras. Algumas portas necessitam de reparos e outras necessitam ser substituídas (salas de aula: 1, 2, 6, 7, 8, 9, 10, 4º ano C; laboratório de informática; secretaria; e no sanitário da sala dos professores).
<b>Providências a serem tomadas</b>	-
<b>Prazo para implementação</b>	-
<b>Responsável</b>	-
<b>Status</b>	<b>Não solucionado.</b>
<b>Análise da equipe técnica</b>	As portas das salas de aula ainda estão com fechaduras danificadas e uma sala de aula não tem porta. A porta do laboratório de informática ainda está danificada. A sala onde funcionava a secretaria, atualmente é utilizada como sala de aula (sala 10) e a fechadura continua danificada. A fechadura da sala 10 não tranca, portanto continua danificada. As portas dos sanitários dos professores continuam danificadas.

**(SALA 1 - 4º ANO C) - FECHADURA DANIFICADA**

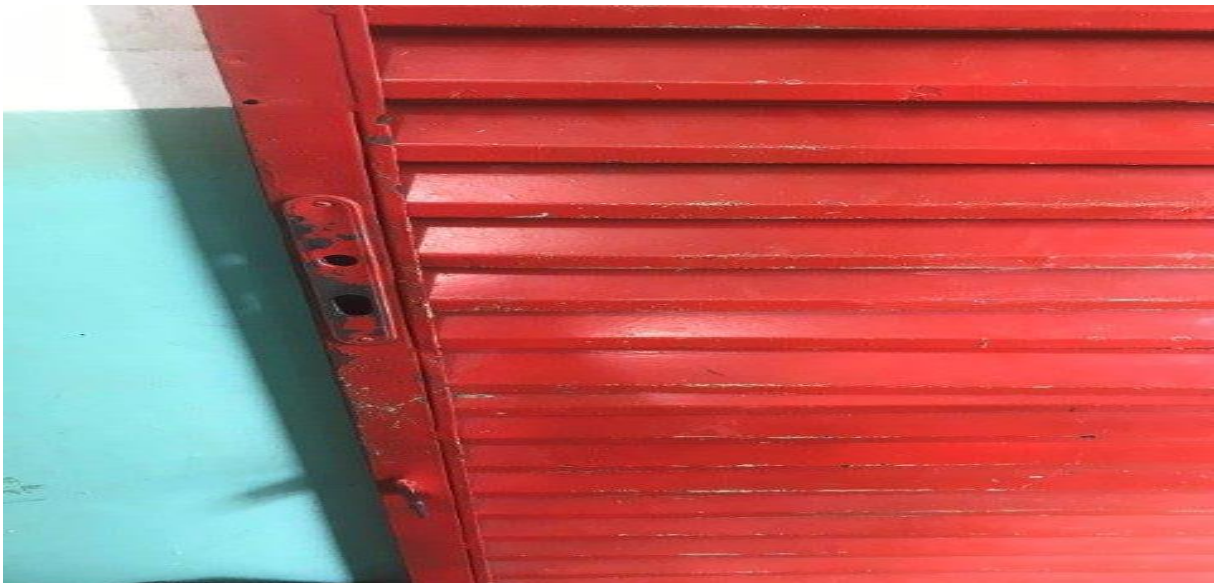
**SALA 02 – FECHADURA DANIFICADA**

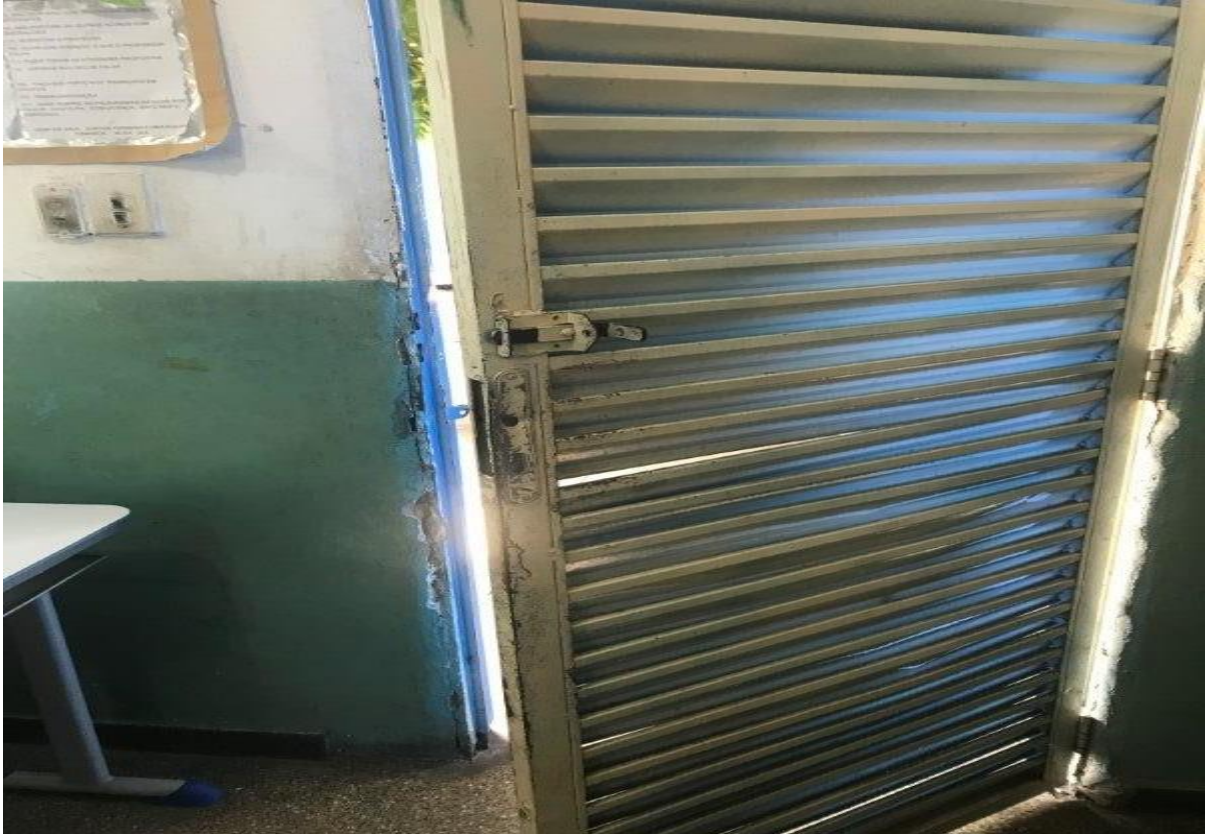
### SALA 06 – FECHADURA DANIFICADA

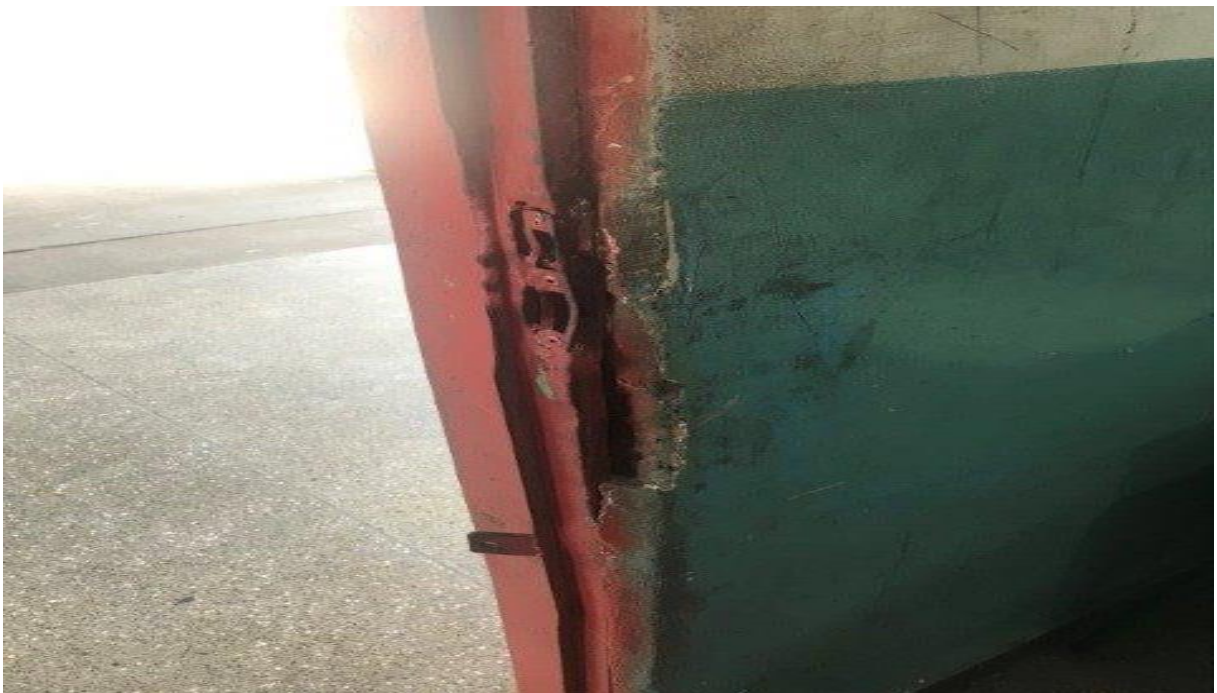
UMBRAL DA PORTA DANIFICADO (SALA 02)

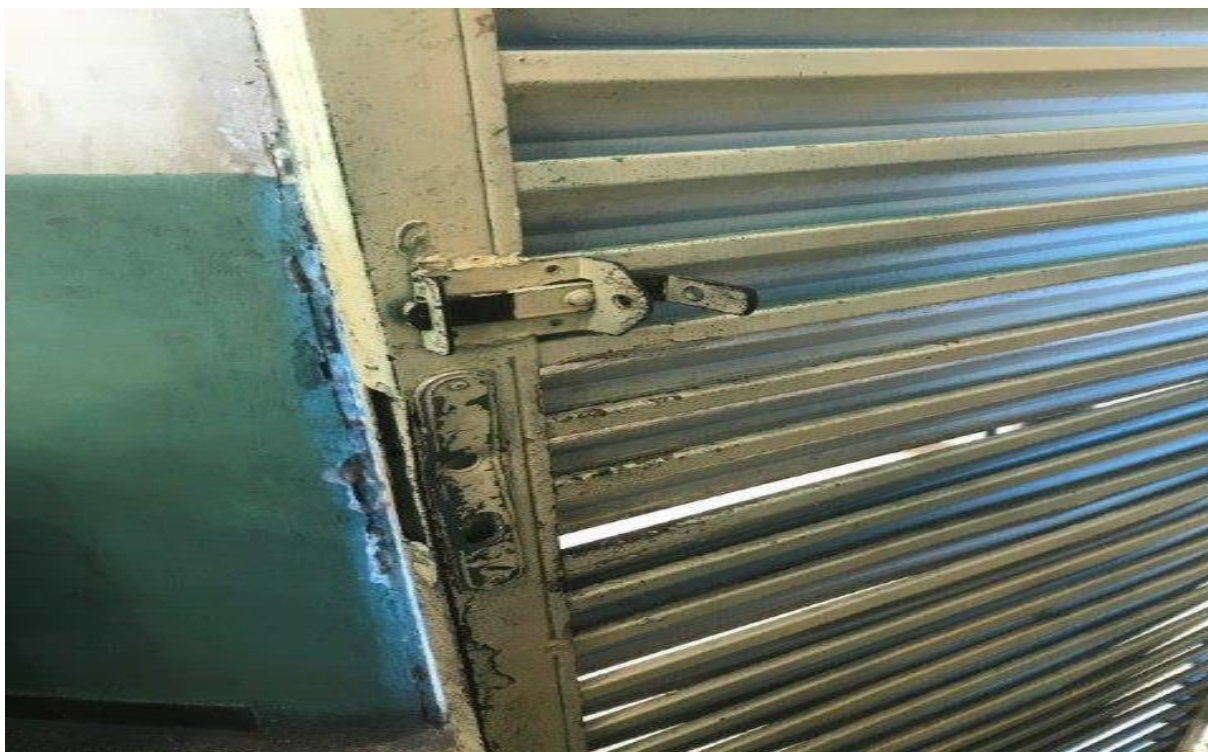
### FECHADURA DANIFICADA (SALA 7)

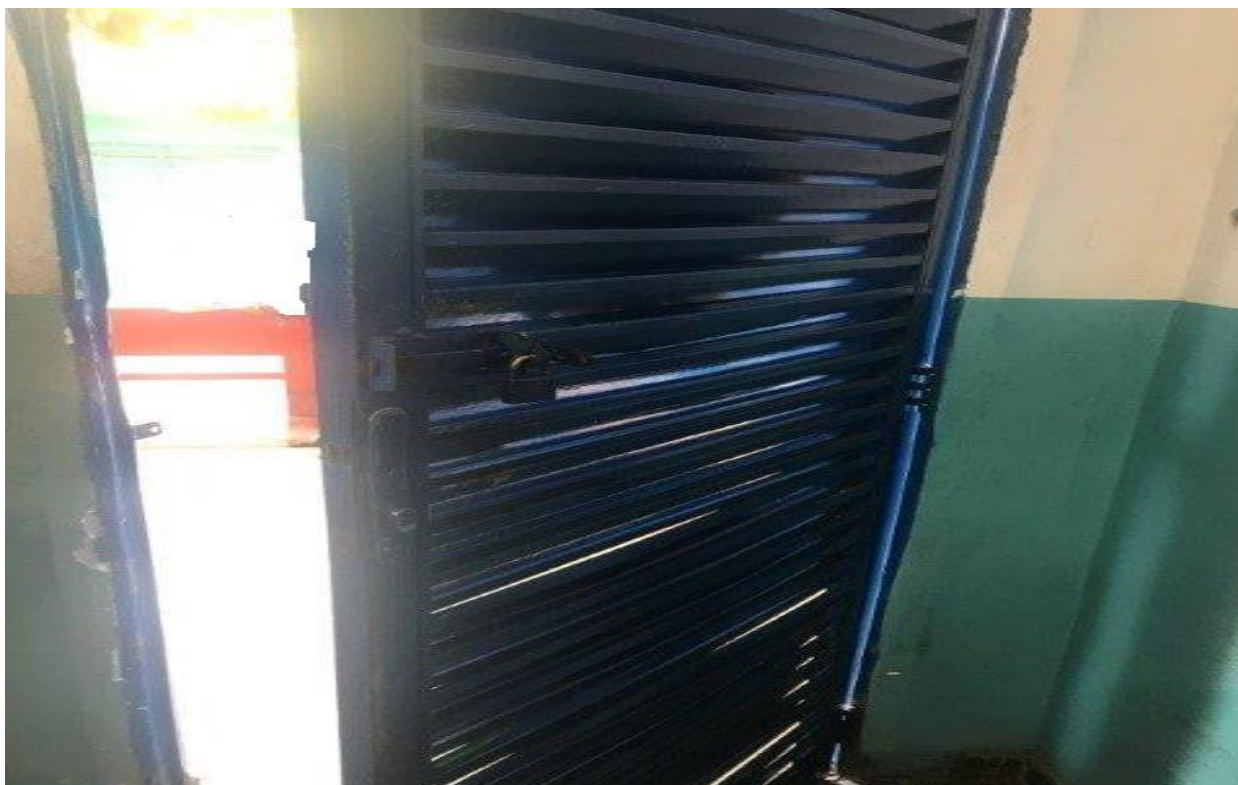
### SALA 8 – FECHADURA DANIFICADA

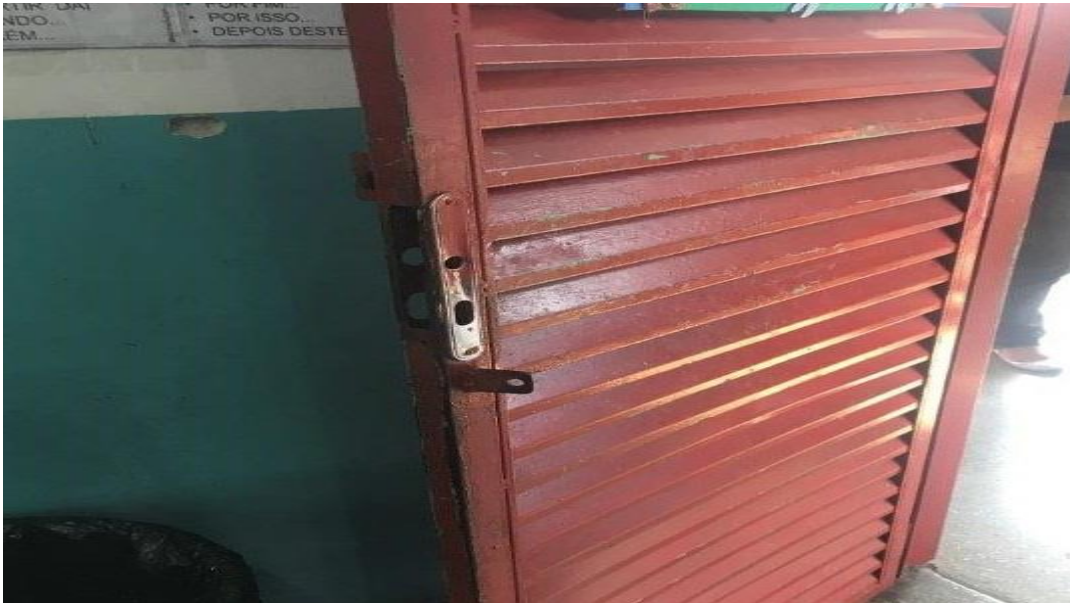
### SALA 9 - FECHADURA DANIFICADA

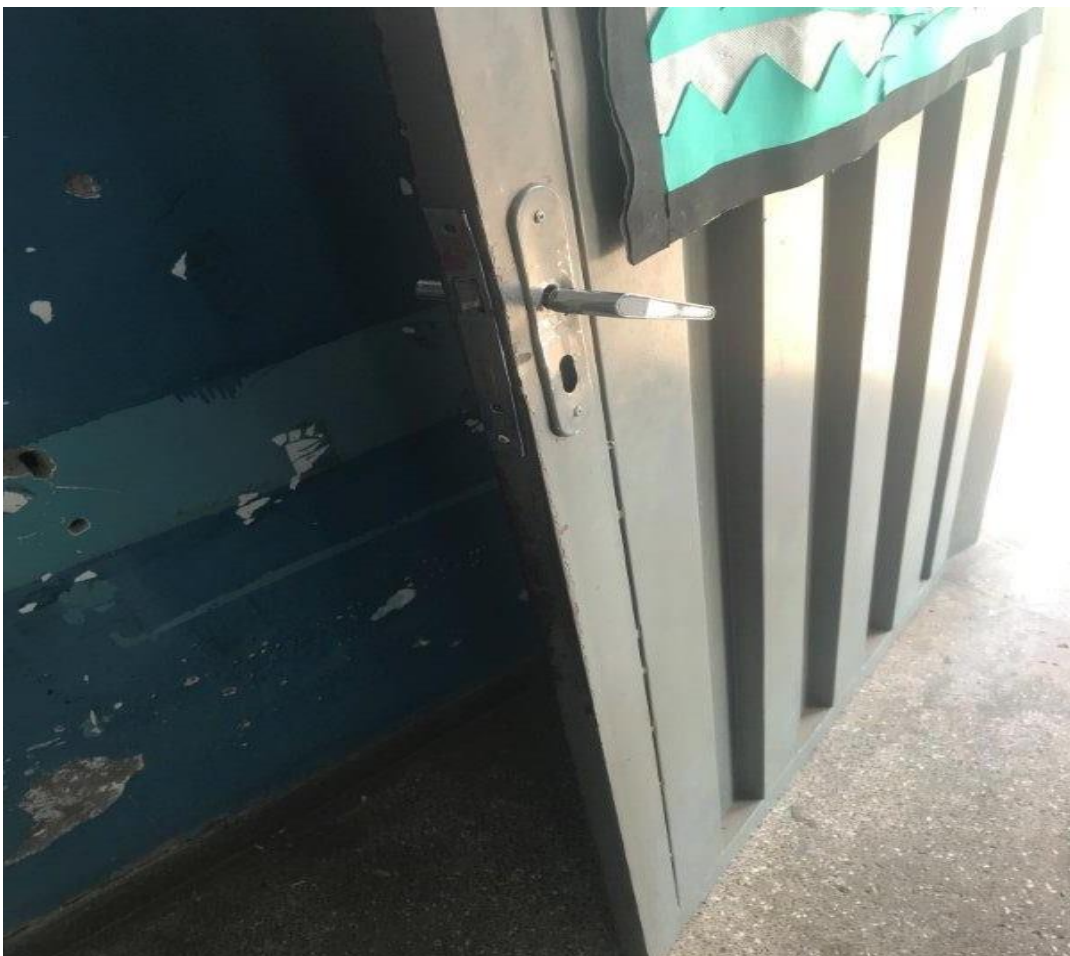
### FECHADURA TROCADA, MAS NÃO TRANCA (SALA 10)

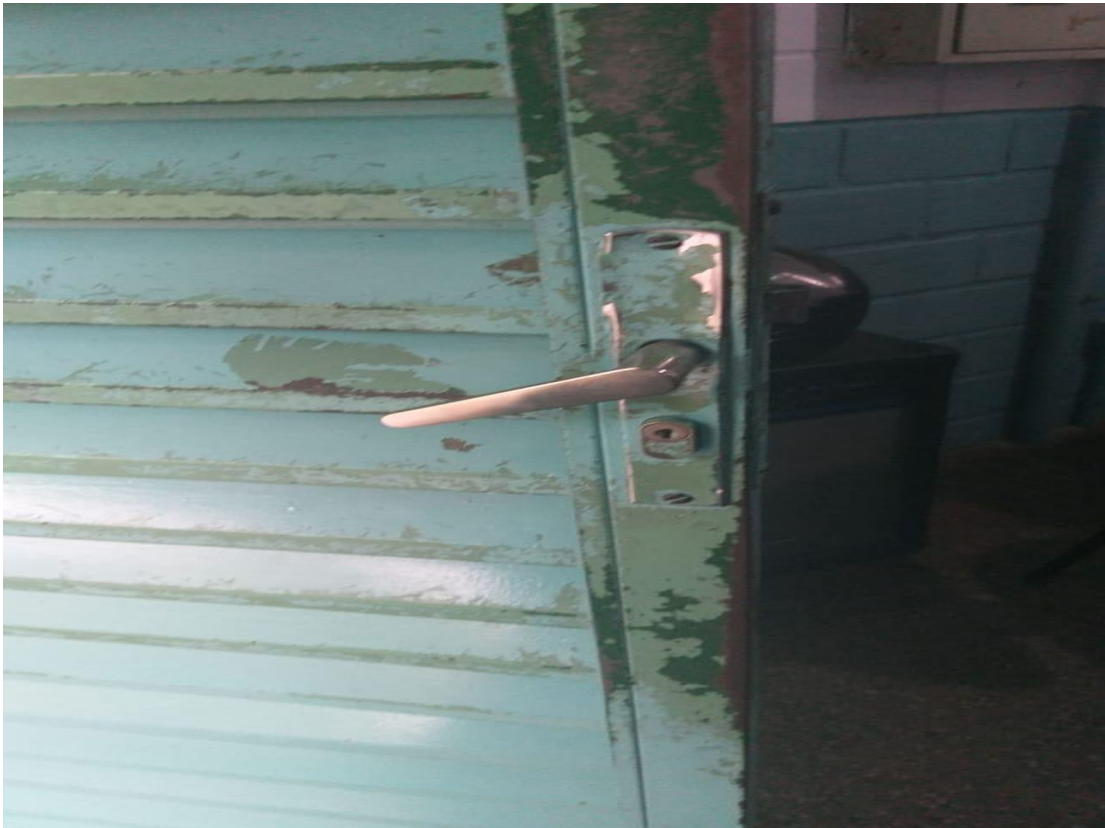
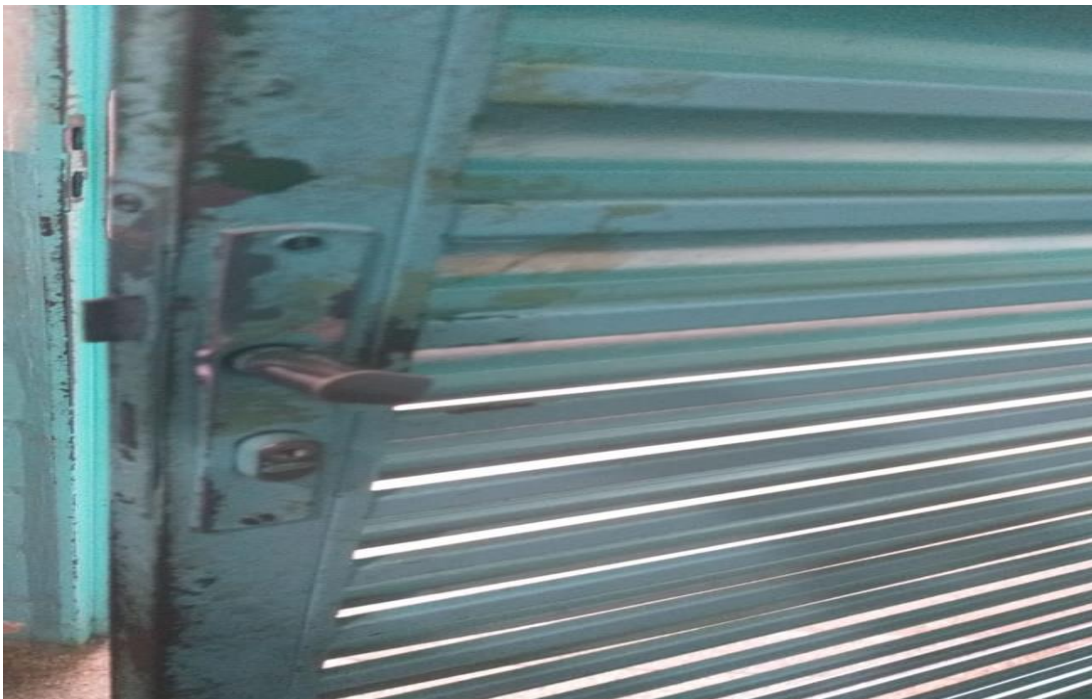
### FECHADURA DANIFICADA DA PORTA DA SECRETARIA (ANTES ERA SALA 10)

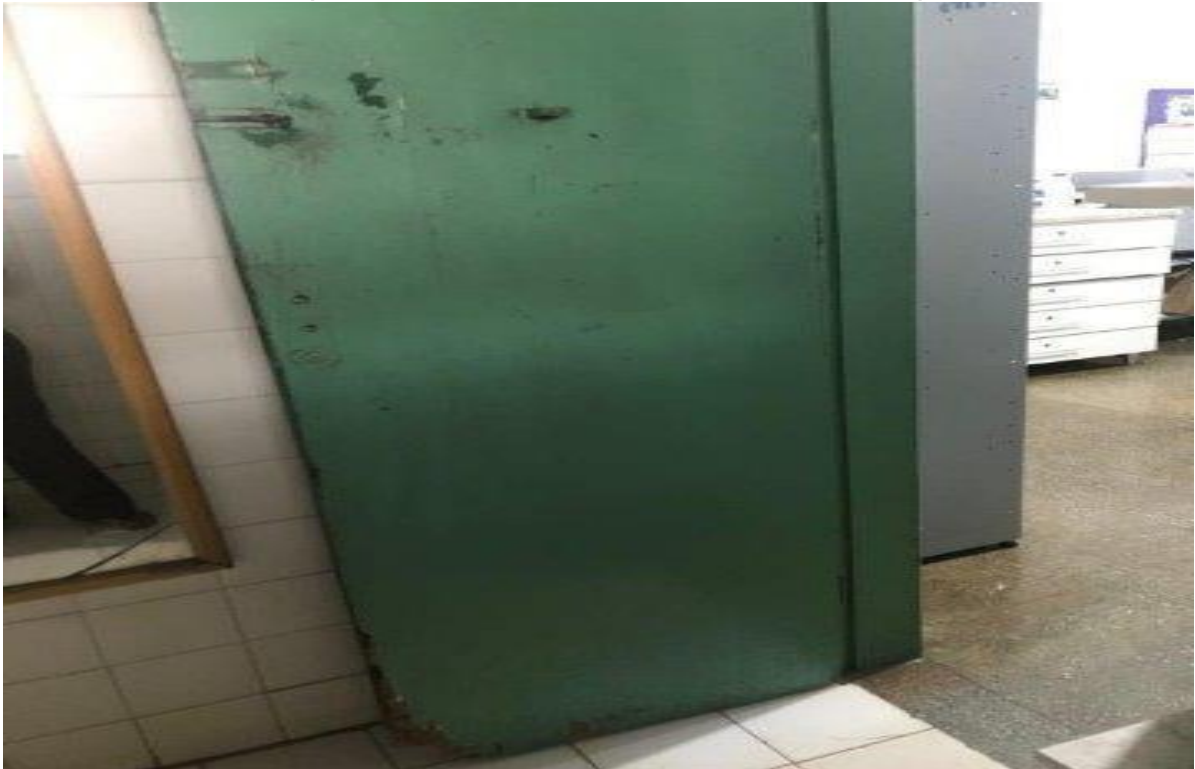
**PORTA DANIFICADA (SANITÁRIO DA SALA DOS PROFESSORES)**

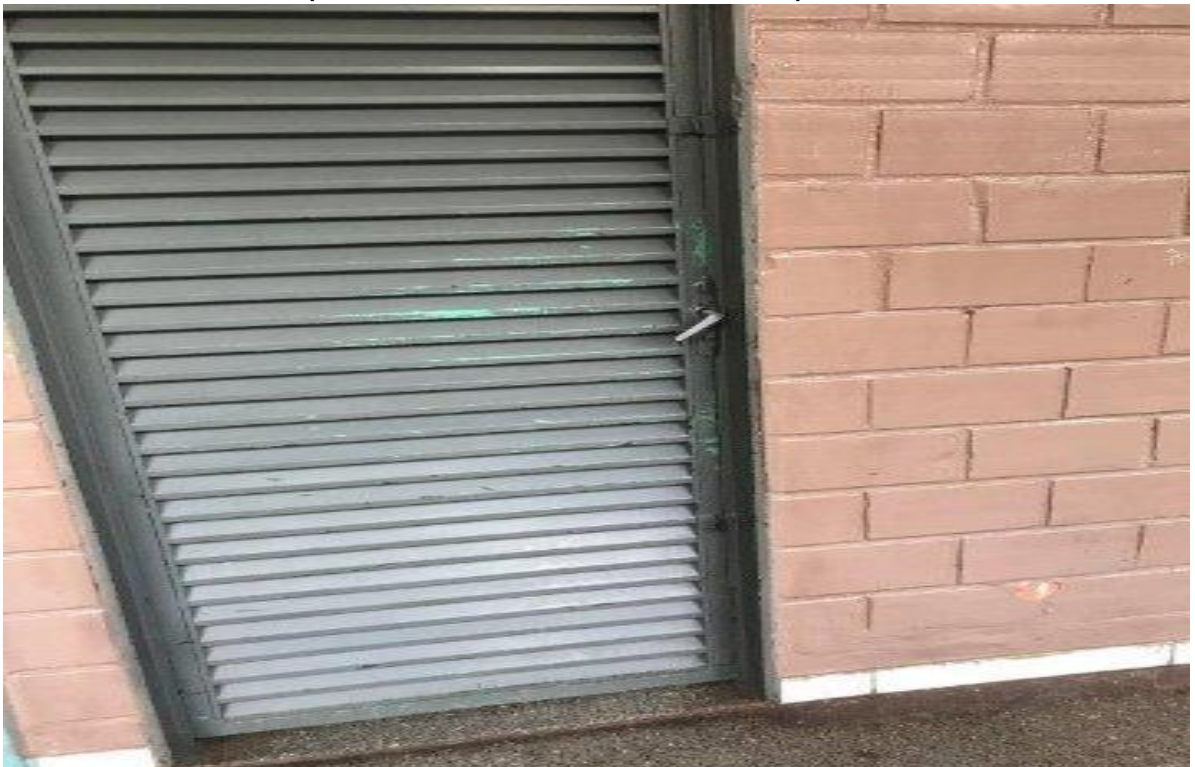
**PORTA DANIFICADA (LABORATÓRIO DE INFORMÁTICA)**

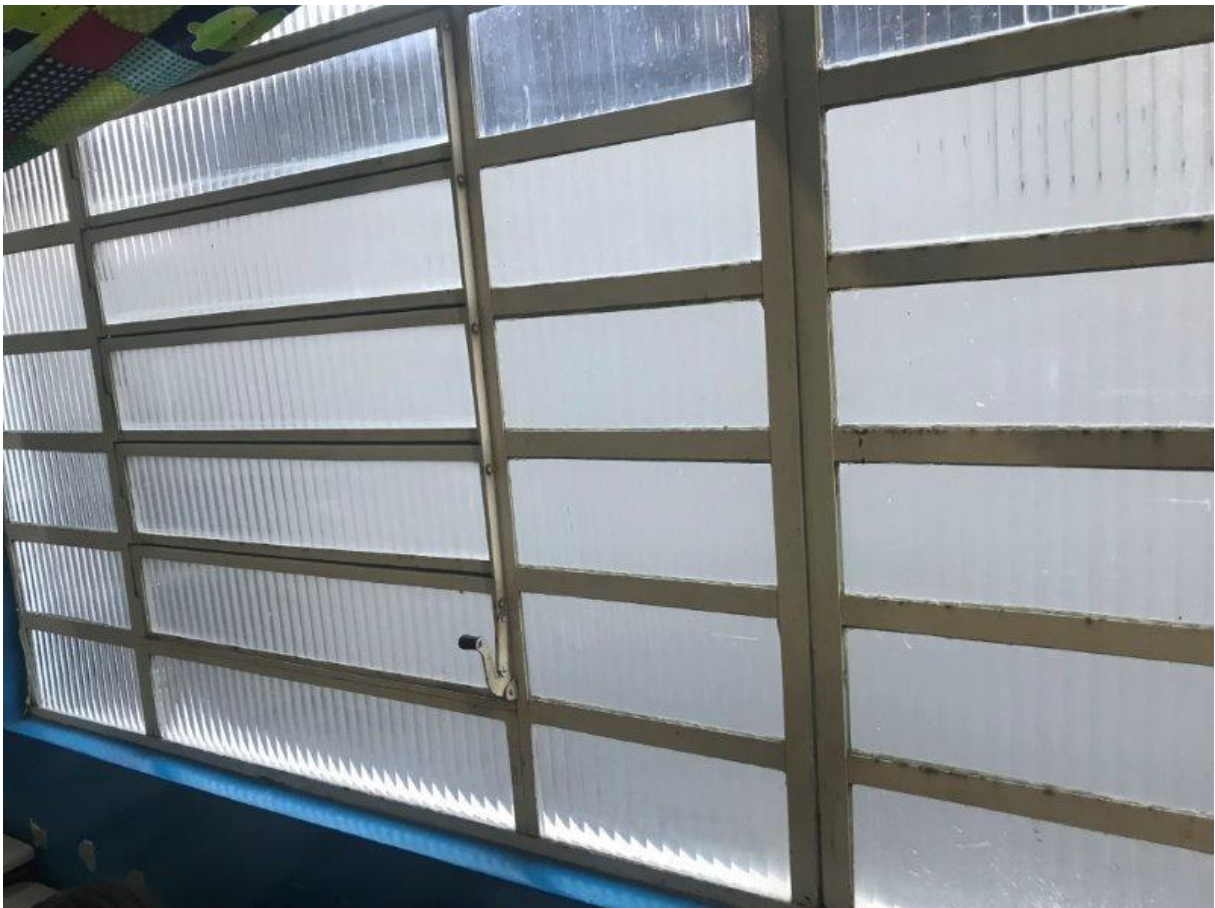
<b>Problemas identificados</b>	Verificou-se a existência de janelas com a vidraça quebrada na sala de aula do 3º ano B – prédio anexo.
<b>Providências a serem tomadas</b>	-
<b>Prazo para implementação</b>	-
<b>Responsável</b>	-
<b>Status</b>	<b>Solucionado.</b>
<b>Análise da equipe técnica</b>	Os vidros foram trocados.

#### VIDRAÇA TROCADA (3º ANO B – PRÉDIO ANEXO)

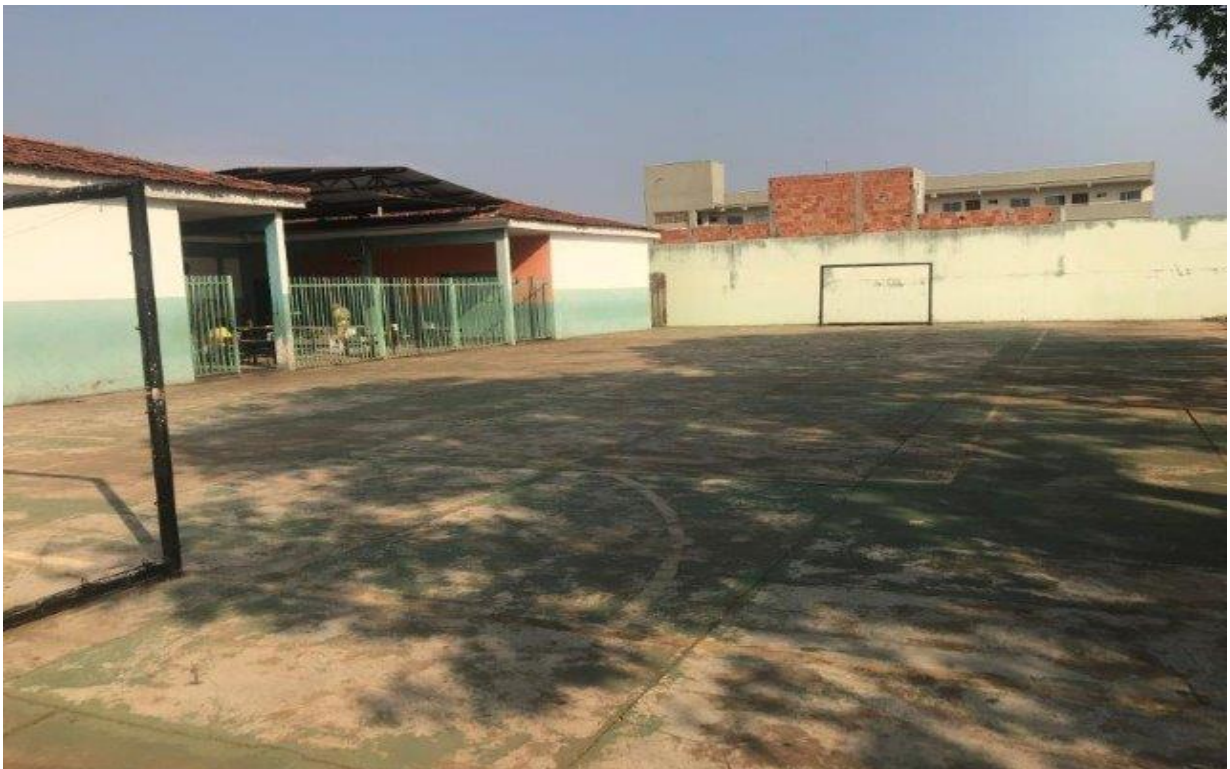
<b>Problemas identificados</b>	A quadra esportiva da escola não é coberta. Assim, normalmente a quadra não pode ser utilizada, ora devido às chuvas, ora devido ao sol.
<b>Providências a serem tomadas</b>	-
<b>Prazo para implementação</b>	-
<b>Responsável</b>	-
<b>Status</b>	<b>Não solucionado.</b>
<b>Análise da equipe técnica</b>	A quadra esportiva continua descoberta.

## QUADRA ESPORTIVA DESCOBERTA

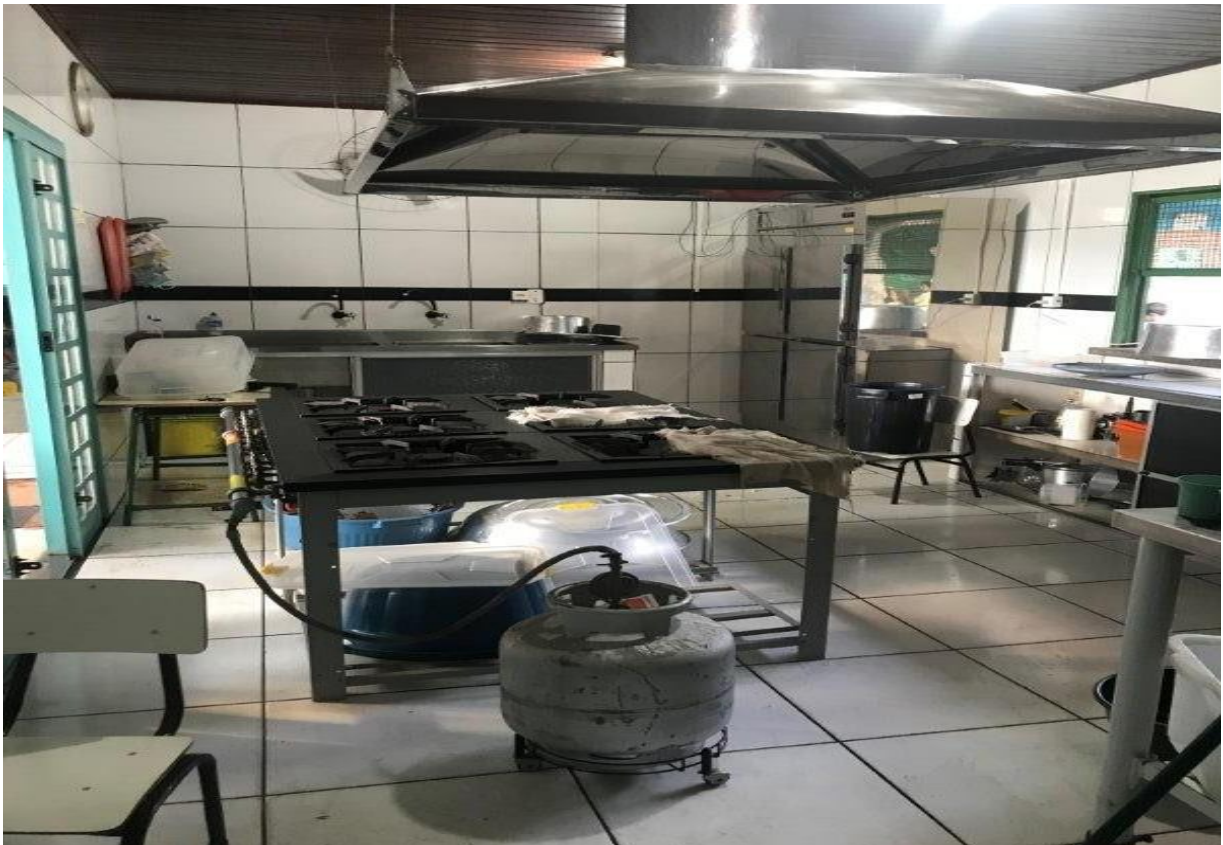
<b>Problemas identificados</b>	Verificou-se que a cozinha é demasiadamente pequena para o número de alunos da escola. A cozinha possui cerca de 3m x 6m e a escola possui 824 alunos. Também cabe mencionar que devido à falta de espaço na cozinha os mantimentos são armazenados na secretaria.
<b>Providências a serem tomadas</b>	-
<b>Prazo para implementação</b>	-
<b>Responsável</b>	-
<b>Status</b>	<b>Não solucionado.</b>
<b>Análise da equipe técnica</b>	A cozinha ainda é pequena. Os mantimentos estão armazenados na cozinha, no freezer vertical.

### COZINHA – TAMANHO REDUZIDO FACE AO NÚMERO DE ALUNOS
