**PROGRAMA VISITA ÀS ESCOLAS**  
**AVALIAÇÃO DA INFRAESTRUTURA DA ESCOLA MUNICIPAL**  
**DE EDUCAÇÃO BÁSICA JAIME VERÍSSIMO DE CAMPOS JÚNIOR**  
**MUNICÍPIO DE VÁRZEA GRANDE - MT**

## PROGRAMA VISITA ÀS ESCOLAS RELATÓRIO DE LEVANTAMENTO

**Objeto da fiscalização:** Avaliar a infraestrutura da EMEB Jaime Veríssimo de Campos Júnior (localizada no Município de Várzea Grande - MT)

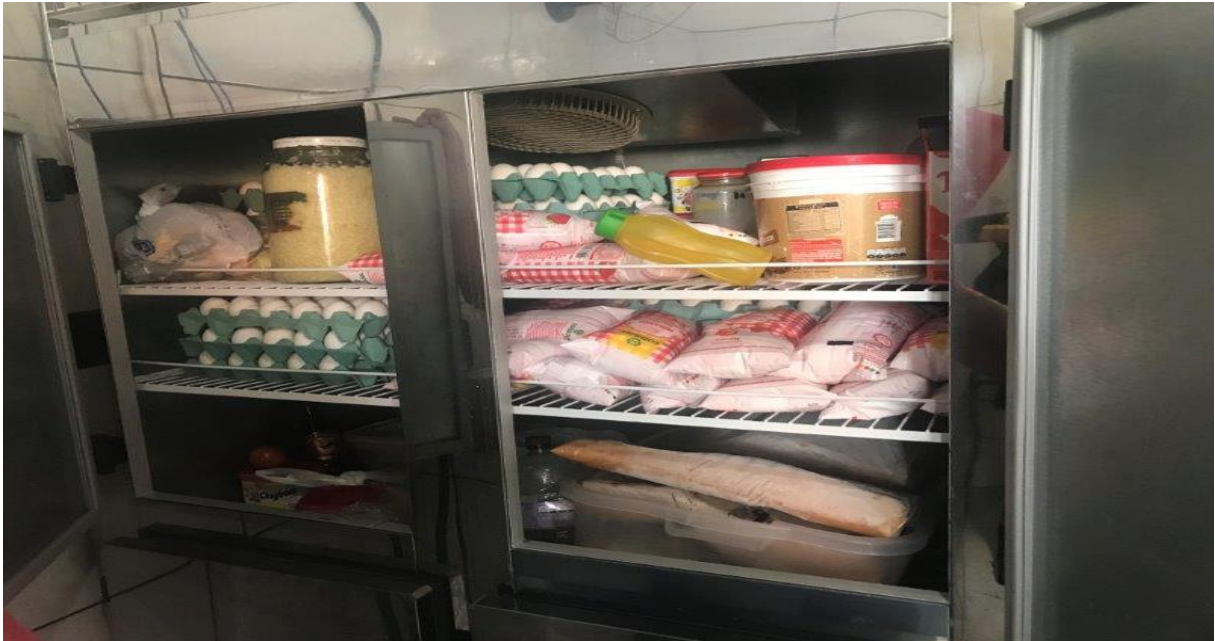
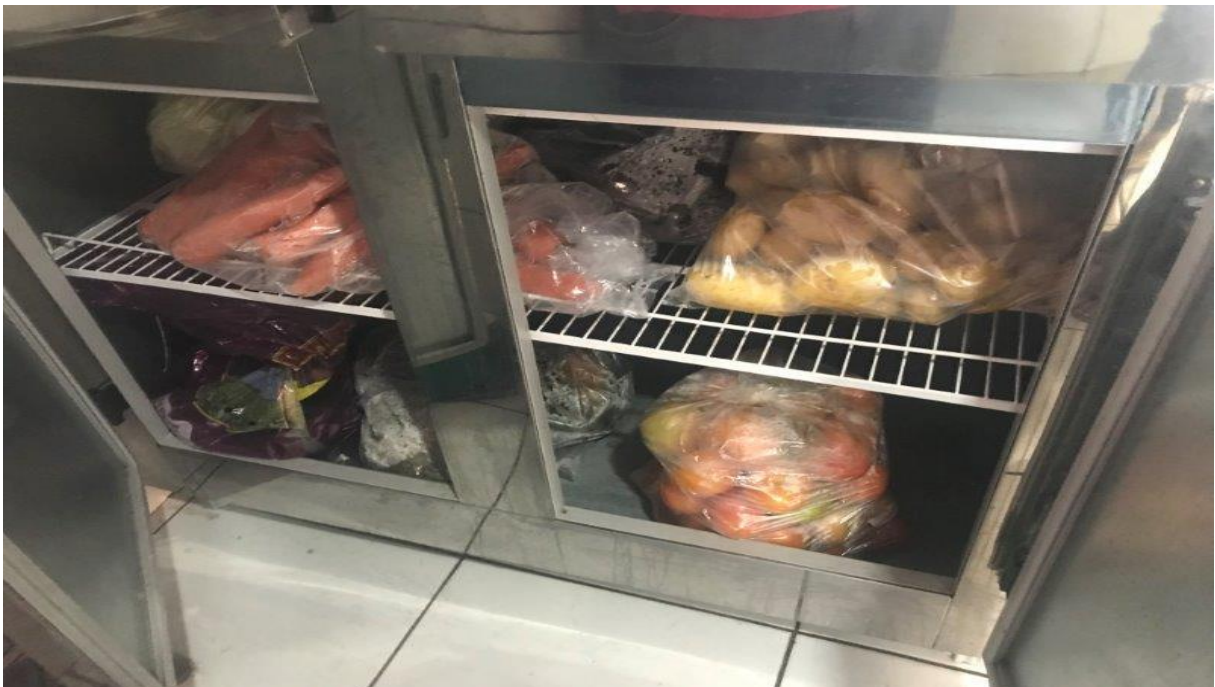
**MANTIMENTOS ARMAZENADOS NA COZINHA NO FREEZER VERTICAL.**

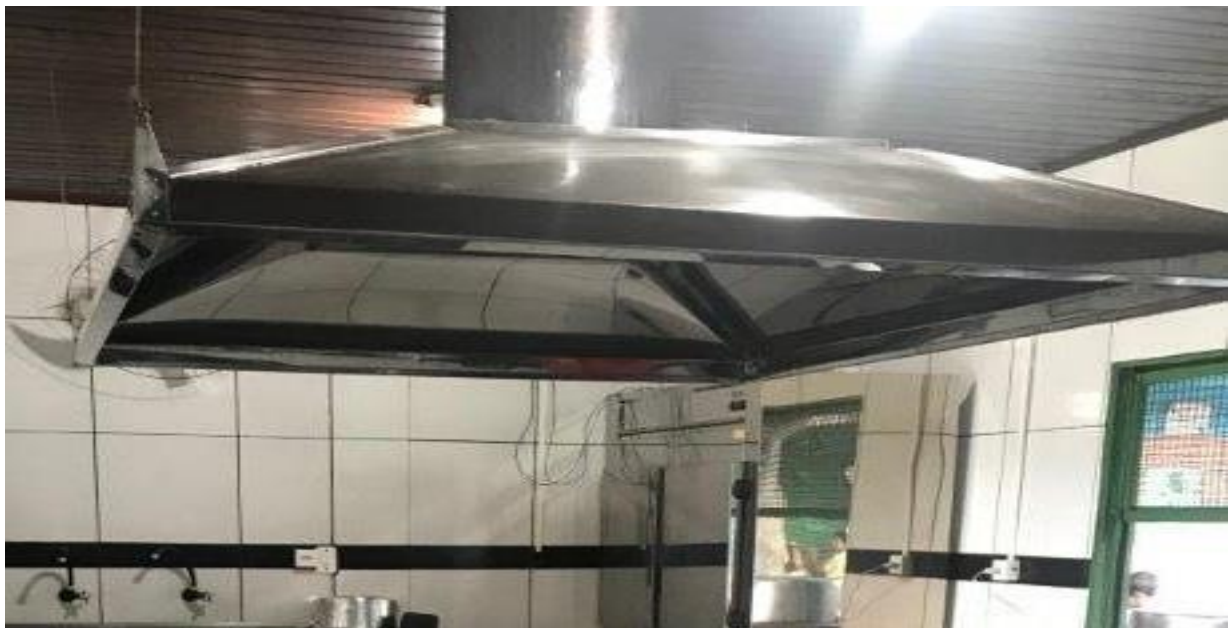
<b>Problemas identificados</b>	Verificou-se a existência de fiação exposta e/ou tomada danificada na secretaria, na cozinha e na sala 2 (neste caso no prédio anexo). Faz-se necessário a correção do problema.
<b>Providências a serem tomadas</b>	-
<b>Prazo para implementação</b>	-
<b>Responsável</b>	-
<b>Status</b>	<b>Não solucionado.</b>
<b>Análise da equipe técnica</b>	A fiação exposta ainda continua na sala da secretaria, na sala dos professores e na sala 02 do prédio anexo.

## FIAÇÃO EXPOSTA NA COZINHA

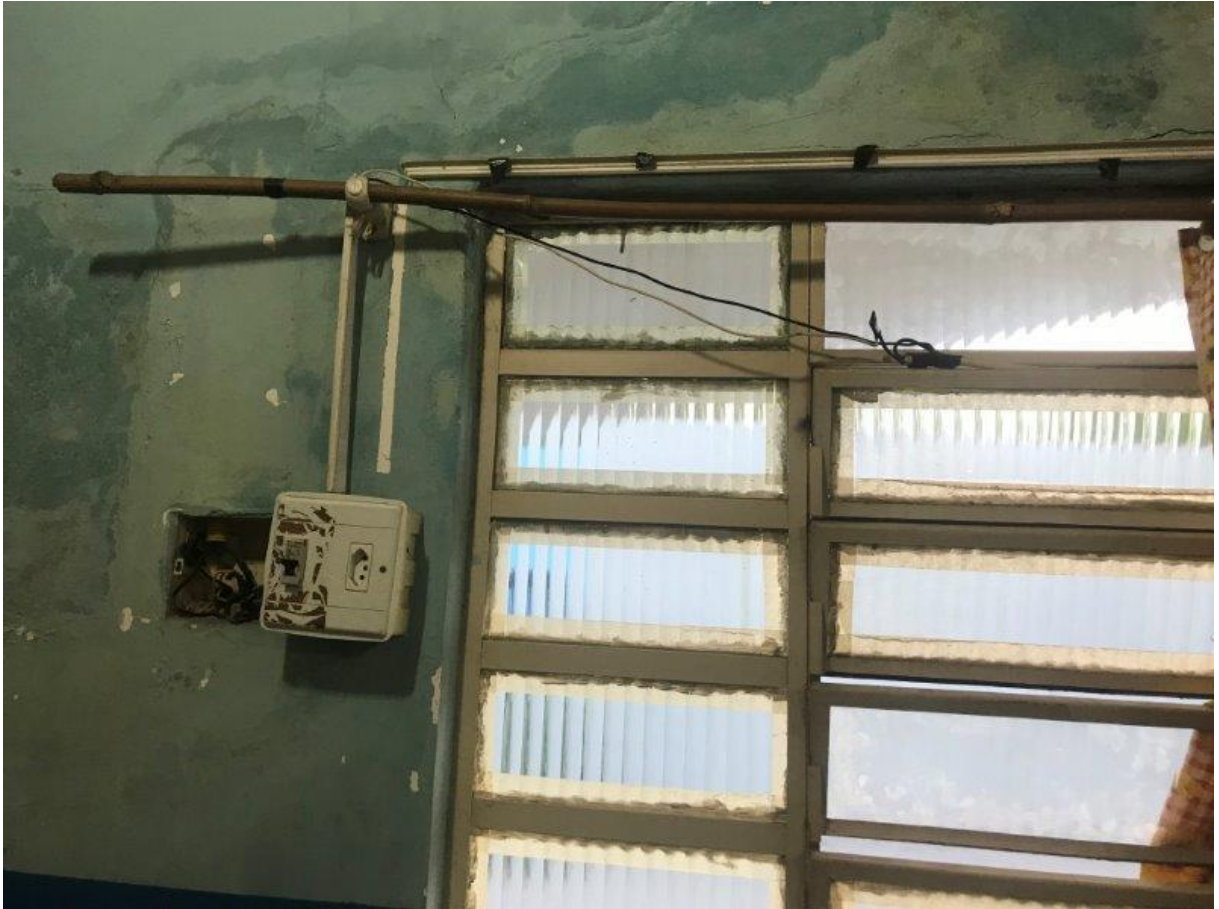
### SALA 02 DO PRÉDIO ANEXO (FIAÇÃO EXPOSTA)

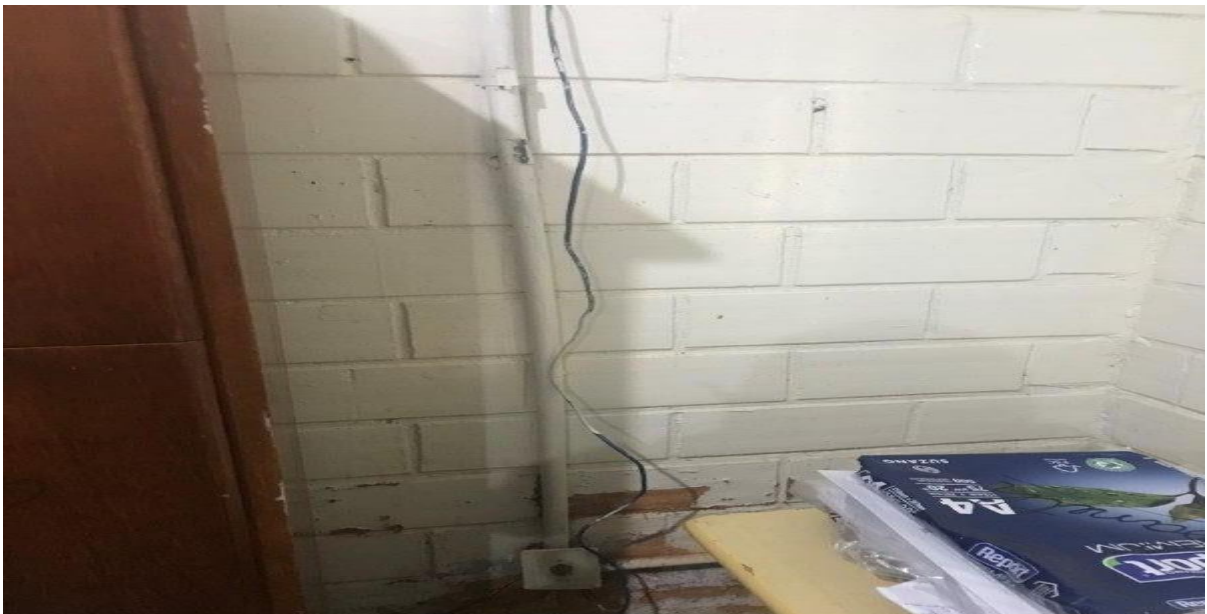
### FIAÇÃO EXPOSTA (SECRETARIA)

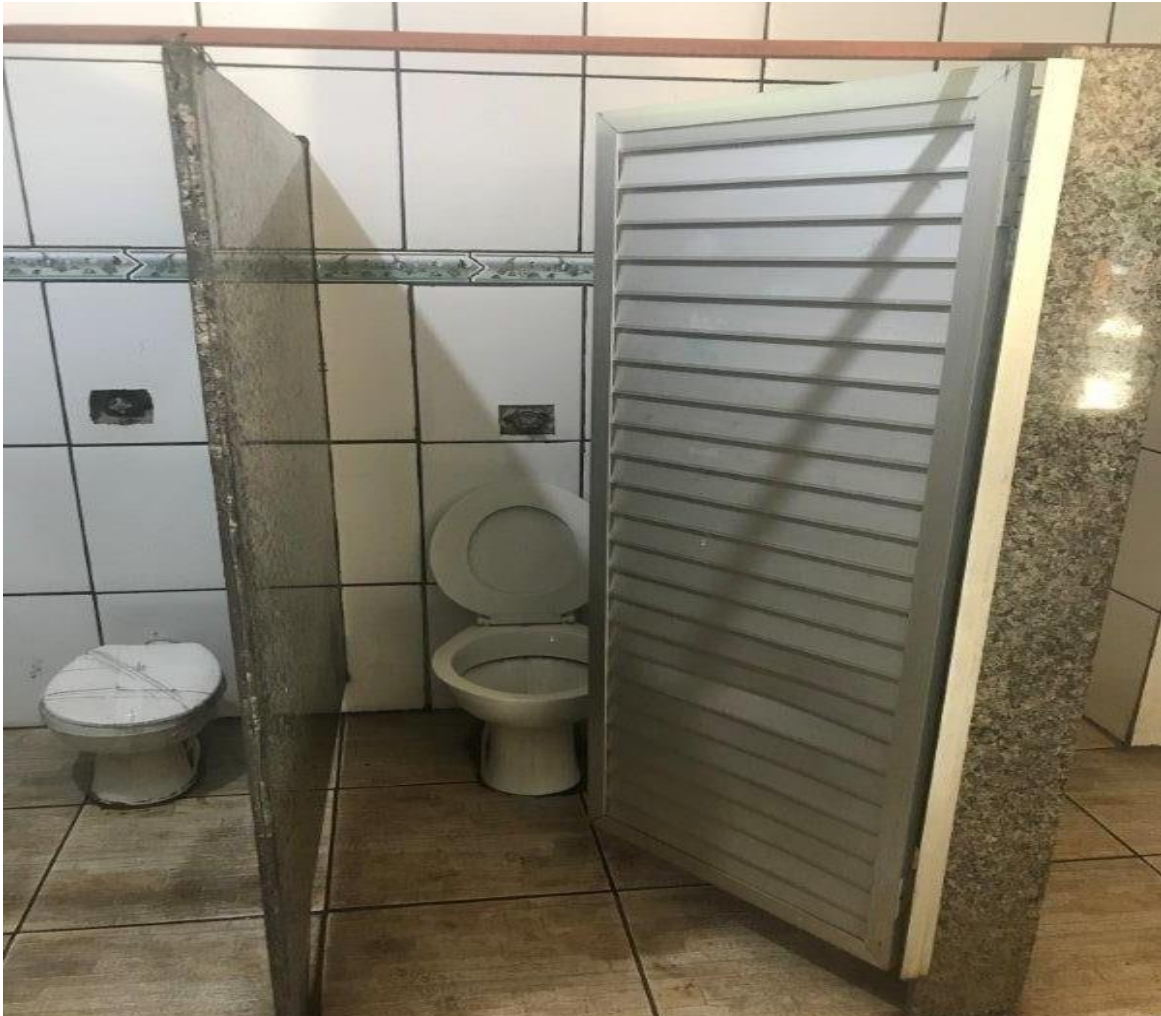
<b>Problemas identificados</b>	Verificou-se problemas nos sanitários dos alunos: 1) acionadores de descarga danificados; 2) vasos sanitários sem tampa e sem assento; 3) falta divisória de mármore e porta danificada em box do sanitário masculino; 4) torneiras estragadas no sanitário feminino. Também se verificou que no sanitário da secretaria que o vaso está sem tampa e sem assento e o acionador de descargas está danificado. Por fim, verificou-se que nos sanitários do prédio anexo as portas estão apodrecidas. Verifica-se a necessidade de reparos nos sanitários da escola.
<b>Providências a serem tomadas</b>	-
<b>Prazo para implementação</b>	-
<b>Responsável</b>	-
<b>Status</b>	<b>Não solucionado.</b>
<b>Análise da equipe técnica</b>	Continuam os problemas nos sanitários da escola: 1) acionadores de descarga danificados. O sanitário feminino está sem acionador de descarga; 2) vasos sanitários sem tampa e sem assento, tem vaso sanitário isolado com fita adesiva por estar quebrado; 3) continua a falta da divisória e a porta danificada do box foi retirada, ficando sem a porta; 4) torneiras estragadas no sanitário feminino. No sanitário da Secretaria, o vaso está com tampa e com assento, no entanto o acionador de descarga está danificado. No sanitário masculino também foram colocados tampa e assento, mas não tem acionador de descarga. Vaso sanitário feminino sem assento, sem tampa e a com a porta de madeira apodrecida no prédio anexo.

**SANITÁRIO MASCULINO COM VASO QUEBRADO ISOLADO E COM ACIONADORES DE DESCARGA DANIFICADOS**

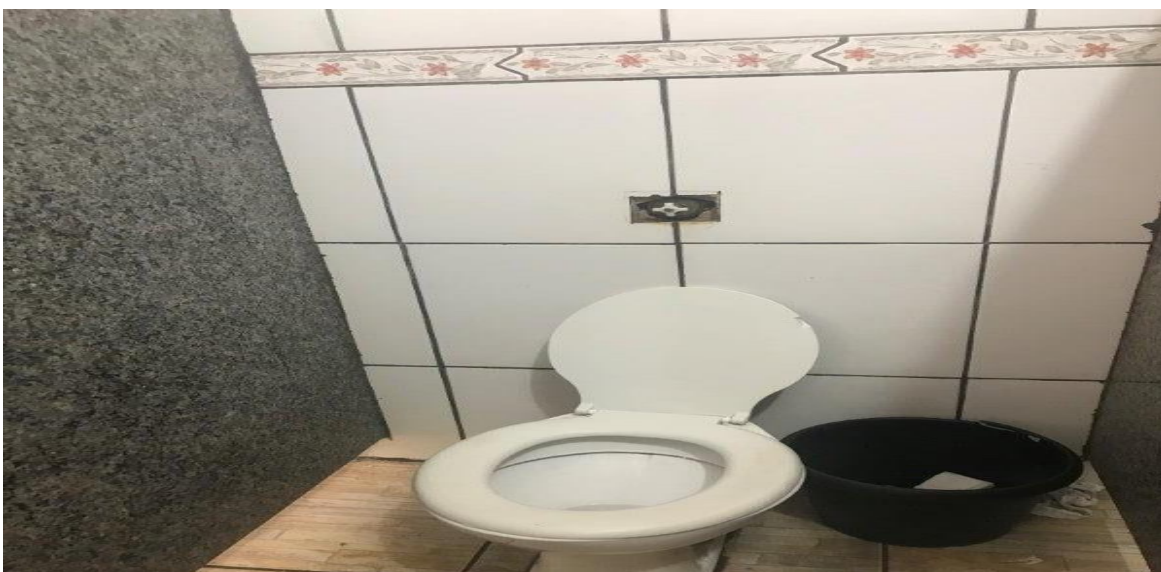
**SANITÁRIO FEMININO ESTÁ SEM ACIONADOR DE DESCARGA**

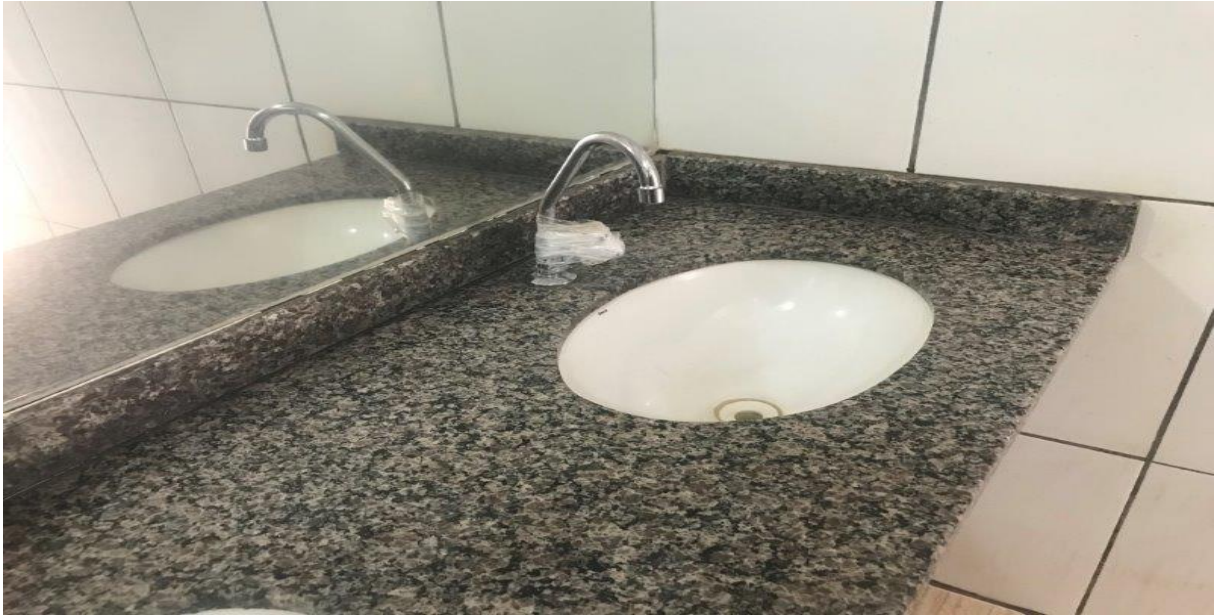
### **TORNEIRA ESTRAGADA E INTERDITADA**

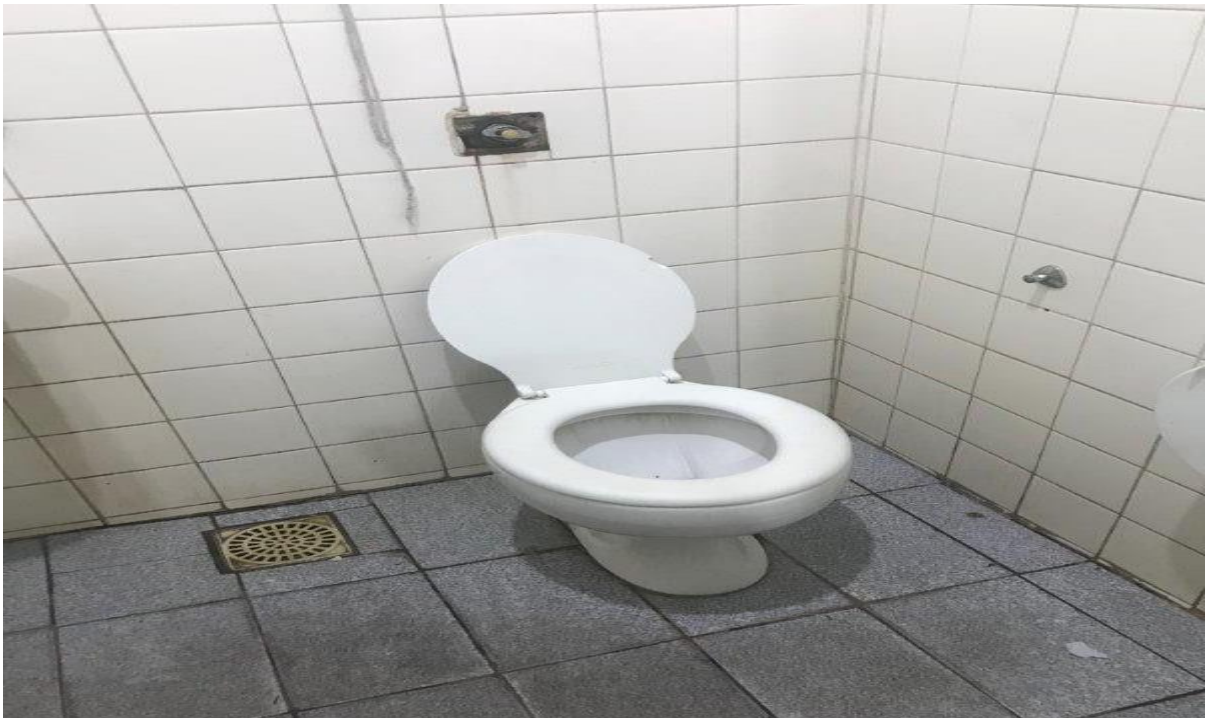
### **SANITÁRIO DA SECRETARIA COM O ACIONADOR DE DESCARGA DANIFICADO**

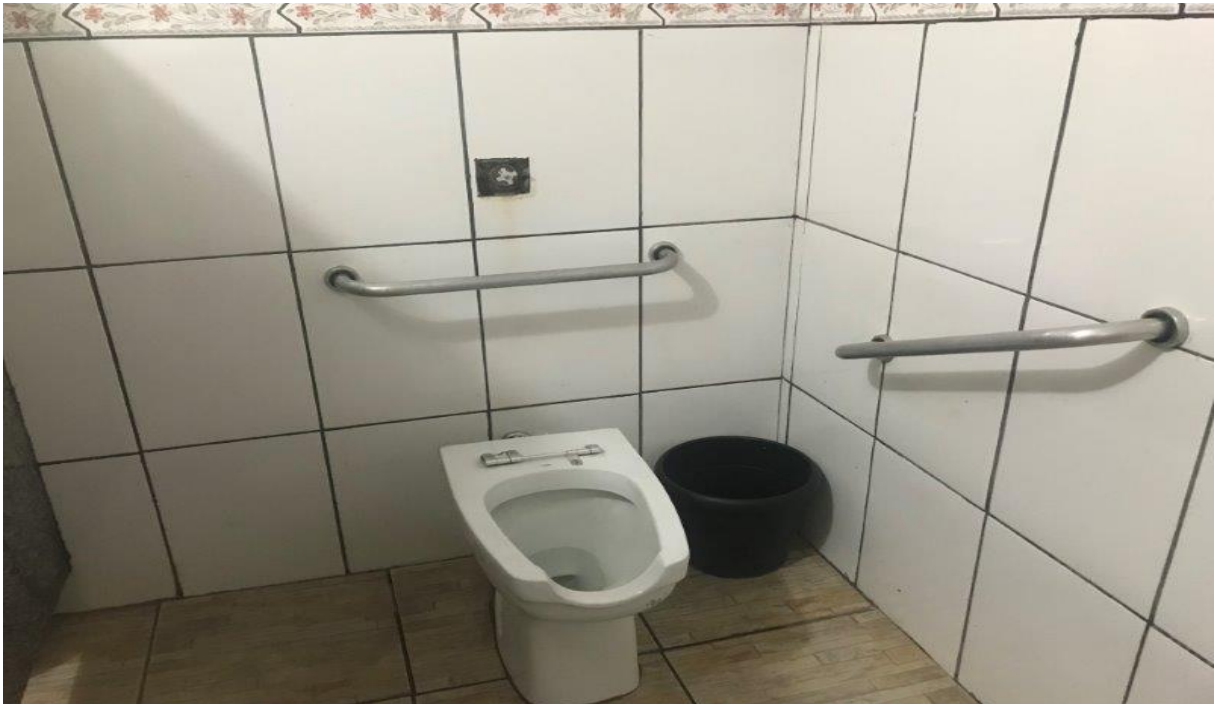
### VASO SEM ASSENTO E SEM TAMPA (SANITÁRIO FEMININO)

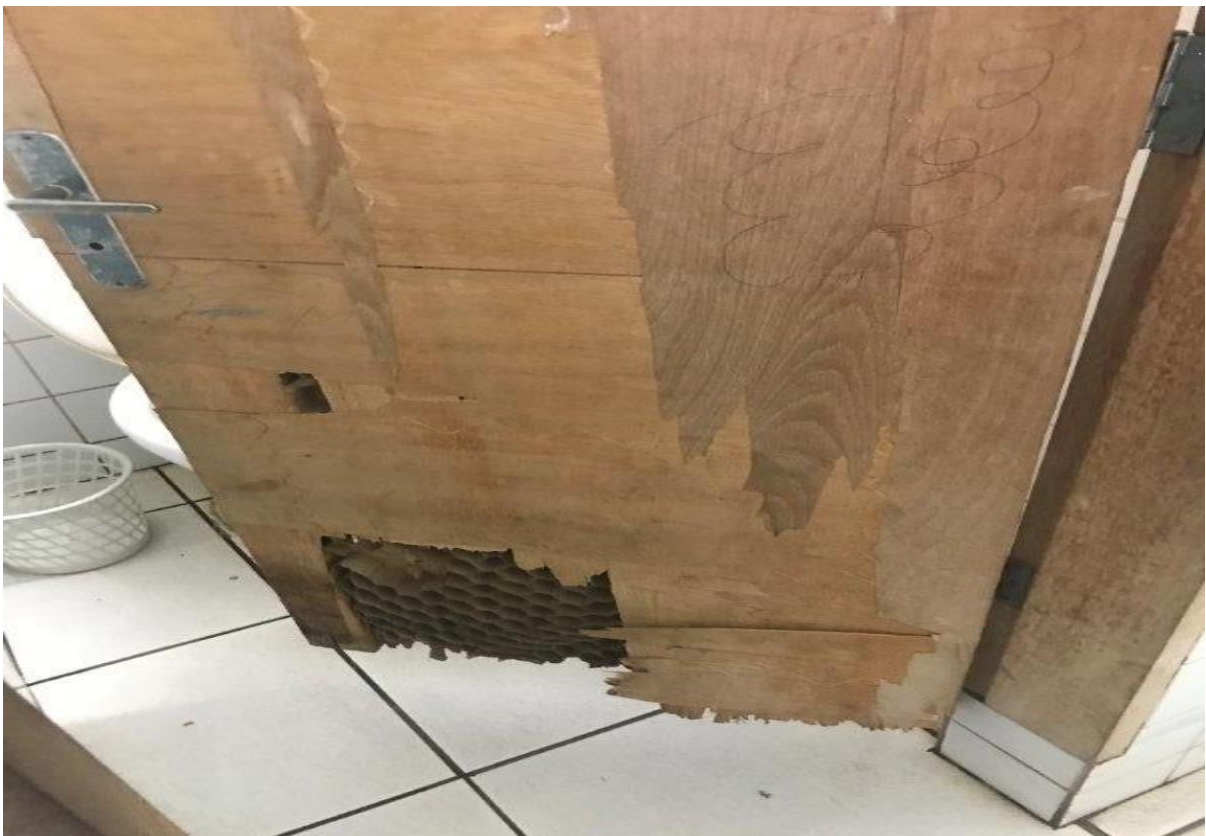
### PORTA APODRECIDA NO SANITÁRIO DO PRÉDIO ANEXO

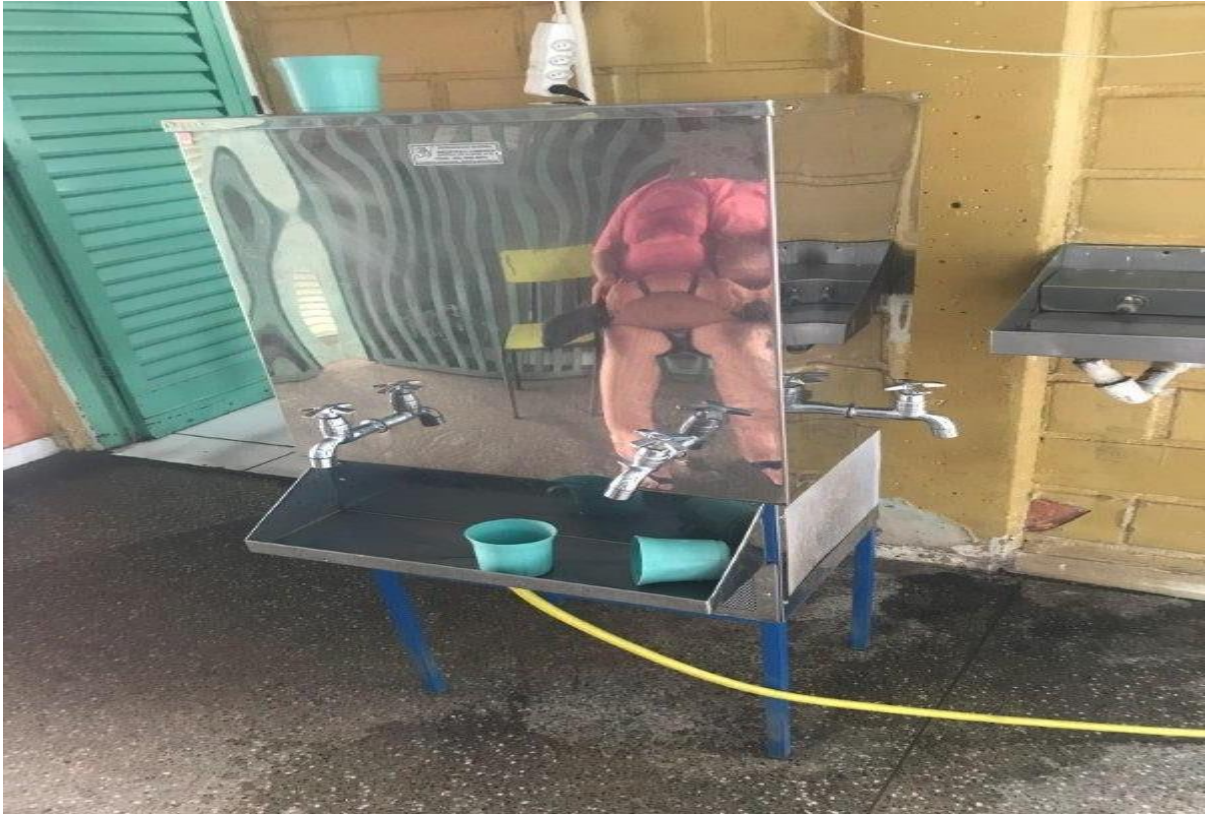
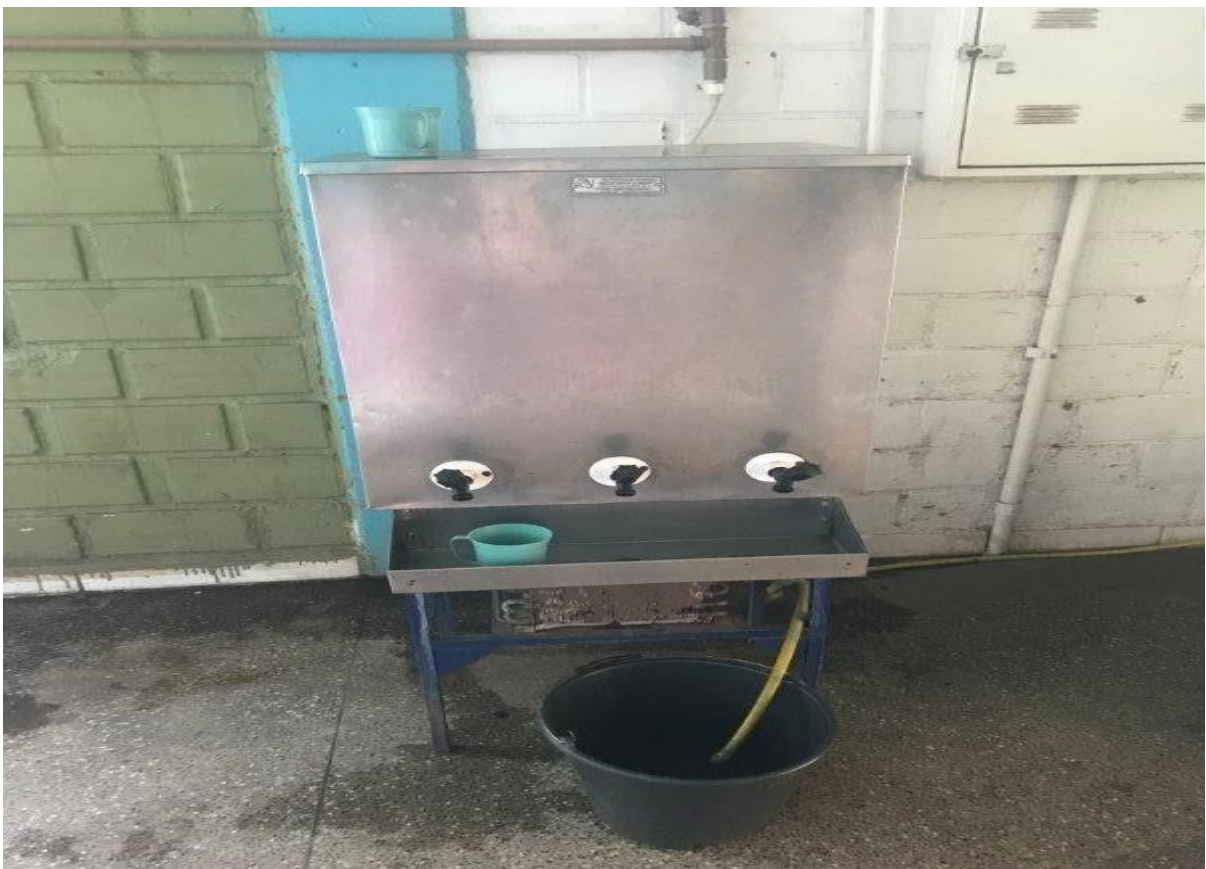
<b>Problemas identificados</b>	Verificou-se que apenas uma torneira do bebedouro estava funcionando. A situação se agrava ao considerar que a escola possui mais de 800 alunos. Deve-se considerar, inclusive, a possibilidade de se instalar outro(s) bebedouro(s).
<b>Providências a serem tomadas</b>	-
<b>Prazo para implementação</b>	-
<b>Responsável</b>	-
<b>Status</b>	<b>Solucionado.</b>
<b>Análise da equipe técnica</b>	Na escola tem 2 (dois) bebedouros, cada um com três torneiras funcionando.

## BEBEDOUROS COM TORNEIRAS FUNCIONANDO

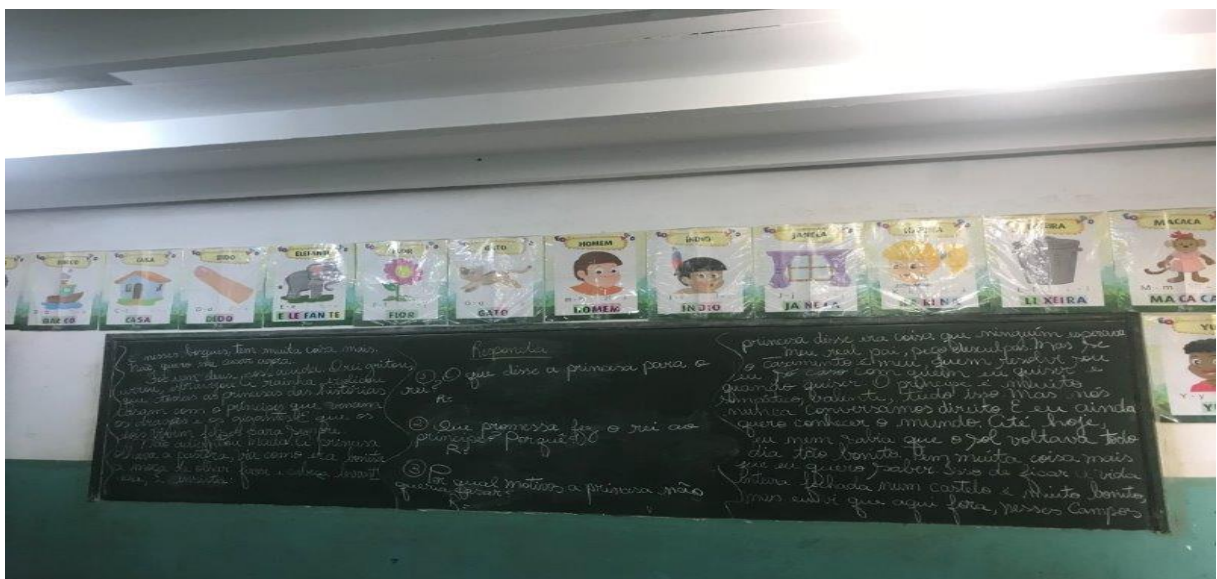
<b>Problemas identificados</b>	Verificou-se que os quadros das salas de aula exigem o uso de giz. Considerando que as salas ficam fechadas, devido ao ar condicionado, o pó do giz acaba se tornando ainda mais prejudicial à saúde dos alunos e professores. Assim, o ideal seria a substituição por quadros que permitam a utilização do pincel (preferencialmente lousas de vidro).
<b>Providências a serem tomadas</b>	-
<b>Prazo para implementação</b>	-
<b>Responsável</b>	-
<b>Status</b>	<b>Não solucionado.</b>
<b>Análise da equipe técnica</b>	Verificou-se que apenas uma sala de aula tem quadro branco, que foi comprado com recursos próprios da professora, pois estava com problemas de saúde ao respirar o pó de giz. O uso de quadros de giz é prejudicial à saúde dos alunos e professores, sendo ideal a substituição pelos quadros que permitam a utilização do pincel (lousas de vidro).

### QUADRO DE GIZ (4º ANO C – SALA 01)

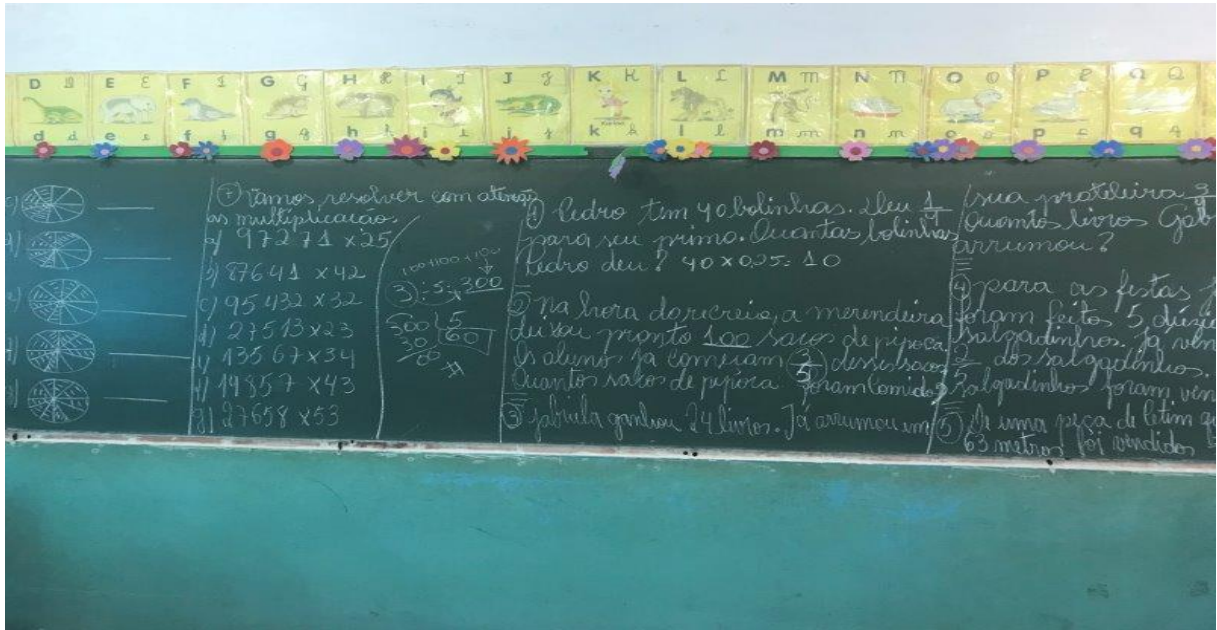
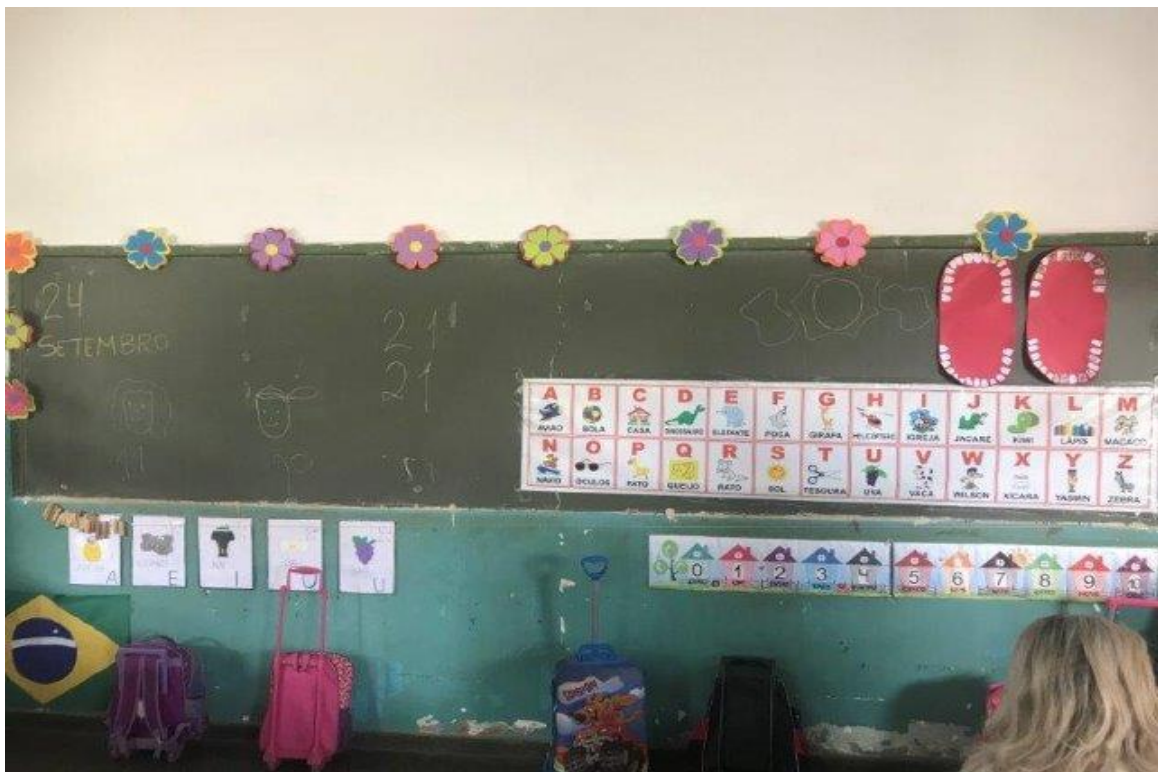
QUADRO DE GIZ - SALA 02

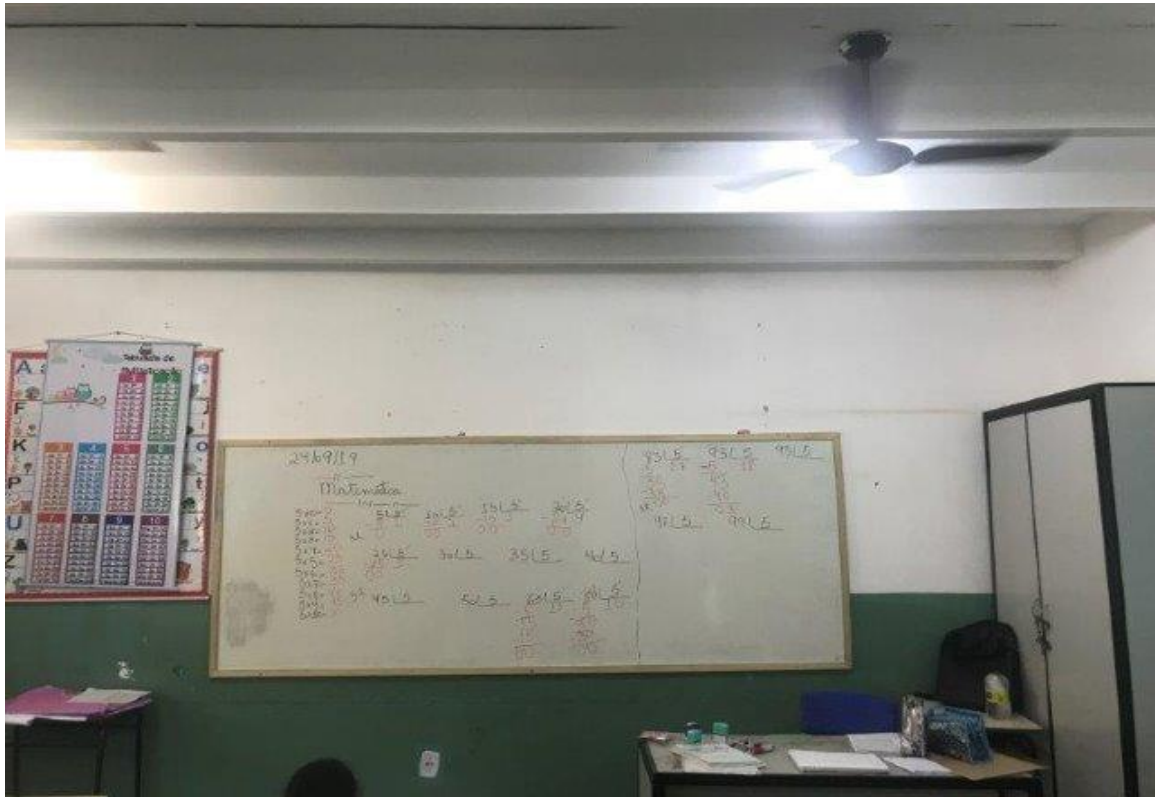
## SALA 06 (QUADRO BRANCO)

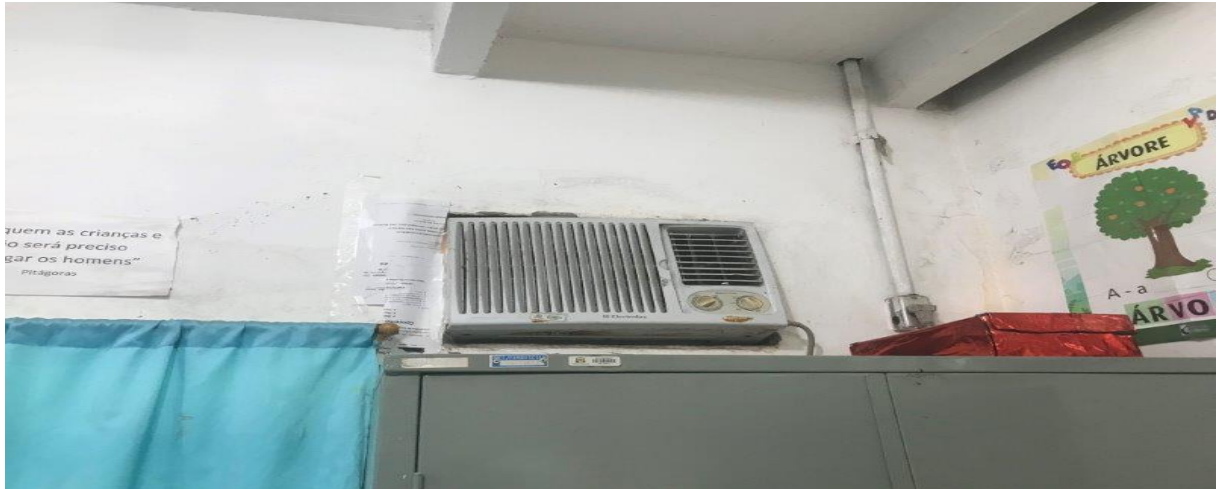
<b>Problemas identificados</b>	Verificou-se que os aparelhos de ar condicionado, de modo geral, necessitam de manutenção. Cabe destacar os seguintes problemas: aparelho que goteja dentro da sala (sala 1); aparelho que não possui capacidade para refrigerar a sala (sala 5); aparelho extremamente barulhento (sala 10). Também se verificou que alguns aparelhos de ar necessitam ser substituídos, pois são muito velhos.
<b>Providências a serem tomadas</b>	-
<b>Prazo para implementação</b>	-
<b>Responsável</b>	-
<b>Status</b>	<b>Não solucionado.</b>
<b>Análise da equipe técnica</b>	Os problemas com gotejamento e com mau funcionamento dos ares condicionados nas salas de aula continuam.

### SALA 01 – AR CONDICIONADO COM DEFEITO

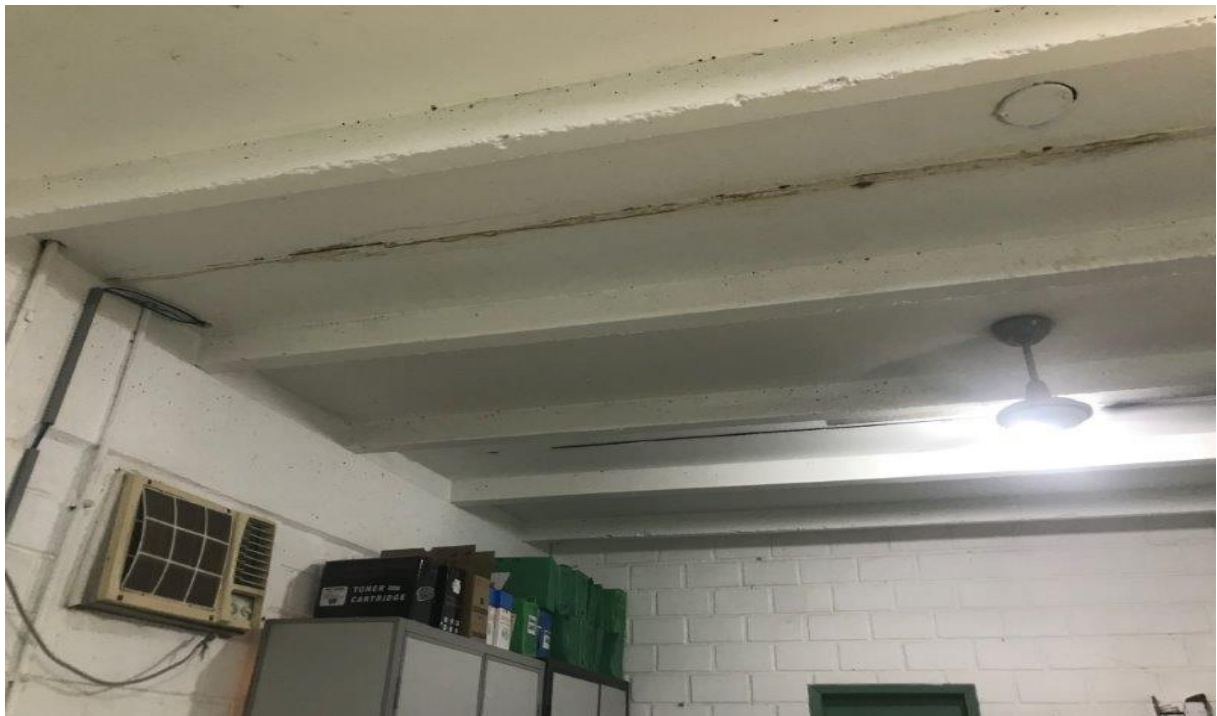
### SALA 02 AR CONDICIONADO COM DEFEITO

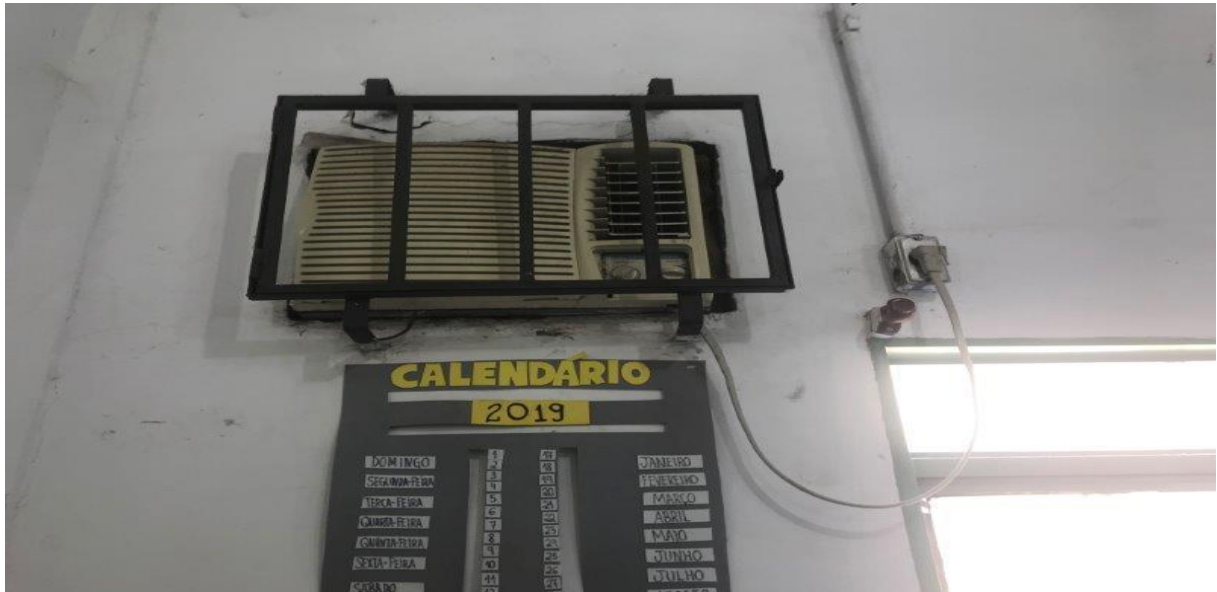
### SALA 05 AR CONDICIONADO COM DEFEITO

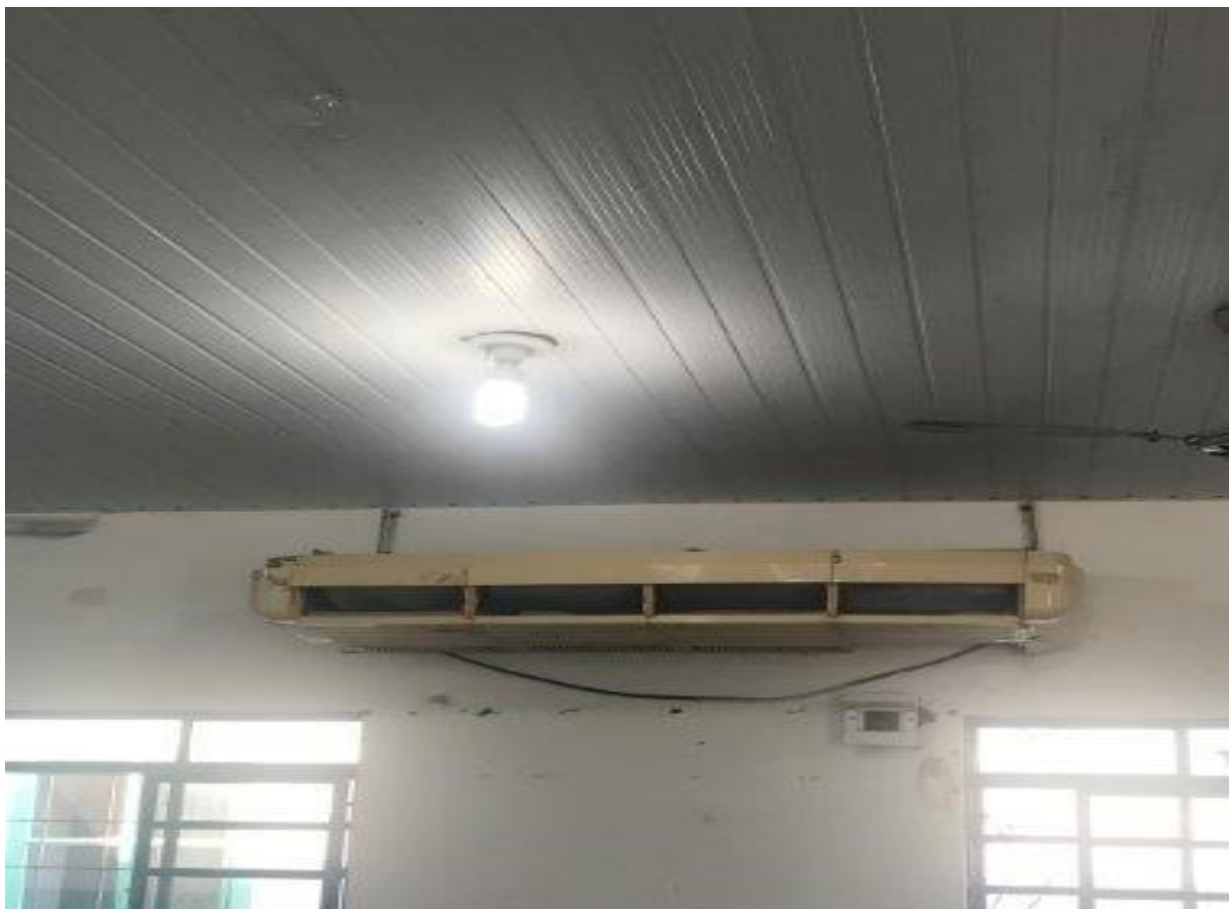
### SALA COM AR CONDICIONADO BARULHENTO E VELHO

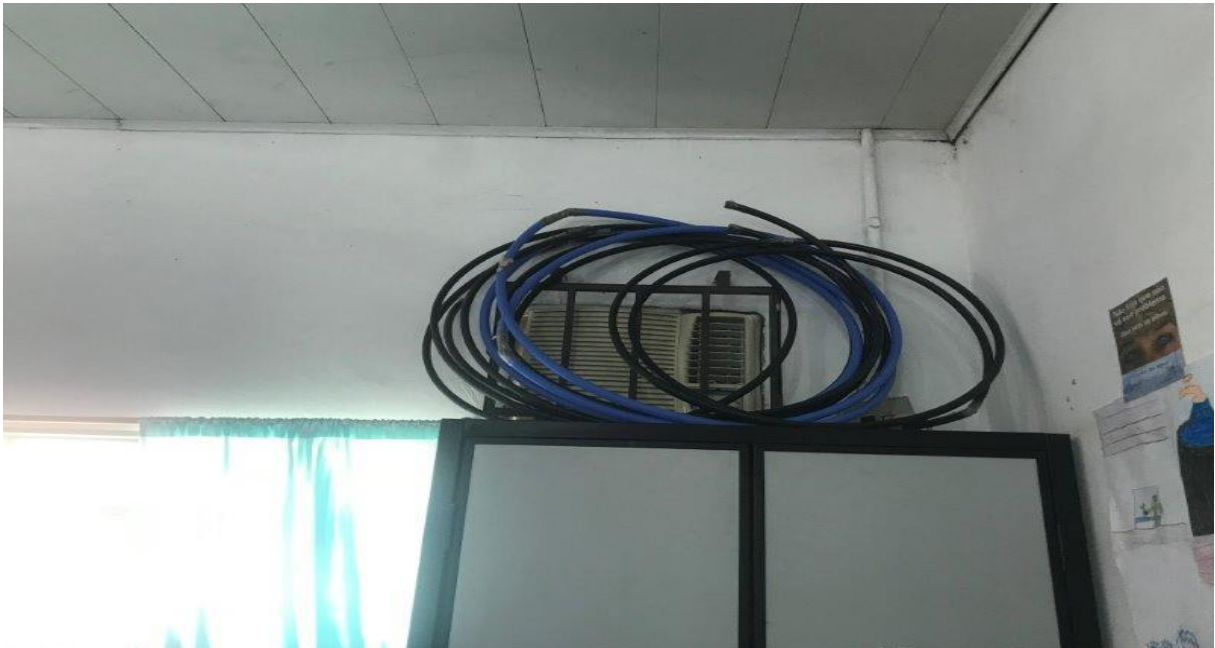
## SALA 05 – AR CONDICIONADO DESATIVADO

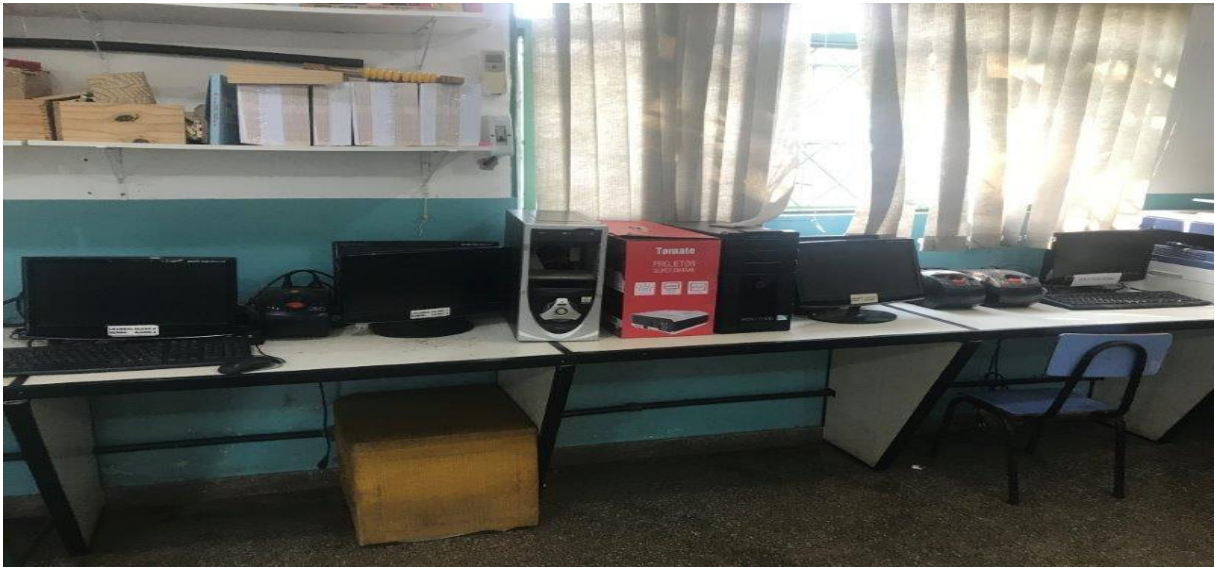
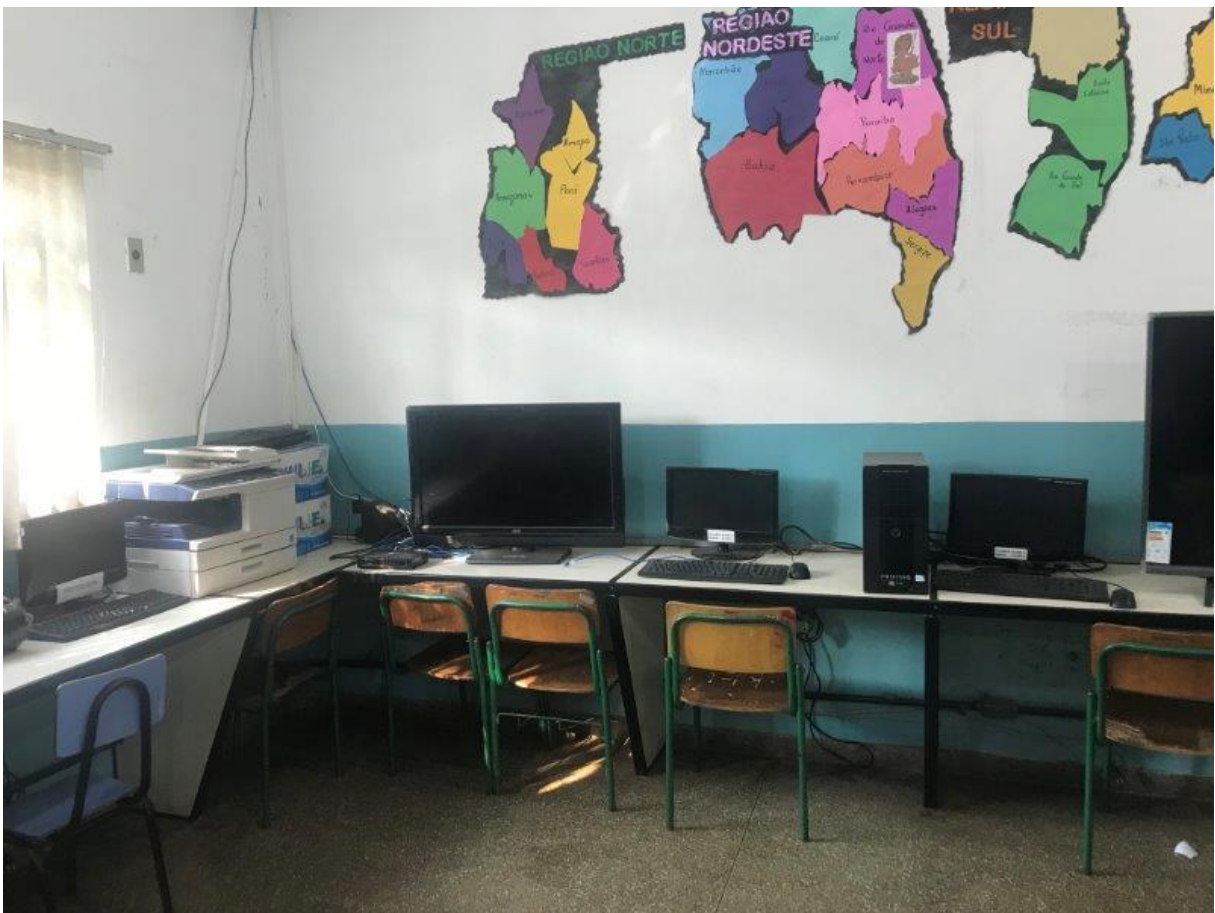
<b>Problemas identificados</b>	Verificou-se a existência de 6 computadores estragados no laboratório de informática. Verifica-se a necessidade de manutenção dessas máquinas. Também é necessário verificar a possibilidade de aquisição de novas unidades.
<b>Providências a serem tomadas</b>	-
<b>Prazo para implementação</b>	-
<b>Responsável</b>	-
<b>Status</b>	<b>Não solucionado.</b>
<b>Análise da equipe técnica</b>	A situação continua, os computadores que existem na sala estão obsoletos e desativados.

## COMPUTADORES ESTRAGADOS
