**PROGRAMA VISITA ÀS ESCOLAS**  
**AVALIAÇÃO DA INFRAESTRUTURA DA ESCOLA MUNICIPAL**  
**DE EDUCAÇÃO BÁSICA JAIME VERÍSSIMO DE CAMPOS JÚNIOR**  
**MUNICÍPIO DE VÁRZEA GRANDE - MT**

## PROGRAMA VISITA ÀS ESCOLAS RELATÓRIO DE LEVANTAMENTO

**Objeto da fiscalização:** Avaliar a infraestrutura da EMEB Jaime Veríssimo de Campos Júnior (localizada no Município de Várzea Grande - MT)

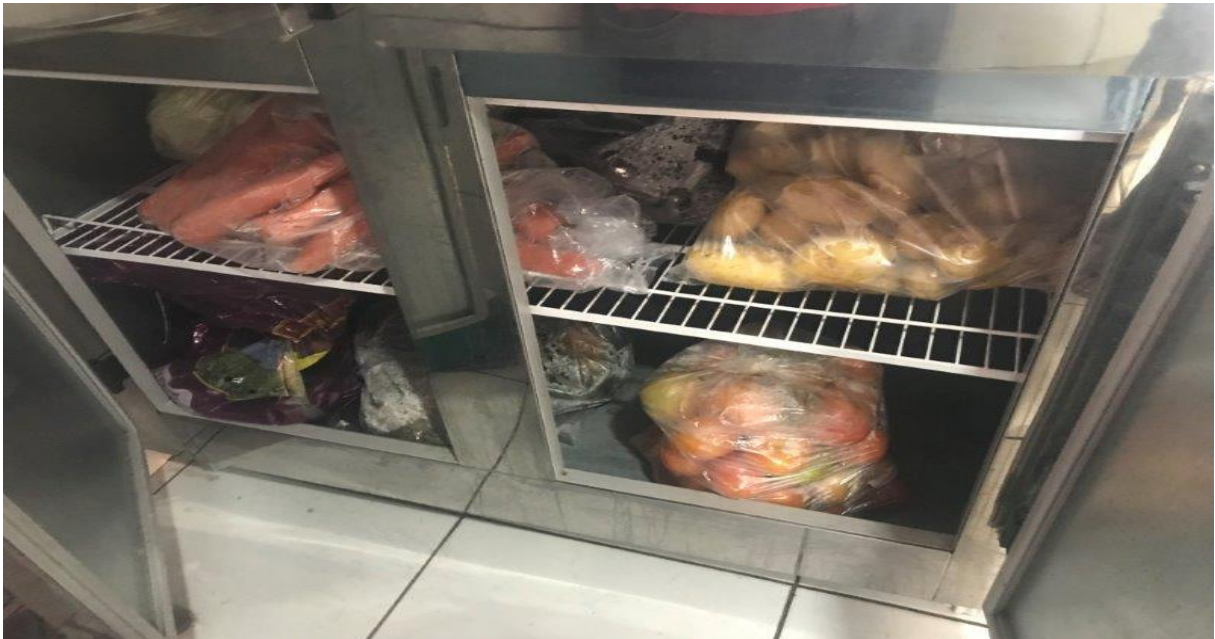
<b>Problemas identificados</b>	Obteve-se a informação que a partir do 2º semestre deste ano a prefeitura praticamente deixou de fornecer frutas, bem como que foi reduzida a variedade de verduras e temperos.
<b>Providências a serem tomadas</b>	-
<b>Prazo para implementação</b>	-
<b>Responsável</b>	-
<b>Status</b>	<b>Solucionado.</b>
<b>Análise da equipe técnica</b>	No dia da inspeção, a cozinha tinha verduras e frutas, sendo armazenadas no freezer vertical.

## FREEZER VERTICAL PARA ARMAZENAR FRUTAS E VERDURAS

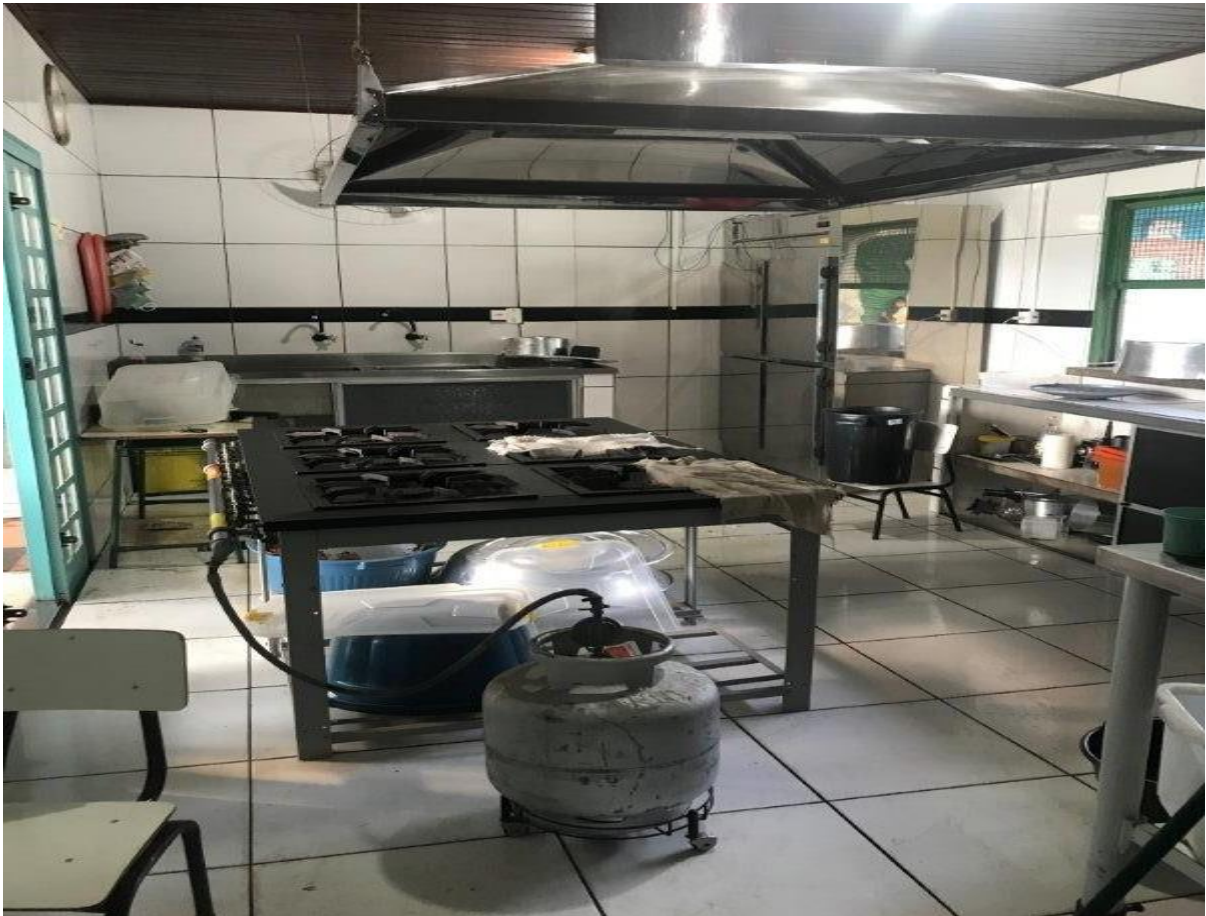
<b>Problemas identificados</b>	Apurou-se que o botijão de gás está instalado dentro da cozinha, tanto no prédio sede da escola, quanto no prédio anexo. Verifica-se a necessidade de se instalar o botijão do lado externo da cozinha (protegido por grades, para evitar furtos).
<b>Providências a serem tomadas</b>	-
<b>Prazo para implementação</b>	-
<b>Responsável</b>	-
<b>Status</b>	<b>Não solucionado.</b>
<b>Análise da equipe técnica</b>	Continua a mesma situação.

## BOTIJÃO DENTRO DA COZINHA
