PROGRAMA VISITA ÀS ESCOLAS
AVALIAÇÃO DA INFRAESTRUTURA DA ESCOLA
MUNICIPAL DE EDUCAÇÃO BÁSICA EDNILSON FRANCISCO KOLLING
MUNICÍPIO DE VÁRZEA GRANDE - MT

PROGRAMA VISITA ÀS ESCOLAS RELATÓRIO DE LEVANTAMENTO

Protocolo: 248681/2017

Objeto da fiscalização: Avaliar a infraestrutura da Escola Municipal de Educação Básica Ednilson Francisco Kolling, localizada em Várzea Grande/MT.

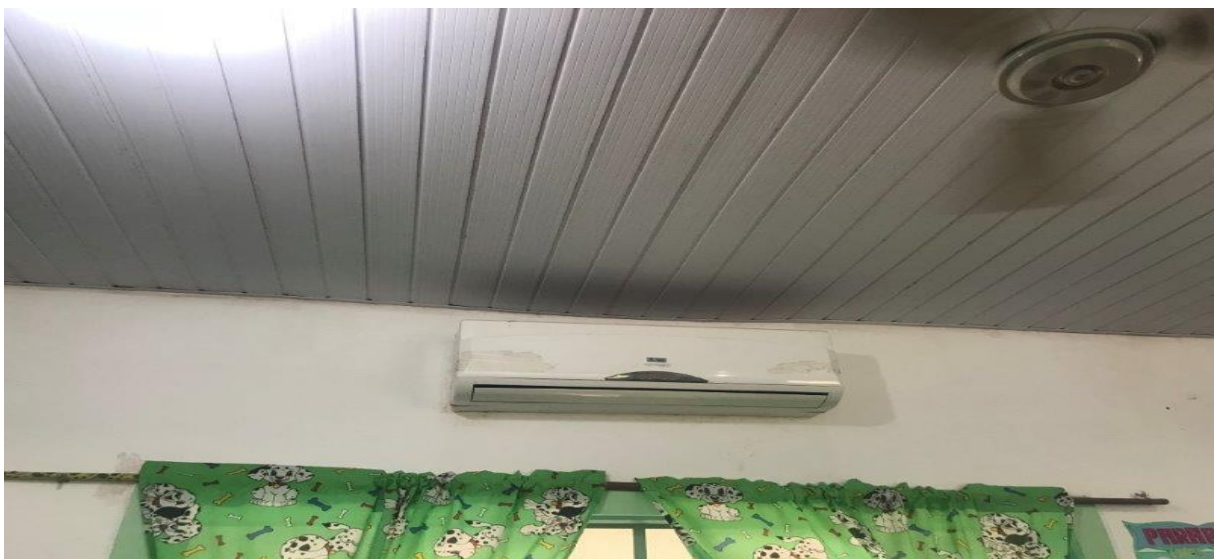
Problemas identificados	Verificou-se que várias salas apresentam problemas no telhado, uma vez que há goteiras/infiltrações (salas 1, 2, 3, 4, 5, 6, 7, laboratório de informática, secretaria e sala dos professores). Também se verificou que o forro da cozinha está completamente sujo e que o forro do refeitório está danificado. Assim, verifica-se a necessidade de reparos no telhado dos ambientes indicados nas fotos abaixo, de limpeza no forro da cozinha e de reparos no forro do refeitório.
Providências a serem tomadas	-
Prazo para implementação	-
Responsável	-
Status	Não solucionado.
Análise da equipe técnica	Verificou-se que os problemas no telhado da escola permanecem, ocasionando goteiras/infiltrações e danificando os forros. Foi informado que foram realizados reparos, porém não resolveram o problema.

Forro de sala de aula empenado e com goteiras (sala 7)

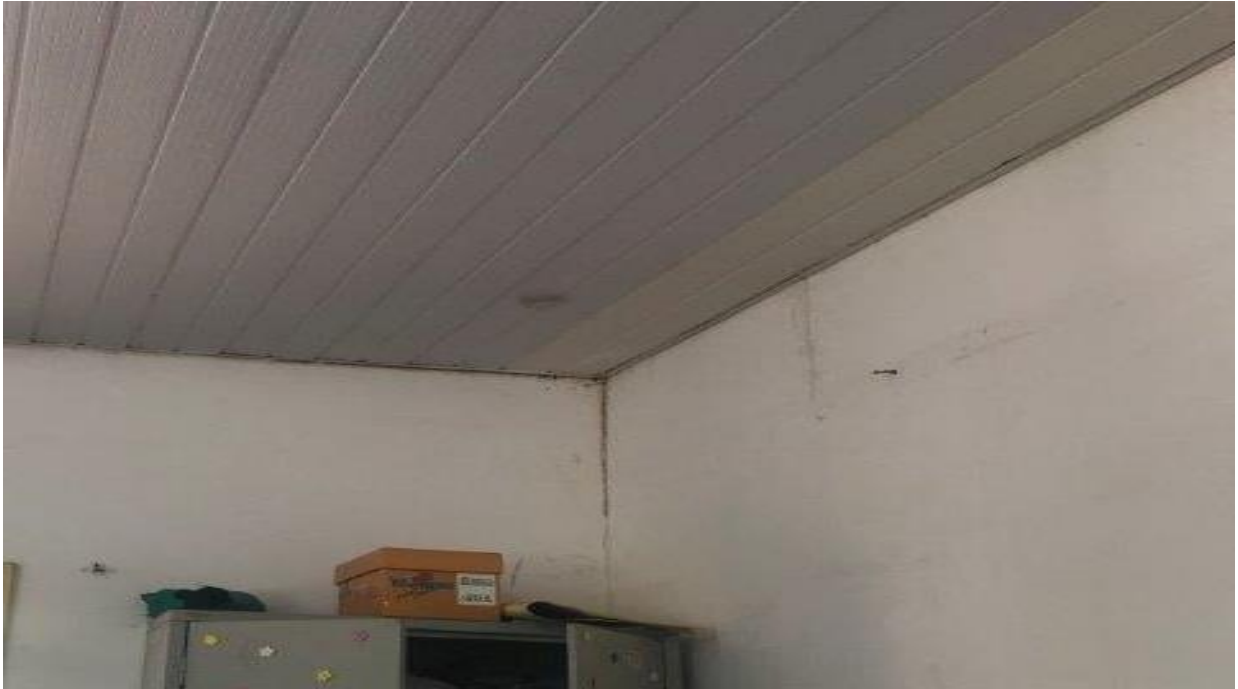
Sala com goteiras (sala 6)

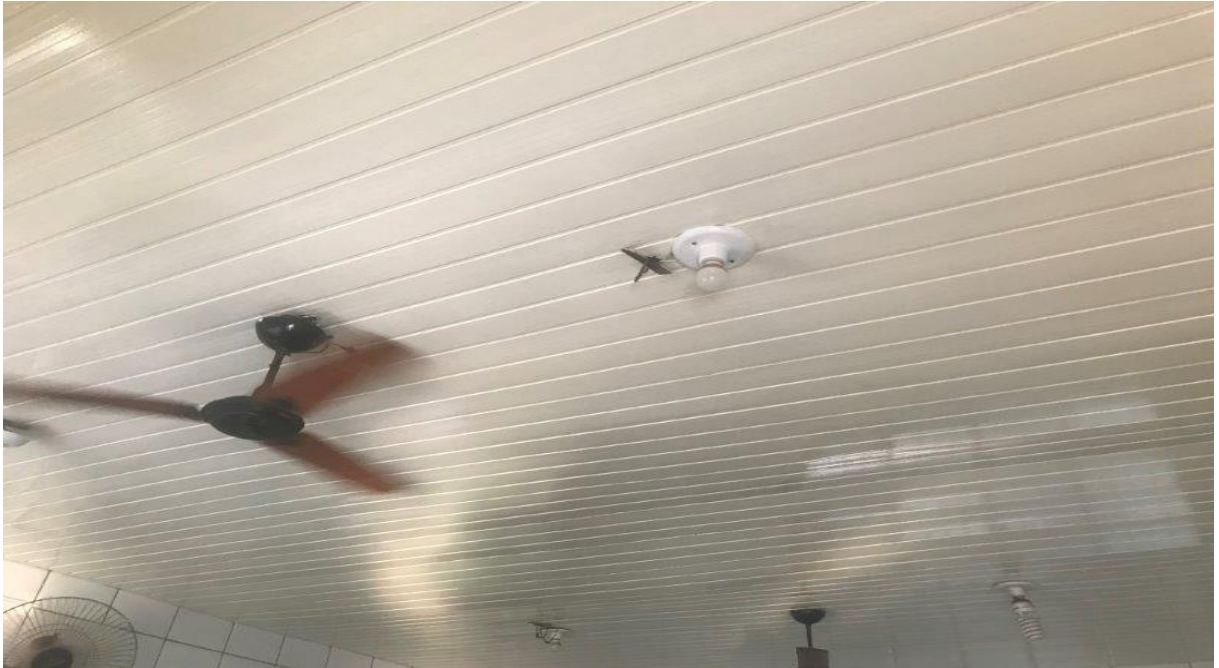
Forro da cozinha pintado

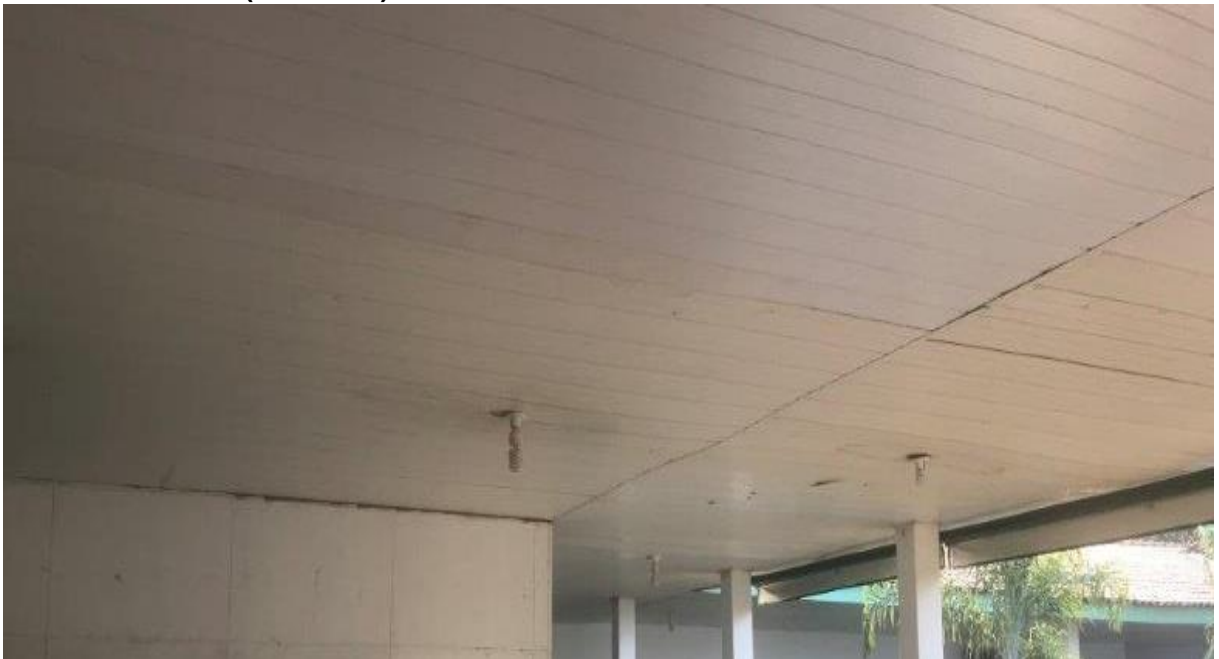
Forro danificado (refeitório)

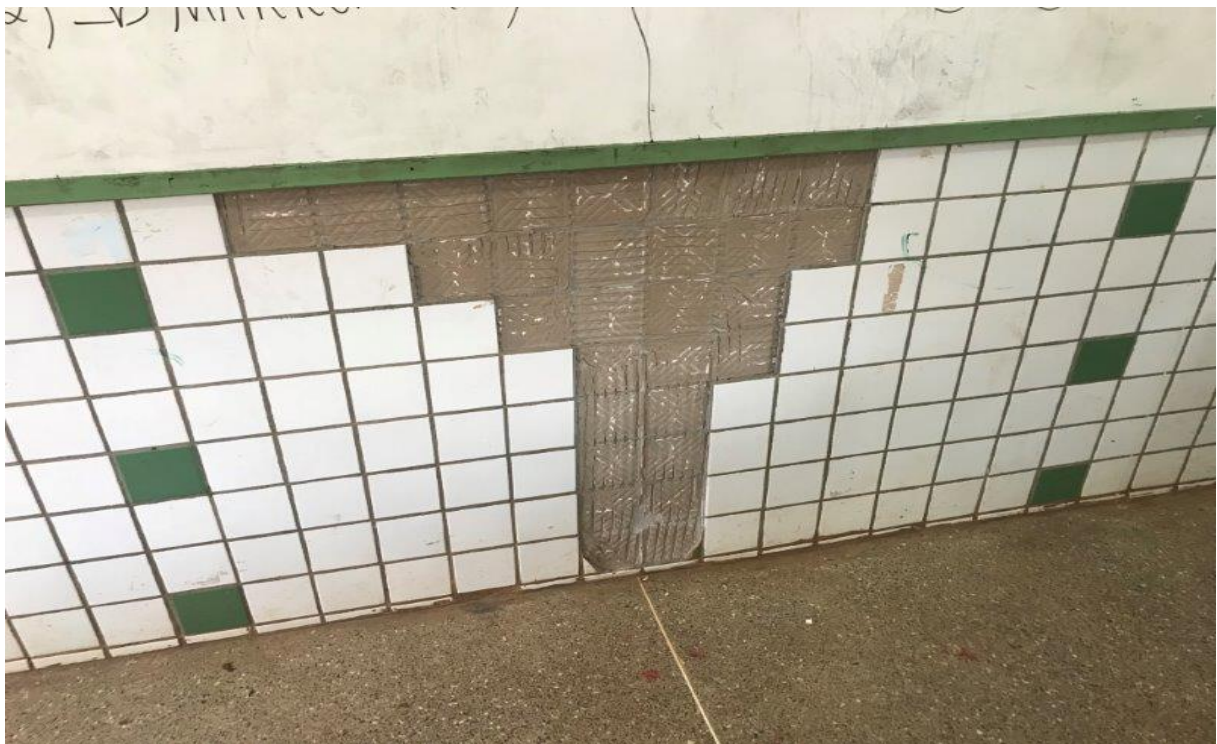
Problemas identificados	Verificou-se a existência de ambientes em que os azulejos caíram. Também se verificou que há grande quantidade de azulejos soltos (prestes a cair).
Providências a serem tomadas	-
Prazo para implementação	-
Responsável	-
Status	Solução em andamento.
Análise da equipe técnica	Observou-se que continua o problema de falta de azulejos e azulejos soltos na sala 3 e no corredor. Foram colocados os azulejos no sanitário masculino, resolvendo o problema.

Falta de azulejos na sala 3

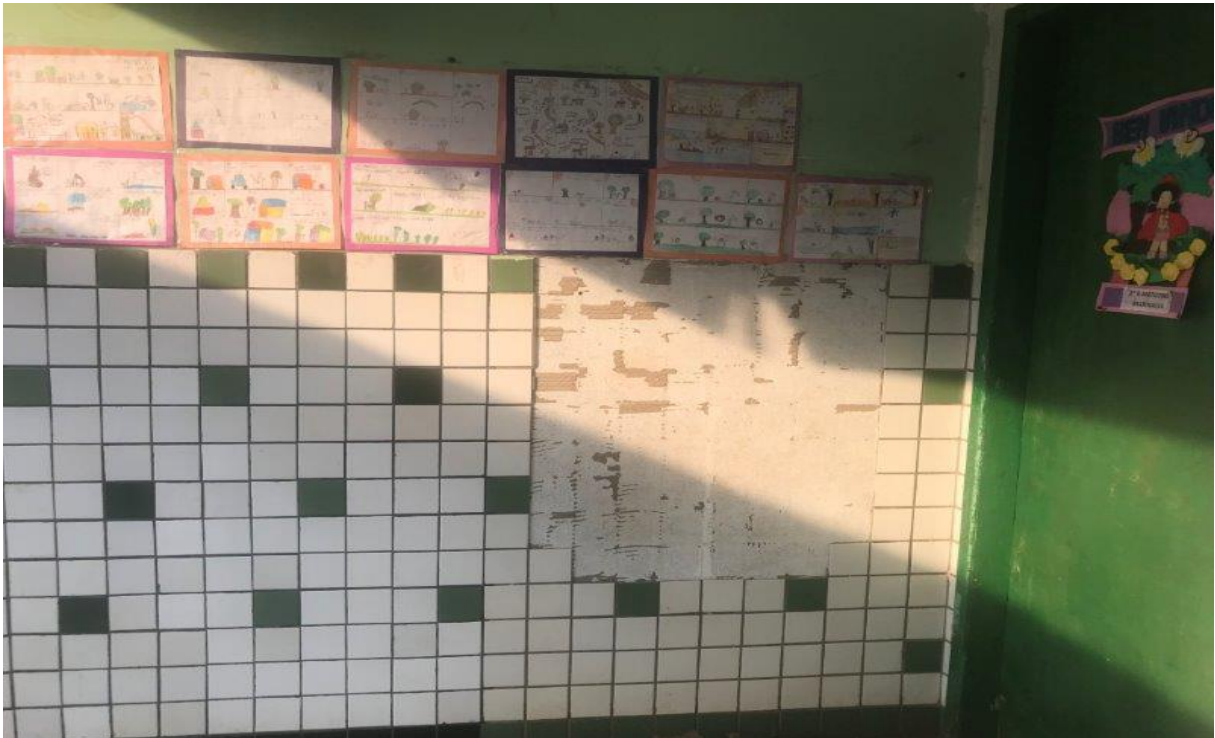
Falta de azulejos no corredor

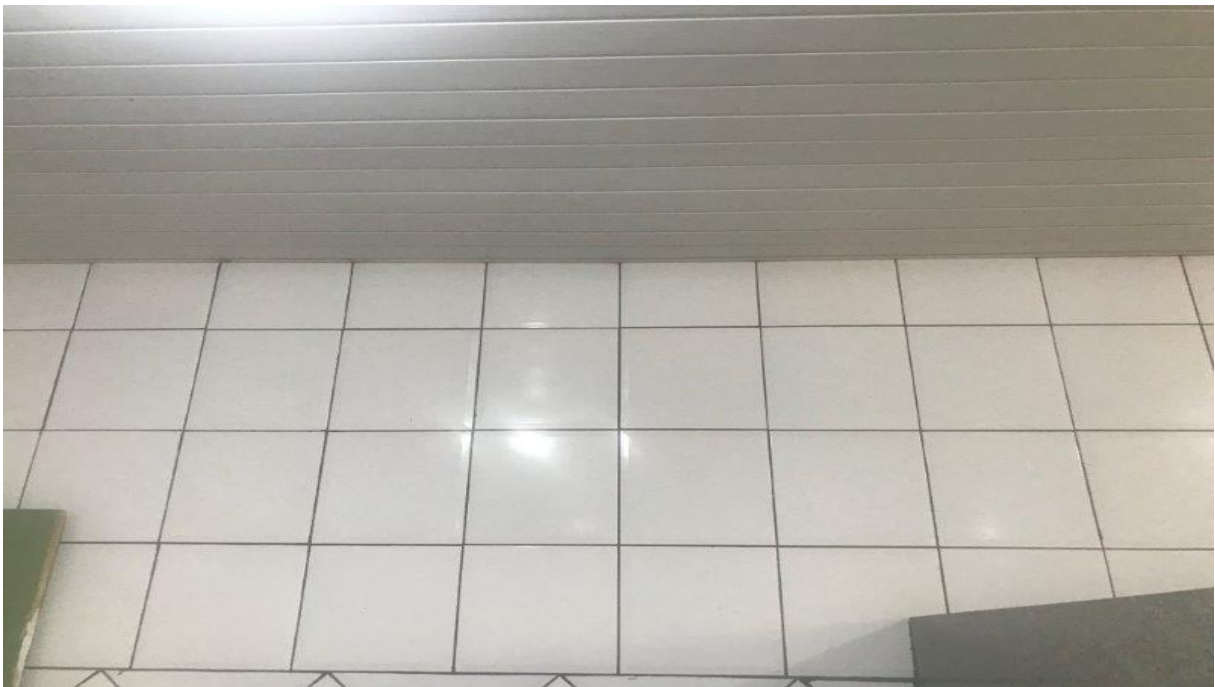
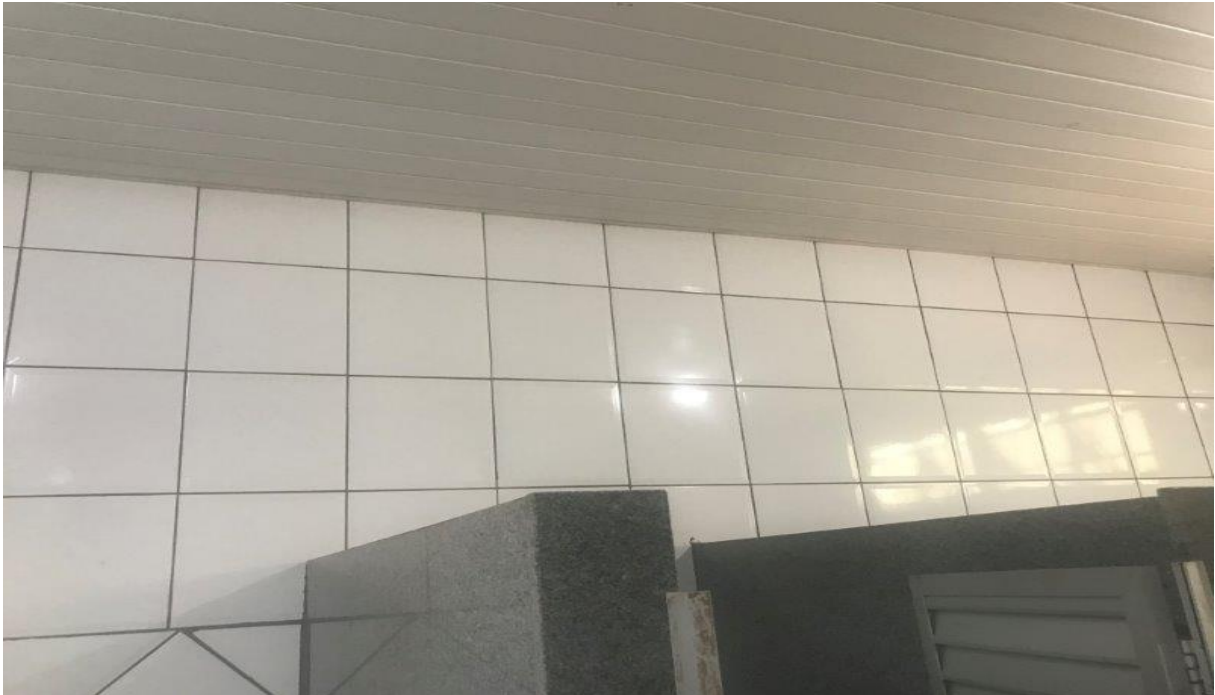
Os azulejos do sanitário masculino foram trocados

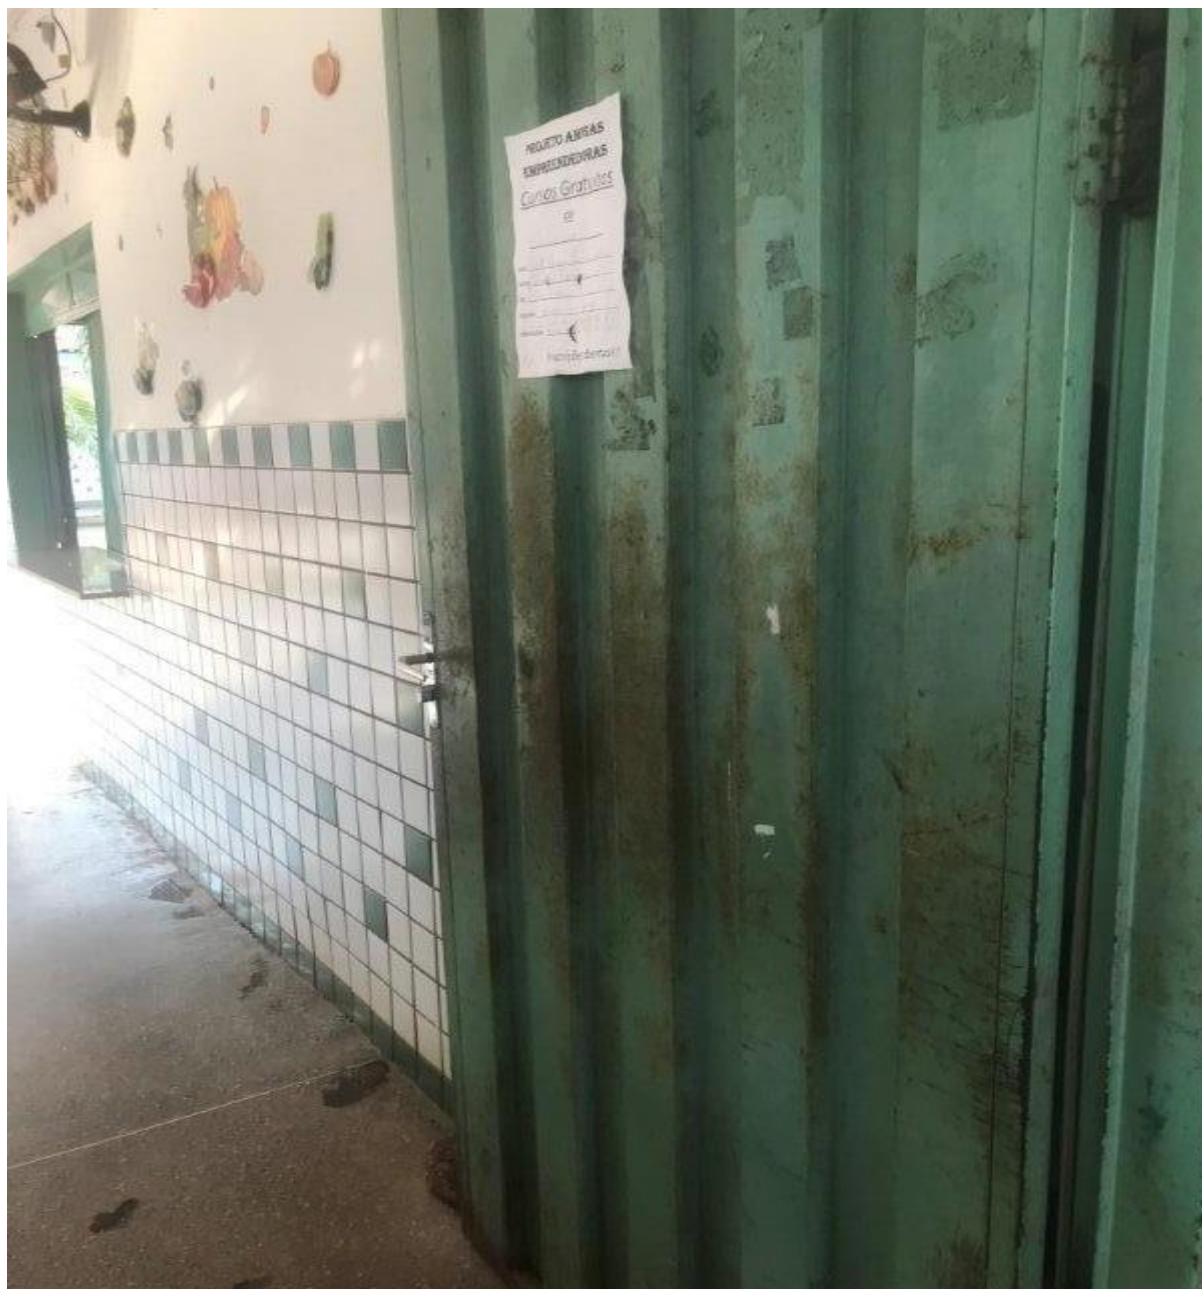
Problemas identificados	Verificou-se que a pintura está desgastada em vários ambientes, em especial nas portas e na parte externa das salas. No laboratório de informática a pintura interna está danificada devido às infiltrações de água das chuvas. Verifica-se a necessidade de pintura da escola.
Providências a serem tomadas	-
Prazo para implementação	-
Responsável	-
Status	Não solucionado.
Análise da equipe técnica	A pintura das paredes e portas da escola continua desgastada, necessitando ser renovada.

Pintura desgastada (porta do corredor)

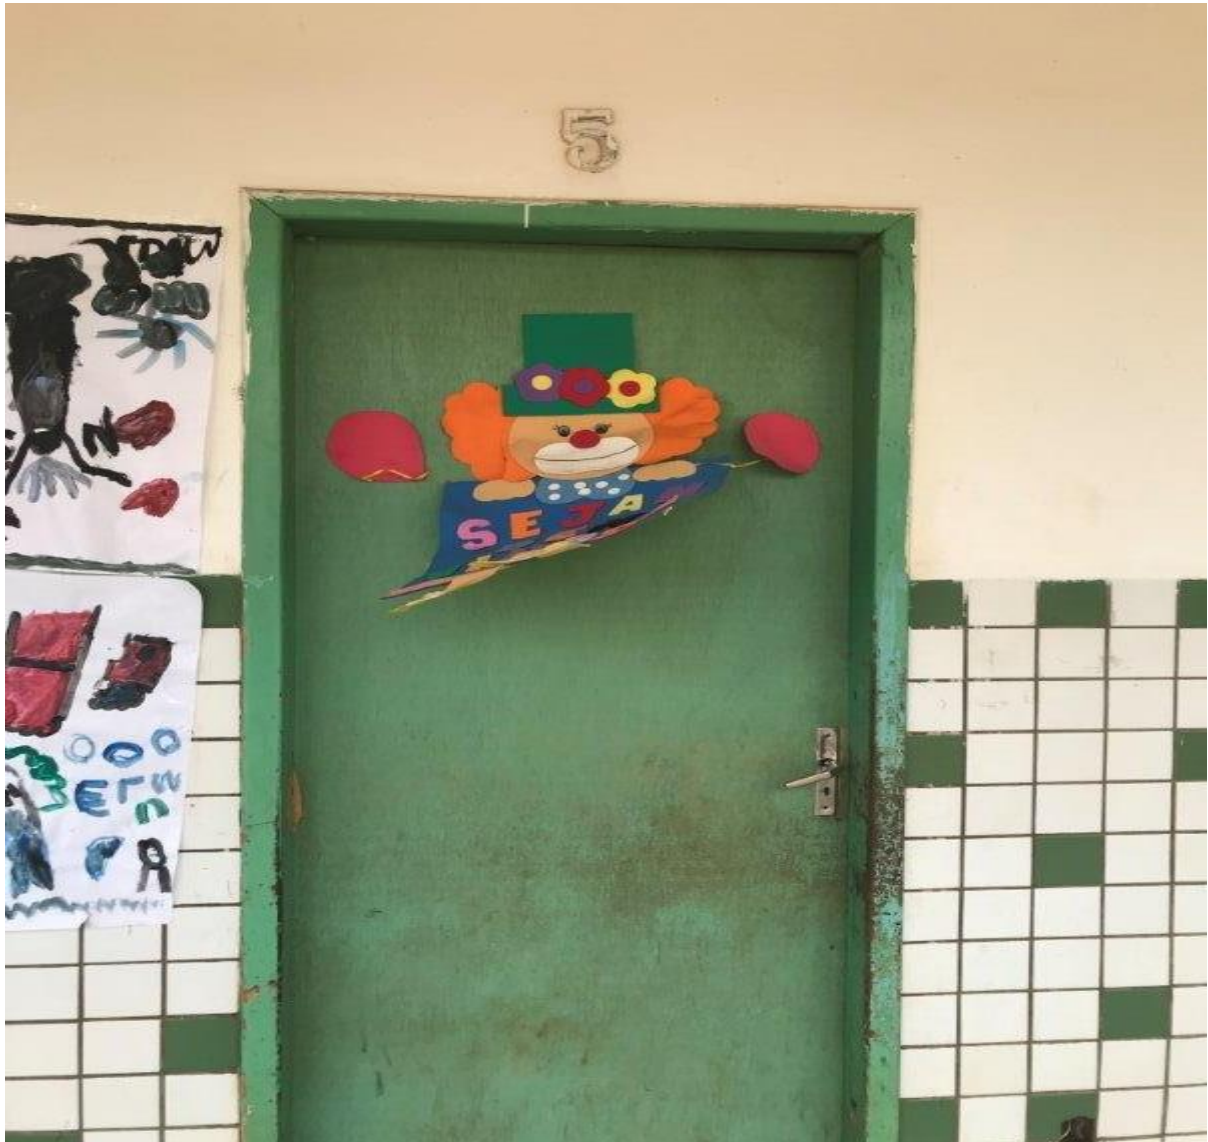
Porta suja/pintura desgastada (sala 5)

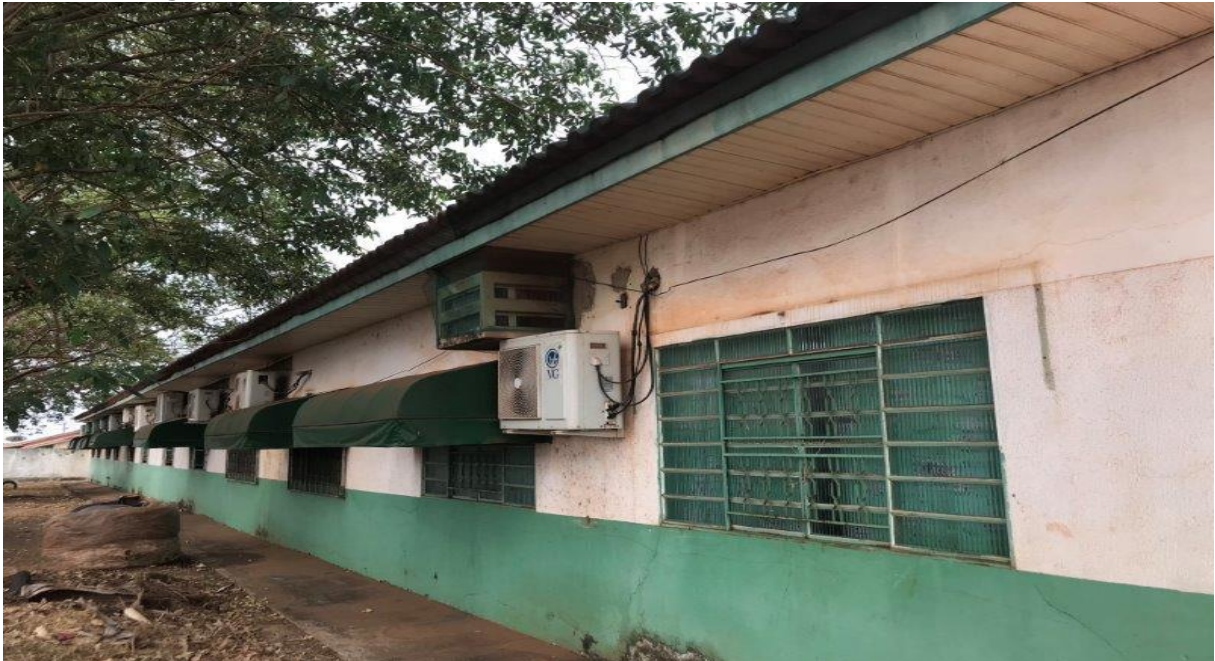
Pintura desgastada (externa às salas de aula)

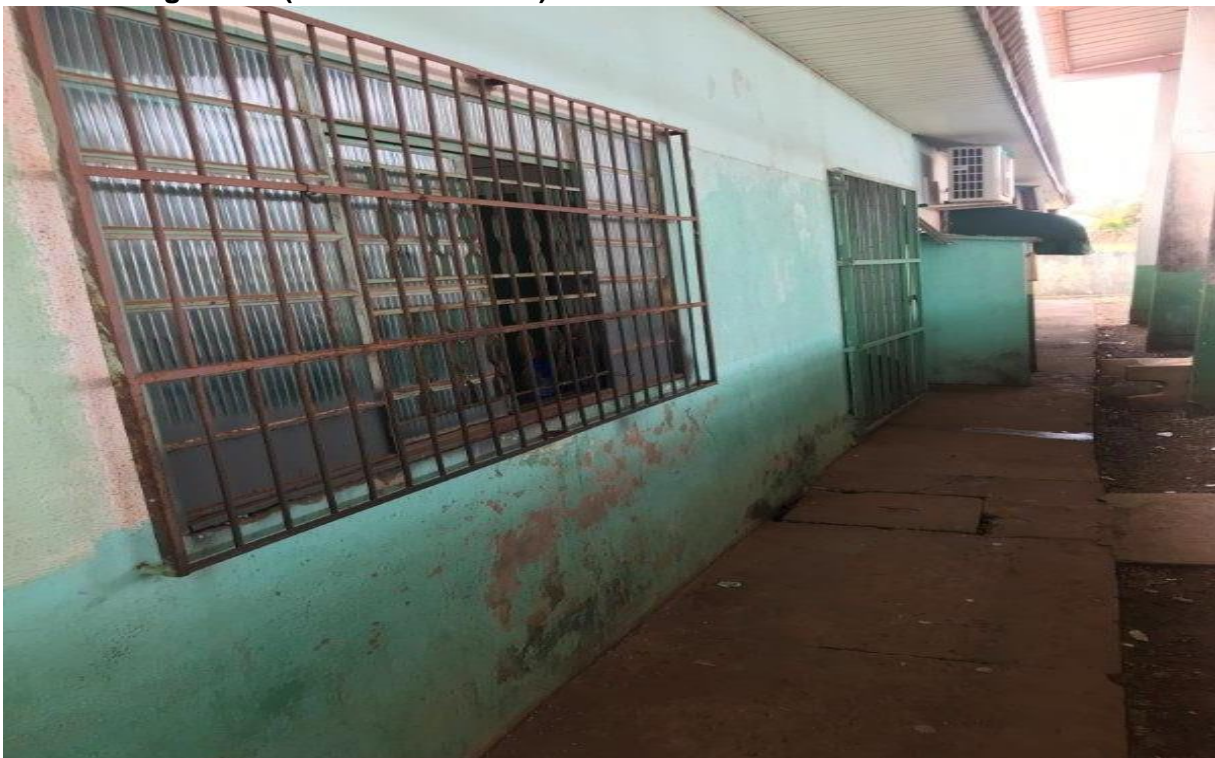
Pintura desgastada (externa à cozinha)

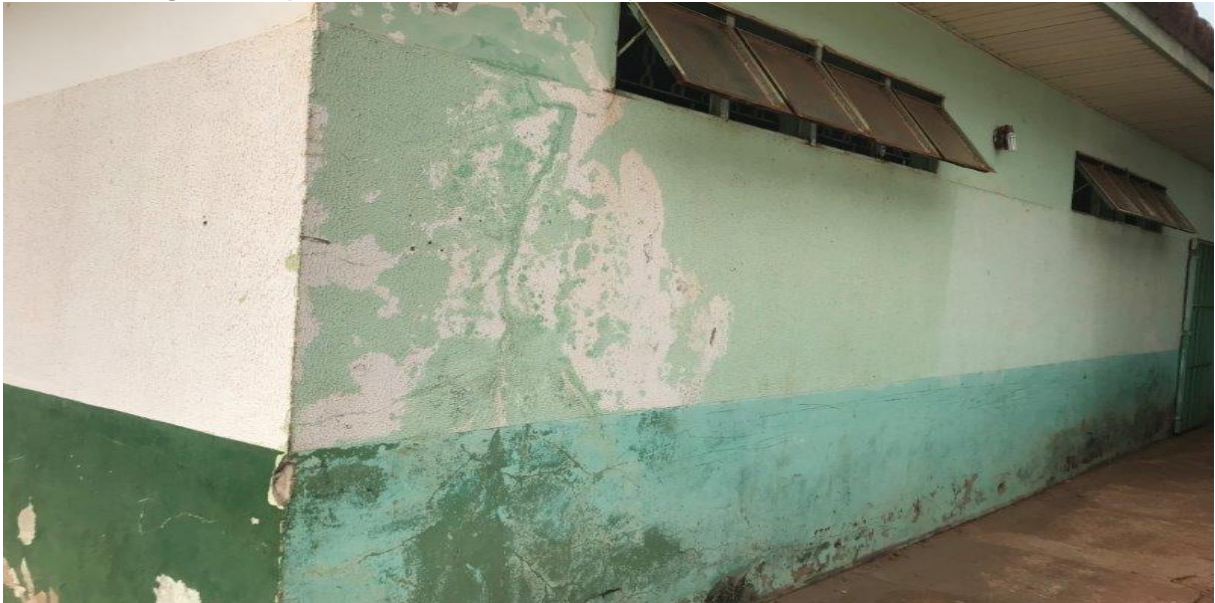
Pintura desgastada (externa às salas de aula)

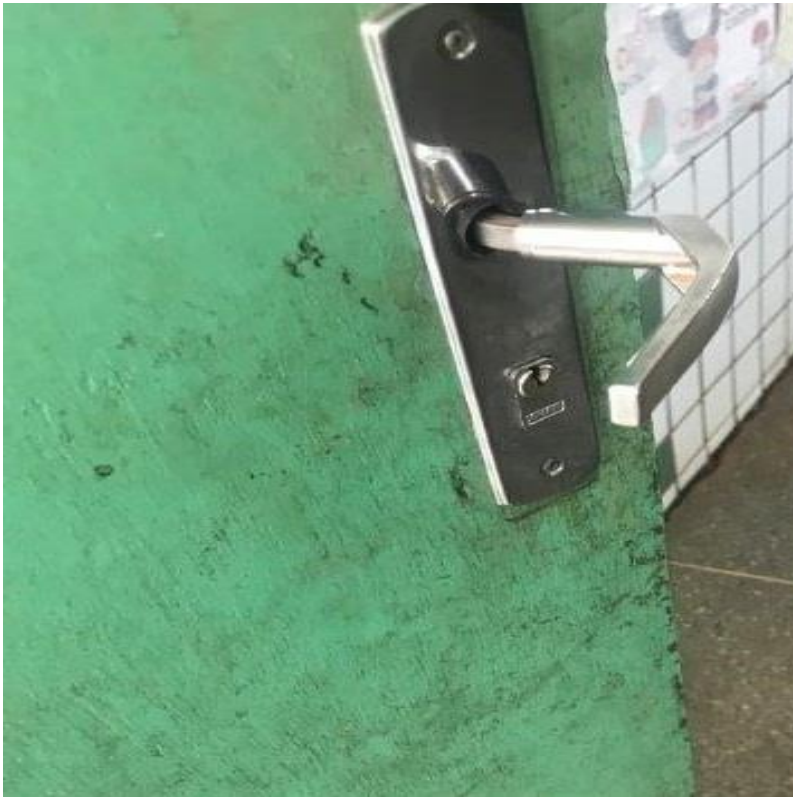
Problemas identificados	Verificou-se a existência de várias portas com o umbral danificado, bem como as próprias portas danificadas, principalmente, nas fechaduras. Algumas portas necessitam de reparos e outras necessitam ser substituídas (salas de aula: 1, 3, 5 e 6; sala de diretor e no sanitário dos funcionários).
Providências a serem tomadas	-
Prazo para implementação	-
Responsável	-
Status	Solução em andamento.
Análise da equipe técnica	Observou-se que as salas de aula n°s 3, 5 e 6 continuam com umbral das portas danificados. As fechaduras das salas 6 e do sanitário dos funcionários permanecem danificadas e a fechadura da sala 1 foi trocada. Observou-se ainda, que as portas das salas de aula precisam ser trocadas. A porta do sanitário dos professores foi trocada. Observou-se que a fechadura danificada mencionada como sendo da porta da sala do Diretor é na verdade da sala da Secretaria e está em boas condições de uso.

Fechadura da sala 6 danificada (torta)

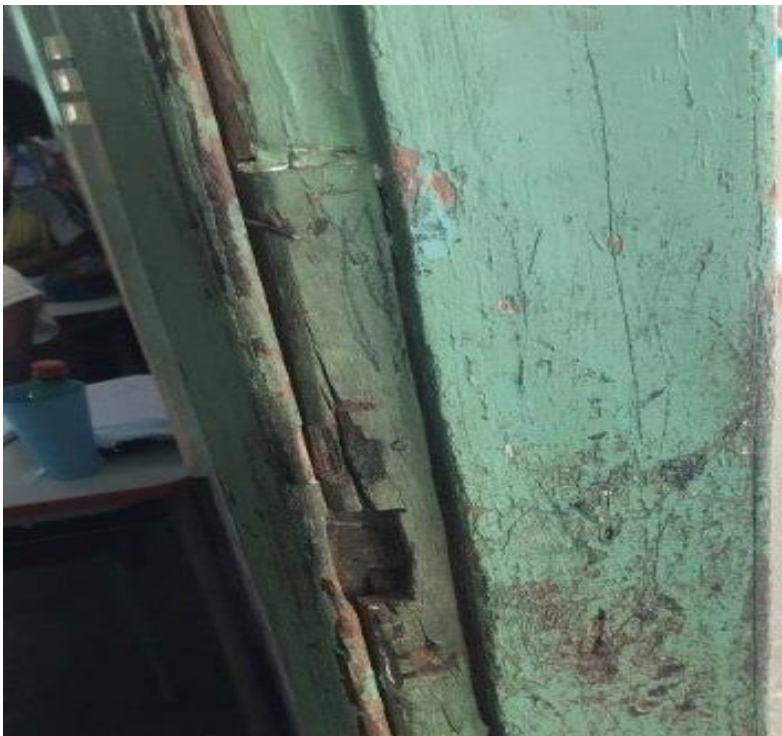
Umbrel de porta danificado (sala 6)

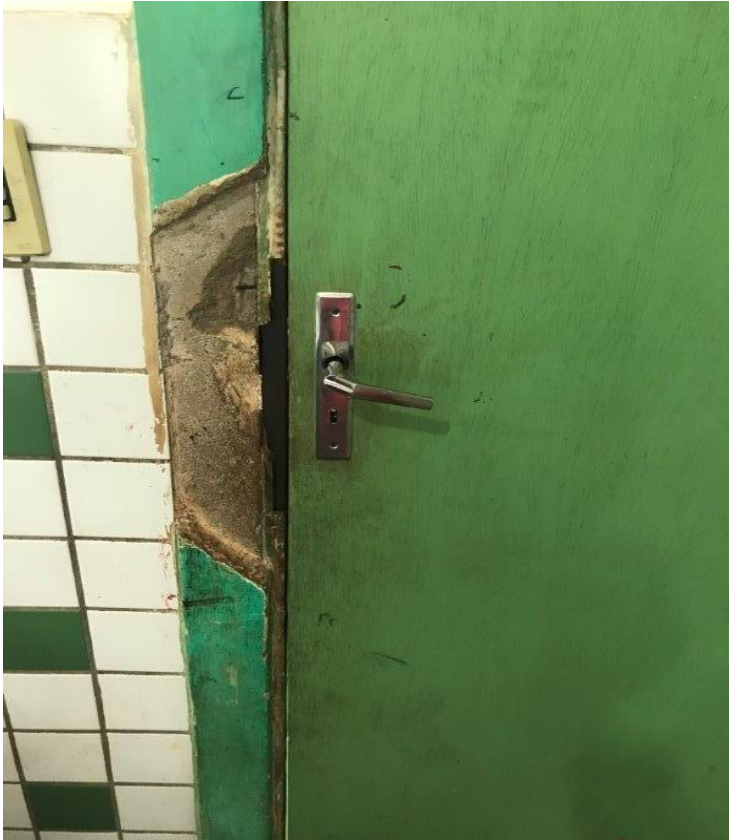
Umbral de porta danificado (sala 3)

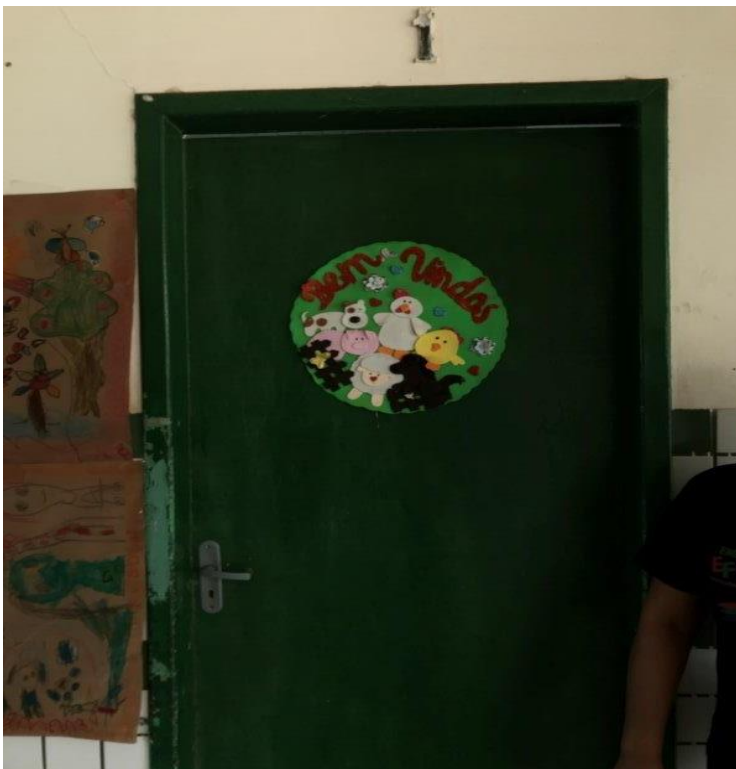
Fechadura trocada (sala 1)

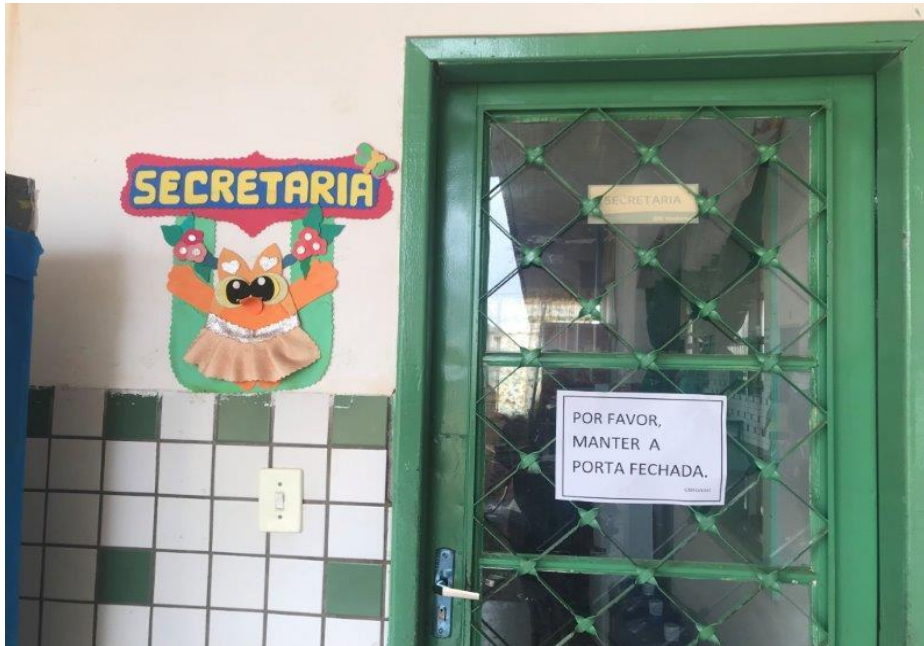
Fechadura da porta da Secretaria em boas condições de uso

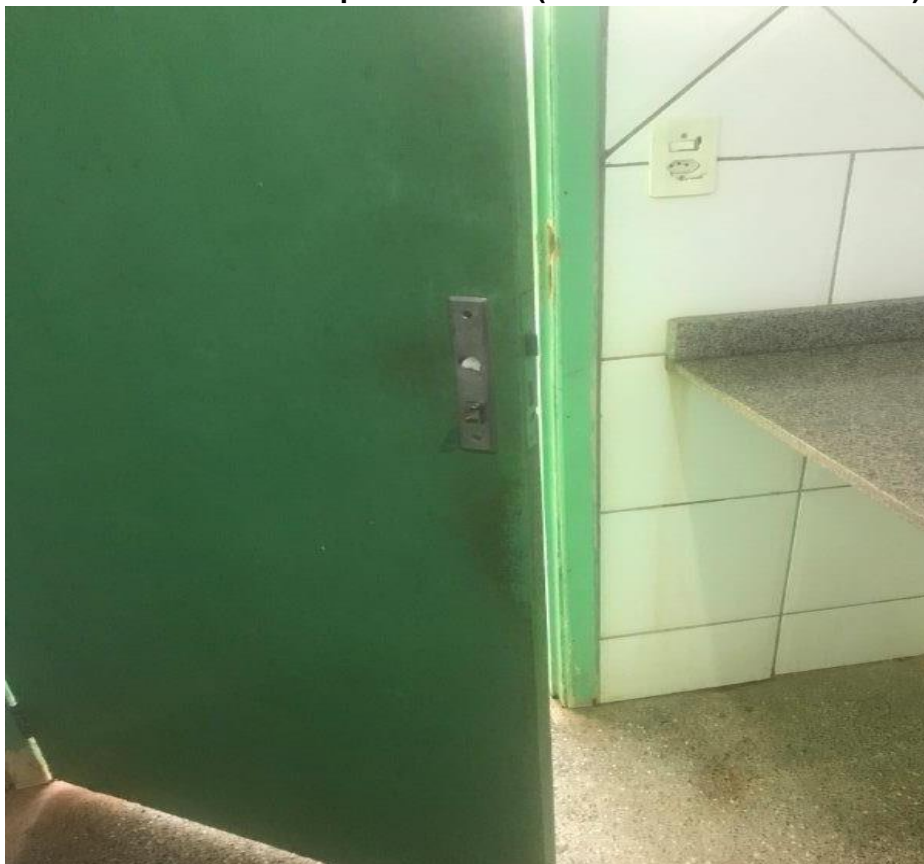
Fechadura danificada e porta trocada (sanitário dos funcionários)

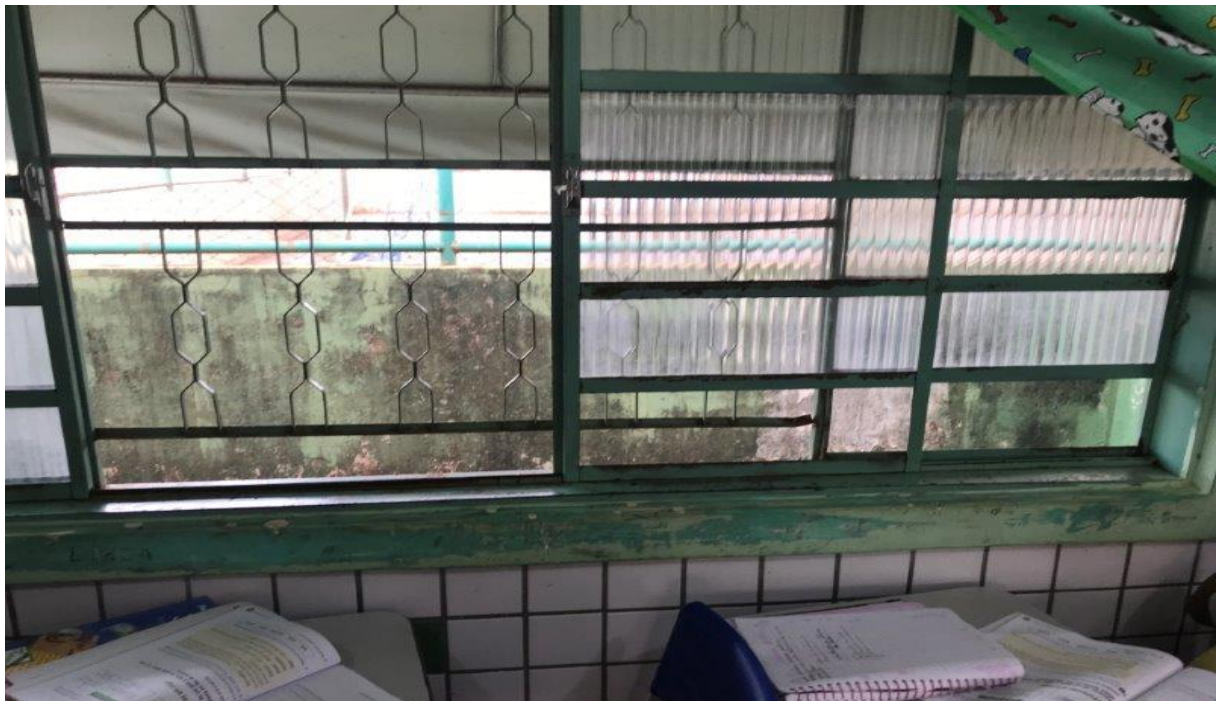
Problemas identificados	Verificou-se a existência de janelas com a vidraça quebrada (sala do 4º ano A sala 3 e no sanitário feminino). Também se verificou que a grade da janela da cozinha está totalmente tomada pela ferrugem.
Providências a serem tomadas	-
Prazo para implementação	-
Responsável	-
Status	Não solucionado.
Análise da equipe técnica	Verificou-se que a vidraça da sala do 4º ano A continua quebrada. A vidraça da sala 3 foi trocada, mas tem outro ponto da janela trincado. A vidraça do sanitário feminino foi trocada. A grade da janela da cozinha continua enferrujada.

Vidraça quebrada (4º ano A – sala 8)

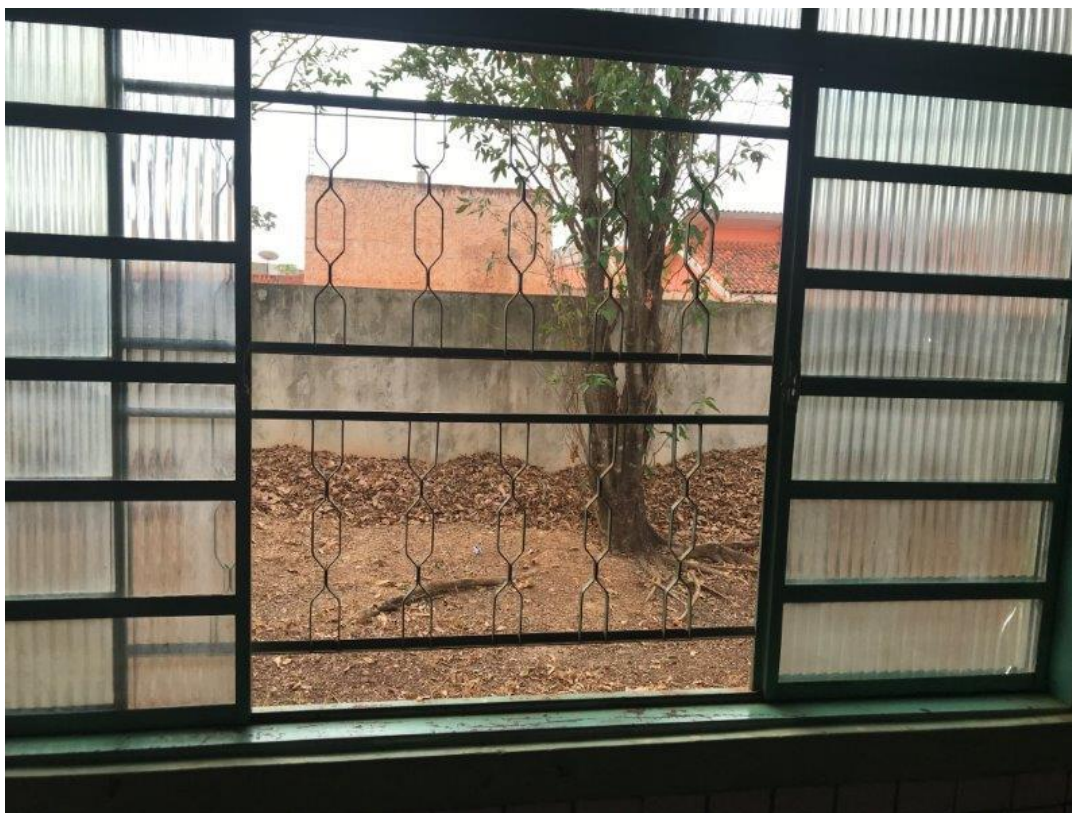
Vidraça trincada (sala 3)

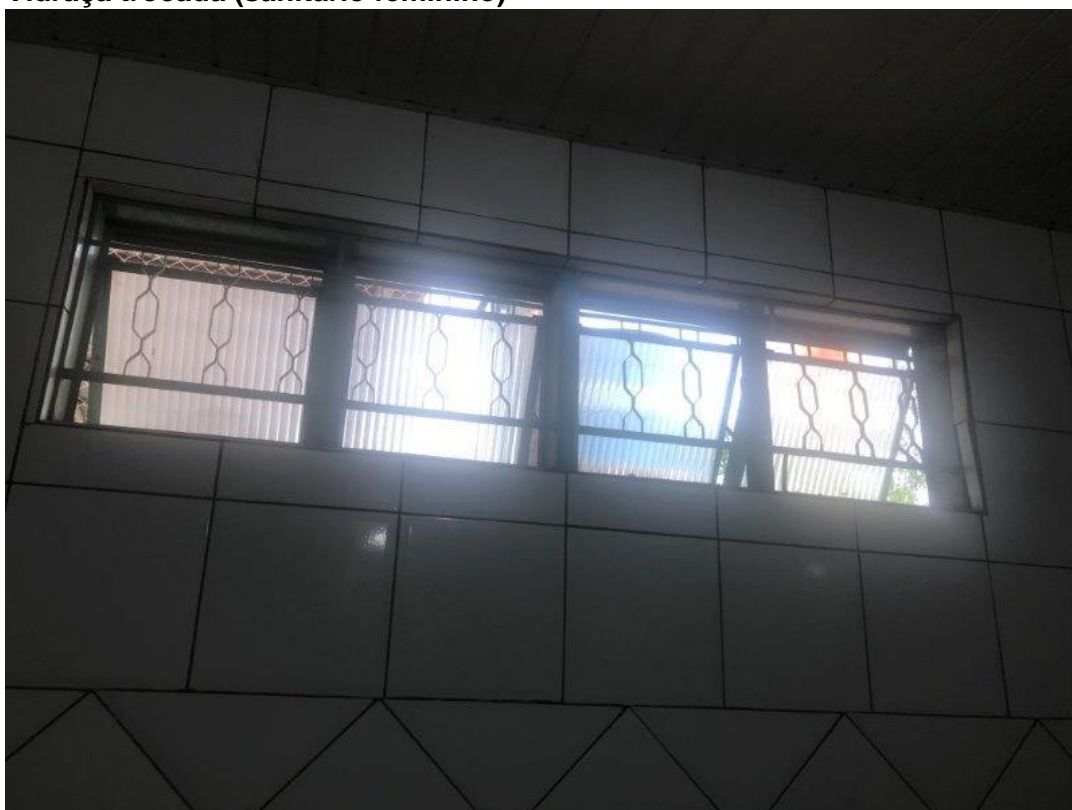
Vidraça trocada (sanitário feminino)

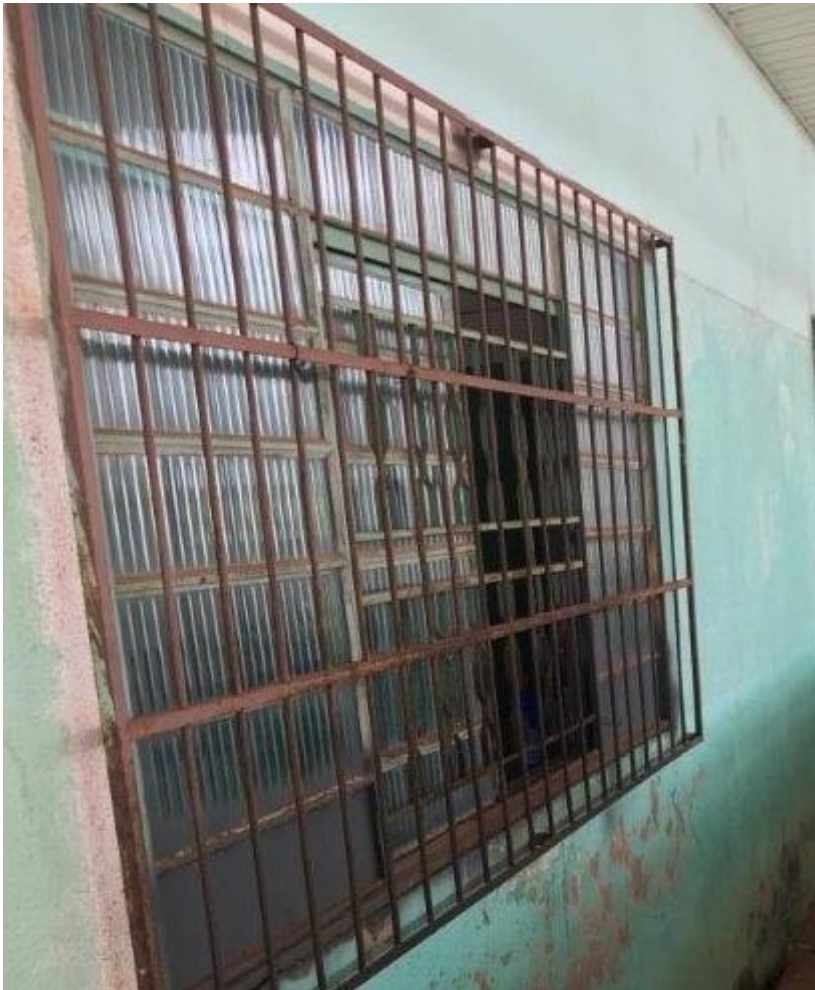
Grade da janela da cozinha enferrujada

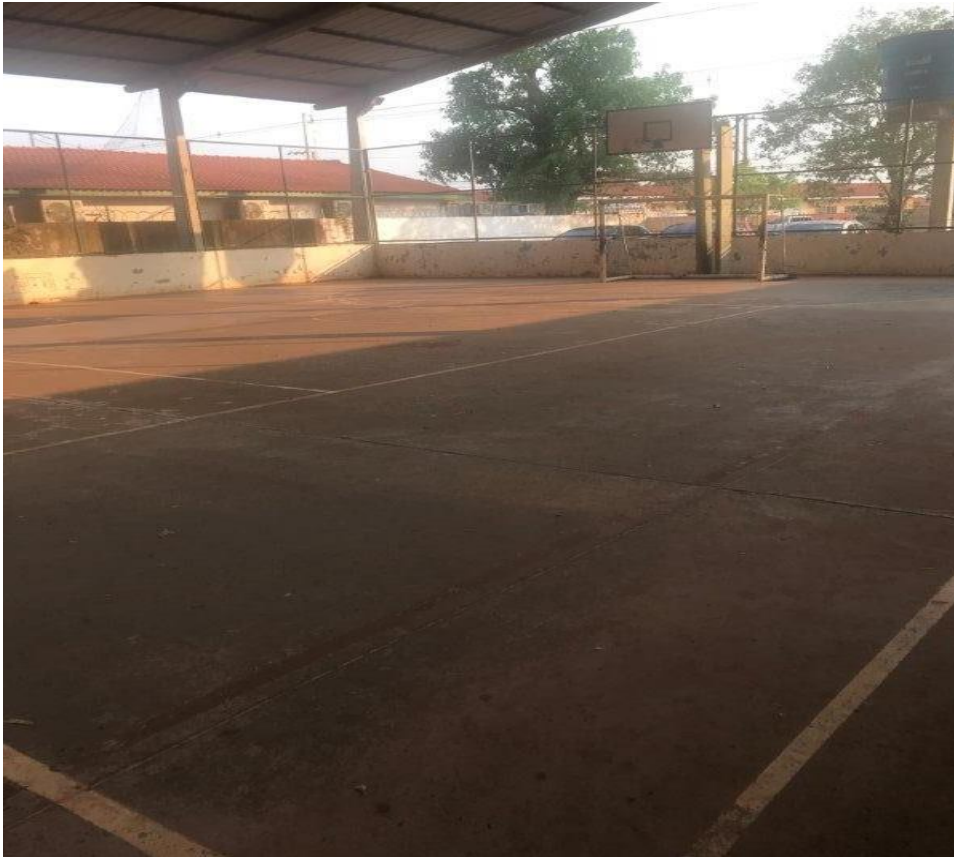
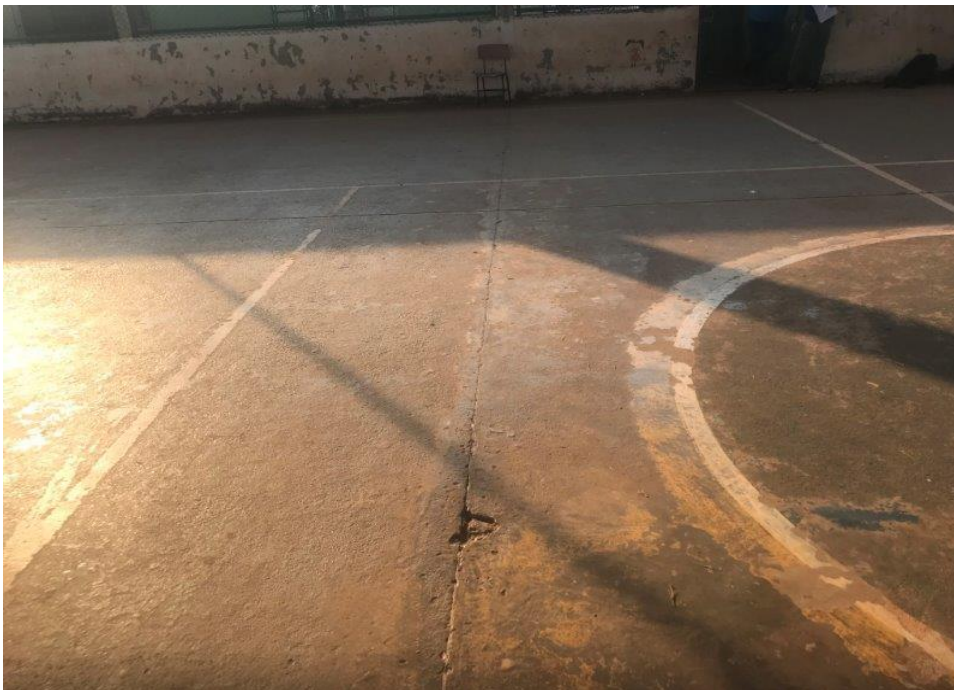
Problemas identificados	O piso da quadra está danificado. Obteve-se a informação de que várias crianças já se feriram enquanto brincavam na quadra.
Providências a serem tomadas	-
Prazo para implementação	-
Responsável	-
Status	Não solucionado.
Análise da equipe técnica	Verificou-se que a quadra de esportes da escola continua com o piso danificado.

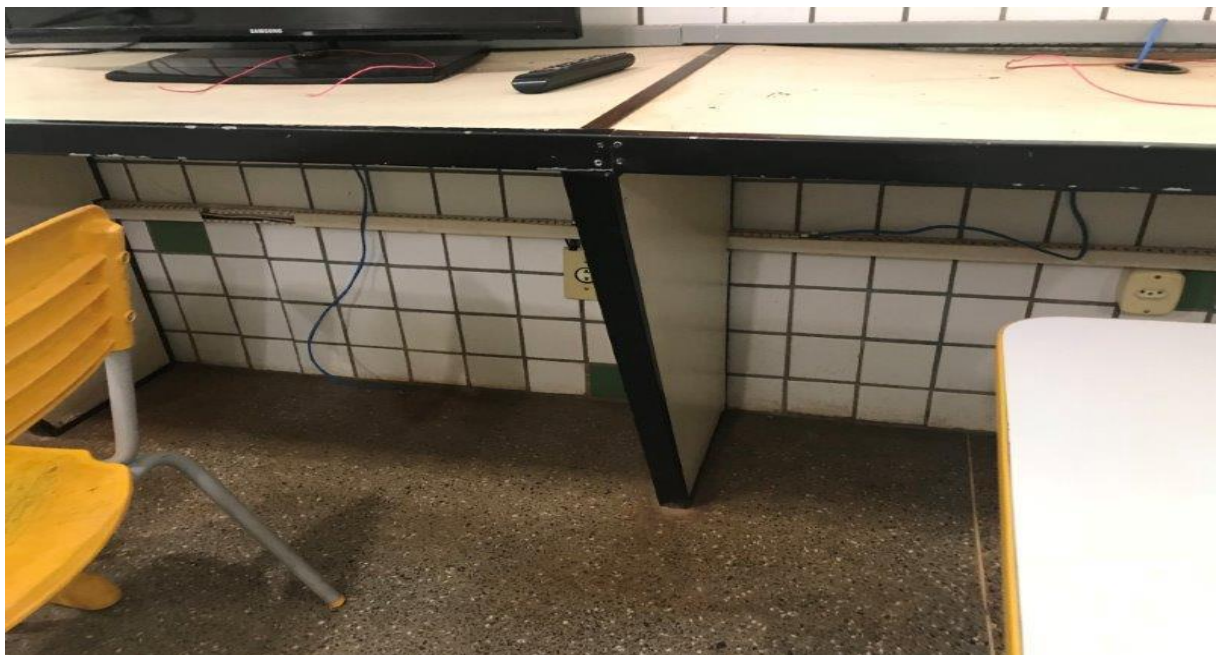
Problemas identificados	Verificou-se a existência de fiação exposta no laboratório de informática, bem como de tomada danificada no sanitário feminino. Faz-se necessário a correção do problema.
Providências a serem tomadas	-
Prazo para implementação	-
Responsável	-
Status	Solucionado.
Análise da equipe técnica	A sala aonde funcionava o laboratório de informática atualmente é sala de aula. Observou-se que a fiação exposta foi retirada. A tomada do sanitário feminino foi trocada.

Fiação da sala de informática retirada
