PROGRAMA VISITA ÀS ESCOLAS
AVALIAÇÃO DA INFRAESTRUTURA DA ESCOLA
MUNICIPAL DE EDUCAÇÃO BÁSICA EDNILSON FRANCISCO KOLLING
MUNICÍPIO DE VÁRZEA GRANDE - MT

PROGRAMA VISITA ÀS ESCOLAS RELATÓRIO DE LEVANTAMENTO

Protocolo: 248681/2017

Objeto da fiscalização: Avaliar a infraestrutura da Escola Municipal de Educação Básica Ednilson Francisco Kolling, localizada em Várzea Grande/MT.

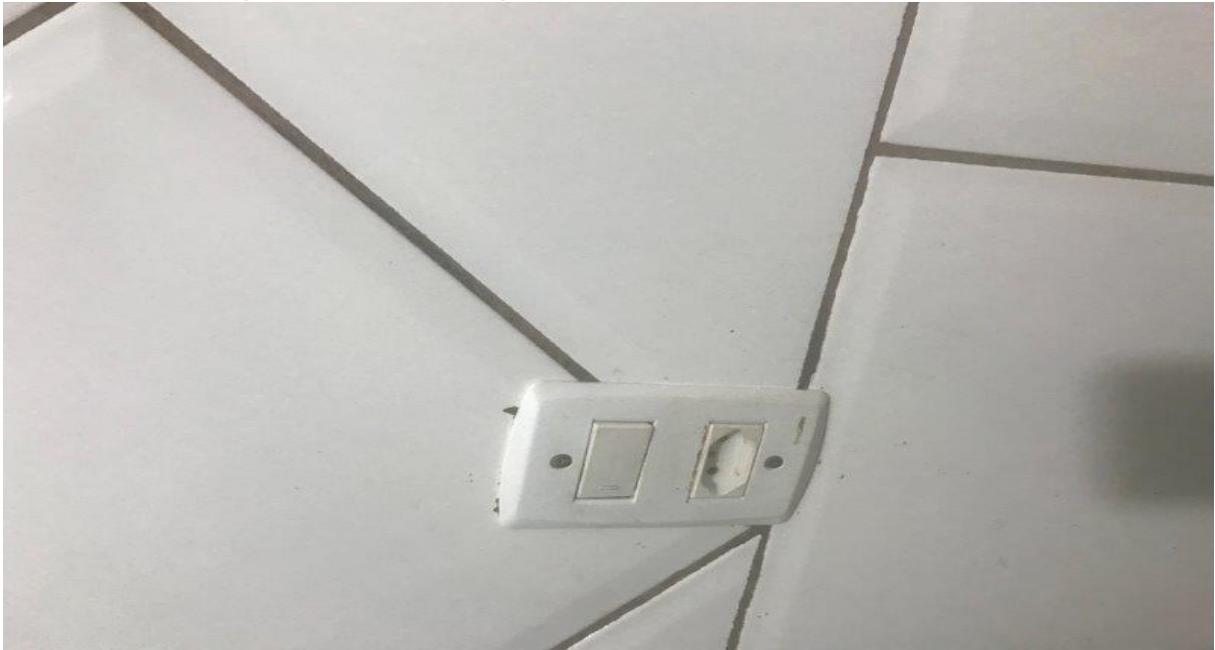
Tomada trocada (sanitário feminino)

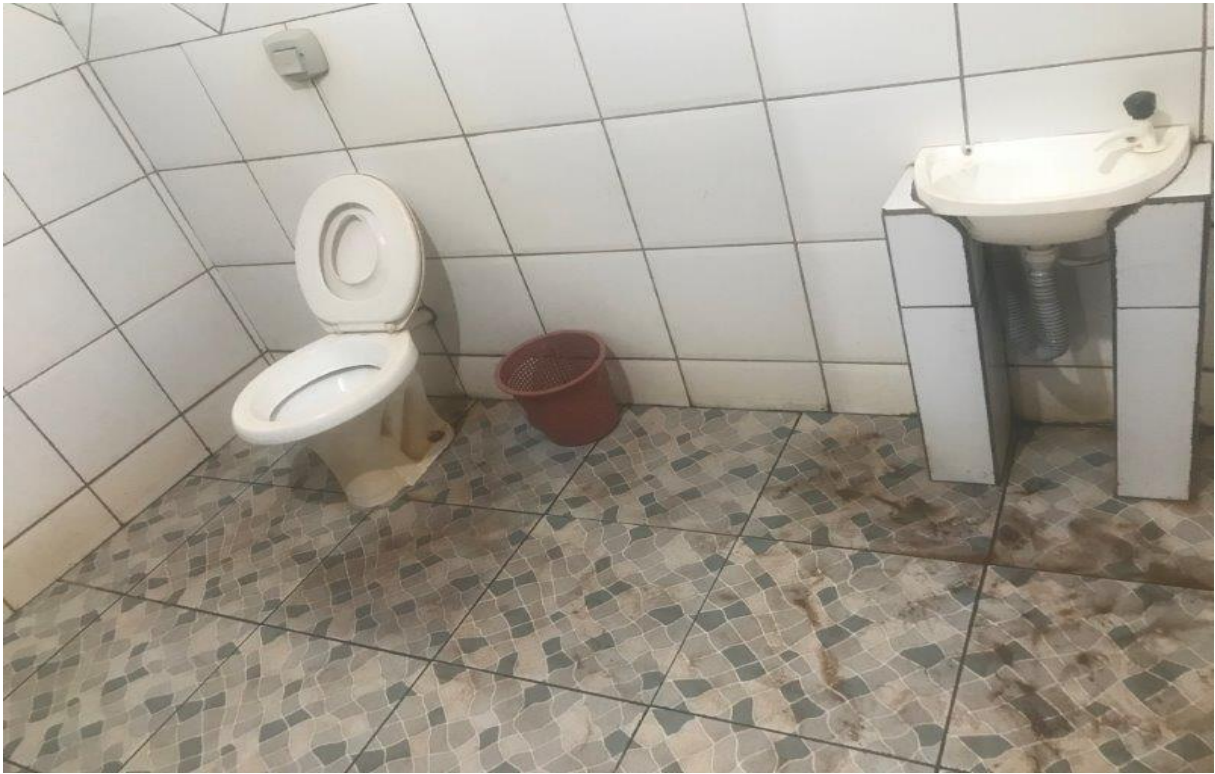
Problemas identificados	Verificou-se problemas nos sanitários: 1) ambos os sanitários das crianças (masculino e feminino) não são adaptados para PNEs; 2) acionadores de descarga danificados; 3) pia sem encanamento; 4) sanitário dos funcionários sem tampa e sem assento.
Providências a serem tomadas	-
Prazo para implementação	-
Responsável	-
Status	Solução em andamento.
Análise da equipe técnica	Os vasos dos sanitários masculino e feminino não foram adaptados para PNEs. Os acionadores de descarga foram arrumados. O encanamento da pia foi consertado. O vaso sanitário dos funcionários encontra-se com tampa e assento.

Vasos não adaptados para PNEs (sanitários masculino e feminino)

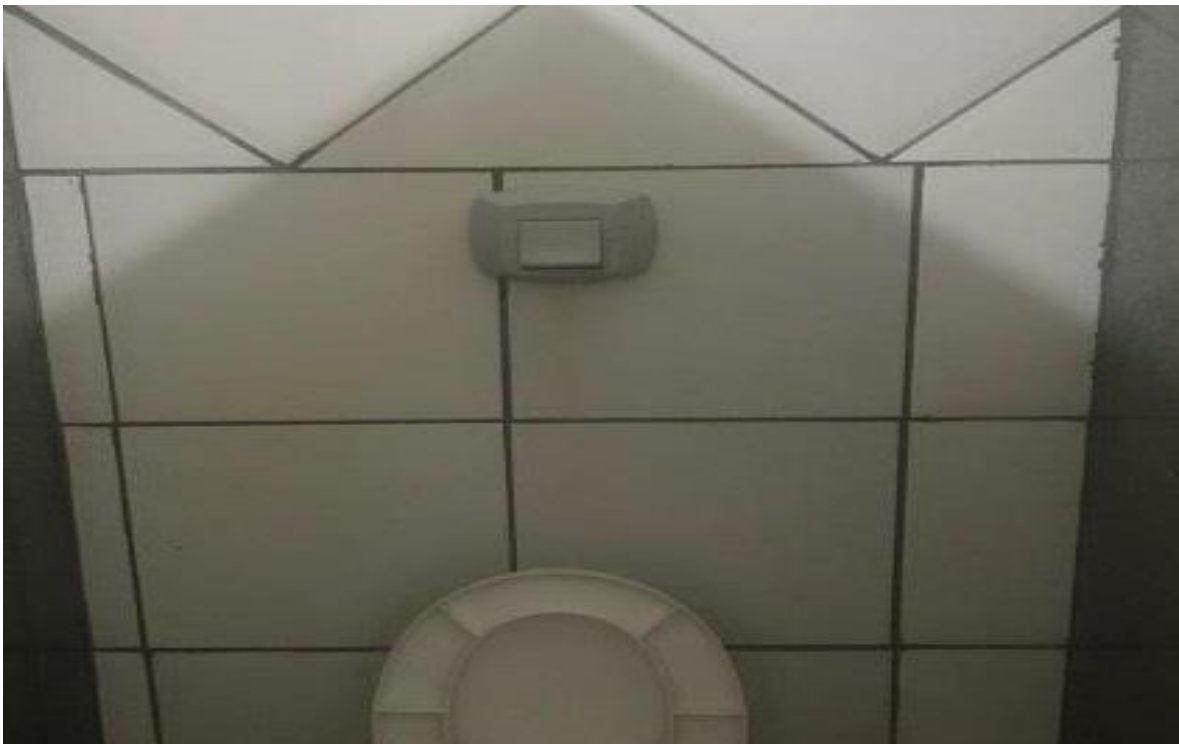
Acionador de descarga instalado (sanitário masculino)

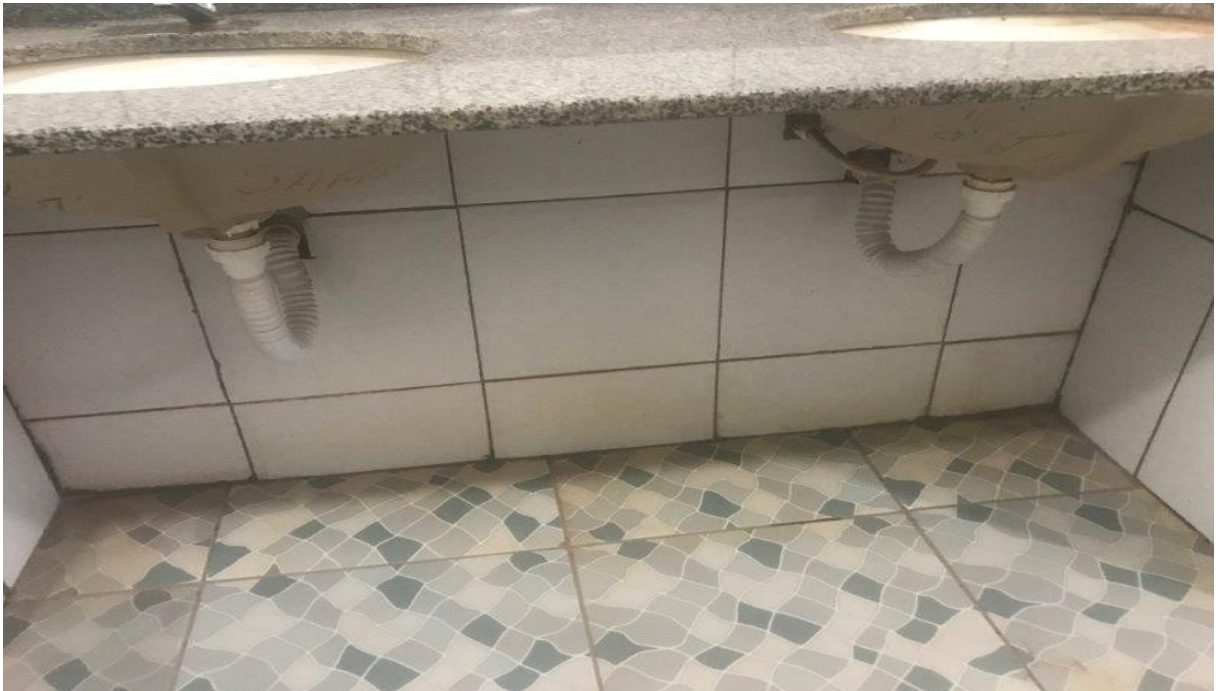
Encanamento da pia consertado (sanitário feminino)

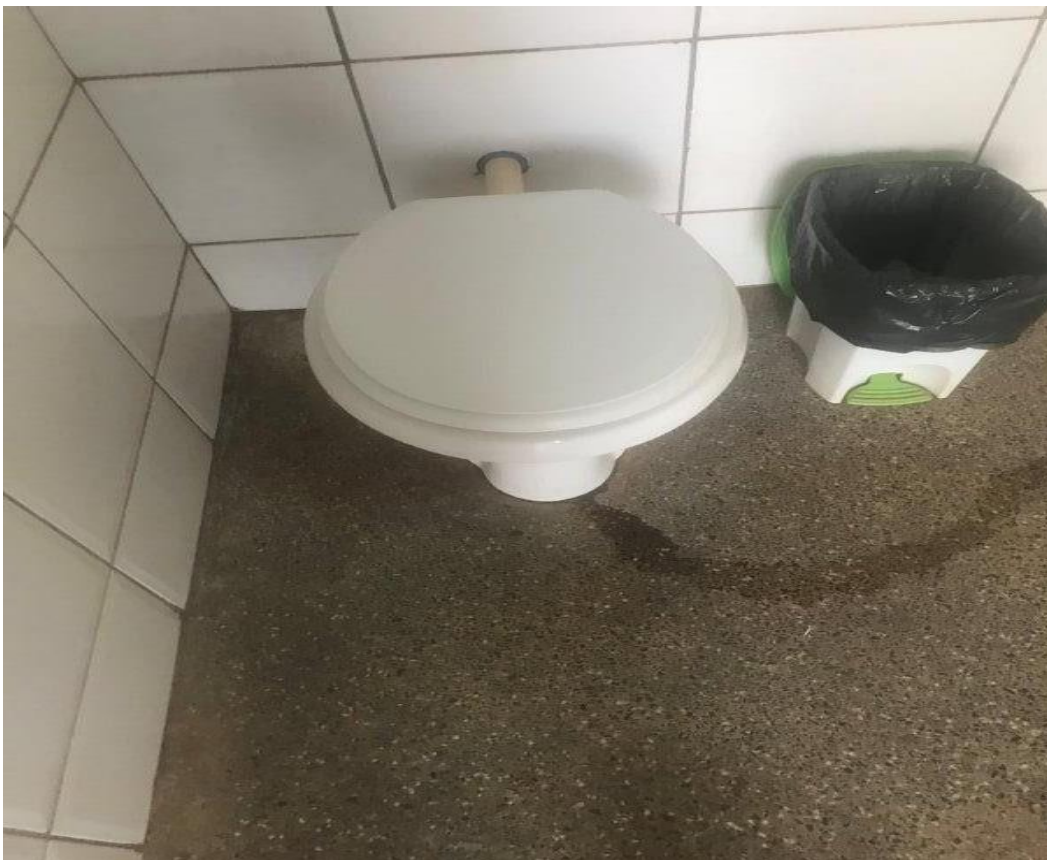
Vaso com tampa e assento (sanitário dos funcionários)

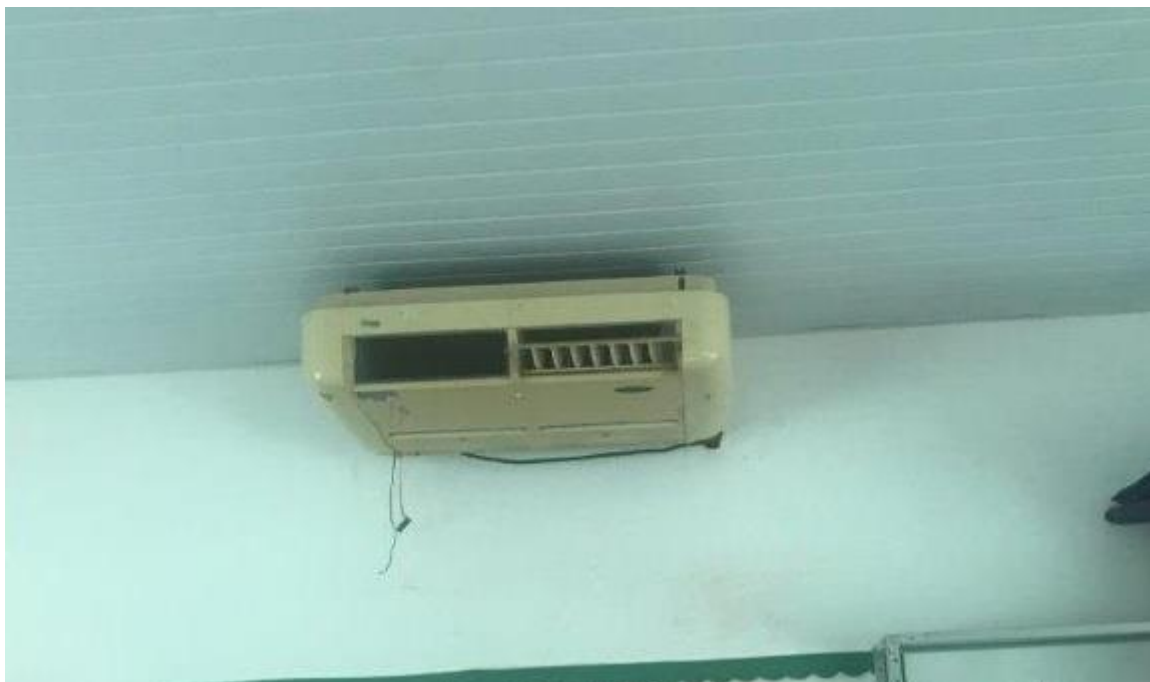
Problemas identificados	Verificou-se que ambos os aparelhos de ar condicionado da biblioteca não estão funcionando (estragados). Cabe observar que a biblioteca também conta com quatro ventiladores instalados que poderiam amenizar o problema, porém todos também estão estragados.
Providências a serem tomadas	-
Prazo para implementação	-
Responsável	-
Status	Solucionado.
Análise da equipe técnica	Observou-se que na sala onde era a biblioteca atualmente funciona a educação infantil. O ar condicionado que estava estragado permanece na sala, porém houve a instalação de outro aparelho que funciona normalmente e resolveu o problema. Verificou-se ainda, que os quatro ventiladores instalados na sala estão funcionando.

Ar condicionado desativado

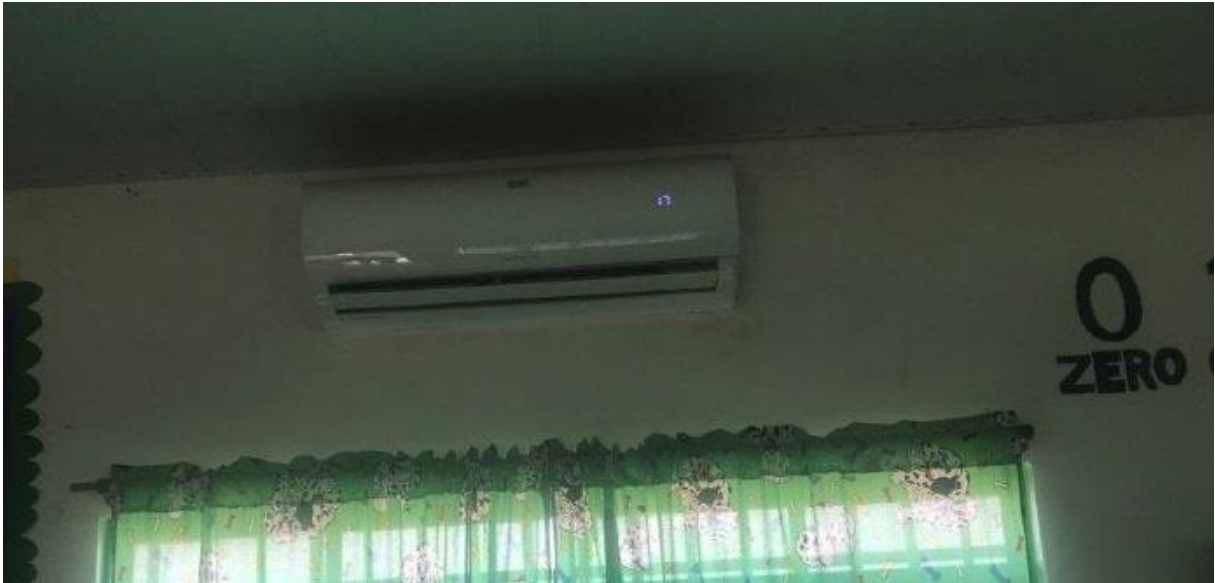
Ar condicionado funcionando

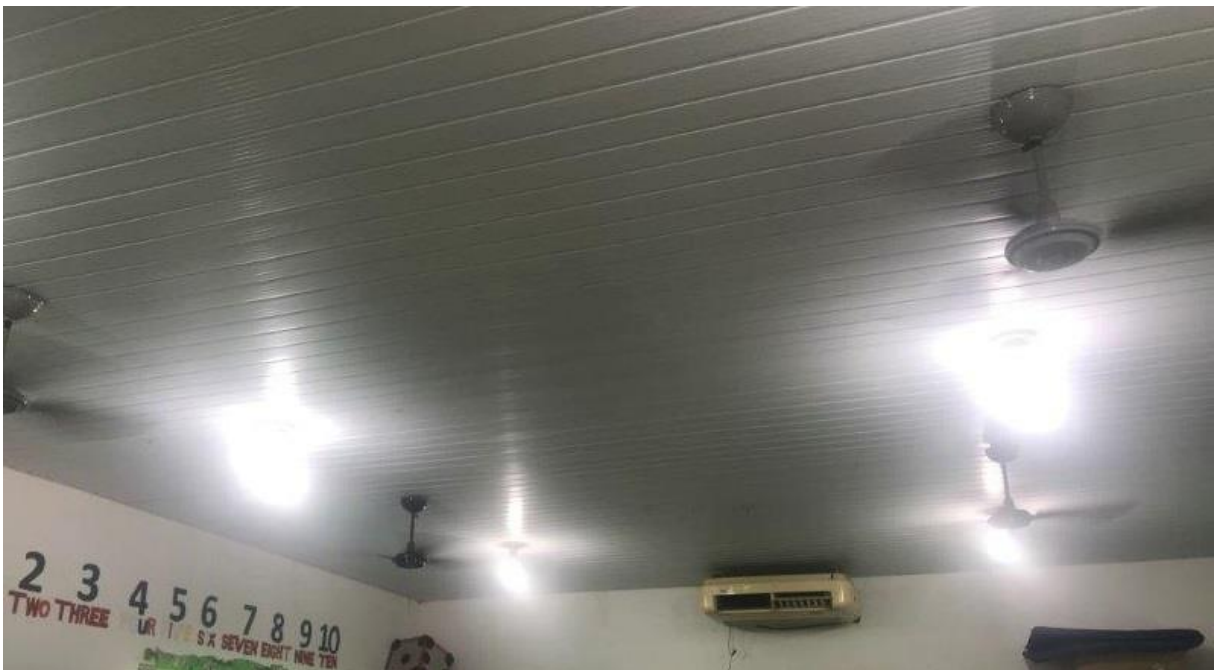
Ventiladores funcionando

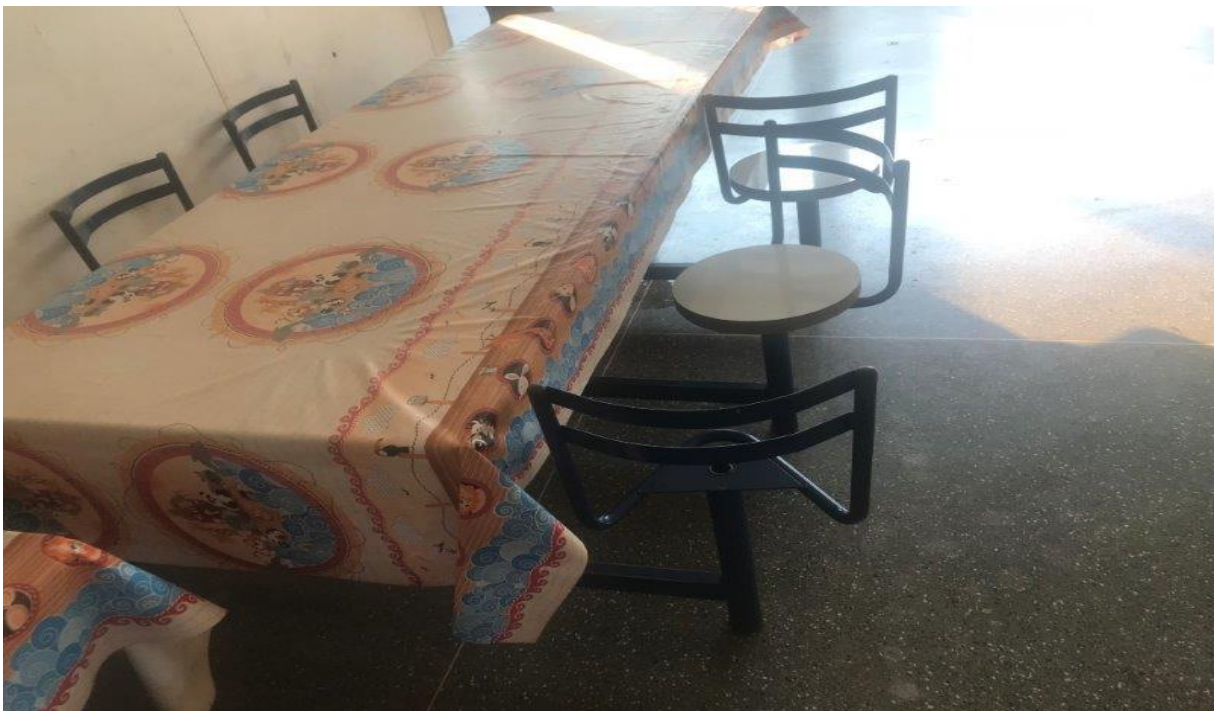
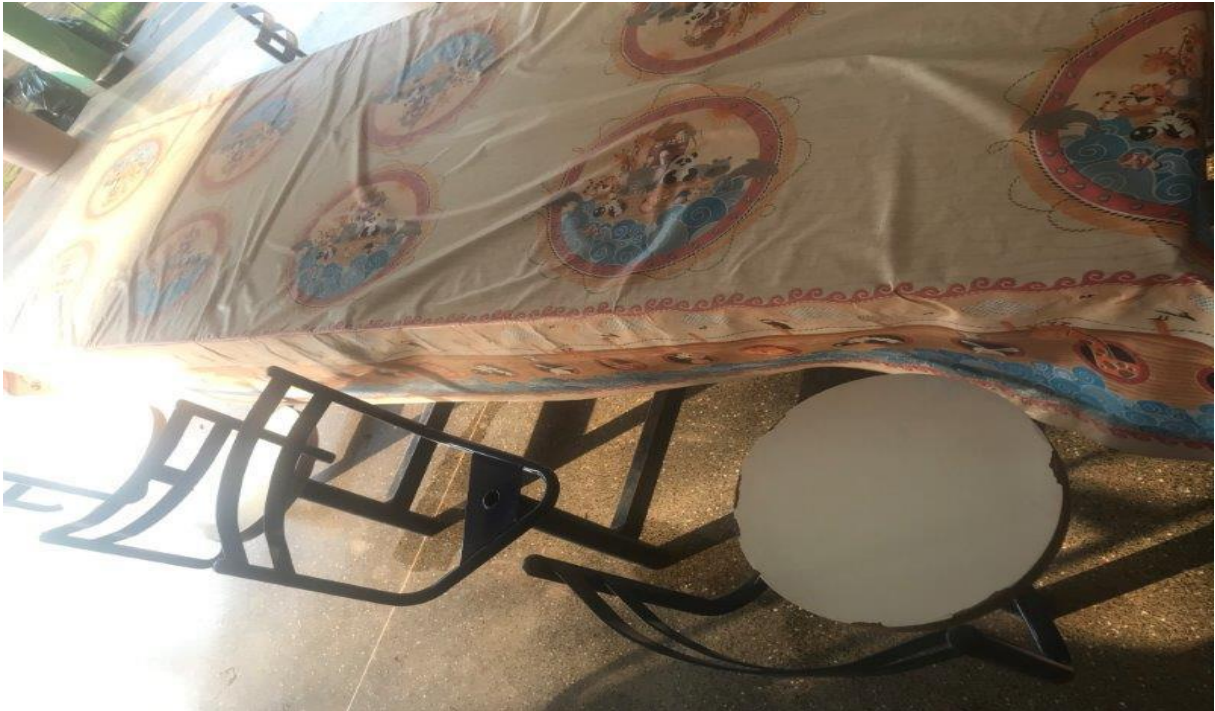
Problemas identificados	Verificou-se que parte dos bancos do refeitório estão sem o assento.
Providências a serem tomadas	-
Prazo para implementação	-
Responsável	-
Status	Não solucionado.
Análise da equipe técnica	Verificou-se que parte dos bancos do refeitório continuam sem assento.

Banco do refeitório sem assento

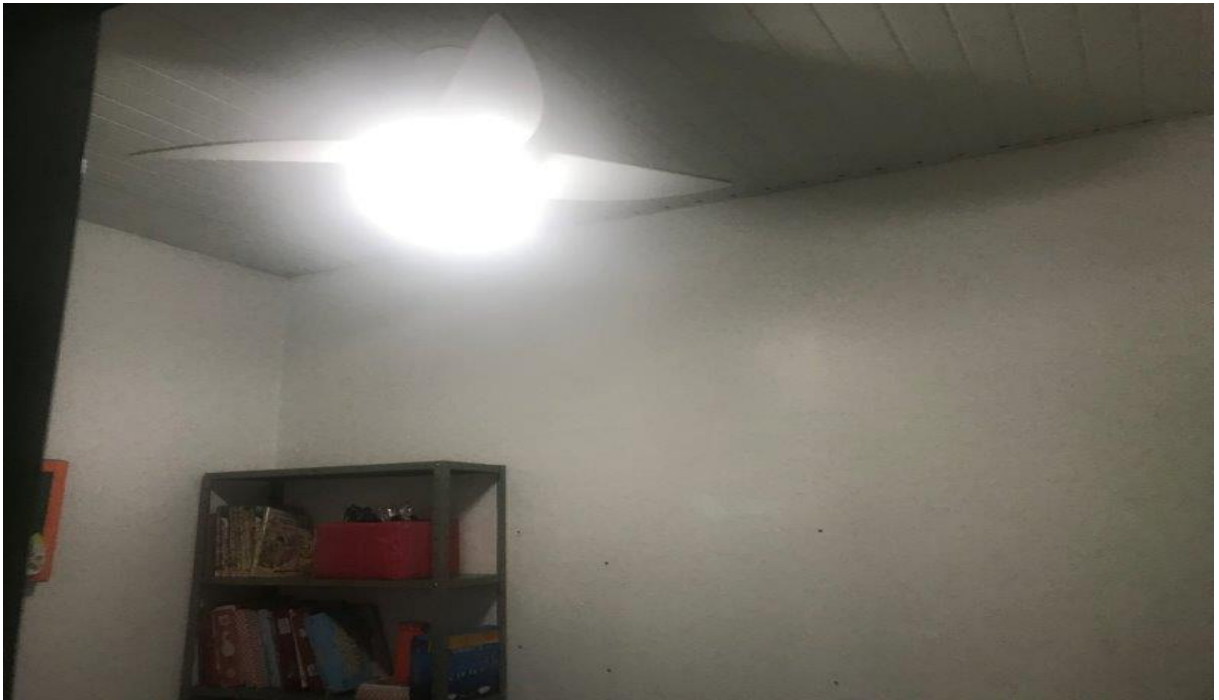
Problemas identificados	Verificou-se a existência de luminárias queimadas na biblioteca e na sala de Atendimento Educacional Especializado - AEE, bem como a ausência de lâmpada na coordenação.
Providências a serem tomadas	-
Prazo para implementação	-
Responsável	-
Status	Solucionado.
Análise da equipe técnica	As luminárias da sala de Atendimento Educacional Especializado - AEE e da sala onde funcionava a biblioteca foram trocadas. Verificou-se que foi colocada lâmpada na sala da Coordenação.

Lâmpada colocada (sala da Coordenação)

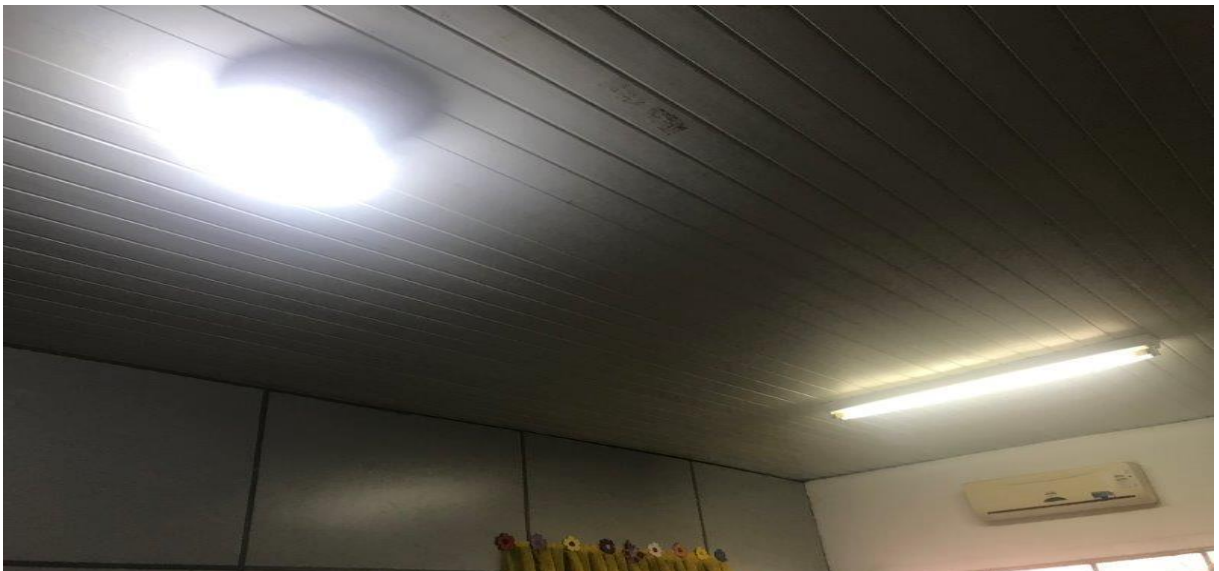
Lâmpada trocada (Sala de AEE)

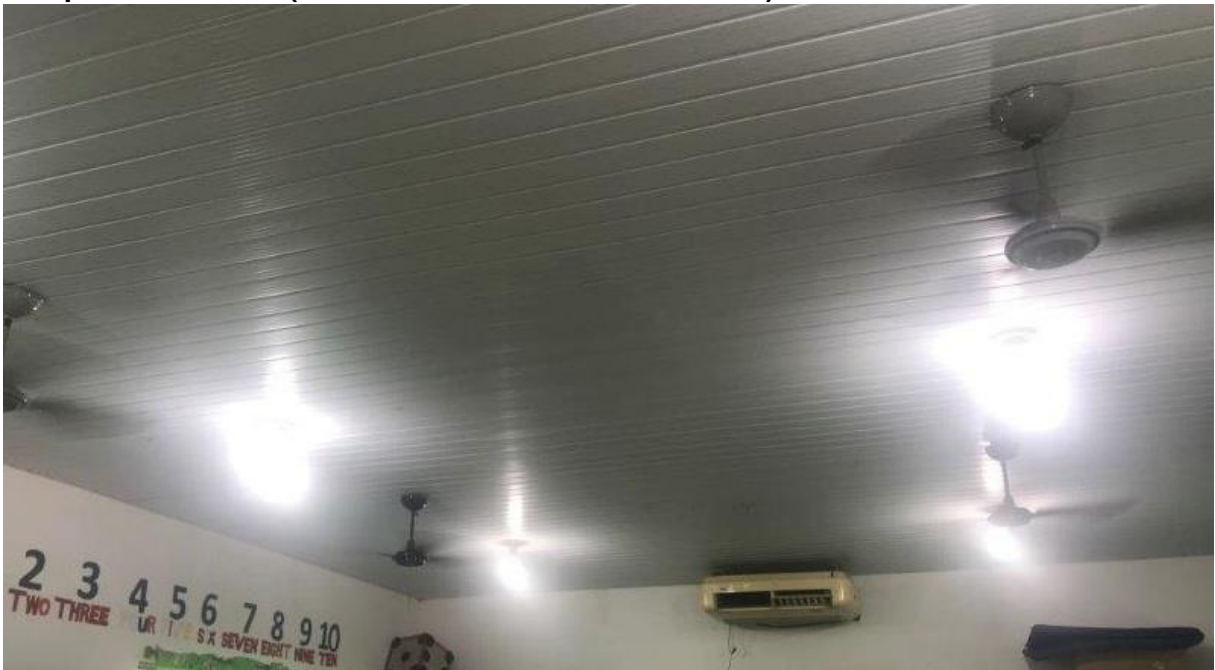
Lâmpadas trocadas (sala onde funcionava a biblioteca)

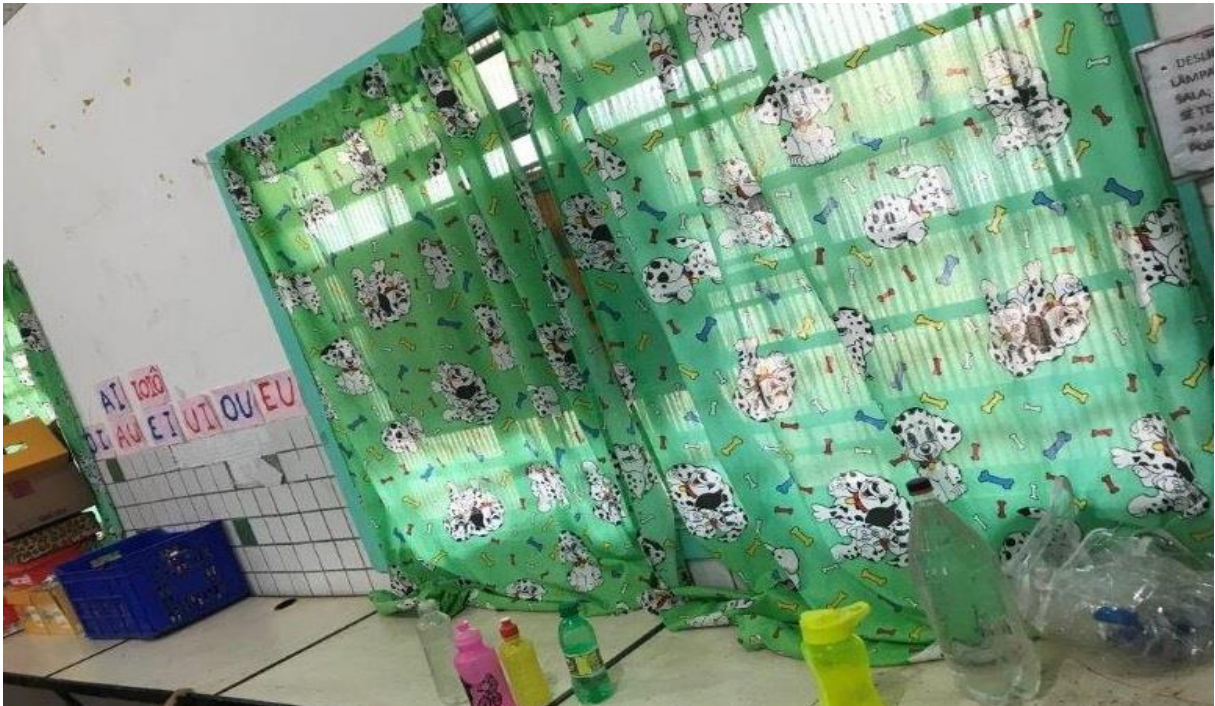
Problemas identificados	Verificou-se que todos os computadores do laboratório de informática estão estragados. Inclusive, devido à falta de computadores em funcionamento, o laboratório está sendo utilizado como sala de Educação Infantil.
Providências a serem tomadas	-
Prazo para implementação	-
Responsável	-
Status	Não solucionado.
Análise da equipe técnica	Verificou-se que o Laboratório de Informática continua sendo utilizado como sala de Educação Infantil, visto a ausência de computadores em funcionamento na escola. As bancadas existentes na sala são utilizadas como apoio de material escolar.

Bancada do Laboratório de Informática sem computadores

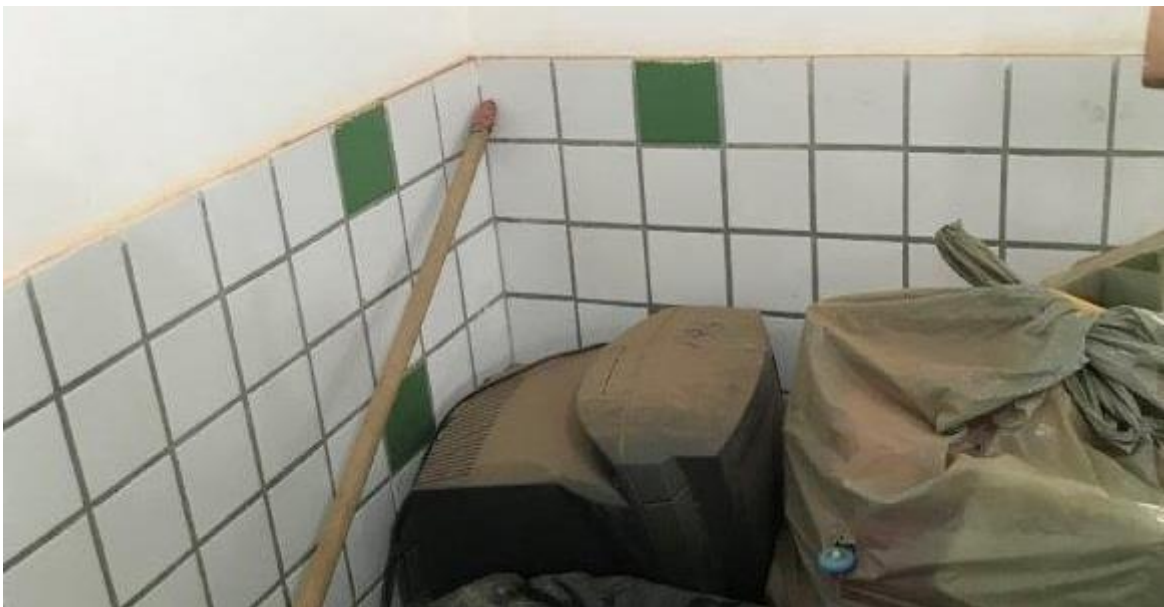
Computador estragado

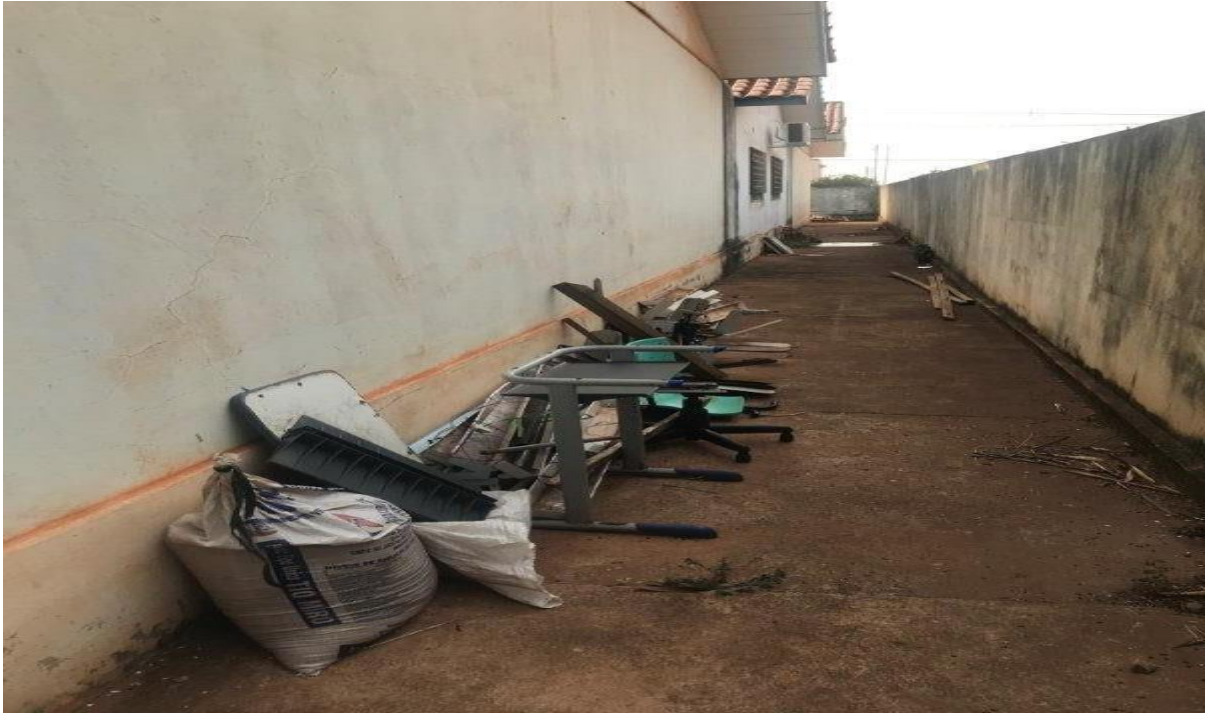
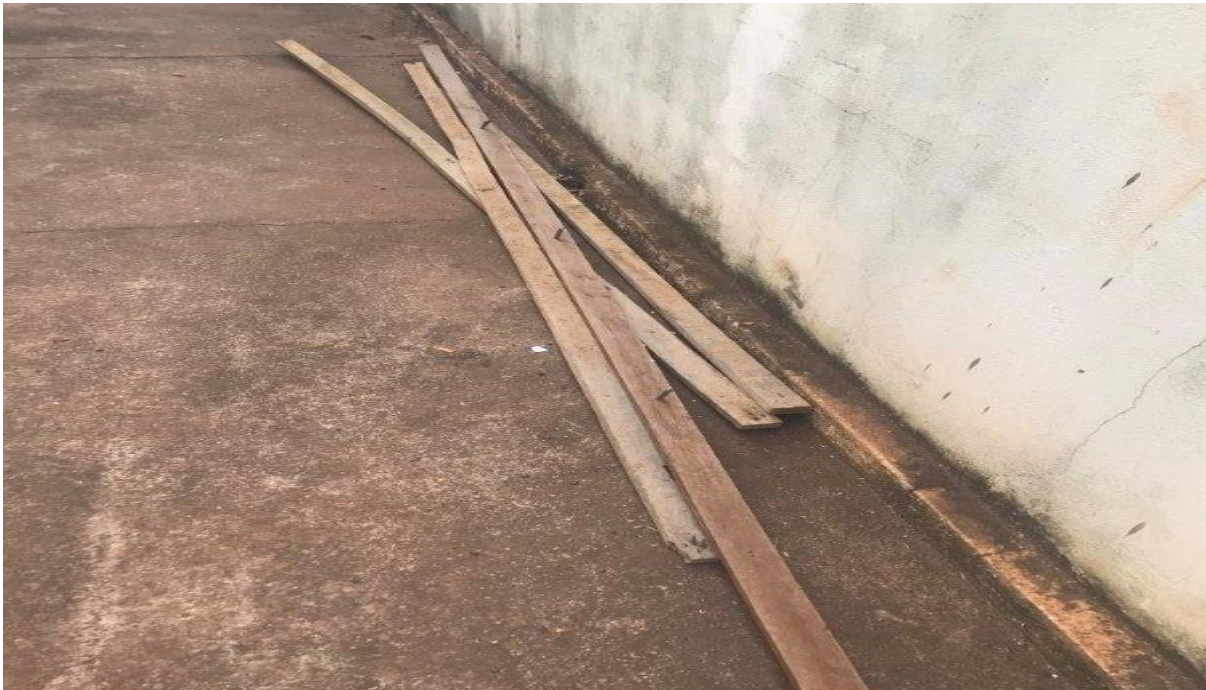
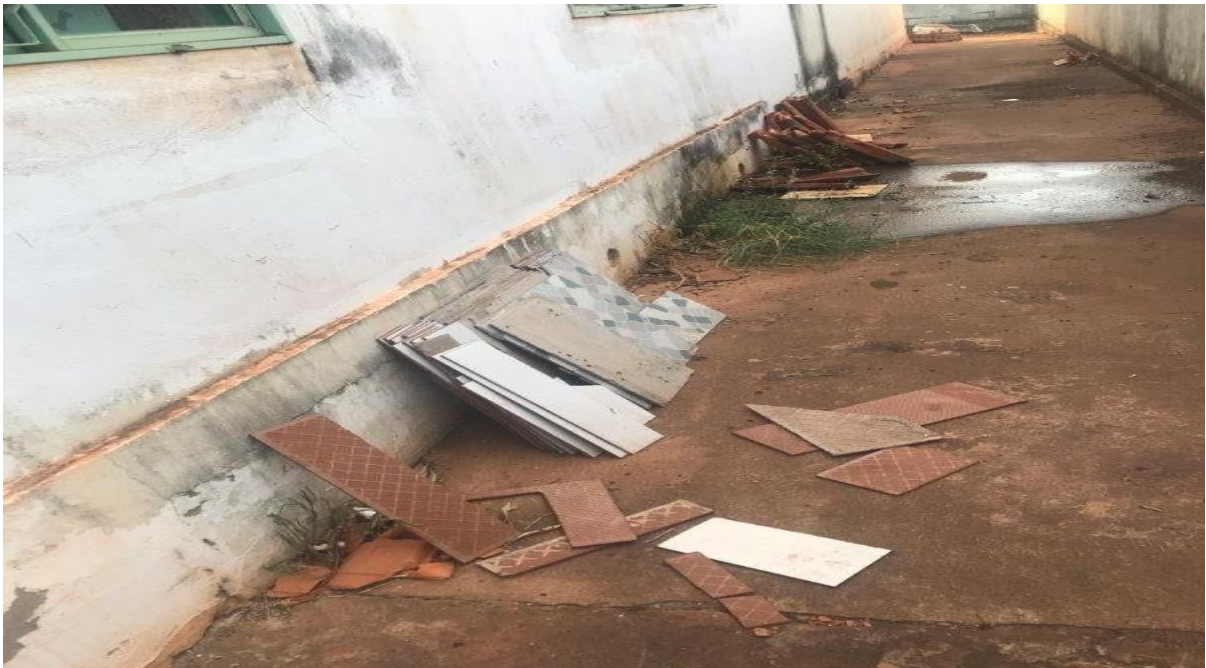
Problemas identificados	Verificou-se a existência de entulhos no pátio da escola.
Providências a serem tomadas	-
Prazo para implementação	-
Responsável	-
Status	Não solucionado.
Análise da equipe técnica	Verificou-se que ainda existem entulhos no pátio da escola.

Entulhos no pátio da escola

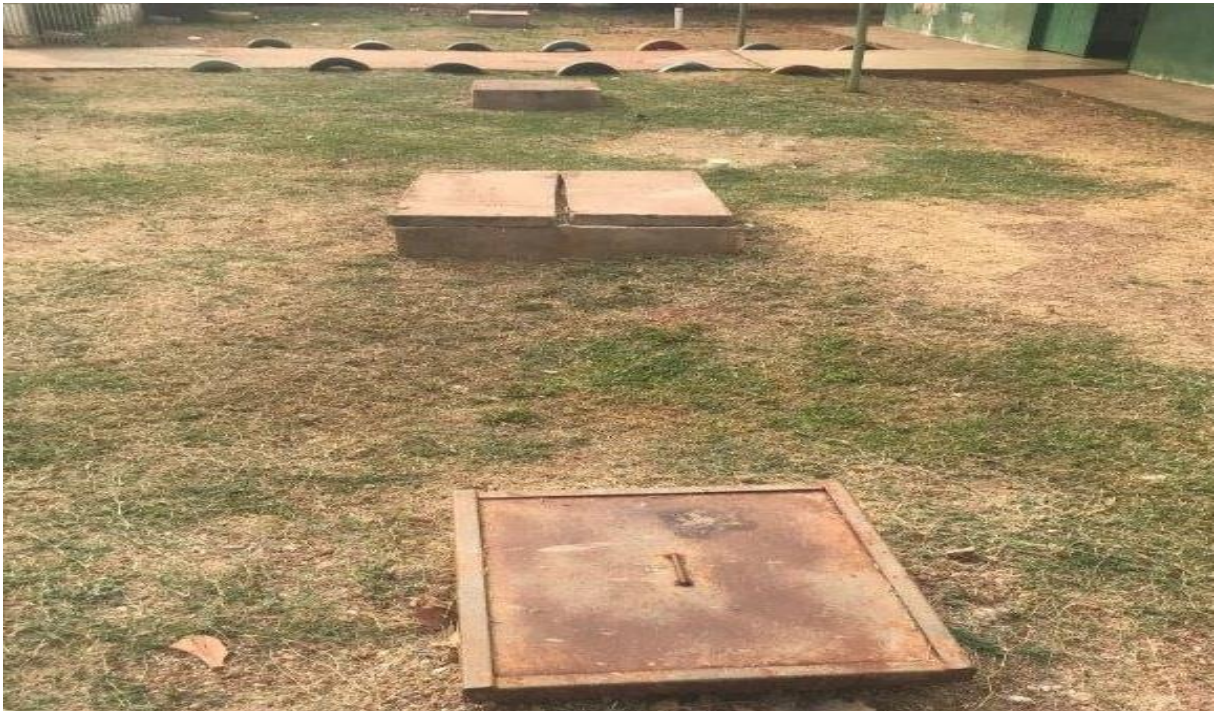
Problemas identificados	Obteve-se a informação de que as laterais da fossa estão petrificadas. Assim, mesmo no período da seca, a fossa enche todas as semanas. No período das chuvas de um dia para outro a fossa transborda causando mal cheiro na unidade escolar. Verifica-se a necessidade de construção de nova fossa.
Providências a serem tomadas	-
Prazo para implementação	-
Responsável	-
Status	Solucionado.
Análise da equipe técnica	A fossa anterior foi substituída por outras que foram construídas pelo sistema de 5 caixas.

Fossa construída

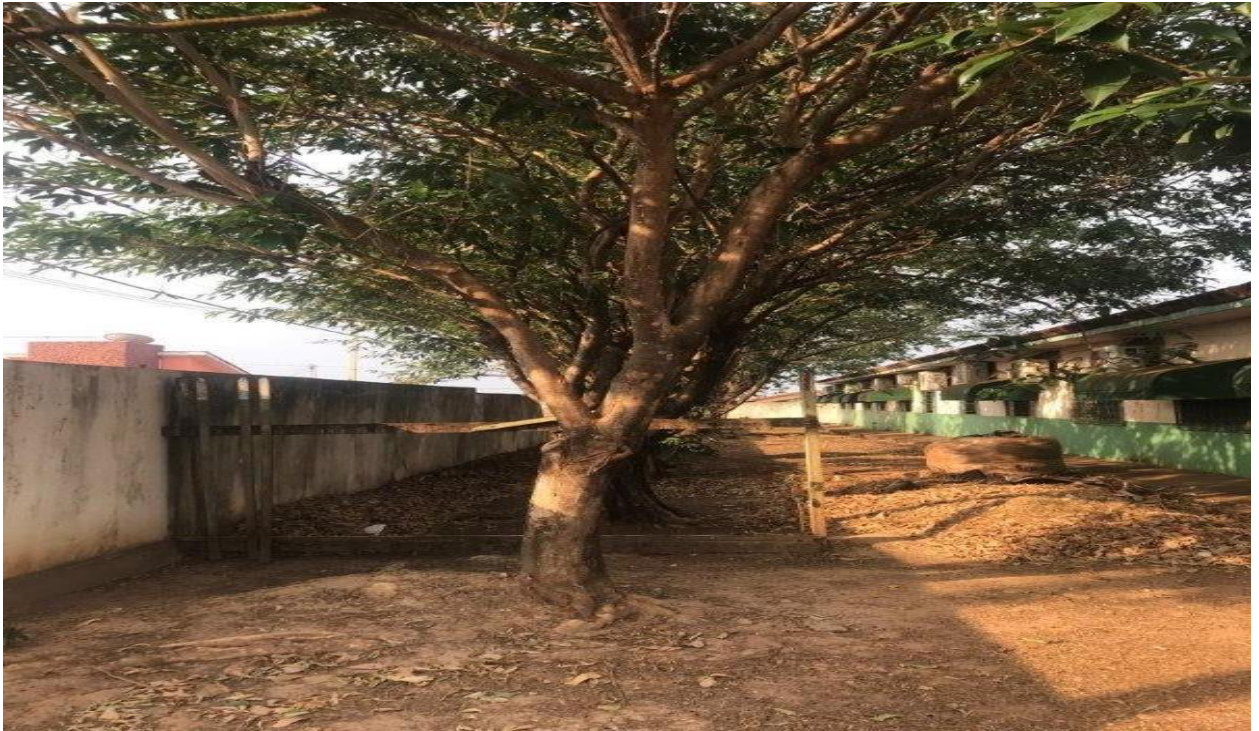
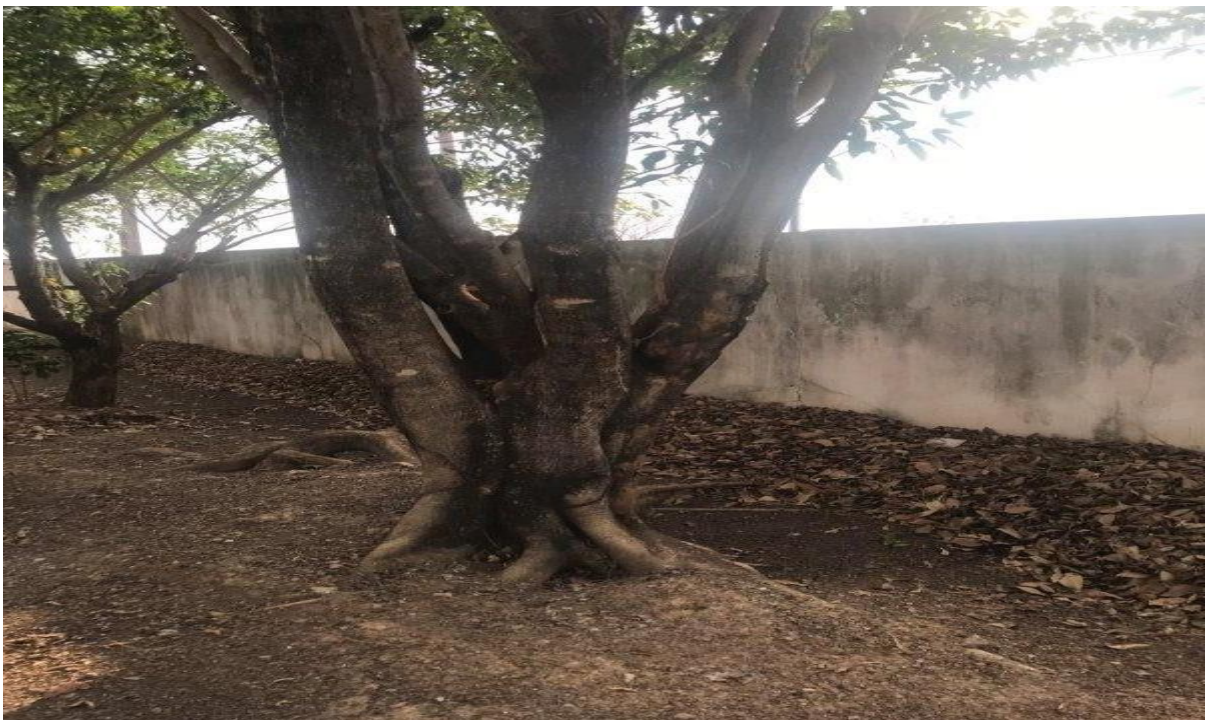
Problemas identificados	Verificou-se a existência de árvores muito altas no pátio da escola. Também cabe mencionar que as raízes das árvores estão causando problemas na estrutura da escola. Faz-se necessário a poda dessas árvores.
Providências a serem tomadas	-
Prazo para implementação	-
Responsável	-
Status	Solucionado.
Análise da equipe técnica	Observou-se que apesar de as árvores serem altas, não foram encontrados galhos secos que estejam com risco de cair. As raízes não atingem a escola.

Árvores altas e com raízes causando danos na estrutura da escola

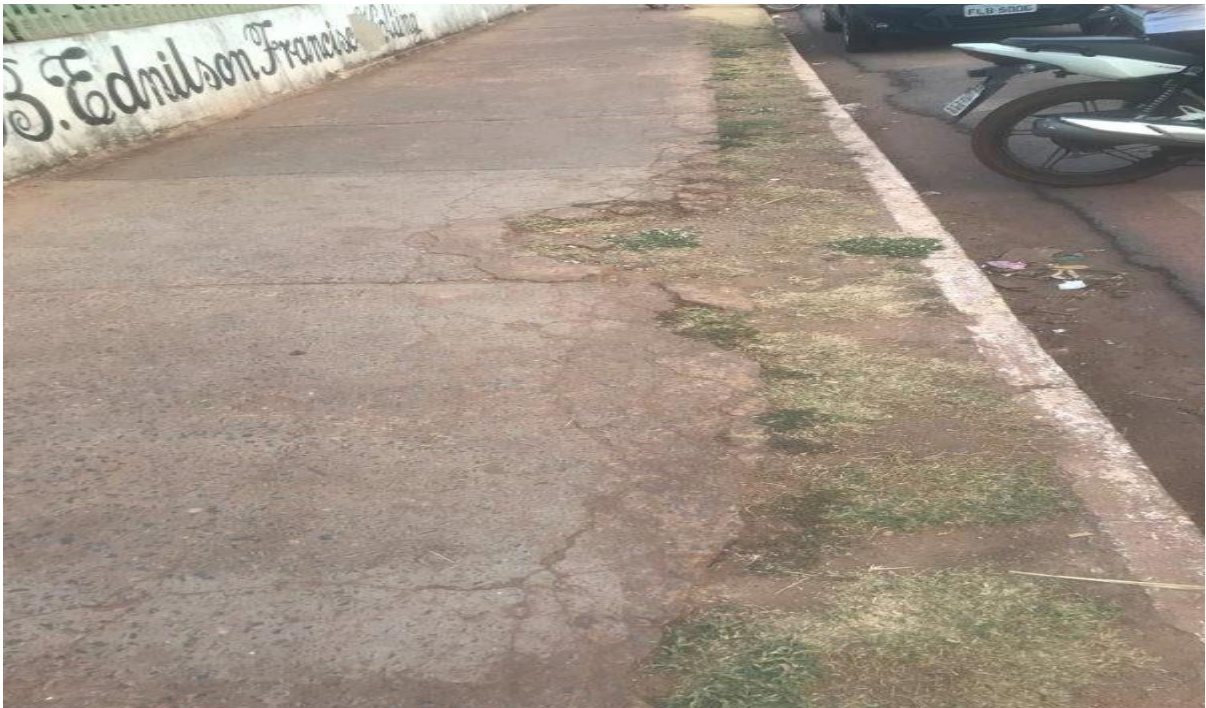
Problemas identificados	Verificou-se que na calçada em frente à escola o meio fio não está rebaixado.
Providências a serem tomadas	-
Prazo para implementação	-
Responsável	-
Status	Não solucionado.
Análise da equipe técnica	O meio fio da calçada em frente à escola ainda não está rebaixado.

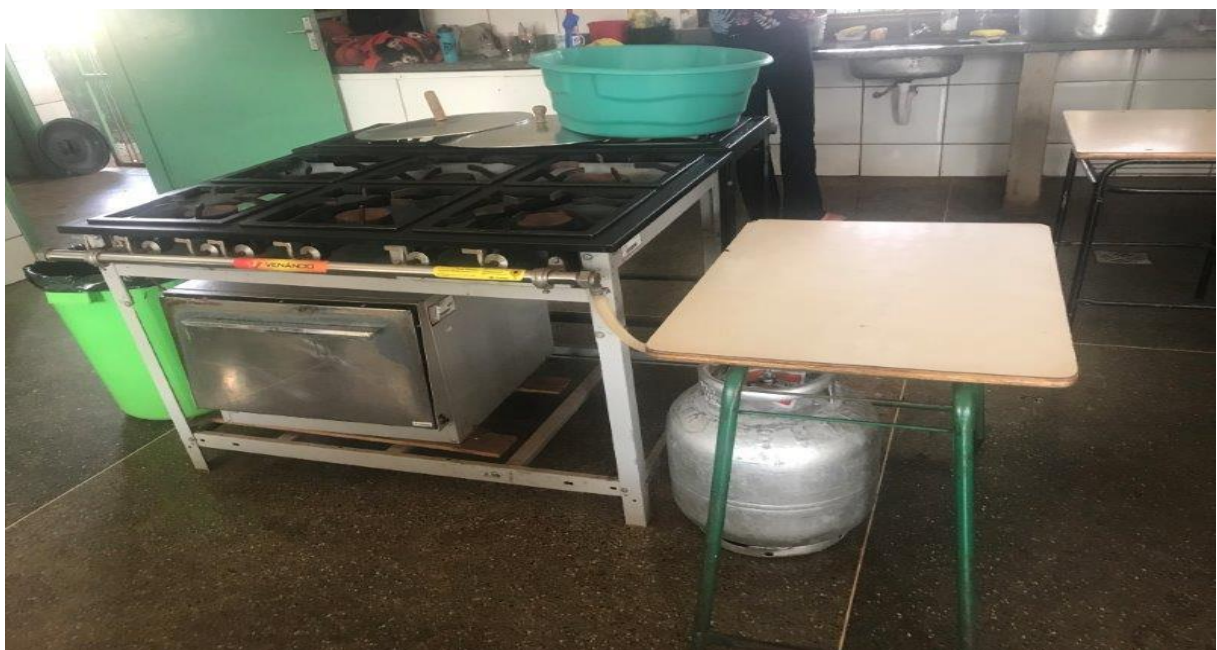
Problemas identificados	Apurou-se que o botijão de gás está instalado dentro da cozinha. Cabe observar que já existem tubulações para instalação do P45 fora da cozinha, porém não foram utilizadas e encontram-se deterioradas. Verifica-se a necessidade de se instalar os botijões do lado externo da cozinha (protegido por grades, para evitar furtos).
Providências a serem tomadas	-
Prazo para implementação	-
Responsável	-
Status	Não solucionado.
Análise da equipe técnica	Verificou-se que o botijão de gás ainda permanece dentro da cozinha da escola. Observou-se uma instalação de tubulações para P45, mas segundo a Direção da escola, encontra-se danificada e precisa ser refeita.

Botijão de gás permanece dentro da cozinha

10. Além disso, ainda persistem irregularidades graves, como no caso da ausência de extintores de incêndio na escola (achado nº 13) e a permanência do botijão de gás dentro da cozinha (achado nº 21).
