PROGRAMA VISITA ÀS ESCOLAS
AVALIAÇÃO DA INFRAESTRUTURA DA ESCOLA
MUNICIPAL DE EDUCAÇÃO BÁSICA EUNICE CÉSAR DE MELLO
MUNICÍPIO DE VÁRZEA GRANDE - MT

PROGRAMA VISITA ÀS ESCOLAS RELATÓRIO DE LEVANTAMENTO

Protocolo: 248711/2017

Objeto da fiscalização: Avaliar a infraestrutura da Escola Municipal de Educação Básica Eunice César de Mello - MT

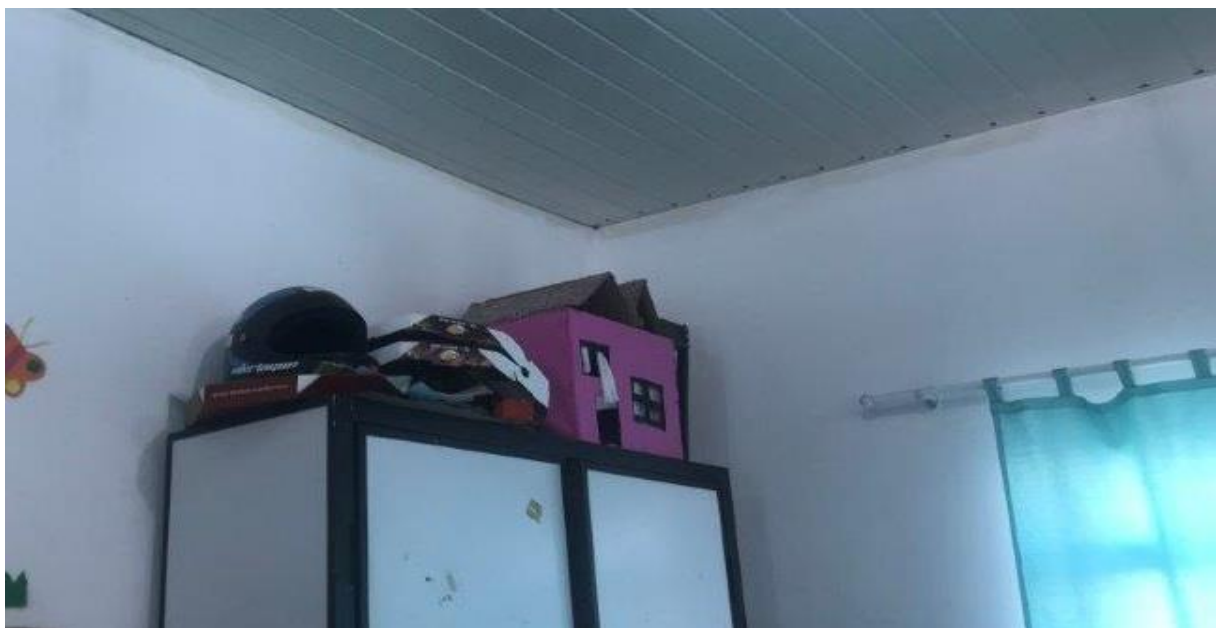
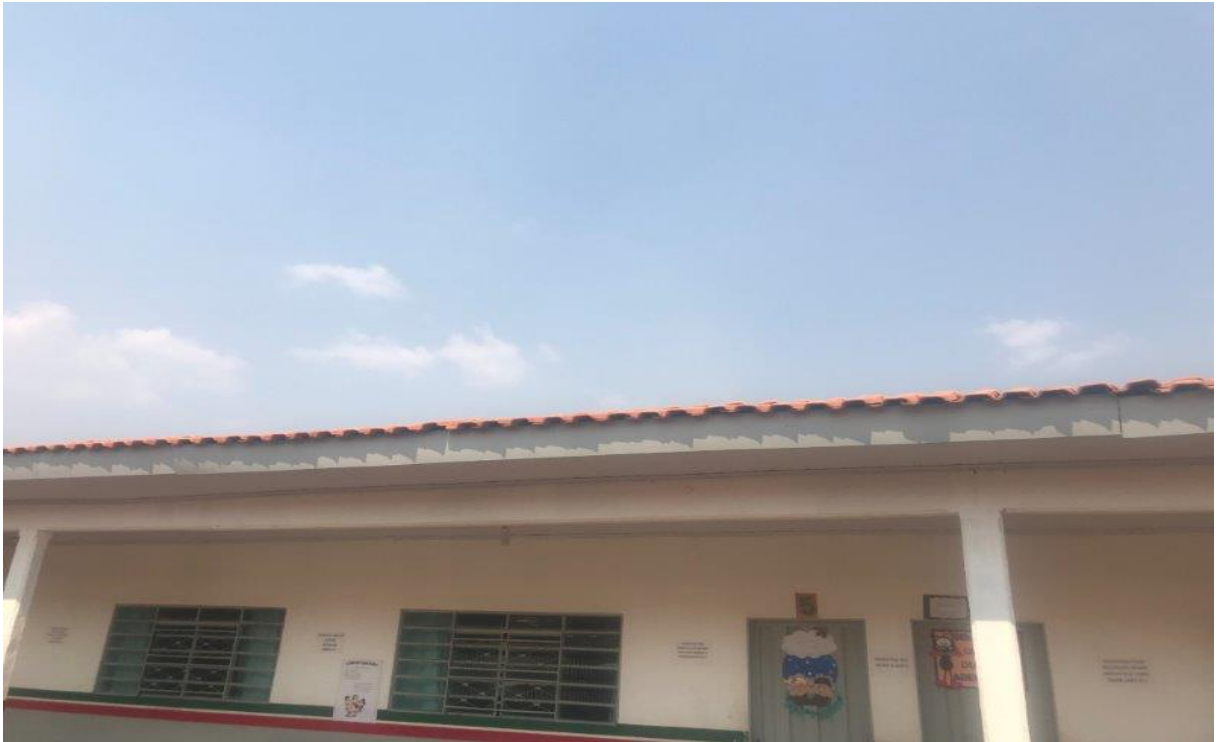
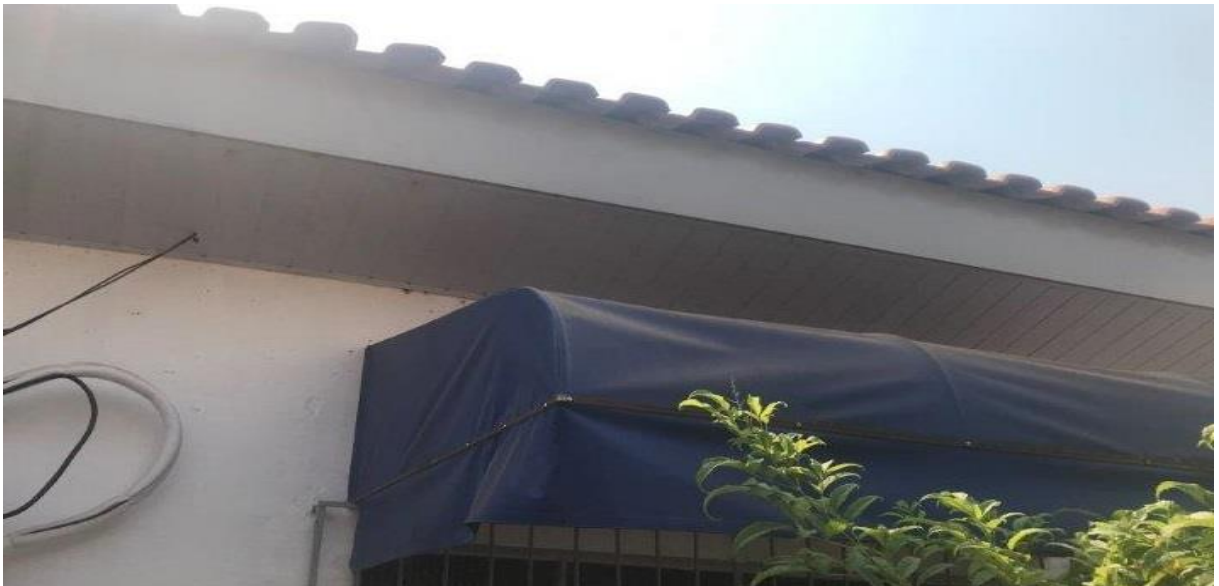
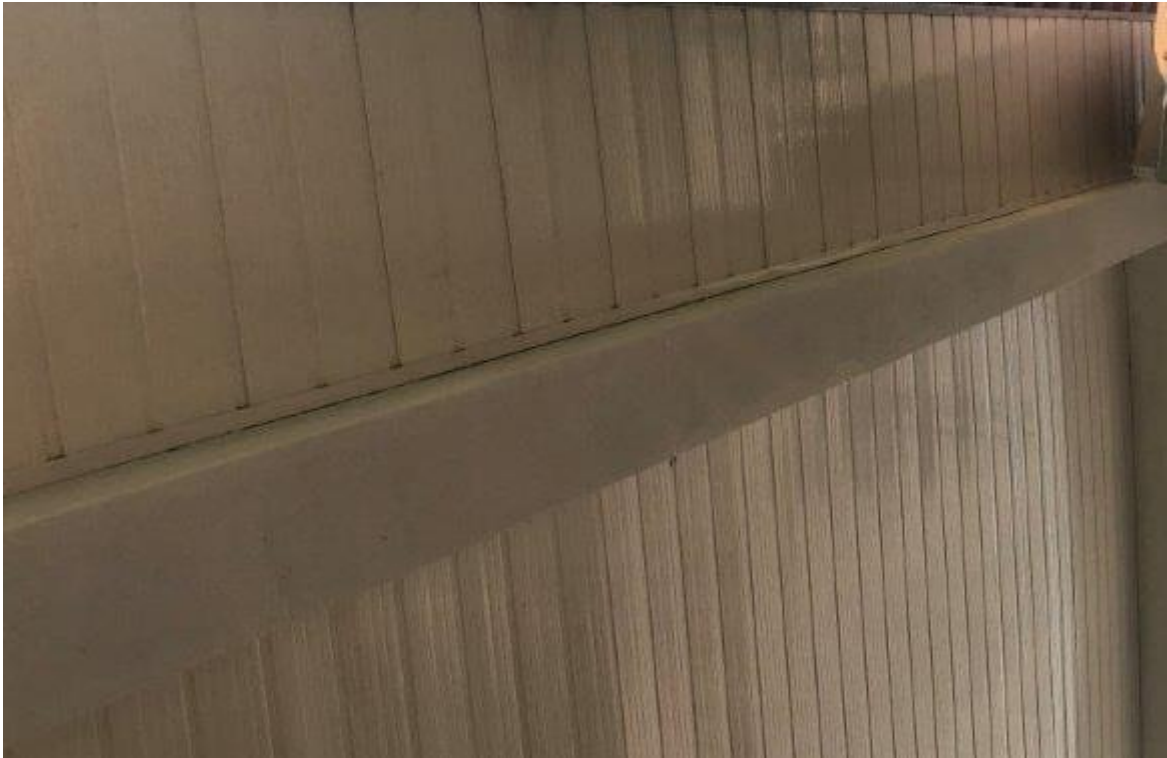
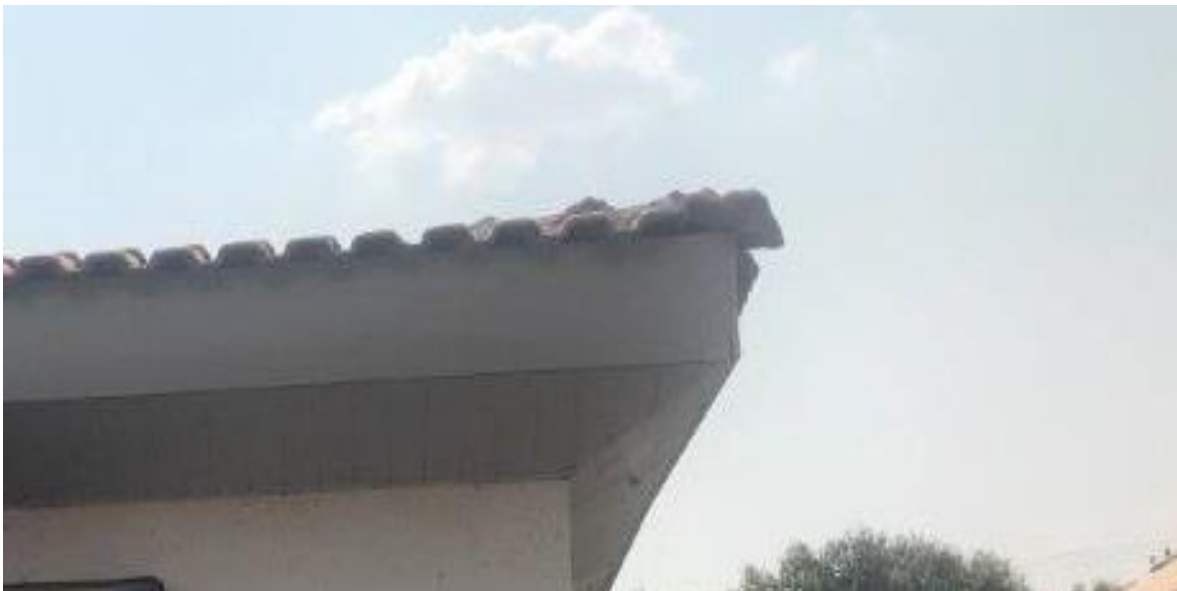
Problemas identificados	Verificou-se que o telhado da sala de aula do 5º ano B está danificado, pois há goteiras na sala. Também se verificou a existência de telhas quebradas e forro danificado em vários locais do beiral da escola. Assim, verifica-se a necessidade de reparos no telhado/forro dos ambientes indicados nas fotos.
Providências a serem tomadas	-
Prazo para implementação	-
Responsável	-
Status	Solucionado.
Análise da equipe técnica	Verificou-se que as telhas e o forro da escola foram trocados. O forro que anteriormente era de madeira foi substituído por forro de PVC, resolvendo os problemas identificados nos ambientes da escola.

Telhas e forro da escola trocados

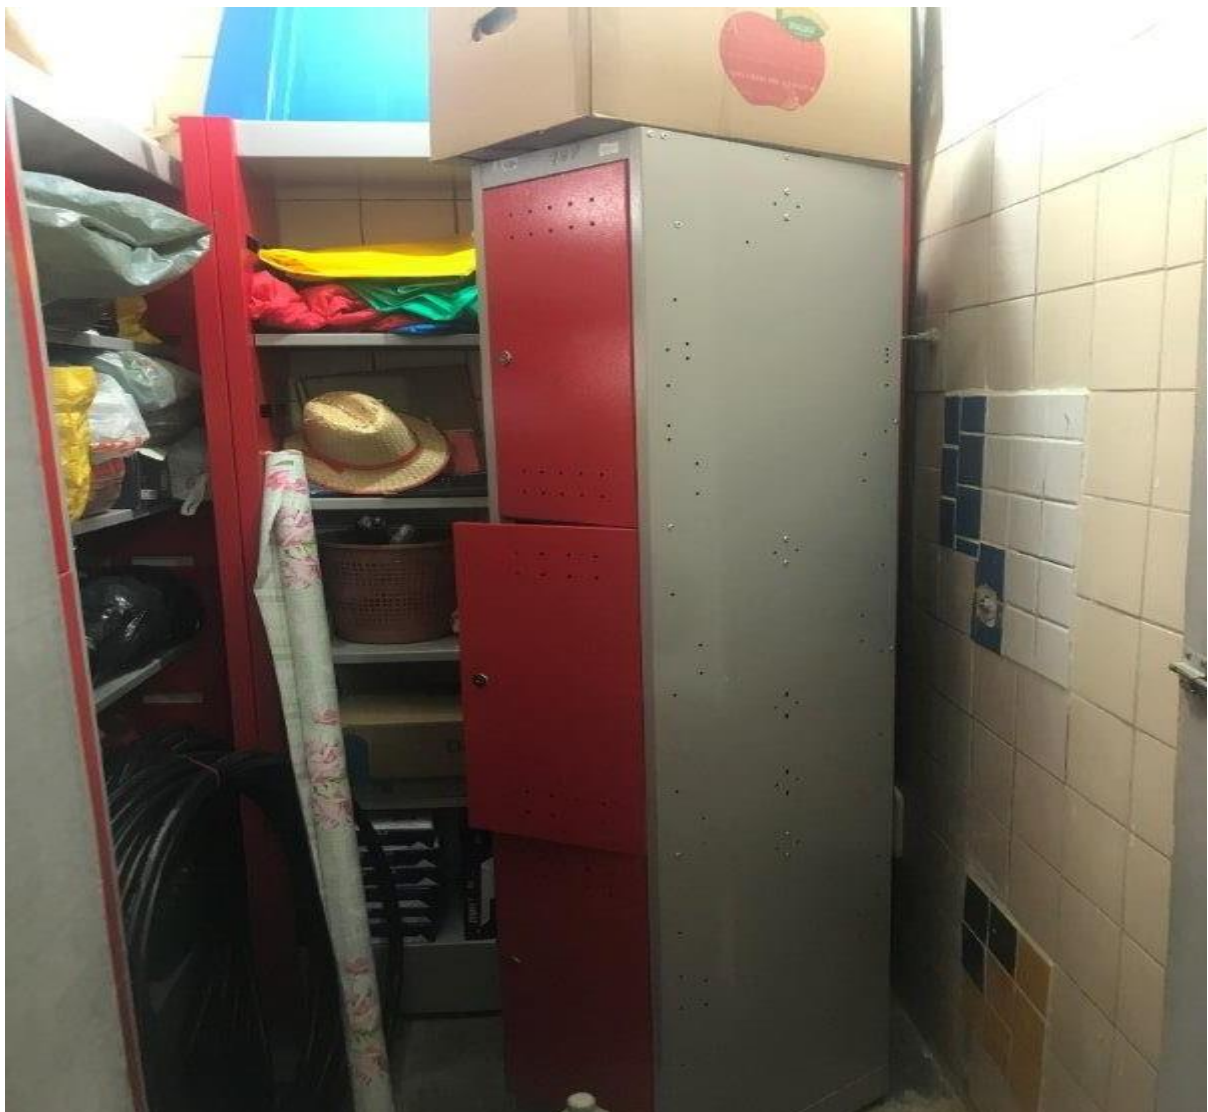
Problemas identificados	Verificou-se a existência de vazamento em um sanitário que foi desativado (dentro da secretaria).
Providências a serem tomadas	-
Prazo para implementação	-
Responsável	-
Status	Solucionado.
Análise da equipe técnica	O banheiro mantém-se desativado e o vazamento foi consertado. Atualmente o local é utilizado para guardar materiais.

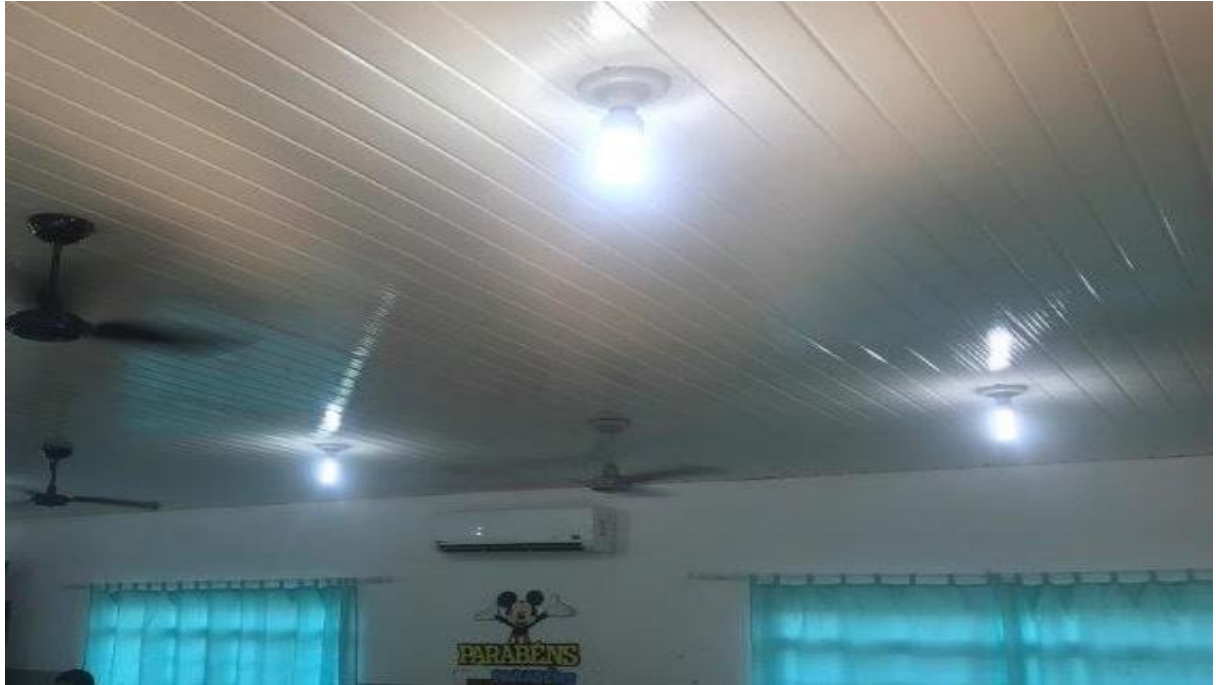
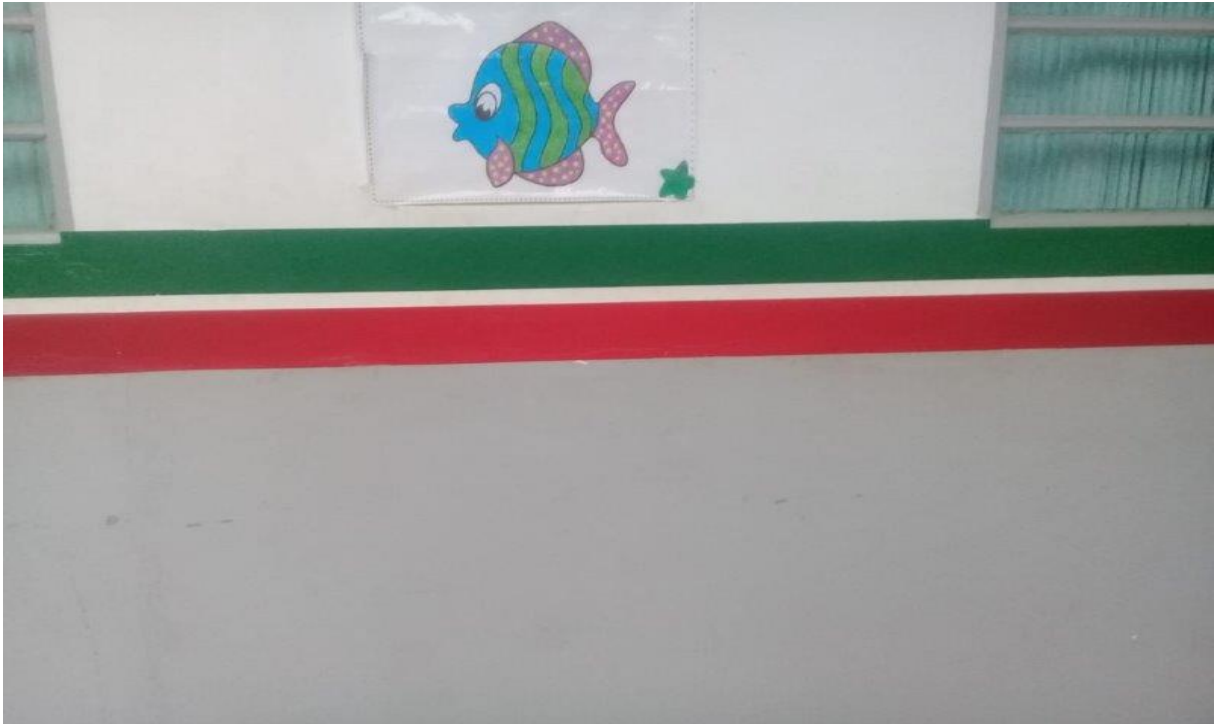
Problemas identificados	Verificou-se que a pintura da escola está desgastada em vários ambientes. Verifica-se a necessidade de pintura da escola.
Providências a serem tomadas	-
Prazo para implementação	-
Responsável	-
Status	Solucionado.
Análise da equipe técnica	Constatou-se que foi realizada pintura na escola, resolvendo o problema.

Pintura realizada nas salas de aula

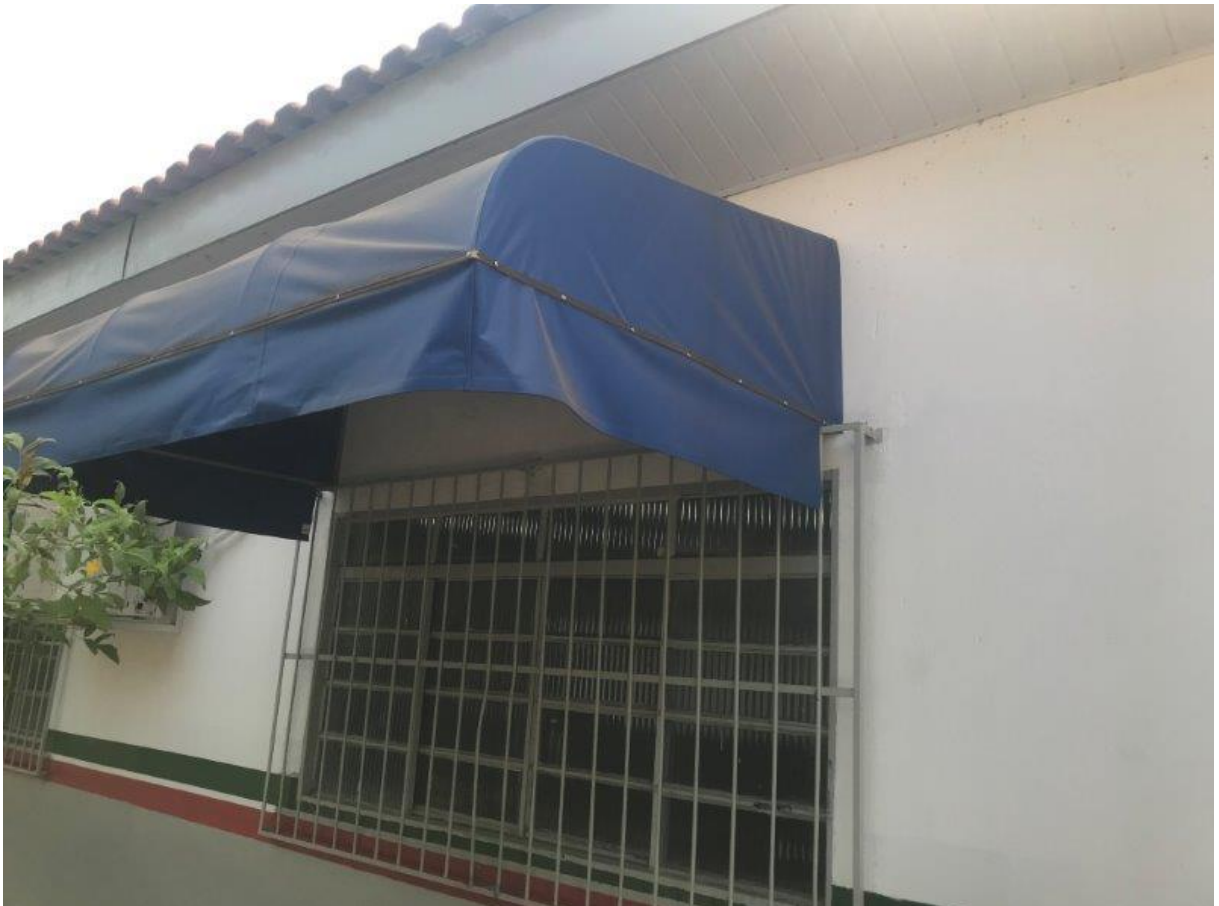
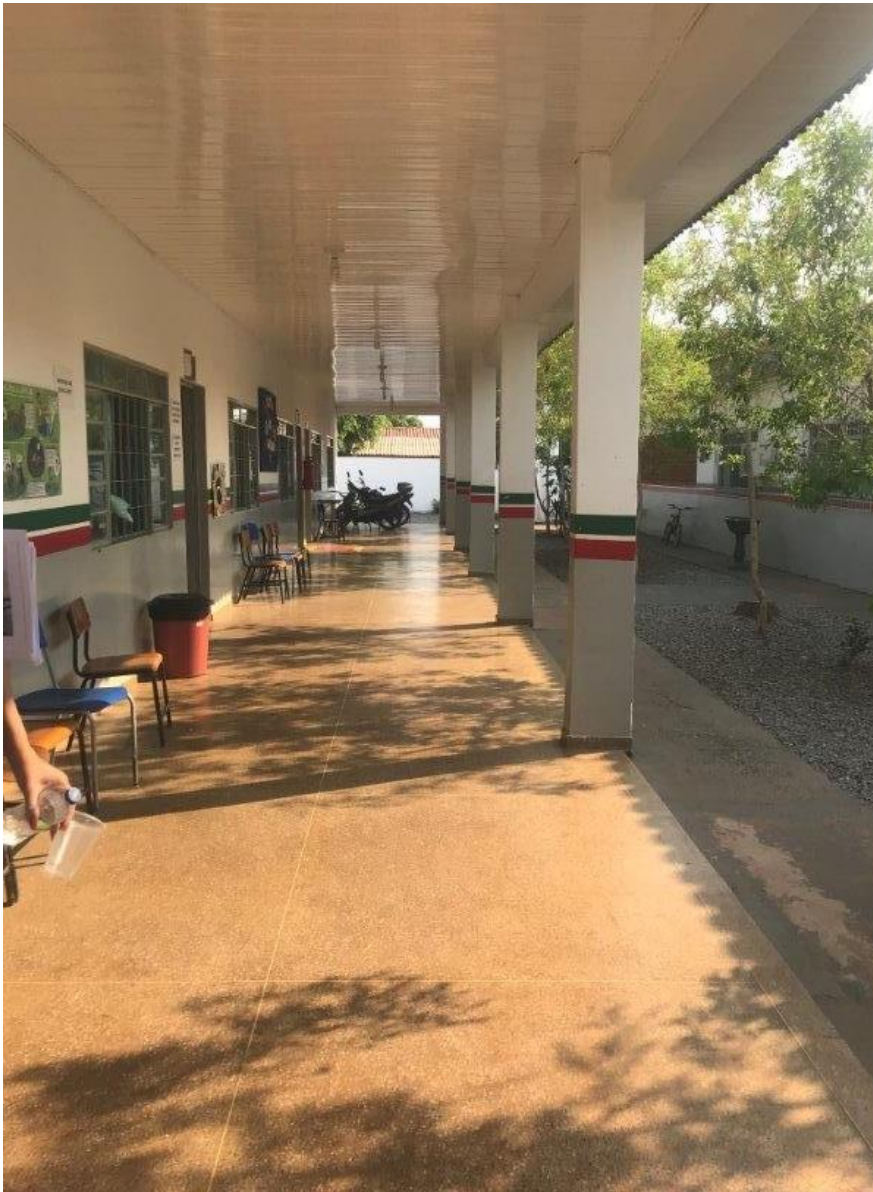
Pintura realizada na área externa

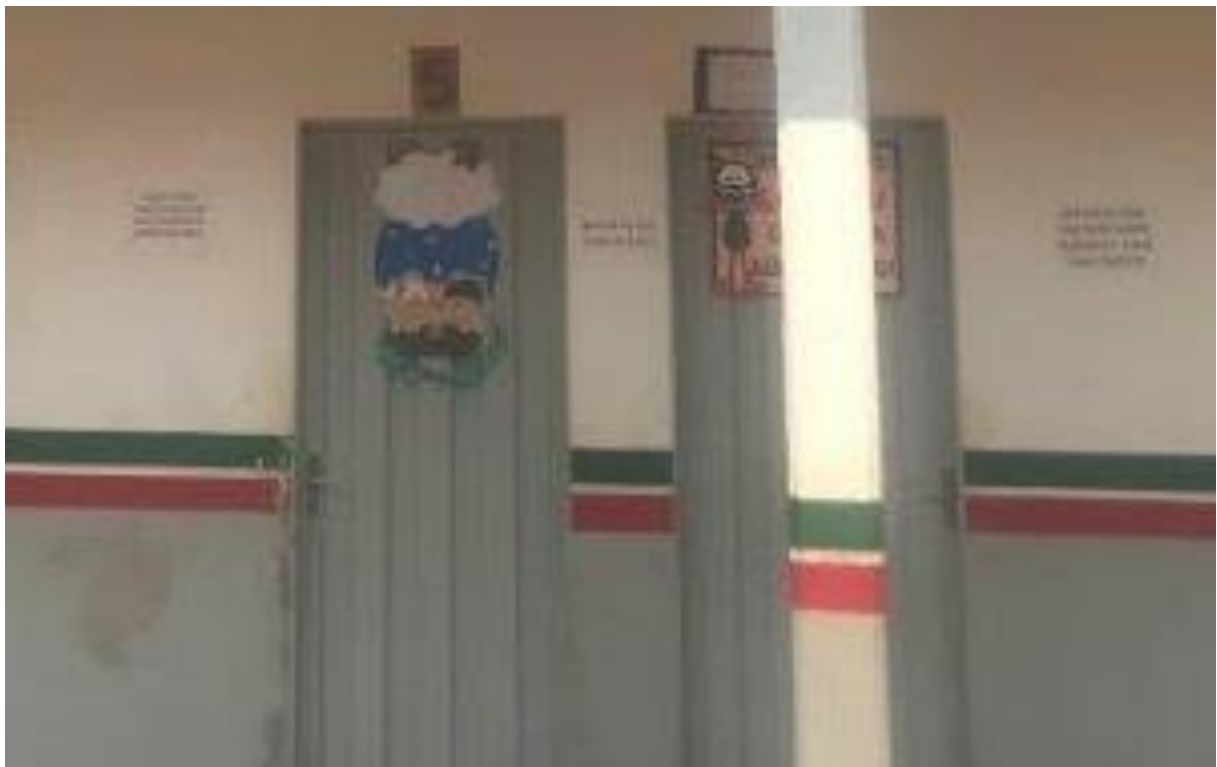
Problemas identificados	Verificou-se que as portas de todas as salas de aula estão danificadas. Também se verificou que as portas principais da escola (frente e fundos) estão danificadas. Assim, verifica-se a necessidade de que algumas portas sejam reparadas e outras substituídas.
Providências a serem tomadas	-
Prazo para implementação	-
Responsável	-
Status	Solucionado.
Análise da equipe técnica	Observou-se que as portas danificadas das salas de aula foram substituídas, bem como as fechaduras. As portas principais da escola (frente e fundo) também foram substituídas.

Portas de salas de aula substituídas por novas

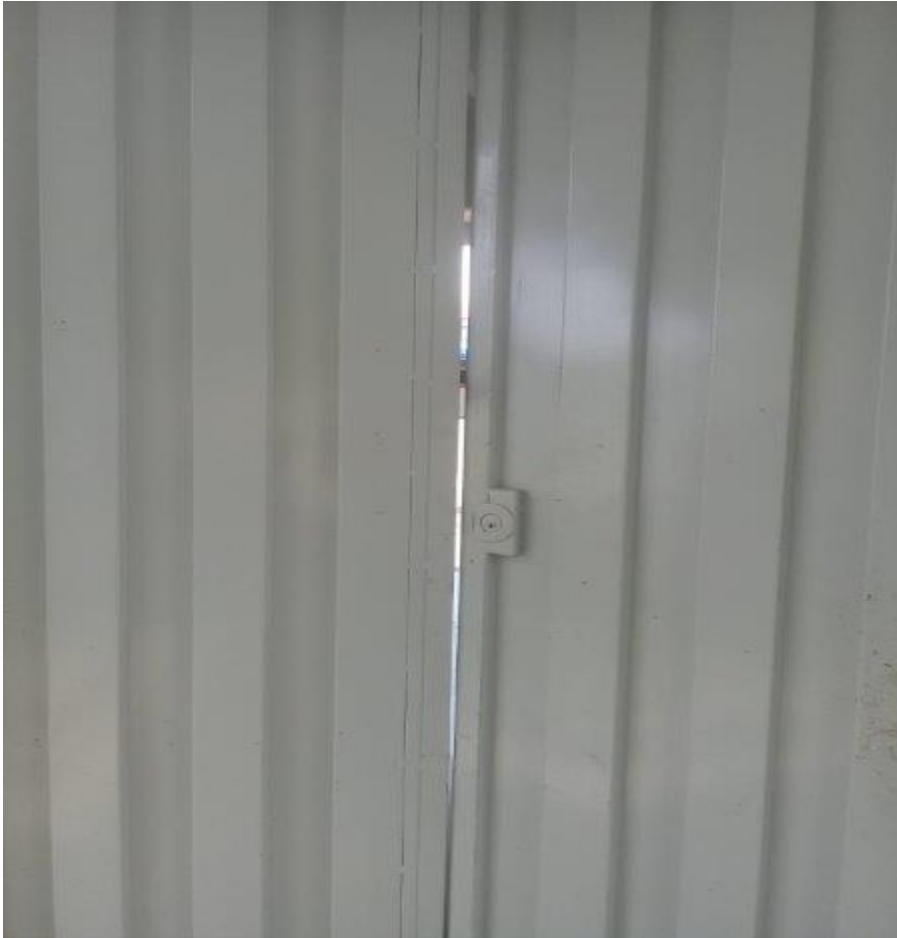
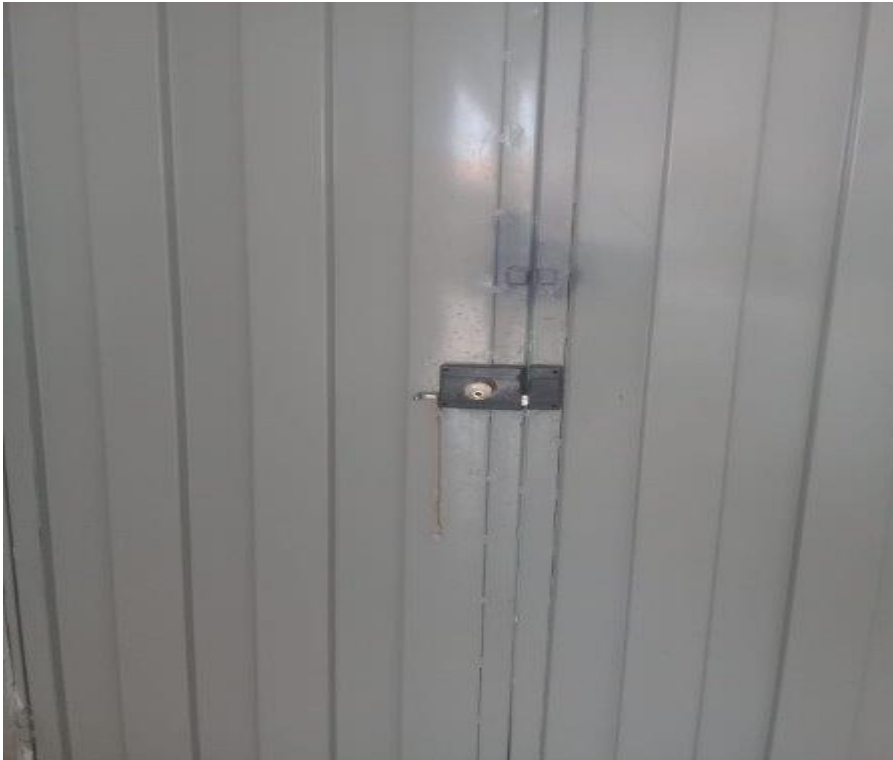
Portas da frente e fundo da escola substituídas por novas

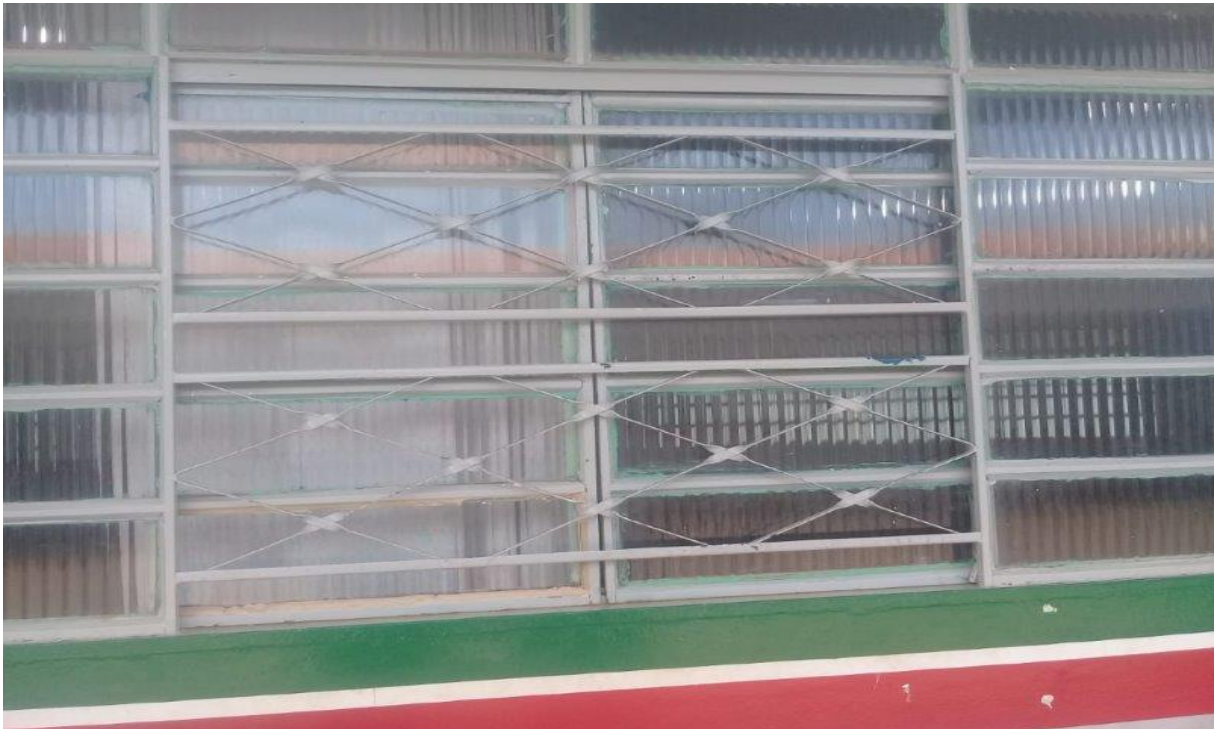
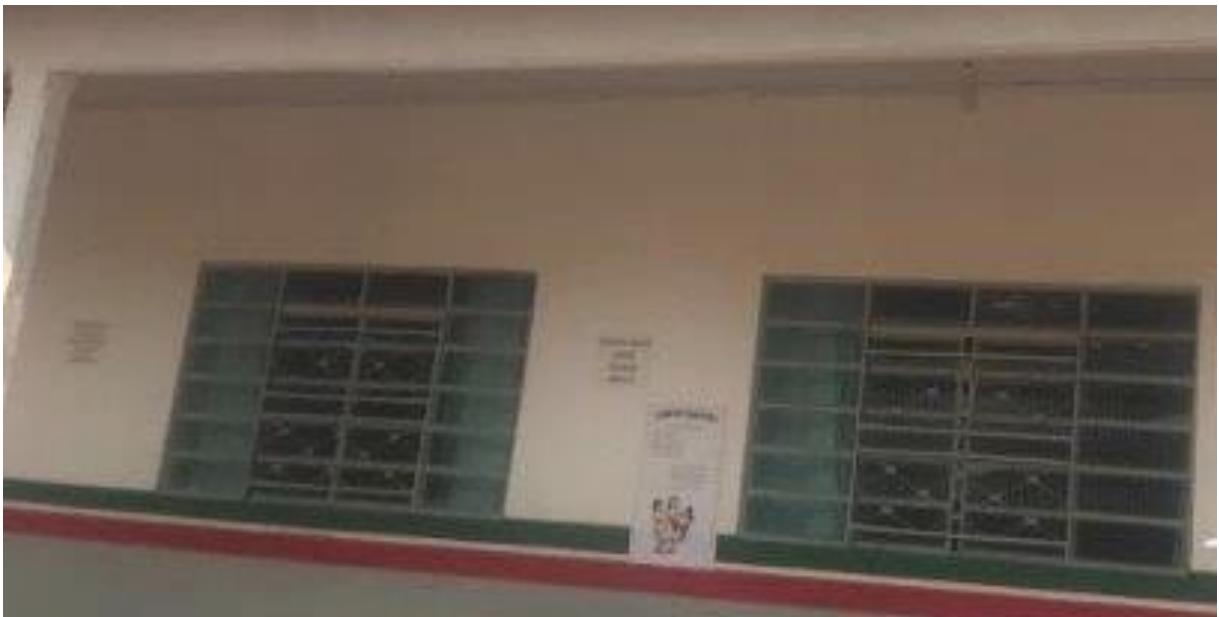
Problemas identificados	Verificou-se a existência de janelas com a vidraça quebrada (sala de educação infantil A, sala multifuncional e sala do 5º ano B). Também se verificou que a janela da cozinha está totalmente corroída pela ferrugem.
Providências a serem tomadas	-
Prazo para implementação	-
Responsável	-
Status	Solucionado.
Análise da equipe técnica	Verificou-se que os vidros das janelas que estavam quebrados foram trocados. As janelas que estavam corroídas pela ferrugem foram consertadas.

Janelas com vidros trocados e consertadas

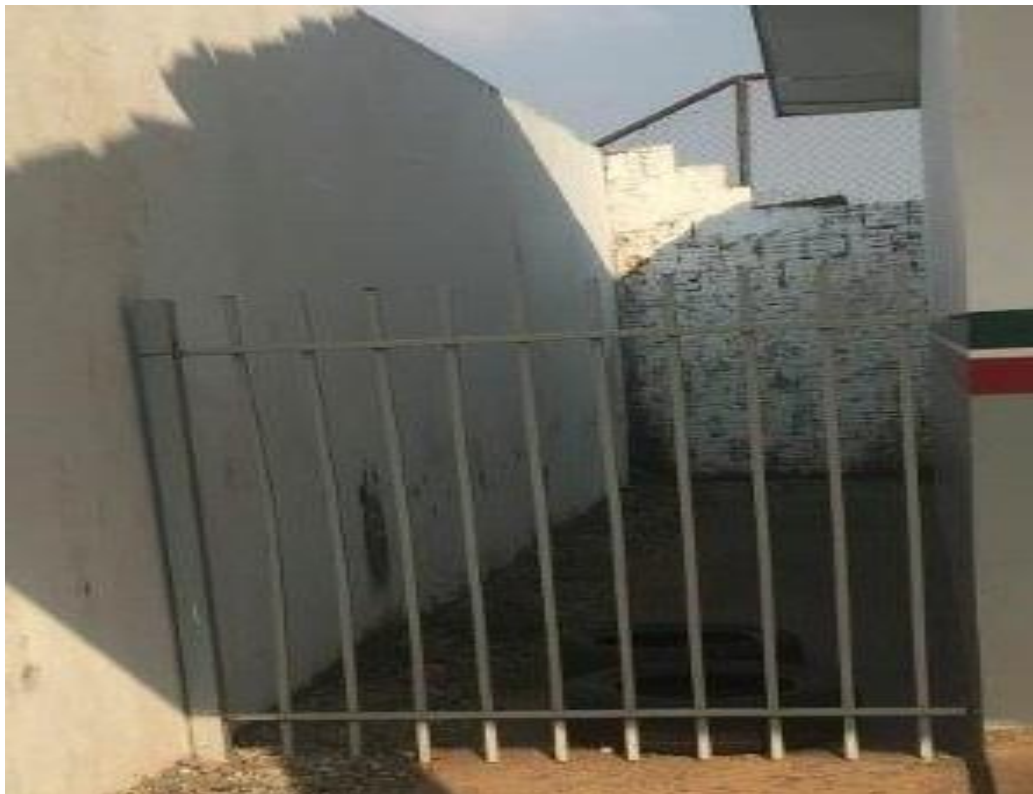
Problemas identificados	Verificou-se a utilização improvisada de folhas de alumínio para a função de portão/barreira.
Providências a serem tomadas	-
Prazo para implementação	-
Responsável	-
Status	Solucionado.
Análise da equipe técnica	O portão de folha de alumínio foi substituído por portão de grade de ferro.

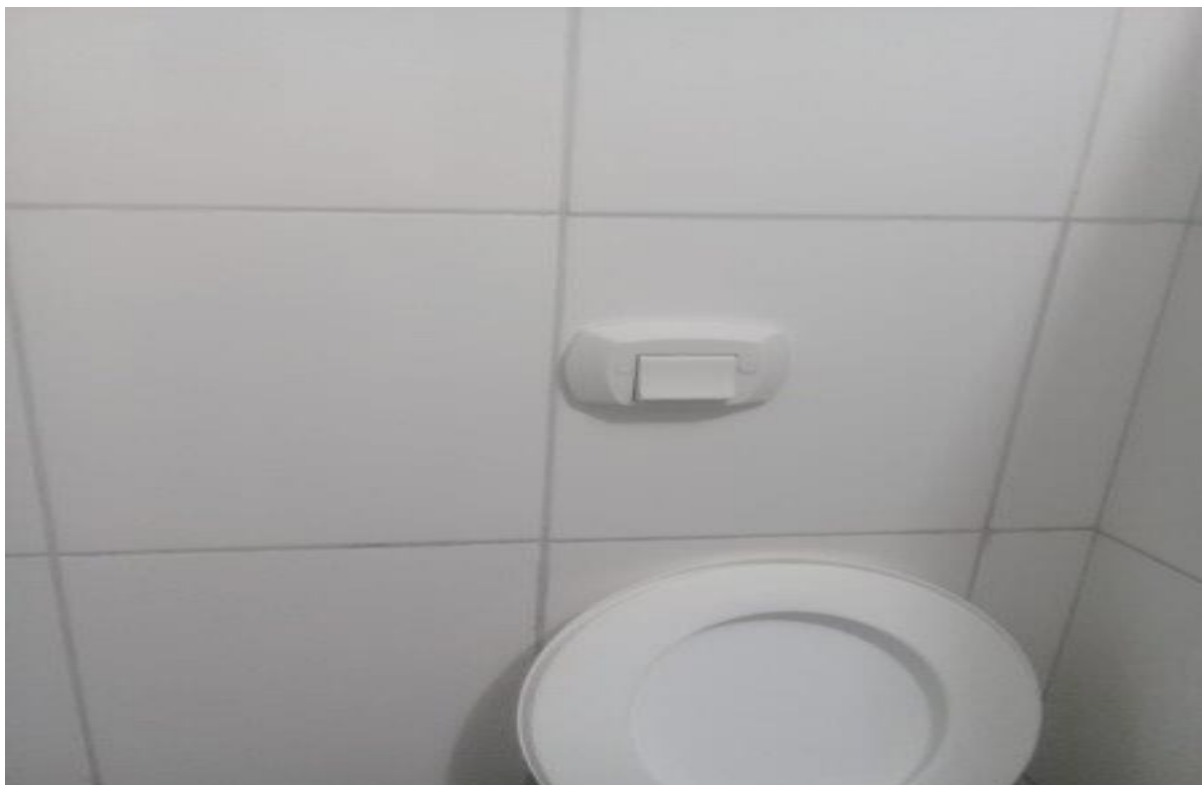
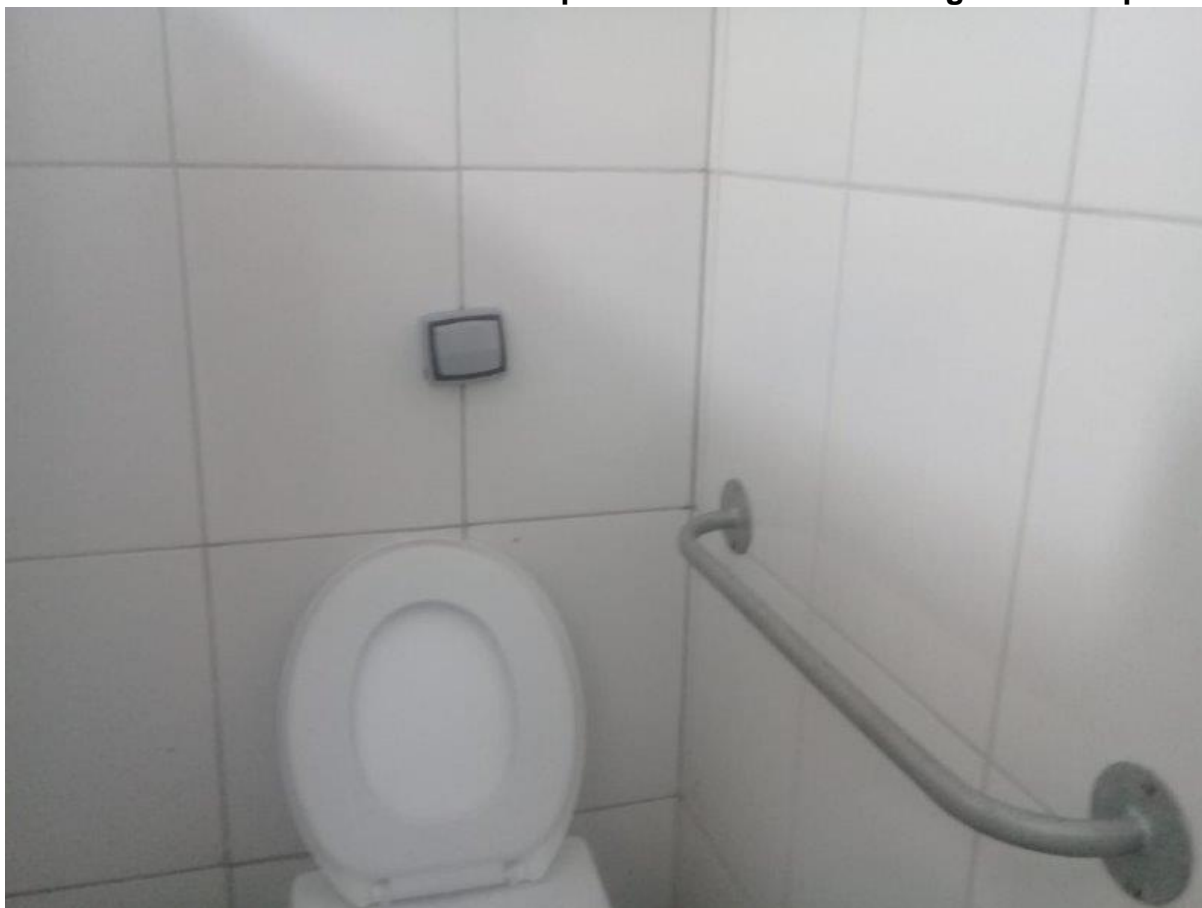
Problemas identificados	Verificou-se uma série de problemas nos sanitários: 1) ambos os sanitários (masculino e feminino) não são adaptados para crianças pequenas; 2) acionadores de descarga danificados; 3) torneiras de pias danificadas/quebradas; 4) vasos sanitários sem tampa e sem assento; 5) portas danificadas e apodrecidas; 6) um box sem porta; 7) piso danificado; 8) falta de azulejos em um dos box. Verifica-se que os sanitários necessitam de uma reforma geral.
Providências a serem tomadas	-
Prazo para implementação	-
Responsável	-
Status	Solução em andamento.
Análise da equipe técnica	Verificou-se que os sanitários masculino e feminino ainda não estão adaptados para crianças pequenas. Observou-se no banheiro masculino que: tem uma bancada com 3 cubas em funcionamento; os acionadores de descarga estão funcionando e com a tampa; os vasos estão com assento e tampa; o azulejo foi trocado; todos os boxes estão com portas; o piso danificado foi trocado; a porta apodrecida foi substituída. Em relação ao sanitário feminino verificou-se: tem uma bancada com 3 cubas em funcionamento; o piso danificado foi trocado; as descargas estão com as tampas; as portas danificadas foram trocadas.

Vasos dos banheiros estão com tampa e acionador de descarga com tampa

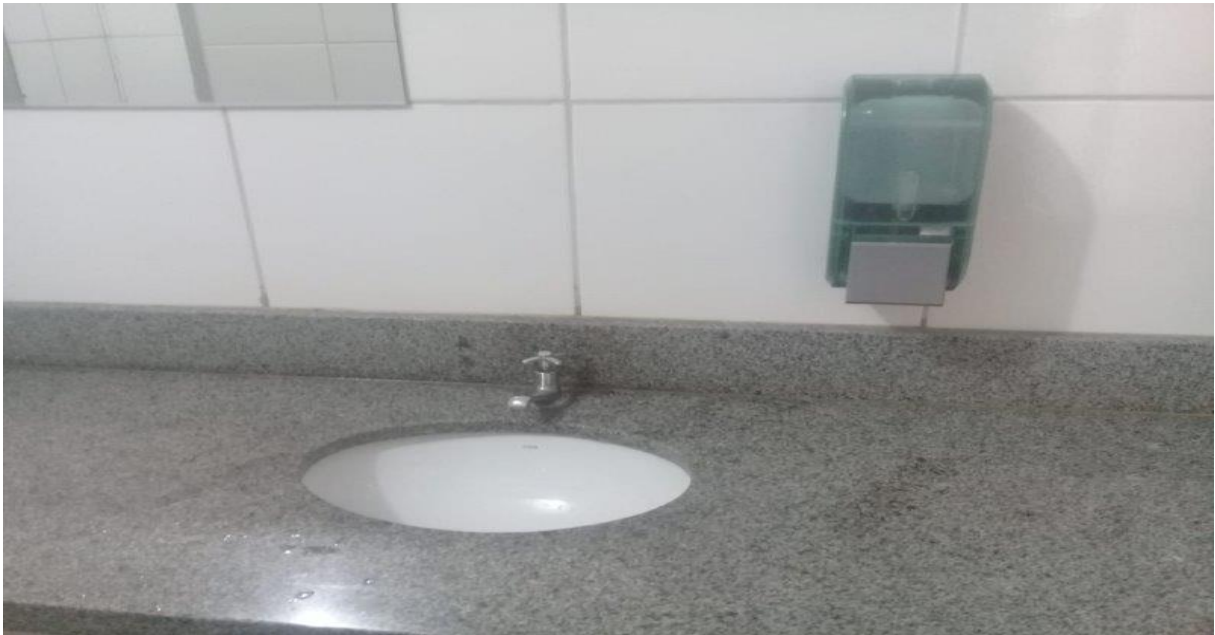
Pias dos banheiros funcionando

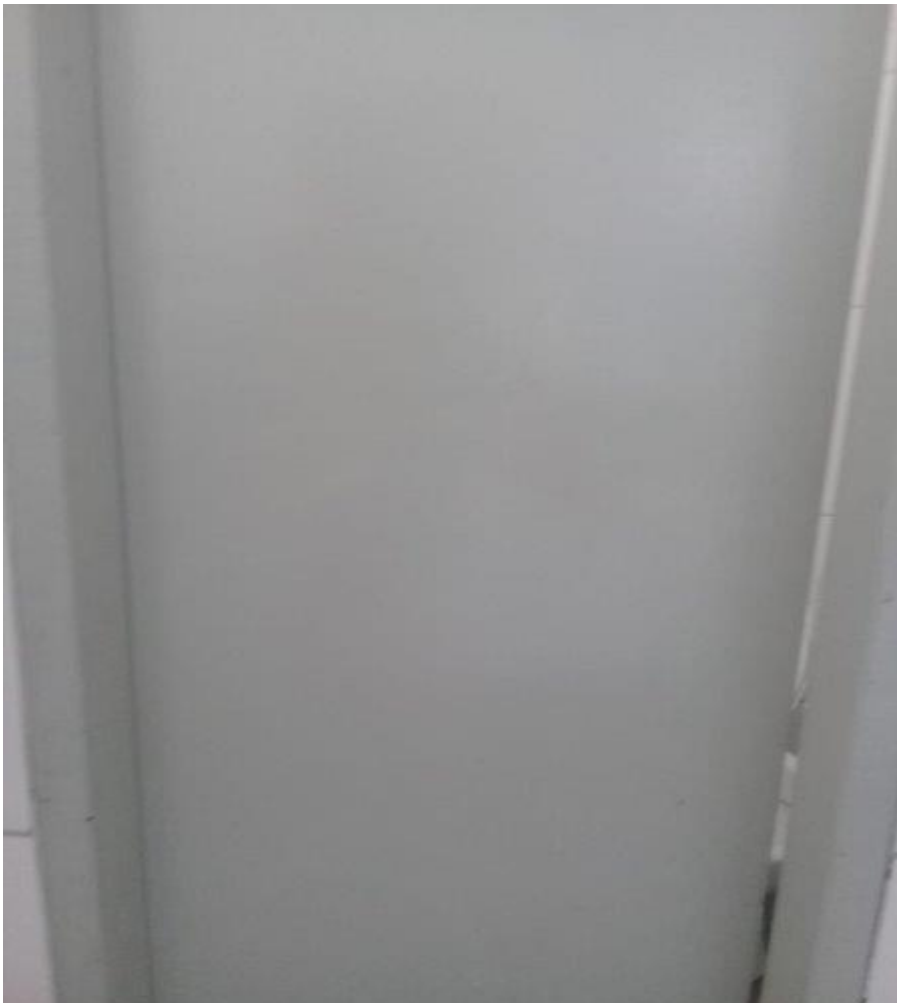
Portas dos banheiros trocadas por novas

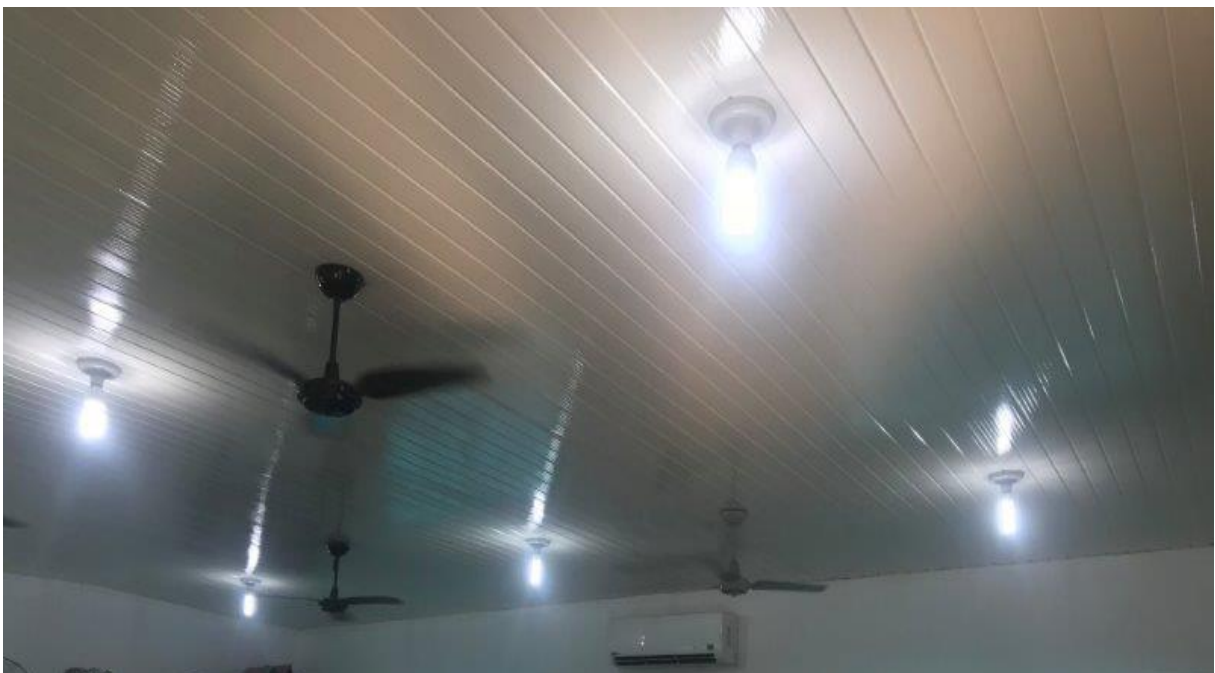
Problemas identificados	Verificou-se que das dez salas de aula, apenas três possuem aparelhos de ar condicionado instalado. Essas três salas ainda possuem apenas um aparelho instalado, sendo insuficiente para refrigerar adequadamente as salas. As outras sete salas de aula não possuem aparelhos de ar condicionado instalado. Essas salas são extremamente quentes, o que prejudica sobremaneira o aprendizado dos alunos. Verifica-se a necessidade de aquisição e instalação de aparelhos de ar condicionado nas salas de aula.
Providências a serem tomadas	-
Prazo para implementação	-
Responsável	-
Status	Solução em andamento.
Análise da equipe técnica	Atualmente a escola funciona com 9 salas de aula. Das nove salas, duas salas estão sem ar condicionado. Observou-se que nas salas que tem ar condicionado, ainda estão instalados quatro ventiladores de teto e um de parede.

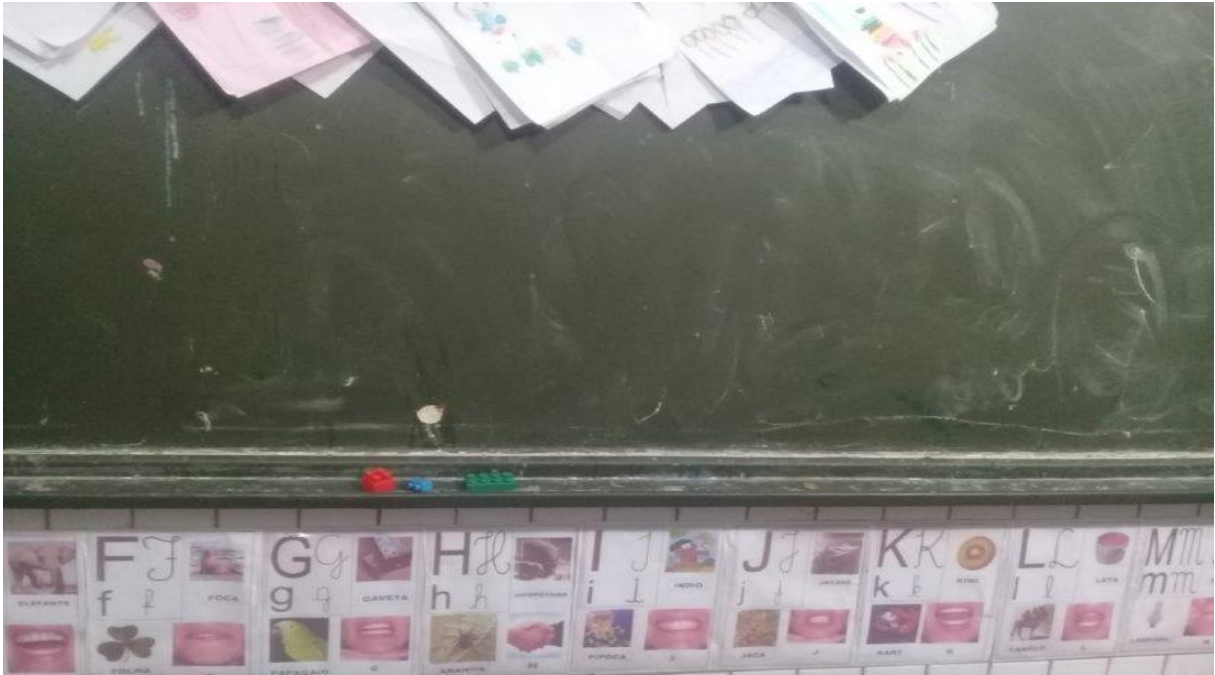
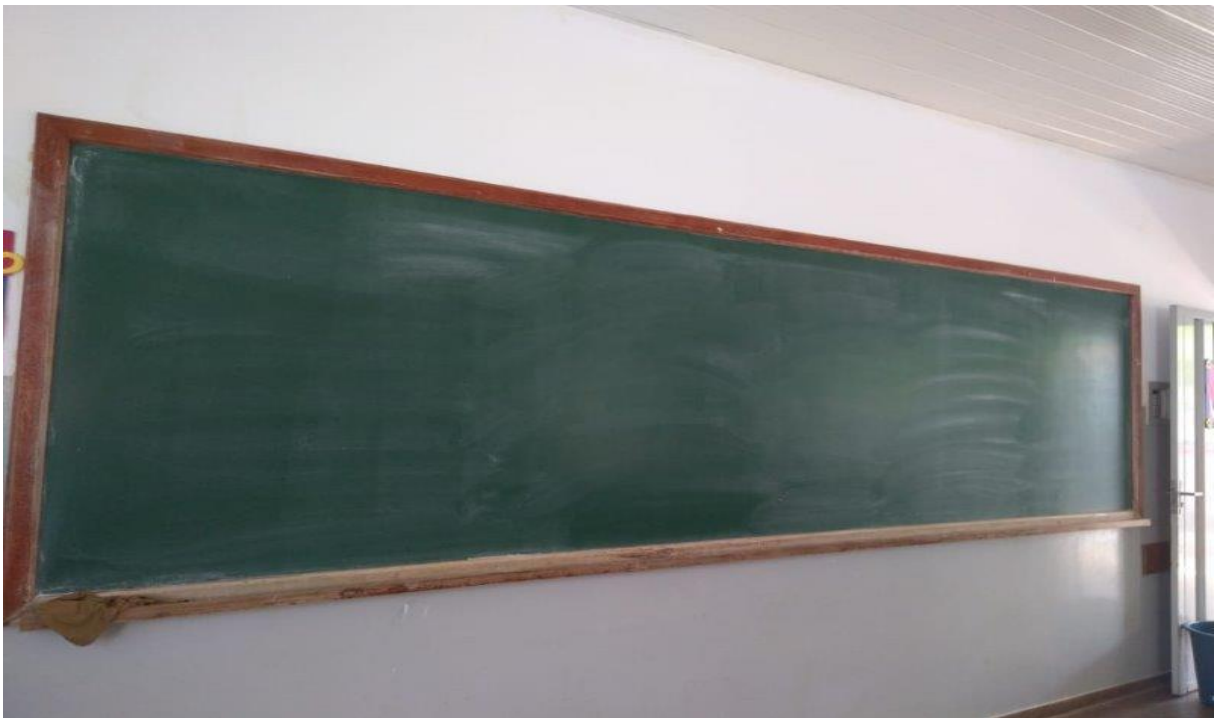
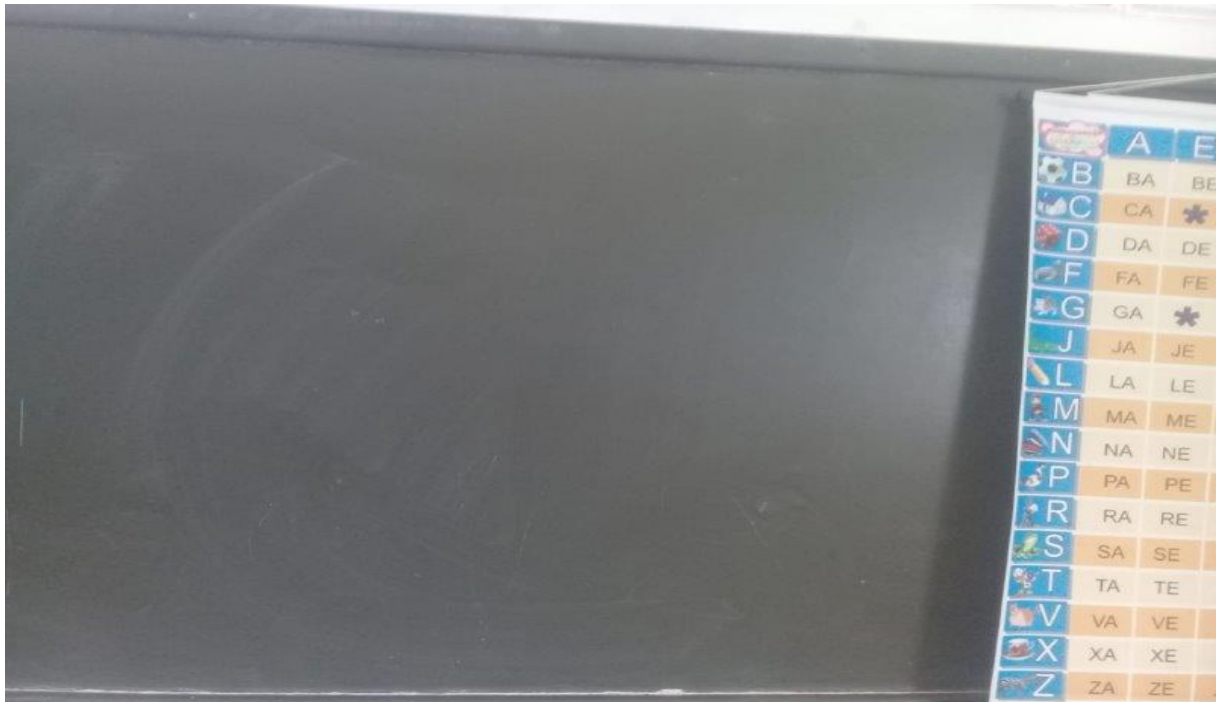
Problemas identificados	Verificou-se que os quadros das salas de aula exigem o uso de giz. Considerando que algumas salas ficam fechadas, devido ao ar condicionado, o pó do giz acaba se tornando ainda mais prejudicial à saúde dos alunos e professores. Assim, o ideal seria a substituição por quadros que permitam a utilização do pincel (preferencialmente lousas de vidro).
Providências a serem tomadas	-
Prazo para implementação	-
Responsável	-
Status	Solução em andamento.
Análise da equipe técnica	Os quadros danificados foram reformados e a maioria está em boas condições de uso. Verificou-se quadro de sala de aula, que apesar de reformado, já está estragado. Observou-se que os quadros das salas de aula continuam com o uso de giz. Vale ressaltar, que o ideal seria a substituição por quadros que permitam a utilização do pincel (preferencialmente lousas de vidro), visto que o pó de giz é prejudicial à saúde dos alunos e professores.
