PROGRAMA VISITA ÀS ESCOLAS
AVALIAÇÃO DA INFRAESTRUTURA DA ESCOLA
MUNICIPAL DE EDUCAÇÃO BÁSICA EUNICE CÉSAR DE MELLO
MUNICÍPIO DE VÁRZEA GRANDE - MT

PROGRAMA VISITA ÀS ESCOLAS RELATÓRIO DE LEVANTAMENTO

Protocolo: 248711/2017

Objeto da fiscalização: Avaliar a infraestrutura da Escola Municipal de Educação Básica Eunice César de Mello - MT

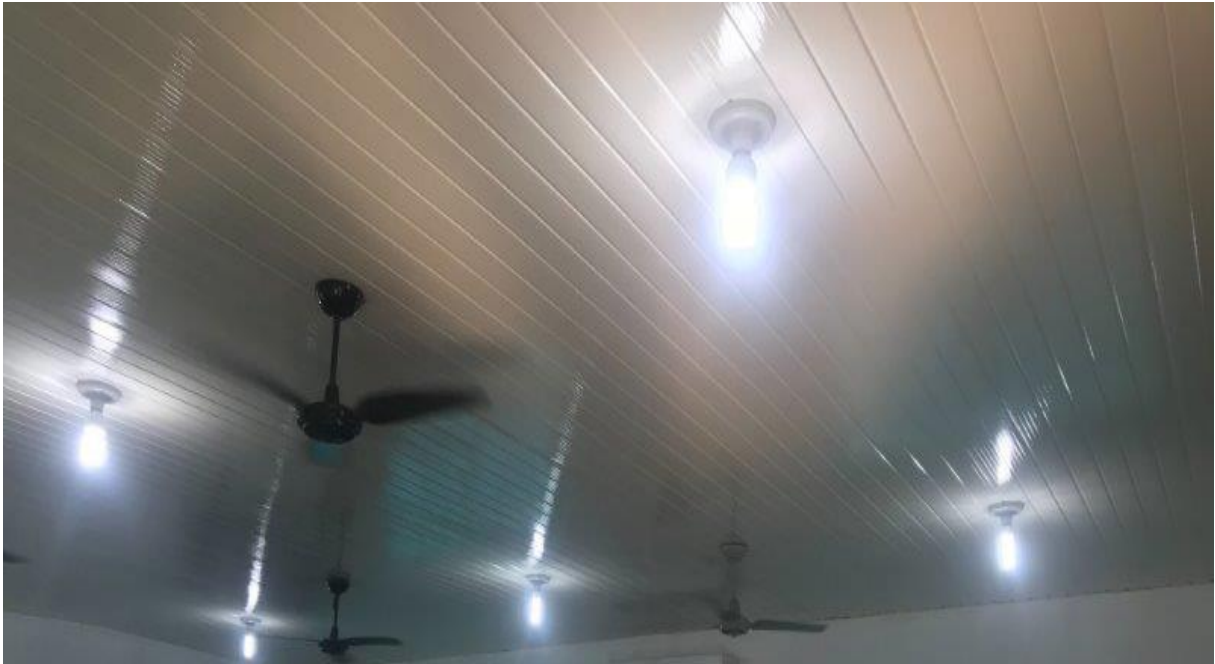
Problemas identificados	Verificou-se a existência de lâmpadas queimadas e/ou luminárias estragadas em várias salas de aula (2º ano C, 3º ano B, 4º ano A, 4º ano B, 5º ano B e na sala multifuncional). Verifica-se a necessidade de substituição das lâmpadas queimadas e/ou conserto das luminárias estragadas.
Providências a serem tomadas	-
Prazo para implementação	-
Responsável	-
Status	Solucionado.
Análise da equipe técnica	Verificou-se que as lâmpadas queimadas e luminárias estragadas da escola foram trocadas e estão funcionando.

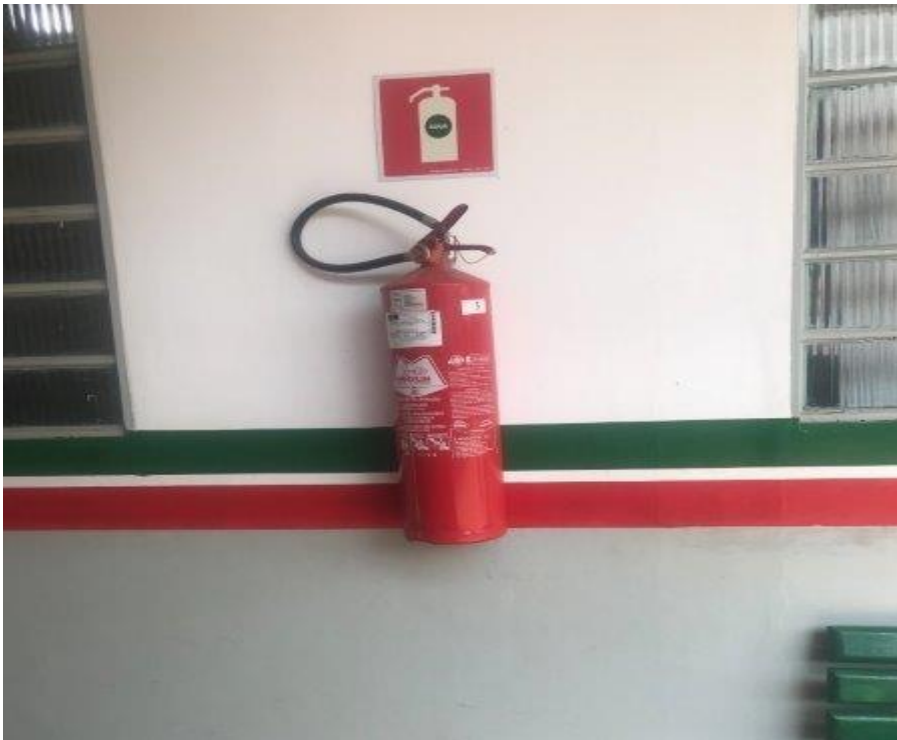
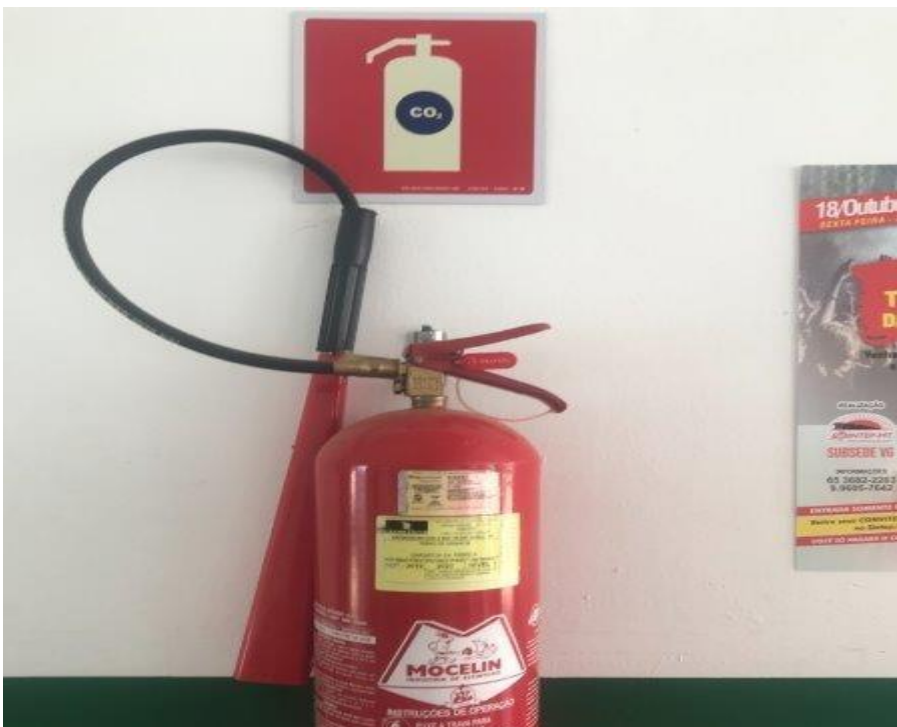
Problemas identificados	Verificou-se que os extintores de incêndio da escola estão despressurizados e vencidos desde 2008. Faz-se necessário a aquisição de, pelo menos, dois extintores.
Providências a serem tomadas	-
Prazo para implementação	-
Responsável	-
Status	Solucionado.
Análise da equipe técnica	Observou-se que os extintores de incêndio da escola estão pressurizados e dentro do prazo de validade.

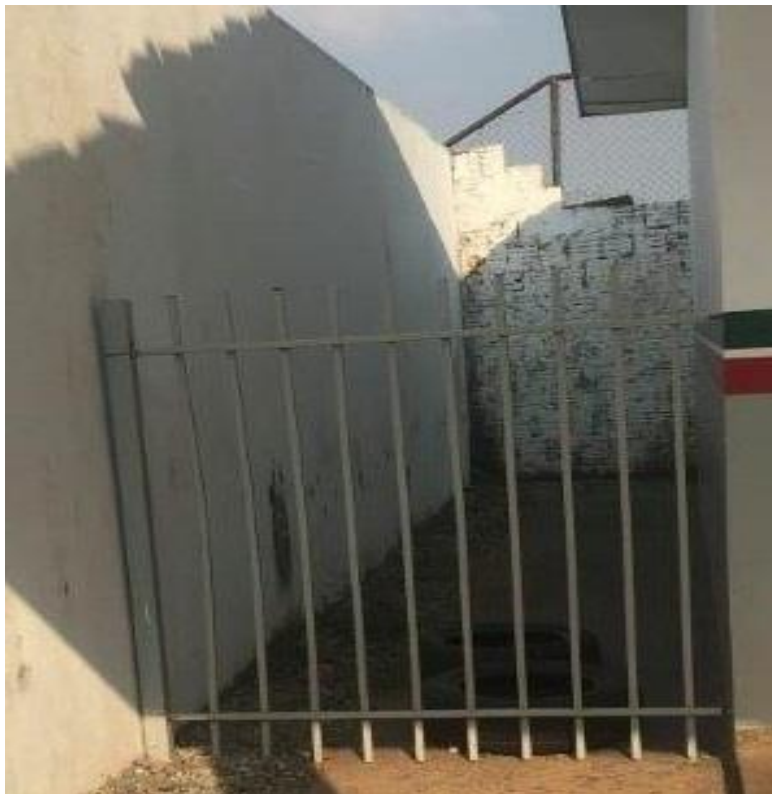
Problemas identificados	Verificou-se a existência de entulhos no pátio da escola.
Providências a serem tomadas	-
Prazo para implementação	-
Responsável	-
Status	Solucionado.
Análise da equipe técnica	Verificou-se que as grades velhas e as folhas de alumínio foram retiradas do pátio.

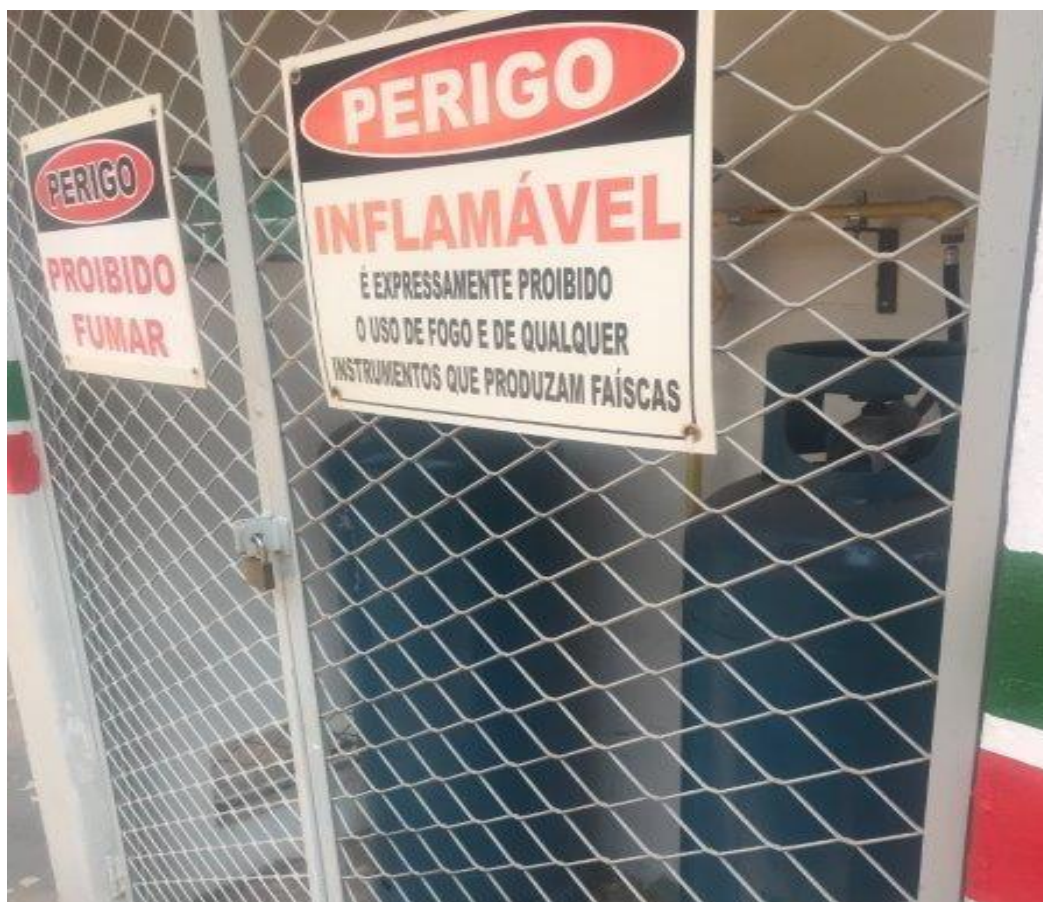
Problemas identificados	Apurou-se que o botijão de gás está instalado dentro da cozinha. Verifica-se a necessidade de se instalar os botijões do lado externo da cozinha (protegido por grades, para evitar furtos).
Providências a serem tomadas	-
Prazo para implementação	-
Responsável	-
Status	Solucionado.
Análise da equipe técnica	Verificou-se que os botijões de gás foram retirados da cozinha e instalados na área externa, estando protegidos por grades.

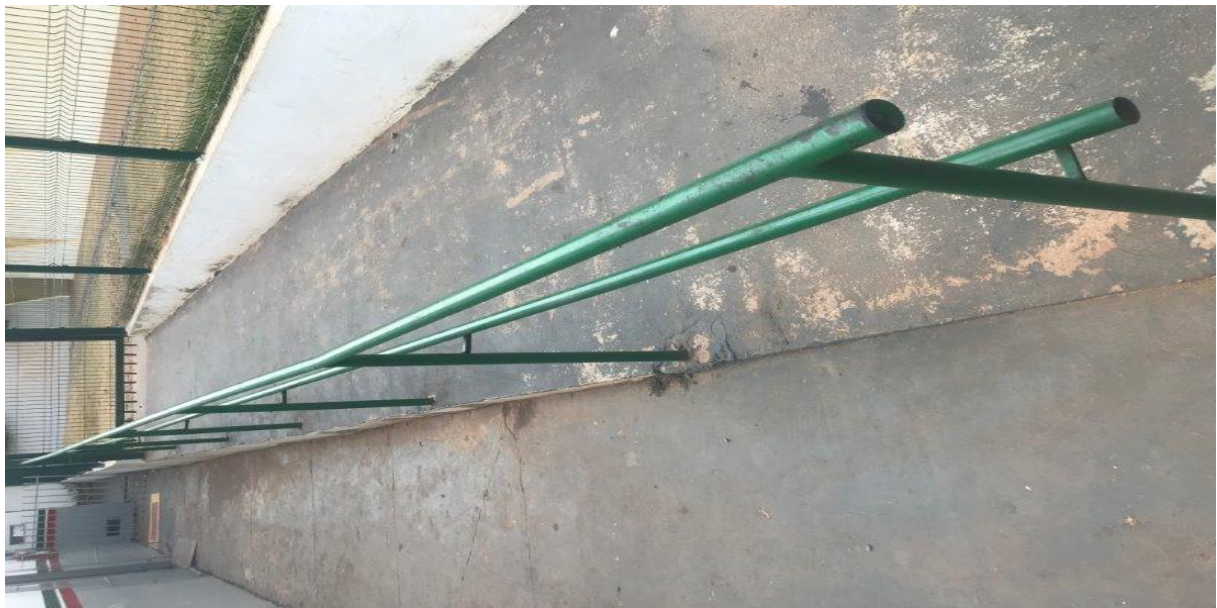
Problemas identificados	Apurou-se que parte do corrimão, recém instalado, na rampa que dá acesso à quadra, está fixado com barbantes. Verifica-se a necessidade de fixação do corrimão com soldas e/ou parafusos.
Providências a serem tomadas	-
Prazo para implementação	-
Responsável	-
Status	Solucionado.
Análise da equipe técnica	Verificou-se que o corrimão foi soldado e não está mais fixado com barbante.
