PROGRAMA VISITA ÀS ESCOLAS
AVALIAÇÃO DA INFRAESTRUTURA DA ESCOLA
MUNICIPAL DE EDUCAÇÃO BÁSICA ANA FRANCISCA DE BARROS
MUNICÍPIO DE VÁRZEA GRANDE - MT

PROGRAMA VISITA ÀS ESCOLAS RELATÓRIO DE LEVANTAMENTO

Objeto da fiscalização: Avaliar a infraestrutura da Escola Municipal de Educação Básica Ana Francisca de Barros (localizada em Várzea Grande/MT).

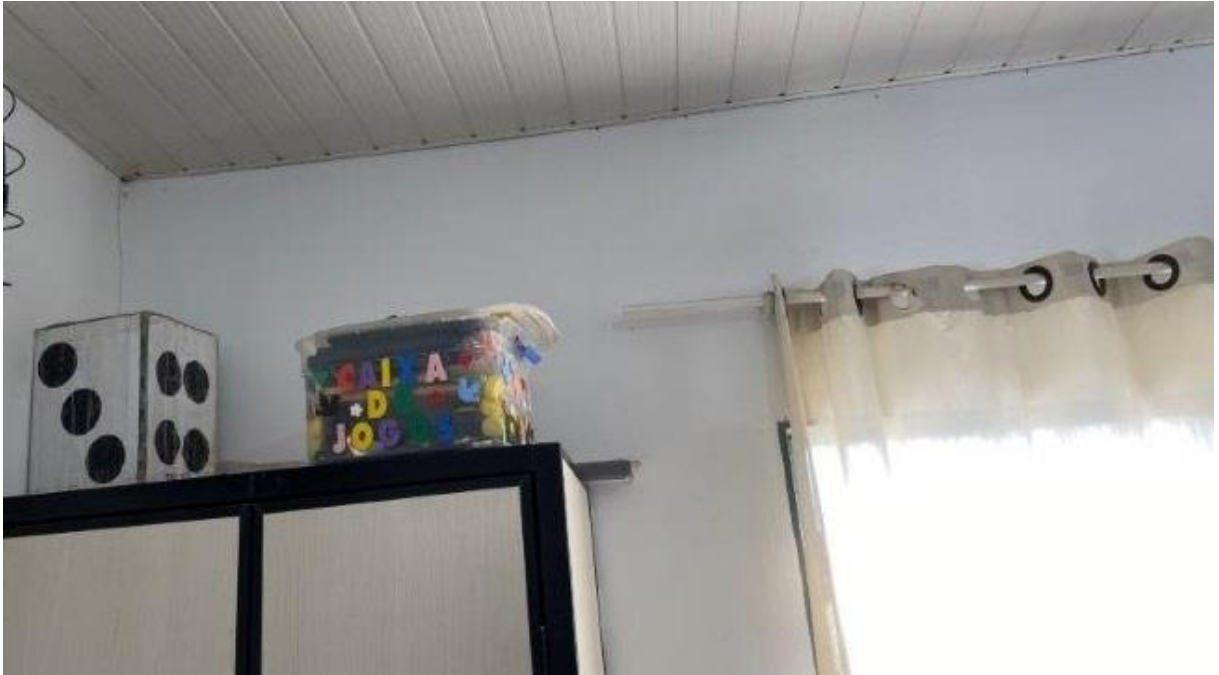
Problemas identificados	Verificou-se que várias salas apresentam problemas no telhado, uma vez que há goteiras/infiltrações (salas de aula 1, 2 e 4). Também se verificou a existência de forro danificado no beiral da escola. Assim, verifica-se a necessidade de reparos no telhado/forro dos ambientes indicados nas fotos abaixo.
Providências a serem tomadas	-
Prazo para implementação	-
Responsável	-
Status	Solução em andamento.
Análise da equipe técnica	Foi informado que o telhado da escola foi arrumado e resolvido o problema de goteiras, entretanto verificou-se parede com sinal de infiltração. O forro do beiral da escola continua danificado.

Sala 1 - problema de goteira resolvido

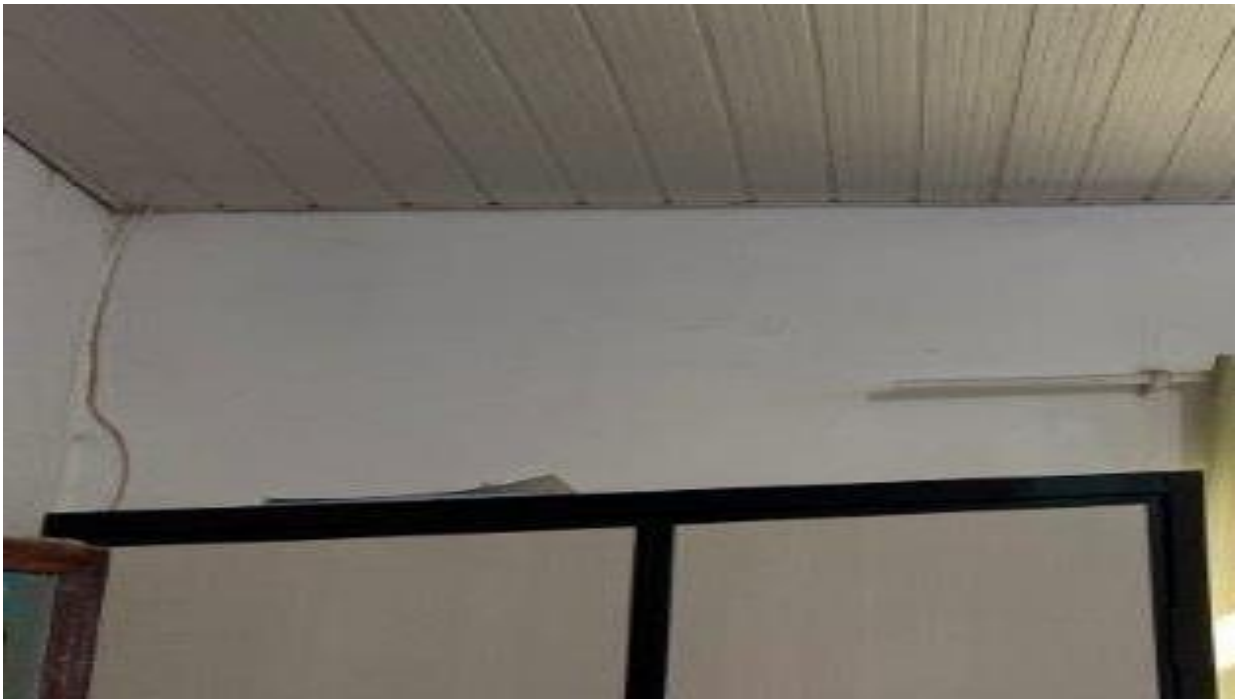
Sala 2 com aspecto de infiltração na parede

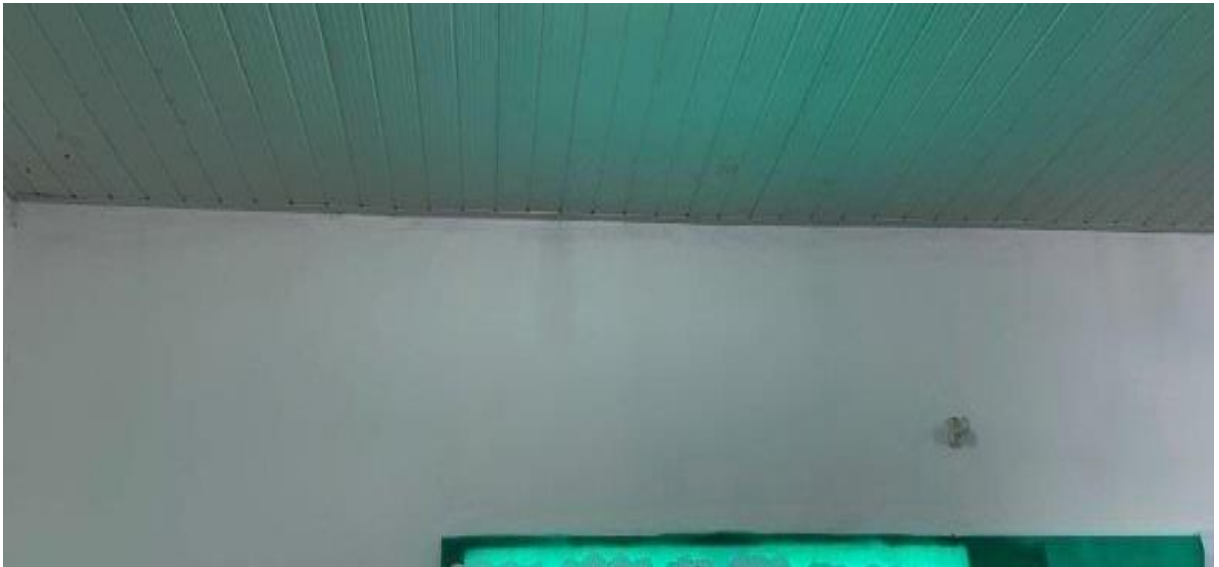
Sala 4 - problema de goteira resolvido

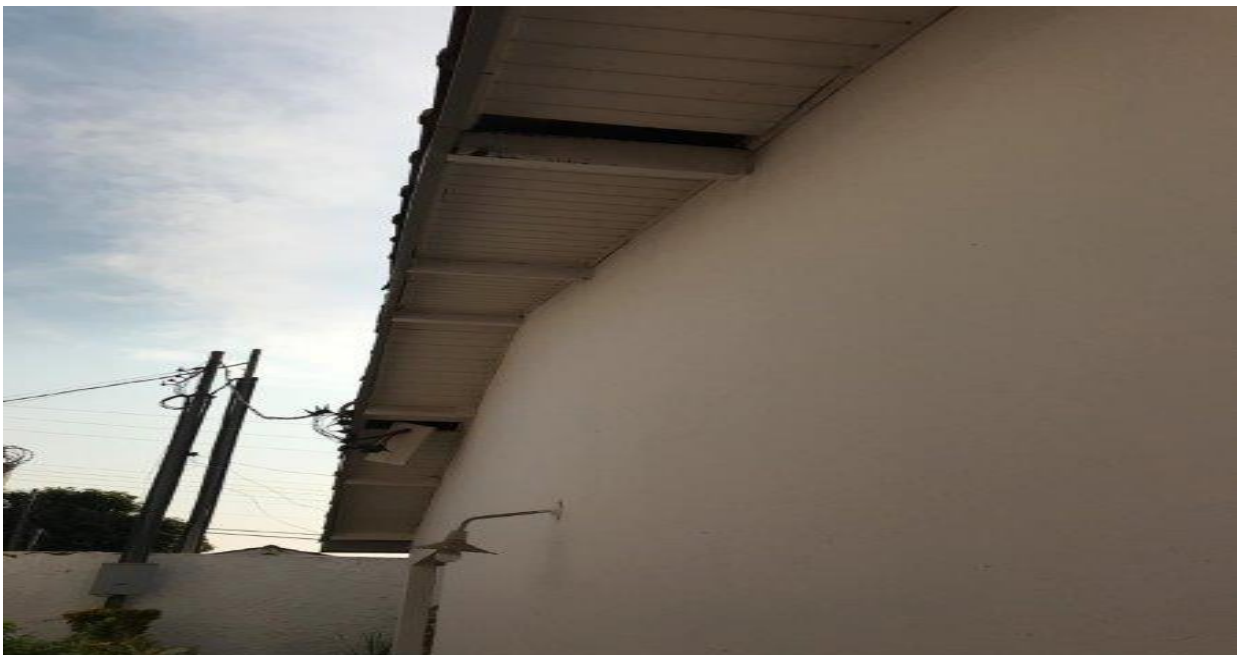
Forro danificado no beiral da escola

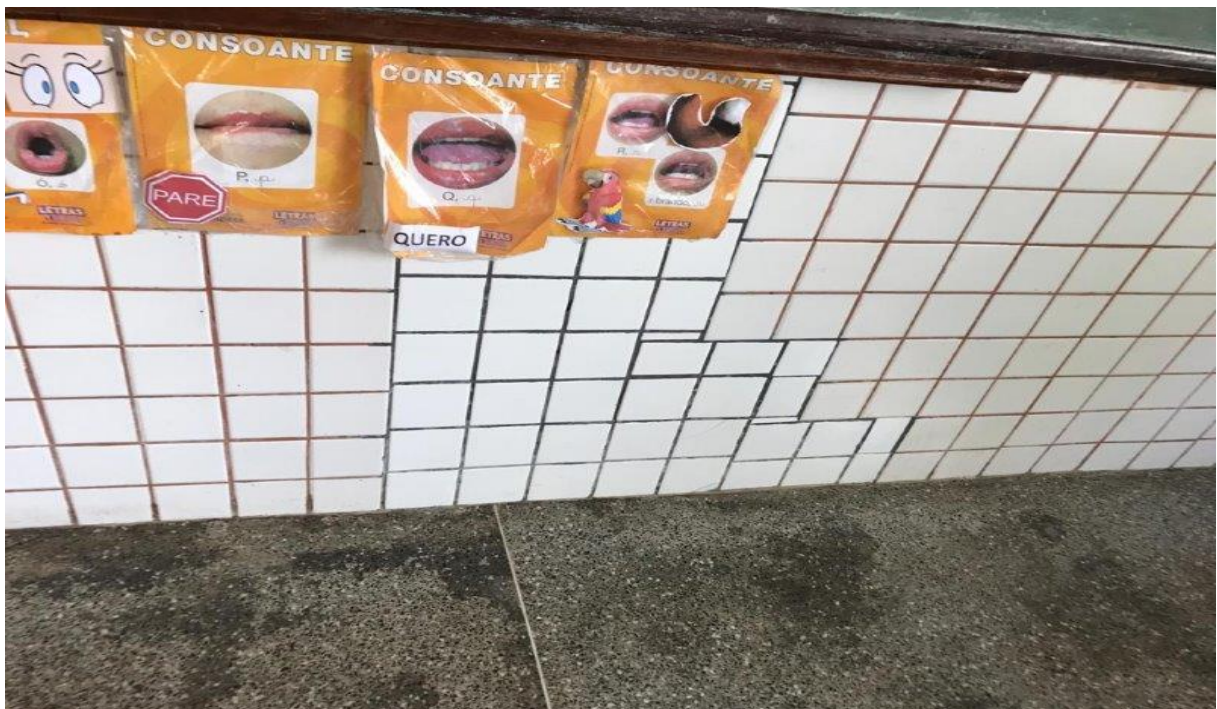
Problemas identificados	Verificou-se a existência de ambientes em que os azulejos caíram (salas de aula 3, 4 e 5 e no corredor). Também se verificou que há grande quantidade de azulejos soltos (prestes a cair). Verifica-se a necessidade de colocação de novos azulejos e de reparos nas paredes que possuem azulejos soltos.
Providências a serem tomadas	-
Prazo para implementação	-
Responsável	-
Status	Solucionado.
Análise da equipe técnica	Foram colocados azulejos novos nas salas de aula 3, 4 e 5, assim como no corredor.

Azulejos colocados (sala 4)

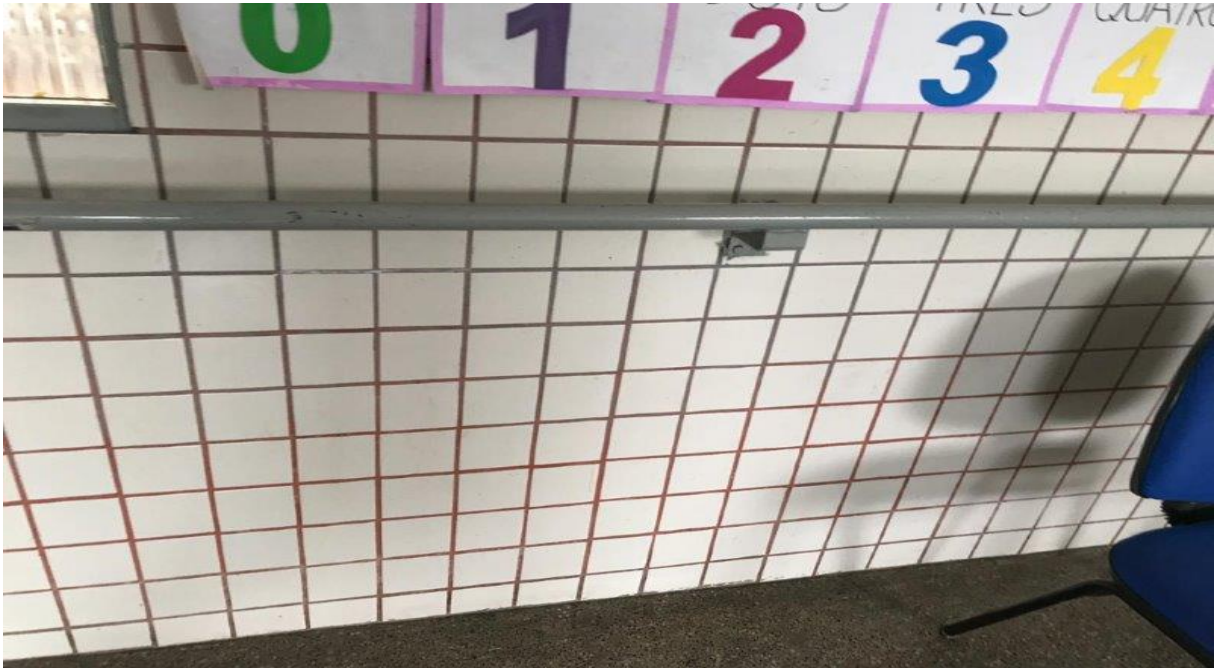
Azulejos colocados (sala 5)

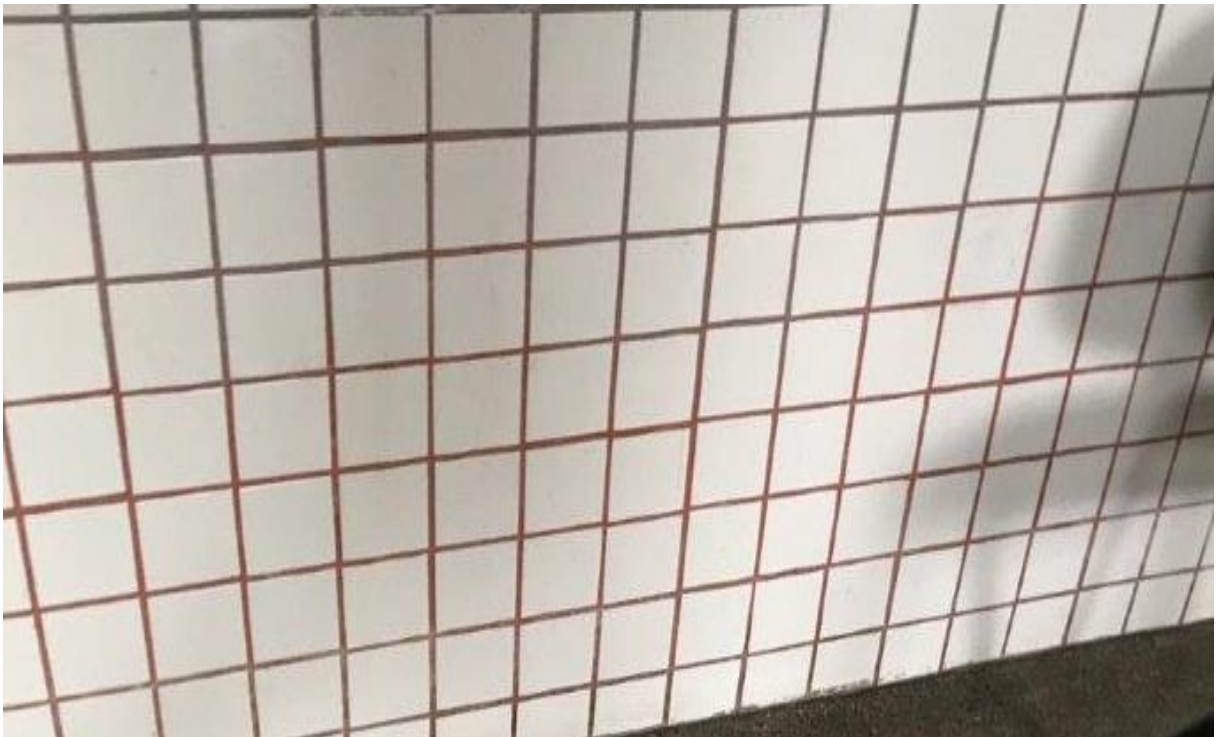
Azulejos colocados (sala 3)

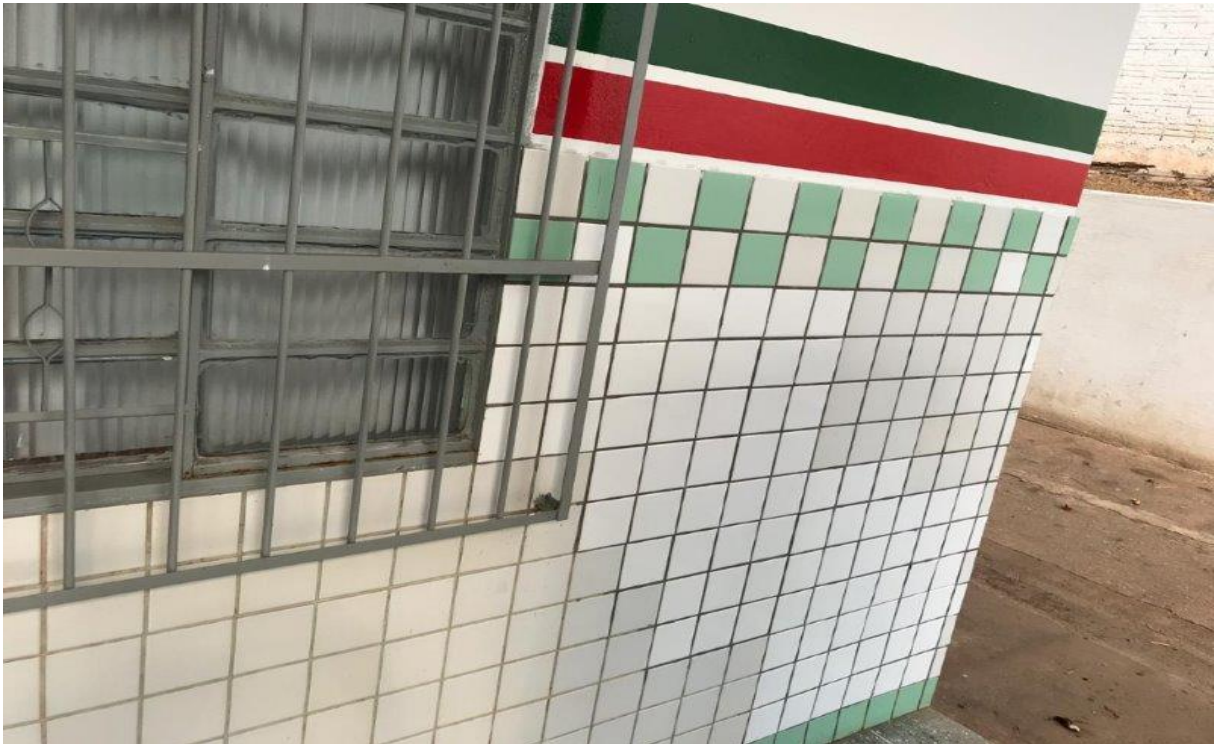
Azulejos colocados no corredor

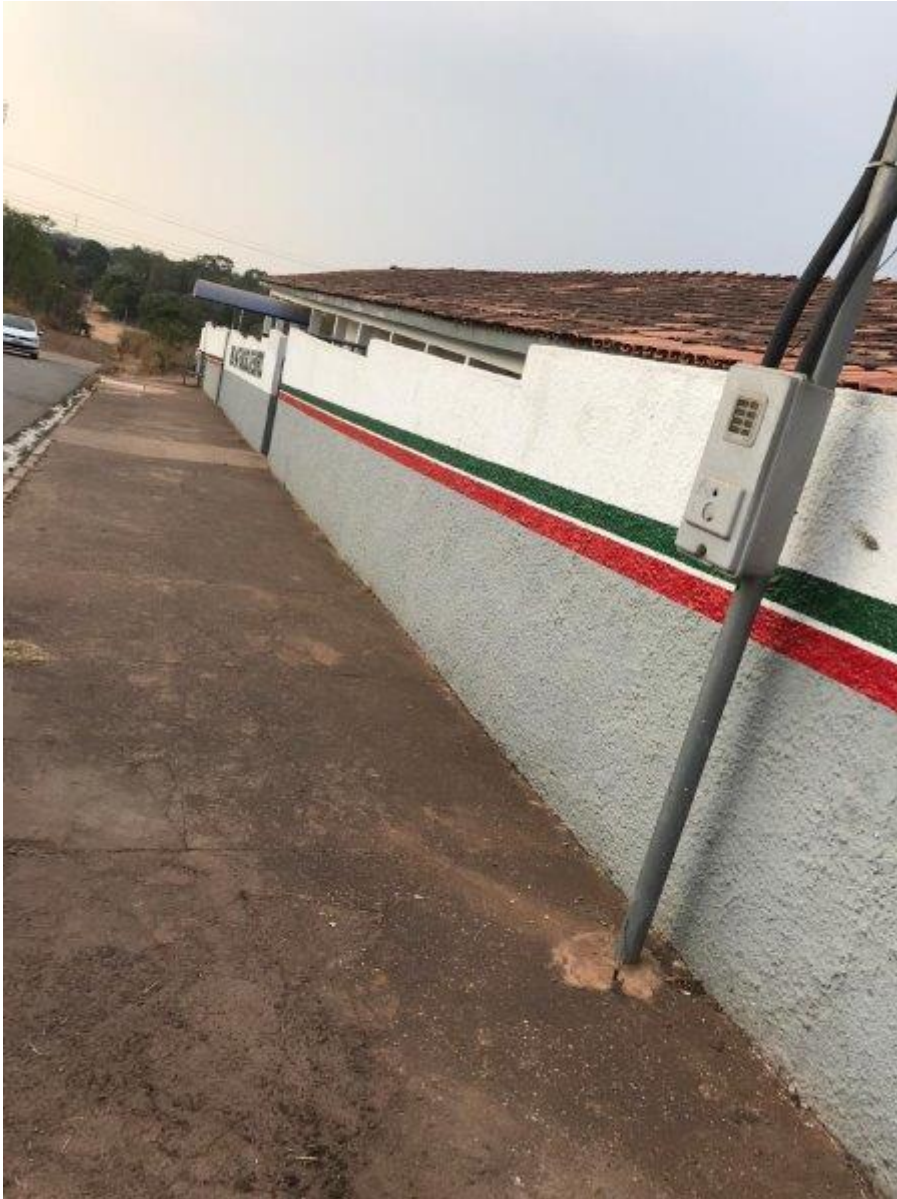
Muro com pintura nova

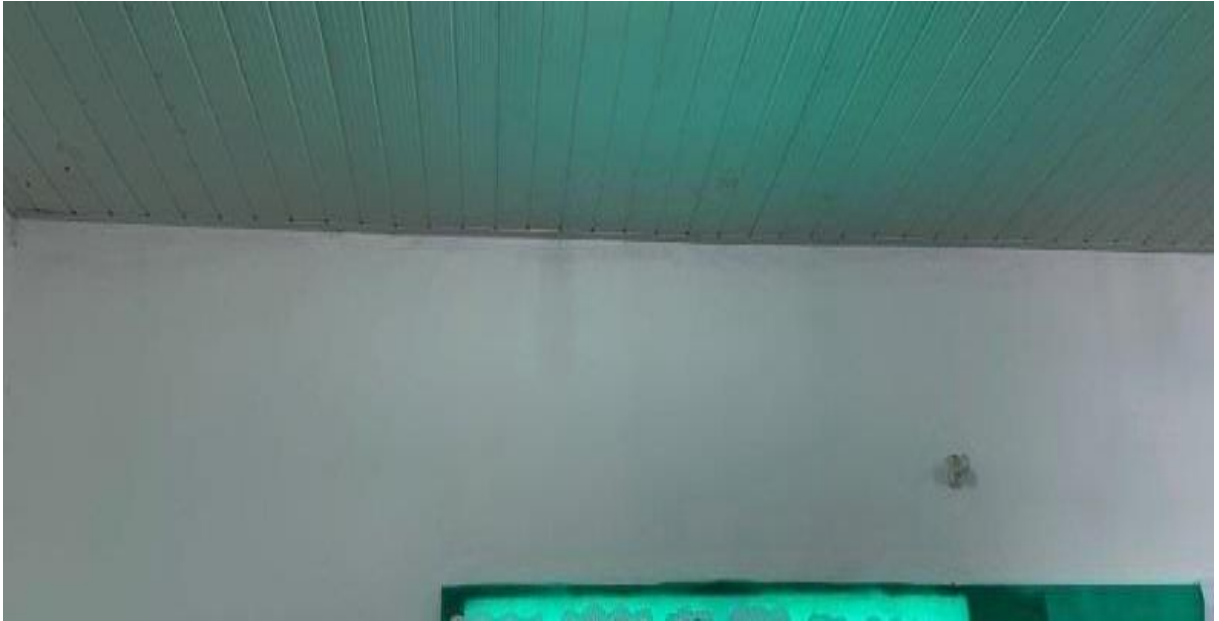
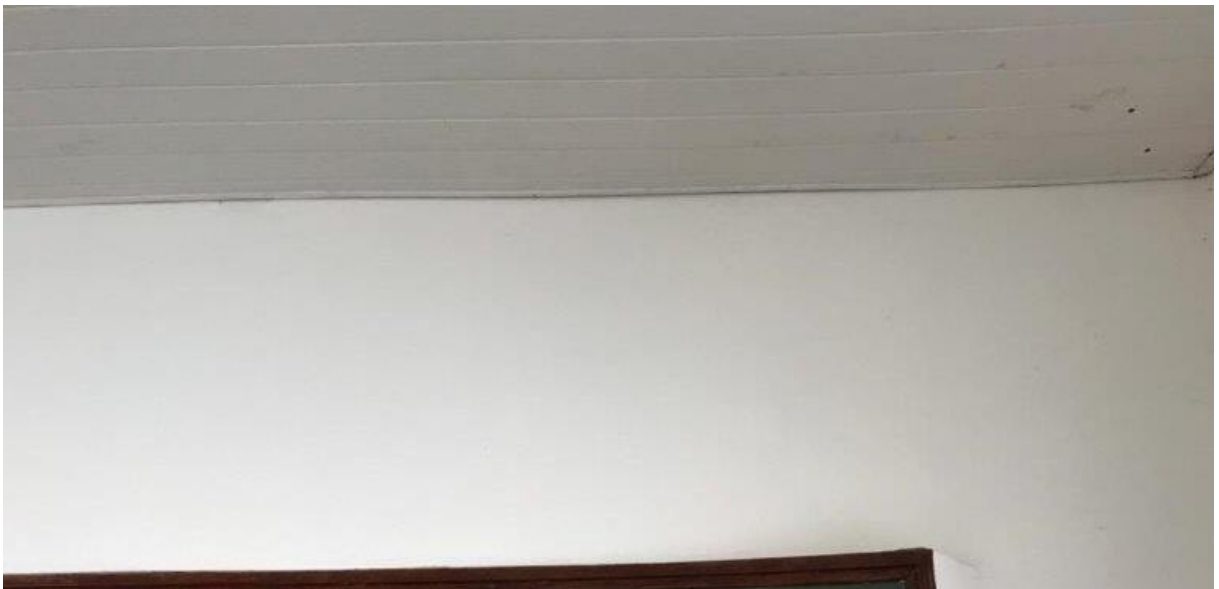
Pintura nova (sala 4)

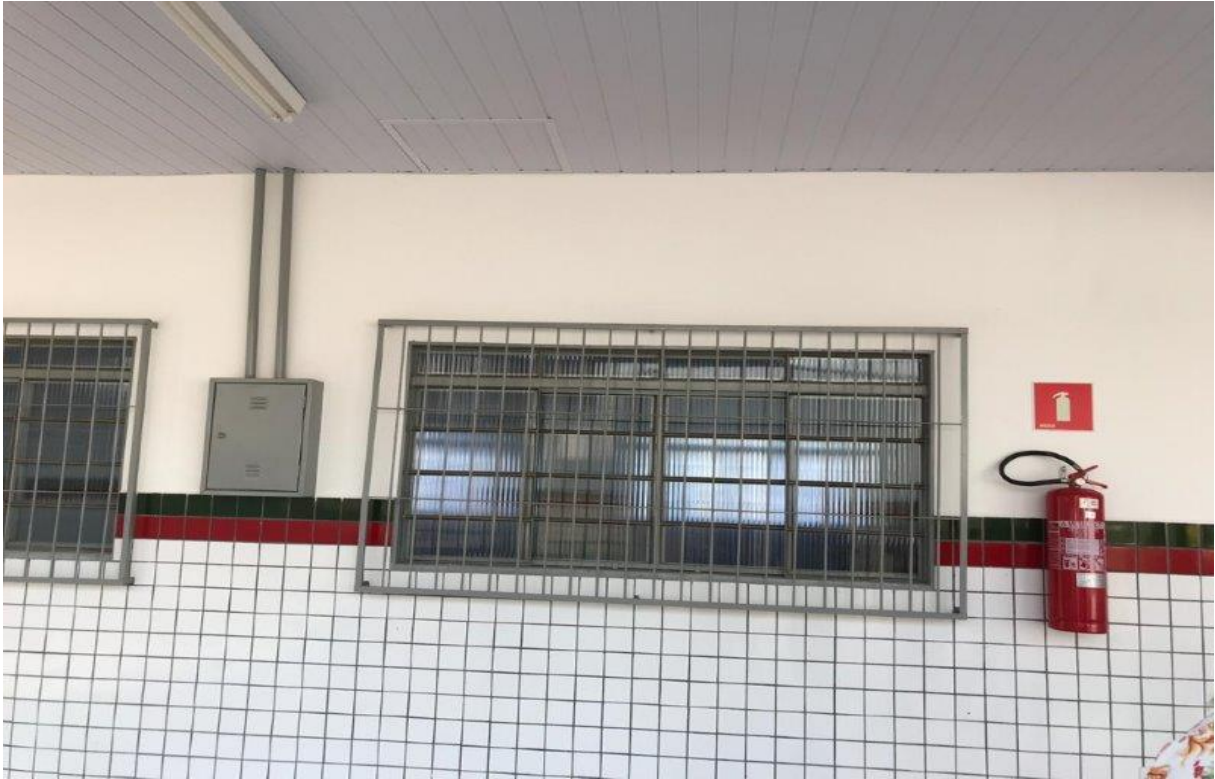
Pintura nova (externa à sala 5)

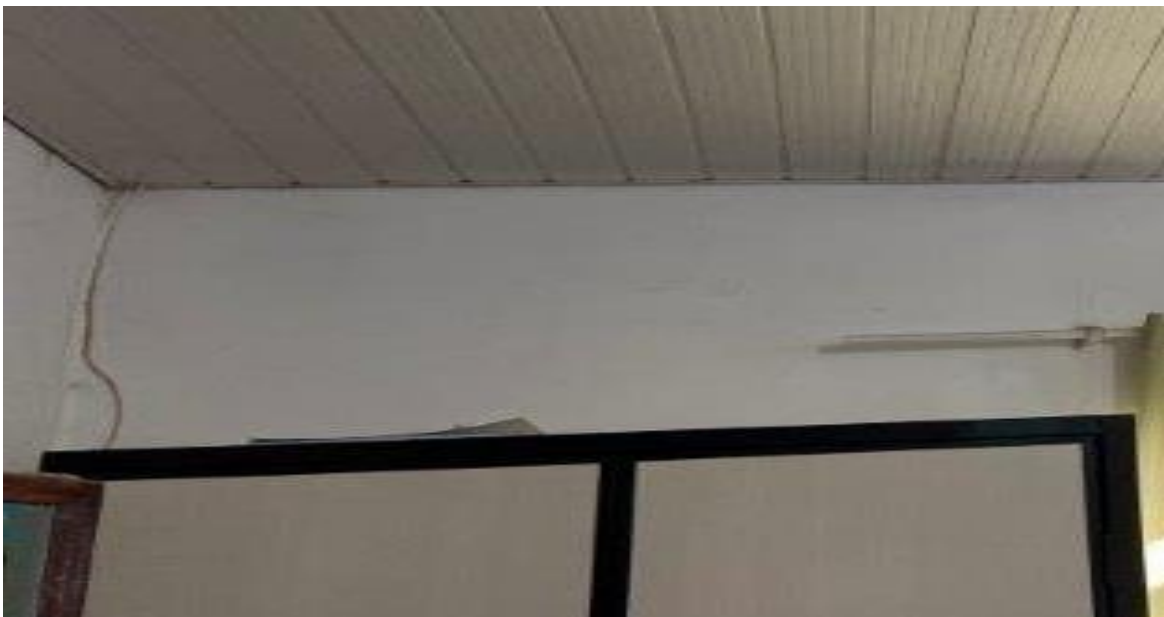
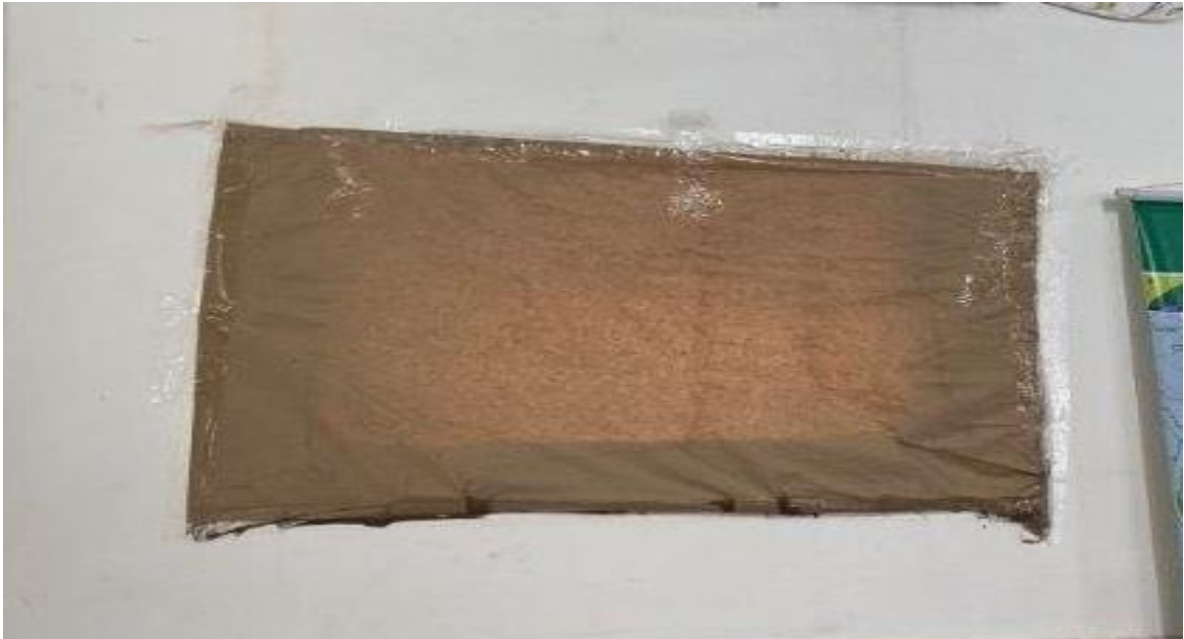
Problemas identificados	Verificou-se que a pintura está desgastada (praticamente em toda a escola). Verifica-se a necessidade de pintura da escola.
Providências a serem tomadas	-
Prazo para implementação	-
Responsável	-
Status	Solução em andamento.
Análise da equipe técnica	Verificou-se que o muro da escola, sala de aula 4, paredes externas das salas de aula, paredes externas entre os banheiros estão com pinturas novas. As paredes da sala de aula 2 e da Secretaria foram pintadas, entretanto estão com infiltrações em alguns pontos.

Pintura realizada na sala 2, mas com aspecto de infiltrações

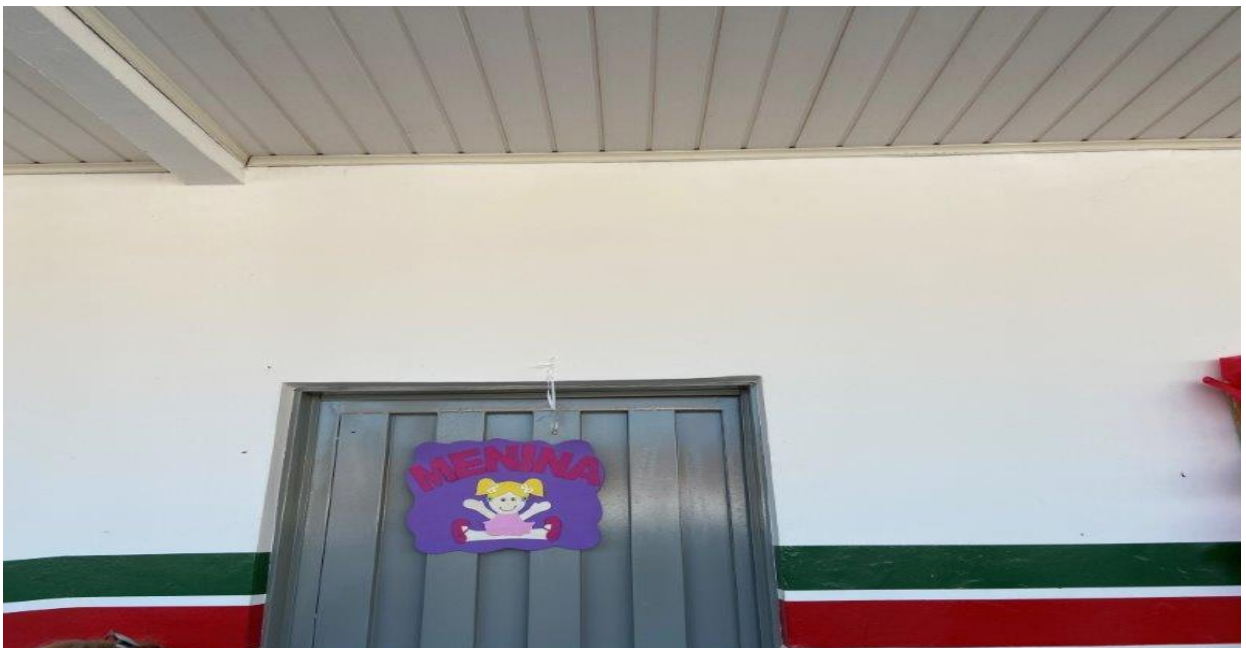
Pintura nova (parede externa aos banheiros)

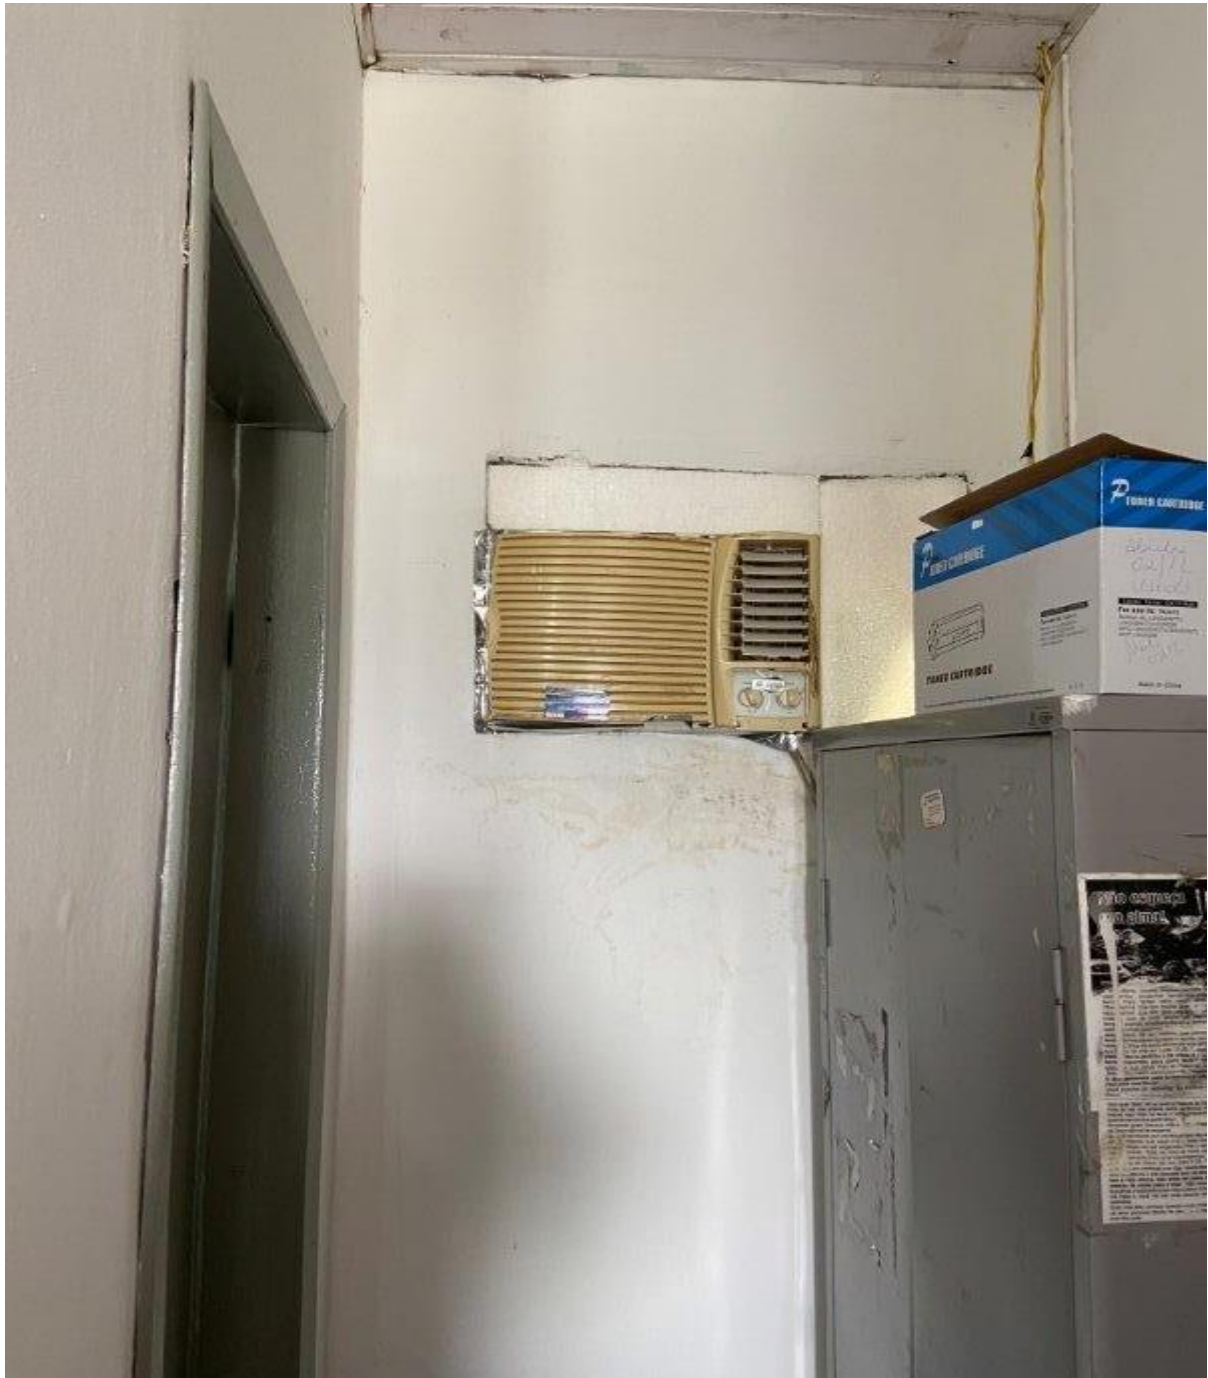
Pintura danificada (Secretaria)

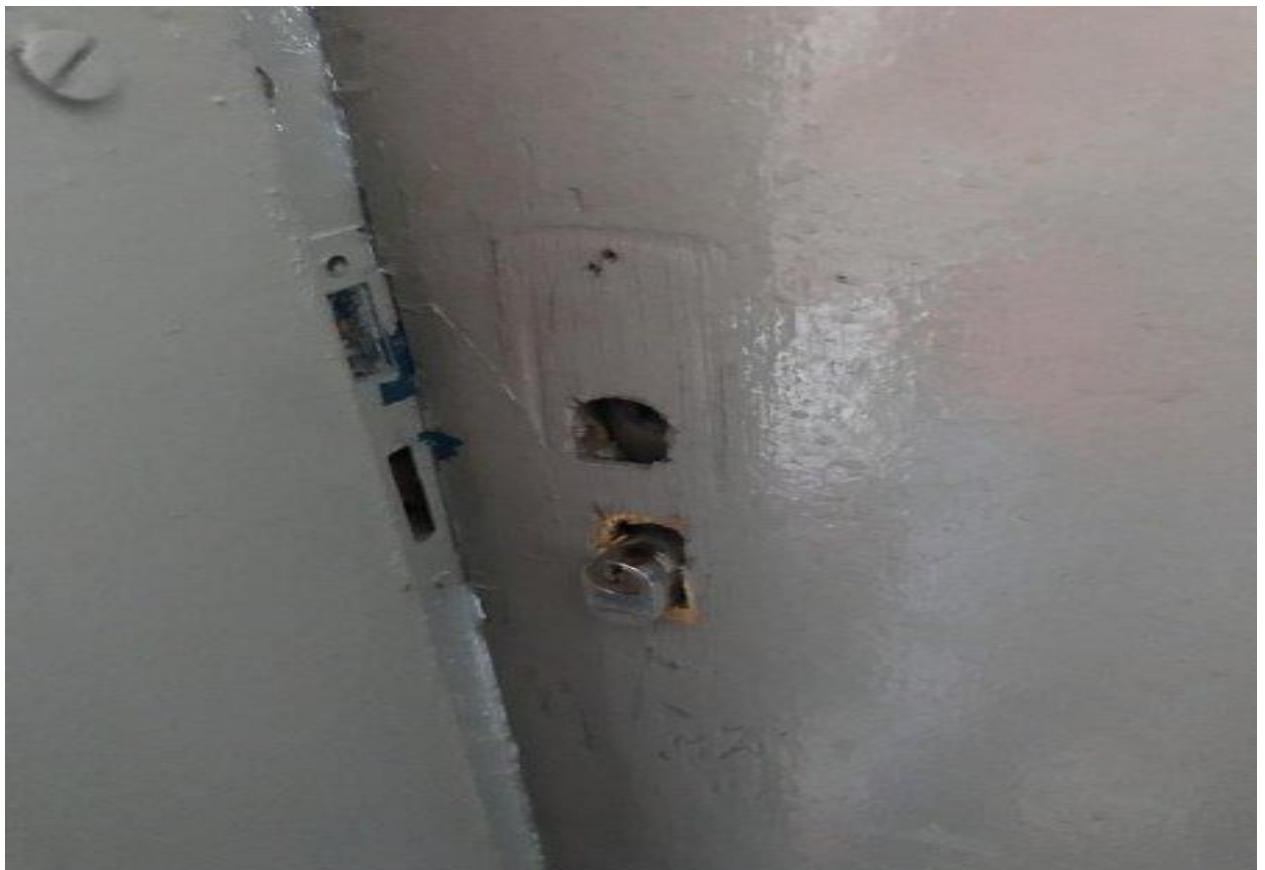
Problemas identificados	Verificou-se a existência de portas danificadas, principalmente nas fechaduras (porta da secretaria e do banheiro da secretaria). Verifica-se a necessidade de reparos e/ou substituição das portas.
Providências a serem tomadas	-
Prazo para implementação	-
Responsável	-
Status	Solução em andamento.
Análise da equipe técnica	Observou-se que a fechadura do banheiro da Secretaria continua danificada. A fechadura da porta da Secretaria foi consertada.

Fechadura danificada (porta do banheiro da Secretaria)

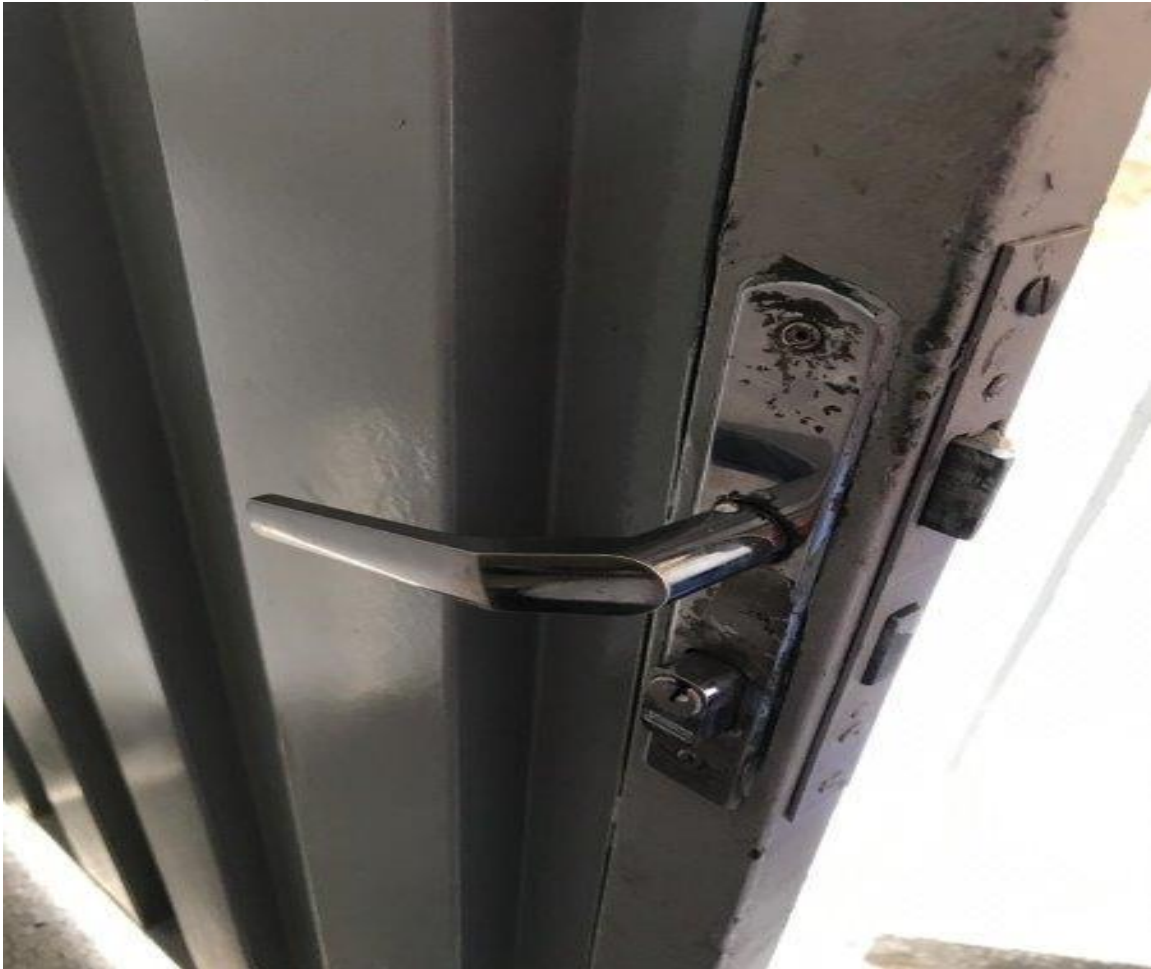
Fechadura da porta da Secretaria consertada

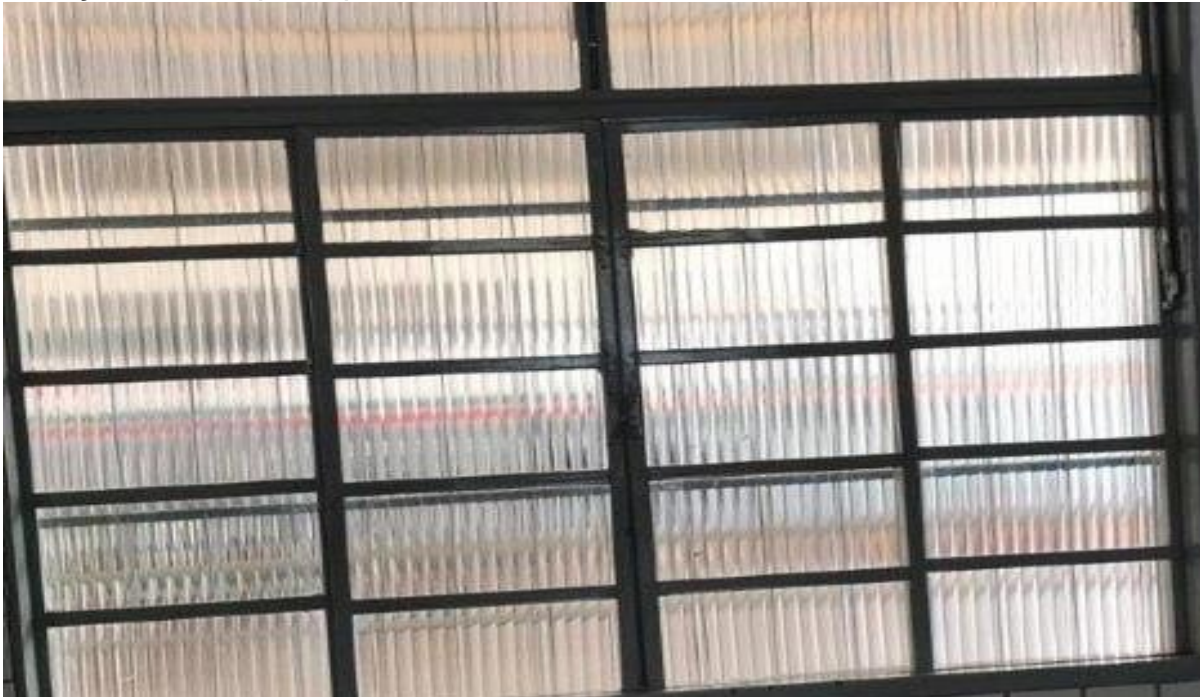
Vidraça colocada (sala 4)

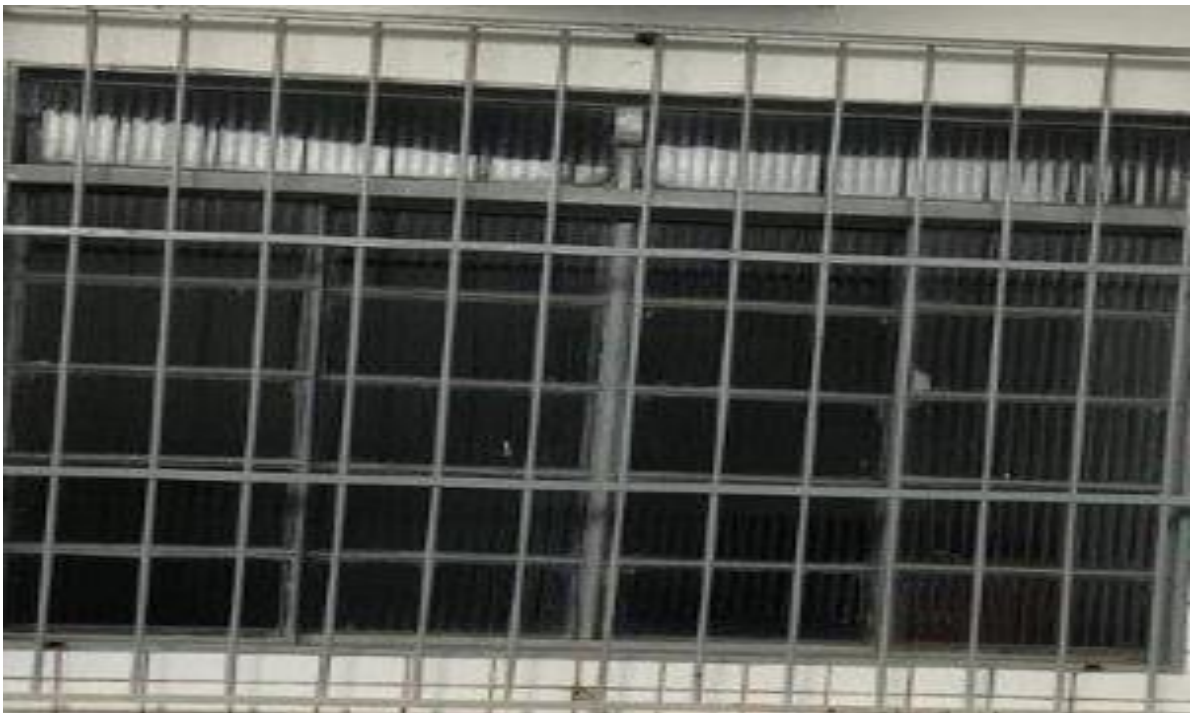
Vidraça colocada (sala 5)

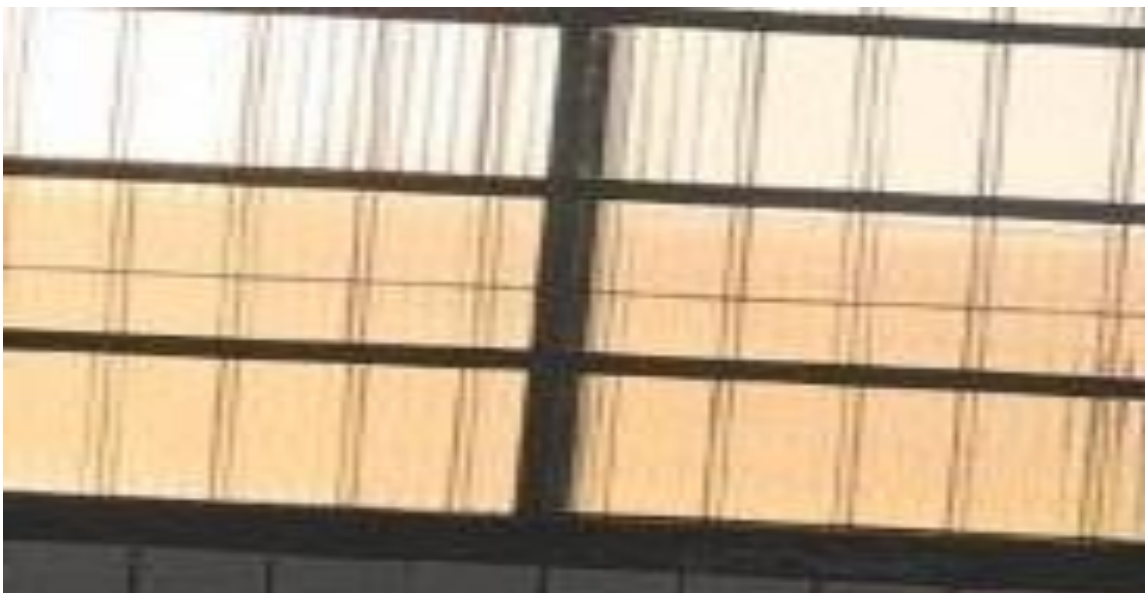
Vidraça trocada e colocada (sala 3)

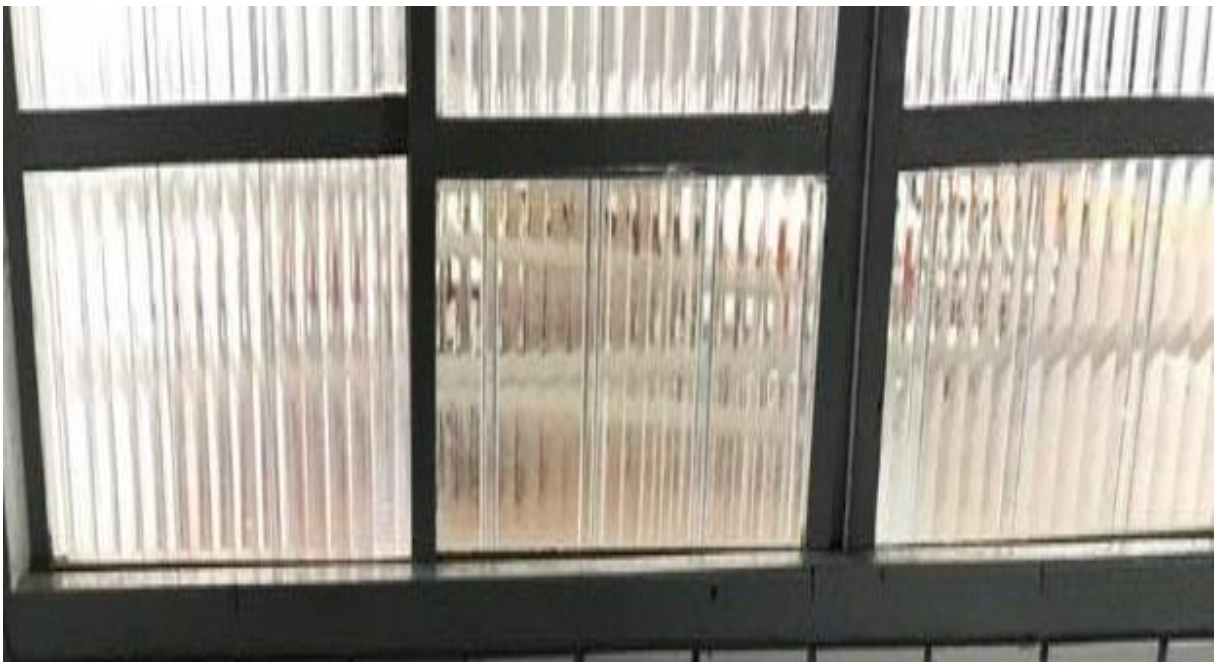
Vidraça da sala 1 colocada

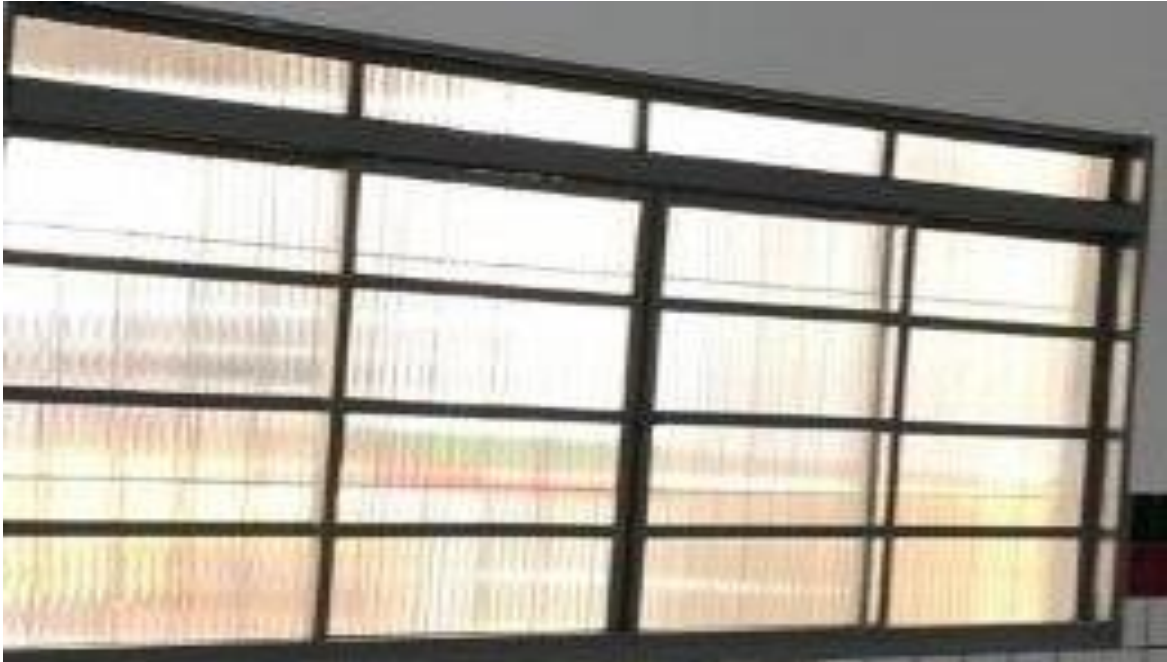
Janela que estava faltando uma aba foi colocada (sala 3)

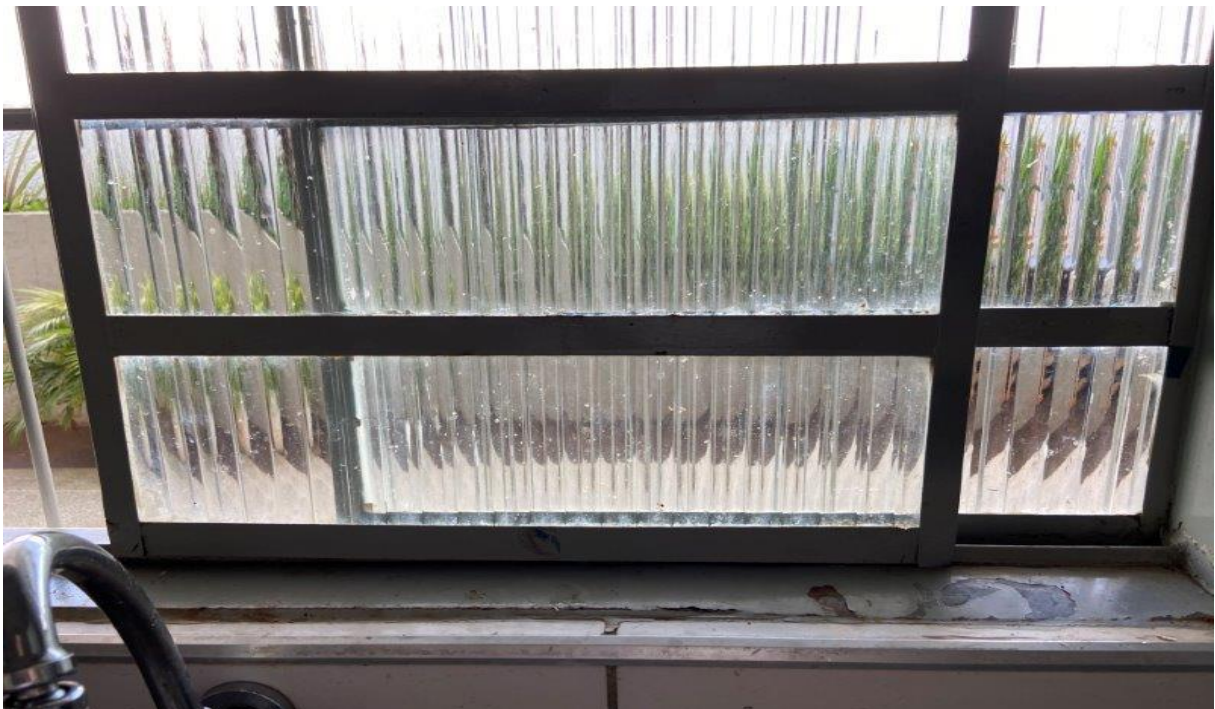
Problemas identificados	Verificou-se a existência de janelas com a vidraça quebrada/faltando e/ou emperradas (salas de aula 1, 3, 4 e 5). Também se verificou a existência de janelas corroídas pela ferrugem na cozinha.
Providências a serem tomadas	-
Prazo para implementação	-
Responsável	-
Status	Solução em andamento.
Análise da equipe técnica	Verificou-se que as vidraças das salas de aula foram trocadas. A janela da sala 3 que estava corroída pela ferrugem e faltando uma aba foi consertada. A janela da cozinha continua corroída pela ferrugem.

Janela corroída pela ferrugem (cozinha)
