PROGRAMA VISITA ÀS ESCOLAS
AVALIAÇÃO DA INFRAESTRUTURA DA ESCOLA
MUNICIPAL DE EDUCAÇÃO BÁSICA ANA FRANCISCA DE BARROS
MUNICÍPIO DE VÁRZEA GRANDE - MT

PROGRAMA VISITA ÀS ESCOLAS RELATÓRIO DE LEVANTAMENTO

Objeto da fiscalização: Avaliar a infraestrutura da Escola Municipal de Educação Básica Ana Francisca de Barros (localizada em Várzea Grande/MT).

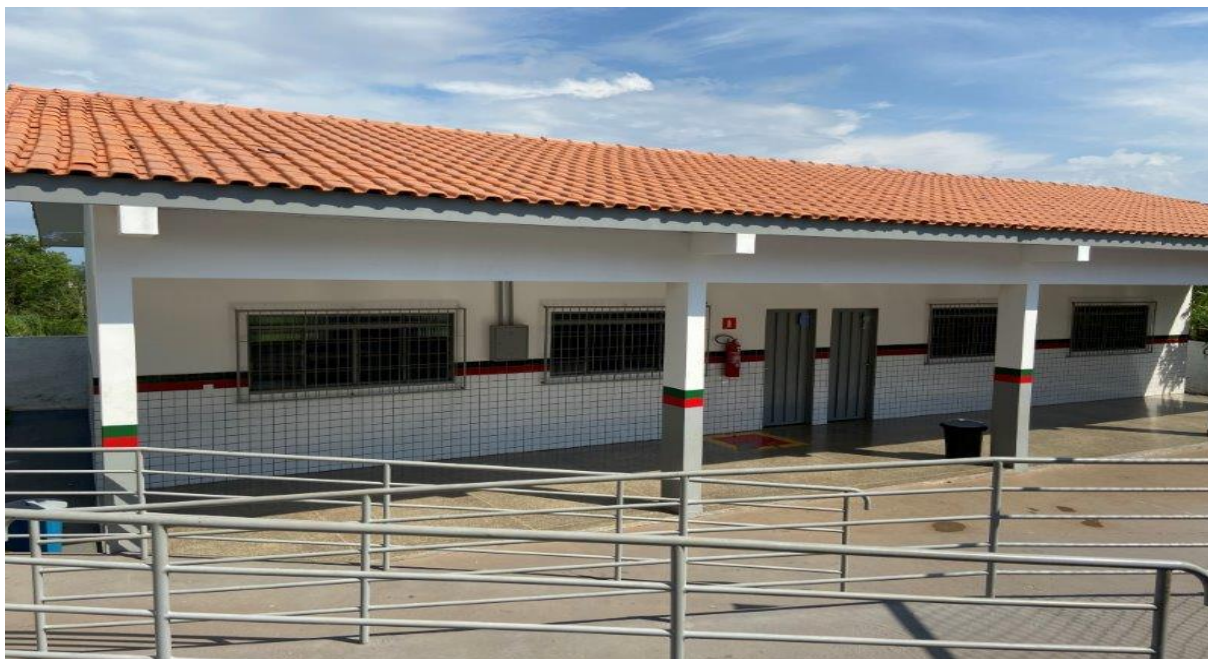
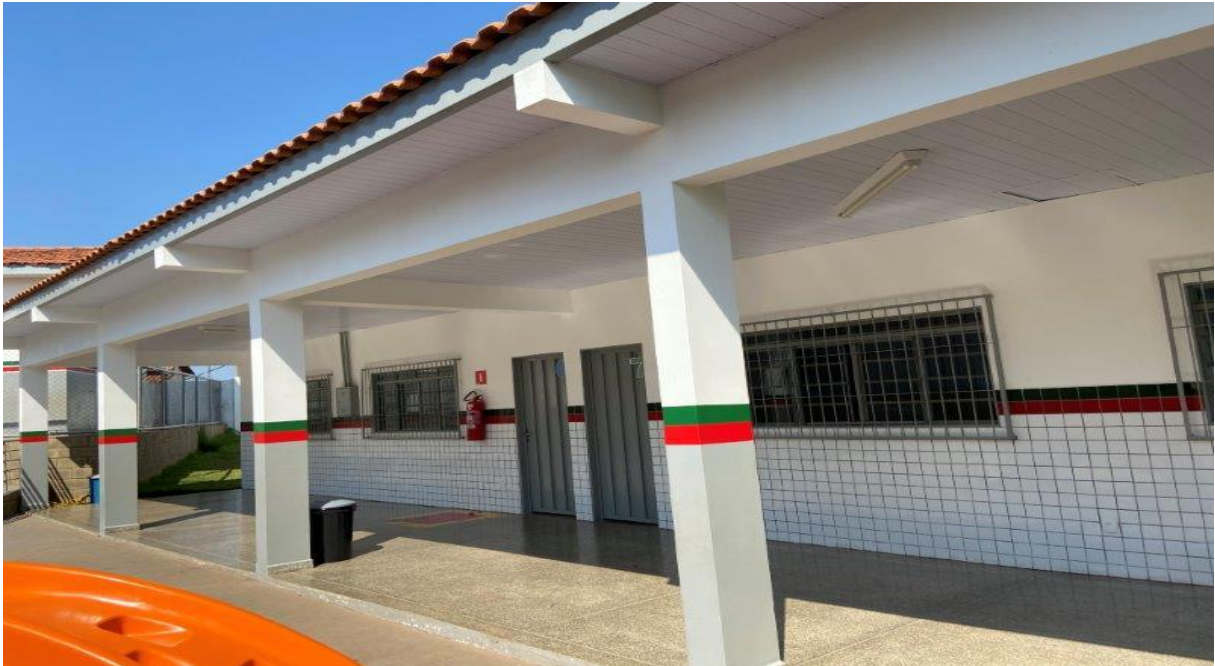
Construção de salas de aula foi acabada

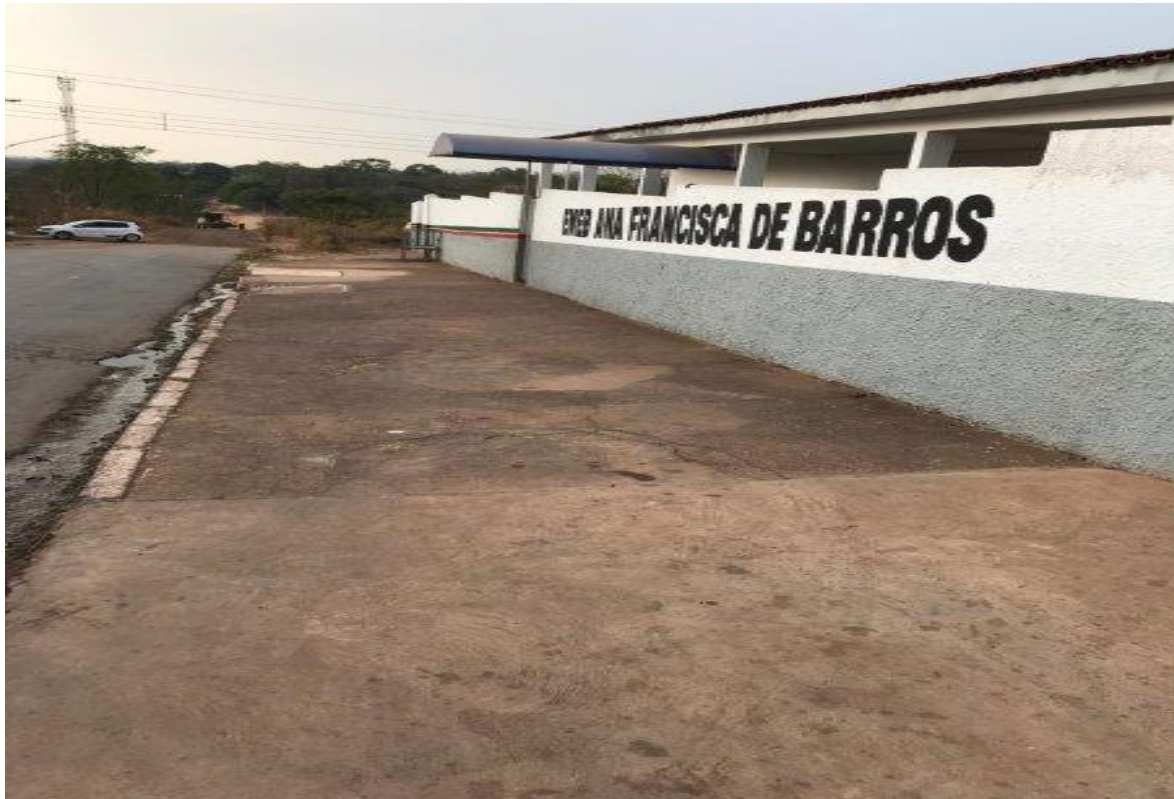
Calçada reparada em frente à escola

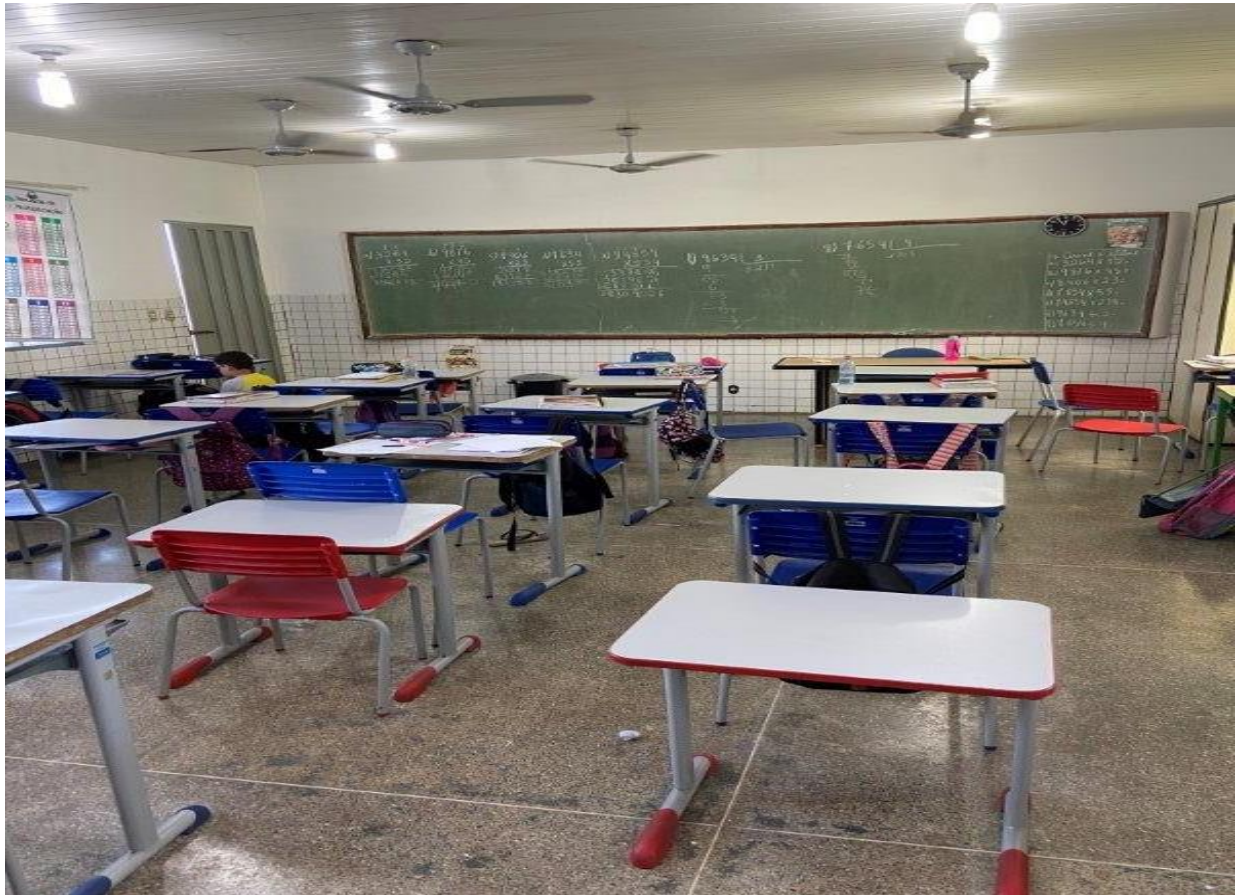
Fiação exposta retirada (Sala 2)

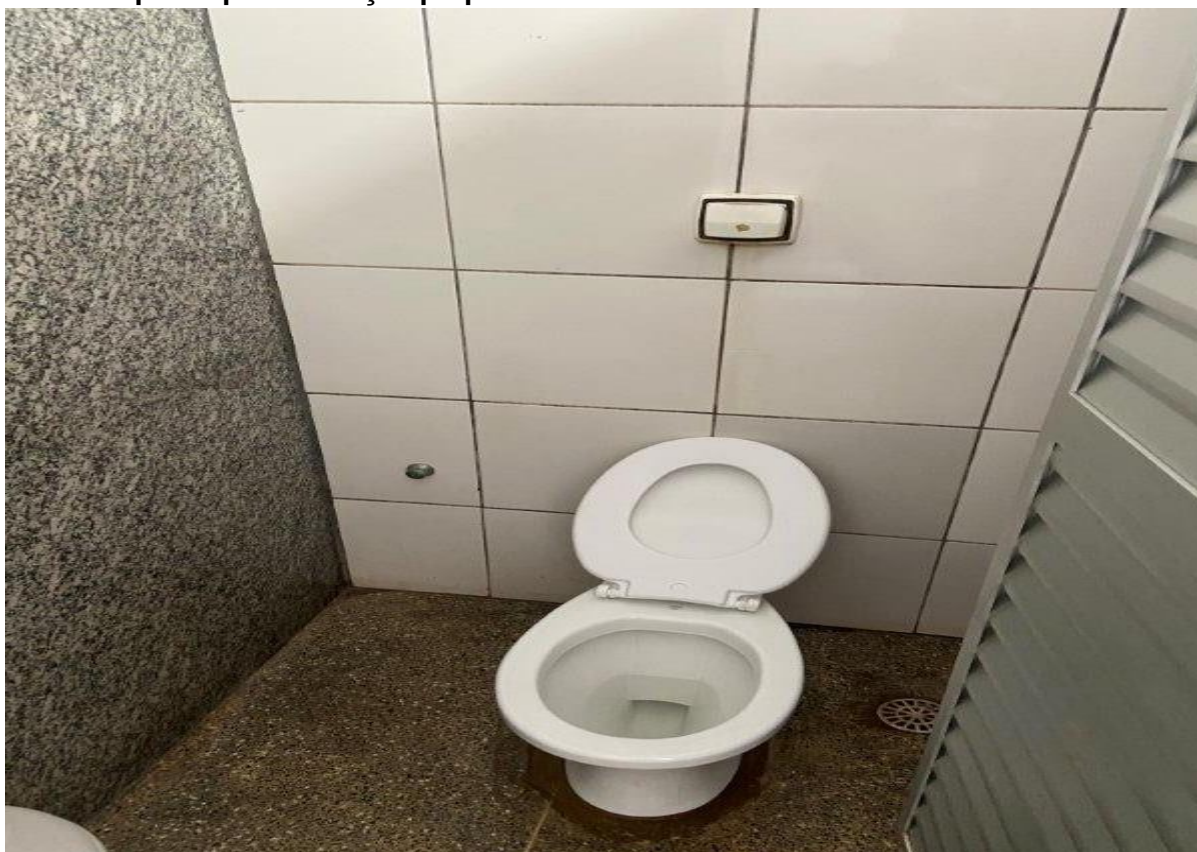
Vaso adaptado para crianças pequenas nos sanitários masculino e feminino

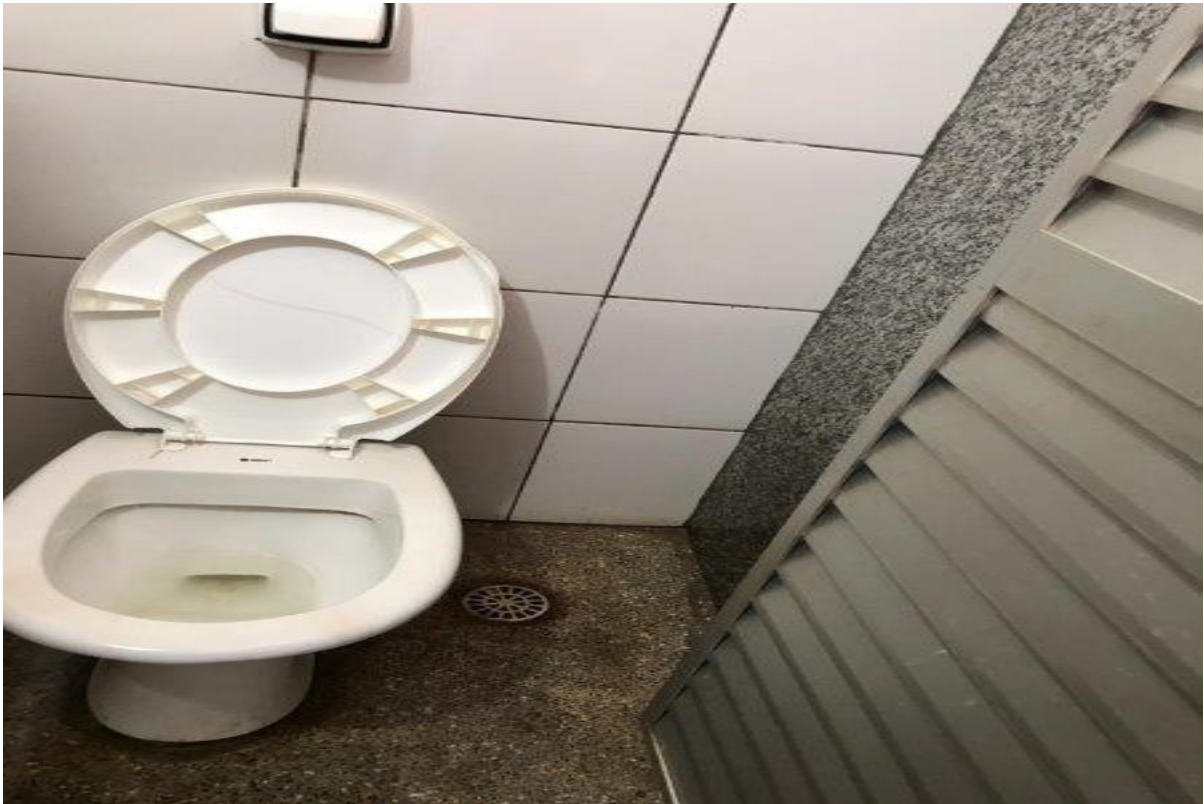
Vaso com tampa, assento e acionador de descarga (sanitário feminino)

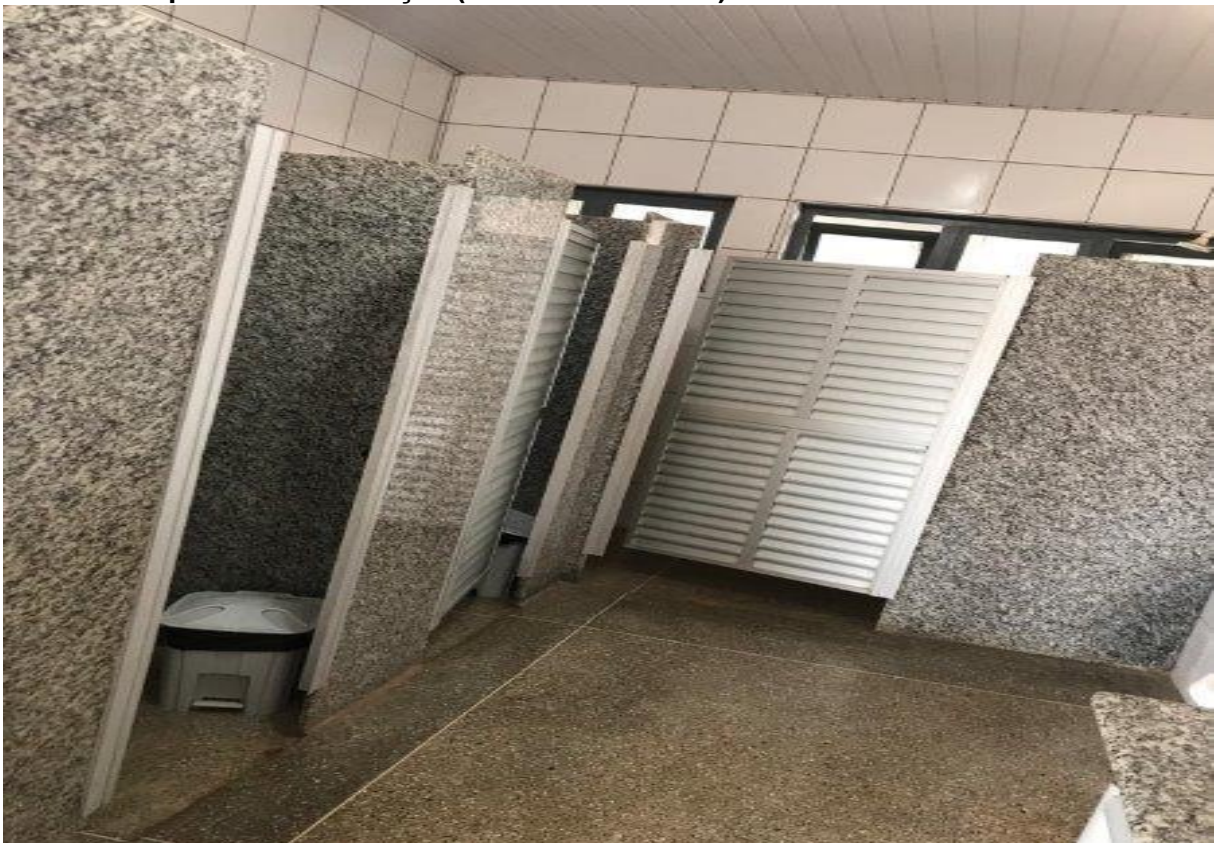
Boxes com portas e dobradiças (sanitário feminino)

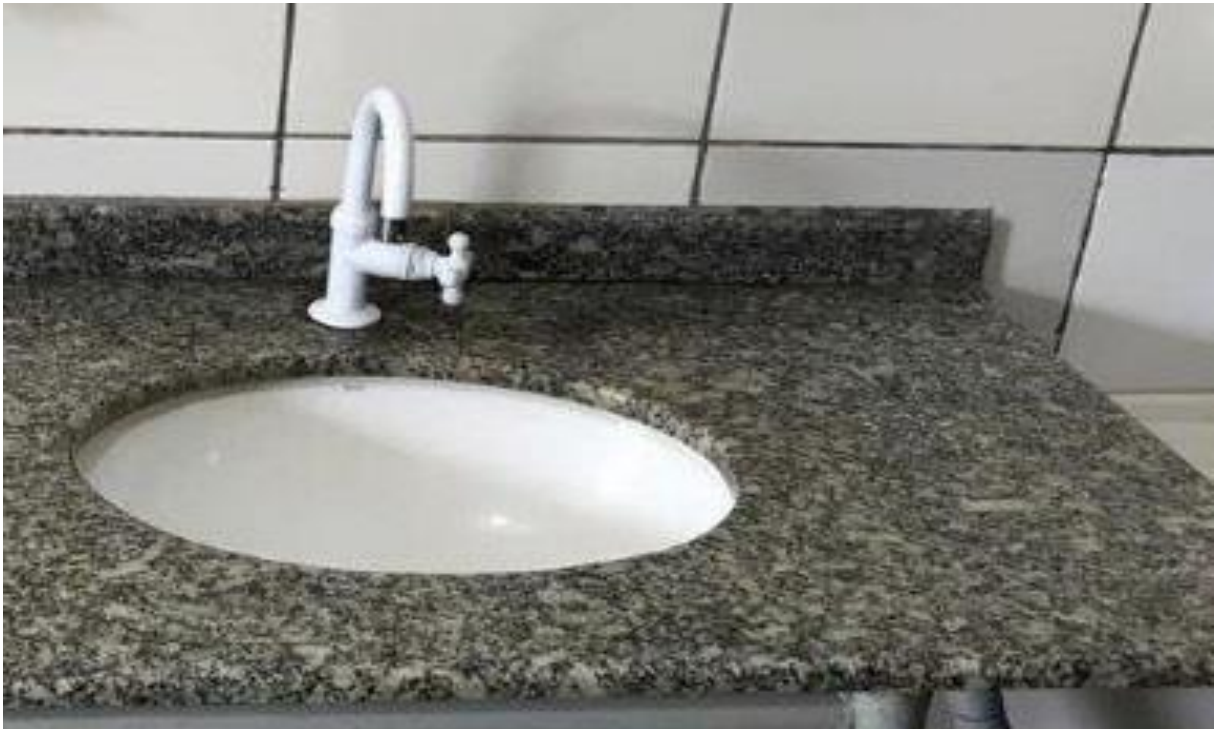
Pia com torneira trocada (sanitário feminino)

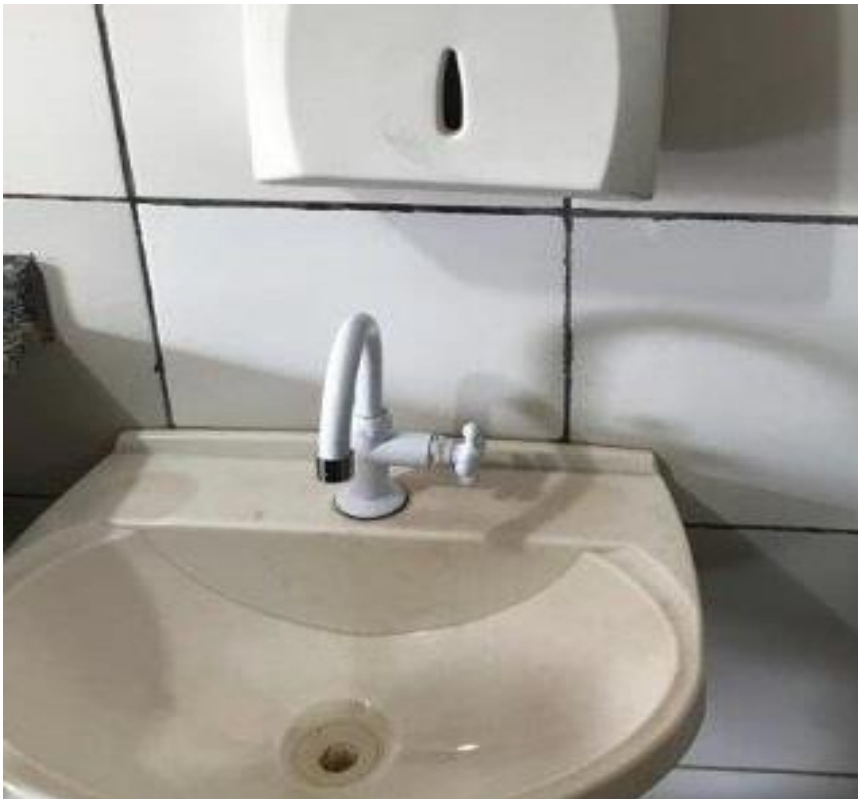
Torneira consertada (sanitário masculino)

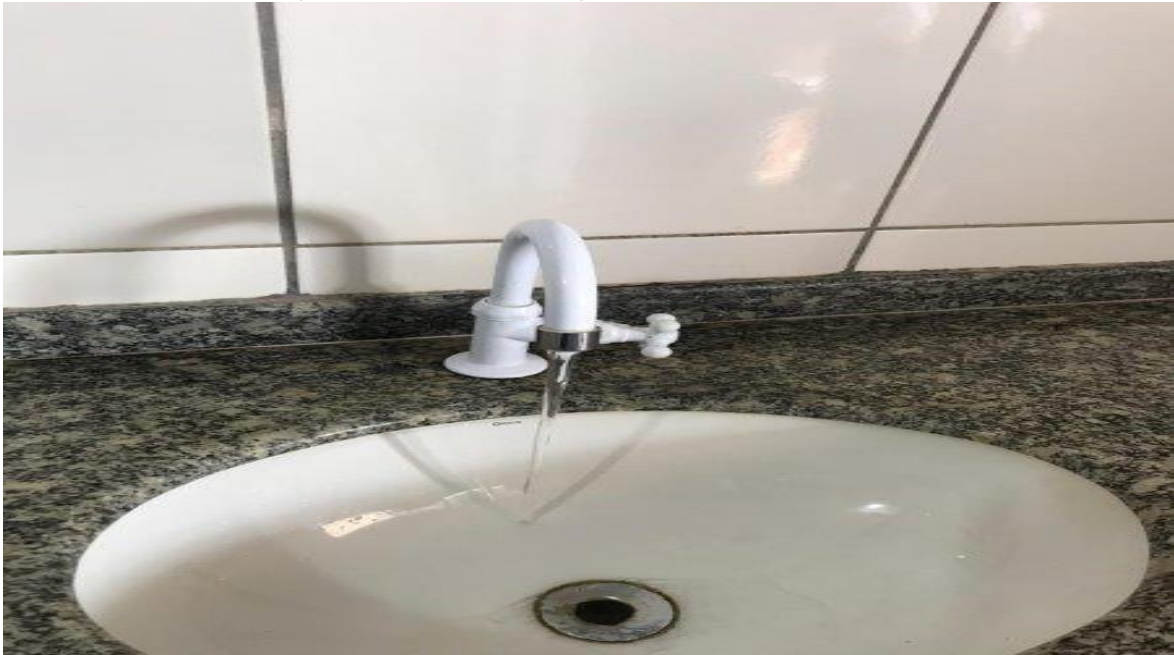
Torneira consertada (sanitário masculino)

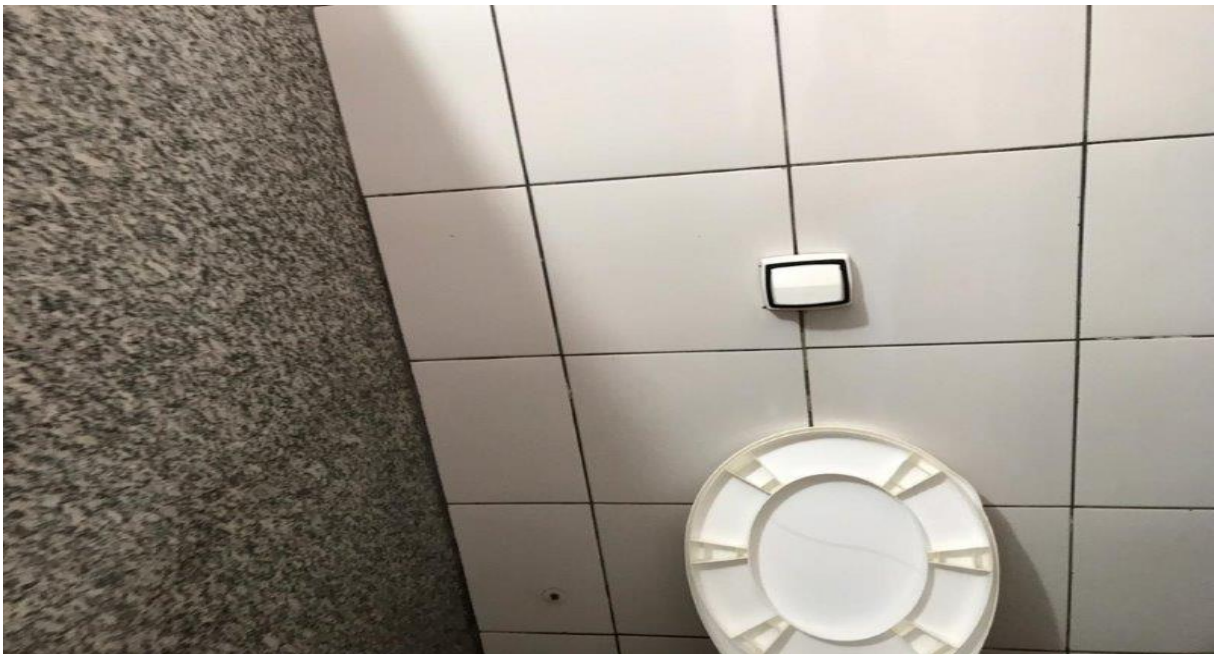
Acionador de descarga consertado (sanitário masculino)

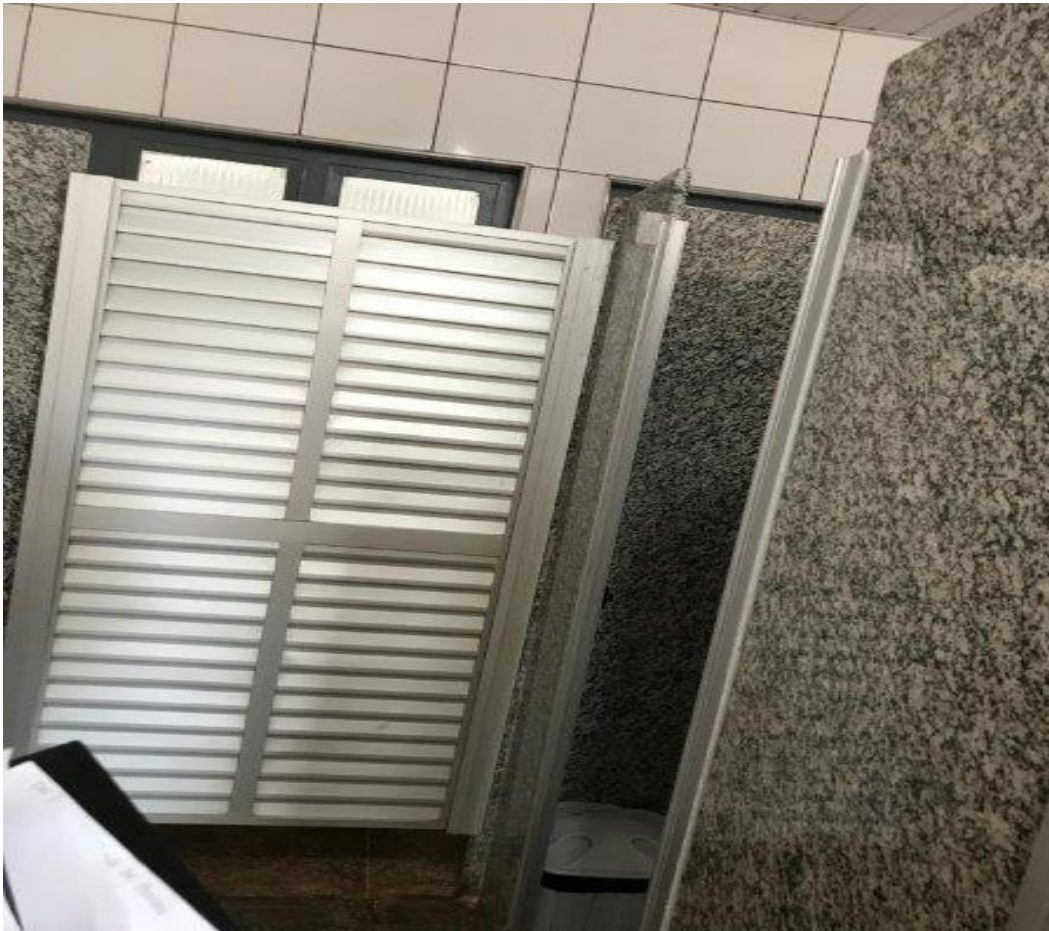
Box com pedra de mármore (porta do sanitário masculino fecha normal)

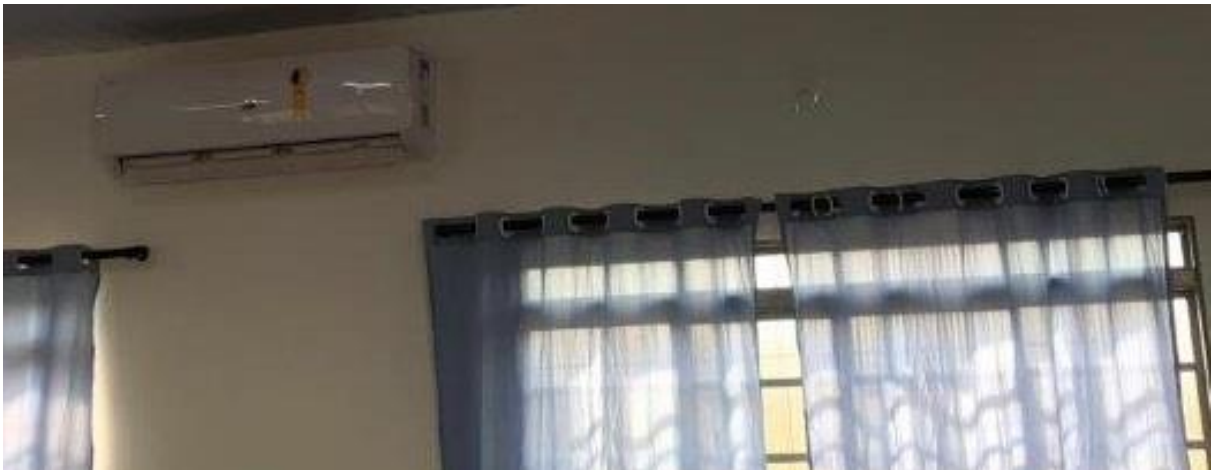
Ar condicionado novo (sala 1)

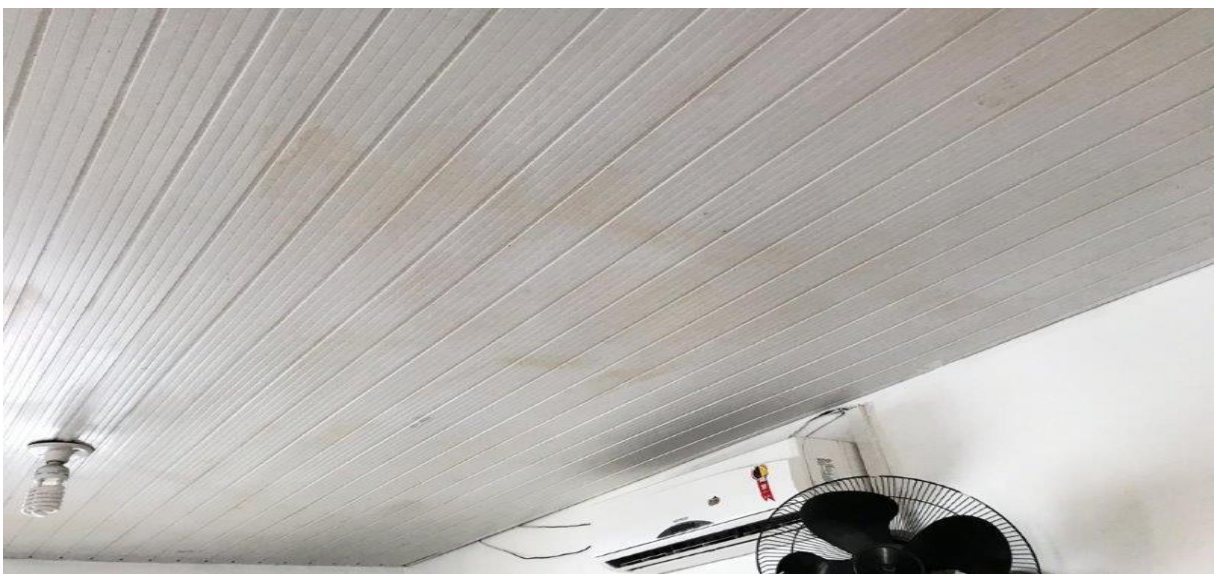
Ar condicionado novo (sala 2)

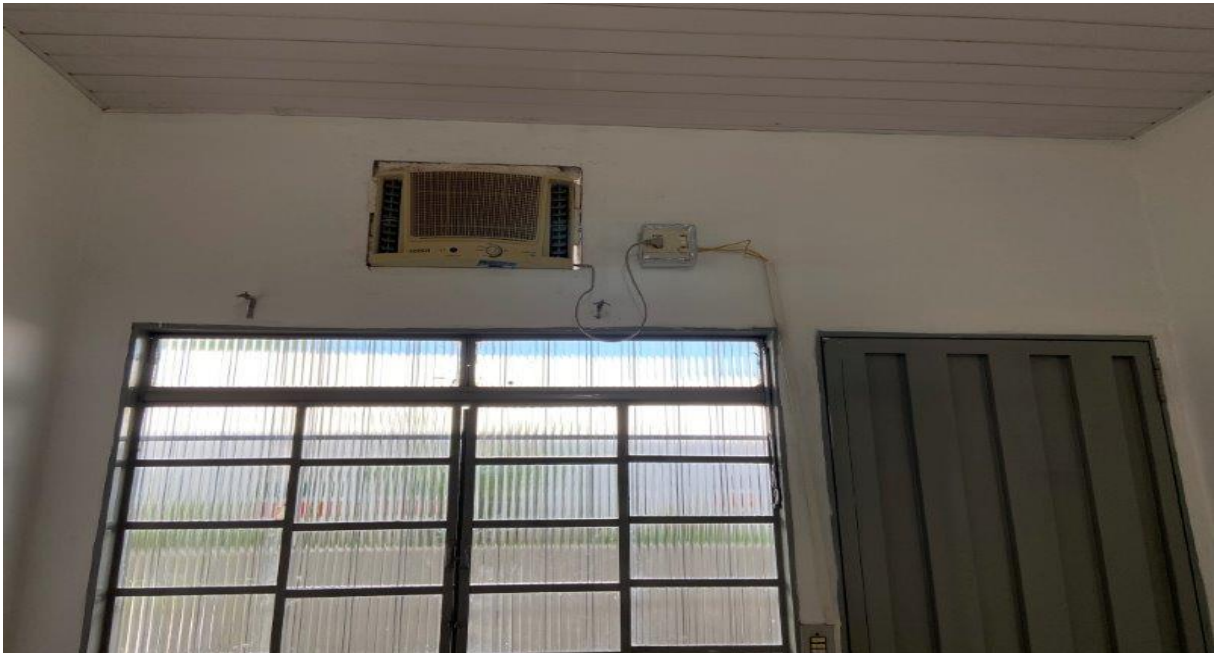
Responsável	-
Status	Solução em andamento.
Análise da equipe técnica	Verificou-se que foram instalados ares condicionados splits refrigerando bem as salas 1 e 2. O ar condicionado da sala do Diretor, que anteriormente era instalado próximo ao piso, foi retirado e instalado na parte superior da parede, mas continua velho e funcionando parcialmente.

Ar condicionado velho, mas instalado corretamente (Sala do Diretor)

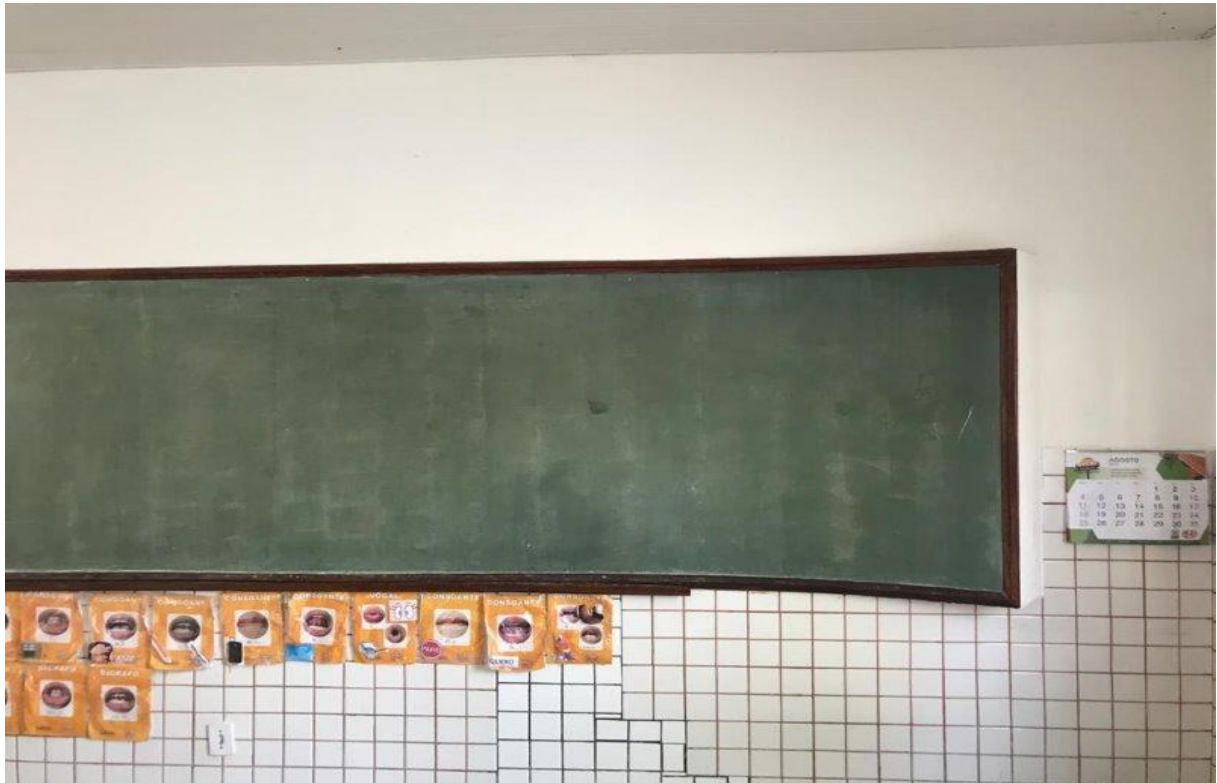
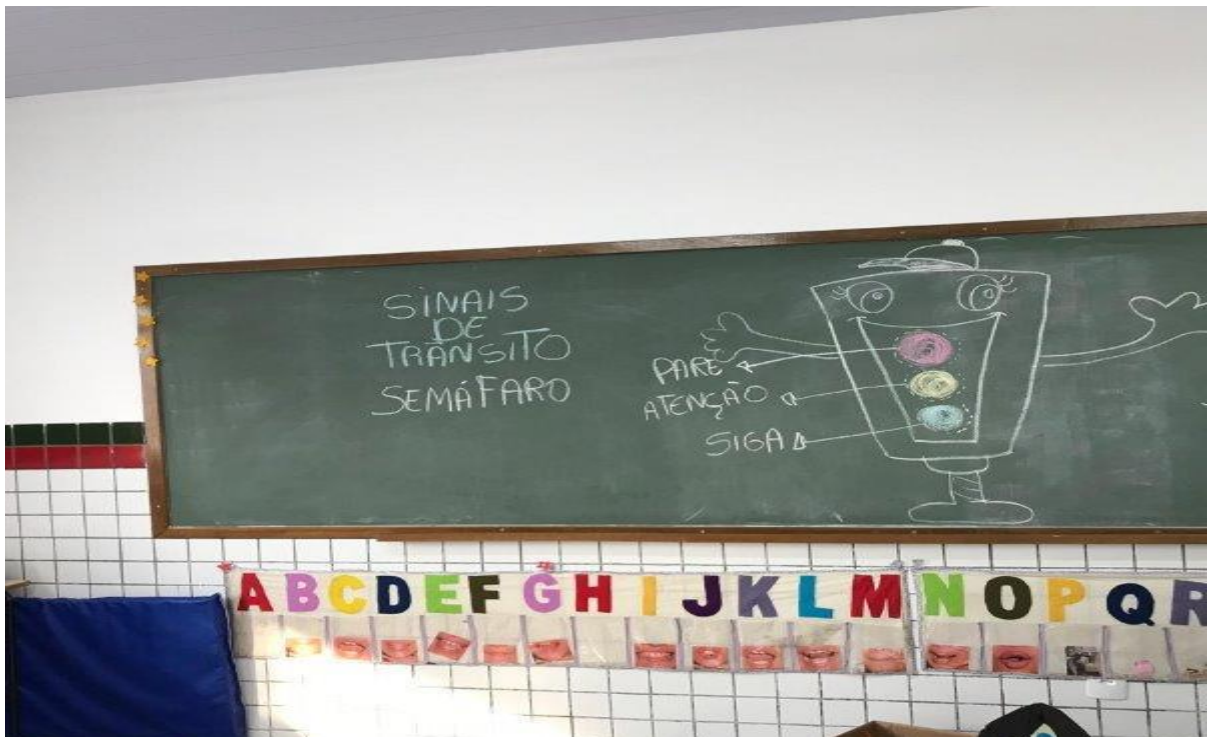
Problemas identificados	Verificou-se que os quadros das salas de aula exigem o uso de giz e estão bastante desgastados. Considerando que as salas ficam fechadas, devido ao ar condicionado, o pó do giz acaba se tornando ainda mais prejudicial à saúde dos alunos e professores. Assim, o ideal seria a substituição por quadros que permitam a utilização do pincel (preferencialmente lousas de vidro).
Providências a serem tomadas	-
Prazo para implementação	-
Responsável	-
Status	Não solucionado.
Análise da equipe técnica	Verificou-se que apesar dos quadros das salas de aula estarem em boas condições de uso, continuam sendo utilizados os de giz. Vale ressaltar, que o ideal seria a substituição por quadros que permitam a utilização do pincel (preferencialmente lousas de vidro), visto que o pó de giz é prejudicial à saúde dos alunos e professores.

Quadros das salas de aula com uso do giz

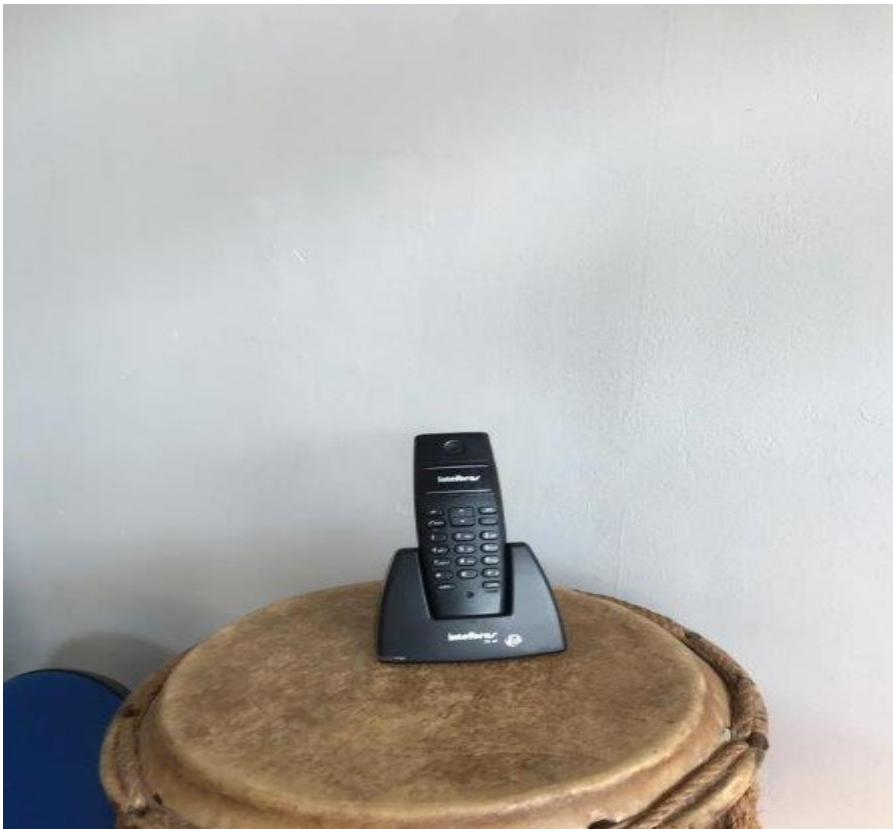
Telefone fixo consertado

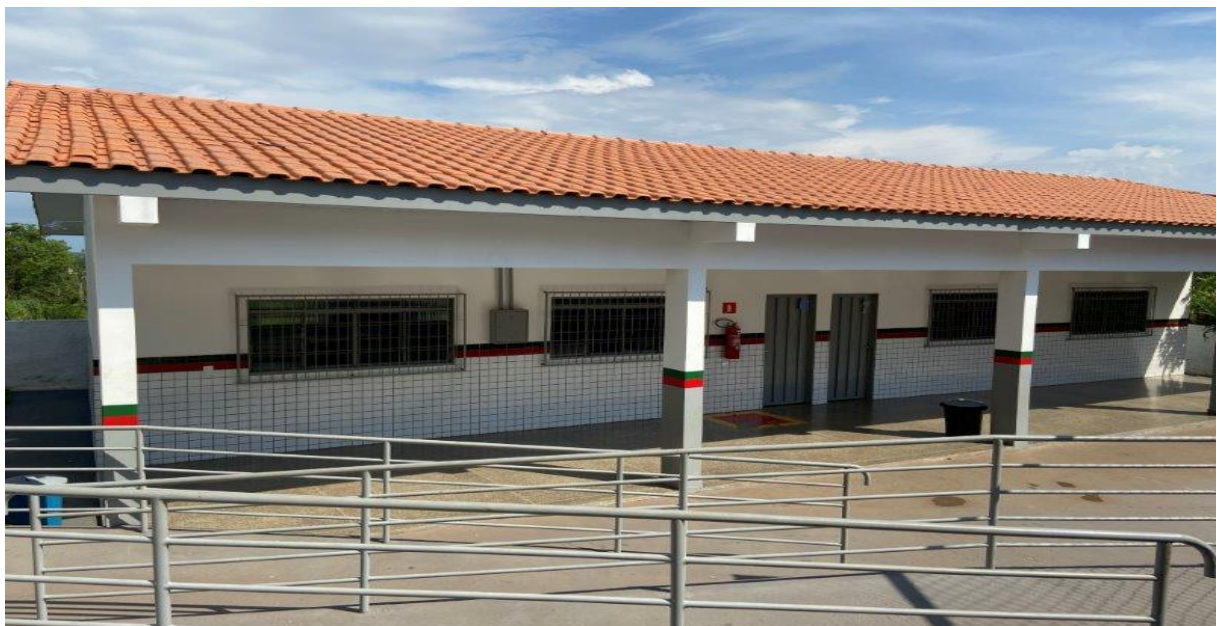
Área sem entulhos

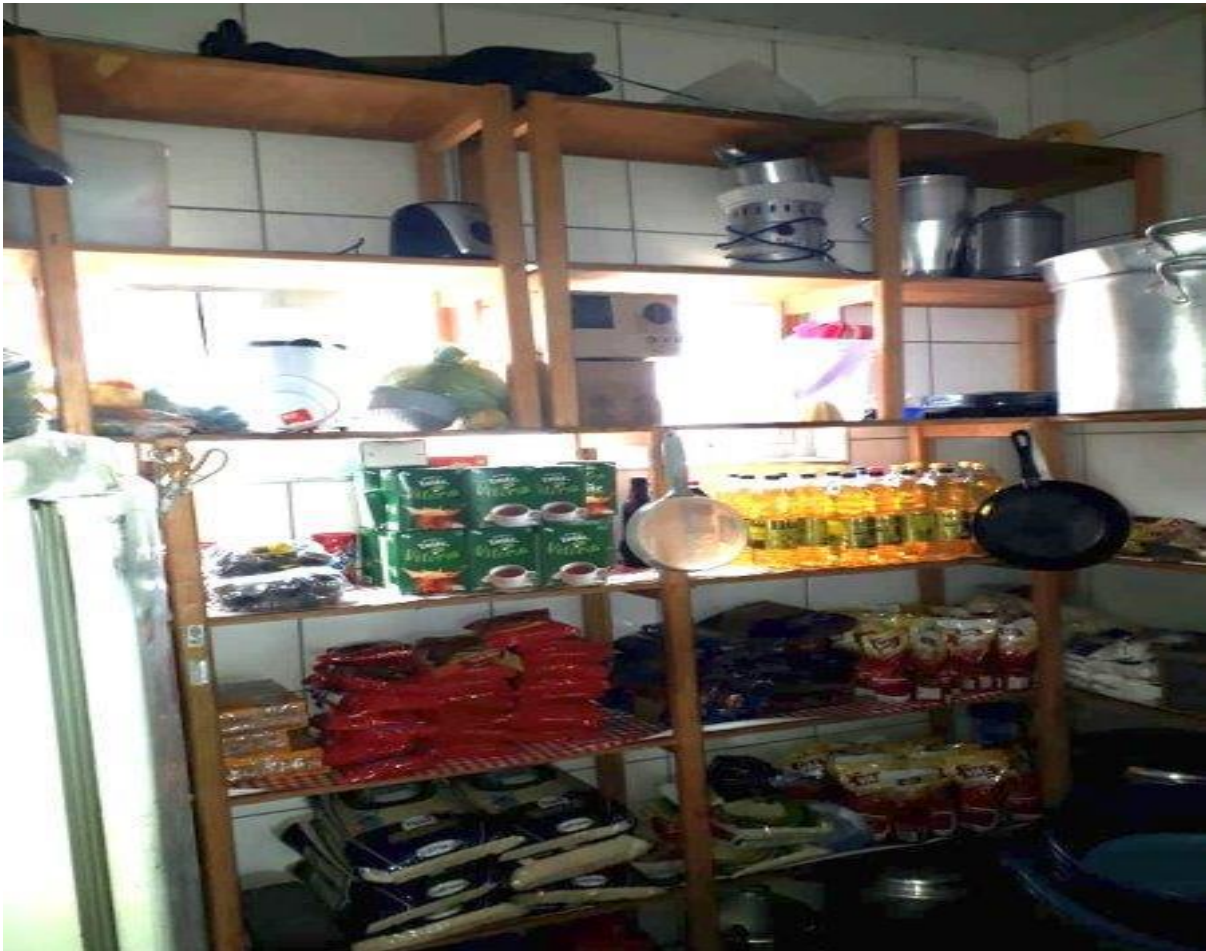
Almoxarifado com produtos e materiais de cozinha (sem entulhos)

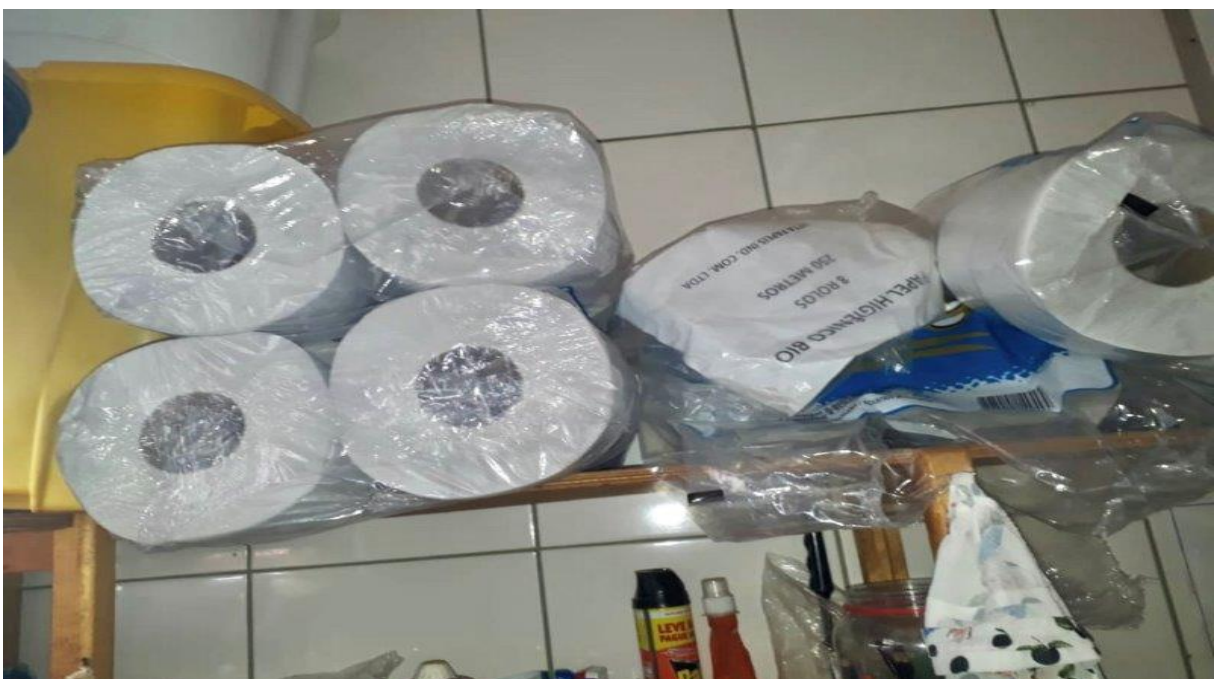
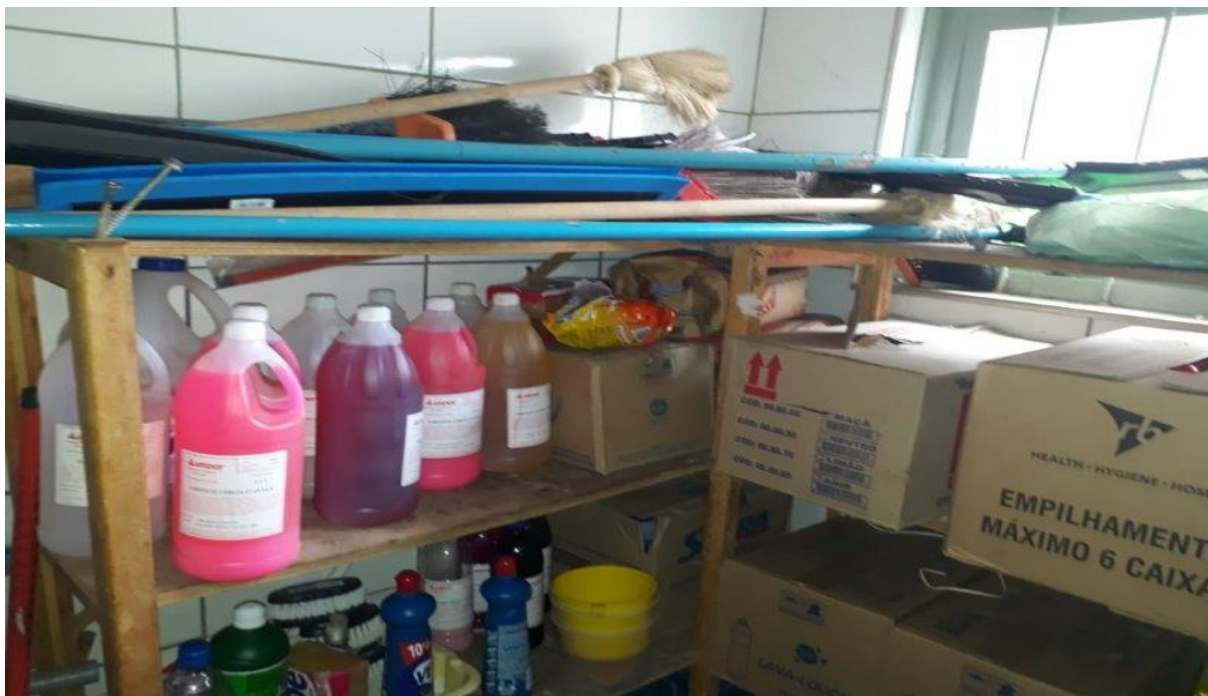
Almoxarifado com produtos de higienização e materiais de limpeza (sem entulhos)

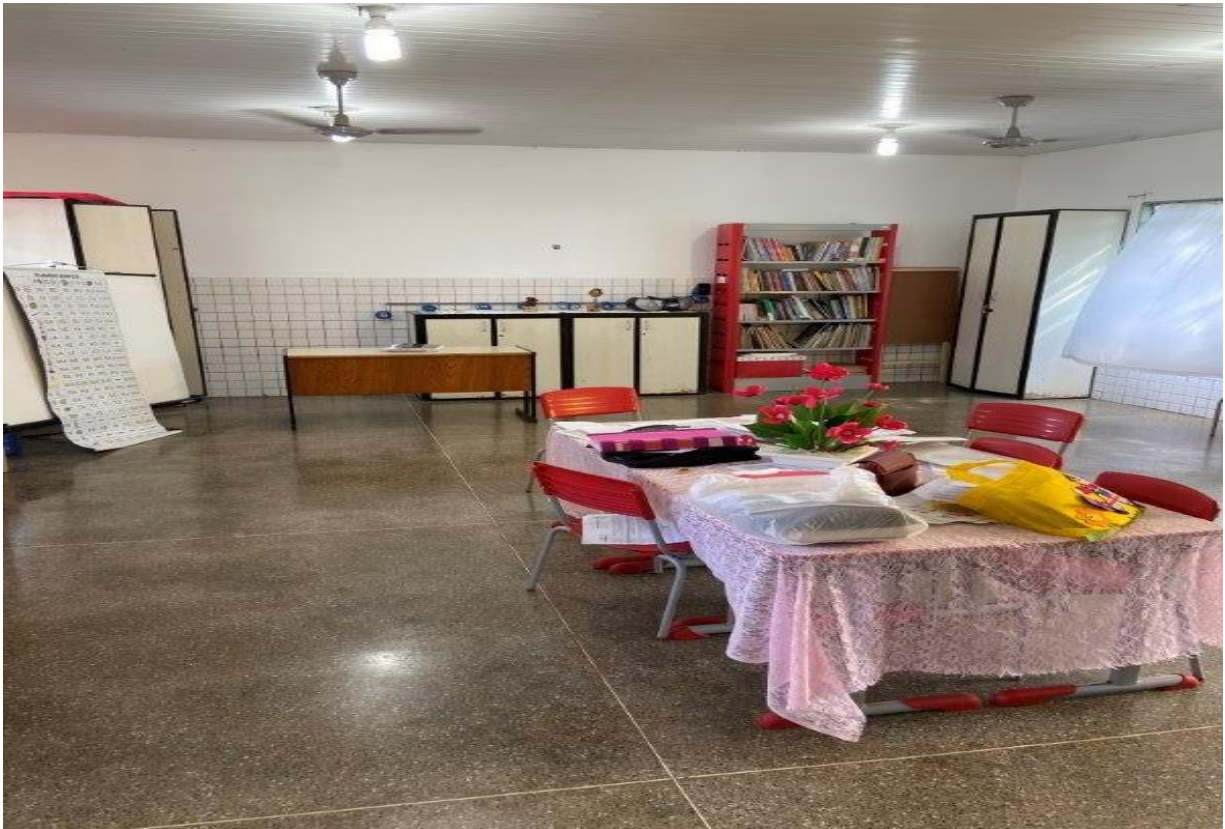
Sala dos professores

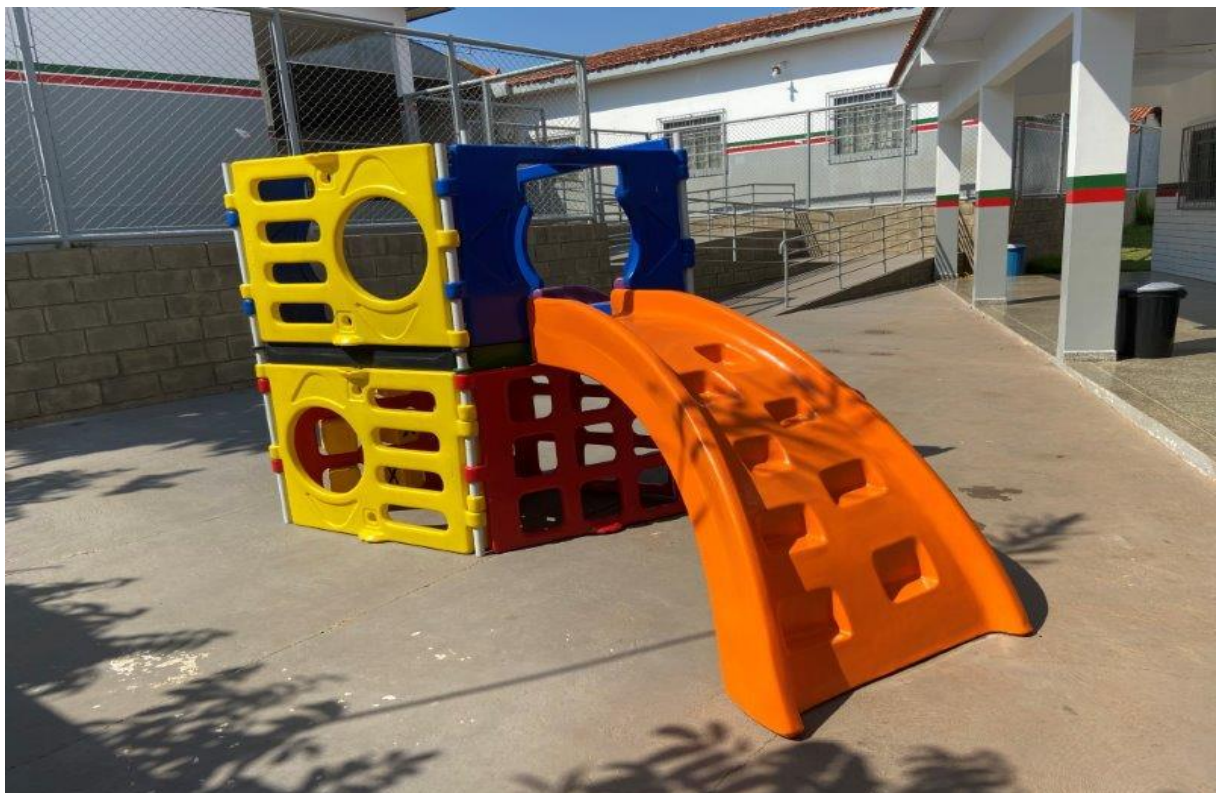
Problemas identificados	Verificou-se que a escola não possui parquinho e/ou brinquedoteca. Cabe mencionar que a escola atende apenas crianças da educação infantil e dos anos iniciais (1° ao 5° ano). Assim resta evidente a necessidade desses espaços na escola.
Providências a serem tomadas	-
Prazo para implementação	-
Responsável	-
Status	Não solucionado.
Análise da equipe técnica	A escola continua sem parquinho e/ou brinquedoteca, possui apenas um brinquedo para os alunos da Educação Infantil.

Brinquedo colocado no pátio

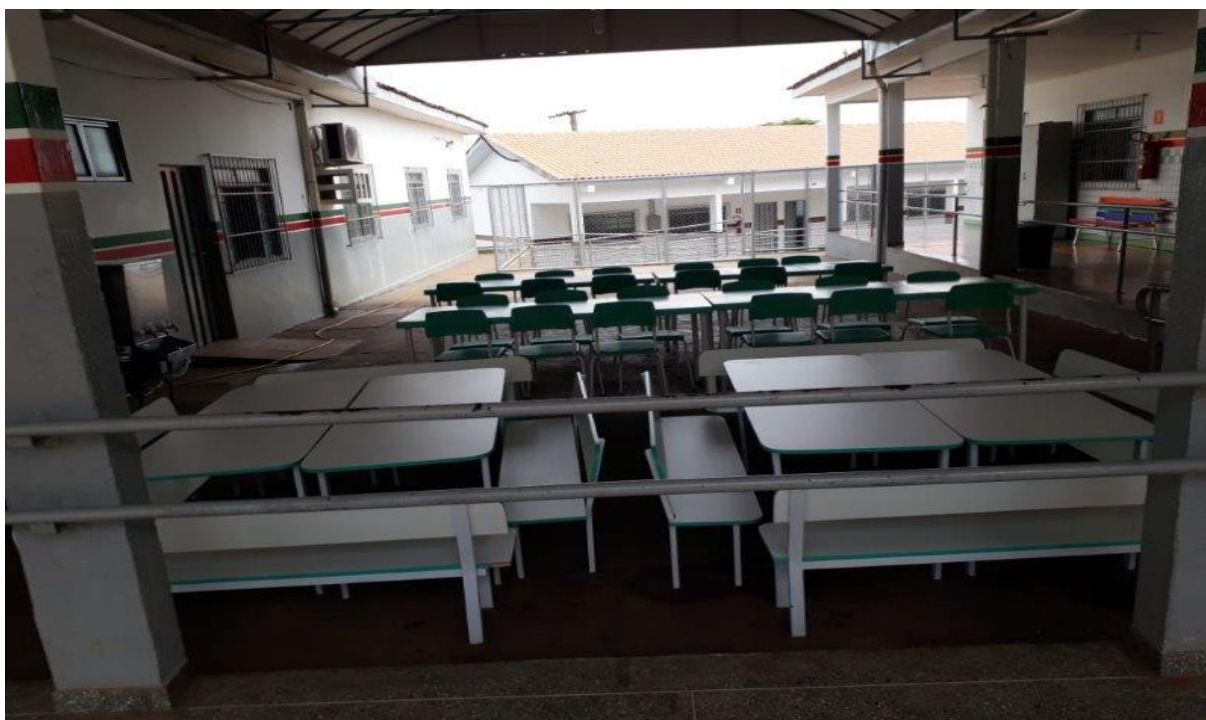
Problemas identificados	Verificou-se que a escola não possui refeitório. Faz-se necessário a construção de espaço destinado ao refeitório.
Providências a serem tomadas	-
Prazo para implementação	-
Responsável	-
Status	Não solucionado.
Análise da equipe técnica	Verificou-se que atualmente as refeições dos alunos são realizadas nas mesas organizadas no pátio coberto da escola. A unidade não tem um espaço físico para construção de refeitório. Foi informado que o atendimento aos alunos é feito uma turma por vez.

Refeições organizadas no pátio coberto da escola
