PROGRAMA VISITA ÀS ESCOLAS
AVALIAÇÃO DA INFRAESTRUTURA DA ESCOLA
MUNICIPAL DE EDUCAÇÃO BÁSICA ÂNGELA JARDIM BOTELHO
MUNICÍPIO DE VÁRZEA GRANDE - MT

PROGRAMA VISITA ÀS ESCOLAS RELATÓRIO DE LEVANTAMENTO

Protocolo: 248738/2017

Objeto da fiscalização: Avaliar a infraestrutura da EMEB Ângela Jardim Botelho (localizada no Município de Várzea Grande - MT)

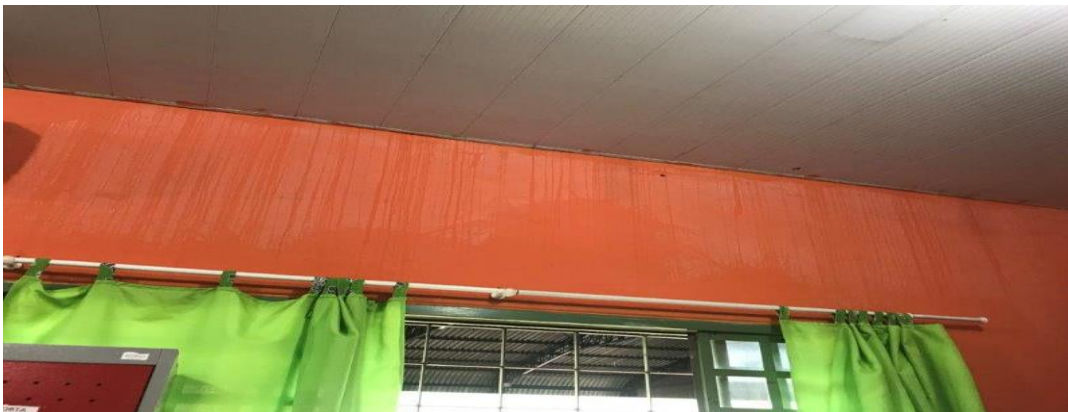
Problemas identificados	Verificou-se que várias salas apresentam problemas no telhado, uma vez que há goteiras/infiltrações (sala do 2º ano A e salas 1, 2, 3, 4, 5, 6, secretaria e sala dos professores). Também se verificou forro danificado na secretaria, no corredor e em alguns beirais, bem como a ausência de telhas na parte da frente da escola. Assim, verifica-se a necessidade de reparos no telhado/forro dos ambientes indicados nas fotos.
Providências a serem tomadas	-
Prazo para implementação	-
Responsável	-
Status	Solução em andamento.
Análise da equipe técnica	As salas ainda apresentam problemas no telhado, com goteiras e infiltrações (sala do 2º ano A e salas 1, 2, 3, 4, 5, 6, Secretaria e sala dos professores). Os forros da Secretaria e do corredor continuam danificados. O forro do beiral foi arrumado e na área da frente da escola foram colocadas as telhas.

FORRO DANIFICADO NA SECRETARIA E COM INFILTRAÇÕES

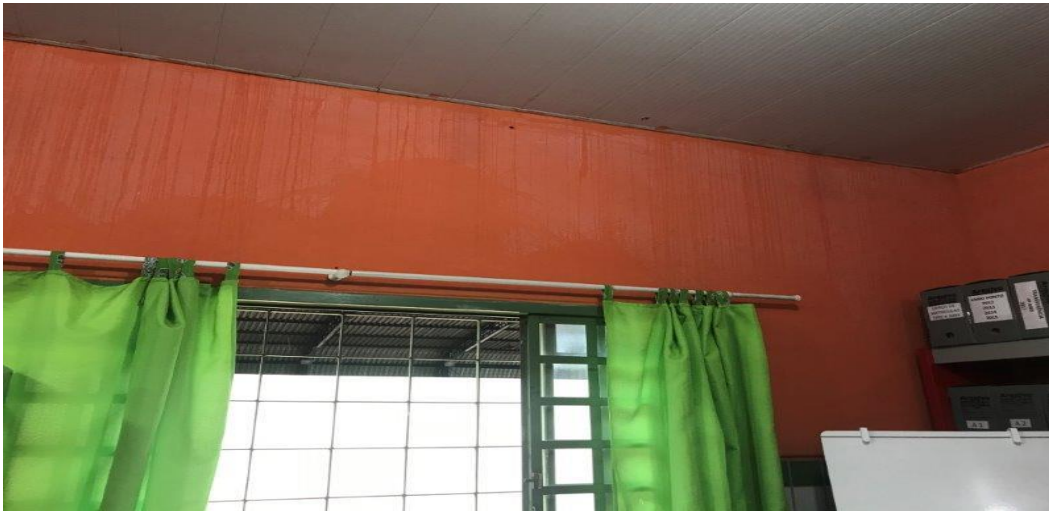
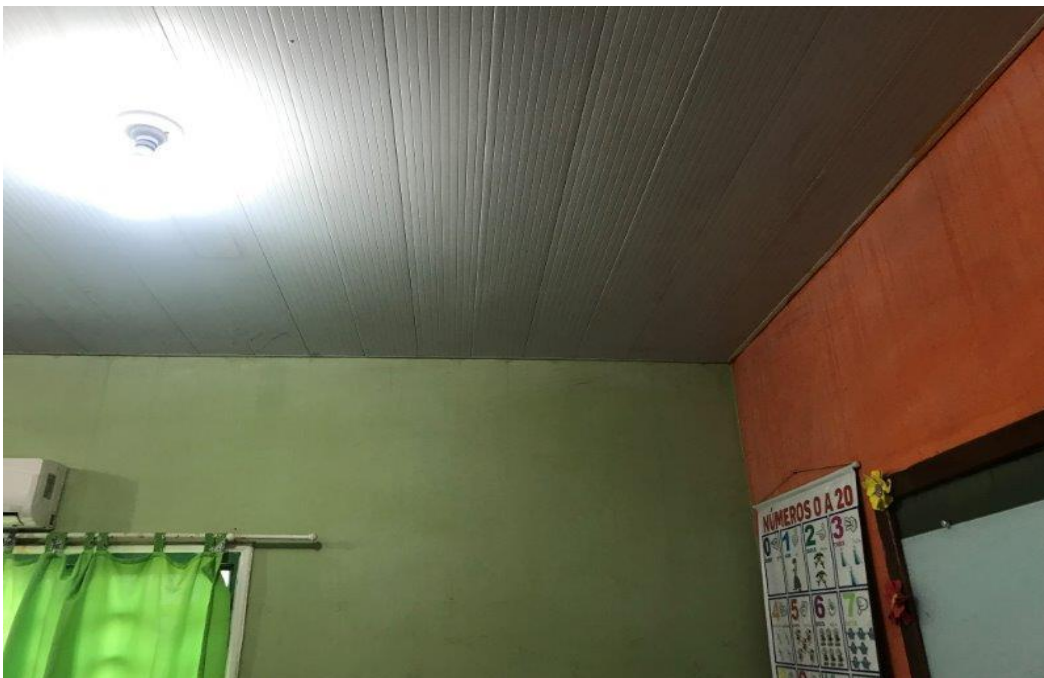
SALA 01 - GOTEIRAS CONTINUAM

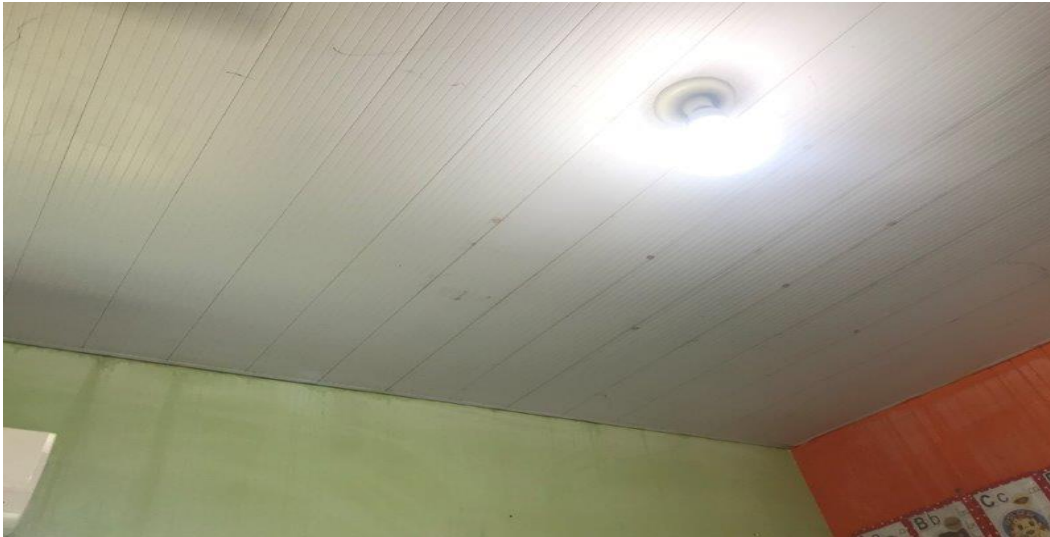
SALA 02 – GOTEIRAS E INFILTRAÇÕES

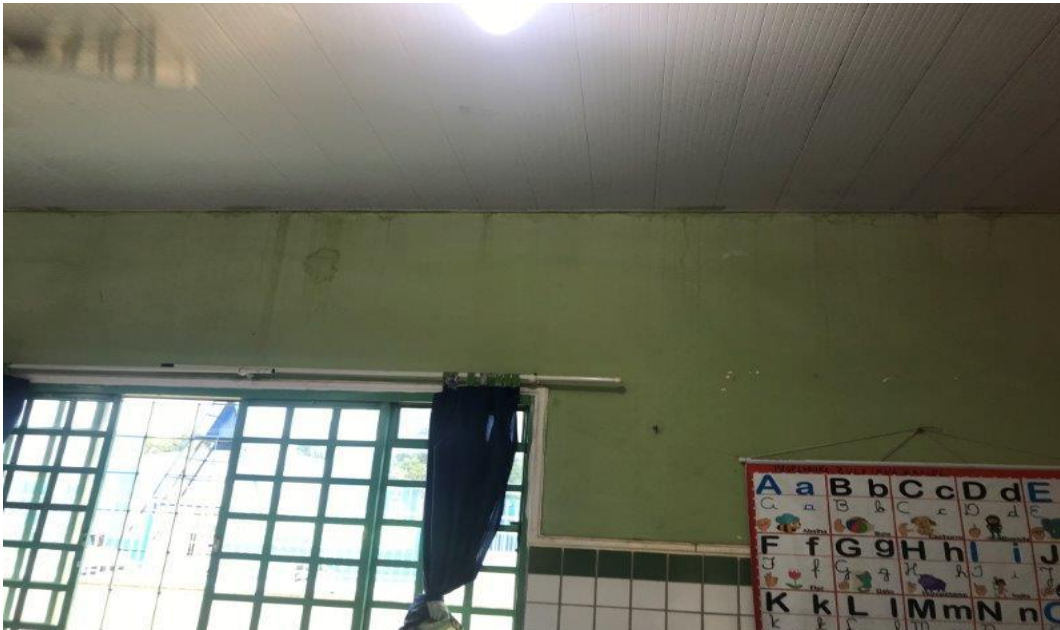
SALA 03- GOTEIRAS E INFILTRAÇÕES

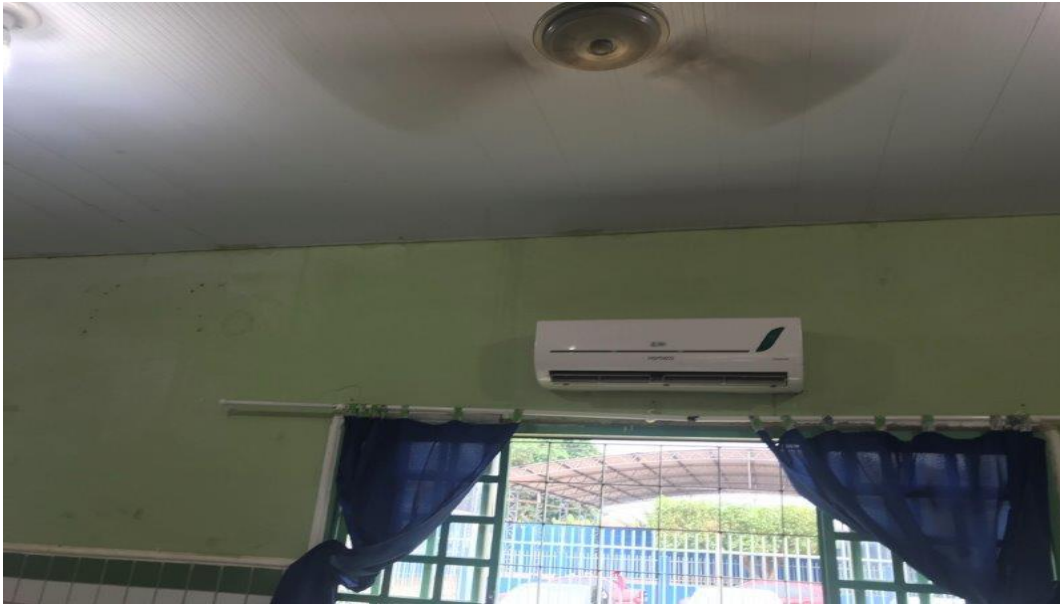
SALA 4 – CONTINUA COM GOTEIRAS

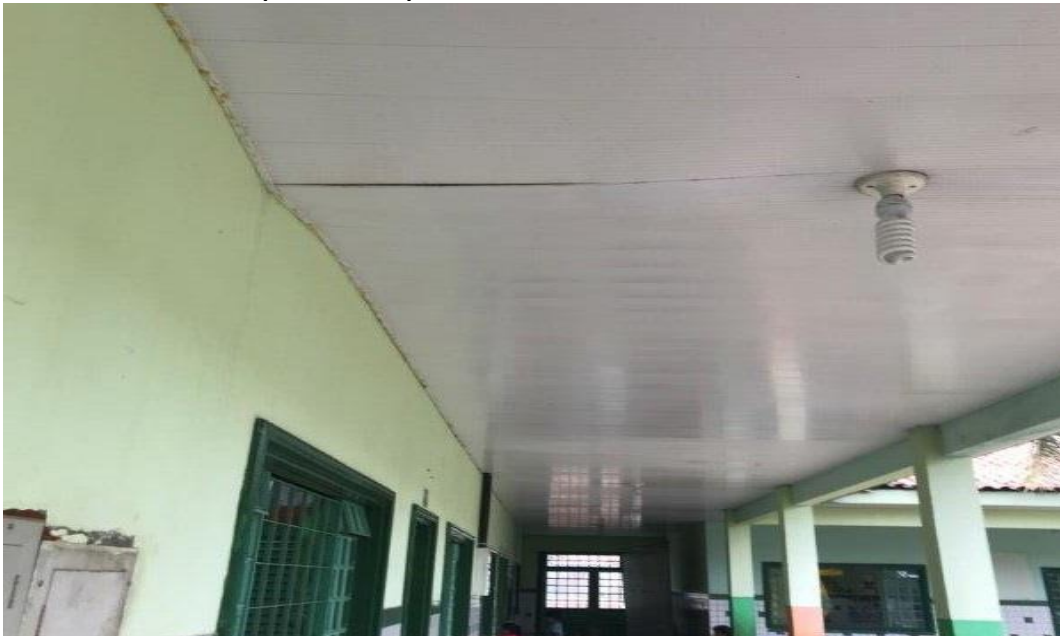
FORRO DANIFICADO (CORREDOR)

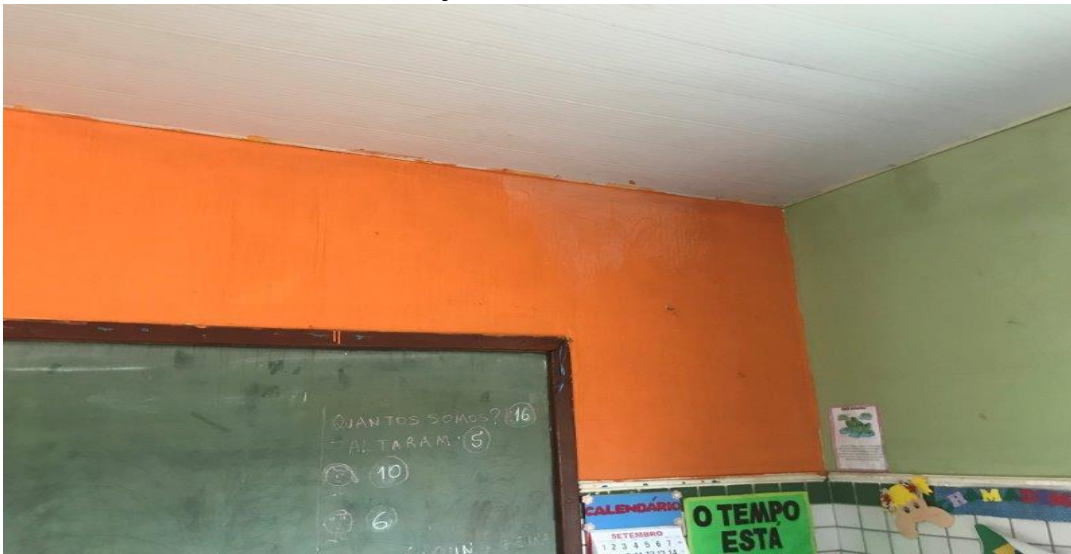
SALA 06 COM GOTEIRAS E INFILTRAÇÕES

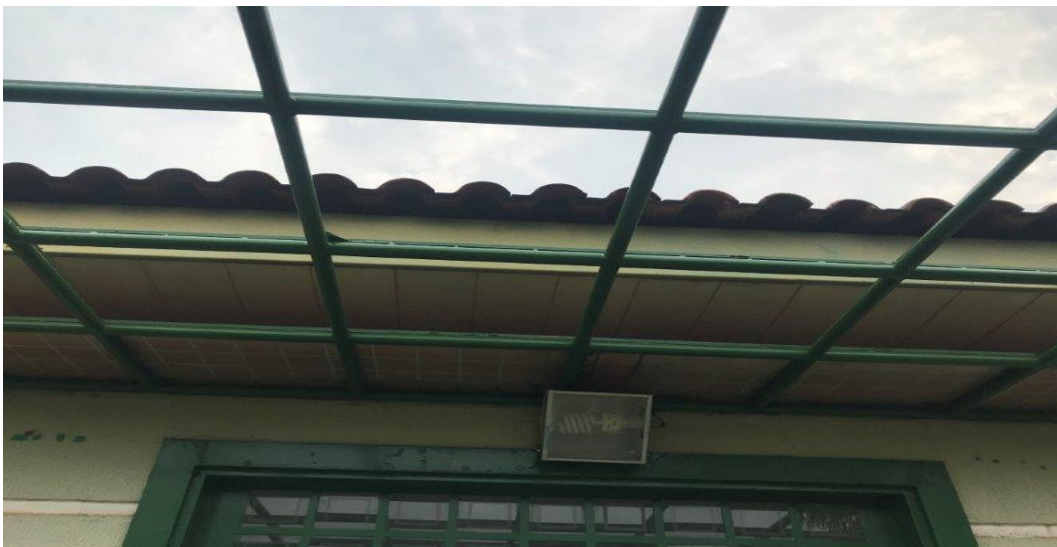
TELHAS COLOCADAS NA PARTE DA FRENTE DA ESCOLA

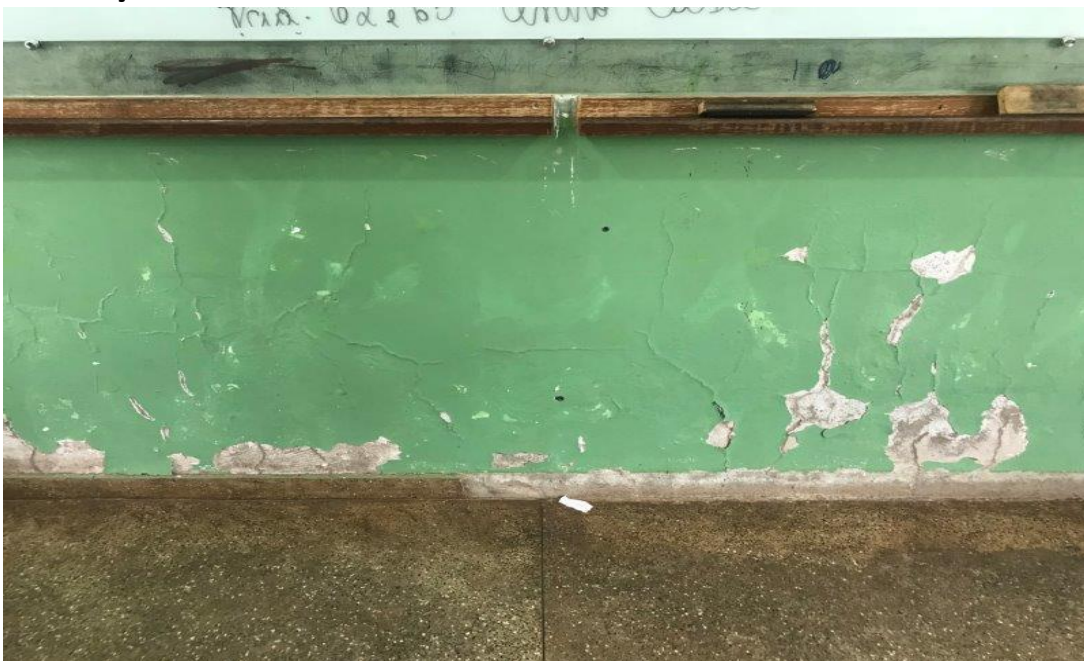
Problemas identificados	Verificou-se que a Sala de Educação Inclusiva está com infiltrações nas paredes e no piso.
Providências a serem tomadas	-
Prazo para implementação	-
Responsável	-
Status	Não solucionado.
Análise da equipe técnica	Na referida sala, as infiltrações nas paredes e no piso continuam. Na antiga sala de educação inclusiva atualmente funciona a sala do 4º ano A.

INFILTRAÇÕES NAS PAREDES

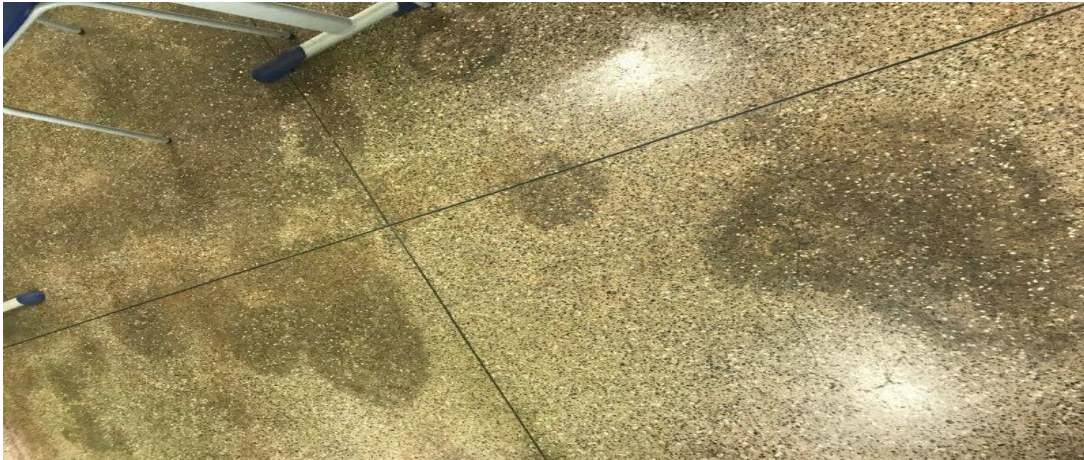
INFILTRAÇÕES NOS PISOS

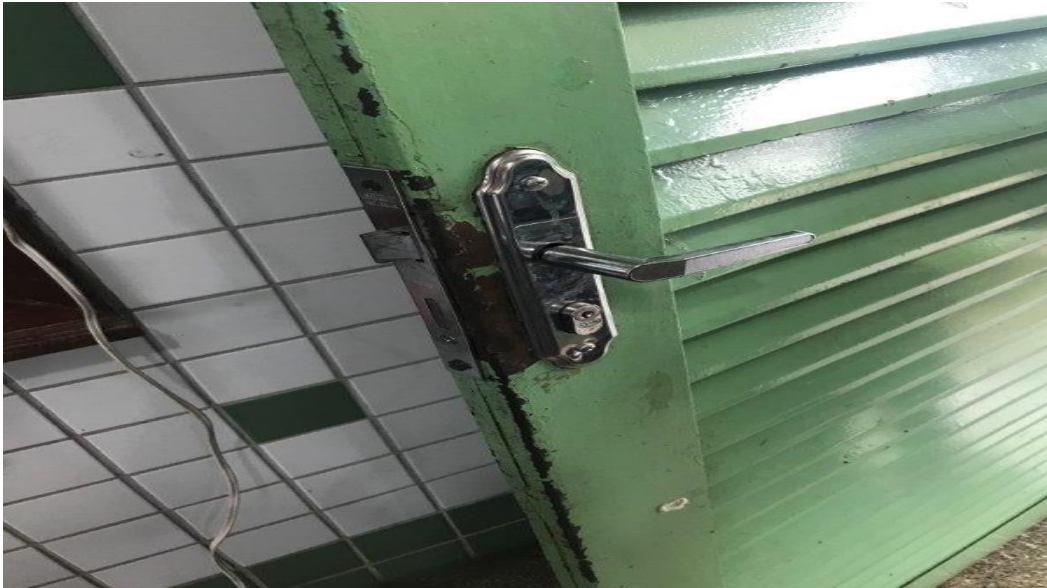
Problemas identificados	Verificou-se a existência de várias portas com a fechadura danificada. Algumas portas necessitam de reparos e outras necessitam ser substituídas (salas de aula: 1, 2, 3, 4, 6 e do 2º ano A; sala de educação inclusiva, sala de diretor e laboratório de informática).
Providências a serem tomadas	-
Prazo para implementação	-
Responsável	-
Status	Solução em andamento.
Análise da equipe técnica	Verificou-se que a sala do Diretor continua sem fechadura. A fechadura da porta do laboratório de informática é antiga, mas funciona, atualmente é a sala do 4º ano B. As salas do 2º ano A, 1, 3, 4 e 6 continuam com as fechaduras das portas danificadas, bem como a sala de educação inclusiva. A fechadura da porta da sala 2 foi trocada. A vidraça da porta de entrada ainda está quebrada.

FECHADURA DANIFICADA (LAB. INFORMÁTICA DESATIVADO)

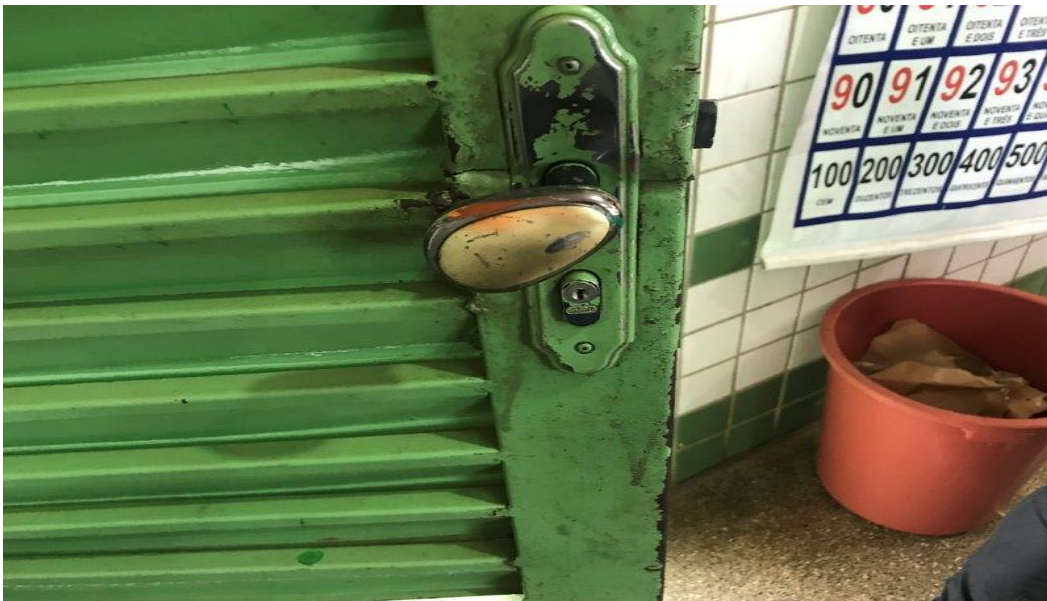
FECHADURA DANIFICADA (SALA 2º ANO A)

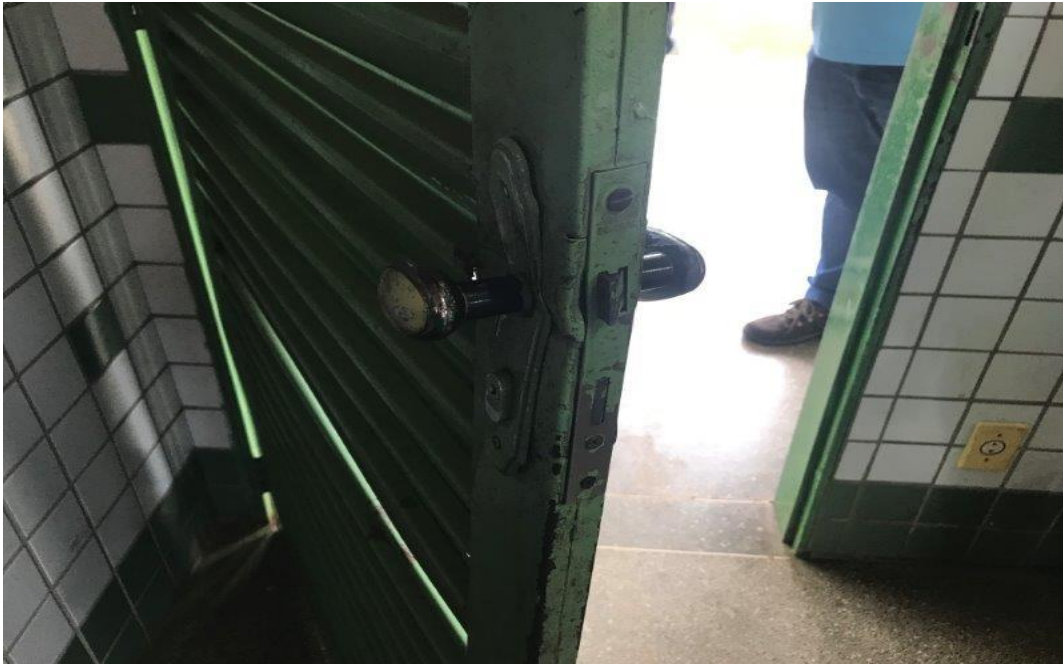
SALA 01 - FECHADURA DANIFICADA

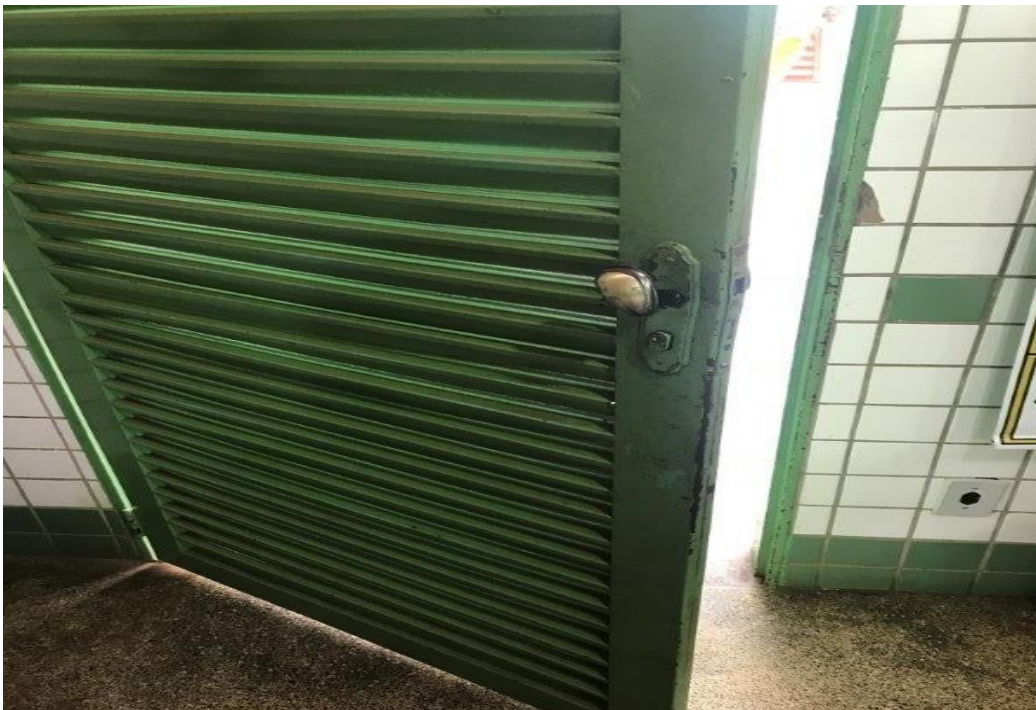
SALA 02 – FECHADURA TROCADA

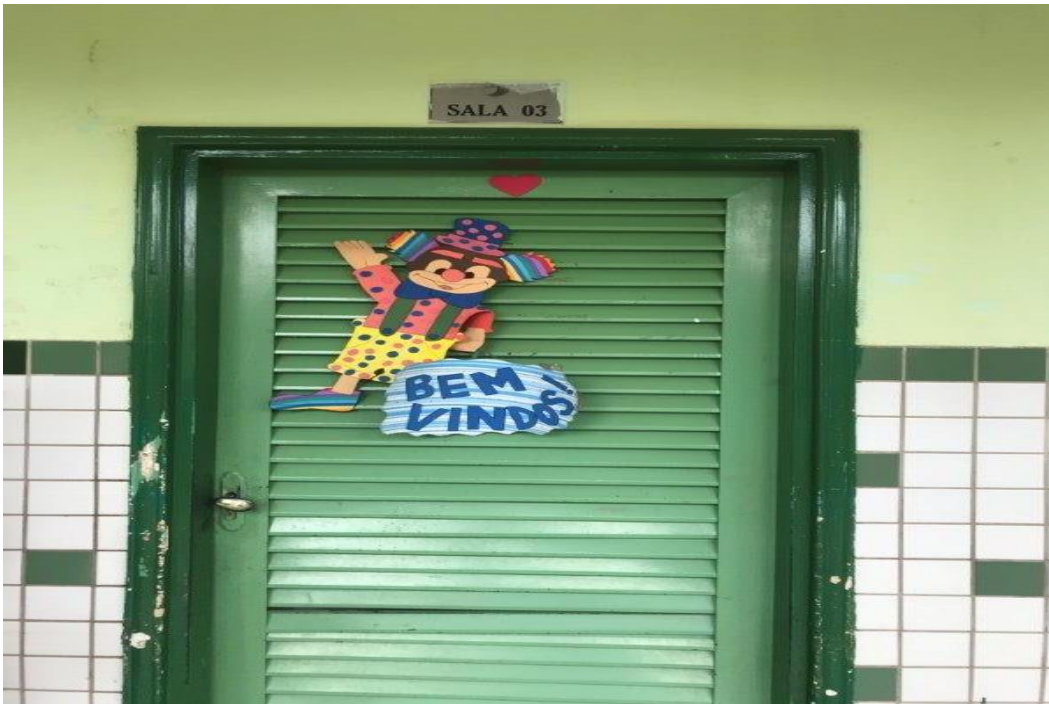
SALA 03 – PORTA EMPENADA

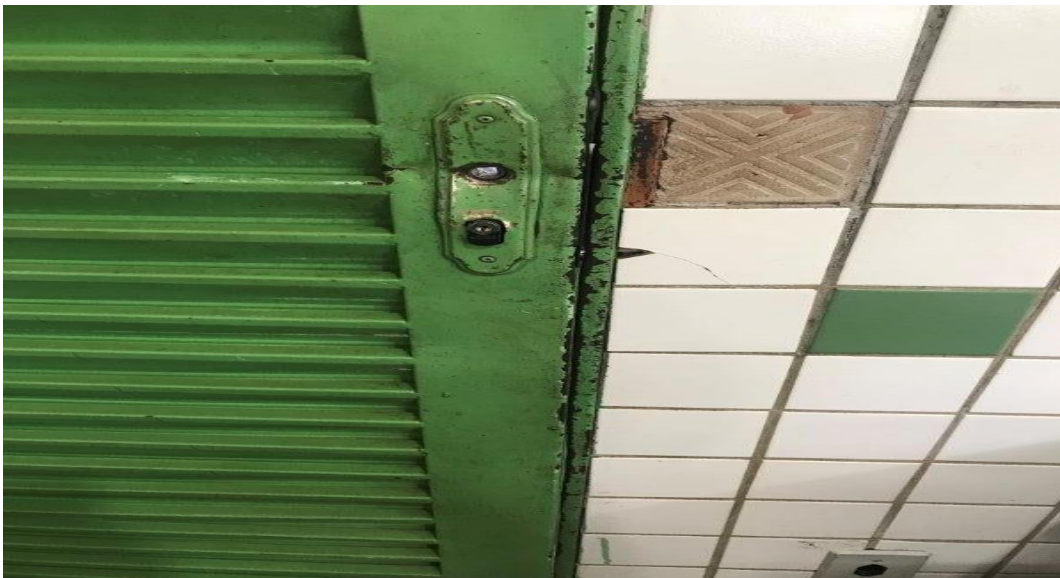
SALA 04 – FECHADURA DANIFICADA

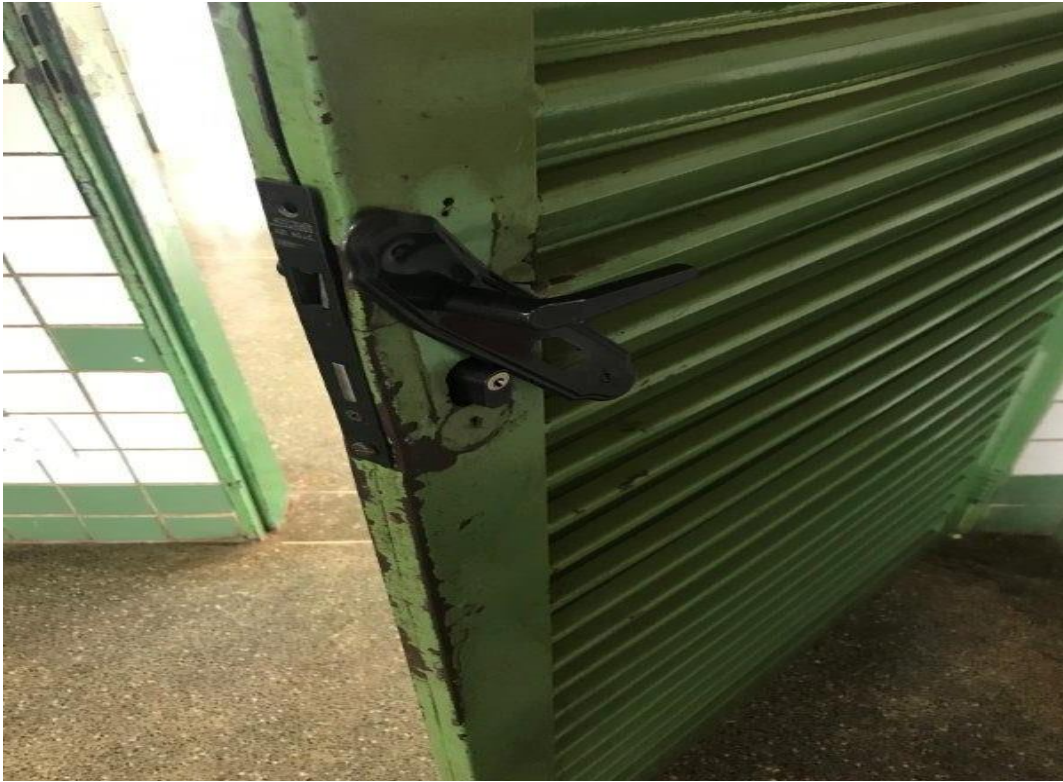
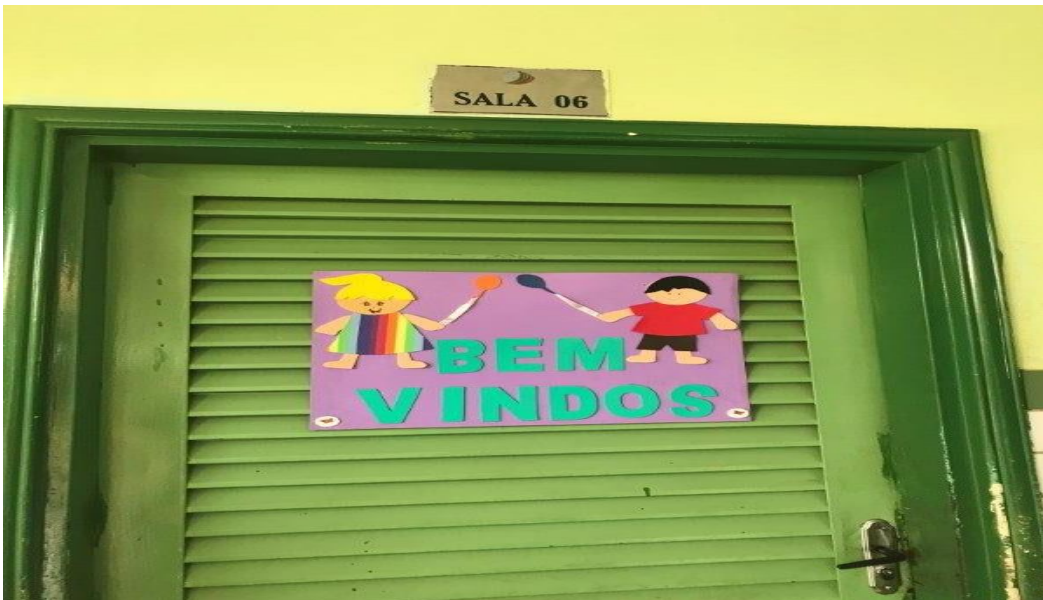
SALA 06 – FECHADURA DANIFICADA

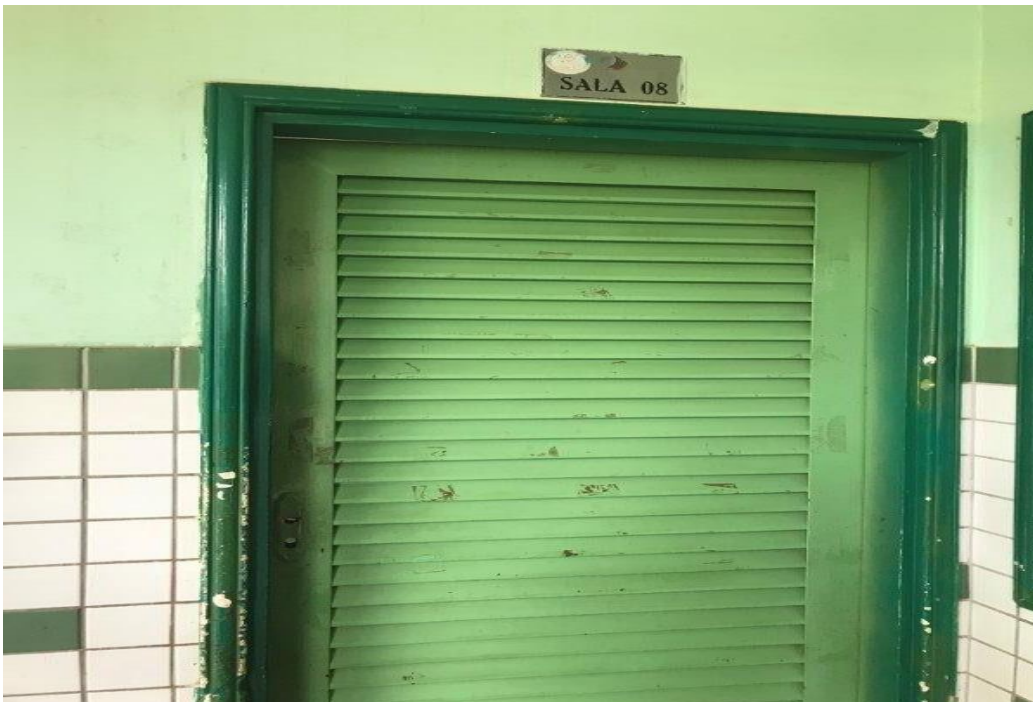
SALA 08 – FECHADURA DANIFICADA

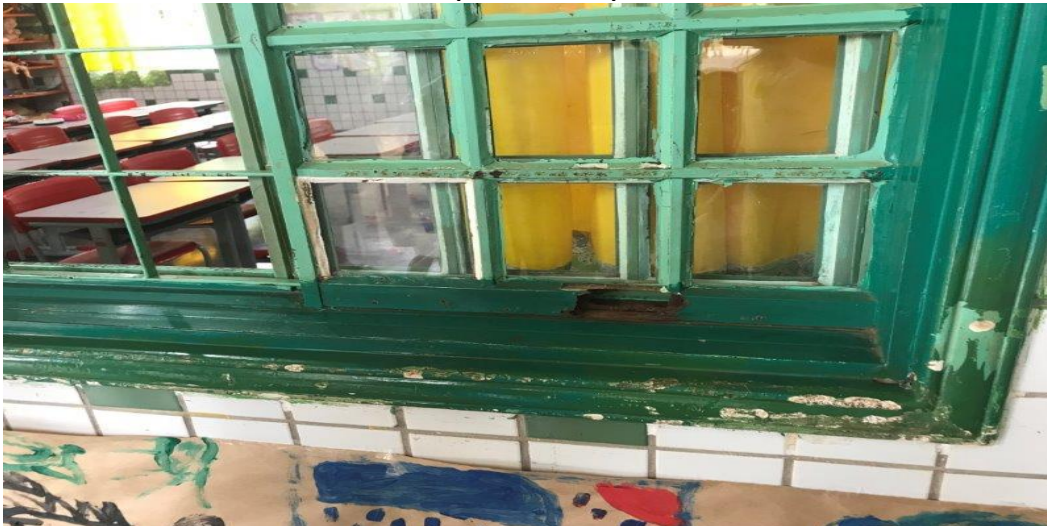
Problemas identificados	Verificou-se a existência de várias janelas corroídas pela ferrugem e/ou com a vidraça quebrada (secretaria e salas de aula: 1, 4, 5, 6, 8 e do 2º ano A).
Providências a serem tomadas	
Prazo para implementação	-
Responsável	-
Status	Não solucionado.
Análise da equipe técnica	Nas salas 8 e 4 as vidraças foram trocadas. Faltam vidraças nas salas 1 e 5. A ferrugem continua nas janelas das salas da Secretaria, sala 6 e sala 8. As salas 1 e do 2º ano A, ainda estão com as esquadrias das janelas danificadas.

JANELA CORROÍDA PELA FERRUGEM (SECRETARIA)

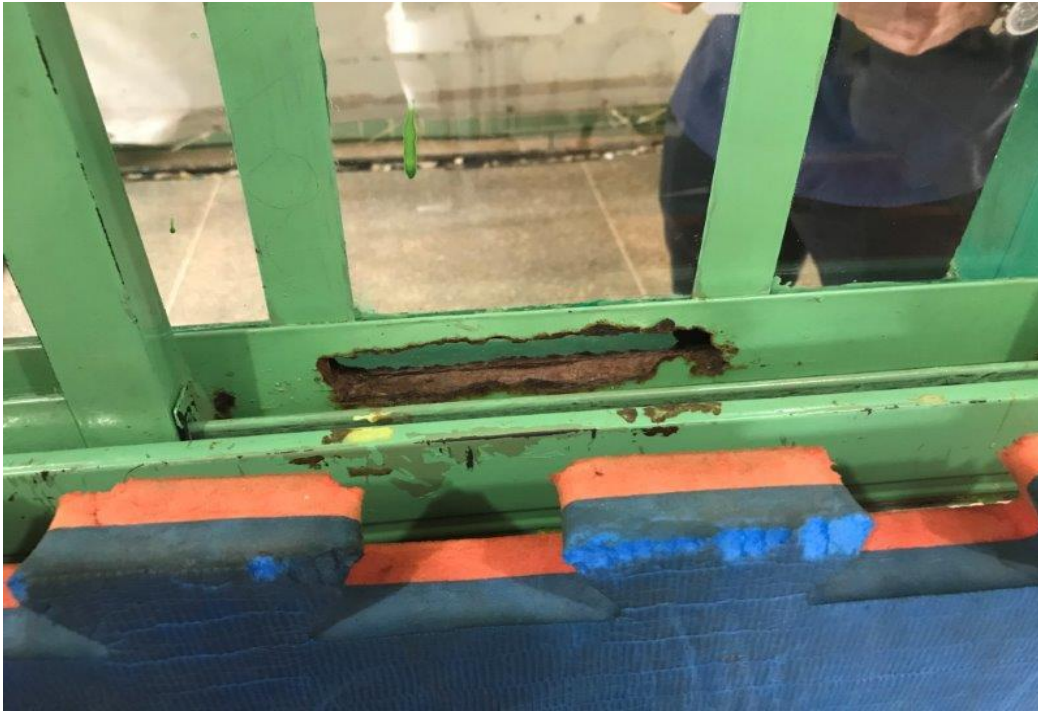
SALA 06 - JANELA CORROÍDA PELA FERRUGEM

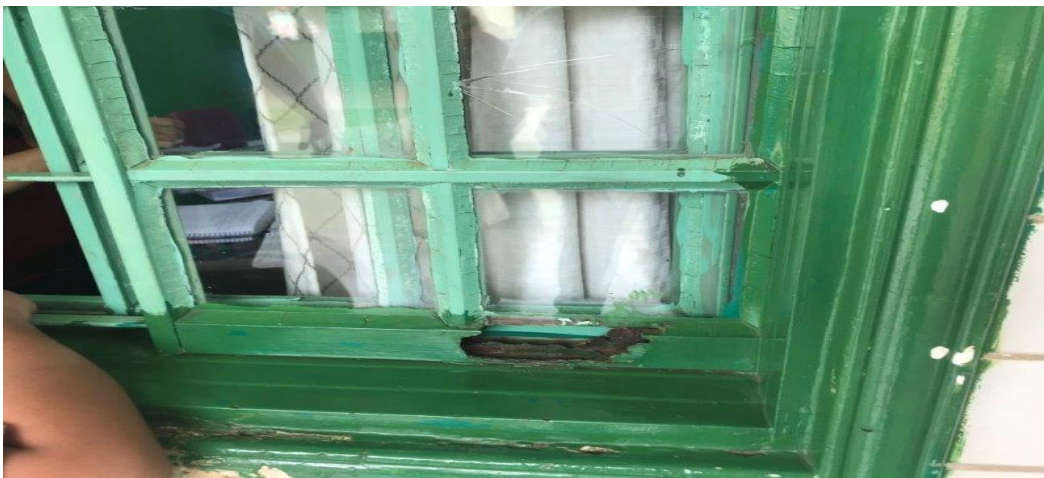
SALA 08 - JANELA CORROÍDA PELA FERRUGEM

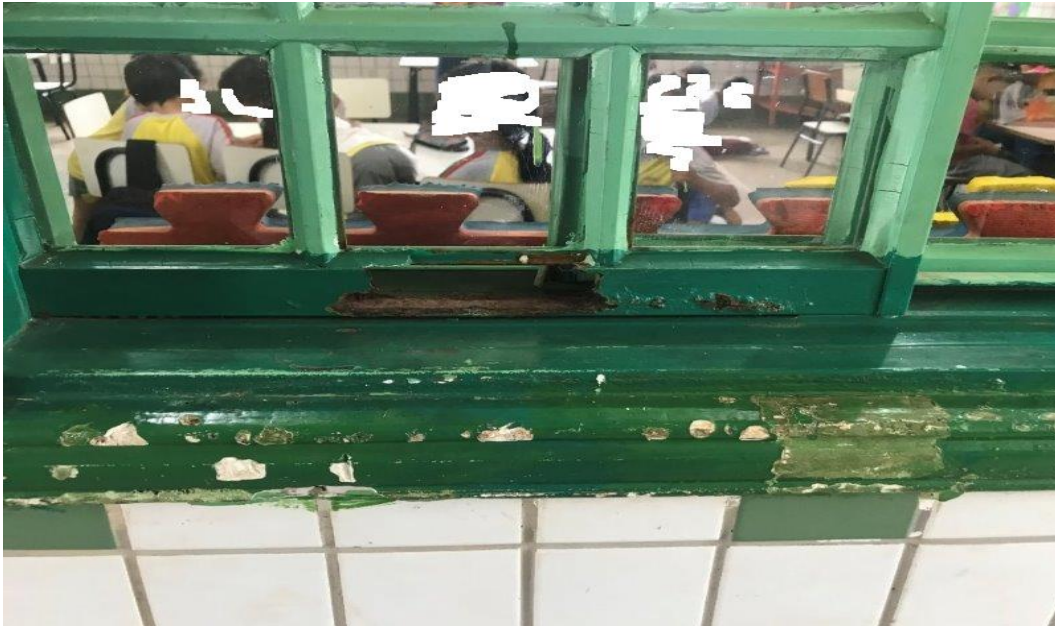
ESQUADRIA DE JANELA DANIFICADA (2º ANO A)

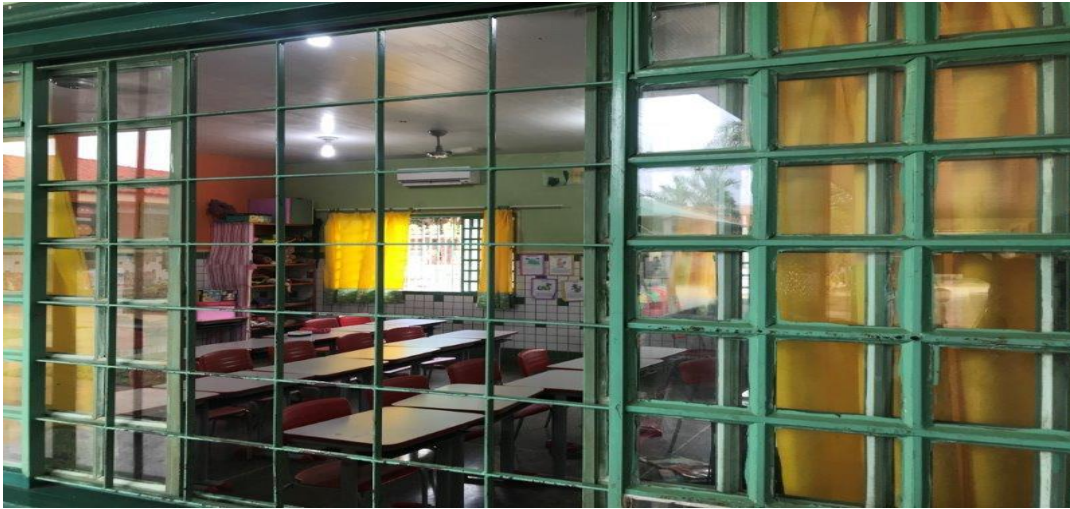
SALA 4 – VIDRAÇA ARRUMADA

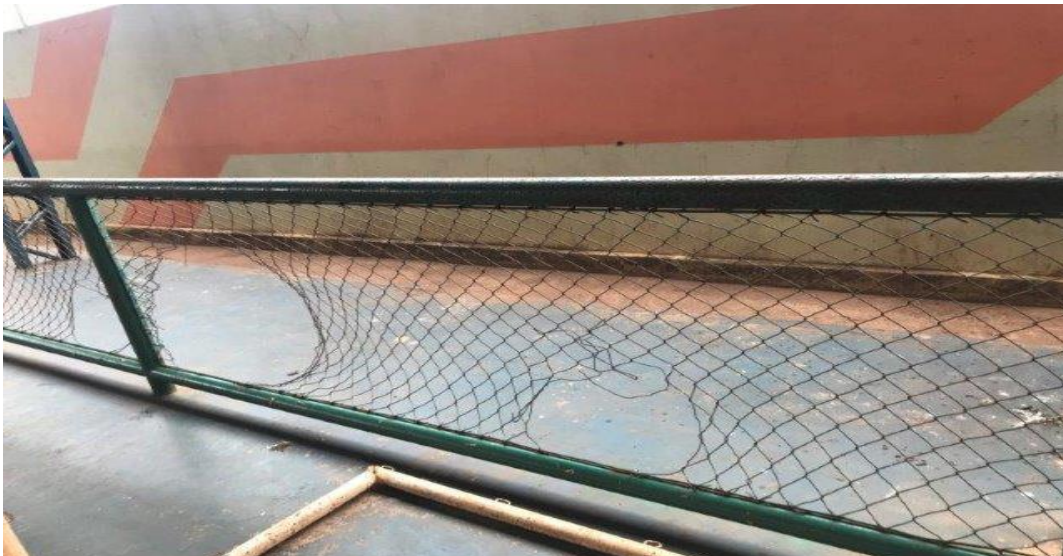
Problemas identificados	Verificou-se que a quadra esportiva da escola apresenta uma série de problemas: 1) tela do entorno da quadra arrebitada – pontas que geram riscos de acidentes; 2) traves de futebol sem rede; 3) falta das cestas de basquete; 4) alambrados em volta da quadra corroídos pela ferrugem; 5) pintura da quadra danificada.
Providências a serem tomadas	-
Prazo para implementação	-
Responsável	-
Status	Não solucionado.
Análise da equipe técnica	Verificou-se que continuam os problemas na quadra esportiva da escola: 1) tela do entorno da quadra arrebitada – pontas que geram riscos de acidentes; 2) traves de futebol sem rede; 3) falta das cestas de basquete; 4) alambrados em volta da quadra corroídos pela ferrugem; 5) pintura da quadra danificada.

TELA DA QUADRA DO ENTORNO ARREBENTADA

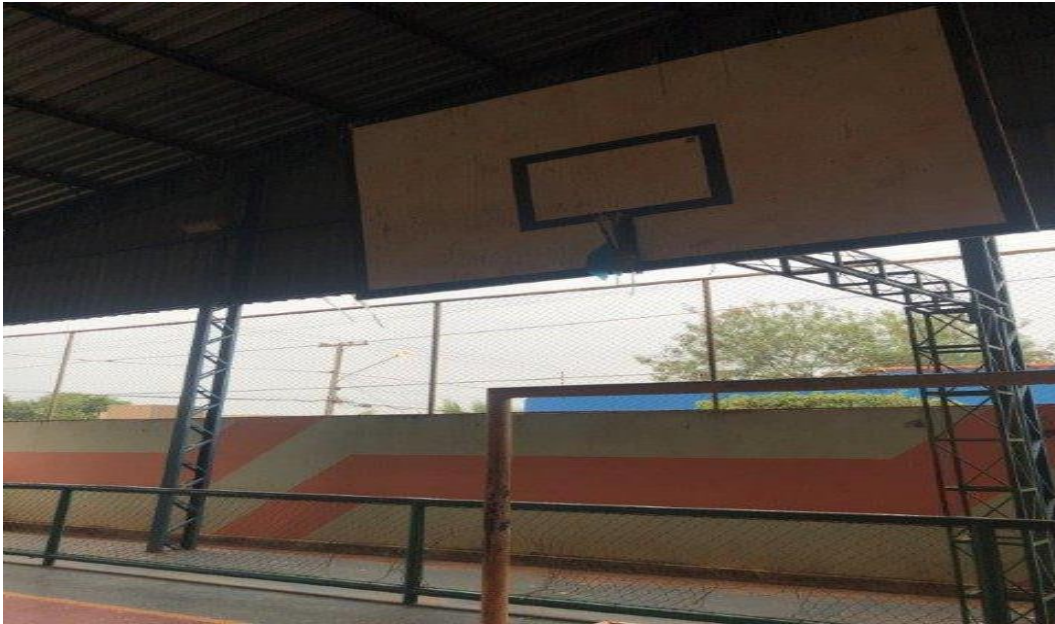
FALTA DE CESTAS DE BASQUETE

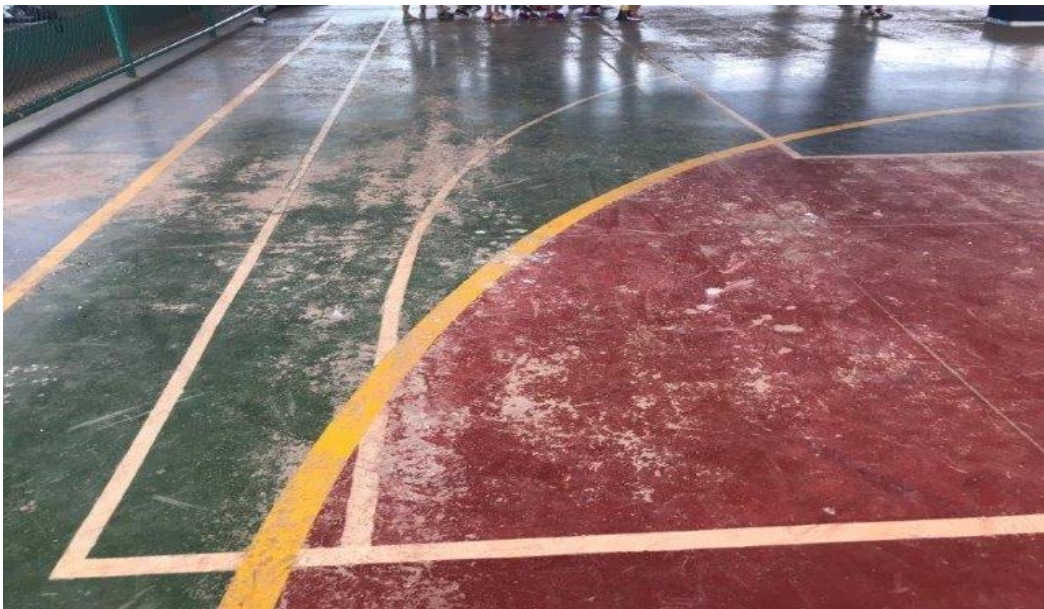
QUADRA COM A PINTURA DANIFICADA

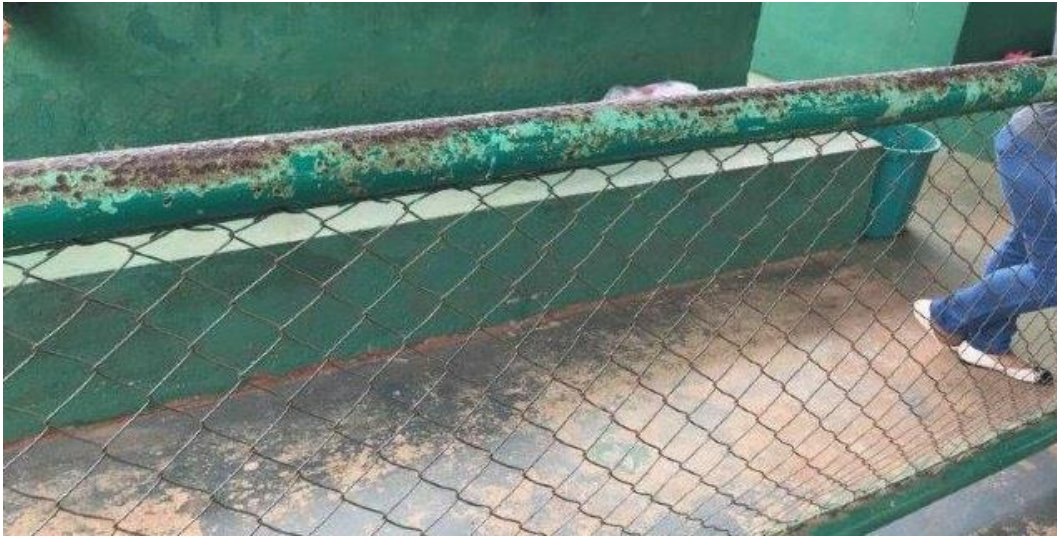
ALAMBRADO CORROÍDO PELA FERRUGEM

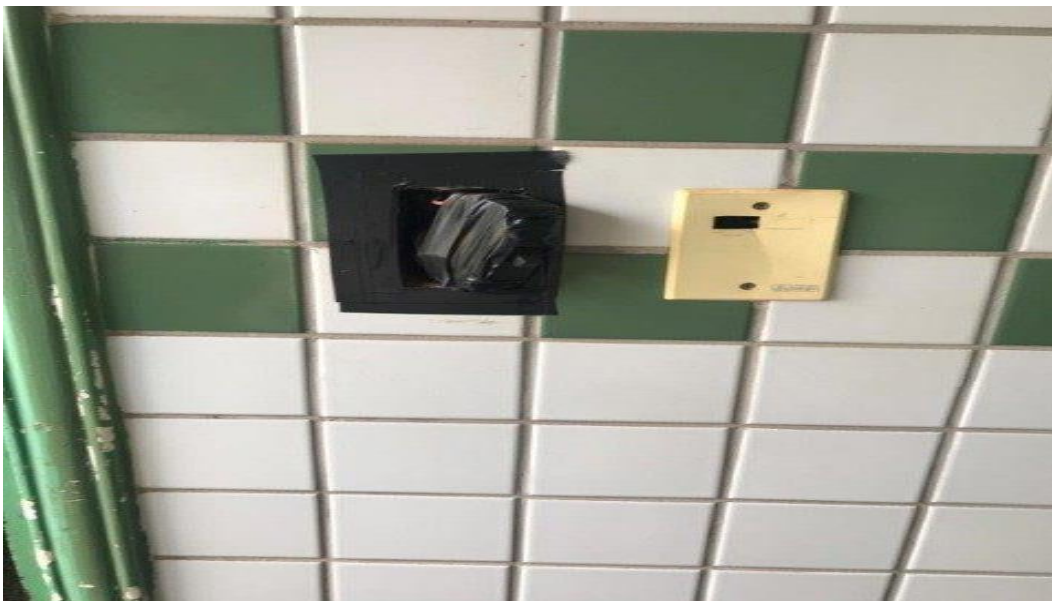
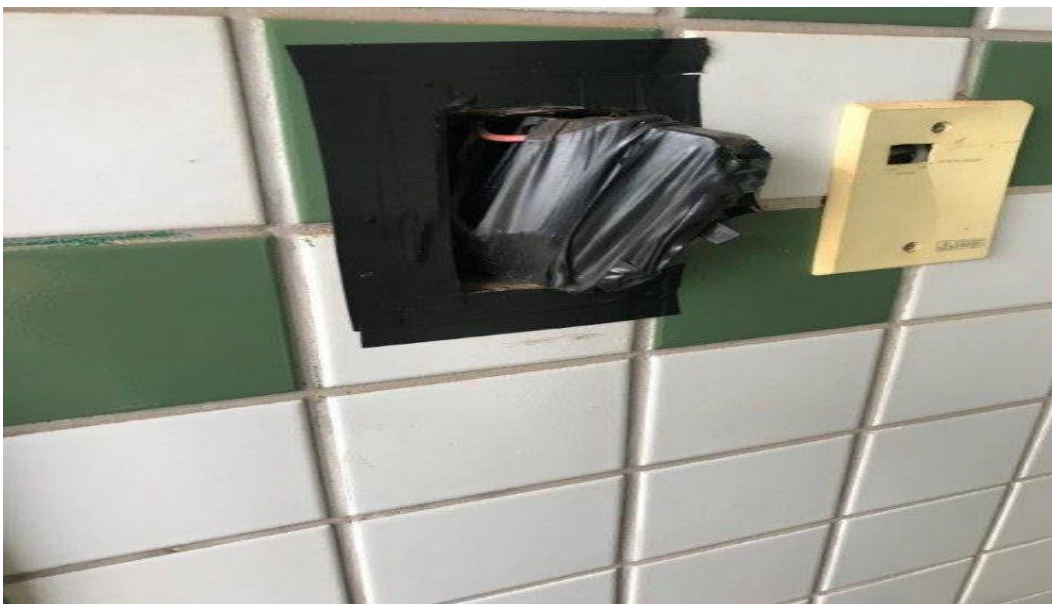
Problemas identificados	Verificou-se a existência de fiação exposta em tomadas no sanitário localizado ao lado da cozinha, na quadra de esportes e na sala de educação inclusiva.
Providências a serem tomadas	-
Prazo para implementação	-
Responsável	-
Status	Solução em andamento.
Análise da equipe técnica	Verificou-se que a fiação exposta do sanitário ao lado da cozinha foi encapada de forma precária, pois os fios ainda estão conectados, não foi devidamente desativada. A fiação exposta da sala de educação inclusiva e ao lado da arquibancada foi resolvida.

FIO ELÉTRICO ENCAPADO COM FITA ISOLANTE, O FIO NÃO FOI RETIRADO.

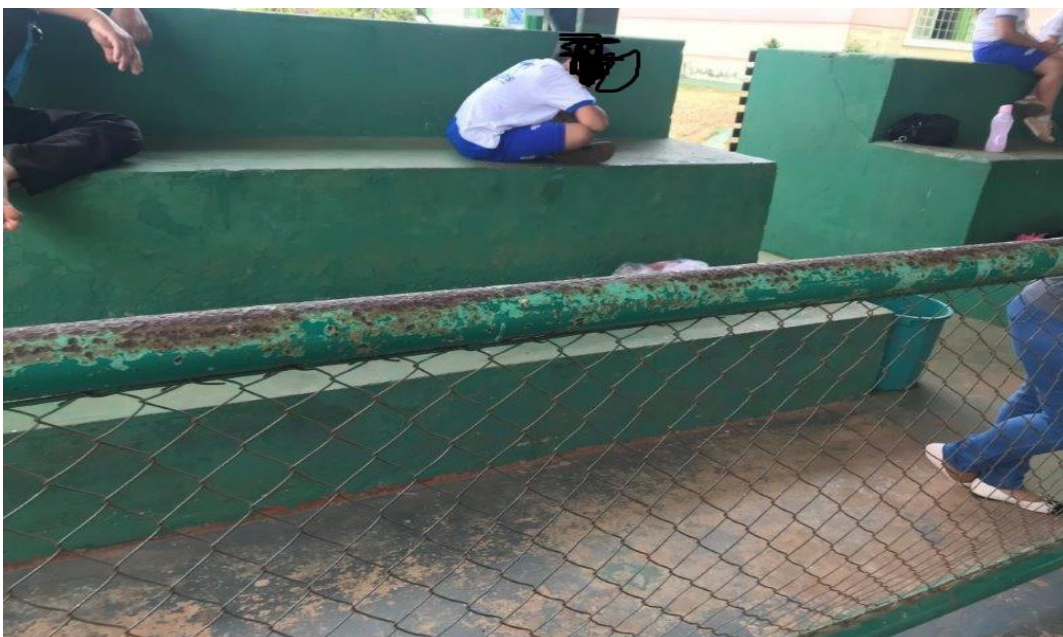
AO LADO DA ARQUIBANCADA FOI RETIRADA A TOMADA COM FIAÇÃO EXPOSTA

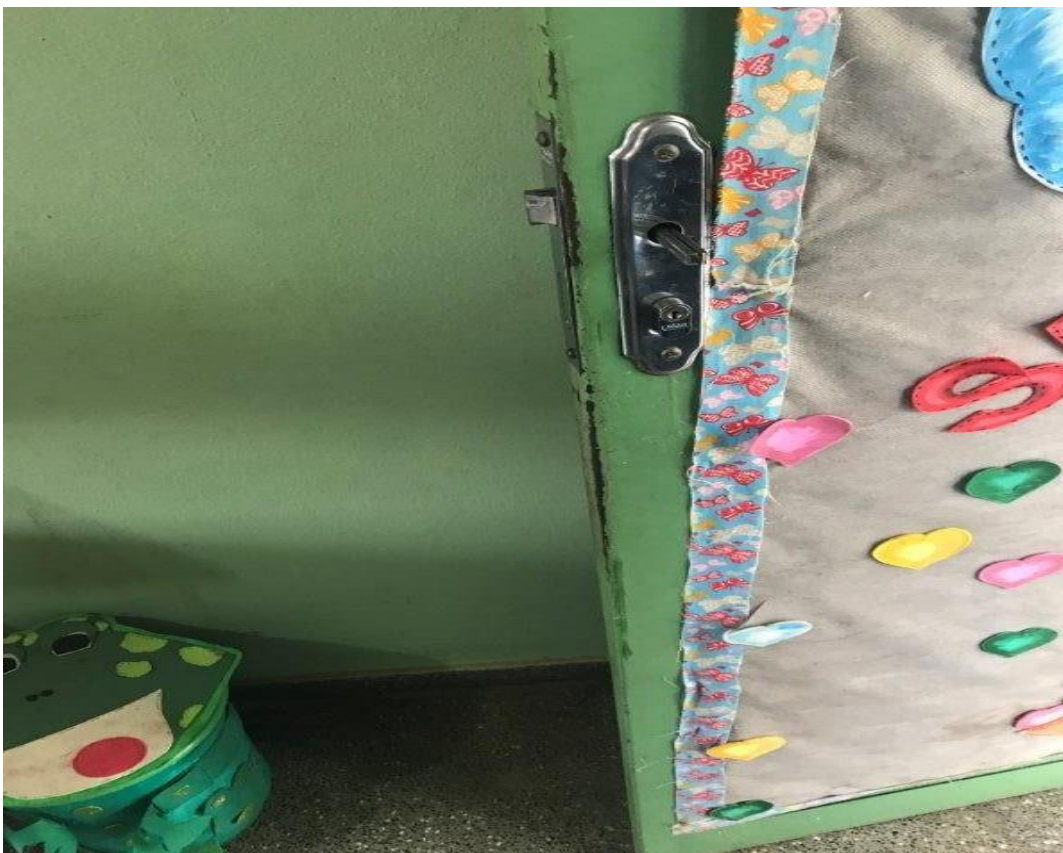
NA SALA DA EDUCAÇÃO INCLUSIVA FOI RETIRADA A TOMADA COM FIAÇÃO EXPOSTA
