PROGRAMA VISITA ÀS ESCOLAS
AVALIAÇÃO DA INFRAESTRUTURA DA ESCOLA
MUNICIPAL DE EDUCAÇÃO BÁSICA ÂNGELA JARDIM BOTELHO
MUNICÍPIO DE VÁRZEA GRANDE - MT

PROGRAMA VISITA ÀS ESCOLAS RELATÓRIO DE LEVANTAMENTO

Protocolo: 248738/2017

Objeto da fiscalização: Avaliar a infraestrutura da EMEB Ângela Jardim Botelho (localizada no Município de Várzea Grande - MT)

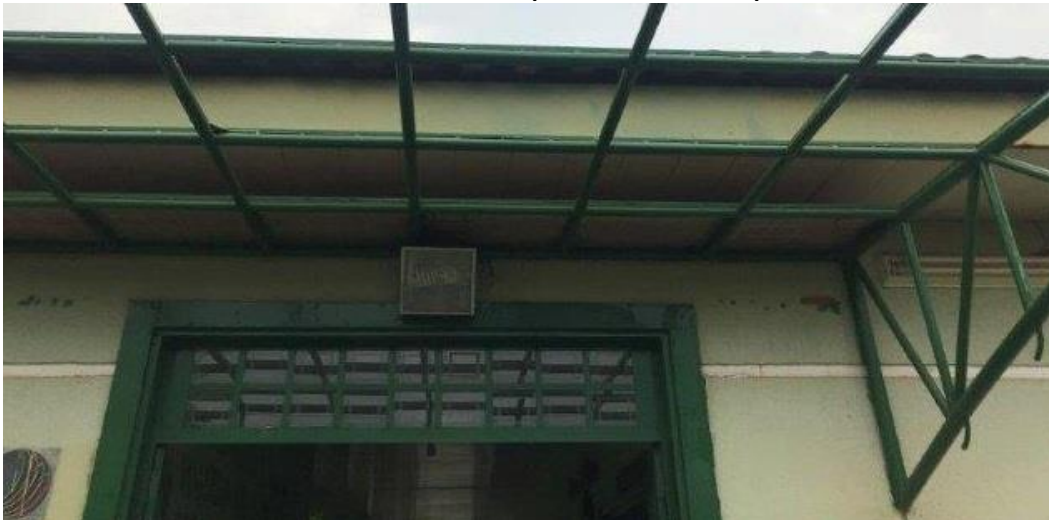
Problemas identificados	Verificou-se a existência de gambiarras na rede elétrica da escola (fios precários, com muitas emendas, com muitos prolongamentos improvisados de fornecimento de energia de um ponto para outro).
Providências a serem tomadas	-
Prazo para implementação	-
Responsável	-
Status	Solução em andamento.
Análise da equipe técnica	Verificou-se que as gambiarras da rede elétrica foram retiradas. Porém o fio elétrico exposto no corredor, e no beiral da escola continuam.

GAMBIARRA DA REDE ELÉTRICA RETIRADA (entrada da escola)

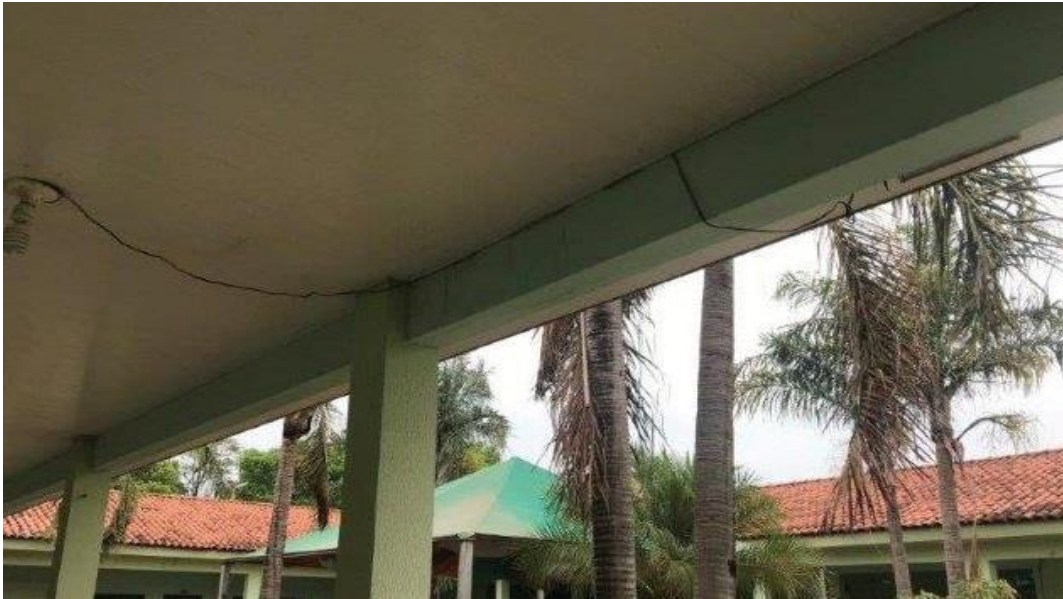
FIO ELÉTRICO EXPOSTO NO CORREDOR (corredor da escola)

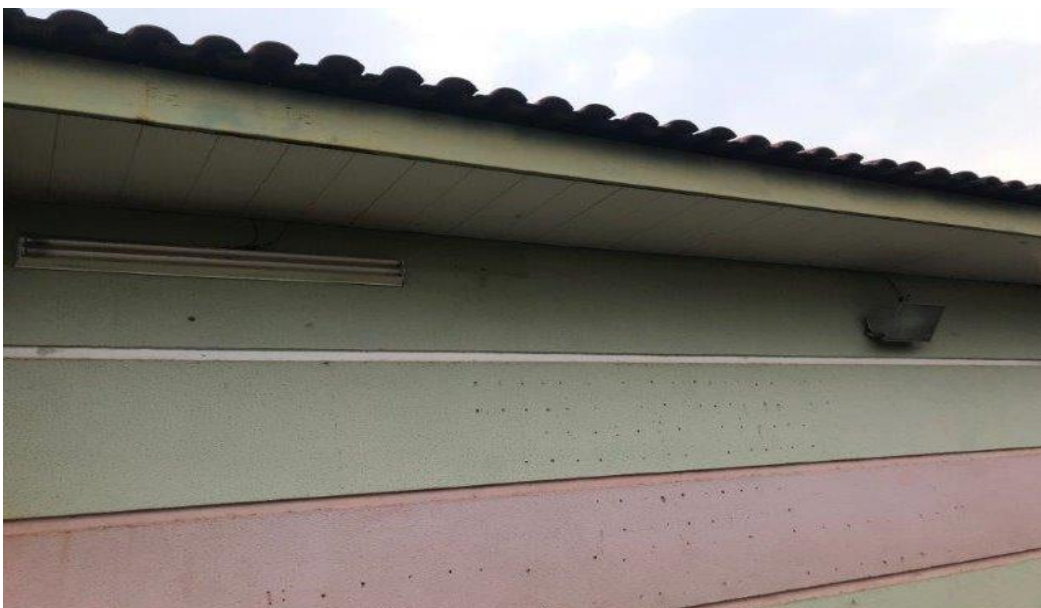
RETIRADA A GAMBIARRA (beiral da escola)

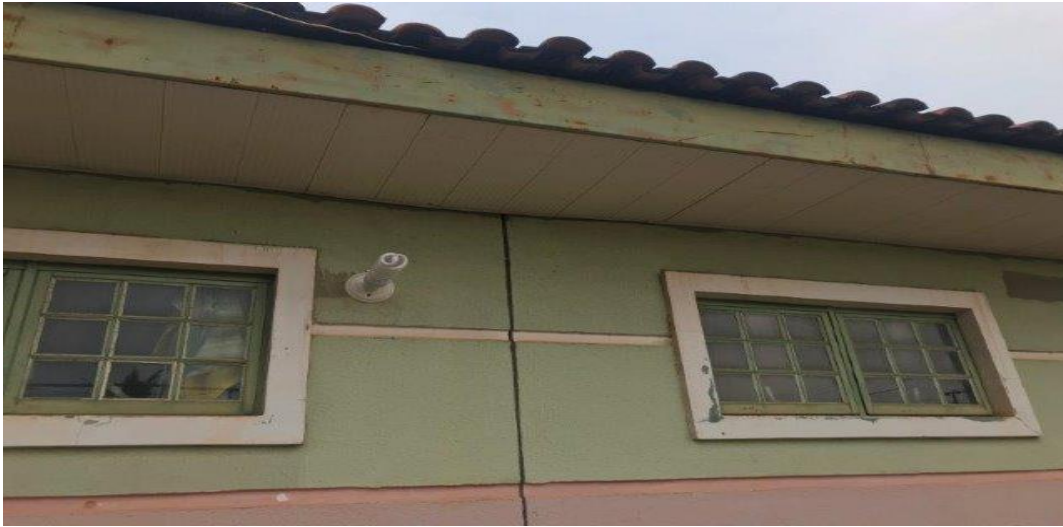
GAMBIARRA RETIRADA (beiral da escola)

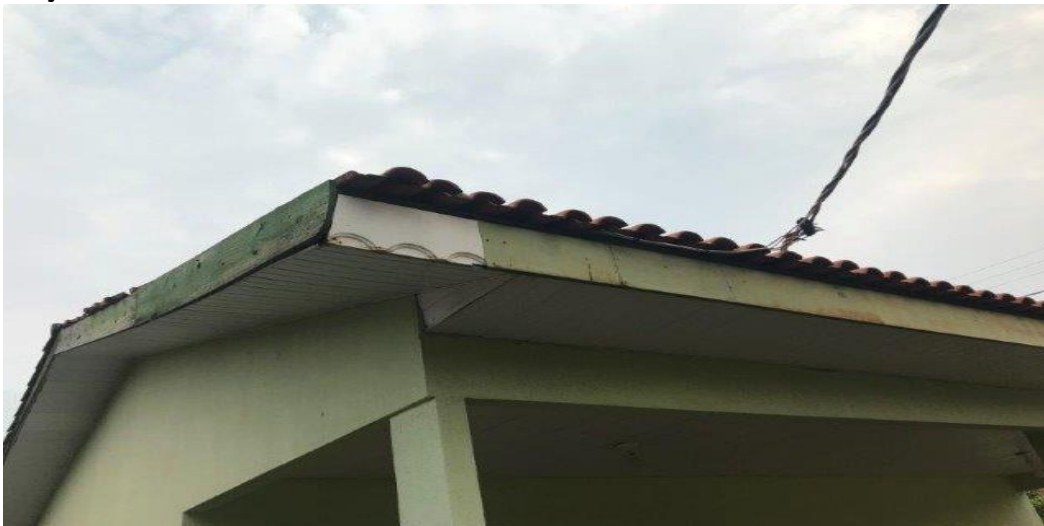
FIAÇÃO ELÉTRICA EXPOSTA NO BEIRAL DA ESCOLA

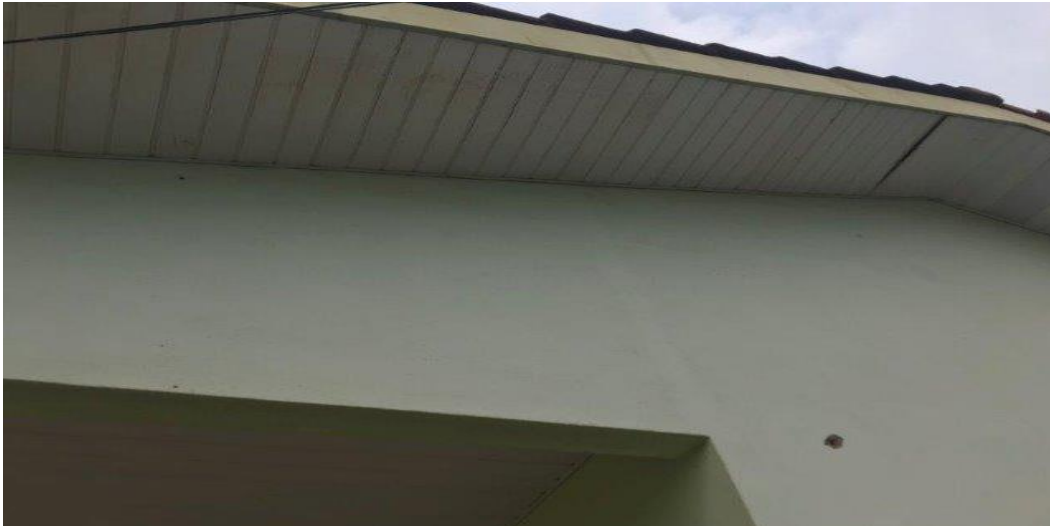
GAMBIARRA RETIRADA (BEIRAL DA ESCOLA)

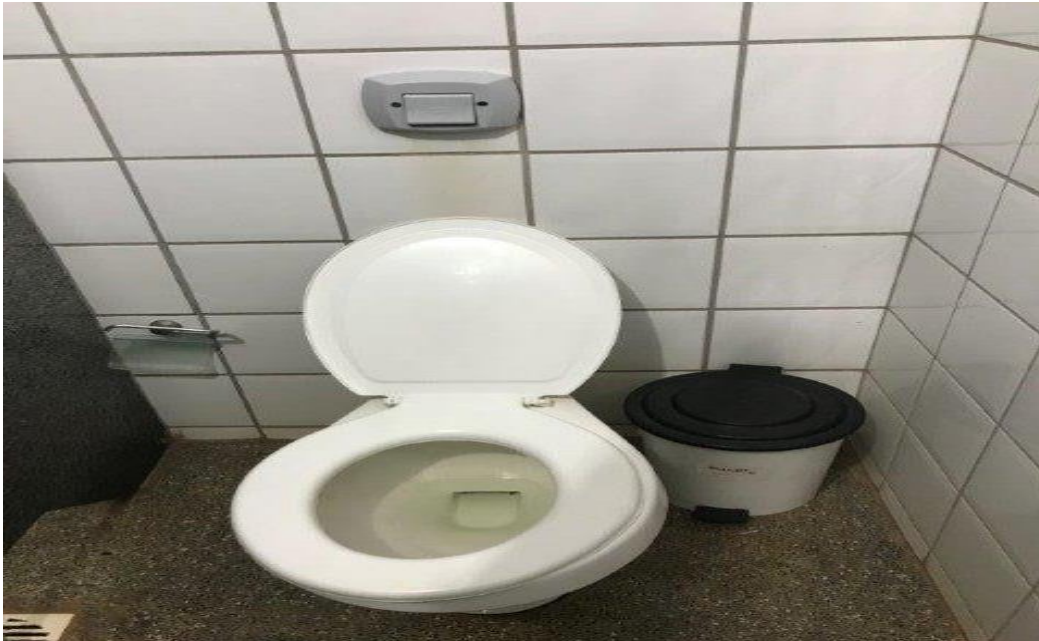
Problemas identificados	Verificou-se que todos os sanitários da escola apresentam uma série de problemas: 1) acionadores de descarga danificados; 2) pias cujos encanamentos estão quebrados e ou com vazamentos; 3) vasos sanitários sem tampa e sem assento; 4) encanamentos de chuveiros improvisados (externos à parede); 5) falta de chuveiros; 6) torneiras quebradas; 7) mármore de box quebrado.
Providências a serem tomadas	-
Prazo para implementação	-
Responsável	-
Status	Solução em andamento.
Análise da equipe técnica	Verificou-se que 1) Os acionadores de descarga do sanitário feminino foram trocados; 2) As pias foram trocadas no sanitário masculino, bem como o encanamento; 3) Os vasos sanitários continuam sem tampa e sem assento no sanitário de funcionário masculino, sanitário masculino de alunos, sanitário masculino dos portadores de necessidade especiais. O vaso do sanitário da cozinha já está com tampa e acionador; observou-se que os vasos dos sanitários feminino dos alunos e dos funcionários estão com tampa e com assentos. Verificou-se que foram desativados os vasos da sala de direção. 4) Os encanamentos dos chuveiros continuam improvisados (externos à parede) no sanitário masculino e no feminino. 5) Continua a falta de chuveiros; 6) As torneiras foram trocadas (sanitário cozinha, sanitário masculino alunos), mas no sanitário feminino a torneira continua solta; 7) O mármore do box continua quebrado.

VASO COM ASSENTO, COM TAMPA E ACIONADOR DE DESCARGA - SANITÁRIO FEMININO

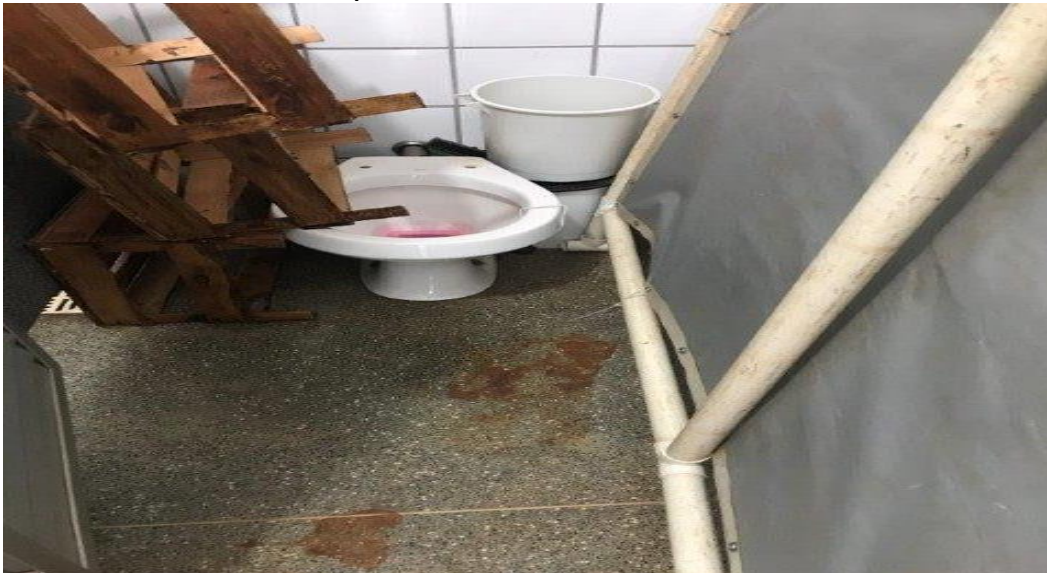
VASO SEM ASSENTO, SEM TAMPA E SEM ACIONADOR DE DESCARGA (SANITÁRIO DE FUNCIONÁRIO - MASCULINO)

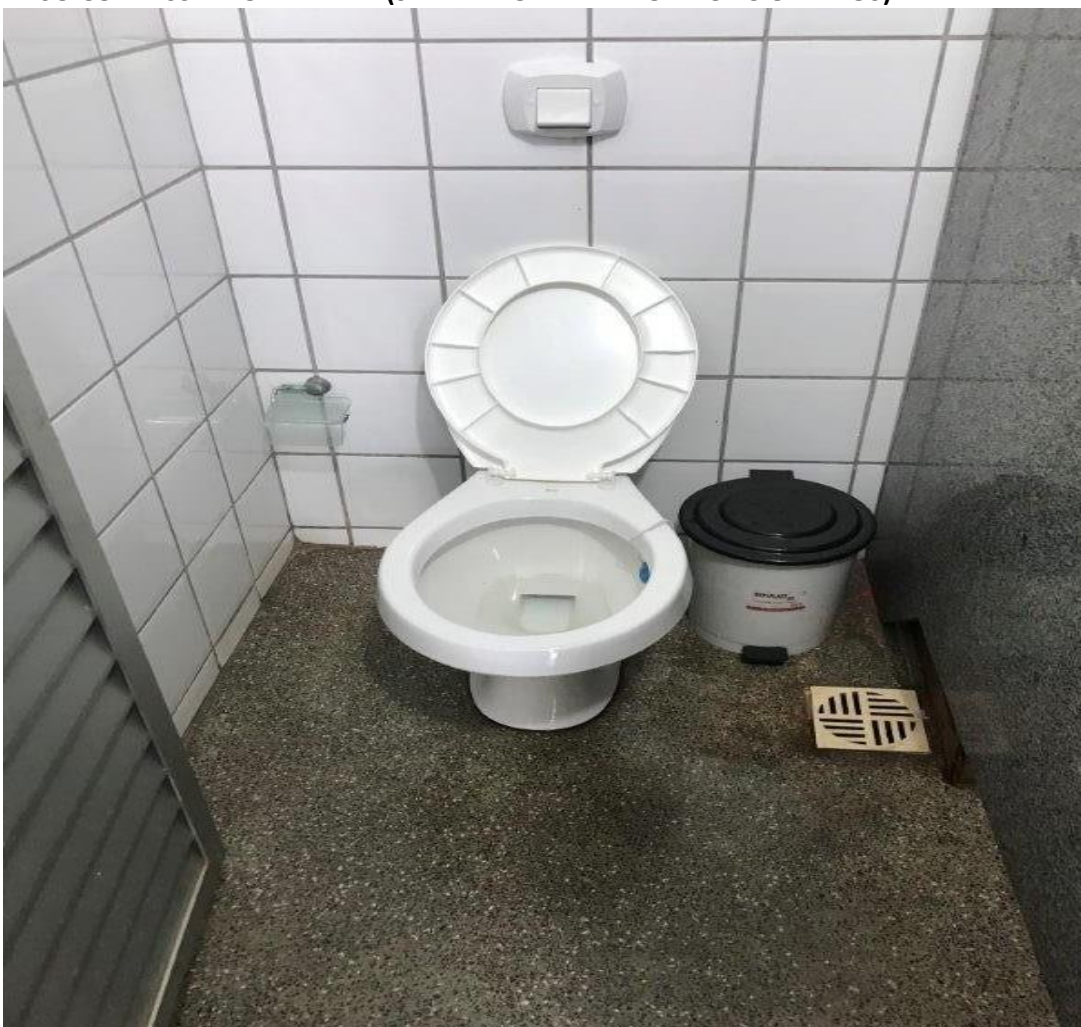
VASO COM ASSENTO E TAMPA (SANITÁRIO FEMININO – FUNCIONÁRIOS)

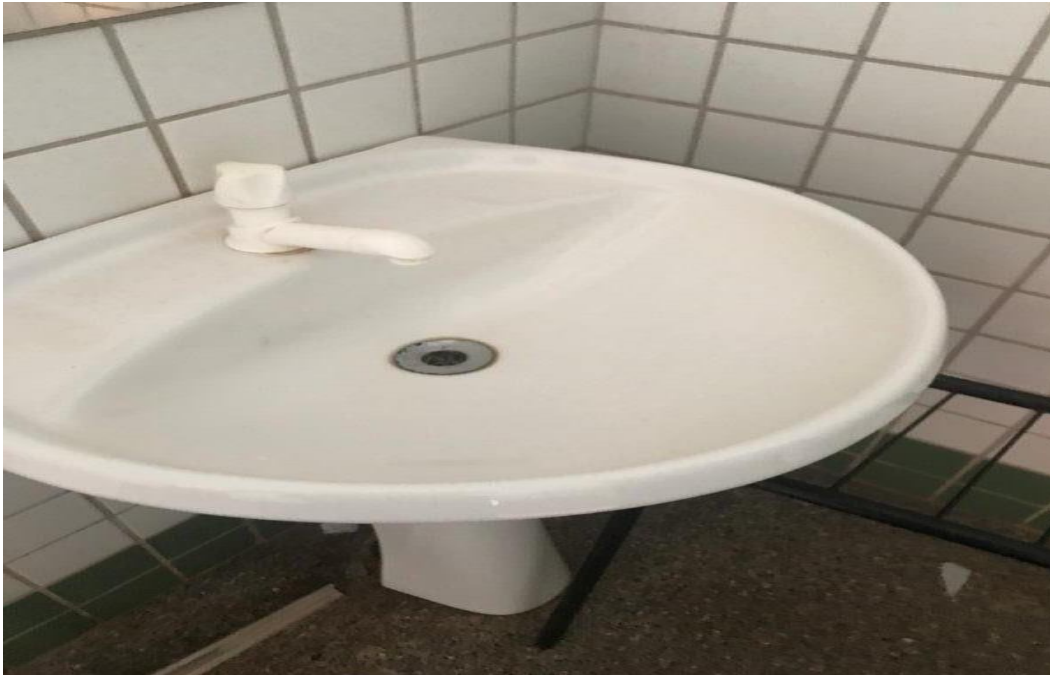
TORNEIRA TROCADA (SANITARIO COZINHA)

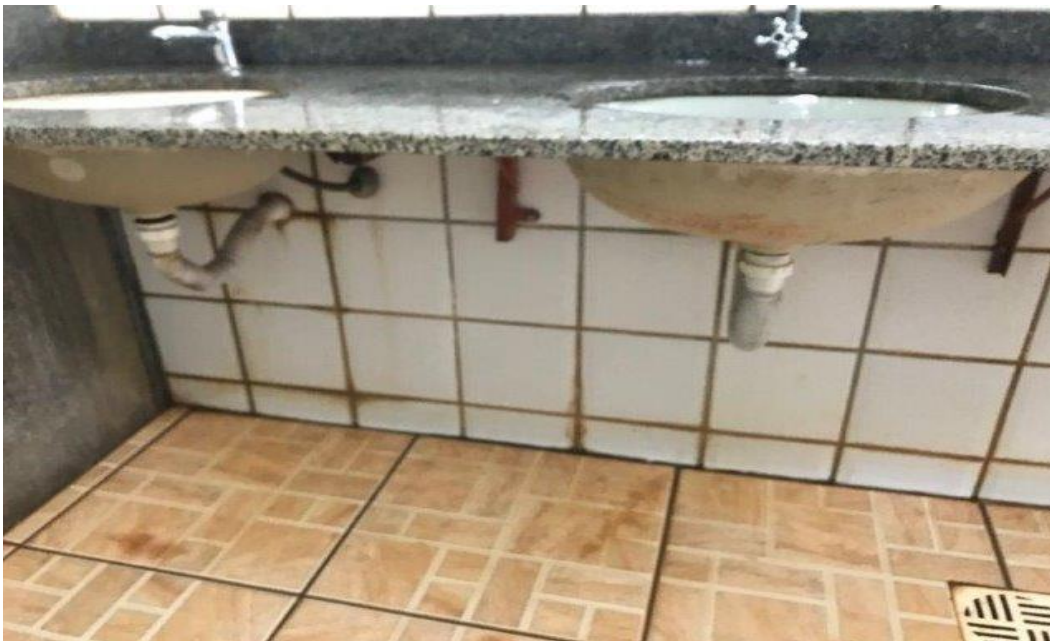
ENCANAMENTO DA PIA CONSERTADO - SANITÁRIO MASCULINO

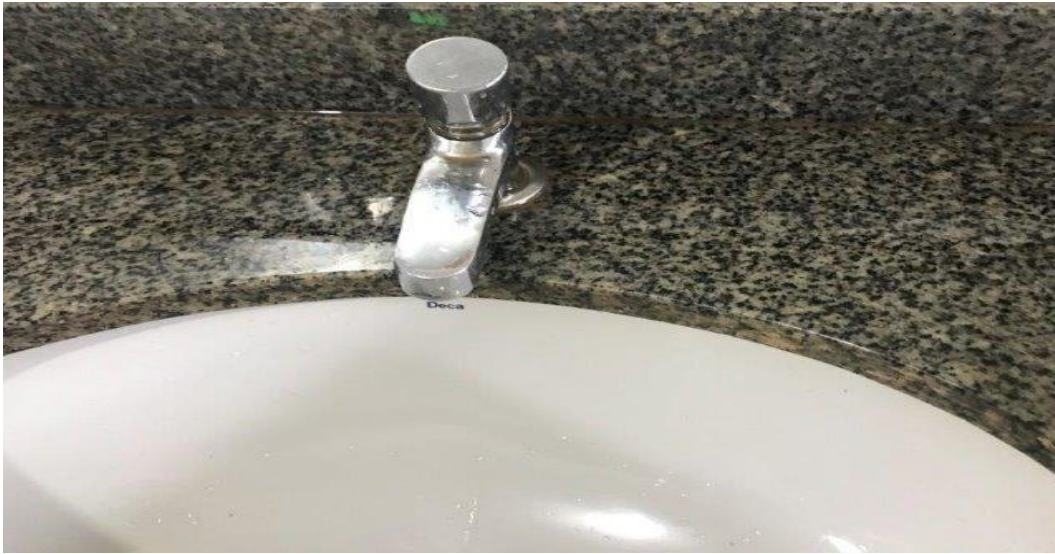
TORNEIRA TROCADA (SANITÁRIO MASCULINO DOS ALUNOS)

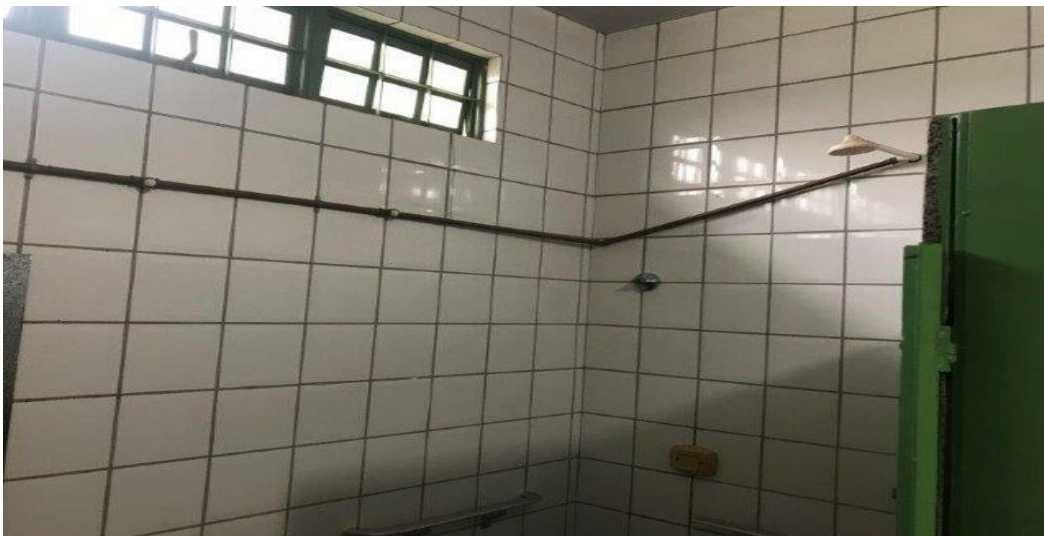
ENCANAMENTO DO CHUVEIRO IMPROVISADO - EXTERNO À PAREDE (SANITÁRIO MASCULINO)

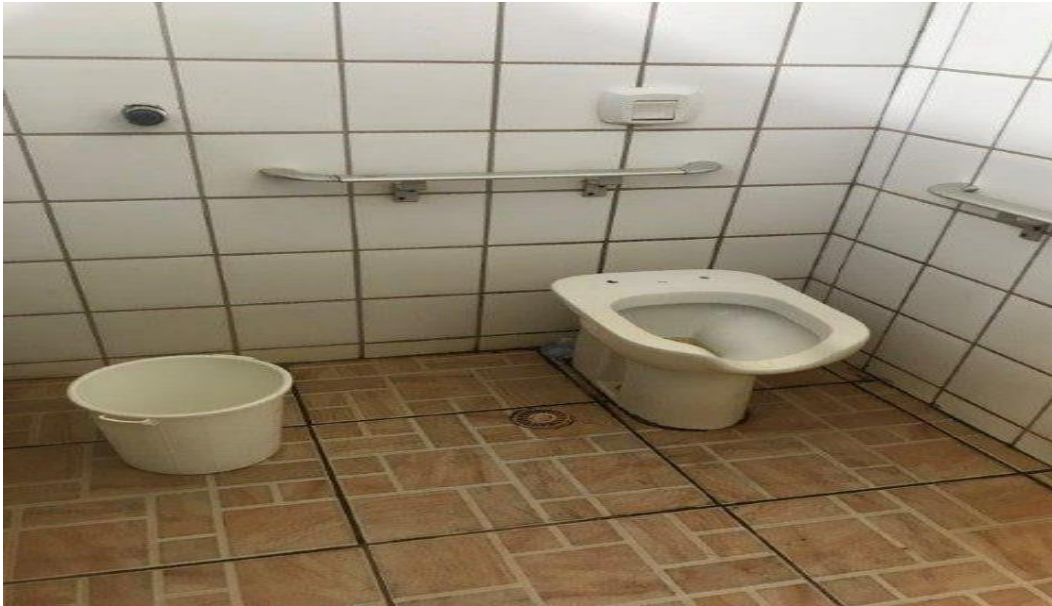
VASO SEM ASSENTO E SEM TAMPA - SANITÁRIO MASCULINO PNE

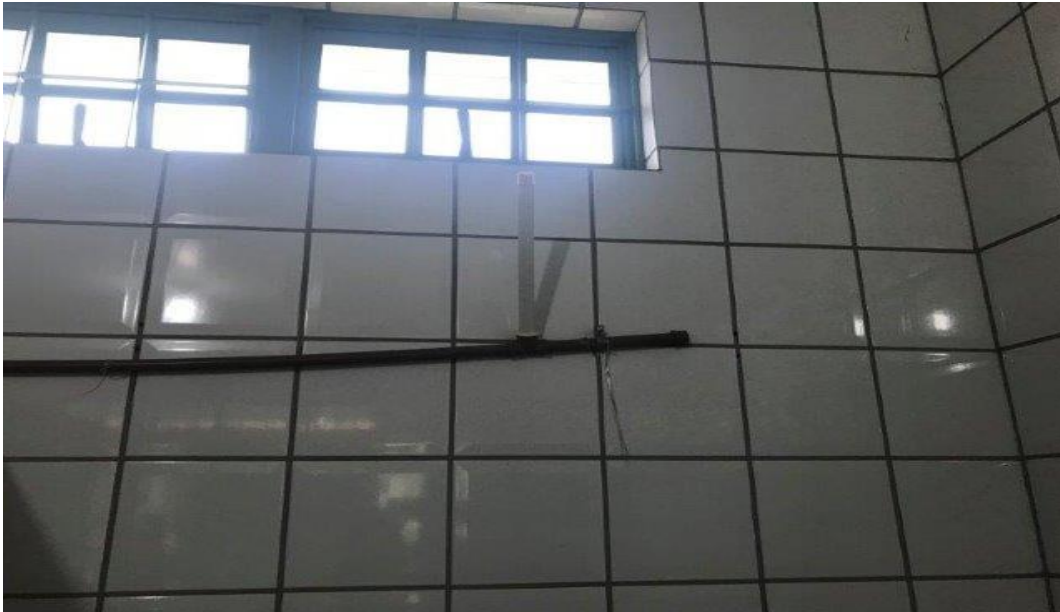
FALTA DE CHUVEIRO E TORNEIRA QUEBRADA - SANITÁRIO MASCULINO

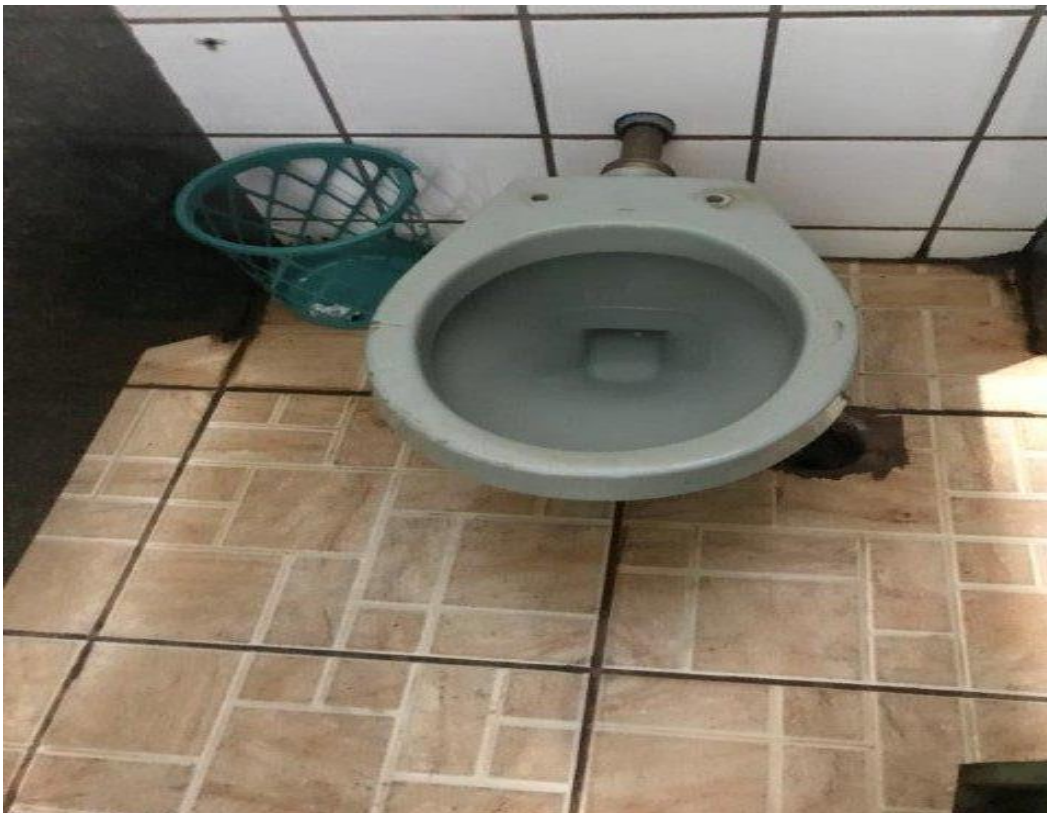
VASO SEM ASSENTO E SEM TAMPA - SANITÁRIO MASCULINO DE ALUNOS

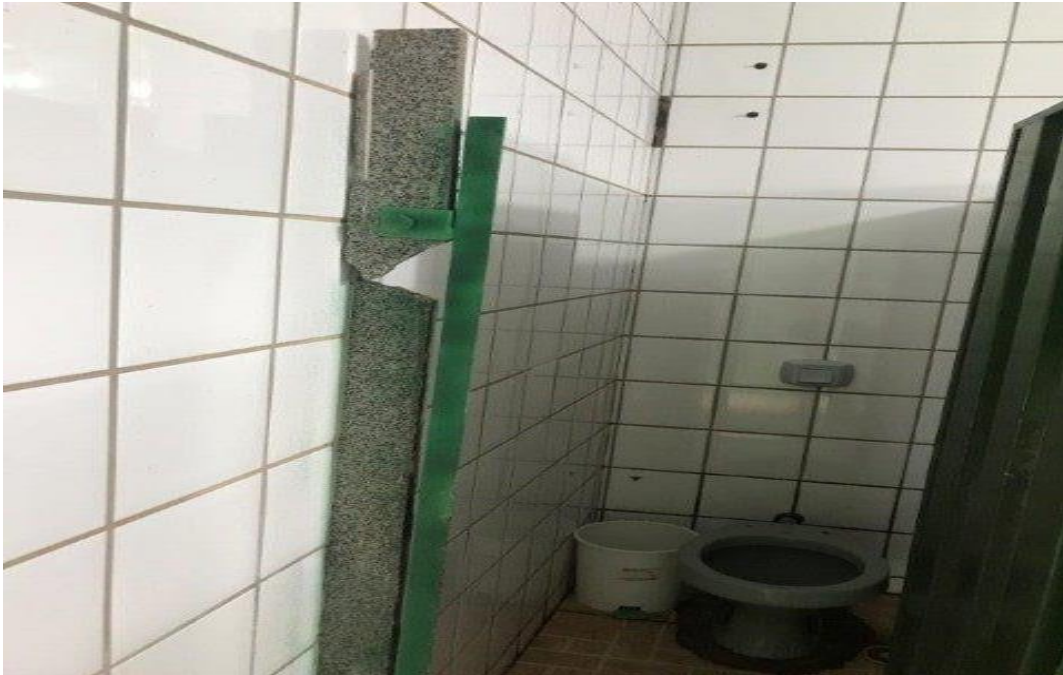
BOX DANIFICADO – MÁRMORE QUEBRADO – SANITÁRIO MASCULINO

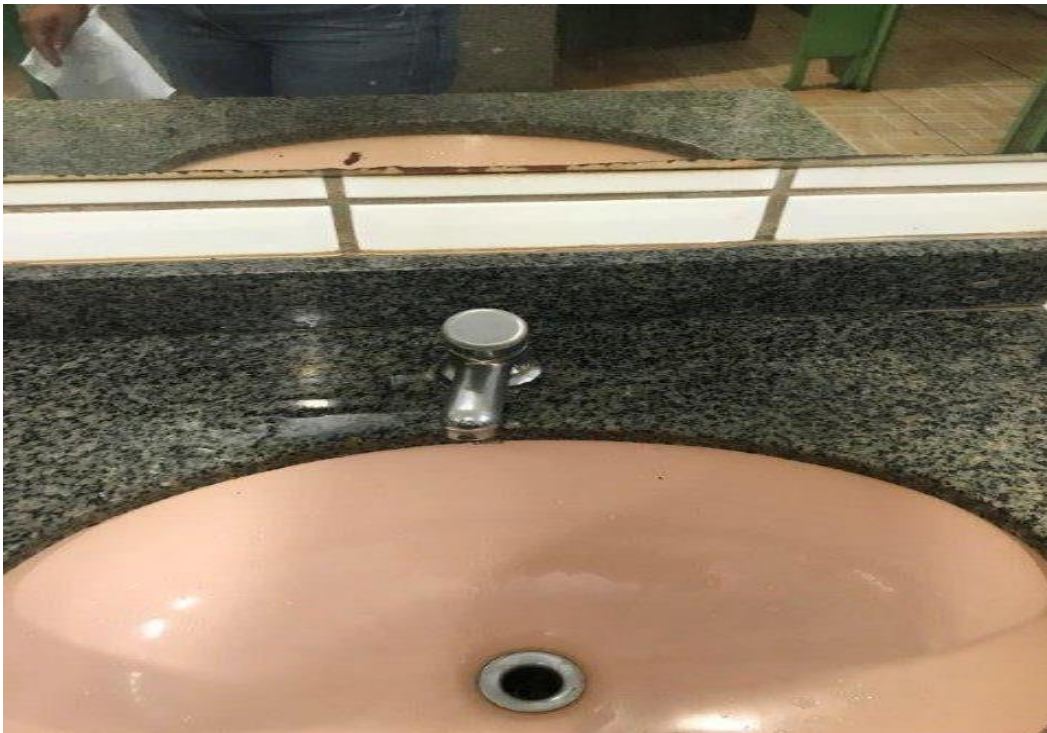
TORNEIRA CONTINUA SOLTA NO SANITÁRIO FEMININO

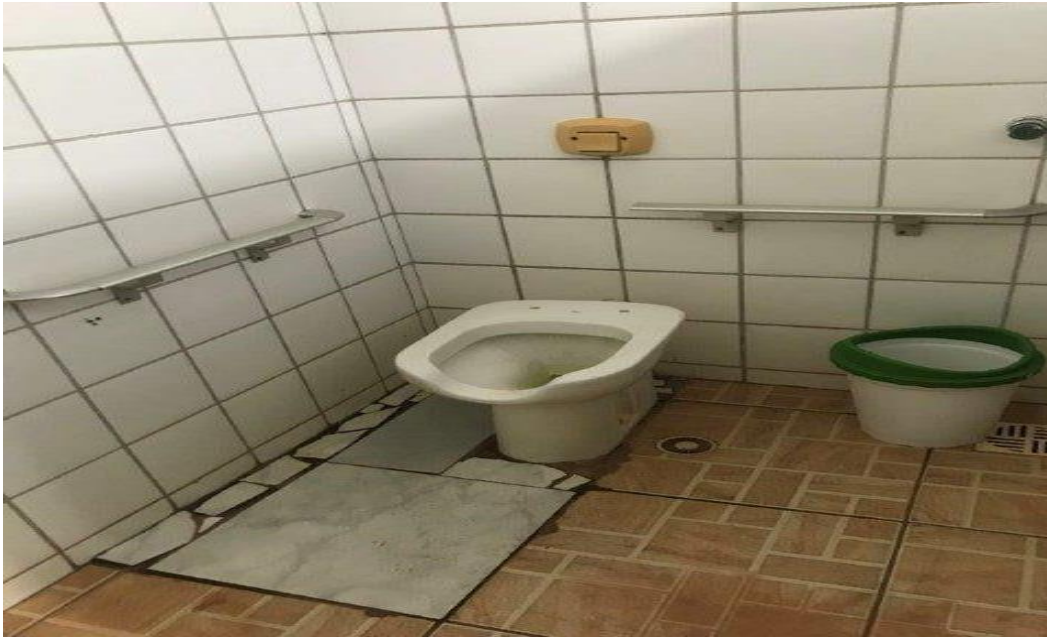
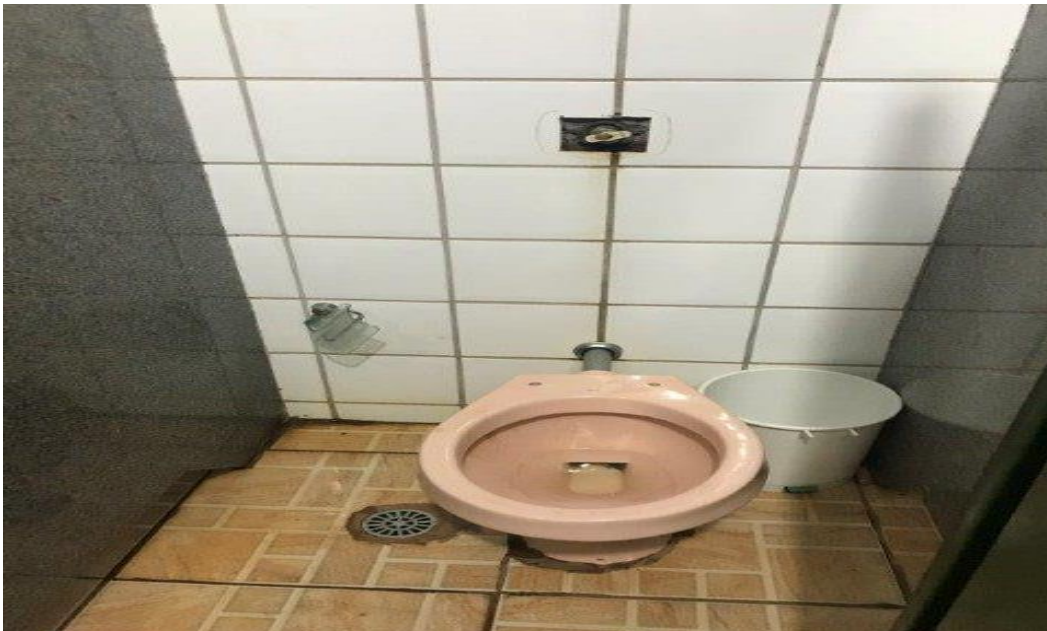
VASO SEM ASSENTO E SEM TAMPA - SANITÁRIO FEMININO

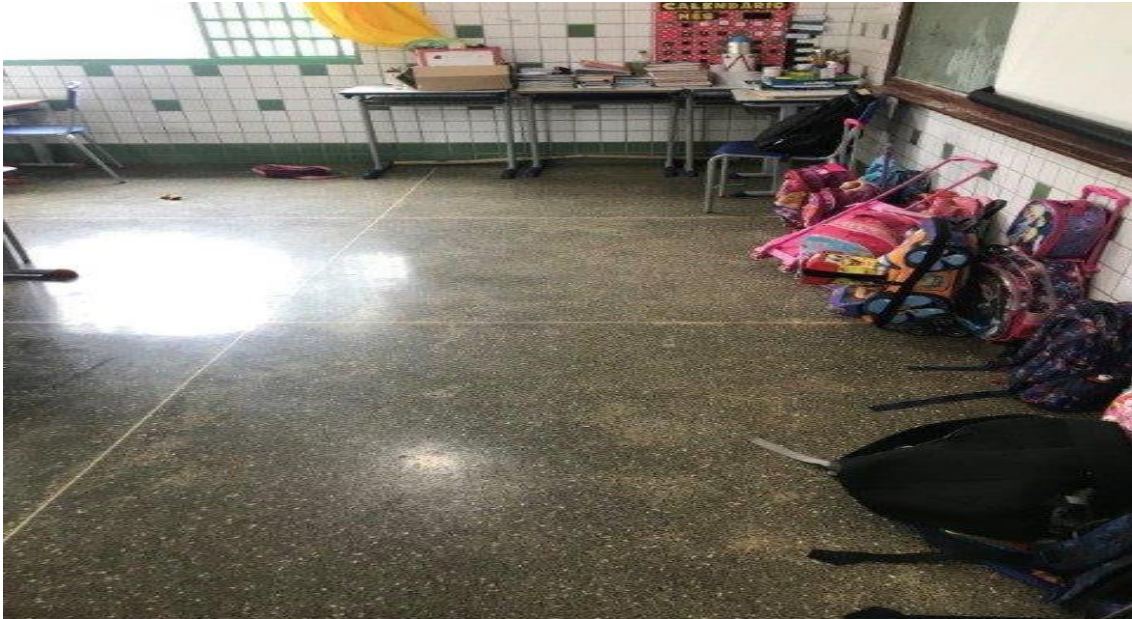
Problemas identificados	Verificou-se que não há mesas dentro das salas de aula para os professores.
Providências a serem tomadas	
Prazo para implementação	-
Responsável	-
Status	Não solucionado.
Análise da equipe técnica	Verificou-se que as salas de aula continuam com falta de mesas para os professores (sala 02 até a sala 08).

SALA 03 - AUSÊNCIA DE MESA DE PROFESSORES

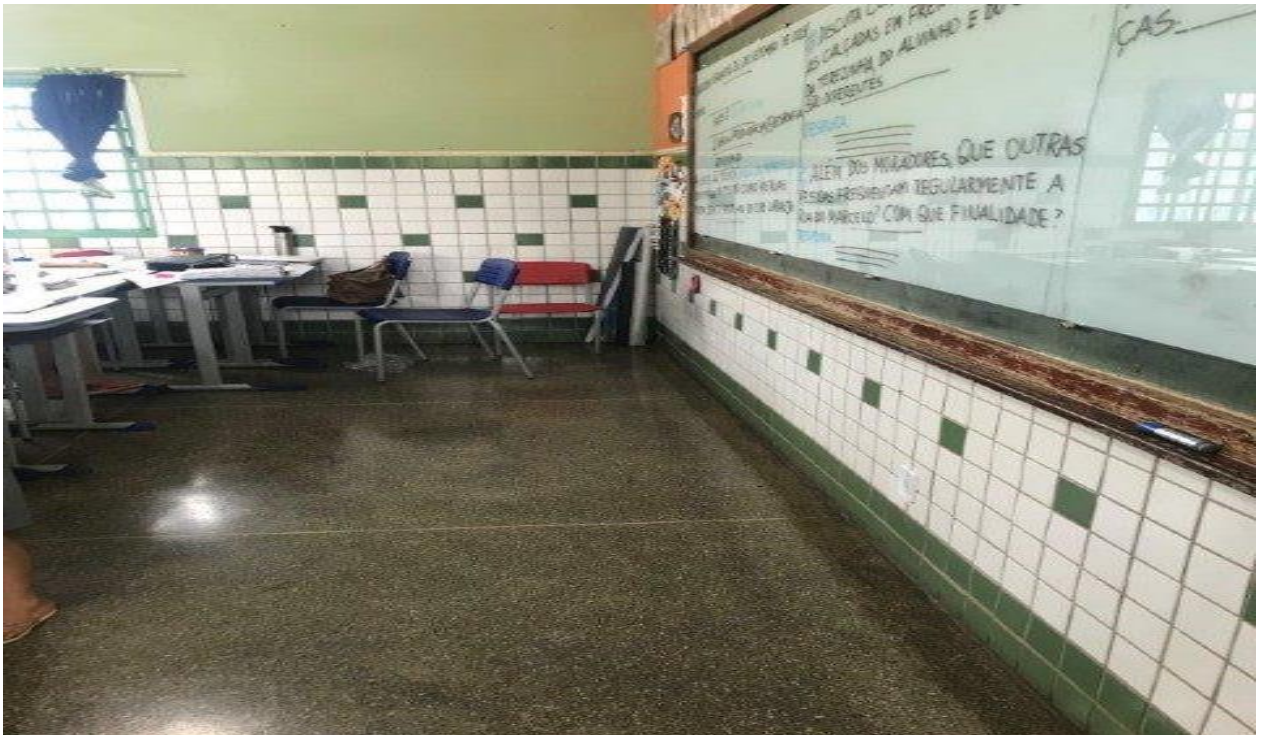
SALA 05 - AUSÊNCIA DE MESA DE PROFESSORES

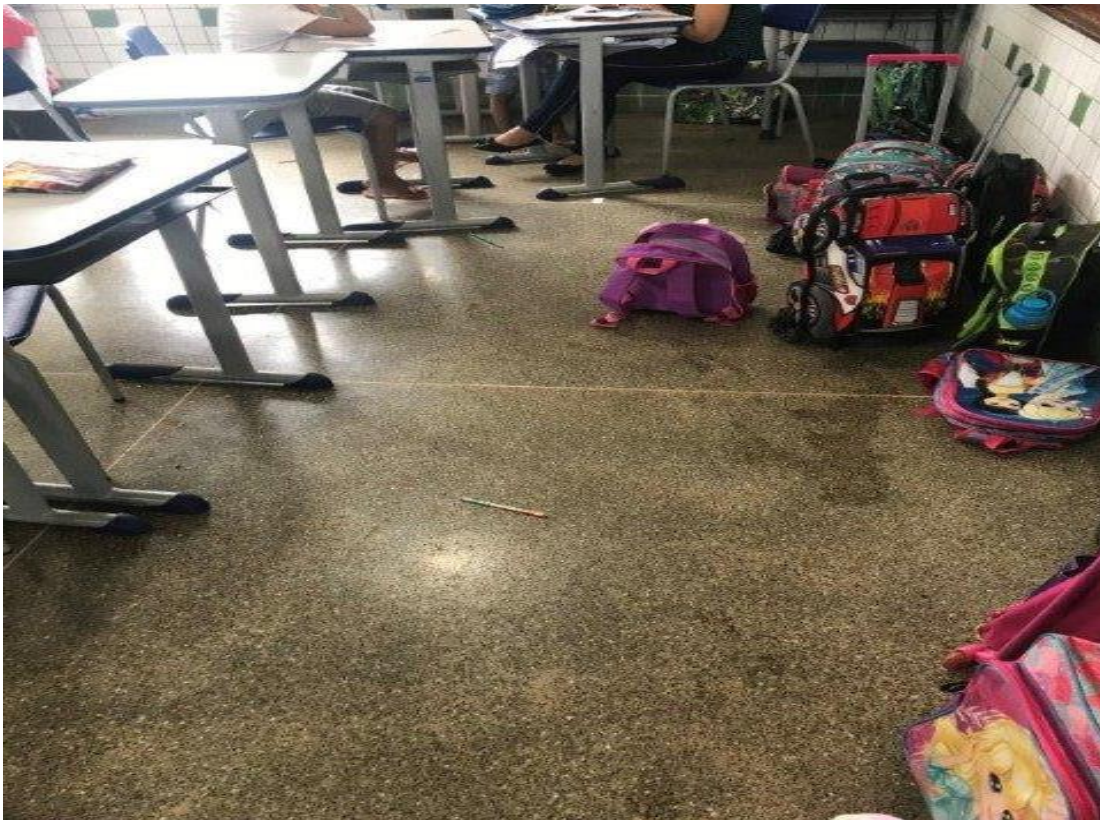
SALA 08 - AUSÊNCIA DE MESA DE PROFESSORES

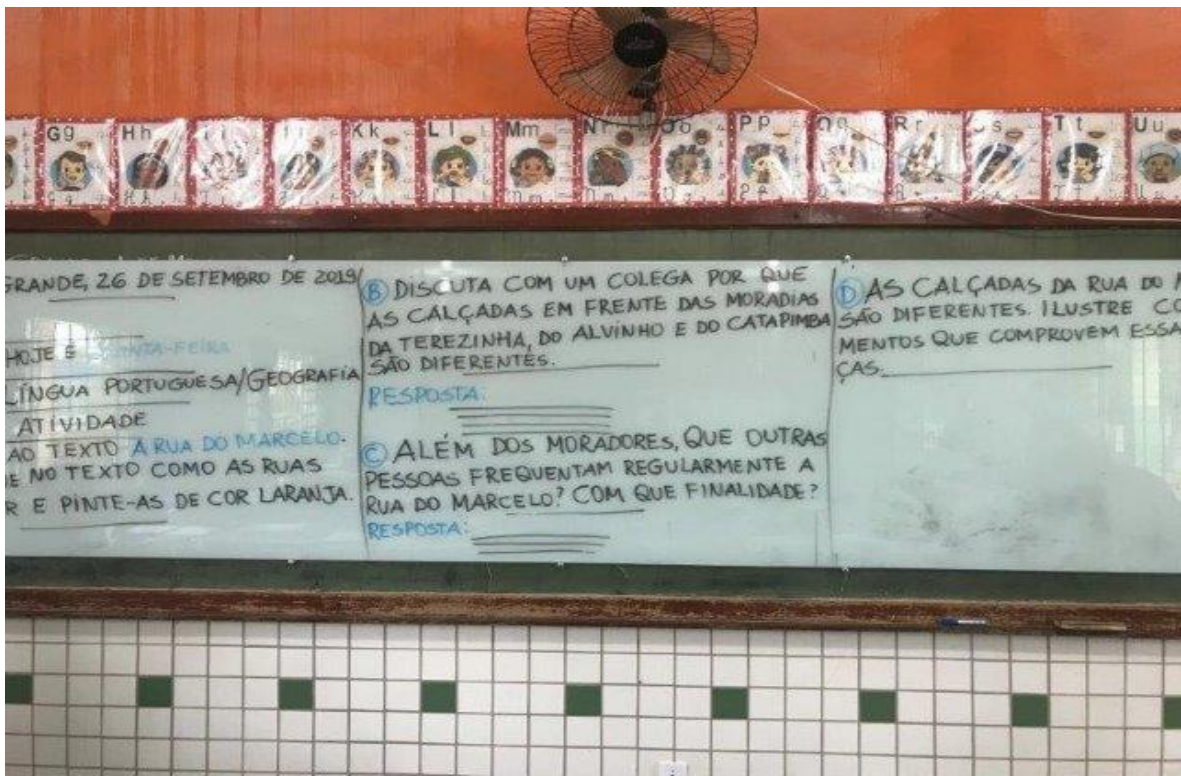
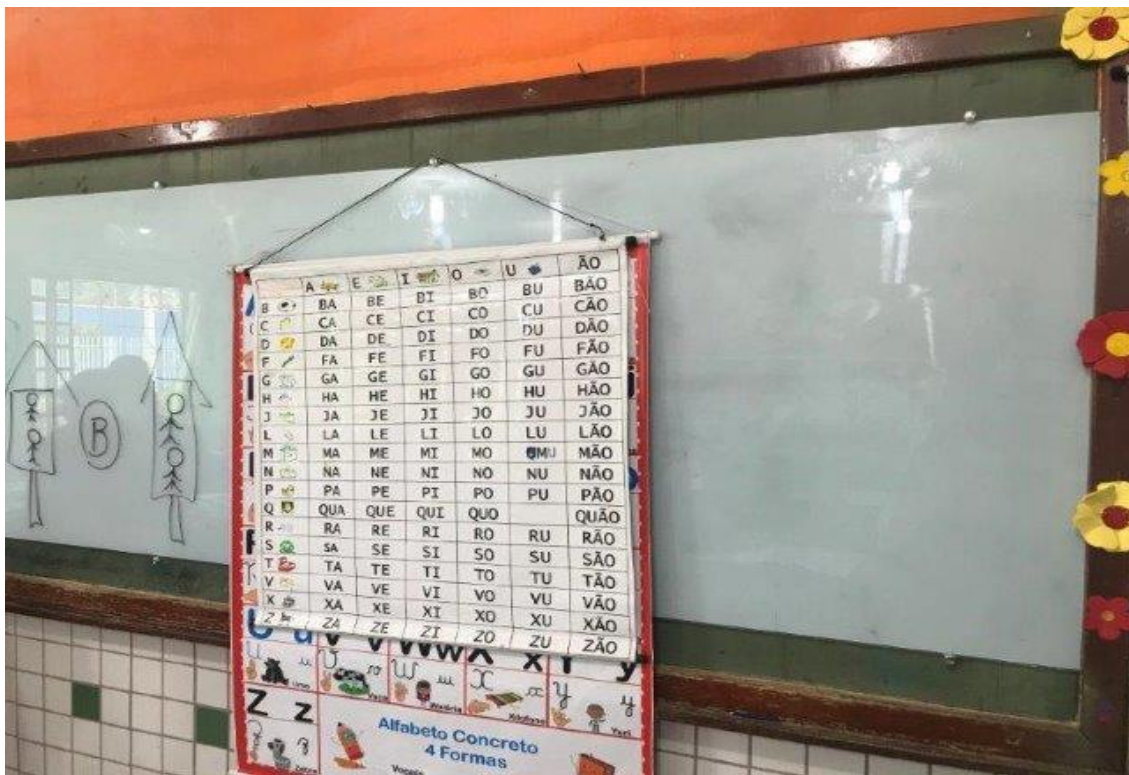
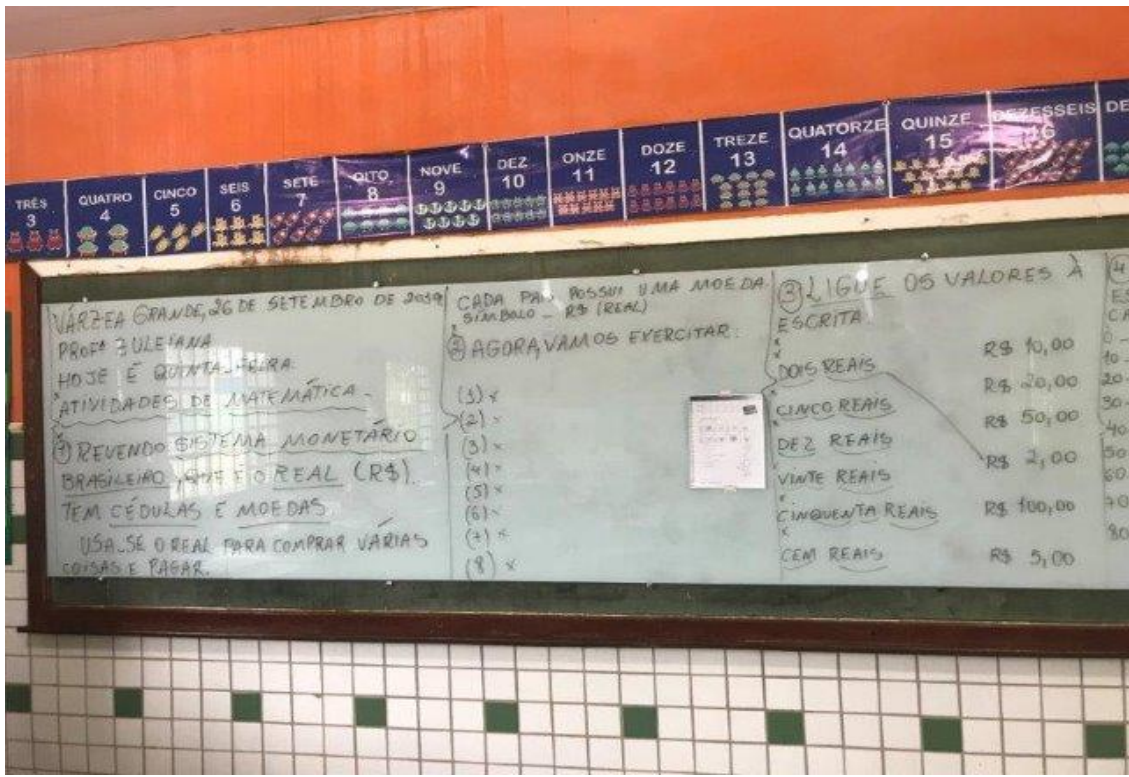
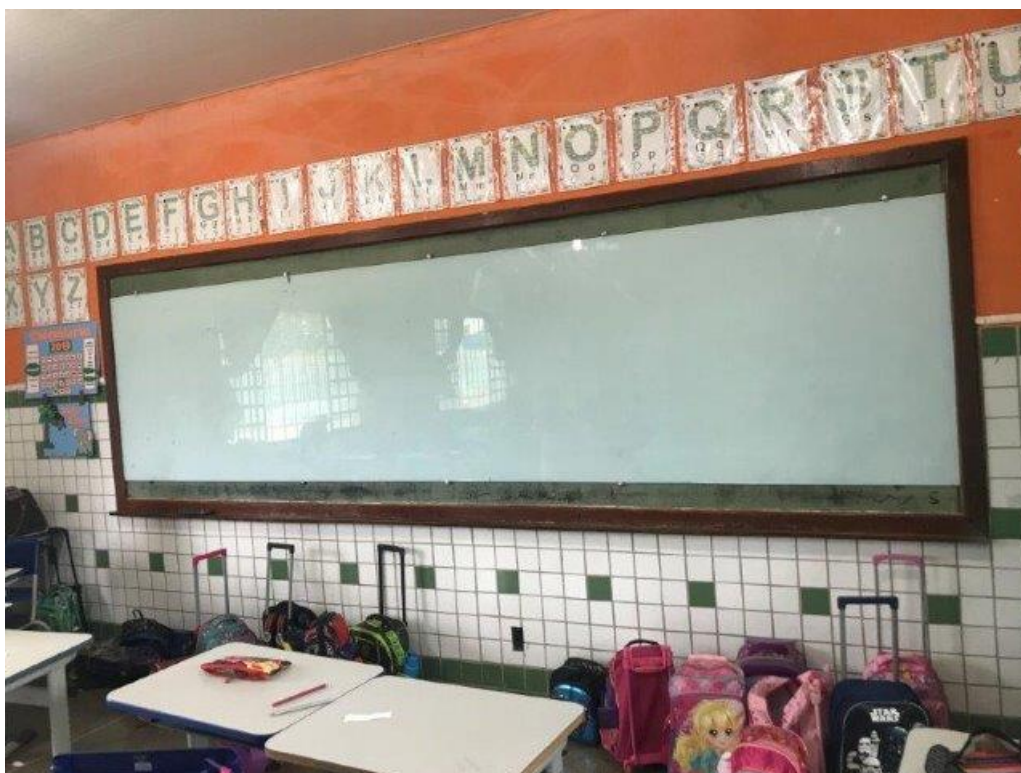
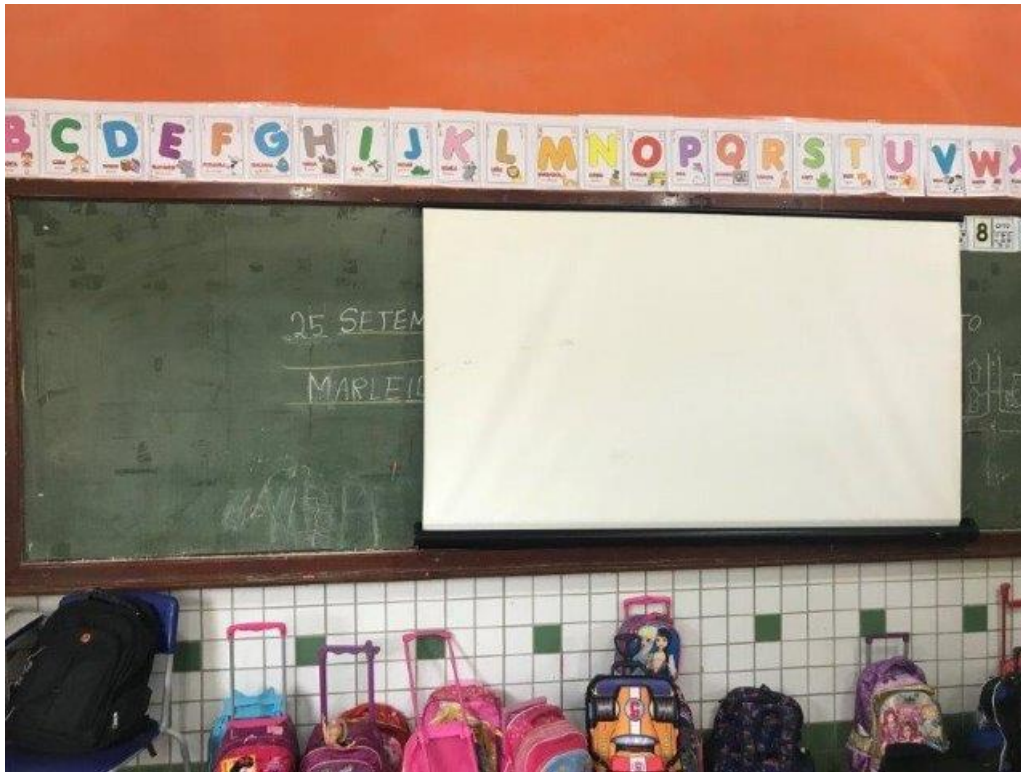
Problemas identificados	Verificou-se que os quadros das salas de aula exigem o uso de giz. Considerando que as salas ficam fechadas, devido ao ar condicionado, o pó do giz acaba se tornando ainda mais prejudicial à saúde dos alunos e professores. Assim, o ideal seria a substituição por quadros que permitam a utilização do pincel (preferencialmente lousas de vidro). Também se verificou que alguns quadros estão tão desgastados que em algumas partes não pega o giz.
Providências a serem tomadas	-
Prazo para implementação	-
Responsável	-
Status	Solucionado.
Análise da equipe técnica	A escola afixou os quadros de vidro e desativou os quadros de giz, em todas as salas de aula.

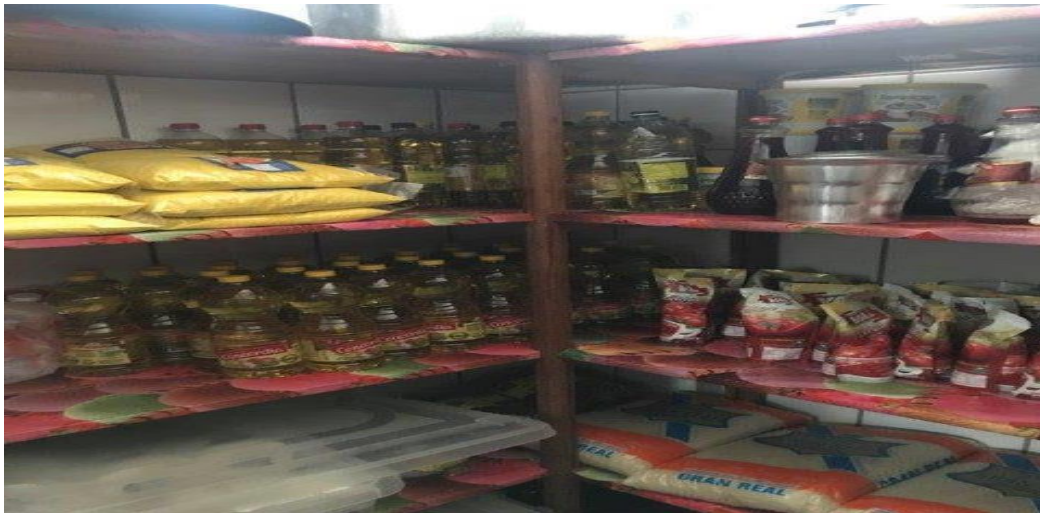
Problemas identificados	Verificou-se que o mobiliário no depósito da cozinha está totalmente desgastado. Verifica-se a necessidade de substituição por mobiliários novos.
Providências a serem tomadas	
Prazo para implementação	-
Responsável	-
Status	Solucionado.
Análise da equipe técnica	Verificou-se que o mobiliário no depósito da cozinha foi trocado e retirado o armário.

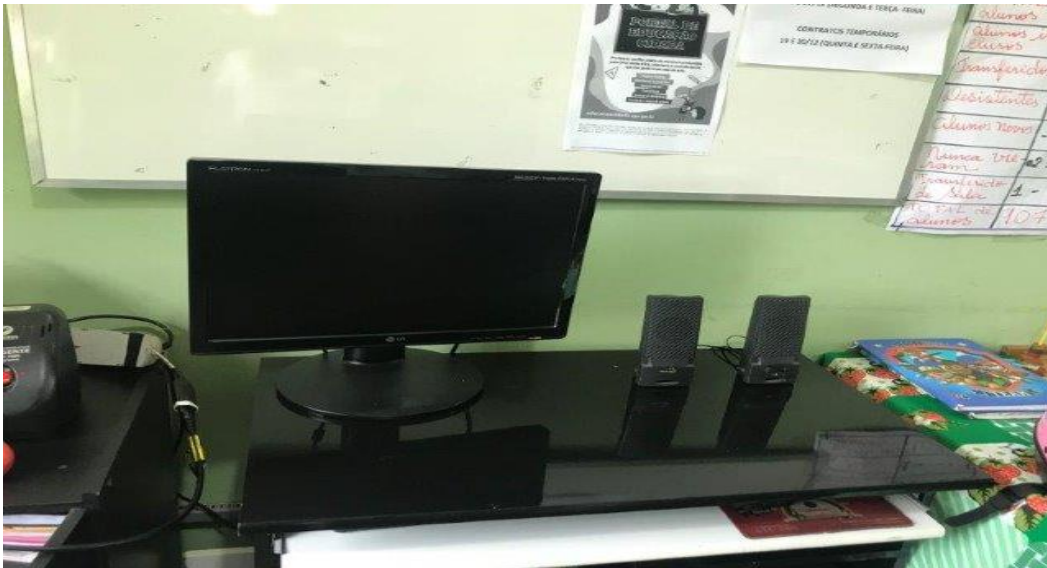
Problemas identificados	Verificou-se que a escola não possui computadores para o laboratório de informática. Também se verificou que há bancadas do laboratório que necessitam reparos, pois estão quebradas.
Providências a serem tomadas	-
Prazo para implementação	-
Responsável	-
Status	Não solucionado.
Análise da equipe técnica	Verificou-se que foi retirada a bancada onde ficavam os computadores e que a escola tem apenas um computador para uso dos professores.
