PROGRAMA VISITA ÀS ESCOLAS
AVALIAÇÃO DA INFRAESTRUTURA DA ESCOLA
MUNICIPAL DE EDUCAÇÃO BÁSICA ÂNGELA JARDIM BOTELHO
MUNICÍPIO DE VÁRZEA GRANDE - MT

PROGRAMA VISITA ÀS ESCOLAS RELATÓRIO DE LEVANTAMENTO

Protocolo: 248738/2017

Objeto da fiscalização: Avaliar a infraestrutura da EMEB Ângela Jardim Botelho (localizada no Município de Várzea Grande - MT)

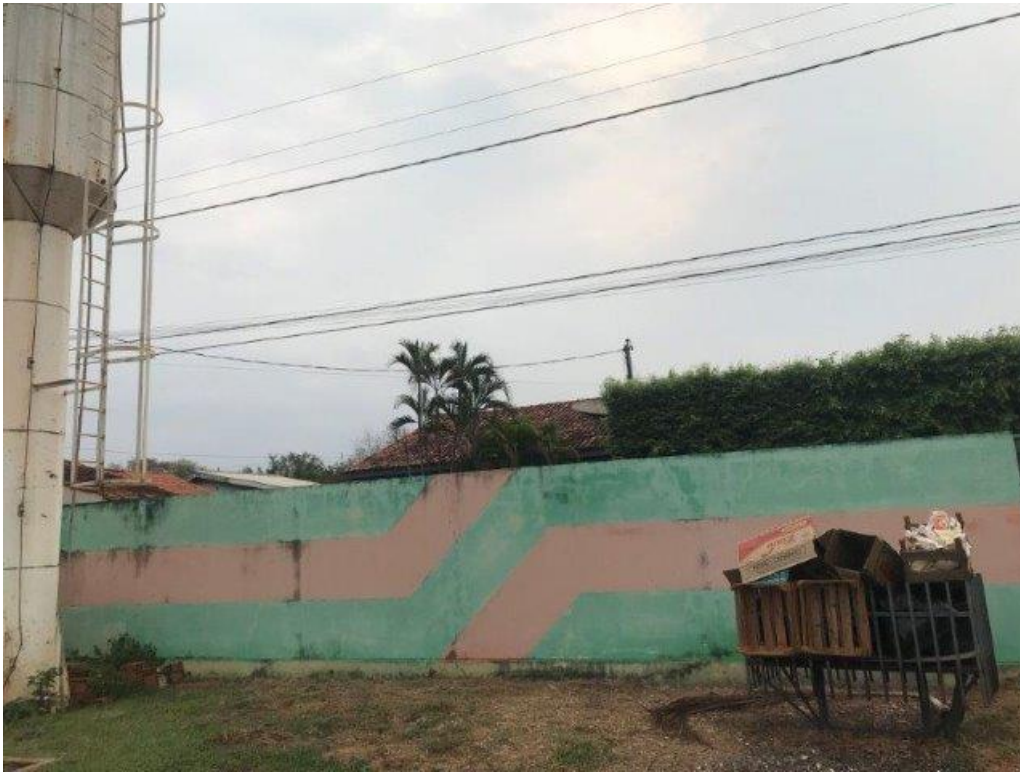
Problemas identificados	Verificou-se a existência de entulhos no pátio da escola.
Providências a serem tomadas	-
Prazo para implementação	-
Responsável	-
Status	Solucionado.
Análise da equipe técnica	Verificou-se que foram retirados os entulhos do pátio da escola.

ENTULHOS RETIRADOS DO PÁTIO DA ESCOLA

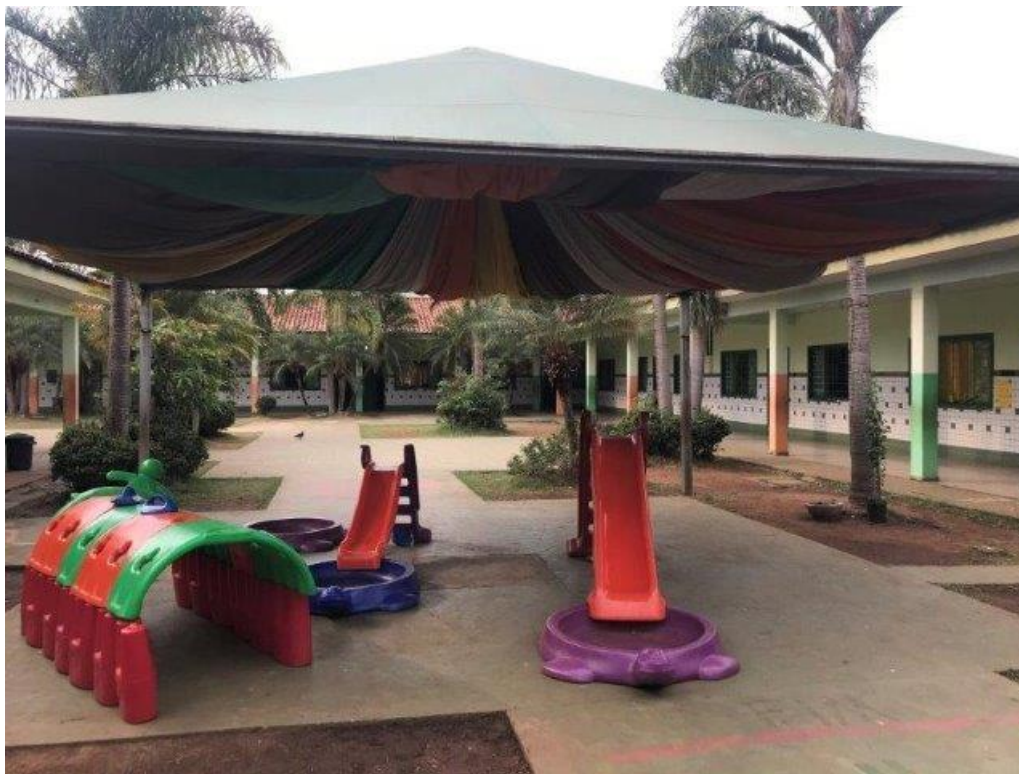
Problemas identificados	Verificou-se que a escola não possui parquinho e/ou brinquedoteca. Cabe mencionar que a escola atende apenas crianças da educação infantil e dos anos iniciais (1° ao 5° ano). Assim resta evidente a necessidade desses espaços na escola. Cabe observar que a escola possui um ambiente que, em se fechando as laterais, pode ser transformado em biblioteca ou brinquedoteca.
Providências a serem tomadas	-
Prazo para implementação	-
Responsável	-
Status	Solução em andamento.
Análise da equipe técnica	Verificou-se que foram colocados três brinquedos grandes no pátio da escola e uma tenda fixa. A escola ainda não tem espaço adequado para a brinquedoteca.

BRINQUEDOS GRANDES NO PÁTIO DA ESCOLA

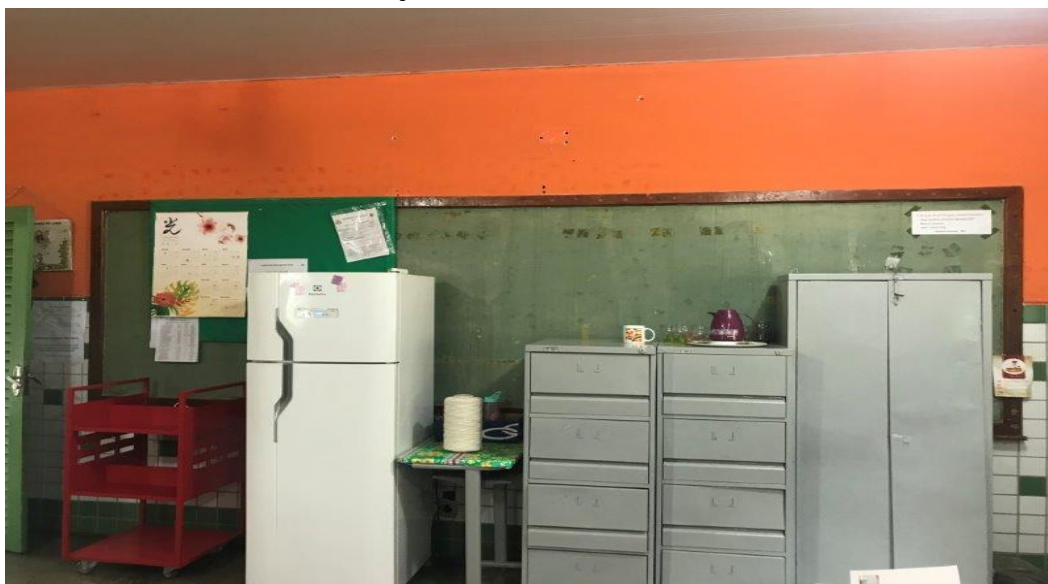
Problemas identificados	Verificou-se que a escola não possui biblioteca. Cabe observar que a escola já teve uma biblioteca, porém foi desativada para transformação em sala de aula, pois as salas de aula não comportavam a demanda de alunos. Cabe observar que a escola possui um ambiente que, em se fechando as laterais, pode ser transformado em biblioteca ou brinquedoteca.
Providências a serem tomadas	-
Prazo para implementação	-
Responsável	-
Status	Não solucionado.
Análise da equipe técnica	Verificou-se que a escola não tem biblioteca e os livros foram transferidos para o anexo da Secretaria. As salas ficam com os livros didáticos.

SALA DA SECRETARIA SEM ESPAÇO PARA A BIBLIOTECA

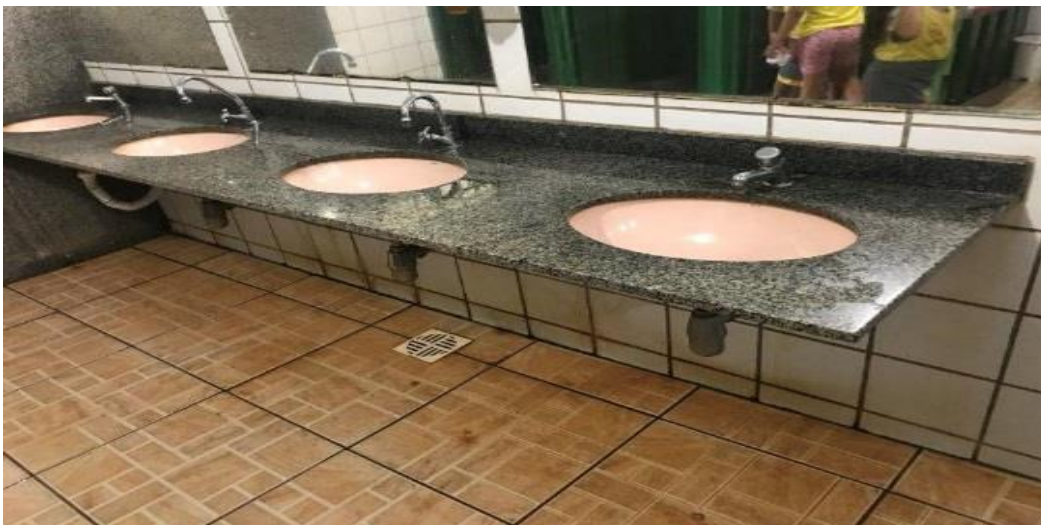
Problemas identificados	Verificou-se que os sanitários não são adaptados para crianças da educação infantil.
Providências a serem tomadas	-
Prazo para implementação	-
Responsável	-
Status	Não solucionado.
Análise da equipe técnica	Verificou-se que continua o problema pois os sanitários masculino e feminino não foram adaptados para crianças da educação infantil.

PIAS NÃO ADAPTADAS PARA A EDUCAÇÃO INFANTIL (SANITÁRIO FEMININO E MASCULINO)

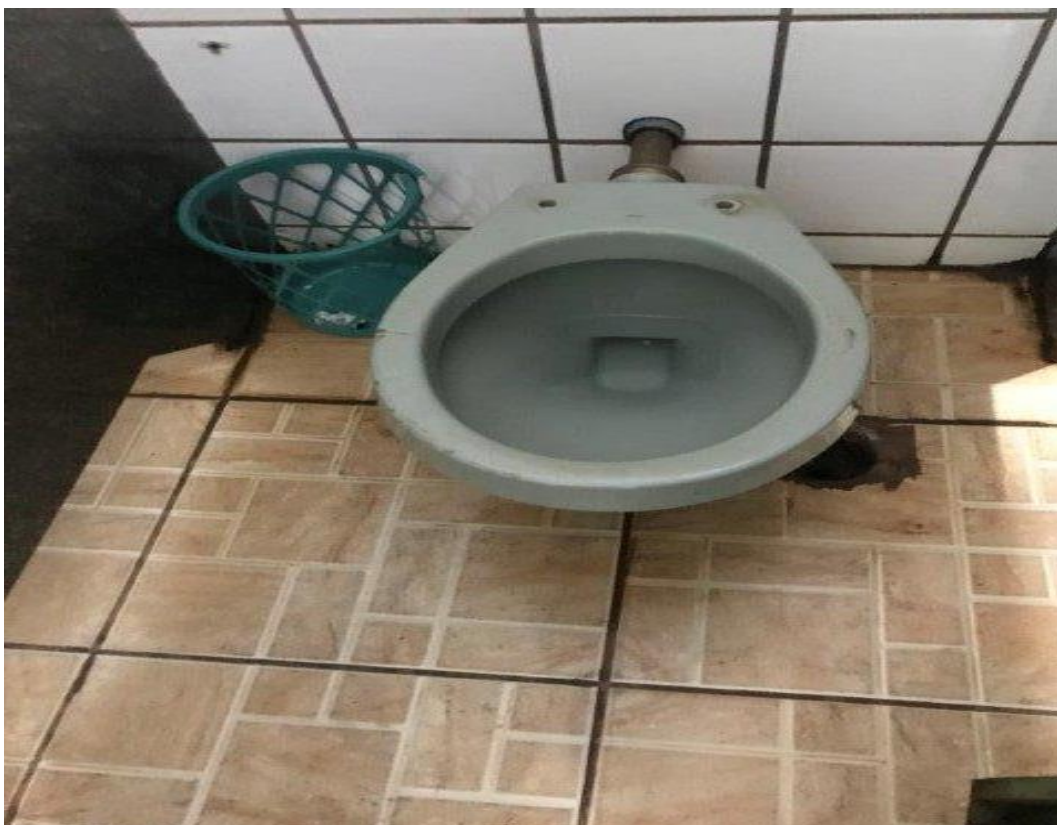
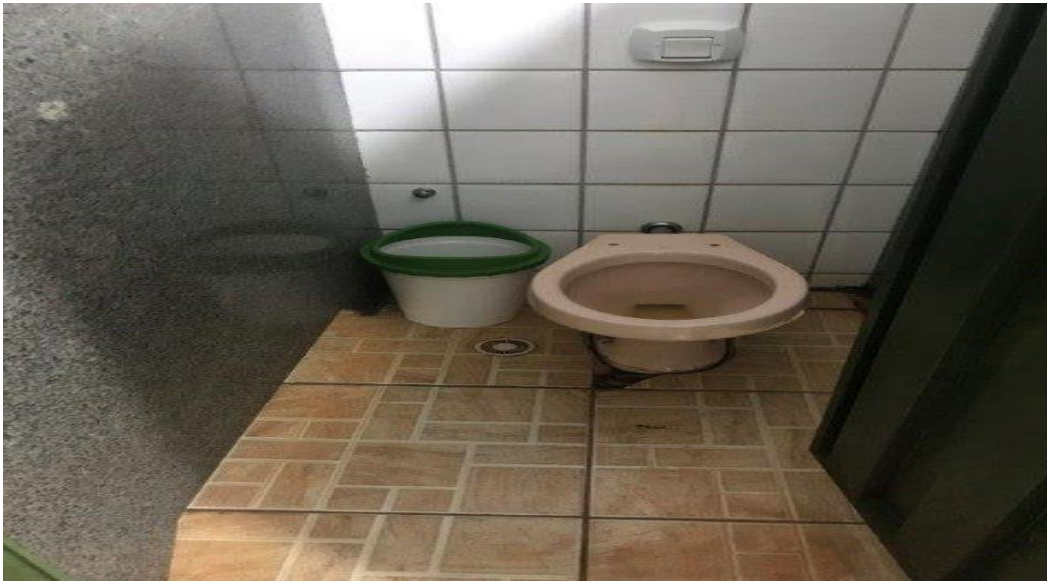
SANITÁRIOS NÃO ADAPTADOS PARA EDUCAÇÃO INFANTIL (FEMININO E MASCULINO)
