PROGRAMA VISITA ÀS ESCOLAS
AVALIAÇÃO DA INFRAESTRUTURA DA ESCOLA
MUNICIPAL DE EDUCAÇÃO BÁSICA MARIA PEDROSA DE MIRANDA
MUNICÍPIO DE VÁRZEA GRANDE - MT

PROGRAMA VISITA ÀS ESCOLAS RELATÓRIO DE LEVANTAMENTO

Objeto da fiscalização: Avaliar a infraestrutura da EMEB Maria Pedrosa de Miranda (localizada no Município de Várzea Grande - MT)

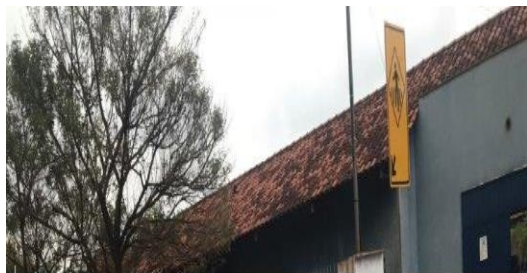
Problemas identificados	Verificou-se que várias salas apresentam problemas no telhado, uma vez que há goteiras/infiltrações (salas de aula 3, 5, 8, 12, 13). Assim, verifica-se a necessidade de reparos no telhado dessas salas.
Providências a serem tomadas	
Prazo para implementação	-
Responsável	-
Status	Não solucionado.
Análise da equipe técnica	O telhado das salas 3, 5, 8, 12 e 13 ainda não foi reformado. Observou-se que as paredes das salas foram pintadas por dentro, mas continuam os problemas de infiltrações e goteiras.

TELHADO NÃO FOI REFORMADO

TELHADO COM PROBLEMAS DE GOTEIRAS

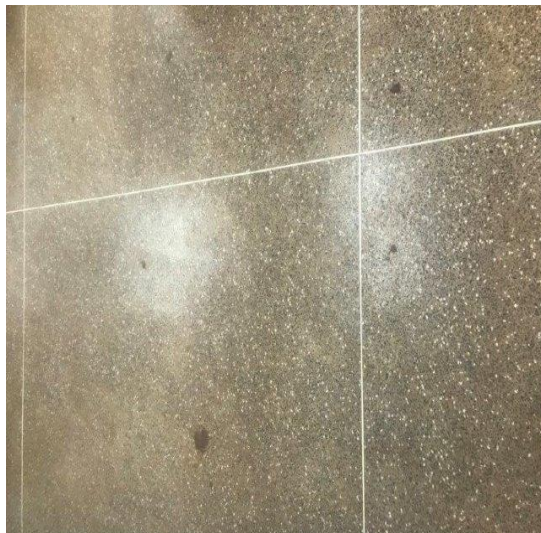
Problemas identificados	Verificou-se que o piso da escola, de forma geral, está bastante desgastado.
Providências a serem tomadas	
Prazo para implementação	-
Responsável	-
Status	Não solucionado.
Análise da equipe técnica	O piso da sala 13 continua desgastado (atual sala 14). As demais salas também continuam com o piso desgastado, bem como o banheiro e o corredor.

PISO DESGASTADO (SALA 13)

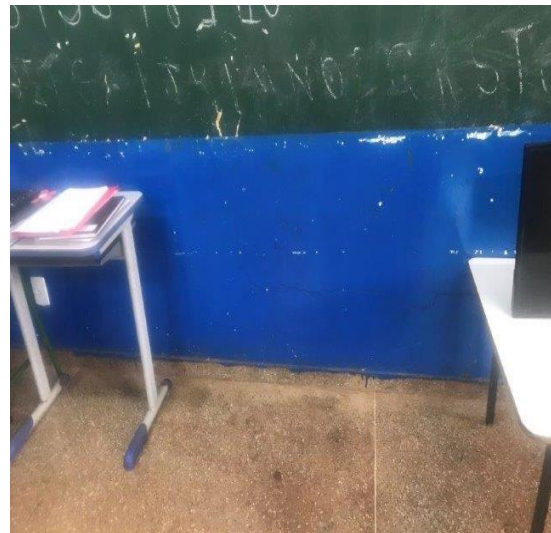
PISO DESGASTADO (SALA 10)

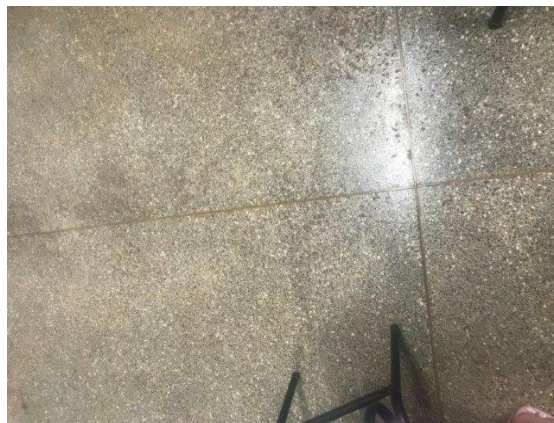
PISO DESGASTADO (SALA 09)

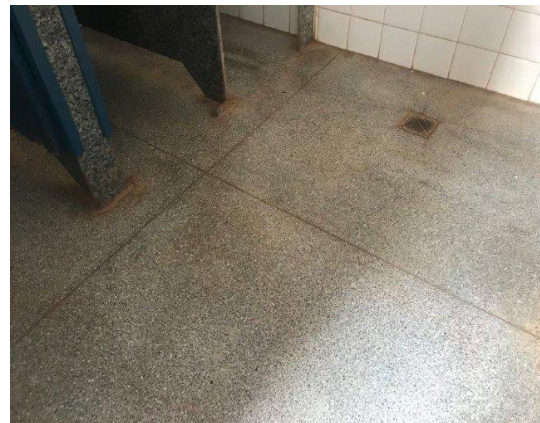
PISO DESGASTADO (BANHEIRO)

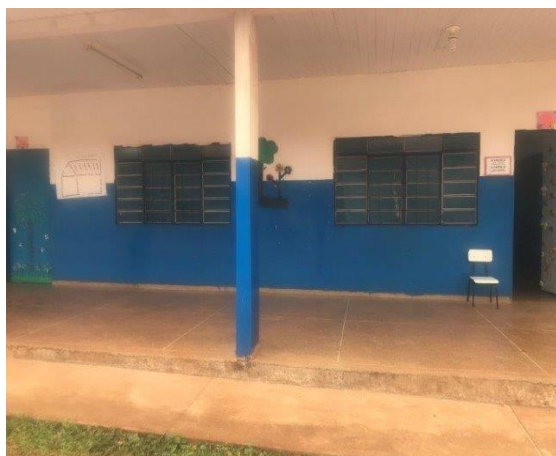
PISO DESGASTADO (CORREDOR)

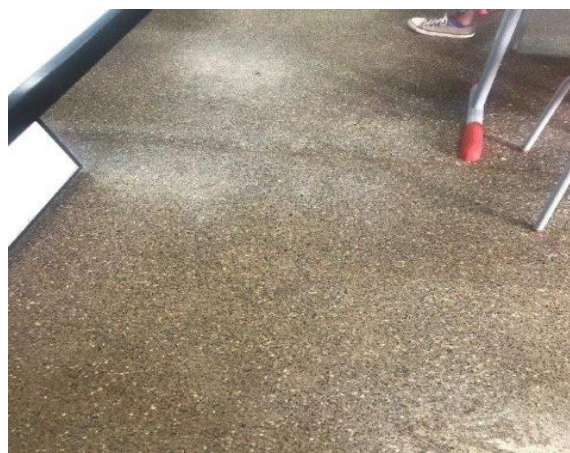
PISO DESGASTADO (LAB. INFOR ATUAL SALA 01)

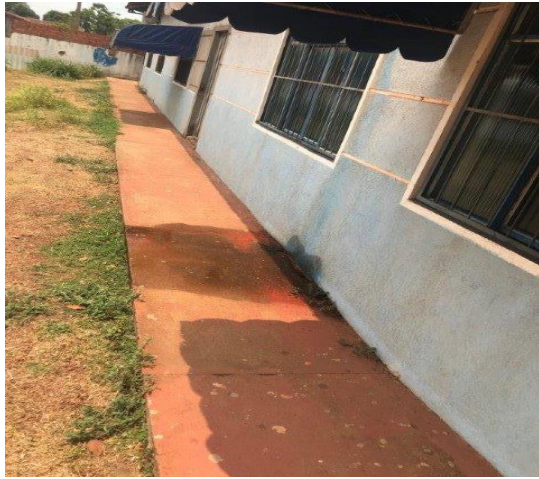
Problemas identificados	Verificou-se que a pintura de vários ambientes da escola está danificada/desgastada. Verifica-se a necessidade de pintura da escola.
Providências a serem tomadas	-
Prazo para implementação	-
Responsável	-
Status	Não solucionado.
Análise da equipe técnica	A pintura da escola continua envelhecida.

PINTURA ENVELHECIDA

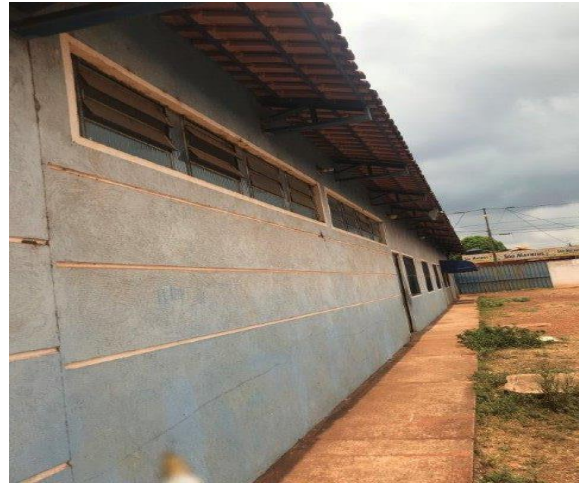
PAREDES COM PINTURA ENVELHECIDA

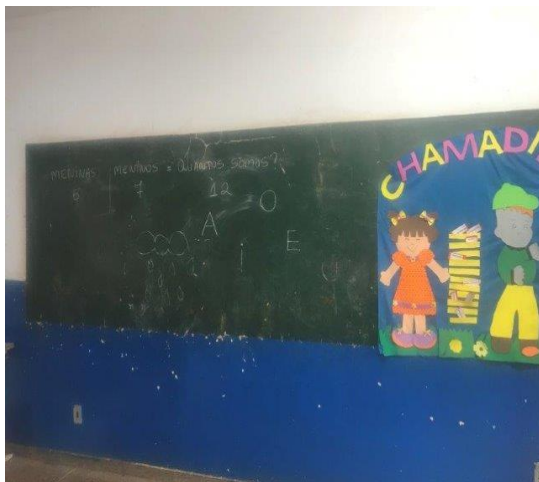
PAREDES COM PINTURA DESGASTADA

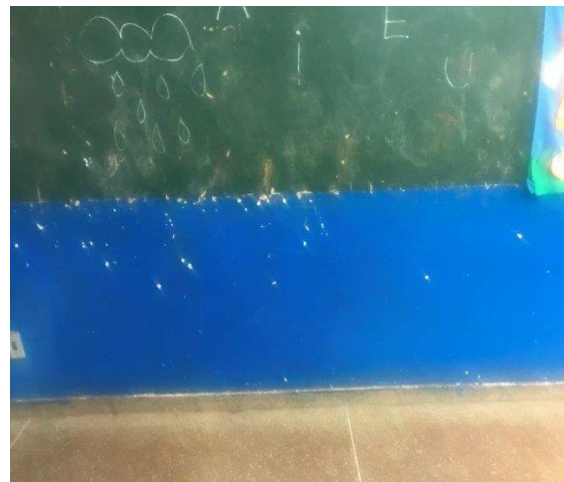
PAREDES COM PINTURA DESGASTADA

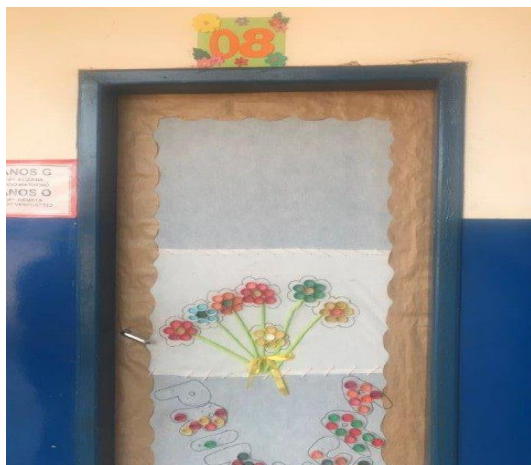
PORTA COLOCADA NA SALA 08

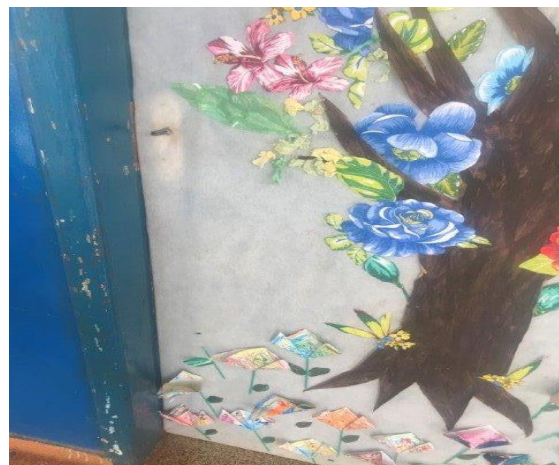
Problemas identificados	Verificou-se a existência de várias portas danificadas, principalmente, nas fechaduras. Algumas portas necessitam de reparos e outras necessitam ser substituídas (salas de aula do 2º ano C, laboratório de informática e sala dos professores). Também se verificou ausência de porta na sala 8, fazendo-se necessário a instalação de porta nessa sala.
Providências a serem tomadas	-
Prazo para implementação	-
Responsável	-
Status	Solução em andamento.
Análise da equipe técnica	A porta e a fechadura foram trocadas da sala dos professores. A fechadura danificada da sala do 2º ano C, que hoje é a sala de educação infantil, continua com defeito. Na sala 08 já foi colocada porta, sendo atualmente a sala 09. A sala do laboratório de informática agora é a sala 01, que ainda está com a fechadura danificada.

PORTA C/ FECHADURA DANIFICADA (SALA 2º C)

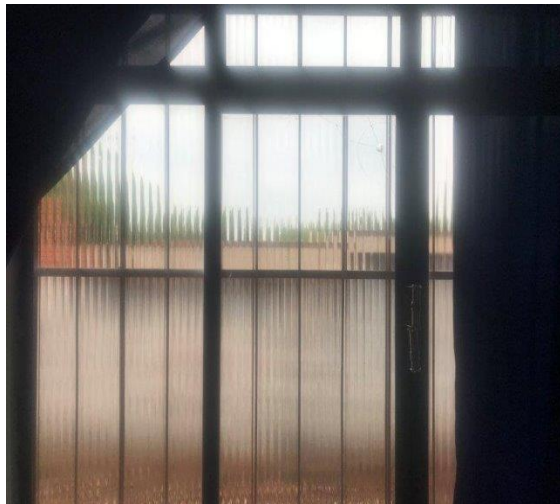
Problemas identificados	Verificou-se a existência de janelas com a vidraça quebrada no refeitório e na sala de aula nº 5. Faz-se necessário a substituição das vidraças quebradas.
Providências a serem tomadas	
Prazo para implementação	-
Responsável	-
Status	Solucionado.
Análise da equipe técnica	A vidraça da sala 05 foi arrumada. Também foi arrumada a vidraça do refeitório.

VIDRAÇA CONSERTADA

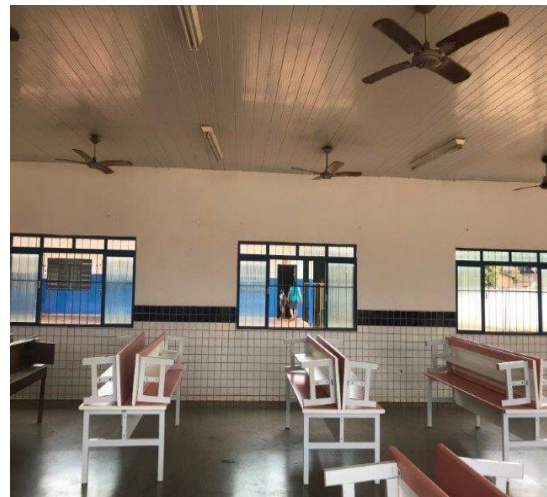
VIDRAÇA DO REFEITÓRIO CONSERTADA

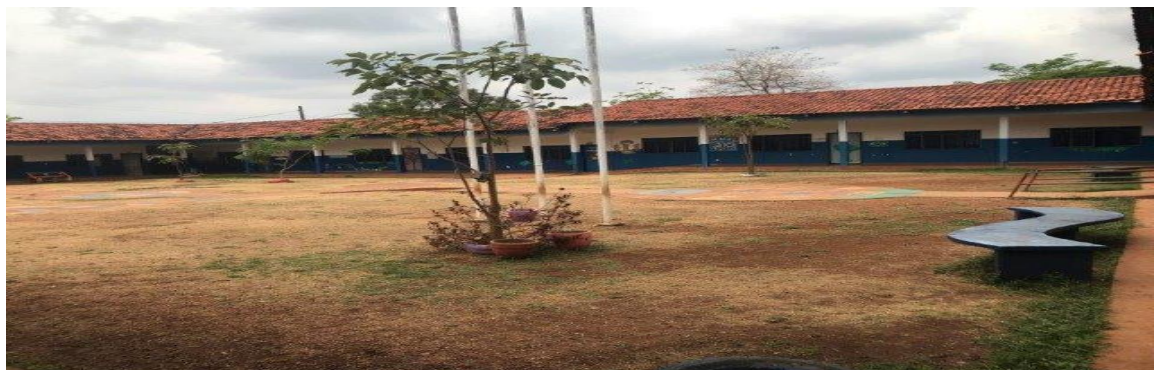
Problemas identificados	Verificou-se que o pátio da escola não possui área coberta, o que dificulta sua utilização pelas crianças, ora devido ao sol, ora devido às chuvas. Faz-se necessário a cobertura de, pelo menos, uma parte do pátio. A necessidade é mais evidente ao se mencionar que a escola possui mais de 700 alunos e que a escola também não possui quadra esportiva.
Providências a serem tomadas	
Prazo para implementação	-
Responsável	-
Status	Não solucionado.
Análise da equipe técnica	A escola continua sem cobertura e sem quadra esportiva.

ESCOLA SEM COBERTURA E SEM QUADRA ESPORTIVA

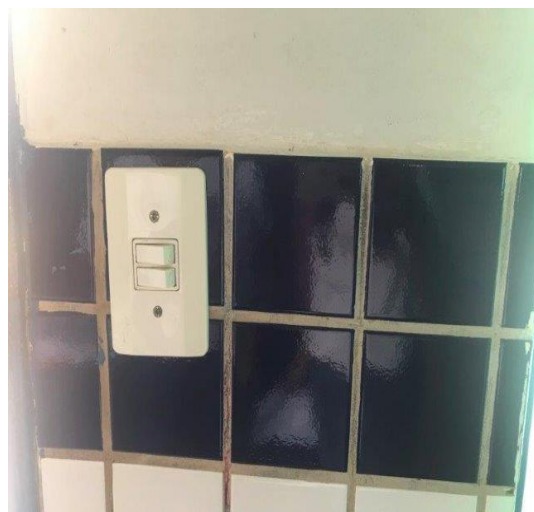
INTERRUPTOR FUNCIONANDO SALA 2º C

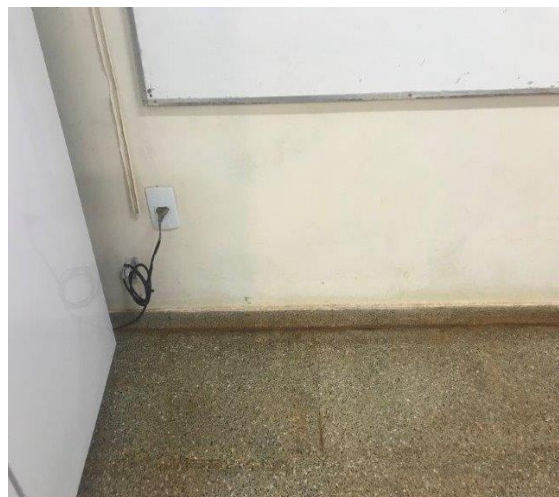
TOMADA FUNCIONANDO SALA PROFESSORES

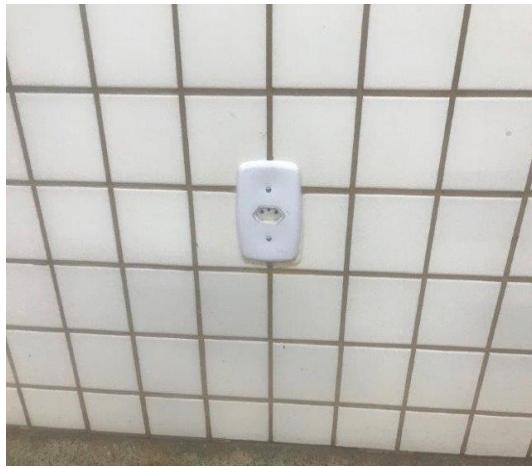
TOMADA DA SALA DO 2º C FUNCIONANDO

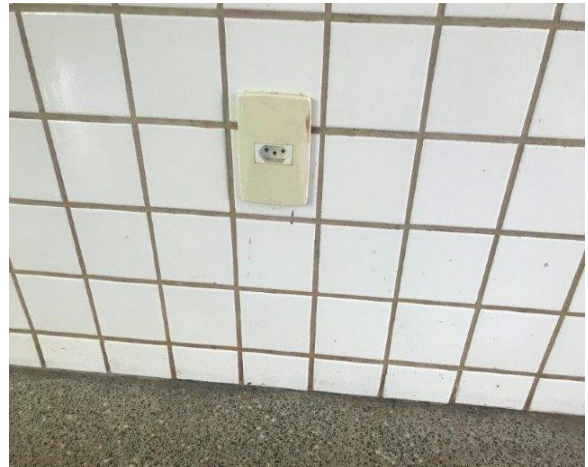
TOMADA DA SALA 10 FUNCIONANDO

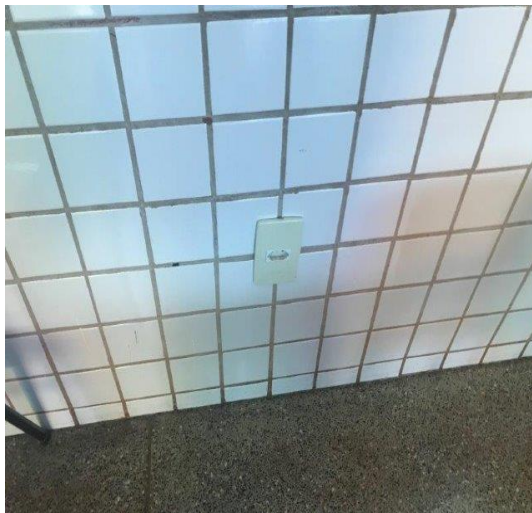
TOMADA ENCAPADA NA SALA DE AULA 08

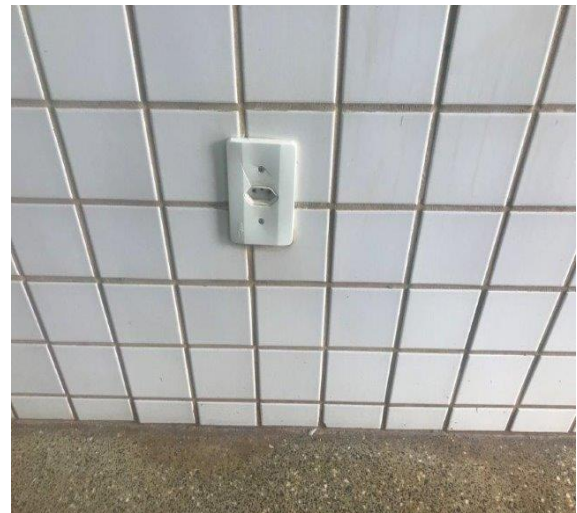
TOMADA FUNCIONA SALA 01 (ATUAL SALA 02)

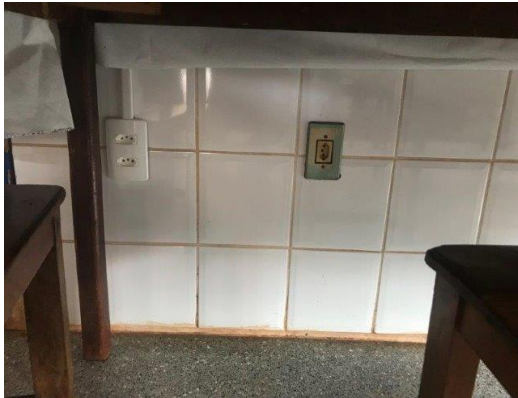
FIAÇÃO ENCAPADA E FUNCIONANDO

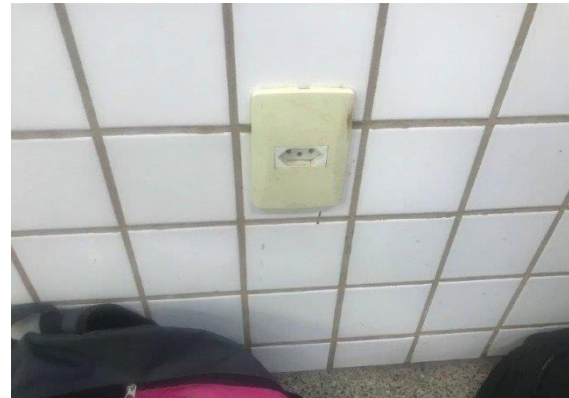
TOMADA DO LAB. DE INFOR. (ATUAL SALA 01)

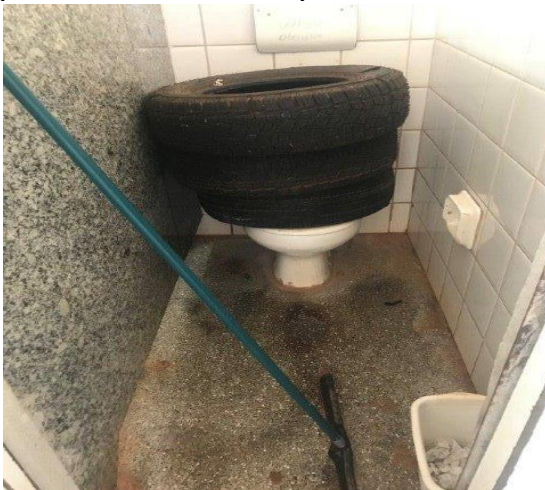
Providências a serem tomadas	
Prazo para implementação	-
Responsável	-
Status	Solução em andamento.
Análise da equipe técnica	<p>Os sanitários dos alunos continuam com problemas: 1) vaso sanitário interdito; 2) acionadores de descarga danificados no sanitário masculino, sendo arrumados os do sanitário feminino; 3) vasos sanitários sem assento e sem tampa no sanitário masculino, no sanitário feminino e no restrito aos portadores de necessidades especiais; 4) pia com encanamento danificado (vazando); 5) chuveiro sem torneira; 6) vaso sanitário com encanamento exposto; 7) boxes sem portas, no sanitário masculino; 8) piso danificado no sanitário masculino; 9) torneiras da pia consertadas no sanitário feminino; 10) fechadura de porta danificada no sanitário feminino; 11) acúmulo de água no piso devido a vazamentos.</p> <p>O sanitário dos funcionários continua com problemas: 1) acionador de descarga danificado; 2) um box sem porta; 3) box que fecha apenas parcialmente devido à ausência da divisória de mármore; 4) fechadura da porta trocada.</p>

**VASO INTERDITADO
(SANITÁRIO MASCULINO)**

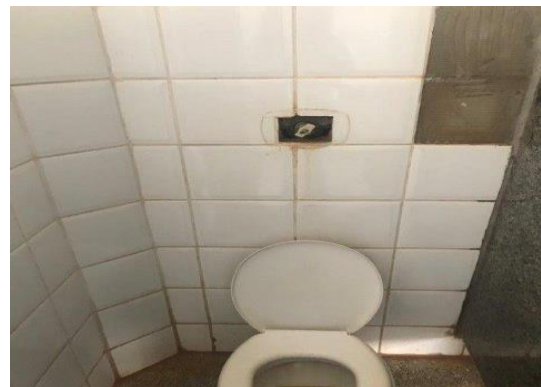
**ACIONADOR DE DESCARGA DANIFICADO
(SANITÁRIO MASCULINO)**

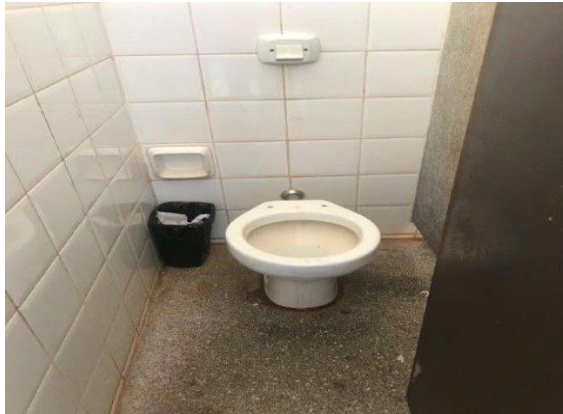
**ACIONADOR DE DESCARGA ARRUMADO
(SANITÁRIO FEMININO)**

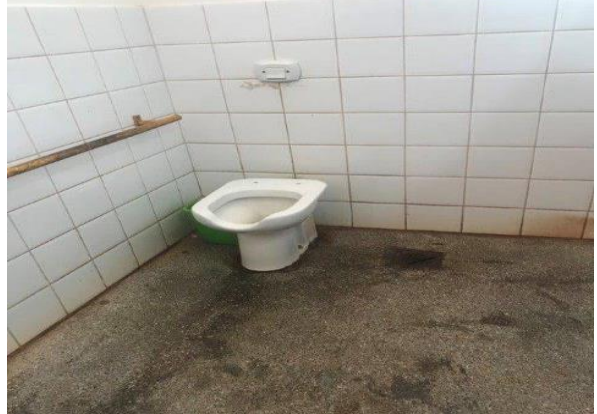
**VASO SEM ASSENTO E SEM TAMPA
(SANITÁRIO MASCULINO-acessibilidade)**

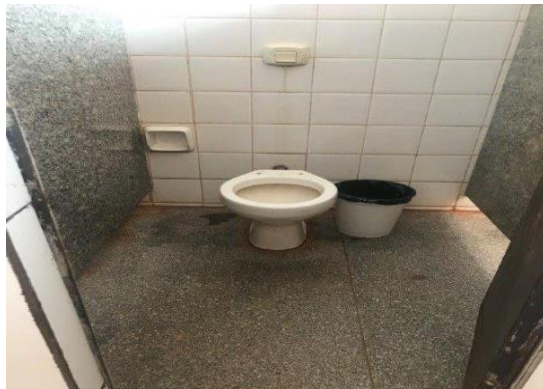
**VASO SEM ASSENTO E SEM TAMPA
(SANITÁRIO FEMININO)**

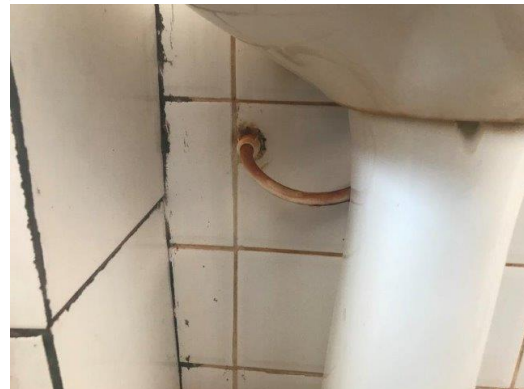
**ENCANAMENTO COM VAZAMENTO
(SANITÁRIO FEMININO)**

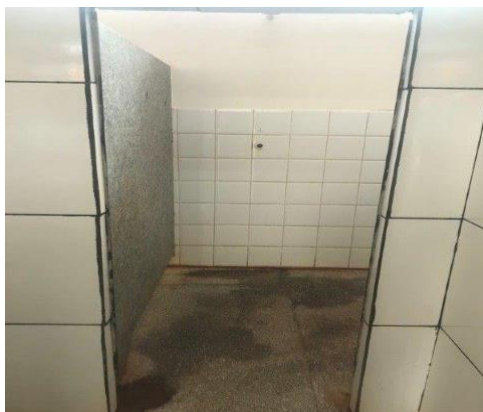
**FALTA DE TORNEIRA NO CHUVEIRO
(SANITÁRIO MASCULINO)**

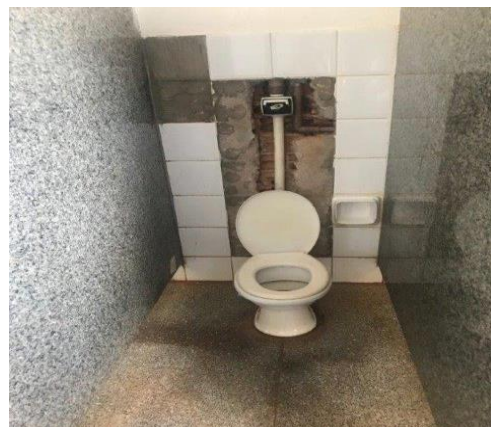
**ENCANAMENTO EXPOSTO EM VASO
(SANITÁRIO MASCULINO)**

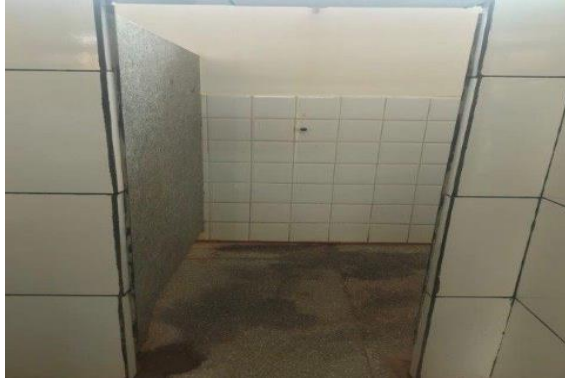
**FALTA DE PORTA NO BOX E PISO DANIFICADO
(SANITÁRIO MASCULINO)**

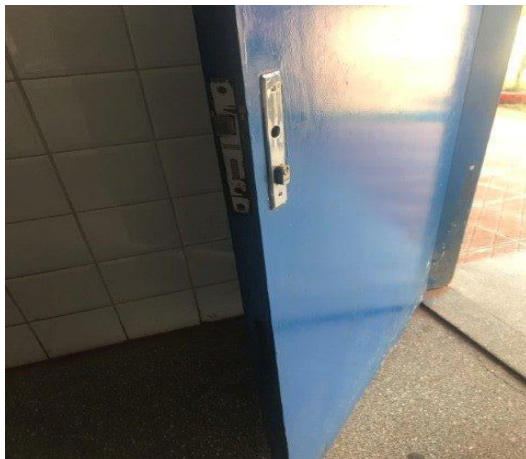
**PORTA COM FECHADURA DANIFICADA
(SANITÁRIO FEMININO)**

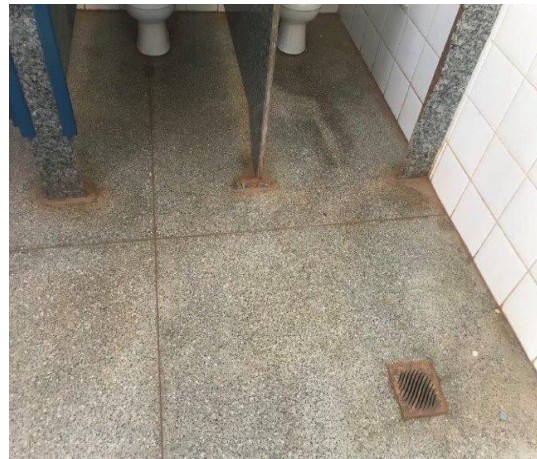
**ACÚMULO DA ÁGUA NO PISO DEVIDO A
VAZAMENTOS**

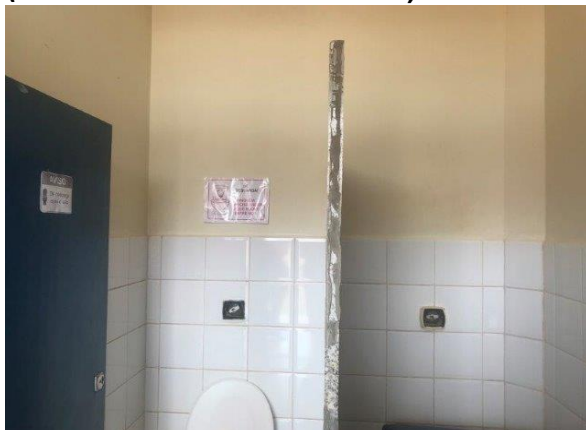
**ACIONADOR DE DESCARGA DANIFICADO
(SANITÁRIO DOS FUNCIONÁRIOS)**

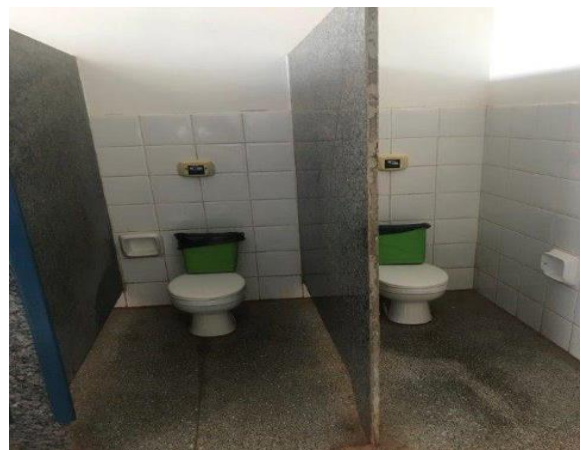
BOXES SEM PORTAS

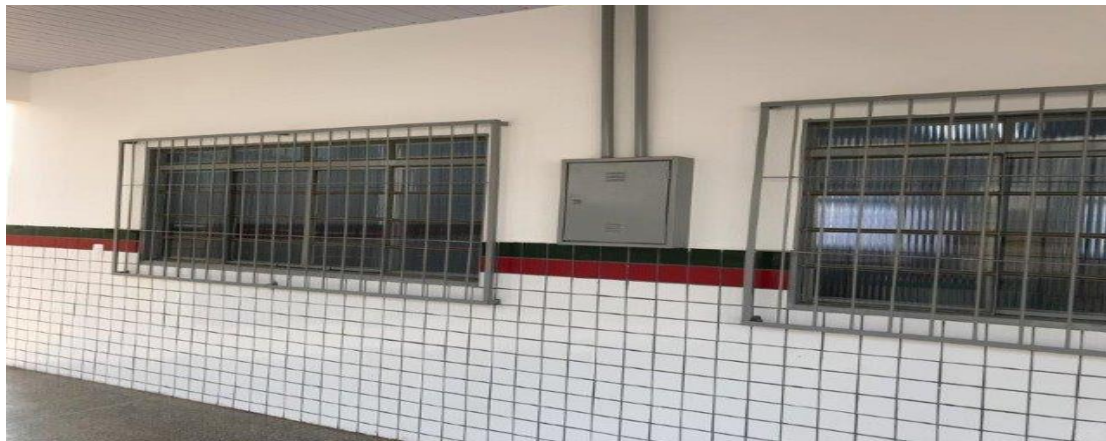
Problemas identificados	Verificou-se que a escola possui aparelhos de ar condicionado instalados nas salas de aula a cerca de dois anos, porém não funcionam devido a rede de energia elétrica não suportar. Caso o problema seja na rede interna, então faz-se necessário a substituição. Caso o problema seja externo, então faz-se necessário que a prefeitura de Várzea Grande atue junto à fornecedora de energia, a fim de que o problema seja resolvido. Cabe observar que sem o ar condicionado, as salas de aula são muito quentes, o que prejudica sobremaneira o aprendizado das crianças.
Providências a serem tomadas	-
Prazo para implementação	-
Responsável	-
Status	Solucionado.
Análise da equipe técnica	A escola conta com um novo transformador, que permite o uso dos ares condicionados.

FOI TROCADA A REDE ELÉTRICA

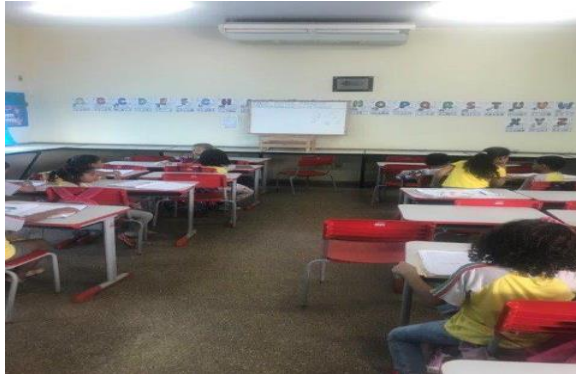
Problemas identificados	Verificou-se que não há mesas para os professores em algumas salas de aula, quais sejam: salas 1, 2, 3, 7 e 13. Faz-se necessário a aquisição de mesas para os professores.
Providências a serem tomadas	-
Prazo para implementação	-
Responsável	-
Status	Solução em andamento.
Análise da equipe técnica	Observou-se que ainda faltam mesas para os professores nas salas de aula 01, 03 e 07.

SALAS DE AULA 1 FALTA MESA DO PROFESSOR

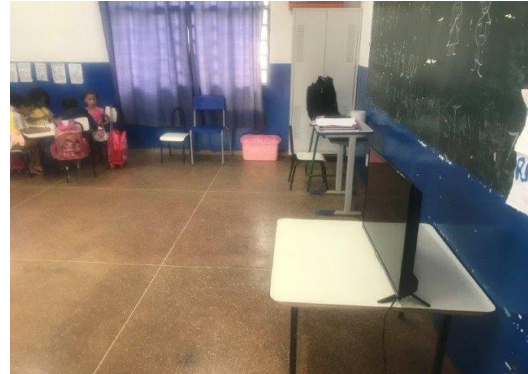
SALA 02 - COM MESA DO PROFESSOR

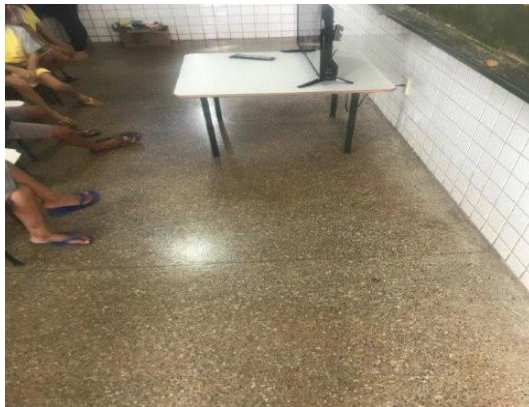
SALA DE AULA 03 FALTA MESA DO PROFESSOR

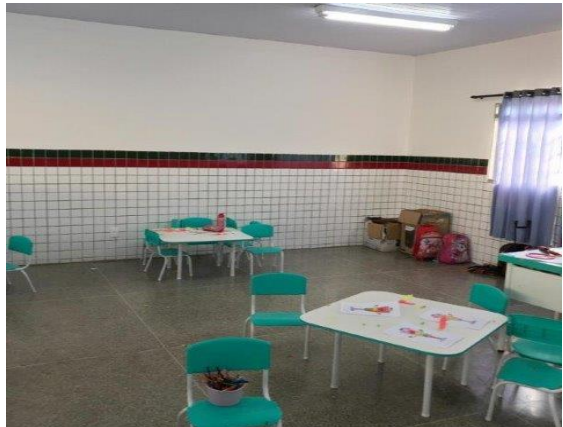
SALA DE AULA 7 FALTA MESA DO PROFESSOR

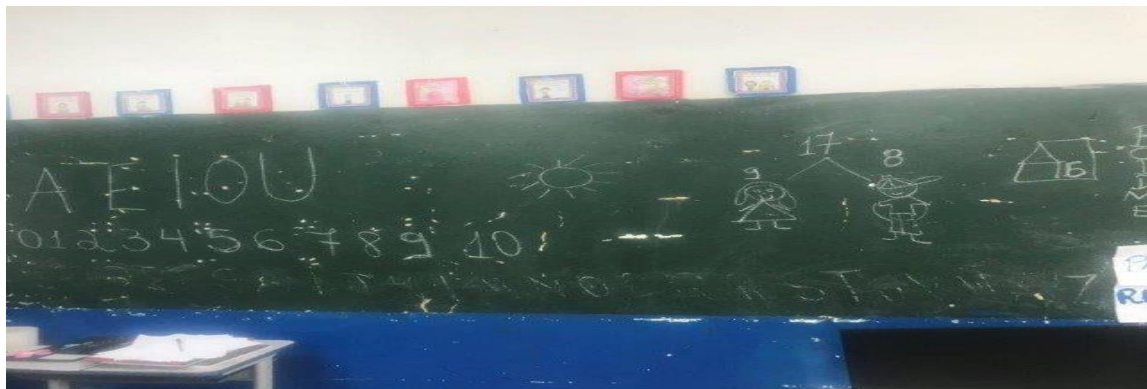
SALA13 - COM MESA DE PROFESSOR

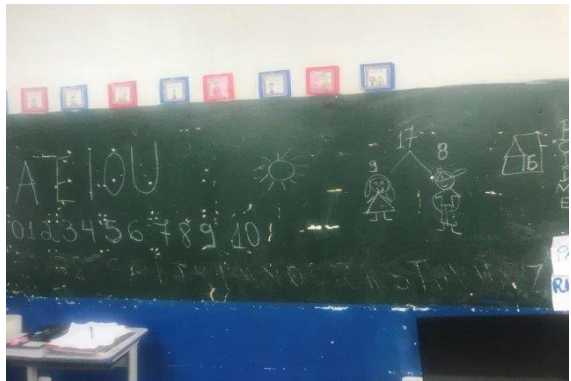
QUADRO DA SALA 13

Problemas identificados	Verificou-se que os quadros das salas de aula exigem o uso de giz. Sabe-se que o pó do giz é prejudicial à saúde dos alunos e professores. Assim, o ideal seria a substituição por quadros que permitam a utilização do pincel (preferencialmente lousas de vidro).
Providências a serem tomadas	-
Prazo para implementação	-
Responsável	-
Status	Não solucionado.
Análise da equipe técnica	Verificou-se que apenas uma sala de aula tem um quadro branco pequeno. As demais salas têm quadros que usam giz, que é prejudicial à saúde dos alunos e professores.
QUADRO DA SALA 12

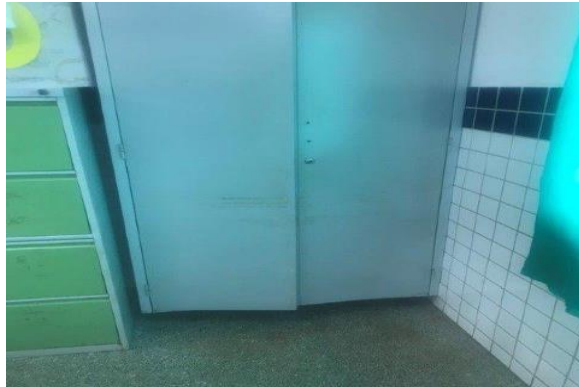
Problemas identificados	Verificou-se que muitos dos armários localizados dentro das salas de aula e utilizados pelos professores estão danificados. Esses armários necessitam ser substituídos.
Providências a serem tomadas	
Prazo para implementação	-
Responsável	-
Status	Solucionado.
Análise da equipe técnica	Constatou-se que os armários danificados da sala 13 e sala 08 foram trocados.

Armário trocado (sala 13)

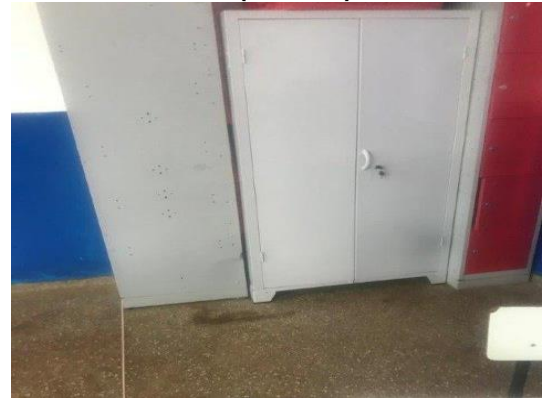
Armário trocado (sala 08)

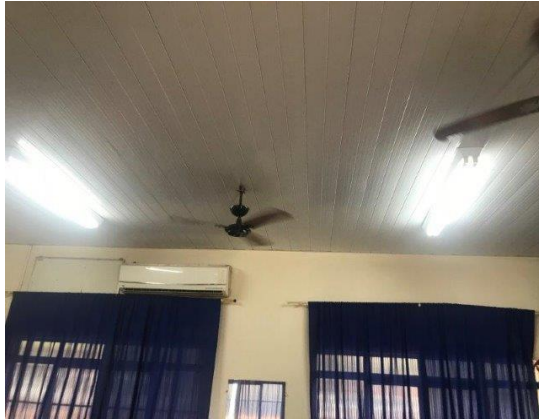
Problemas identificados	Verificou-se a existência de lâmpadas queimadas na sala dos professores, no sanitário dos funcionários e em algumas salas de aula. Verifica-se a necessidade de substituição dessas lâmpadas.
Providências a serem tomadas	
Prazo para implementação	-
Responsável	-
Status	Solucionado.
Análise da equipe técnica	Foram trocadas as lâmpadas da sala dos professores, do sanitário dos funcionários e das salas de aula.

Lâmpadas da sala dos professores funcionando

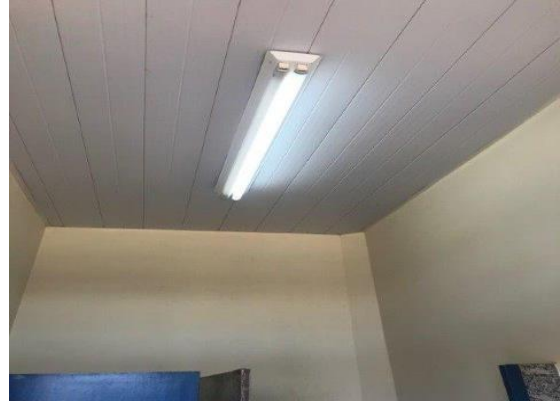
Lâmpada trocada e funcionando no sanitário dos funcionários

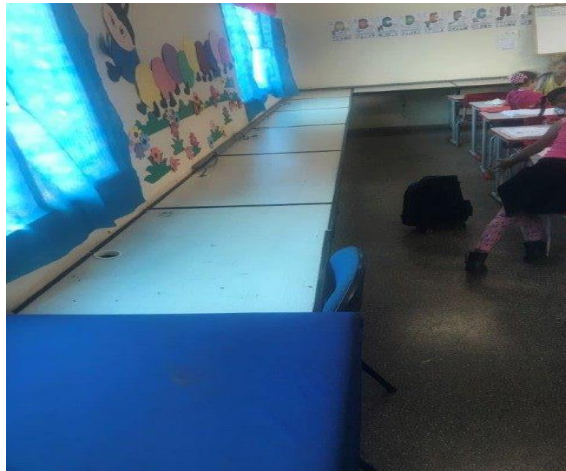
Problemas identificados	Verificou-se que, à exceção de um, os demais computadores do laboratório de informática estão estragados e/ou faltam alguns componentes necessários à utilização dos mesmos. Verifica-se a necessidade de reparos nos computadores estragados, bem como de aquisição de novos computadores.
Providências a serem tomadas	-
Prazo para implementação	-
Responsável	-
Status	Não solucionado.
Análise da equipe técnica	Os computadores estragados e as peças que sobraram do roubo ocorrido na escola foram para o almoxarifado geral da SMEC. O laboratório de informática foi desativado, atualmente funciona a sala 01.

BANCADAS SEM COMPUTADORES

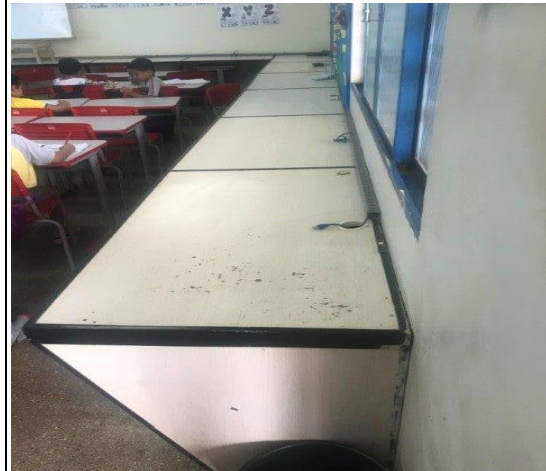
BANCADAS SEM COMPUTADORES

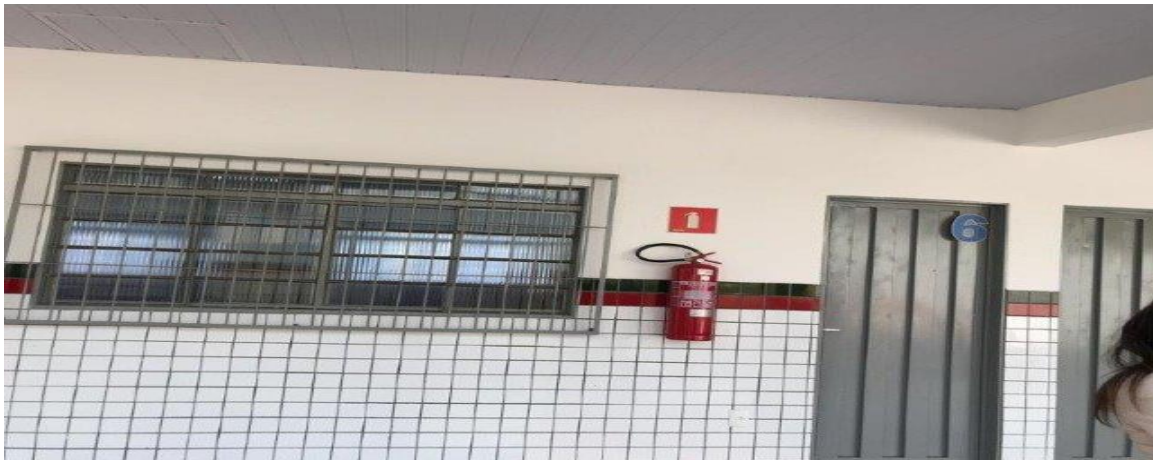
Problemas identificados	Verificou-se que a escola não possui extintores de incêndio. Faz-se necessário a aquisição de, pelo menos, dois extintores.
Providências a serem tomadas	-
Prazo para implementação	-
Responsável	-
Status	Solução em andamento.
Análise da equipe técnica	Verificou-se que a escola possui apenas um extintor de incêndio.

ÚNICO EXTINTOR DE INCÊNDIO

11. Além disso, ainda persistem irregularidades graves, como apenas um extintor de incêndio na escola (achado nº 16) e a permanência de botijão de gás dentro da cozinha (achado nº 22).

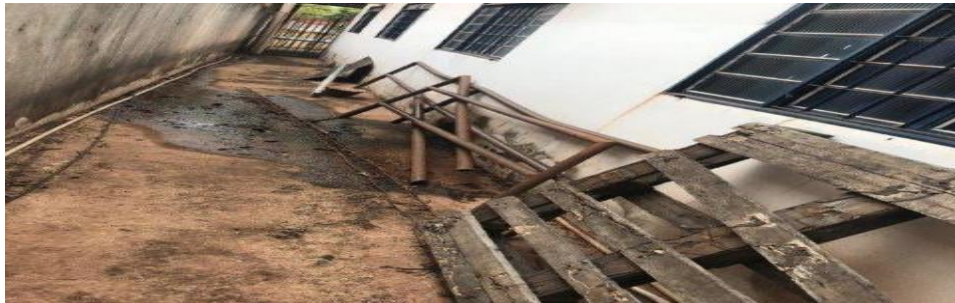
Problemas identificados	Verificou-se a existência de ervas daninhas e lixo/entulhos no pátio da escola. Também se verificou que a escola participa de um projeto de reciclagem de materiais, porém esses materiais estão em espaço aberto (qualquer criança tem livre acesso aos materiais). Verifica-se a necessidade de limpeza do pátio da escola, bem como de organizar/isolar o espaço em que são depositados os materiais recicláveis.
Providências a serem tomadas	
Prazo para implementação	-
Responsável	-
Status	Solução em andamento.
Análise da equipe técnica	Constatou-se que o pátio está limpo, sem entulhos. Porém, no corredor tem restos de madeira e ferros, que ainda não foram retirados.

RESTOS DE MADEIRA E FERROS

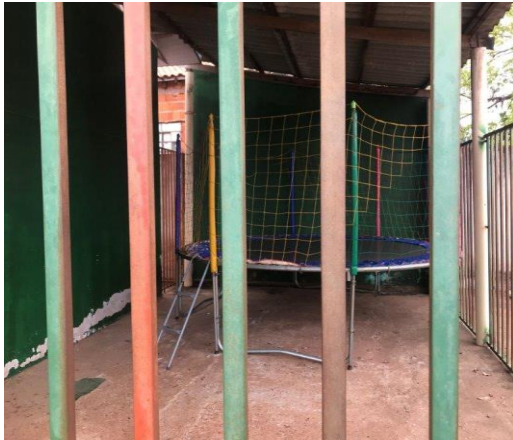
Problemas identificados	Verificou-se que a escola não possui parquinho e/ou brinquedoteca. Existe apenas dois equipamentos para as crianças brincar. Cabe mencionar que a escola atende mais de 700 crianças apenas da educação infantil e dos anos iniciais (1° ao 5° ano), bem como que a escola não possui quadra esportiva. Assim resta evidente a necessidade de parquinho e/ou brinquedoteca na escola.
Providências a serem tomadas	-
Prazo para implementação	-
Responsável	-
Status	Solução em andamento.
Análise da equipe técnica	Verificou-se que os brinquedos foram trocados de lugar, colocou-se um pula-pula no espaço menor e foram comprados 7 (sete) equipamentos para as crianças brincarem. Porém a escola ainda não tem espaço adequado para o parquinho e/ou brinquedoteca e tampouco quadra esportiva.

PULA- PULA

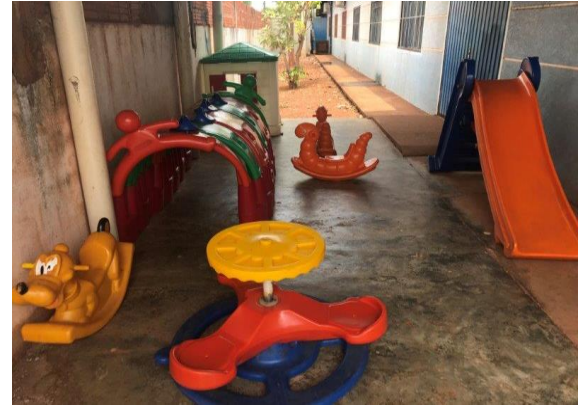
BRINQUEDOS (ESCORREGADOR/ CAVALINHO/ TREM)

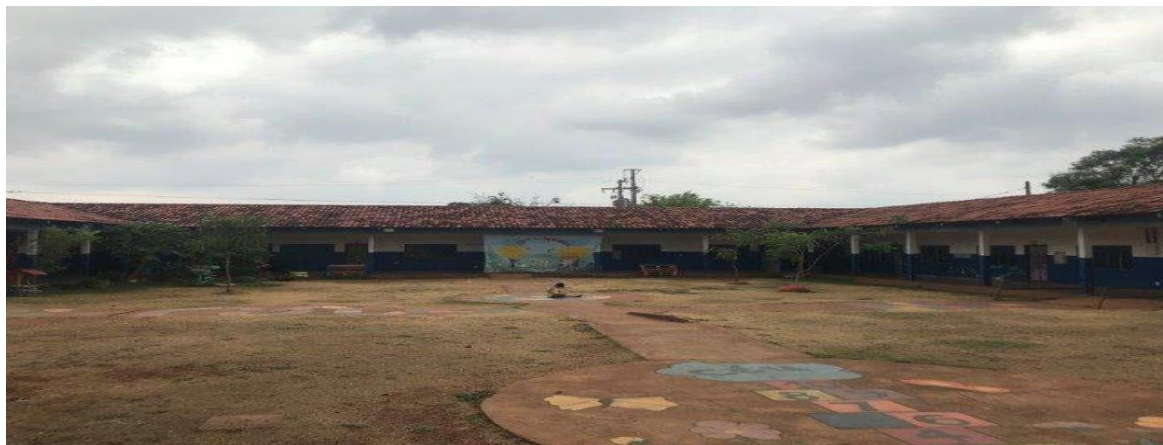
ESPAÇO SEM QUADRA ESPORTIVA

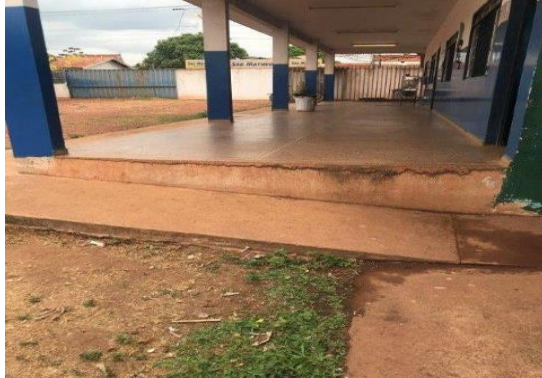
Problemas identificados	Verificou-se a ausência de rampa de acesso à um pavilhão de duas salas de aula. Também, verificou-se a ausência de faixa de pedestres na rua em frente à escola e na calçada o meio fio não está rebaixado.
Providências a serem tomadas	-
Prazo para implementação	-
Responsável	-
Status	Solução em andamento.
Análise da equipe técnica	Observou-se que ainda permanece sem rampa de acesso para as salas anexas. Foi colocada uma faixa de pedestres em frente à escola. O meio fio ainda não foi rebaixado.

FALTA RAMPA DE ACESSO A UM PAVILHÃO DE DUAS SALAS DE AULA

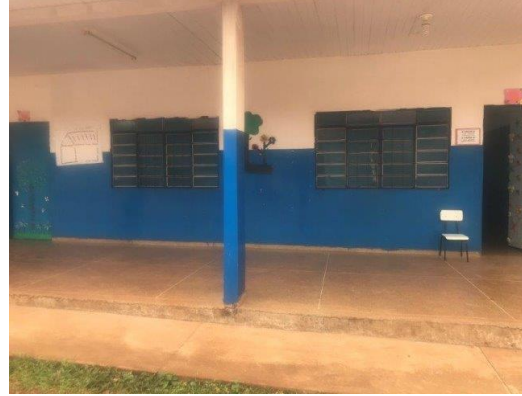
SEM RAMPA DE ACESSO AO PAVILHÃO DAS SALAS DE AULA

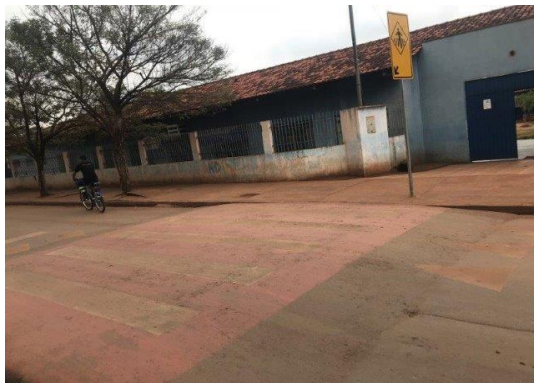
FAIXA DE PEDESTRES EM FRENTE A ESCOLA

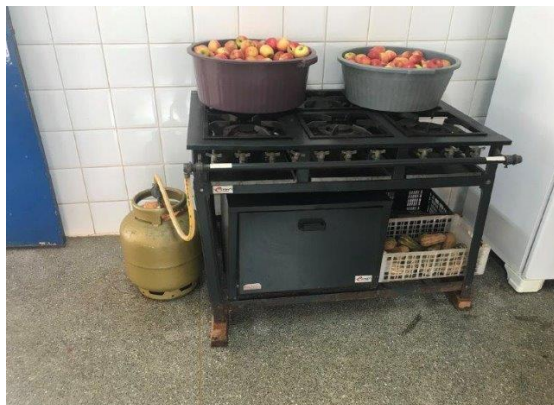
Problemas identificados	Apurou-se que o botijão de gás está instalado dentro da cozinha. Também se verificou a existência de torneira quebrada em pia da cozinha. Verifica-se a necessidade de se instalar os botijões do lado externo da cozinha (protegido por grades, para evitar furtos), bem como de se substituir a torneira quebrada.
Providências a serem tomadas	-
Prazo para implementação	-
Responsável	-
Status	Não solucionado.
Análise da equipe técnica	Apurou-se que continua um fogão com o botijão de gás instalado dentro da cozinha e outro fora. A torneira da pia foi trocada, mas não funciona bem.

FOGÃO COM BOTIJÃO DE GÁS NA COZINHA

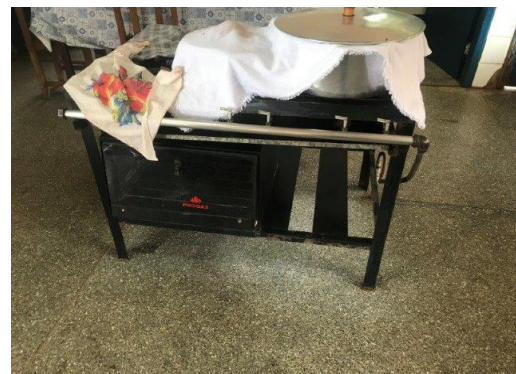
FOGÃO COM INSTALAÇÃO DE GÁS FORA DA COZINHA

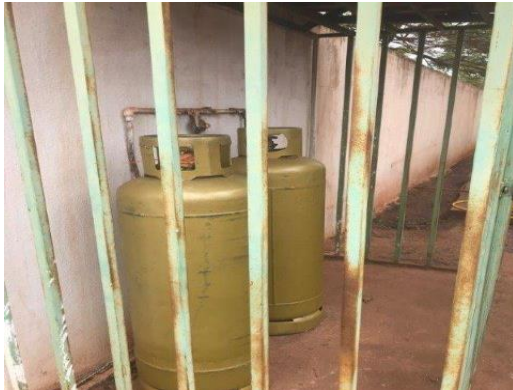
BOTIJÕES INSTALADOS FORA DA COZINHA

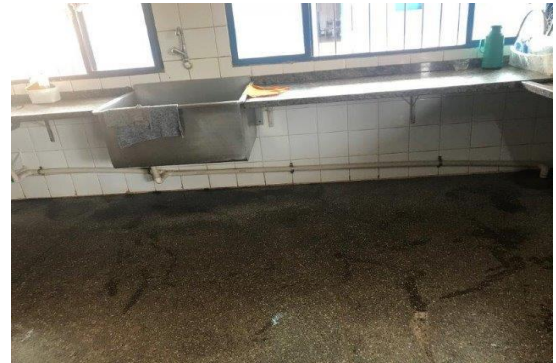
TORNEIRA TROCADA POR OUTRO MODELO, MAS NÃO FUNCIONA BEM
