Unidade Fazendária: POSTO FISCAL COCALINHO**Localização:** Divisa Mato Grosso - GOIÁS**Município:** Cocalinho**Rodovia:** BR-326**Distância da Capital:** 747 km**Sumário**

Unidade Fazendária: POSTO FISCAL FREDERICO CAMPUS**Localização:** Divisa Mato Grosso - GÓIAS**Município:** Vila Rica**Rodovia:** BR-100**Distância da Capital:** 1279 km**Sumário**

Unidade Fazendária: POSTO FISCAL HENRIQUE PEIXOTO ("Araguaia")**Localização:** Divisa Mato Grosso - Goiás**Município:** Alto Araguaia**Rodovia:** BR-364**Distância da Capital:** 410 km**Sumário**

Unidade Fazendária: POSTO FISCAL JOSAFÁ JACOB ("XII de Outubro")**Localização:** Divisa Mato Grosso - Rondônia**Município:** Comodoro - MT.**Rodovia:** BR-174**Distância da Capital:** 740 km (Google maps)**Sumário**

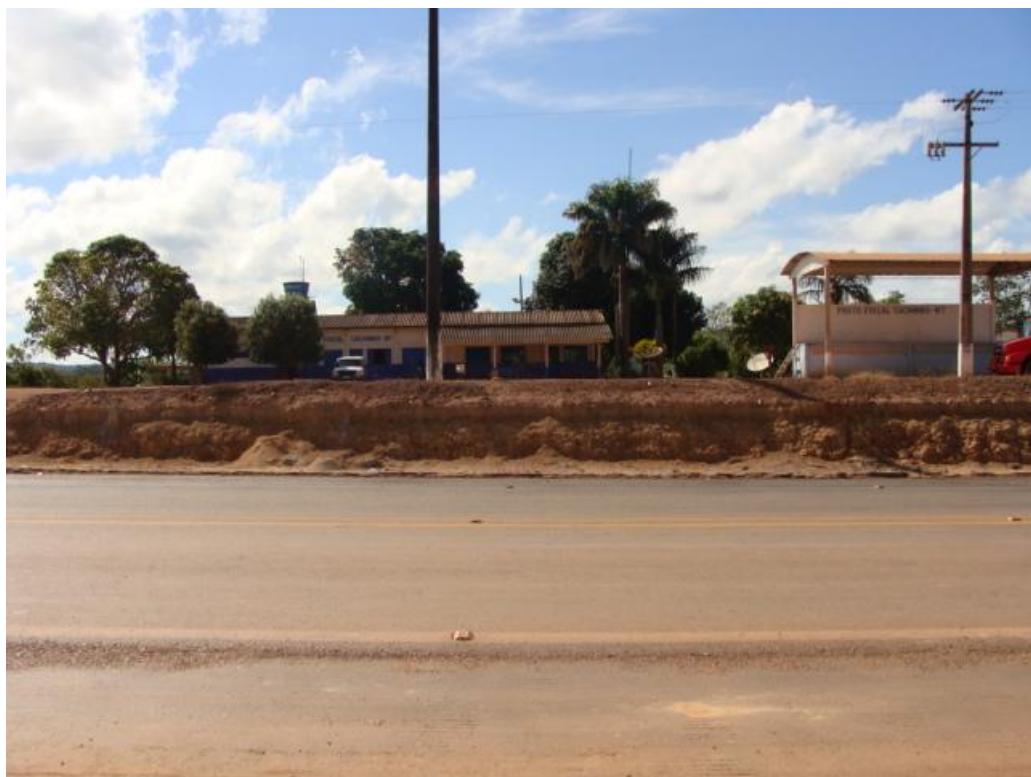
3) Diminuir o desnível do pátio em relação à rodovia;

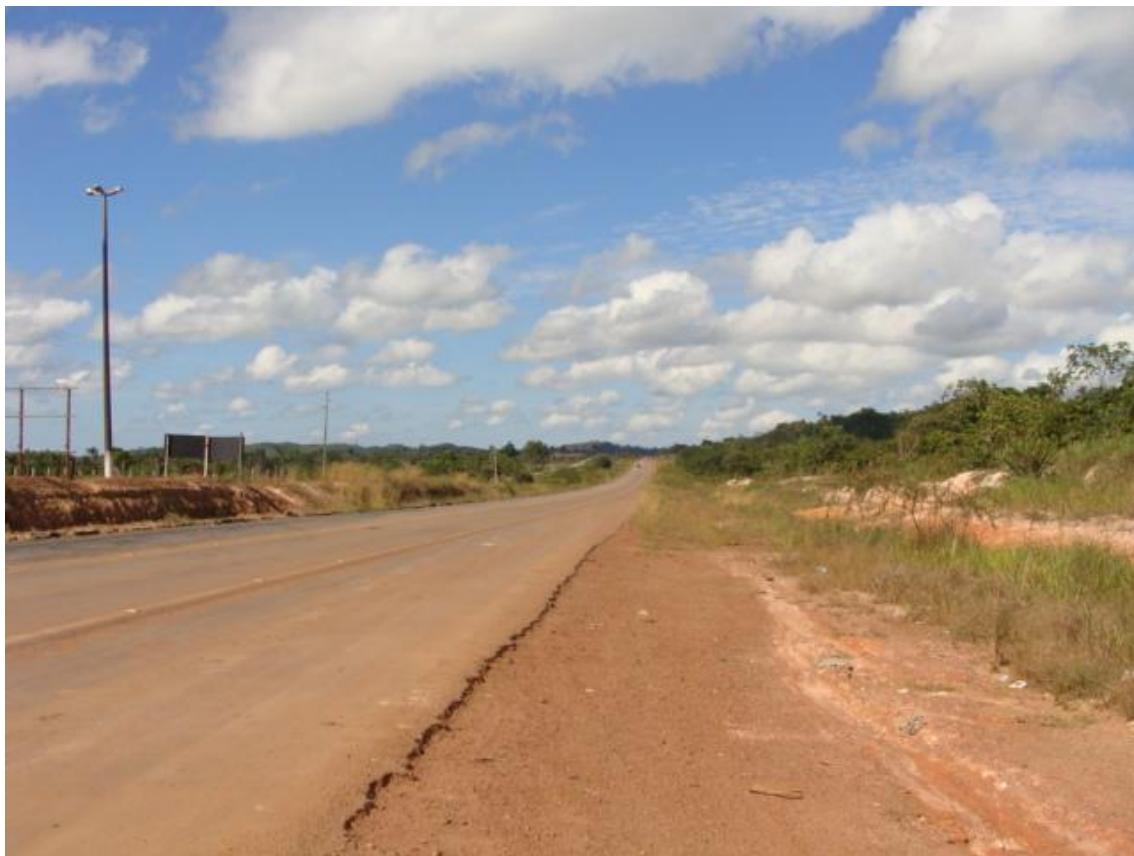
-
- 4) Construir acostamento no sentido Pará - MT e colocar quebra molas na rodovia.

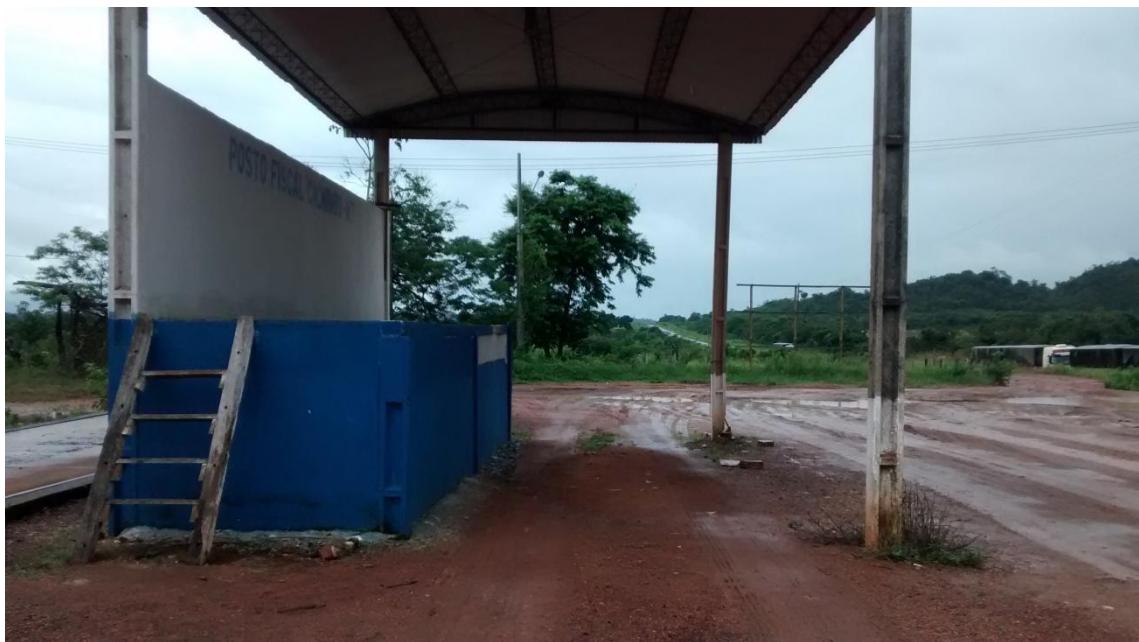
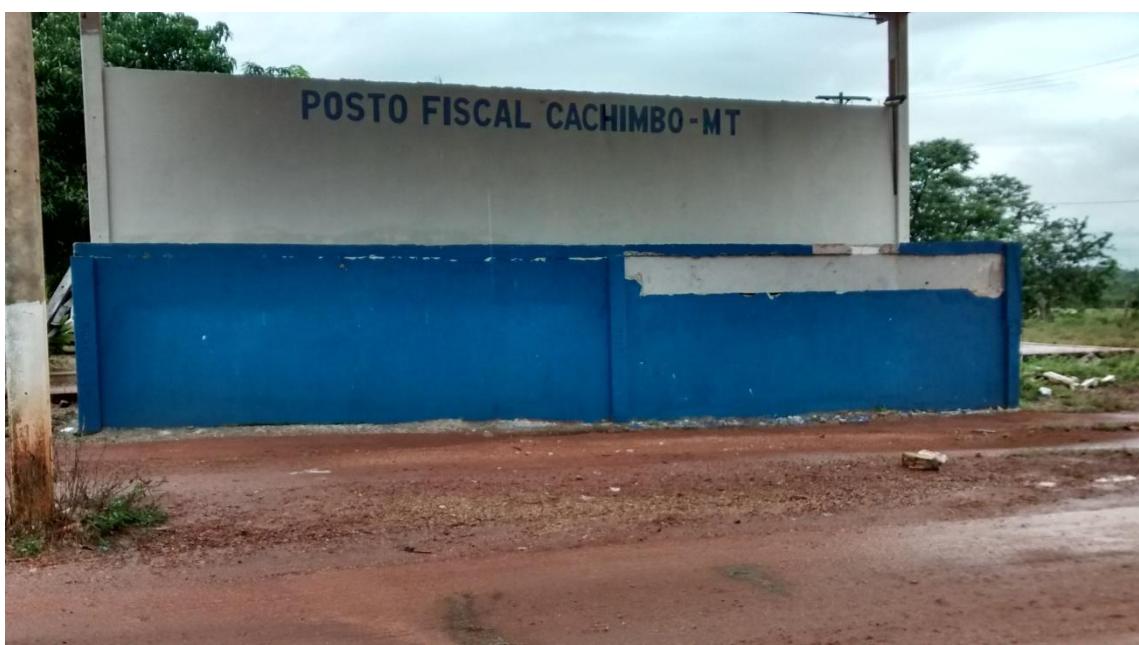
RAMPA DE CONFERÊNCIA

- 1) Reforma e ampliação;
- 2) Construir escada de acesso;
- 3) Colocar tomada de força para veículo com câmera fria;
- 4) Dotar a rampa de cobertura/proteção que permita a abertura em dias de chuva ou construir nova rampa.

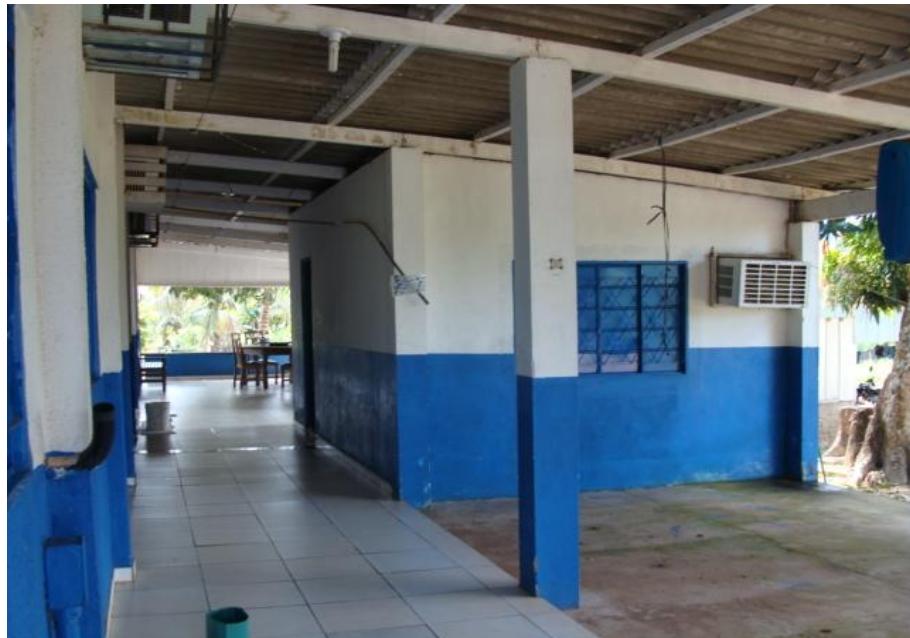
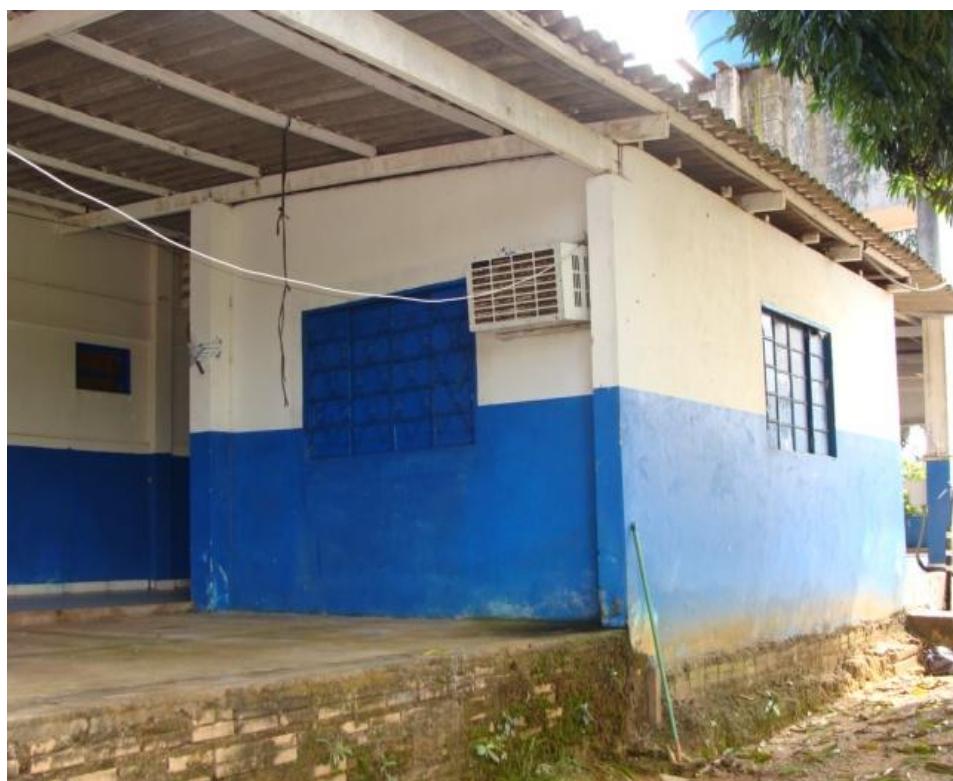
ALOJAMENTO

- 1) Alojamento PM: Construir 1 quarto, 1 banheiro e 1 cozinha;
- 2) Alojamento ATE interno: Colocar 1 ventilador de teto;
- 3) Alojamento ATE externo: Colocar 1 ventilador de teto e construir 1 banheiro.

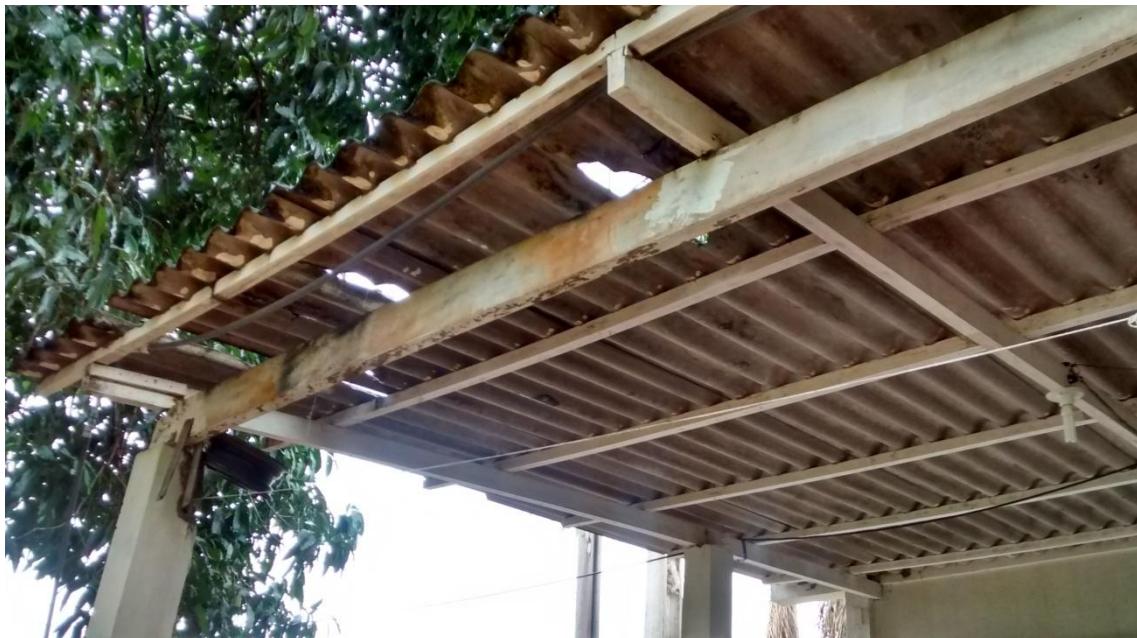
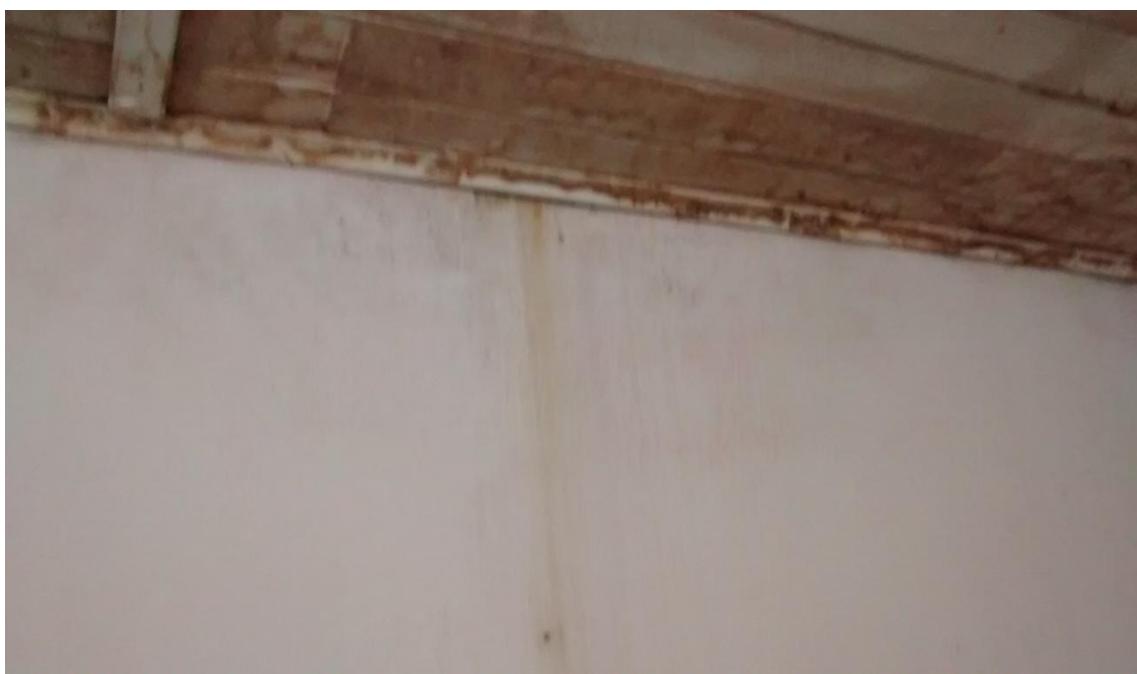
TELHADO/FORRO

Reforma geral do telhado (goteiras).

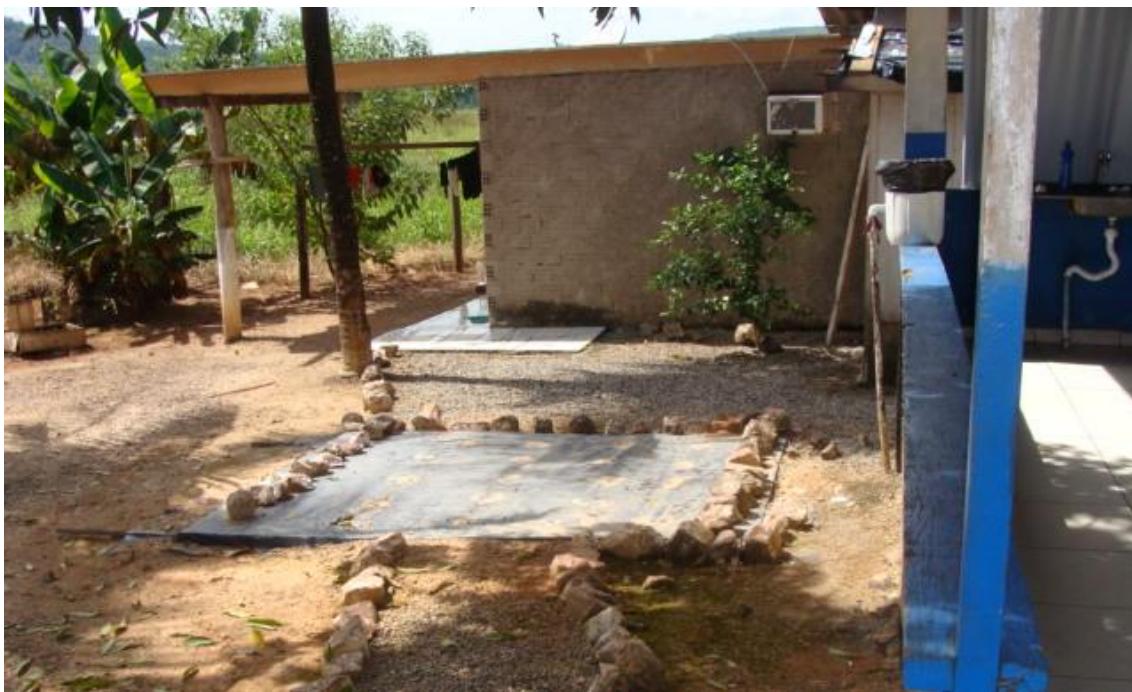
FOSSA

Construção de uma nova fossa (atual está desmoronando)

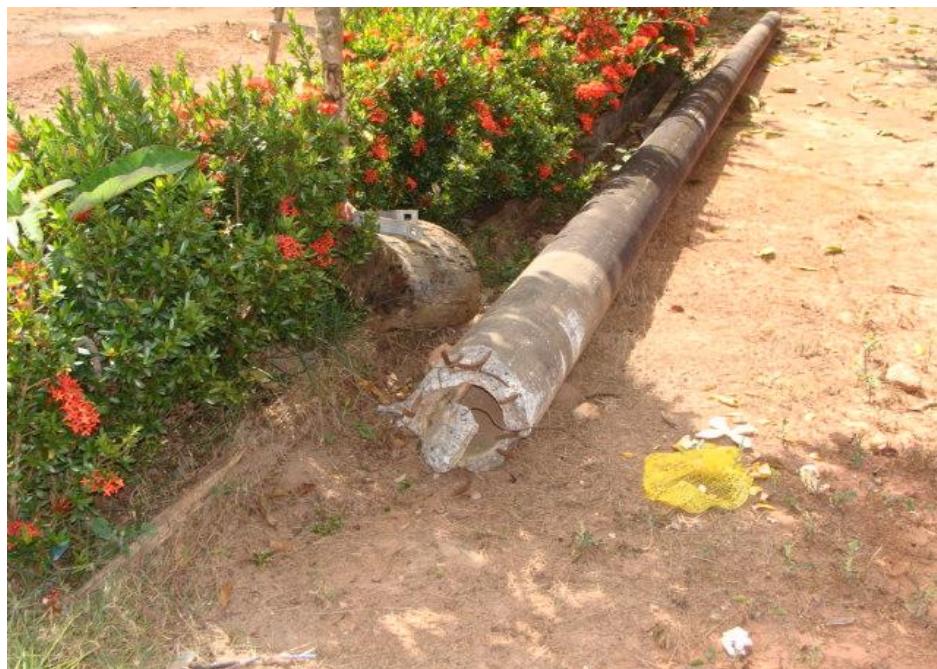
2. INSTALAÇÃO ELÉTRICA

- 1) Trocar um poste quebrado;
- 2) Verificar luminárias queimadas.

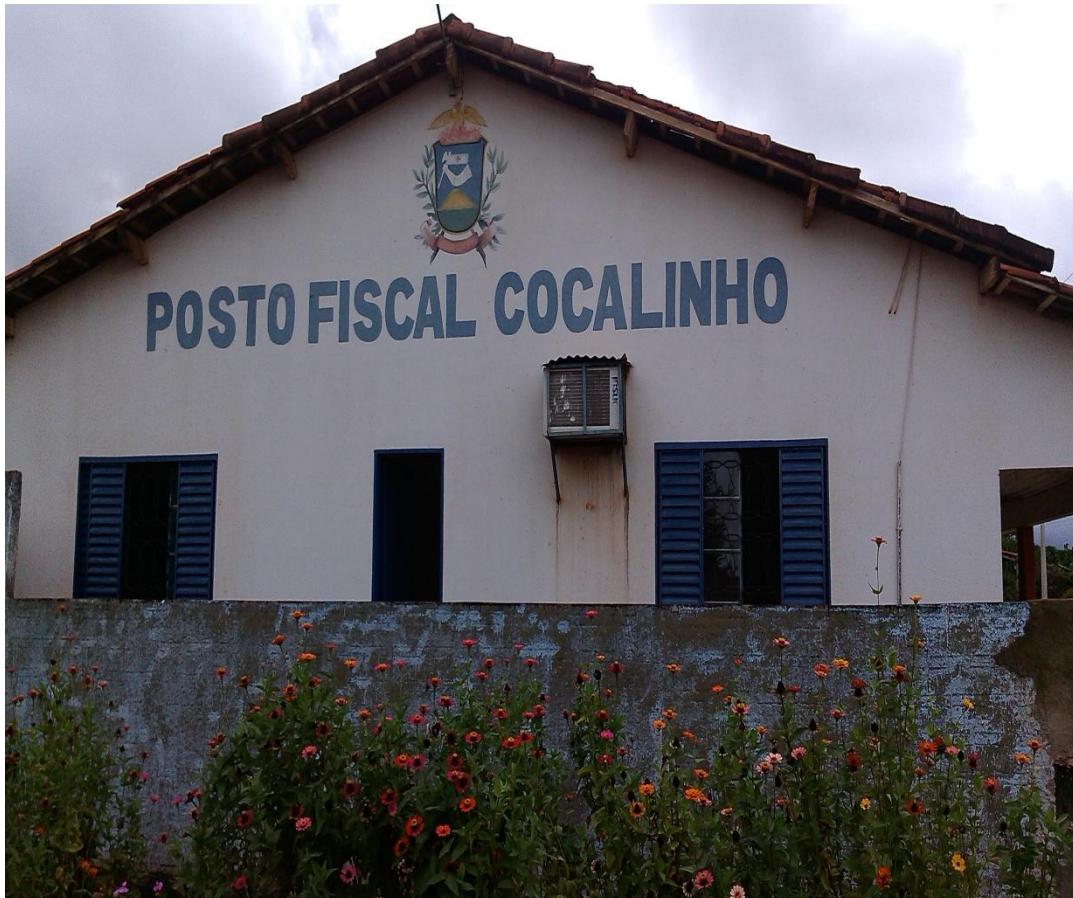
FACHADA:

- Manutenção em toda a estrutura do Posto Fiscal Cocalinho
- Telhado com goteiras

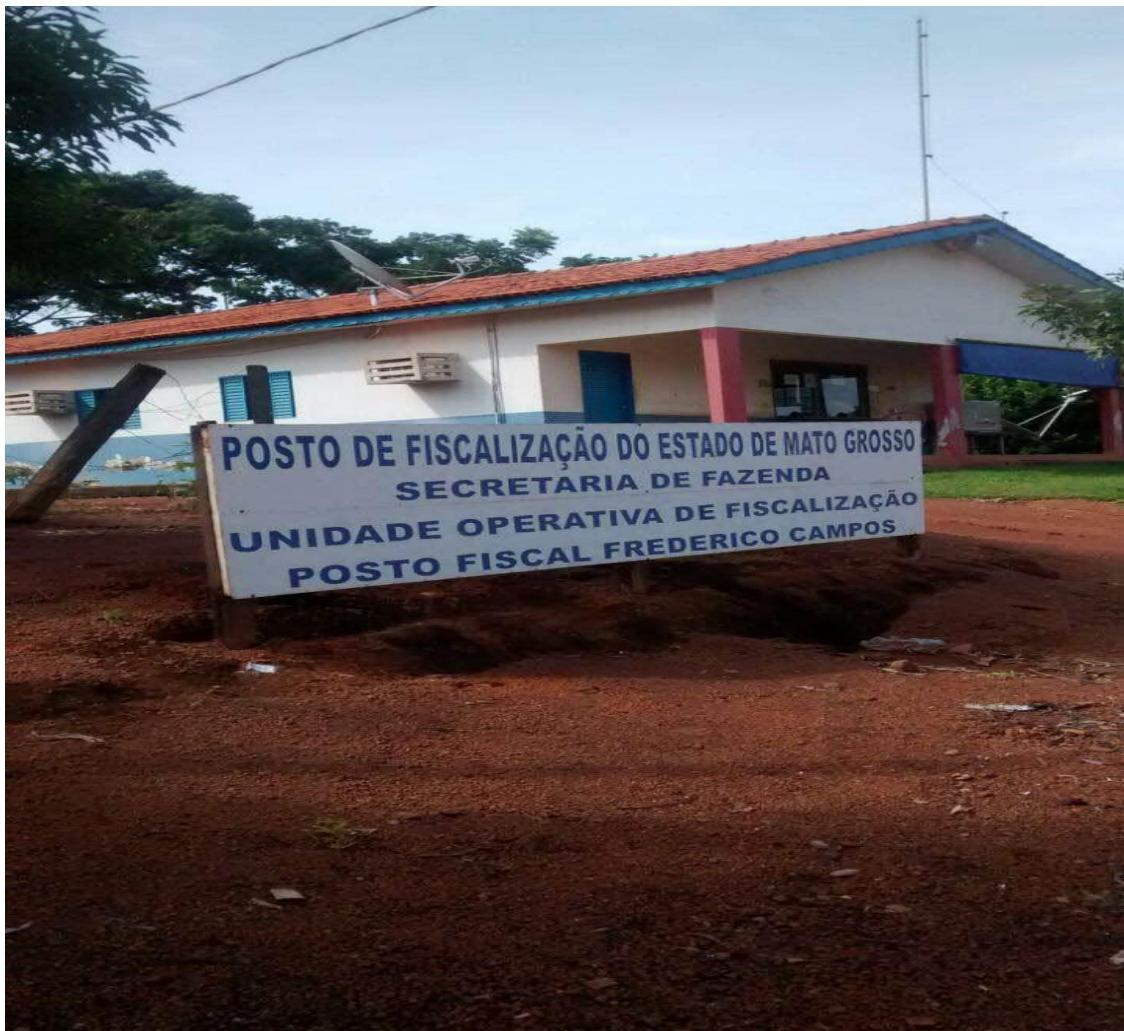
FACHADA:

Manutenção em geral

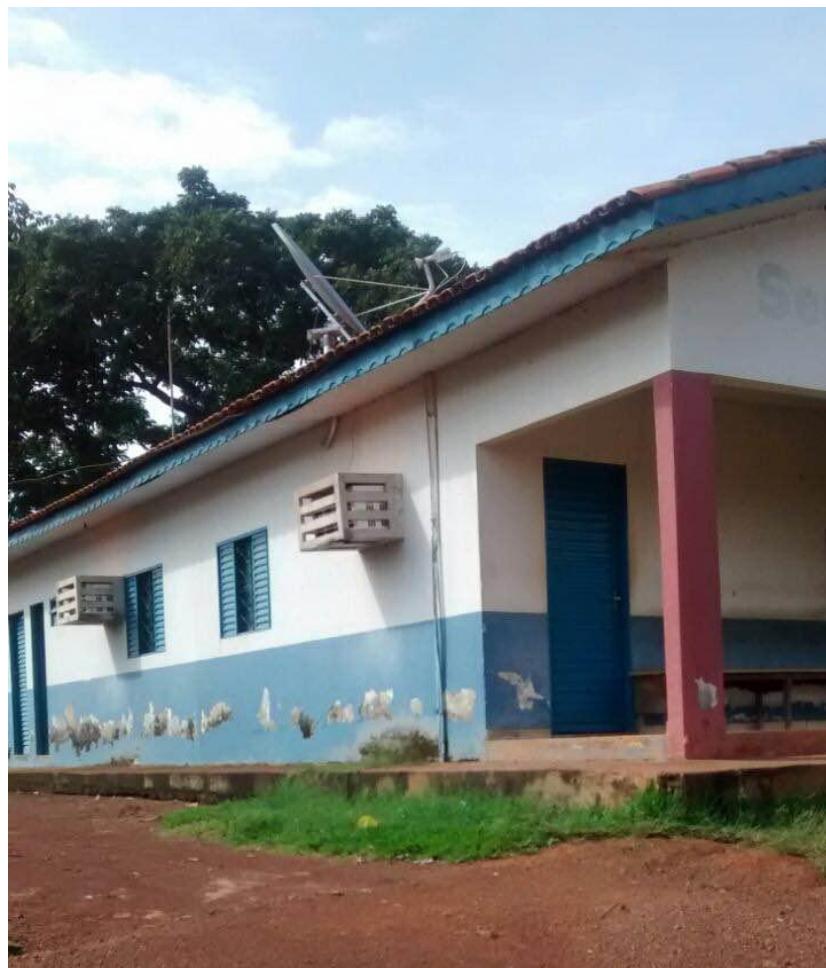
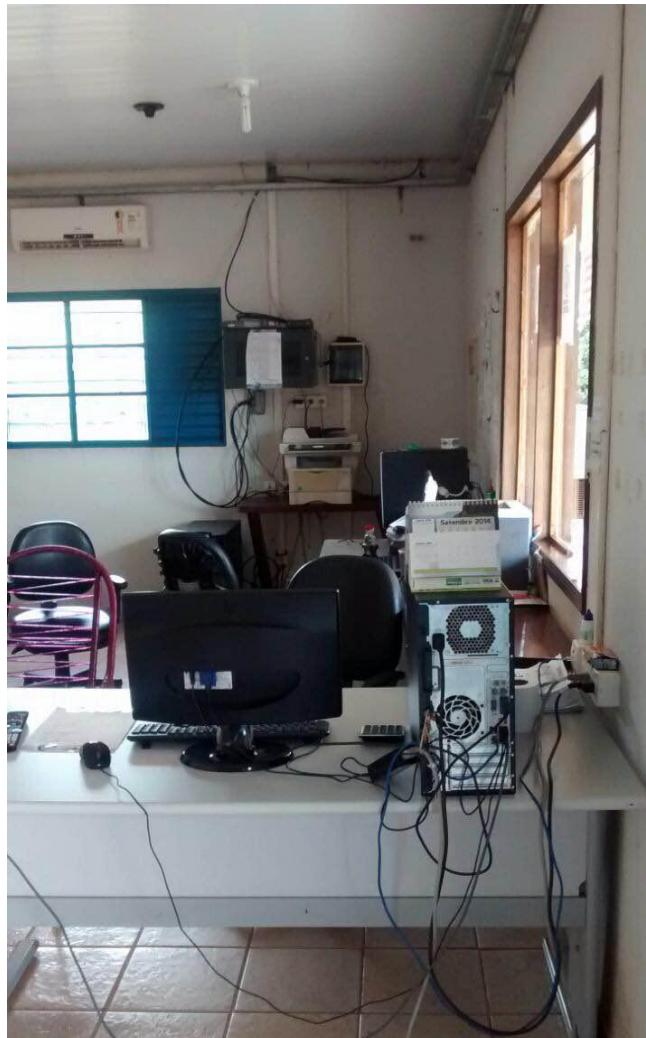
PRÉDIO:

- Manutenção em toda a estrutura do Posto Fiscal Frederico Campus
- Telhado com goteiras
- Sanitários em péssima condição.

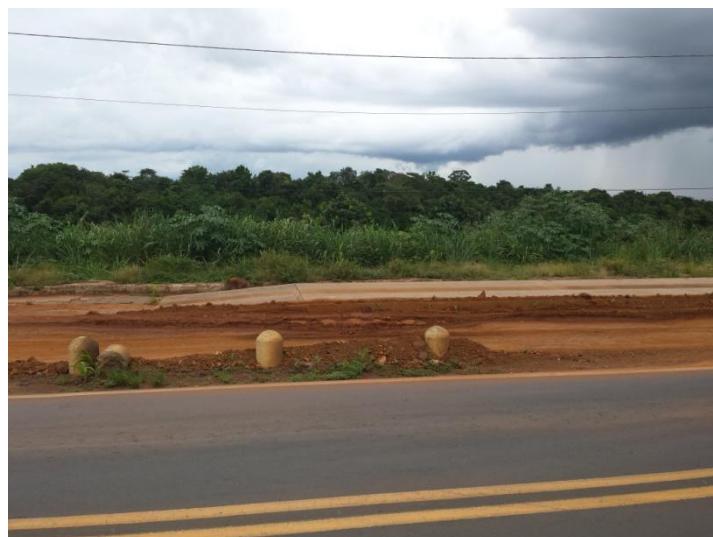
**PATIO:**

A entrada do pátio da saída necessita de reforma.

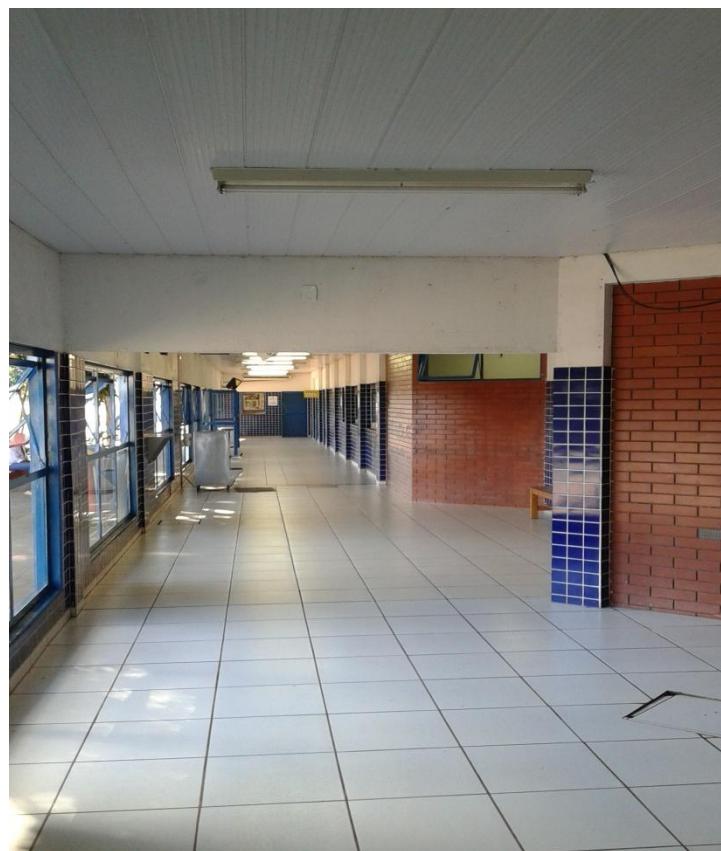
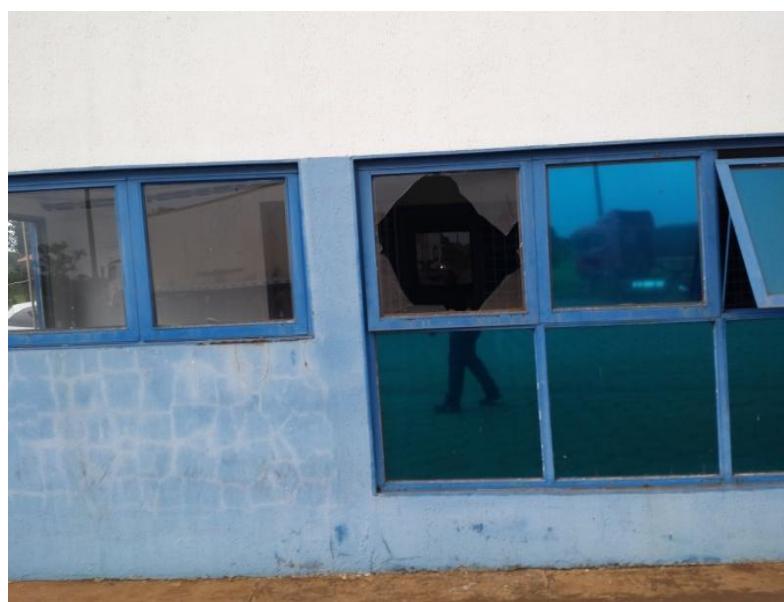
**ÁREA DE ESPERA E SANITÁRIO DOS MOTORISTAS**

A área de espera dos transportadores necessita reparos pois apresenta vazamentos no telhado, não possui bancos de espera ou ventiladores, além de alguns vidros quebrados que podem ocasionar em acidentes aos usuários.

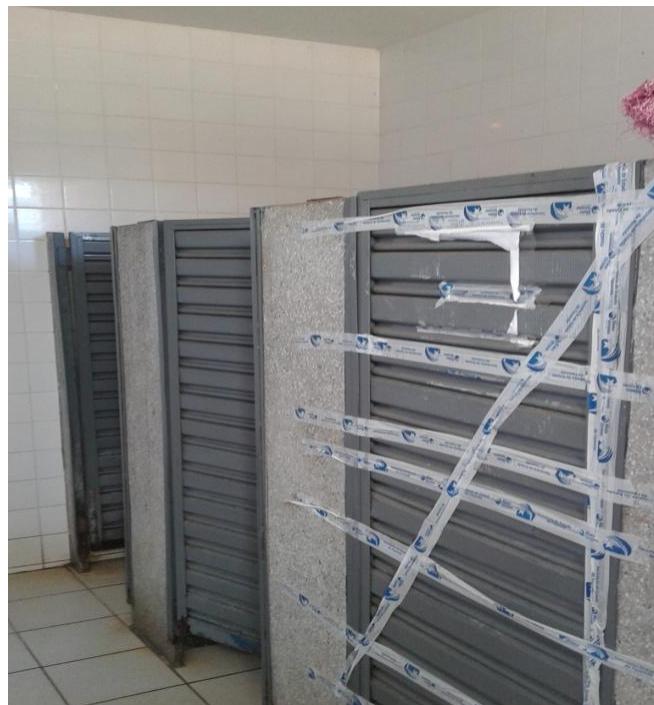
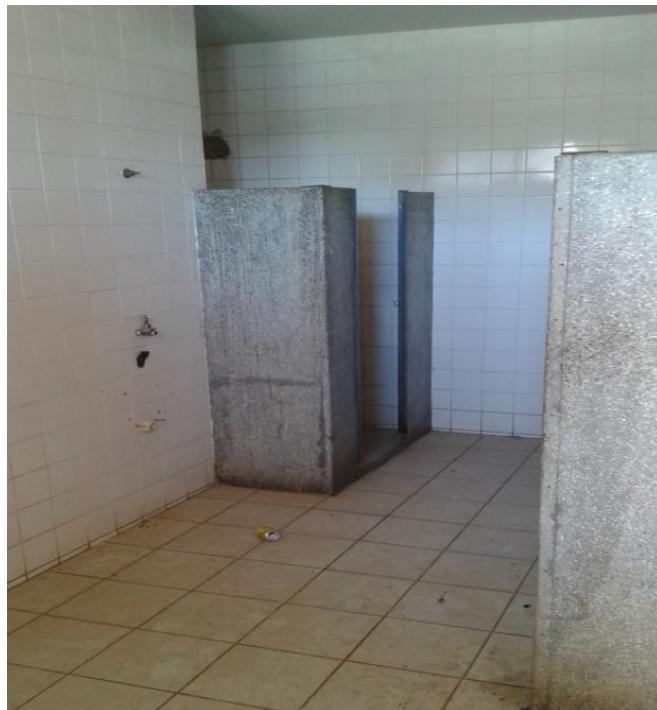
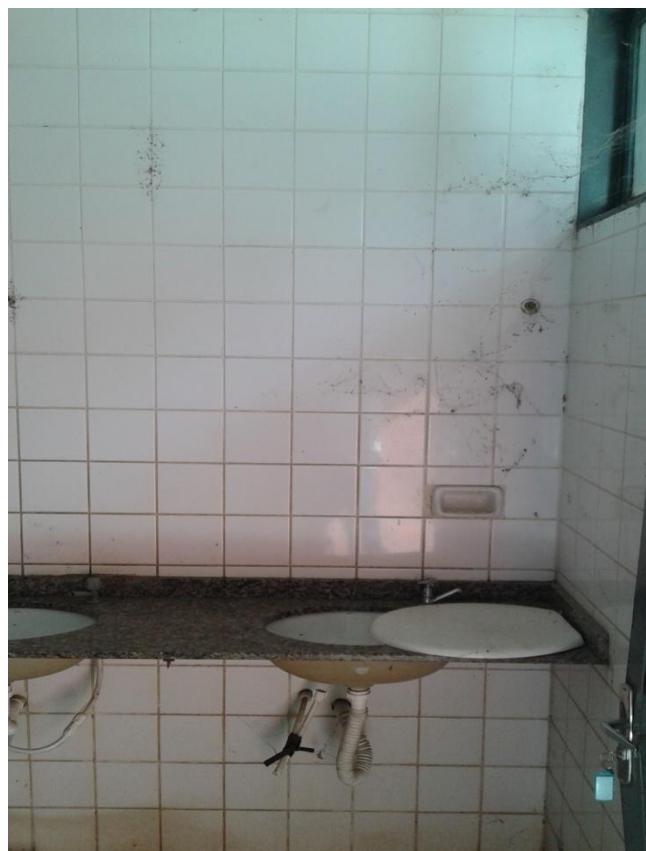
Não tem banheiros utilizáveis. Os que tem, foram lacrados e arrombados.

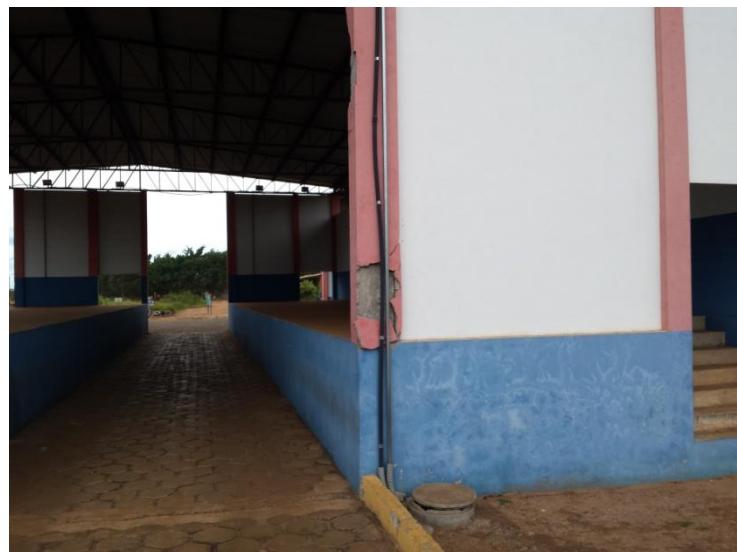
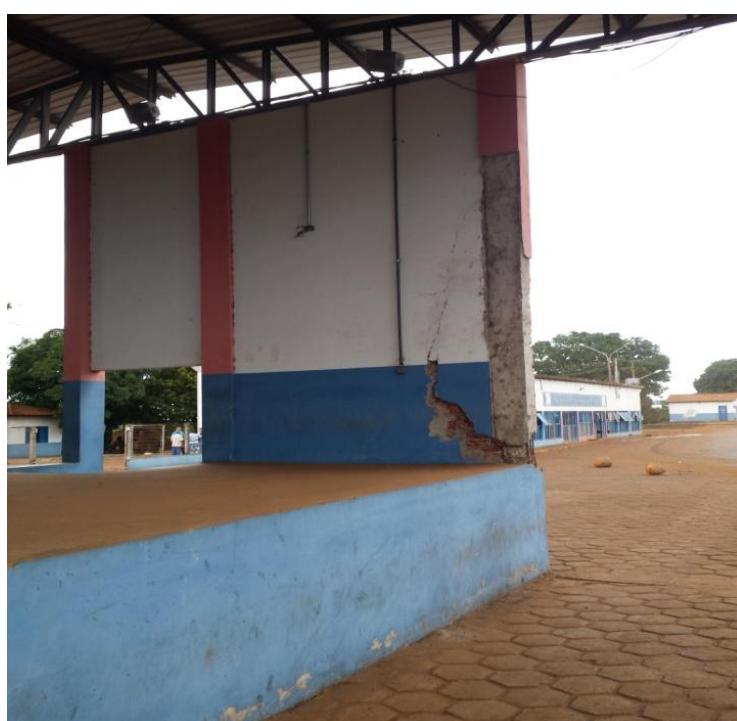
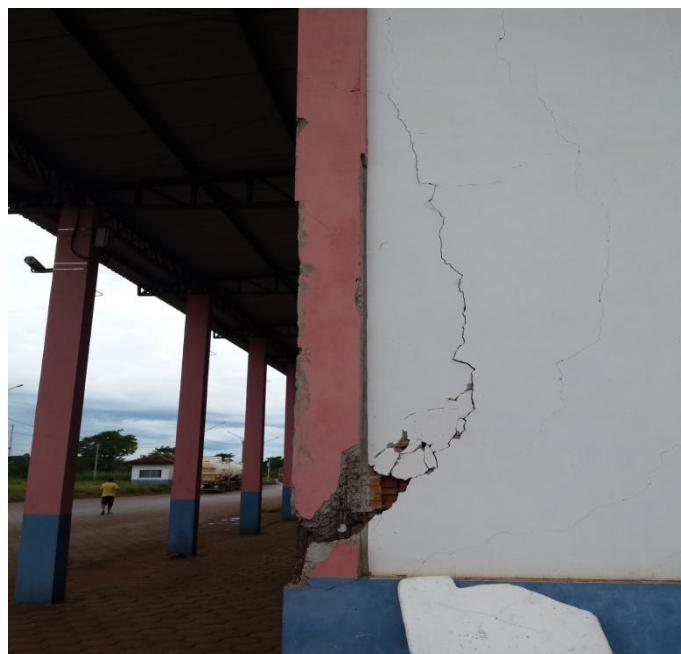
RAMPA

As rampas (entrada e saída) necessitam de reparos (vazamentos, paredes danificadas, etc).

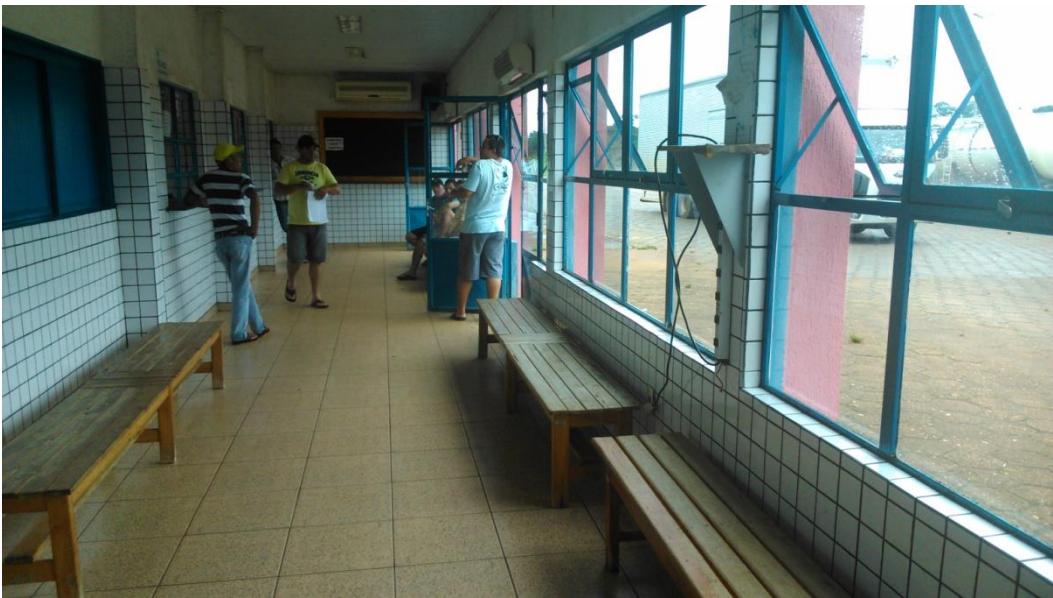
ÁREA DE ESPERA E SANITÁRIO DOS MOTORISTAS

O ambiente possui infiltrações e rachaduras; os condicionadores de ar não funcionam; vitrais estão quebrados, ameaçando os usuários.

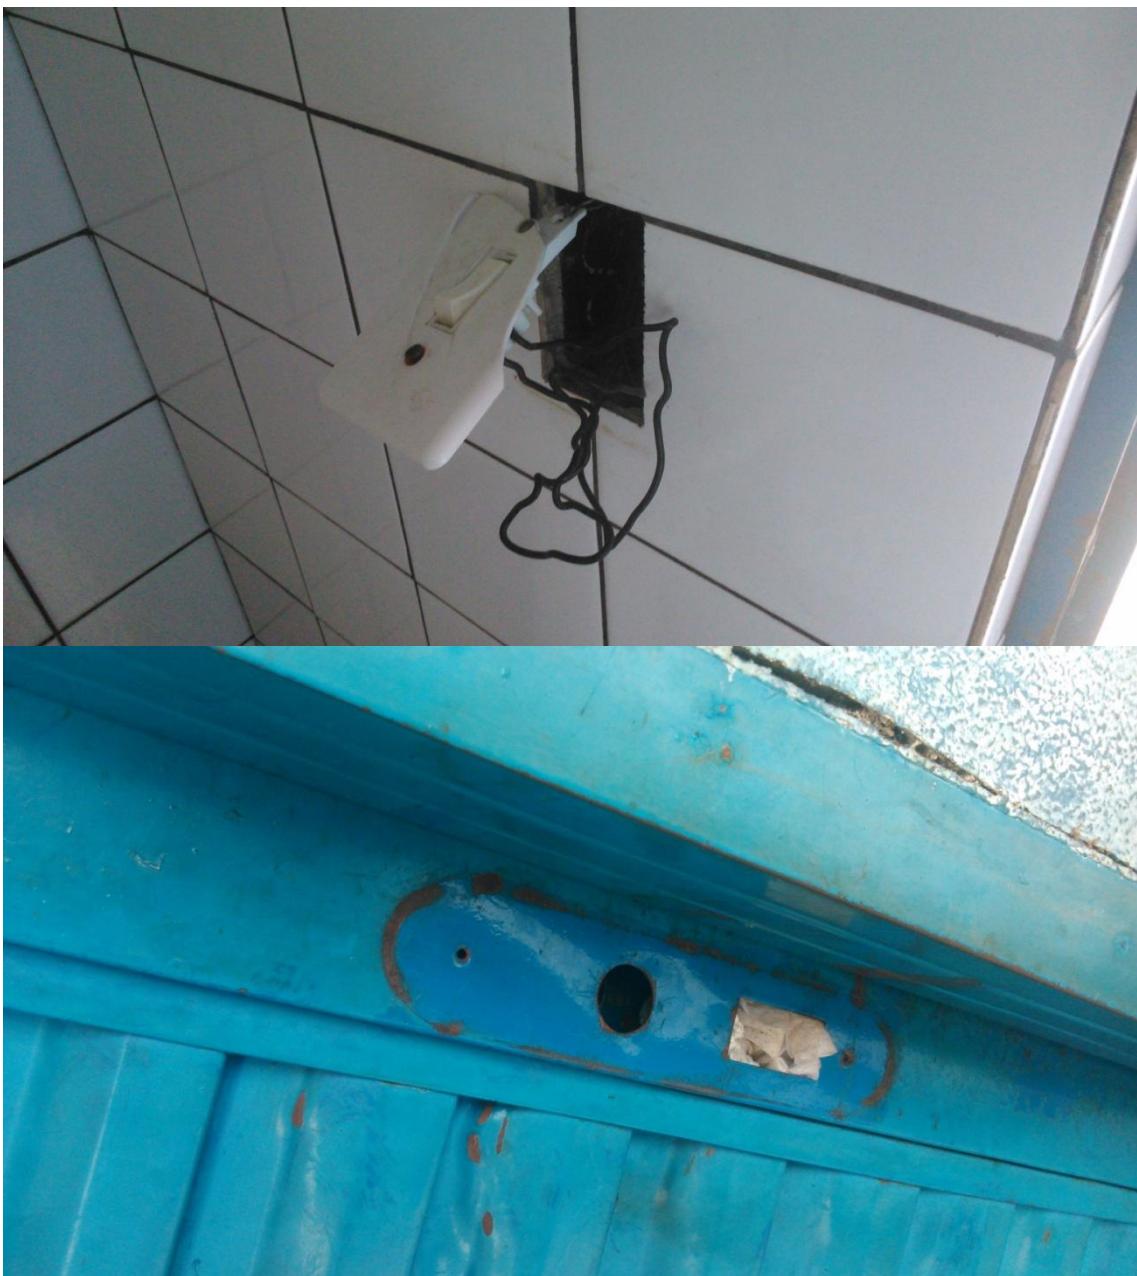
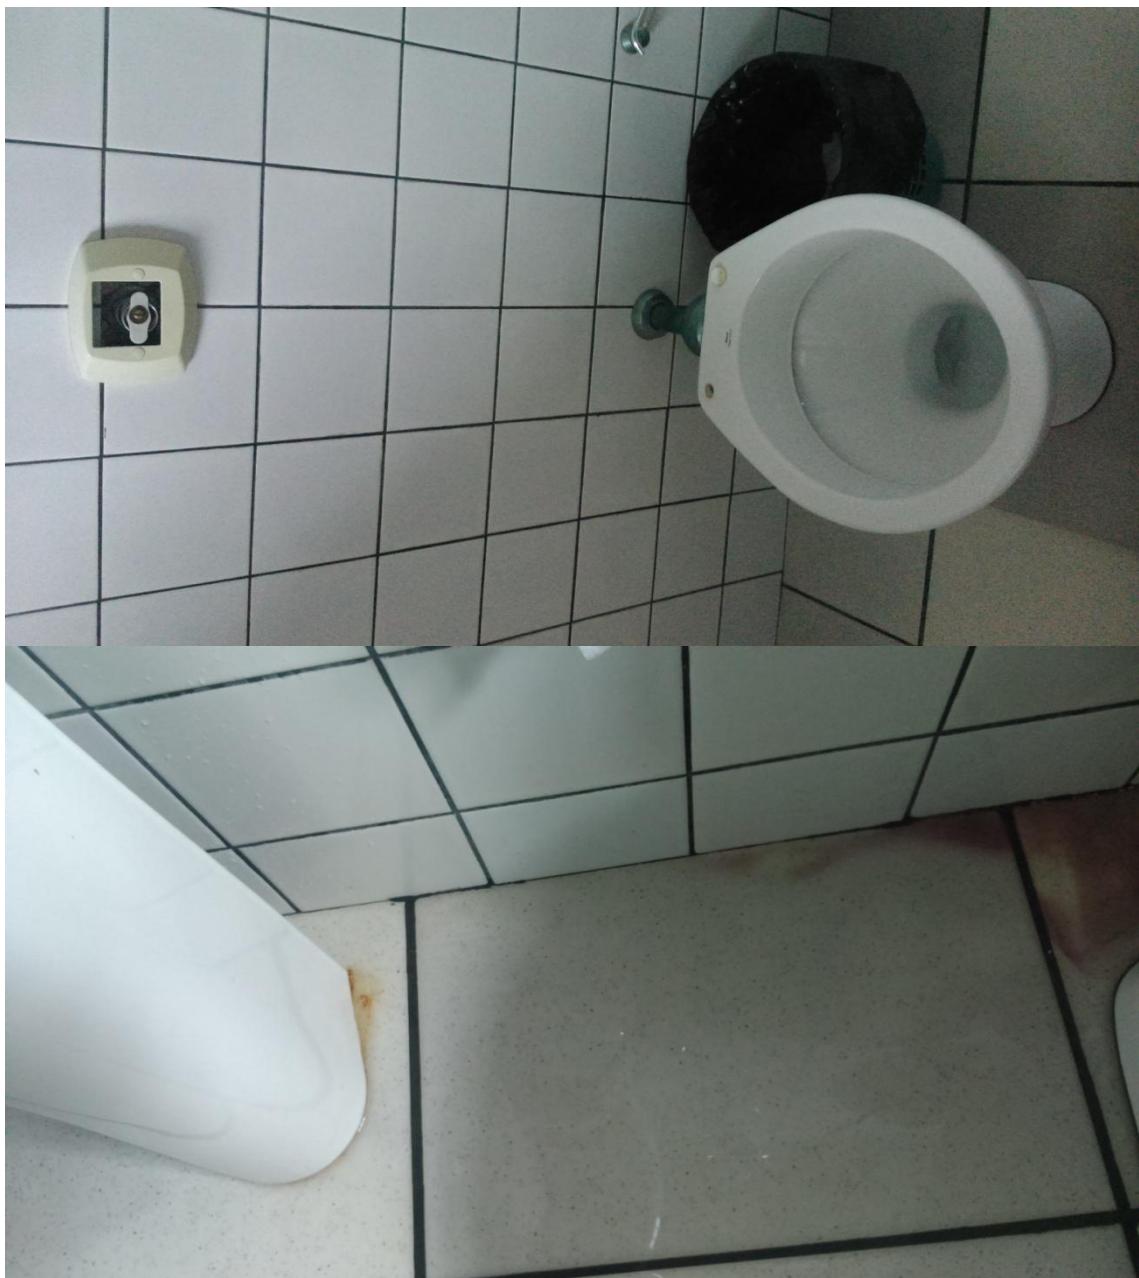
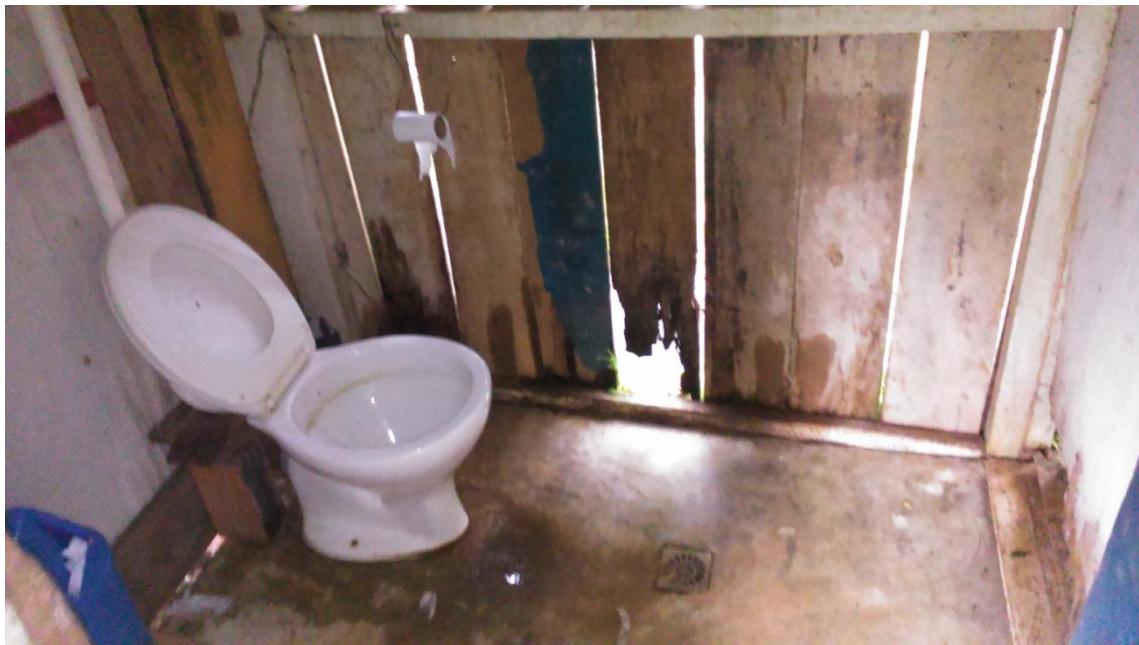
O banheiro masculino dos motoristas está bastante precário, com porta sem fechadura, azulejos, descarga e torneira da pia estão quebrados, interruptor com fios amostra. O banheiro feminino destinado as motoristas está com a descarga quebrada. Este problema está gerando muita reclamação, pois quando há a fiscalização em ônibus com vendedores ambulantes, a maioria são mulheres, e as conferências podem se estender por horas, sem que possamos oferecer um mínimo de conforto, dignidade e higiene para o mesmos.

Os banheiros dos funcionários SEFAZ interno, no masculino, a tampa do vaso sanitário e a descarga estão quebrados, ocasionando enorme desperdício de água nesta UOF. No banheiro feminino a fechadura o encanamento na pia e a descarga, estão quebrados gerando reclamações entre os funcionários.

O banheiro masculino dos funcionários terceirizados da rampa e pátio está sem condições de uso, muito precário, não oferecendo nenhum tipo de conforto, dignidade e higiene para os mesmos.

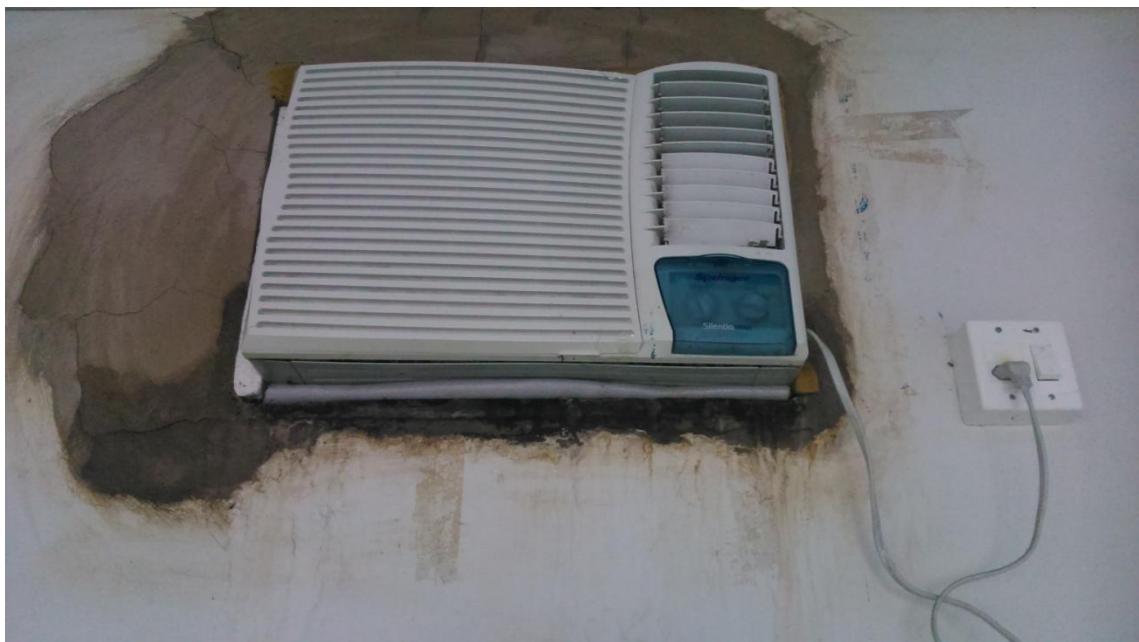
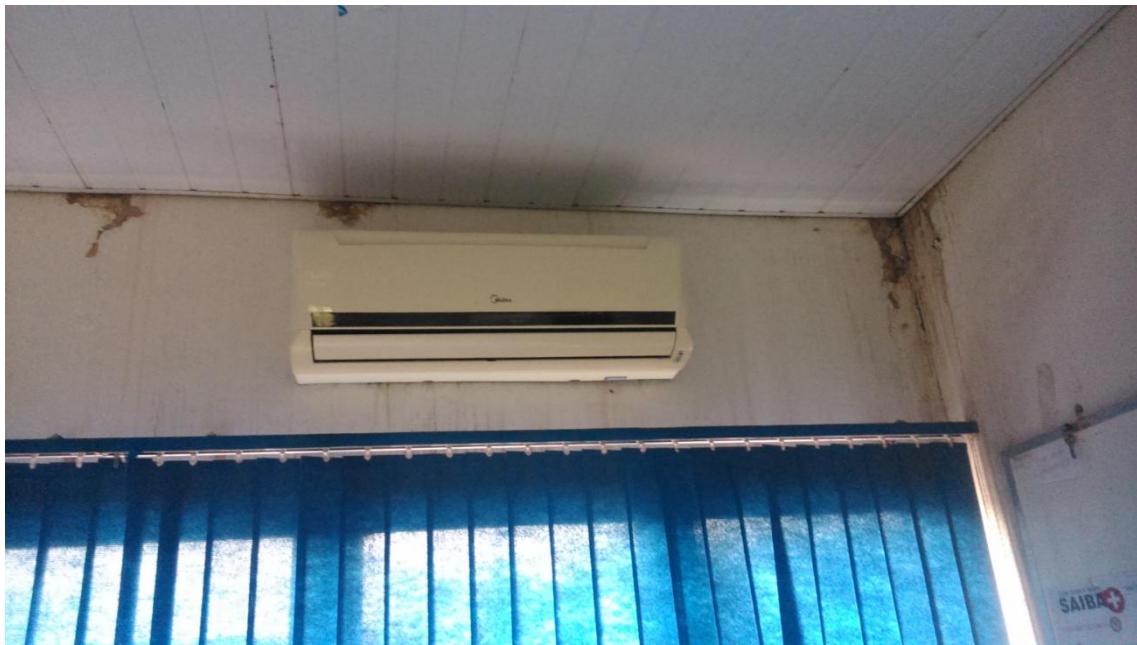
POSTO DE ATENDIMENTO

Existência de mofo generalizado rachaduras em algumas paredes do posto de atendimento e dos quartos, causando sérios problemas de saúde aos servidores.
