Unidade Fazendária: POSTO FISCAL COCALINHO**Localização:** Divisa Mato Grosso - GOIÁS**Município:** Cocalinho**Rodovia:** BR-326**Distância da Capital:** 747 km**Sumário**

Unidade Fazendária: POSTO FISCAL FREDERICO CAMPUS**Localização:** Divisa Mato Grosso - GÓIAS**Município:** Vila Rica**Rodovia:** BR-100**Distância da Capital:** 1279 km**Sumário**

Unidade Fazendária: POSTO FISCAL HENRIQUE PEIXOTO ("Araguaia")**Localização:** Divisa Mato Grosso - Goiás**Município:** Alto Araguaia**Rodovia:** BR-364**Distância da Capital:** 410 km**Sumário**

Unidade Fazendária: POSTO FISCAL JOSAFÁ JACOB ("XII de Outubro")**Localização:** Divisa Mato Grosso - Rondônia**Município:** Comodoro - MT.**Rodovia:** BR-174**Distância da Capital:** 740 km (Google maps)**Sumário**

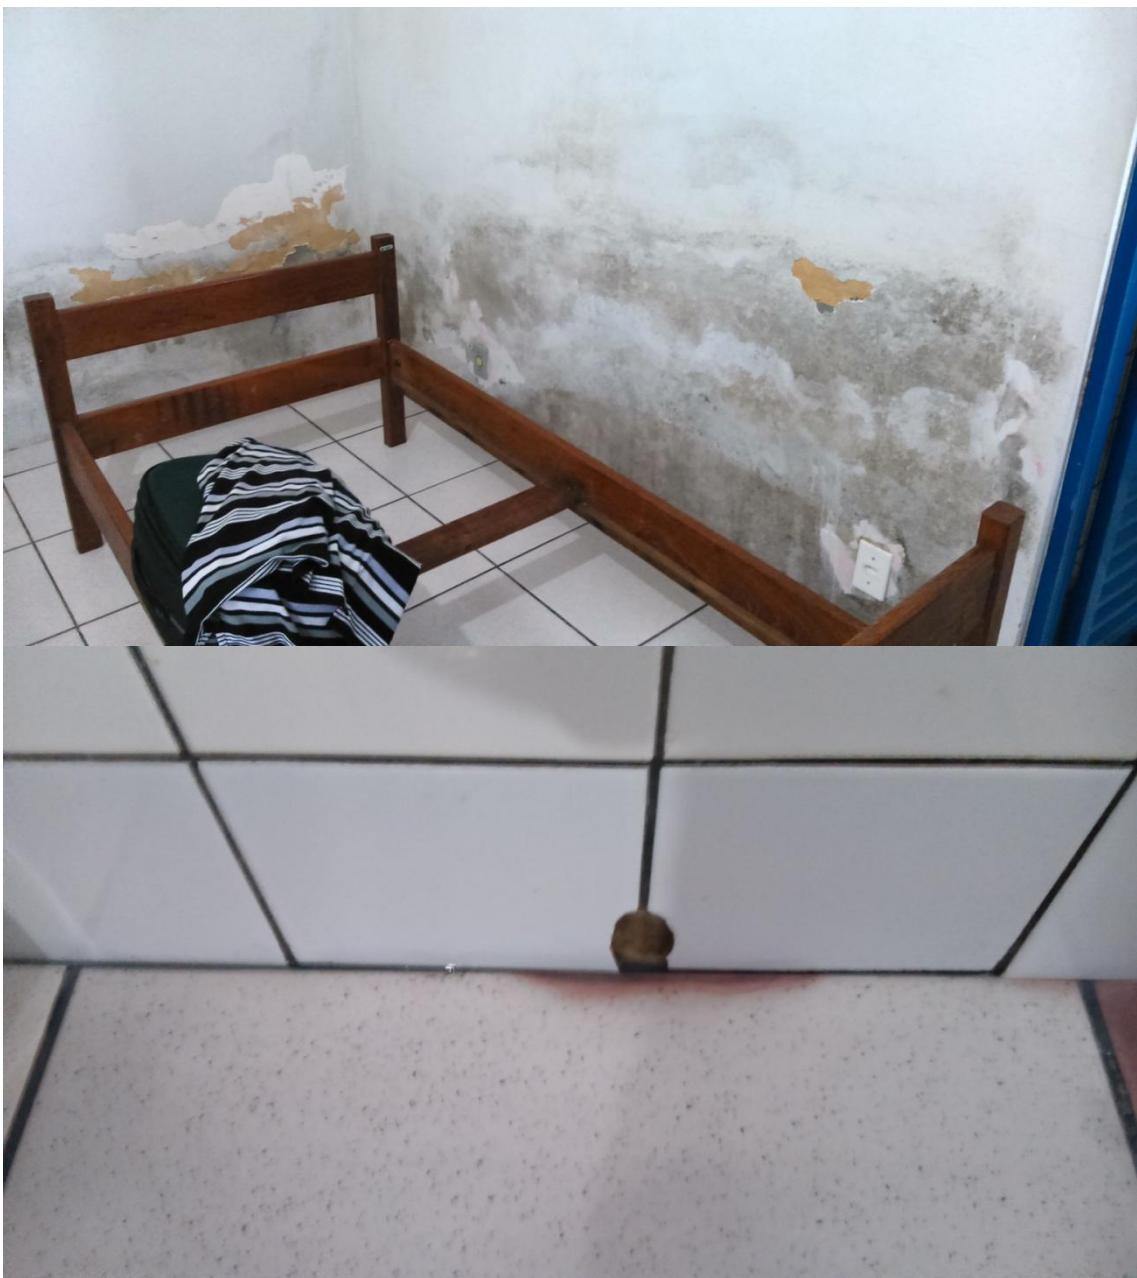
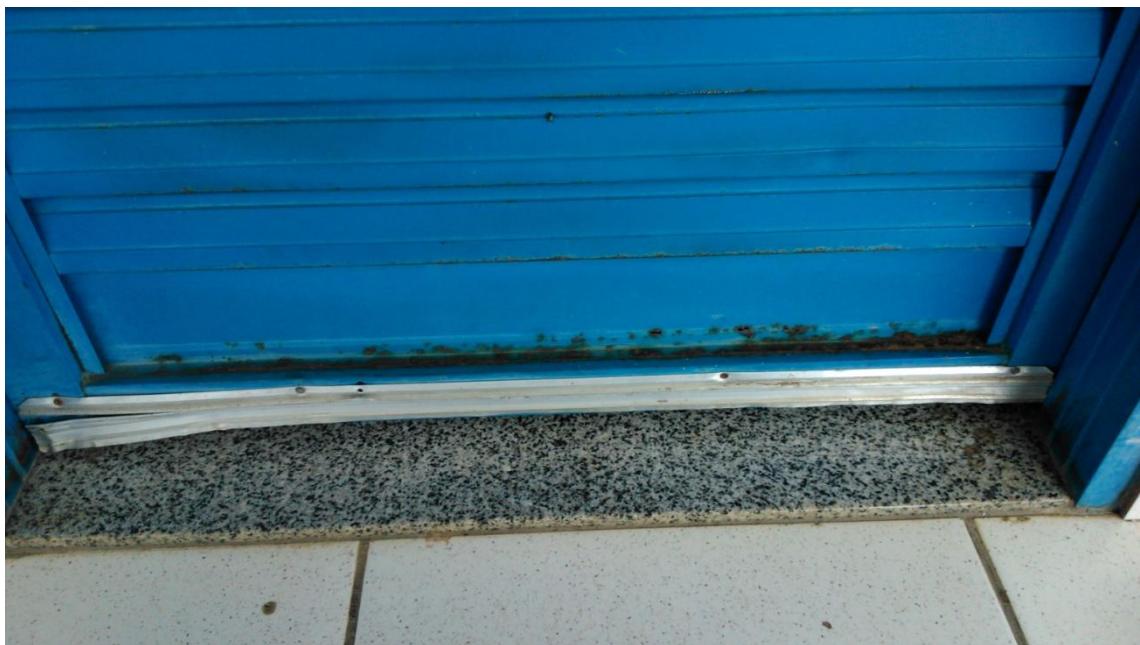
ALOJAMENTO

Todos os apartamentos, como toda unidade necessitam pequenos reparos, como descargas, azulejos quebrados, rodos na parte de baixo das portas estragados, onde entram pequenos animais (aranhas, baratas, cobras).

Existência de muito mofo nas paredes dos alojamentos.

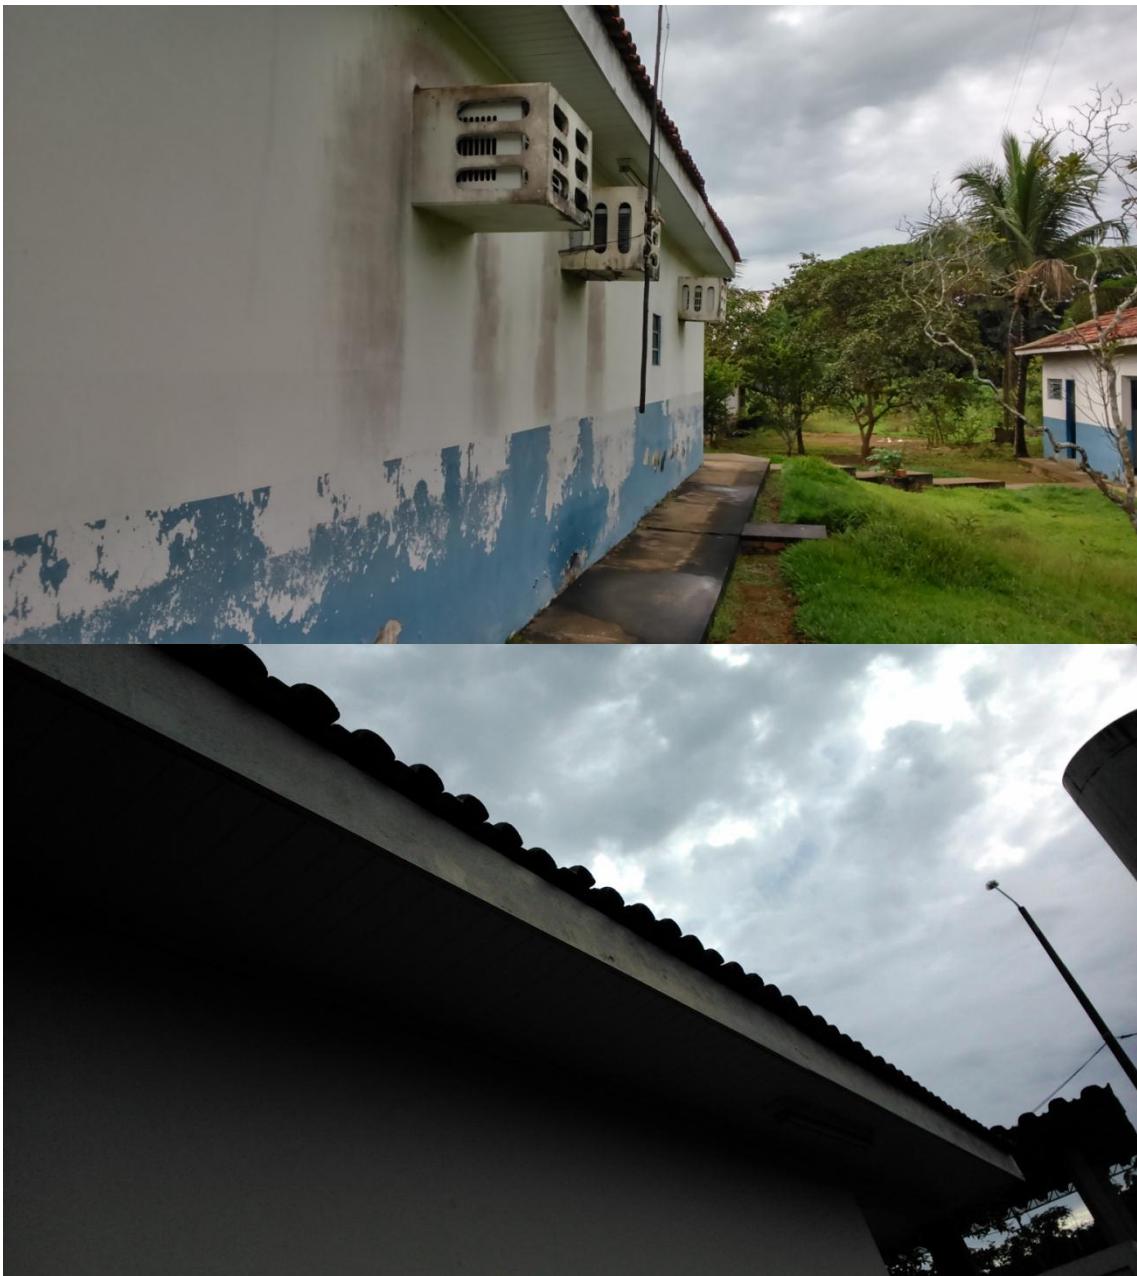
TELHADO/FORRO

Existência de movimentação de animais, pássaros e insetos dentro no espaço do forro dos alojamentos.

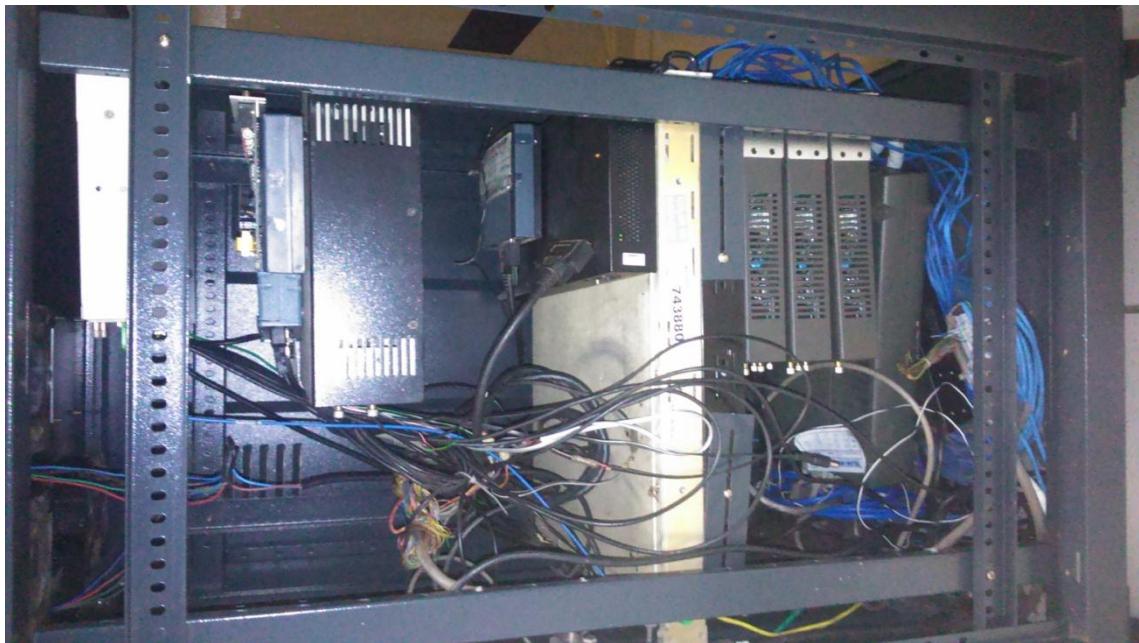
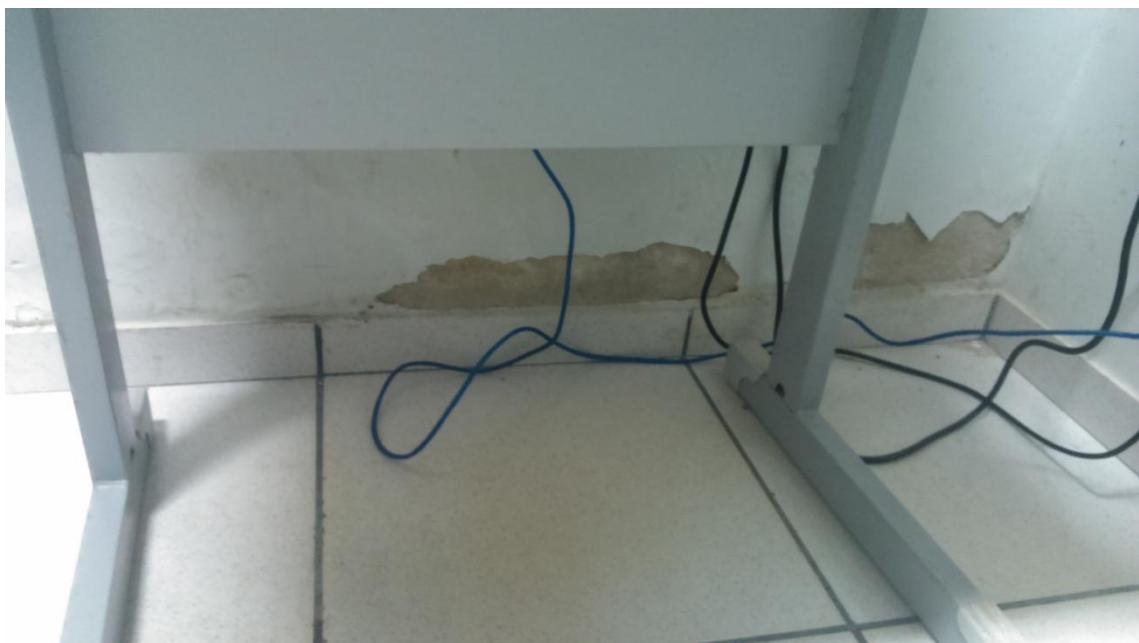
CPD - CENTRAL DE PROCESSAMENTO DE DADOS

Na sala há a existência de infiltração o que pode vir a comprometer o ambiente, o rack também precisa de uma organização em equipamentos e cabos, para facilitar a identificação de qualquer problema interno referente a sistema, rede e equipamentos.

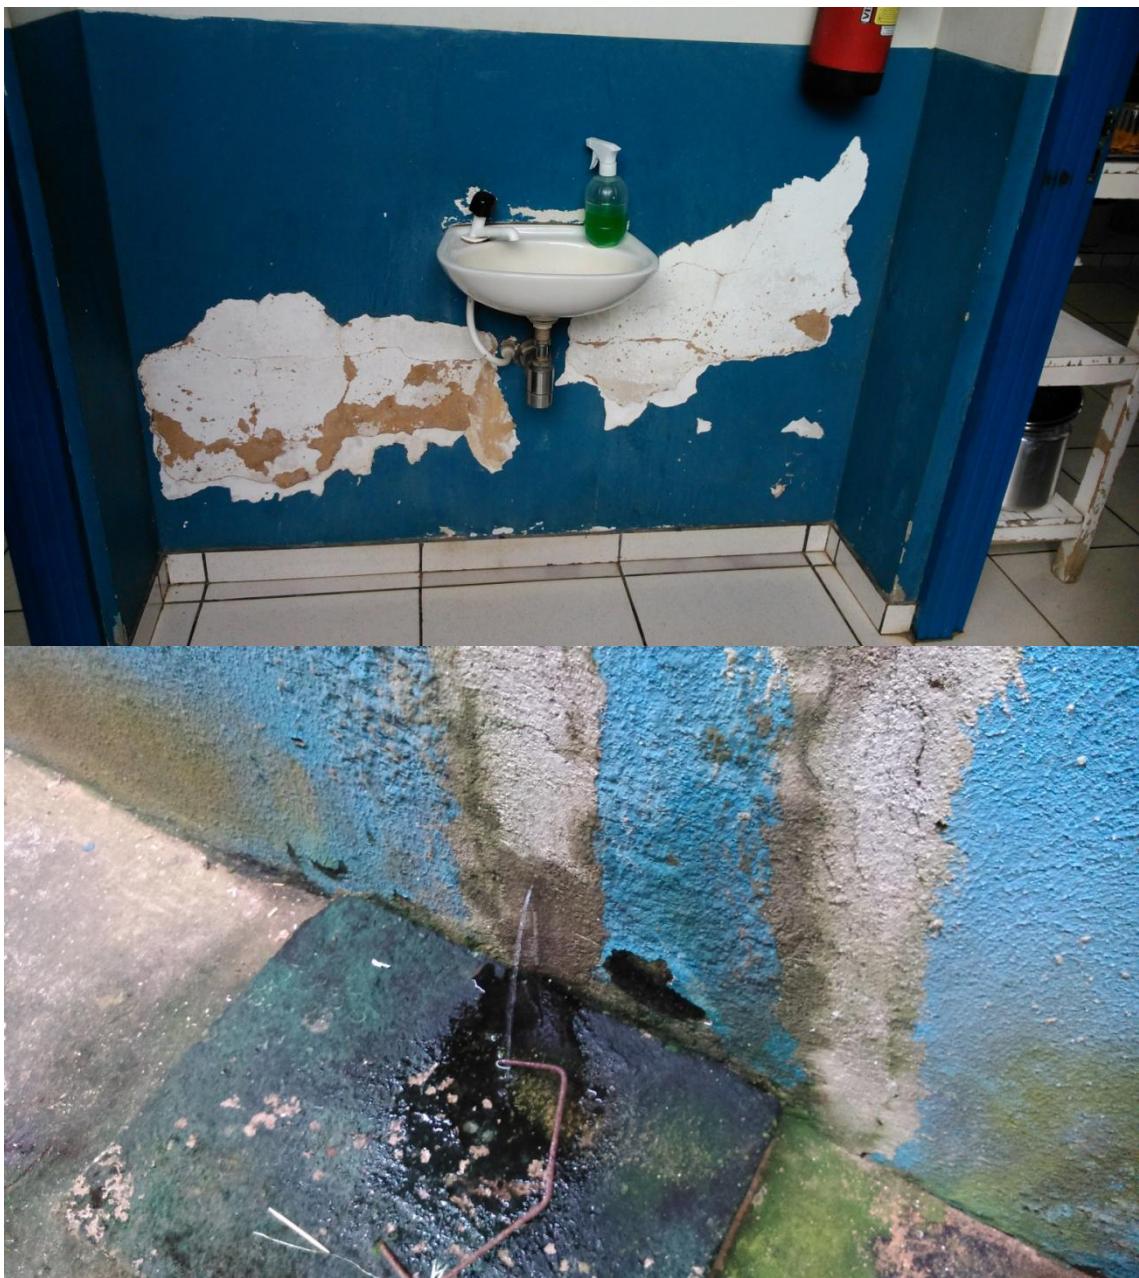
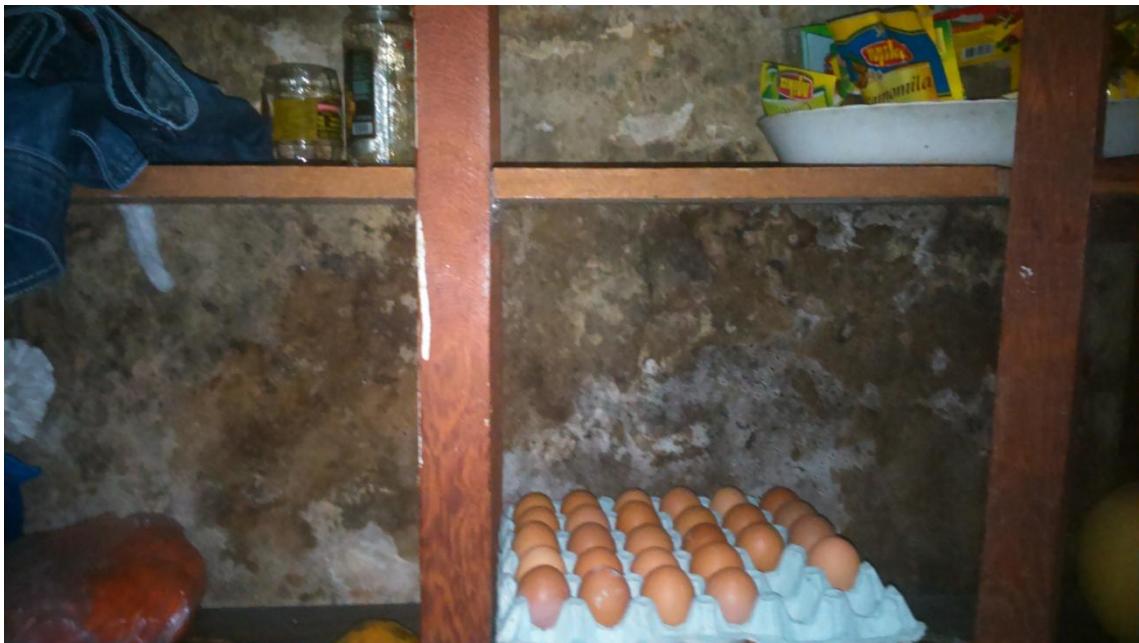
COPA, COZINHA E REFEITÓRIO

A copa é utilizada como refeitório para digitadores e operadores. Como a solução definitiva é uma incógnita, para tornar esta utilização razoável falta dividir a área com a Sala de Atendimento com uma porta, colocar um exaustor na copa, consertar as janelas e os aparelhos de ar condicionado. No refeitório, cozinha e dispensa existe muita infiltração e mofo.

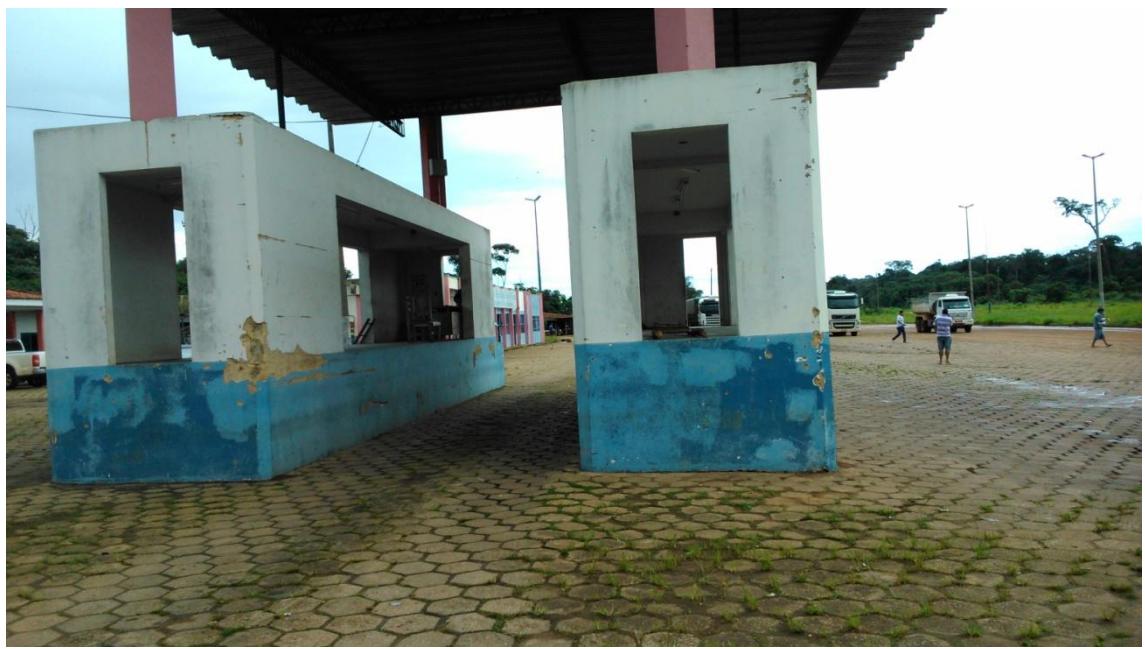
RAMPA

A estrutura da Rampa da entrada encontra-se com algumas rachaduras. Também está UOF não possui balança para pesagem de carga, onde precisou haver um deslocamento com o um caminhão para o Estado de RO, para pesagem de uma carga.

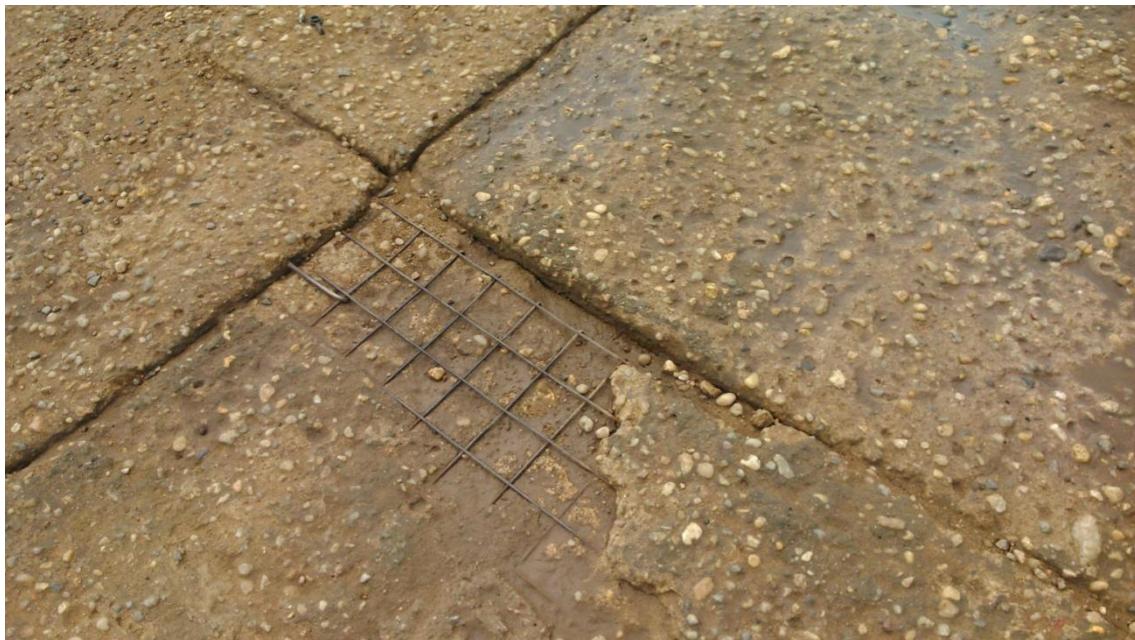
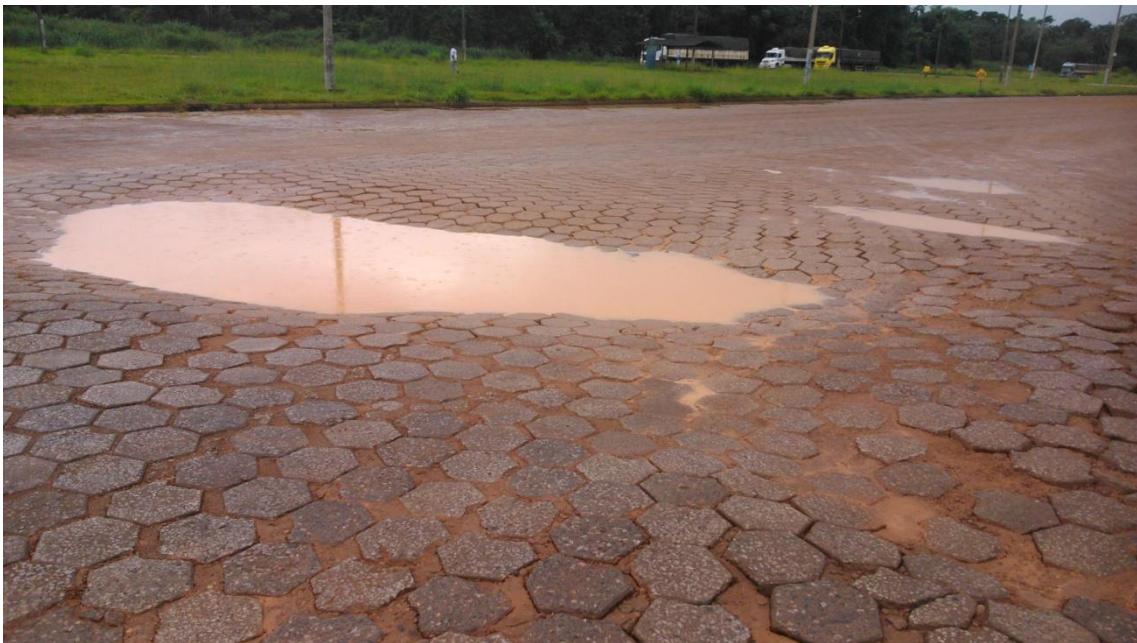
11. PÁTIO

O pátio possui diversos buracos, onde os contribuintes encontram dificuldades para passar com seus caminhões, onde em alguns buracos estão ferro da estrutura à mostra podendo danificar os pneus que passam por ali.

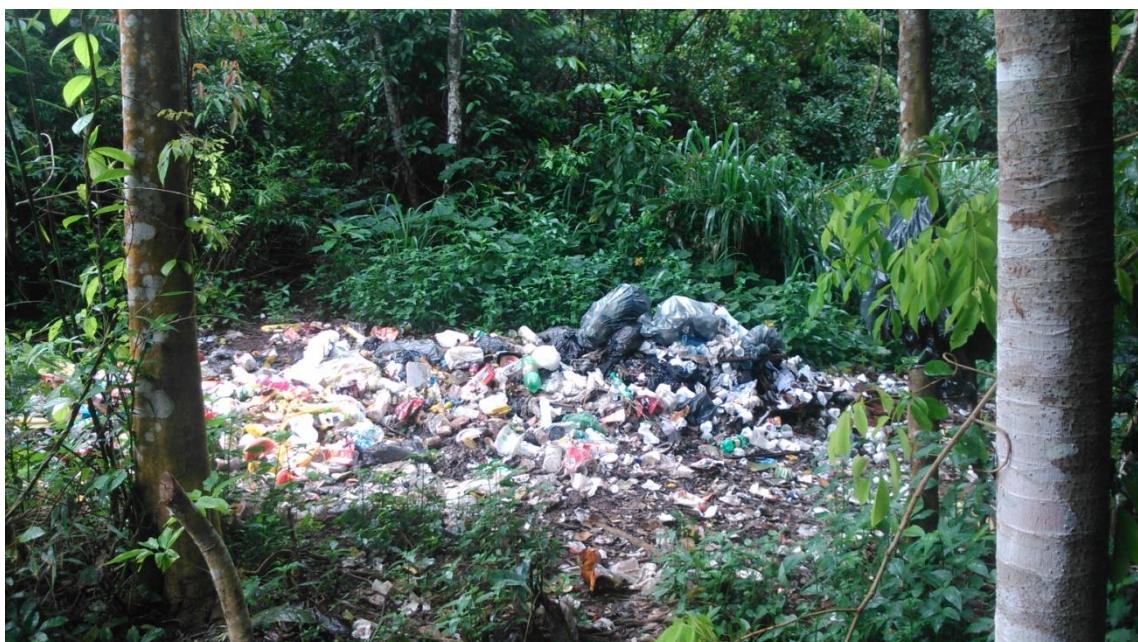
14. LIXO

- ✓ Deve-se apresentar uma solução sensata para sanar os problemas gerados com o descarte do lixo desta UOF, onde o mesmo está sendo jogado na mata, gerando infestação de pragas e o impacto ambiental no local.

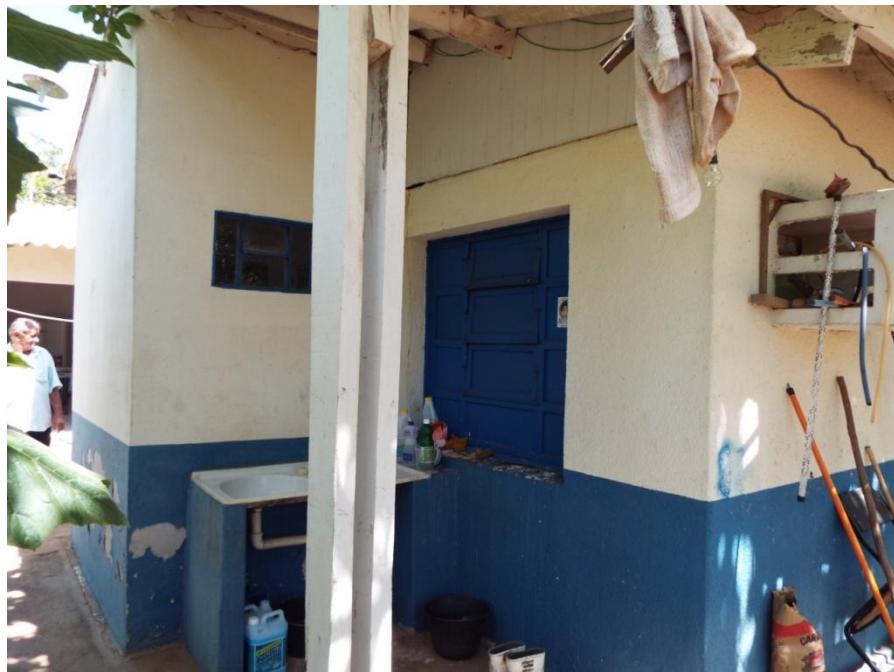
Obs.: Banheiro sem descarga.

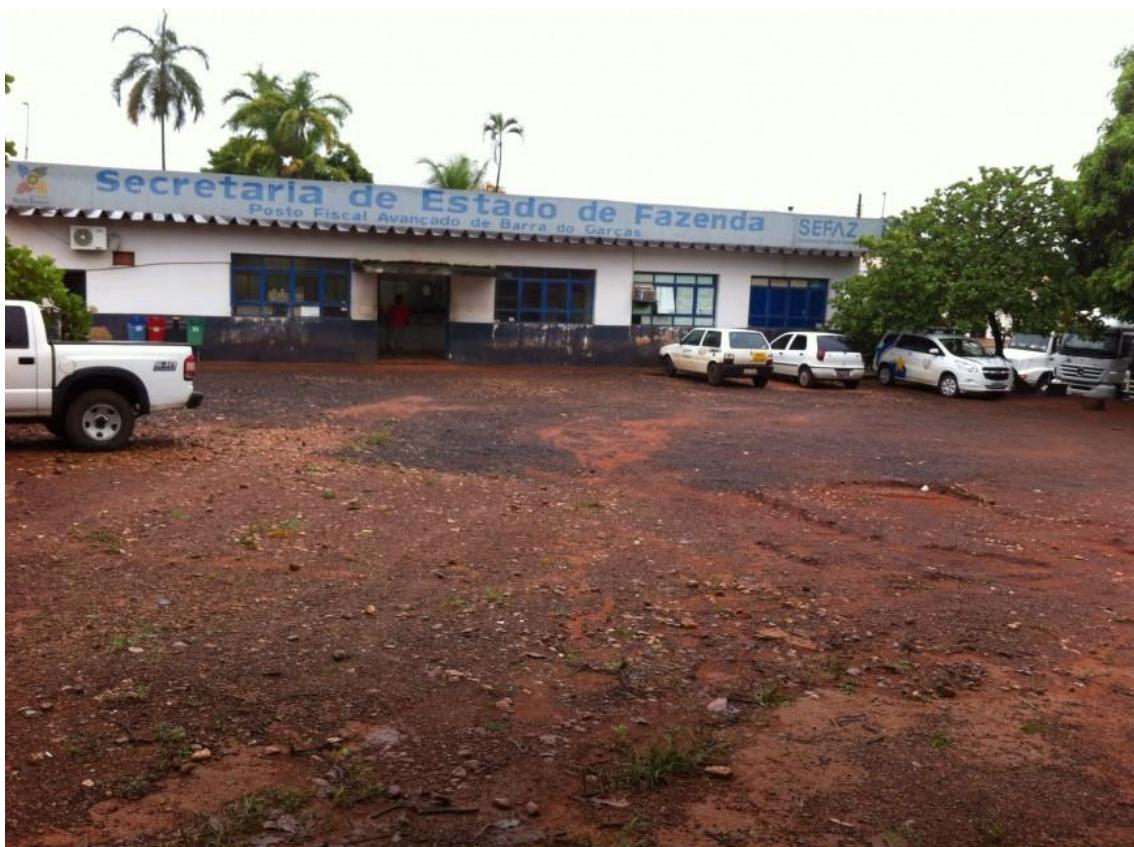
- Não possui pátio pavimentado, fato que obriga os veículo pararem na BR, que também já está com o asfalto defeituoso;

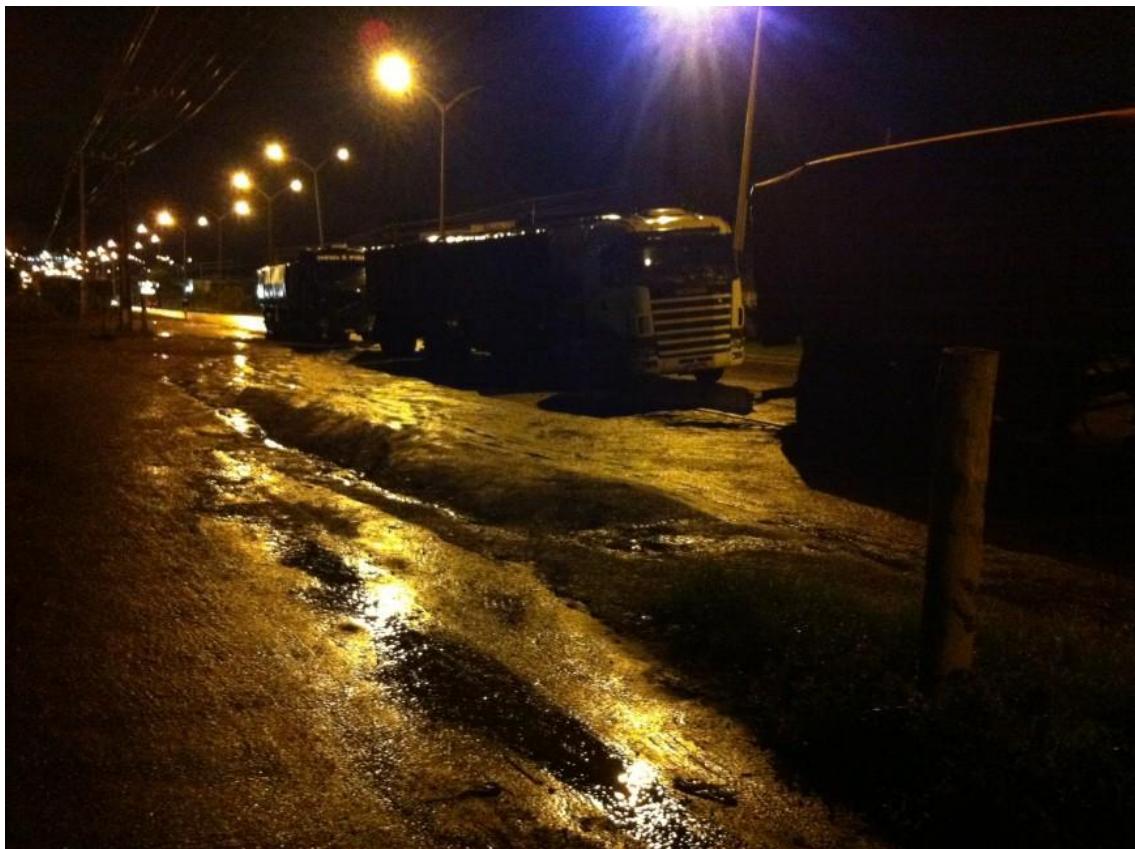
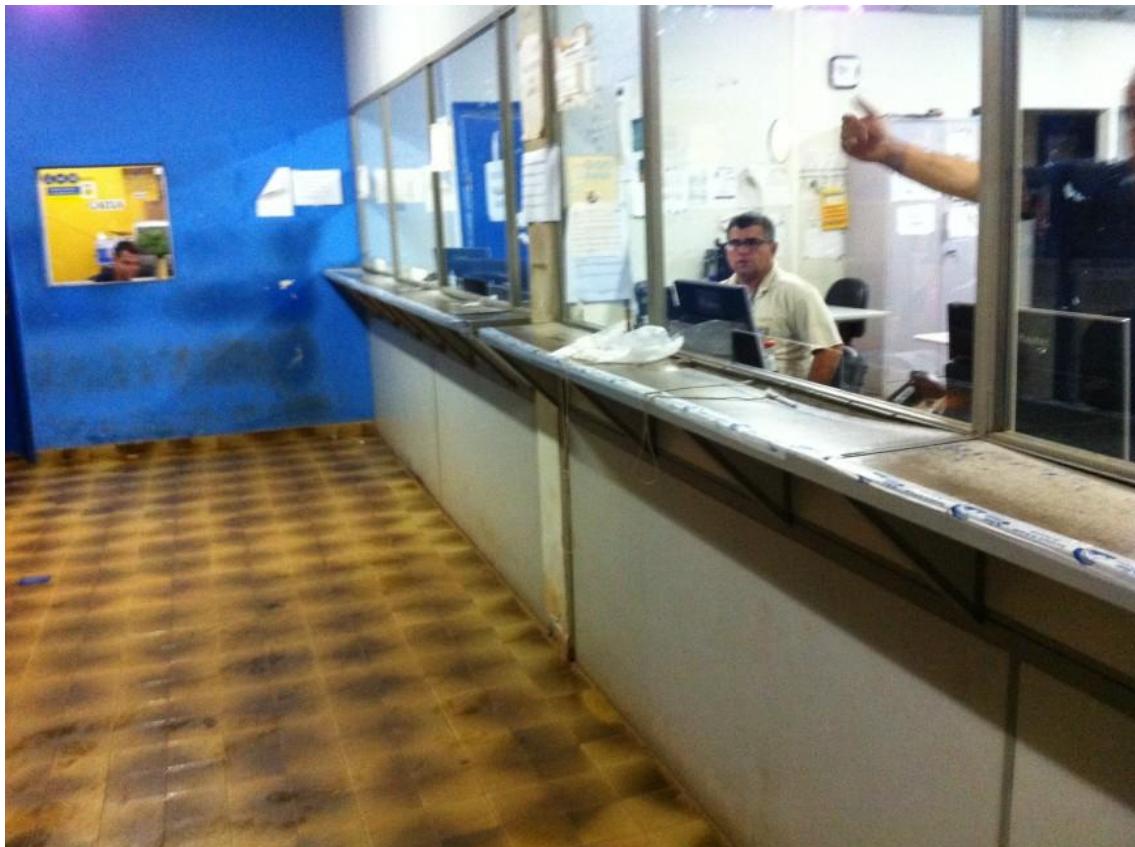
POSTO DE ATENDIMENTO

- O atual prédio (alugado) possui estrutura muito antiga, constantemente ocorre faltas de luz, as instalações hidráulicas também apresentam problemas;
- O balcão de atendimento é inadequado, adaptado;
- As cadeiras estão em péssimas condições;

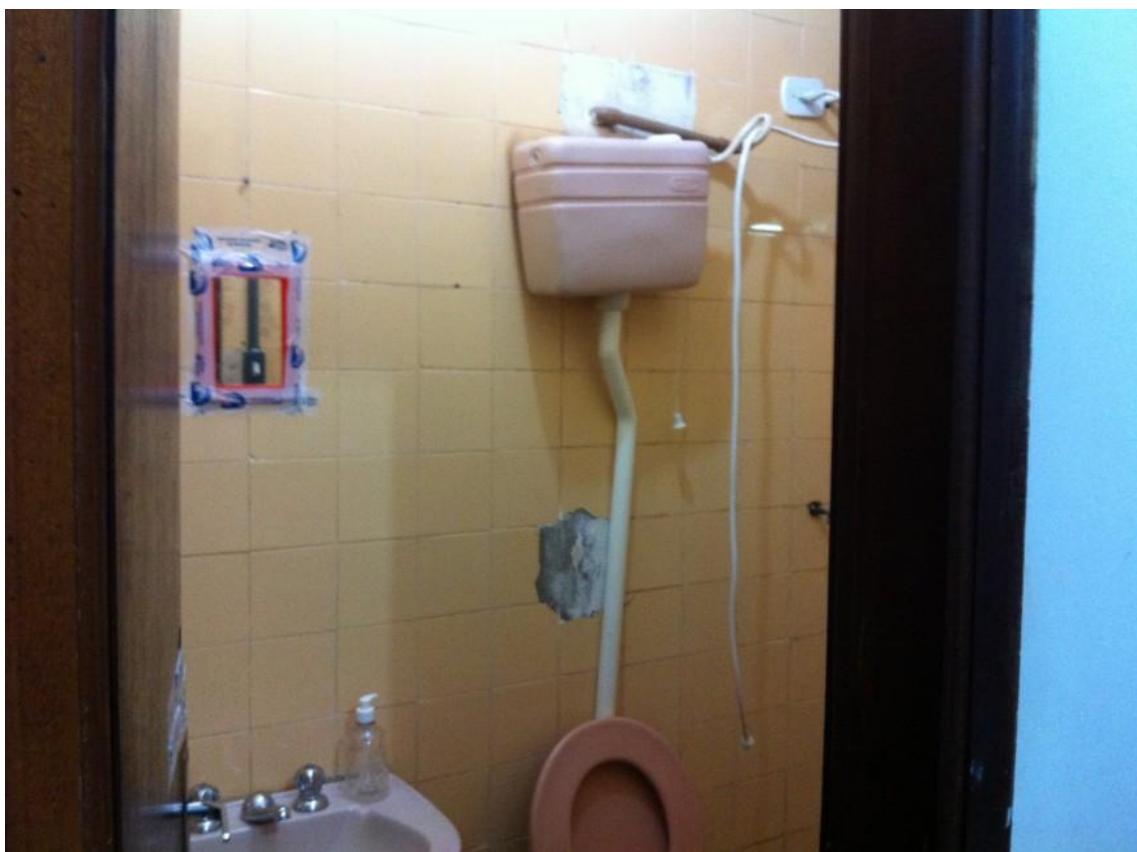
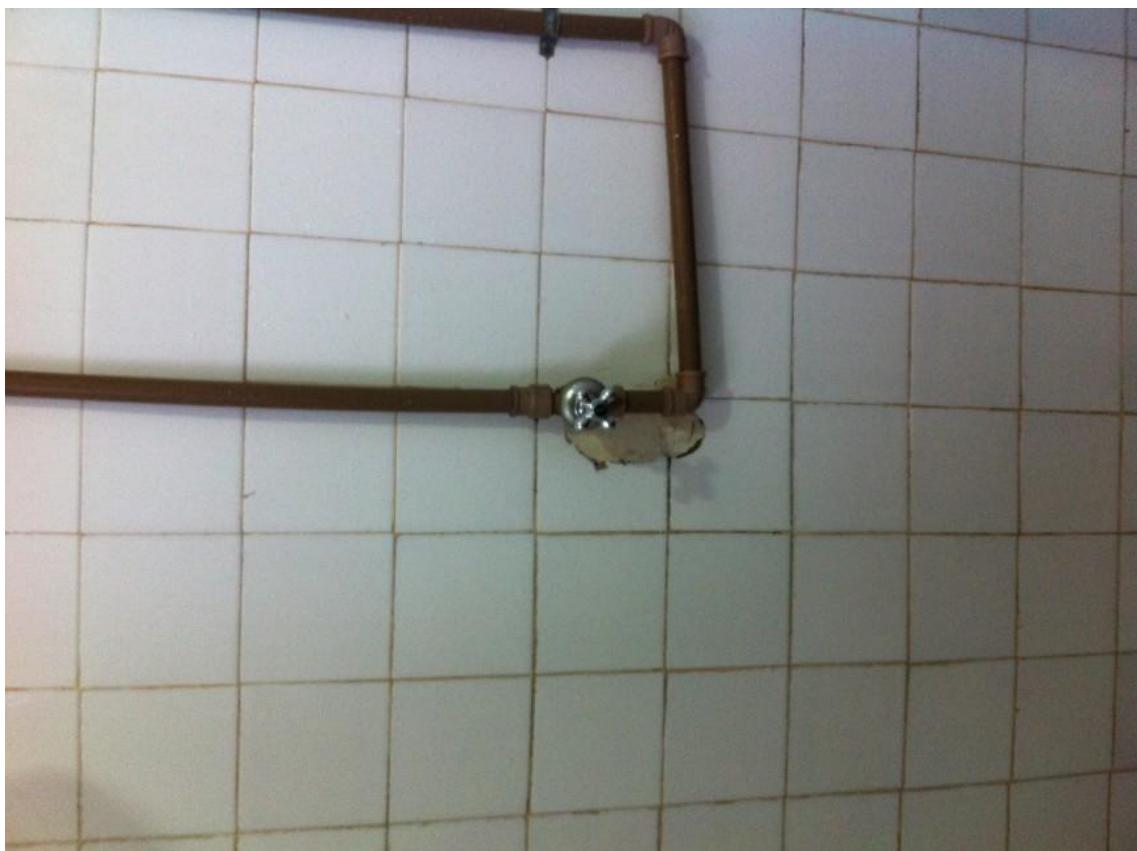
Os sanitários em péssima condição:

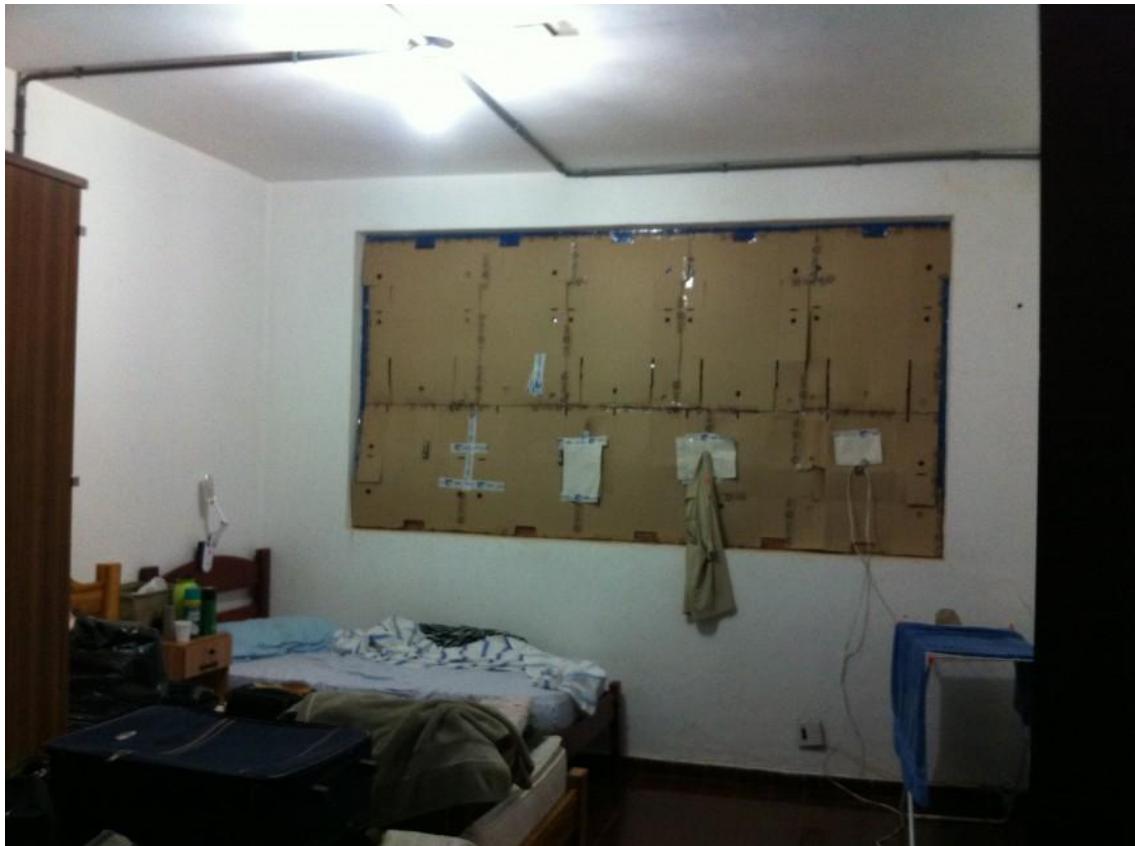
ALOJAMENTO

- A unidade possui apenas três quartos, insuficientes para a quantidade de ATE's que aqui trabalham por jornada (+ ou - 10 servidores), lembrando que se vier uma mulher sobram apenas dois quartos para o restante dos servidores.
