PROCESSO Nº	32.575-9/2018
PROCEDÊNCIA	MINISTÉRIO PÚBLICO DE CONTAS
INTERESSADO	REFEITURA MUNICIPL DE CUIABÁ
ASSUNTO	REPRESENTAÇÃO DE NATUREZA INTERNA
REPRESENTADOS	EMANUEL PINHEIRO – PREFEITO MUNICIPAL (2017 – 2020) VANDERLÚCIO RODRIGUES DA SILVA – SECRETÁRIO MUNICIPAL DE OBRAS PÚBLICAS
CONSELHEIRO RELATOR	CONSELHEIRO INTERINO RONALDO RIBEIRO DE OLIVEIRA
EQUIPE TÉCNICA¹	ALOÍSIO BARROS DE CARVALHO – AUDITOR PÚBLICO EXTERNO ANDRÉ LUIZ SOUZA RAMOS – AUDITOR PÚBLICO EXTERNO HELDER AUGUSTO POMPEU DE BARROSA DALTRO – AUDITOR PÚBLICO EXTERNO (SUPERVISÃO)

Trata-se de Relatório Técnico Preliminar referente à Representação de Natureza Interna formulada pelo Ministério Público de Contas em desfavor do Sr. Emanuel Pinheiro, Prefeito Municipal de Cuiabá, e Sr. Vanderlúcio Rodrigues da Silva, Secretário Municipal de Obras Públicas de Cuiabá, em razão de indícios de irregularidades no envio de informações ao sistema GEO-OBRS, relativo ao serviço emergencial para reconstrução da canalização do córrego Engole Cobra, no trecho que engloba o cruzamento entre a Rua Rui Barbosa e a Avenida Senador Metelo, no Bairro Goiabeiras, em Cuiabá-MT, e violação ao Código de Postura e Obras do Município de Cuiab

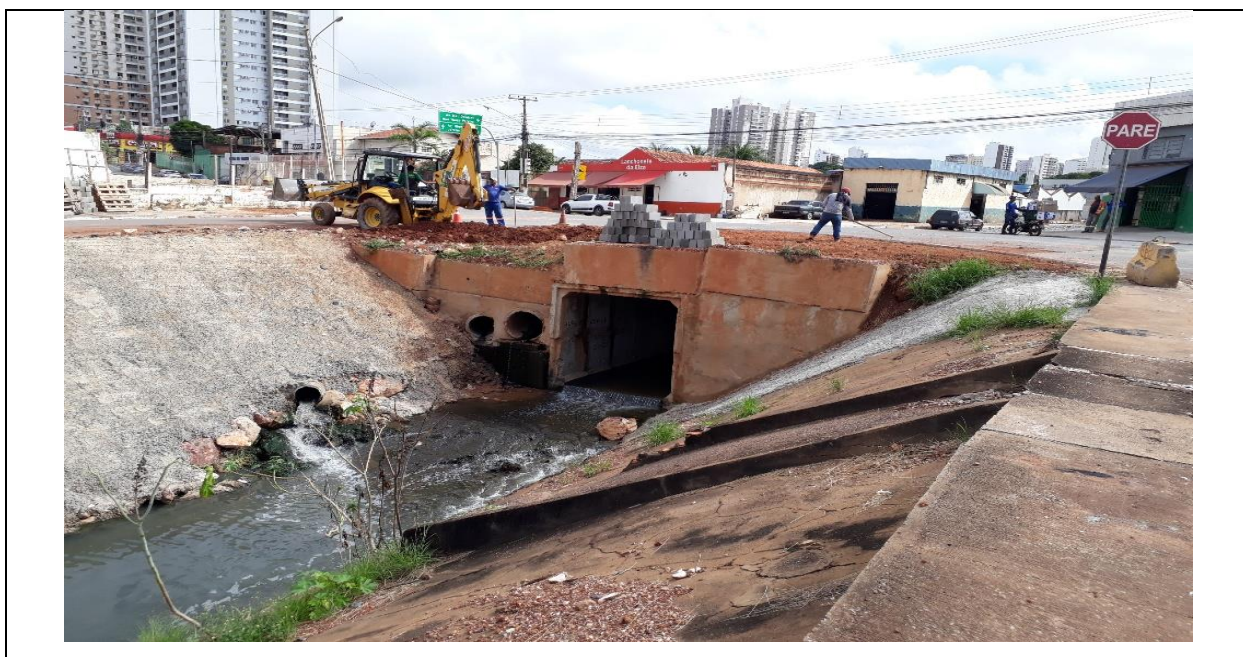
Foto 01 – Serviço de Recuperação da Lateral do Córrego

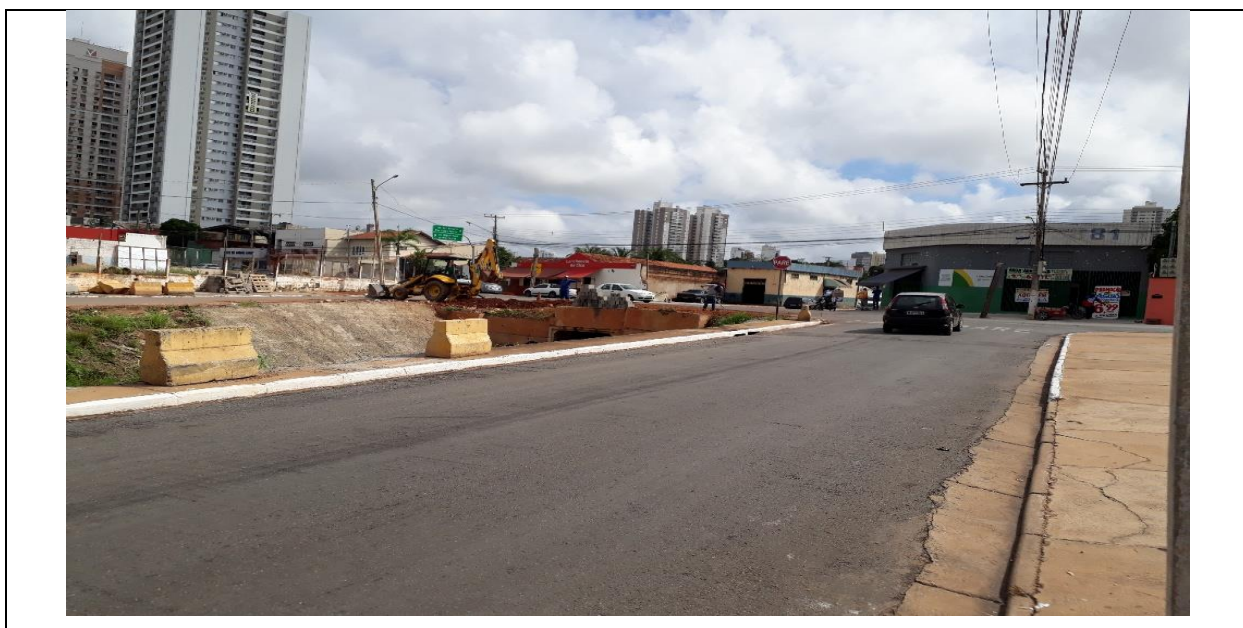
Foto 02 – Início dos Serviços de Acabamento (Mureta de Alvenaria / Calçada)

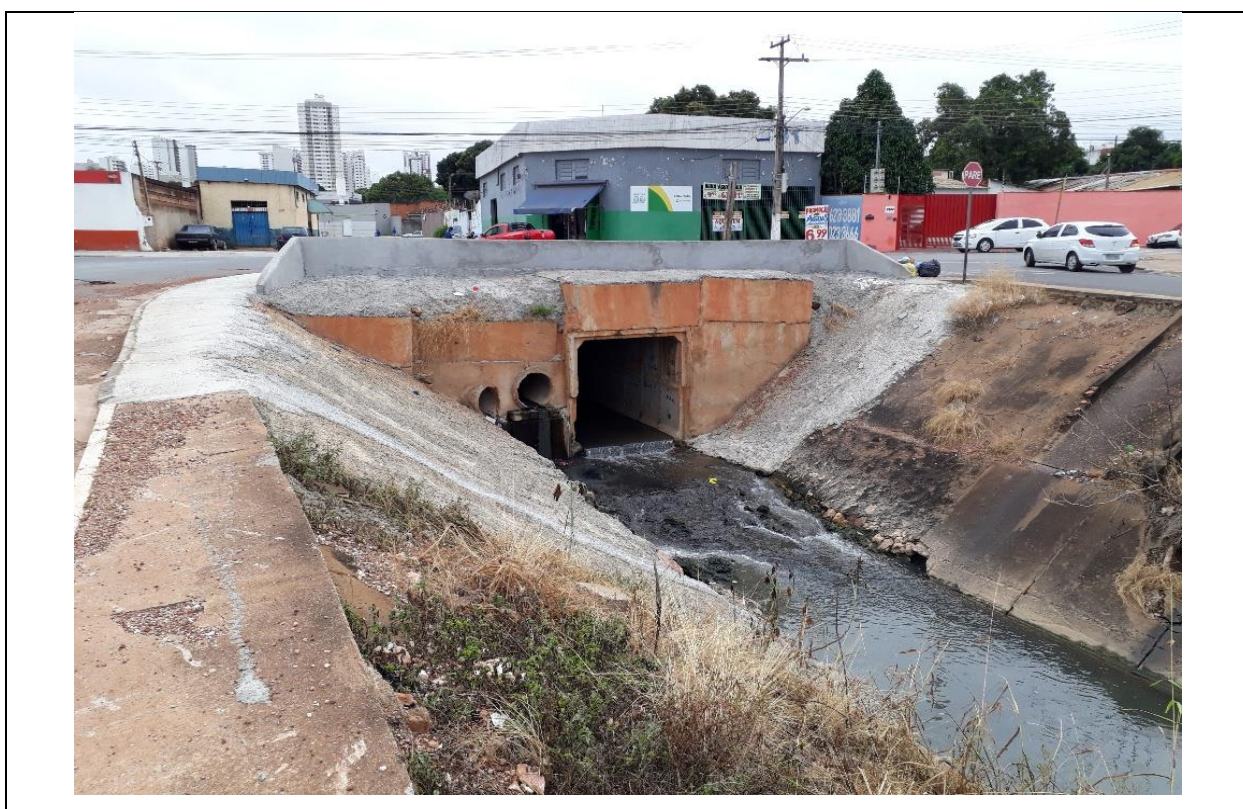
Foto 03 – Detalhe do Muro de Alvenaria

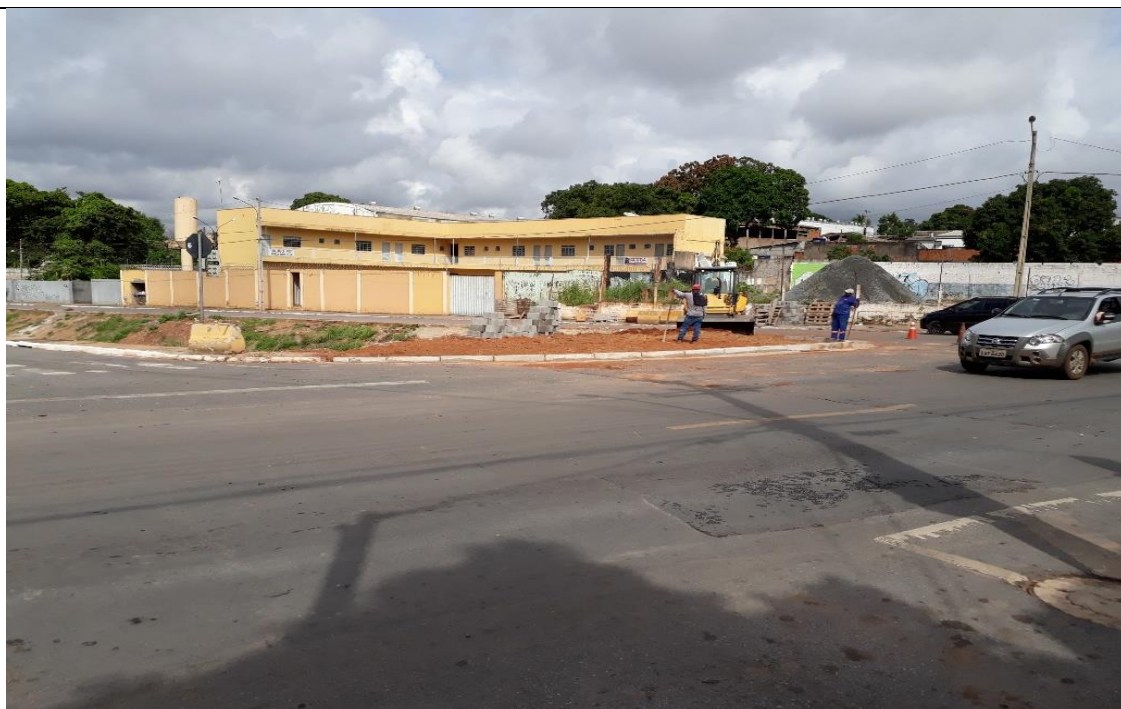
Foto 04 – Detalhe da Preparação do Contra Piso da Calçada

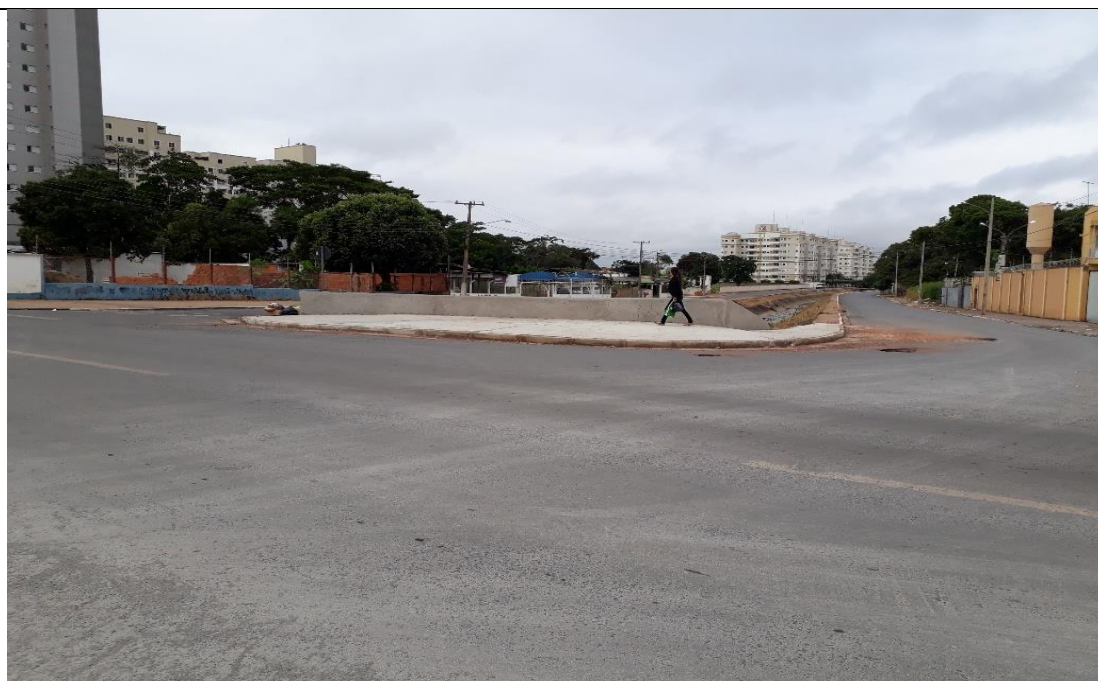
Foto 05 – Detalhe da Calçada

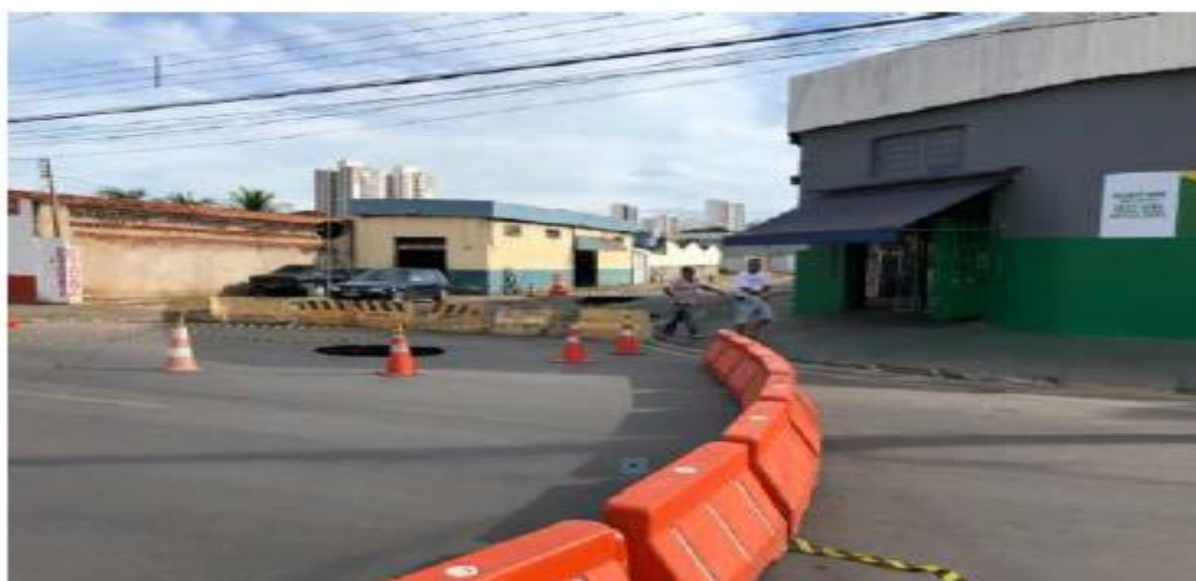
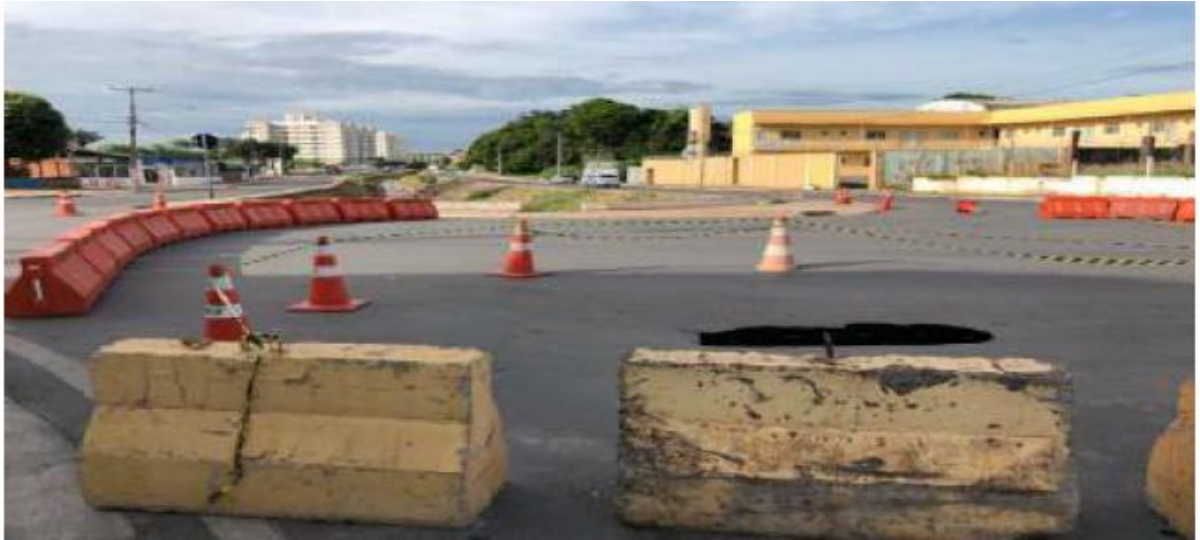
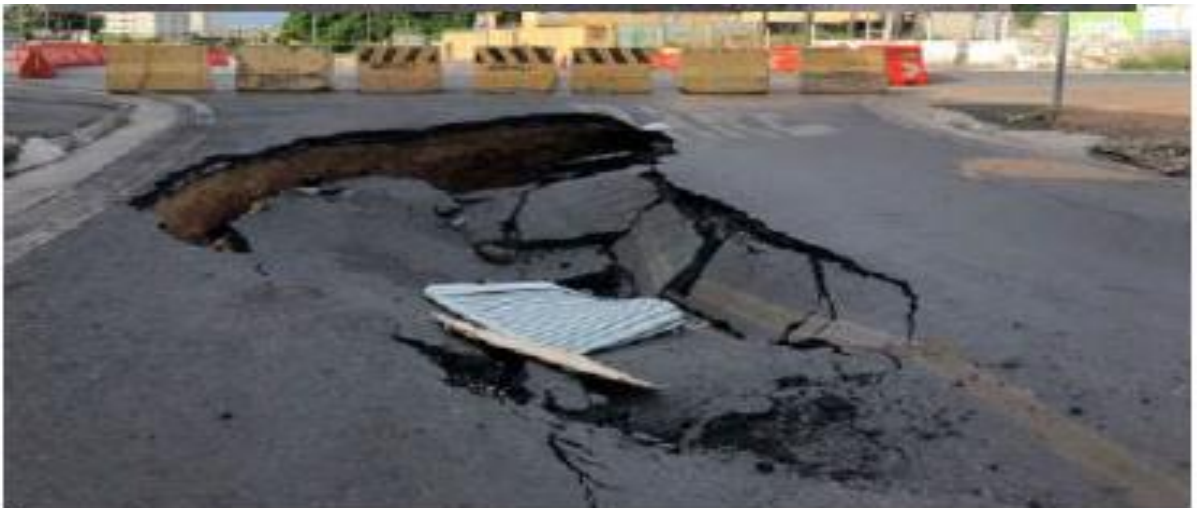
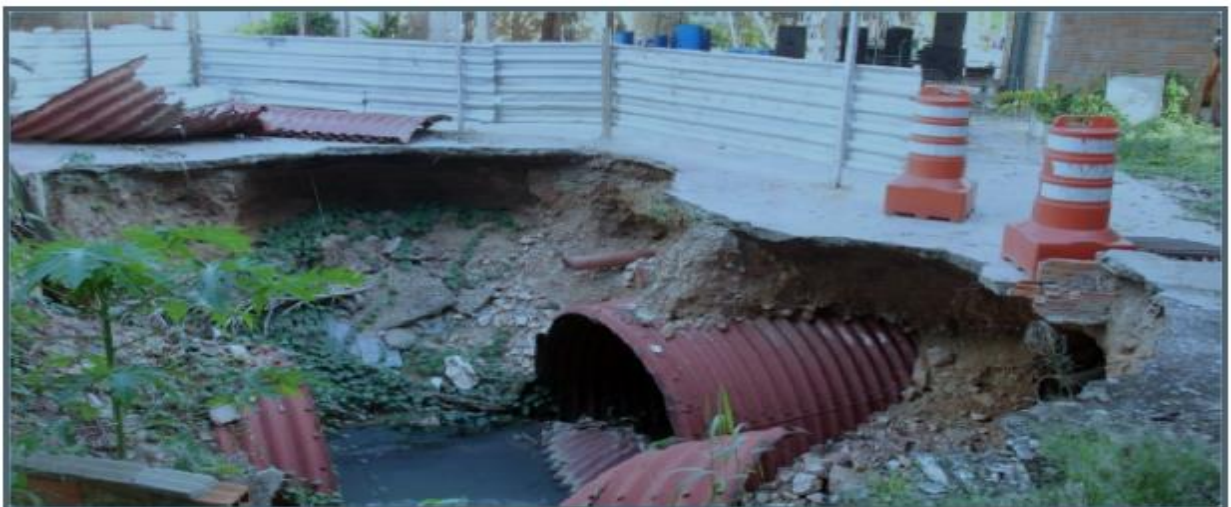
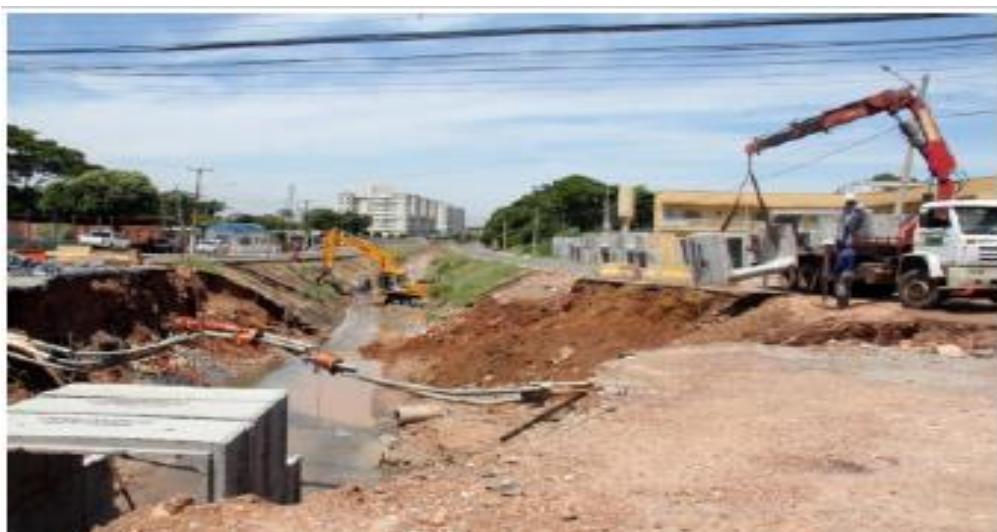
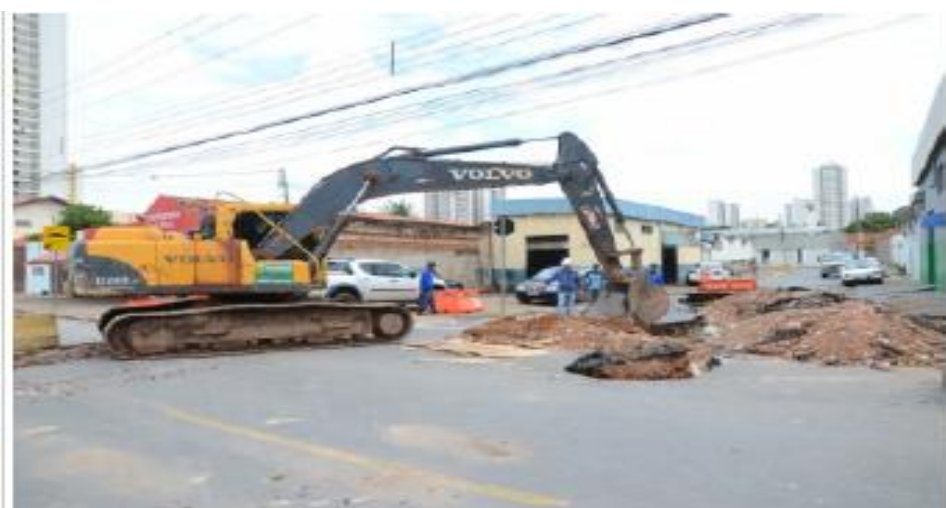
Para a execução da obra de reconstrução do Córrego Engole Cobra foi necessário fazer a interdição do trecho entre a Avenida Senador Metelo e a Rua Rui Barbosa, tendo em vista o processo de erosão que ocorreu no local da obra, e principalmente para garantir a segurança dos pedestres e condutores de automóveis que por ali circulavam, conforme figuras a seguir:

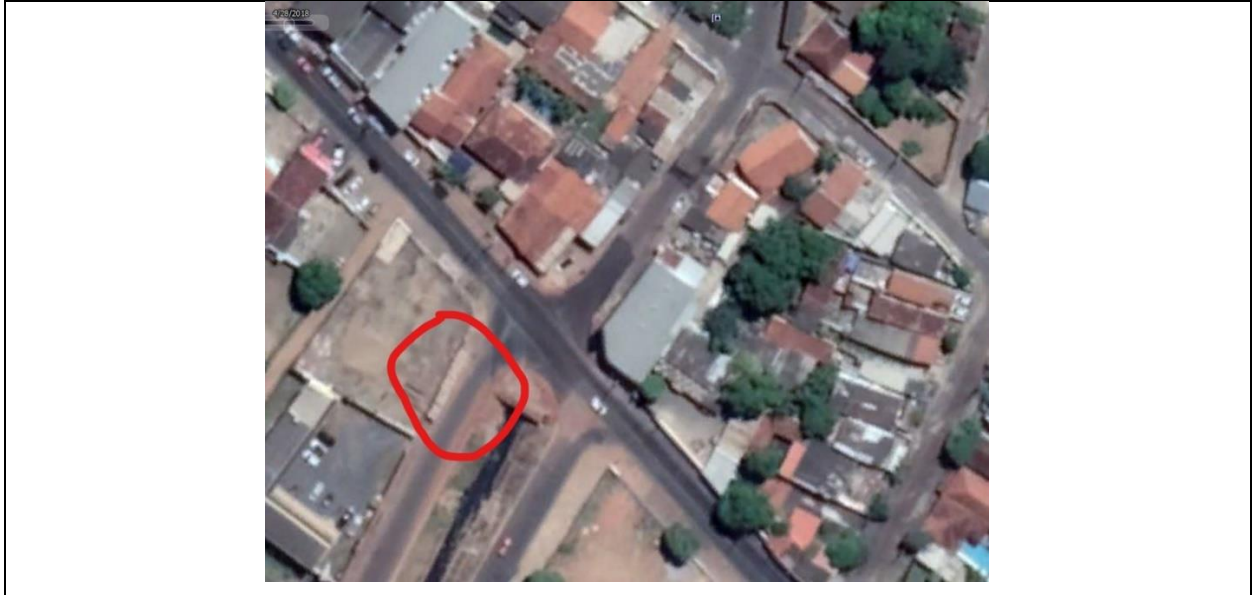
Fonte: Google Earth, imagem de 28.04.2018

Observa-se que, em 28.04.2018 os serviços emergenciais de restauração da travessia já haviam sido realizados e havia aduelas de concreto depositadas no passeio público.

Portanto, essas peças de concreto permaneceram depositadas irregularmente no passeio público do final de abril/2018 a meados de outubro/2018, trazendo transtorno e risco aos transeuntes, em confronto com o que determina o art. 241 da Lei Complementar Municipal nº 004/1992 que institui o Código Sanitário e de Posturas do Município, o Código de Defesa do Meio Ambiente e Recursos Naturais, o Código de Obras e edificações e dá outras providências:

Entende-se que a fiscalização da obra e a gestão da Secretaria Municipal de Obras Públicas de Cuiabá deveria providenciar a remoção do material depositado no passeio público quando da conclusão da obra emergencial e liberação da via ao

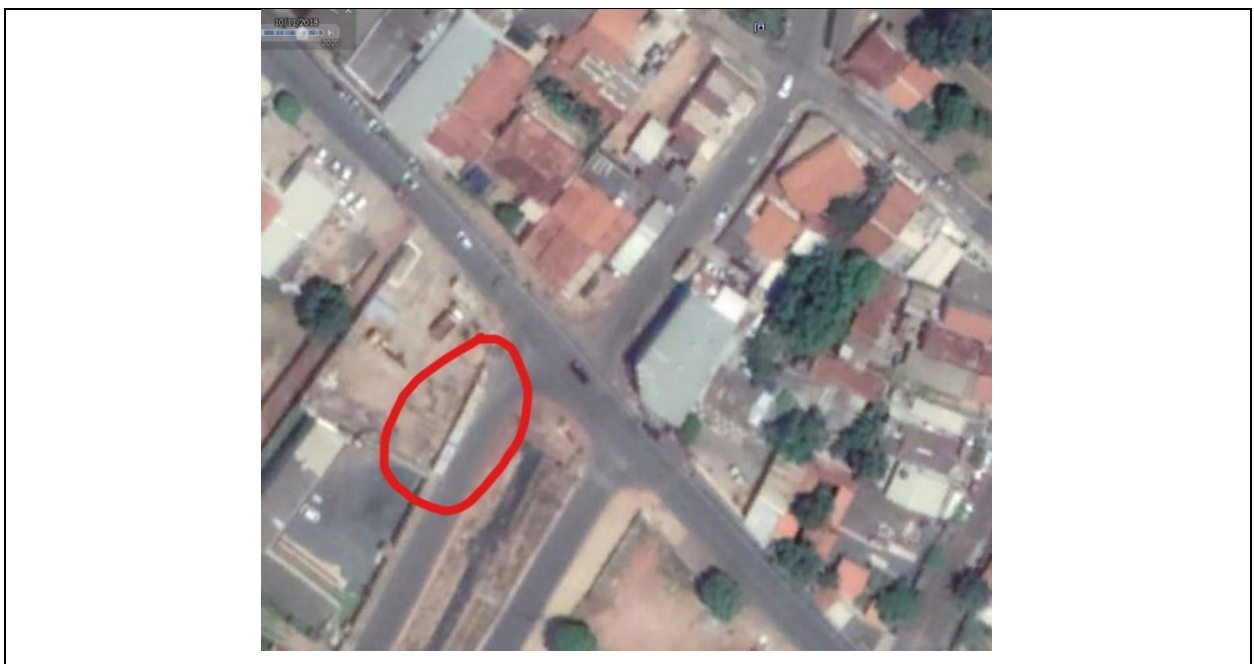
Fonte: Google Earth, imagem de 11.10.2018

Observa-se que as aduelas permaneciam no passeio em 11.10.2018.

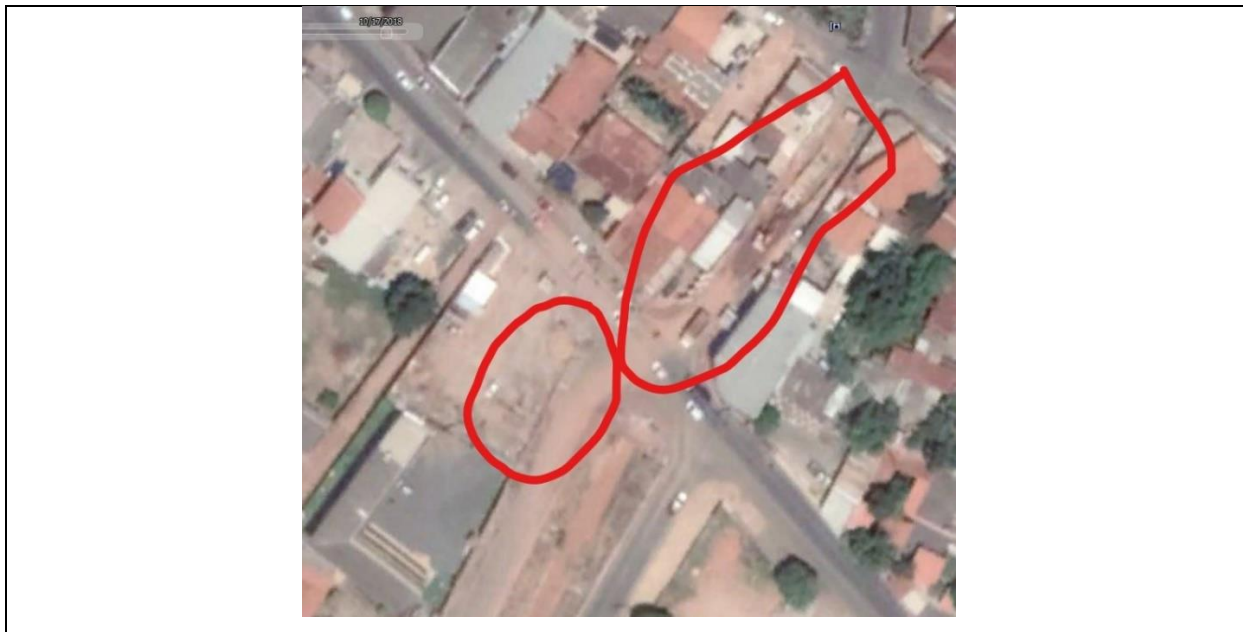
Fonte: Google Earth, imagem de 17.10.2018

Observa-se que, em 17.10.2018, os serviços de continuidade da canalização do córrego com aduelas de concreto estavam em execução e as aduelas já haviam sido retiradas do passeio público.
