PROGRAMA VISITA ÀS ESCOLAS
AVALIAÇÃO DA INFRAESTRUTURA DA ESCOLA ESTADUAL
DEPUTADO SALIM NADAF
MUNICÍPIO DE VÁRZEA GRANDE-MT

PROGRAMA VISITA ÀS ESCOLAS RELATÓRIO DE LEVANTAMENTO

Protocolo: 331260/2017

Objeto da fiscalização: Avaliar a infraestrutura da Escola Estadual Deputado Salim Nadaf (localizada no Município de Várzea Grande/MT)

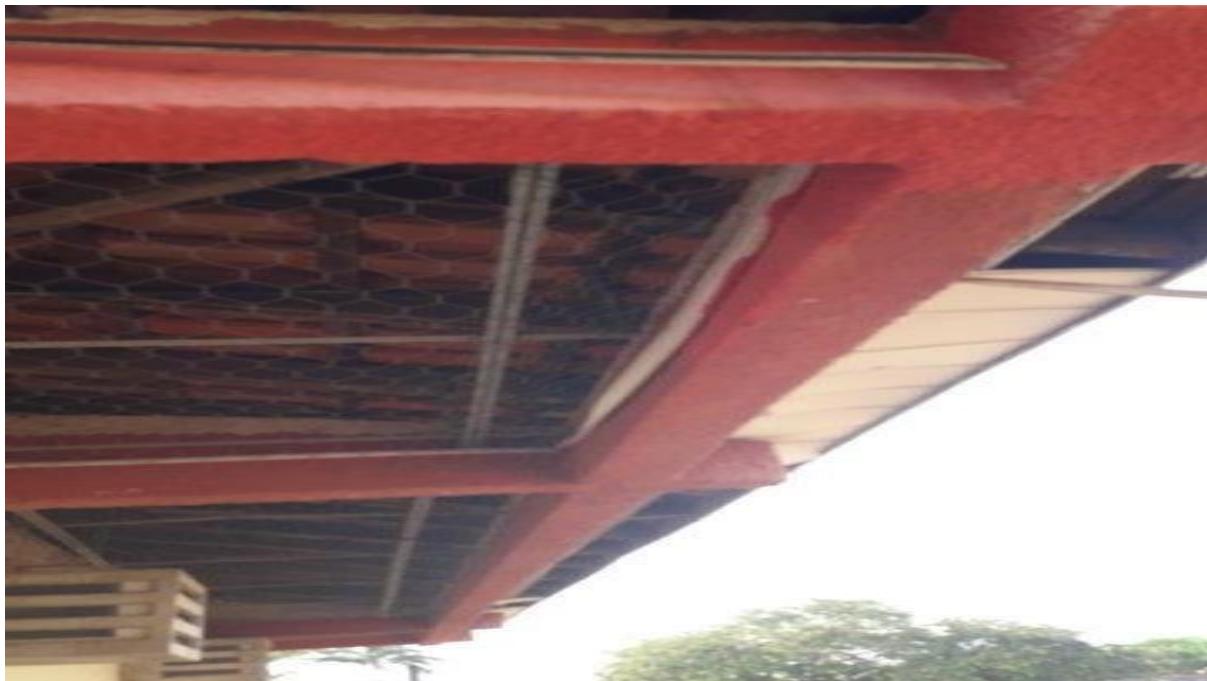
| Análise da equipe técnica | Verificou-se em inspeção que o telhado e o forro da escola continuam danificados. Foi arrumado o forro do beiral da escola. |

Telhado/forro danificado

| Providências a serem tomadas | Foram reformados e trocados os forros por completo das salas. |

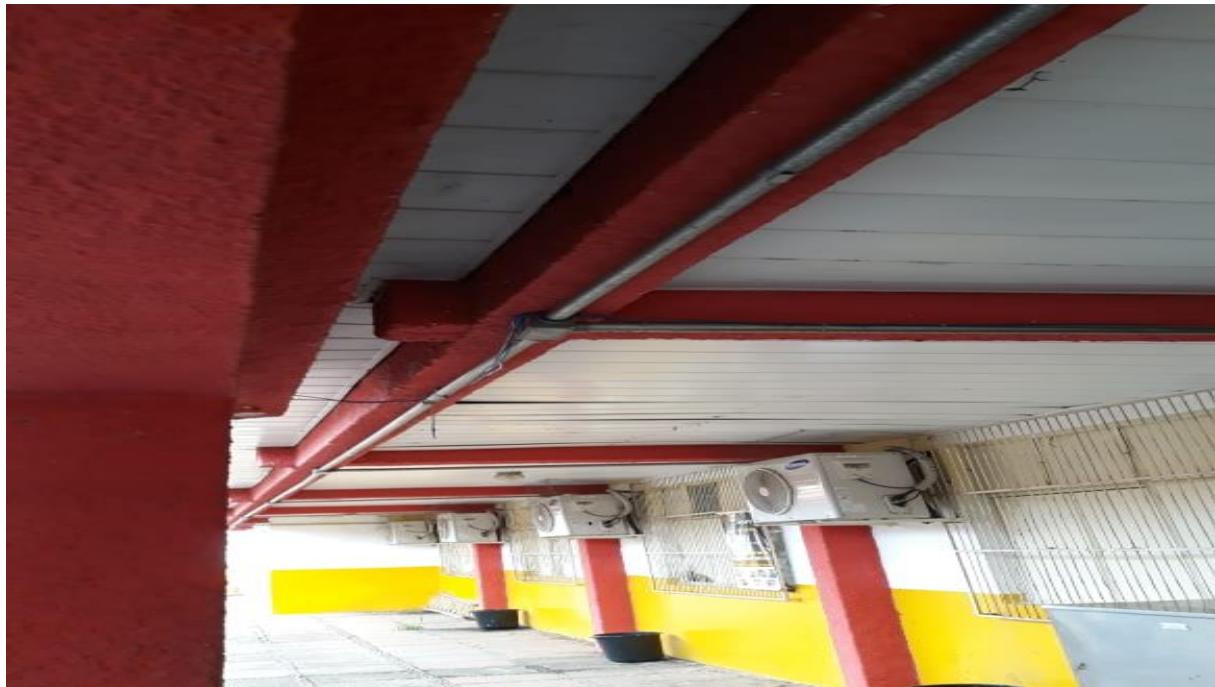
Forro danificado

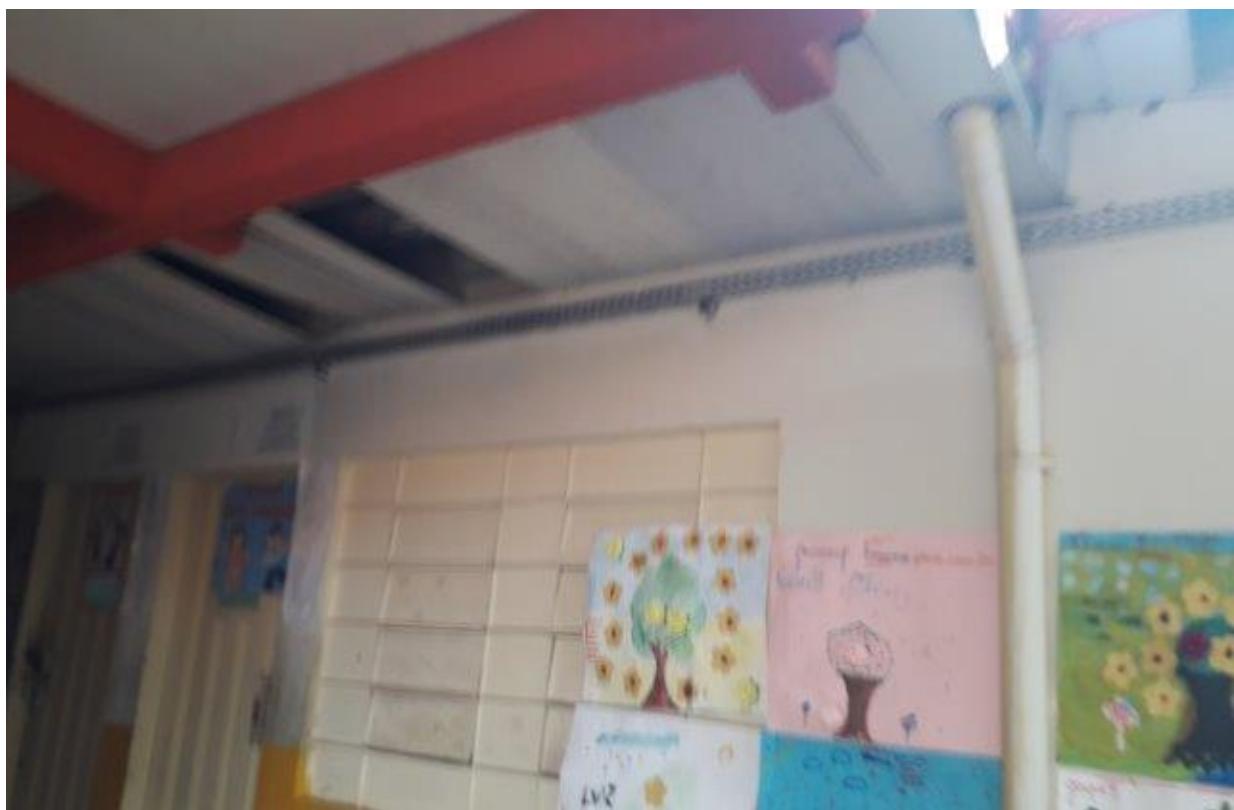
Forro danificado

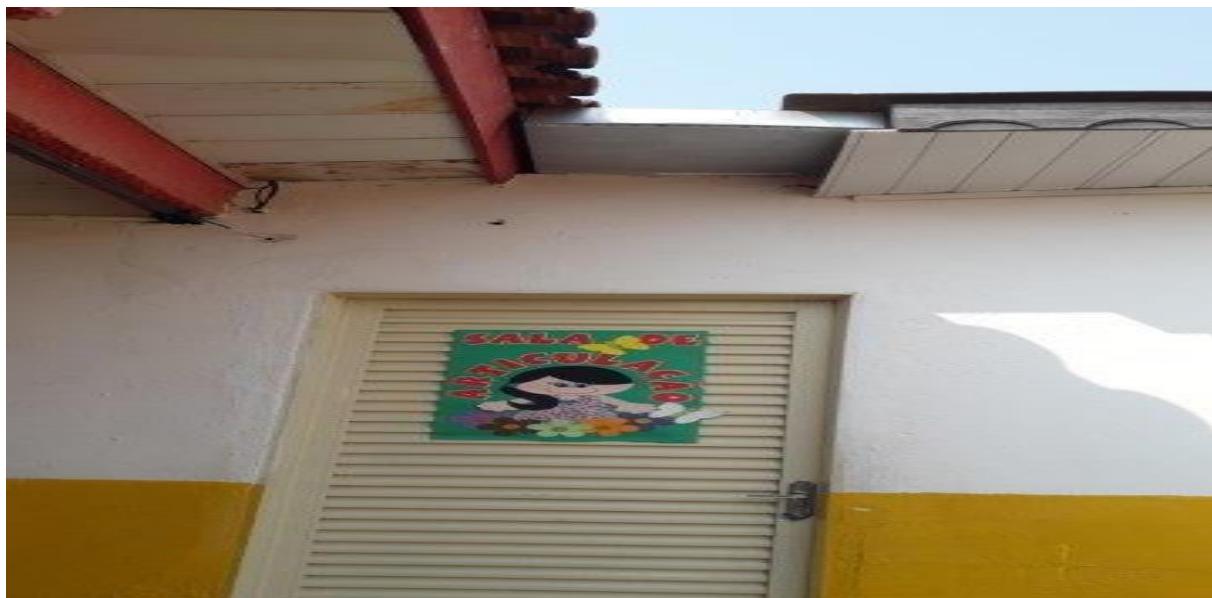
Beiral do forro arrumado

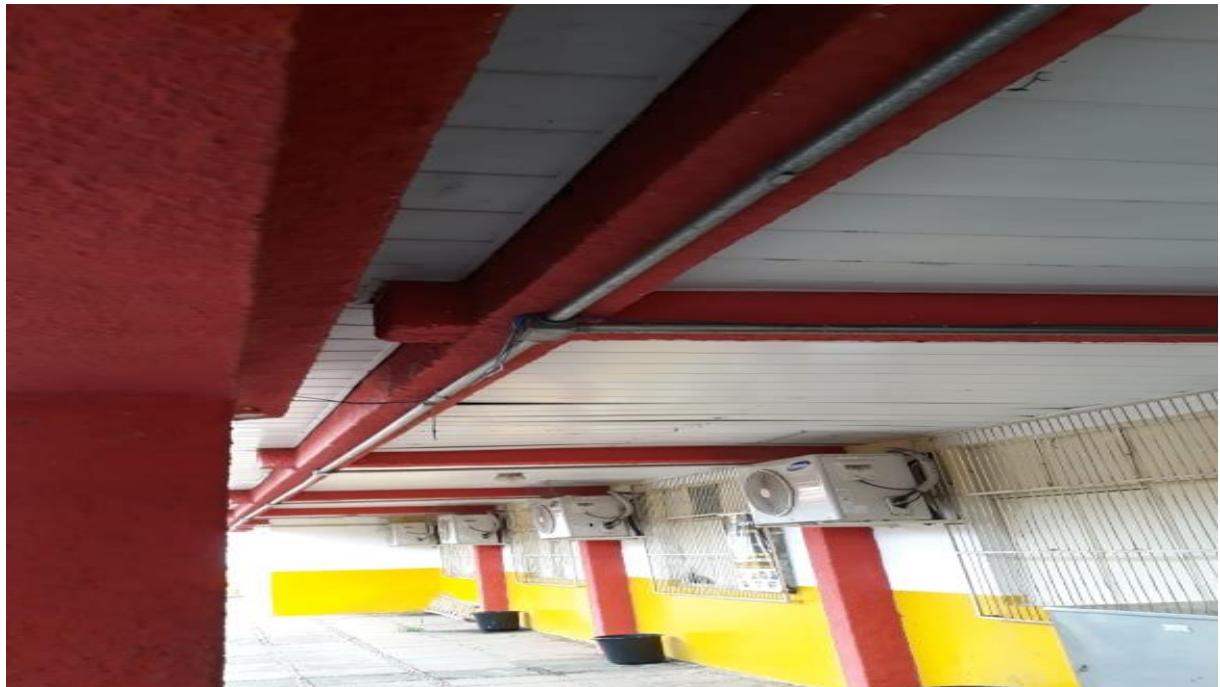
| Análise da equipe técnica | Verificou-se que os forros da escola permanecem danificados. Nas salas de aula foram arrumadas as goteiras e o forro. Nos corredores da escola foram colocados baldes para vazamento das águas e infiltrações dos aparelhos de ar condicionado. Permanecem as paredes com infiltrações. |

Forros danificados

| Providências a serem tomadas | Promover os ajustes por meio da troca do forro das três salas de aula que apresentavam o problema. Realizou-se reparos nas tubulações dos ares condicionados. |

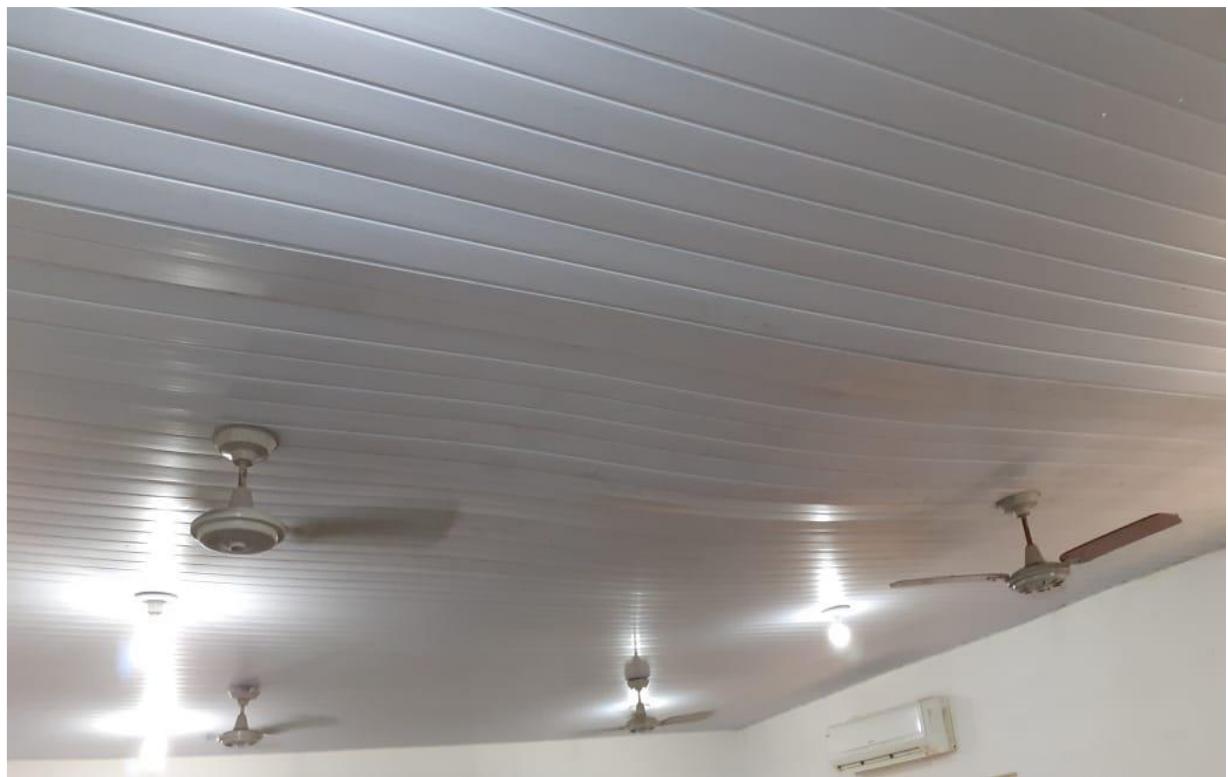
Forro arrumado em sala de aula

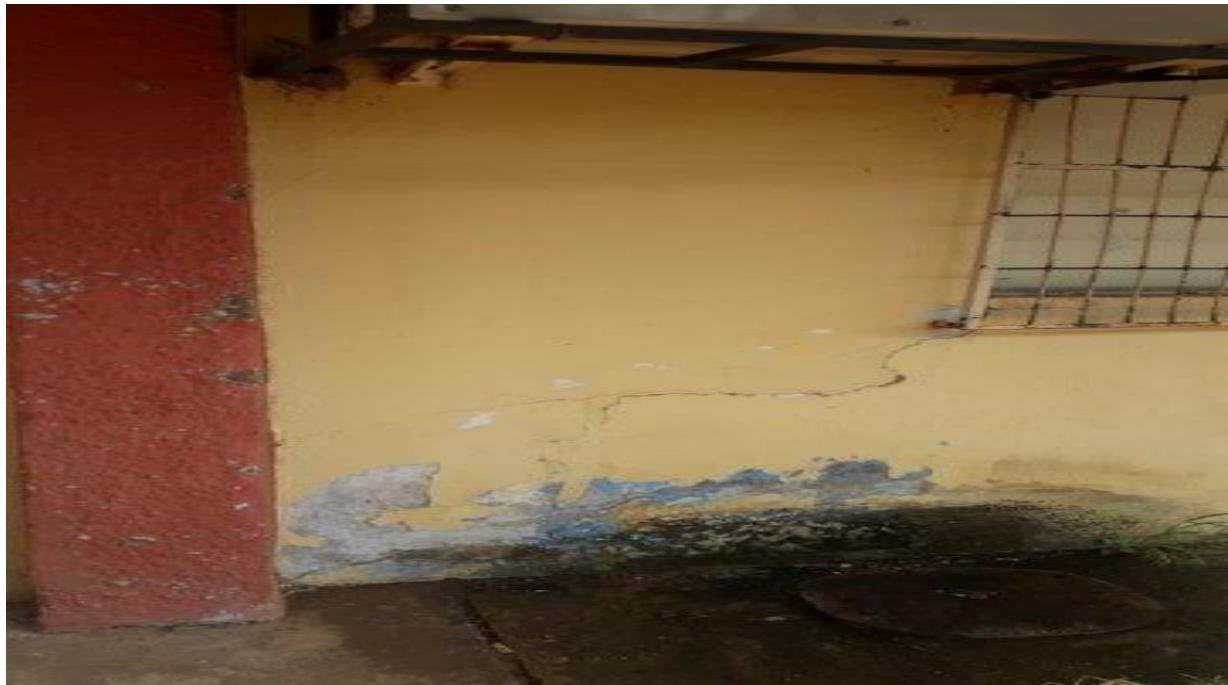
Infiltrações nas paredes externas da escola

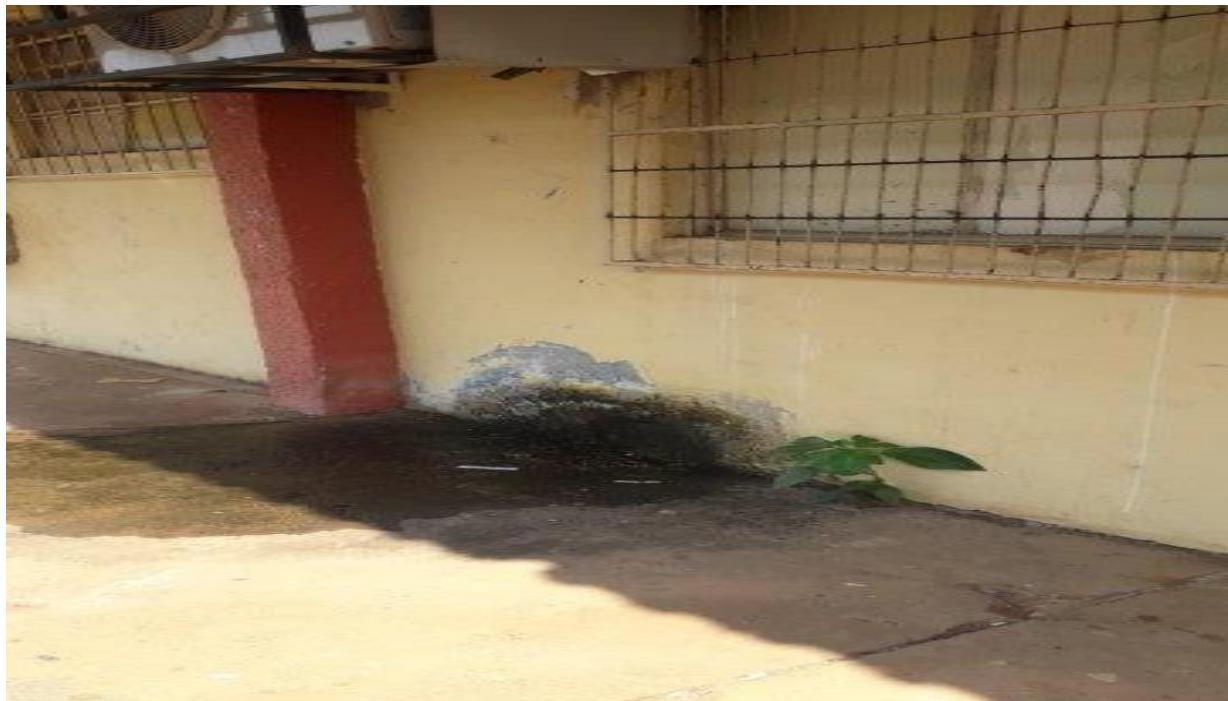
Infiltrações nas paredes da escola

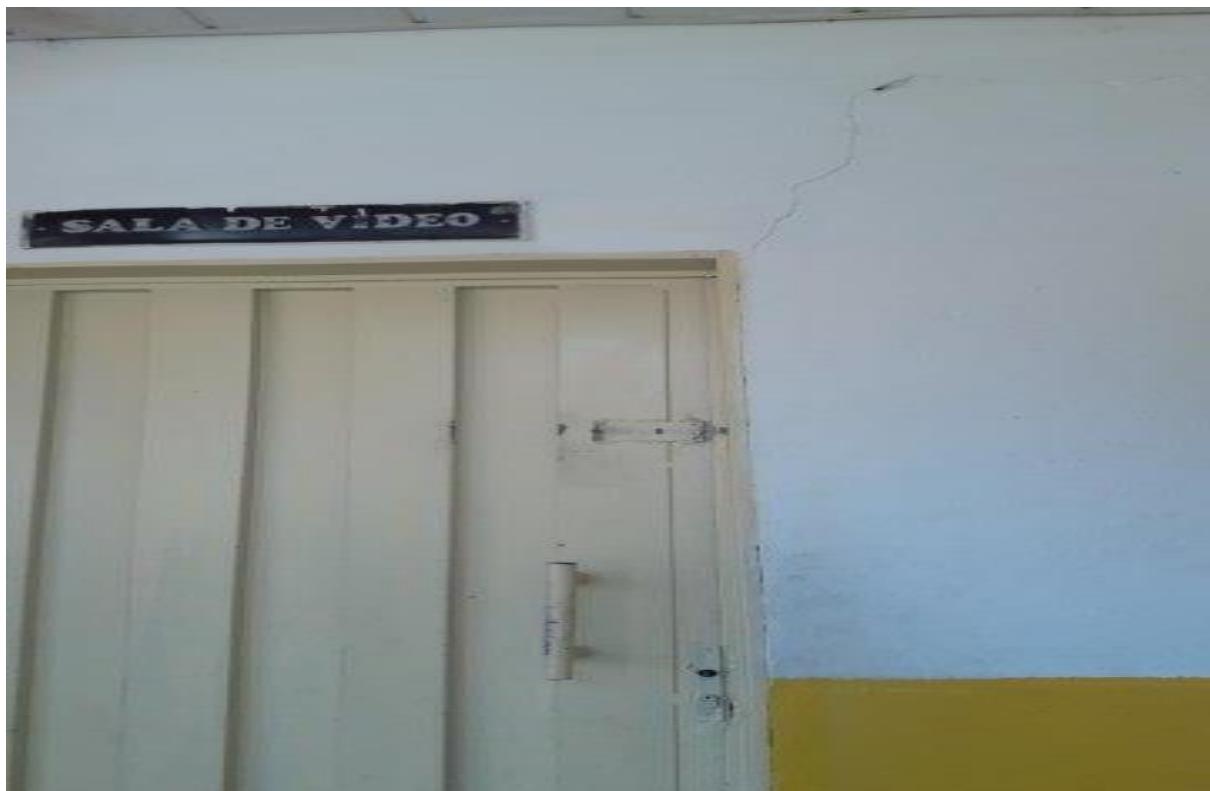
| Análise da equipe técnica | Verificou-se que as paredes da sala de vídeo, fundos da escola e das salas de aula continuam com rachaduras. As rachaduras nas paredes da entrada da sala de apoio foram arrumadas. |

Rachaduras na parede da sala de vídeo

| Providências a serem tomadas | Promover os ajustes através do Plano de Manutenção, cujo procedimento licitatório está em andamento. |

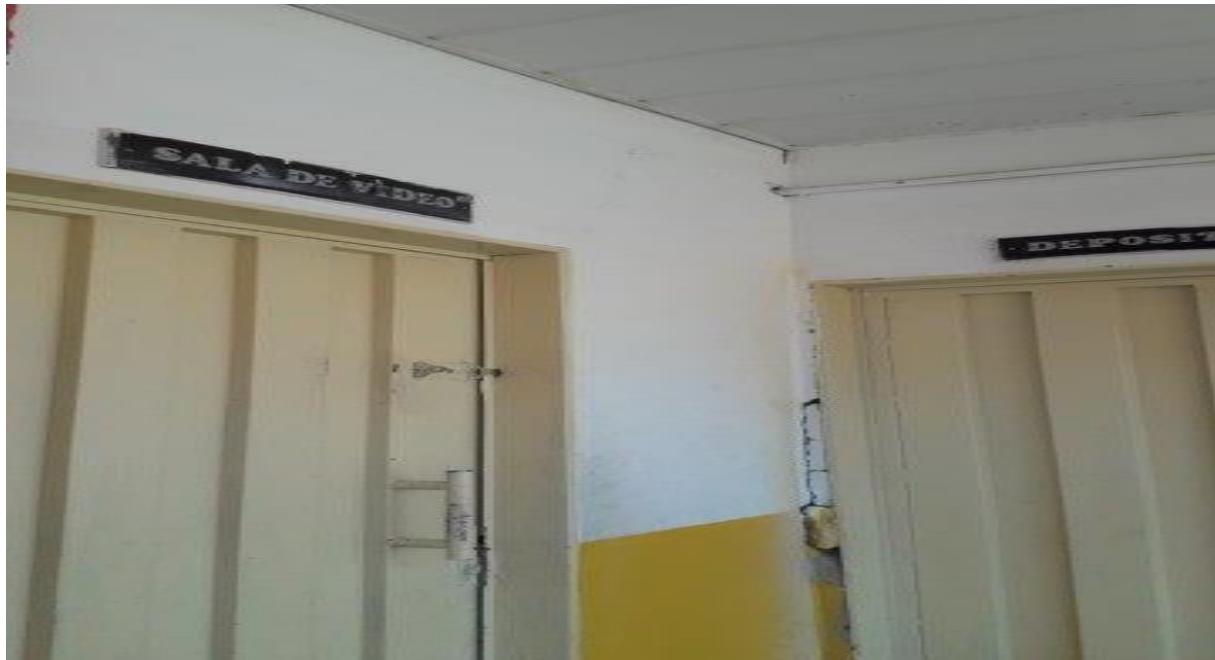
Rachaduras na parede

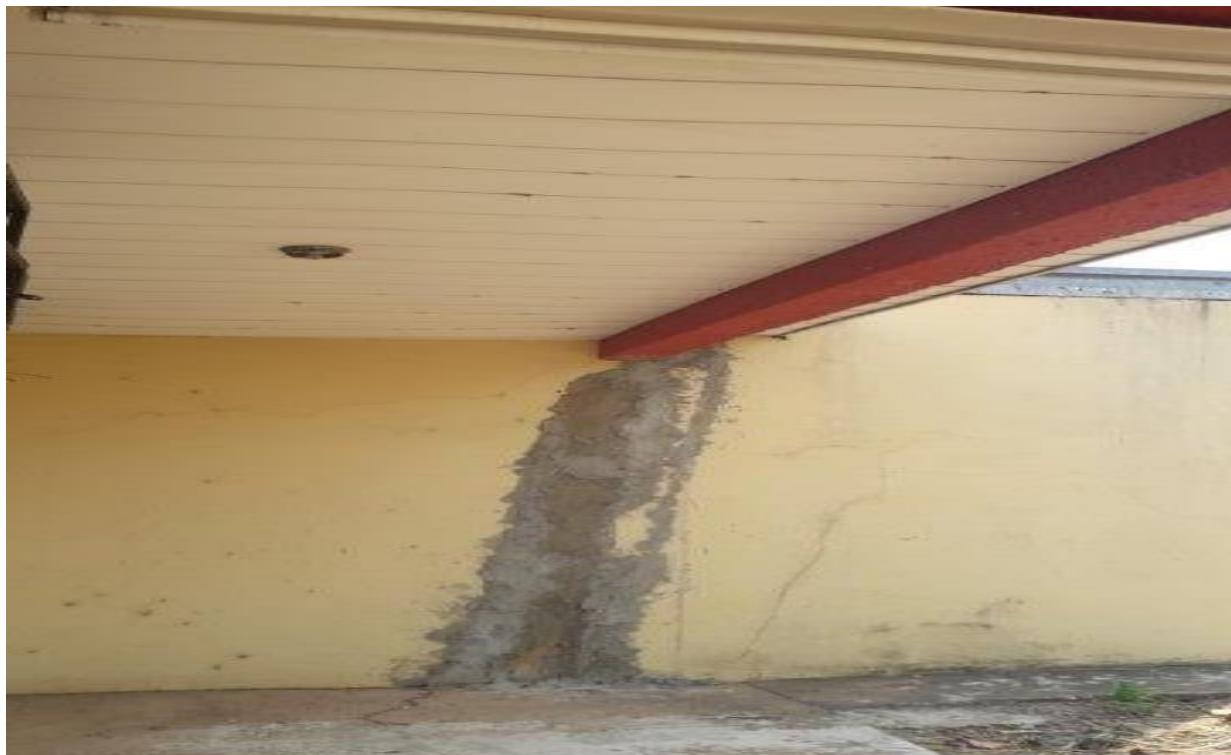
Rachaduras na parede

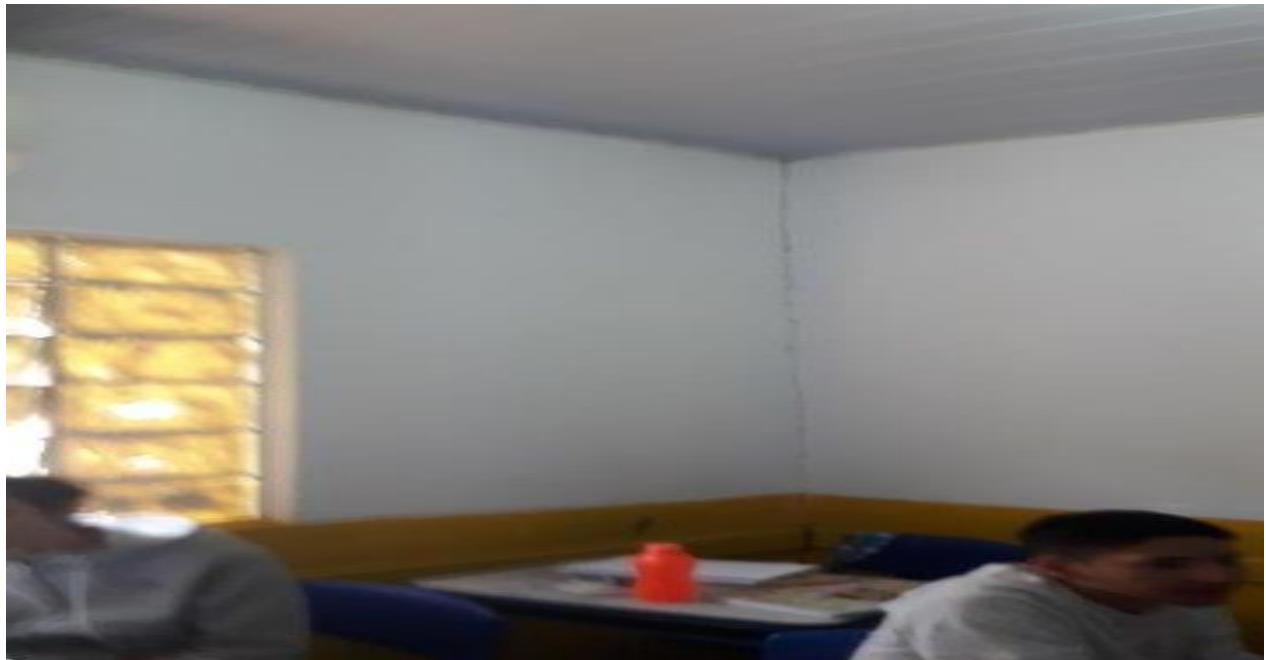
Rachaduras na parede de sala de aula

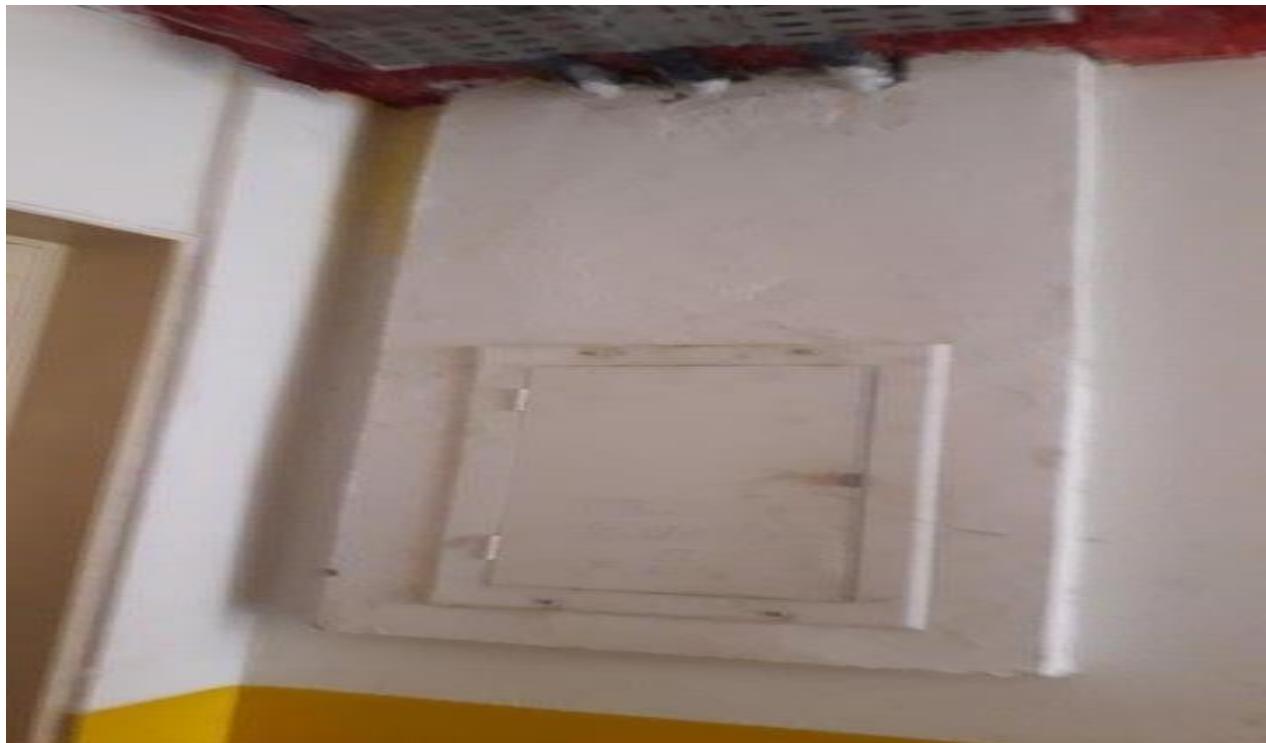
Rachaduras na parede que foram arrumadas

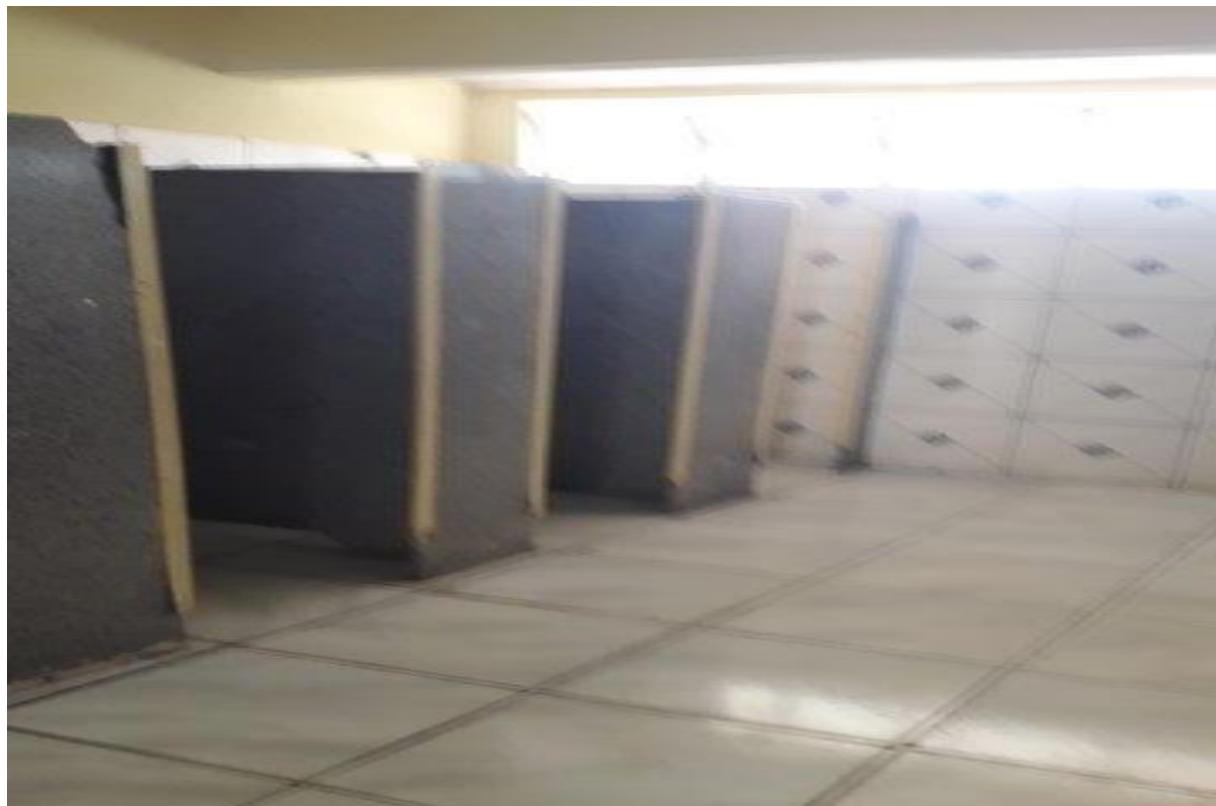
| Análise da equipe técnica | Verificou-se que o banheiro continua sem as portas e continua danificado. |

Banheiro sem portas

| Providências a serem tomadas | Demandada a ser regularizada por meio do PDE Manutenção da Estrutura Física. |

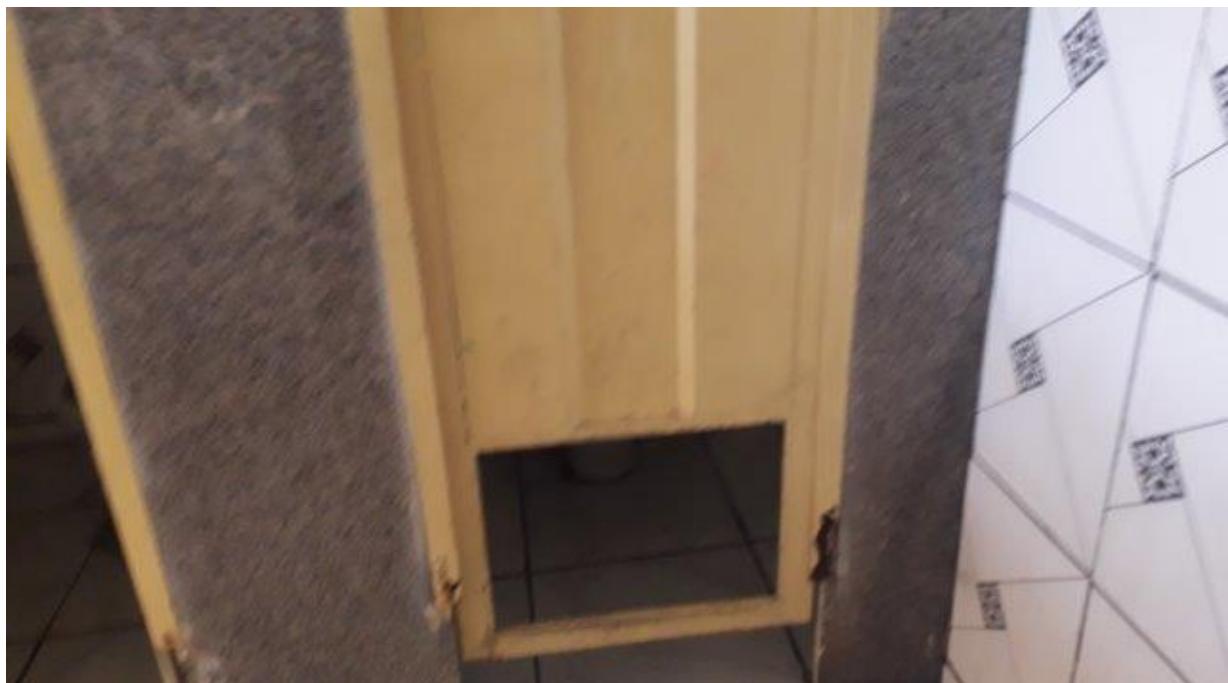
Porta do banheiro danificada

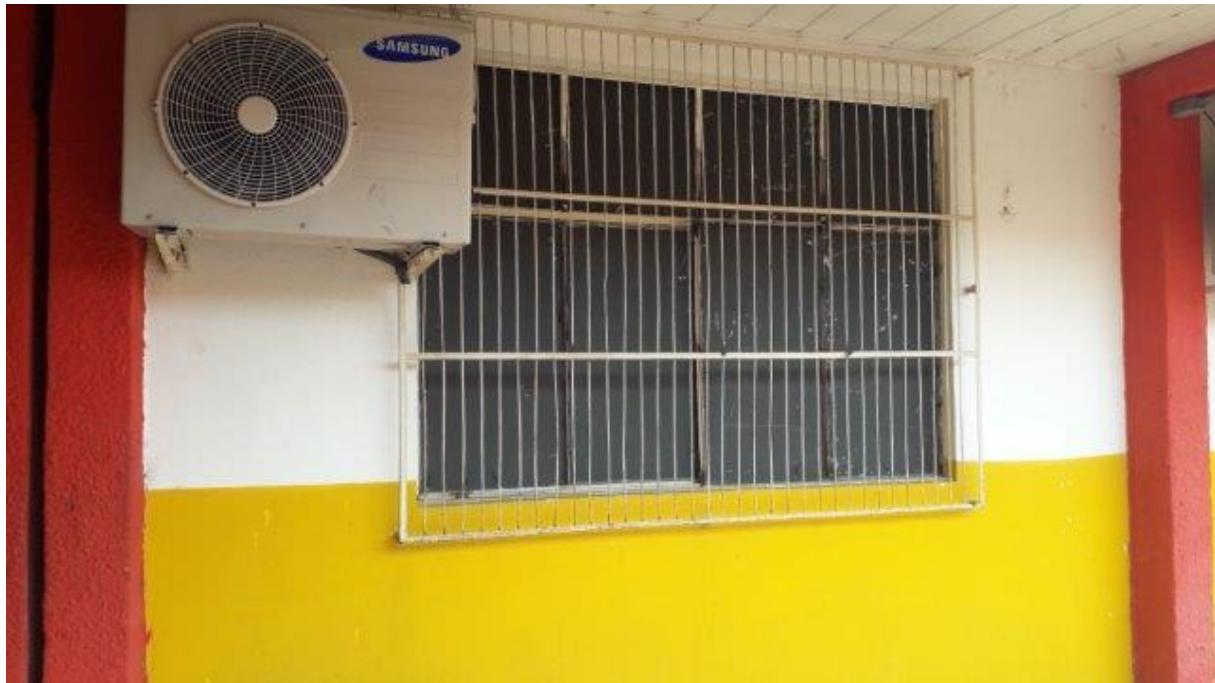
Janela arrumada

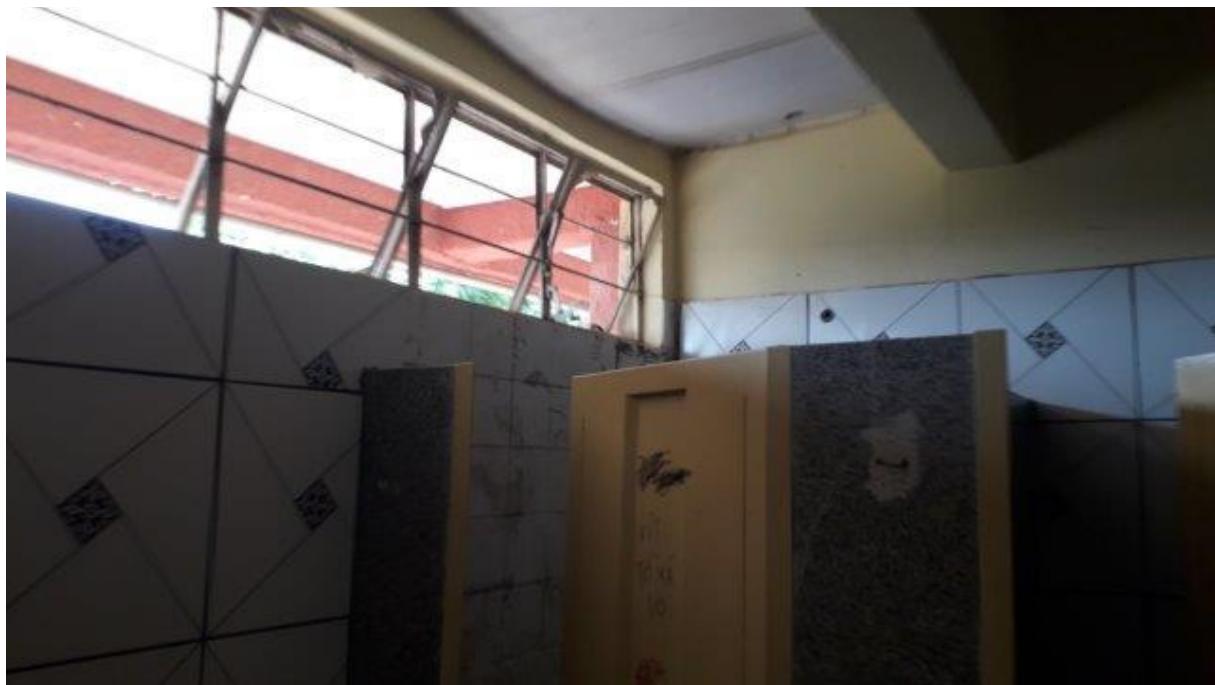
| Análise da equipe técnica | Verificou-se que as janelas das salas de aulas foram arrumadas. As janelas do banheiro permanecem danificadas. |

Janela/vidro danificado

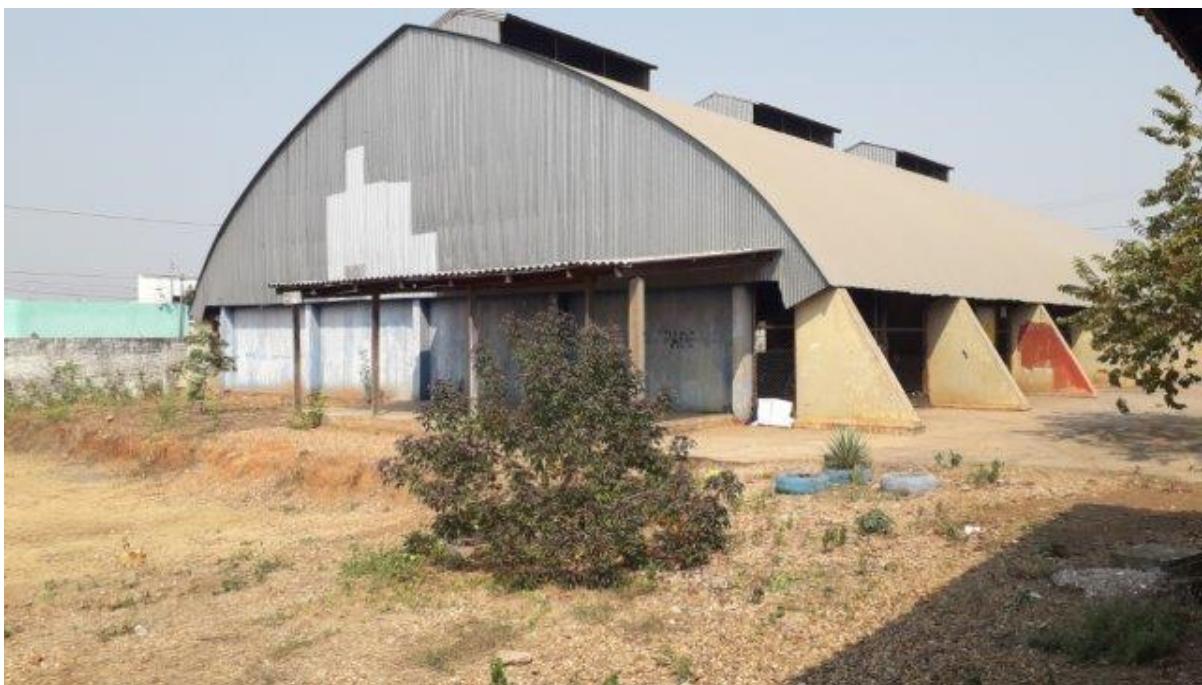
Quadra de esportes

| Análise da equipe técnica | Verificou-se que as placas de zinco do ginásio de esportes e os alambrados foram consertados, mas ainda falta a pintura geral. O calçamento permanece danificado. |

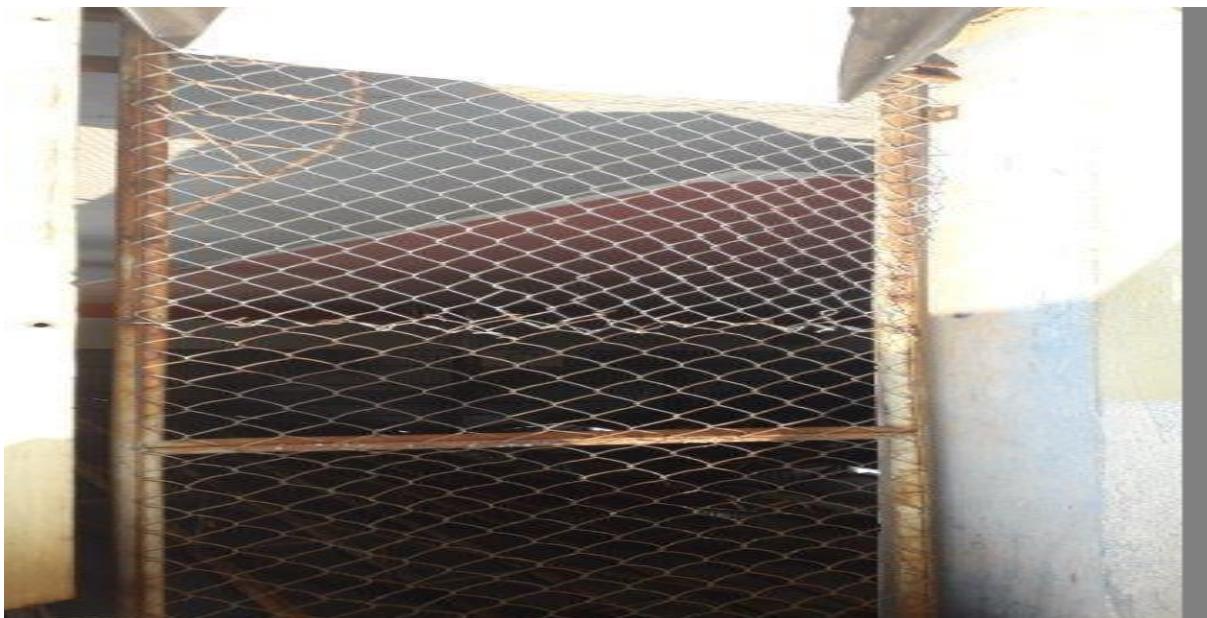
Alambrado na quadra de esportes arrumado, mas sem pintura

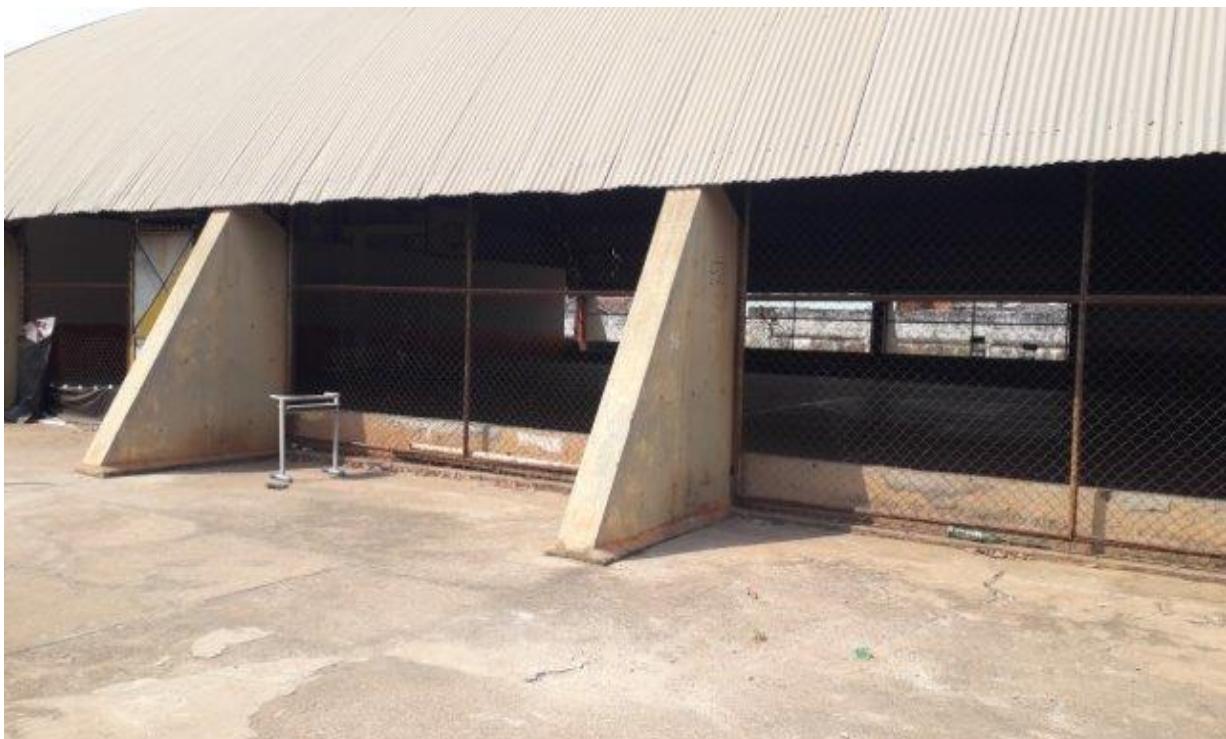
Quadra de esportes necessitando pintura

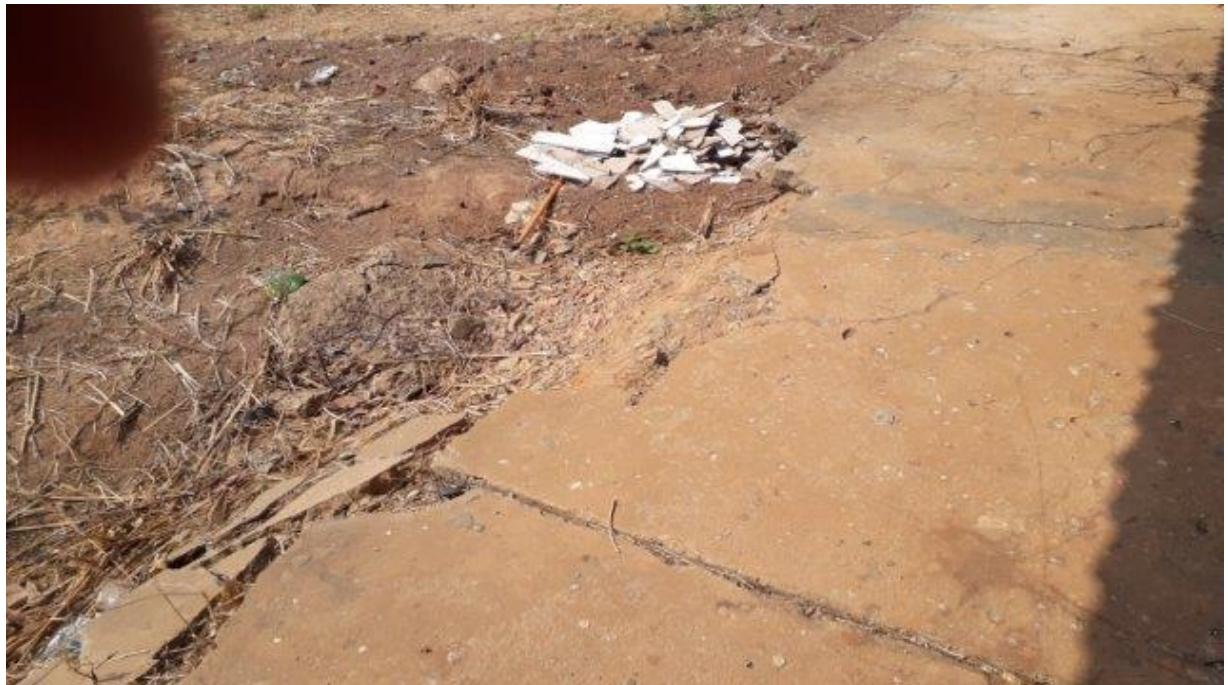
Erosão no calçamento da escola

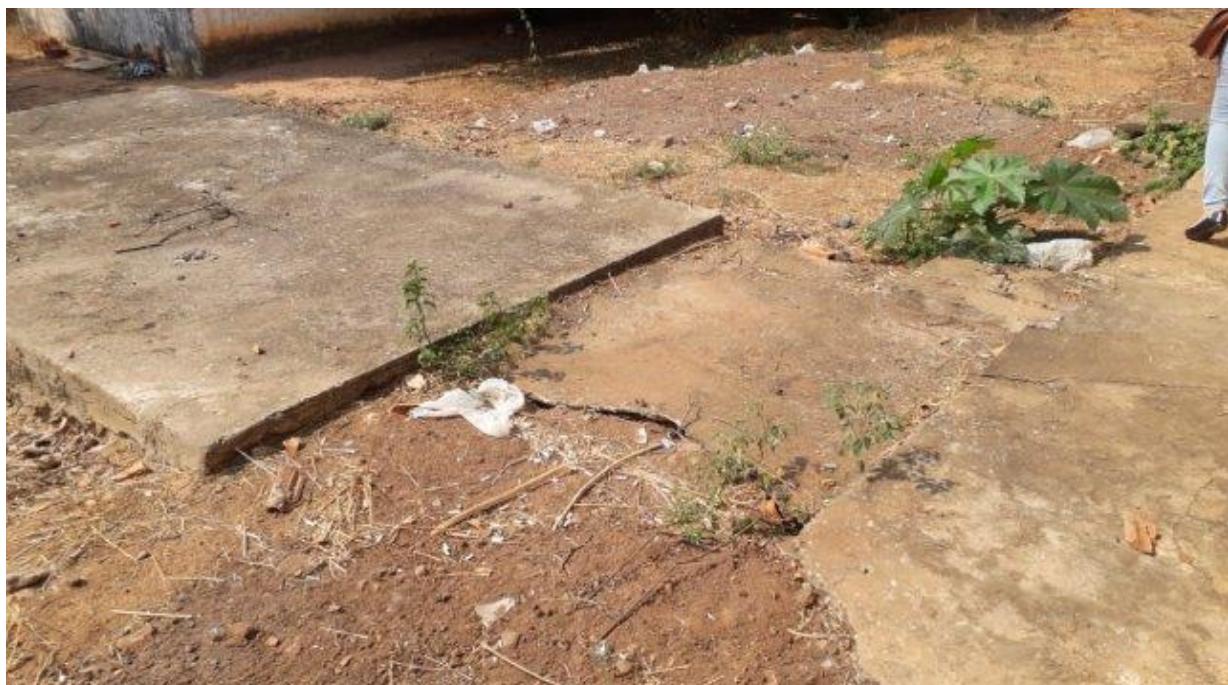
Erosão no calçamento da escola

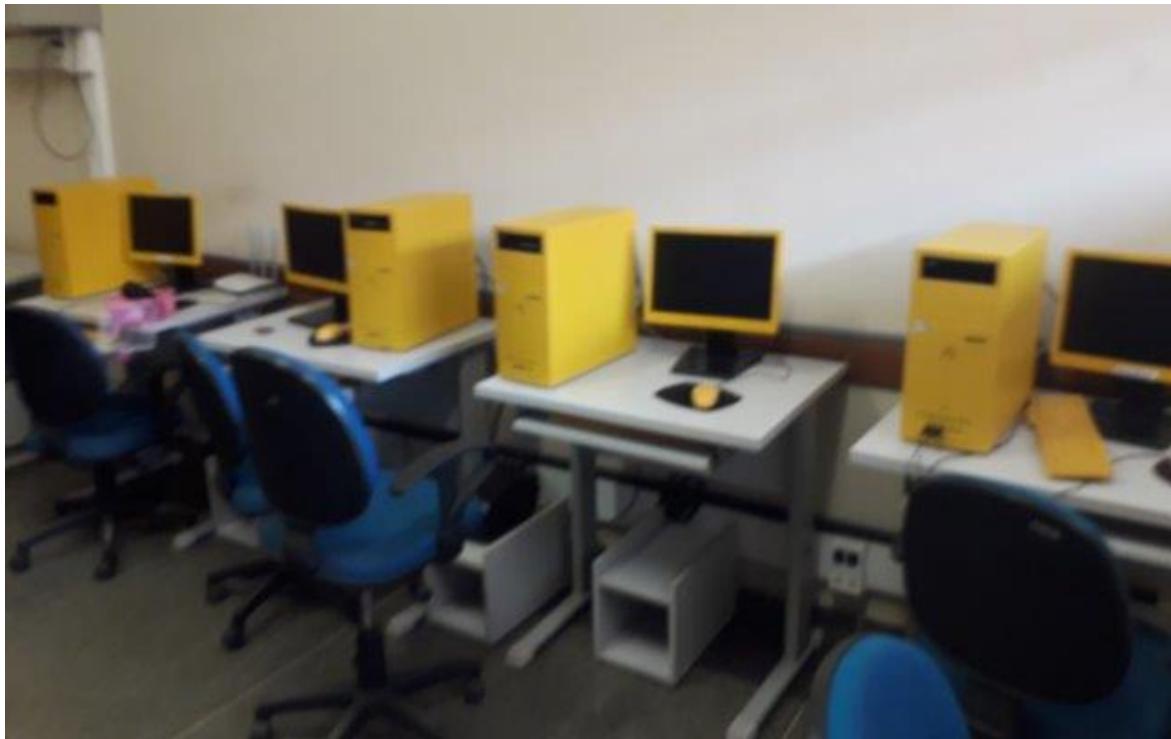
| Análise da equipe técnica | Verificou-se no Laboratório de Informática que foram adquiridos novos computadores e estão funcionando. |

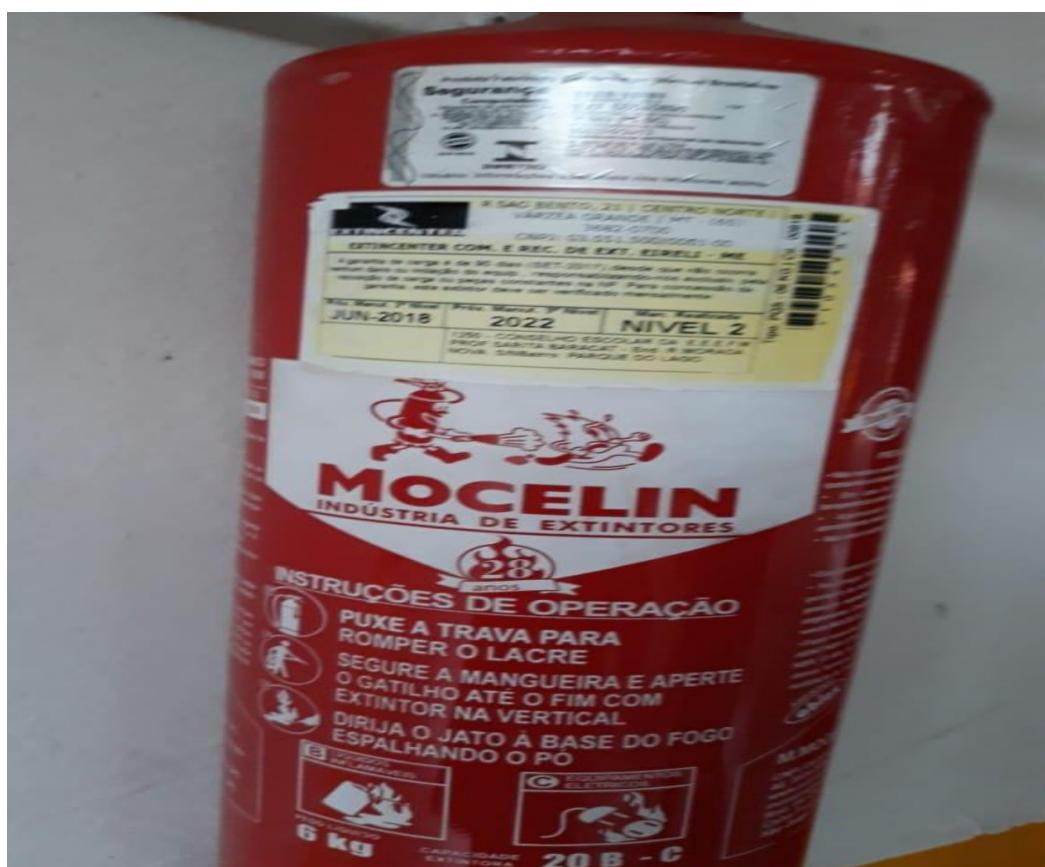
Extintor de incêndio

| Análise da equipe técnica | Verificou-se que na escola existem extintores de incêndio e dentro do prazo de validade. |

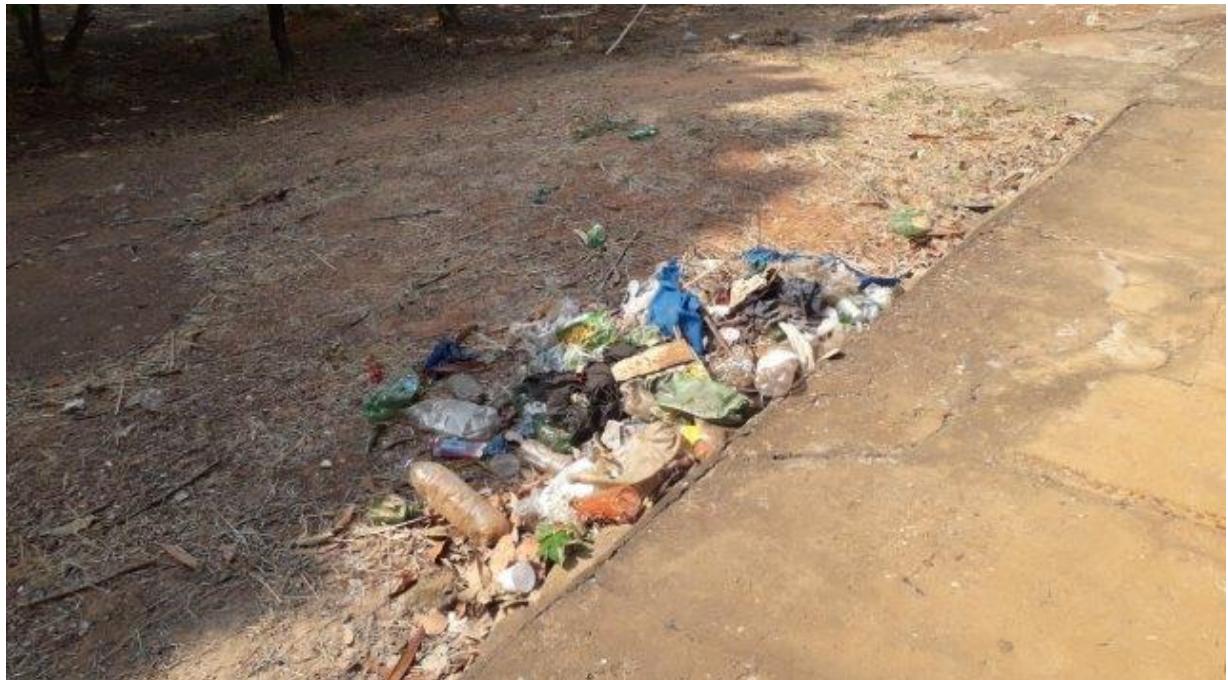
| Análise da equipe técnica | Verificou-se que o pátio da escola permanece com entulhos. |

Entulhos no pátio da escola

| Providências a serem tomadas | Os entulhos acumulados serão retirados do fundo do ginásio de esportes. |
