PROGRAMA VISITA ÀS ESCOLAS
AVALIAÇÃO DA INFRAESTRUTURA DA ESCOLA ESTADUAL
DEPUTADO SALIM NADAF
MUNICÍPIO DE VÁRZEA GRANDE-MT

PROGRAMA VISITA ÀS ESCOLAS RELATÓRIO DE LEVANTAMENTO

Protocolo: 331260/2017

Objeto da fiscalização: Avaliar a infraestrutura da Escola Estadual Deputado Salim Nadaf (localizada no Município de Várzea Grande/MT)

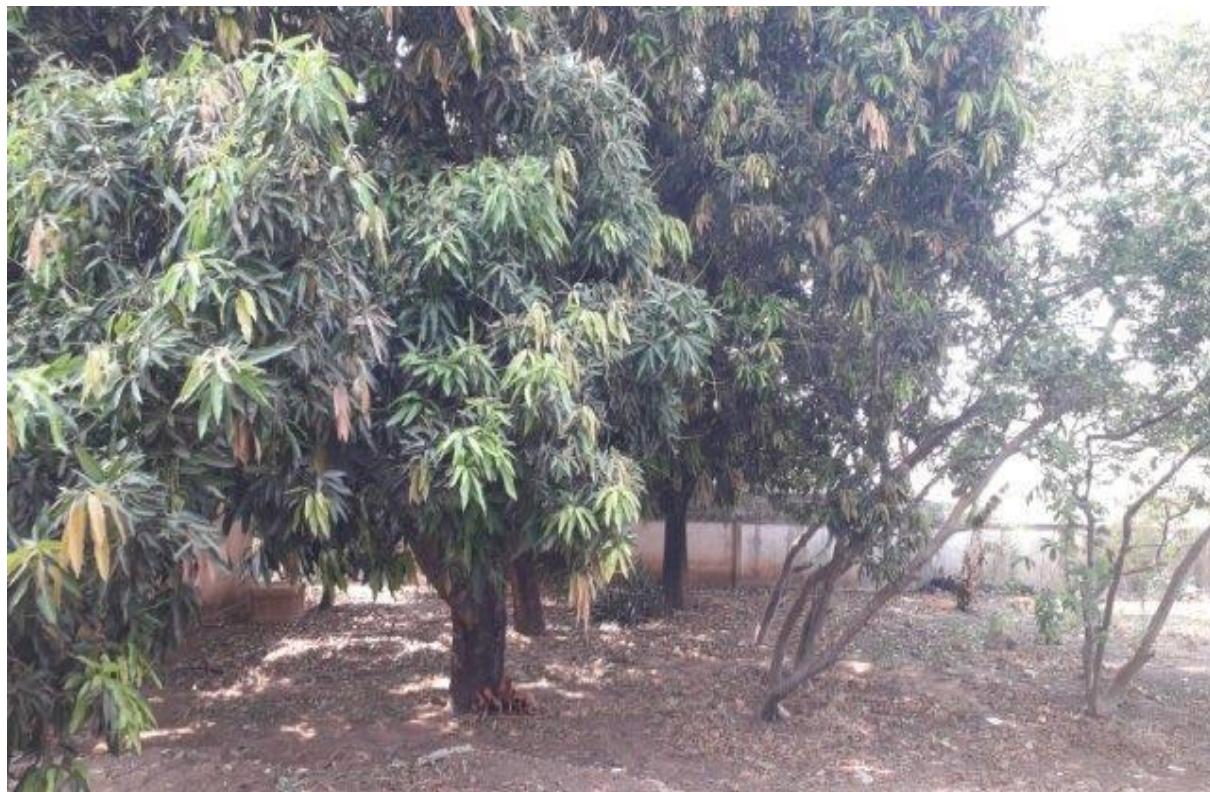
| Análise da equipe técnica | Verificou-se que o pátio da escola permanece com matagal e as árvores precisando de podas e serviço de limpeza. |

Árvores necessitando serem podadas

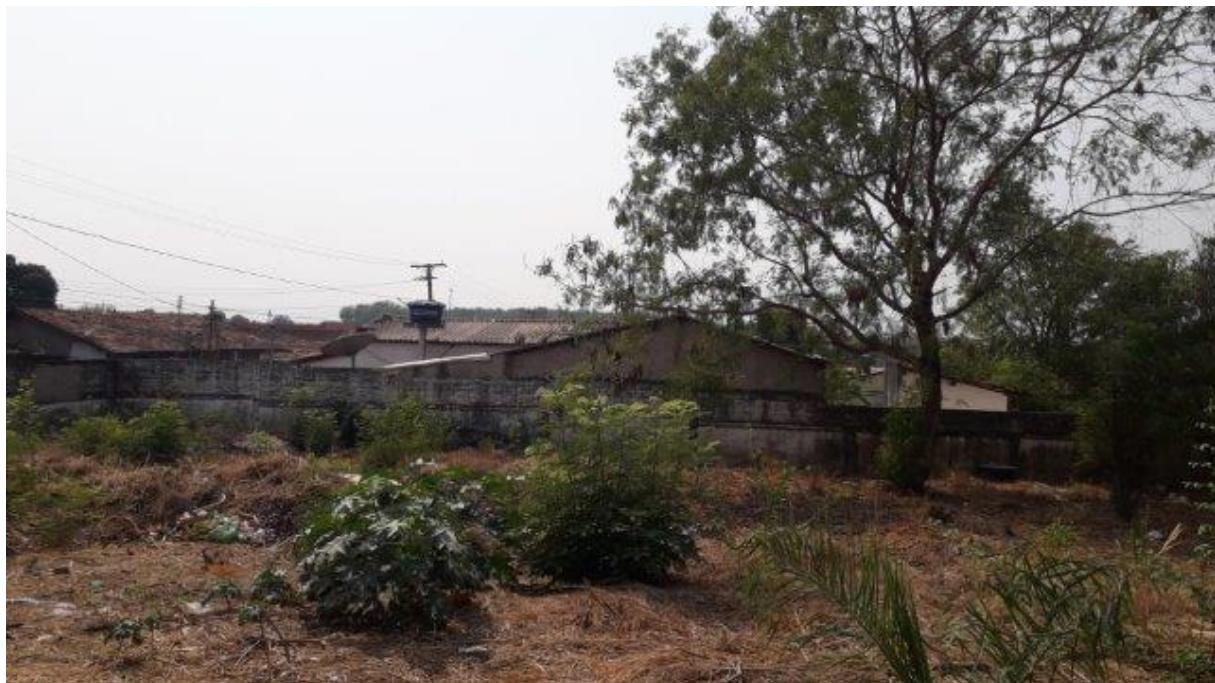
Árvores não foram podadas e ausência de limpeza
