**PROGRAMA VISITA ÀS ESCOLAS  
AVALIAÇÃO DA INFRAESTRUTURA  
ESCOLA ESTADUAL ANDRÉ AVELINO RIBEIRO  
MUNICÍPIO DE CUIABÁ - MT**

## PROGRAMA VISITA ÀS ESCOLAS RELATÓRIO DE LEVANTAMENTO

**Protocolo:** 336823/2017

**Objeto da fiscalização:** Avaliar a infraestrutura da Escola Estadual André Avelino Ribeiro - localizada em Cuiabá /MT.

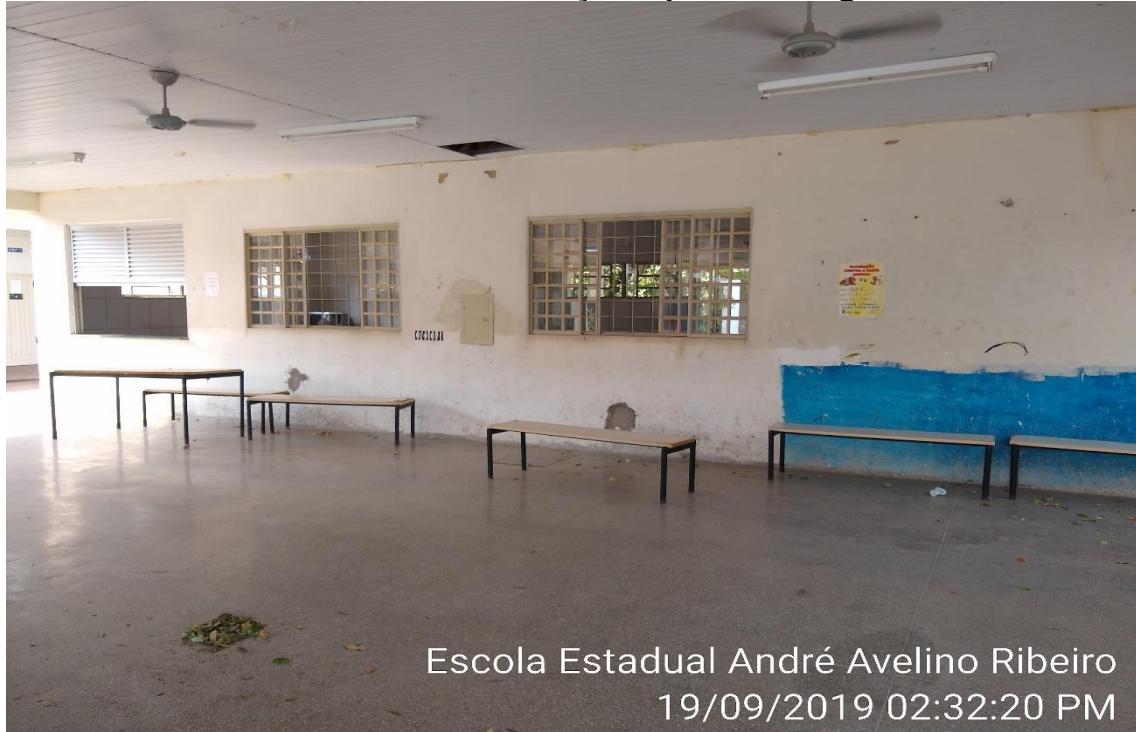
**Parede do refeitório novo sem infiltração e pintura desgastada.**

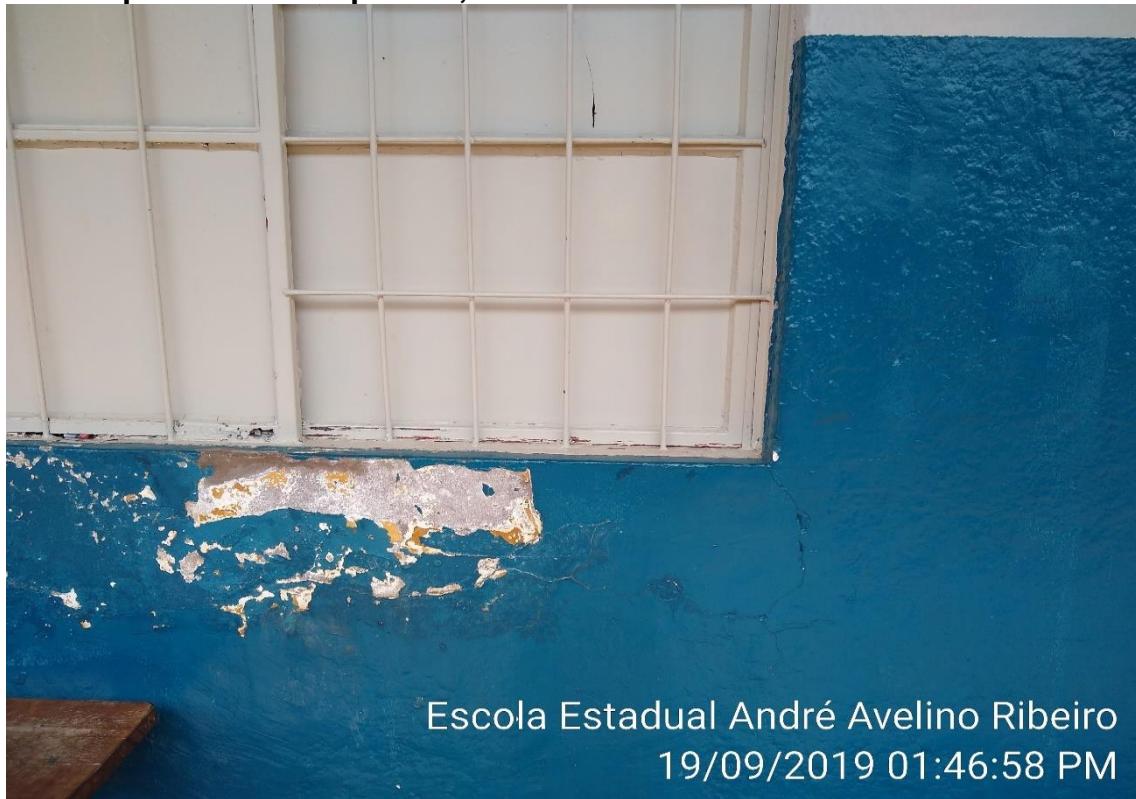
<b>Problemas identificados</b>	Pintura desgastada, goteiras e infiltrações, principalmente causada pela falta de tubulação da água do ar condicionado. Falta de pintura em toda área da unidade escolar.
<b>Providências a serem tomadas</b>	Demandada a ser atendida na reforma geral conforme previsto no PTA 2017.
<b>Prazo para implementação</b>	30.12.2018.
<b>Responsável</b>	Alan Rezende Porto, Karina França Garcia e Mayara Galvão.
<b>Status</b>	<b>Solução em andamento.</b>
<b>Análise da equipe técnica</b>	A escola foi pintada e os rebocos foram reparados, mas constatou-se que há janelas de salas de aula, onde a pintura está saindo, devido ao reboco não ter sido reparado adequadamente para receber a pintura. Nos ares condicionados foram colocados mangueirinhas para evitar infiltrações nas paredes, mas mesmo com as mangueirinhas, a água continua pingando na parede, causando infiltrações, principalmente nos anexos menos visíveis, menos utilizados.

**Parede da sala de aula consertada, mas devido não ter preparado o reboco para receber a pintura, a tinta está saindo.**

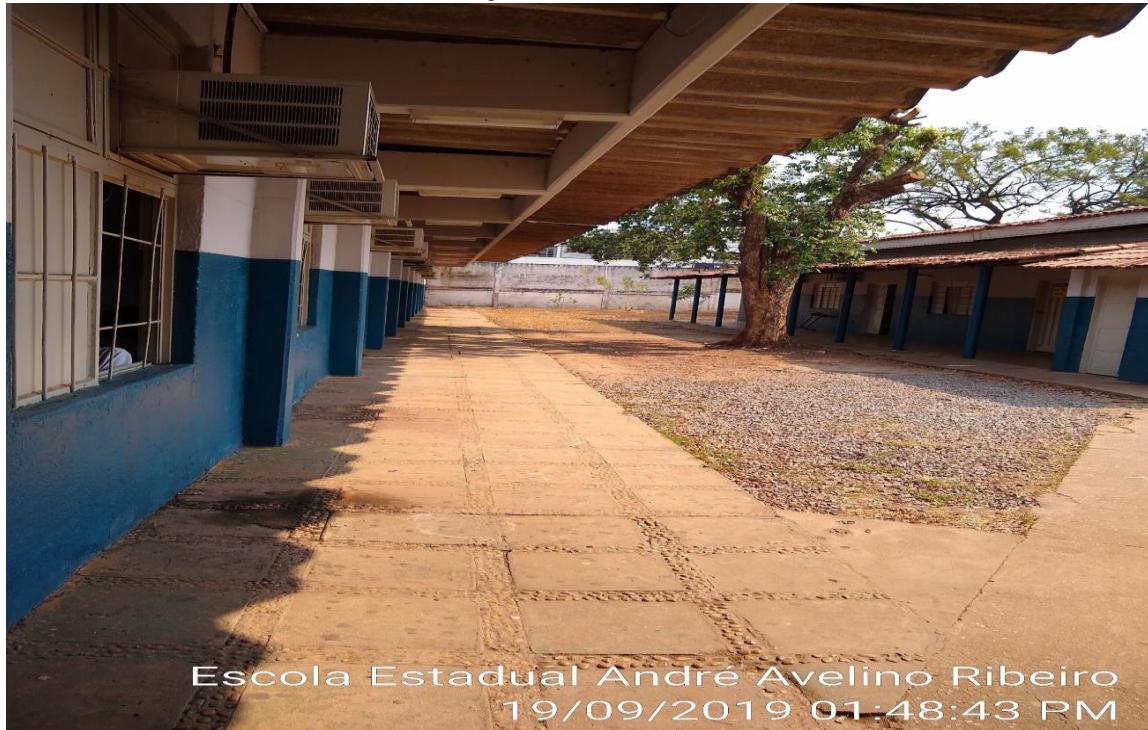
**Paredes das salas de aula com pintura nova.**

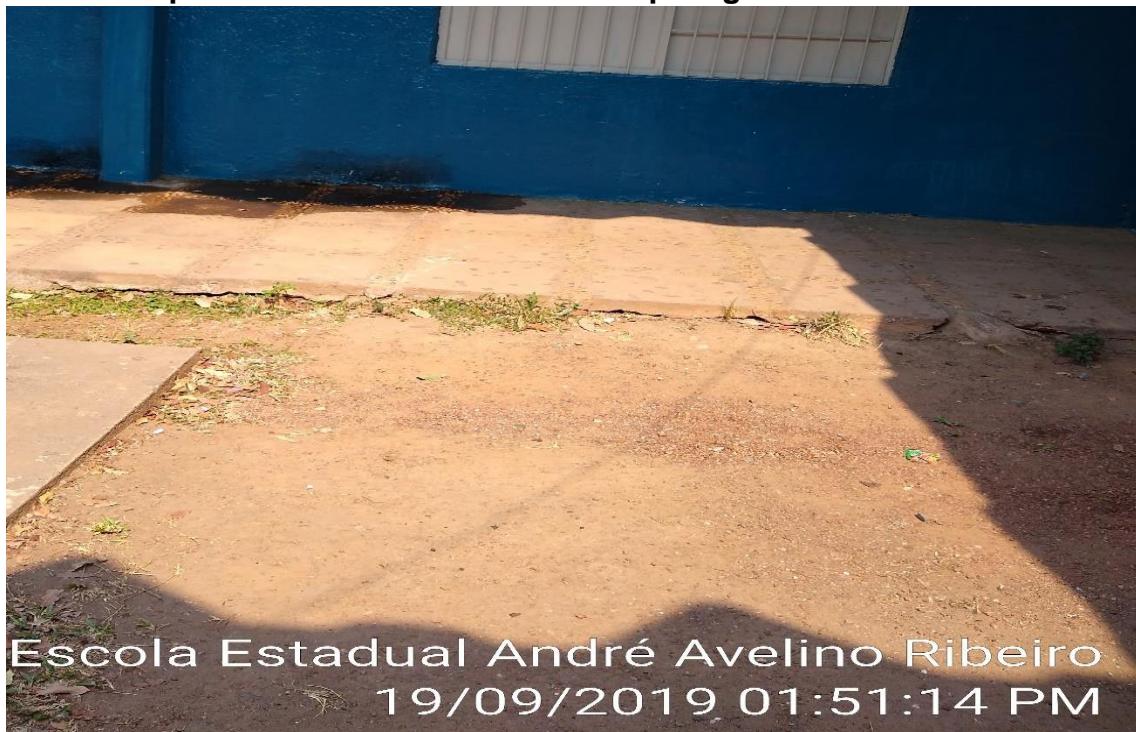
**Parede da parte externa sendo danificada pela goteira do ar condicionado.**

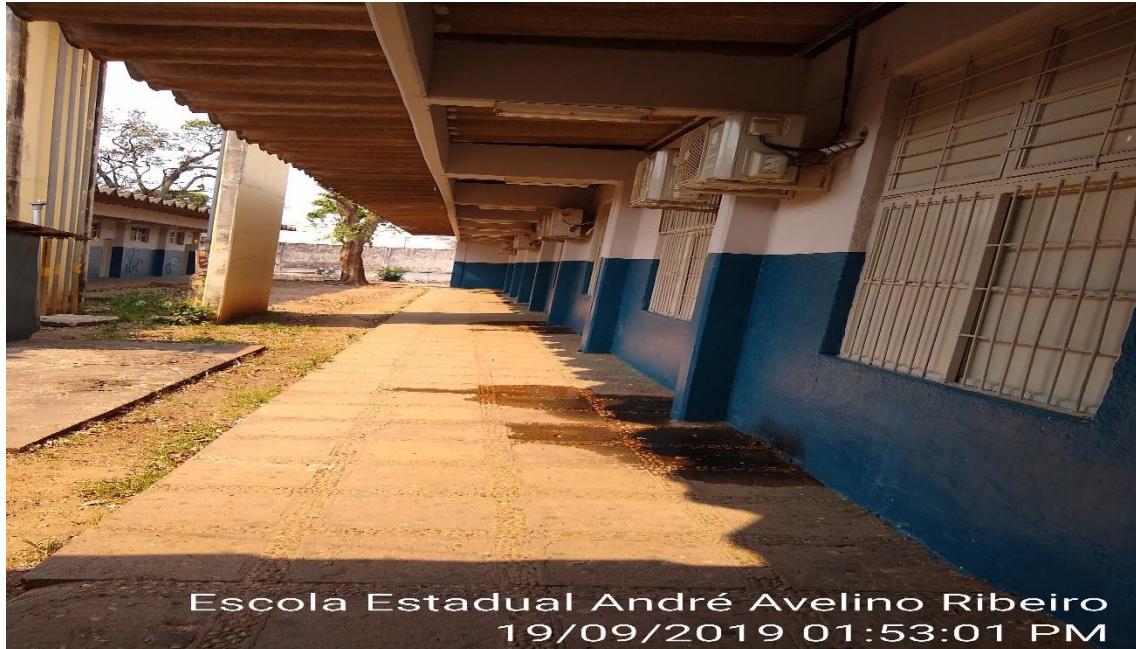
**Parede externa das salas de aula danificadas pelo gotejamento de água do ar condicionado.**

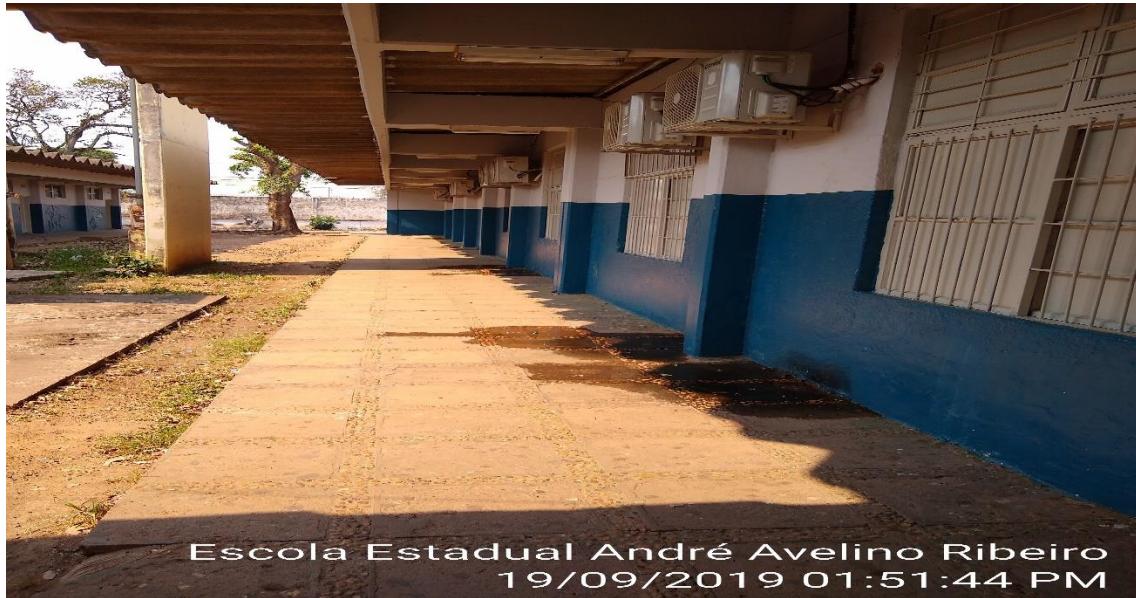
**Parede externa das salas de aula danificadas pelo gotejamento de água do ar condicionado.**

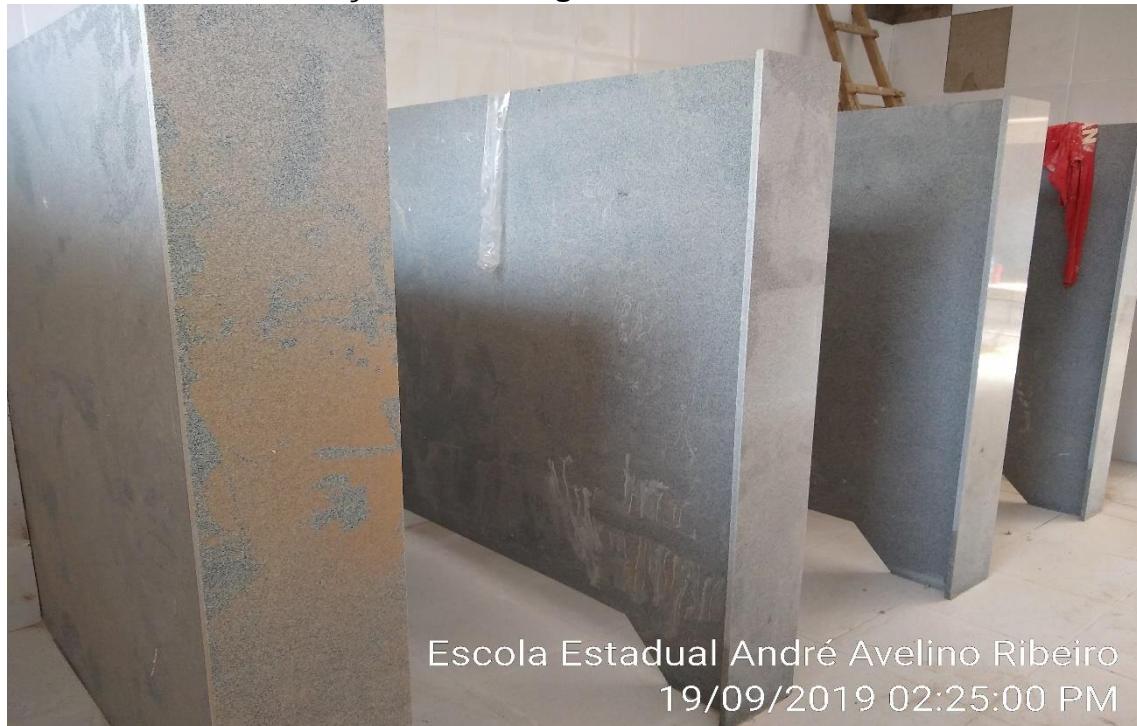
**Banheiros em construção não entregues à escola.**

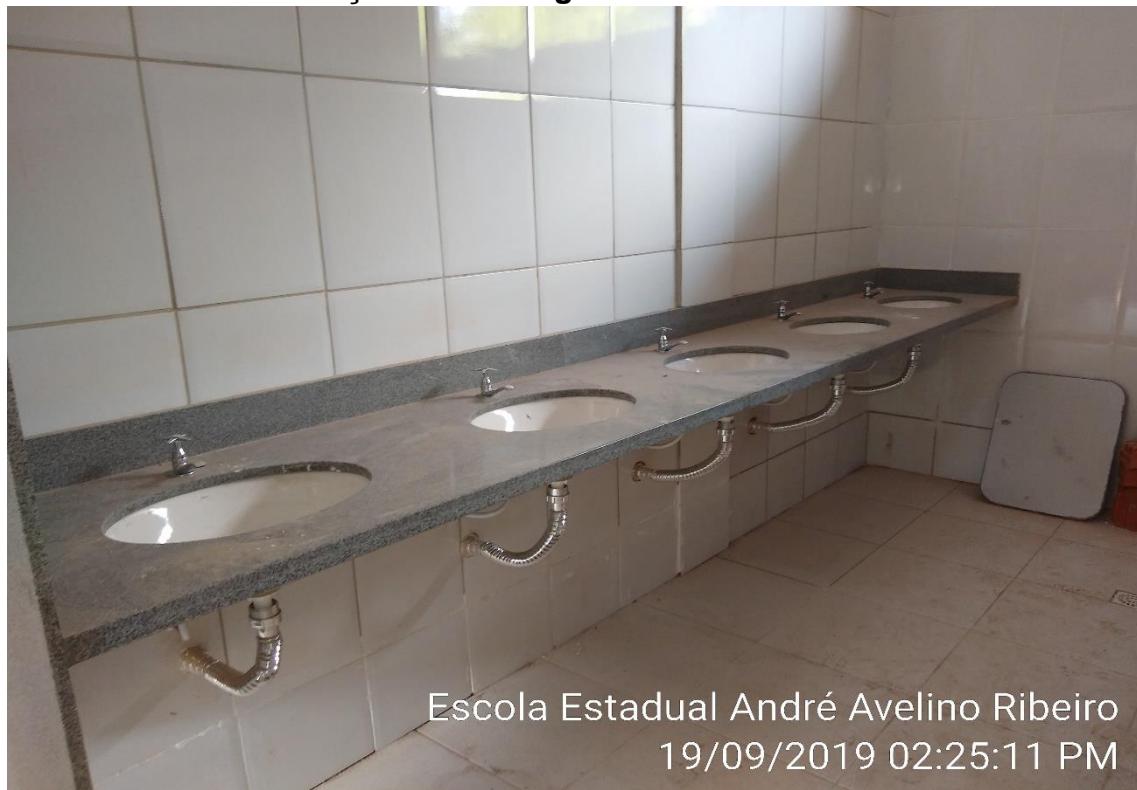
**Banheiros em construção não entregues à escola.**

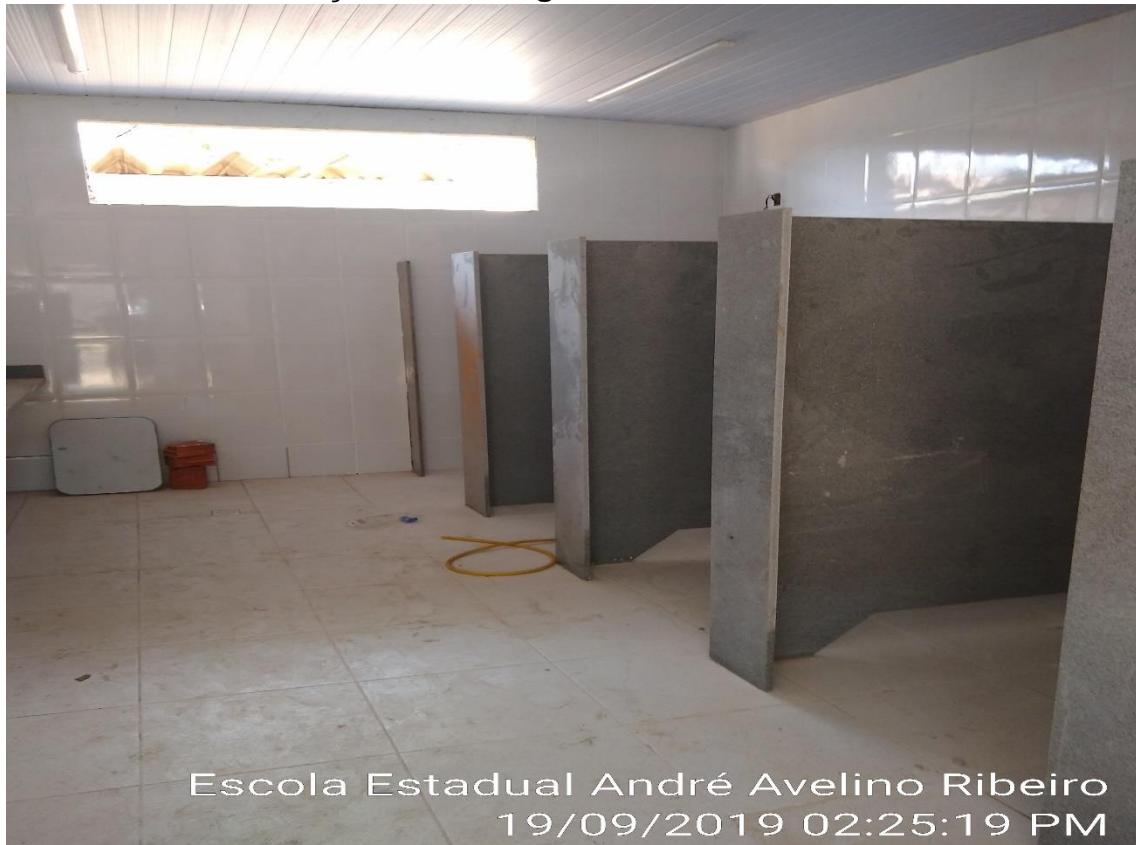
**Banheiro em construção não entregue à escola.**

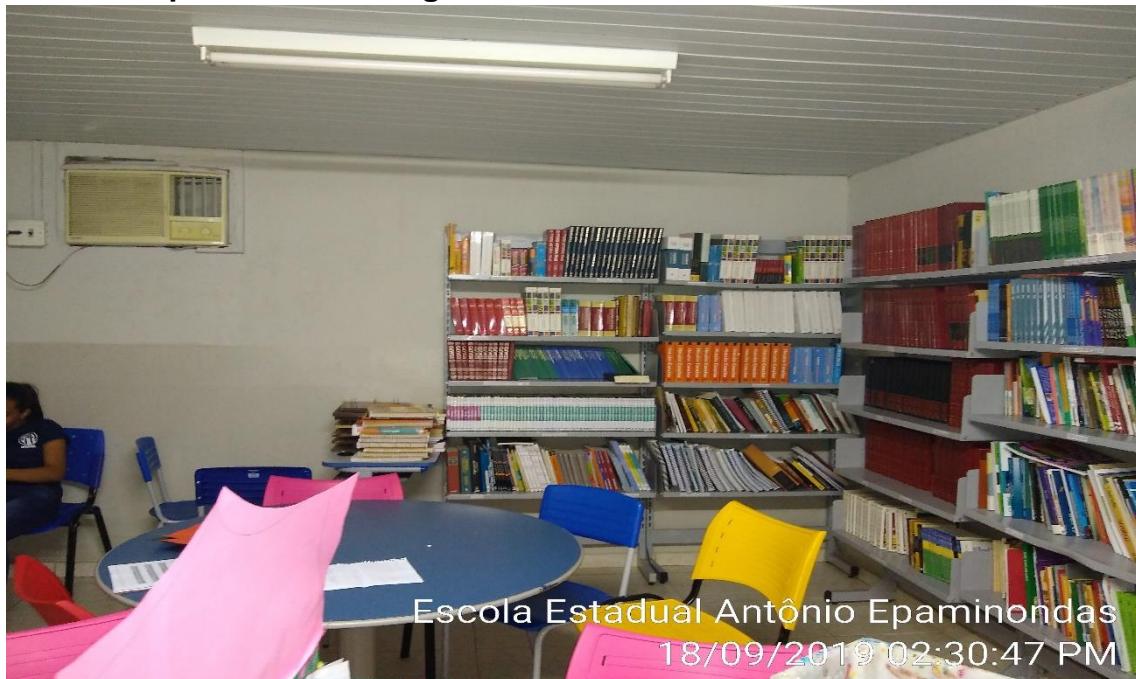
<b>Problemas identificados</b>	Foi relatado diversos incidentes de vazamentos, que não puderam ser evidenciados por não estarmos no período de chuvas. Prédio muito antigo, com telhado danificado. Goteiras e forros danificados em alguns setores da escola. Algumas salas e forro de PVC cedendo. Na parte estrutural temos goteiras e problemas no telhado do salão de eventos e laboratórios.
<b>Providências a serem tomadas</b>	Demanda a ser atendida na reforma geral conforme previsto no PTA 2017.
<b>Prazo para implementação</b>	30.12.2018.
<b>Responsável</b>	Alan Rezende Porto, Karina França Garcia e Mayara Galvão.
<b>Status</b>	<b>Solução em andamento.</b>
<b>Análise da equipe técnica</b>	A visita na escola em 19.09.2019, demonstrou que apenas uma sala tem forro de PVC, o resto é de laje. O salão de eventos passou por uma pequena reforma, onde foi construído palco, climatizado e preparado para o MT Preparatório. Conforme informações do Sr. Edson Dias – Professor, no salão de eventos e no laboratório não há goteiras. Todavia, na biblioteca continuam as goteiras. A cozinha e os banheiros foram demolidos por estarem em obras.

**Biblioteca permanece com goteiras.**

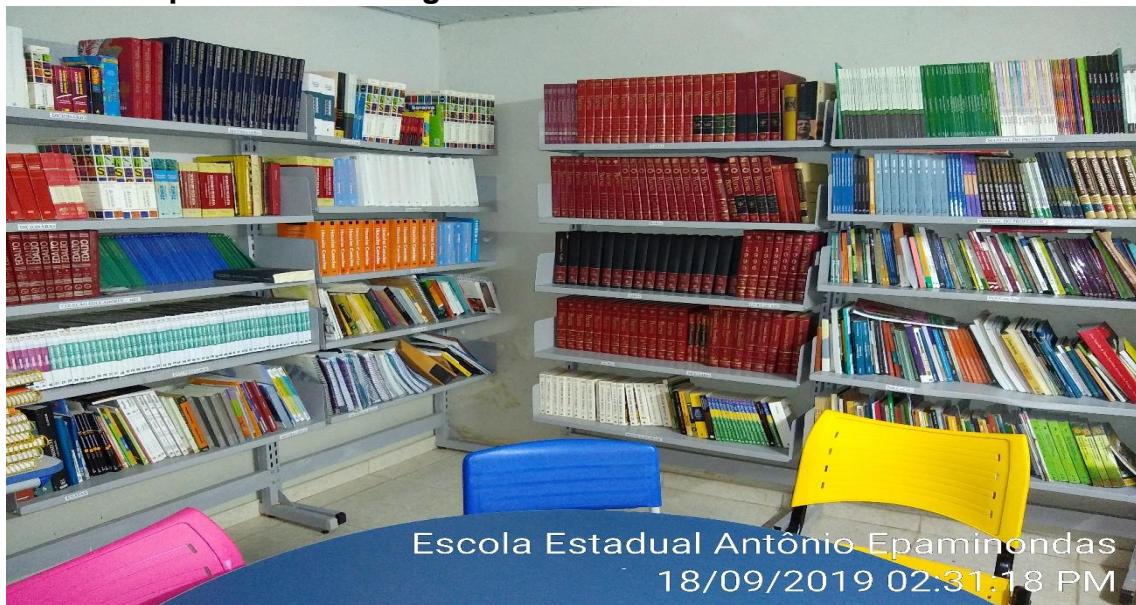
**Biblioteca permanece com goteiras.**

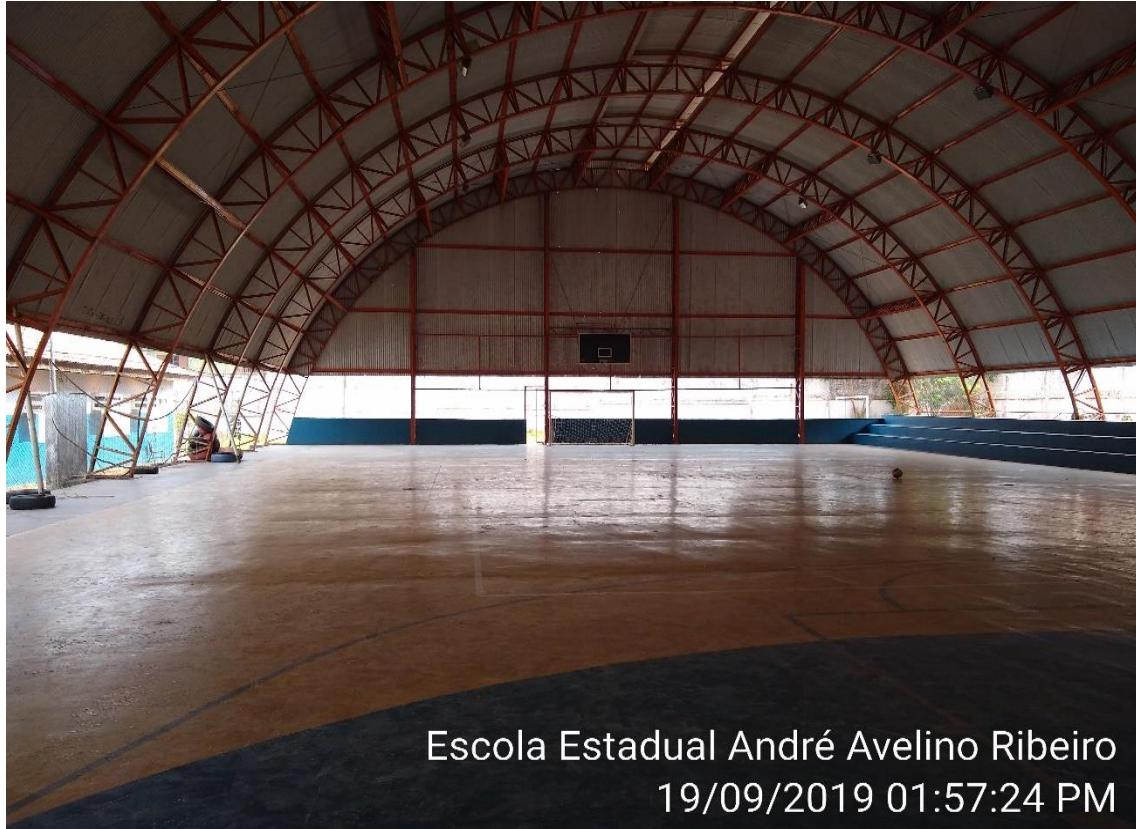
**Ginásio de esportes coberto.**

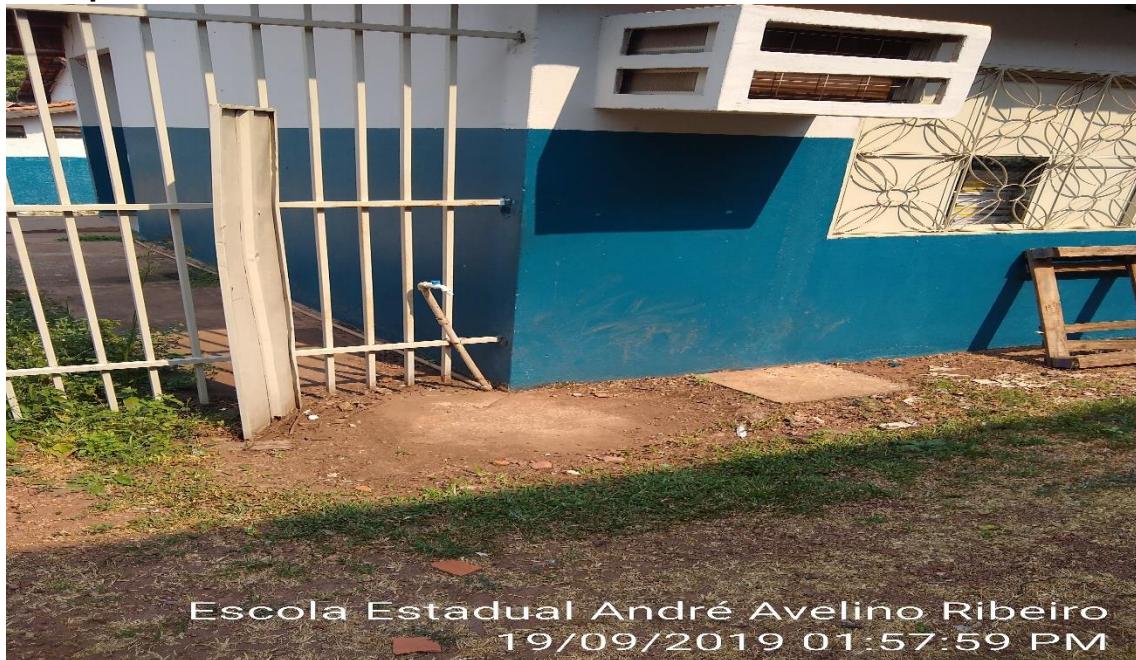
**Retirada a estrutura improvisada para a limpeza dos alunos após a prática de esportes**

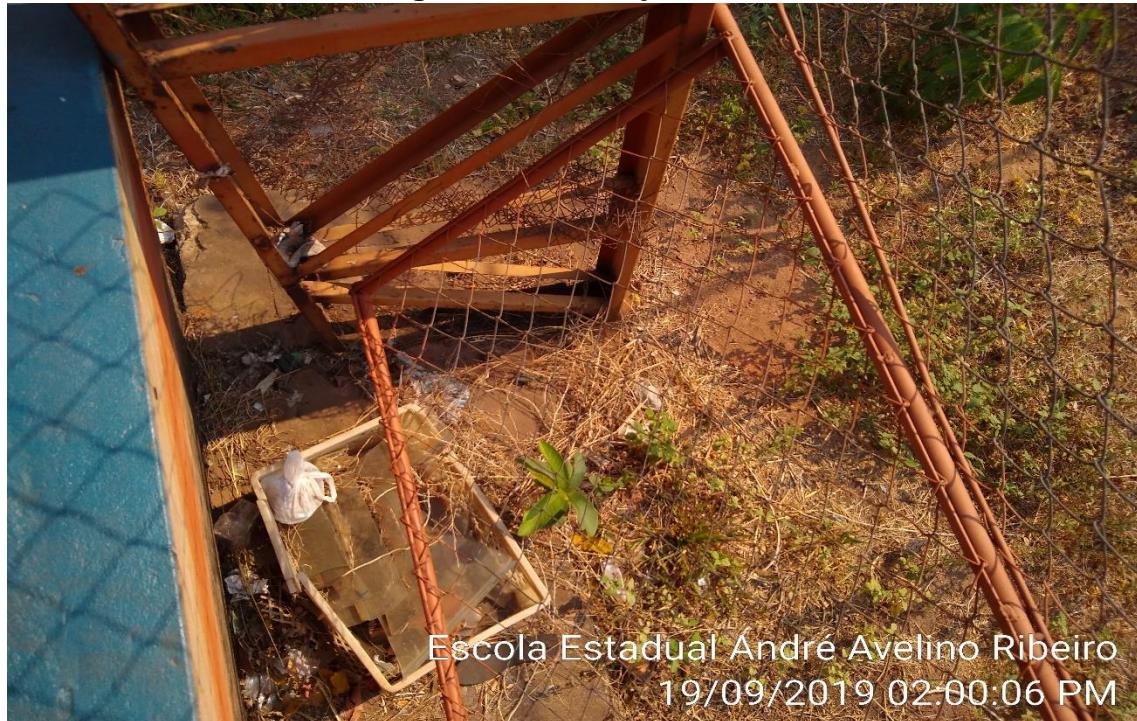
<b>Problemas identificados</b>	Quanto a quadra coberta, entregue há mais de 10 anos, a estrutura metálica apresenta corrosão em alguns pontos da base da estrutura metálica, ponto a ser verificado a necessidade de manutenção para evitar desgastes maiores que venham a causar acidentes com os alunos. Não há vestiários próximos ao ginásio para uso dos alunos, apenas uma torneira e palets para se limparem após a prática de esportes.
<b>Providências a serem tomadas</b>	Demanda a ser atendida na reforma geral conforme previsto no PTA 2017.
<b>Prazo para implementação</b>	30.12.2018.
<b>Responsável</b>	Alan Rezende Porto, Karina França Garcia e Mayara Galvão.
<b>Status</b>	<b>Não solucionado.</b>
<b>Análise da equipe técnica</b>	A visita na escola em 19.09.2019, demonstrou que na quadra de esportes a estrutura metálica continua com corrosão na base metálica. O ginásio de esportes continua sem vestiários. Os alunos estão usando a torneira ao lado do bebedouro, que tem uma mangueira adaptada na torneira, para lavarem os pés.

**Estrutura da cobertura do ginásio enferrujada**

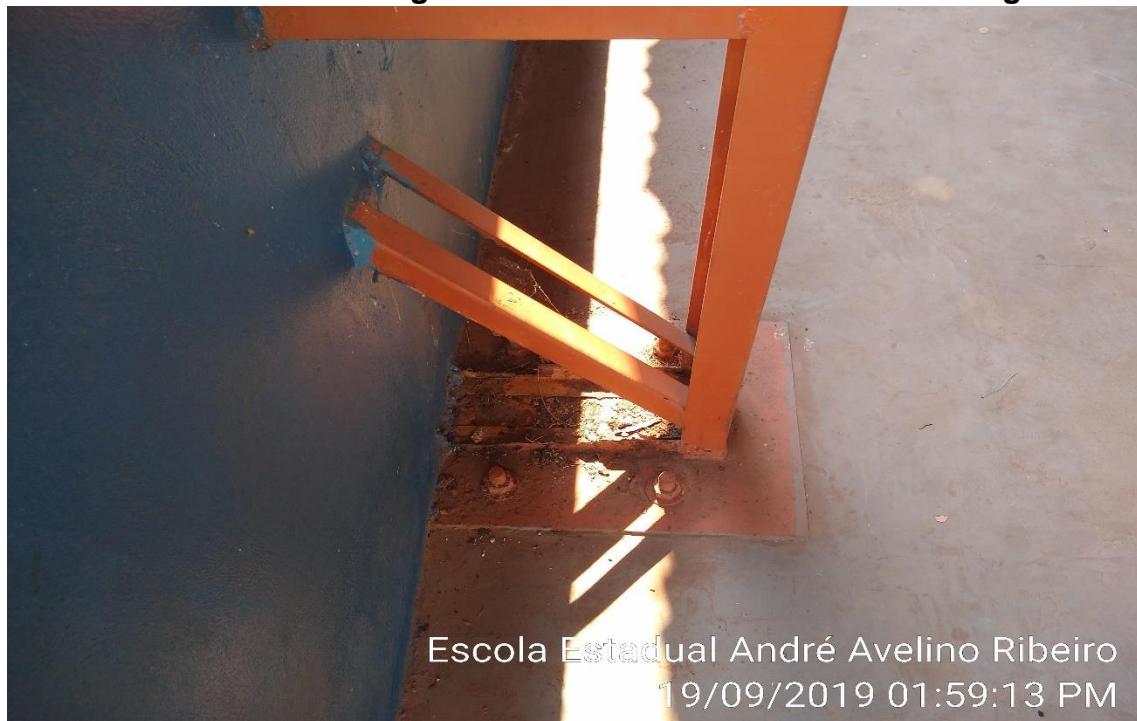
**Estrutura da cobertura do ginásio deteriorando em razão de ferrugem**

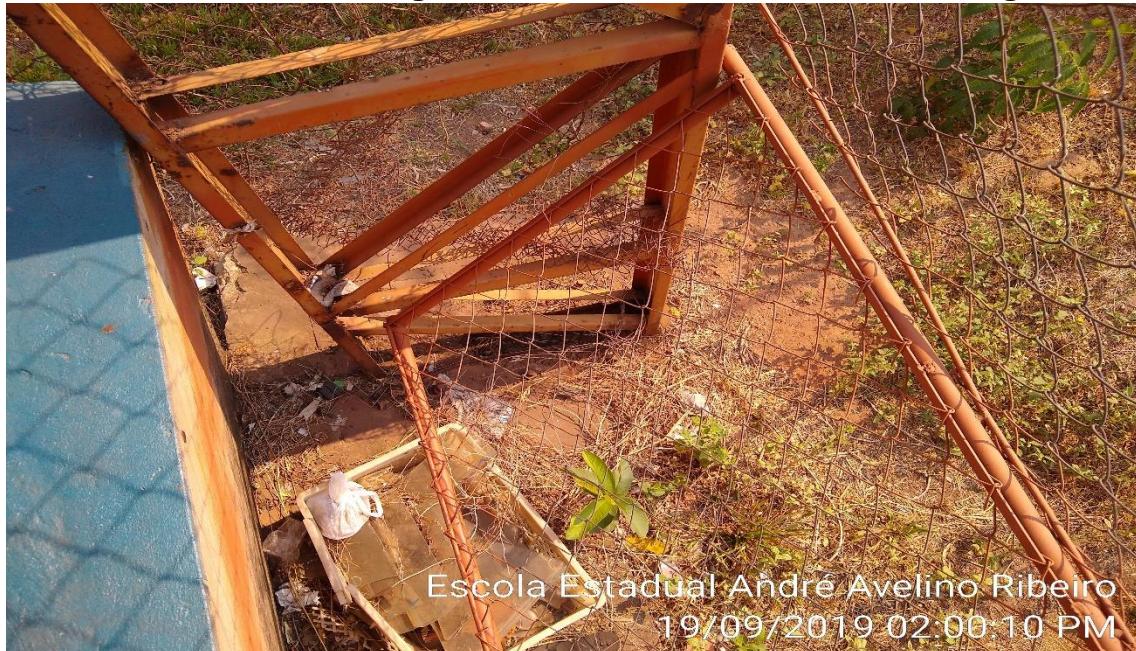
### Estrutura da cobertura do ginásio deteriorando em razão de ferrugem

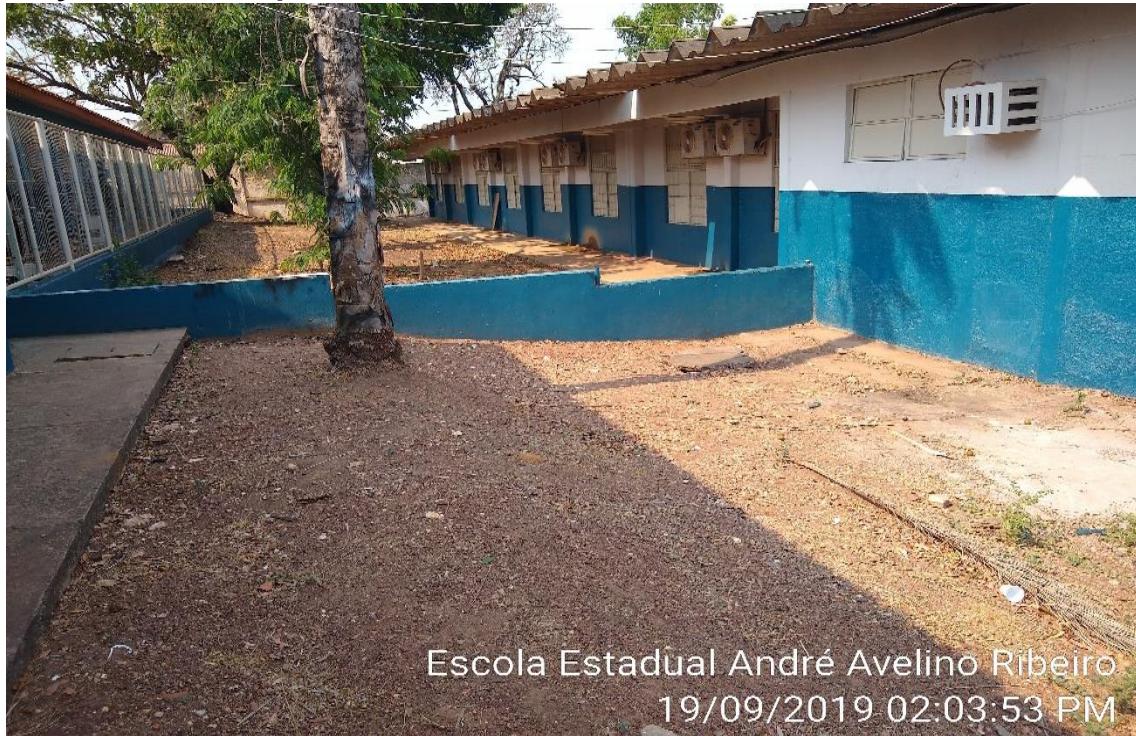
<b>Problemas identificados</b>	Fiação exposta e ligações inadequadas. Falta de manutenção na parte elétrica, fios e caixa de distribuição expostos, ocasionando problemas de sobrecarga e risco de acidentes.
<b>Providências a serem tomadas</b>	Demanda a ser atendida na reforma geral conforme previsto no PTA 2017.
<b>Prazo para implementação</b>	30.12.2018.
<b>Responsável</b>	Alan Rezende Porto, Karina França Garcia e Mayara Galvão.
<b>Status</b>	<b>Solucionado.</b>
<b>Análise da equipe técnica</b>	A visita na Escola em 19.09.2019, demonstrou que a fiação foi consertada e não está mais exposta, agora é aérea. Uma das caixas de distribuição de energia continua sem a tampa de proteção, mas não existe mais risco de acidentes, porque está sem carga elétrica, os fios foram cortados e desativados, sendo disponibilizada outra caixa de distribuição de energia.

**Fiação elétrica improvisada retirada.**

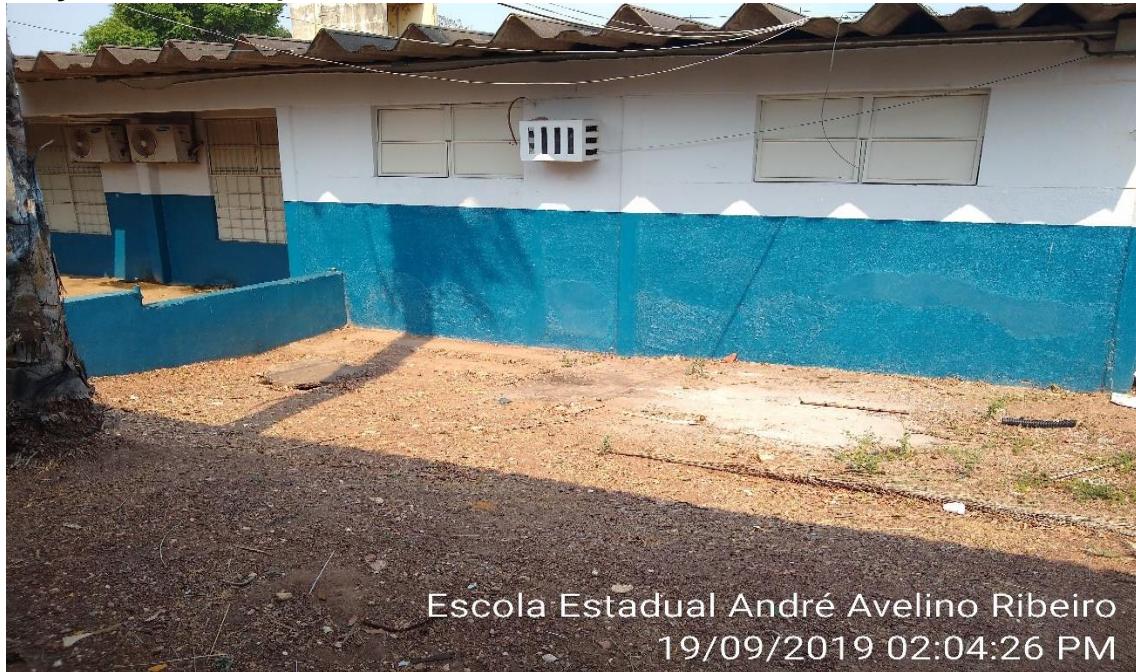
**Fiação elétrica improvisada retirada.**

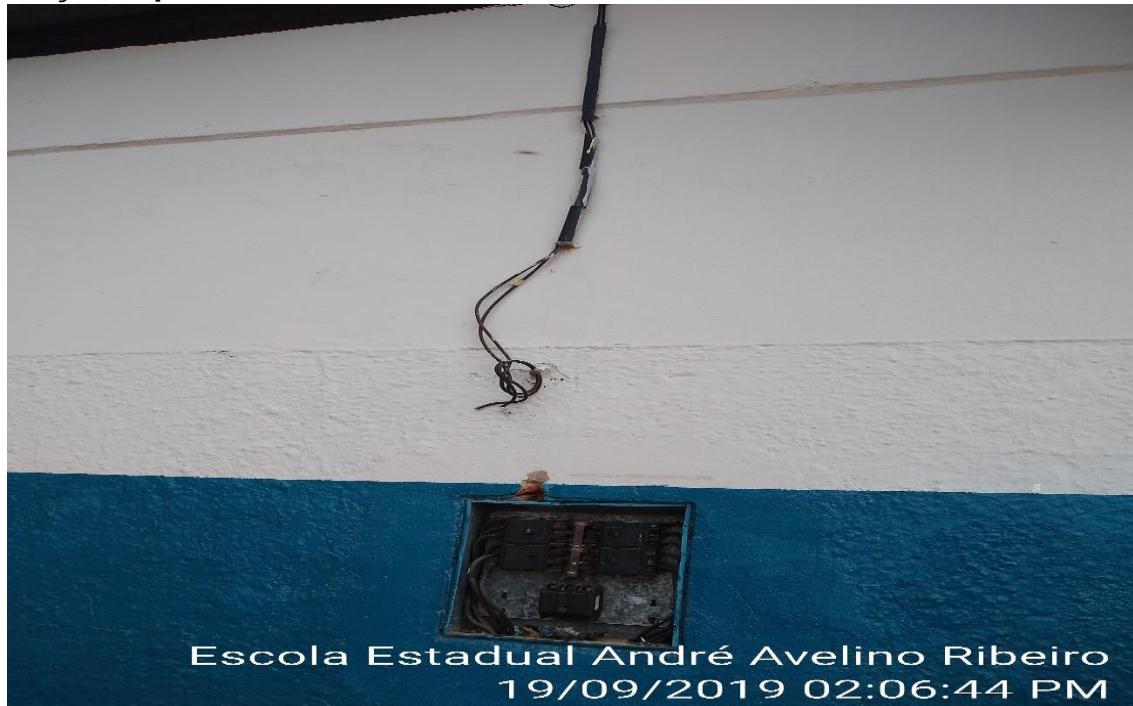
**Fiação exposta desativada.**

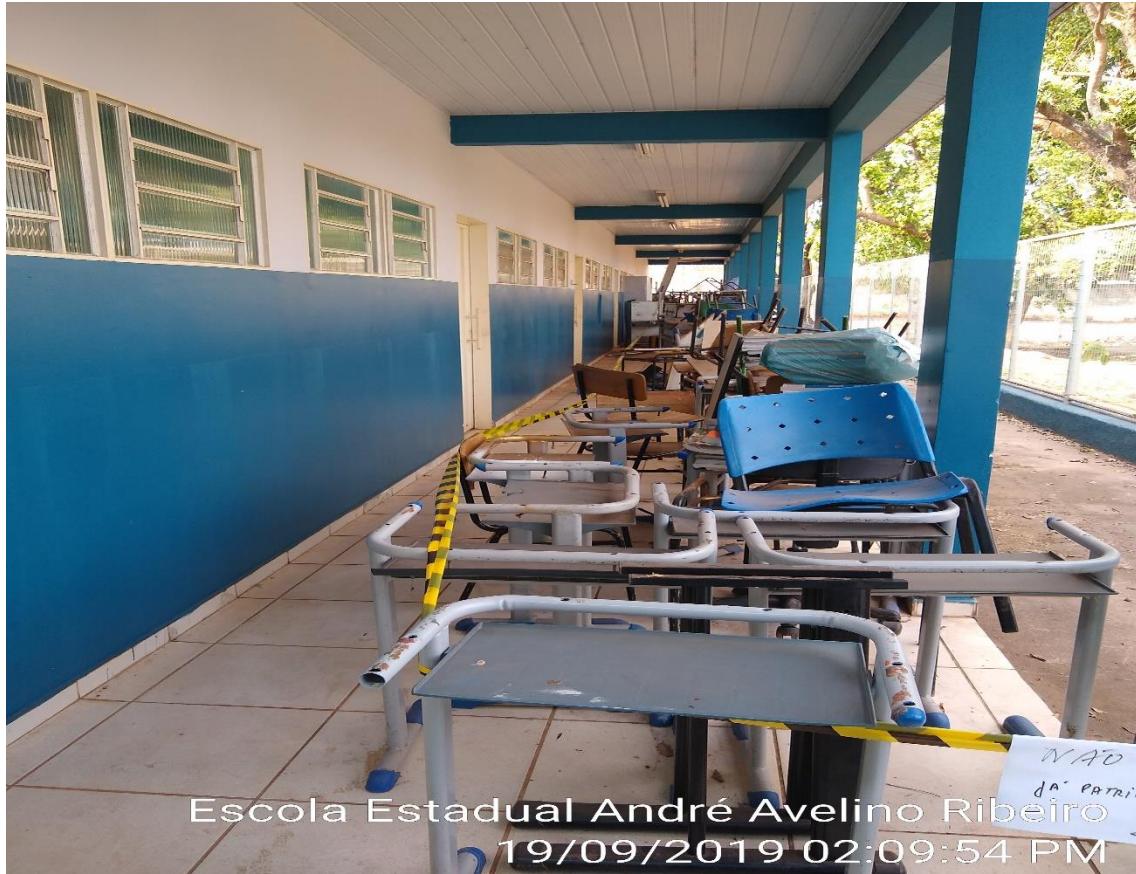
A visita na escola em 19.09.2019, demonstrou que permanecem os laboratórios desativados, porque a obra não foi entregue, não possui habite-se, energia e o teto do laboratório 5 continua desabado. Conforme o Sr. Edson, a obra ainda está nas mãos da SEDUC, não foi entregue para a escola, assim o pessoal da escola nada pode fazer na obra. O corredor que leva as salas das oficinas está sem energia e a extensão elétrica foi retirada. O portão de acesso foi trancado com cadeado.

### Corredor do bloco dos 5 laboratórios sem uso pela ausência de energia.

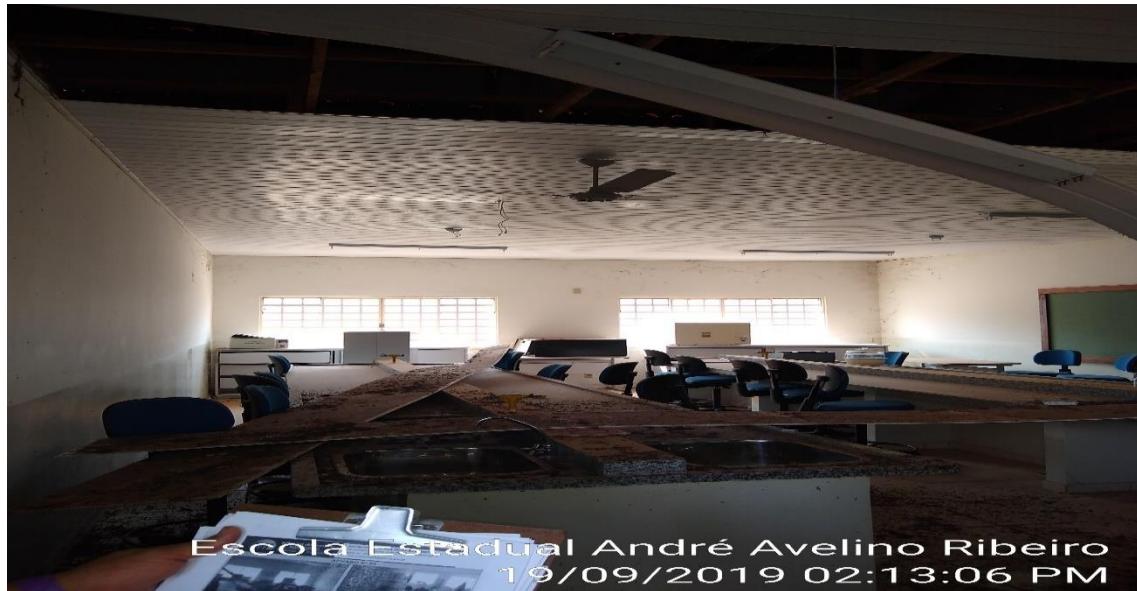
**Forro caído em um dos laboratórios.**

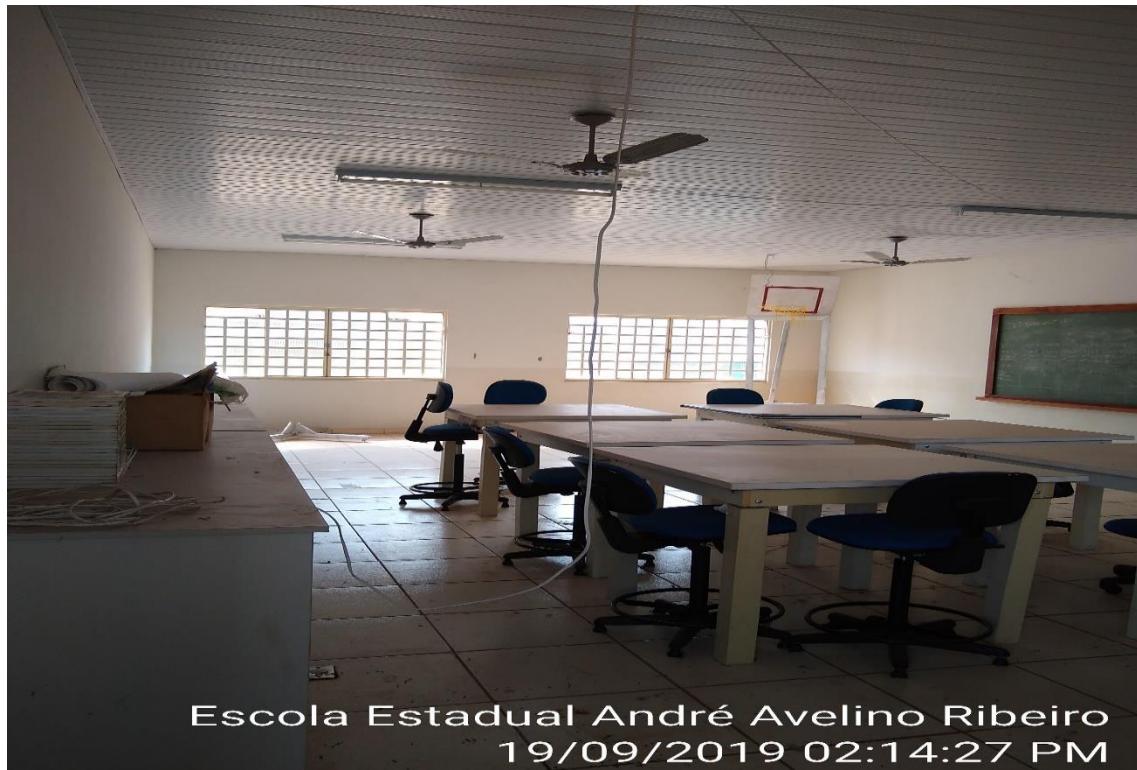
**Permanece a extensão em uma das salas dos laboratórios.**

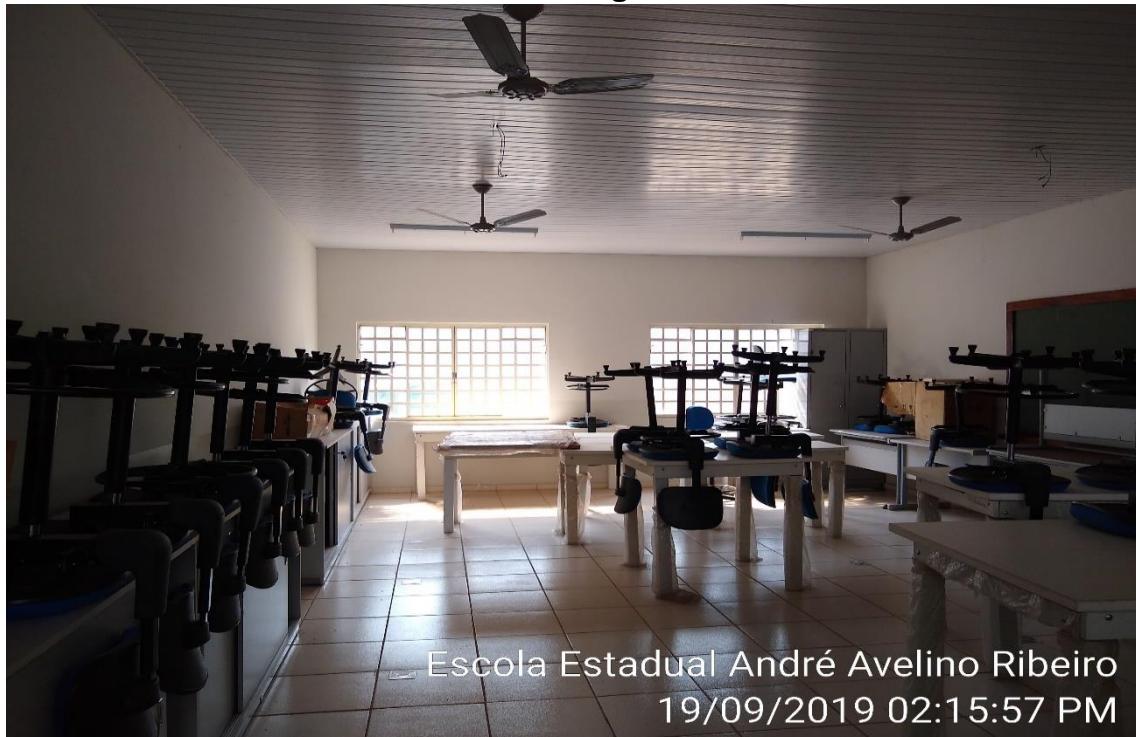
**Sala de laboratório sem uso e sem energia elétrica.**

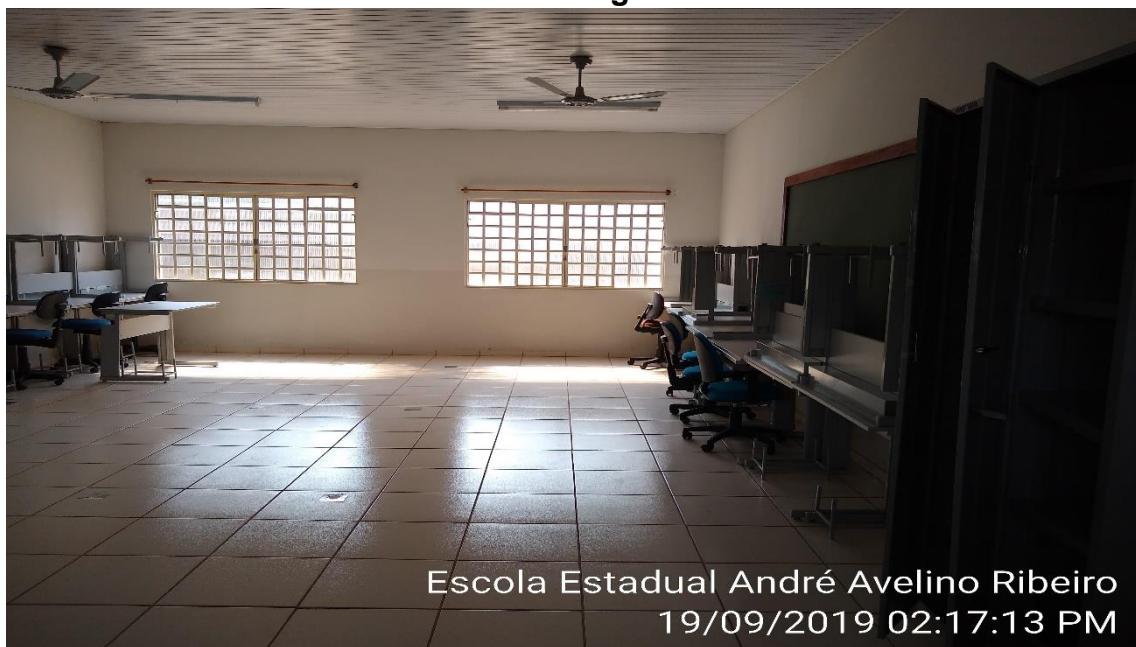
**Sala de laboratório sem uso e sem energia elétrica.**

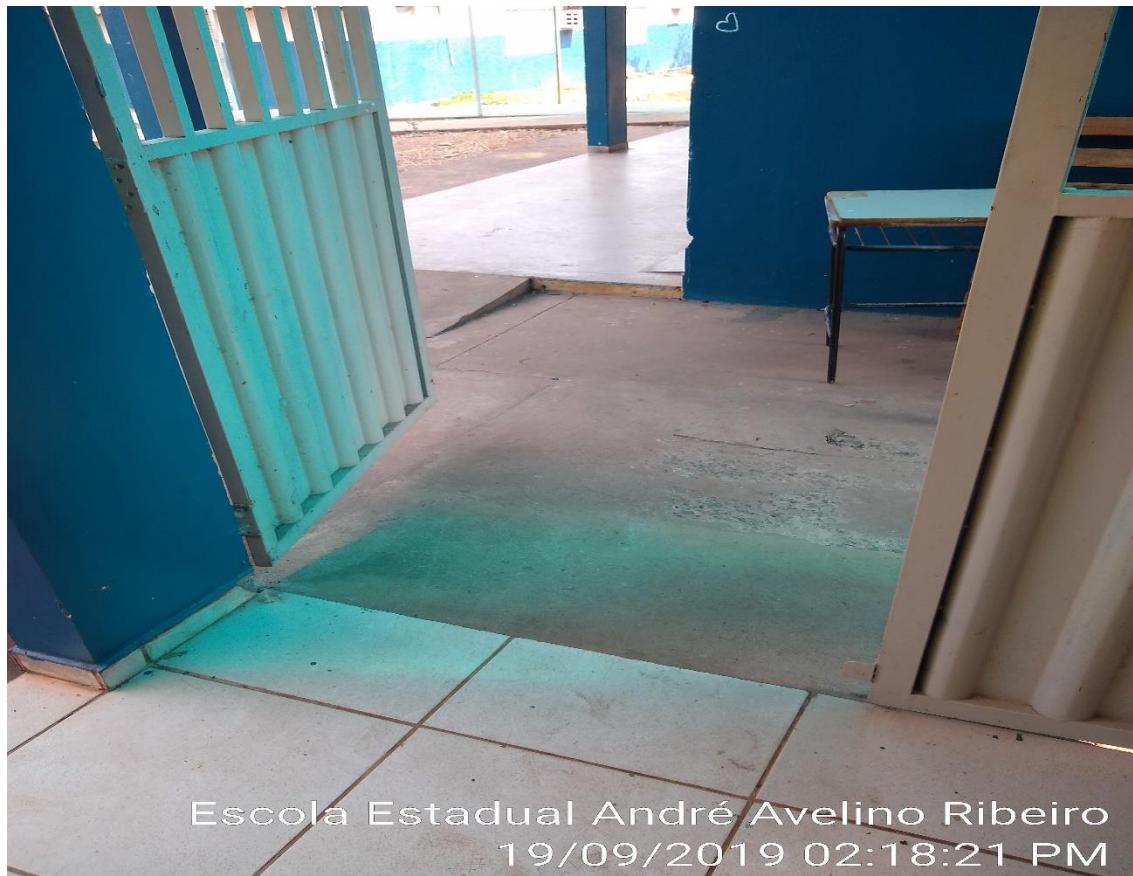
**Corredor com extensão retirada.**

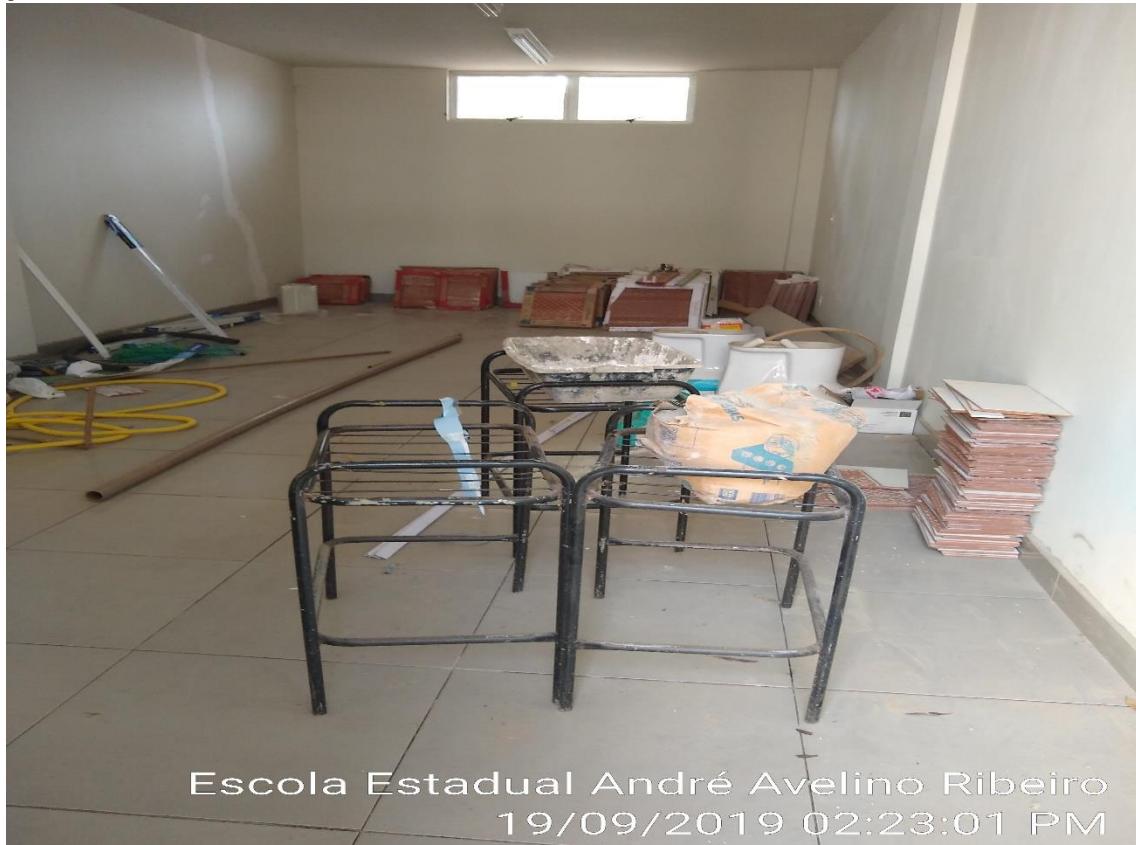
**Banheiro masculino novo sem uso, utilizado para guardar os materiais dos pedreiros.**
