**PROGRAMA VISITA ÀS ESCOLAS  
AVALIAÇÃO DA INFRAESTRUTURA  
ESCOLA ESTADUAL ANDRÉ AVELINO RIBEIRO  
MUNICÍPIO DE CUIABÁ - MT**

## PROGRAMA VISITA ÀS ESCOLAS RELATÓRIO DE LEVANTAMENTO

**Protocolo:** 336823/2017

**Objeto da fiscalização:** Avaliar a infraestrutura da Escola Estadual André Avelino Ribeiro - localizada em Cuiabá /MT.

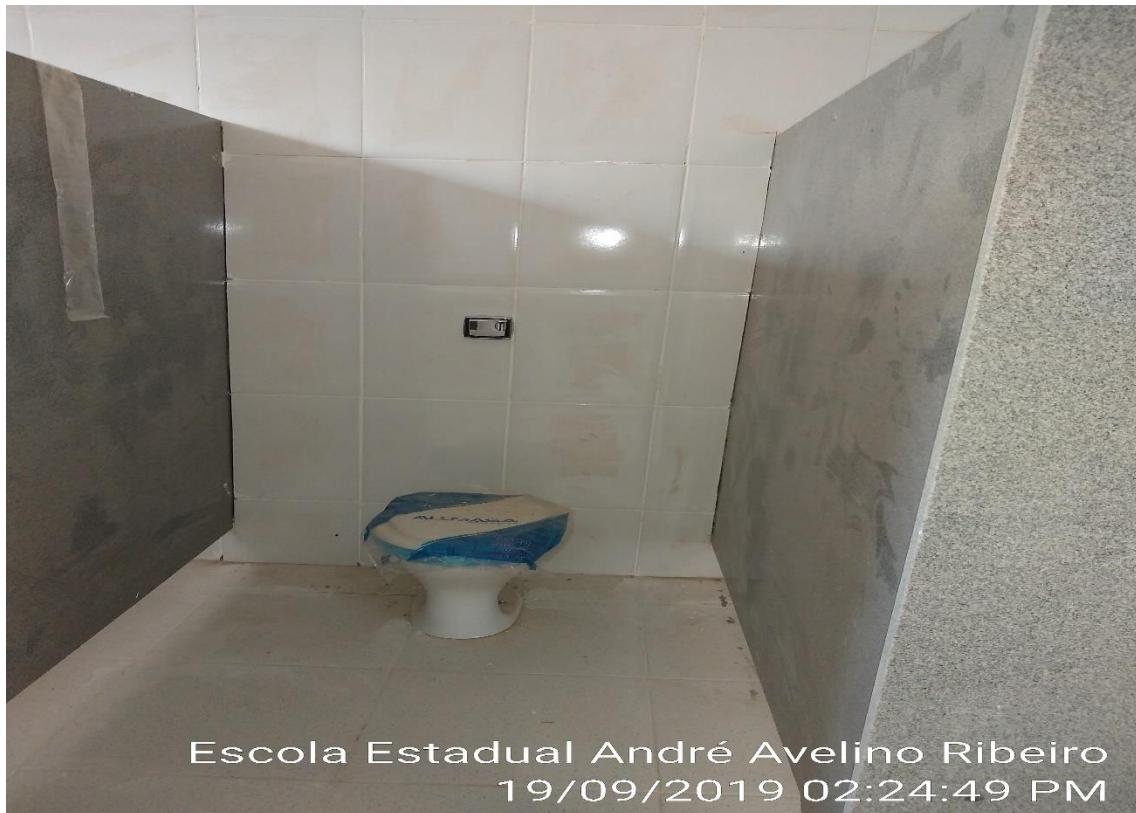
**Banheiros novos sem uso.**

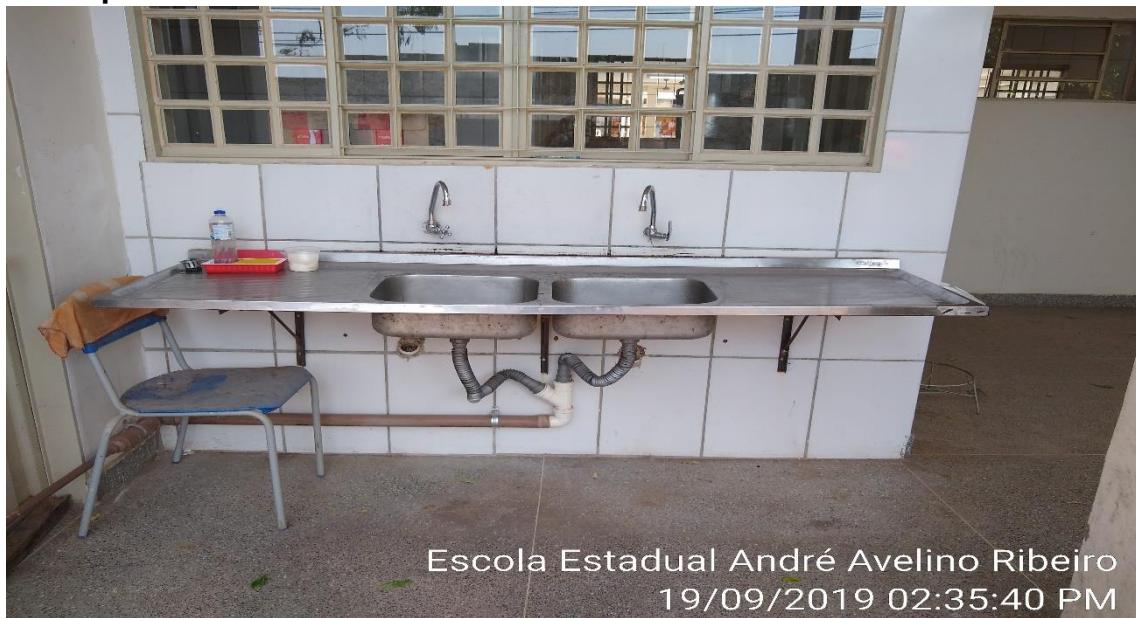
**Pia improvisada do lado de fora da cozinha.**

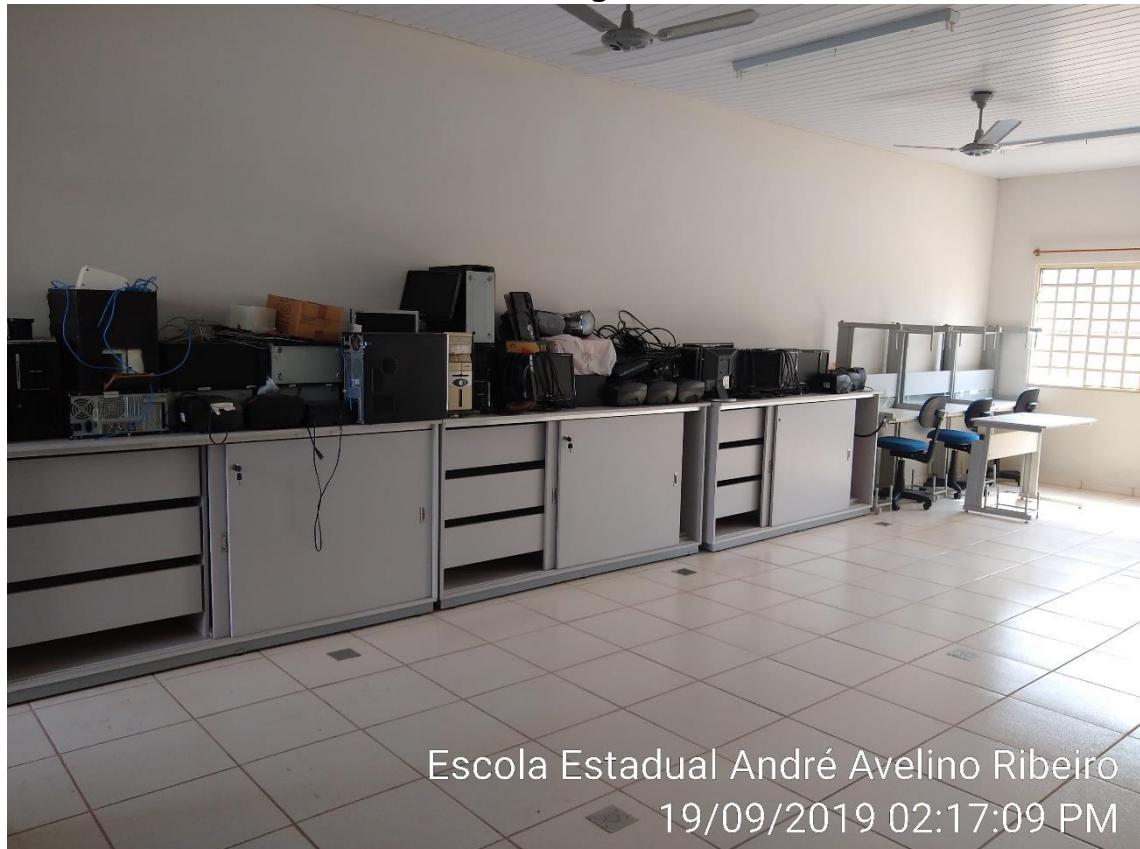
**Laboratório de informática 2 sem energia e sem uso.**

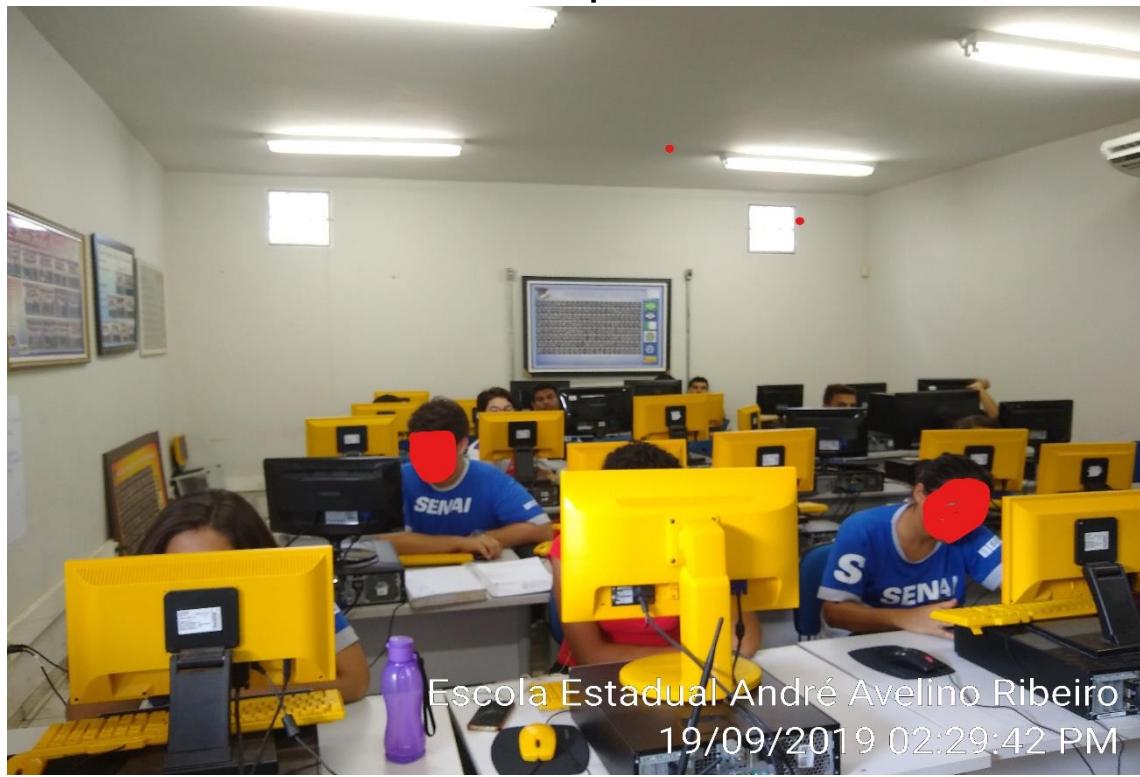
**Laboratório de informática 1 com computadores em uso.**

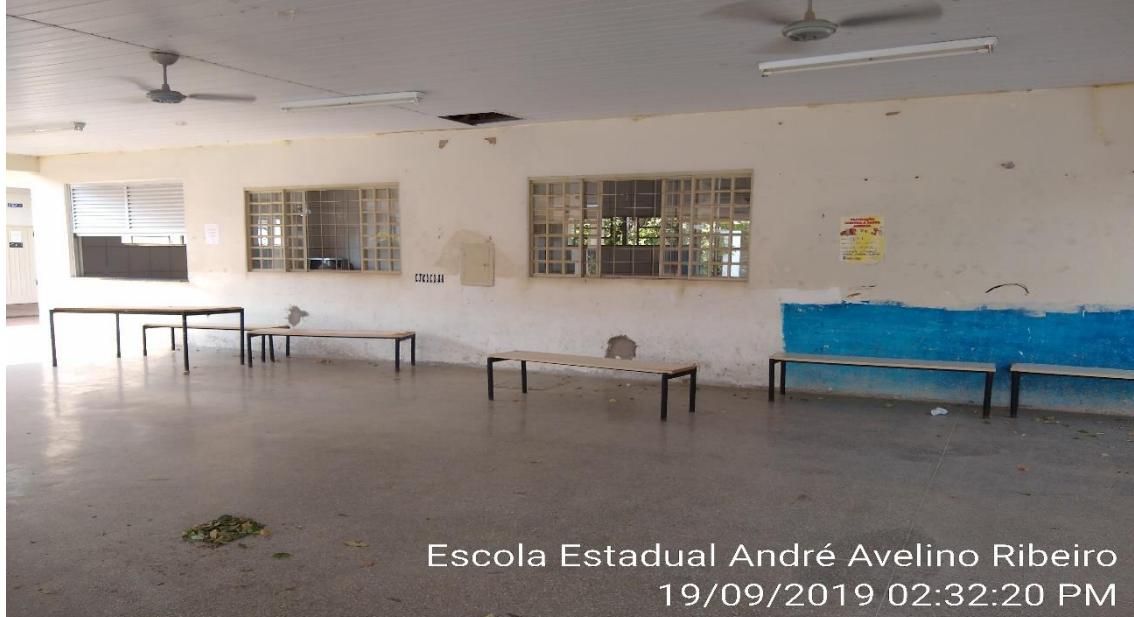
### **Refeitório acabado sem mobiliário utilizado pelos alunos.**

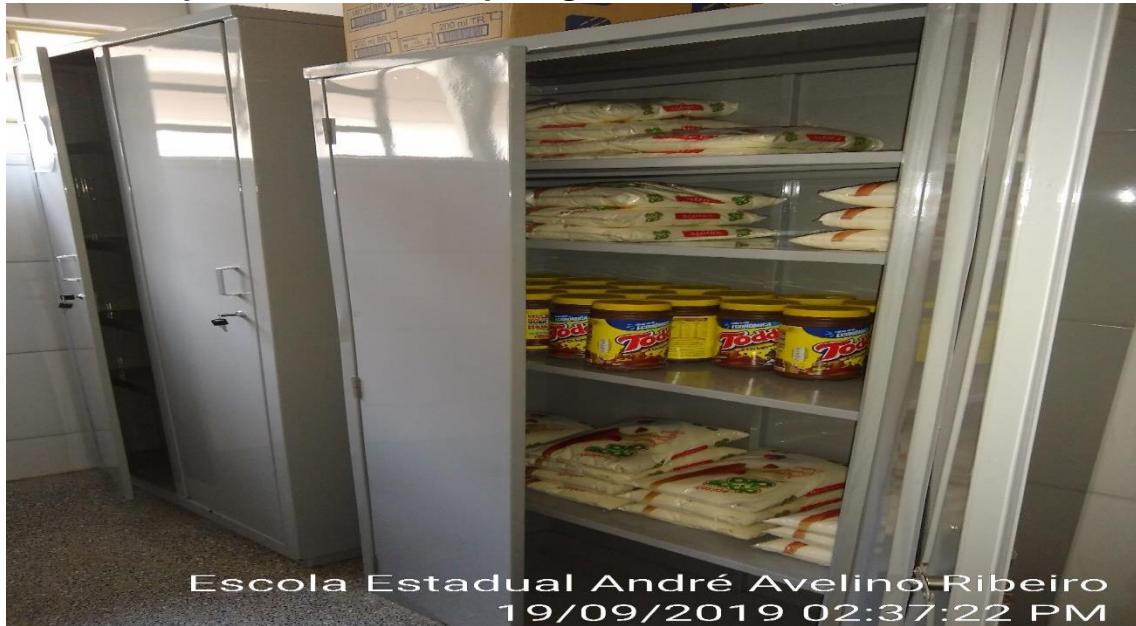
**Cômodo improvisado utilizado para guardar os materiais.**

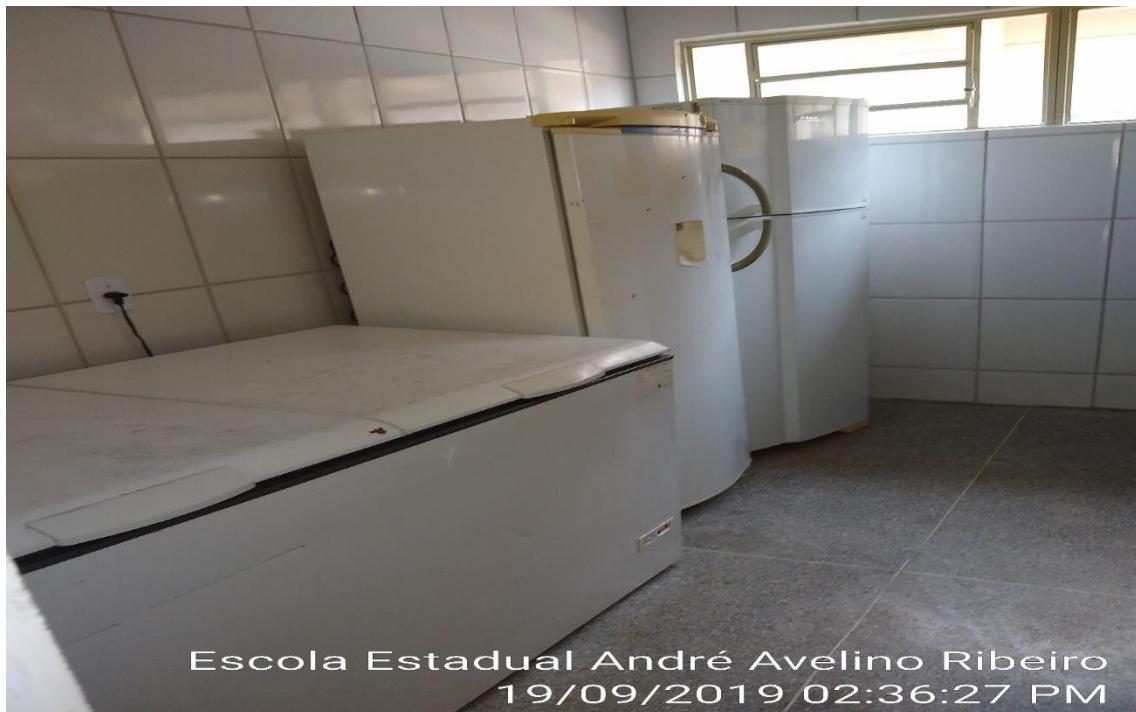
**Cozinha utilizada.**

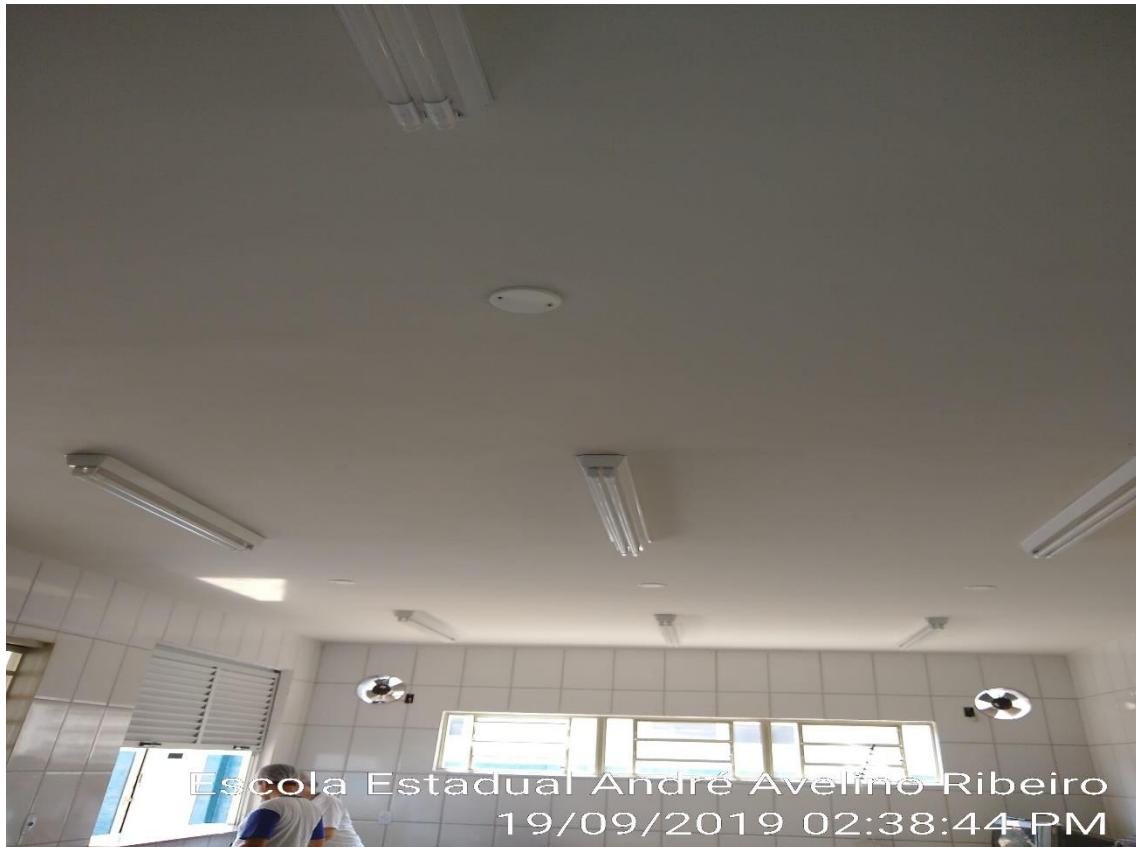
**Teto da cozinha nova.**

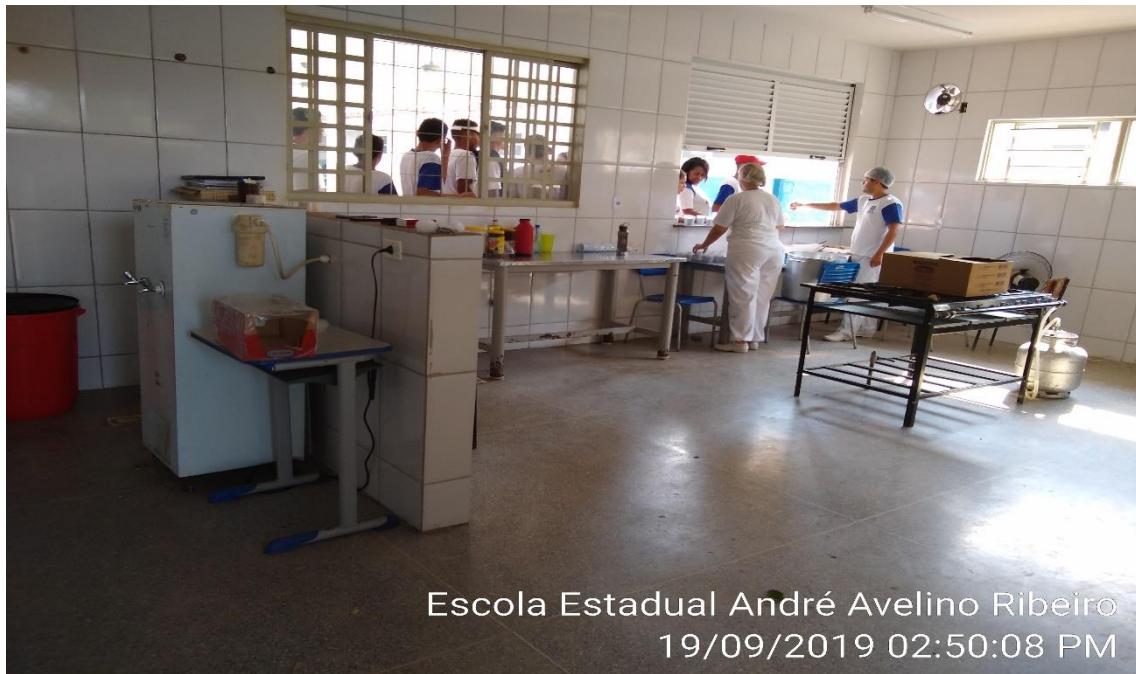
**Número de funcionários envolvidos na merenda.**

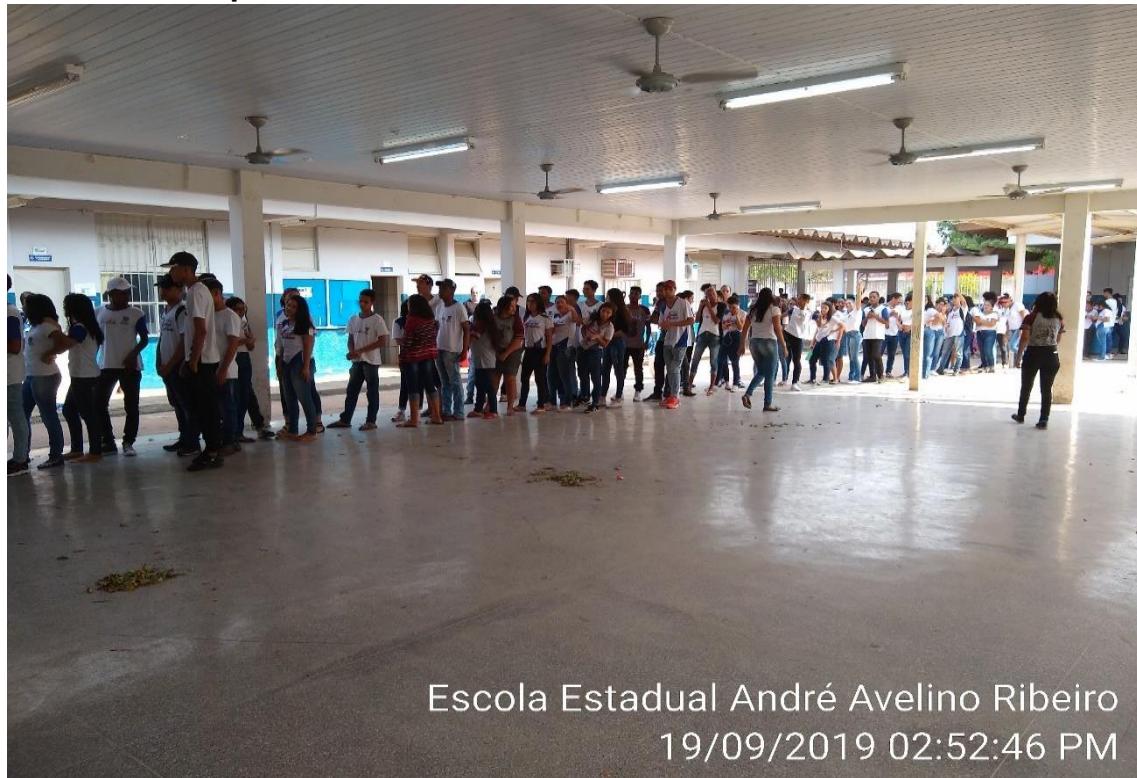
**Fila de alunos para receber a merenda.**

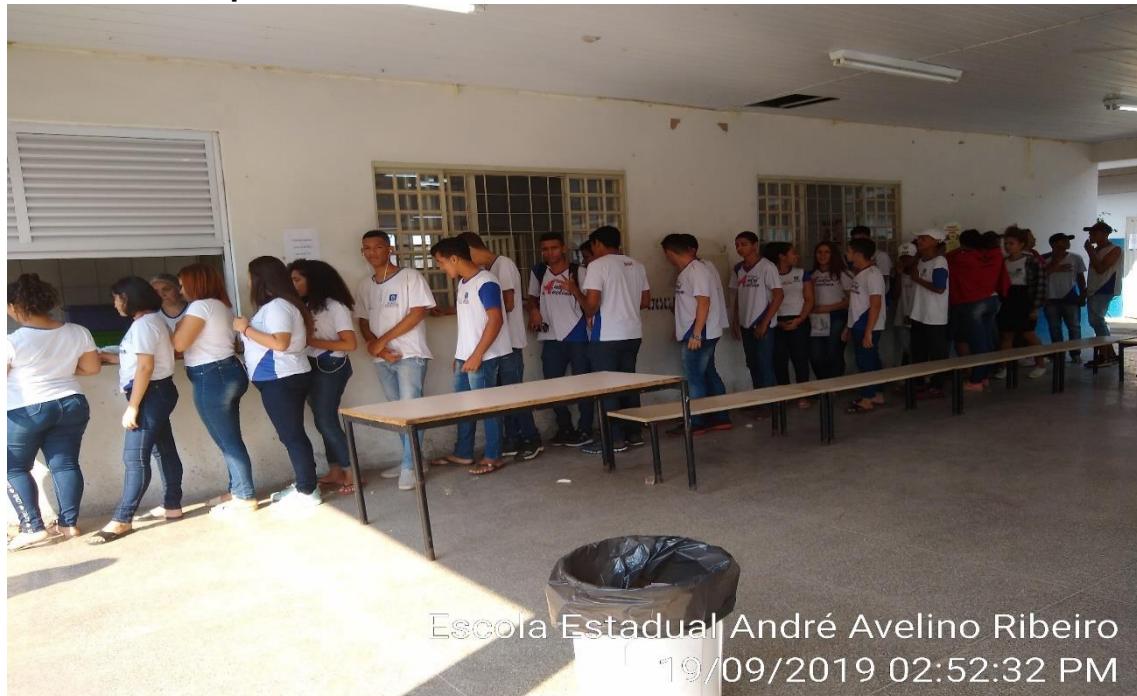
**Fila de alunos para receber a merenda.**

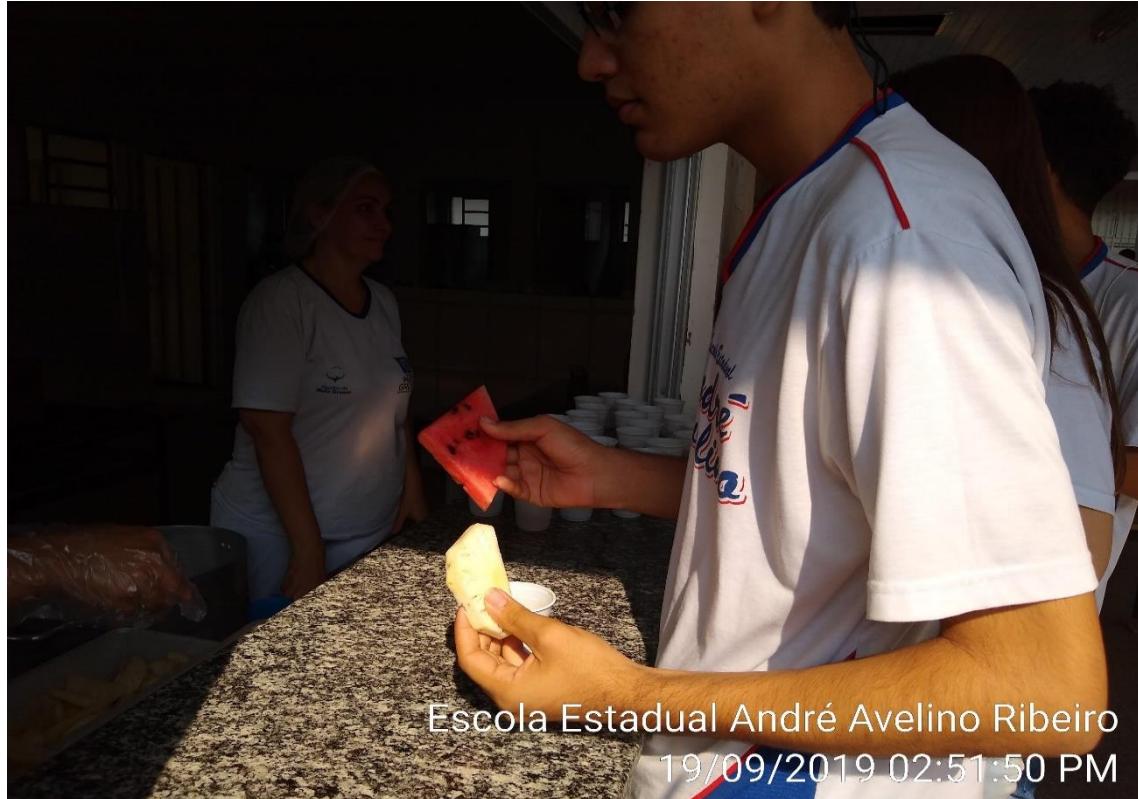
**Forma como é servida a merenda aos alunos.**

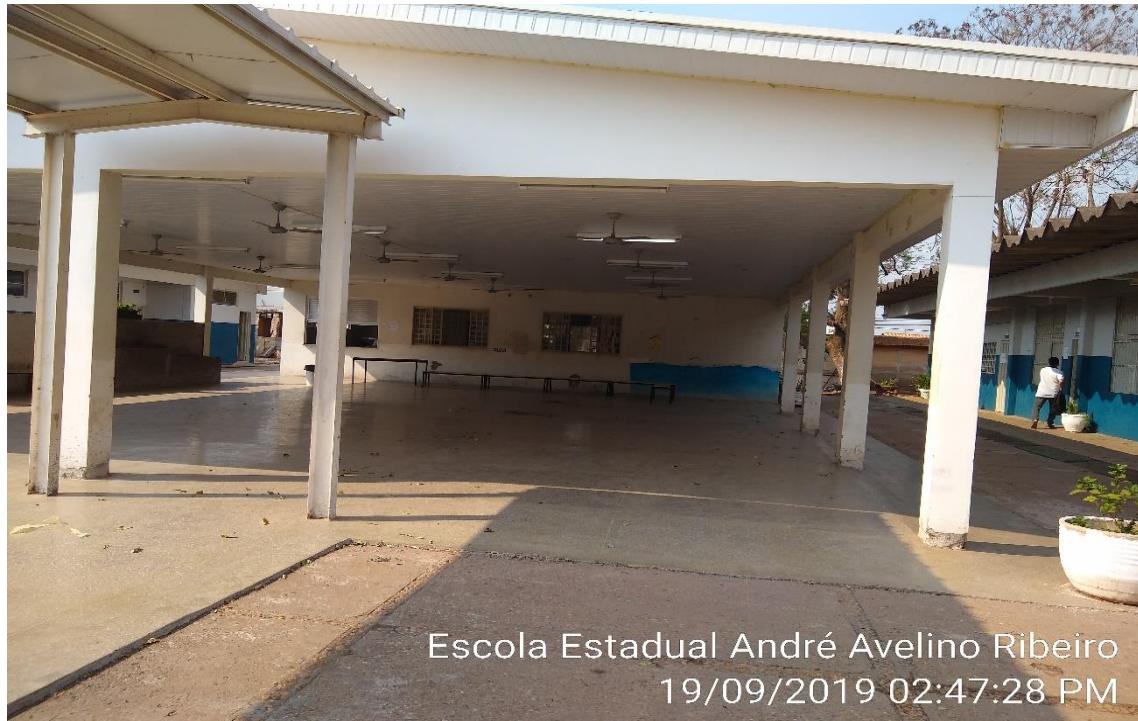
**Refeitório inacabado e sem mobiliário.**

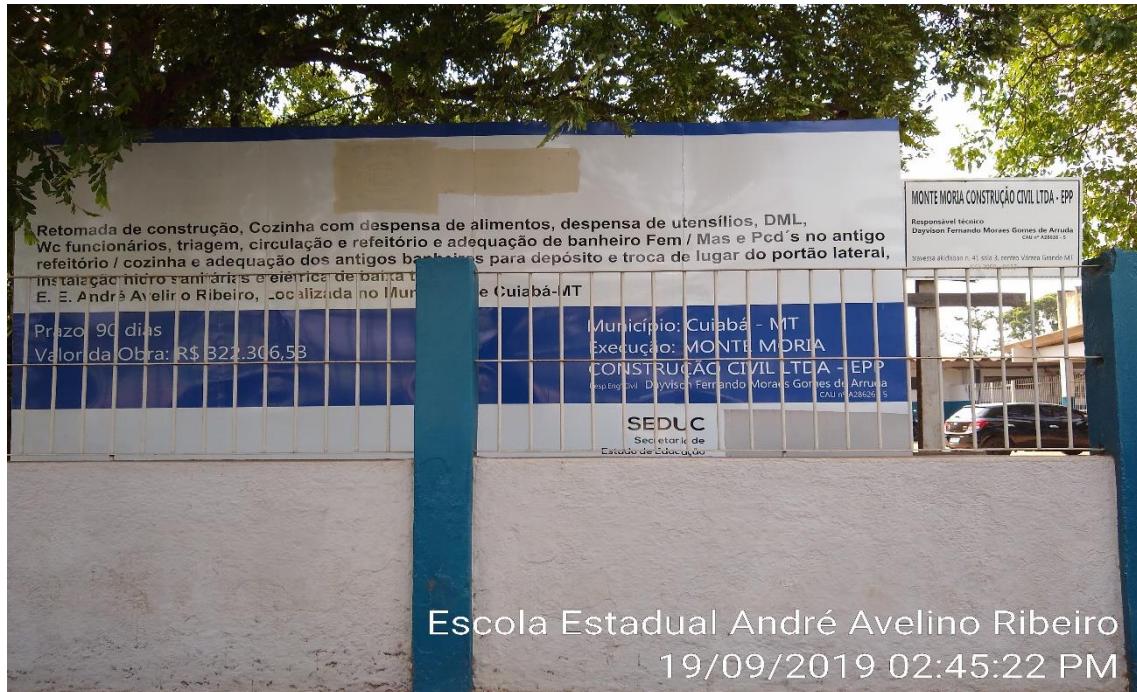
### Placa da obra inacabada.

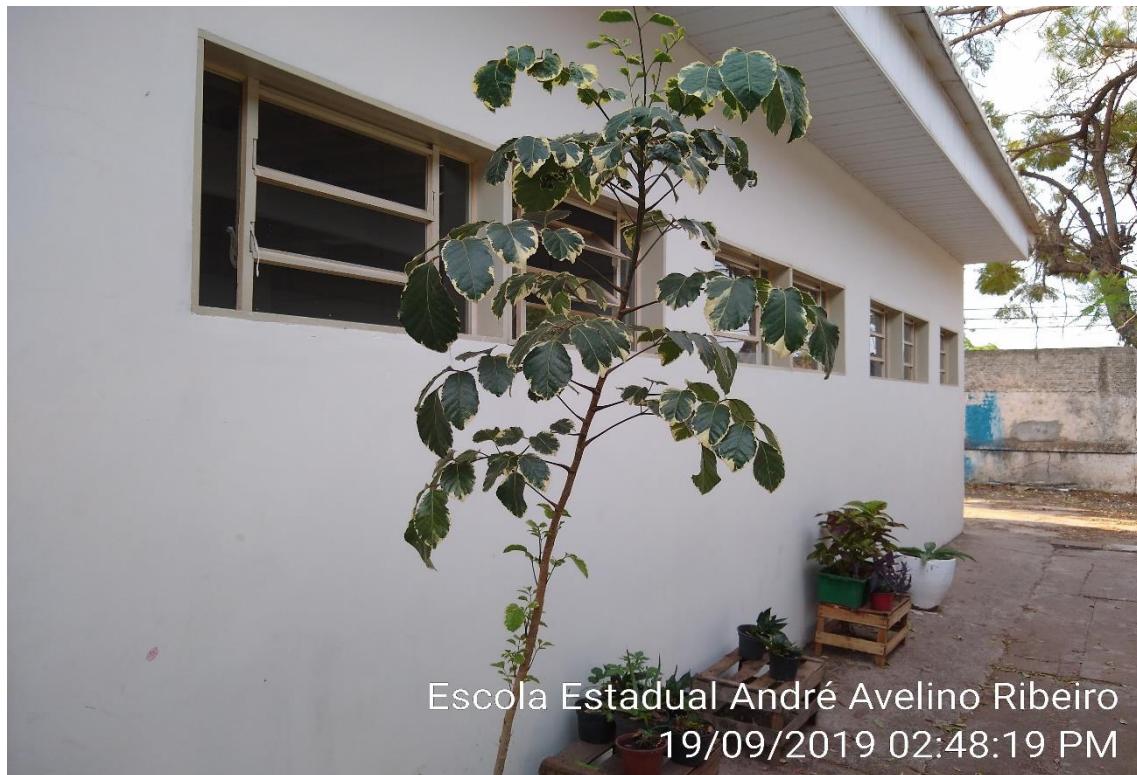
### Obra da cozinha inacabada.

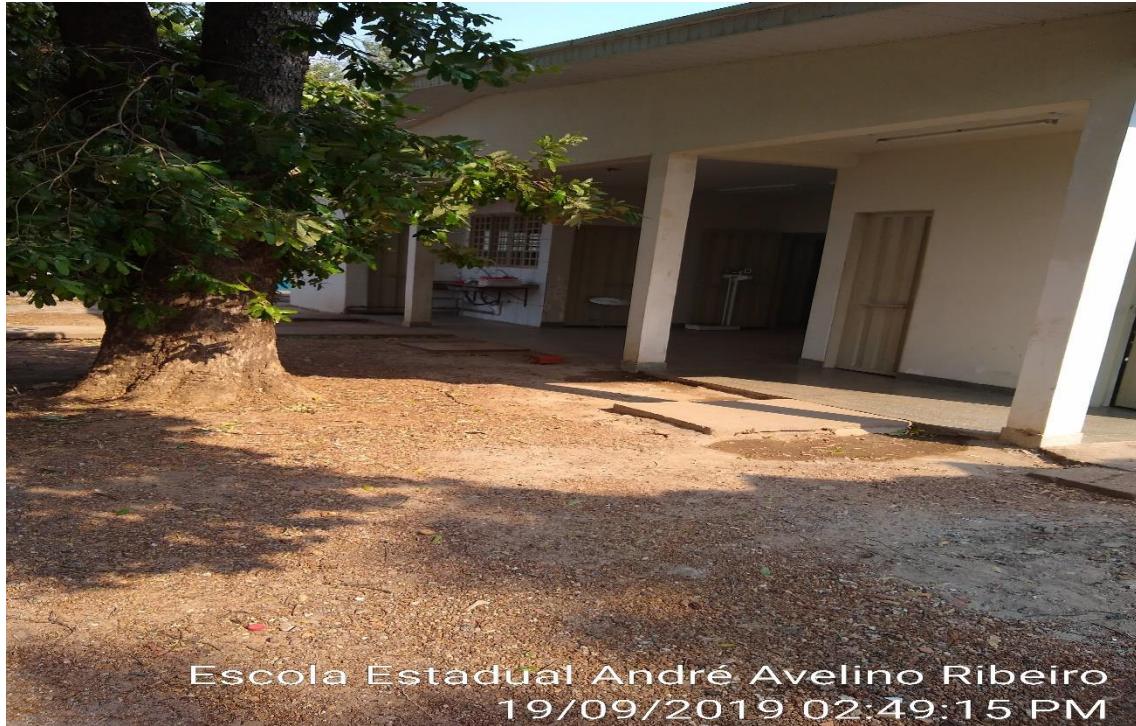
**Obra da cozinha inacabada.**

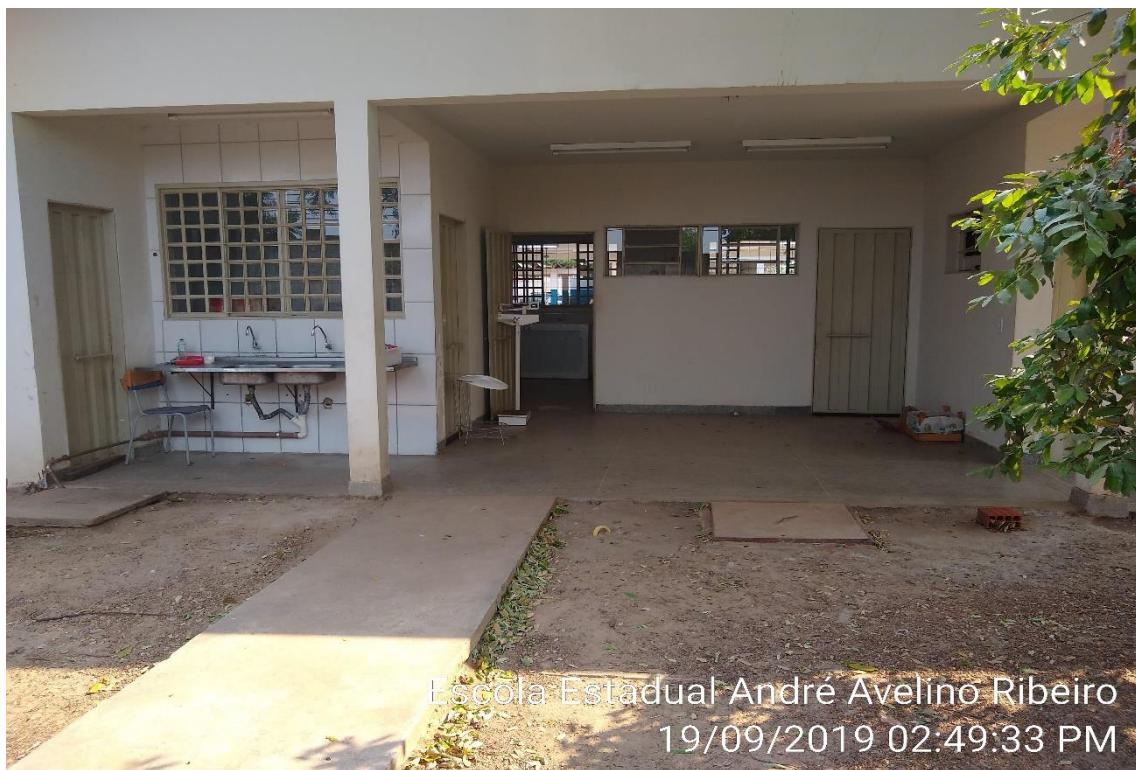
**Obra da cozinha inacabada.**

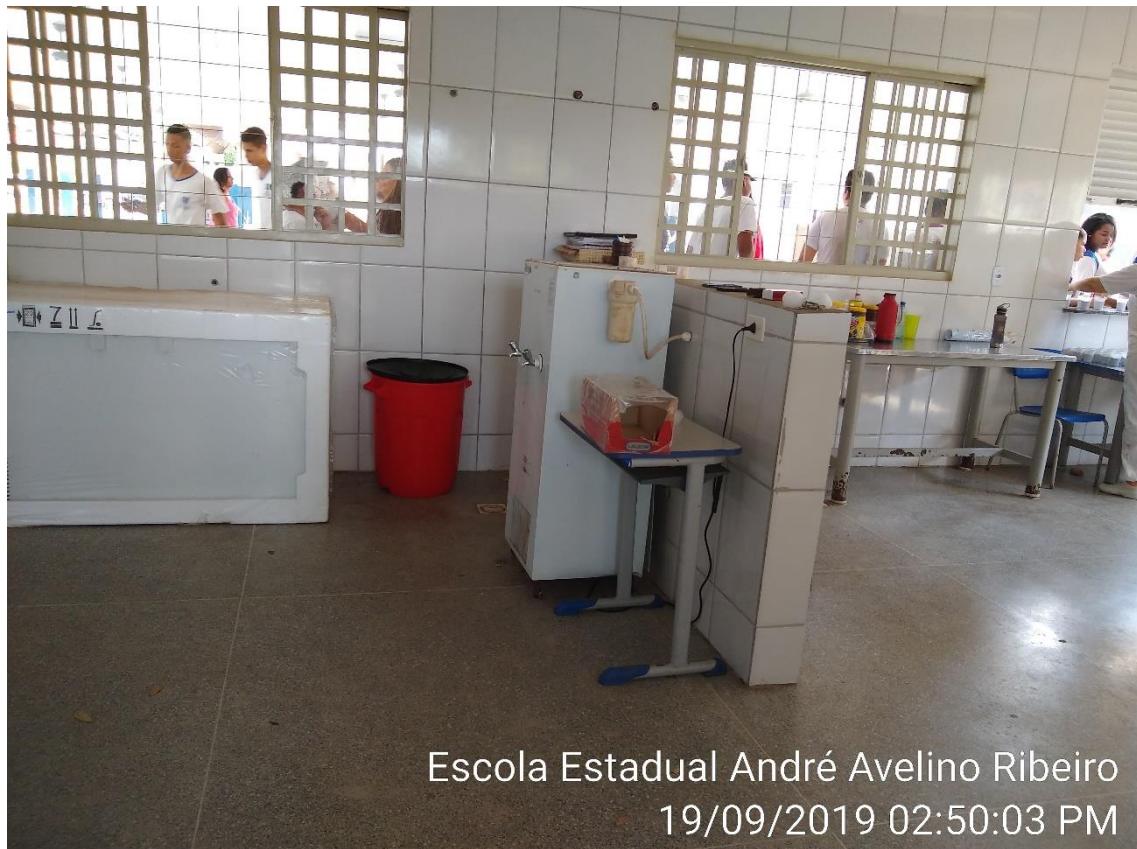
**Cozinha inacabada.**

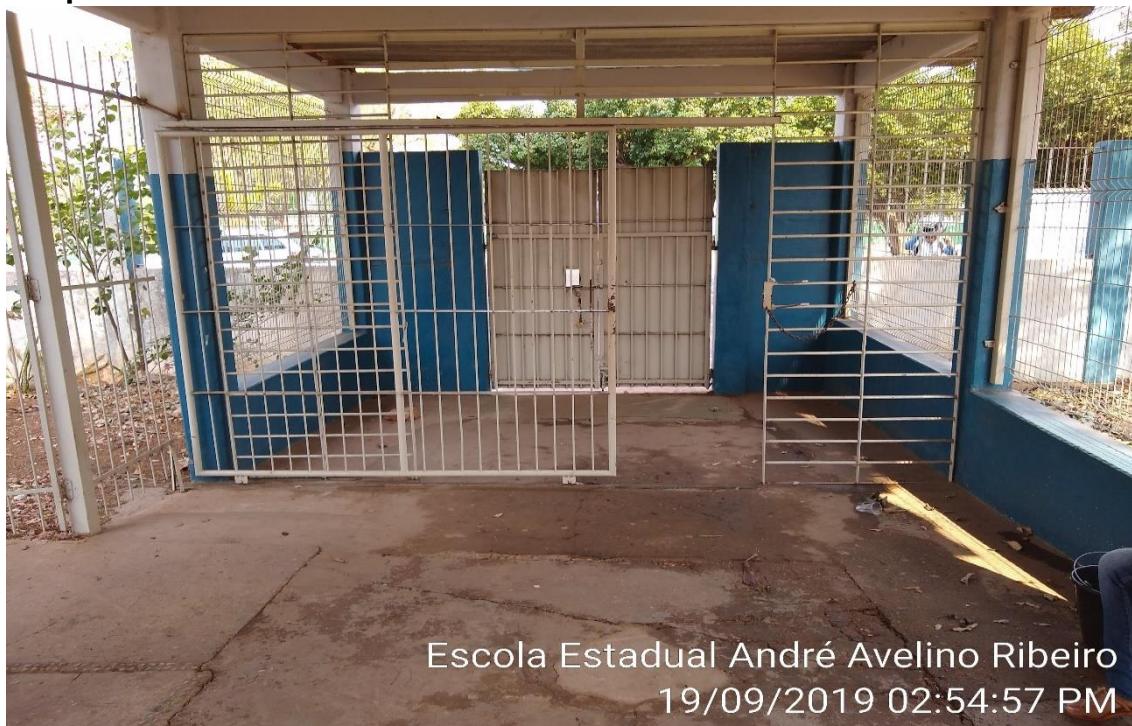
**Portão da entrada com o suporte no chão para o portão correr, mas não atrapalha o cadeirante.**

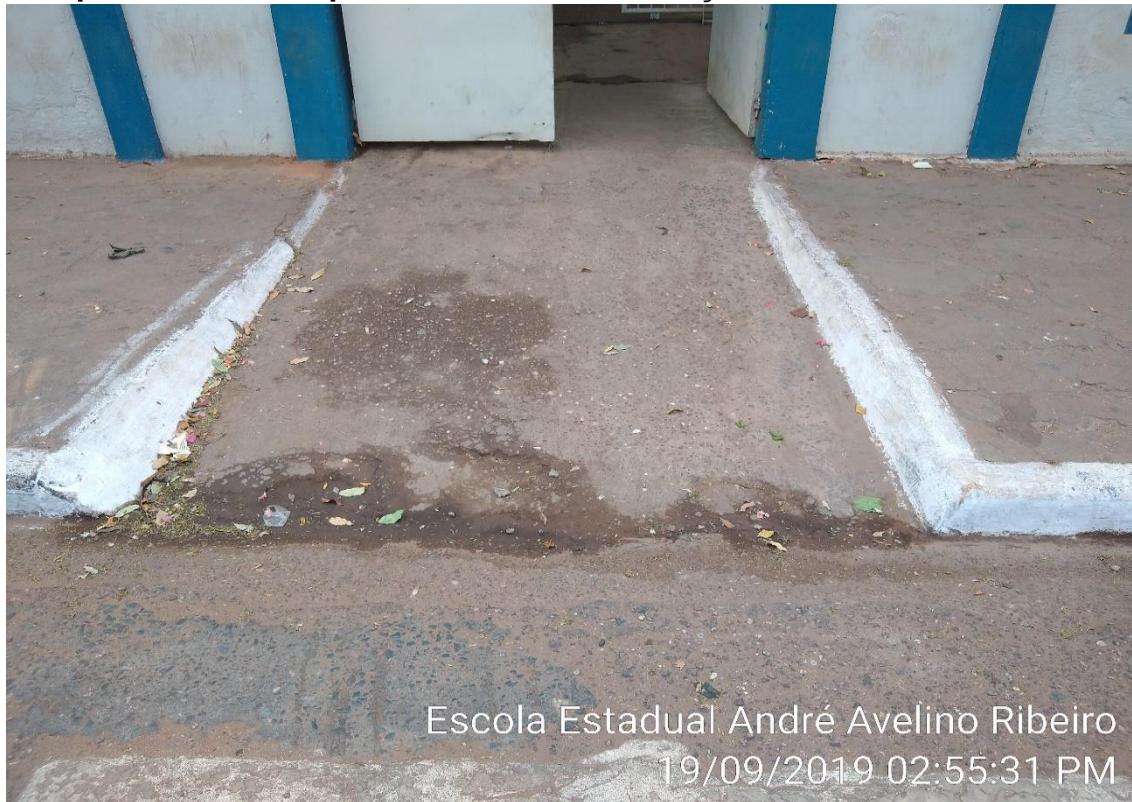
**Rampa rebaixada no portão de entrada na calçada externa.**

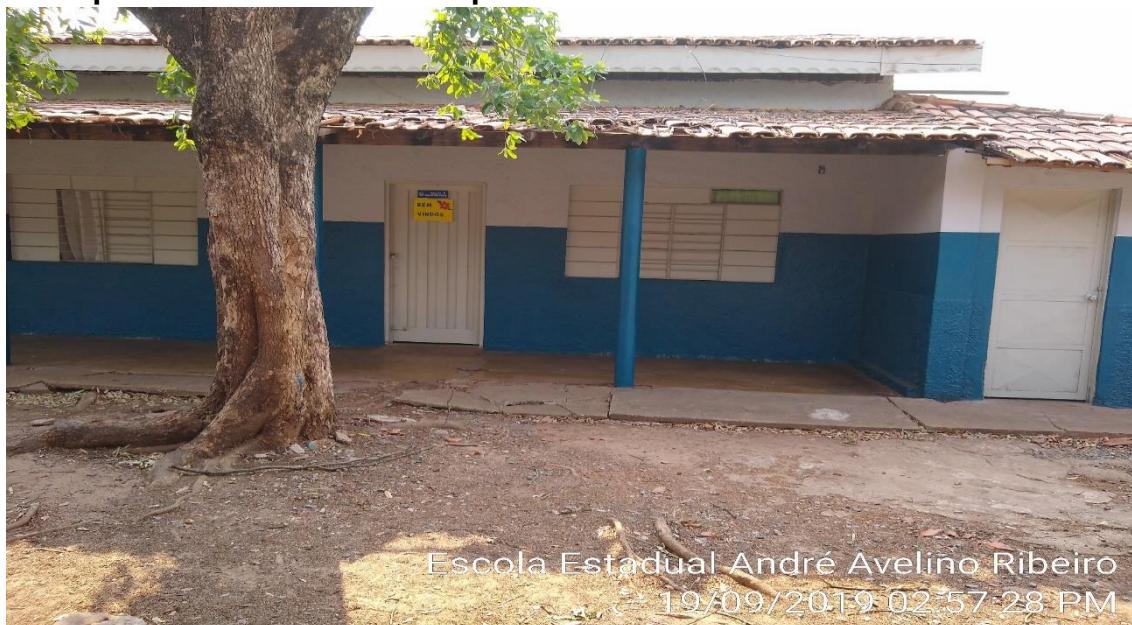
**Sala que atende aos alunos especiais.**

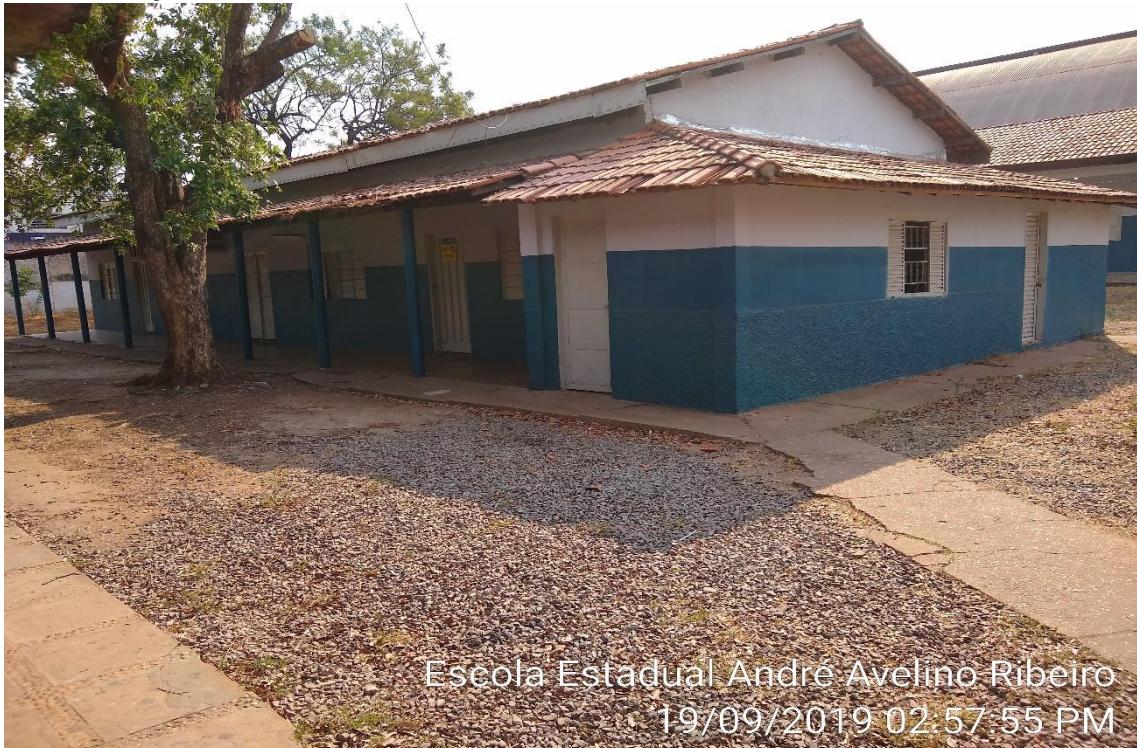
**Anexo antigo que abriga o auditório, biblioteca, sala de leitura e sala dos alunos especiais.**

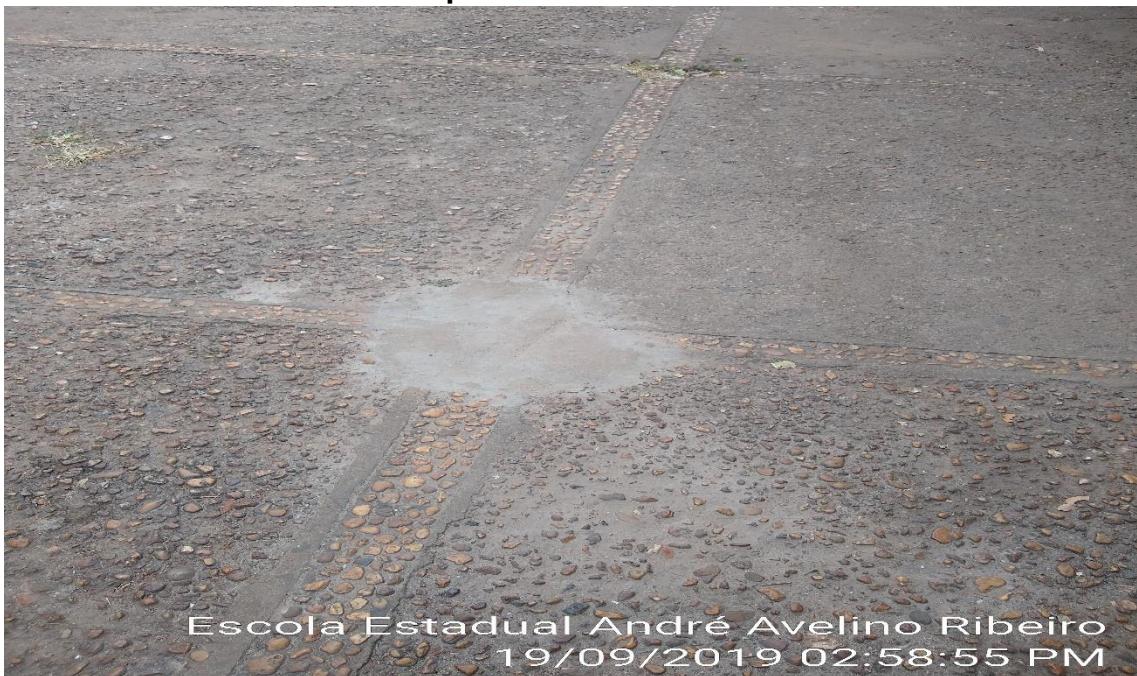
**Pátio interno com buracos tapados.**

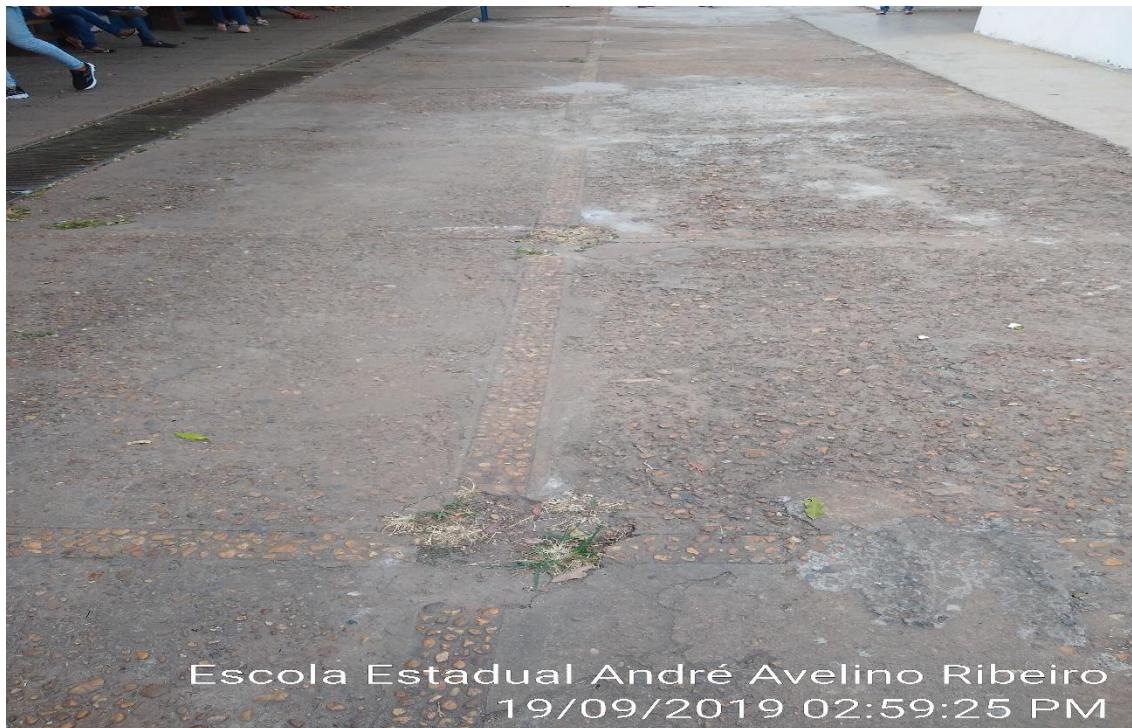
**Pátio interno com buracos.**

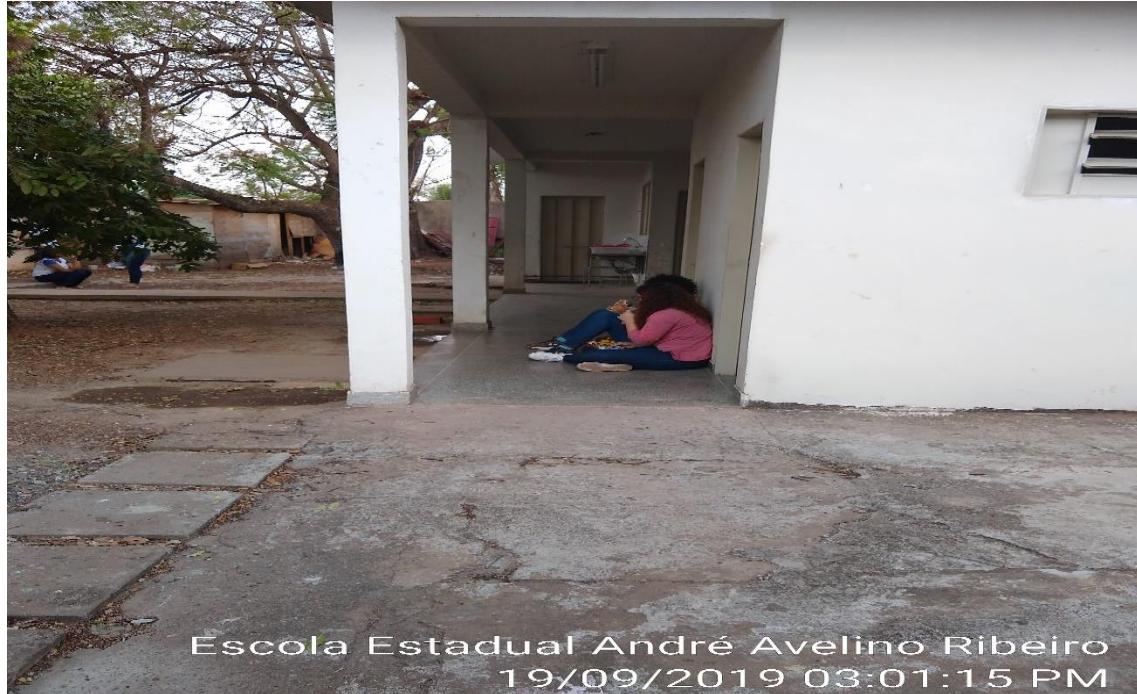
**Corredor das instalações da cozinha inacabada sem móveis inservíveis.**

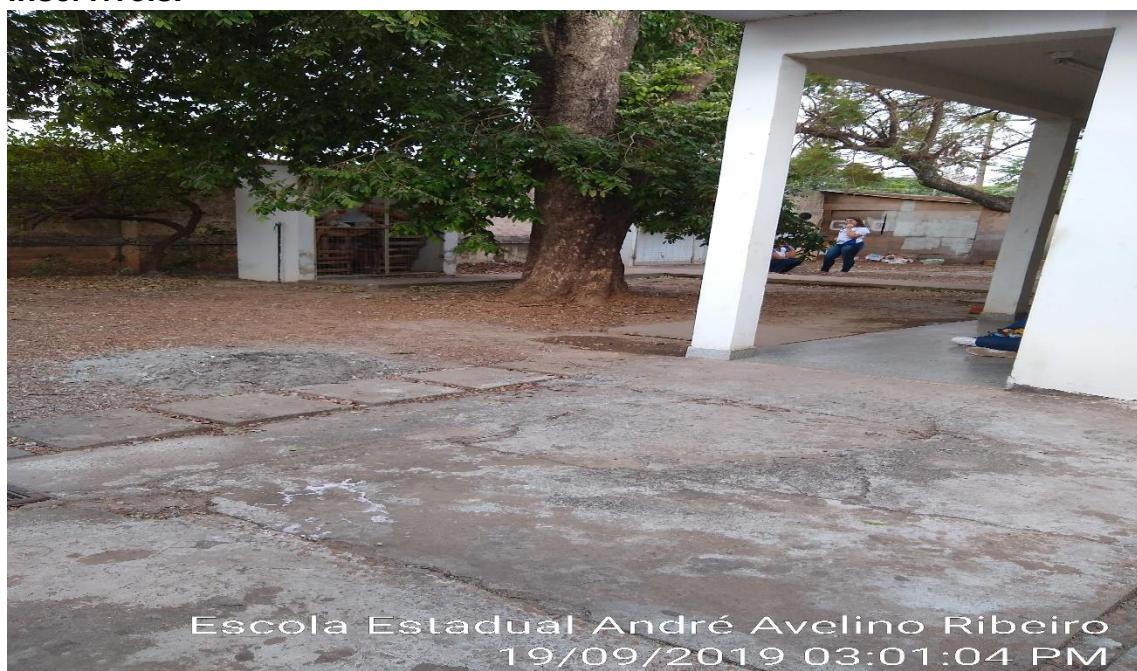
**Espaço do corredor e pátio da cozinha inacabada sem mobiliário inservíveis.**

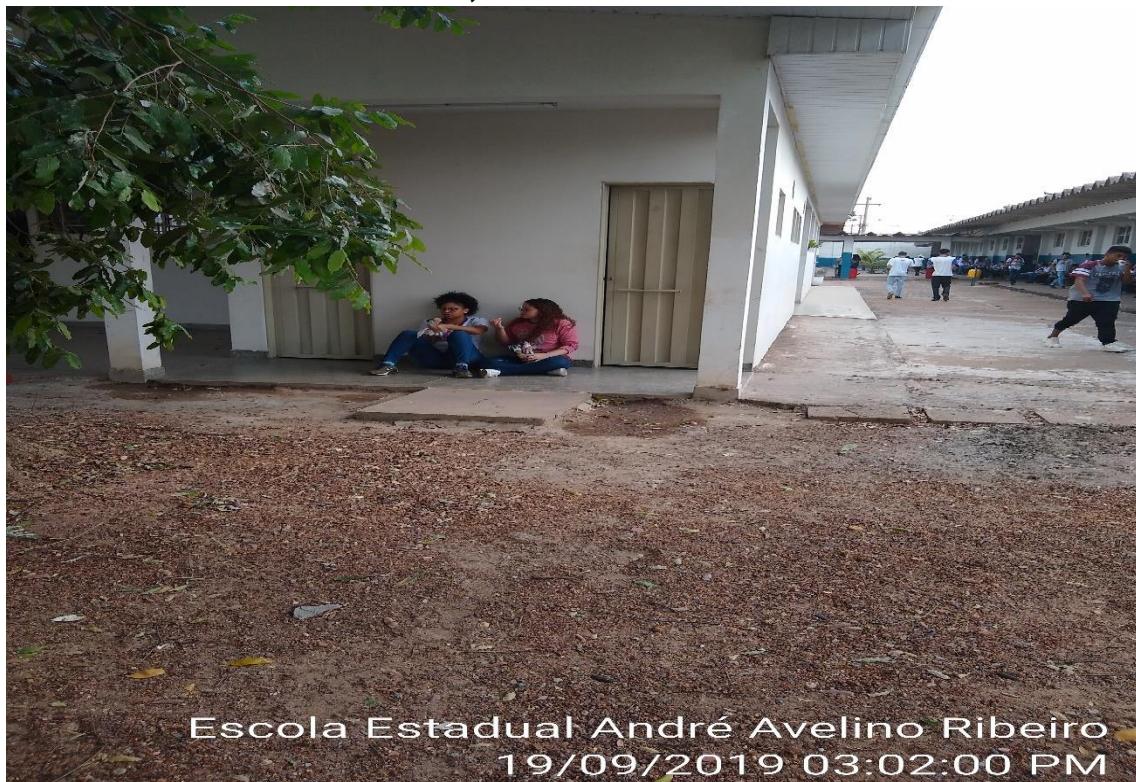
**Fundos da cozinha inacabada, os mobiliários inservíveis foram retirados.**
