**PROGRAMA VISITA ÀS ESCOLAS  
AVALIAÇÃO DA INFRAESTRUTURA  
ESCOLA ESTADUAL ANDRÉ AVELINO RIBEIRO  
MUNICÍPIO DE CUIABÁ - MT**

## PROGRAMA VISITA ÀS ESCOLAS RELATÓRIO DE LEVANTAMENTO

**Protocolo:** 336823/2017

**Objeto da fiscalização:** Avaliar a infraestrutura da Escola Estadual André Avelino Ribeiro - localizada em Cuiabá /MT.

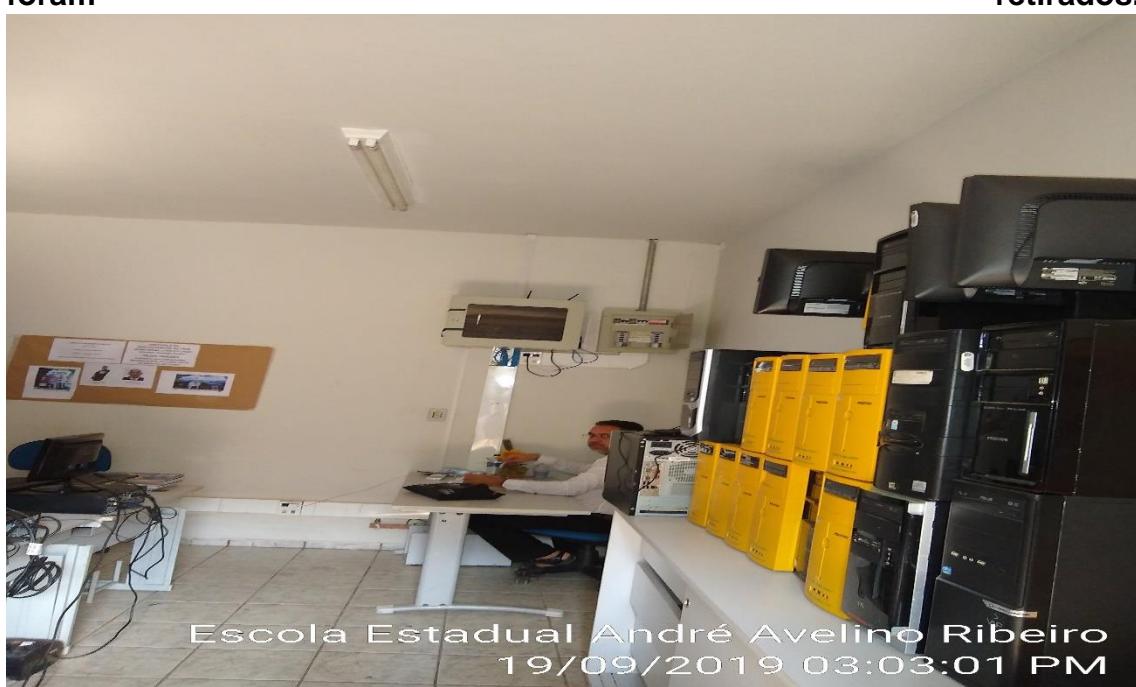
**Sala de informática - antiga sala da secretaria – os materiais inservíveis foram retirados.**

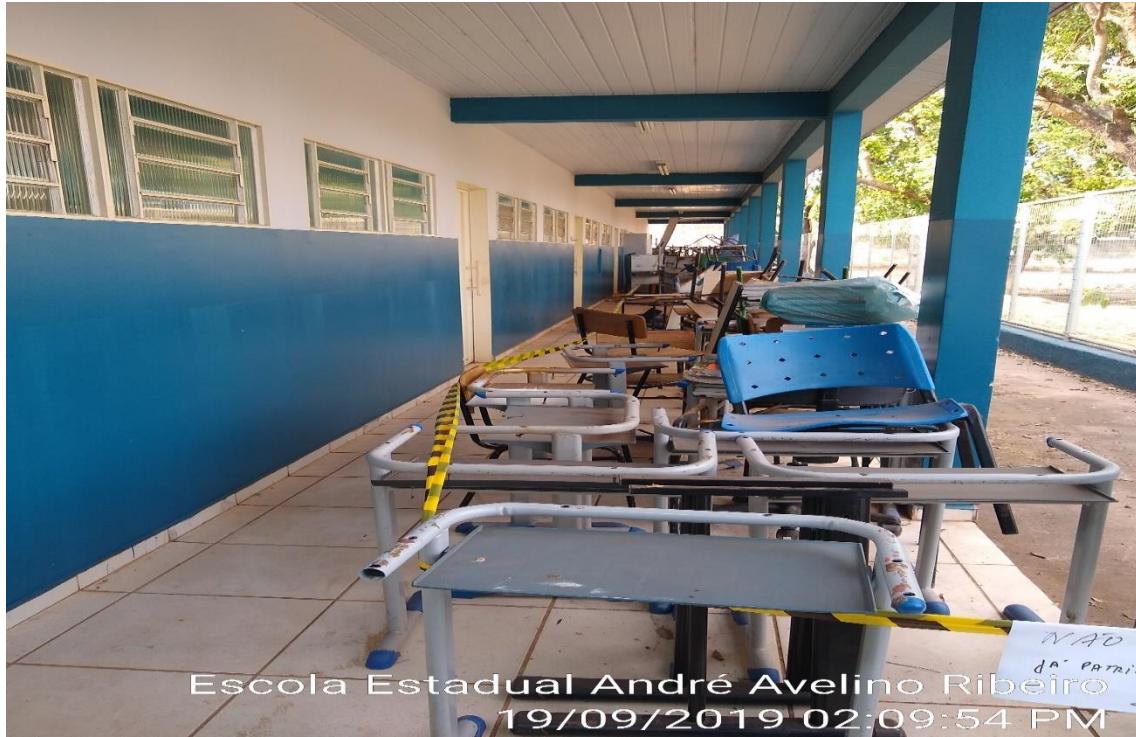
materiais que estavam armazenados na construção da cozinha foram remanejados para o corredor dos laboratórios desativados.

**Móveis inservíveis transferidos para os corredores dos laboratórios.**

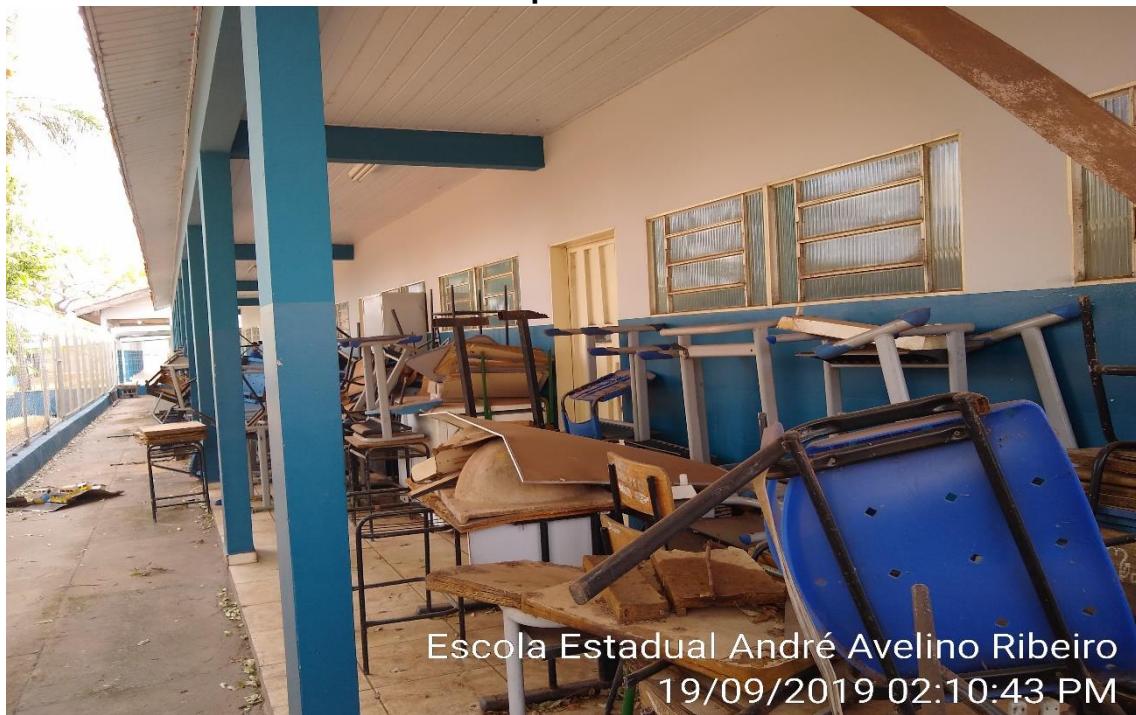
**Móveis inservíveis transferidos para os corredores dos laboratórios.**
