**PROGRAMA VISITA ÀS ESCOLAS
AVALIAÇÃO DA INFRAESTRUTURA
ESCOLA ESTADUAL DIONE AUGUSTA SILVA E SOUZA
MUNICÍPIO DE CUIABÁ - MT**

PROGRAMA VISITA ÀS ESCOLAS RELATÓRIO DE LEVANTAMENTO

Objeto da fiscalização: Avaliar a infraestrutura da Escola Estadual Dione Augusta Silva e Souza (localizada no Município de Cuiabá/MT).

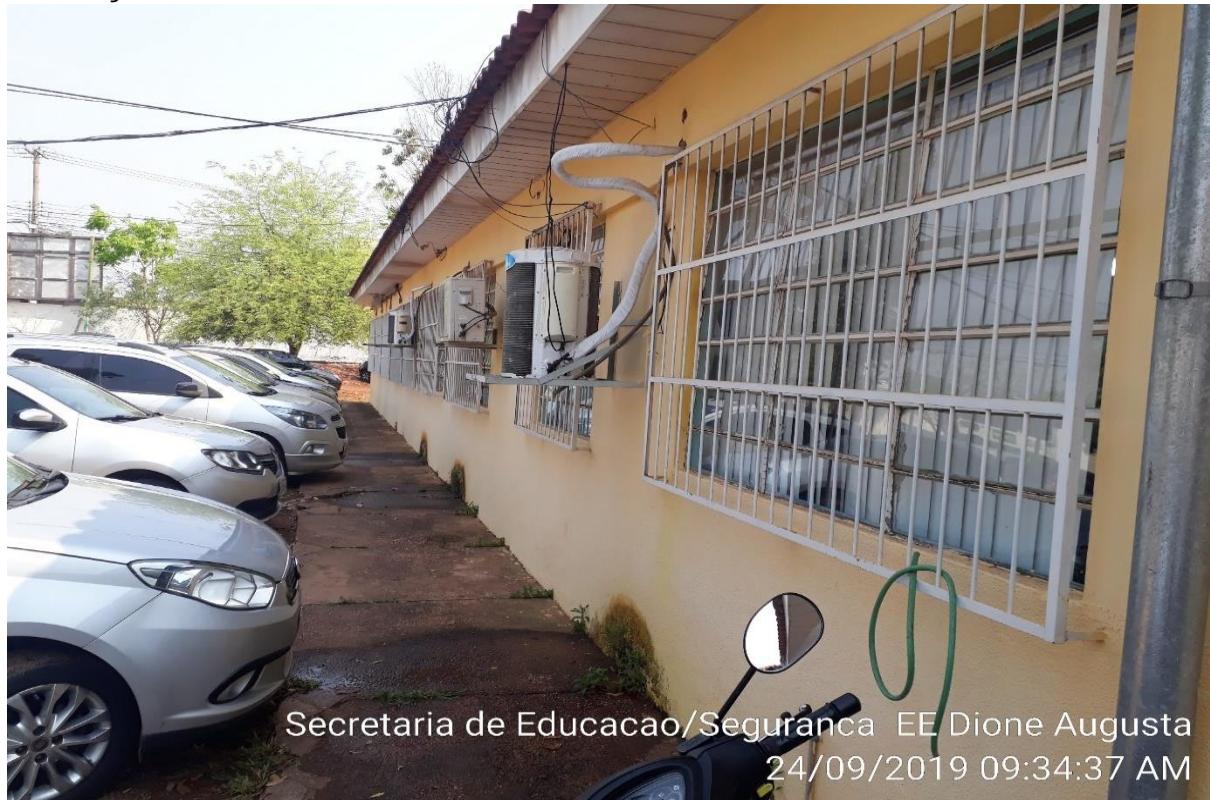
Problemas identificados	Paredes com umidade devido ao gotejamento das tubulações dos ares condicionados.
Providências a serem tomadas	As adequações serão sanadas através do Plano de Manutenção.
Prazo para implementação	31.12.2019.
Responsável	Alan Resende Porto, Karina França Garcia e Mayara Galvão Nascimento.
Status	Não solucionado.
Análise da equipe técnica	Em visita a escola na data de 24.09.2019, constatou-se que permanecem as infiltrações e vazamentos provenientes do gotejamento dos ares condicionados.

Infiltrações e vazamentos.

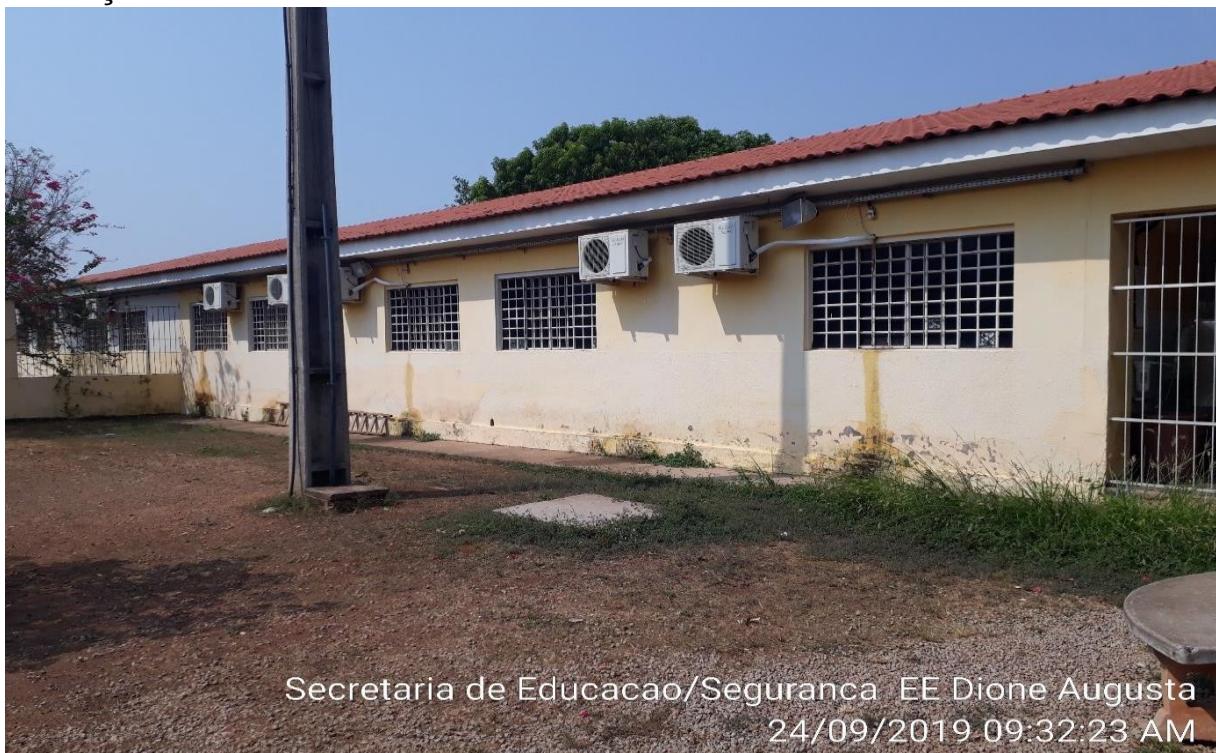
Infiltrações e vazamentos.

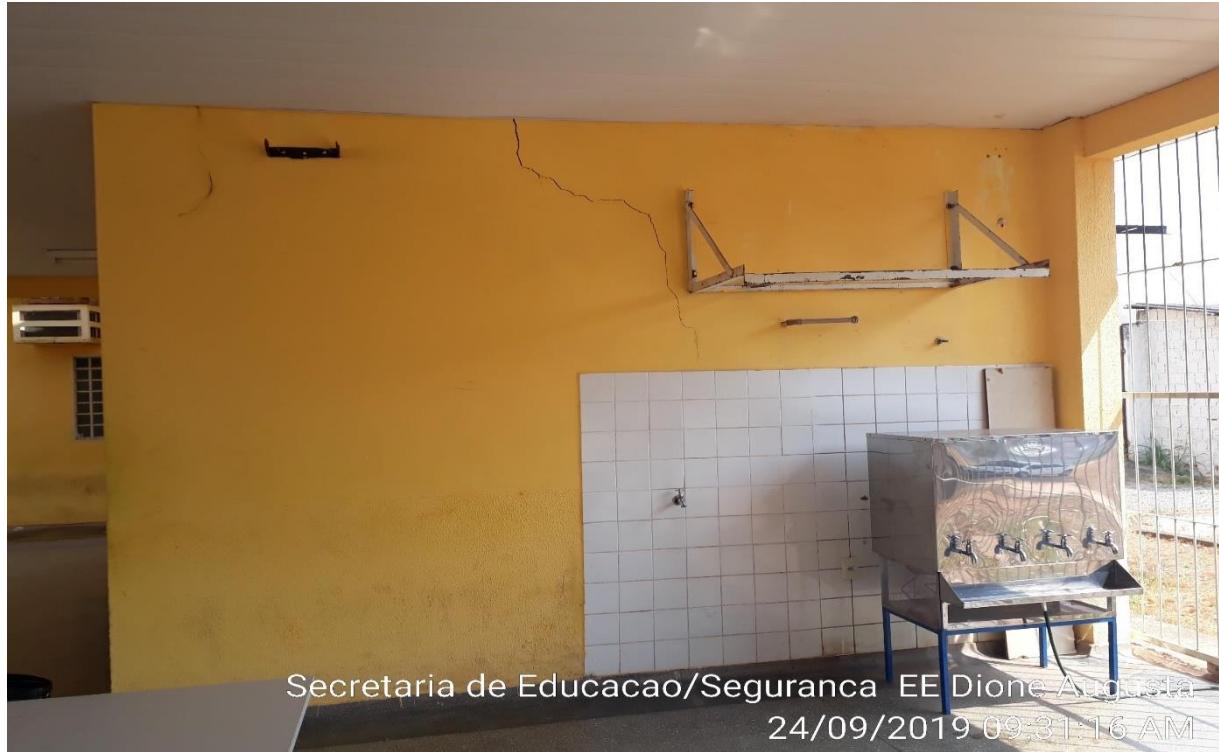
Problemas identificados	Detetado uma rachadura na parede, próxima ao bebedouro na área do refeitório.
Providências a serem tomadas	As adequações serão sanadas através do Plano de Manutenção.
Prazo para implementação	31.12.2019.
Responsável	Alan Resende Porto, Karina França Garcia e Mayara Galvão Nascimento.
Status	Não solucionado.
Análise da equipe técnica	Foi constatado na visita a escola em 24.09.2019, que permanece a rachadura.

Rachadura na parede do bebedouro.

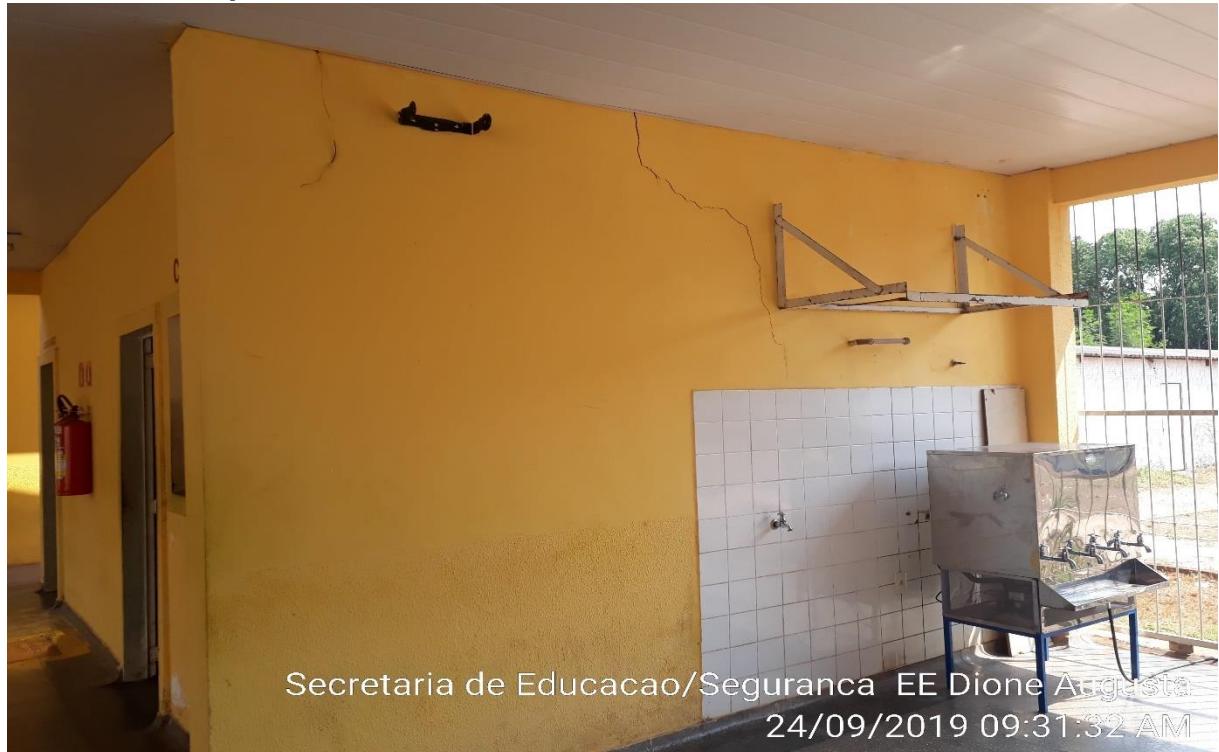
Rachadura na parede do bebedouro.

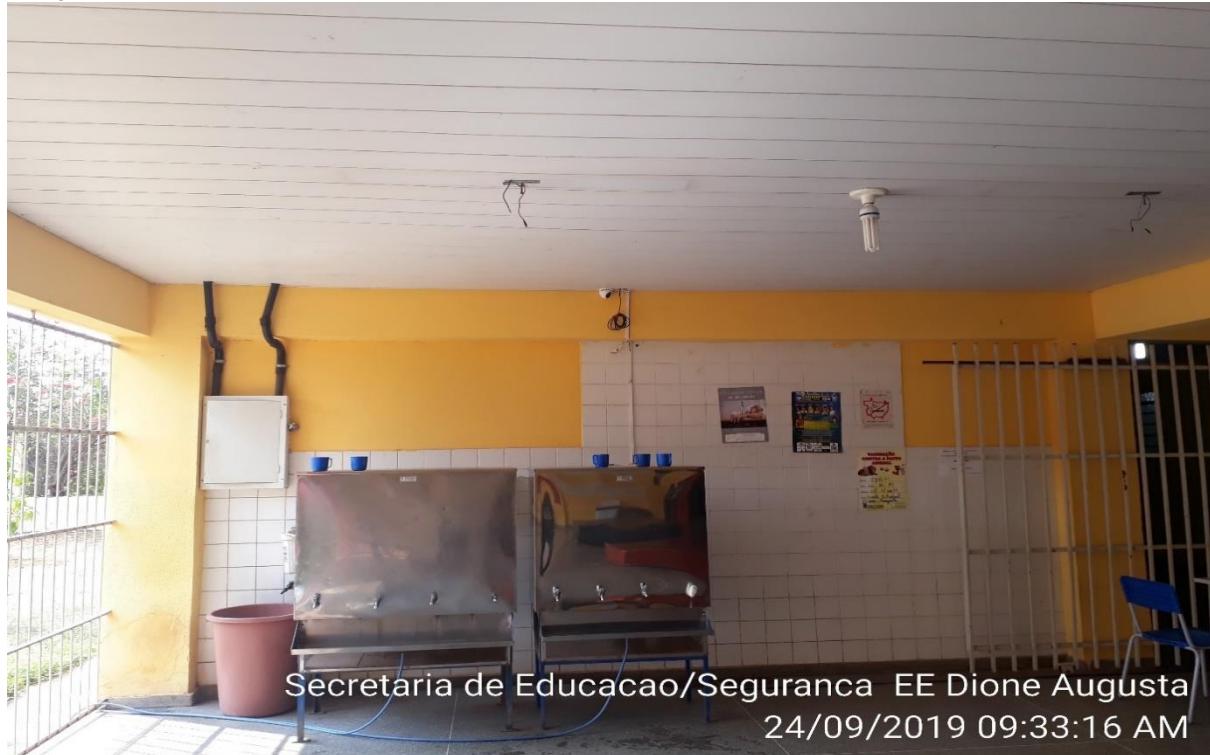
Problemas identificados	Parte elétrica geral necessitando de reforma por ser muito antiga.
Providências a serem tomadas	As adequações serão sanadas através do Plano de Manutenção.
Prazo para implementação	31/12/2019.
Responsável	Alan Resende Porto, Karina França Garcia e Mayra Galvão Nascimento.
Status	Não solucionado.
Análise da equipe técnica	Verificou-se, na visita a escola em 24.09.2019, que não foi feita reforma na parte elétrica. Permanece a fiação exposta na parte interna e externa da escola.

Fiação exposta.

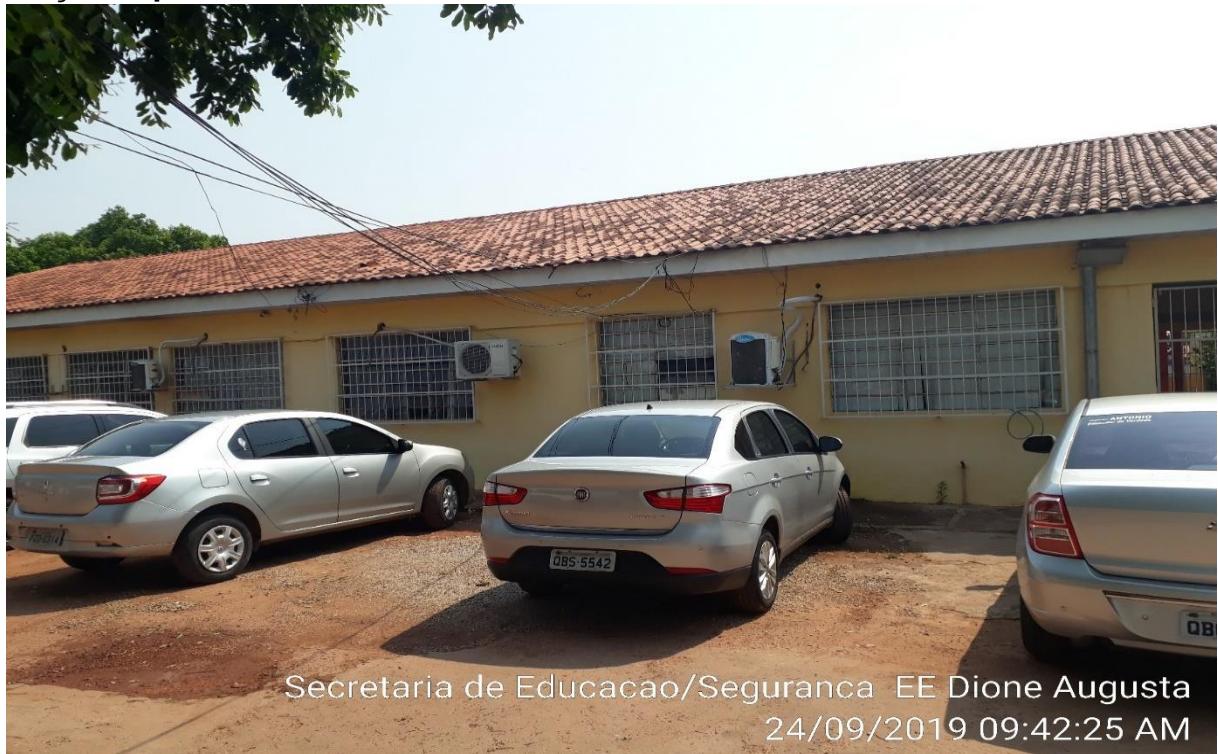
Fiação exposta na área externa.

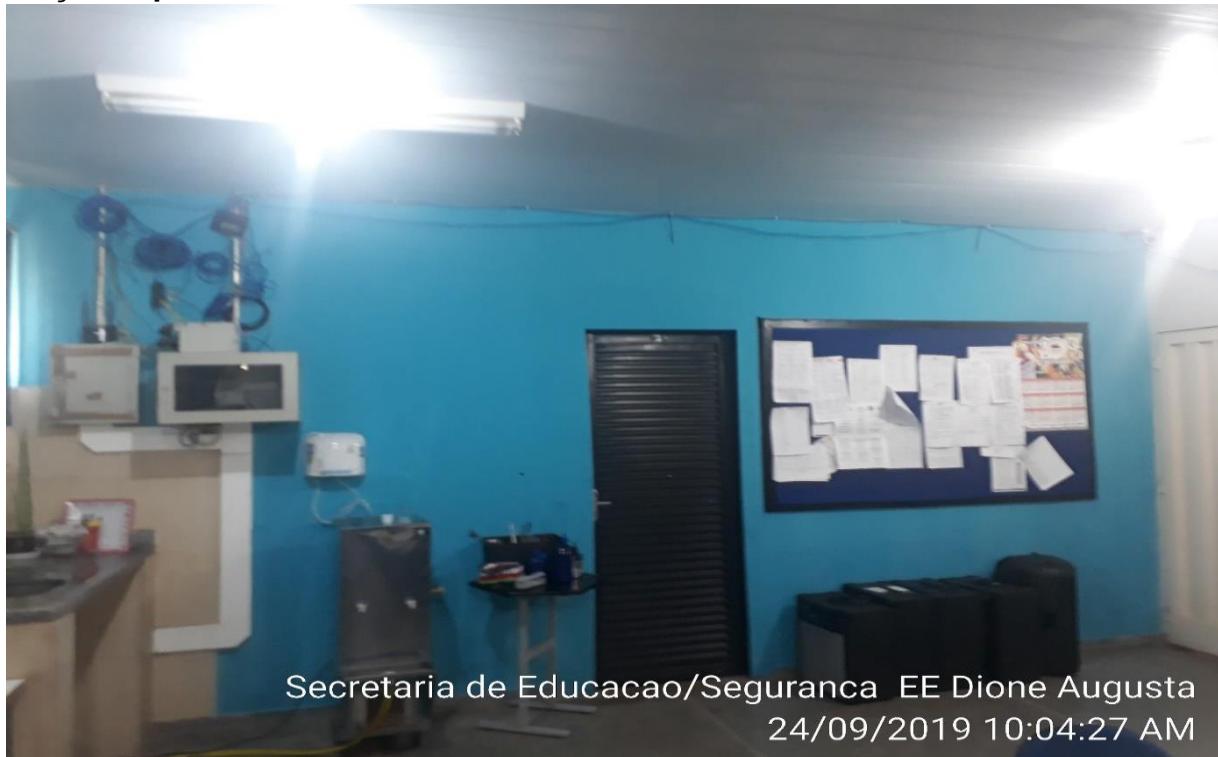
Fiação exposta na área interna.

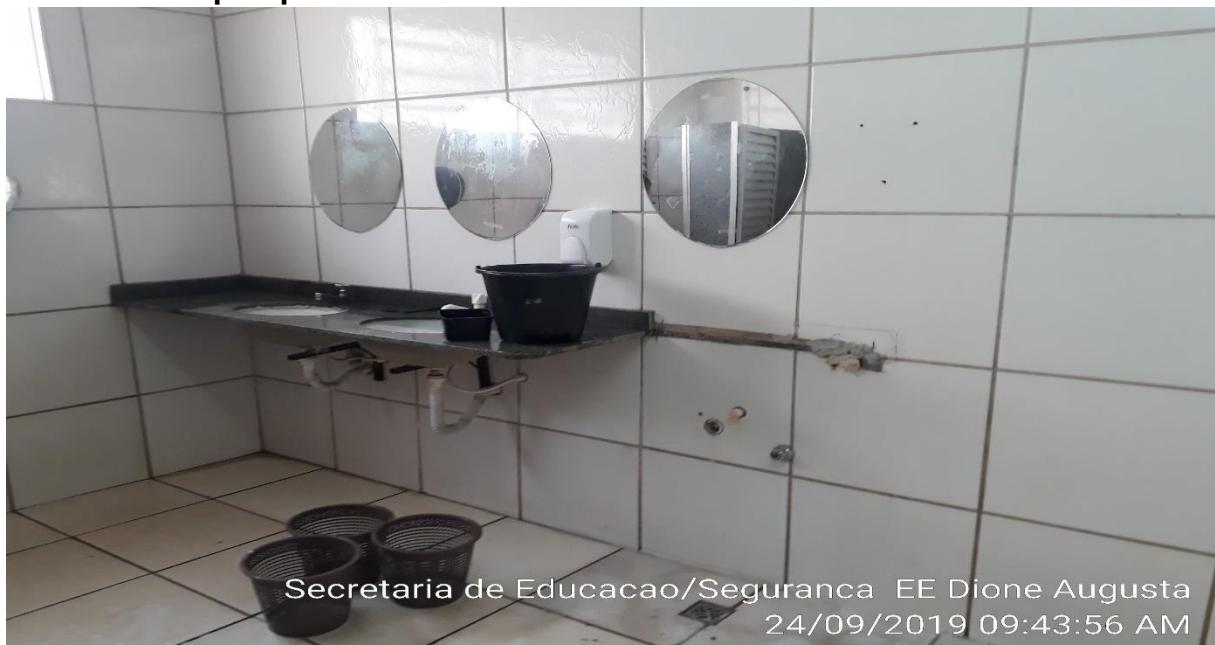
Problemas identificados	Manutenção no banheiro masculino, apresentando ausência de pia e sanitários. Devido a quantidade de alunos atendidos na Escola, os banheiros são insuficientes sendo necessário ampliar através de reforma/construção os banheiros masculinos e femininos de uso dos alunos e professores.
Providências a serem tomadas	As adequações serão sanadas através do Plano de Manutenção.
Prazo para implementação	31/12/2019.
Responsável	Alan Resende Porto, Karina França Garcia e Mayra Galvão Nascimento.
Status	Não solucionado.
Análise da equipe técnica	Em visita a escola em 24.09.2019, constatou-se que a pia foi recortada, retirando a parte que continha as cubas ausentes. Foram colocados os dois mictórios no banheiro masculino, mas o problema está na encanação que se encontra entupida, assim, para que os alunos não utilizem o sanitário, o mictório foi retirado. Vasos permanecem sem tampa e ausência de chuveiros nos banheiros. Não foi realizada nenhuma reforma, nem ampliação e nem construção de novos banheiros.

Permanece a pia quebrada no banheiro masculino.

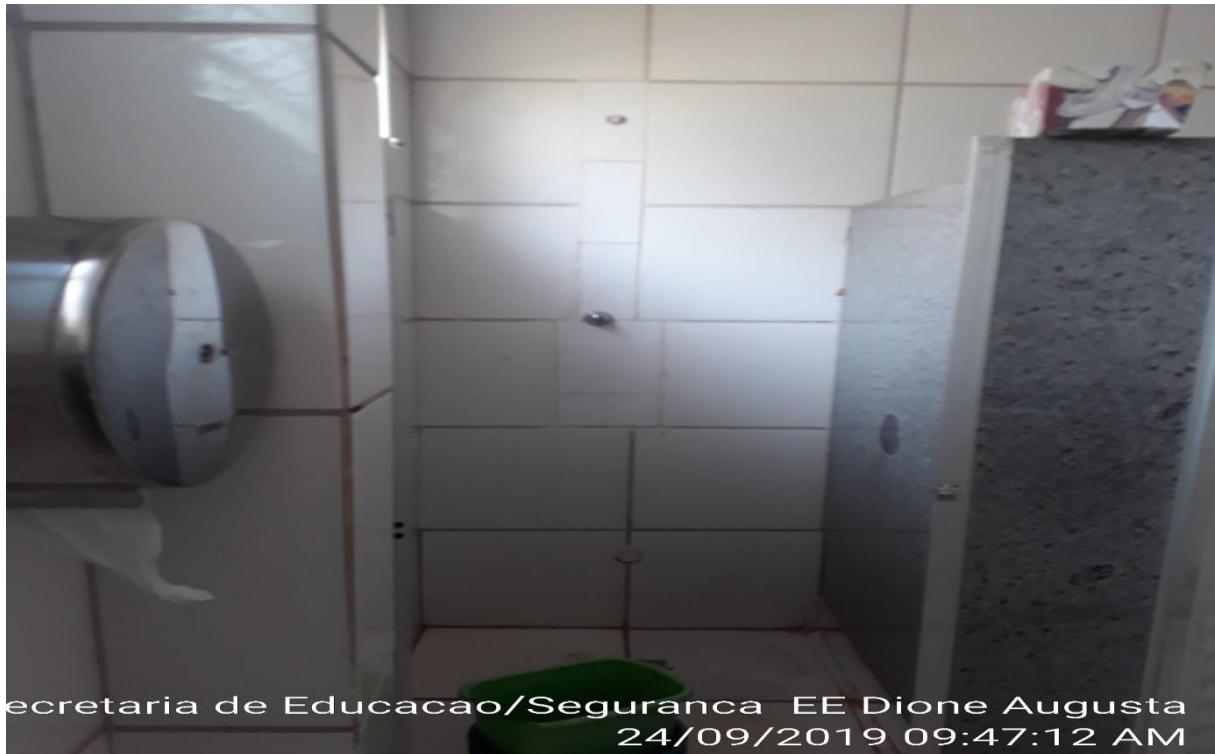
Permanece sem chuveiro no banheiro masculino.

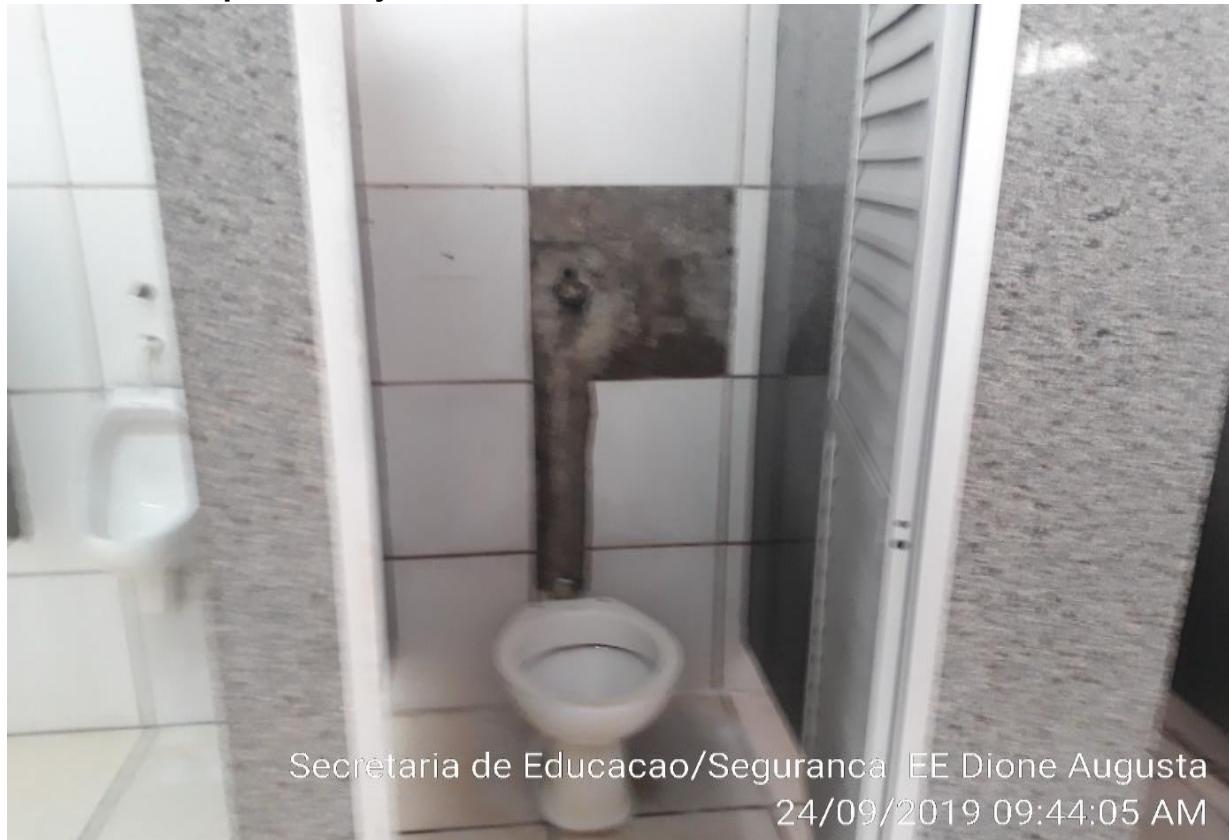
Vaso sem tampa e azulejos danificados no banheiro masculino.

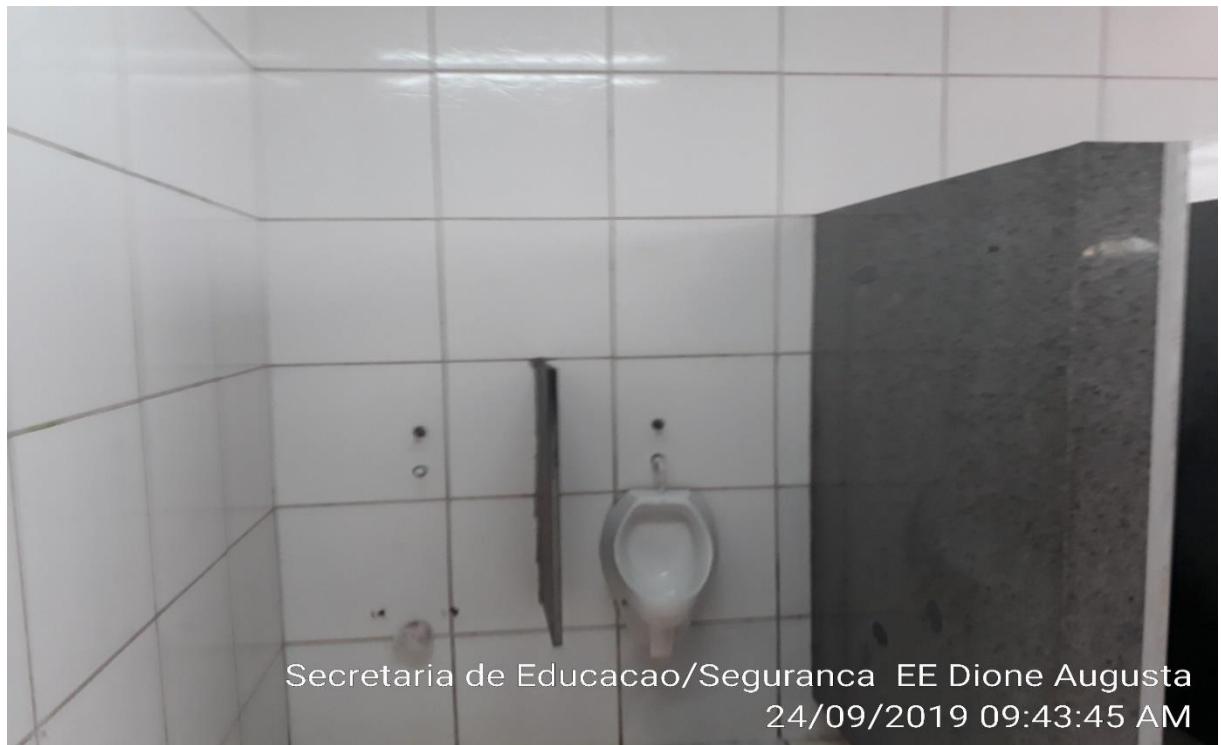
Permanece ausência de mictório no banheiro.

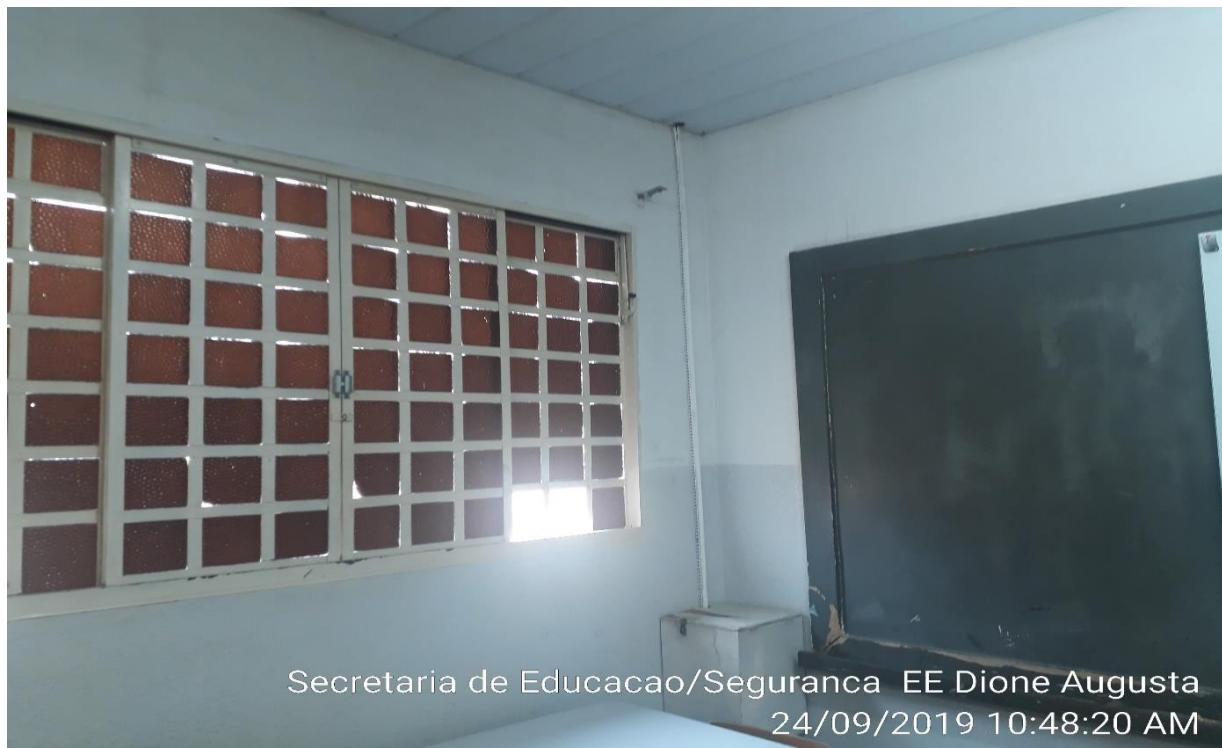
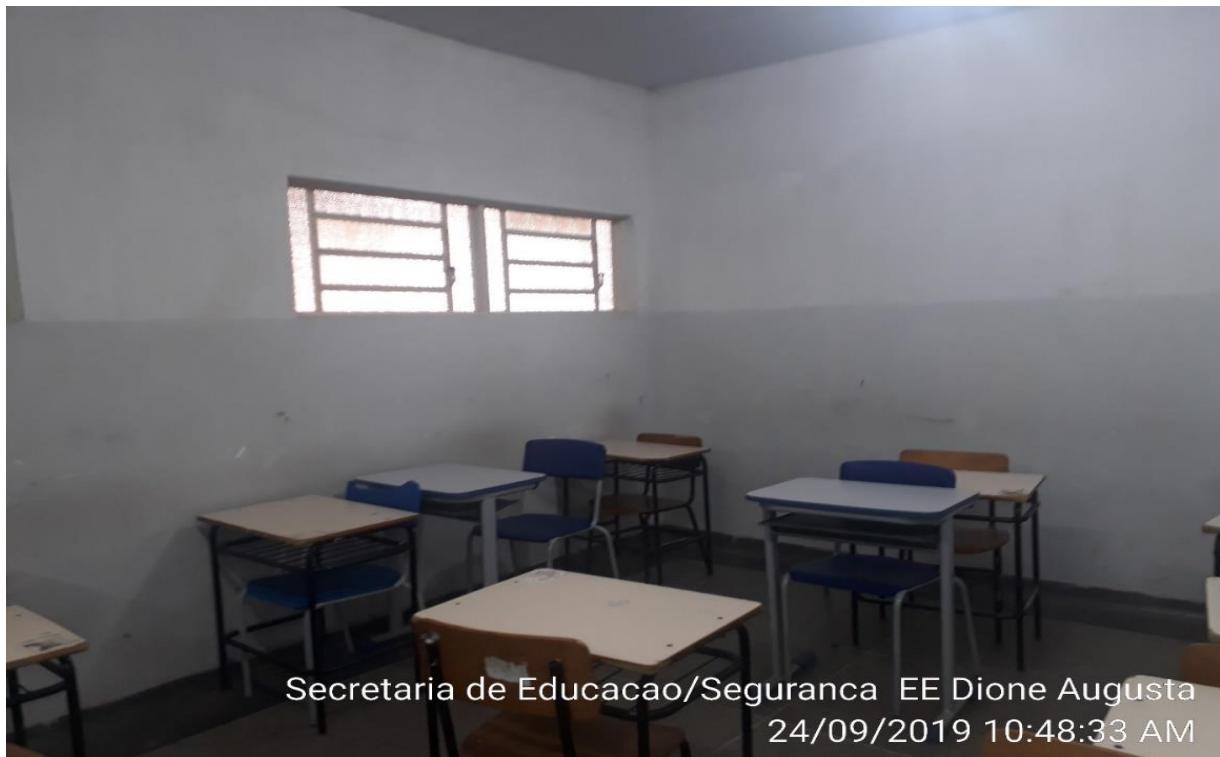
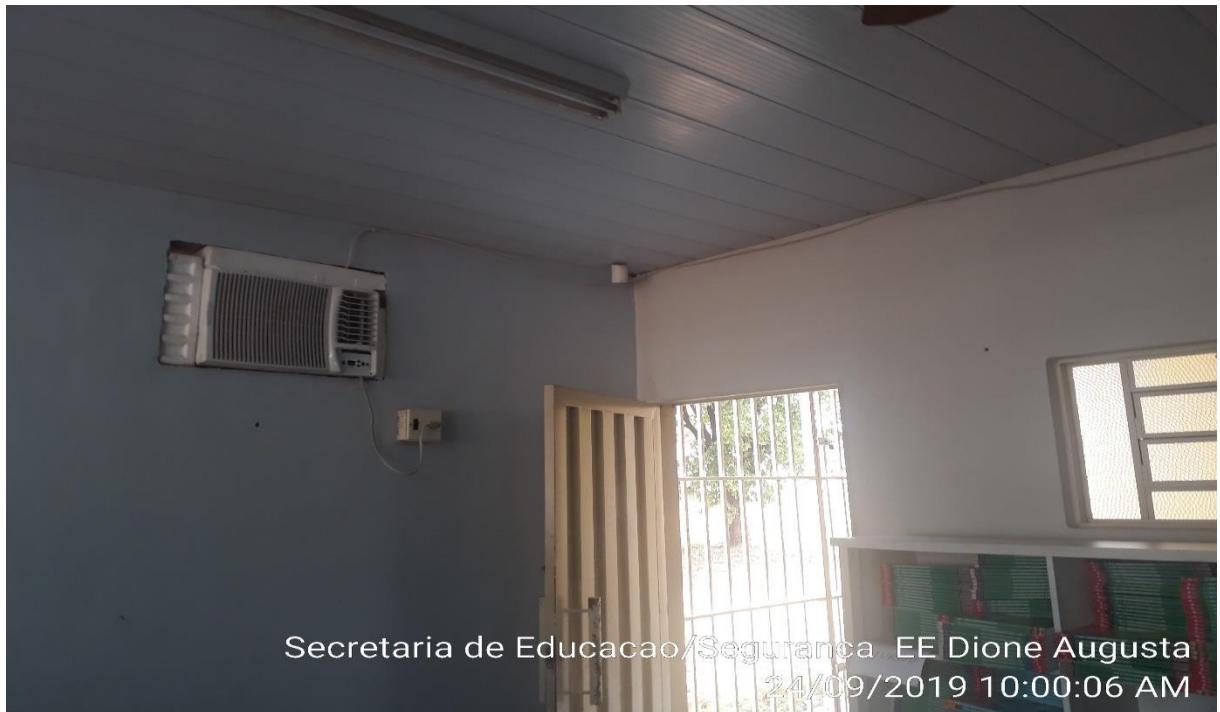
Problemas identificados	Telhado das salas 1 a 7 e o laboratório de informática 1 e 2 possuem problemas nas calhas que causam alagamentos e goteiras em período de chuvas.
Providências a serem tomadas	Irregularidade possível de ser sanada com a limpeza periódica das calhas através do recurso do PDE manutenção
Prazo para implementação	31/12/2018.
Responsável	Marioneide Angélica Kliemanschewsk e Rosângela Maria Moreira.
Status	Não solucionado.
Análise da equipe técnica	Conforme visita na escola em 24.09.2019, constatou-se que não houve adequações no telhado das salas de aula (1 a 7) e tampouco dos laboratórios de informática (1 e 2), continuando com alagamentos e goteiras.

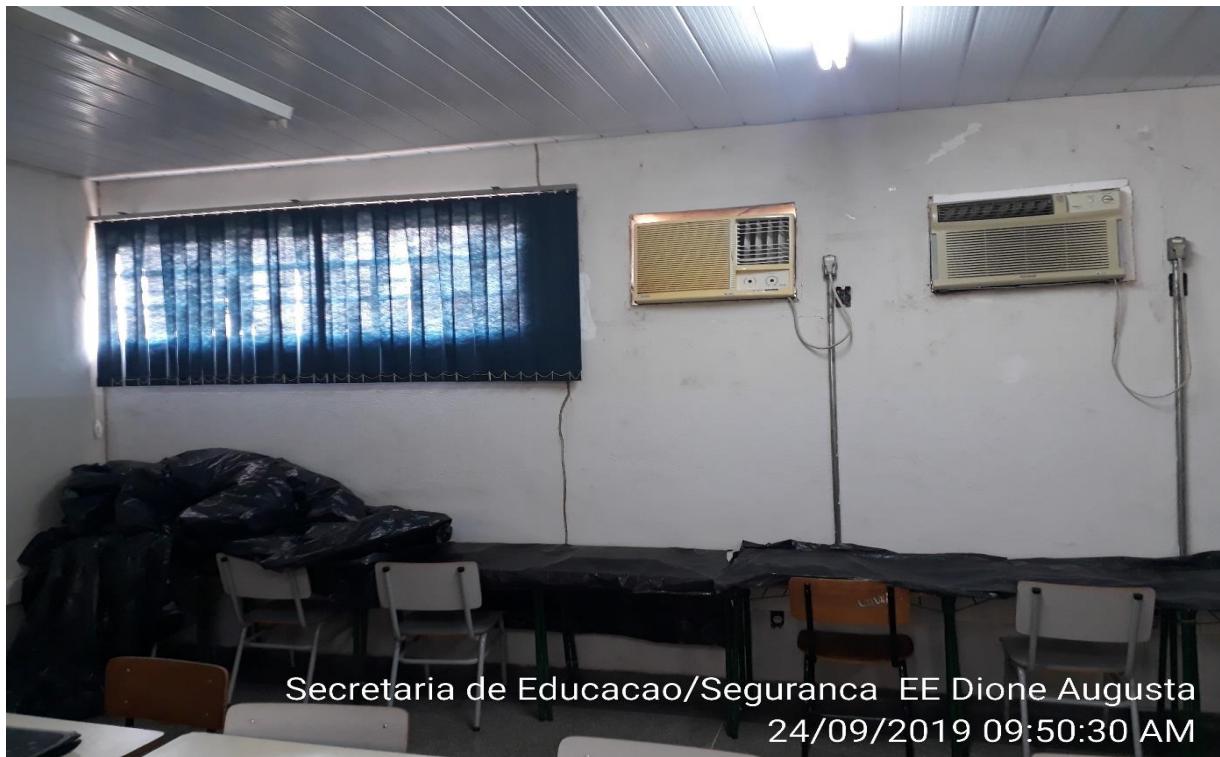
Laboratório de informática com lonas para cobrir móveis e computadores

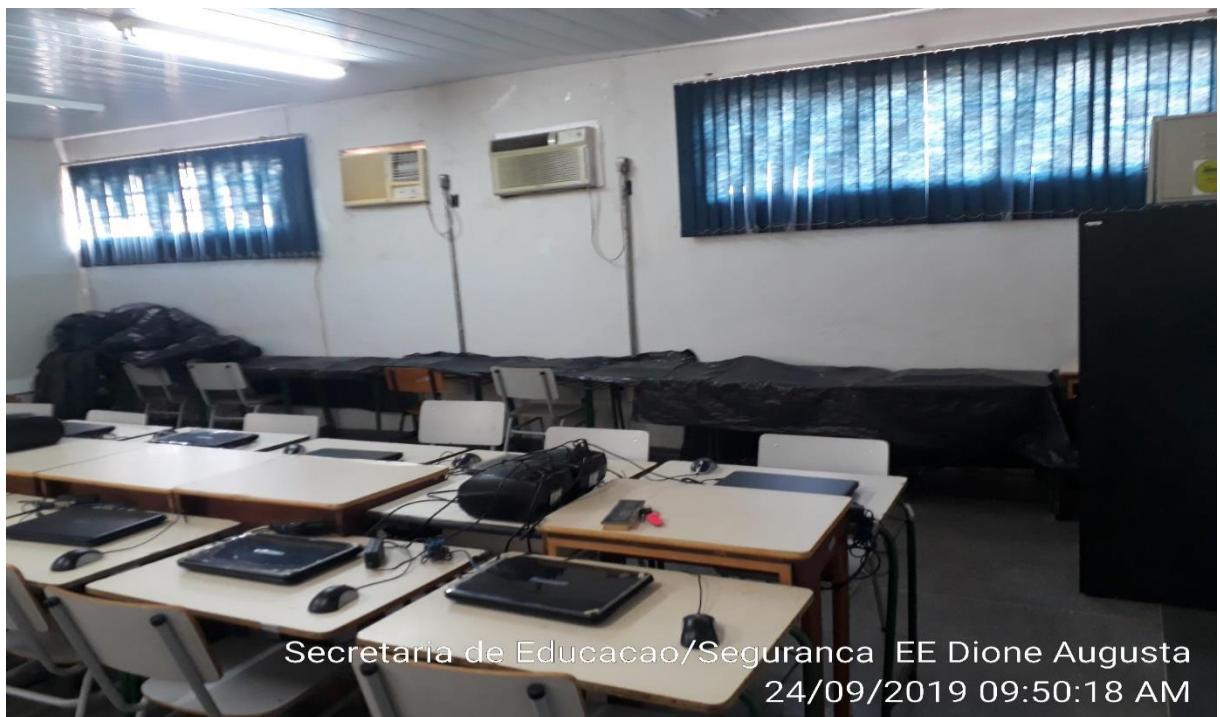
Laboratório de informática com lonas para cobrir móveis e computadores

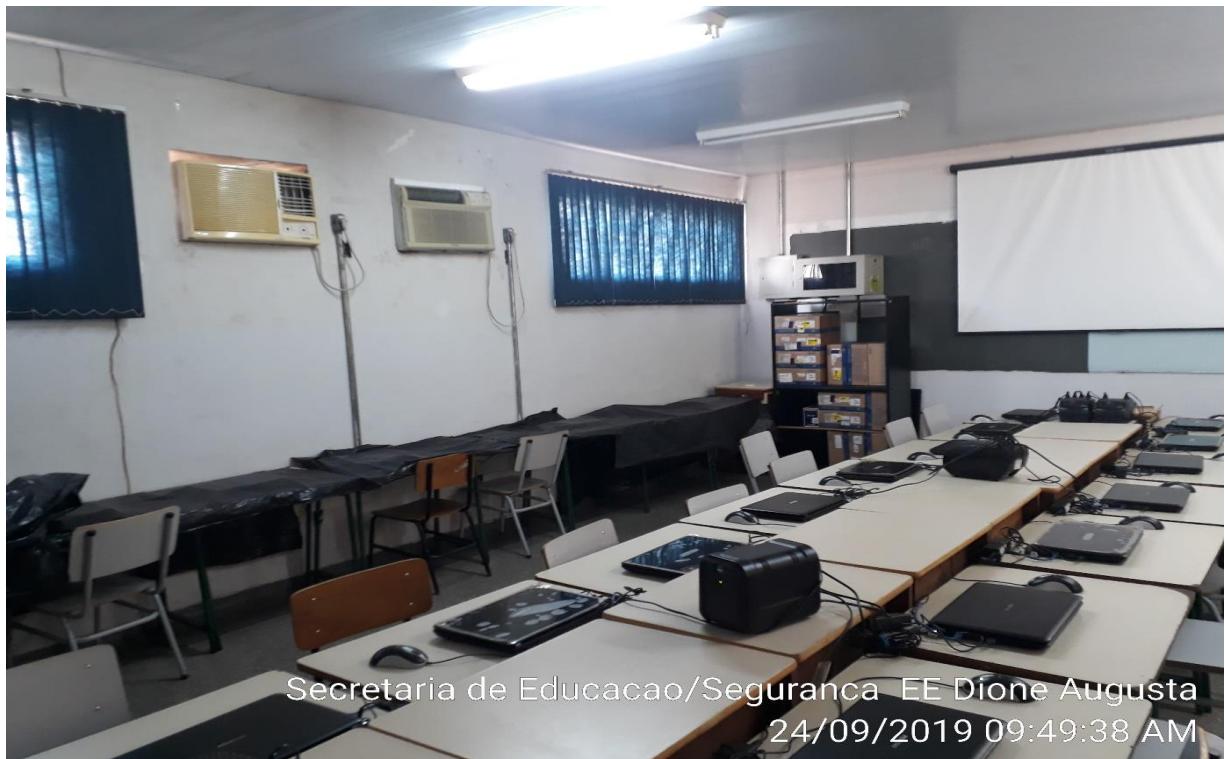
Laboratório de informática com lonas para cobrir móveis e computadores

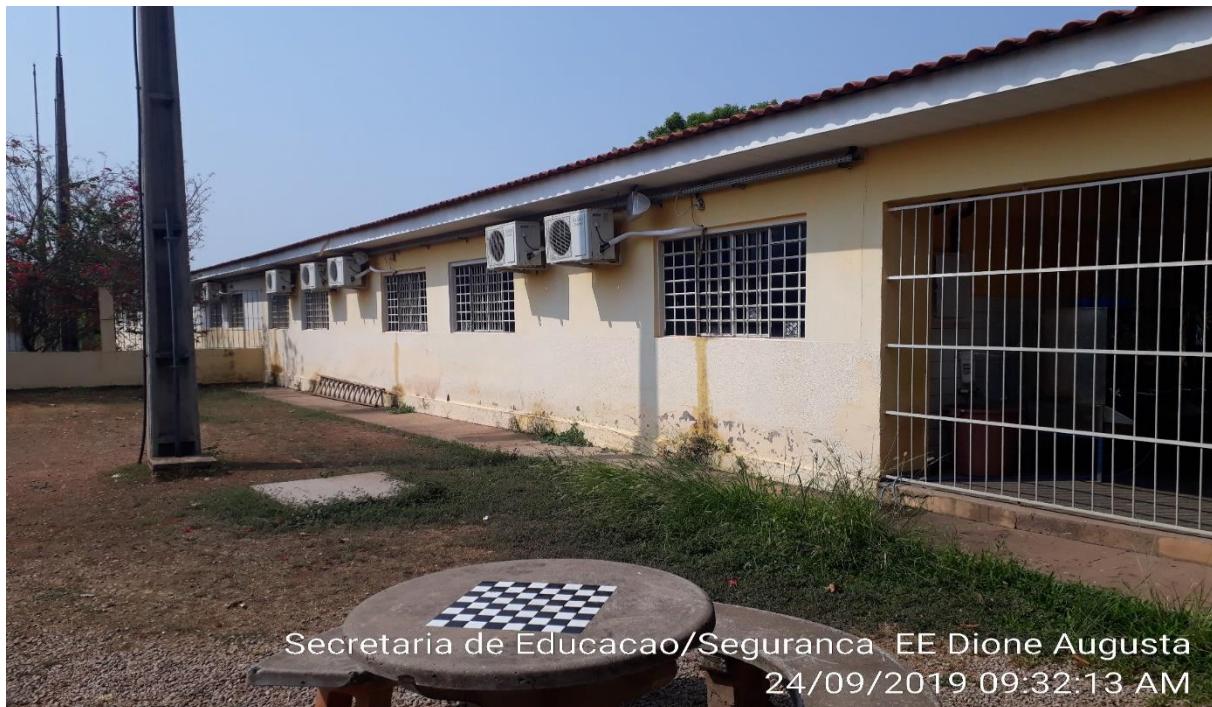
Infiltrações na parede externa das salas de aula

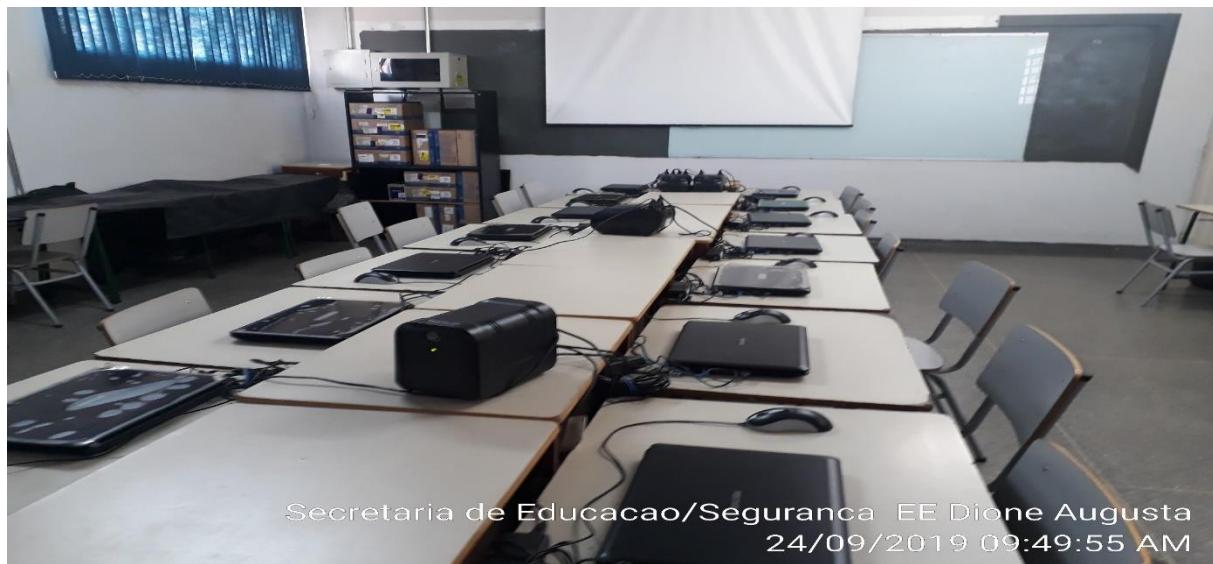
Laboratório de informática.

Problemas identificados	Laboratório de informática com computadores obsoletos, danificados e com dificuldade de manutenção.
Providências a serem tomadas	Ordem de serviço já expedida, procedimento licitatório em andamento para aquisição de novos computadores.
Prazo para implementação	31/12/2019.
Responsável	Lívia Lorena Mendes de Oliveira.
Status	Solucionado.
Análise da equipe técnica	Em visita a escola, verificou-se que todos os computadores estão funcionando. Foi desativada uma das salas, sendo que 06 computadores foram instalados na sala dos professores e 04 na biblioteca. O laboratório de informática está em funcionamento com 34 computadores, sendo utilizados pelos alunos para pesquisas.

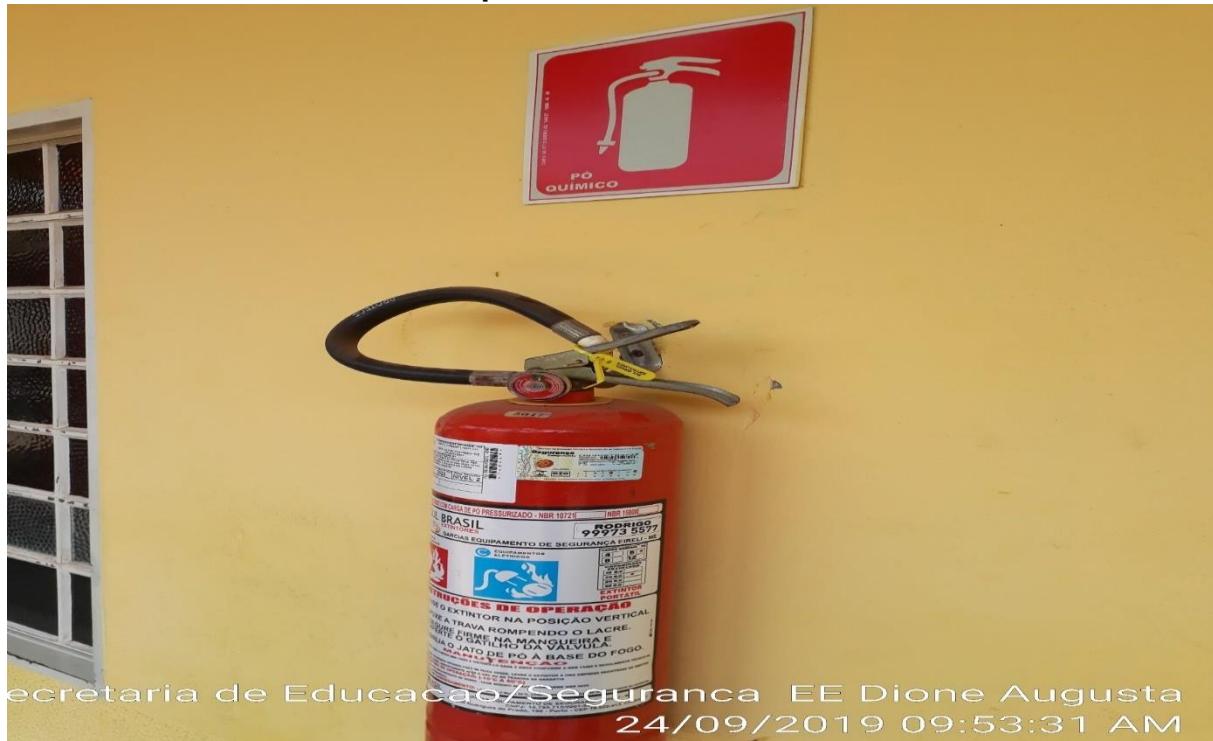
Problemas identificados	Contatou-se apenas um extintor de incêndio disponível no corredor das salas de aula, insuficiente para o padrão da escola.
Providências a serem tomadas	Demanda a ser sanada através do PDE manutenção.
Prazo para implementação	31/12/2018.
Responsável	Marioneide Angélica Kliemanschewsk e Rosângela Maria Moreira.
Status	Solucionado.
Análise da equipe técnica	Em visita a escola em 24.09.2019, verificou-se que existem 05 extintores de incêndio e que estão dentro do prazo de validade.

Extintor de incêndio dentro do prazo de validade.

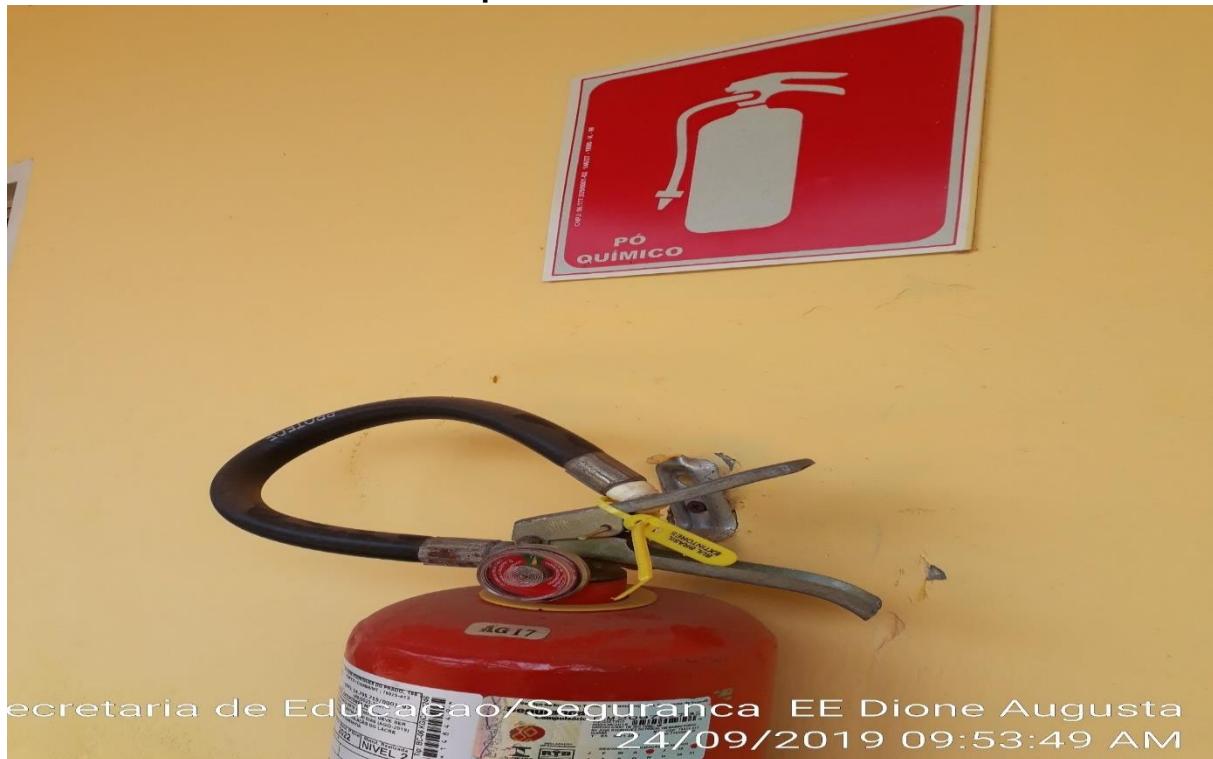
Extintor de incêndio dentro do prazo de validade.
