**PROGRAMA VISITA ÀS ESCOLAS
AVALIAÇÃO DA INFRAESTRUTURA DA
ESCOLA ESTADUAL PORFÍRIA PAULA DE CAMPOS
MUNICÍPIO DE VÁRZEA GRANDE/MT**

PROGRAMA VISITA ÀS ESCOLAS RELATÓRIO DE LEVANTAMENTO

Protocolo: 354732/2017

Objeto da fiscalização: Avaliar a infraestrutura da Escola Estadual Porfíria Paula de Campos (localizada no Município de Várzea Grande/MT)

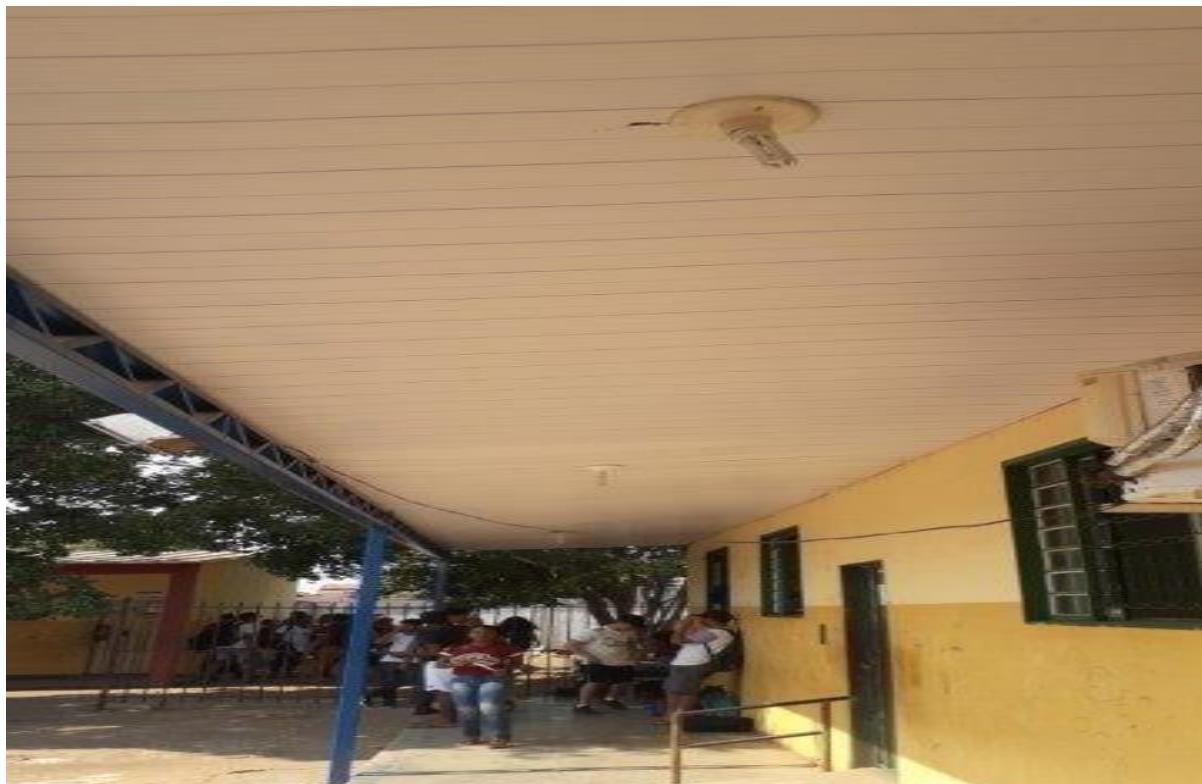
Problemas identificados	Forro danificado em alguns pontos da escola como: biblioteca, sanitário masculino e corredores.
Providências a serem tomadas	As adequações serão sanadas através do Plano de Manutenção.
Prazo para implementação	31/12/2019.
Responsável	Alan Resende Porto, Karina França Garcia e Mayara Galvão Nascimento.
Status	Solução em andamento.
Análise da equipe técnica	Verificou-se que o forro do corredor e da biblioteca foram arrumados. Permanece danificado o forro do sanitário masculino.

Forro do corredor da escola

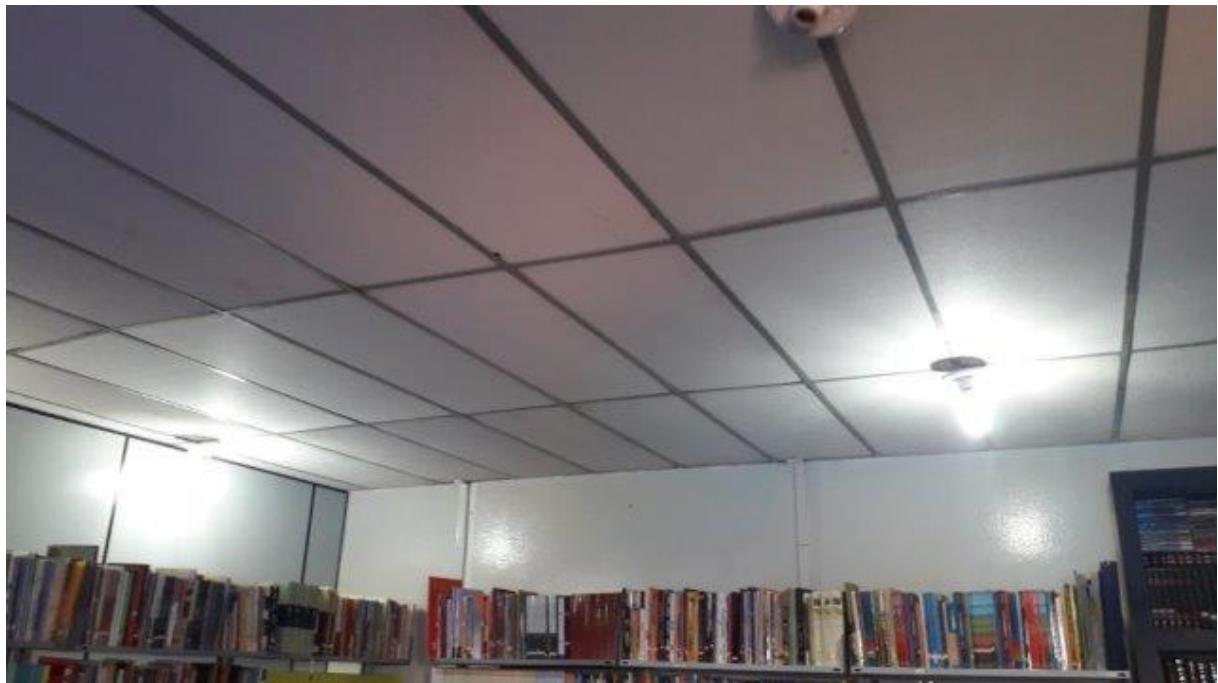
Forro da Biblioteca

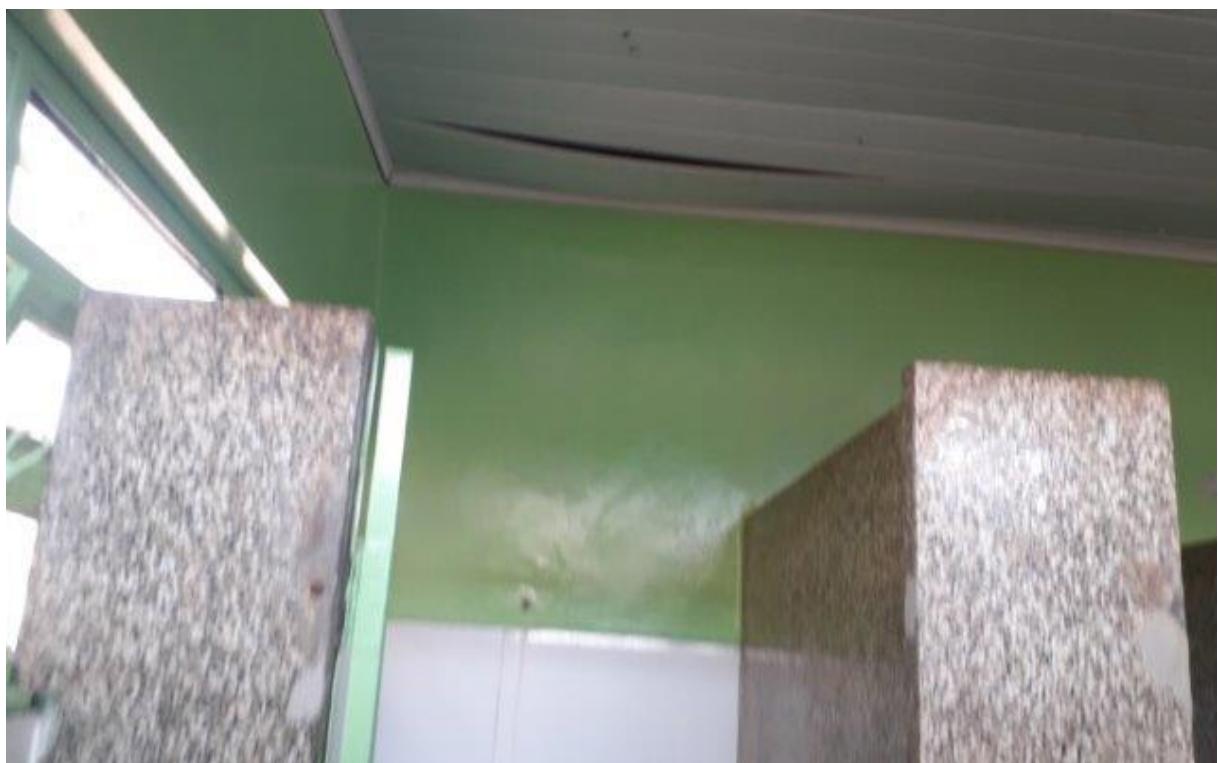
Forro do sanitário masculino

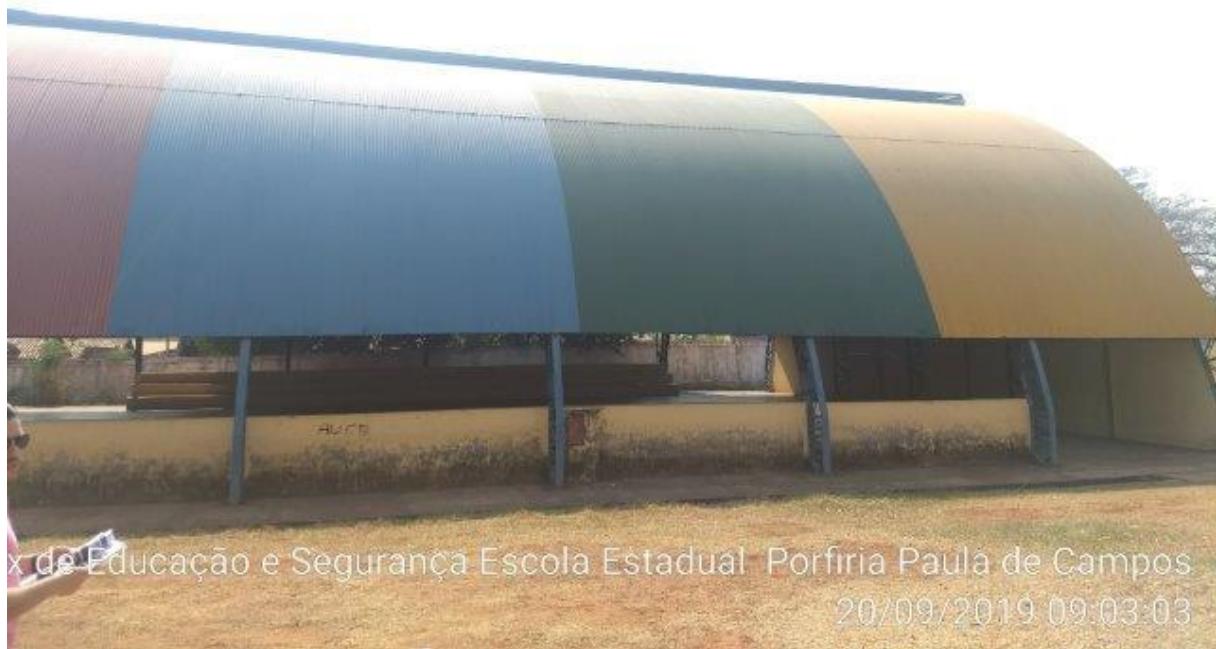
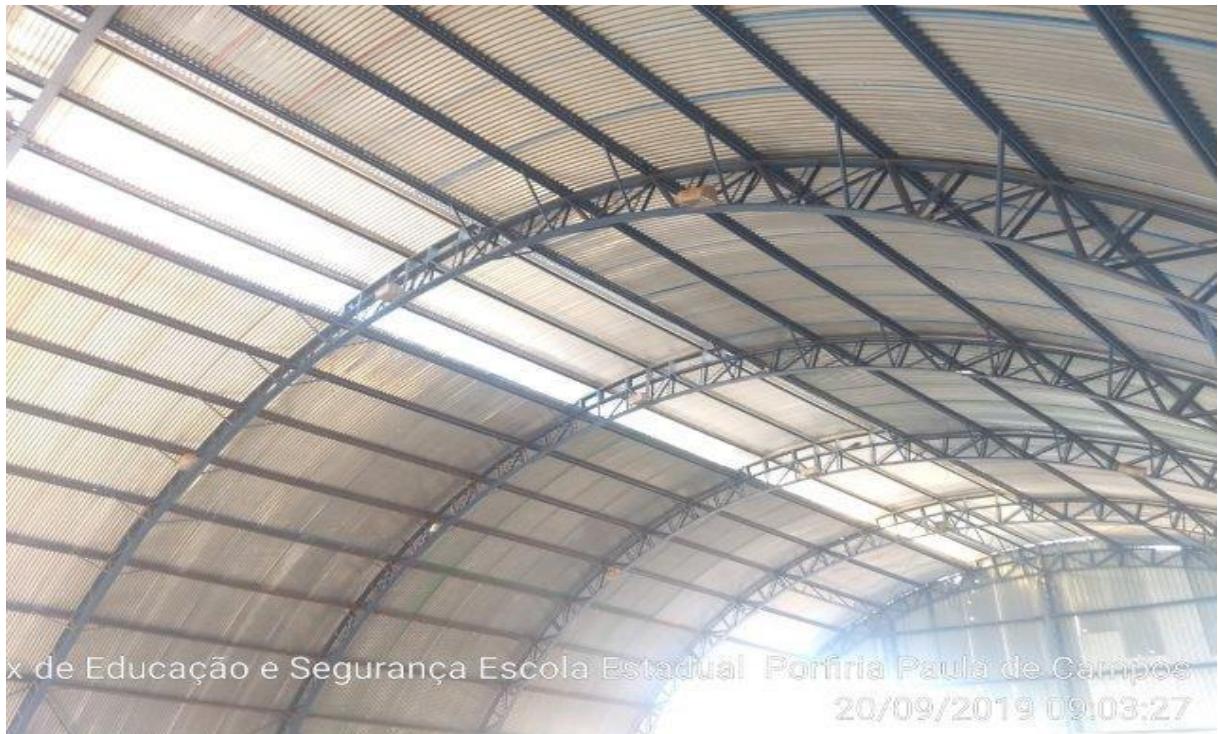
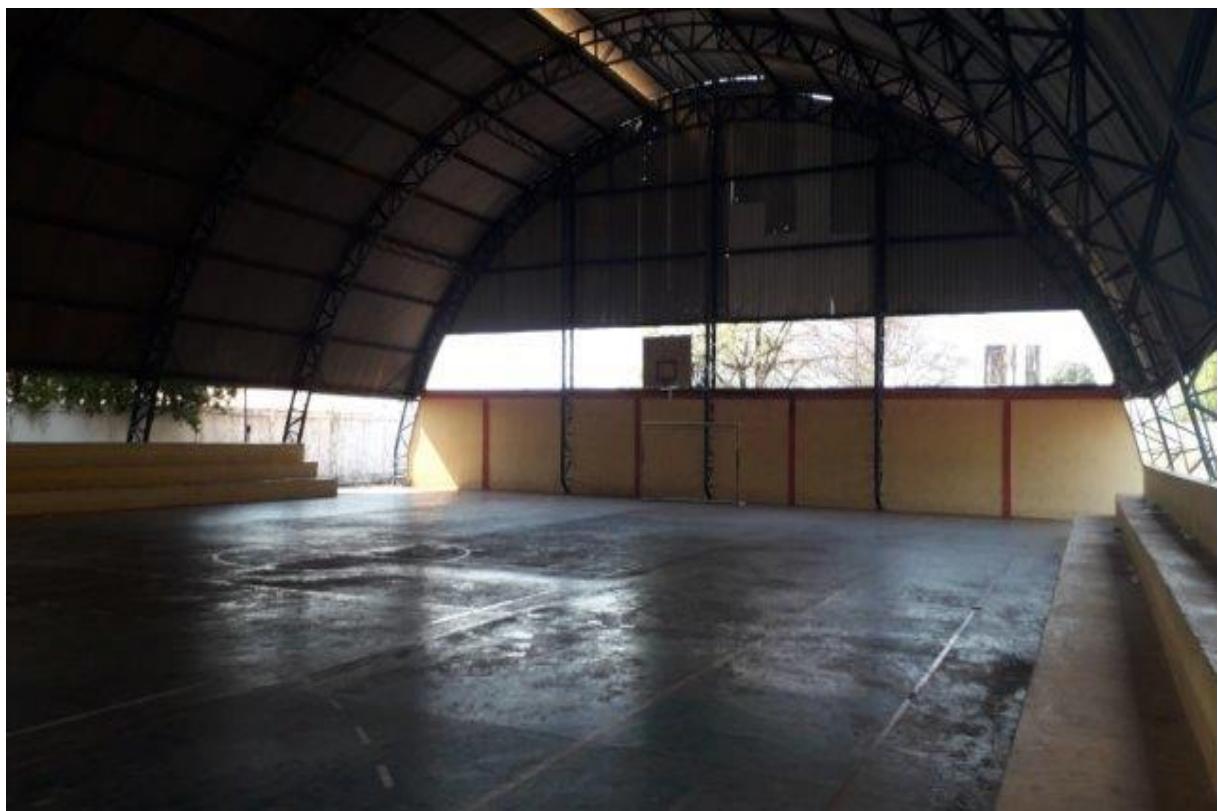
Problemas identificados	Teto do ginásio danificado pelas ventanias de outubro/2017.
Providências a serem tomadas	As adequações serão sanadas através do Plano de Manutenção.
Prazo para implementação	31/12/2019.
Responsável	Alan Resende Porto e Karina França Garcia.
Status	Solucionado.
Análise da equipe técnica	Verificou-se que foi arrumado o teto do ginásio da escola.

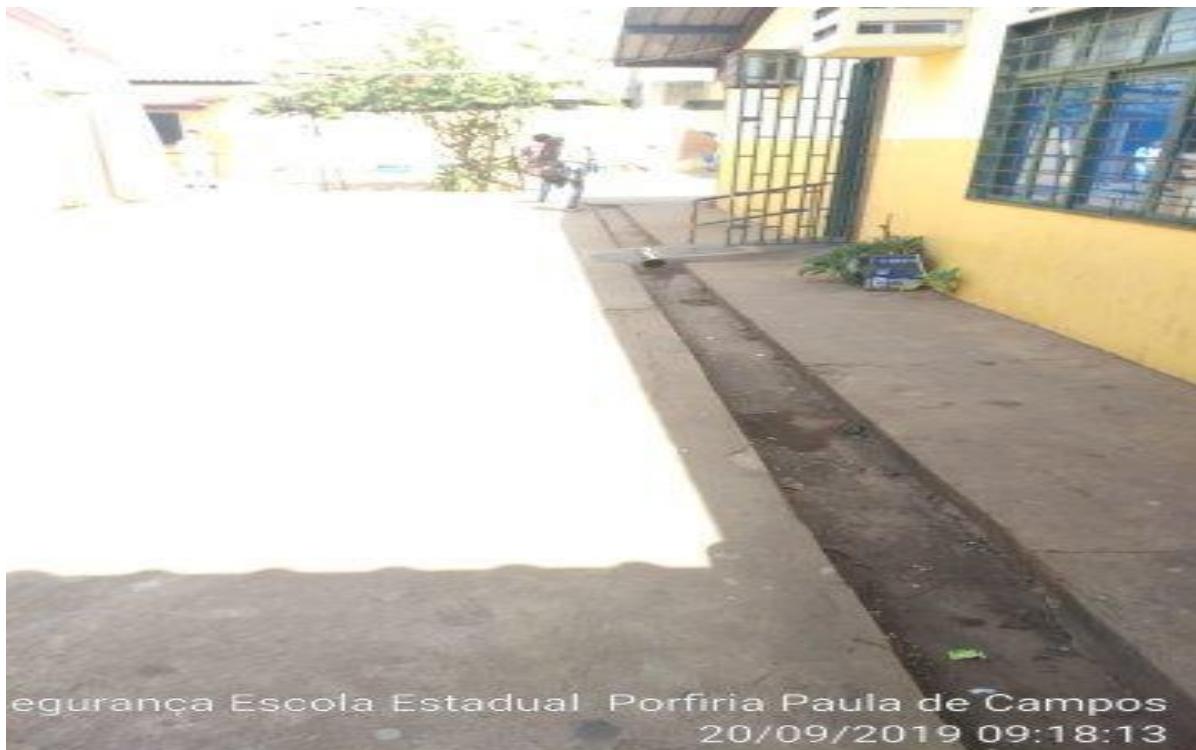
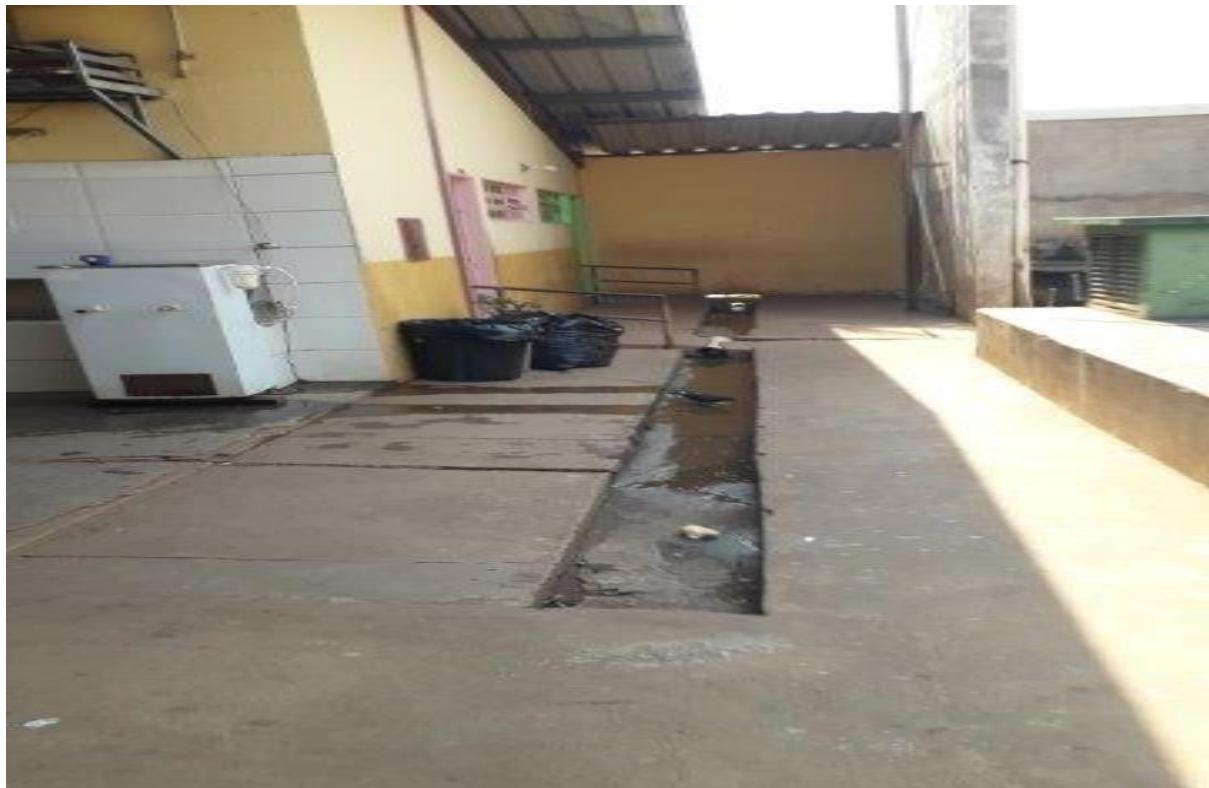
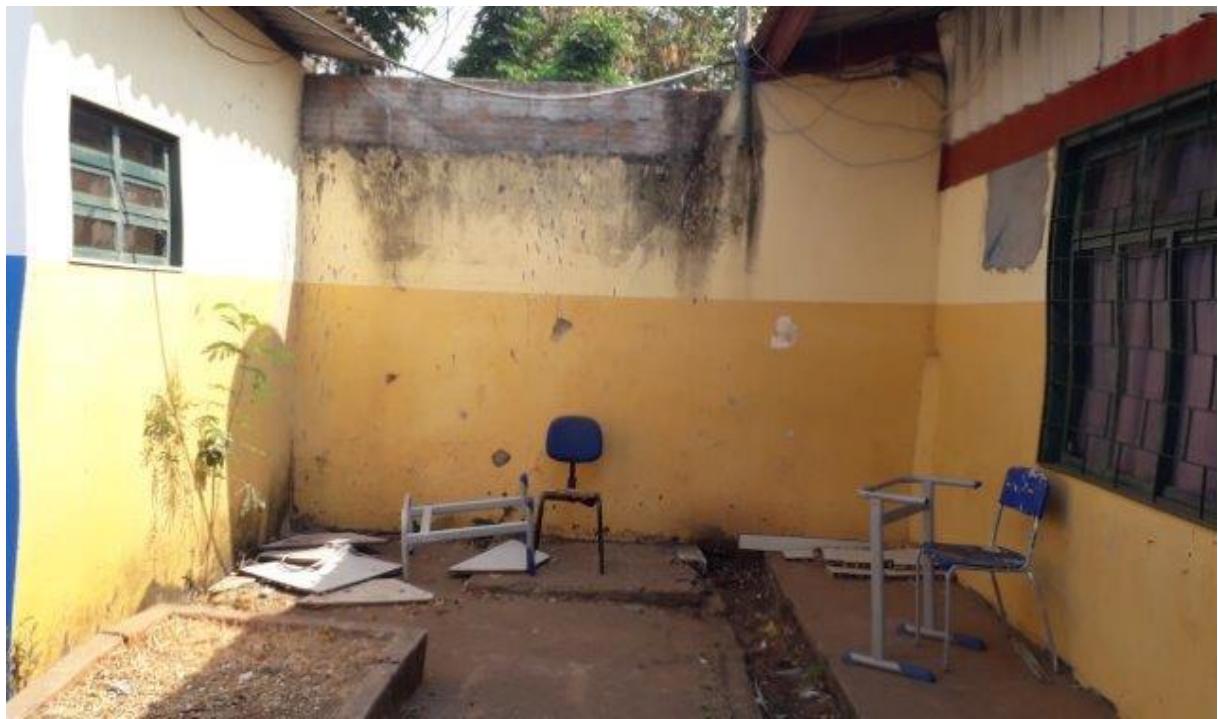
Problemas identificados	Valetas de águas pluviais expostas sem nenhuma proteção ou grelha, podendo causar acidentes.
Providências a serem tomadas	As adequações serão sanadas através do Plano de Manutenção.
Prazo para implementação	31/12/2019.
Responsável	Alan Resende Porto, Karina França Garcia e Mayara Galvão Nascimento.
Status	Não solucionado.
Análise da equipe técnica	Verificou-se que as valetas de águas pluviais permanecem expostas e sem nenhuma proteção, no pátio interno da escola e no acesso a quadra de esportes.

Pátio interno

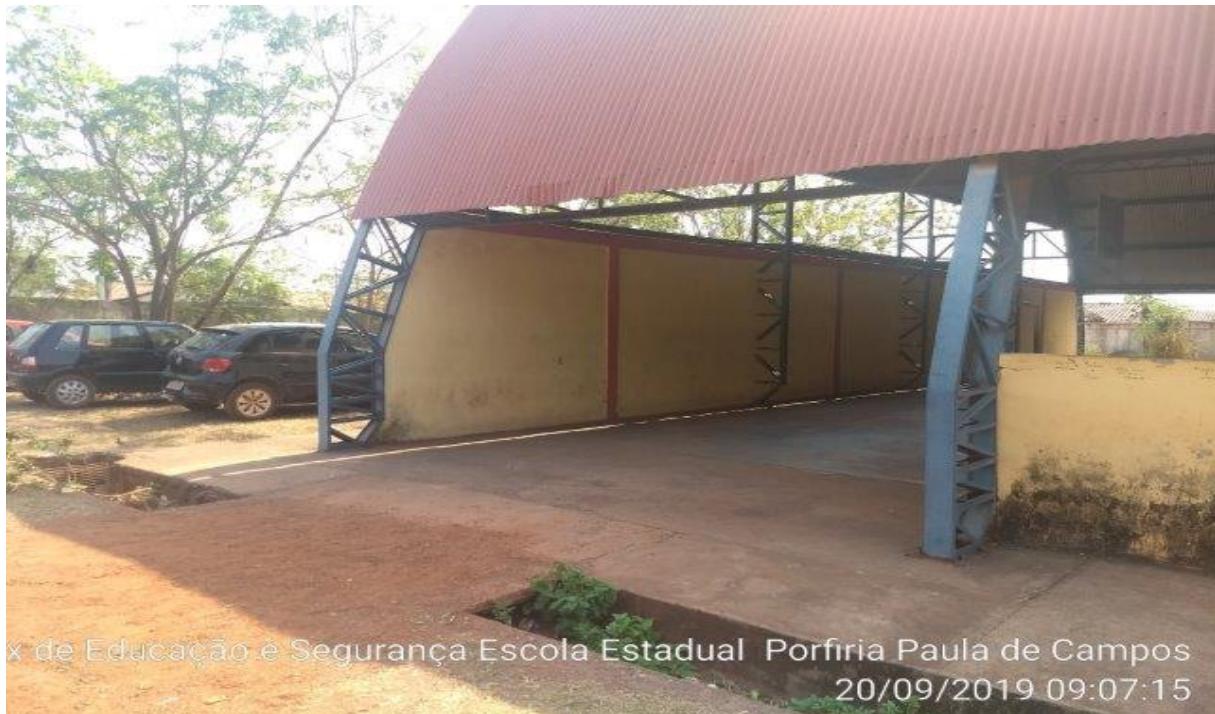
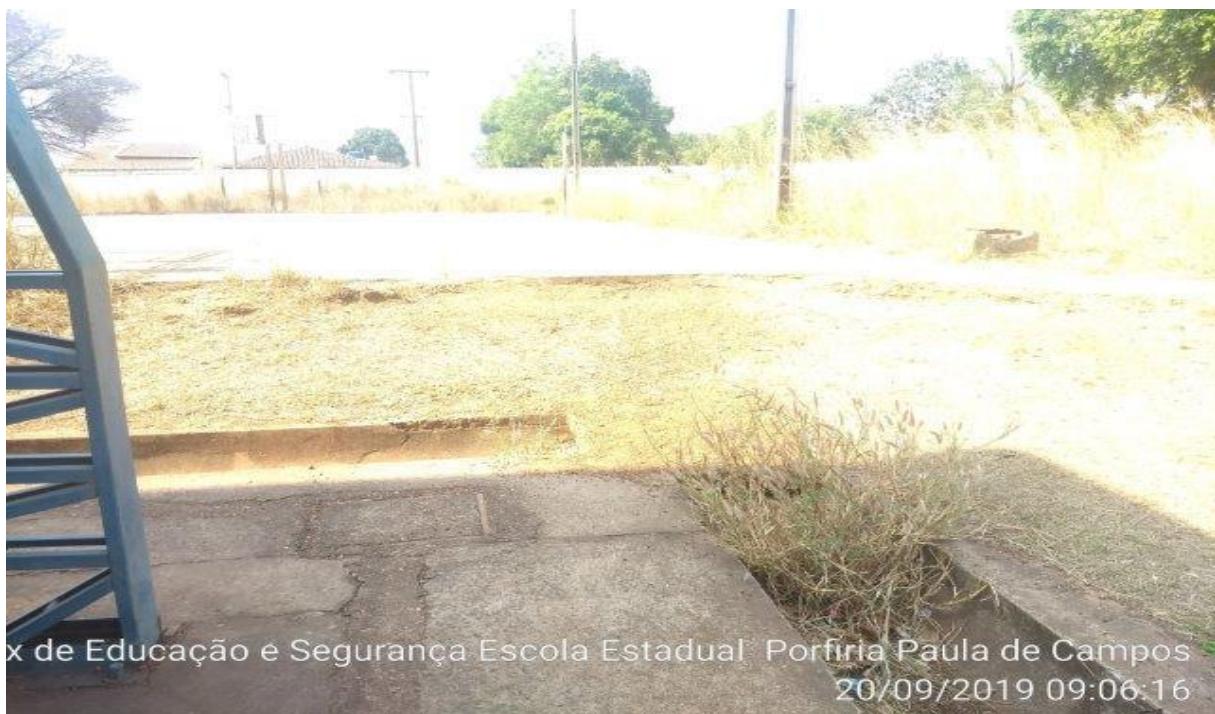
Entorno de acesso a quadra de esportes

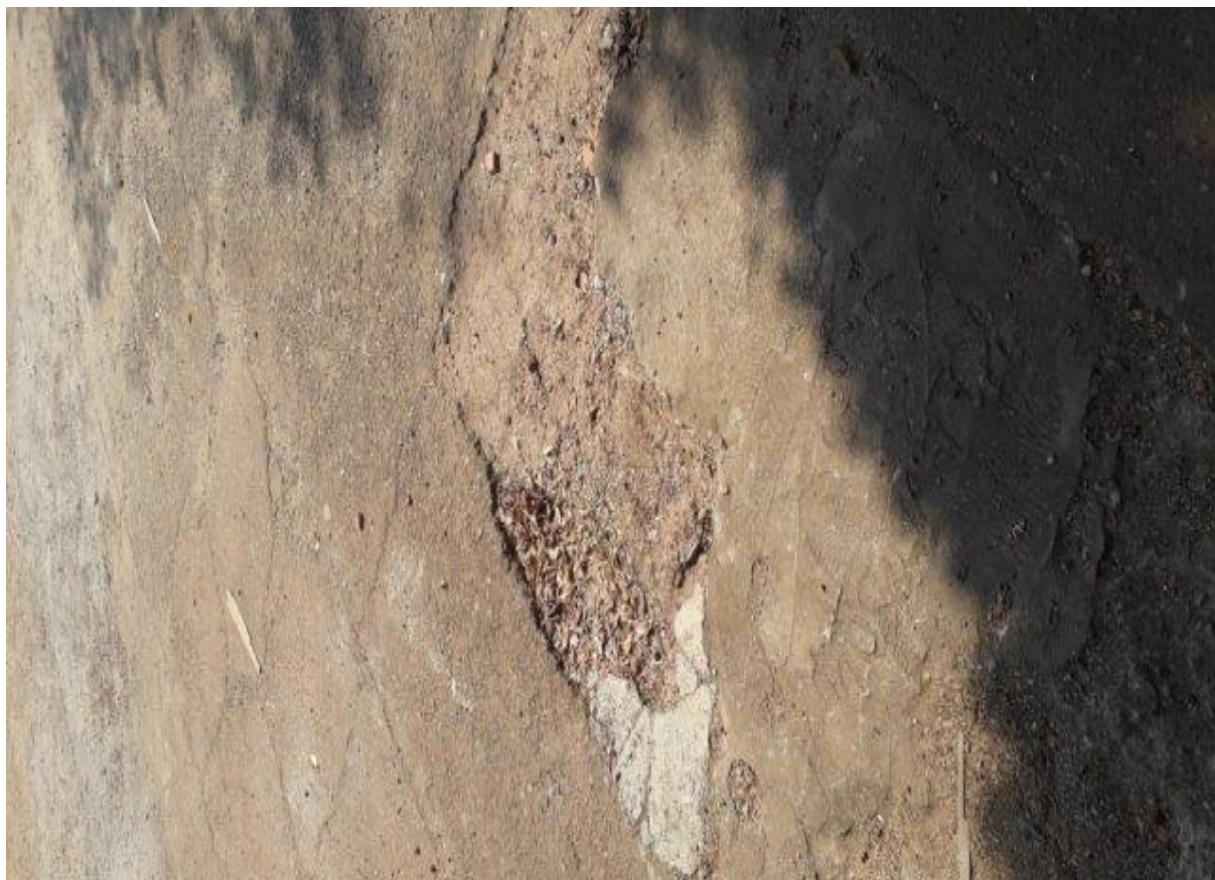
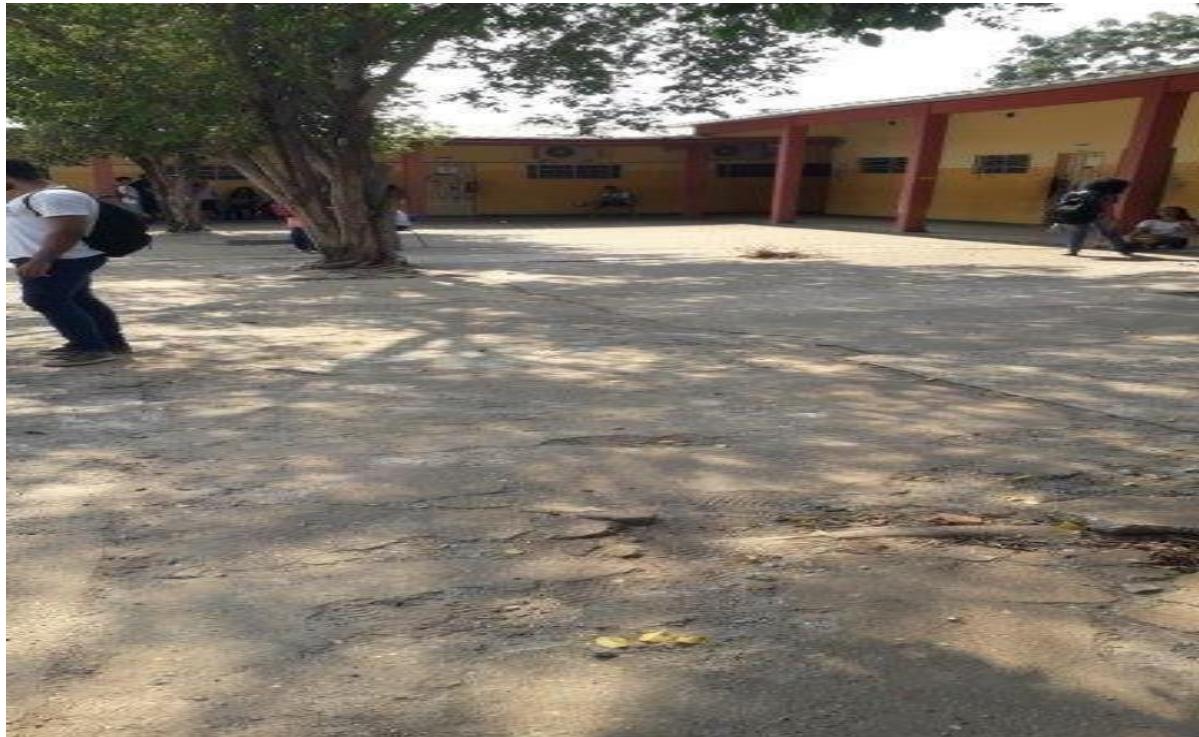
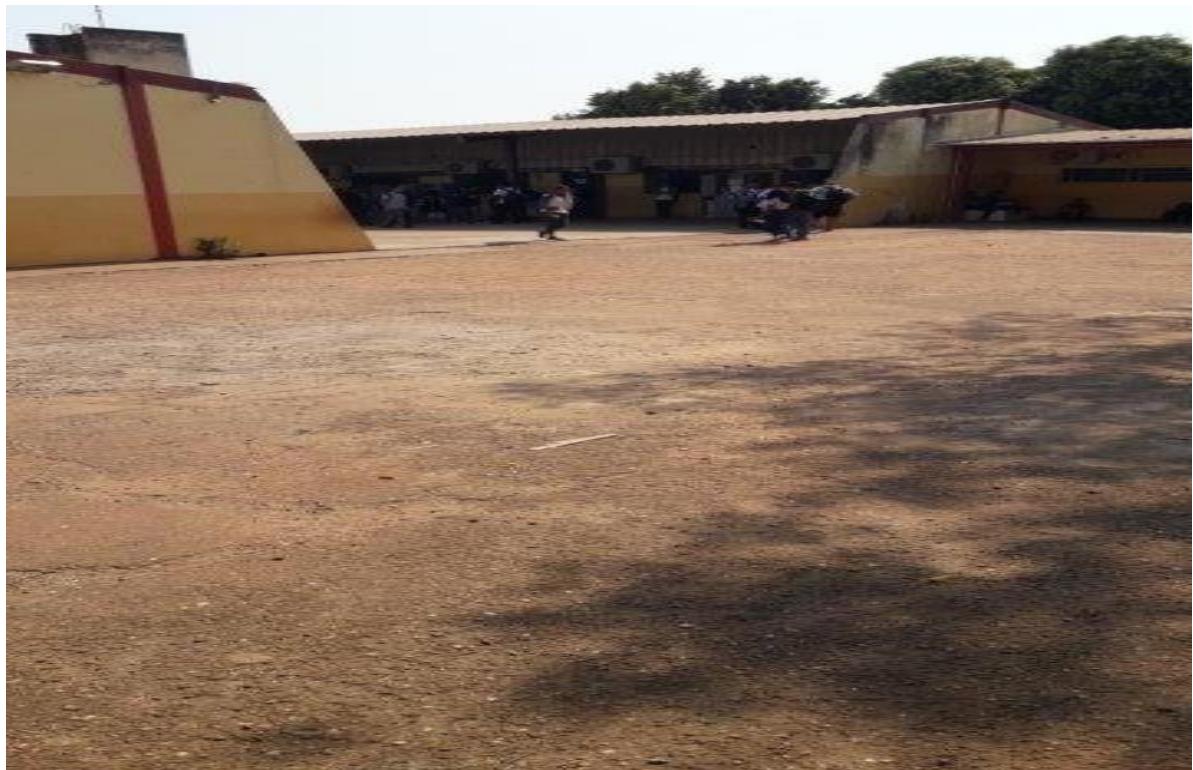
Problemas identificados	Piso do pátio com irregularidades e desgastados, inclusive no acesso ao ginásio.
Providências a serem tomadas	As adequações serão sanadas através do Plano de Manutenção.
Prazo para implementação	31/12/2019.
Responsável	Alan Resende Porto, Karina França Garcia e Mayara Galvão Nascimento.
Status	Não solucionado.
Análise da equipe técnica	Verificou-se que permanecem danificados e desgastados o piso do pátio e também o de acesso ao ginásio.

Piso do pátio danificado

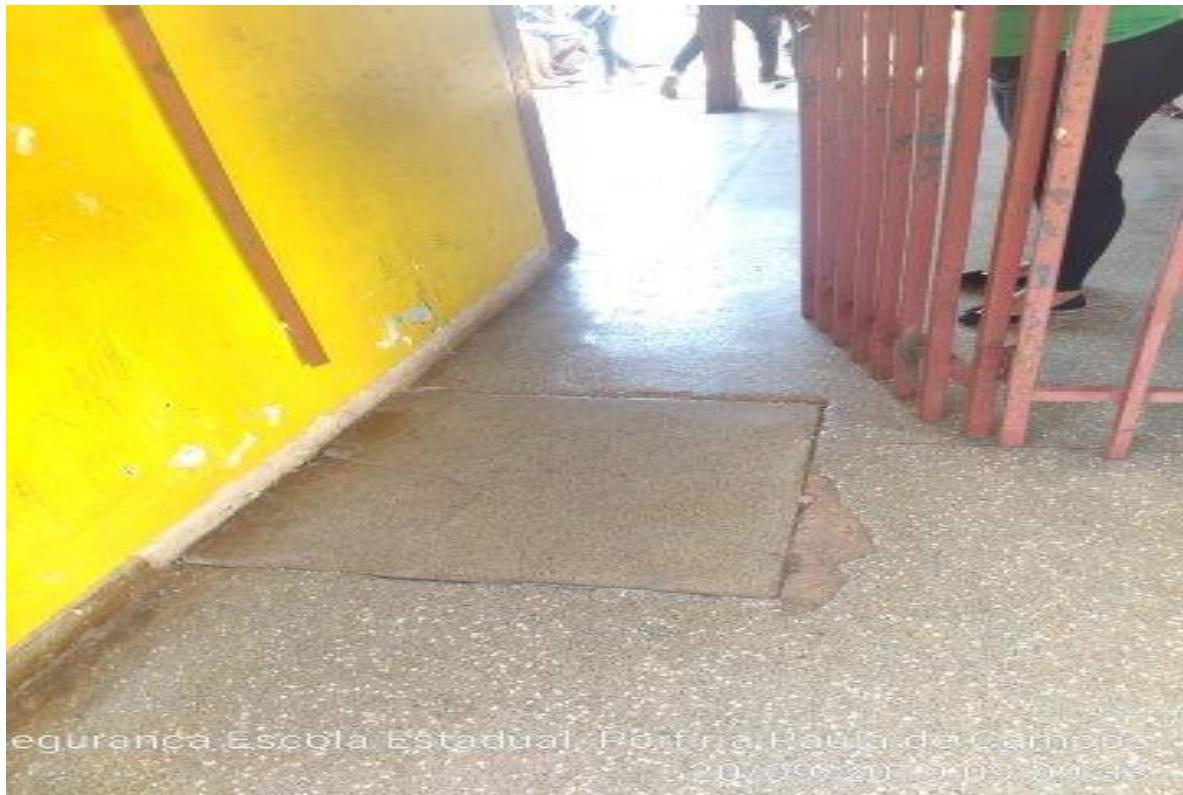
Piso da entrada danificado

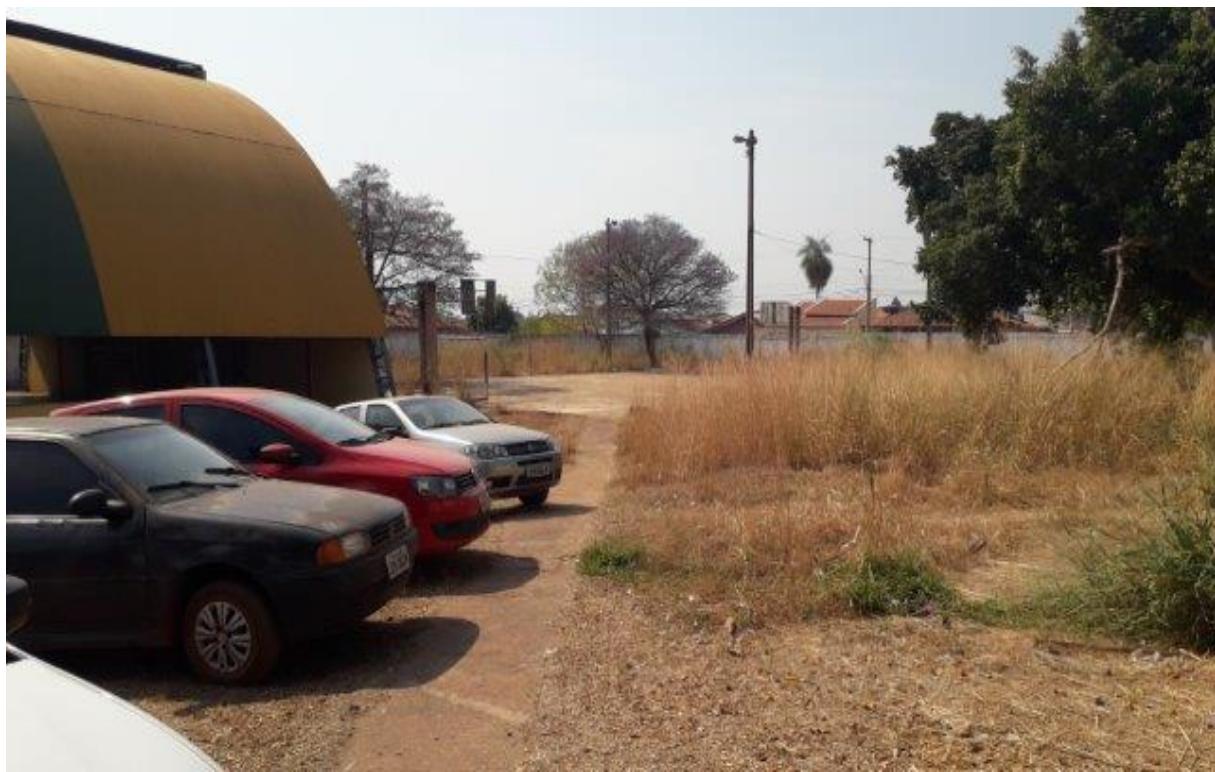
Piso acesso ao ginásio danificado

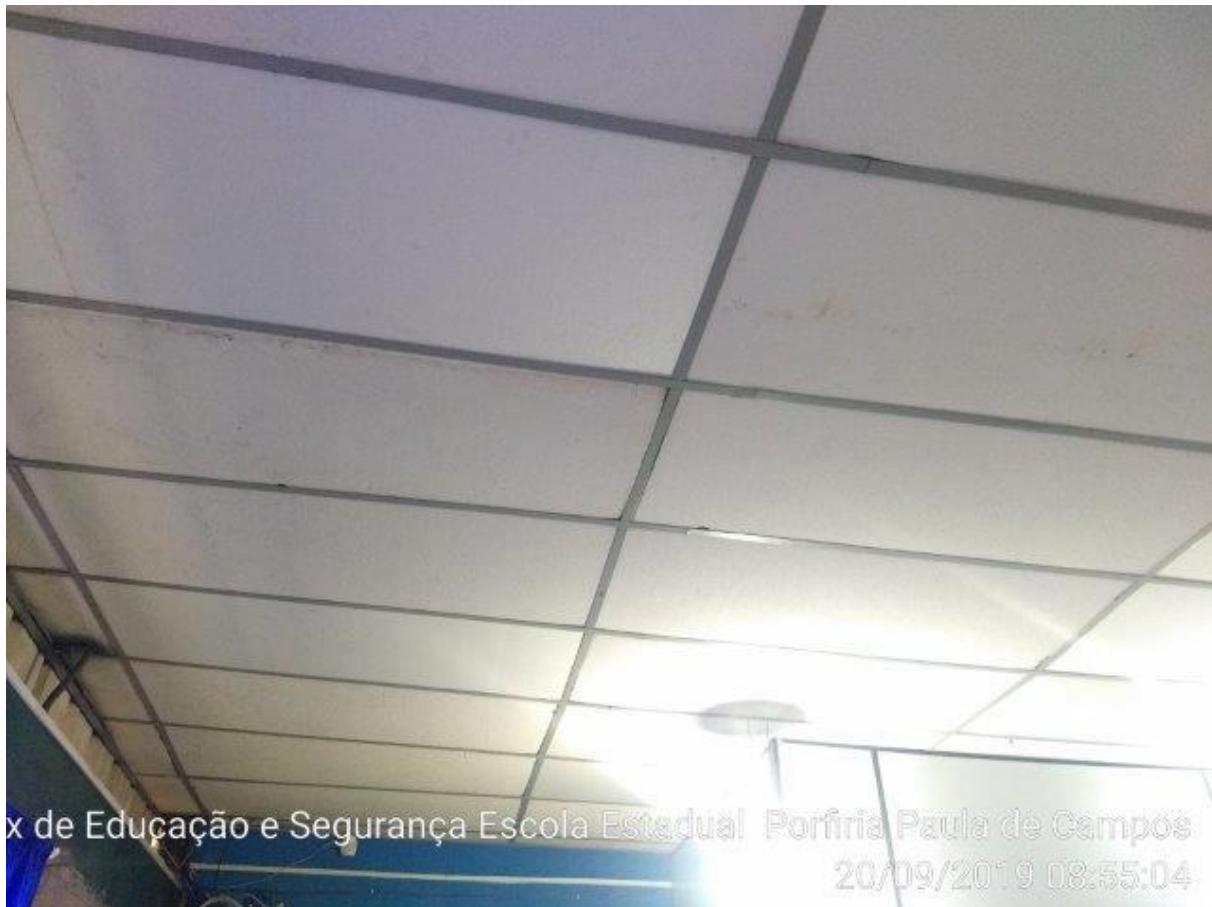
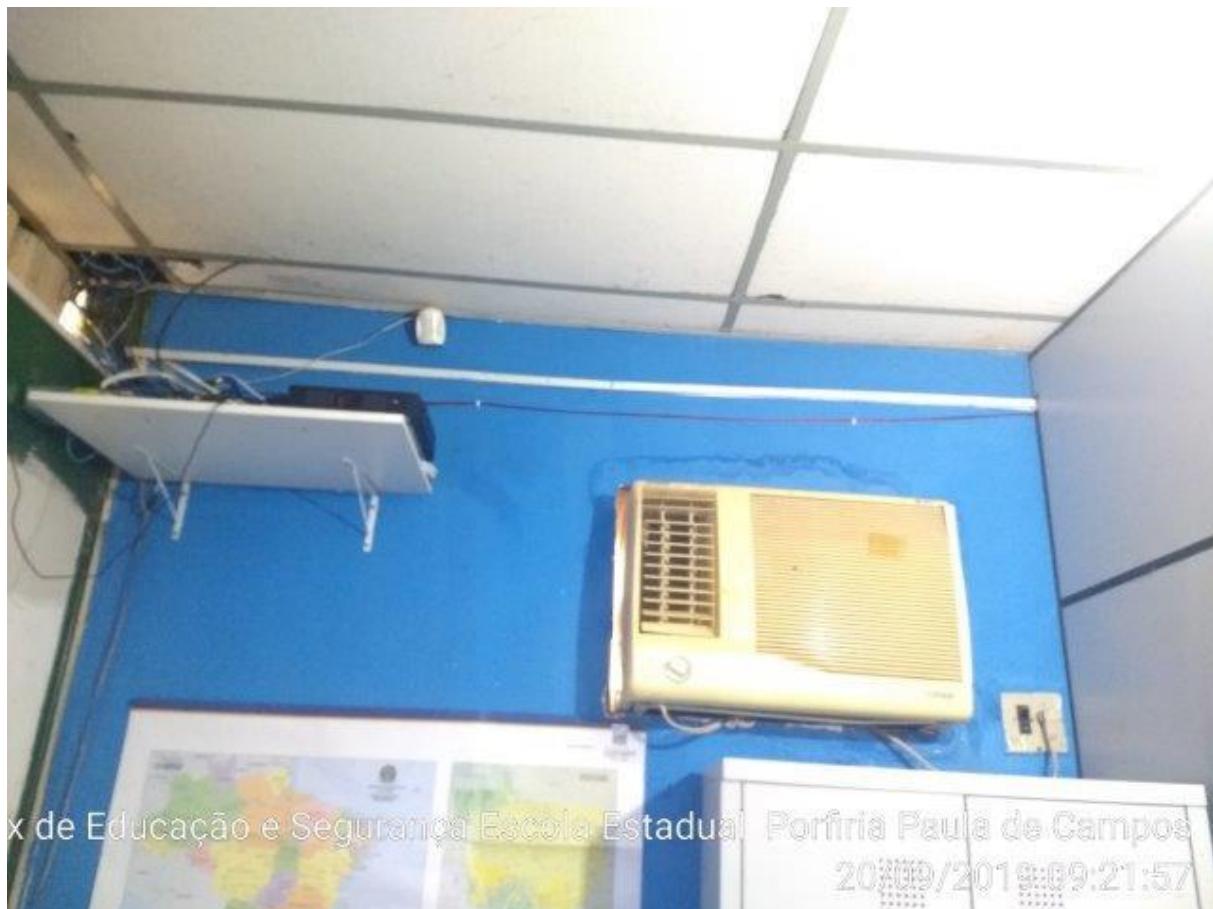
Problemas identificados	Foi relatado que em período de chuvas há diversas goteiras no telhado.
Providências a serem tomadas	As adequações serão sanadas através do Plano de Manutenção.
Prazo para implementação	31/12/2019.
Responsável	Alan Resende Porto, Karina França Garcia e Mayara Galvão Nascimento.
Status	Não solucionado.
Análise da equipe técnica	O Diretor informou que no período de chuvas há diversas goteiras no telhado da escola que está precisando de uma reforma geral.

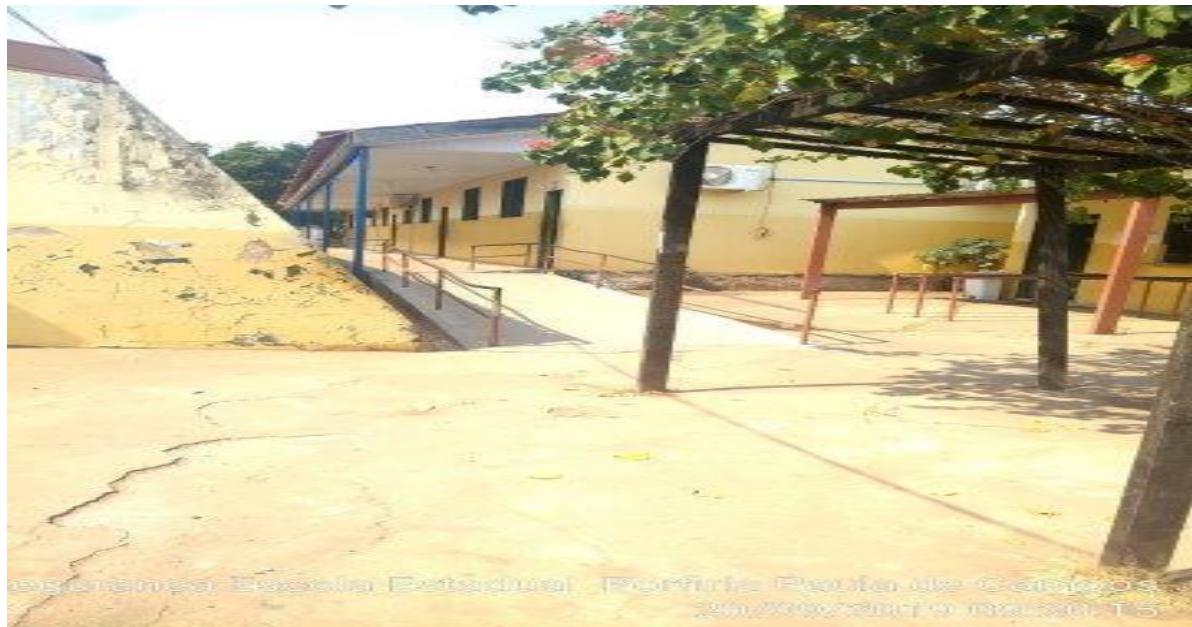
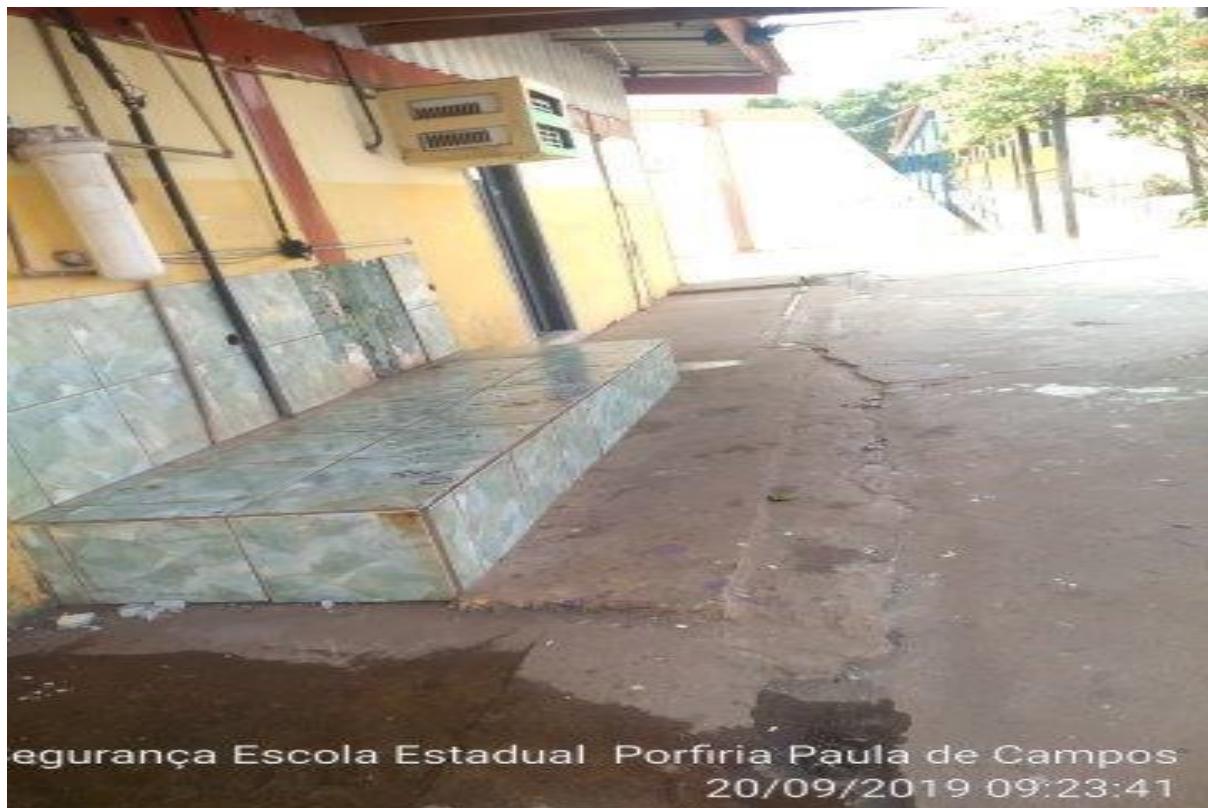
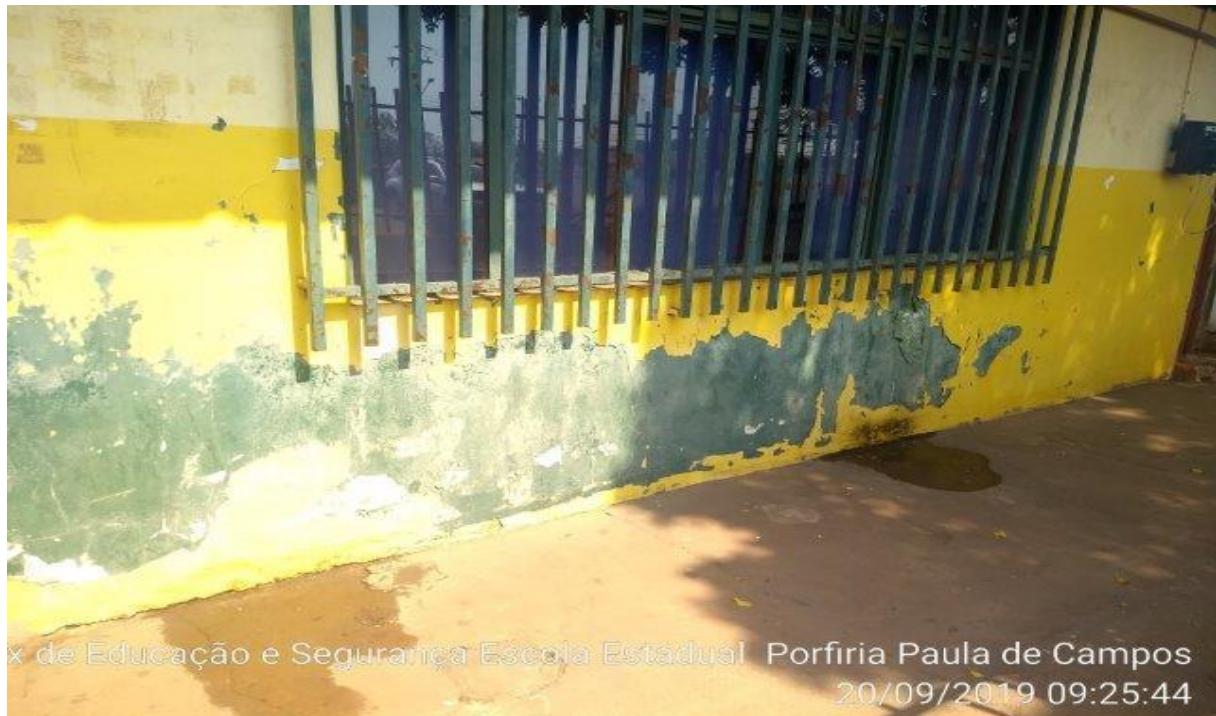
Problemas identificados	Algumas paredes com umidade devido ao gotejamento das tubulações do ar condicionado.
Providências a serem tomadas	As adequações serão sanadas através do Plano de Manutenção.
Prazo para implementação	31/12/2019.
Responsável	Alan Resende Porto, Karina França Garcia e Mayara Galvão Nascimento.
Status	Não solucionado.
Análise da equipe técnica	Verificou-se que as paredes permanecem com infiltrações.

Parede com infiltrações
