**PROGRAMA VISITA ÀS ESCOLAS
AVALIAÇÃO DA INFRAESTRUTURA DA
ESCOLA ESTADUAL PORFÍRIA PAULA DE CAMPOS
MUNICÍPIO DE VÁRZEA GRANDE/MT**

PROGRAMA VISITA ÀS ESCOLAS RELATÓRIO DE LEVANTAMENTO

Protocolo: 354732/2017

Objeto da fiscalização: Avaliar a infraestrutura da Escola Estadual Porfíria Paula de Campos (localizada no Município de Várzea Grande/MT)

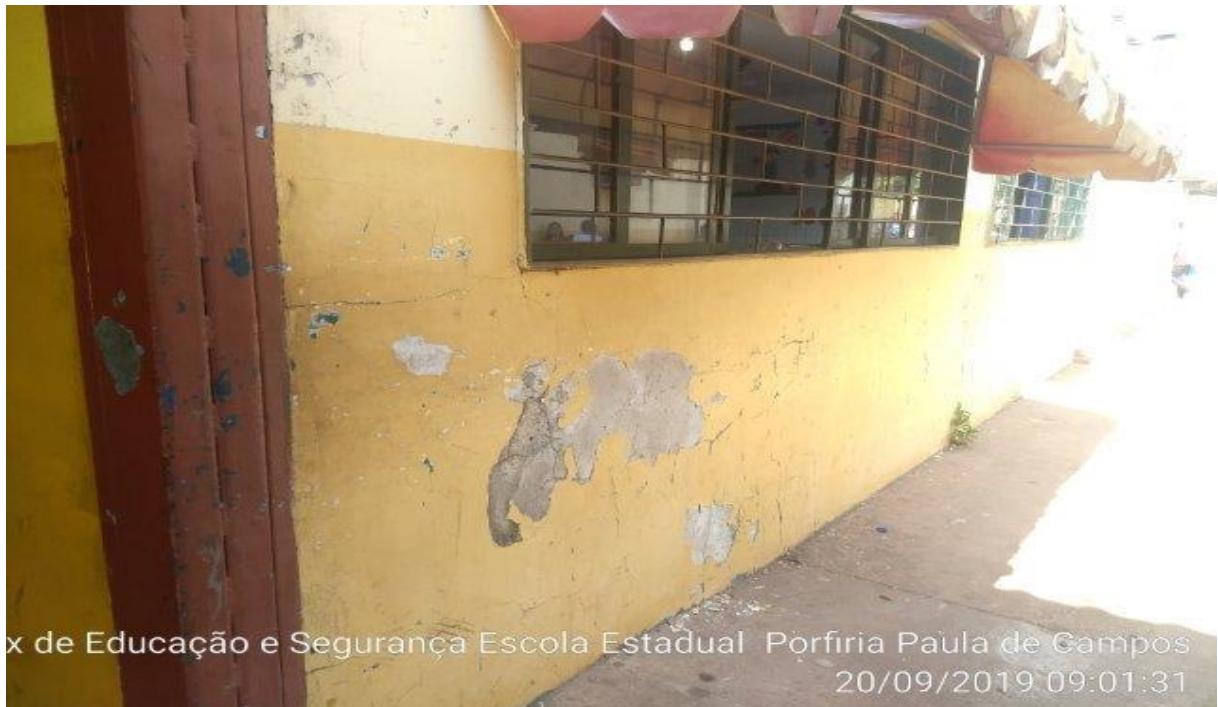
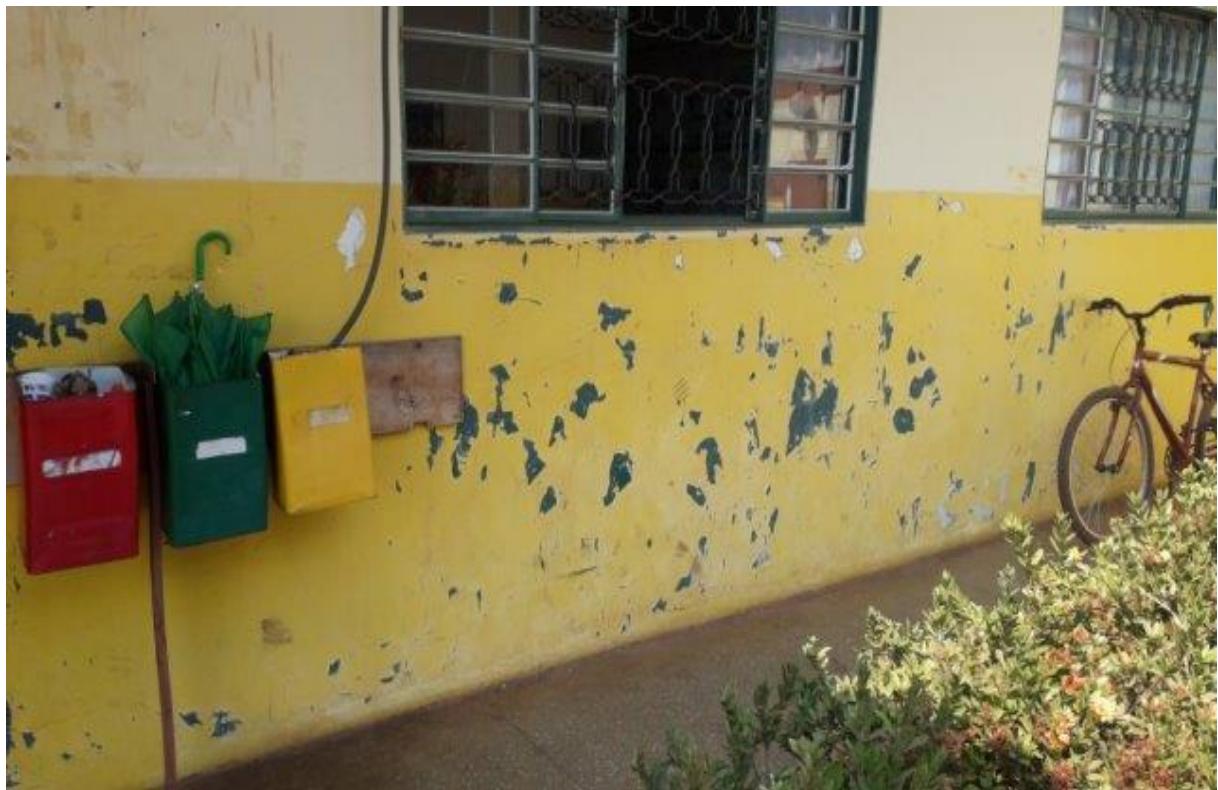
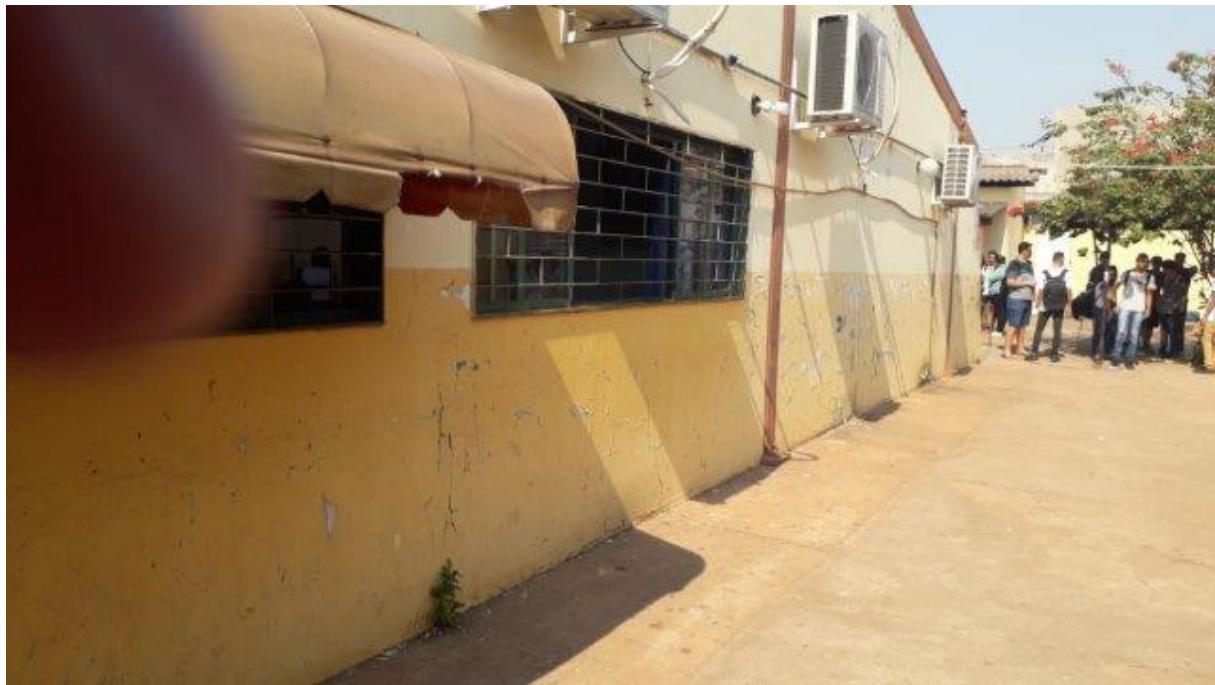
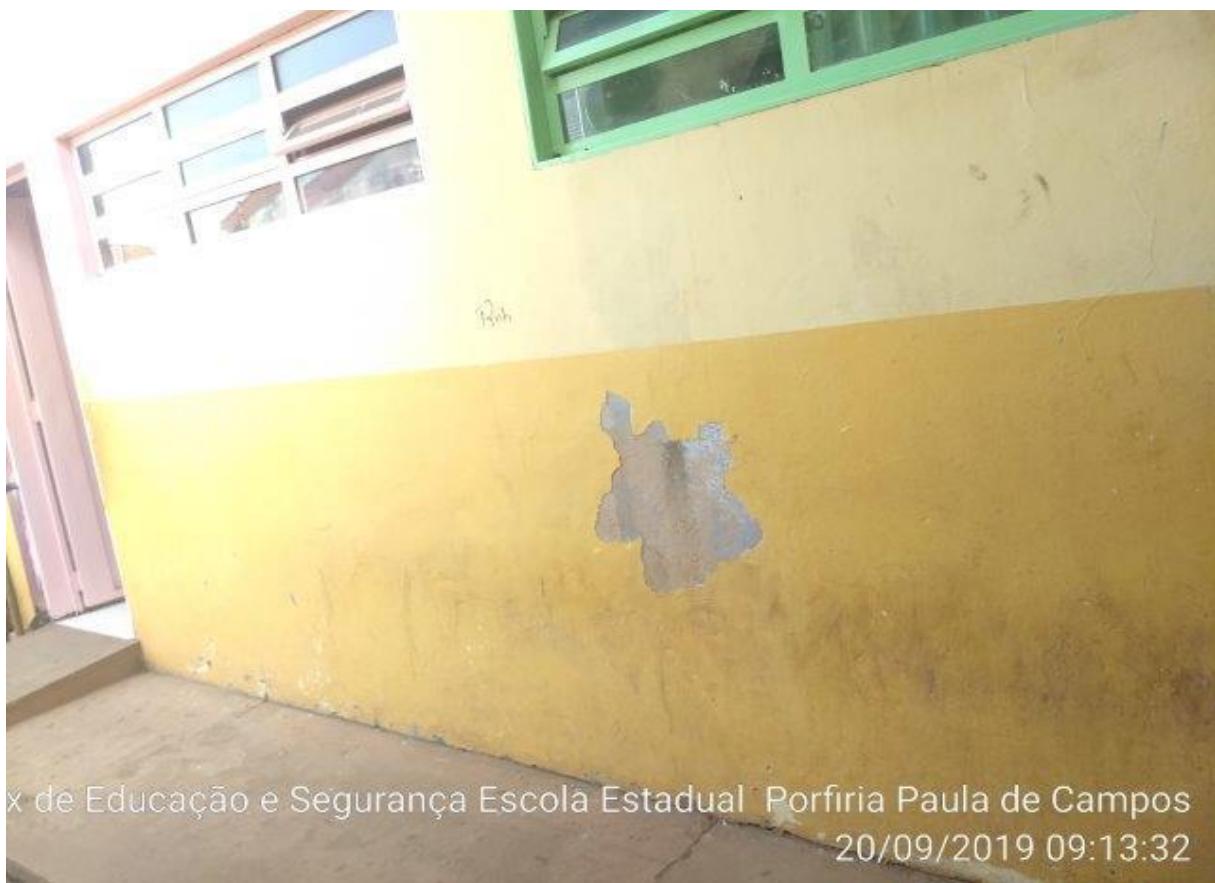
Problemas identificados	Pinturas descascando e sujas.
Providências a serem tomadas	As adequações serão sanadas através do Plano de Manutenção.
Prazo para implementação	31/12/2019.
Responsável	Alan Resende Porto, Karina França Garcia e Mayara Galvão Nascimento.
Status	Não solucionado.
Análise da equipe técnica	Verificou-se que as paredes da escola permanecem com as pinturas danificadas.

Pintura e parede danificadas

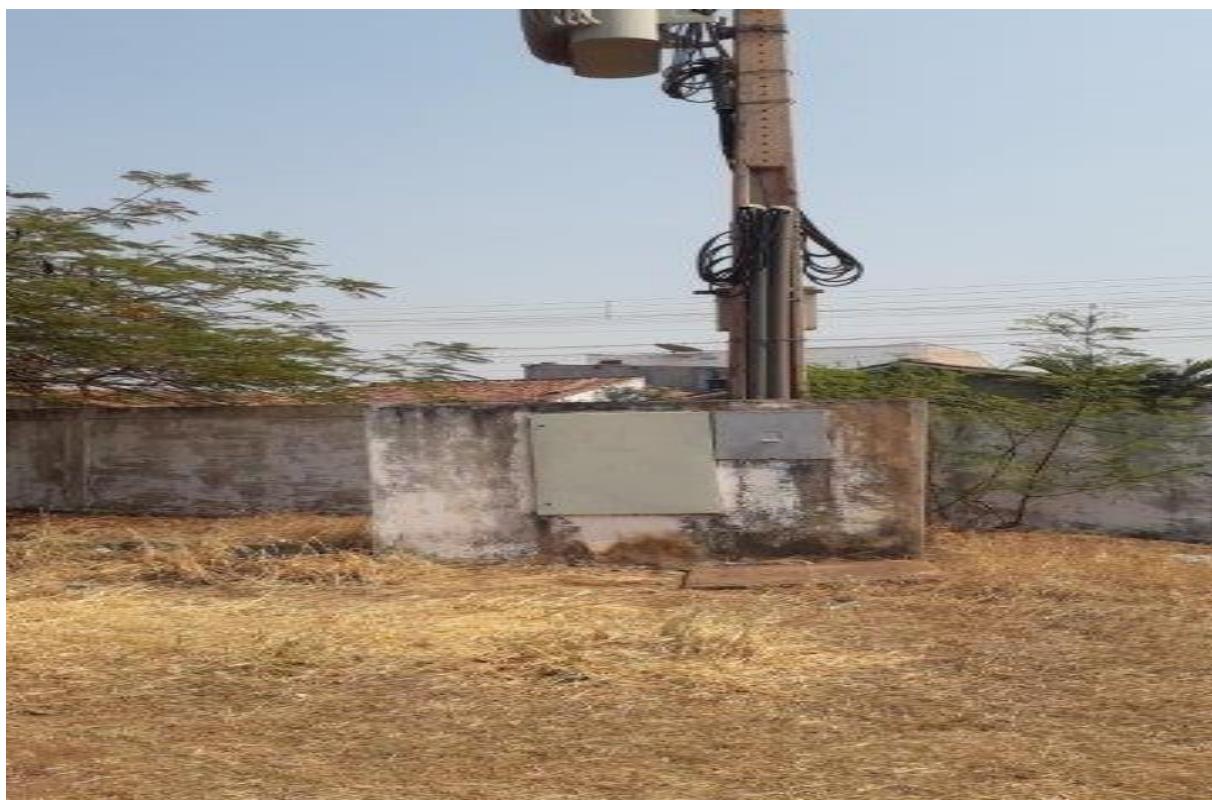
Parte elétrica da escola

Problemas identificados	Parte elétrica antiga que nunca foi restaurada desde a fundação da escola, constante problemas de queima de lâmpadas e equipamentos e queda de disjuntores relatados pelos funcionários.
Providências a serem tomadas	As adequações serão sanadas através do Plano de Manutenção.
Prazo para implementação	31/12/2019.
Responsável	Alan Resende Porto, Karina França Garcia e Mayara Galvão Nascimento.
Status	Solucionado.
Análise da equipe técnica	Constatou-se que fizeram algumas adequações na parte elétrica da escola, trocaram os fios elétricos e os disjuntores.

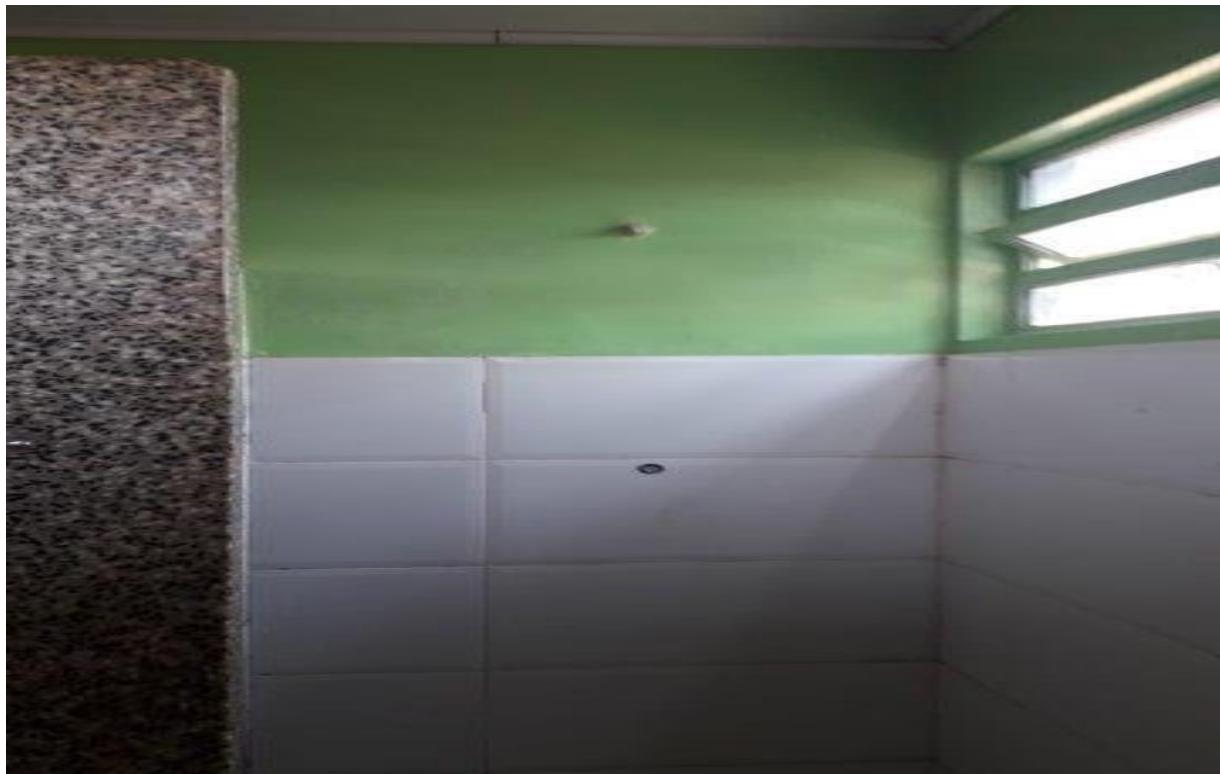
Problemas identificados	Ausência de chuveiros e um vaso sanitário interditado.
Providências a serem tomadas	As adequações serão sanadas através do Plano de Manutenção.
Prazo para implementação	31/12/2019.
Responsável	Alan Resende Porto, Karina França Garcia e Mayara Galvão Nascimento.
Status	Solução em andamento.
Análise da equipe técnica	Verificou-se que o sanitário masculino permanece sem chuveiros. Foram arrumados o vaso sanitário feminino, as torneiras e pias.

Sanitário masculino sem chuveiros

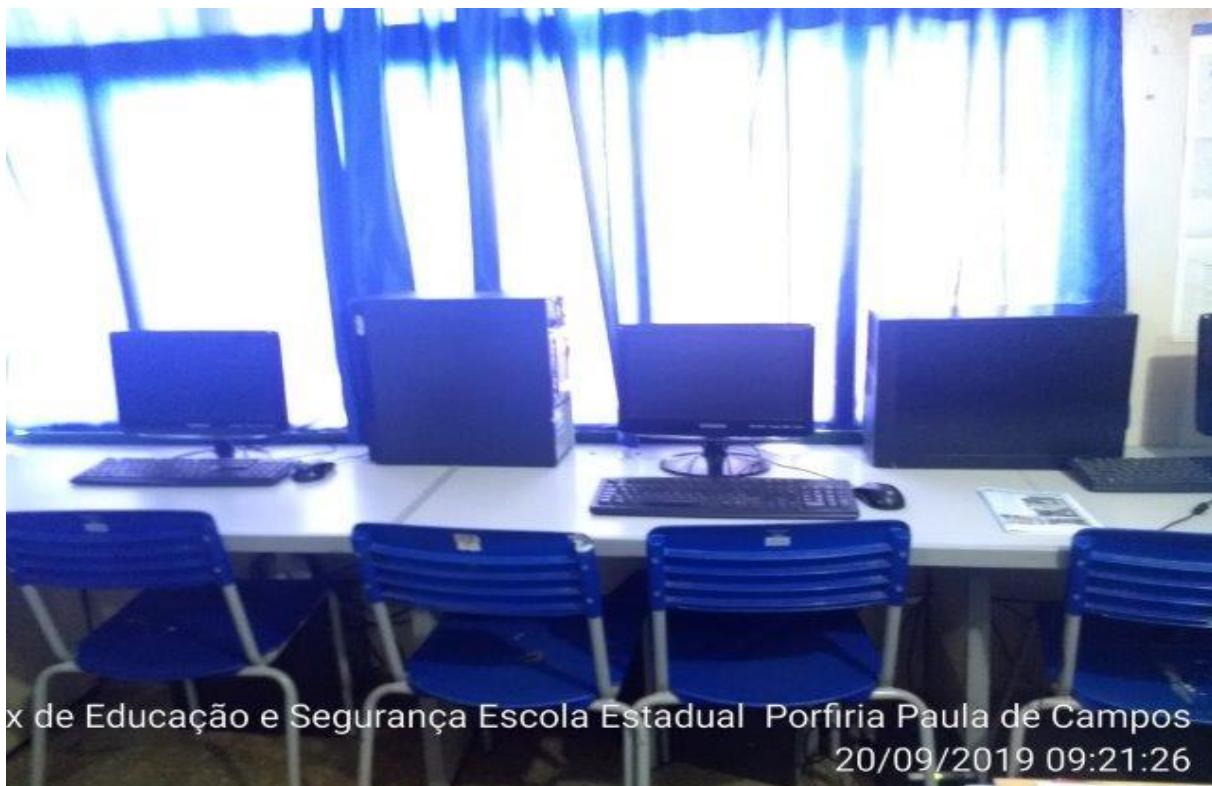
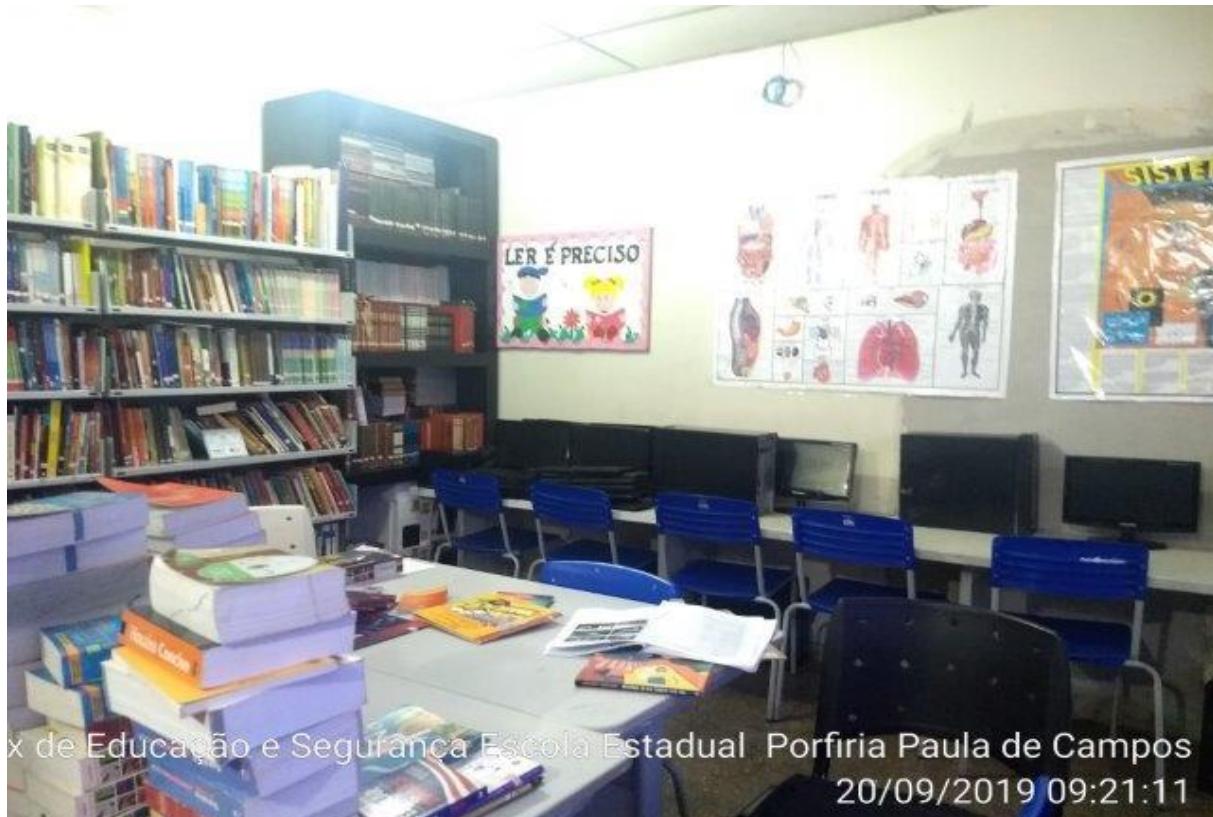
Laboratório de informática

Problemas identificados	Computadores obsoletos e danificados e internet fornecida pela SEDUC de péssima qualidade. Sala de informática sendo utilizada como sala de audiovisual.
Providências a serem tomadas	Ordem de serviço já expedida, procedimento licitatório em andamento para aquisição de novos computadores.
Prazo para implementação	31/12/2019.
Responsável	Lívia Lorena Mendes de Oliveira.
Status	Solucionado.
Análise da equipe técnica	Verificou-se no laboratório de informática que todos os computadores estão funcionando e a internet melhorou. A SEDUC unificou a sala de informática com a biblioteca.

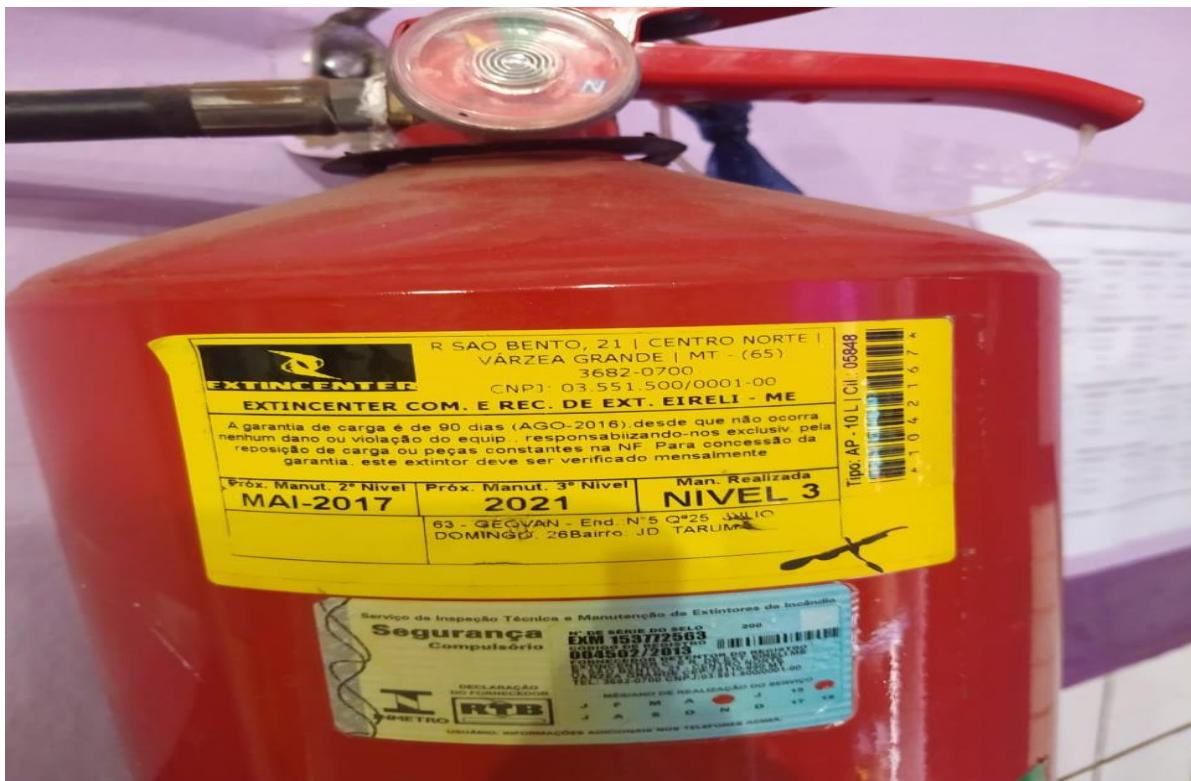
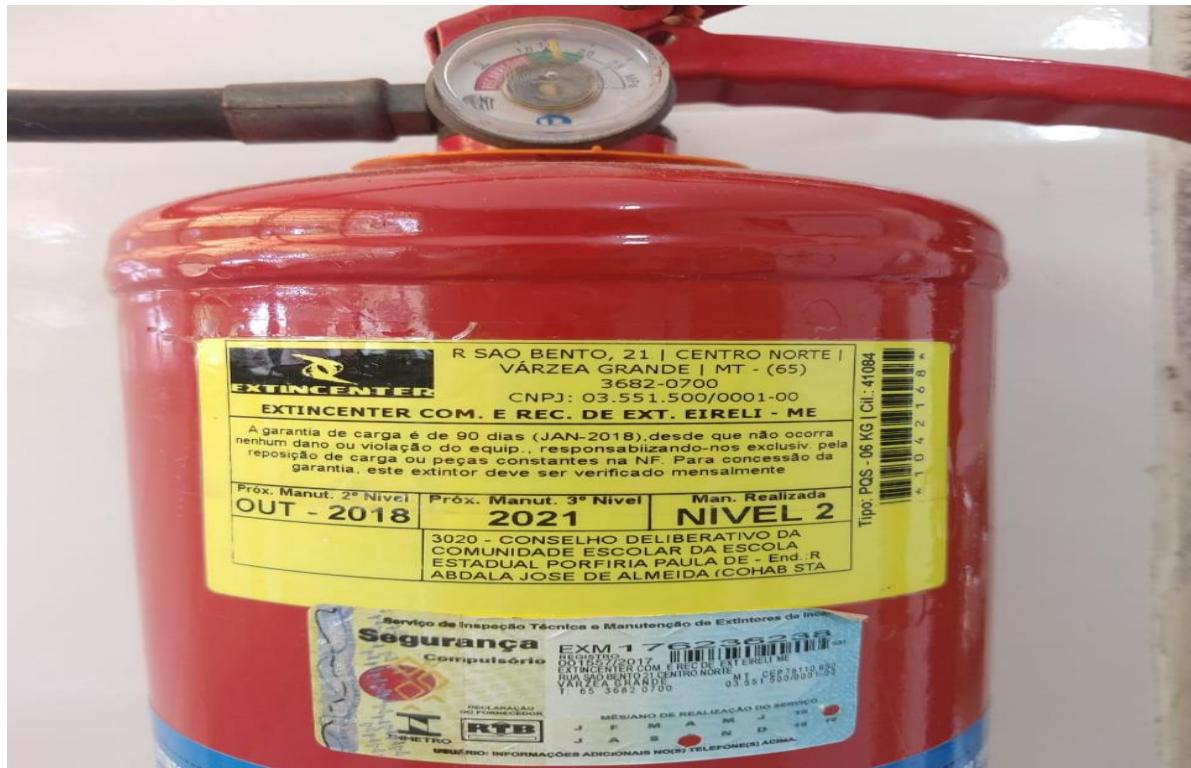
Extintor de incêndio

Problemas identificados	Extintores de incêndio insuficientes para o tamanho da escola.
Providências a serem tomadas	Demanda a ser resolvida através do PDE manutenção.
Prazo para implementação	31/12/2019.
Responsável	Marioneide Angélica Kliemanschewsk e Rosângela Maria Moreira – SAGI.
Status	Solucionado.
Análise da equipe técnica	Verificou-se que na escola existem extintores de incêndio e dentro do prazo de validade.

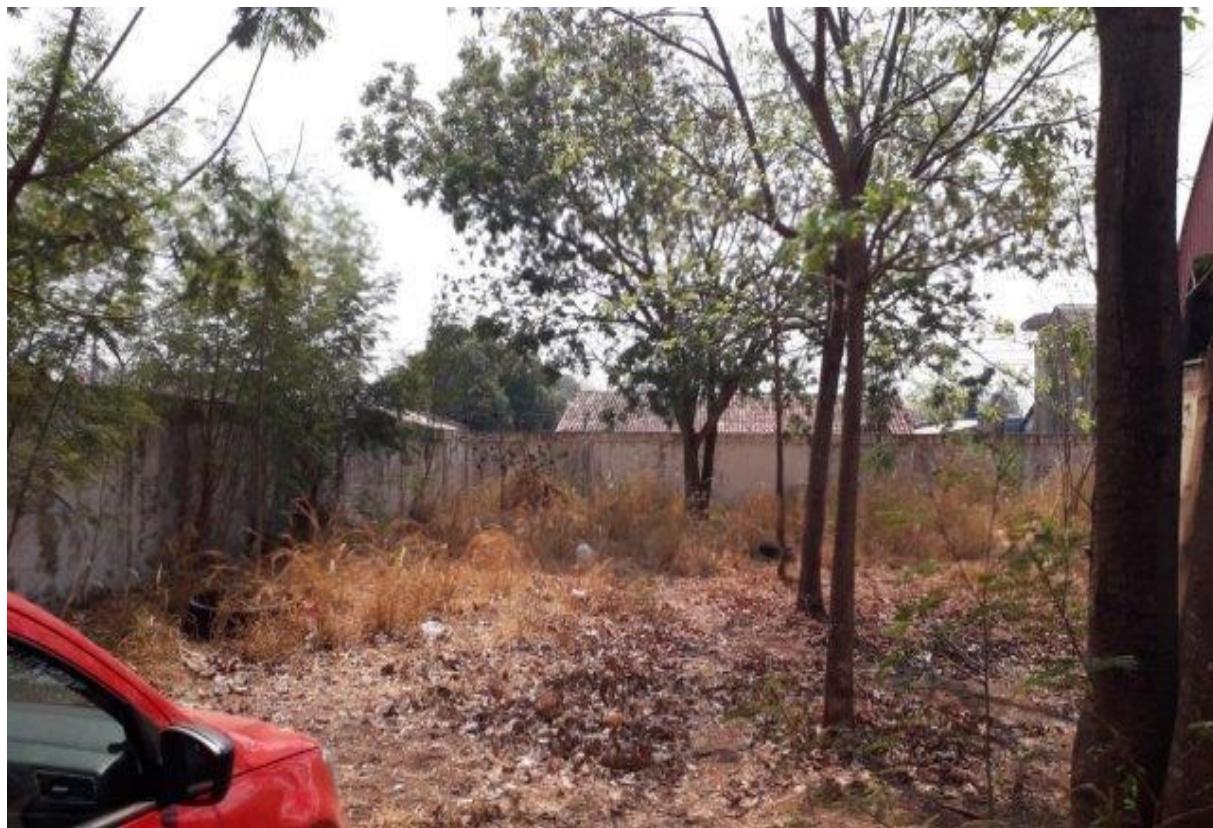
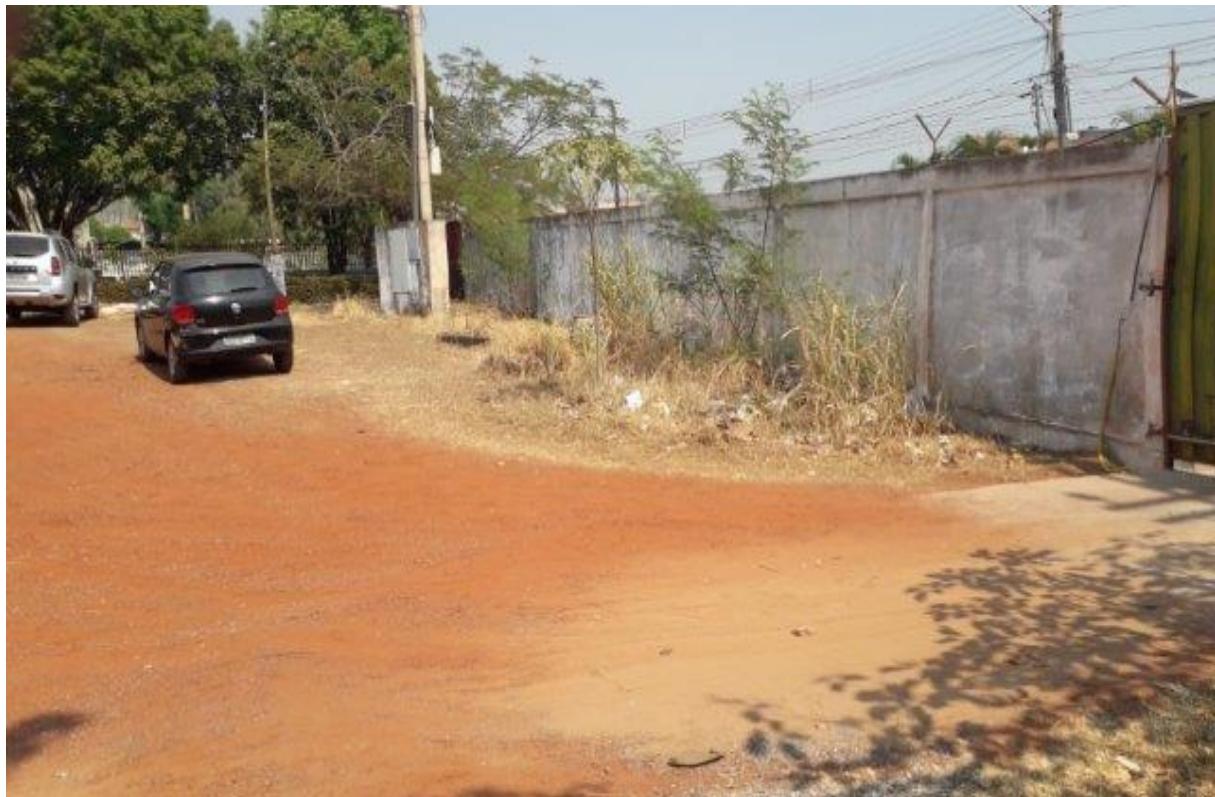
Problemas identificados	Pequeno entulho constatado no pátio/estacionamento que pode abrigar animais peçonhentos.
Providências a serem tomadas	Demanda a ser resolvida através do PDE manutenção.
Prazo para implementação	31/12/2018.
Responsável	Marioneide Angélica Kliemanschewsk e Rosângela Maria Moreira.
Status	Não solucionado.
Análise da equipe técnica	Verificou-se que o pátio da escola permanece com entulhos, folhas e mato.

Entulhos, folhas e mato no pátio da escola

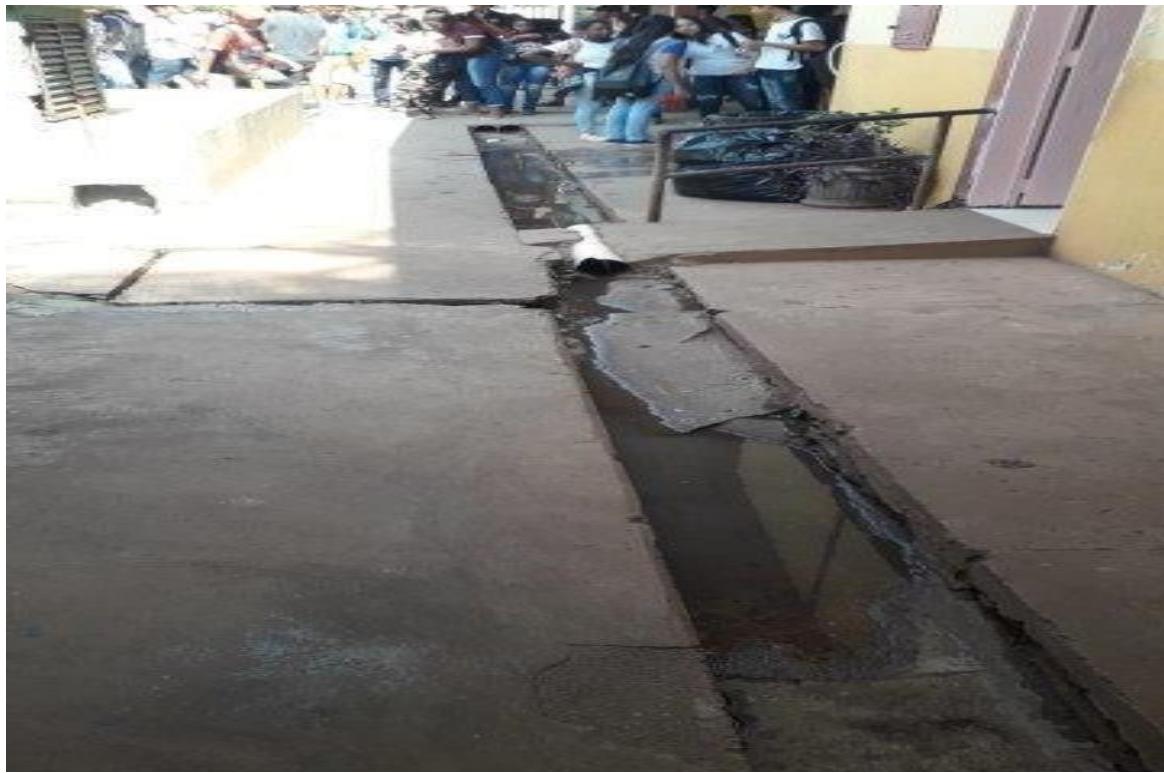
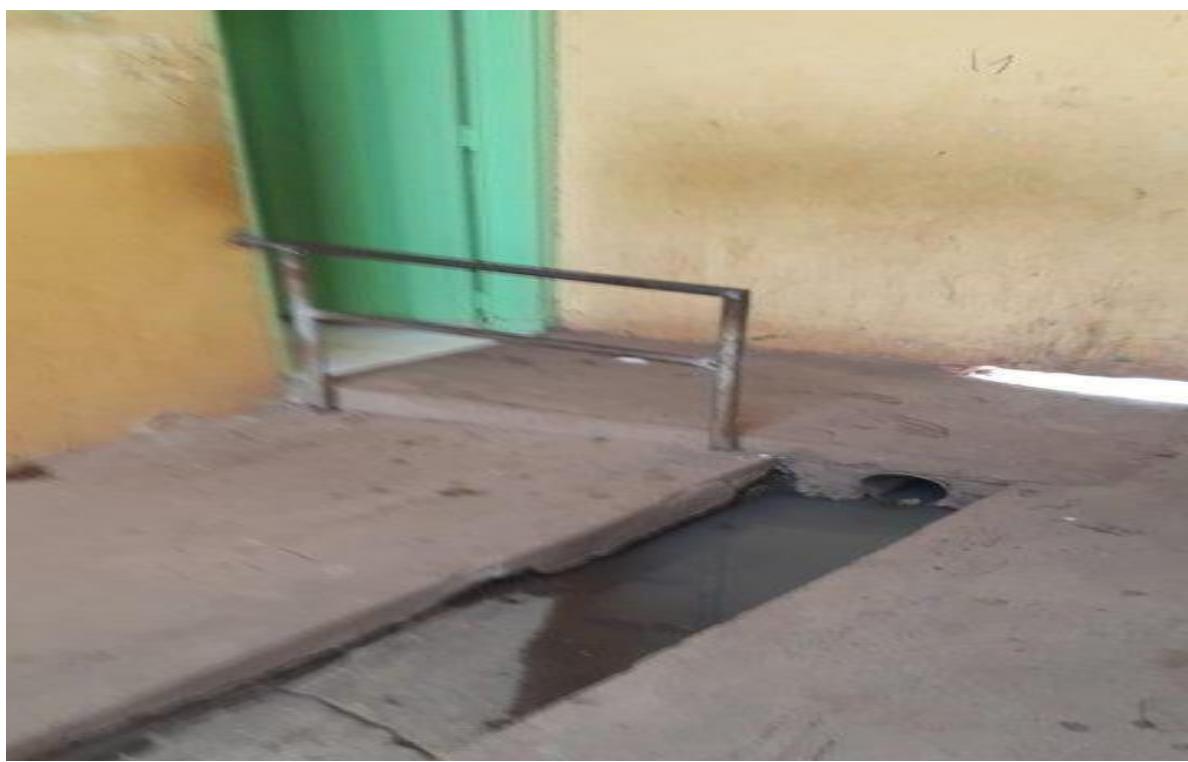
Corredor de acesso da cozinha ao banheiro

Problemas identificados	Água da rede proveniente da cozinha e banheiros correndo a céu aberto.
Providências a serem tomadas	Demanda a ser resolvida através de verba emergencial.
Prazo para implementação	31/12/2018.
Responsável	Alan Resende Porto, Karina França Garcia e Mayara Galvão Nascimento.
Status	Não solucionado.
Análise da equipe técnica	Verificou-se que as águas da rede (esgoto) da cozinha e banheiro permanecem correndo a céu aberto.

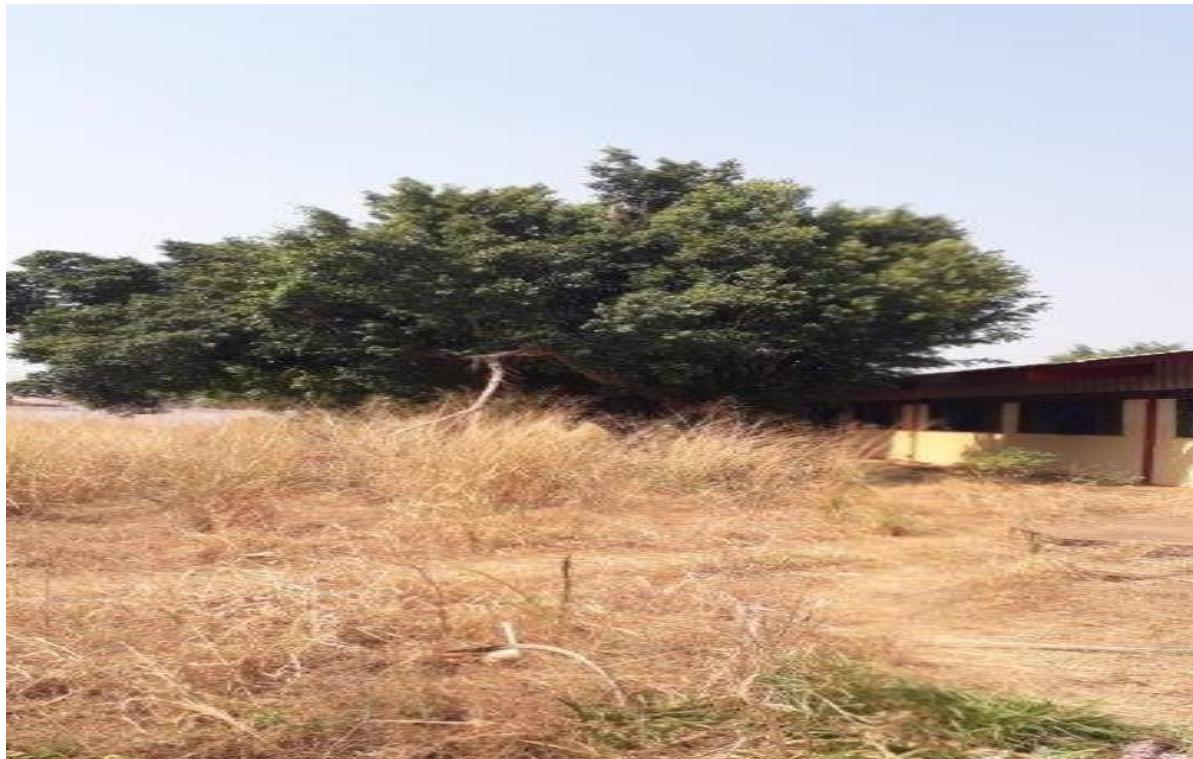
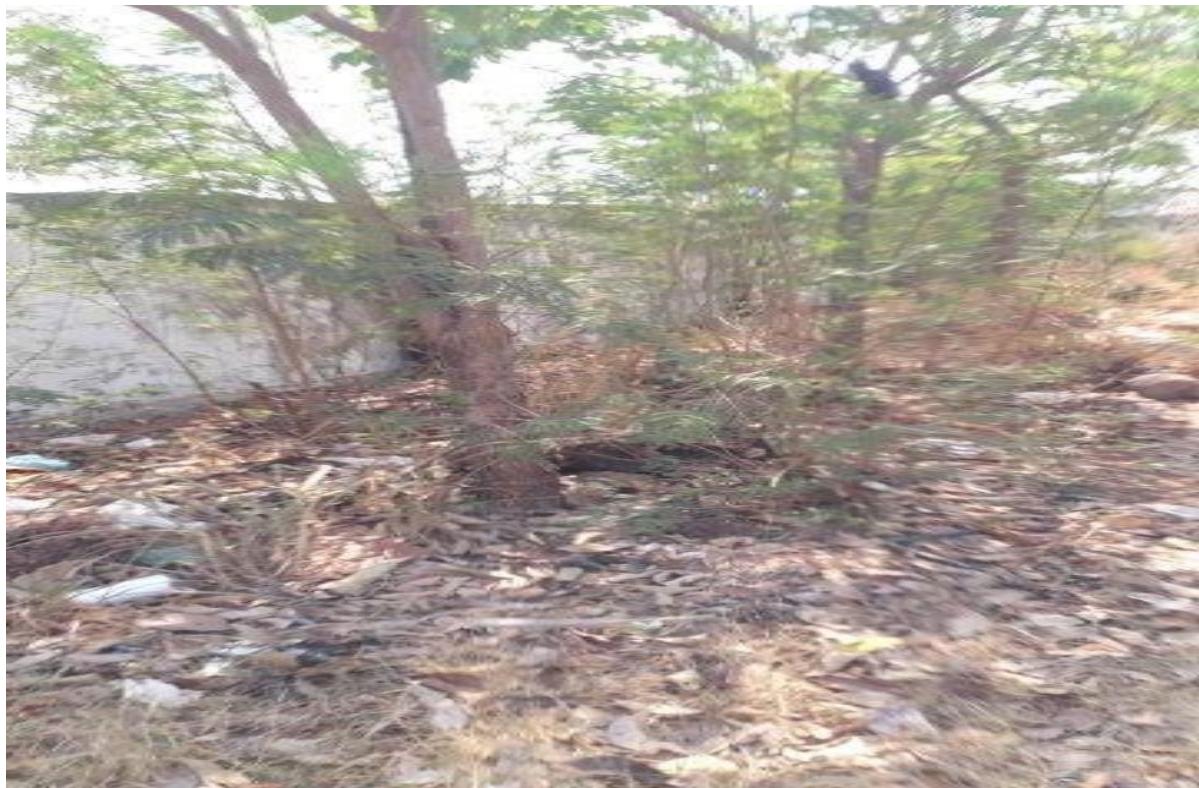
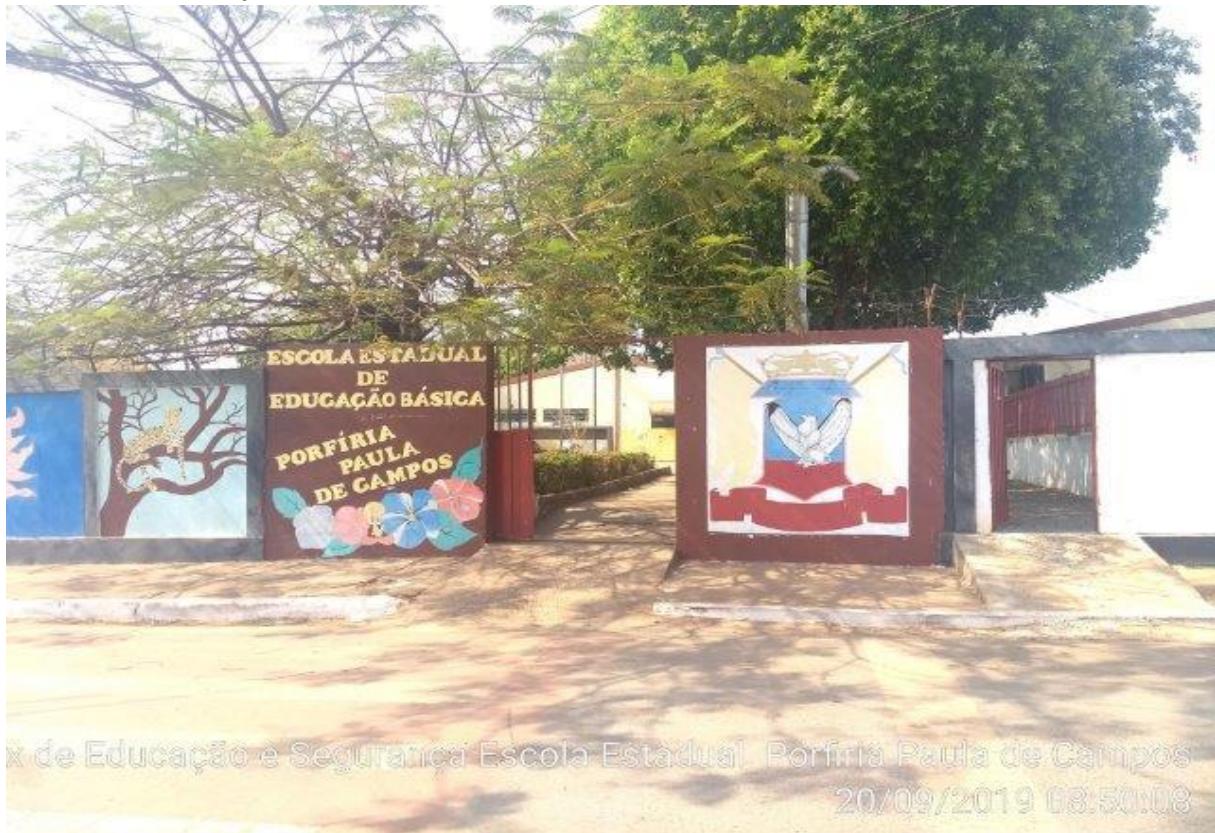
Problemas identificados	Escola possui muita área verde com vegetação alta pela ausência de serviço constante de limpeza e que é realizada eventualmente devido aos poucos recursos recebidos pela escola.
Providências a serem tomadas	Demandar a ser sanada através do PDE manutenção.
Prazo para implementação	31/12/2018.
Responsável	Marioneide Angélica Kliemanschewsk e Rosângela Maria Moreira.
Status	Não solucionado.
Análise da equipe técnica	Verificou-se que o pátio da escola permanece com matagal e árvores não podadas.

Matagal no pátio da escola

Árvores não foram podadas

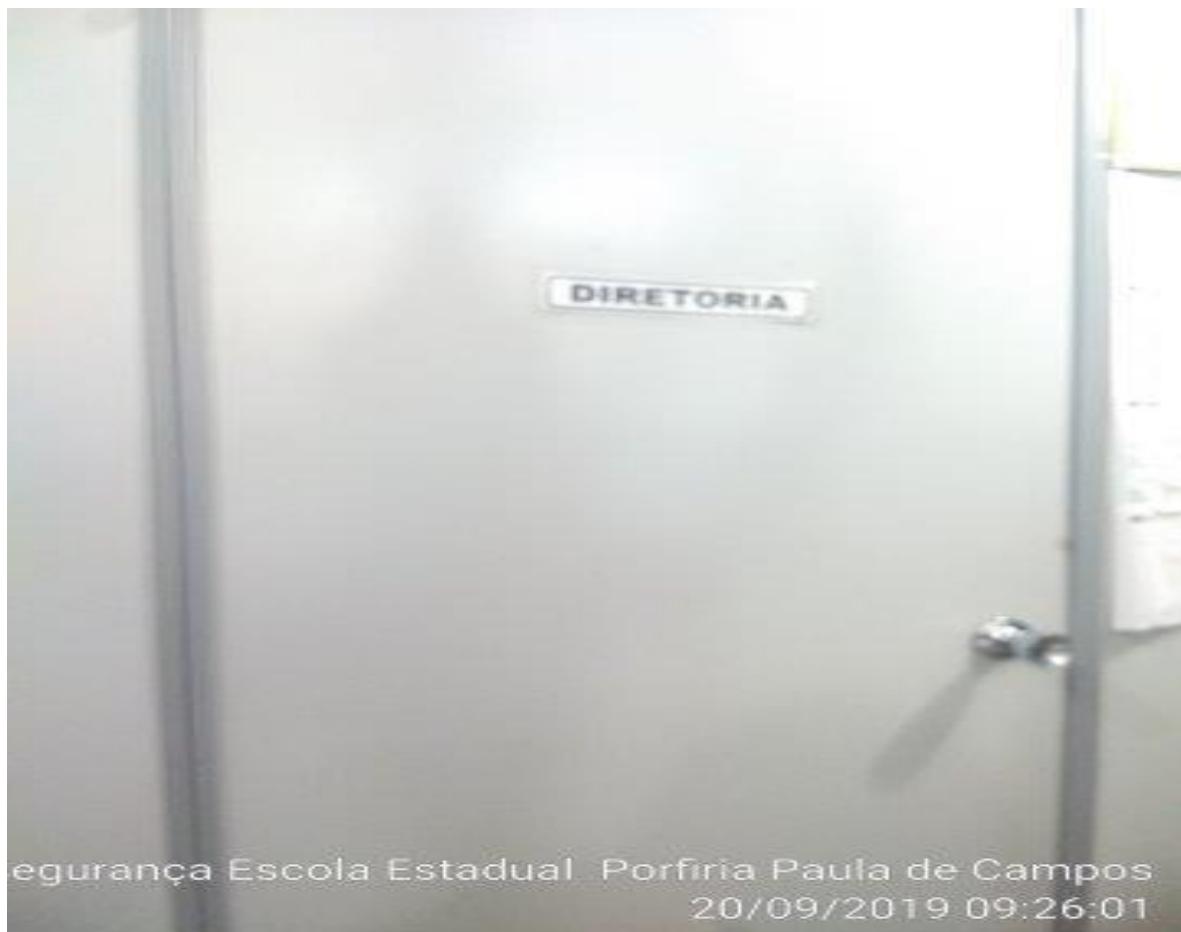
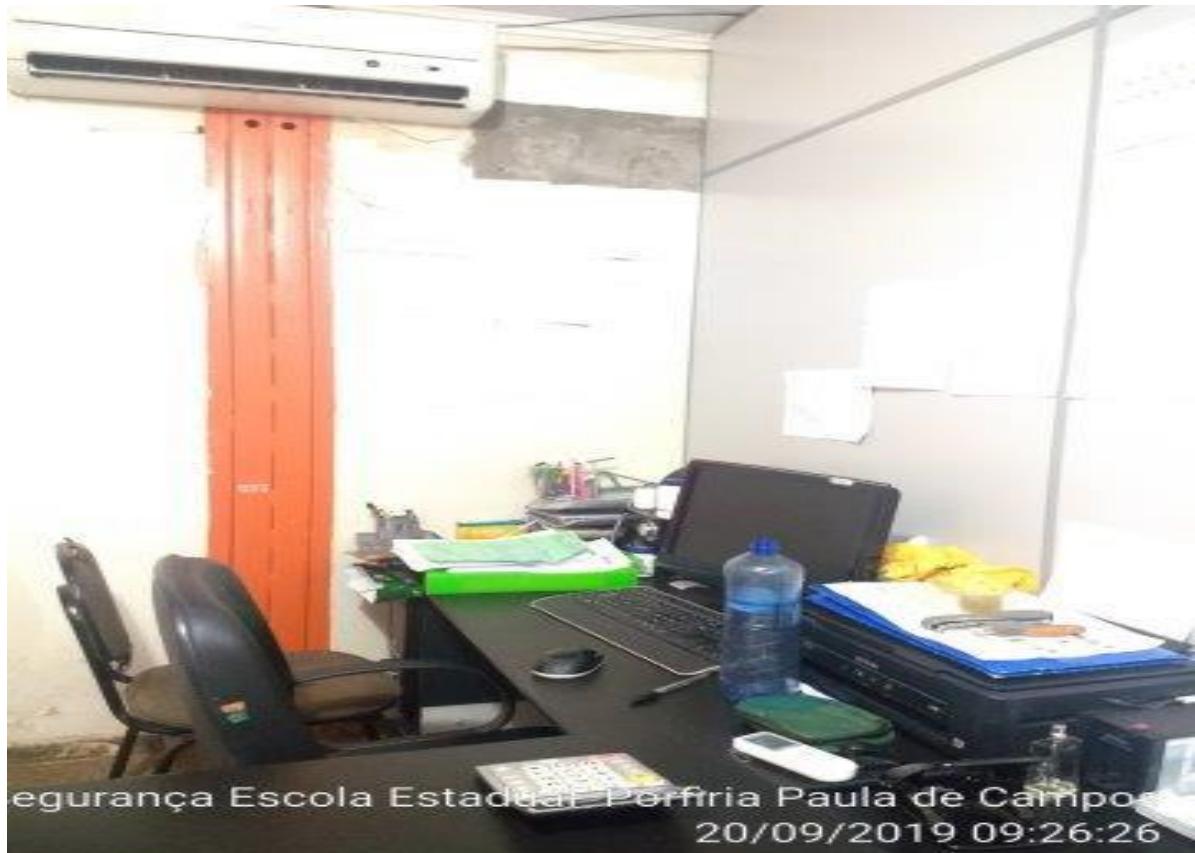
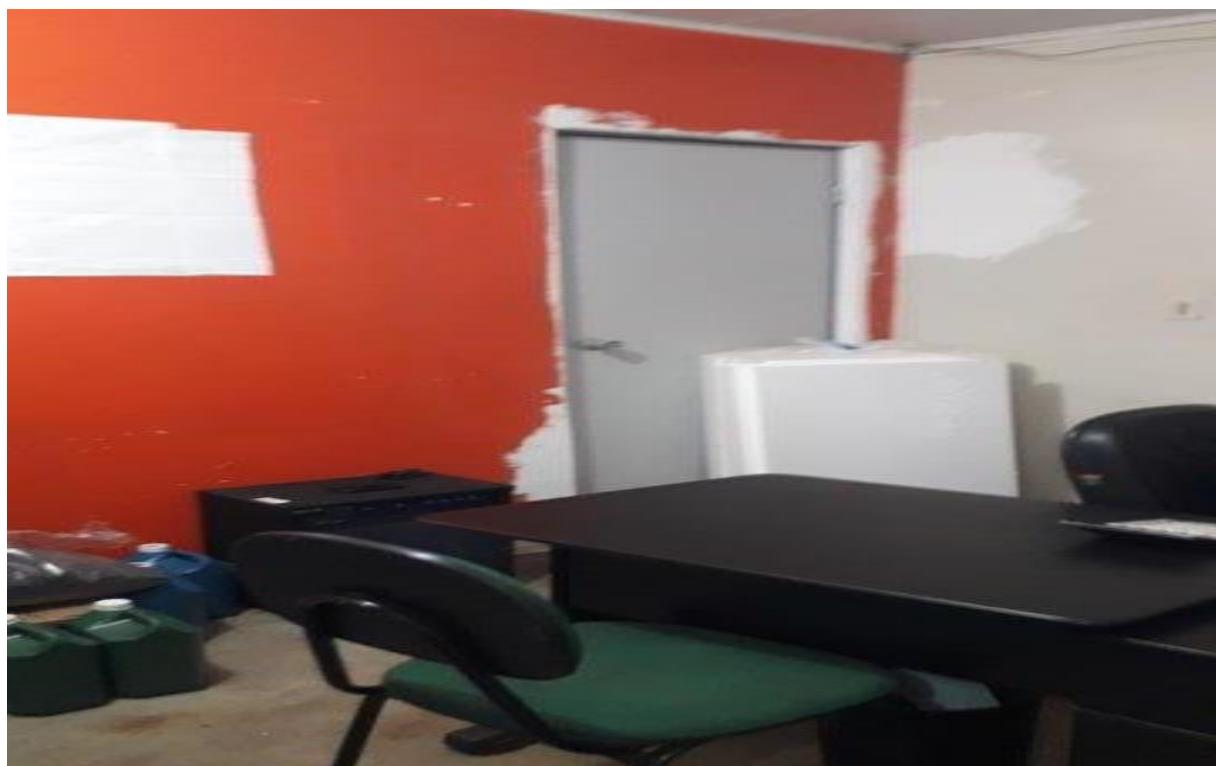
Problemas identificados	Dependências da sala do Diretor é inadequada, pois é pequena e mal iluminada.
Providências a serem tomadas	Demanda a ser resolvida através do PDE manutenção.
Prazo para implementação	31/12/2019.
Responsável	Marioneide Angélica Kliemanschewsk e Rosângela Maria Moreira.
Status	Não solucionado.
Análise da equipe técnica	Verificou-se que a sala do Diretor permanece inadequada e mal iluminada.

Sala do Diretor inadequada

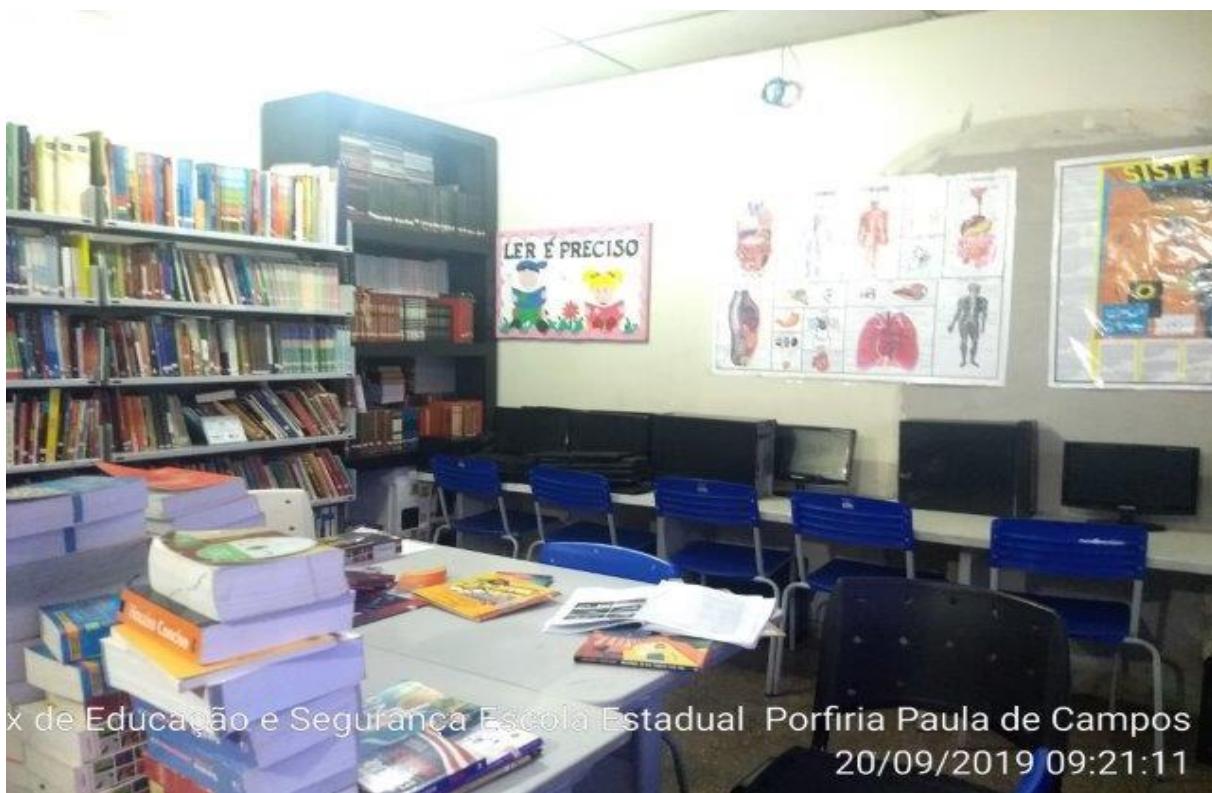
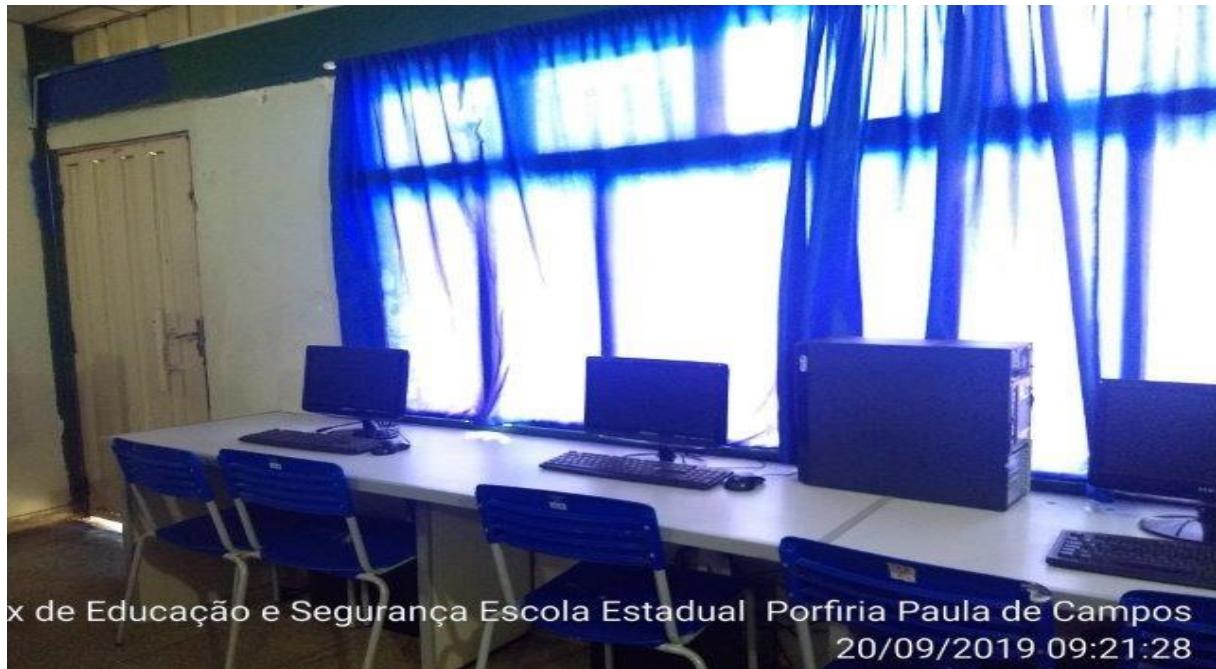
Problemas identificados	Sala de informática inadequada com falta de janelas e mal iluminada, sendo utilizada como auditório e sala de audiovisual.
Providências a serem tomadas	A demanda será inserida no PTA de 2020.
Prazo para implementação	31/12/2021.
Responsável	Alan Resende Porto, Karina França Garcia e Mayara Galvão Nascimento.
Status	Solucionado.
Análise da equipe técnica	Verificou-se que a sala de informática foi unificada com a biblioteca e possui bom espaço. O Diretor da escola informou que anteriormente onde era a sala de informática agora é a sala dos professores.
