**PROGRAMA VISITA ÀS ESCOLAS
AVALIAÇÃO DA INFRAESTRUTURA DA
ESCOLA ESTADUAL PORFÍRIA PAULA DE CAMPOS
MUNICÍPIO DE VÁRZEA GRANDE/MT**

PROGRAMA VISITA ÀS ESCOLAS RELATÓRIO DE LEVANTAMENTO

Protocolo: 354732/2017

Objeto da fiscalização: Avaliar a infraestrutura da Escola Estadual Porfíria Paula de Campos (localizada no Município de Várzea Grande/MT)

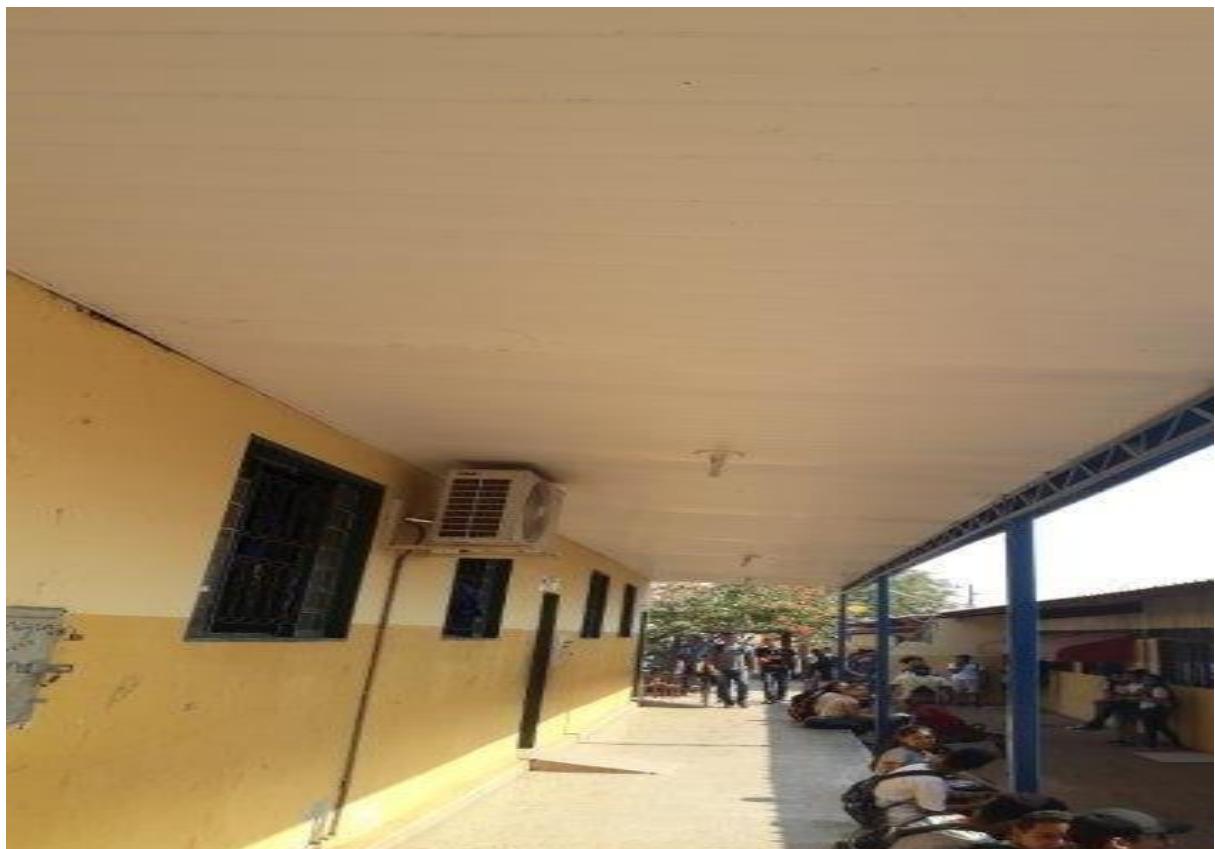
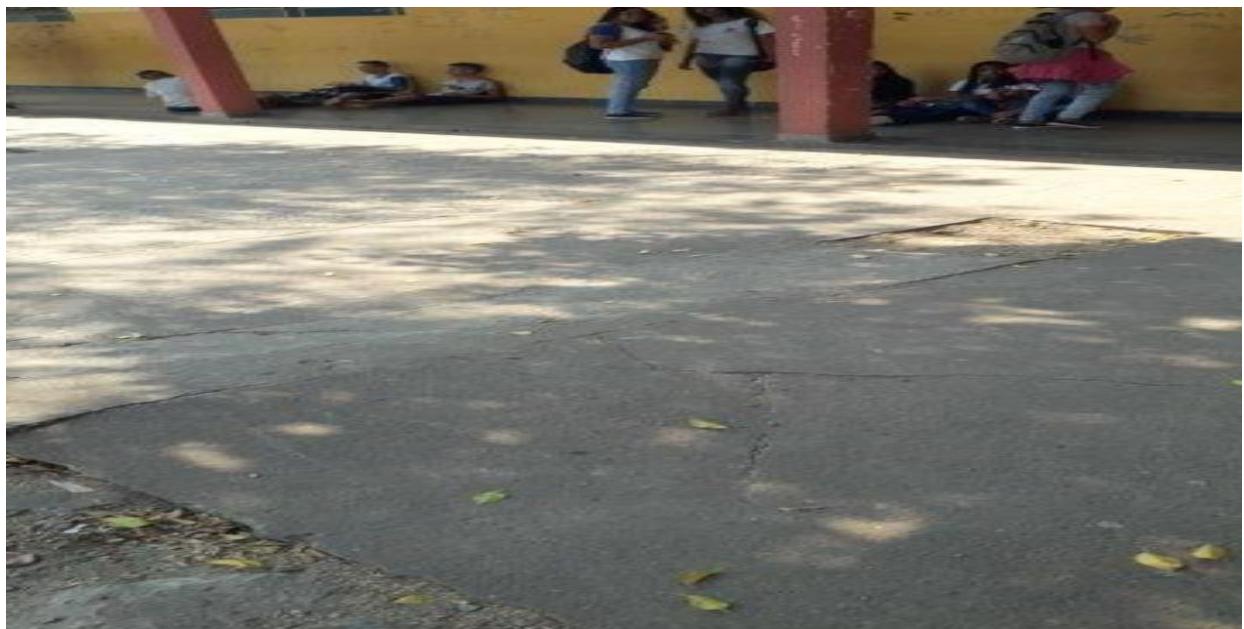
Corredor da escola

Problemas identificados	Ausência de refeitório – refeições realizadas nos corredores.
Providências a serem tomadas	A demanda será inserida no PTA de 2020.
Prazo para implementação	31/12/2021.
Responsável	Alan Resende Porto, Karina França Garcia e Mayara Galvão Nascimento.
Status	Não solucionado.
Análise da equipe técnica	Verificou-se que a escola permanece sem espaço para refeitório e as refeições são realizadas nos corredores.

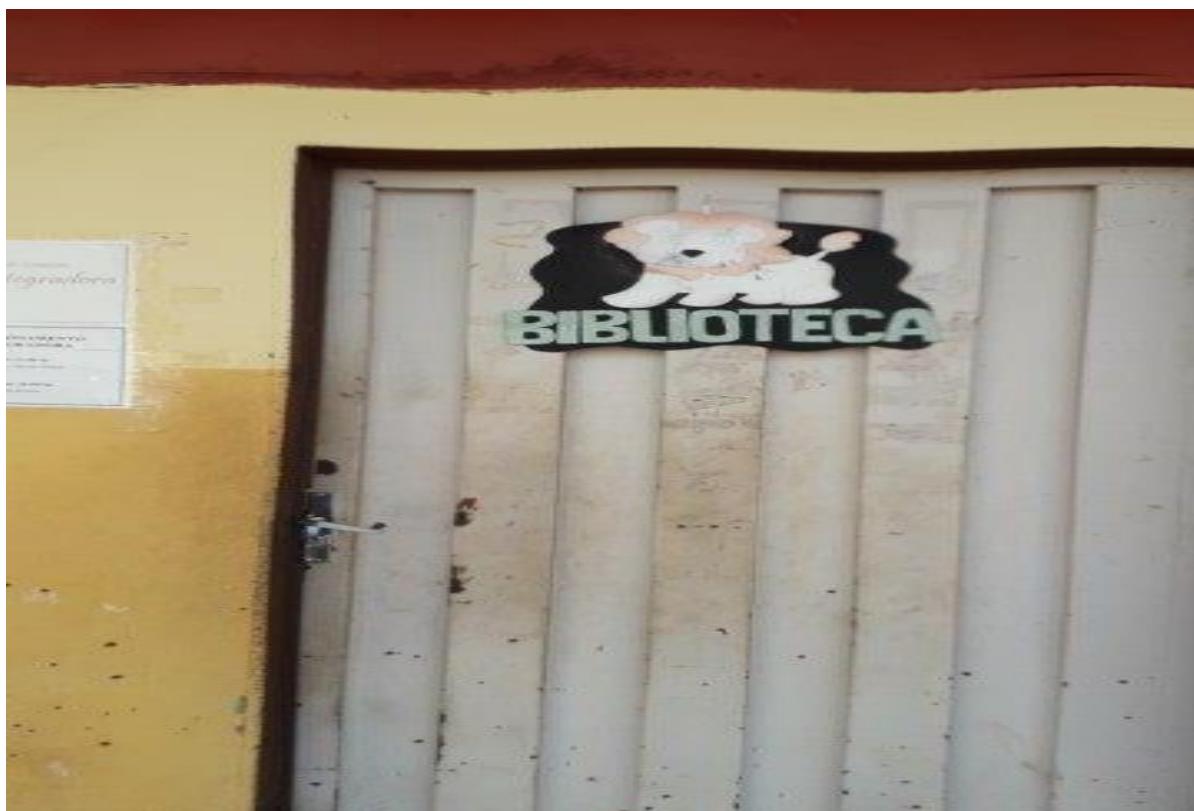
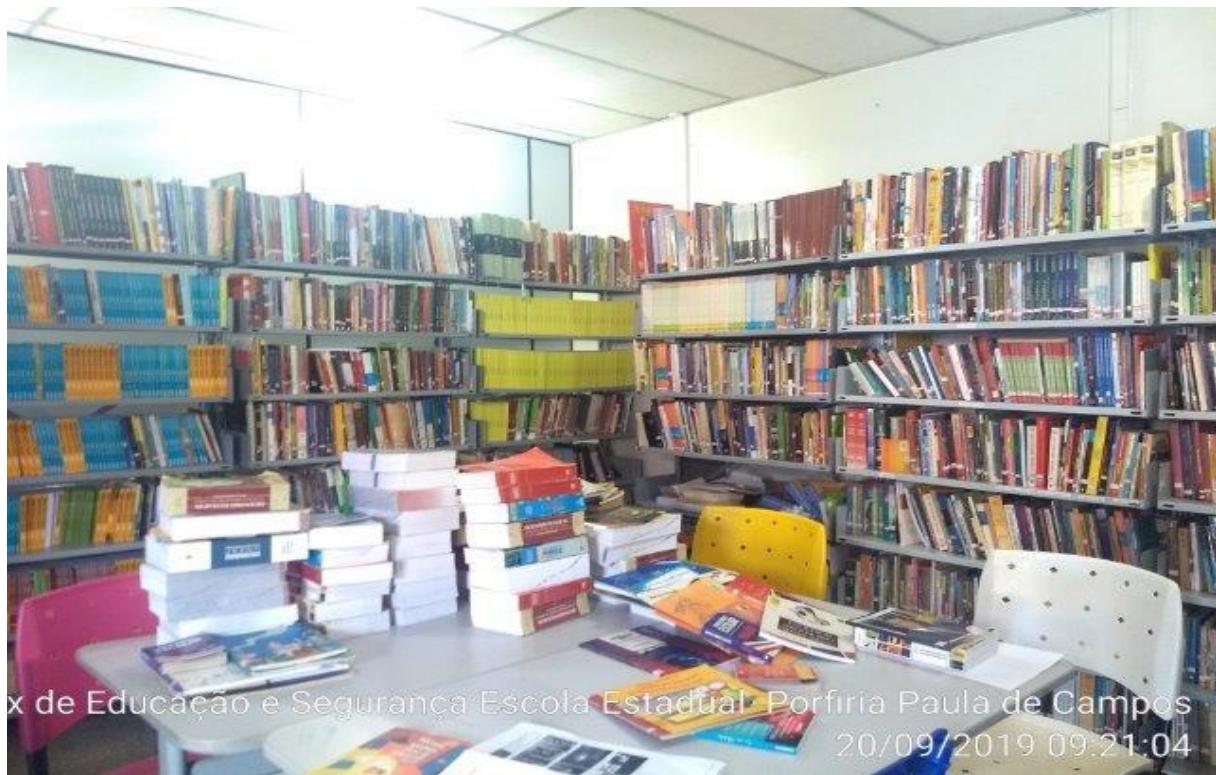
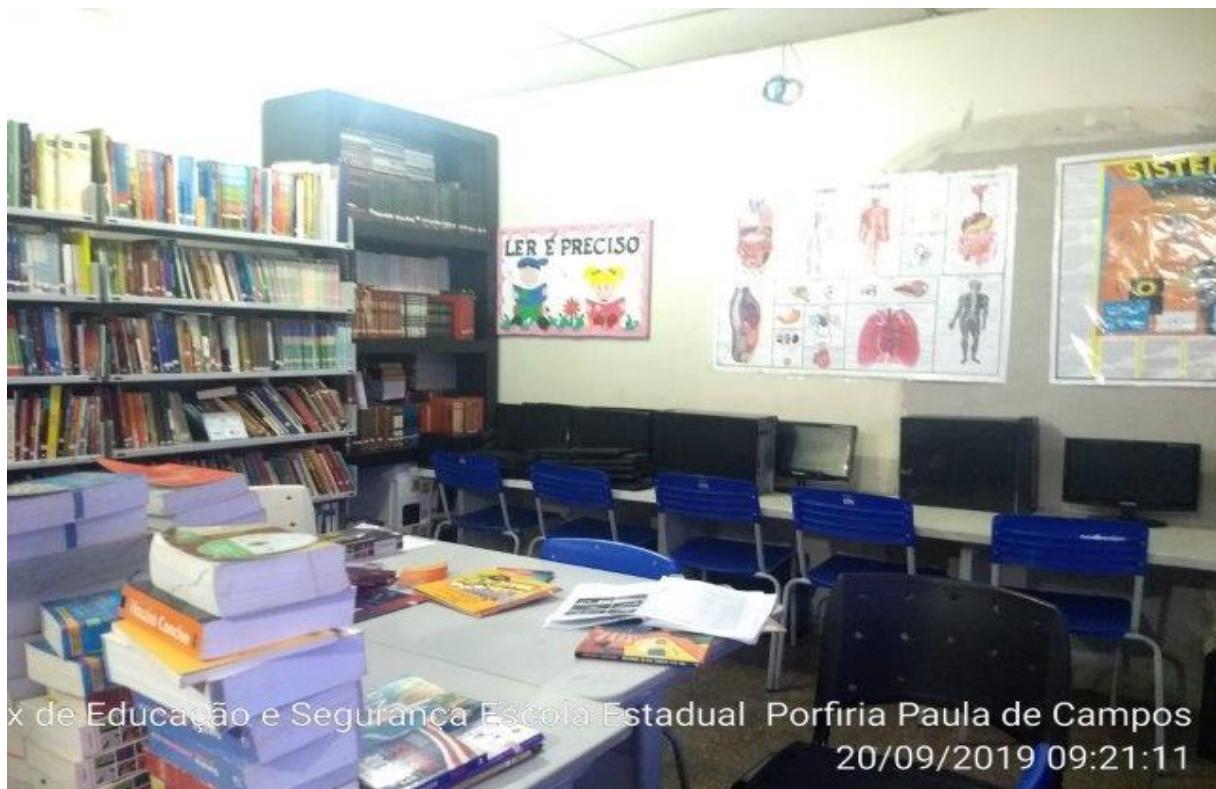
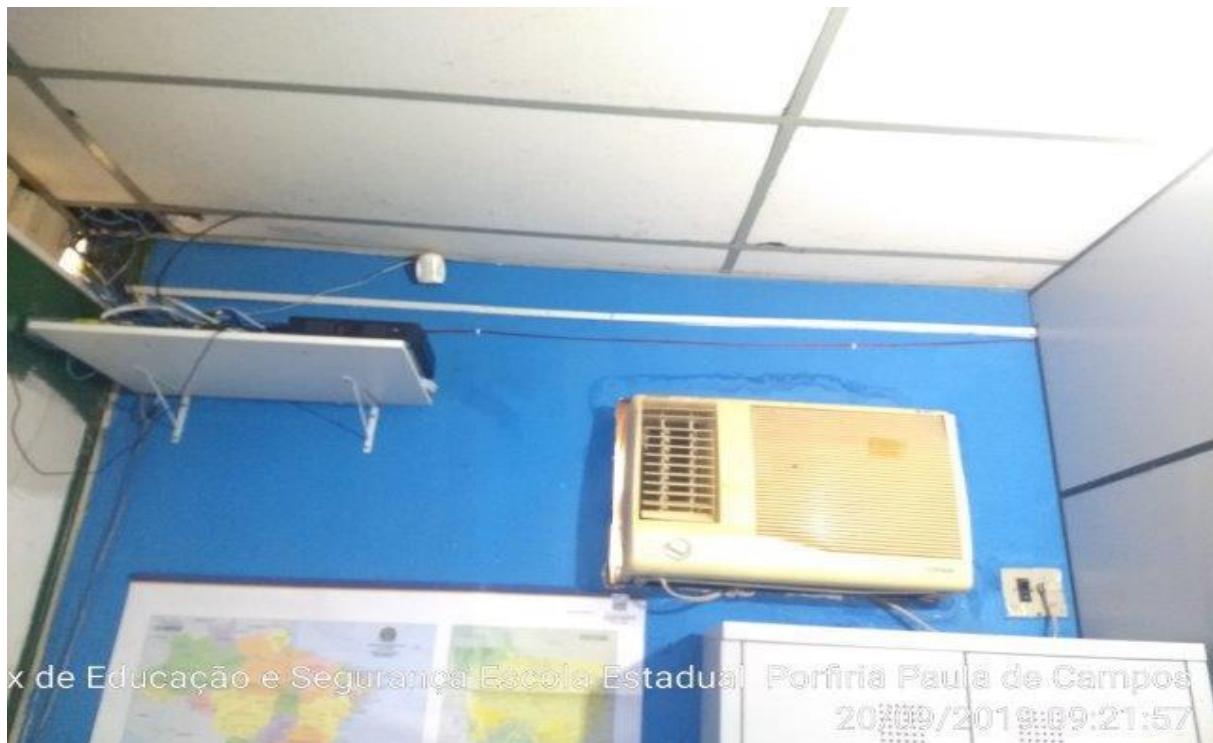
Sala da Biblioteca

Problemas identificados	Biblioteca com espaço e estrutura inadequada.
Providências a serem tomadas	A demanda será inserida no PTA de 2020.
Prazo para implementação	31/12/2021.
Responsável	Alan Resende Porto, Karina França Garcia e Mayara Galvão Nascimento.
Status	Não solucionado.
Análise da equipe técnica	Verificou-se que a biblioteca permanece com o espaço inadequado. A sala de informática e da biblioteca foram unificadas.

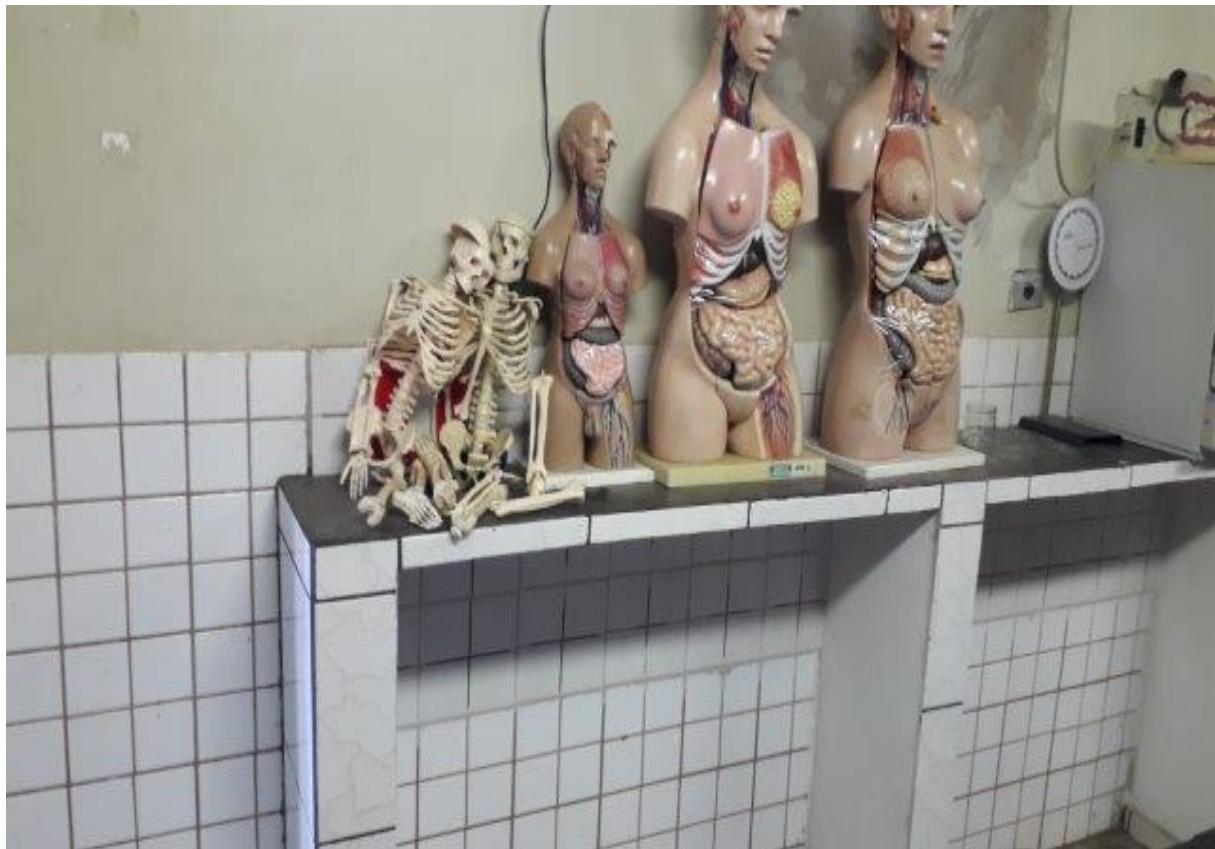
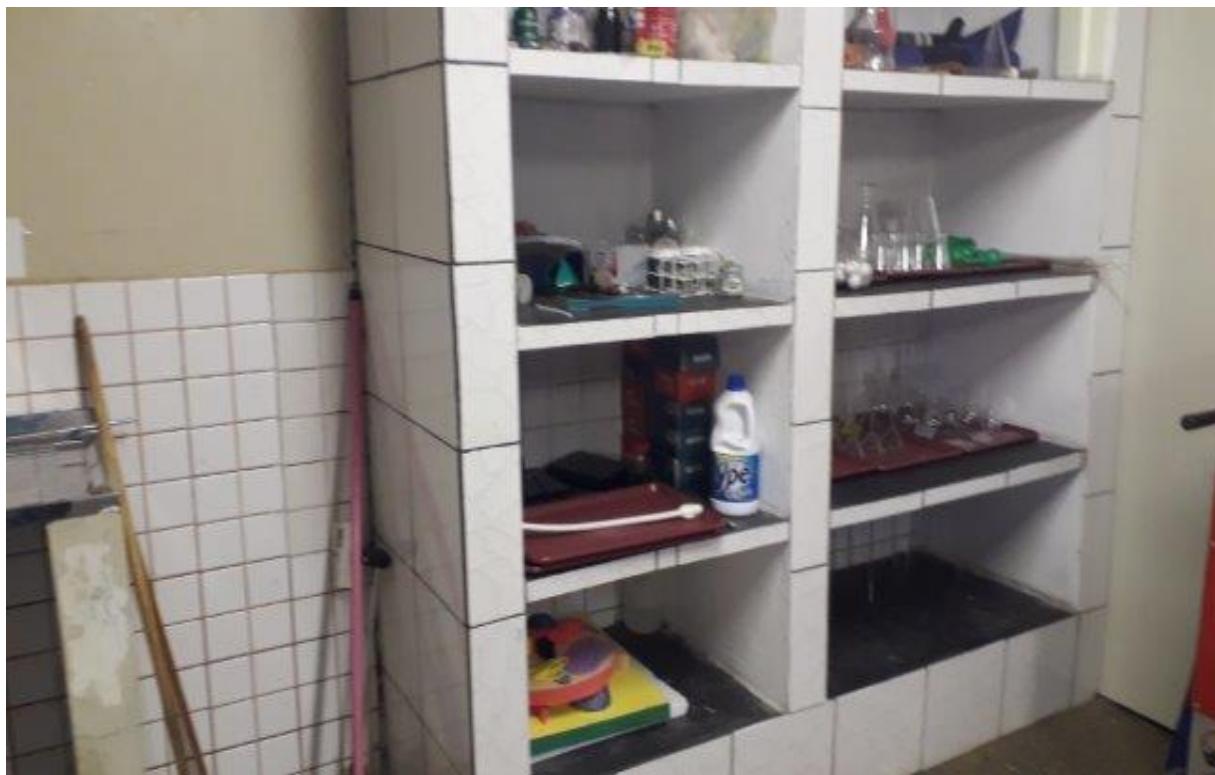
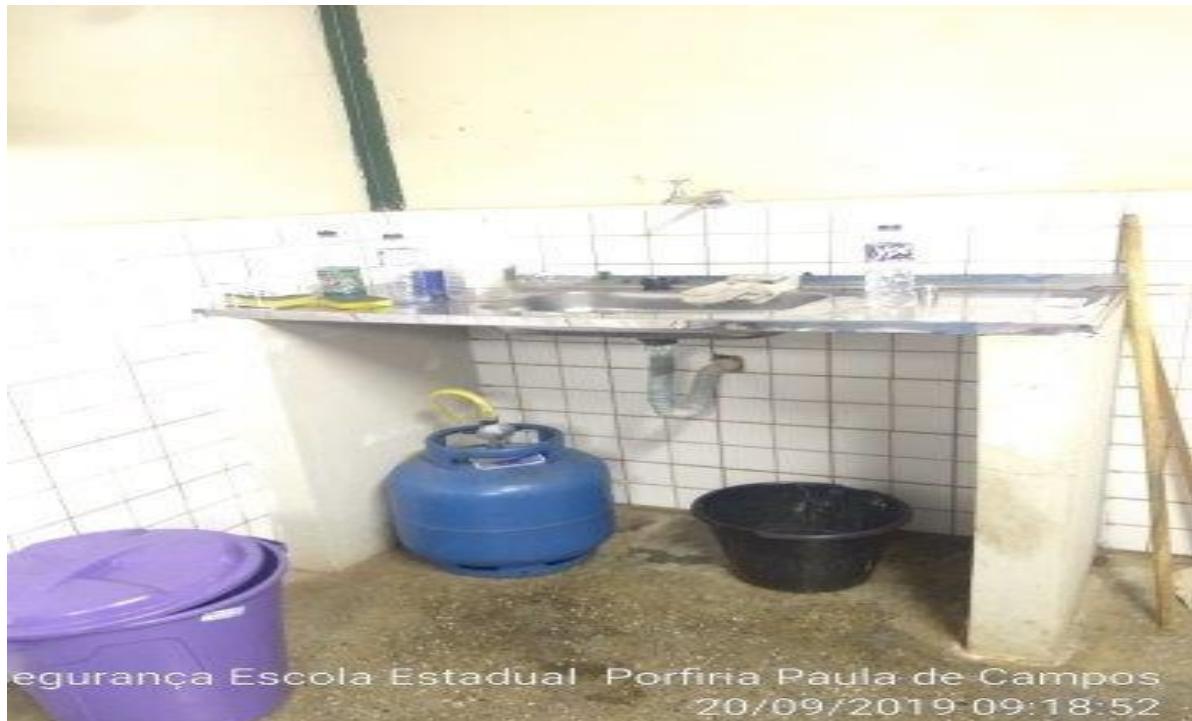
Sala do laboratório de ciências

Problemas identificados	Laboratório de ciências inadequado, sem janelas e com botijão de gás em seu interior.
Providências a serem tomadas	A demanda será inserida no PTA de 2020.
Prazo para implementação	31/12/2021.
Responsável	Alan Resende Porto, Karina França Garcia e Mayara Galvão Nascimento.
Status	Não solucionado.
Análise da equipe técnica	Verificou-se que a sala de laboratório de ciências permanece com o espaço inadequado e com o botijão de gás na sala.

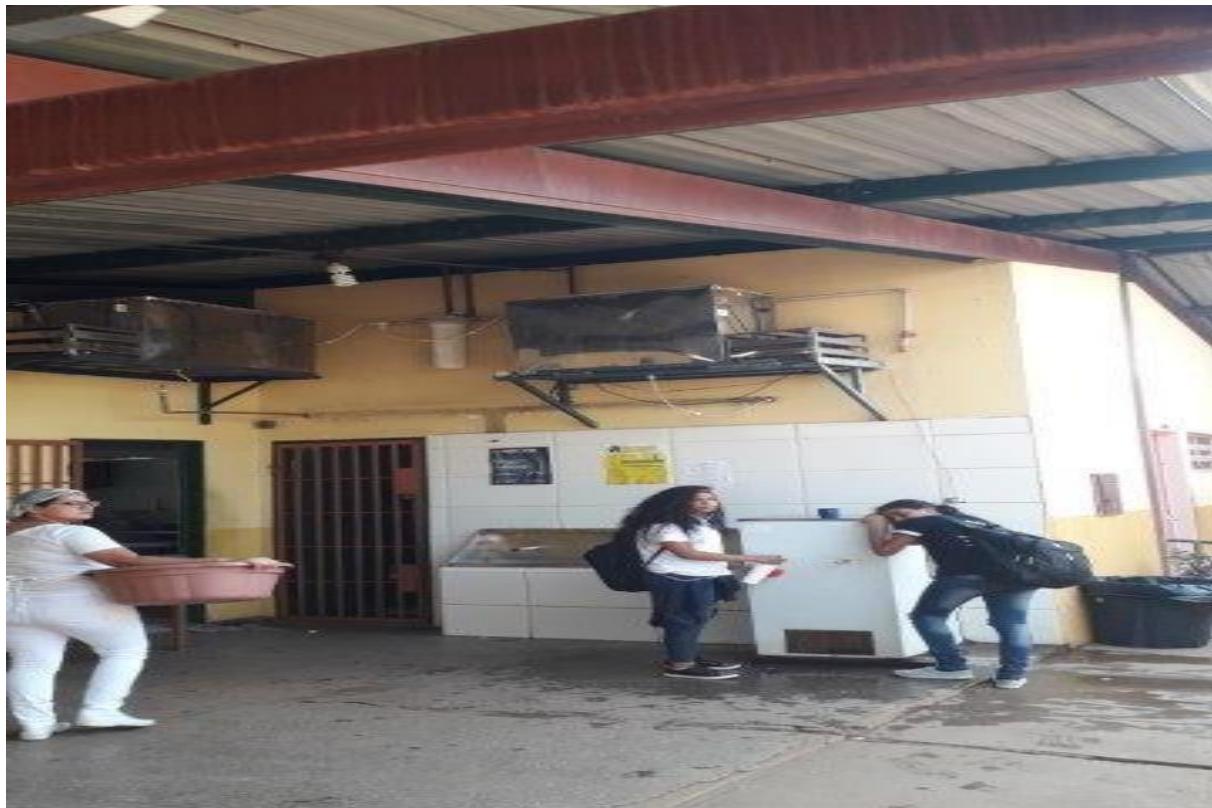
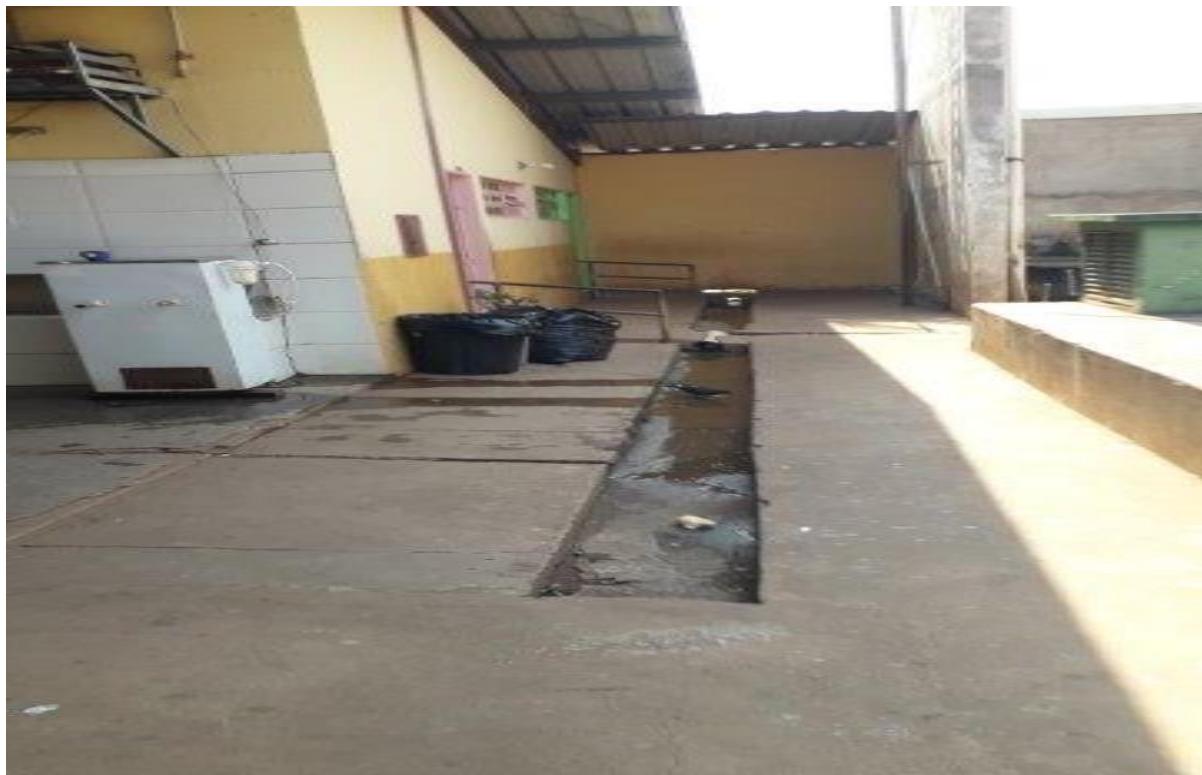
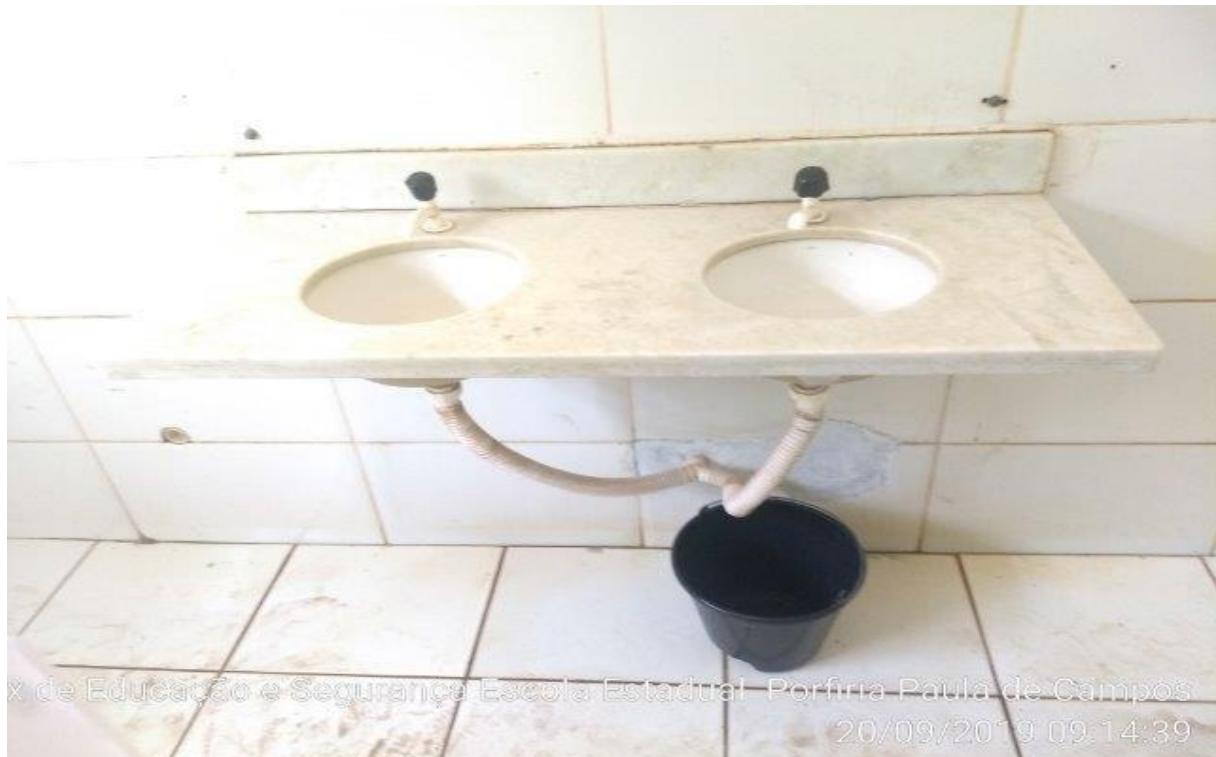
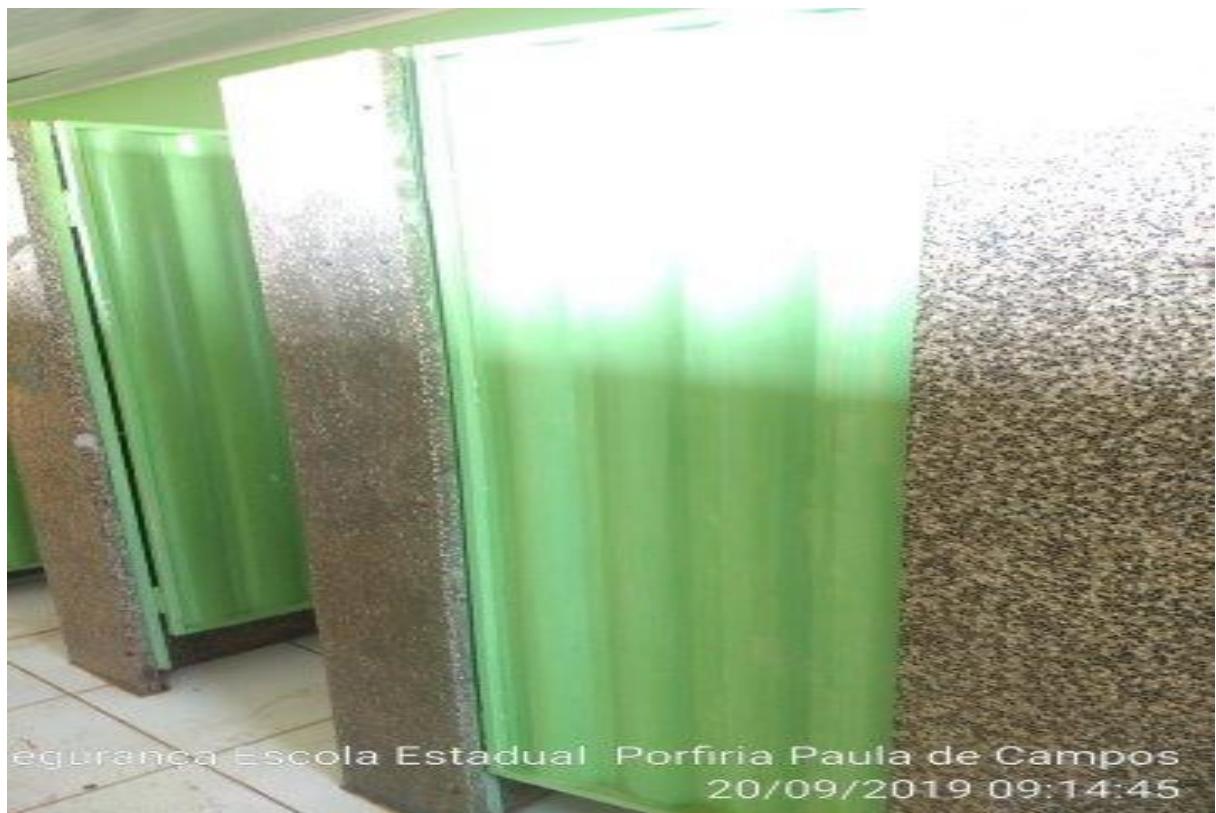
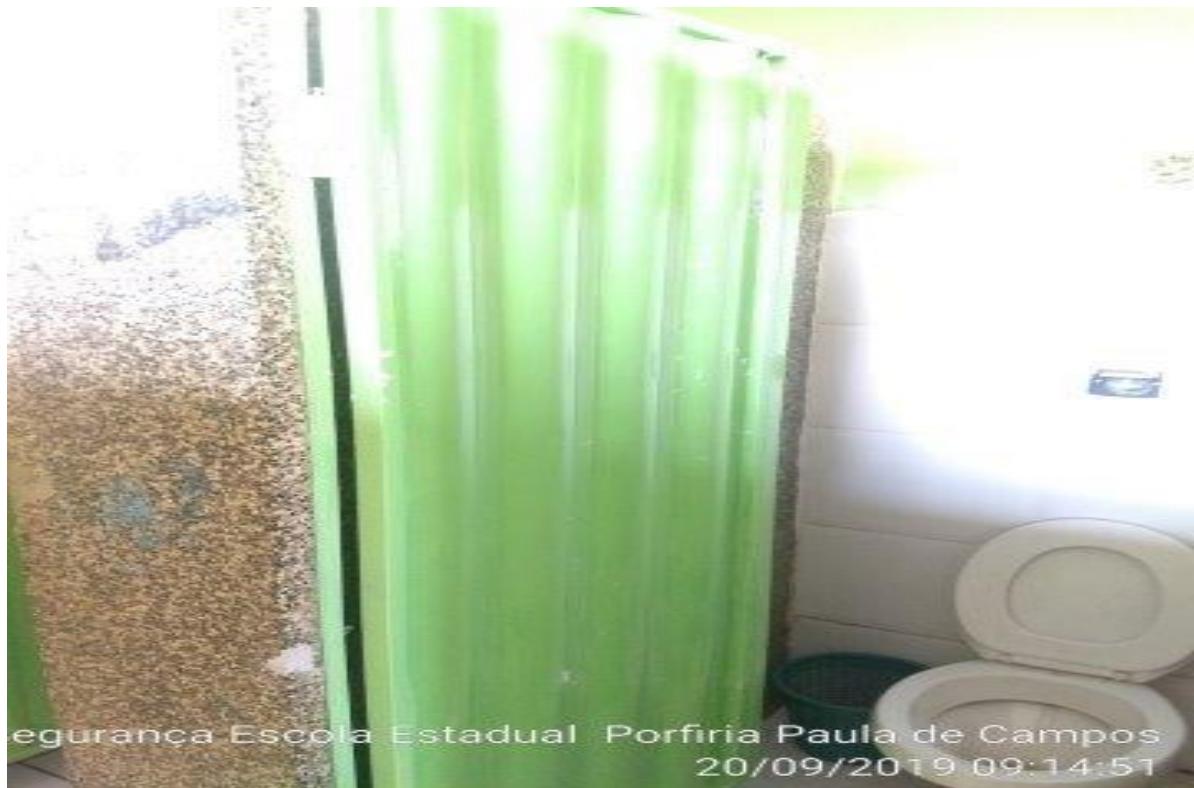
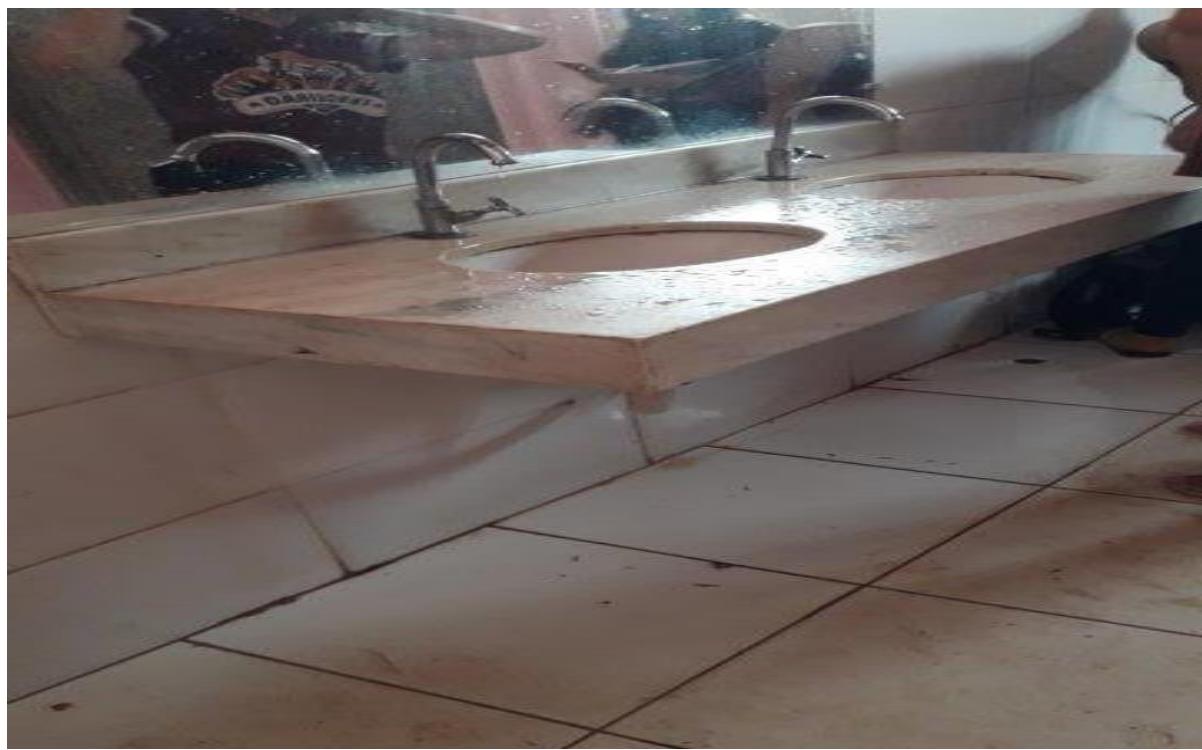
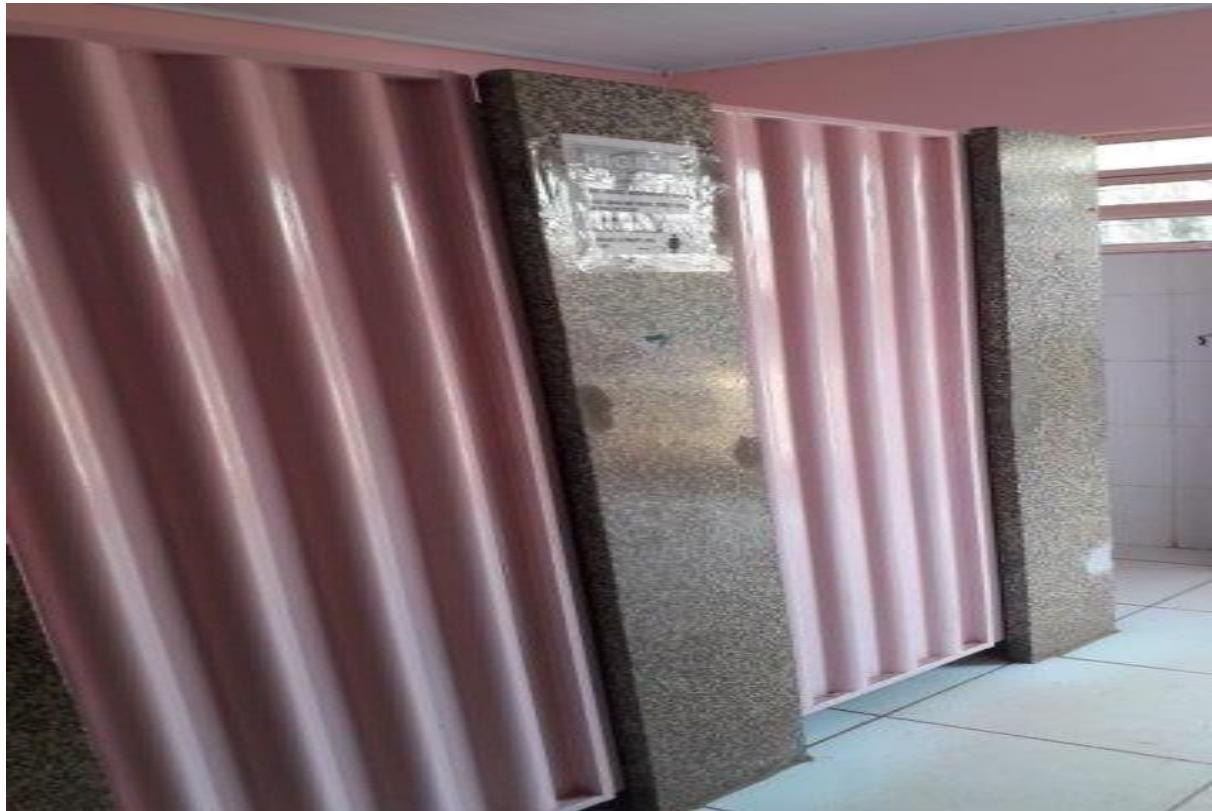
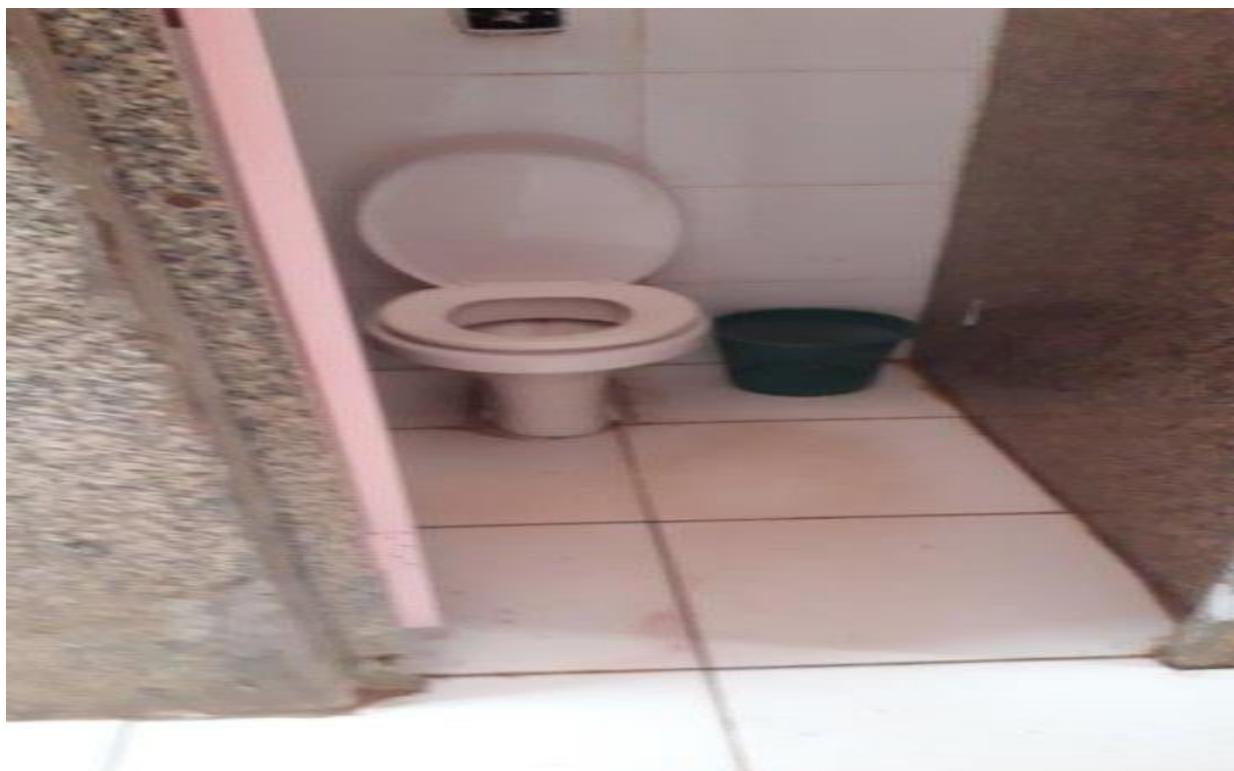
Problemas identificados	Banheiros construídos em locais impróprios, próximos a cozinha e com estrutura danificada e insuficiente para atender a demanda de alunos; não existe reservado adequado para PNE's.
Providências a serem tomadas	A demanda será inserida no PTA de 2020.
Prazo para implementação	31/12/2021.
Responsável	Alan Resende Porto, Karina França Garcia e Mayara Galvão Nascimento.
Status	Não solucionado.
Análise da equipe técnica	Verificou-se que os banheiros permanecem com espaço inadequado e próximos a cozinha e não existe reservado para PNEs.

Cozinha próxima aos banheiros

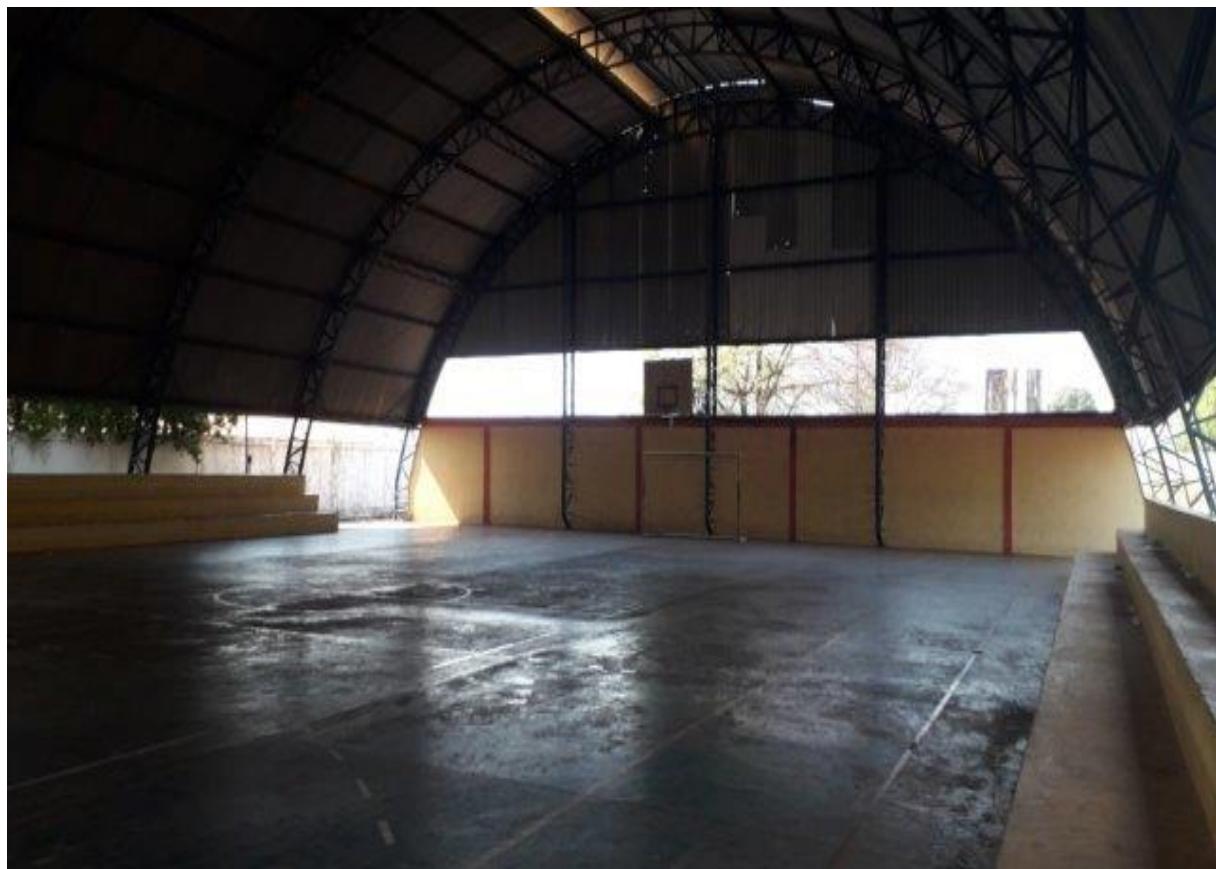
Ginásio de esportes

Problemas identificados	Ausência de vestuários próximos ao ginásio.
Providências a serem tomadas	A demanda será inserida no PTA de 2020.
Prazo para implementação	31/12/2021.
Responsável	Alan Resende Porto, Karina França Garcia e Mayara Galvão Nascimento.
Status	Não solucionado.
Análise da equipe técnica	Verificou-se a ausência de vestuários próximos ao ginásio de esportes da escola.

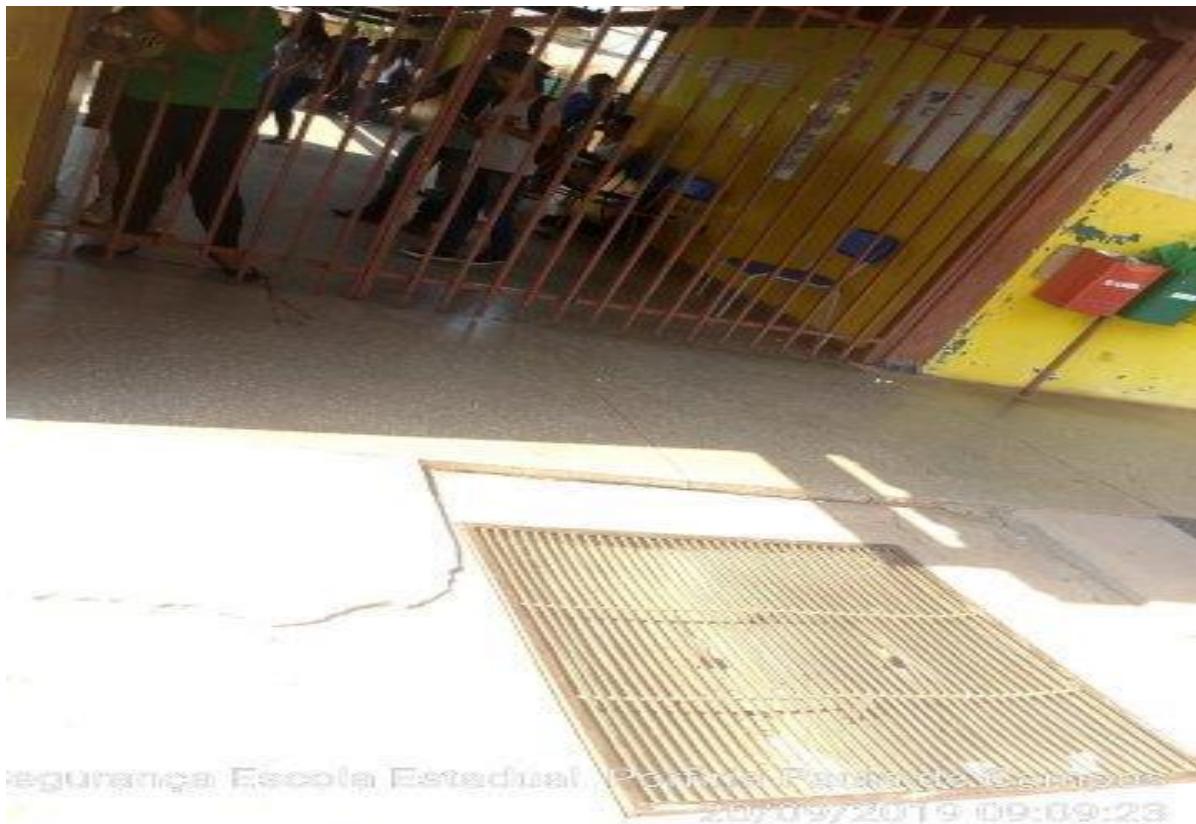
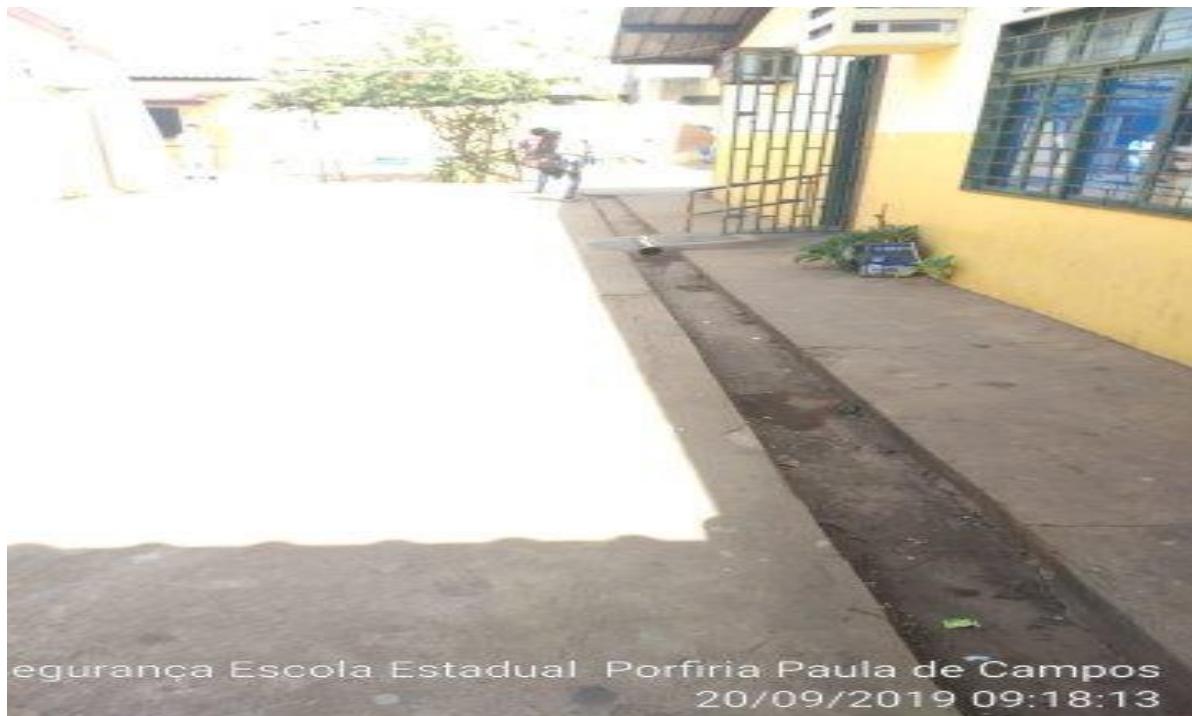
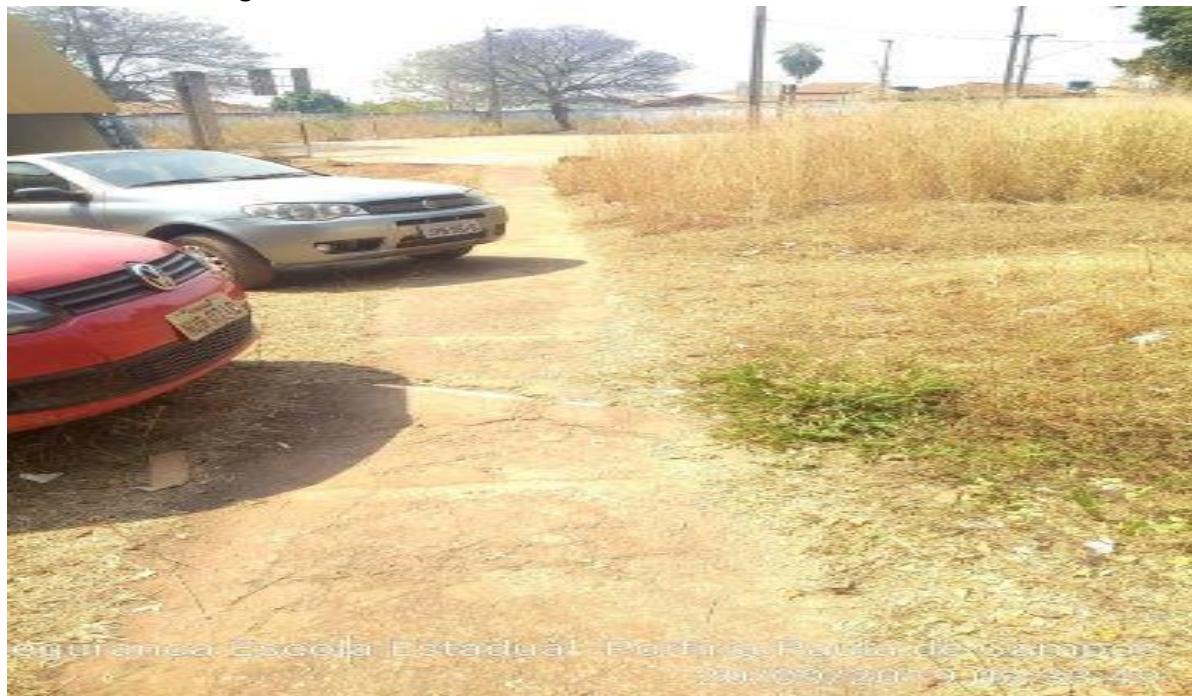
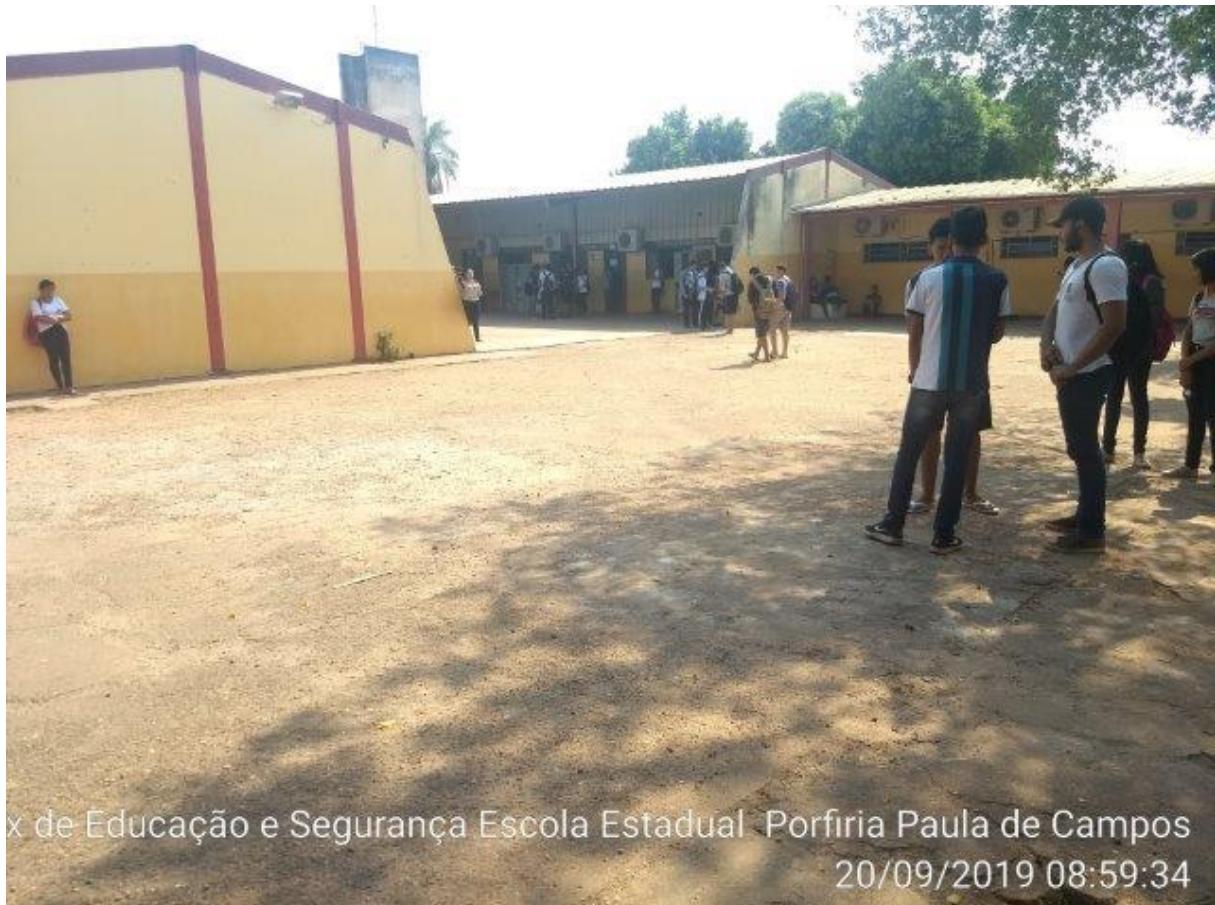
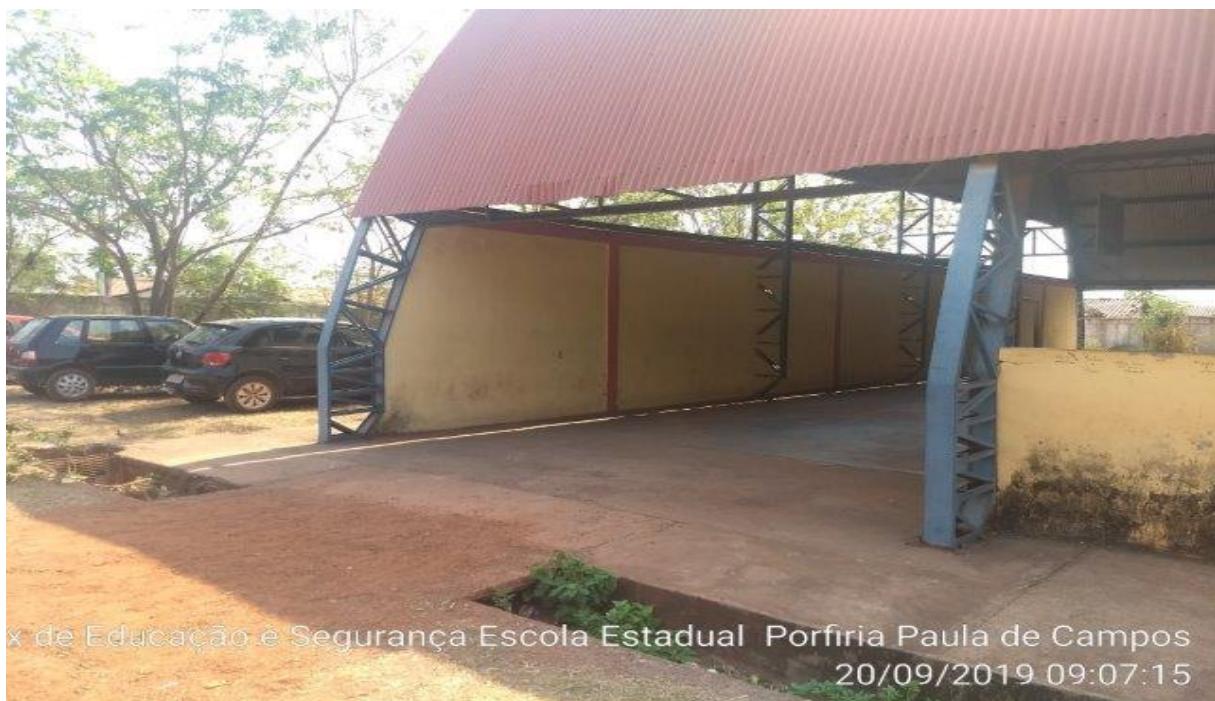
Problemas identificados	Entrada, corredores de entrada e espaço interno e banheiros sem acessibilidade para receber alunos PNEs.
Providências a serem tomadas	A demanda será inserida no PTA de 2020.
Prazo para implementação	31/12/2021.
Responsável	Alan Resende Porto, Karina França Garcia e Mayara Galvão Nascimento.
Status	Não solucionado.
Análise da equipe técnica	Verificou-se que a escola permanece com problemas de acessibilidade.
