**PROGRAMA VISITA ÀS ESCOLAS
AVALIAÇÃO DA INFRAESTRUTURA
ESCOLA ESTADUAL ALINA DO NASCIMENTO TOCANTINS
MUNICÍPIO DE CUIABÁ - MT**

PROGRAMA VISITA ÀS ESCOLAS RELATÓRIO DE LEVANTAMENTO

Objeto da fiscalização: Avaliar a infraestrutura da Escola Estadual Alina do Nascimento Tocantins (localizada no Município de Cuiabá/MT).

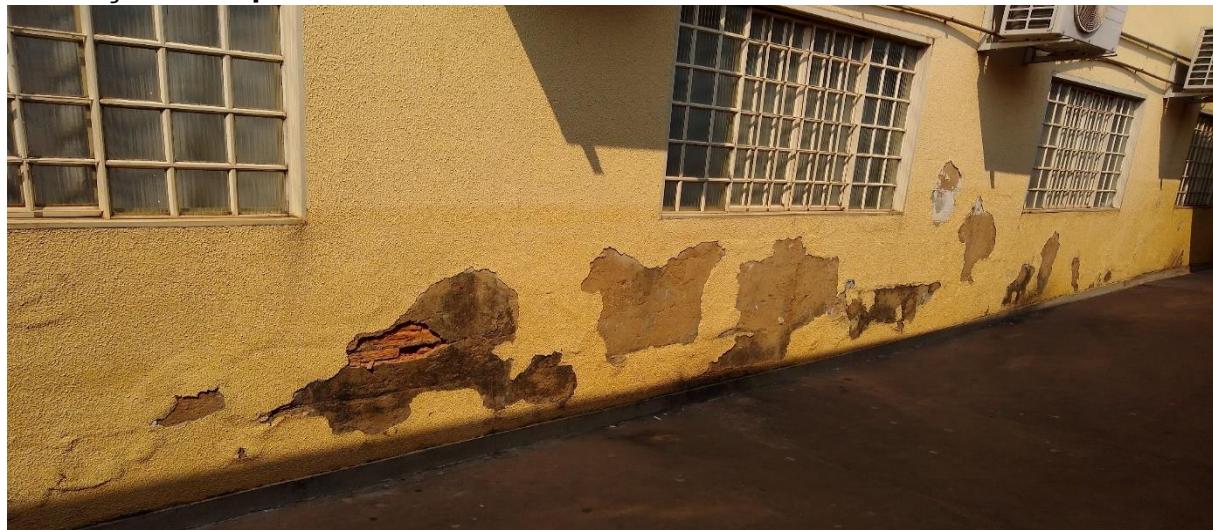
Problemas identificados	Umidades na parede da parte dos fundos da escola causada pelo gotejamento do ar condicionado sem encanamento apropriado e no laboratório de informática causada por uma calha que não está escoando adequadamente as águas das chuvas e escorre pela parede externa.
Providências a serem tomadas	As adequações serão sanadas através do Plano de Manutenção.
Prazo para implementação	31/12/2019.
Responsável	Alan Resende Porto, Karina França Garcia e Mayara Galvão Nascimento.
Status	Não solucionado.
Análise da equipe técnica	Conforme visita da equipe técnica em 18.09.2019, verificou-se que não foram canalizadas a água dos ares condicionados, permanecendo as paredes da escola com infiltrações na parte interna e externa.

Infiltrações nas paredes das salas de aula

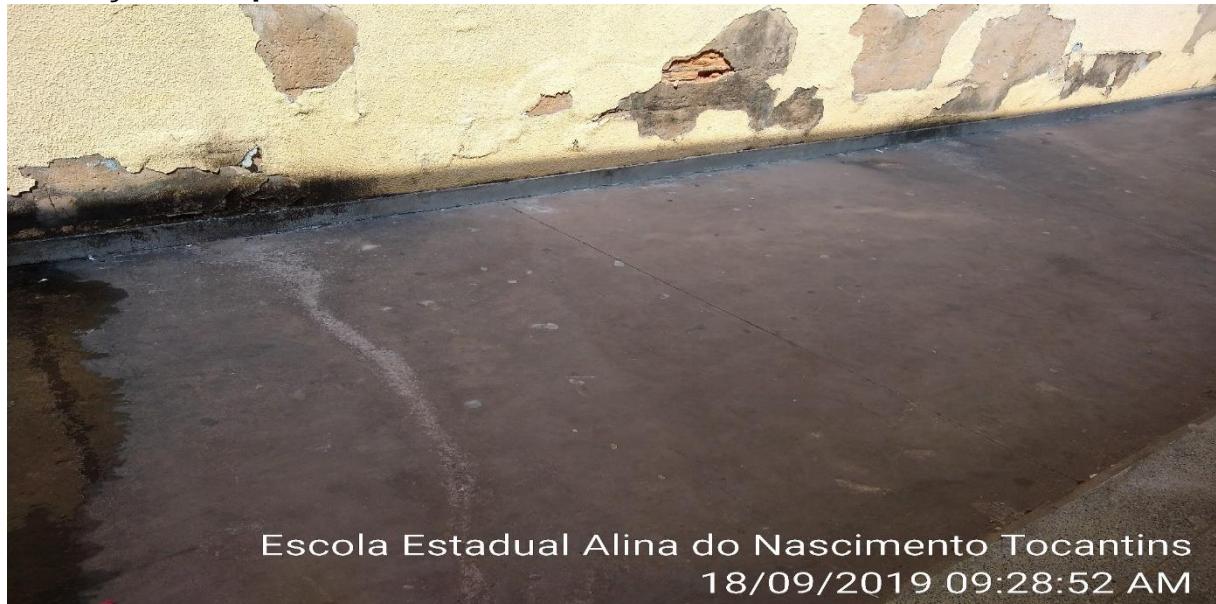
Infiltrações nas paredes das salas de aula

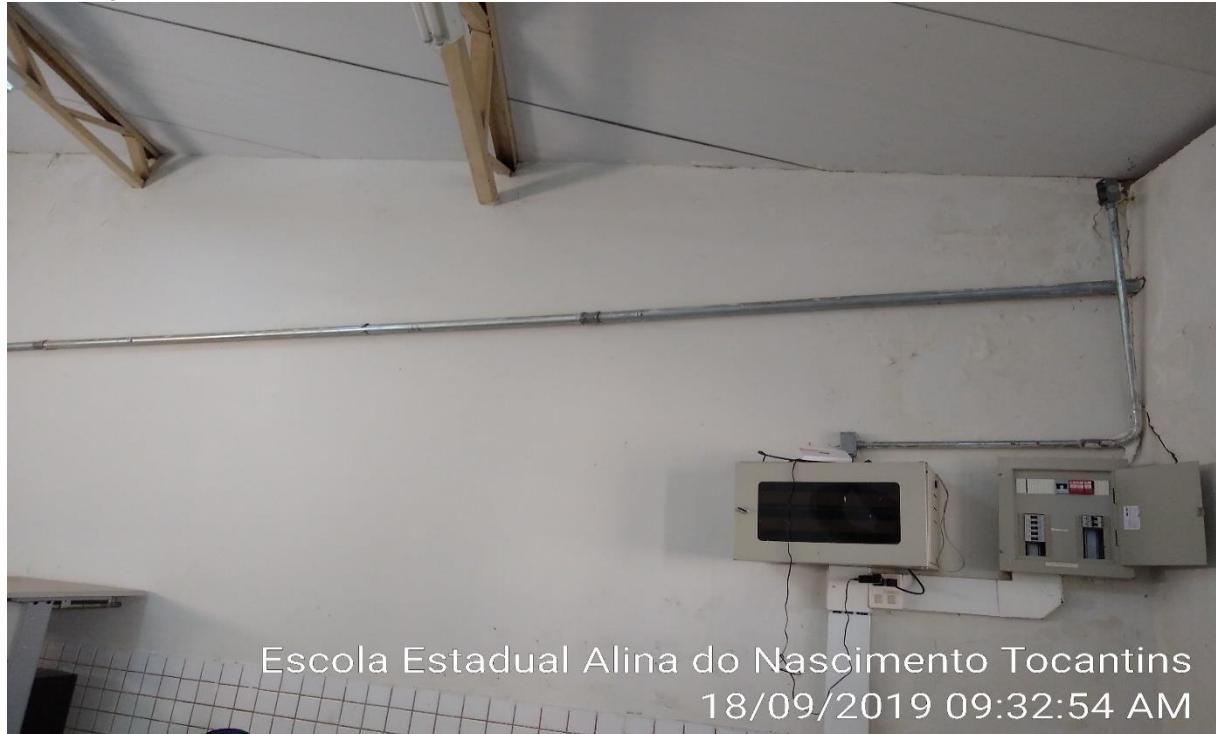
Infiltrações nas paredes dentro das salas de aula

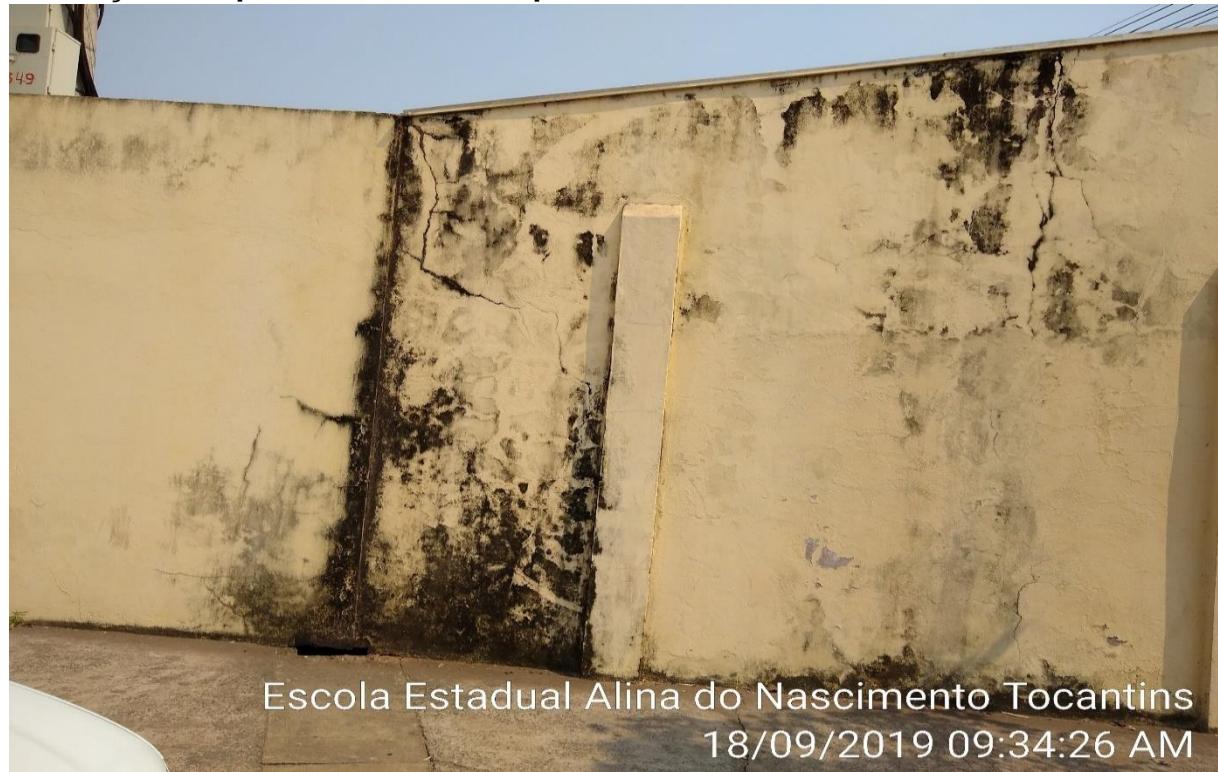
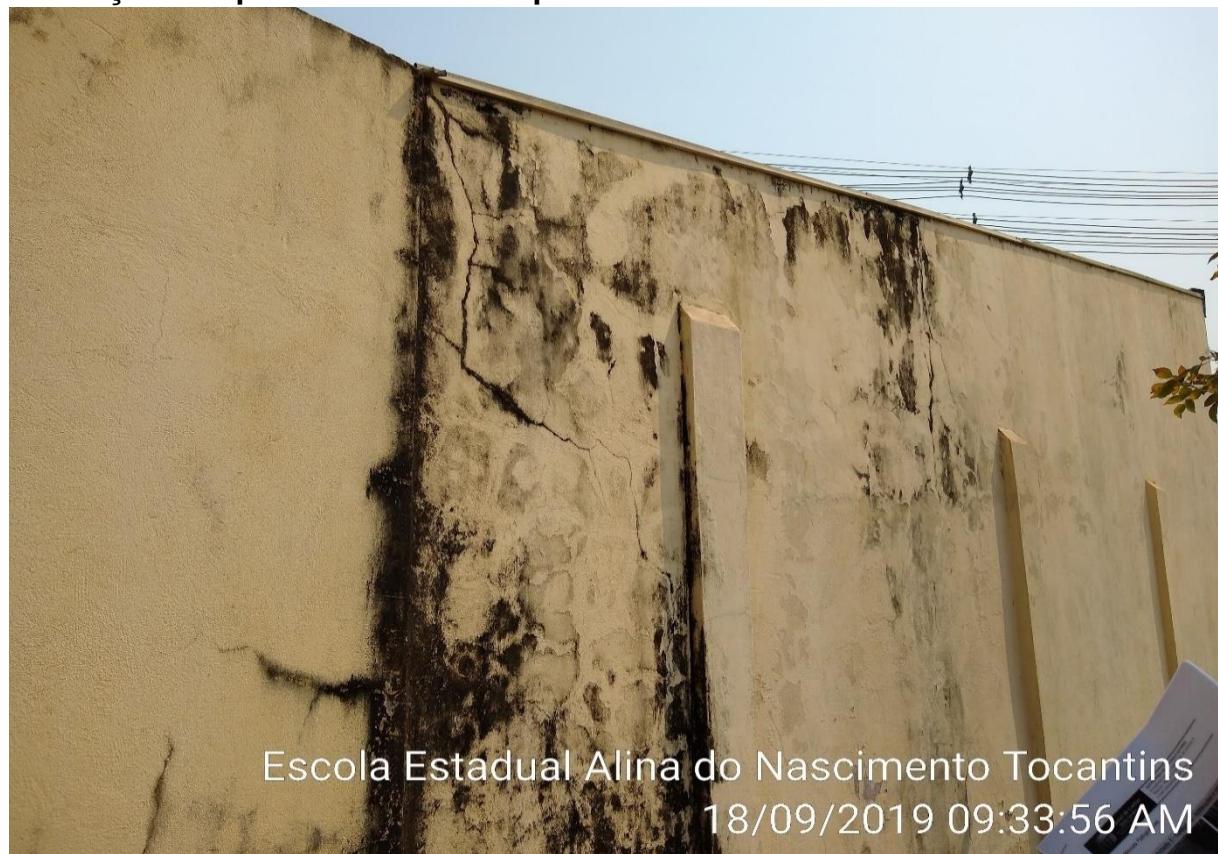
Infiltrações na parede do muro da parte externa da escola

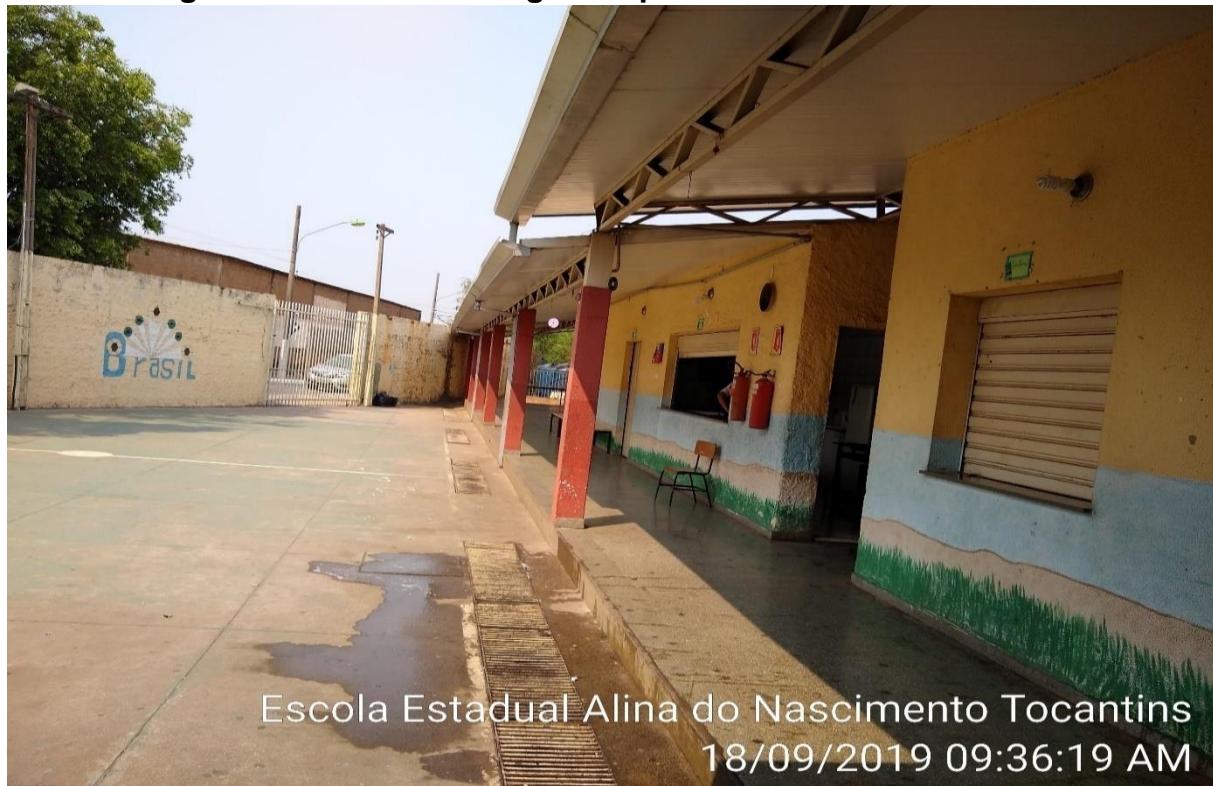
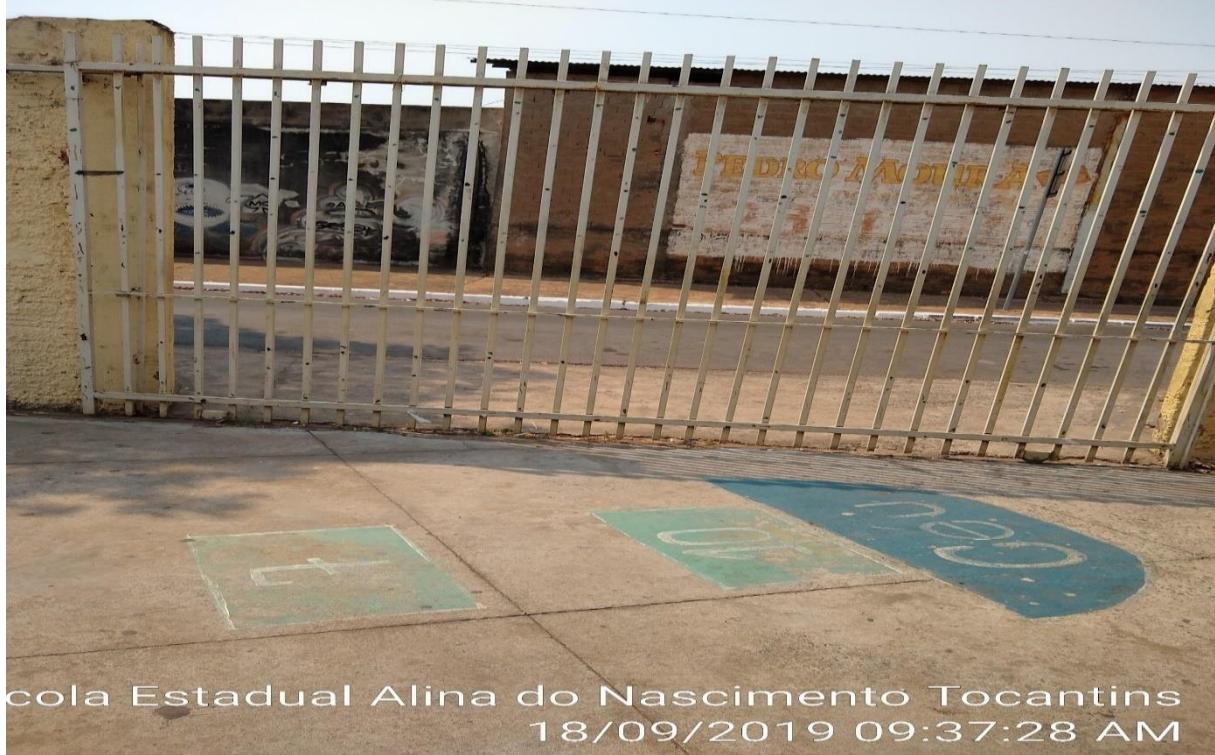
Problemas identificados	Pátio está abaixo do nível da rua o que causa alagamento em período de chuvas dificultando o trânsito e atividades externas dos alunos.
Providências a serem tomadas	As adequações serão sanadas através do Plano de Manutenção.
Prazo para implementação	31/12/2019.
Responsável	Alan Resende Porto, Karina França Garcia e Mayara Galvão Nascimento.
Status	Não solucionado.
Análise da equipe técnica	Conforme visita da equipe técnica em 18.09.2019, foi constatado que o pátio da escola permanece abaixo do nível da rua, causando alagamentos em período de chuvas e dificultando as atividades dos alunos no pátio.

Área de alagamento/acúmulo de água no pátio

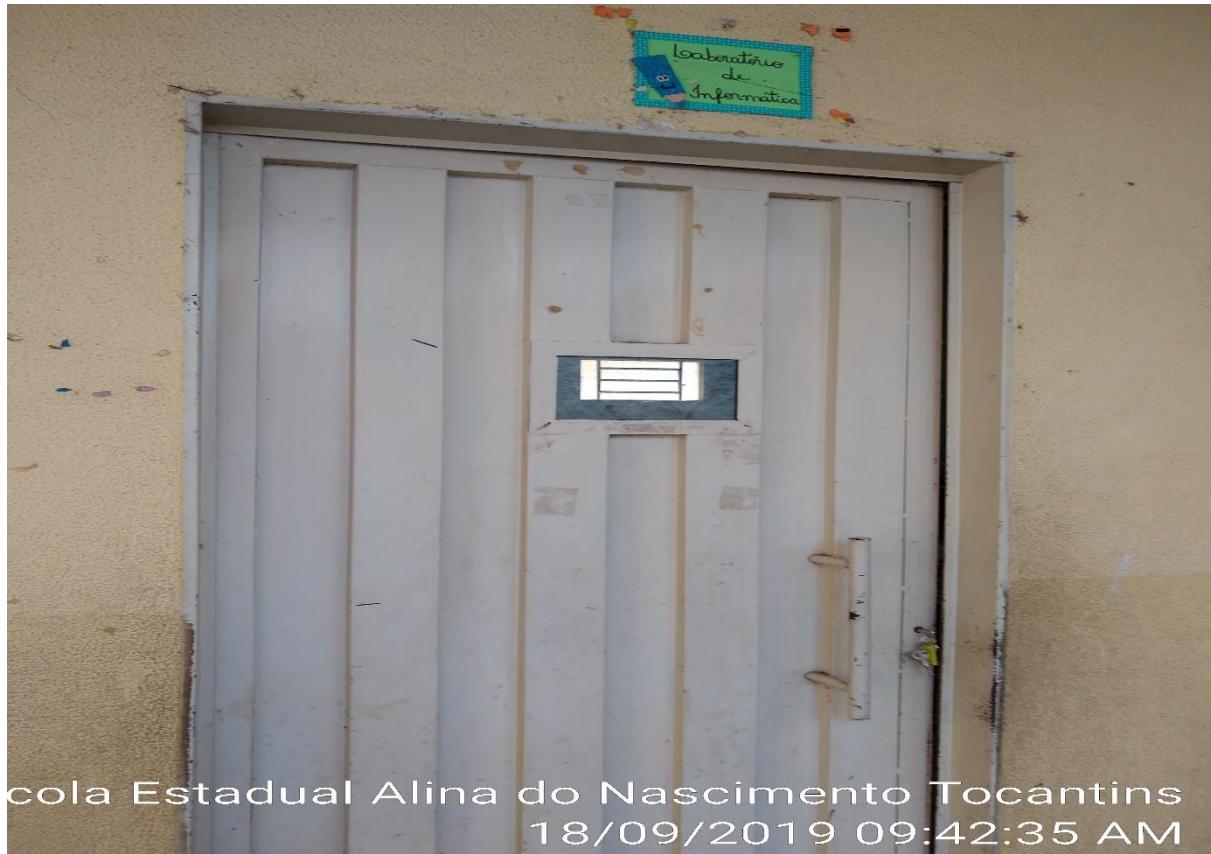
Laboratório de Informática

Problemas identificados	Laboratório de informática com computadores obsoletos e danificados, dificuldade de manutenção e ambiente mal ventilado.
Providências a serem tomadas	Ordem de serviço já expedida, procedimento licitatório em andamento para aquisição de novos computadores.
Prazo para implementação	31/12/2021.
Responsável	Lívia Lorena Mendes de Oliveira.
Status	Solucionado.
Análise da equipe técnica	Ficou demonstrado na visita a escola em 18.09.2019, que os computadores estão funcionando. O ambiente possui ar condicionado.

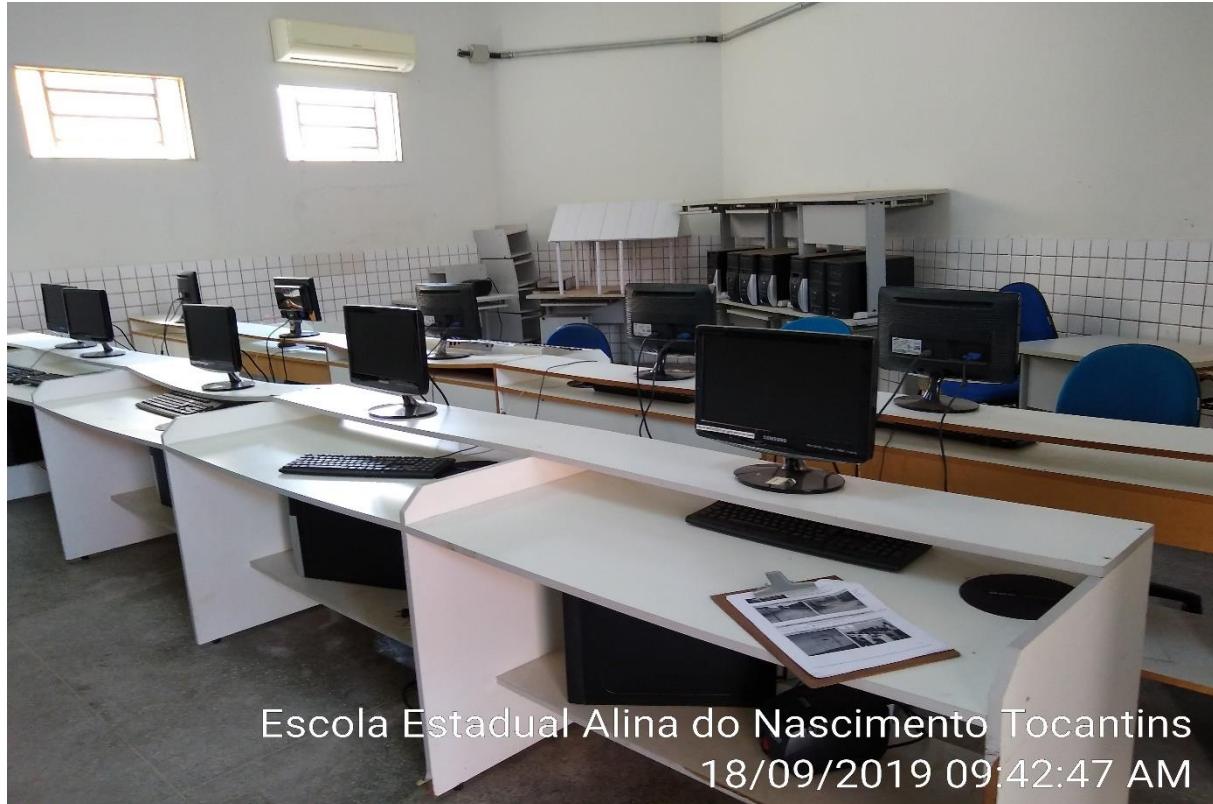
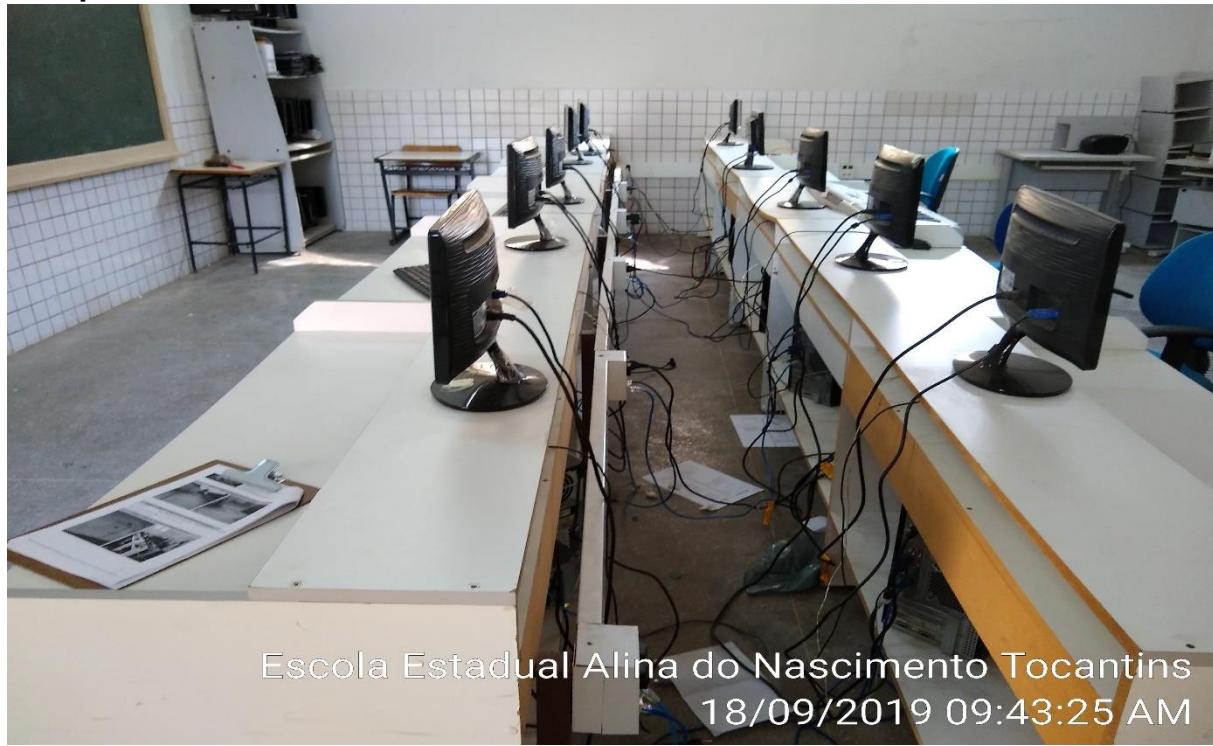
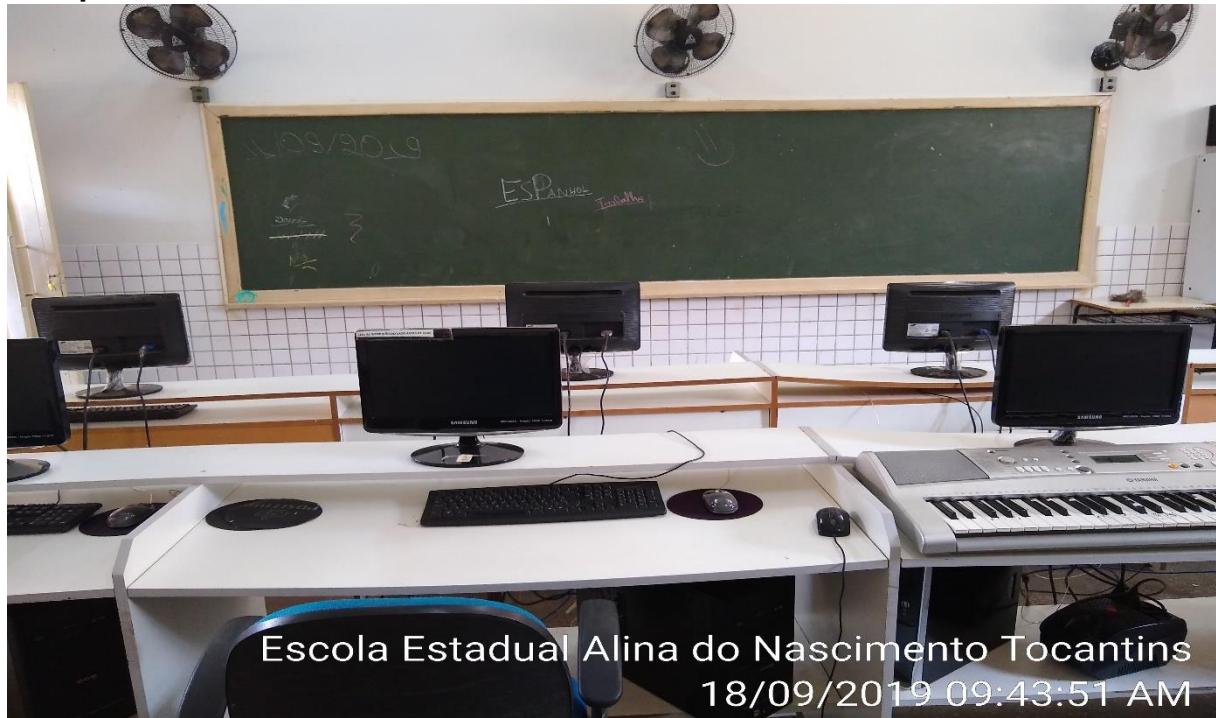
Computadores consertados

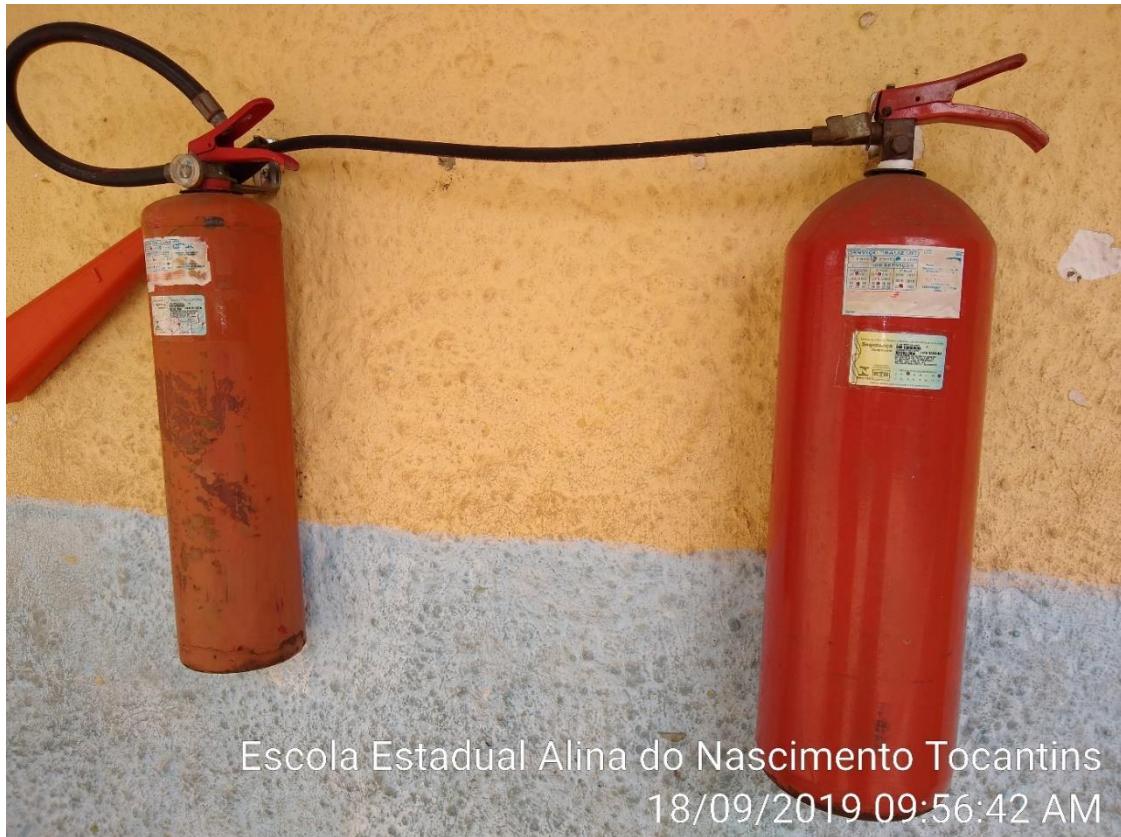
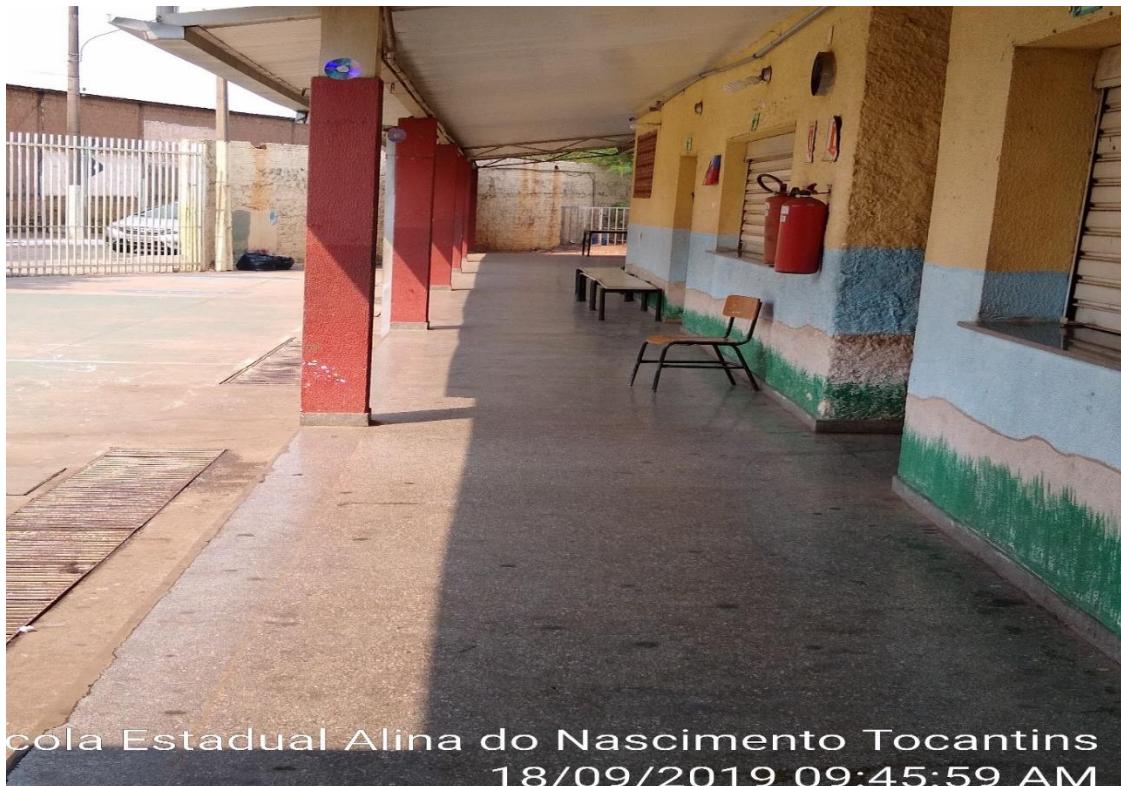
Problemas identificados	Poucos extintores de incêndio para o padrão da escola.
Providências a serem tomadas	A demanda será inserida no PTA de 2020.
Prazo para implementação	31/12/2021.
Responsável	Alan Resende Porto, Karina França Garcia e Mayra Galvão Nascimento.
Status	Não solucionado.
Análise da equipe técnica	Conforme visita da equipe técnica em 18.09.2019, constatou-se que os extintores estão vencidos e são insuficientes para o padrão da escola.

Extintor de incêndio vencido/ausente

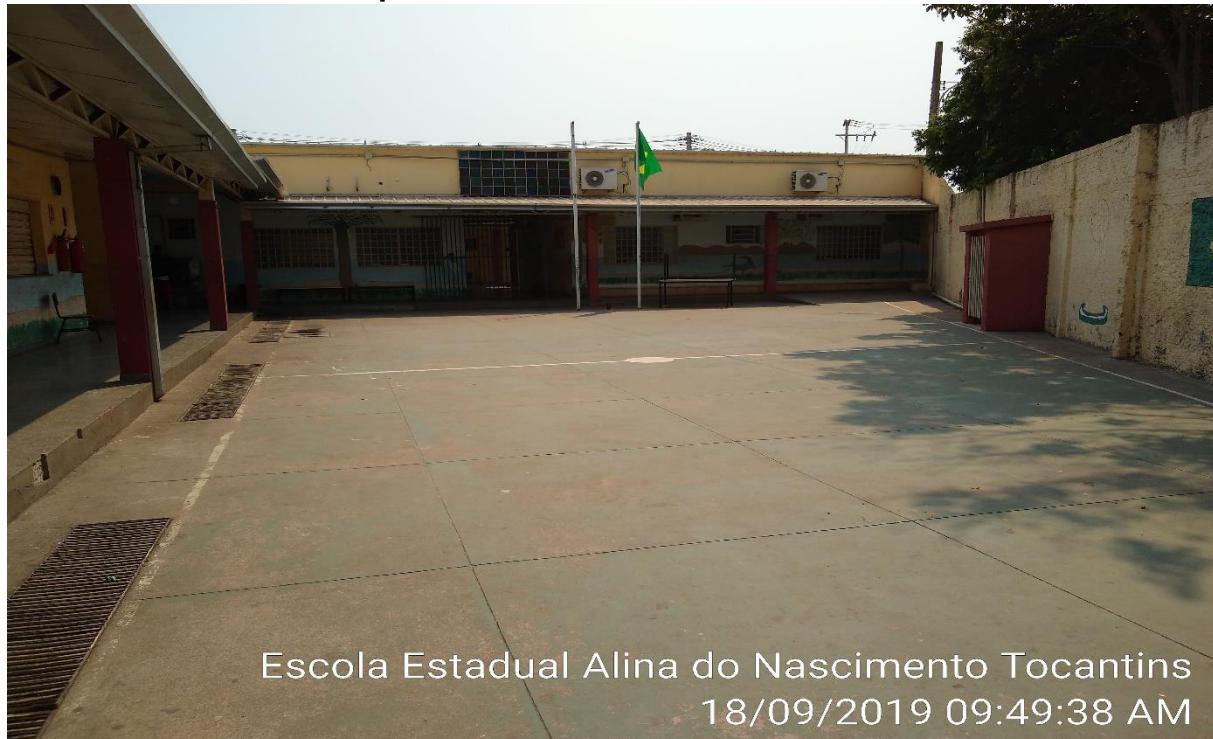
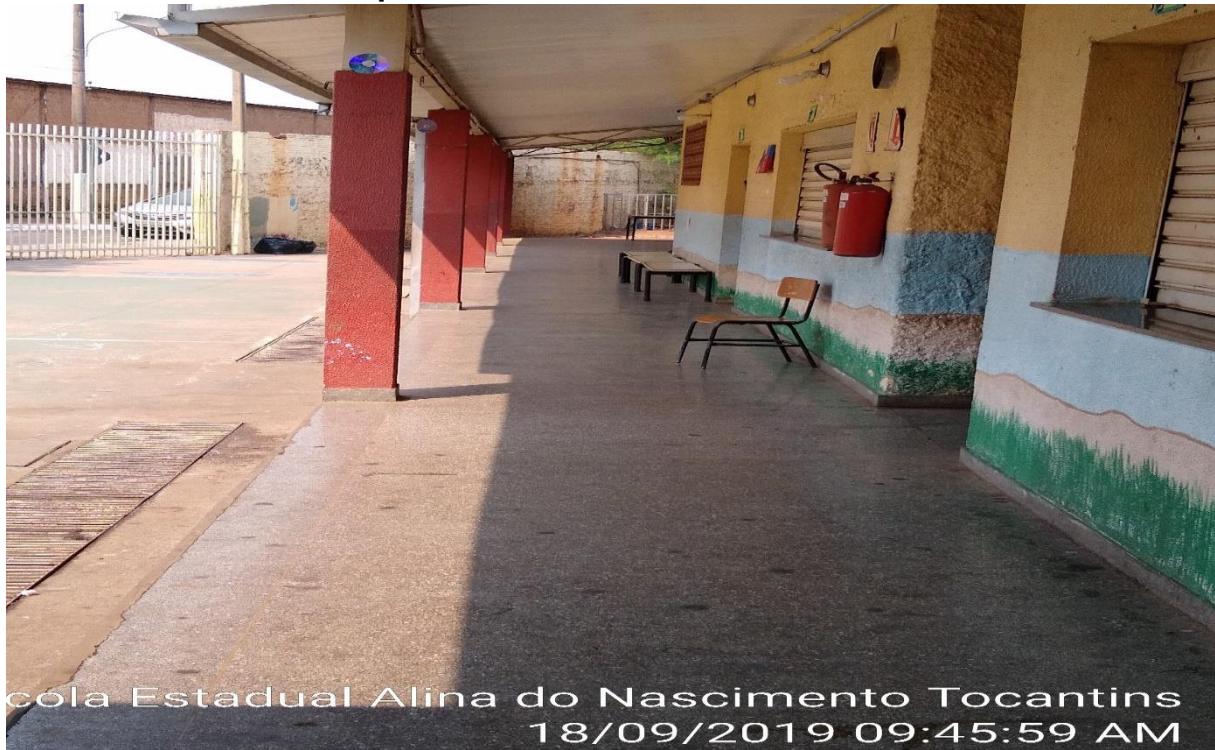
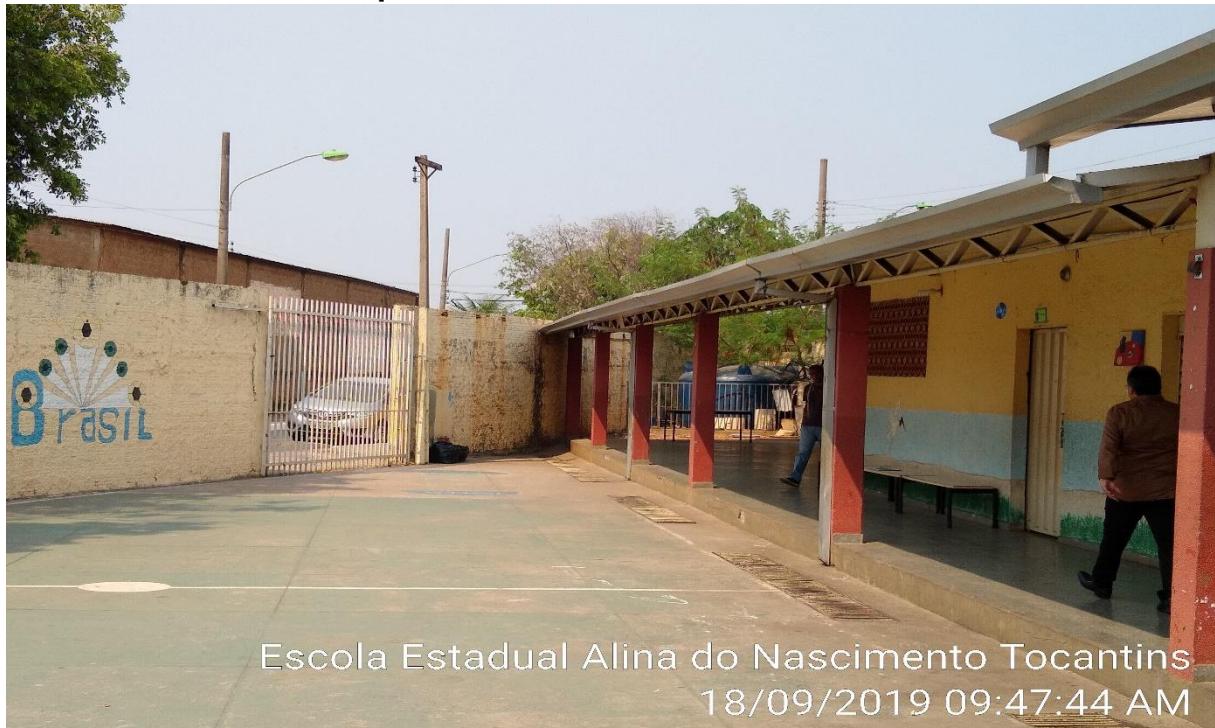
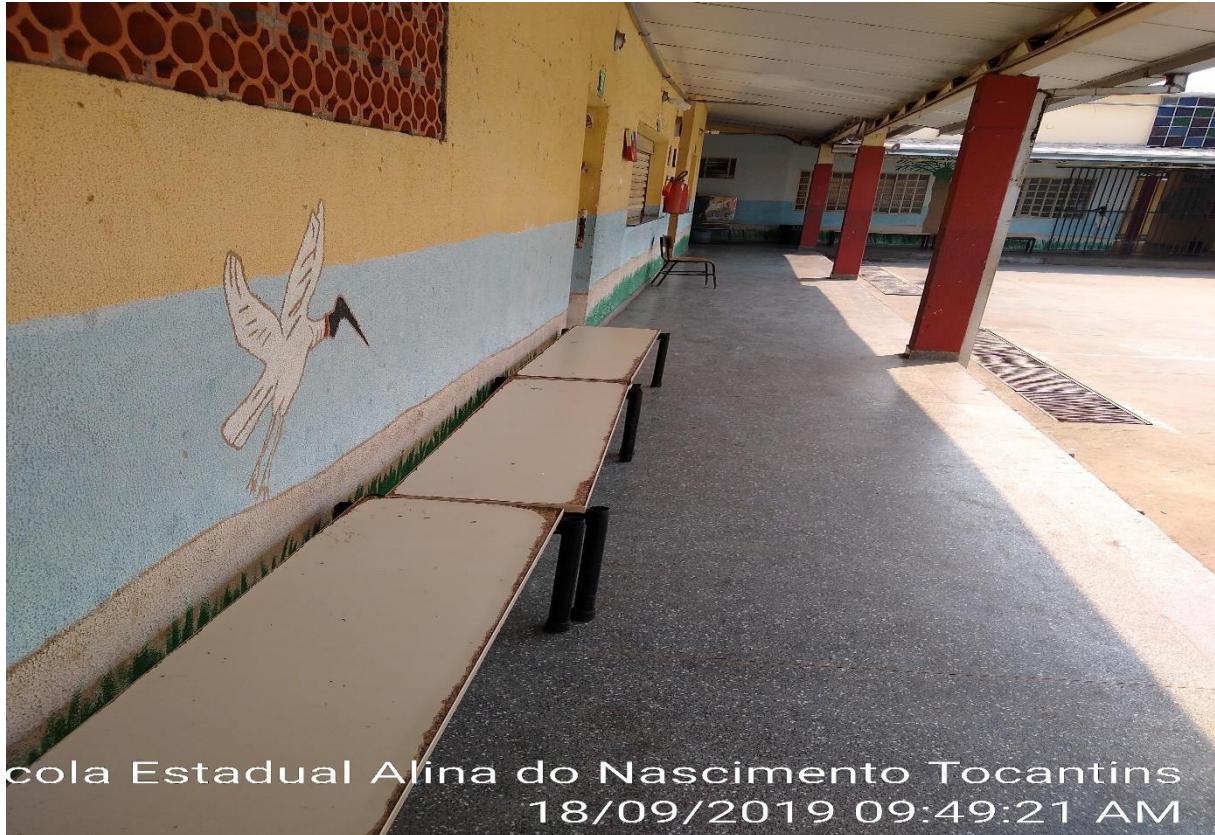
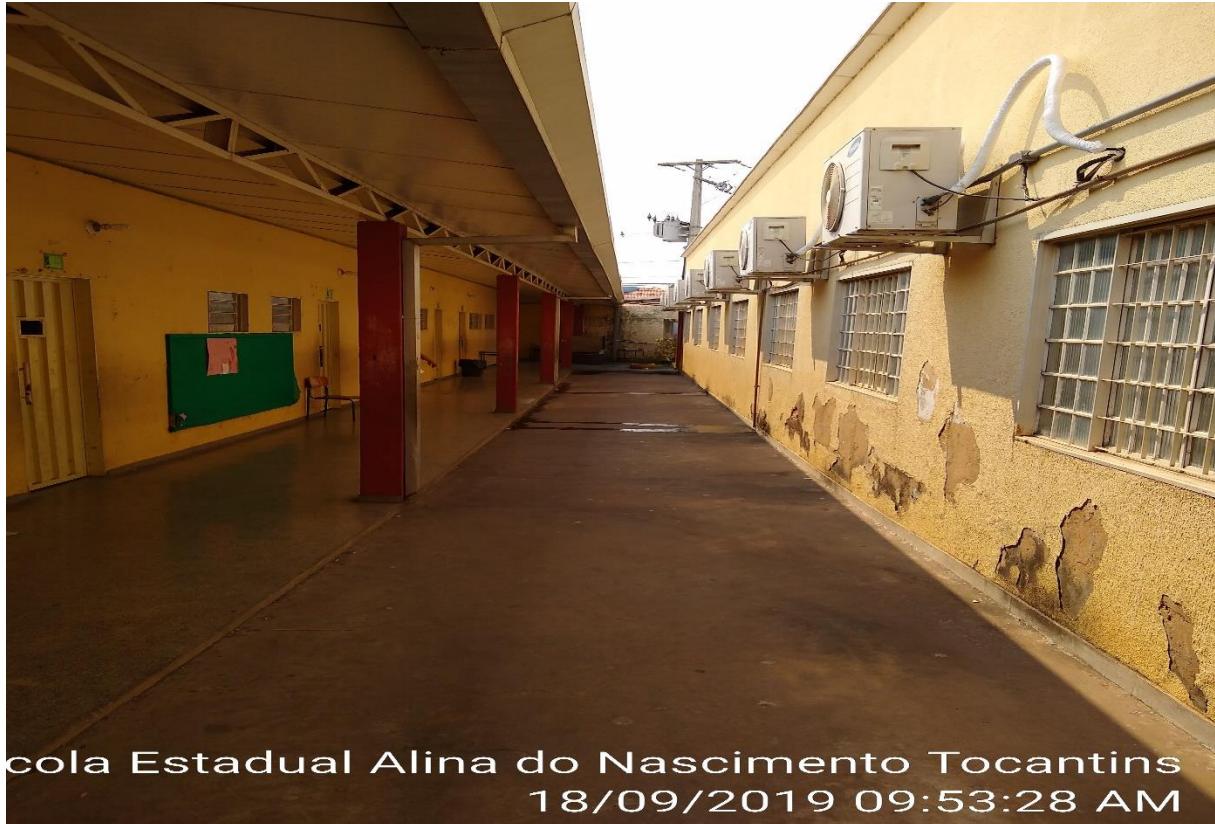
Problemas identificados	Pátio da escola possui espaço exíguo e inadequado para atender os alunos do ensino fundamental.
Providências a serem tomadas	A demanda será inserida na PTA de 2020.
Prazo para implementação	31/12/2021.
Responsável	Alan Resende Porto, Karina França Garcia e Mayara Galvão Nascimento.
Status	Não solucionado.
Análise da equipe técnica	Conforme a visita da equipe técnica realizada em 18.09.2019, verificou-se que o pátio da escola continua sem adequações.

Ambiente escolar inadequado

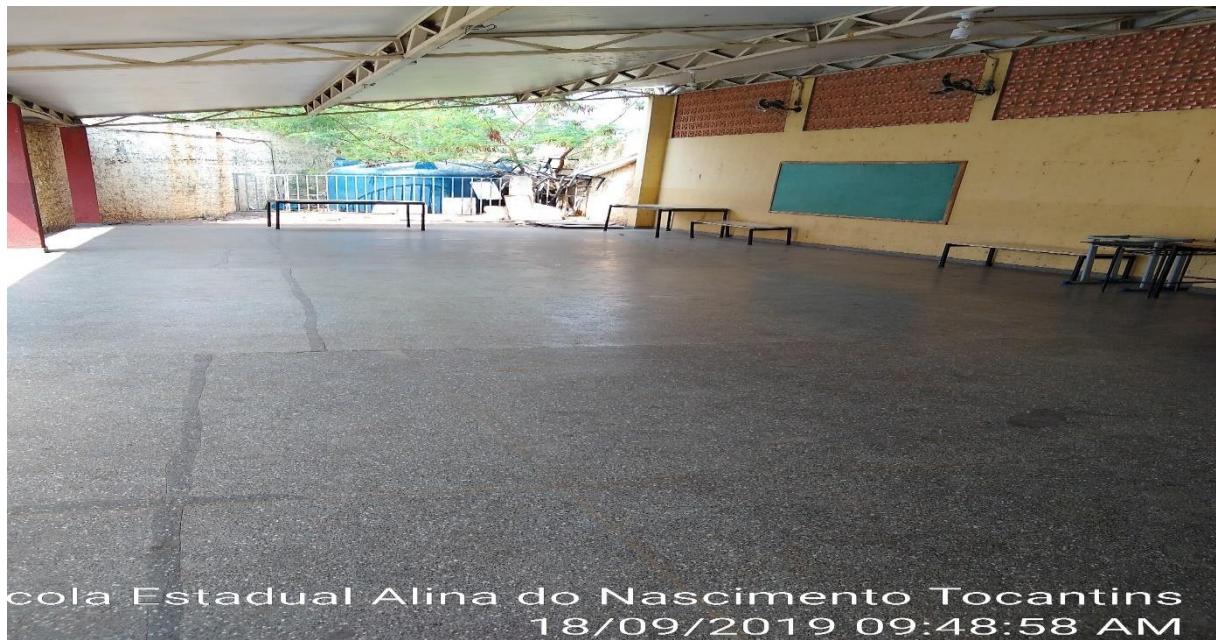
Problemas identificados	Refeitório é inadequado e quente, necessita de reforma.
Providências a serem tomadas	A demanda será inserida no PTA de 2020.
Prazo para implementação	31/12/2021.
Responsável	Alan Resende Porto, Karina França Garcia e Mayara Galvão Nascimento.
Status	Não solucionado.
Análise da equipe técnica	Conforme visita da equipe técnica realizada em 18.09.2019, constatou-se a ausência de refeitório, sendo o espaço utilizado pelas crianças como área de recreação.

Ausência de refeitório

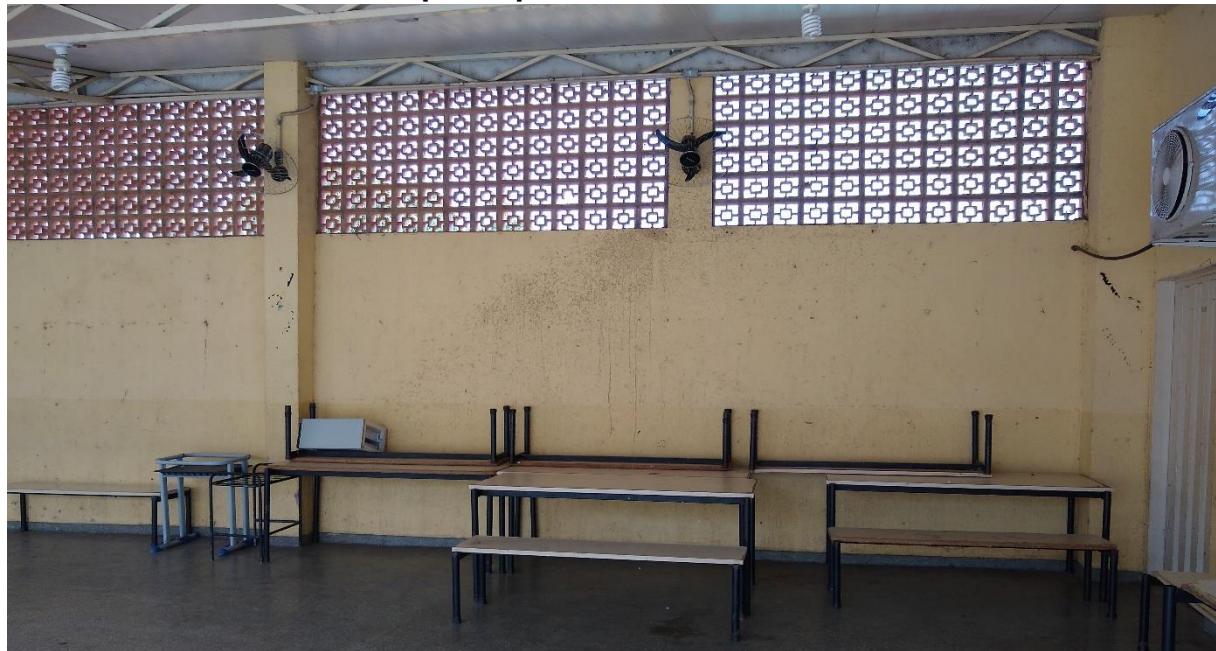
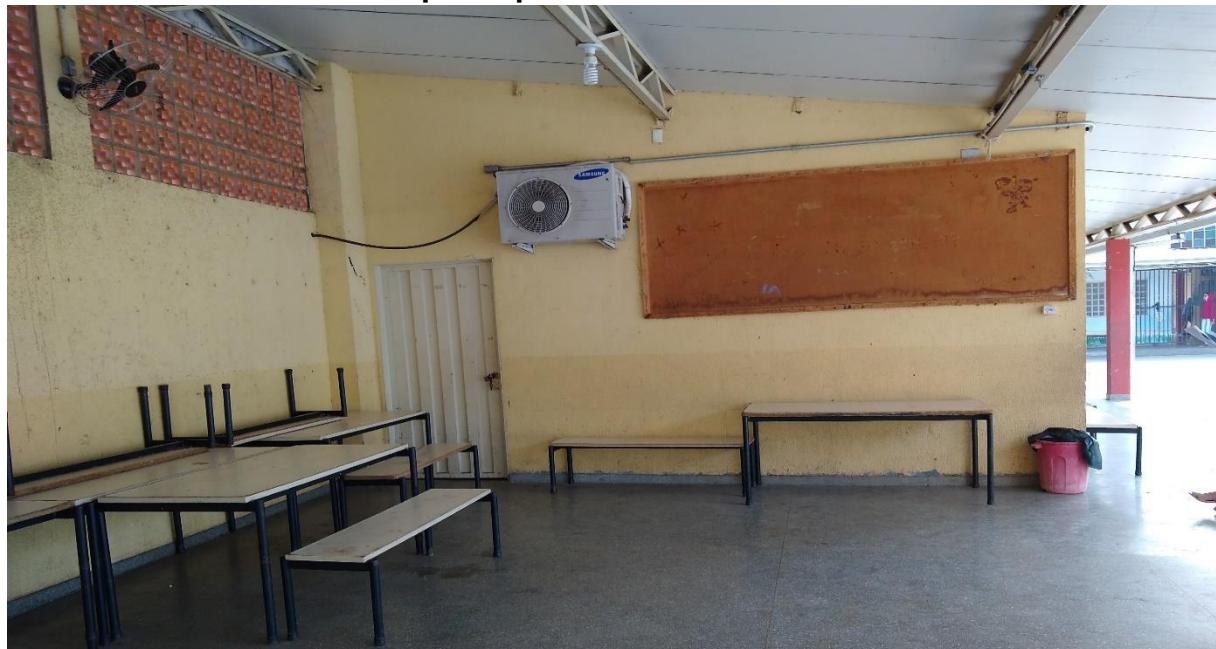
Ausência de ambiente adequado para o refeitório

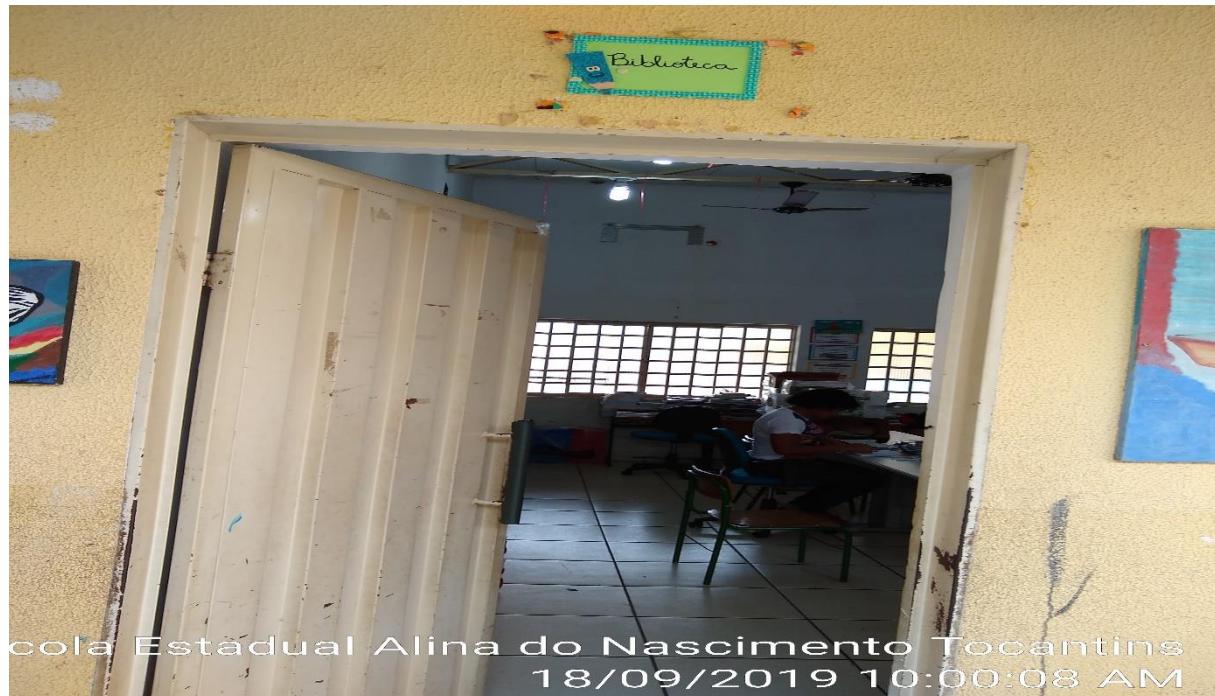
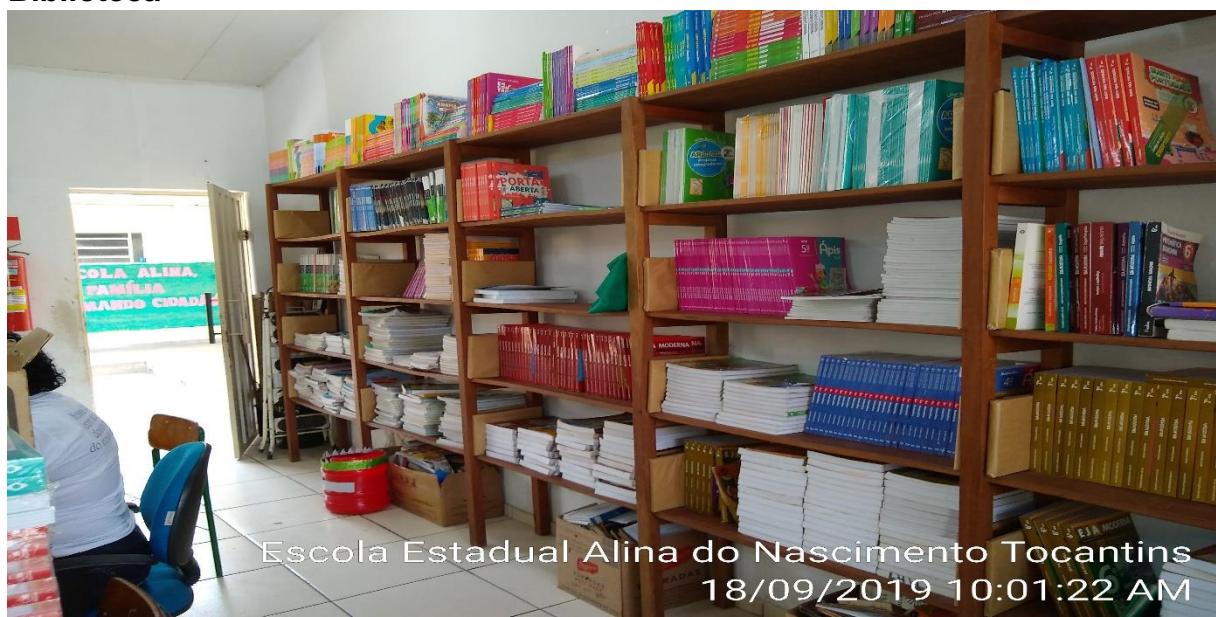
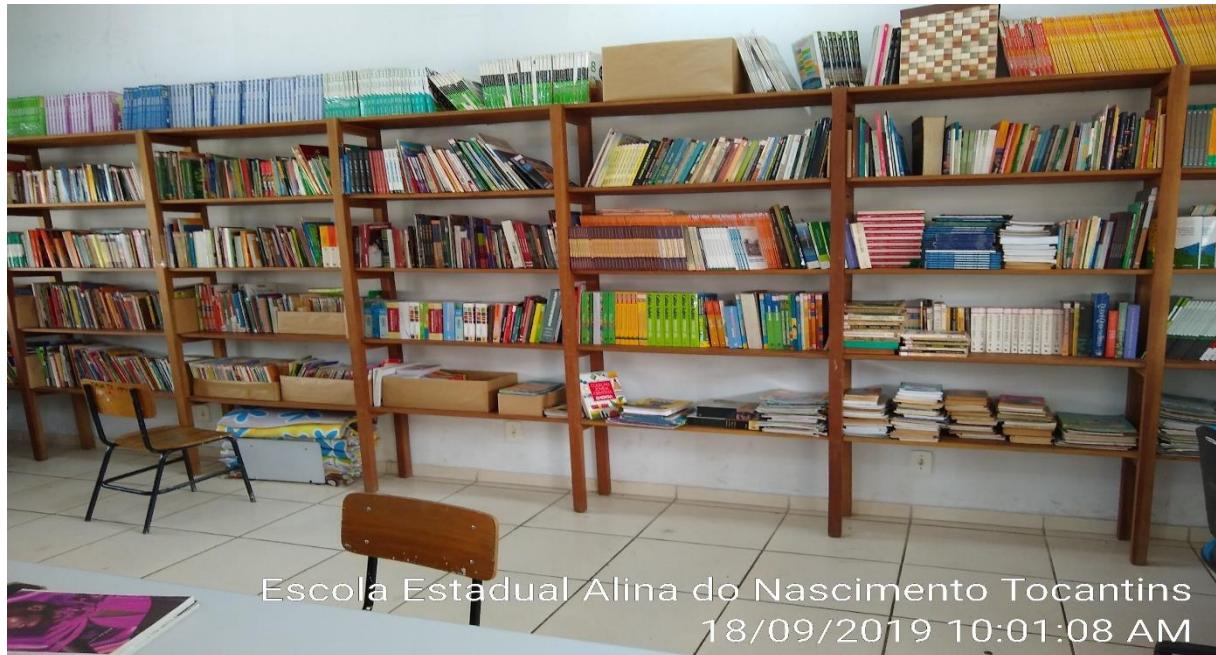
Problemas identificados	Biblioteca em espaço inadequado e sem monitor o que inviabiliza o empréstimo de livros.
Providências a serem tomadas	A demanda será inserida no PTA de 2020.
Prazo para implementação	31/12/2021.
Responsável	Alan Resende Porto, Karina França Garcia e Mayara Galvão Nascimento.
Status	Solução em andamento.
Análise da equipe técnica	Conforme visita da equipe técnica realizada em 18.09.2019, constatou-se que o espaço da biblioteca escolar continua insuficiente e inadequado. Foi colocado uma monitora para atender os alunos com o empréstimo de livros.
