**PROGRAMA VISITA ÀS ESCOLAS
AVALIAÇÃO DA INFRAESTRUTURA
ESCOLA ESTADUAL ALINA DO NASCIMENTO TOCANTINS
MUNICÍPIO DE CUIABÁ - MT**

PROGRAMA VISITA ÀS ESCOLAS RELATÓRIO DE LEVANTAMENTO

Objeto da fiscalização: Avaliar a infraestrutura da Escola Estadual Alina do Nascimento Tocantins (localizada no Município de Cuiabá/MT).

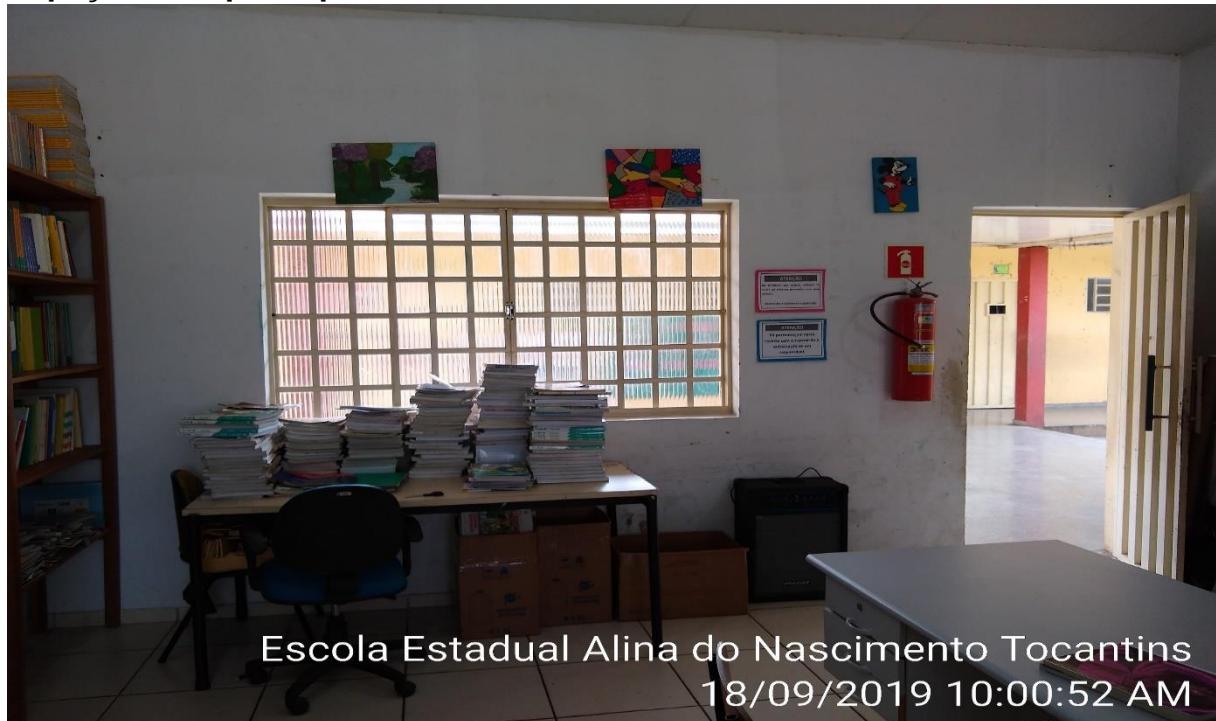
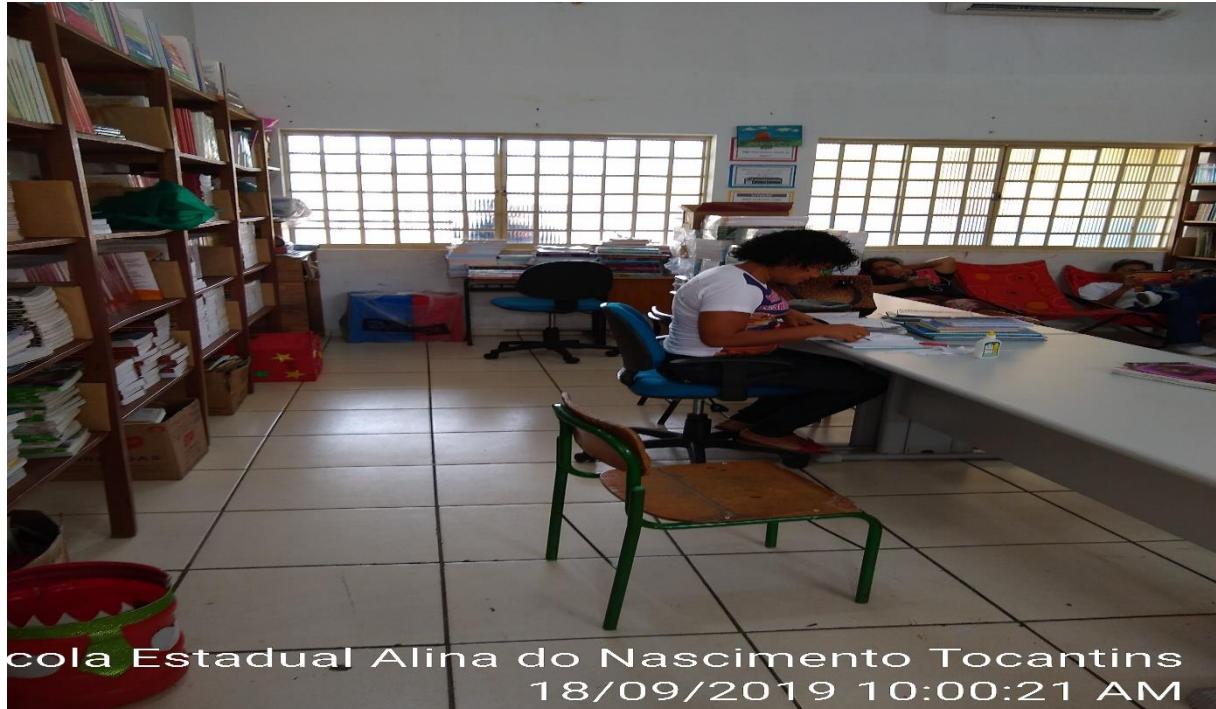
Problemas identificados	Biblioteca em espaço inadequado e sem monitor o que inviabiliza o empréstimo de livros.
Providências a serem tomadas	A demanda será inserida no PTA de 2020.
Prazo para implementação	31/12/2021.
Responsável	Alan Resende Porto, Karina França Garcia e Mayara Galvão Nascimento.
Status	Solução em andamento.
Análise da equipe técnica	Conforme visita da equipe técnica realizada em 18.09.2019, constatou-se que o espaço da biblioteca escolar continua insuficiente e inadequado. Foi colocado uma monitora para atender os alunos com o empréstimo de livros.

Espaço inadequado para a biblioteca

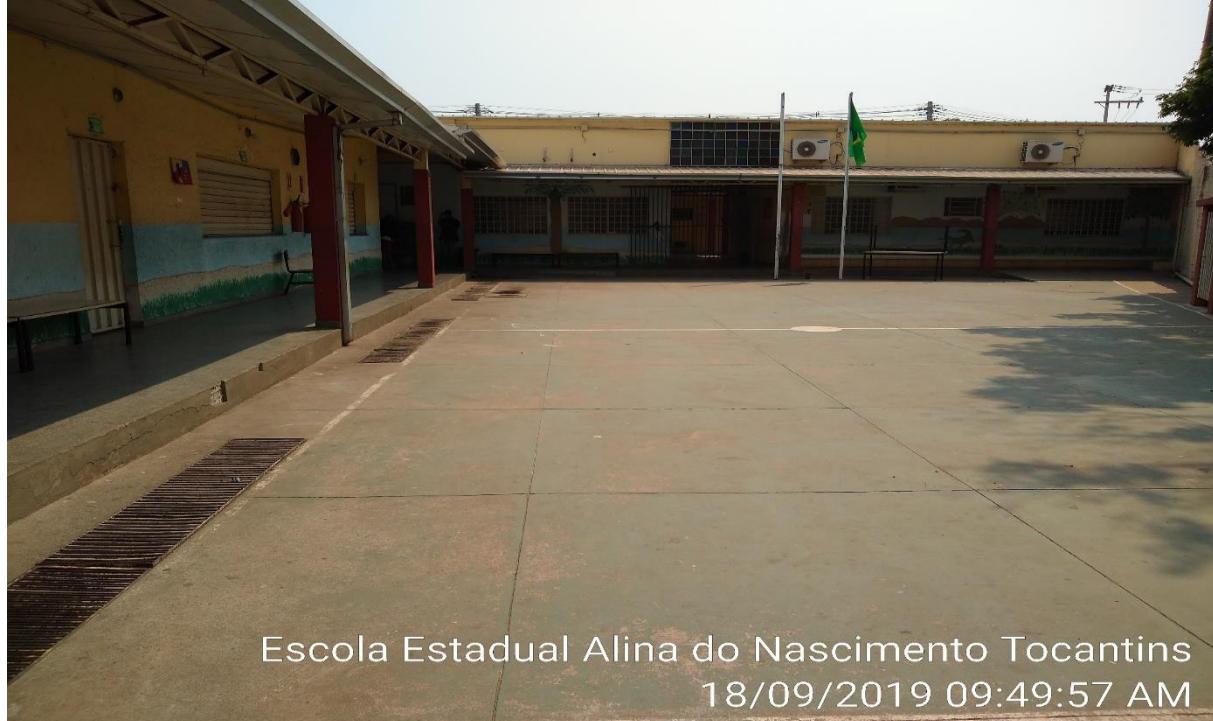
Problemas identificados	Ausência de quadra de esportes para a prática de atividades físicas dos alunos ainda mais tratando-se de escola ensino fundamental.
Providências a serem tomadas	A demanda será inserida no PTA de 2020.
Prazo para implementação	31/12/2021.
Responsável	Alan Resende Porto, Karina França Garcia e Mayara Galvão Nascimento.
Status	Não solucionado.
Análise da equipe técnica	Em visita da equipe técnica em 18.09.2019, constatou-se a ausência da quadra de esportes para a prática de atividades físicas dos alunos, não havendo espaço físico para a construção da quadra na escola.

Ausência de quadra de esportes
