**PROGRAMA VISITA ÀS ESCOLAS
AVALIAÇÃO DA INFRAESTRUTURA
DA ESCOLA ESTADUAL MALIK DIDIER NAMER ZAHAFI**

PROGRAMA VISITA ÀS ESCOLAS RELATÓRIO DE LEVANTAMENTO

Objeto da fiscalização: Avaliar a infraestrutura da Escola Estadual Malik Didier Namer Zahafi (localizada no Município de Cuiabá/MT).

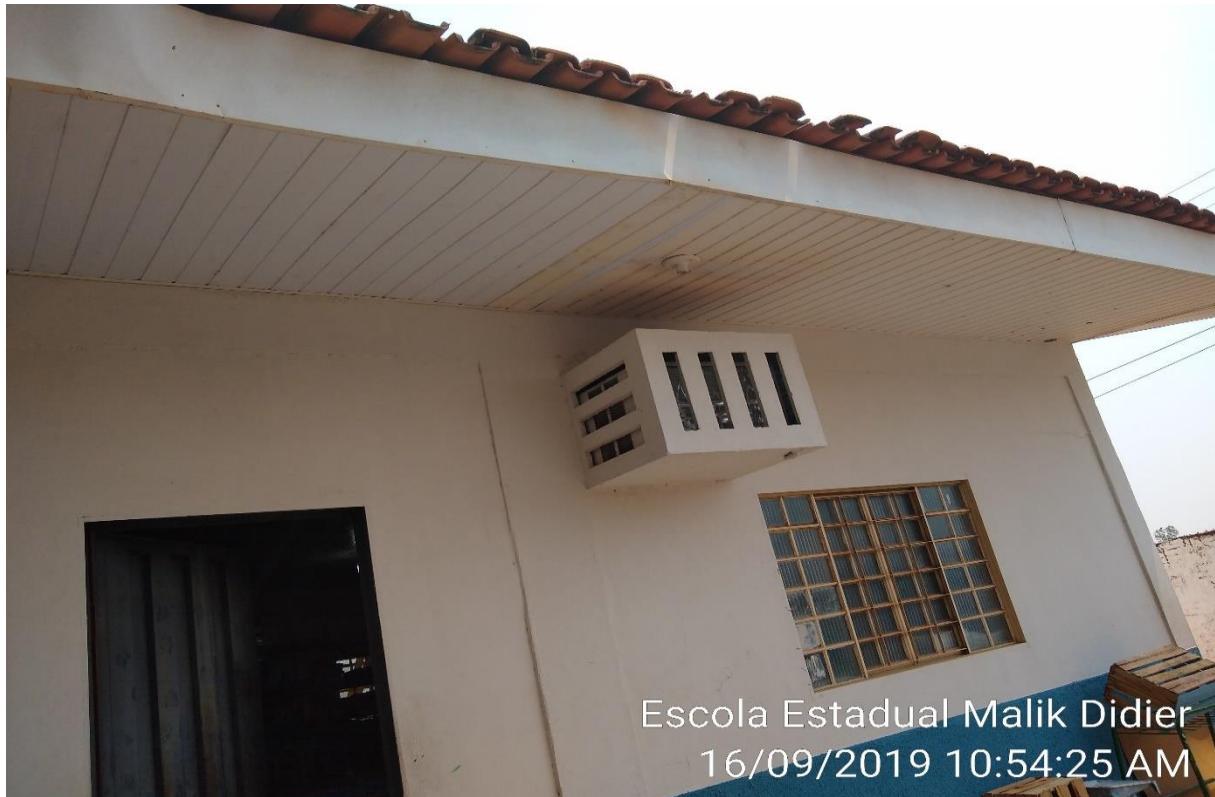
Telhado e forro consertado na lateral da escola.

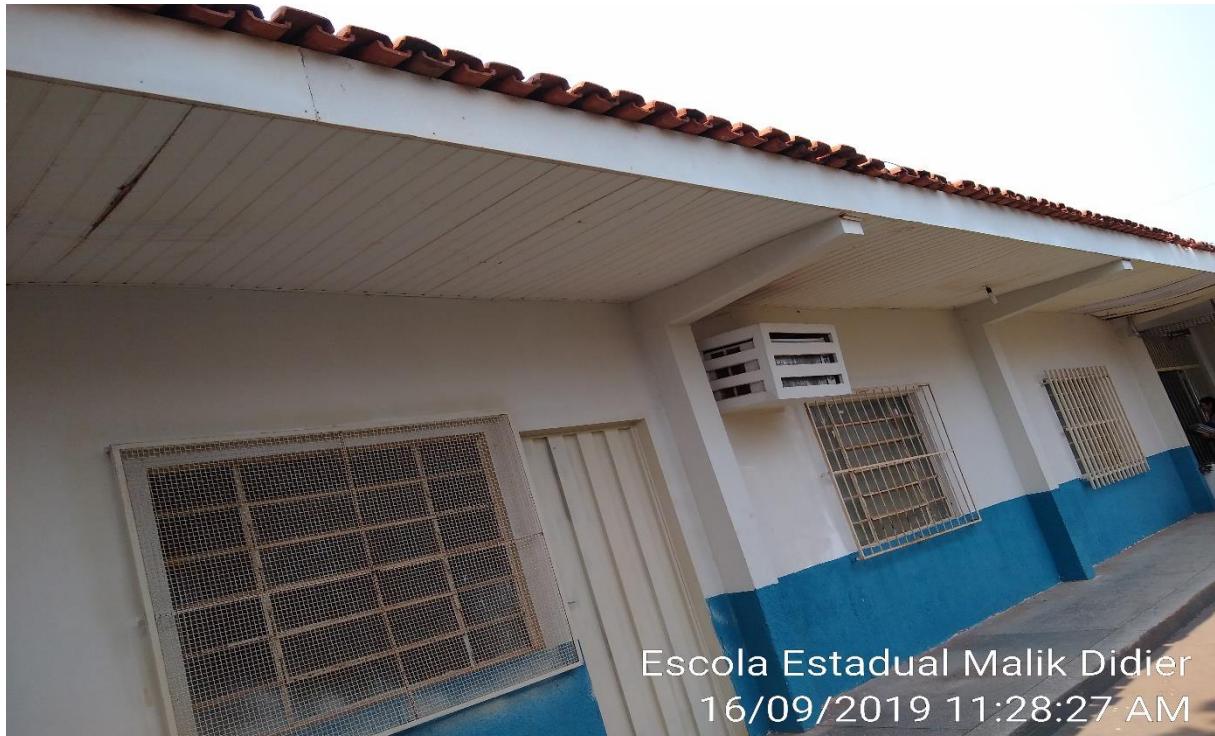
Forro consertado na lateral da escola.

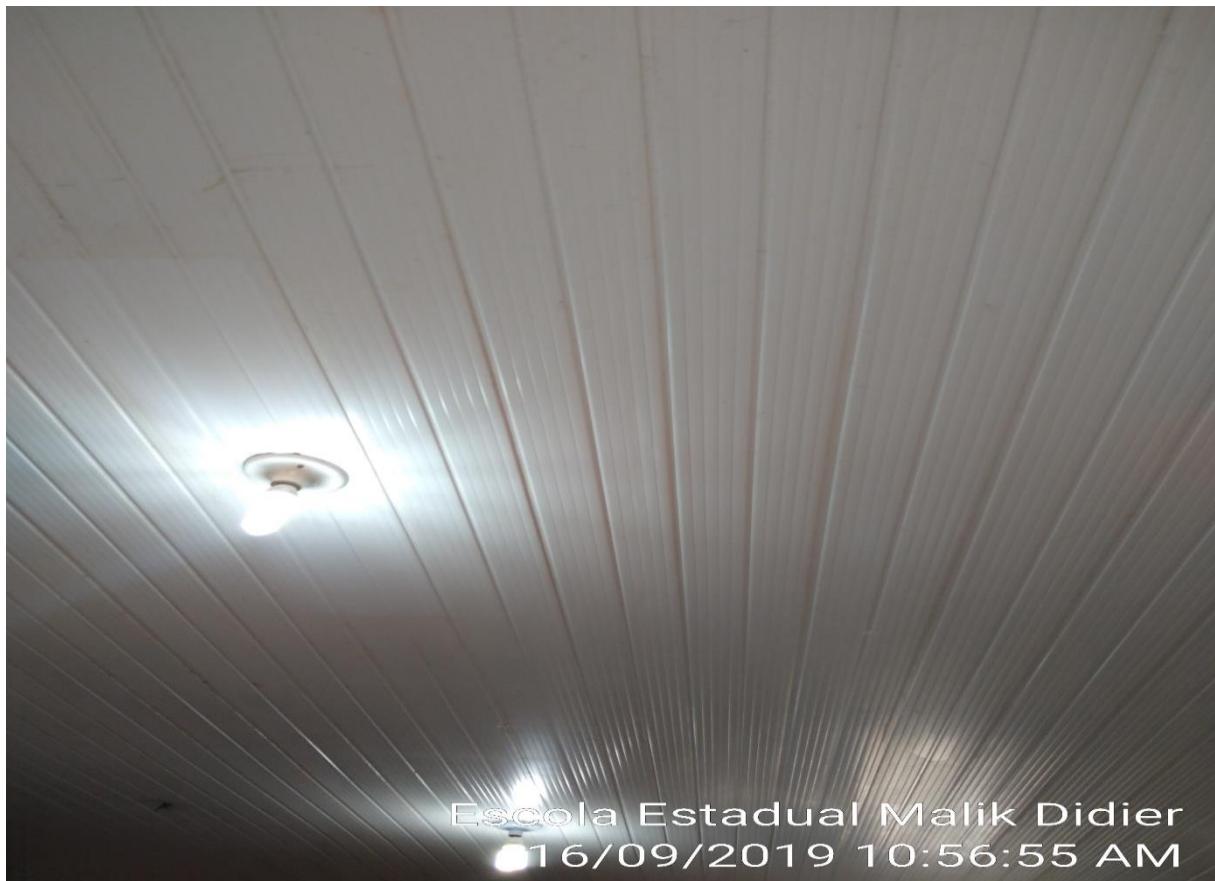
Forro consertado.

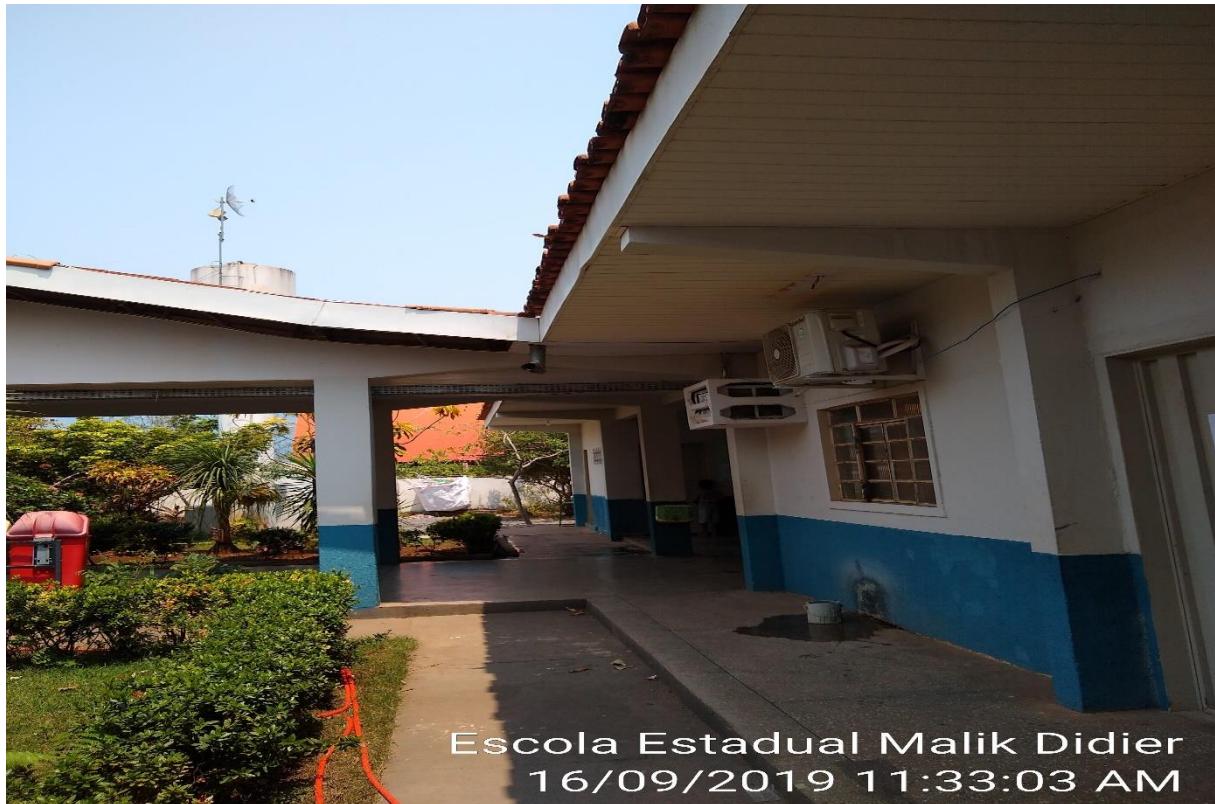
Forro consertado na lateral da escola.

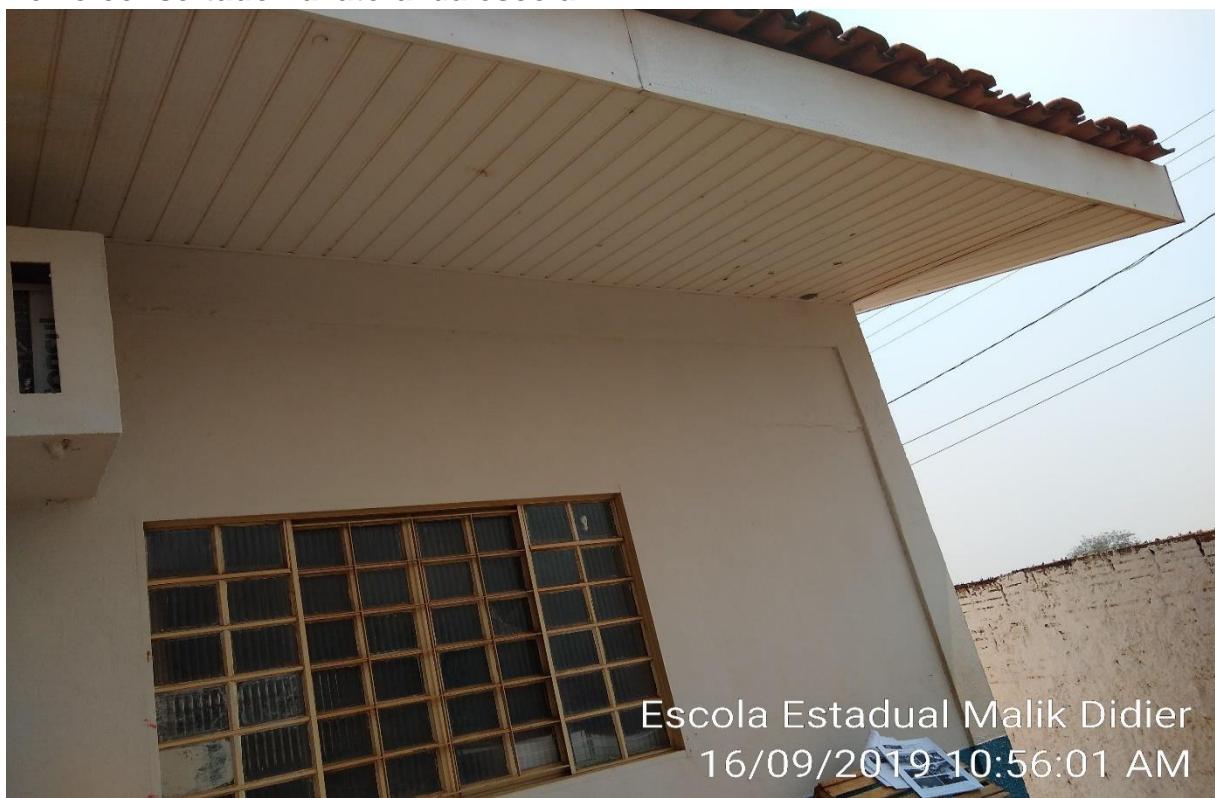
Forro consertado na lateral da escola.

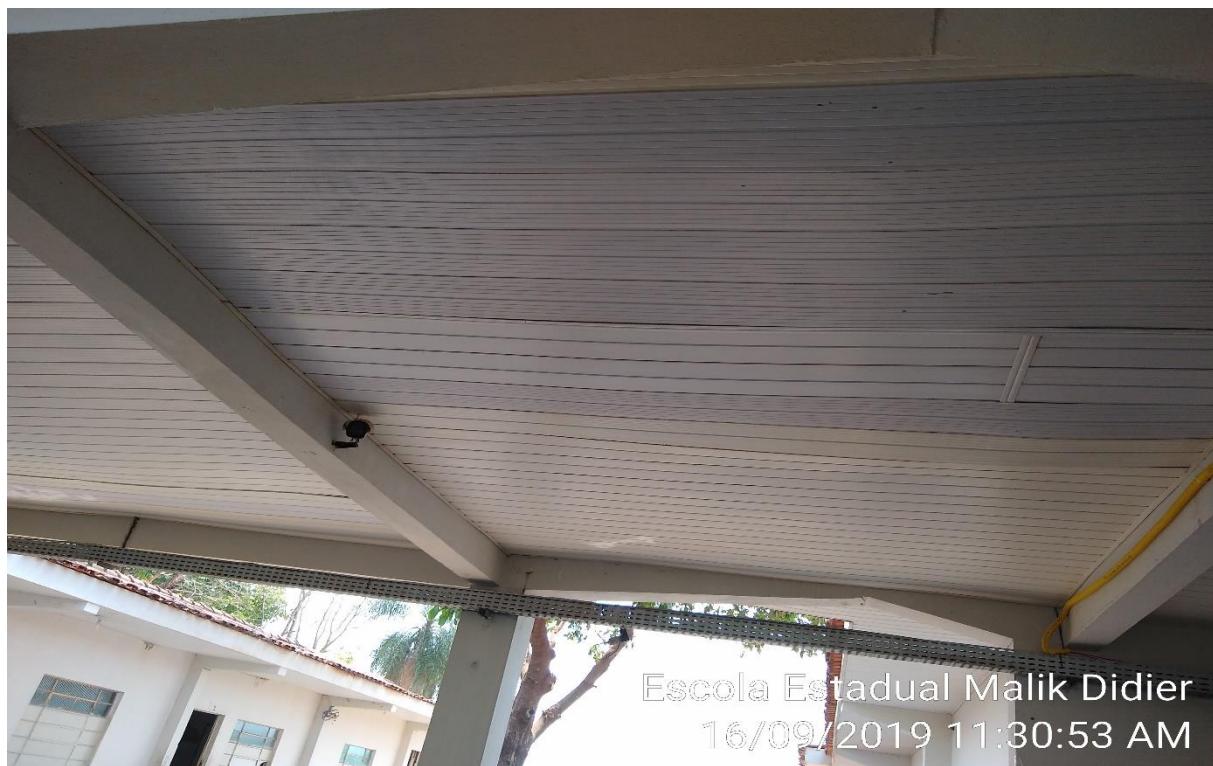
Forro consertado.

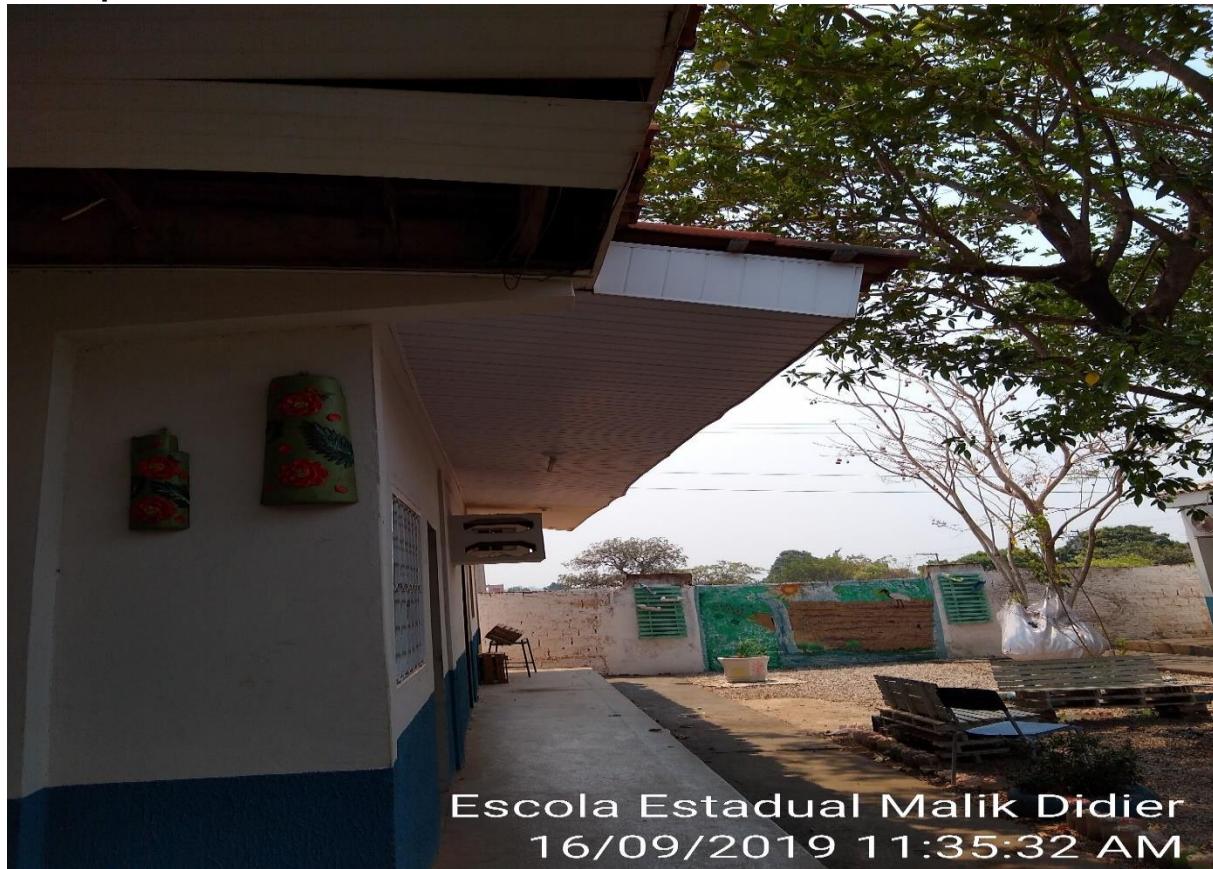
Forro permanece sem conserto na lateral da escola.

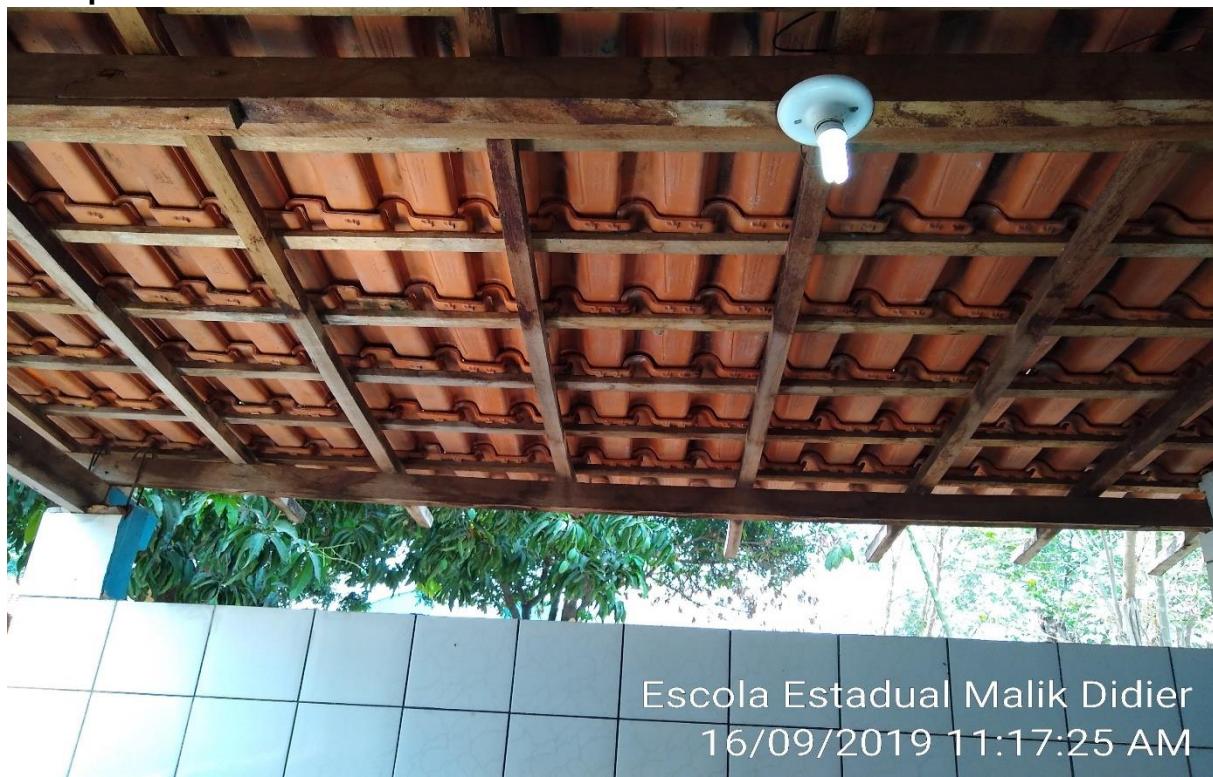
Área permanece com telhado sem forro.

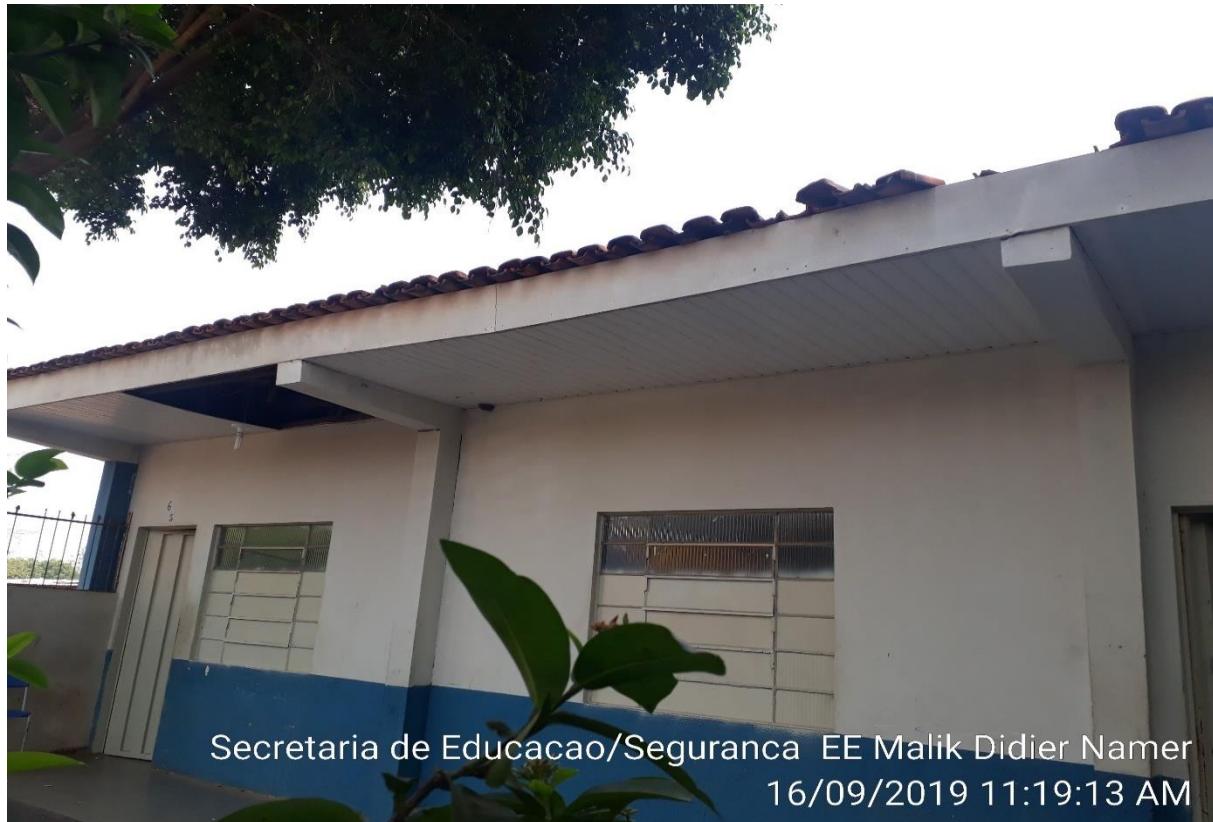
Telhado e forro danificado/ausente na lateral da escola.

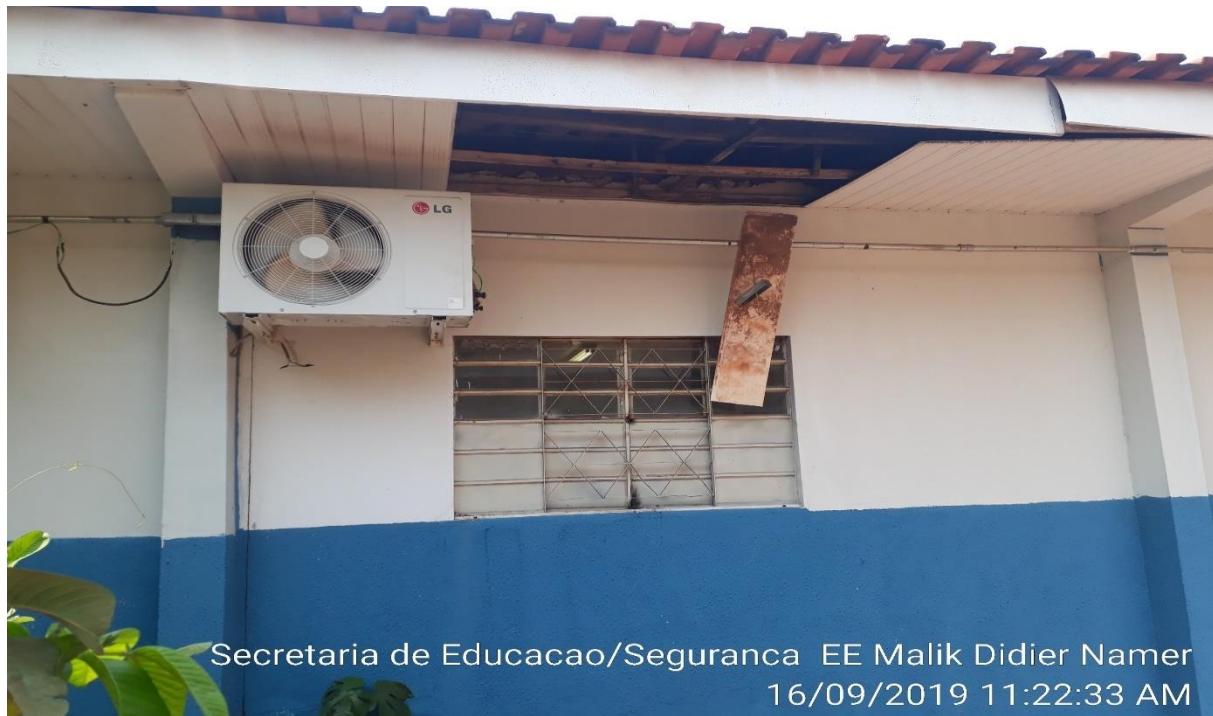
Telhado e forro danificado/ausente na lateral da escola.

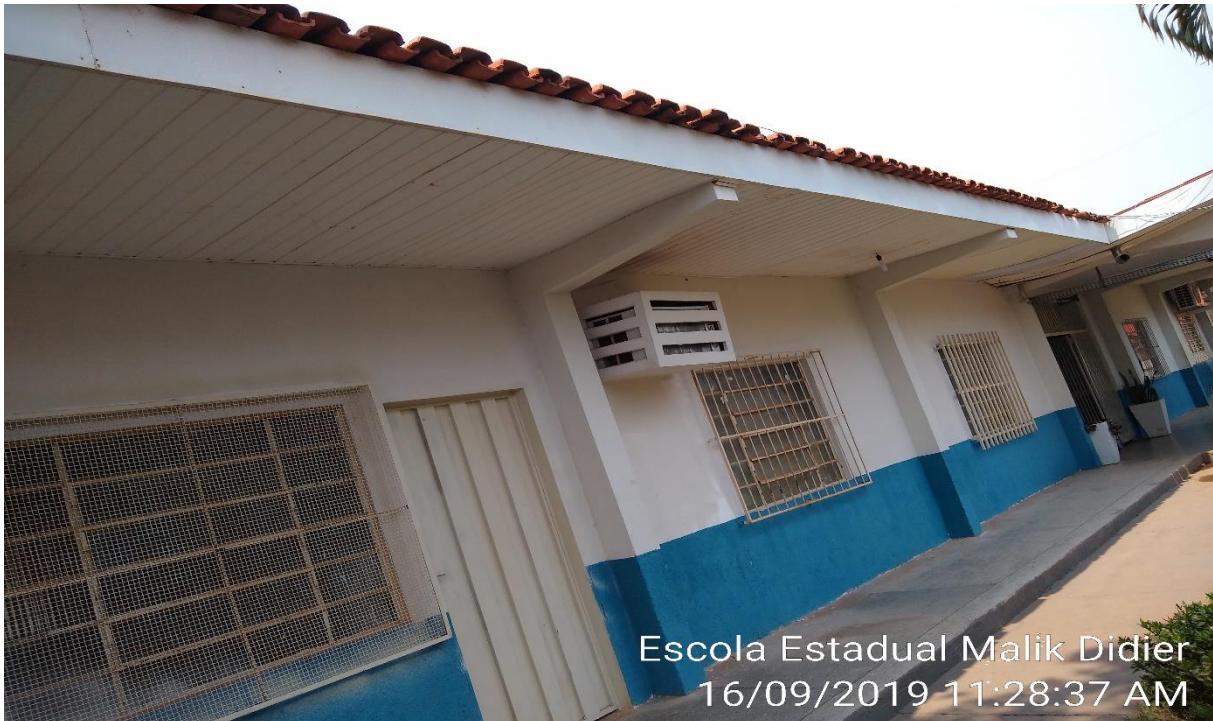
Forro consertado na lateral da escola.

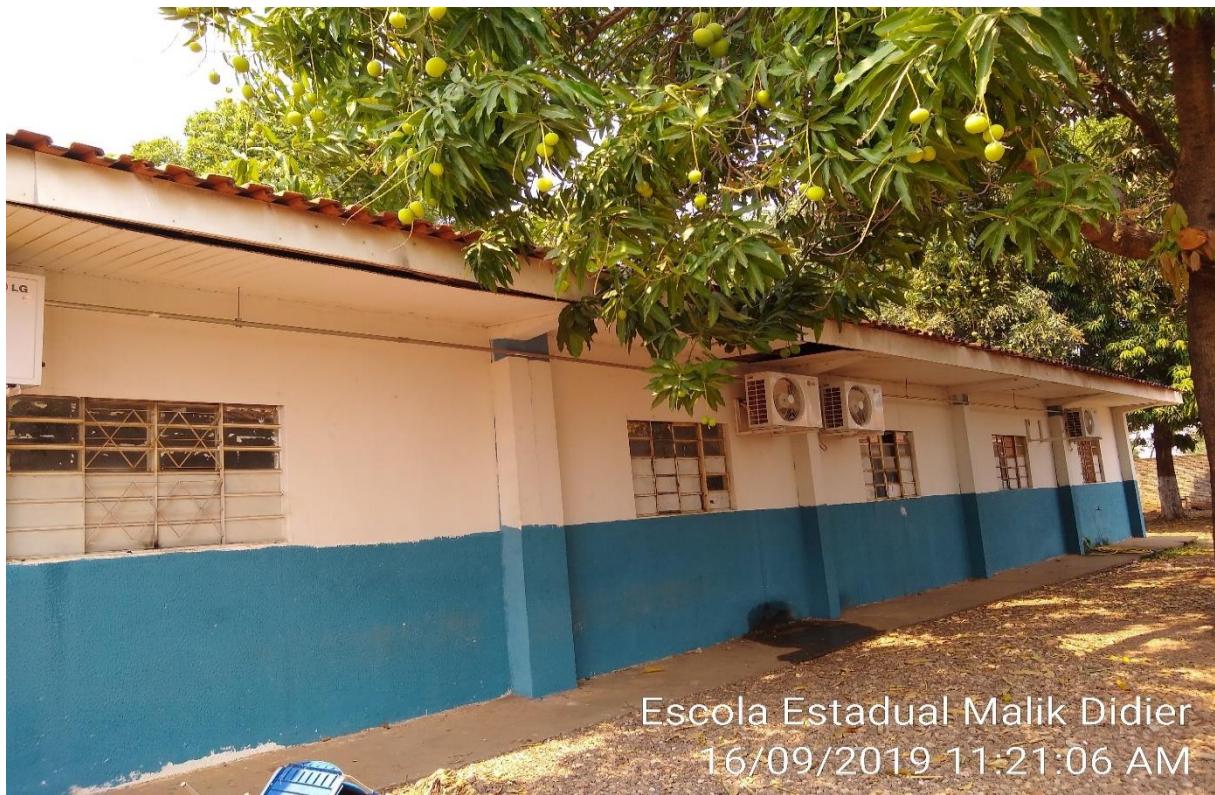
Forro permanece sem conserto na lateral da escola.

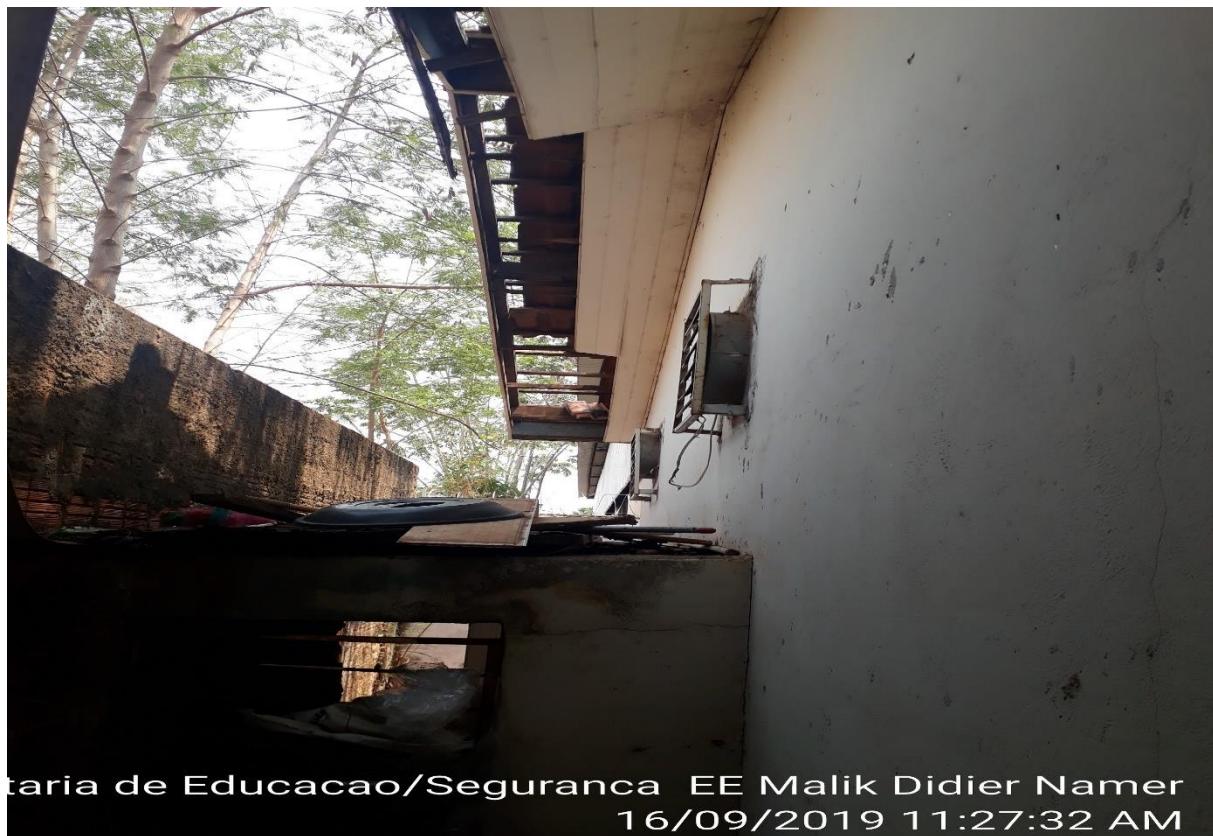
Telhado e forro danificado/ausente na lateral da escola.

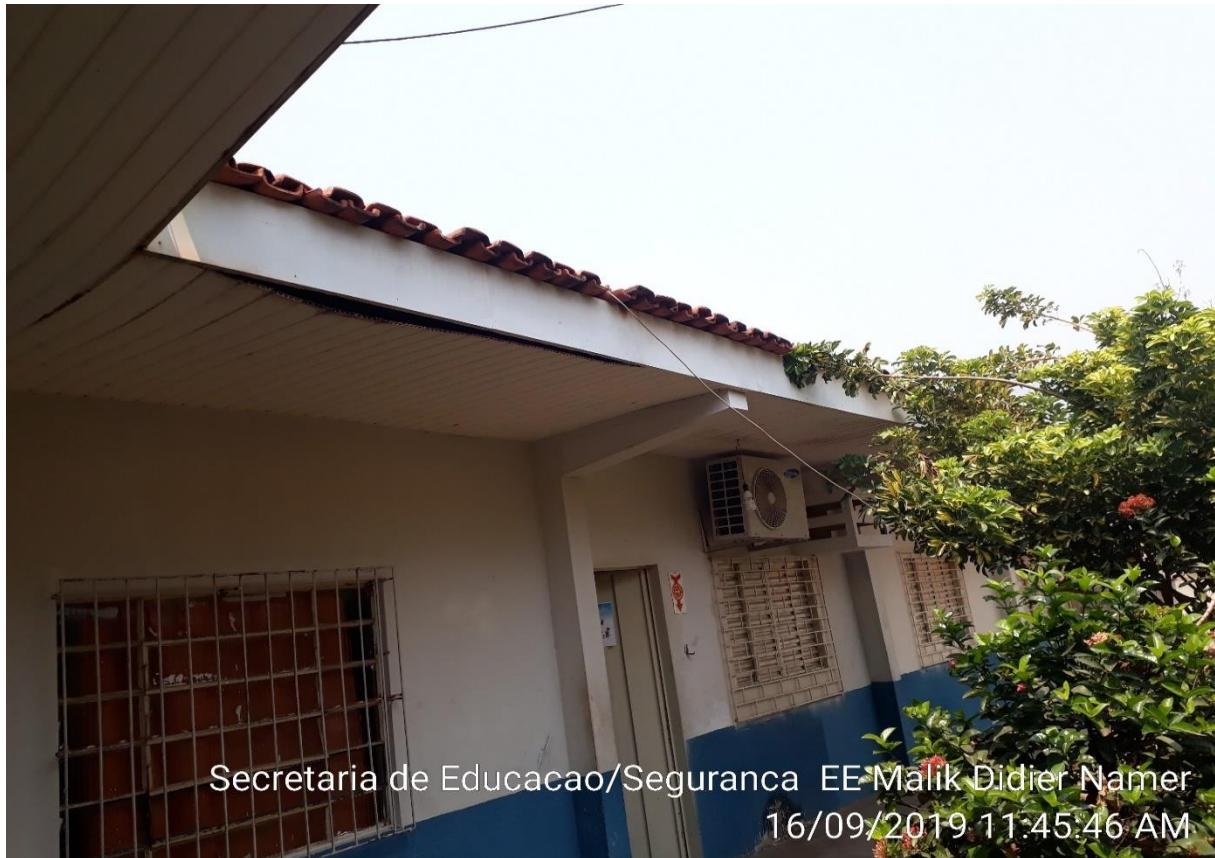
Telhado e forro danificado/ausente

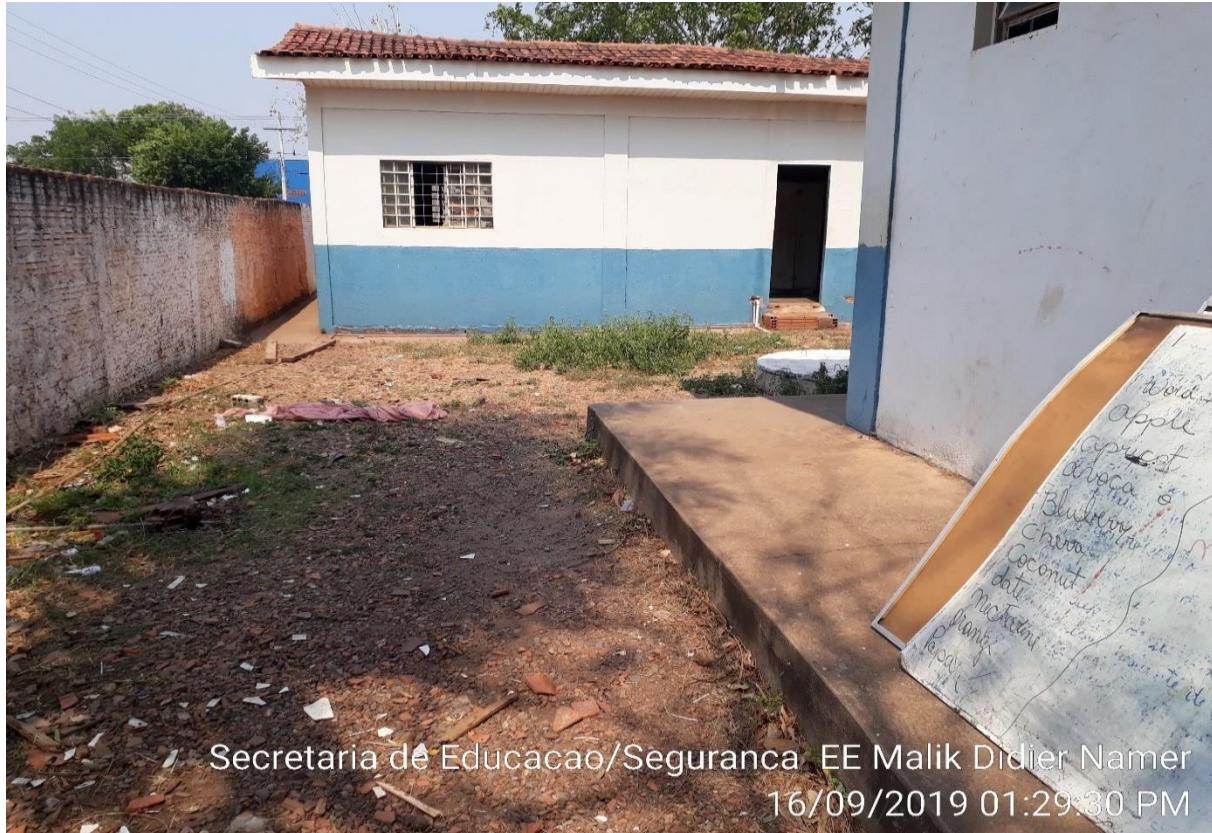
Telhado e forro danificado/ausente

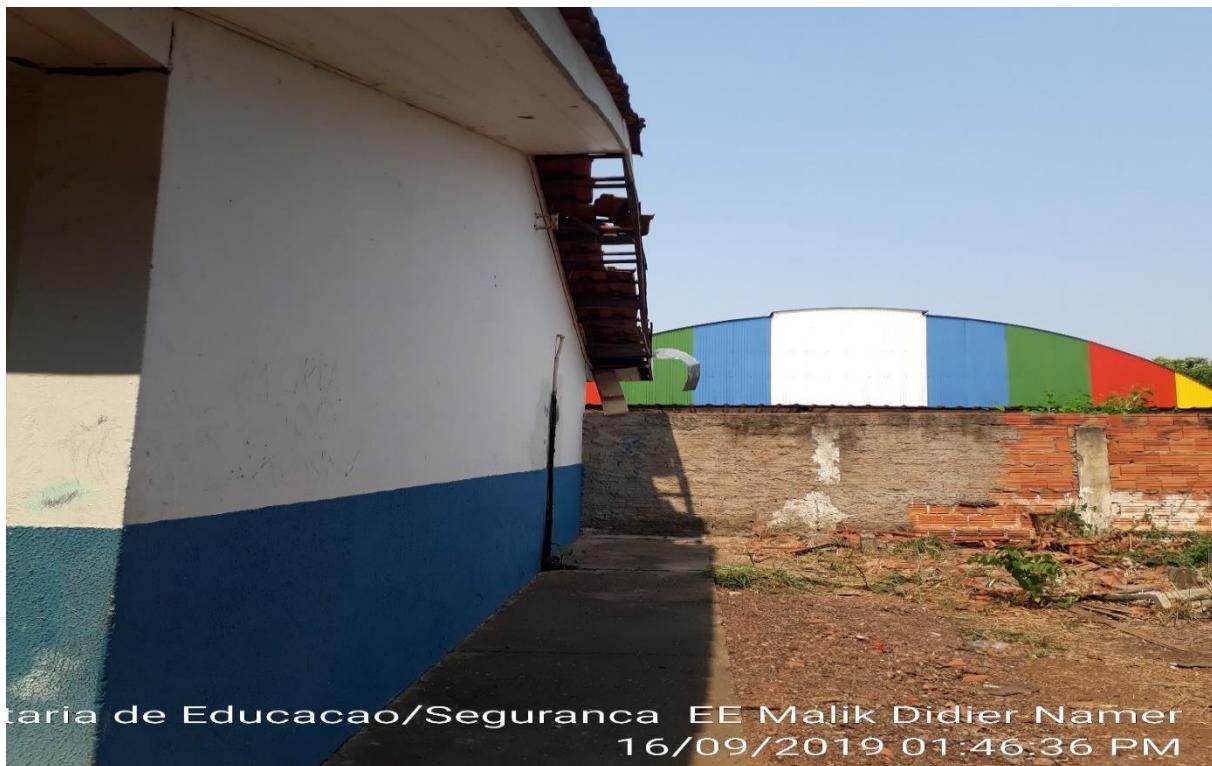
Telhado e forro danificado/ausente

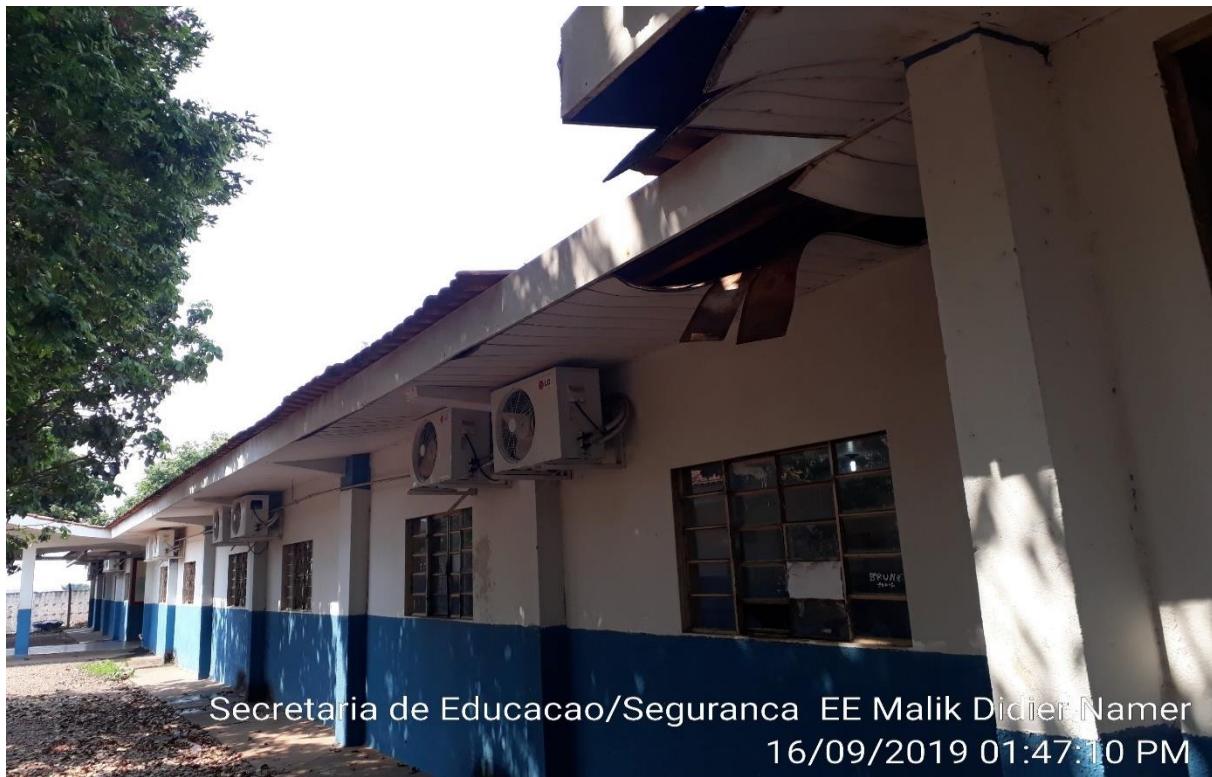
Telhado e forro danificado/ausente

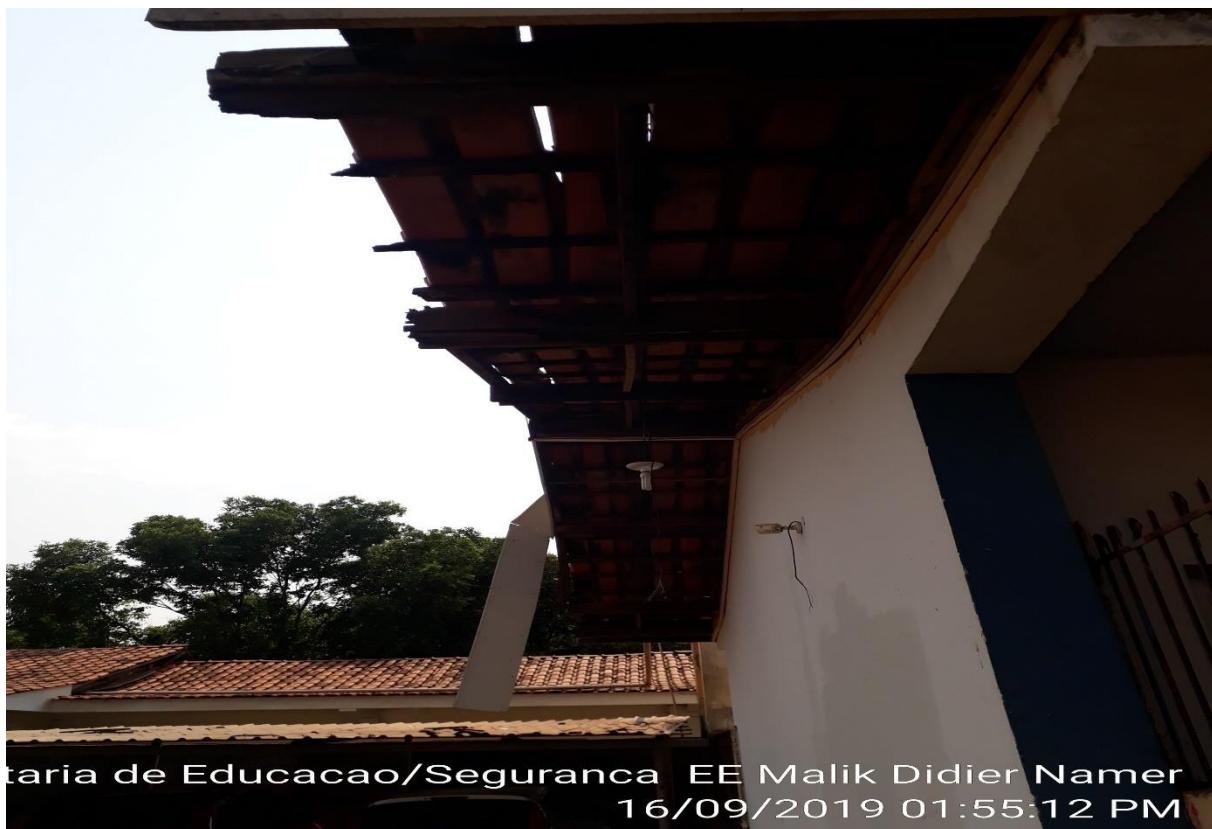
Telhado e forro danificado/ausente

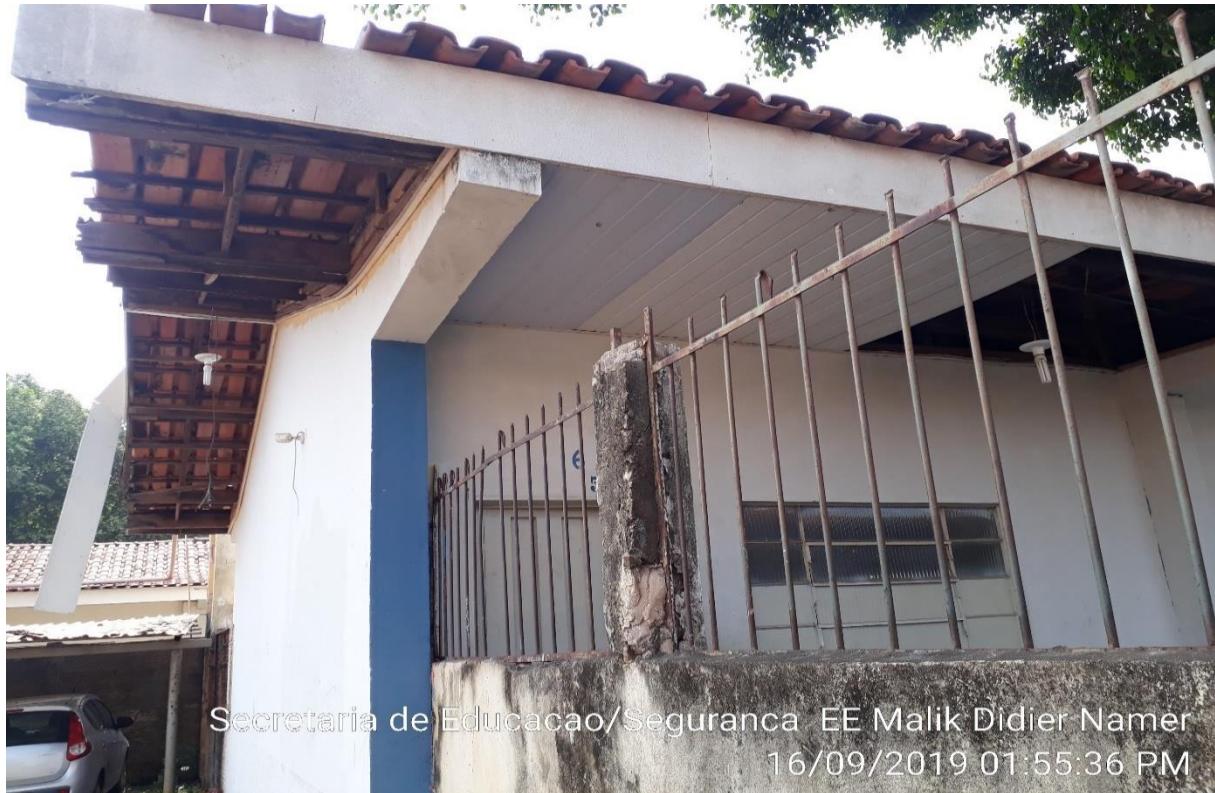
Telhado e forro danificado/ausente

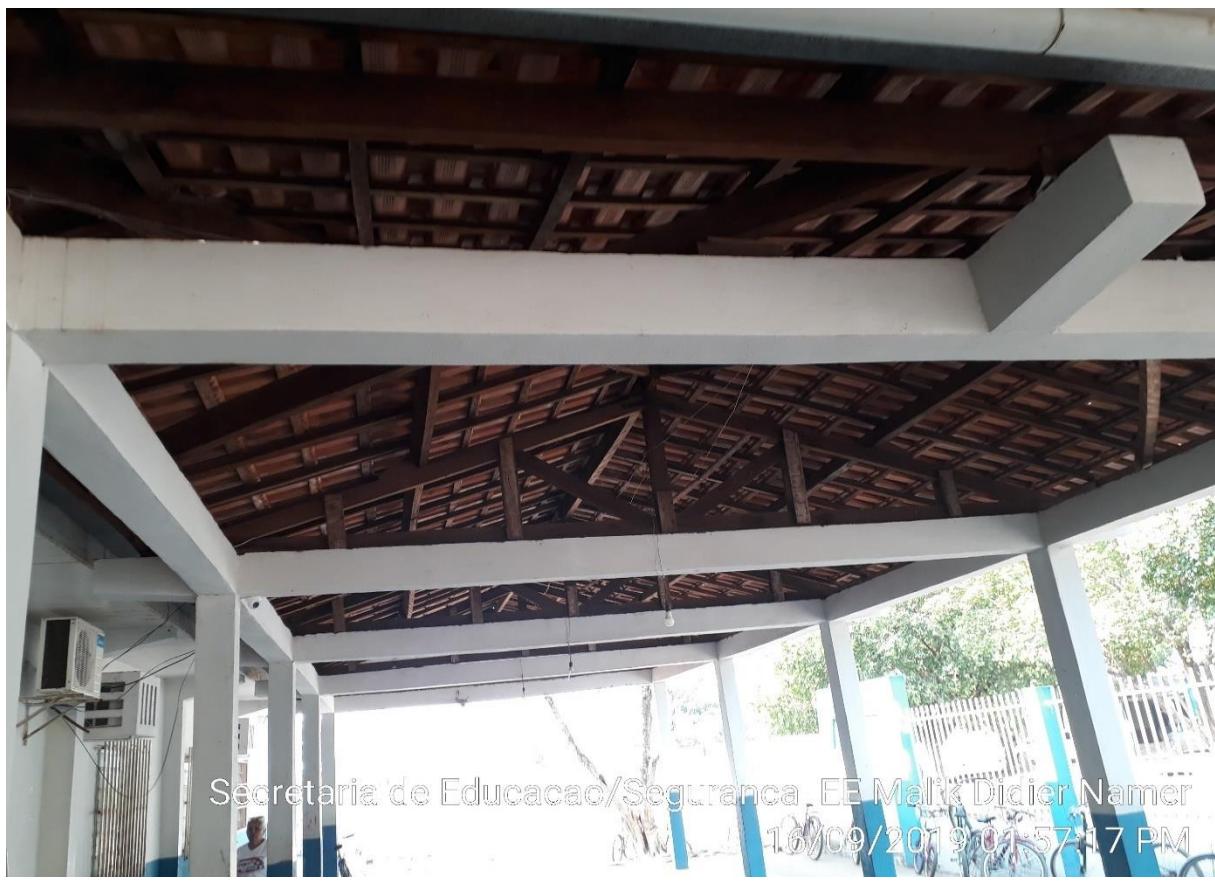
Telhado e forro danificado/ausente

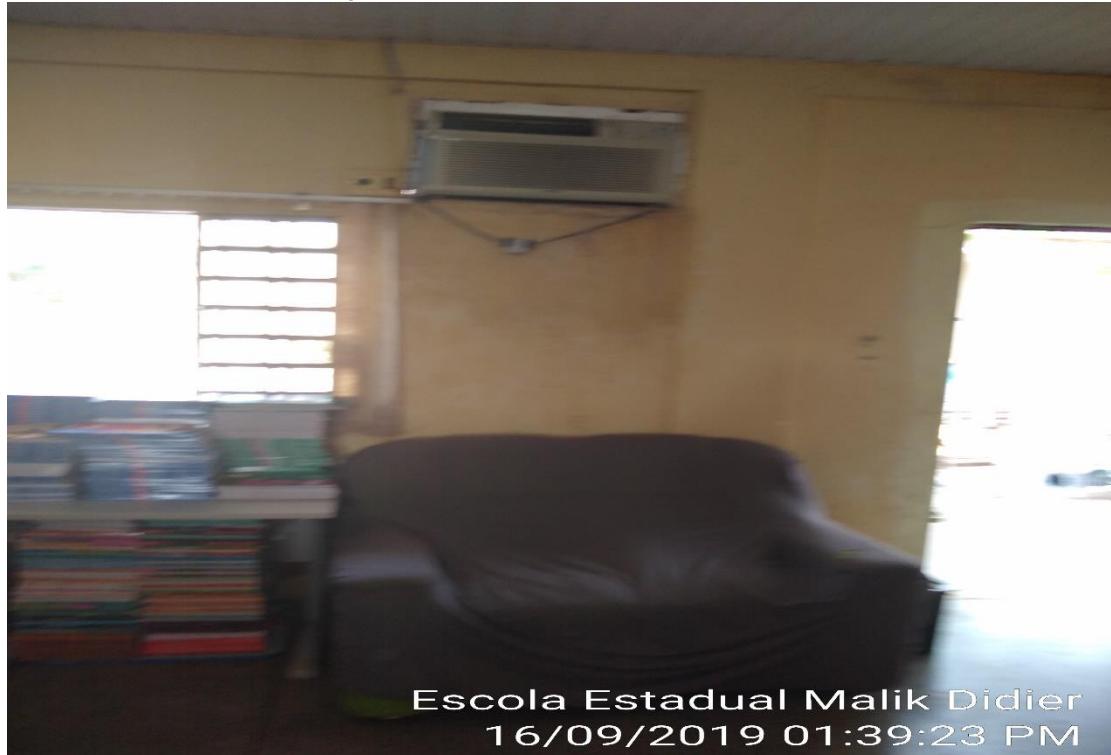
Secretaria com infiltrações.

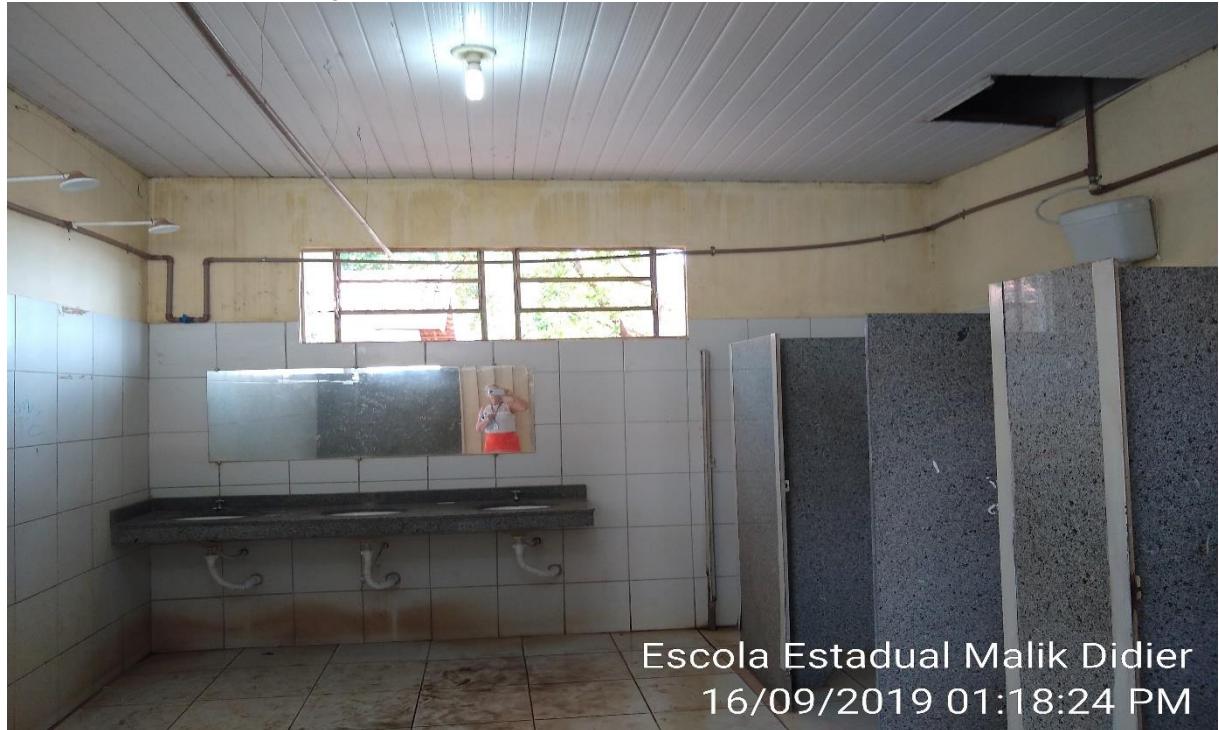
Banheiro com infiltrações.

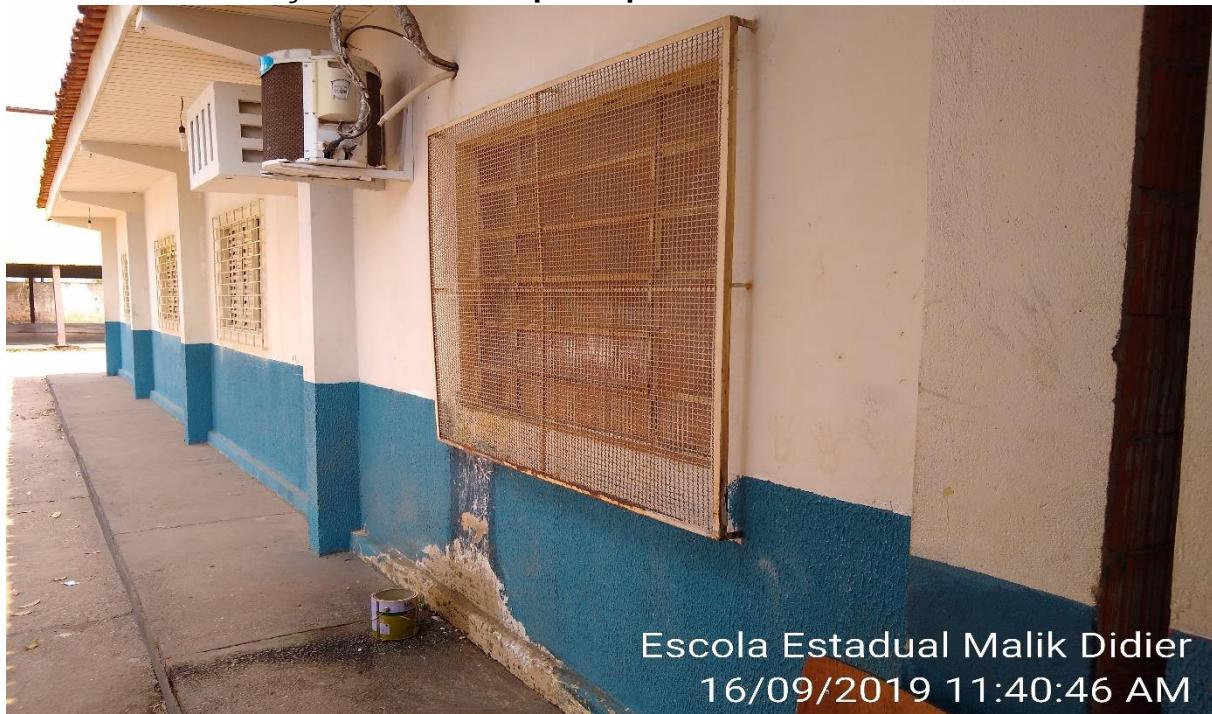
Permanece infiltração ocasionada pelo aparelho do ar condicionado.

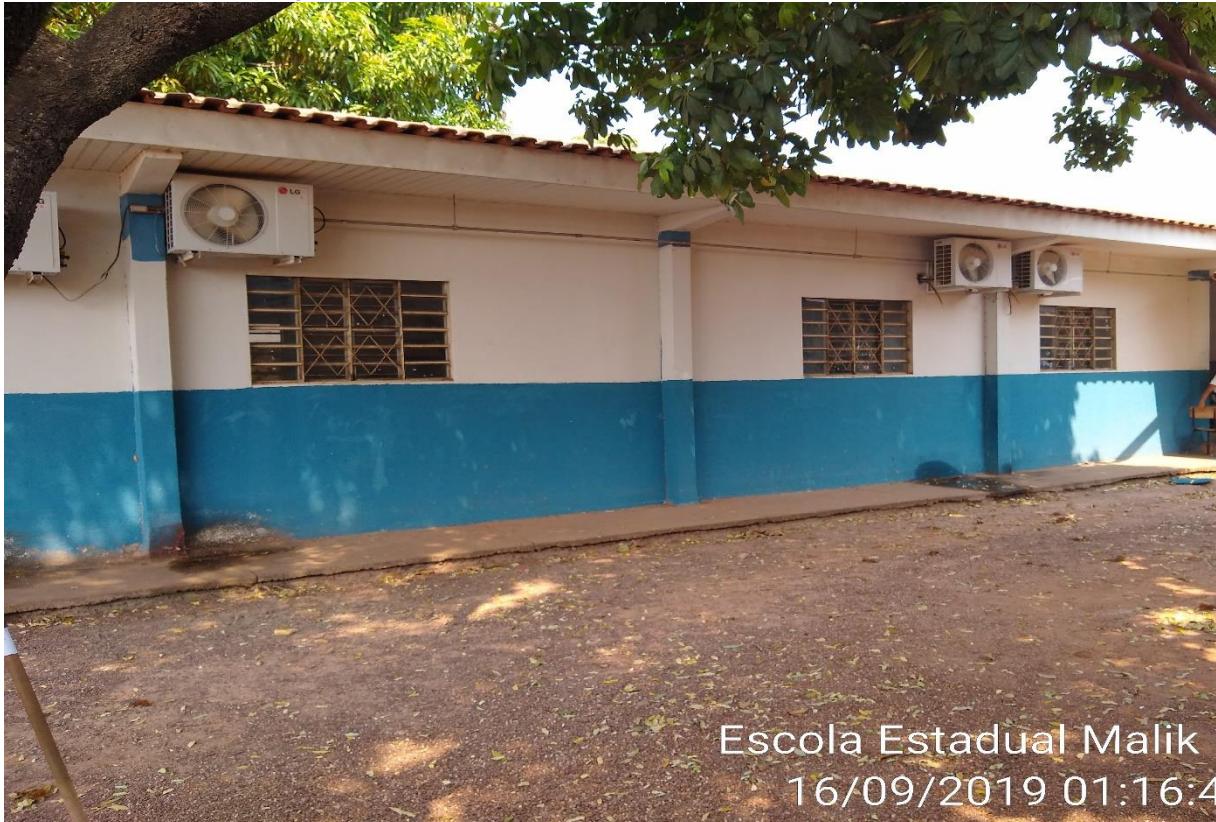
Permanece infiltrações ocasionadas por aparelhos de ar condicionado.
