**PROGRAMA VISITA ÀS ESCOLAS
AVALIAÇÃO DA INFRAESTRUTURA
DA ESCOLA ESTADUAL MALIK DIDIER NAMER ZAHAFI**

PROGRAMA VISITA ÀS ESCOLAS RELATÓRIO DE LEVANTAMENTO

Objeto da fiscalização: Avaliar a infraestrutura da Escola Estadual Malik Didier Namer Zahafi (localizada no Município de Cuiabá/MT).

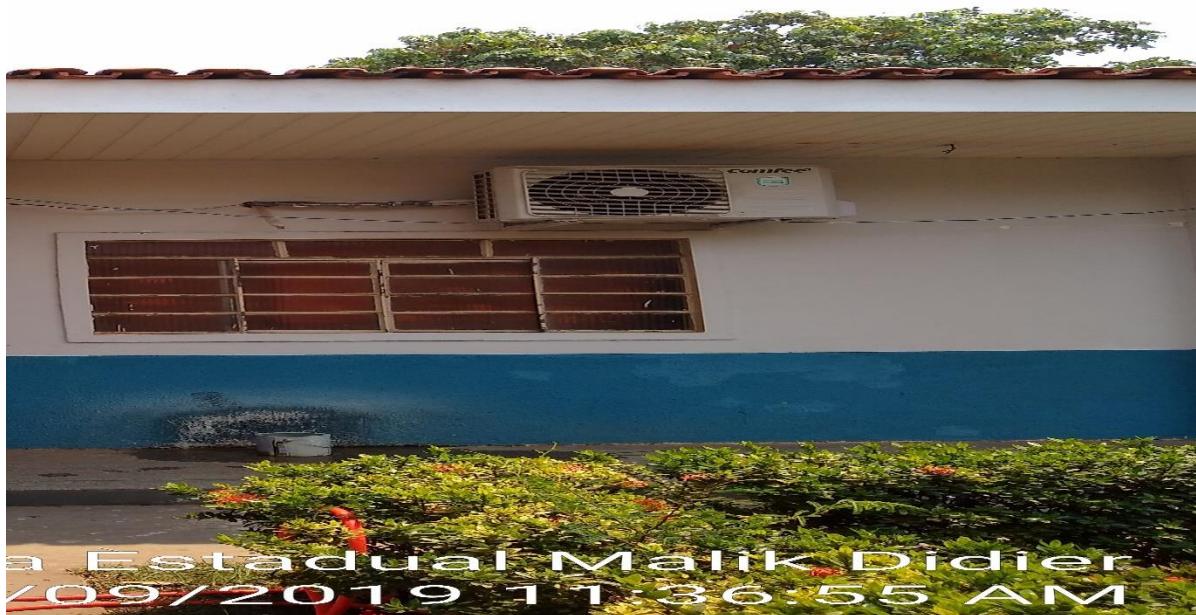
Infiltração ocasionada por aparelho de ar condicionado.

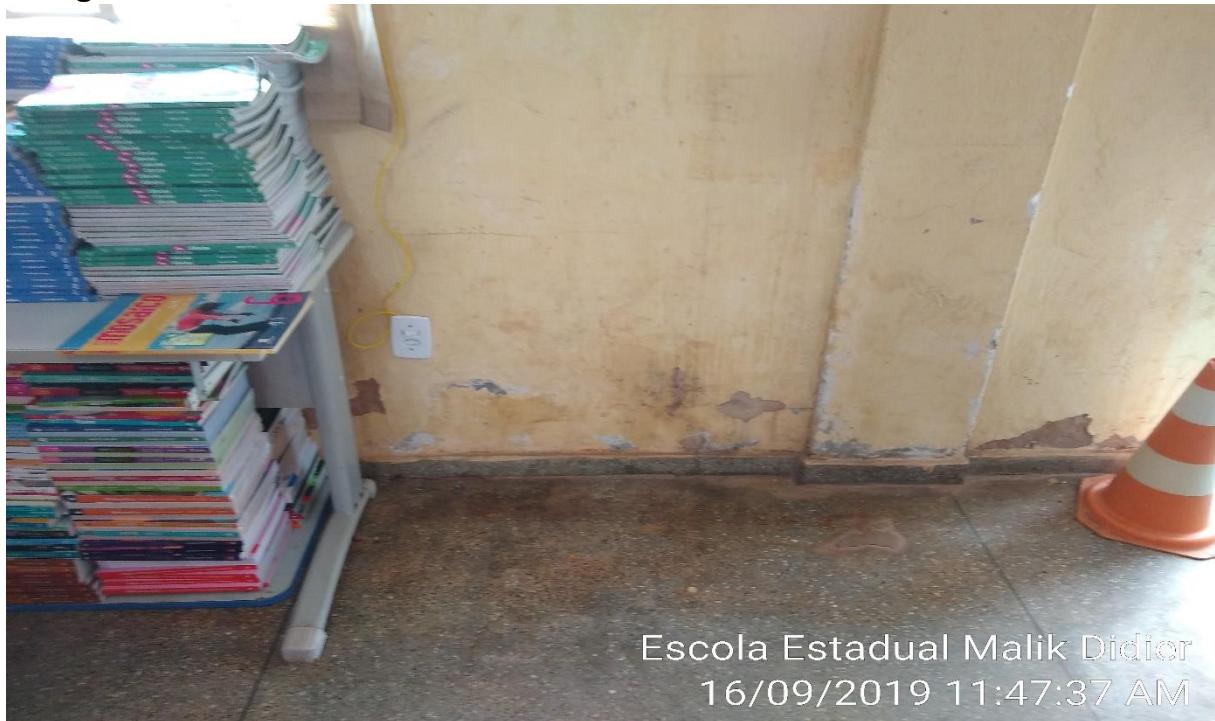
Infiltração permanece na parede da biblioteca, apenas o espelho da tomada de energia foi colocado.

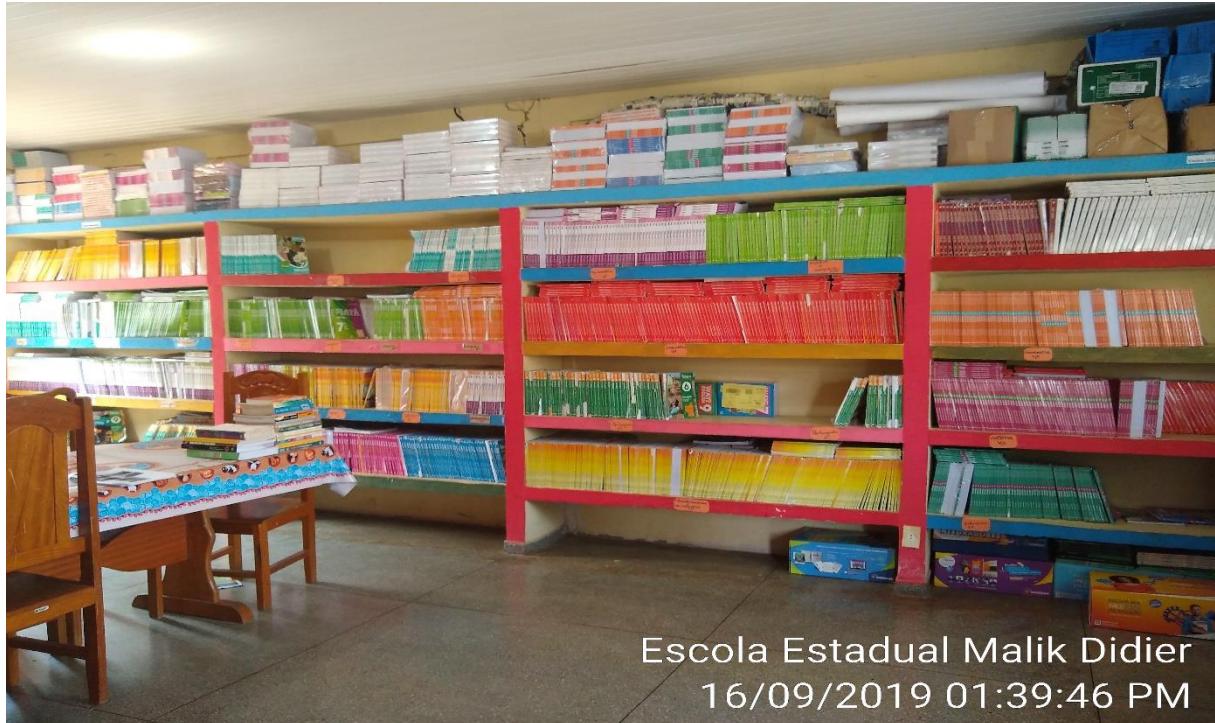
Consertado da goteira da biblioteca.

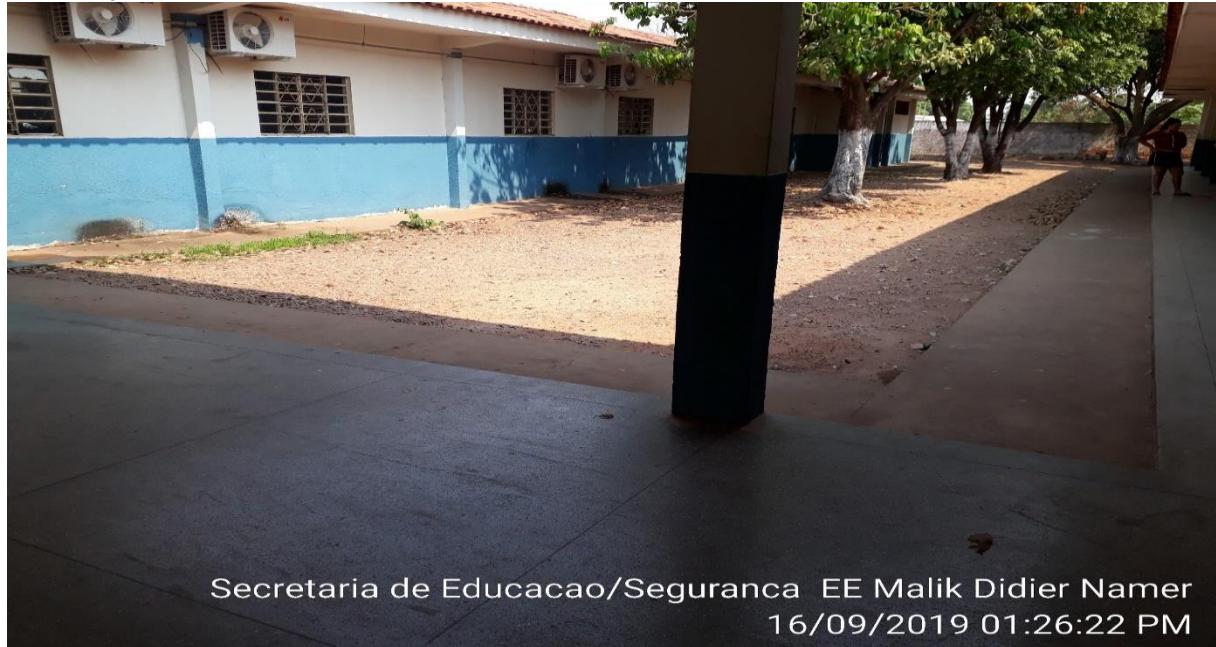
Infiltrações e vazamentos

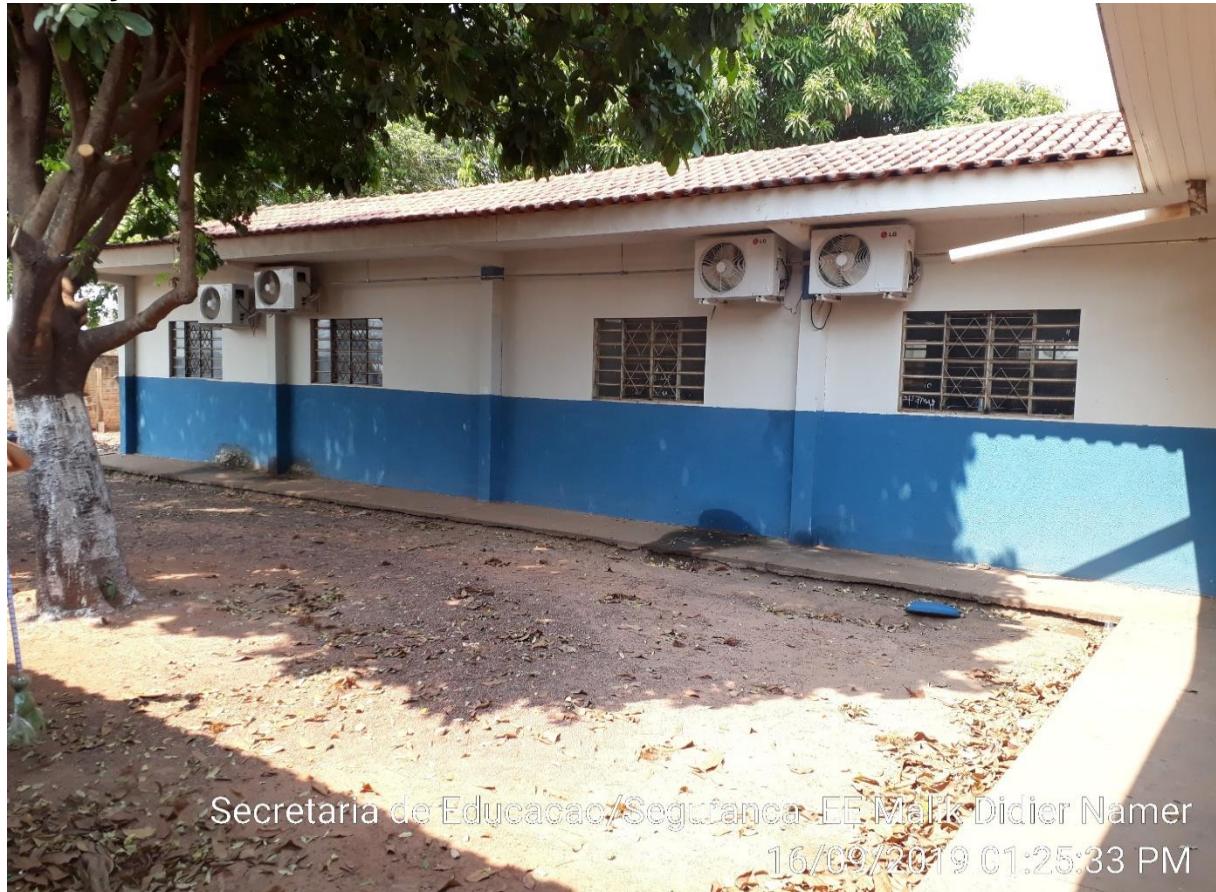
Infiltrações e vazamentos

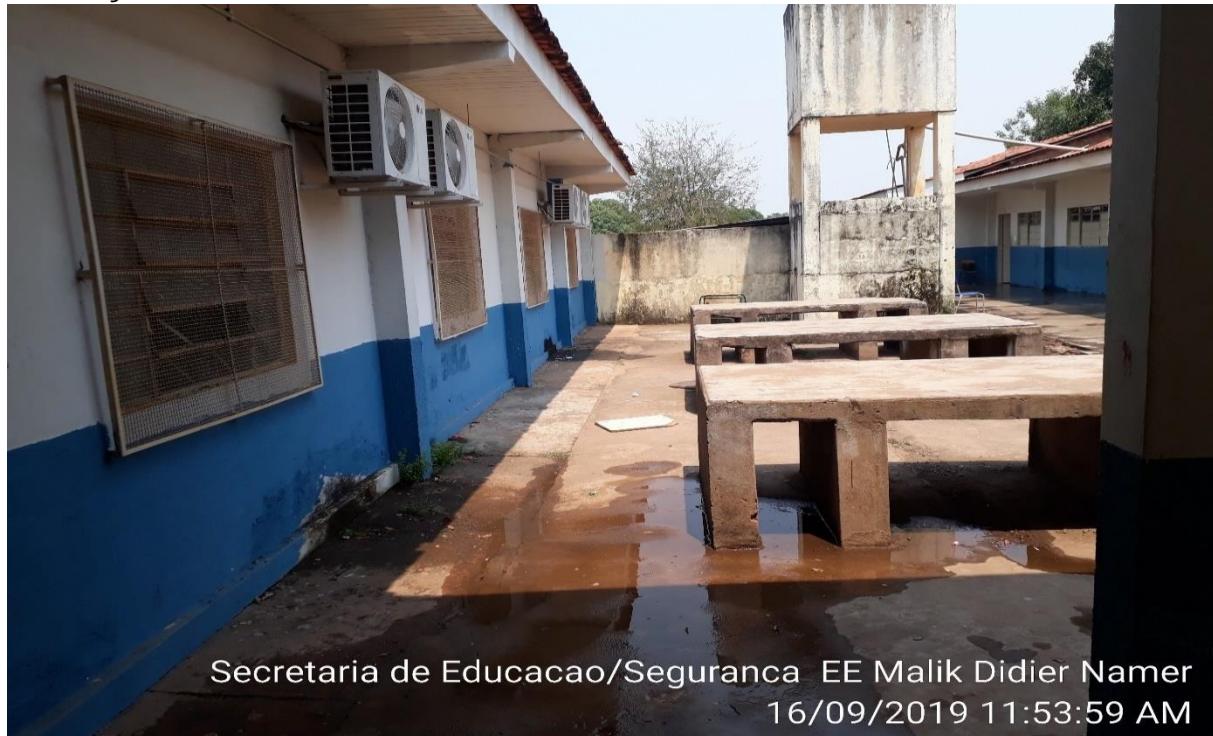
Infiltrações e vazamentos

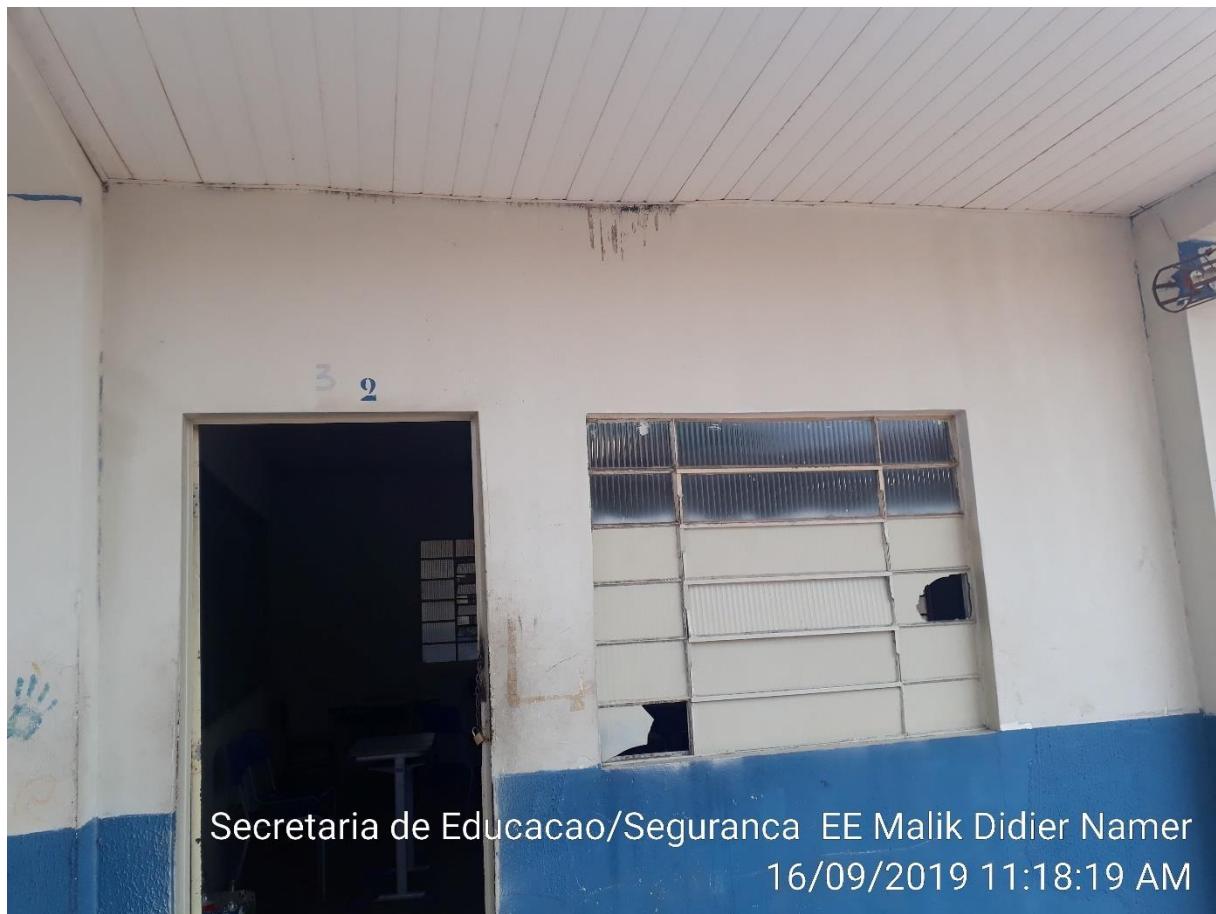
Janelas com vidros danificados/ausentes

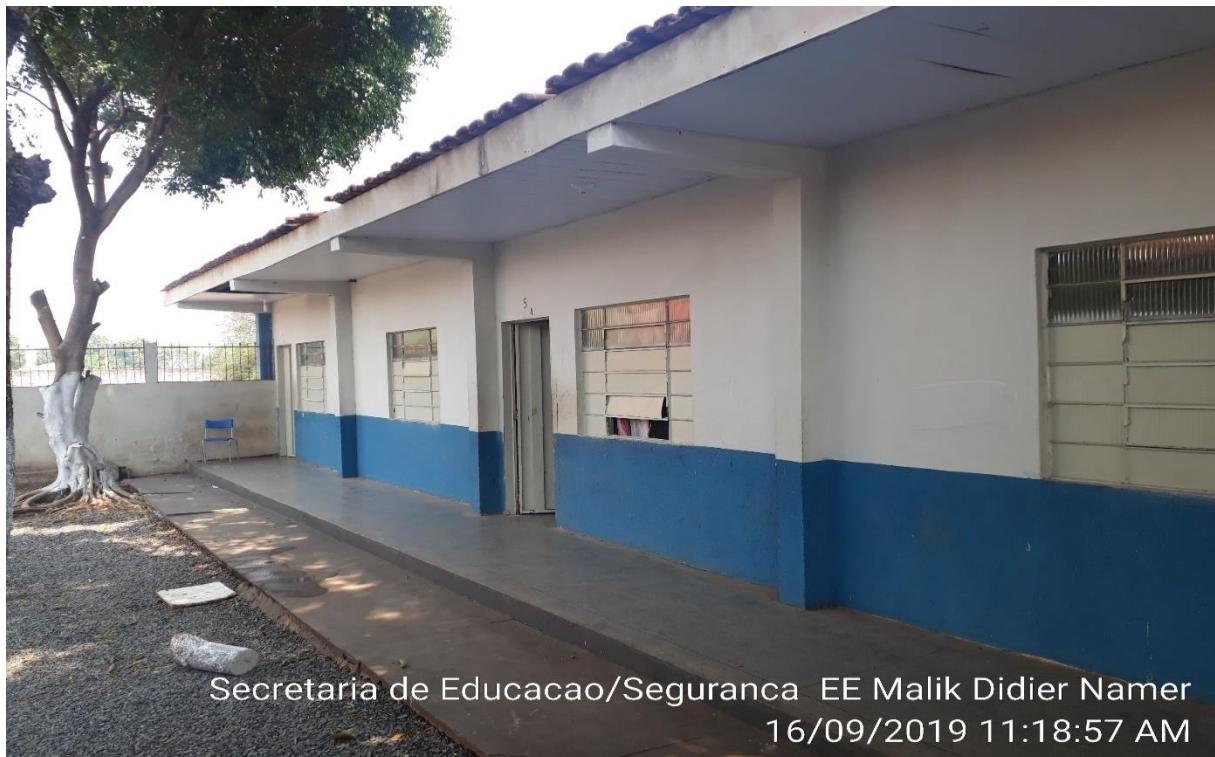
Janelas com vidros danificados/ausentes

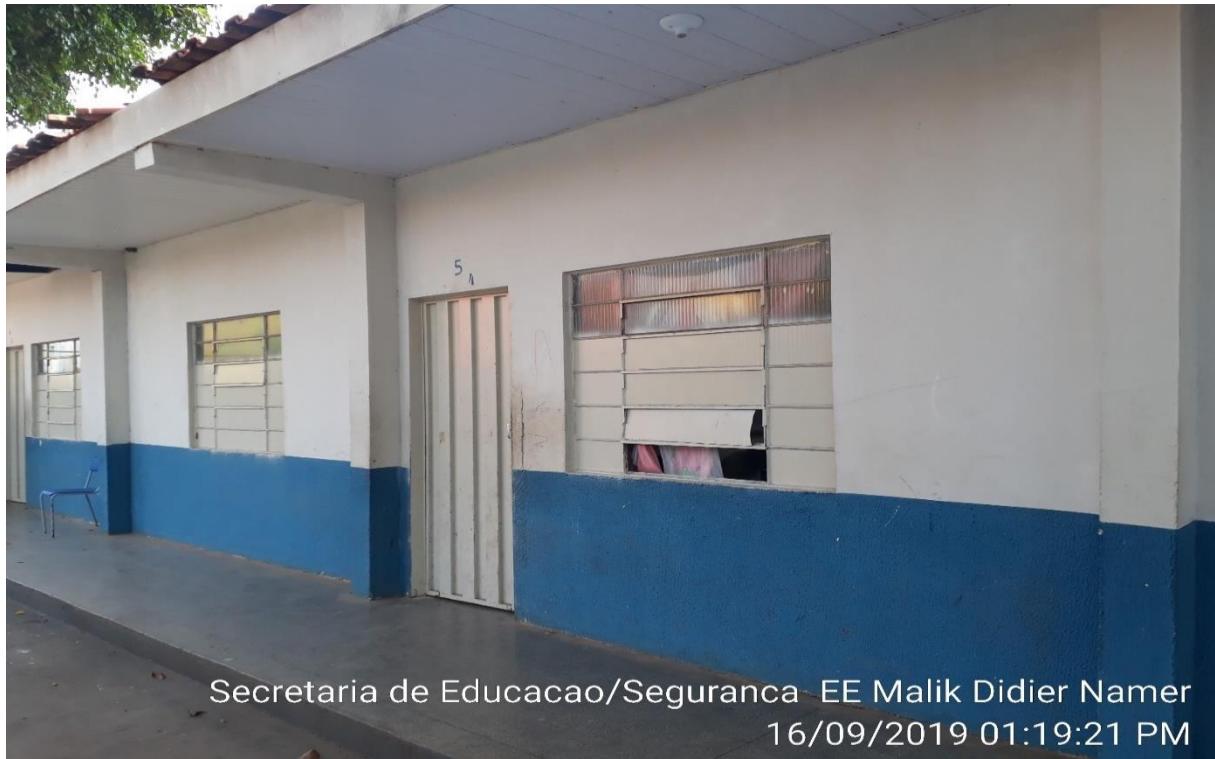
Janelas com vidros danificados/ausentes

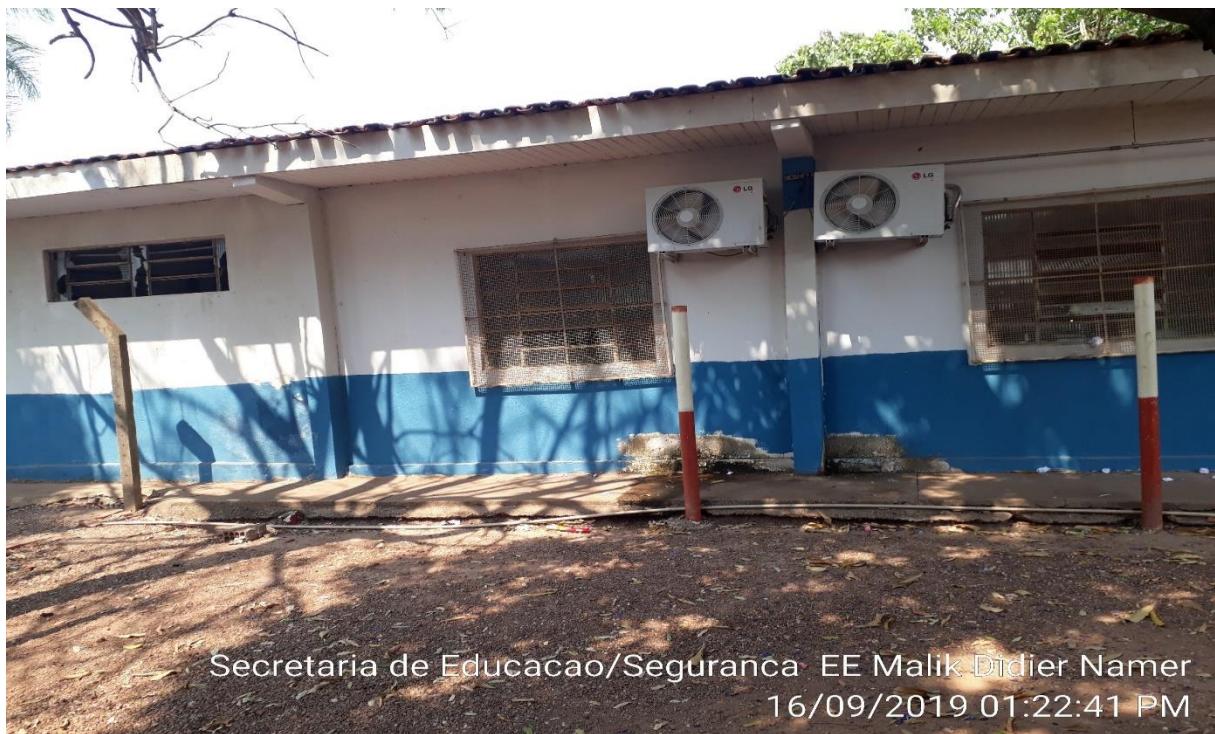
Janelas com vidros danificados/ausentes

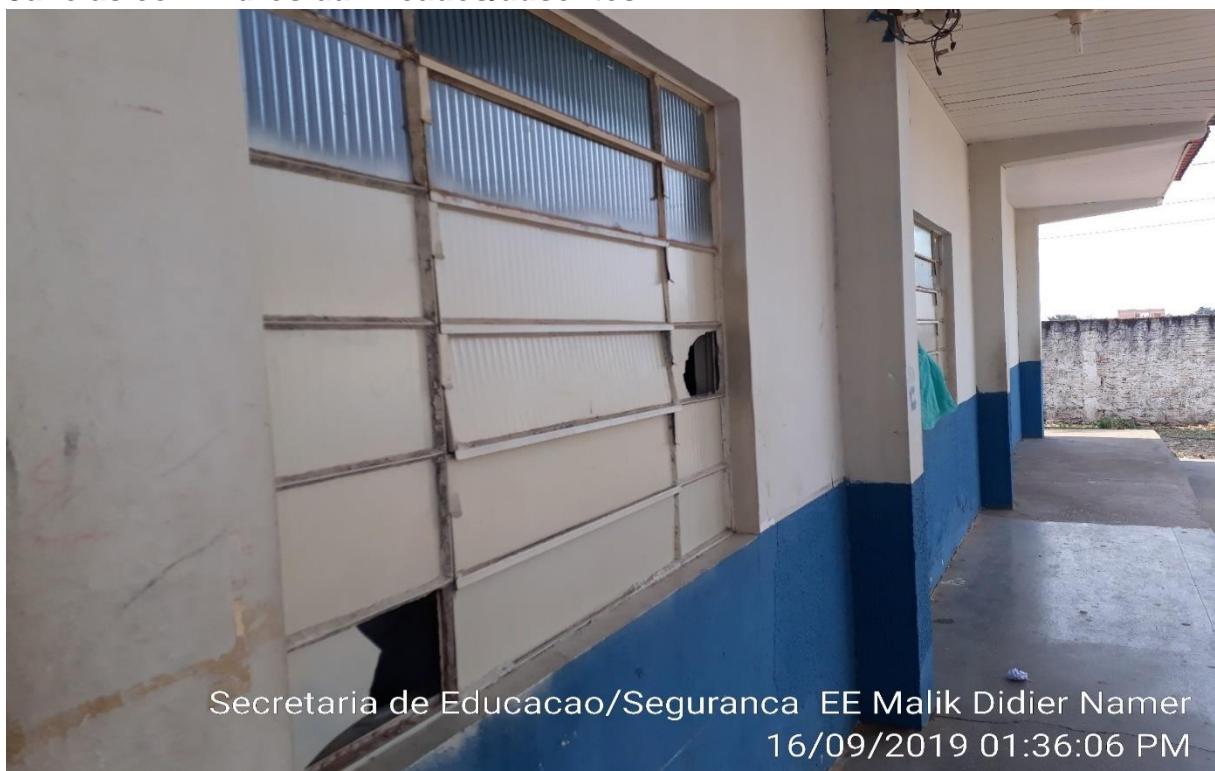
Janelas com vidros danificados/ausentes

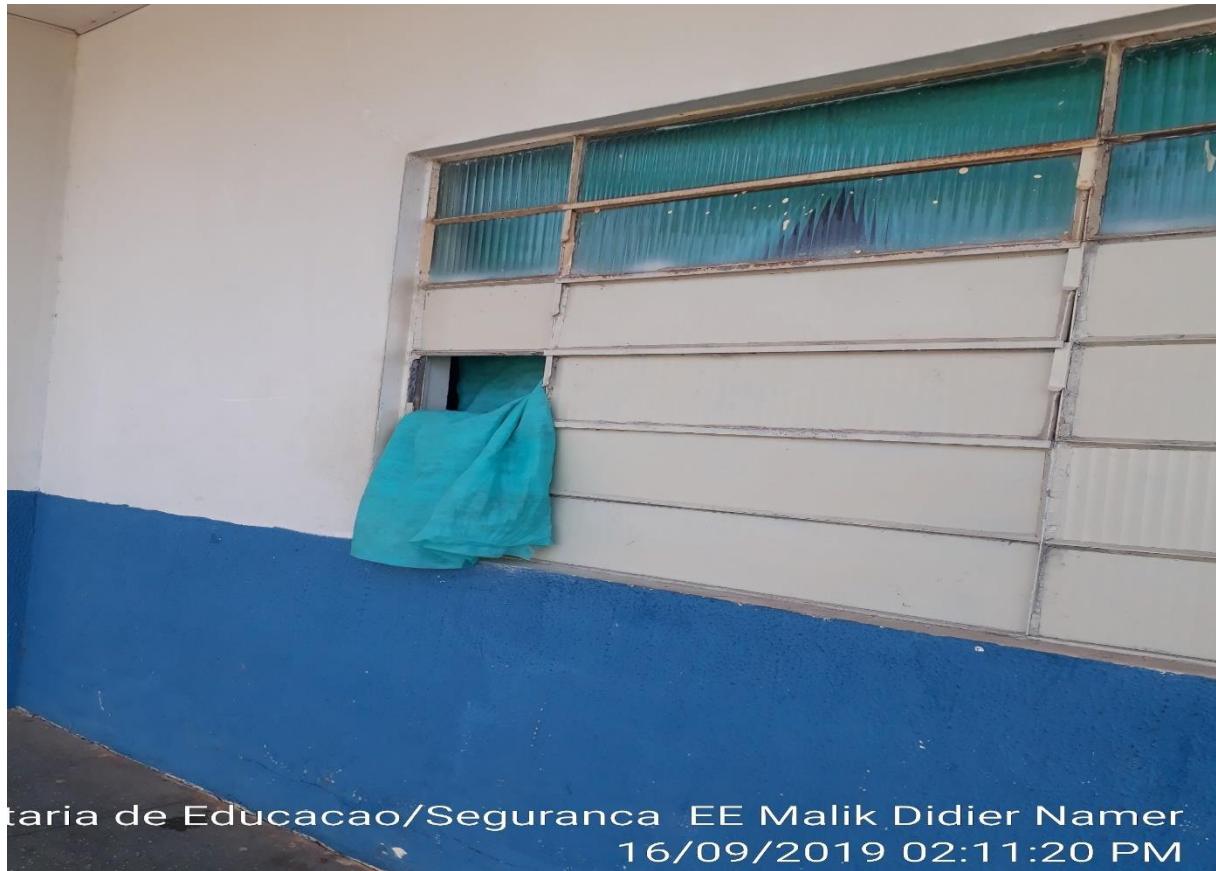
Janelas com vidros danificados/ausentes

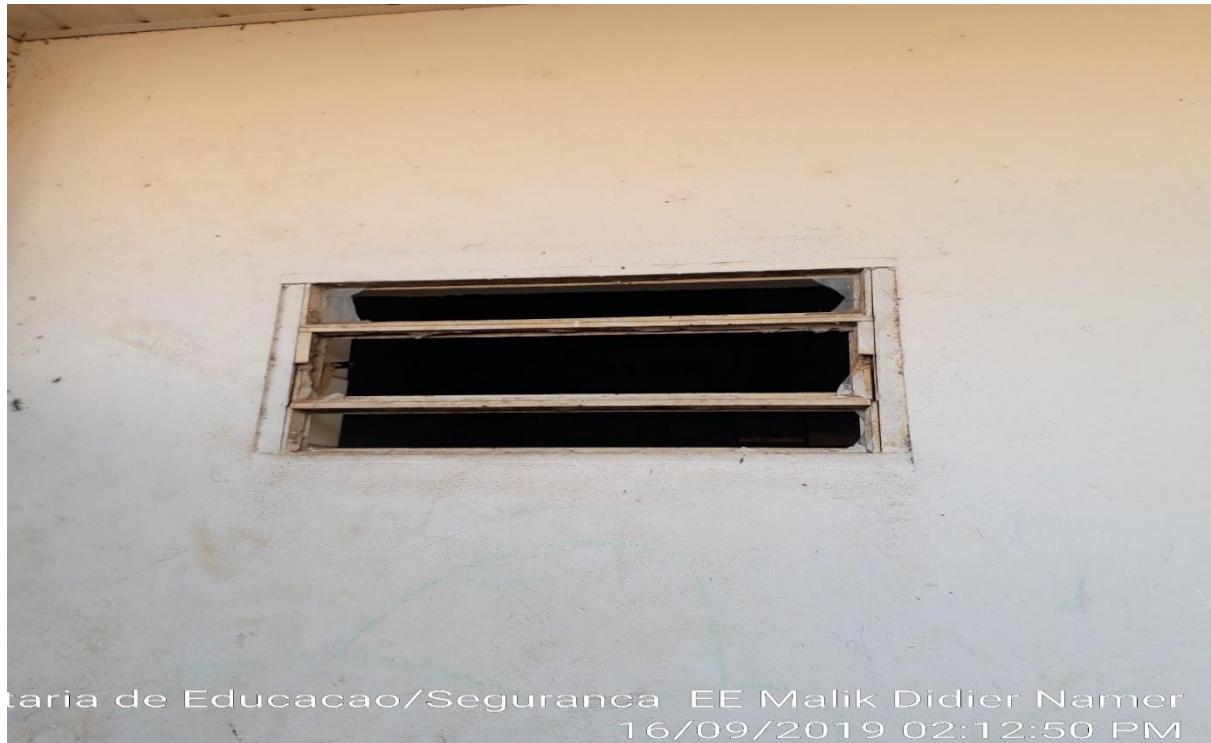
Janelas com vidros danificados/ausentes

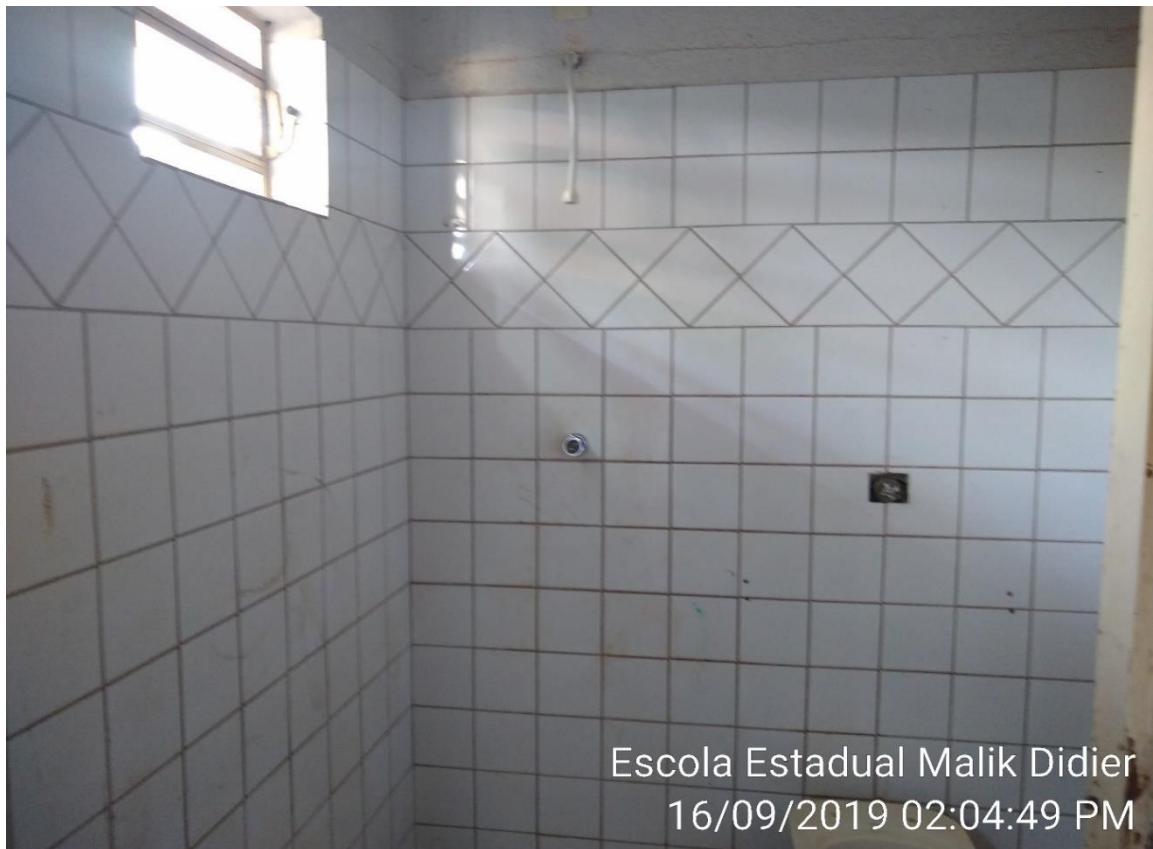
Banheiro sem chuveiro.

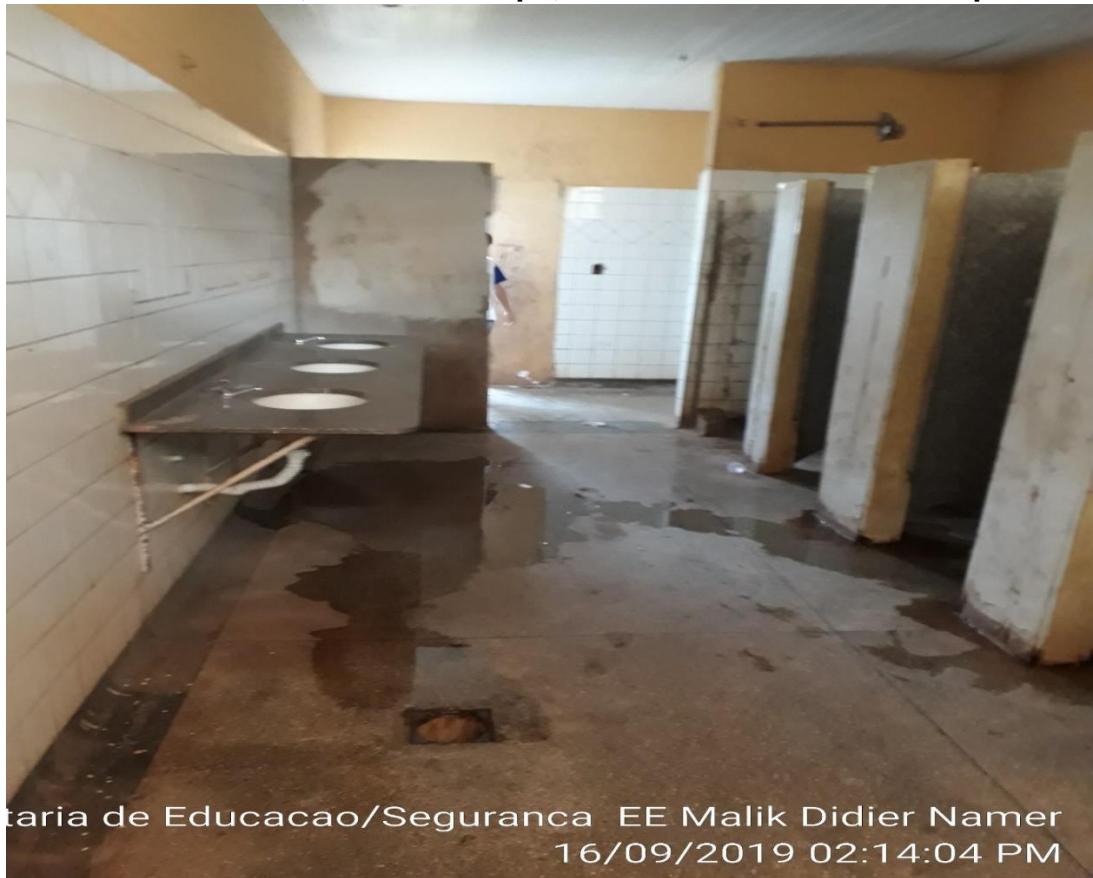
Torneiras ausentes, ralo sem tampa, boxes dos banheiros sem portas.

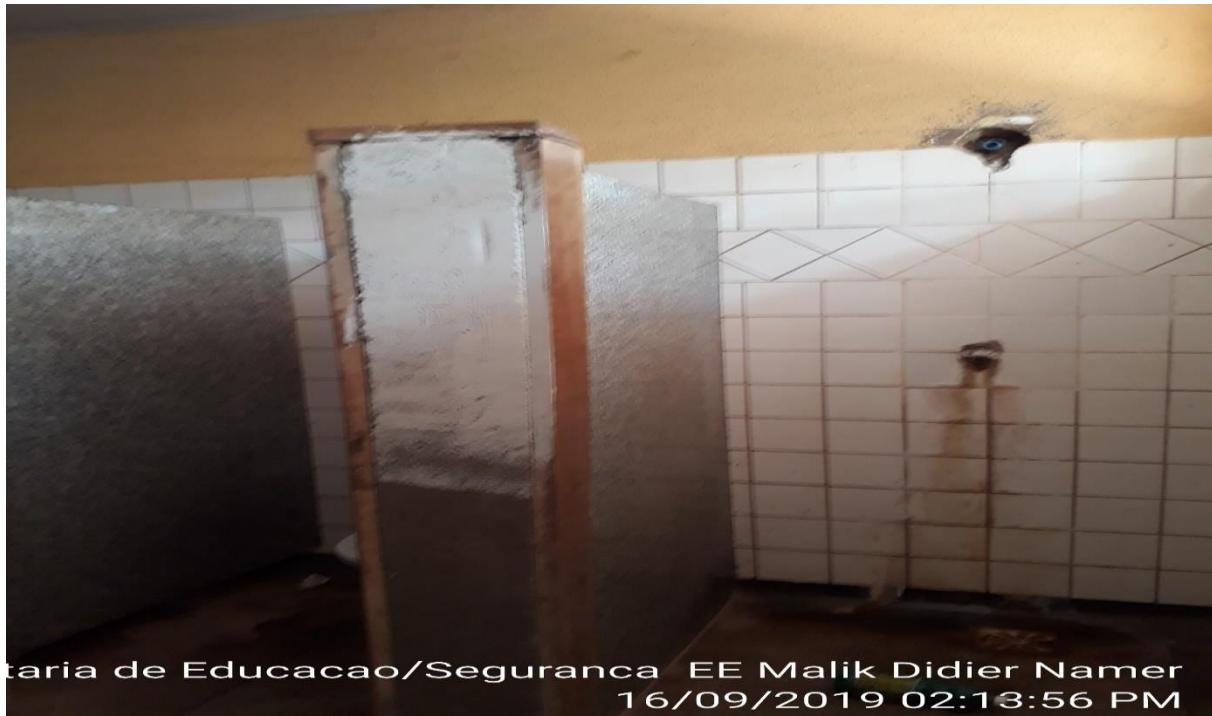
Banheiro sem chuveiros.

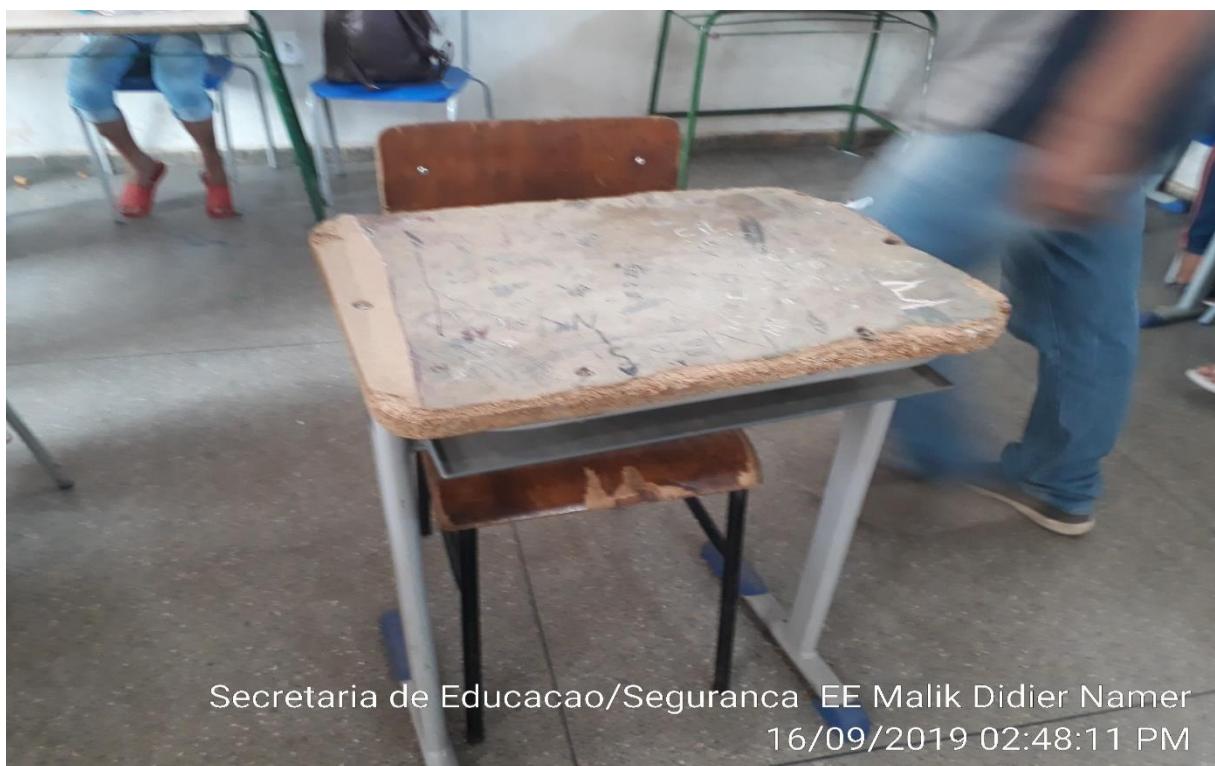
Cadeira e mesa avariadas em sala de aula.

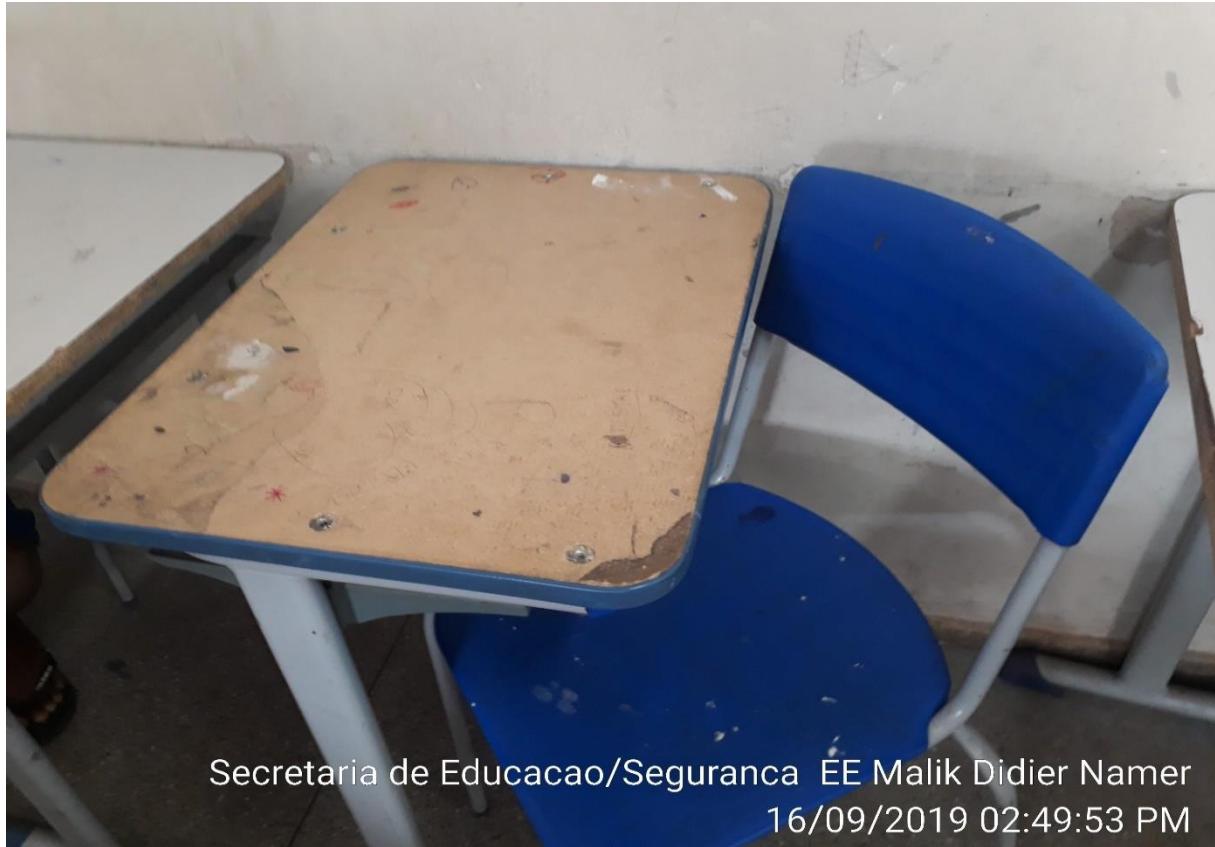
Mesa avariada em sala de aula.

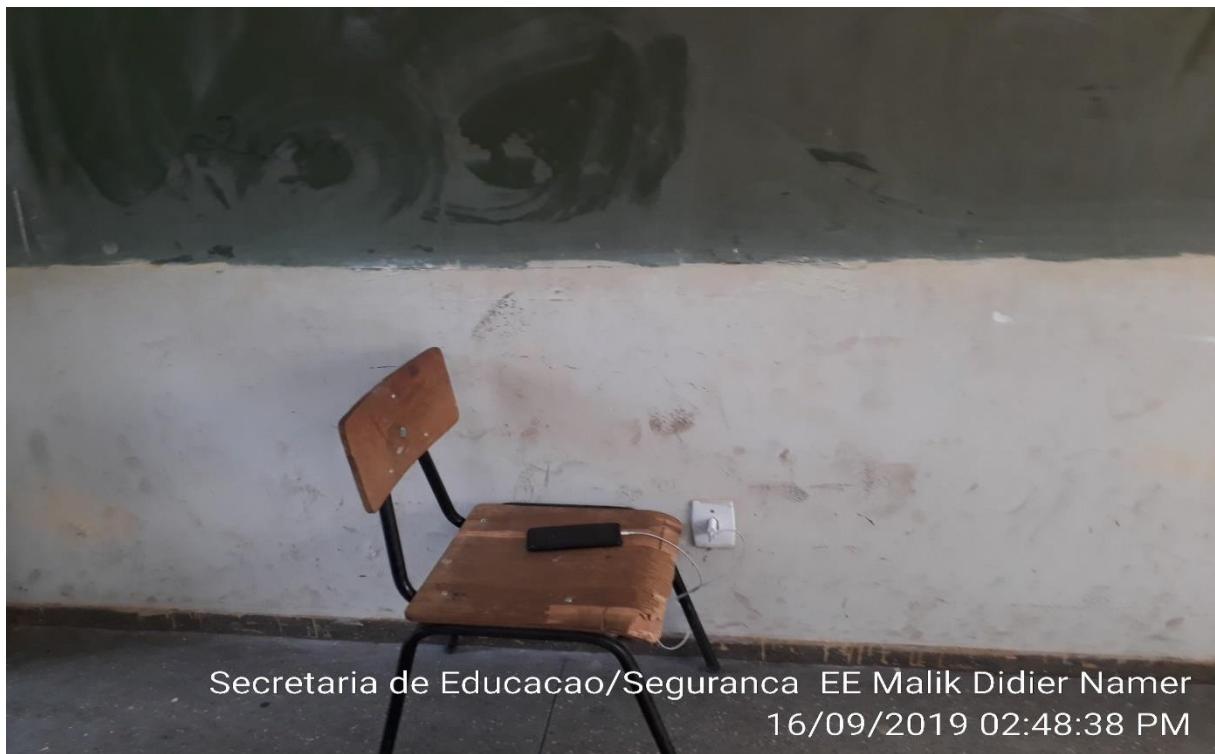
Cadeira avariada em sala de aula.

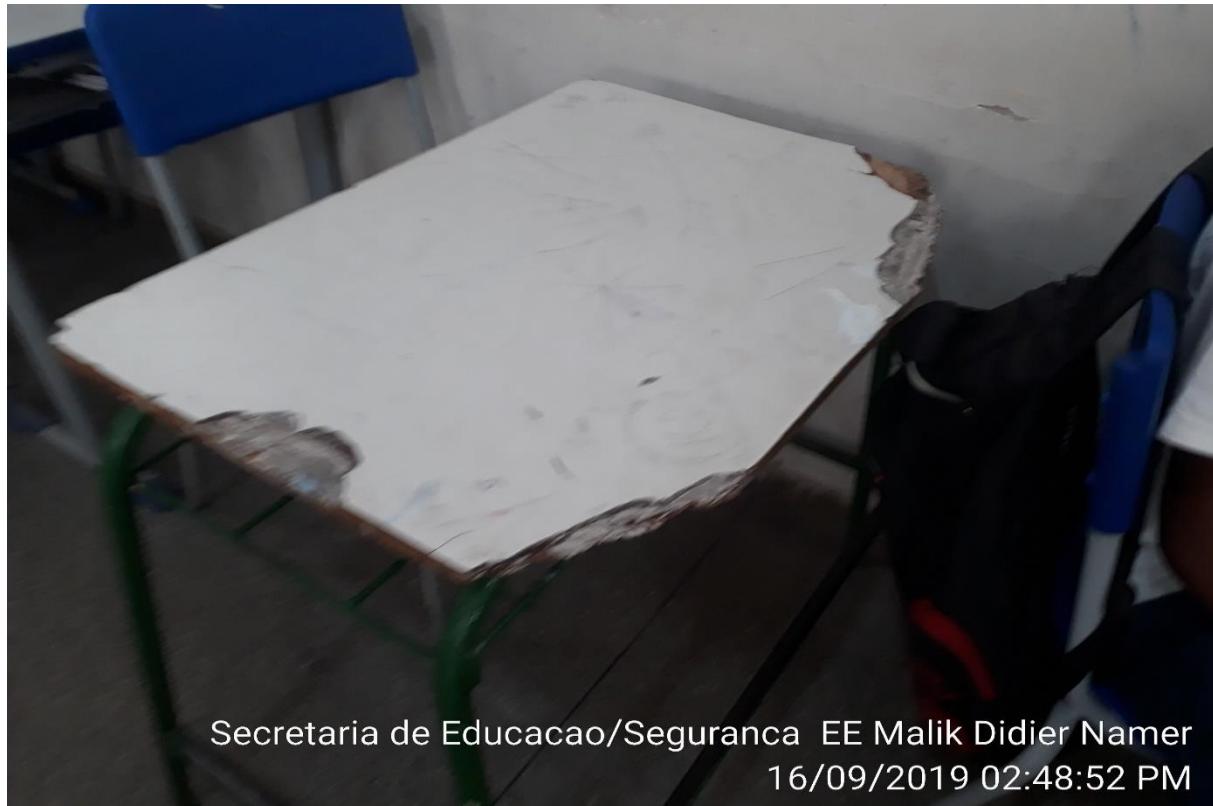
Mesa danificada em sala de aula.

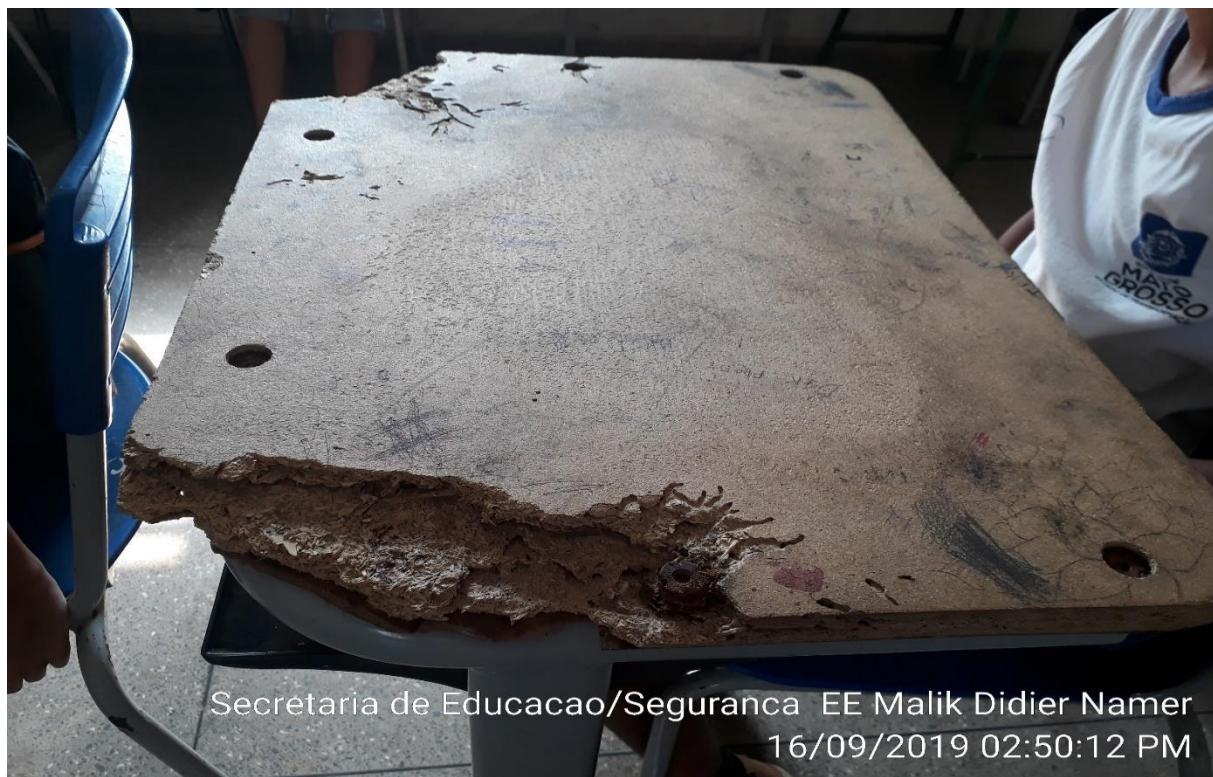
Carteira avariada em sala de aula.

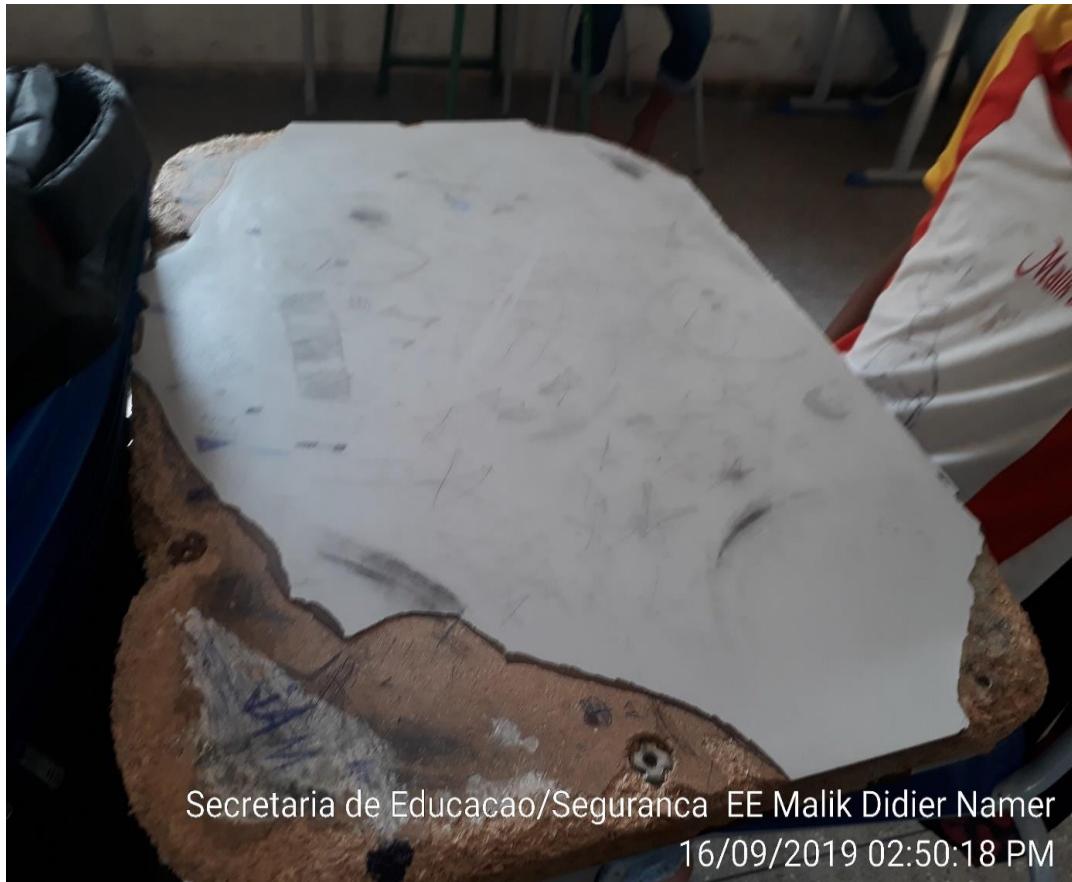
Carteira danificada.

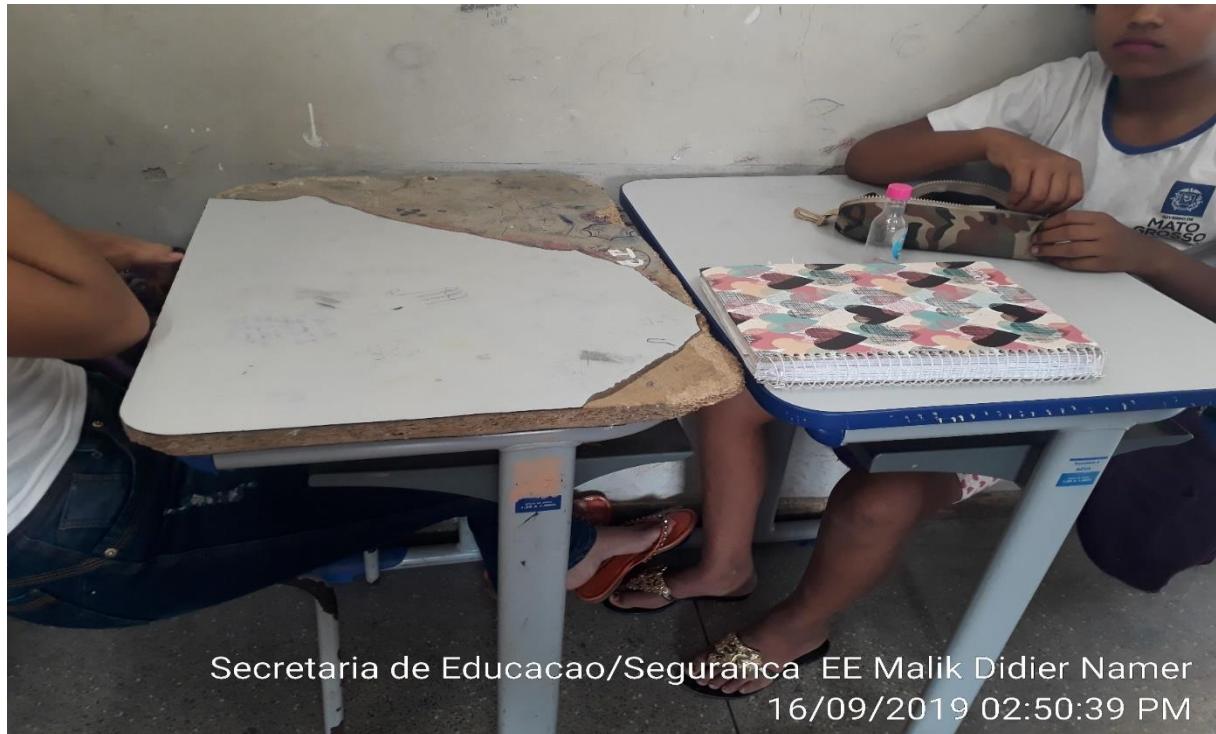
Carteira danificada.

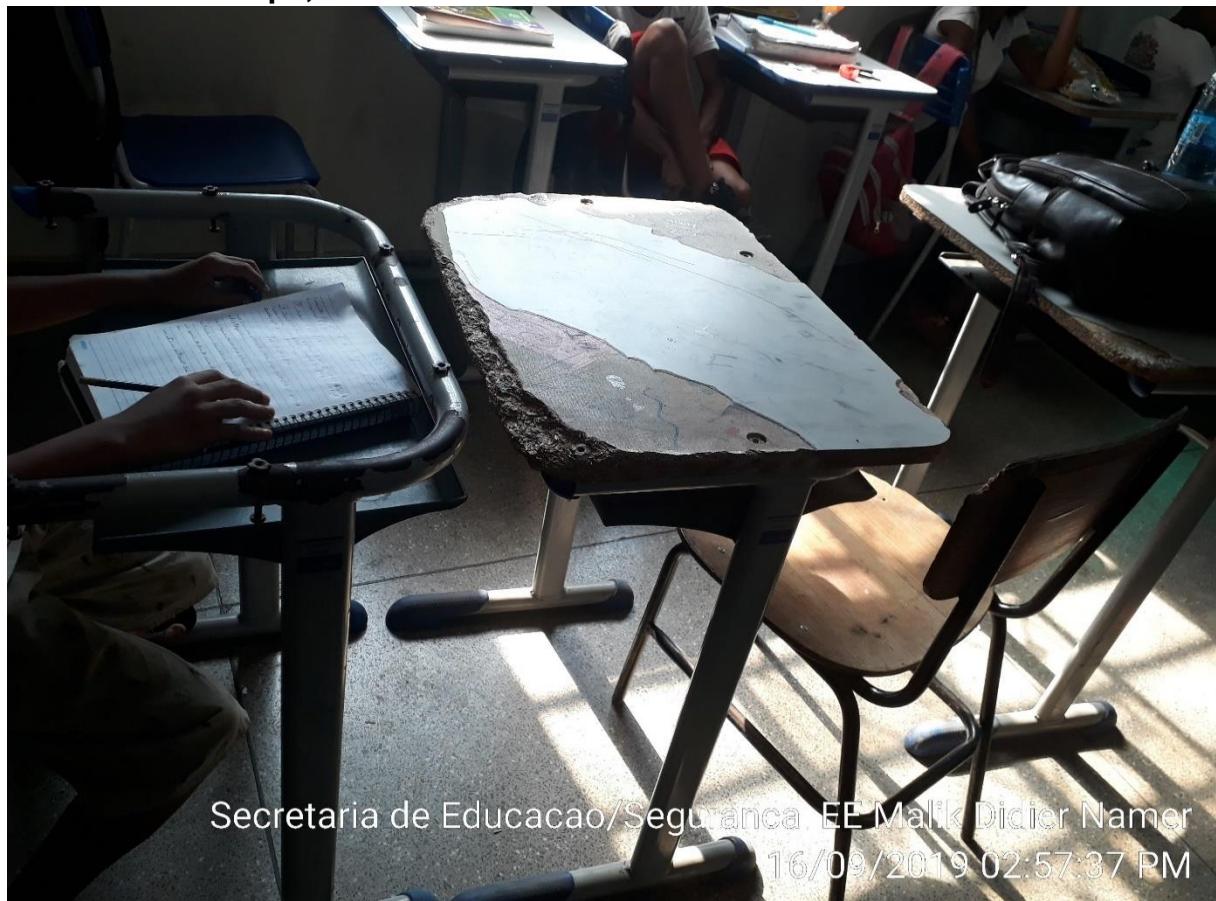
Carteira sem tampa, danificada.
