**PROGRAMA VISITA ÀS ESCOLAS
AVALIAÇÃO DA INFRAESTRUTURA
DA ESCOLA ESTADUAL MALIK DIDIER NAMER ZAHAFI**

PROGRAMA VISITA ÀS ESCOLAS RELATÓRIO DE LEVANTAMENTO

Objeto da fiscalização: Avaliar a infraestrutura da Escola Estadual Malik Didier Namer Zahafi (localizada no Município de Cuiabá/MT).

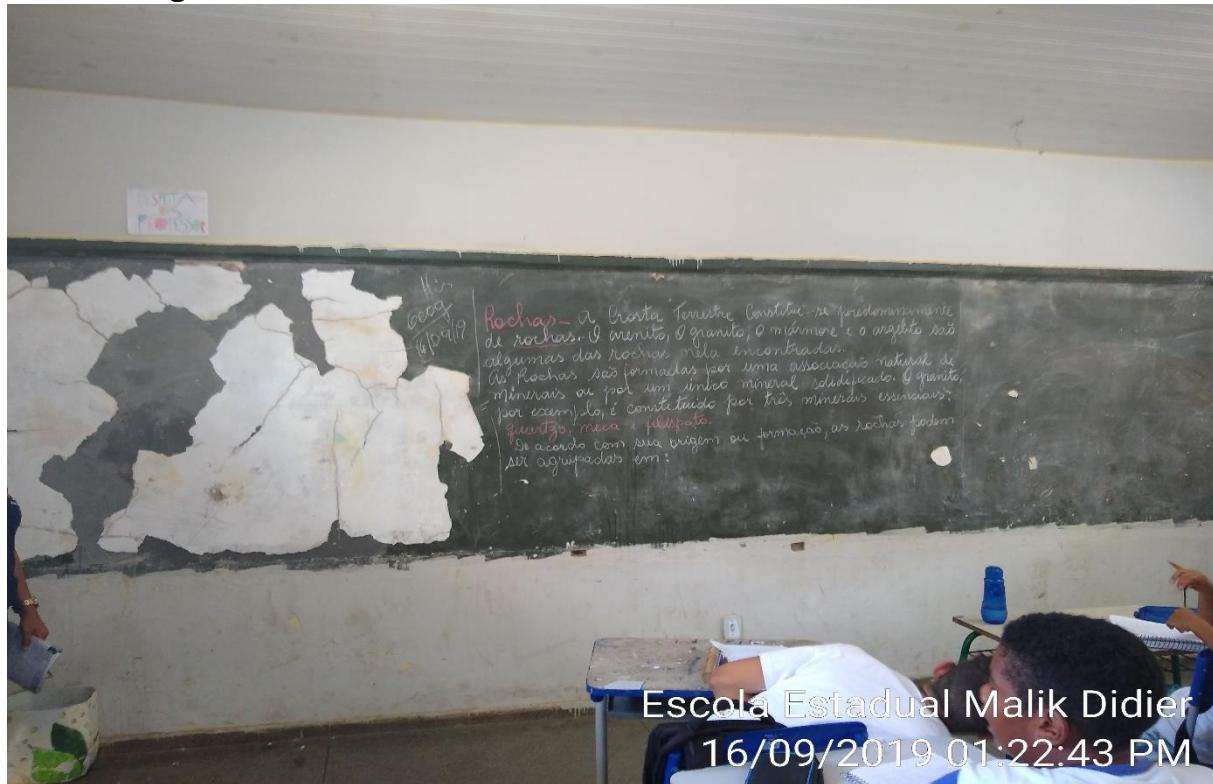
Quadro negro danificado.

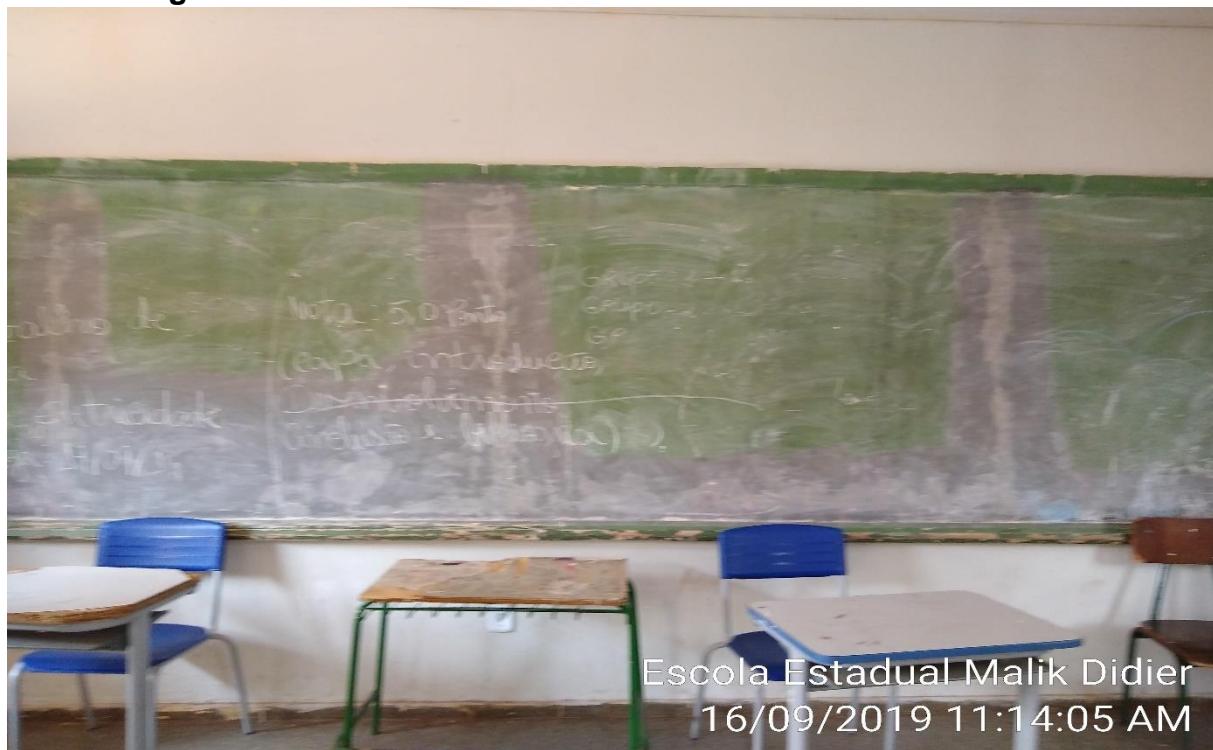
Quadro negro danificado.

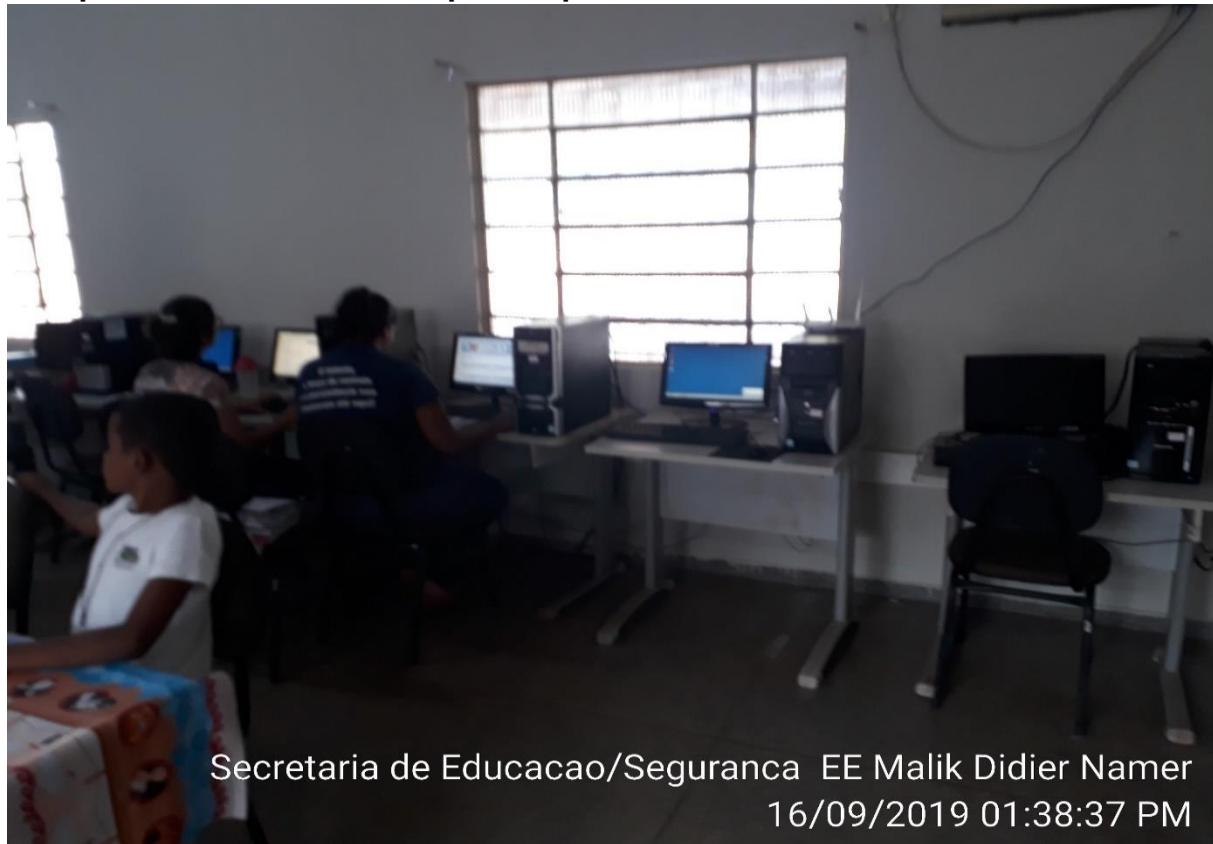
Computadores insuficientes para a quantidade de alunos.

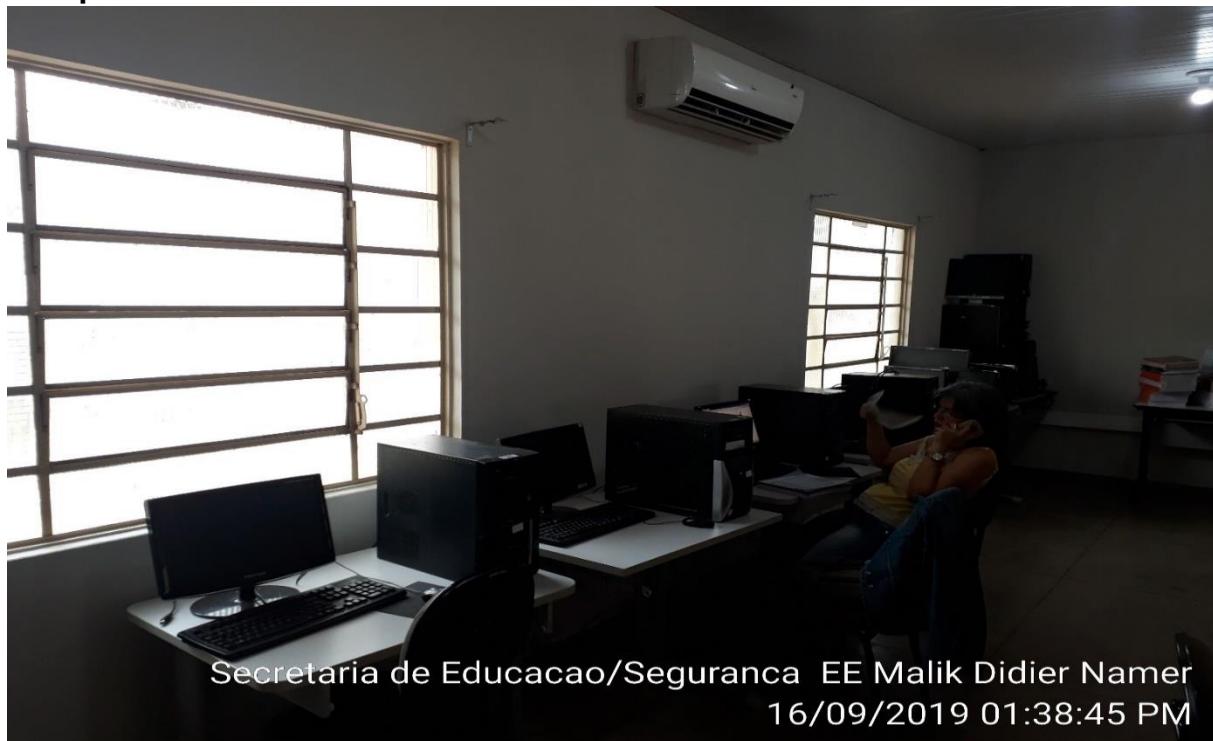
Computadores insuficientes/ausentes

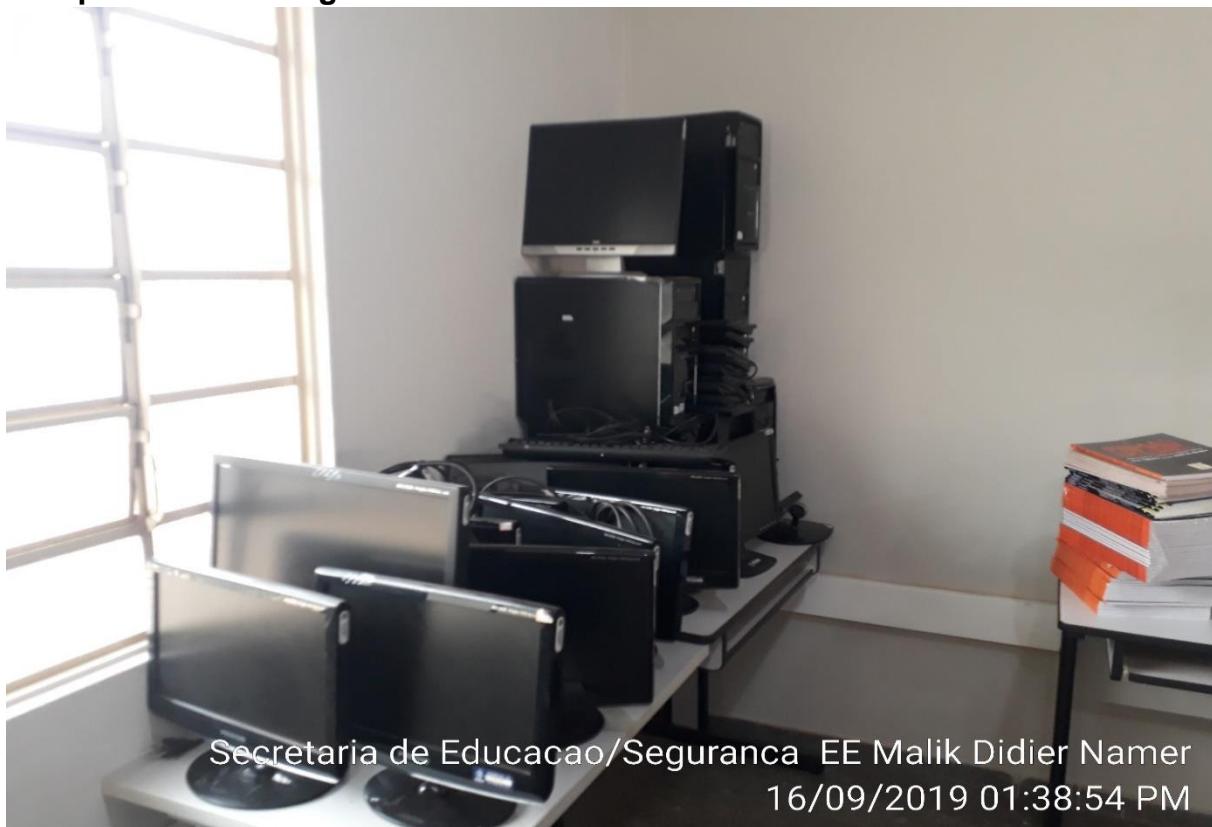
Computadores estragados.

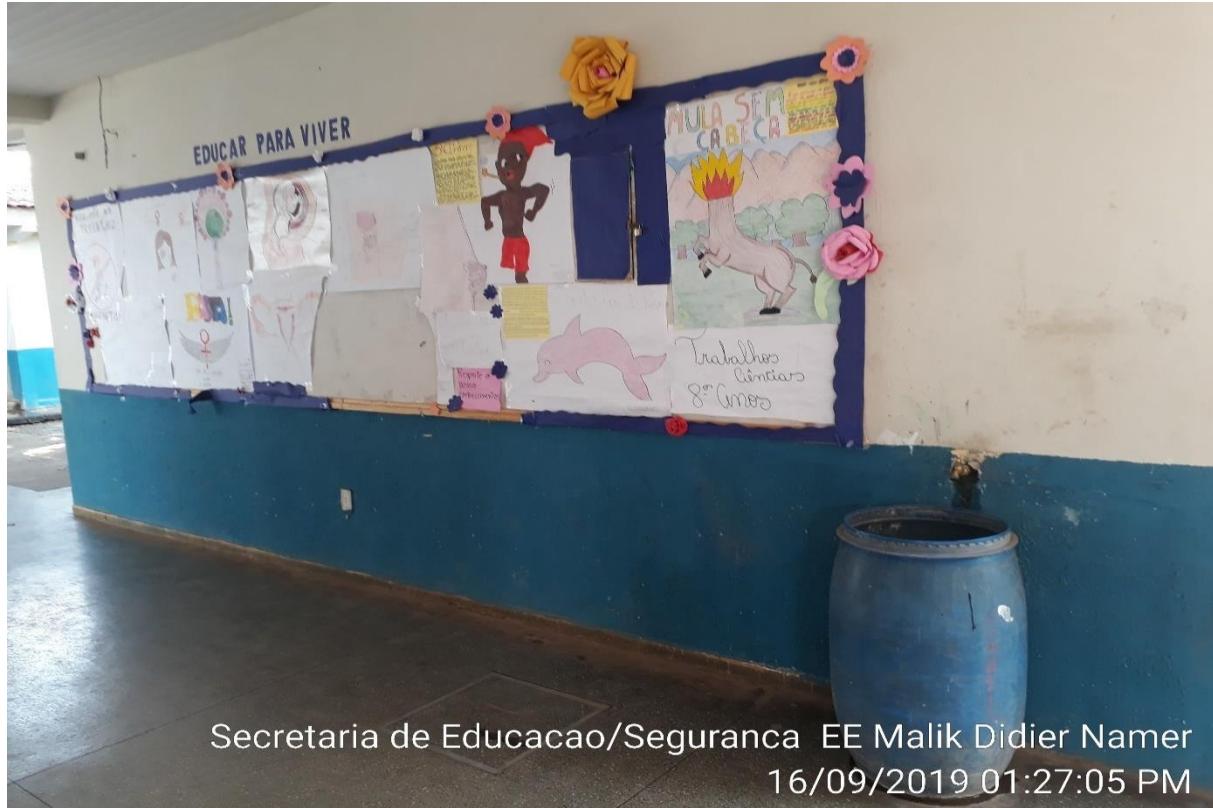
Cardápio não disponibilizado em local visível.

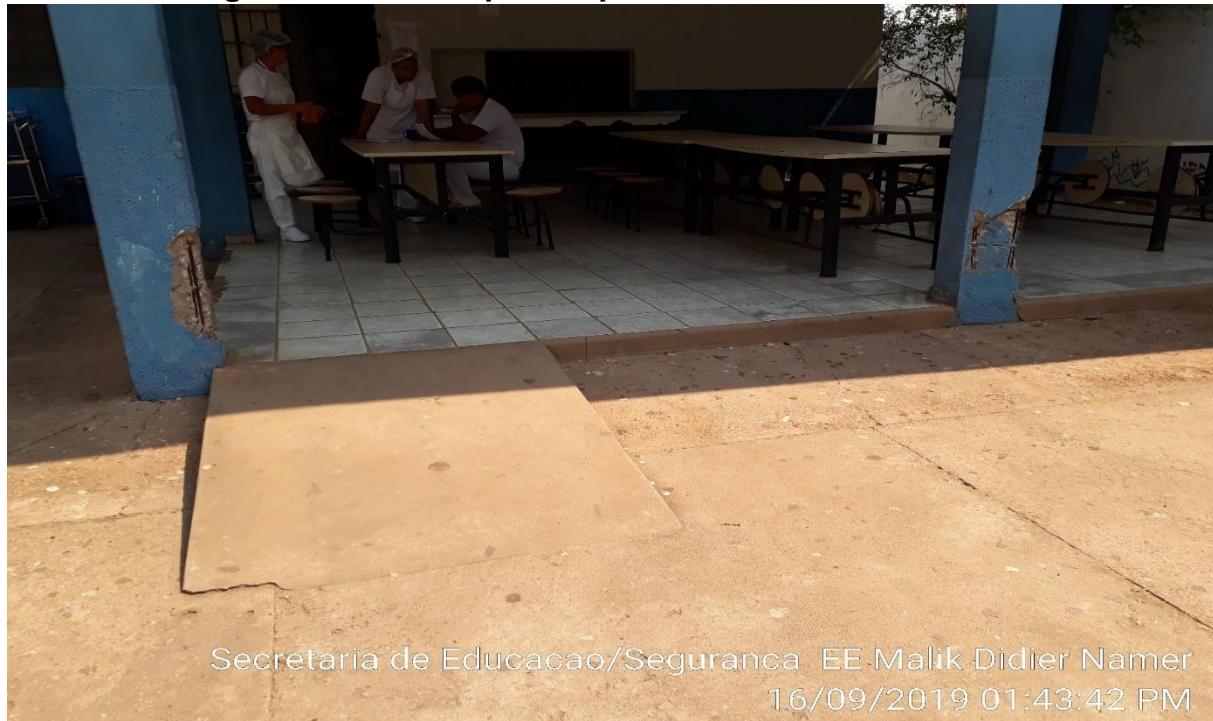
Refeitório antigo e insuficiente para a quantidade de alunos.

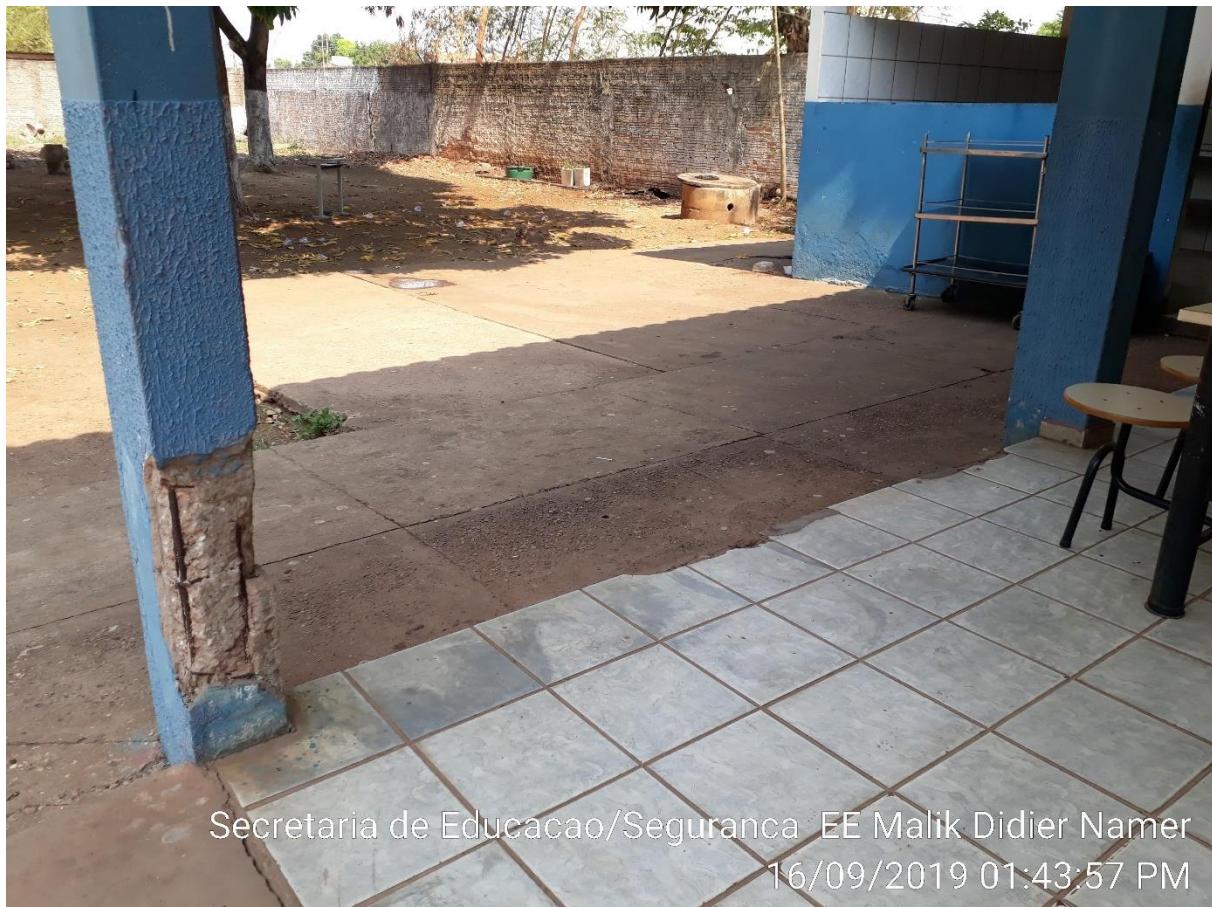
Refeitório antigo e insuficiente para a quantidade de alunos.

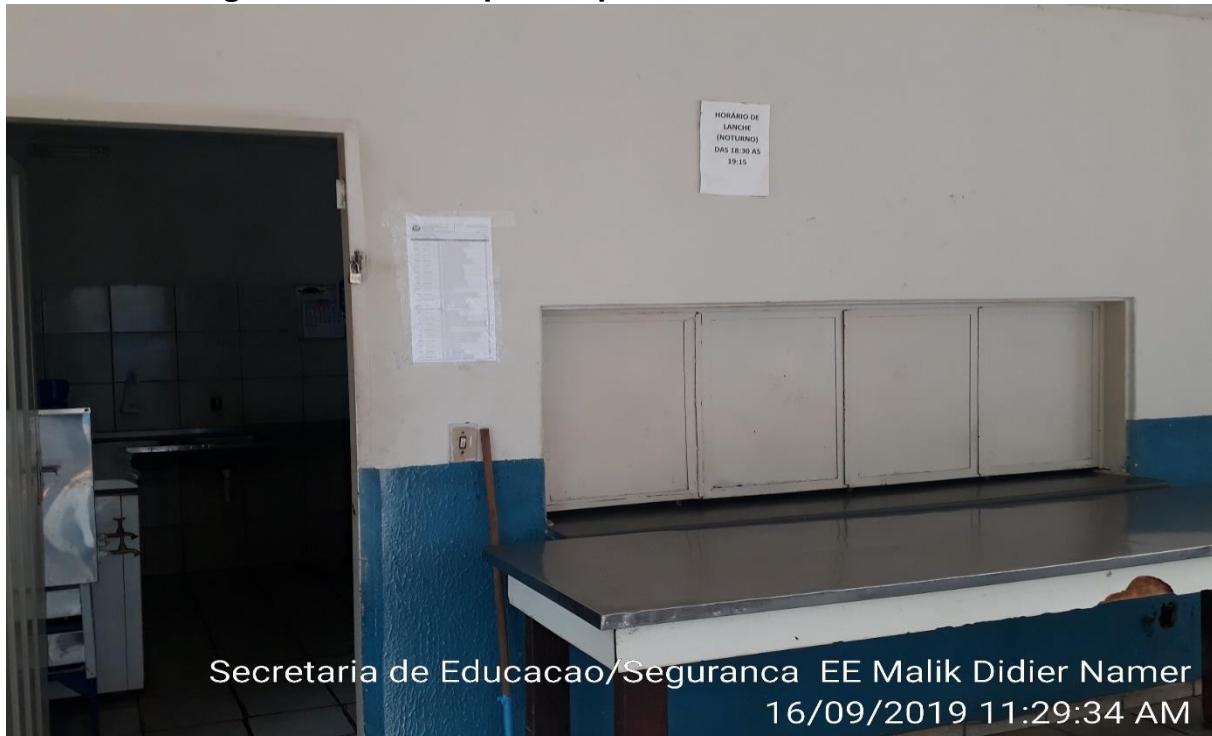
Refeitório antigo e insuficiente para a quantidade de alunos.

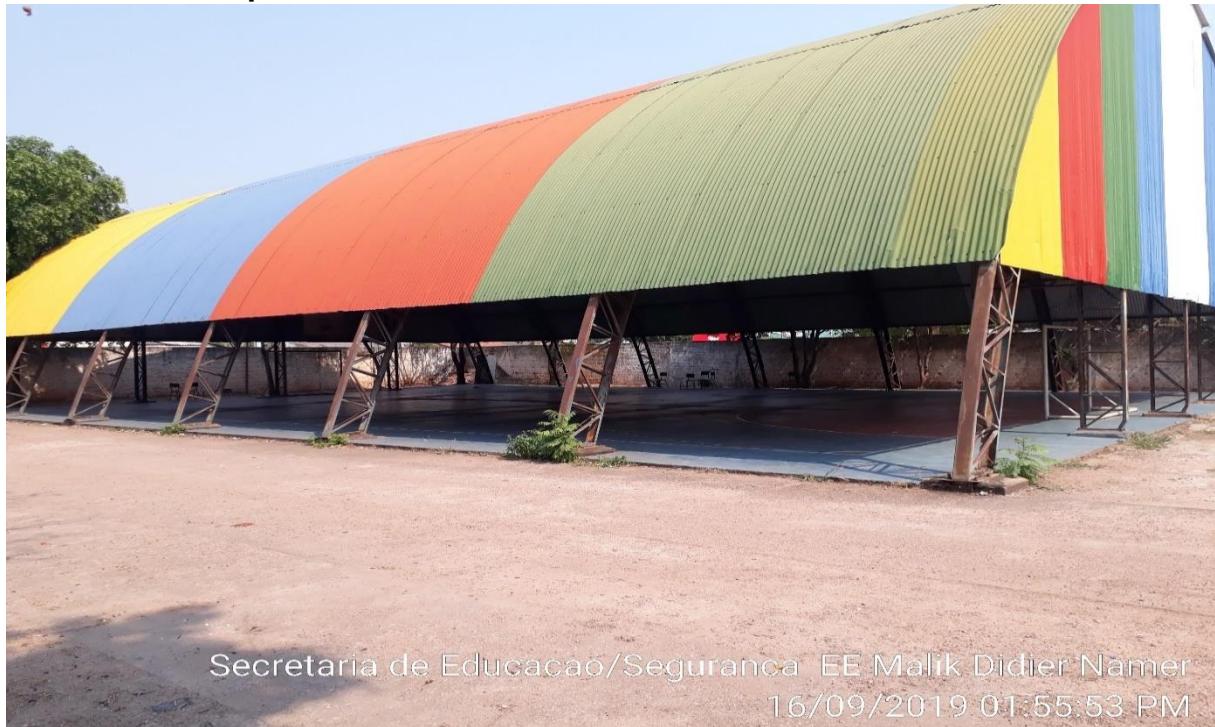
Ginásio sem arquibancadas e vestiários

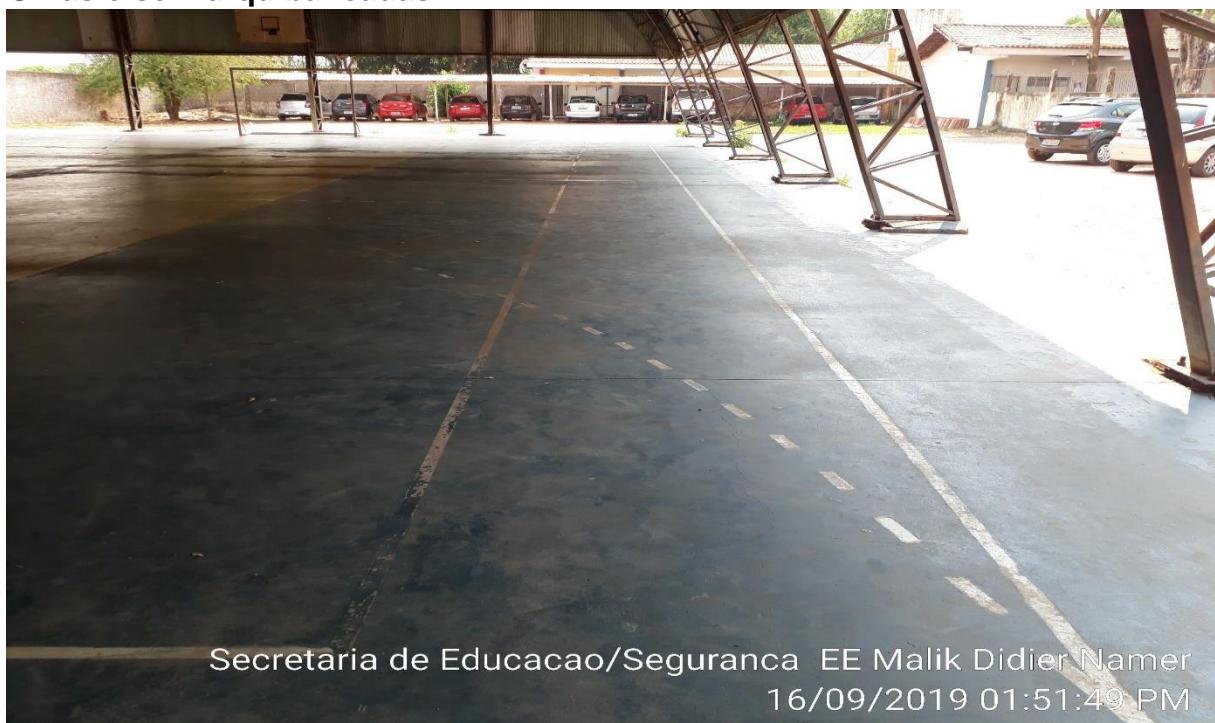
Ginásio sem arquibancadas.

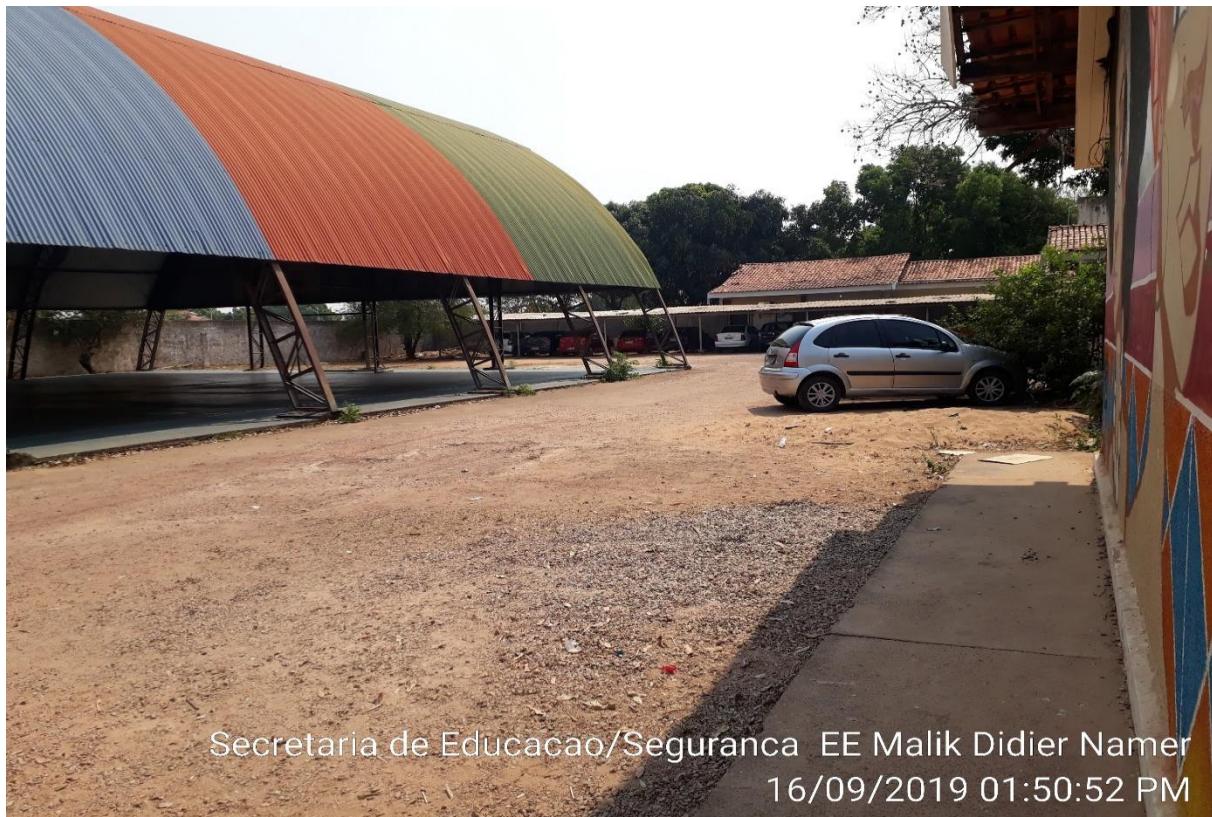
Sem banheiro e sem vestiário.

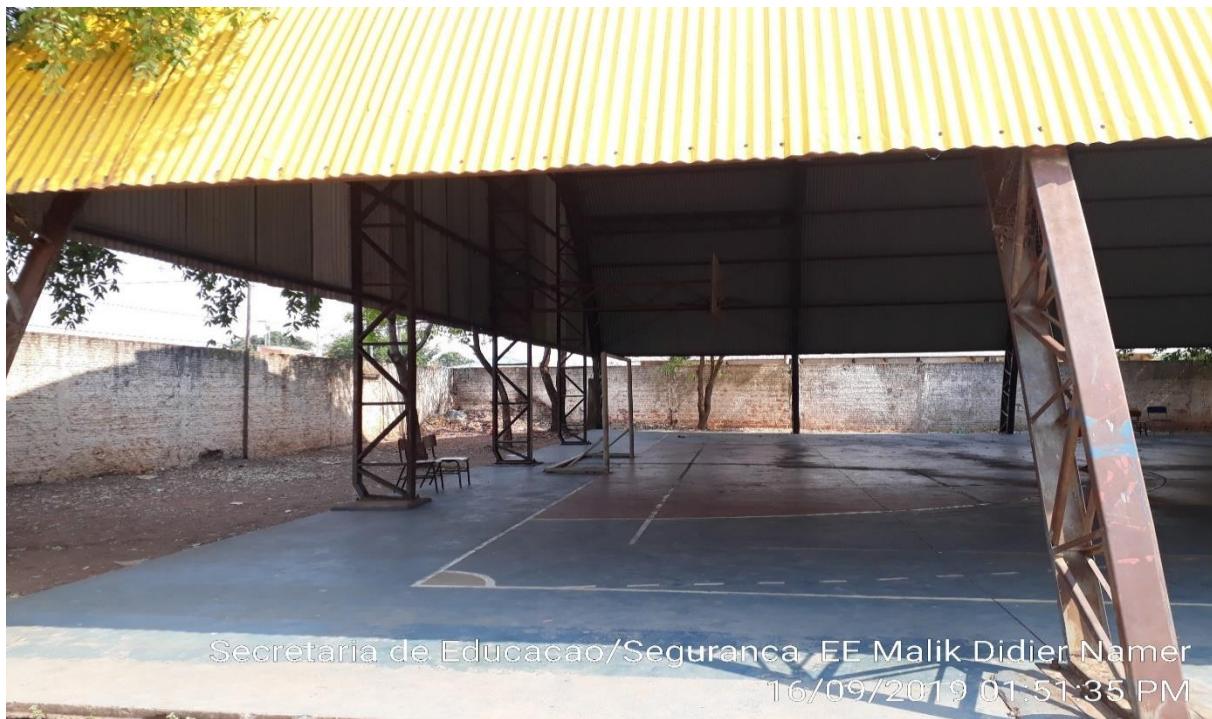
Ginásio sem banheiro e sem vestiário.

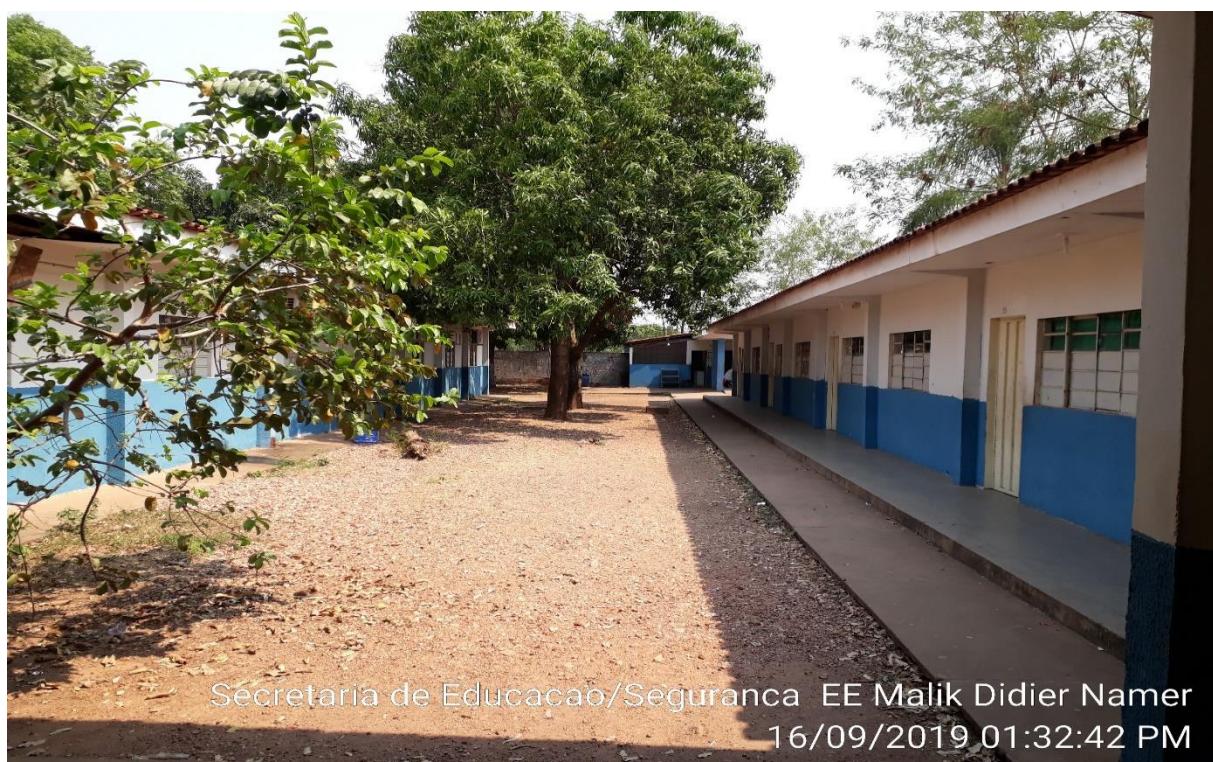
Pavilhões da escola sem acessibilidade.

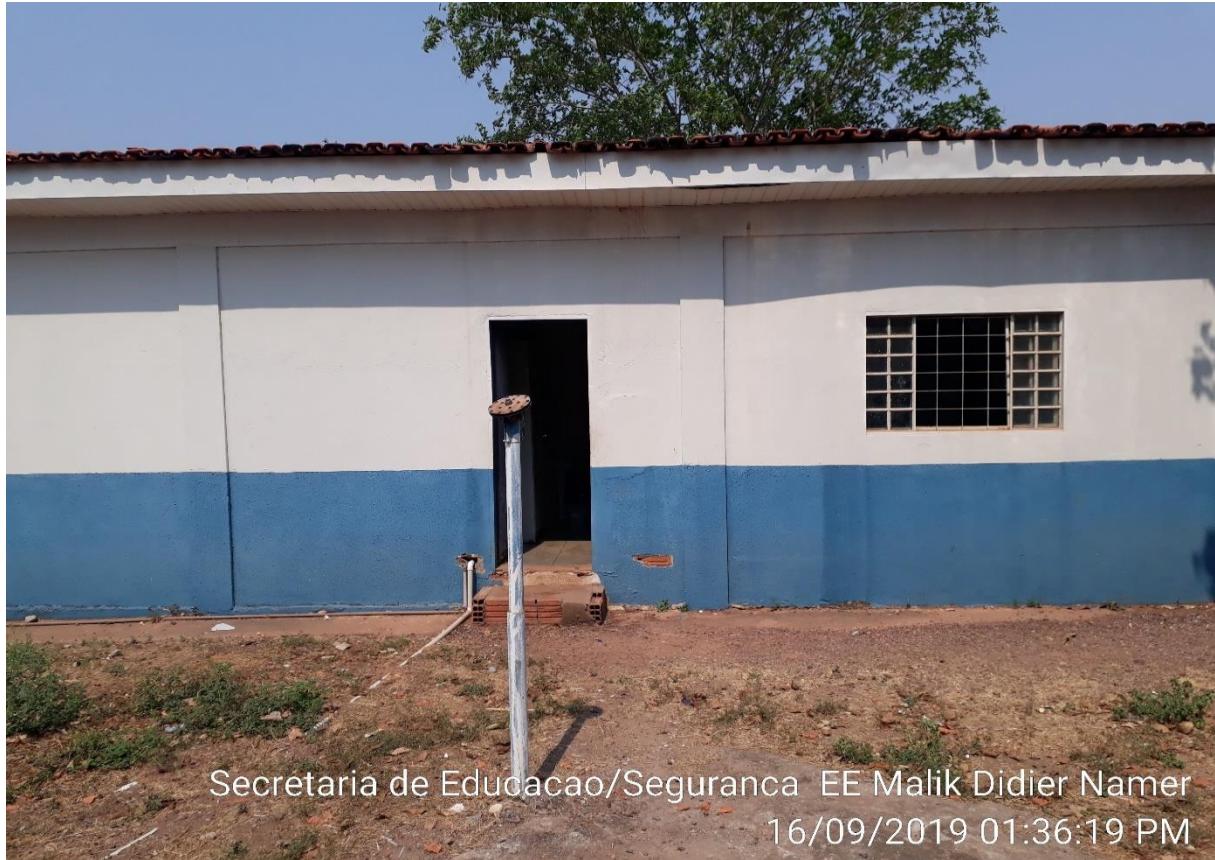
Porta sem acessibilidade.

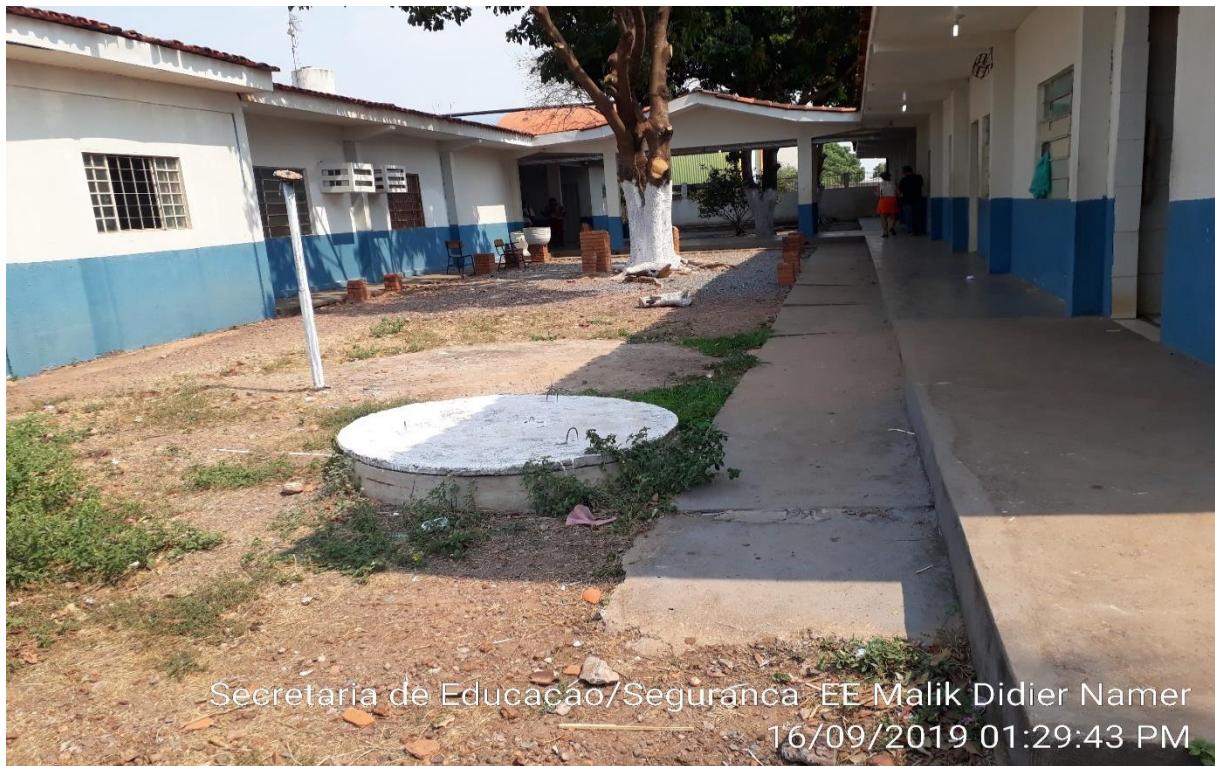
Pavilhões da escola com salas de aula sem acessibilidade.

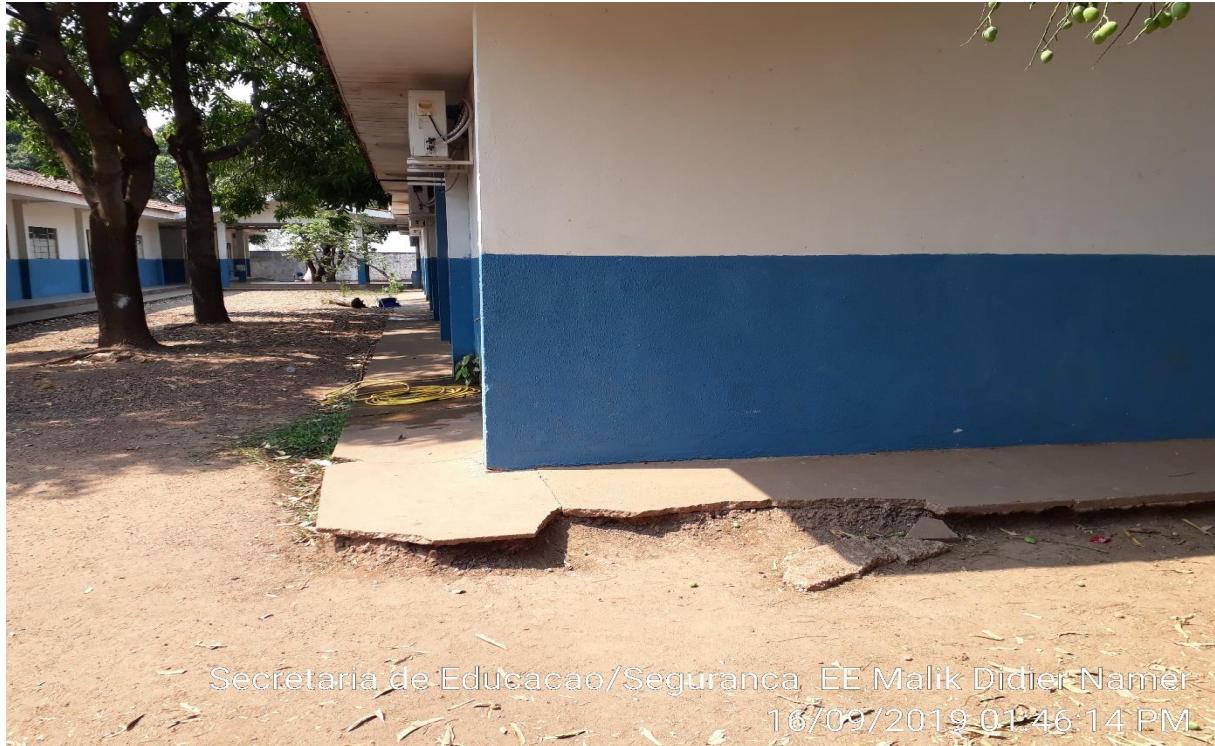
Escola com salas de aula sem acessibilidade.

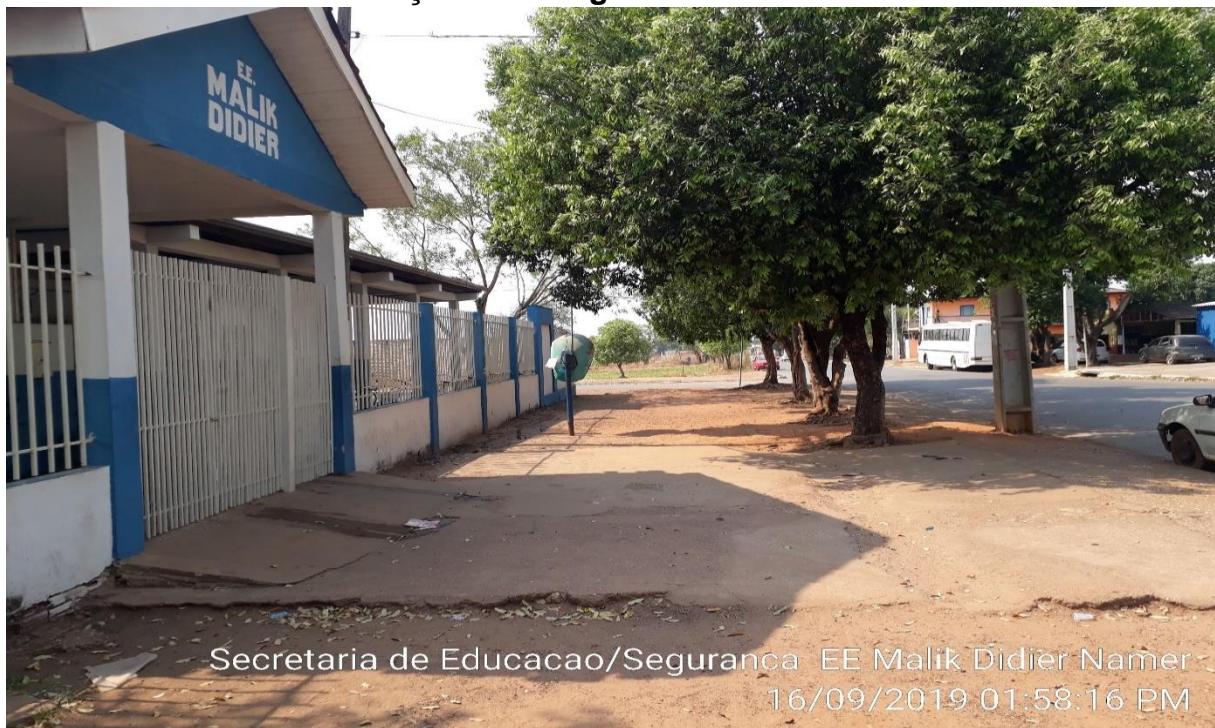
Entrada da escola sem calçada restringindo acessibilidade.

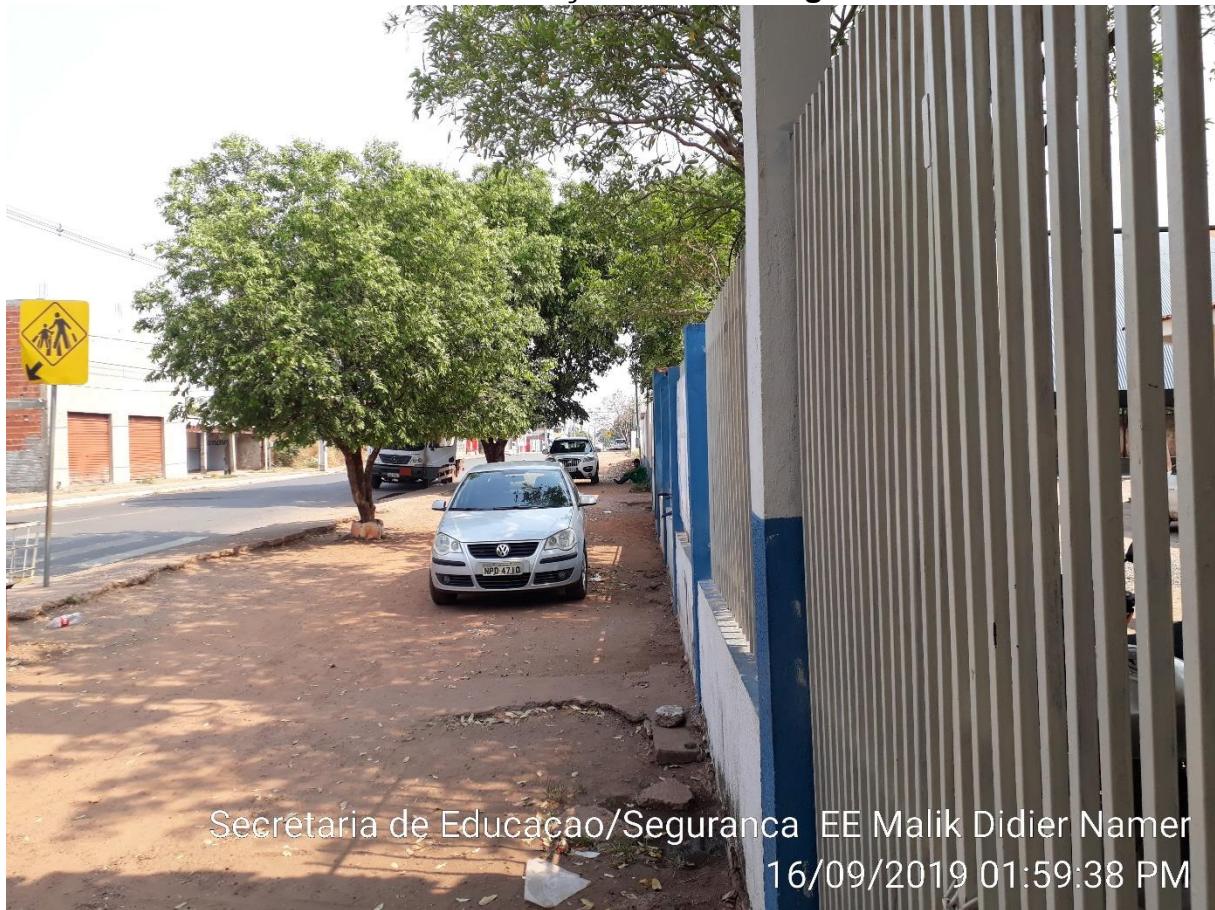
Lateral da entrada da escola sem calçamento restringindo acessibilidade.

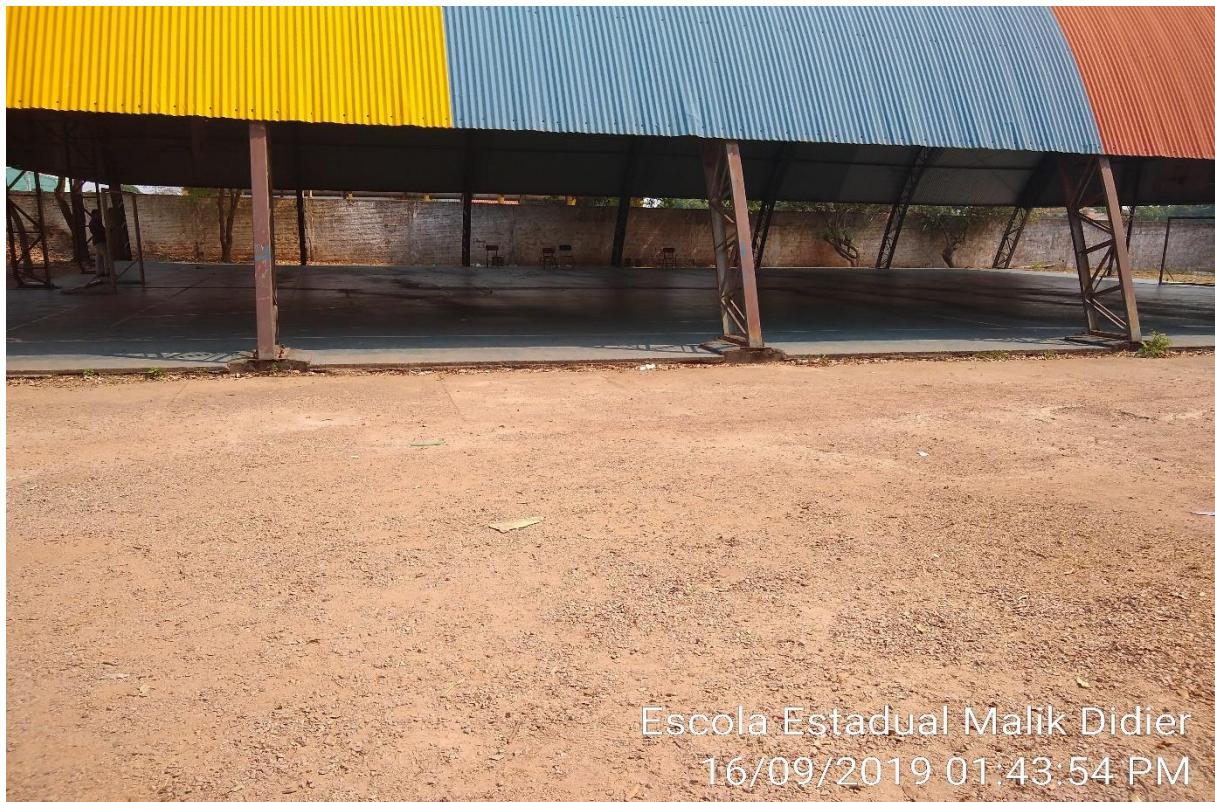
Ginásio sem acessibilidade.

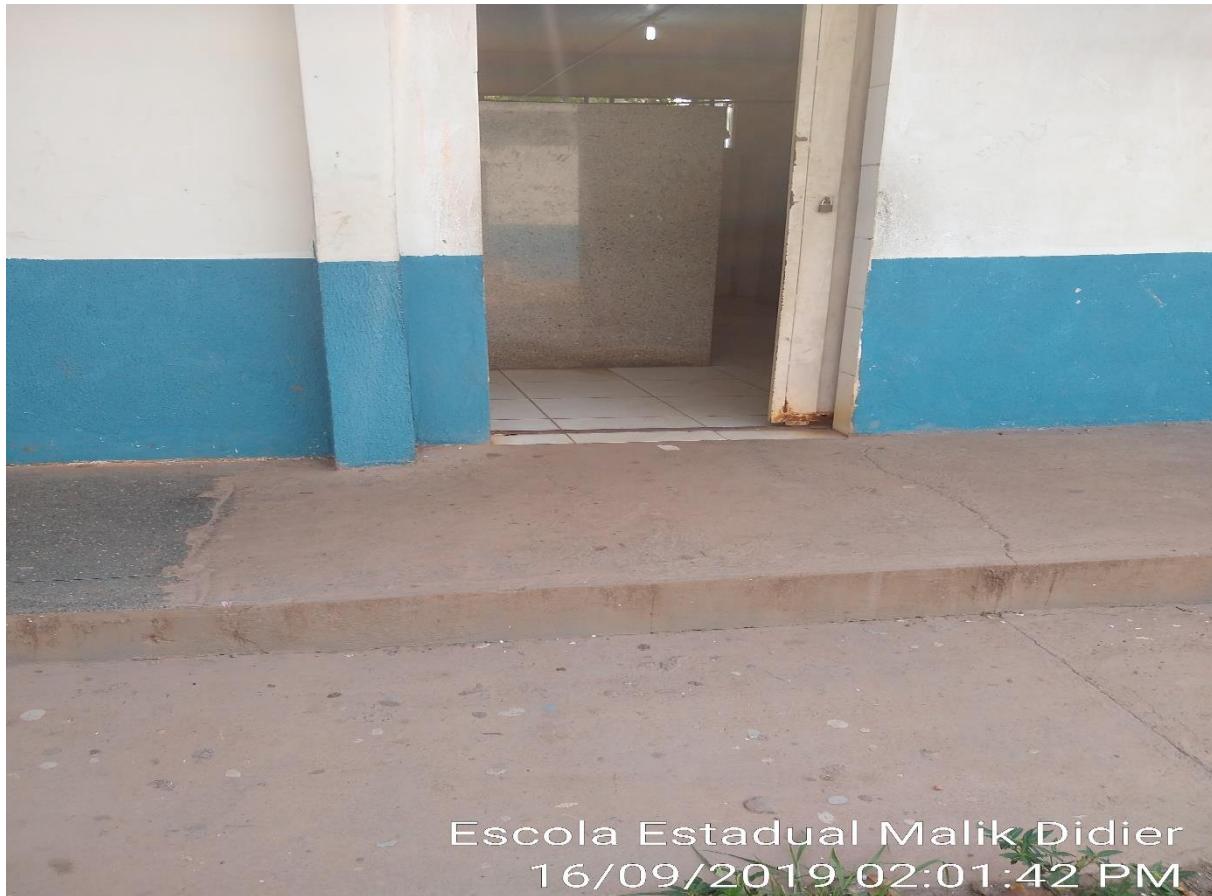
Banheiro sem acessibilidade.
