**ANEXO 5 (A)**  
**Processo nº. 124818/2017**

*Registro 1. Rack metálico sem o fechamento com a tampa própria. Sujeito à poeira e umidade.*

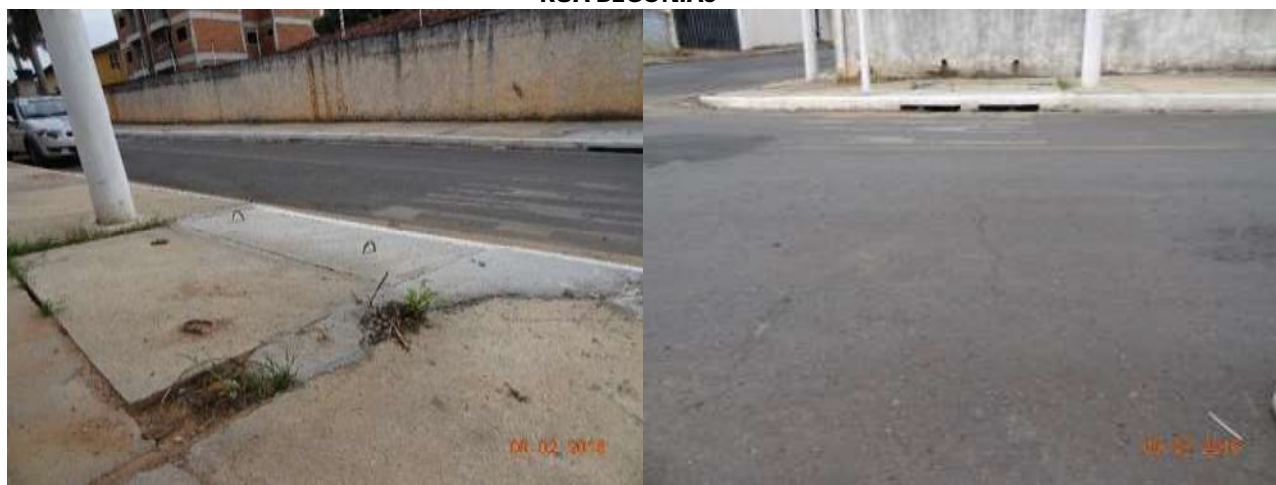
Fig. 1 - Falta acabamento da calçada, concretagem sobre material orgânico, alças da tampa estão salientes;

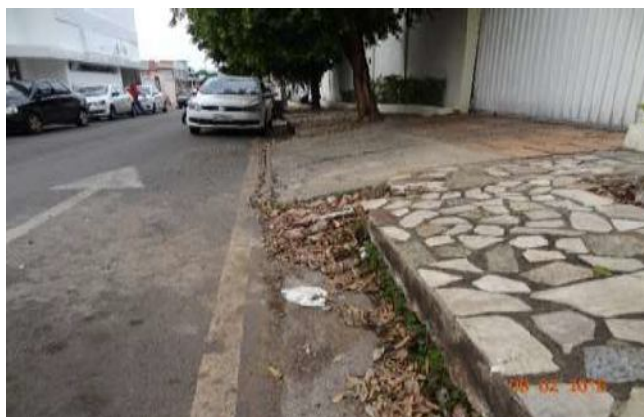
Fig. 3 - Meio fio não executado, rampa de acesso avançando sobre a sarjeta;

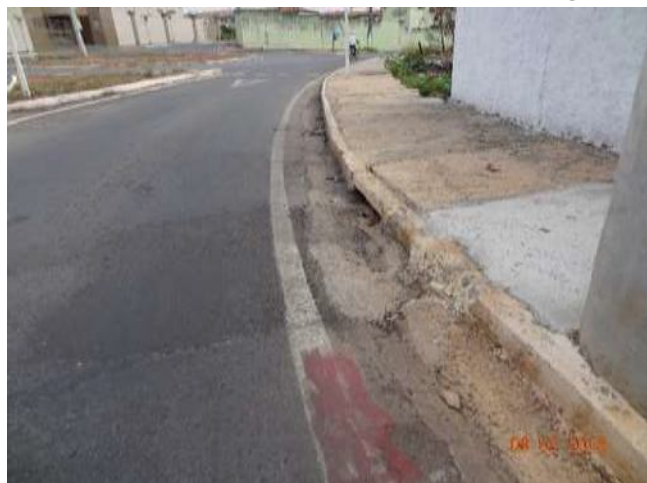
Fig. 9 - Meio fio não conforme, Sarjeta trincada;

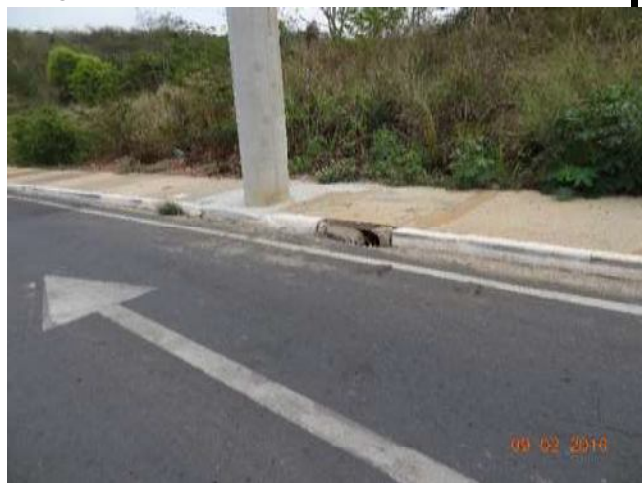
Fig. 10 - Guia chapéu danificada;

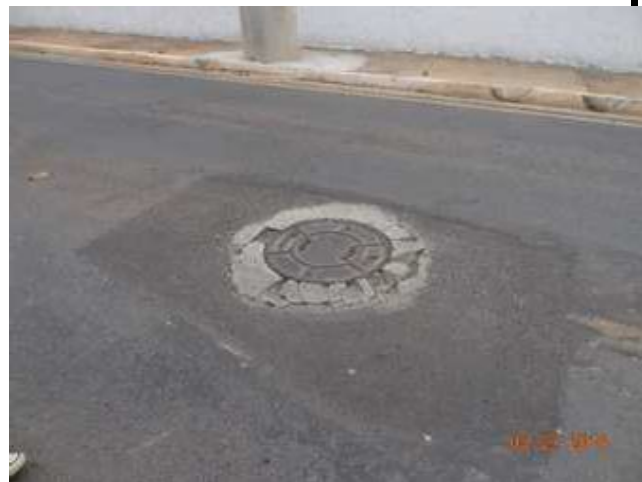
Fig. 12 - Acabamento do Poço de Visita com deterioração precoce;

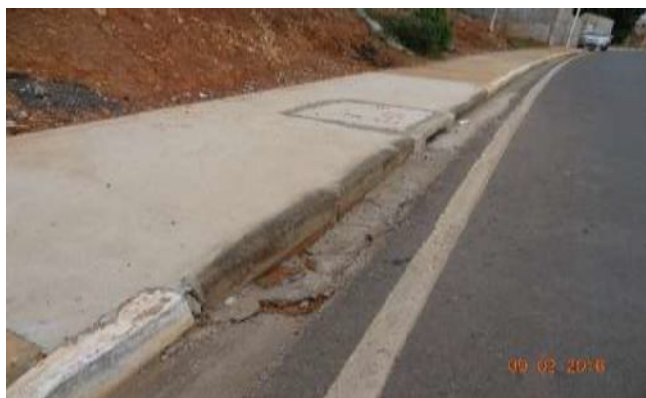
Fig. 13 - Sarjeta executada em desacordo com as especificações de projeto;

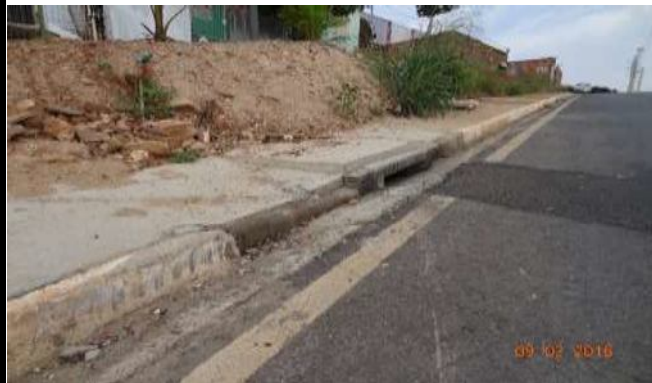
Fig. 15 - Afundamento de meio fio, trinca na capa asfáltica;

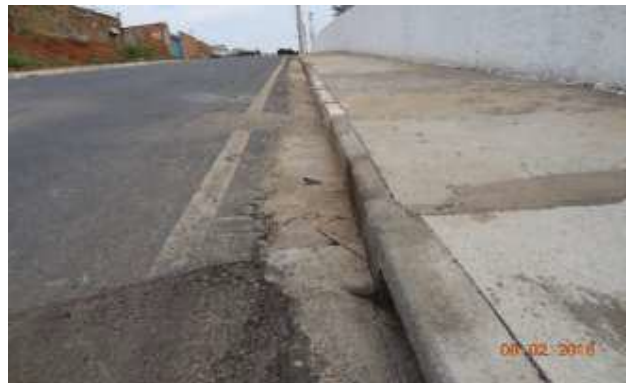
Fig. 16 - Sarjeta trincada;

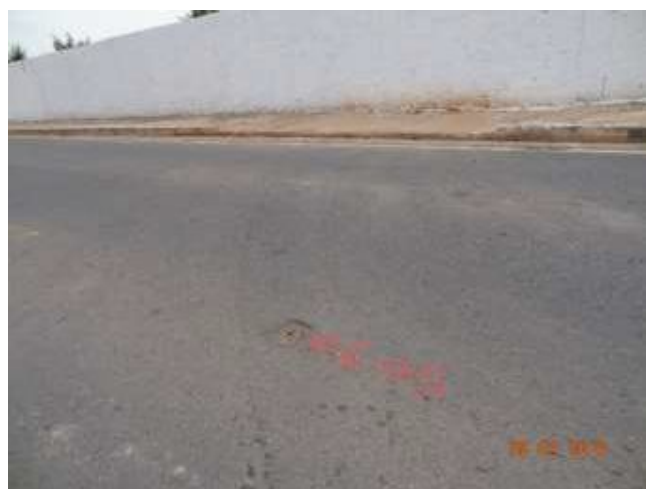
Fig. 17 - Trinca na capa asfáltica;

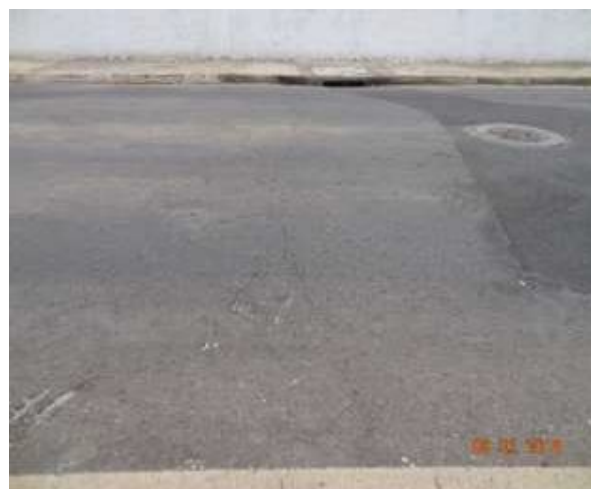
Fig. 18 - Trinca na capa asfáltica;

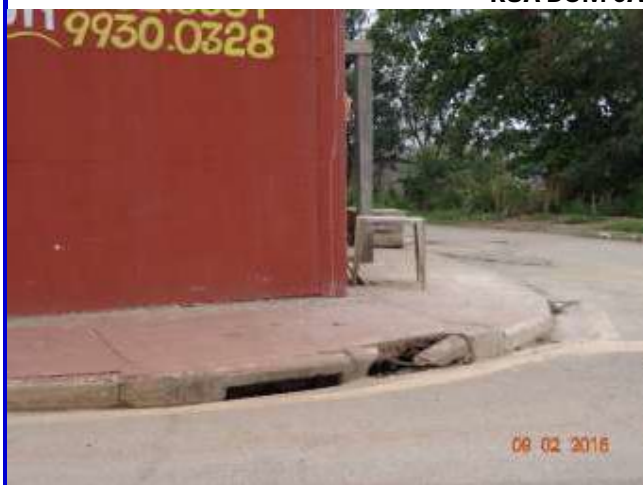
Fig. 19 - Guia chapéu danificada;

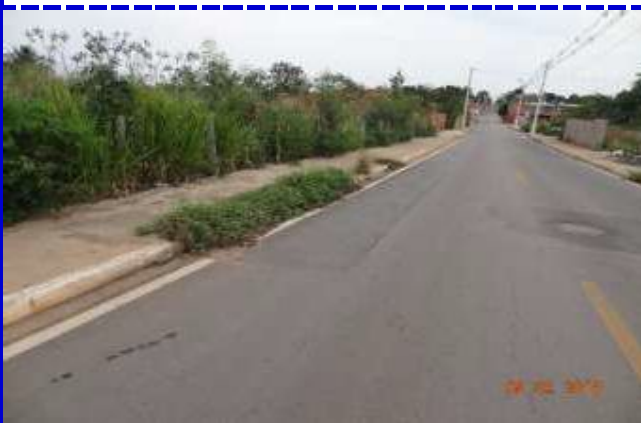
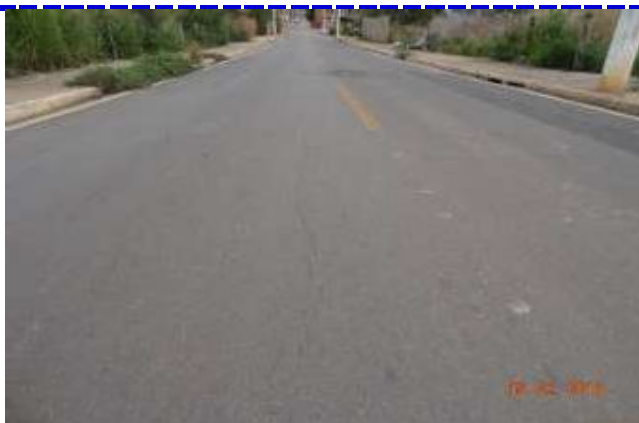
Fig. 24 - Trinca na capa asfáltica;

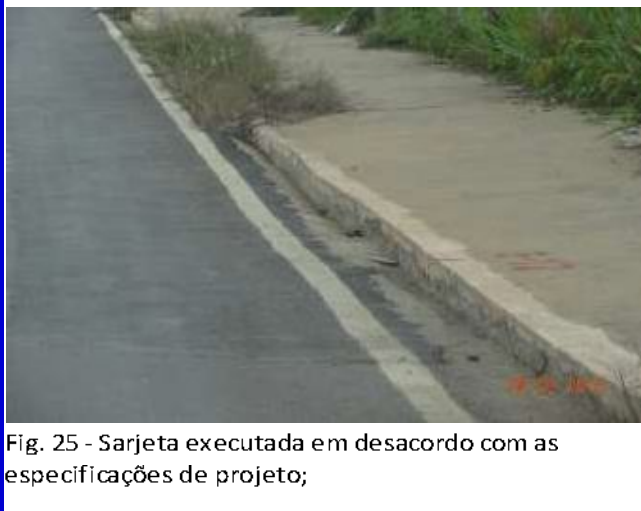
Fig. 25 - Sarjeta executada em desacordo com as especificações de projeto;

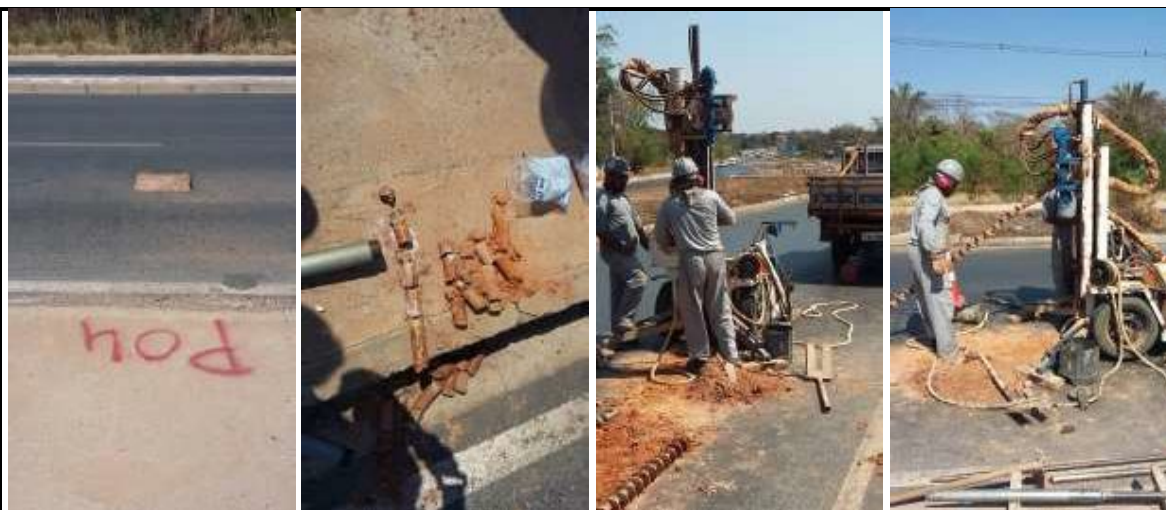
**Quadro 01 Execução do ensaio de SPT em campo.**

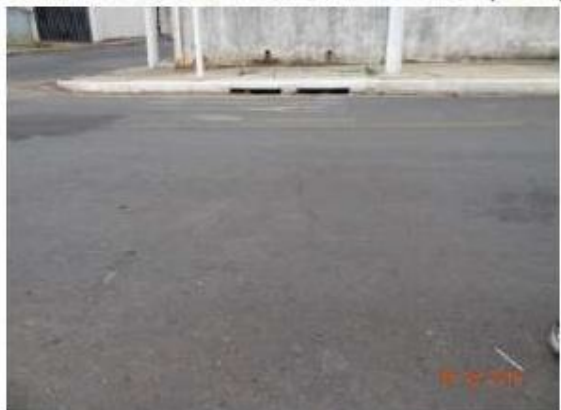
Fig. 2 - Trinca na capa asfáltica; (ANTES)

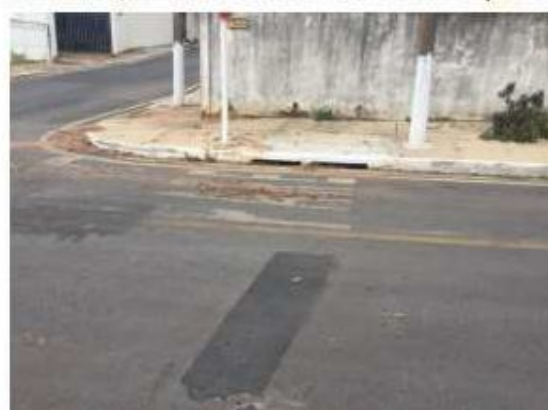
Fig. 2 - Trinca na capa asfáltica; (DEPOIS)

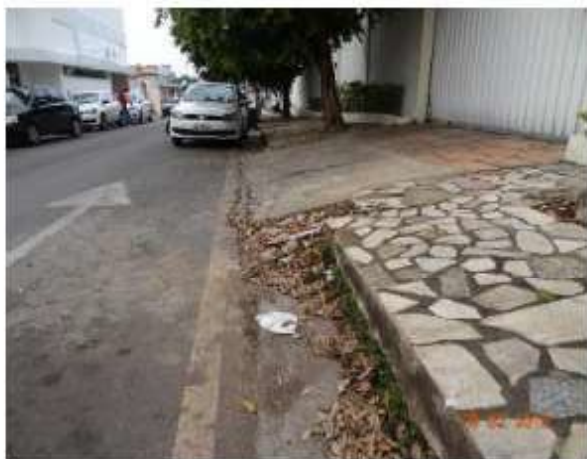
Fig. 3 - Meio fio não executado, rampa de acesso avançando sobre a sarjeta; (ANTES)

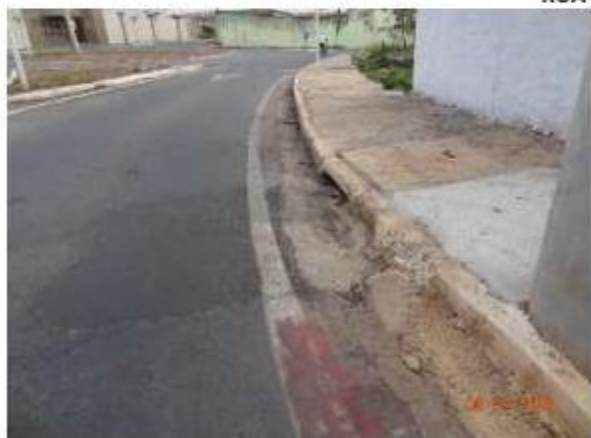
Fig. 9 - Meio fio não conforme, Sarjeta trincada; (ANTES)

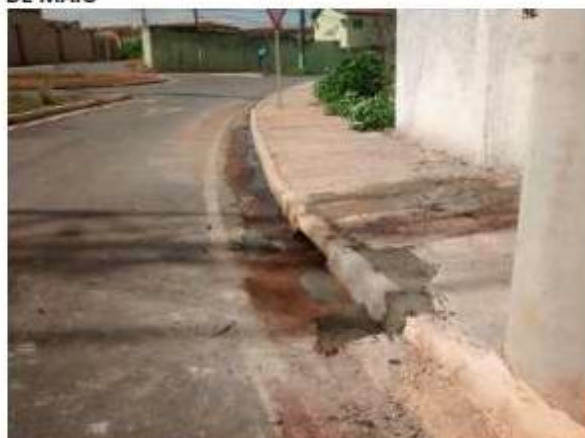
Fig. 9 - Meio fio não conforme, Sarjeta trincada; (DEPOIS)

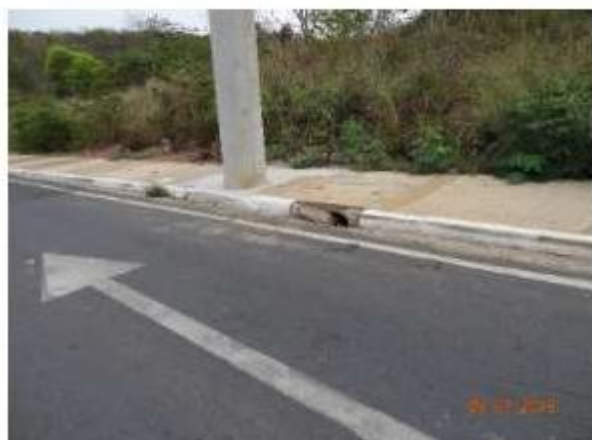
Fig. 10 - Guia chepêu danificada; (ANTES)

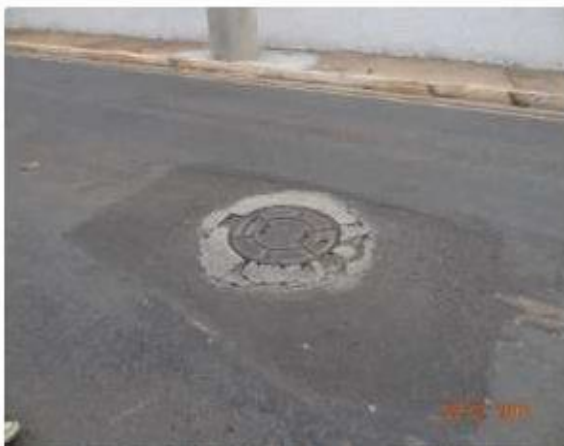
Fig. 12 - Acabamento do Poço de Visita com deterioração precoce; **(ANTES)**

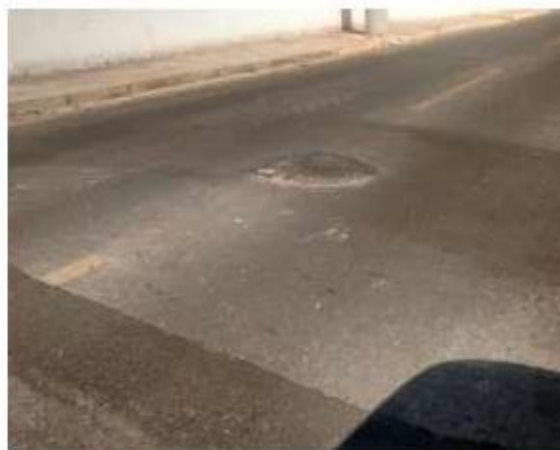
Fig. 12 - Acabamento do Poço de Visita com deterioração precoce; **(DEPOIS)**

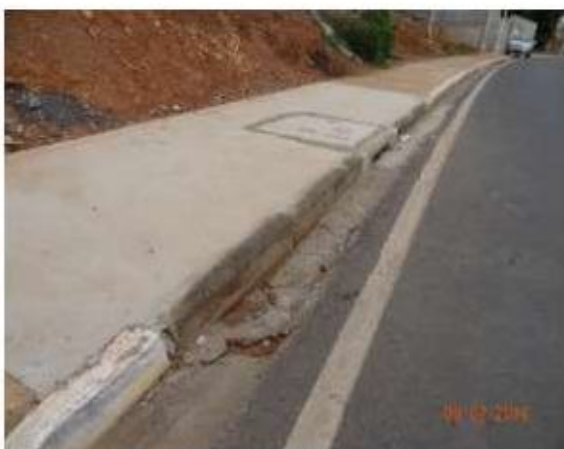
Fig. 13 - Sarjeta executada em desacordo com as especificações de projeto; **(ANTES)**

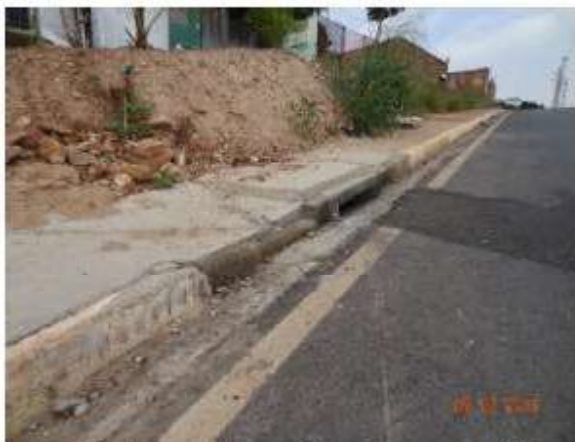
Fig. 15 - Afundamento de meio fio, trinca na capa asfáltica; (ANTES)

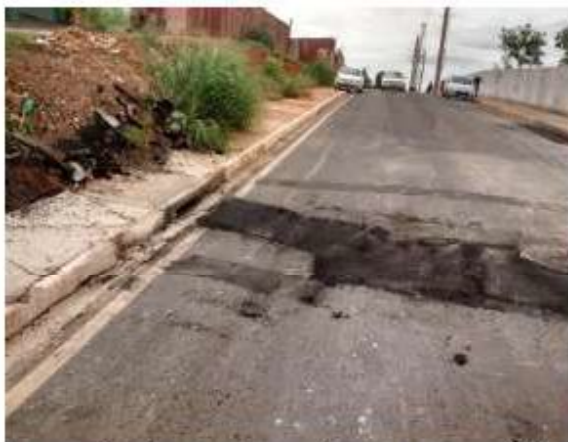
Fig. 15 - Afundamento de meio fio, trinca na capa asfáltica; (DEPOIS)

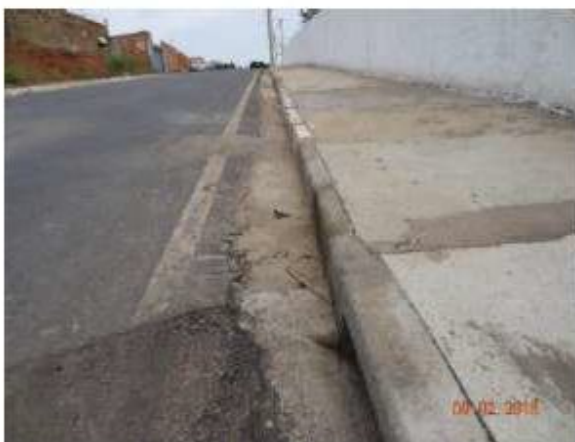
Fig. 16 - Sarjeta trincada; (ANTES)

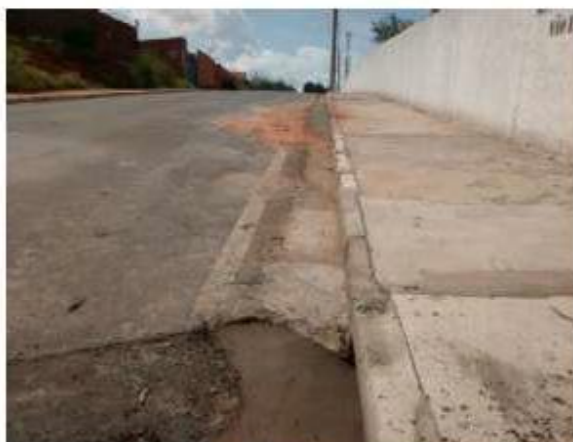
Fig. 16 - Sarjeta trincada; (DEPOIS)

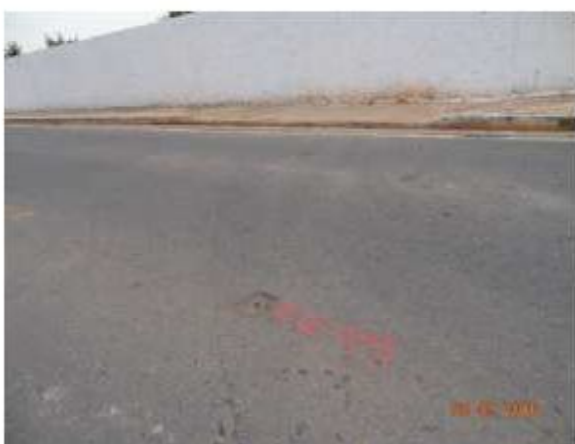
Fig. 17 - Trinca na capa asfáltica; (ANTES)

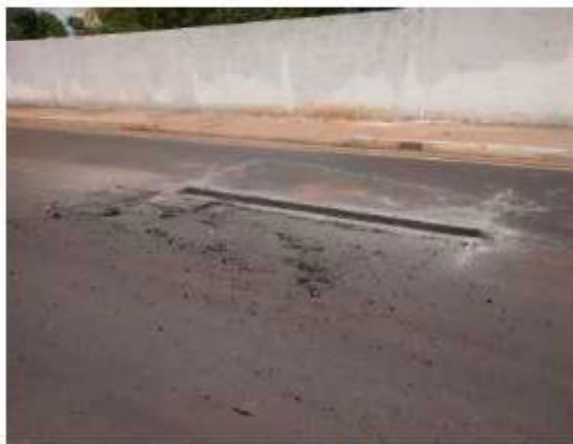
Fig. 17 - Trinca na capa asfáltica; (DEPOIS)

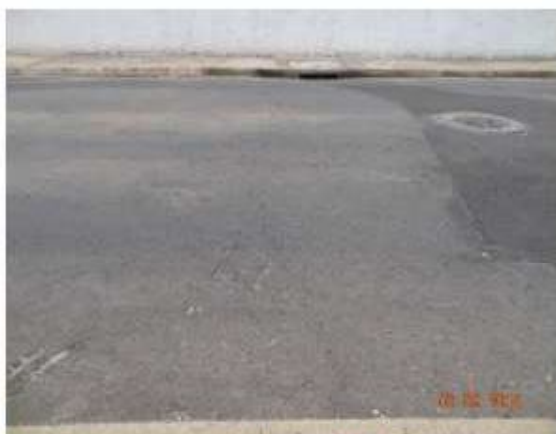
Fig. 18 - Trinca na capa asfáltica; (ANTES)

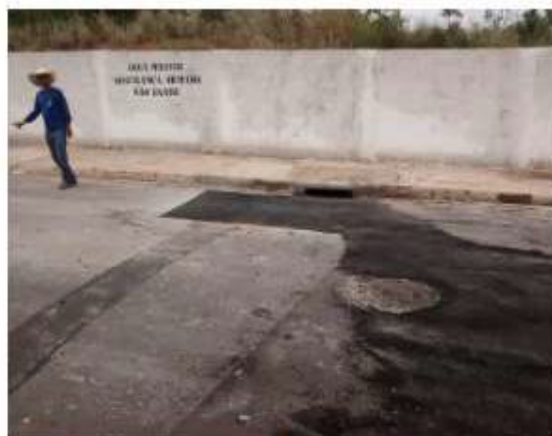
Fig. 18 - Trinca na capa asfáltica; (DEPOIS)

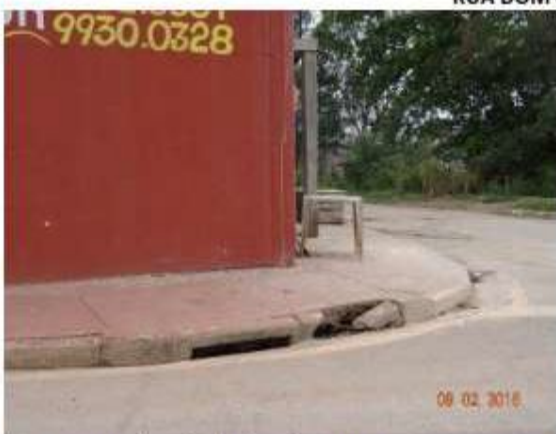
Fig. 19 - Guia chapéu danificada; (ANTES)

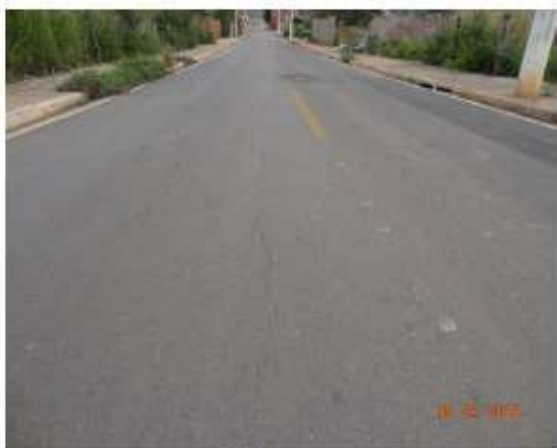
Fig. 24 - Trinca na capa asfáltica; **(ANTES)**

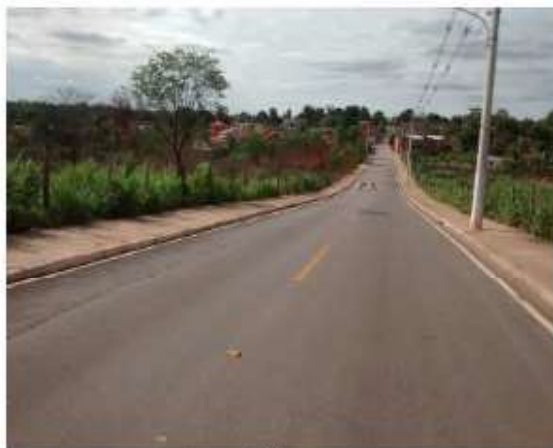
Fig. 24 - Trinca na capa asfáltica; **(DEPOIS)**

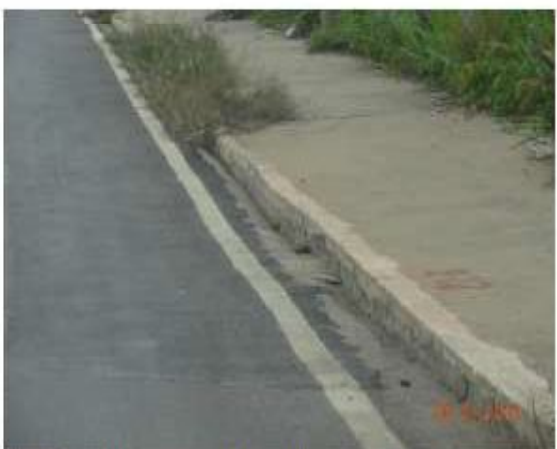
Fig. 25 - Sarjeta executada em desacordo com as especificações de projeto; **(ANTES)**

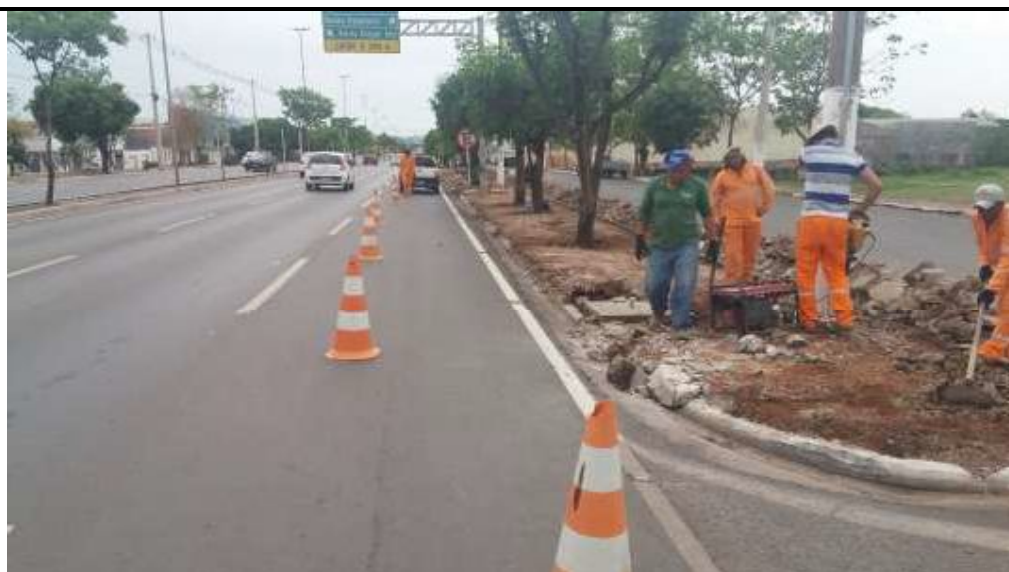
Foto 3.07 Arrancamento e remoção de meio fio e calçada deteriorados na Av. Miguel Sutil.

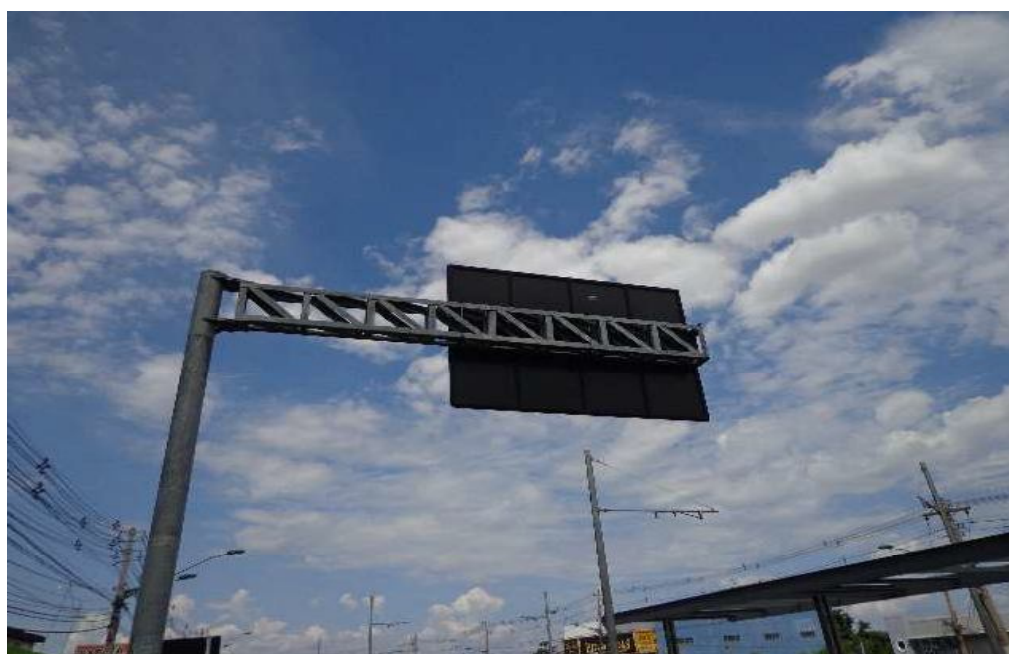
Foto 3.1 – Bandeira metálica e placa sinalizadora na Av. da FEB ( estaca 0 + 540 ).

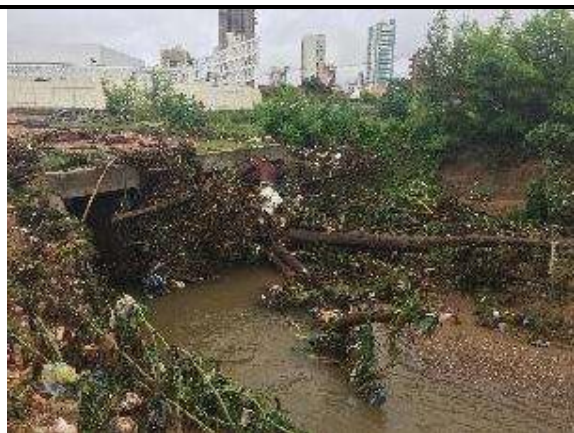
**Fig. 02** Obstrução do canal do córrego.

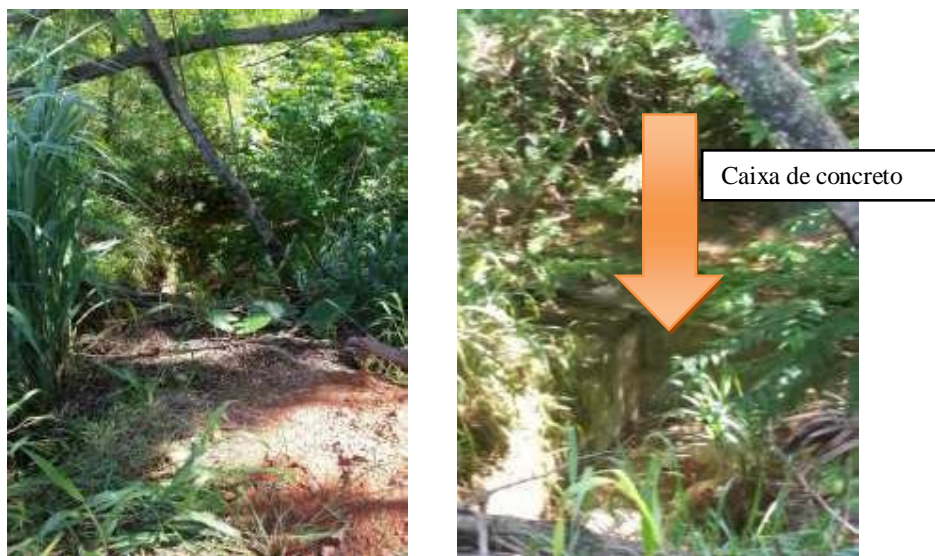
Figuras 1 e 2 – Canalização com caixa de concreto do Córrego Fundo e seu afluente com vegetação em estágio de regeneração natural

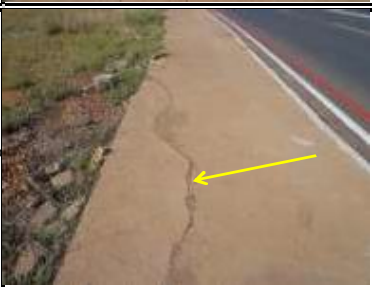
Calçada trincada e remendo mal feito
