# ANEXO VIII -a

RELATÓRIO SITUACIONAL FEVEREIRO 2017

REFERÊNCIA: FEVEREIRO/2017

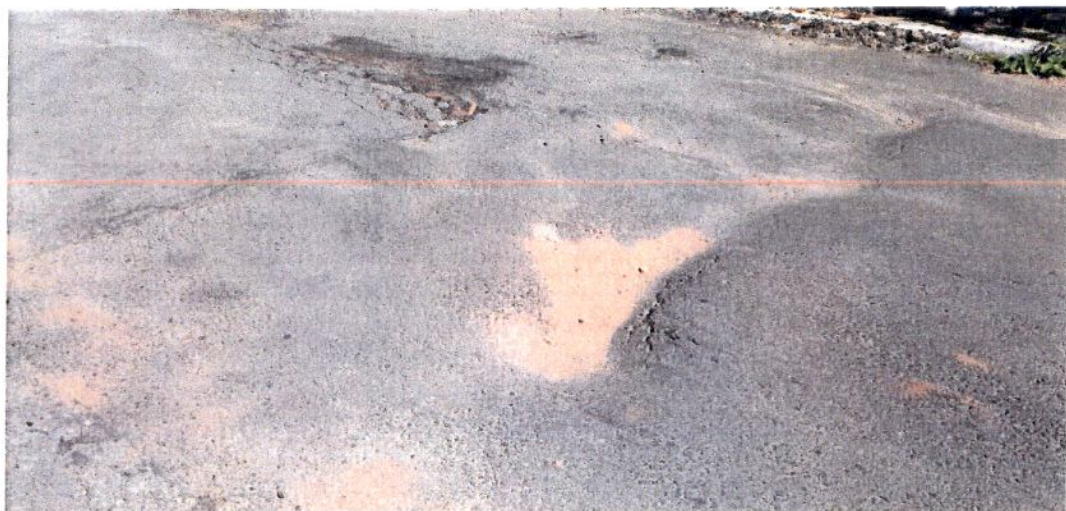
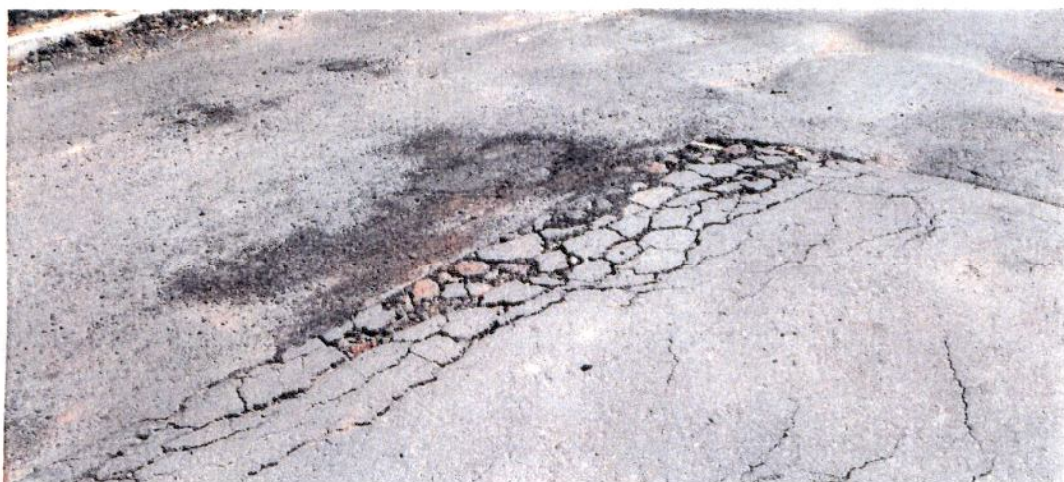
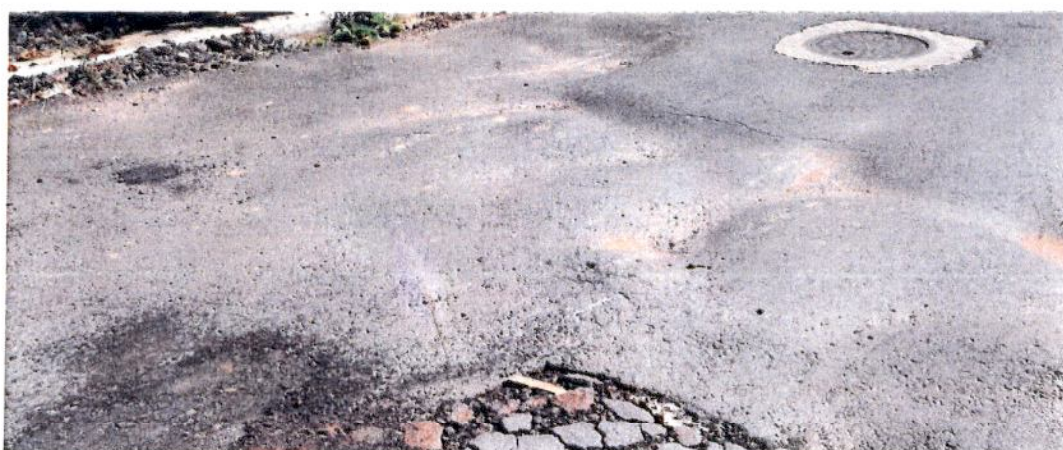
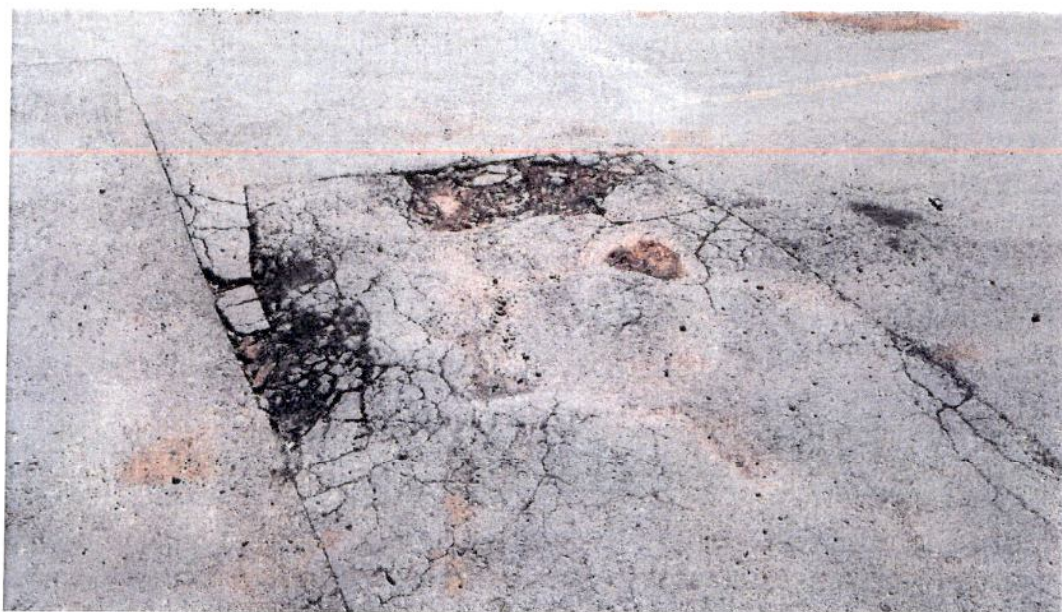
Paralelo a isso, a comissão de recebimento realizou nova vistoria na obra constatando as seguintes não conformidades:

Foto 01 – Rua Crisântemos

Foto 02 – Rua Crisântemos

Foto 03 – Rua Crisântemos

Foto 04 – Rua Crisântemos

Diante de tal situação a empresa foi novamente notificada a promover as correções e como já existiam outras notificações não atendidas foi aberto processo para aplicação de sanções.

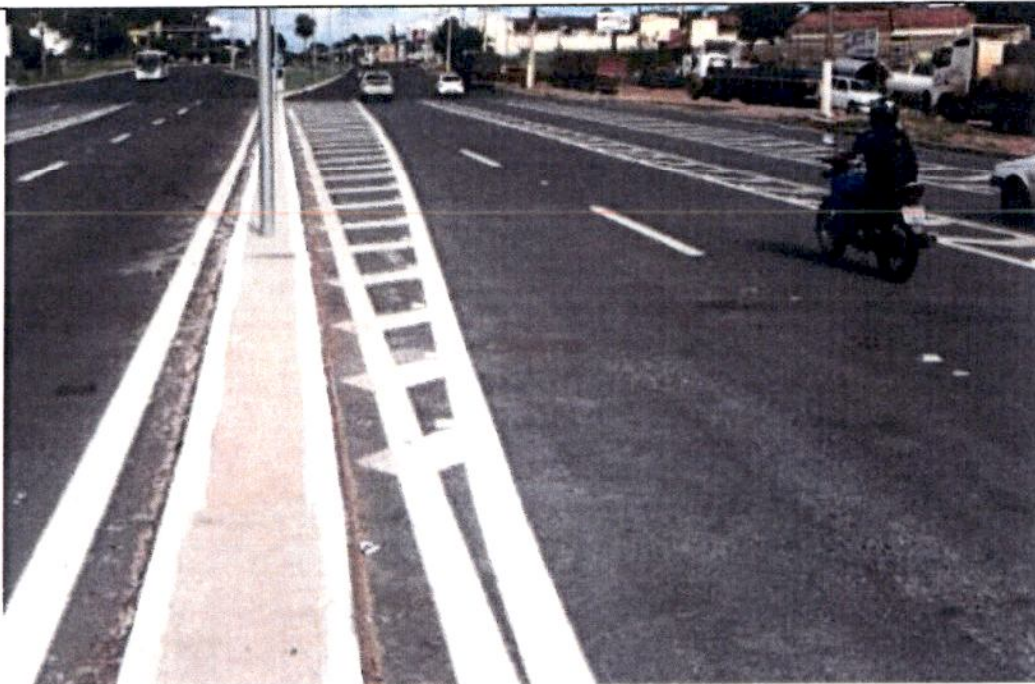
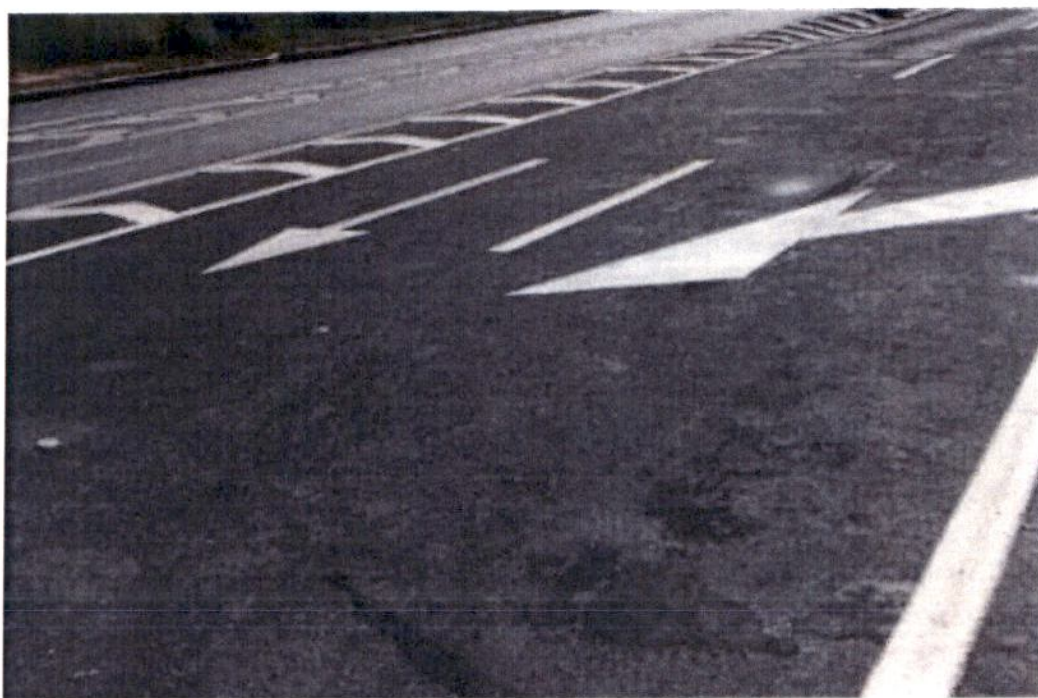
No decurso do período referência da 44ª Medição, foram observadas atividades das equipes de trabalho da executora, relacionadas ao item da planilha orçamentária de SINALIZAÇÃO HORIZONTAL – tendo os serviços referentes de pintura faixa com termoplástico – 3 anos ( para asperção ), largura L=0,10m ( código 4 S 06 110 01 ), pintura faixa com termoplástico – 3 anos ( para asperção ), largura L=0,30m ( código 4 S 06 110 01 ), pintura faixa com termoplástico – 3 anos ( para asperção ), largura L=0,40m ( código 4 S 06 110 01 ), pintura setas e zebrado termoplástico – 3 anos ( para asperção ) ( código 4 S 06 110 02 ), e fornecimento e colocação de tacha refletiva monodirecional ( código 4 S 06 120 01 );

Foto 3.1 – Sinalização horizontal.

Foto 3.2 – Sinalização horizontal

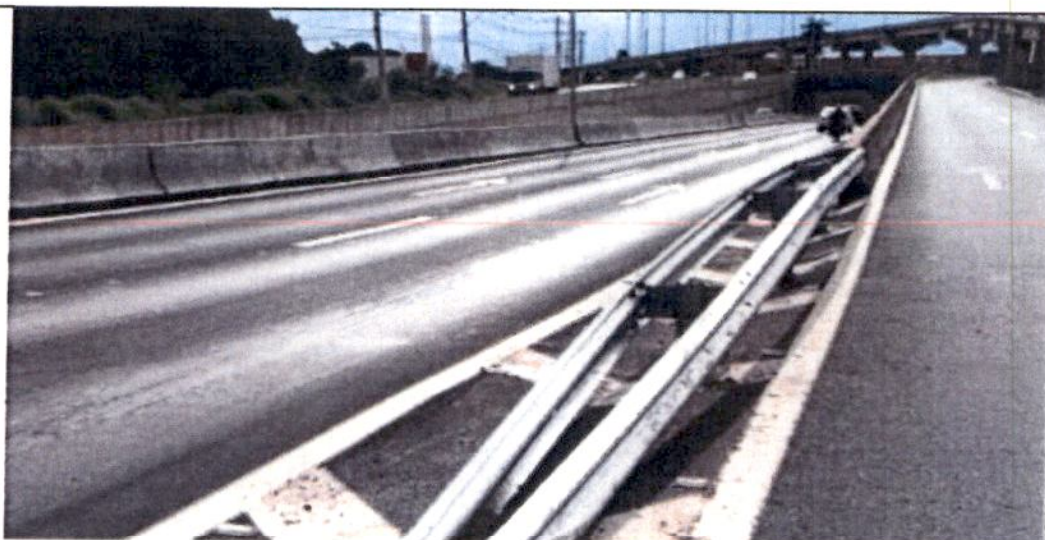
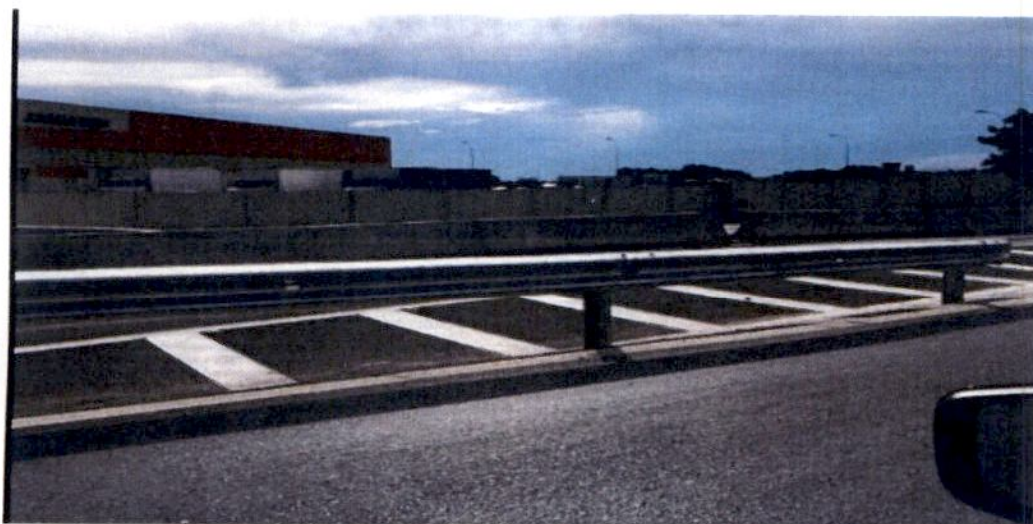
Foto 3.3 - Defesa

Foto 3.4 – Defesa

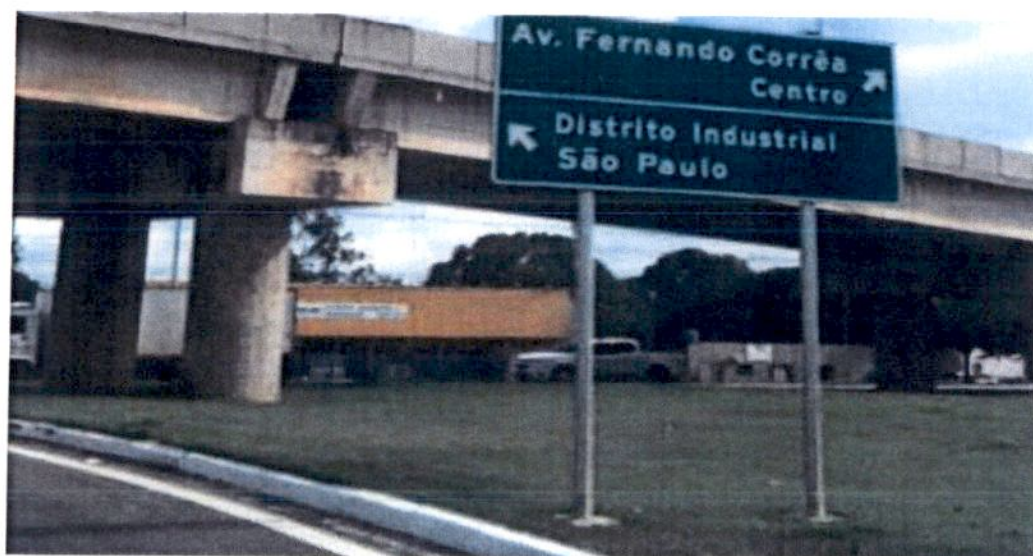
SINALIZAÇÃO VERTICAL – tendo os serviços referentes de fornecimento e implantação placa sinalização totalmente refletiva ( código 4 S 06 200 02 ), fornecimento e implantação placa sinalização totalmente refletiva quadrada ( código 4 S 06 200 02 ), e fornecimento e implantação placa sinalização totalmente refletiva placa retangular ( código 4 S 06 200 02 ); e SINALIZAÇÃO POR CONDUÇÃO ÓPTICA – tendo os serviços referentes a defesa semi-maleável simples ( código 4 S 06 010 01 ), e ancoragem defesa semi-maleável simples ( código 4 S 06 010 02 ). Constatou-se também atuação de equipe de trabalho nas correções das patologias referentes a pavimentação asfáltica.

Foto 3.5 – Sinalização vertical

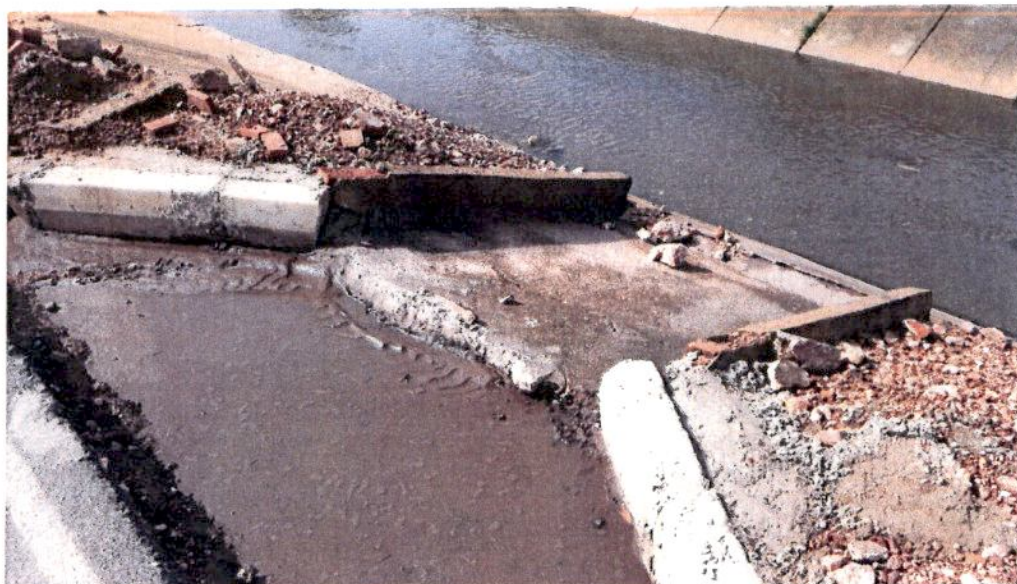
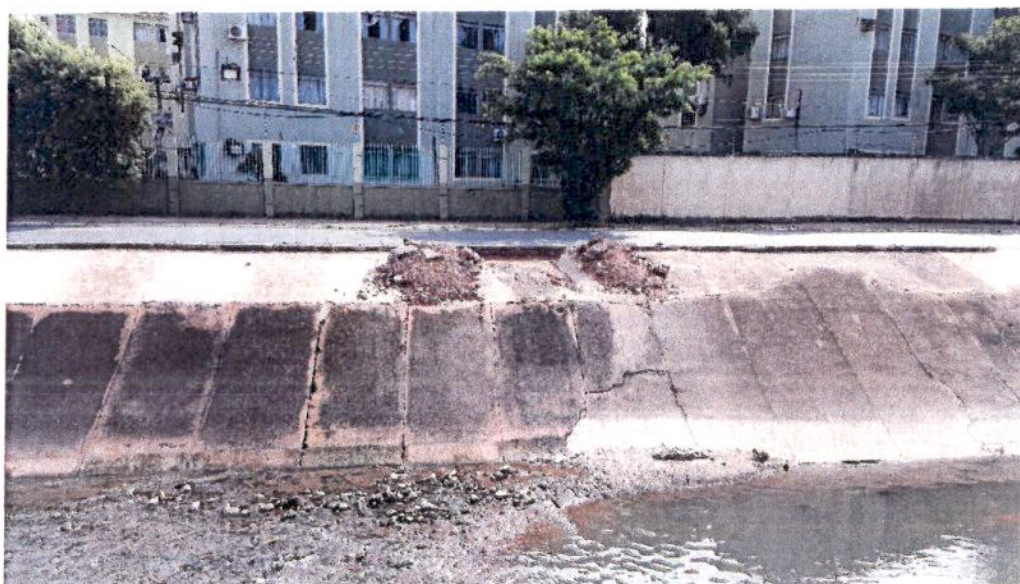
Durante esse período, a empresa continuou com a execução das entradas para as descidas d'águas - EDA e começou a realizar o levantamento topográfico para demarcar as áreas que foram desapropriadas, conforme demonstrado no relatório fotográfico abaixo.

Fig. 01 – Execução dos serviços de entrada para as descidas d'águas – EDA

Fig. 02 – Execução dos serviços de entrada para as descidas d'águas – EDA

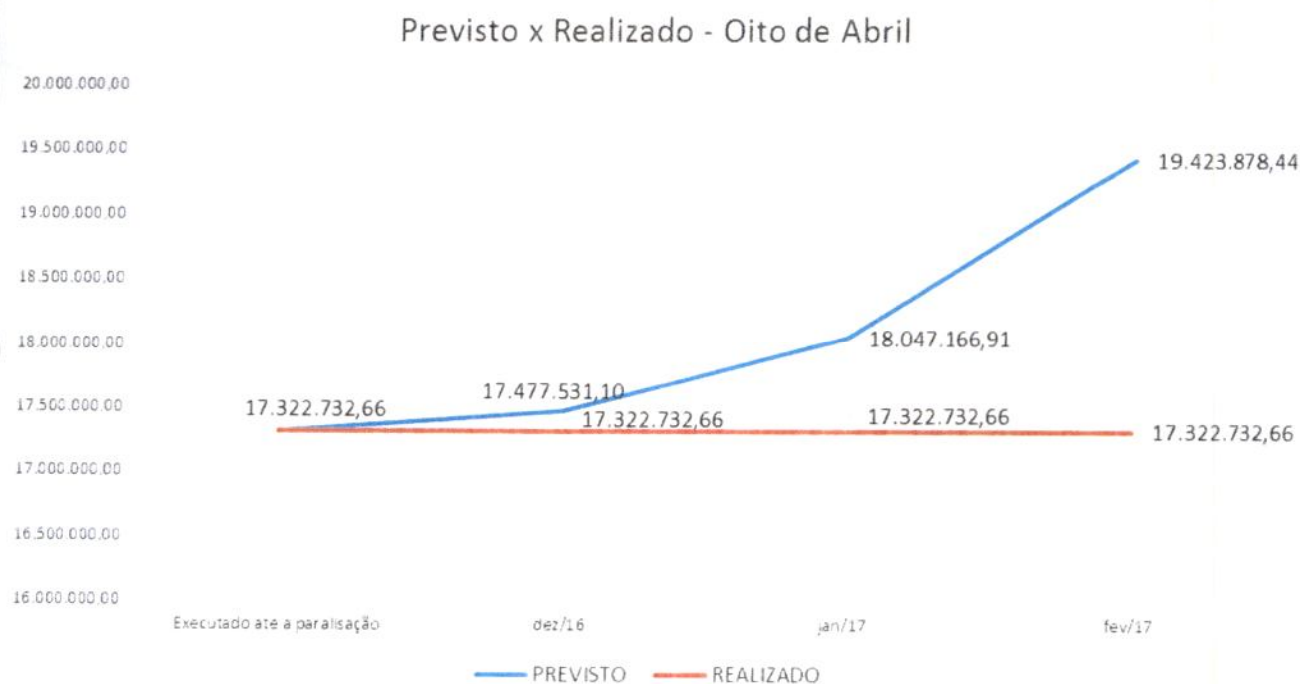
**Gráfico 1 - Cronograma de evolução mensal da obra.**

Analisando a tabela 1, estava previsto para ser executado até fevereiro/2017 um total acumulado de R\$ 19.423.878,44 (dezenove milhões, quatrocentos e vinte e três mil, oitocentos e setenta e oito reais e quarenta e quatro centavos), que corresponde a um percentual de 75,45%. Porém, devido ao atraso na execução dos serviços, a obra atualmente encontra-se com um total executado de R\$ 17.322.732,66 (dezesete milhões, trezentos e vinte e dois mil, setecentos e trinta e dois reais e sessenta e seis centavos), que corresponde a um percentual de 67,29%.

Como a evolução foi zero, novamente foi aberto processo de multa por atraso no cronograma físico-financeiro. A conclusão da obra até o prazo estabelecido no TAG já se encontra questionável e percebe-se uma inercia por parte da empresa que além de problemas operacionais, financeiros e fiscais ainda possui retenções judiciais para todos seus pagamentos o que dificulta ainda mais a capitalização da

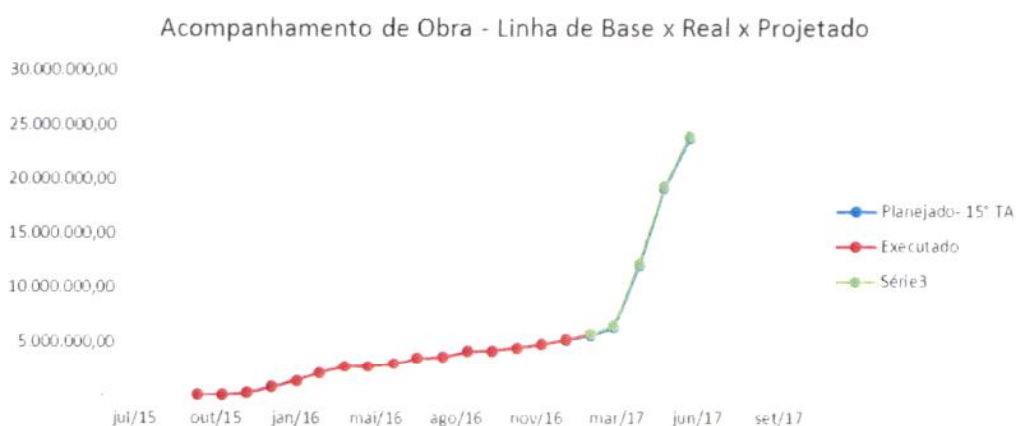
Gráfico 01 – Acompanhamento de Obra

Abaixo o gráfico 01 (previsto x real) com o detalhamento de toda a situação do contrato, demonstrando a linha de base planejada para o 15º Termo Aditivo e o real executado a fim de finalizar o contrato no seu devido prazo de 632 dias, conforme prazo de execução.

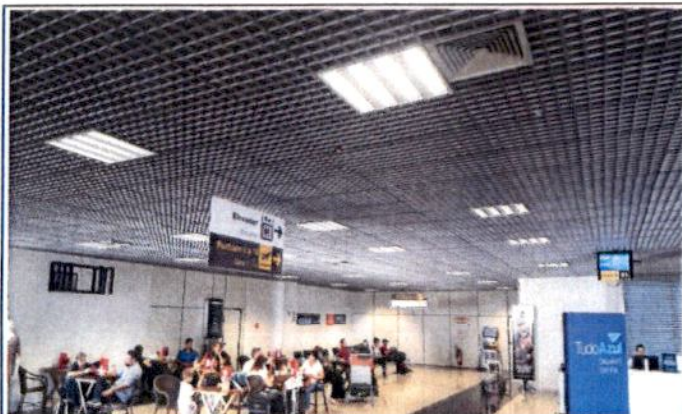
FOTO 01: Finalização do forro Colméia no pavimento térreo.

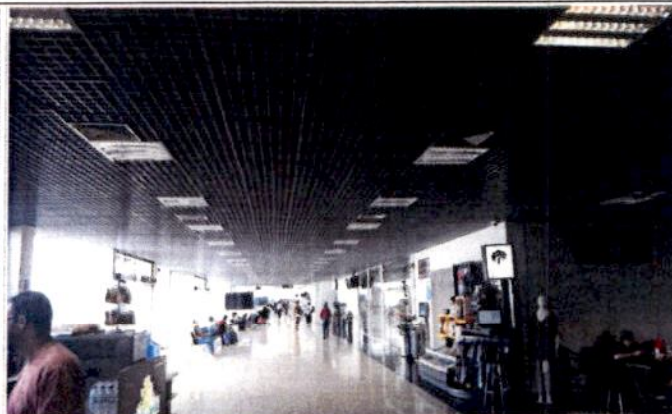
FOTO 02: Finalização do forro Colméia na área do Desembarque Doméstico.

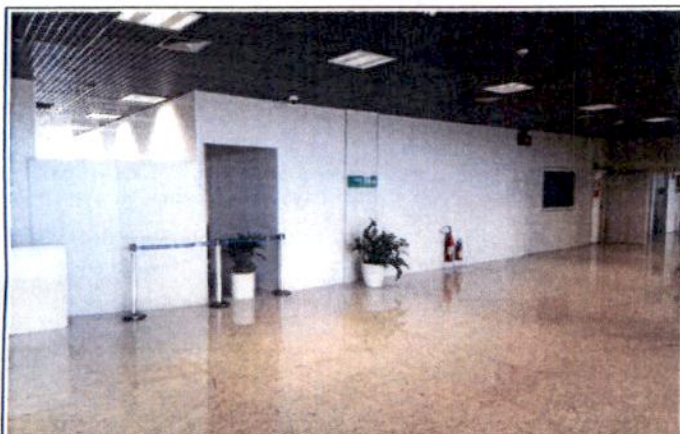
FOTO 03: Conclusão do Pastilhamento da área da alfandega- Desembarque Internacional.

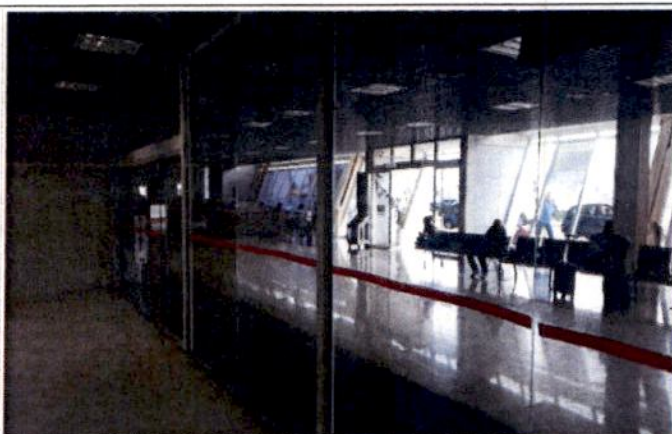
FOTO 04: Conclusão da instalação de divisória de vidro na saída do Desembarque Internacional.

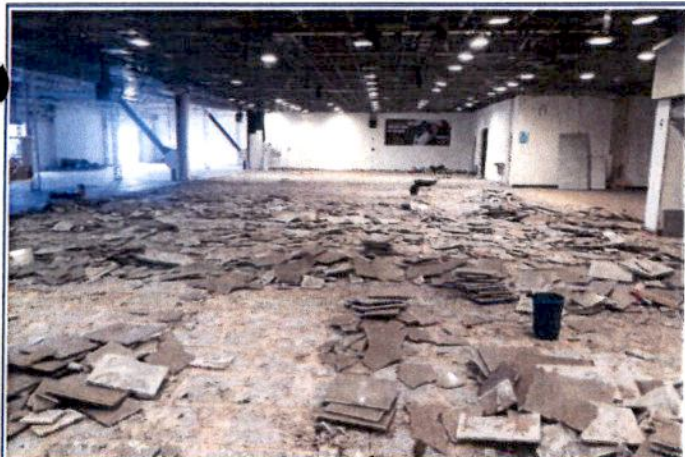
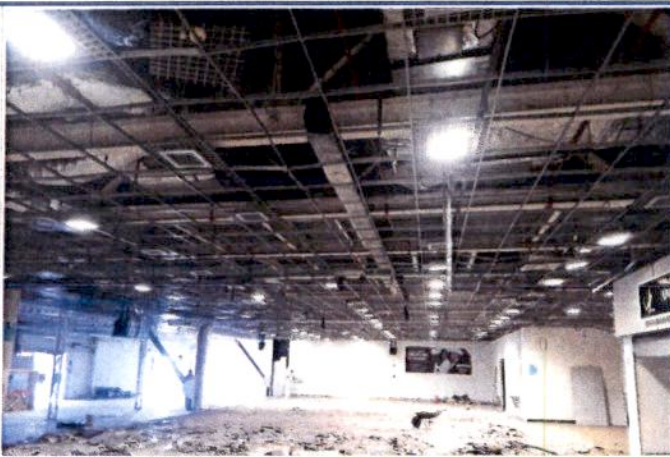
FOTO 05: Reforma do setor "C" Retirada de piso.

FOTO 06: Reforma Setor "C" Retirada dos forros colméia.

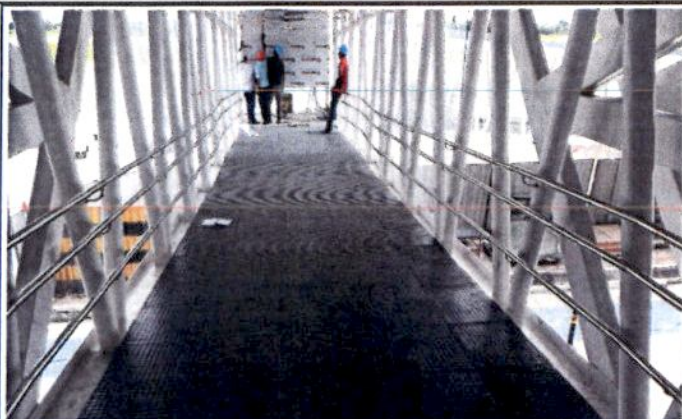
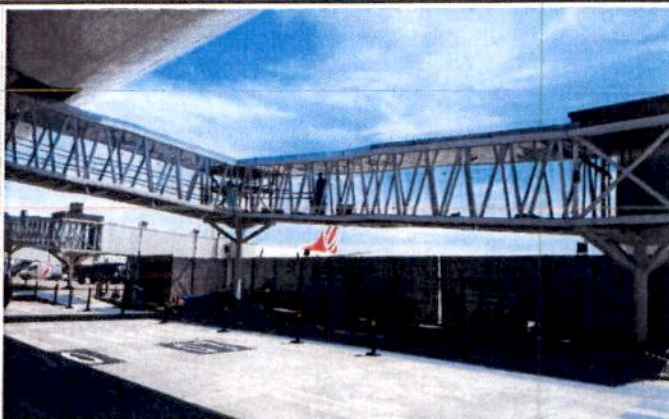
FOTO 07: Tunel da Ponte 03 em fase de acabamento - Instalação de guarda corpo e forro em ACM.

FOTO 08: Tinel da Ponte 03 em Fase de acabamento.

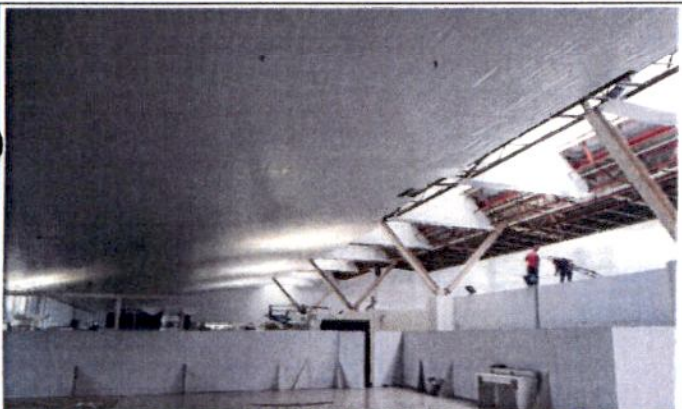
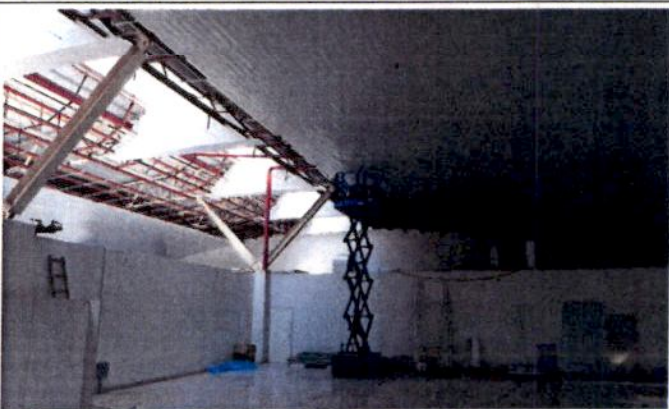
FOTO 09: Forro tipo perfurado no pavimento superior em fase final de conclusão.

FOTO 10: Forro Pavimento superior em fase de conclusão.

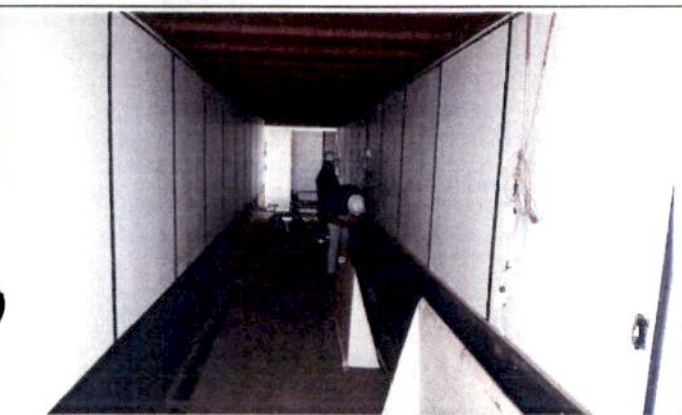
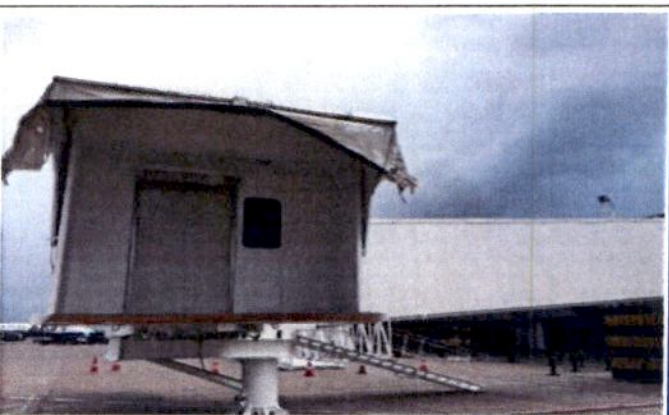
FOTO 11: Revitalização da parte móvel da ponte de embarque 03.

FOTO 12: Revitalização da parte móvel da ponte 03.

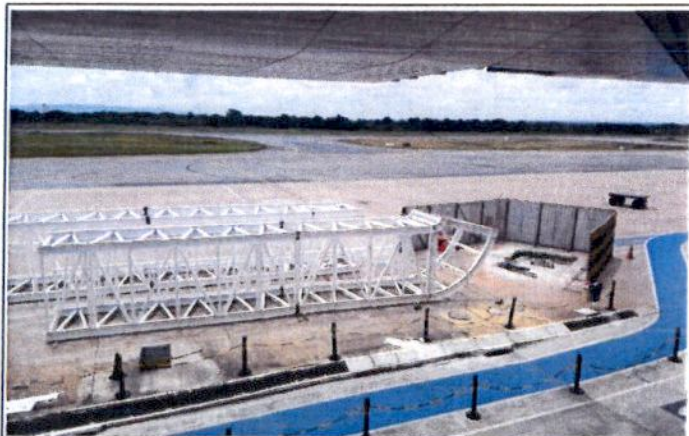
FOTO 13: Execução da ponte 04 - Túnel de embarque.

FOTO 14: Execução da estrutura da Ponte de embarque 04.

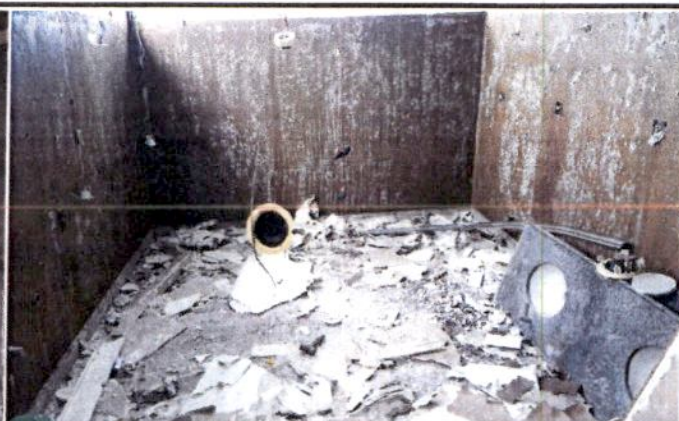
FOTO 15: Reforma do setor "C" retirada dos revestimentos do banheiro pav. Superior.

FOTO 16: Reforma setor "C" Retirada do revestimento - banheiros superior

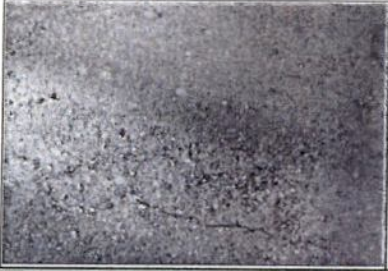
Esta vistoria resultou na identificação de novas patologias no pavimento em outros trechos da obra que não existiam à época do recebimento provisório, conforme exemplificado abaixo:

| | Trinca Longitudinal no pavimento | | Trinca Longitudinal no pavimento |

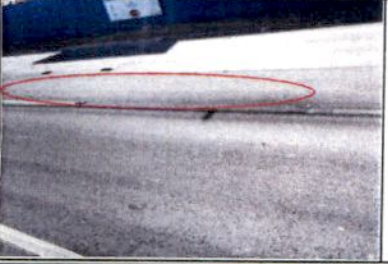
| | Trinca Longitudinal no pavimento | | Trinca Longitudinal no pavimento |

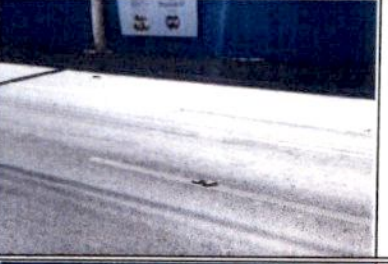
| | Trinca Longitudinal no pavimento | | Trinca Longitudinal no pavimento |

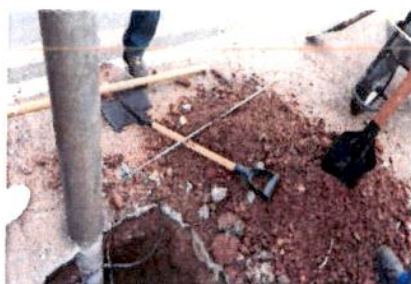
Figura 1

**Parte Tarde:** Executaram a colocação de **10(dez)**(Figura2) caixas, **3(três)** hastes e refizeram todas as conexões; haste pequena substituída (Figura 1)

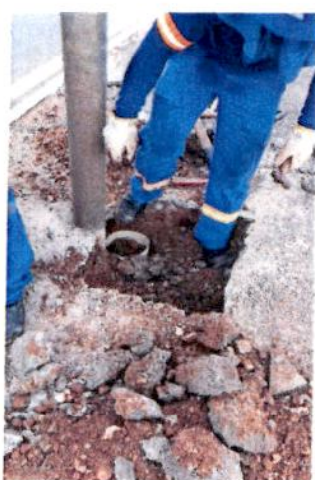
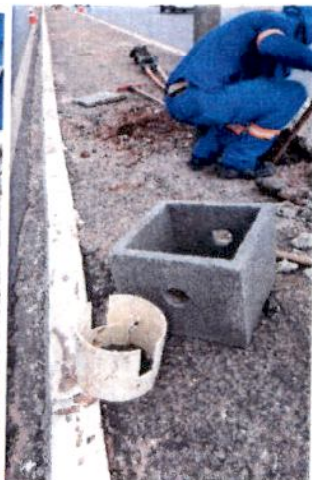
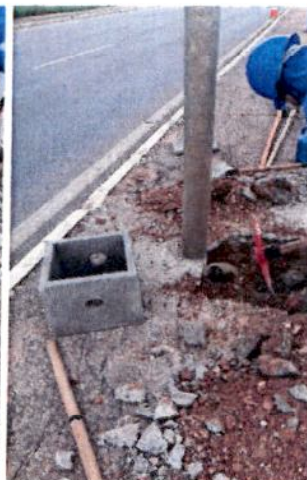
**Período da Manhã/Tarde:** Executaram a colocação de **17 (dezesete)** caixas, substituindo as caixas feitas de cano de PVC, e **3 (três)** hastes terra (Figuras 3;4 e 5).

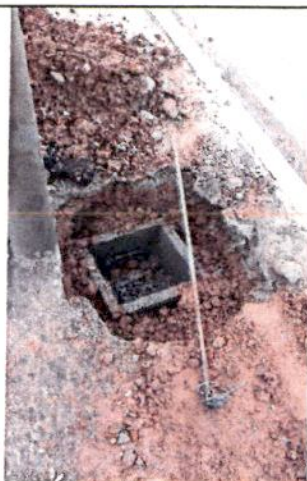
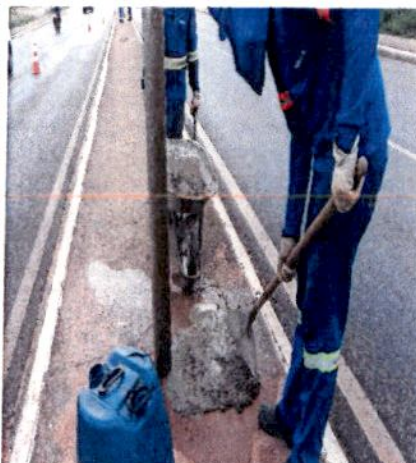
**Período da Manhã/Tarde:** Substituíram **13 (treze)** caixas, **2 (duas)** hastes, colocaram brita no fundo das caixas e fizeram a reposição de calçada no trecho executado dia 13 e 14 e implantaram mais **1** haste (Figuras 6; 7 e 8).

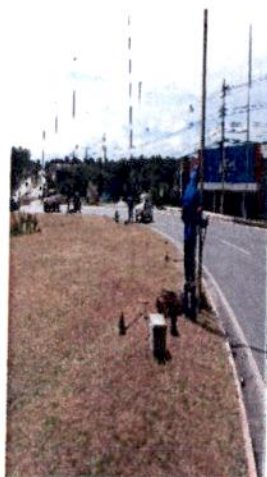
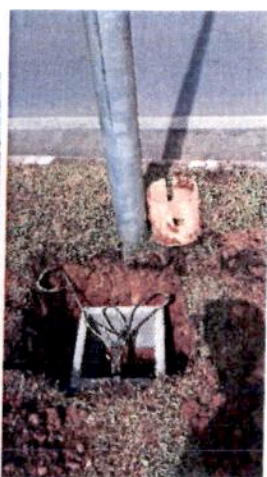
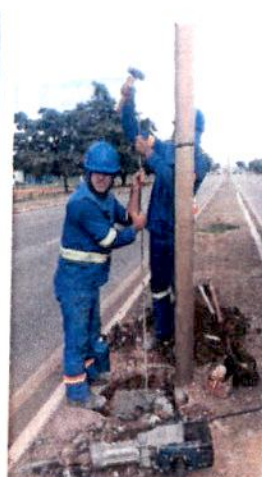
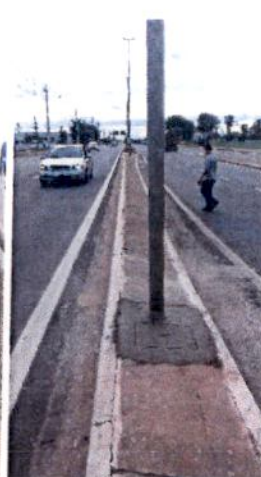
**Período da Manhã/Tarde:** Substituíram **18 (dezoito)** caixas , sendo 15 no canteiro central na grama e três na calçada; implantaram **5(cinco)** hastes. E fizeram a reposição de calçada do dia anterior (Figuras 9;10;11;12).

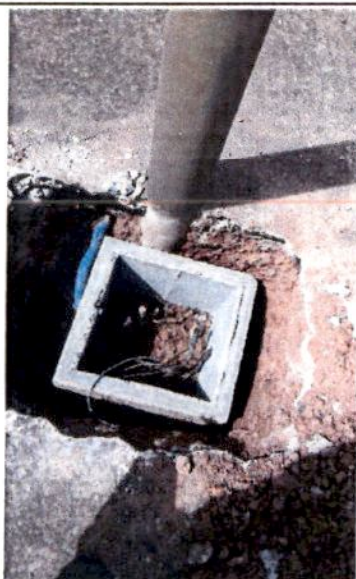
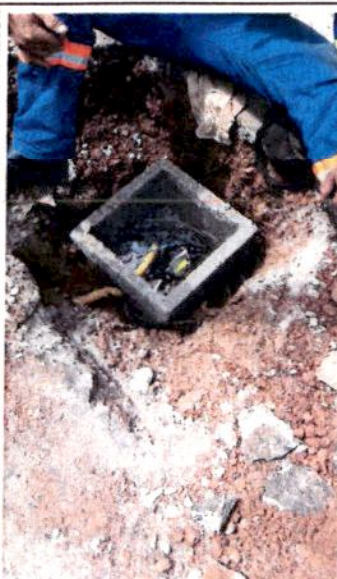
**Período da Manhã/Tarde:** Substituíram **21 (vinte e uma)** caixas e 2(dois Comandos) (Figuras13;14;15(.

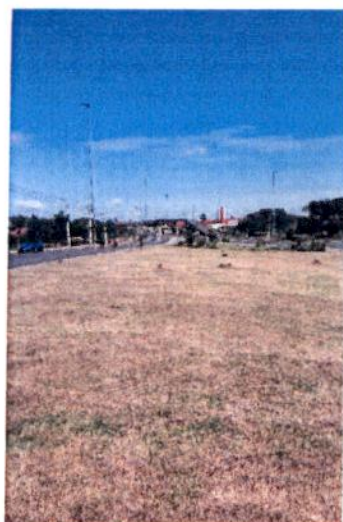
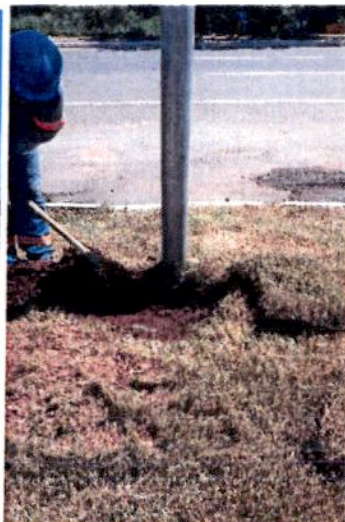
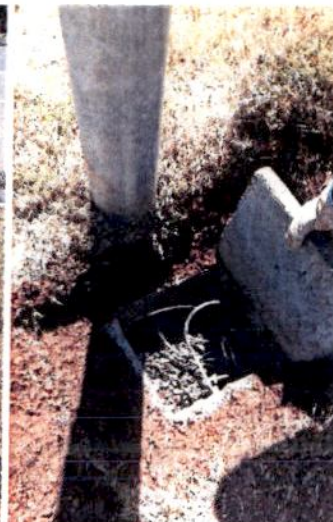
**Período da Manhã/Tarde:** Substituíram **12 (doze)** caixas na grama rotatória do Hotel presidencial (figuras 16;17;18).

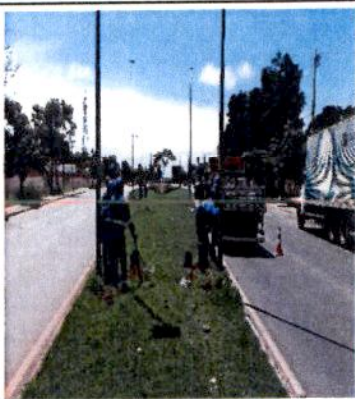
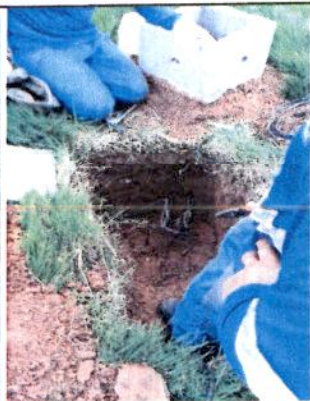
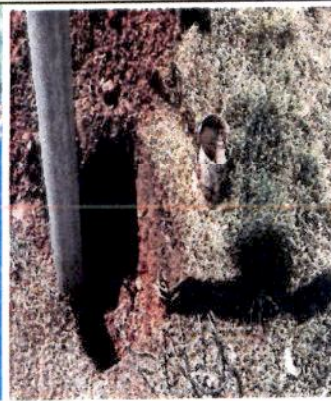
**Período da Manhã/Tarde:** Substituíram **27 (vinte e sete)** caixas e 2 (duas hastes) no Tijucal, rotatória Copagás(Figuras 19;20;21).

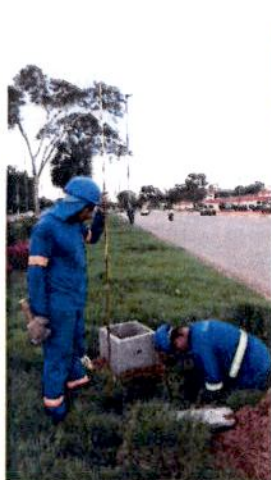
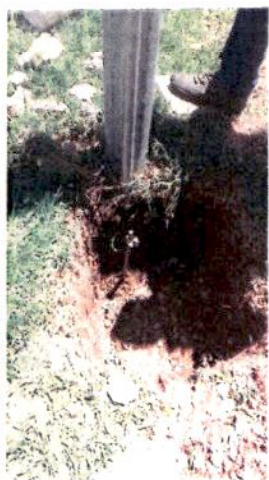
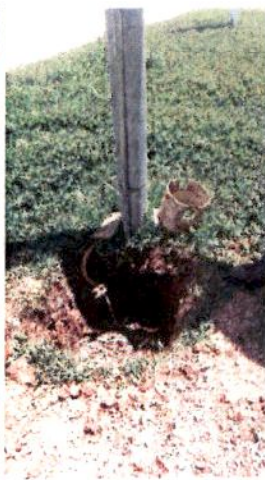
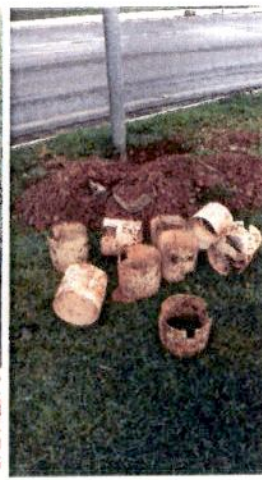
**Período da Manhã/Tarde:** Substituíram **20 (vinte caixas)**, sendo **10(dez)** no **Tijucal** na rotatória Estância 21e **10 (dez)** no **Dom Orlando** na rotatório do Cristo Rei e fincaram mais **4 hastes**.

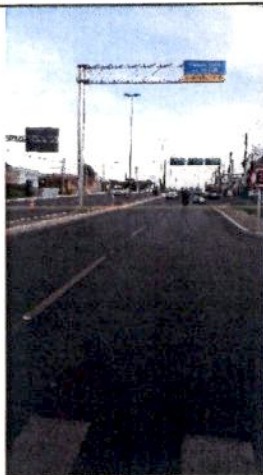
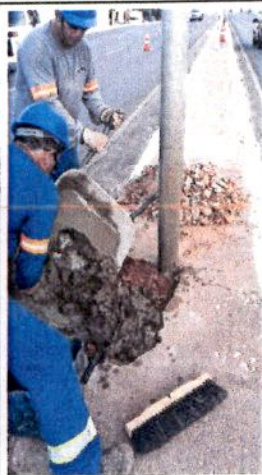
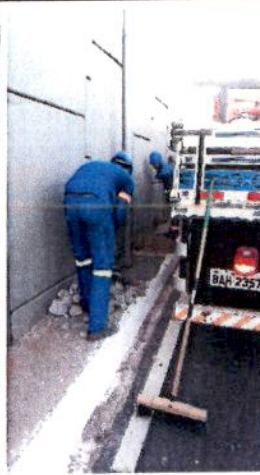
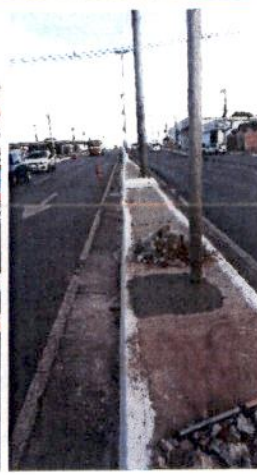
**Período da Manhã/Tarde:** Substituíram **16 caixas**, sendo **2 (duas de 40x40cm)** e **14 (quatorze 30x30)** e fincaram **3 hastes** e fizeram a reposição de calçada (Figuras 26;27;28;29).

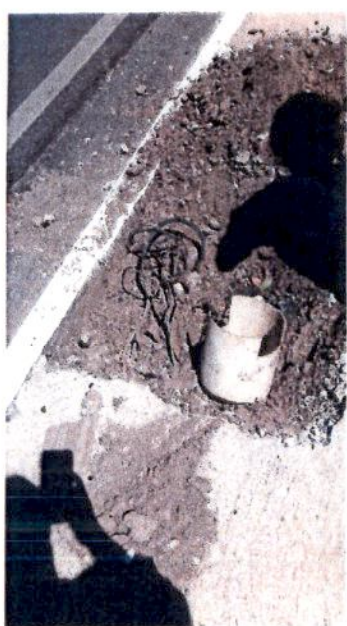
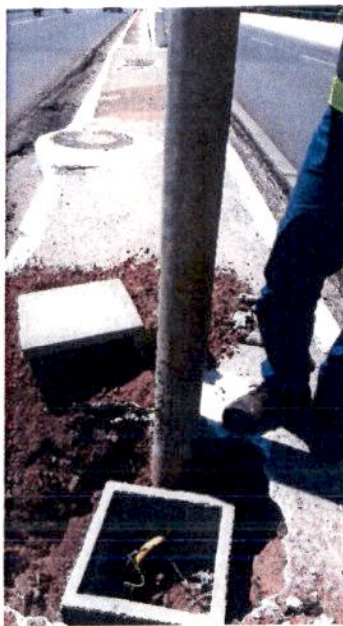
**Período da Manhã/Tarde:** Substituíram **25 caixas** (Figura 31;32;33), sendo 12 na grama rotatória da Barão de Melgaço (bola) e 13 no canteiro central e efetuaram reposição de calçada em 7 postes no Tijucal.

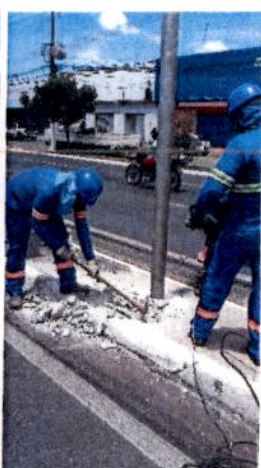
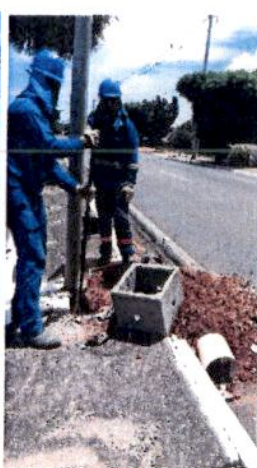
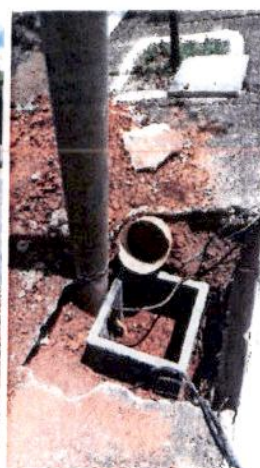
**Período da Manhã/Tarde:** Substituíram **16 caixas** no canteiro central entre a rotatória da Barão de Melgaço (bola) com a rotatória da Coophamil (Figuras 33;34;35;36)

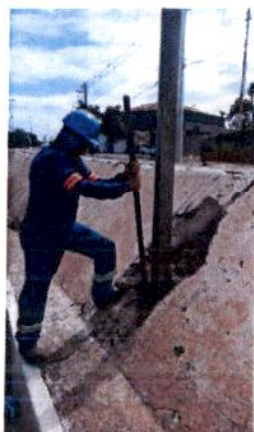
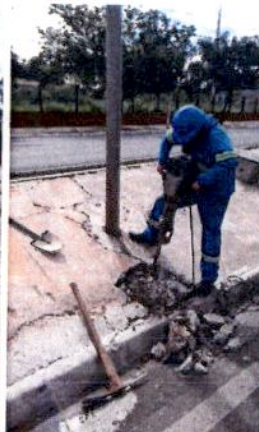
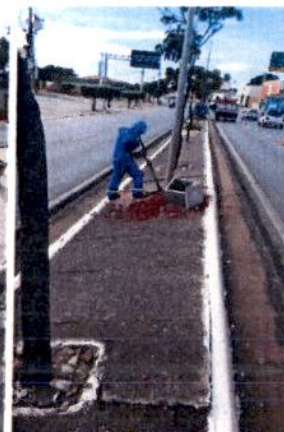
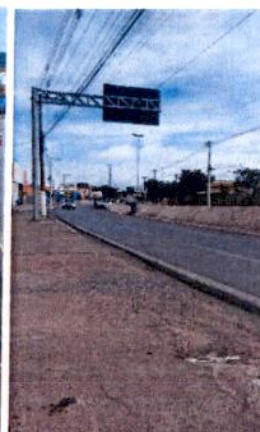
**Período da Manhã/Tarde:** Substituíram 27 caixas, sendo 13 no Dom Orlando e 14 no Verdão (Figuras 37;38;39;40)
