**ADEQUAÇÕES À CLÁUSULA QUARTA  
DO  
CONTRATO 10710/14**

Neste sentido, o presente documento reúne os elementos que explicitam as adequações contratuais que se fizeram necessárias no que se refere à cláusula quarta que especifica dispositivos eletrônicos, quantidades e localização para os mesmos. Para além de sanear quaisquer dúvidas, estas medidas permitem a compreensão dos motivos das adequações de forma transparente para a sociedade.

## ESTUDO TÉCNICO: INSTALAÇÃO DE INSTRUMENTOS OU EQUIPAMENTOS

### MEDIDORES DE VELOCIDADE DO TIPO FIXO SEM MOSTRADOR DE VELOCIDADE

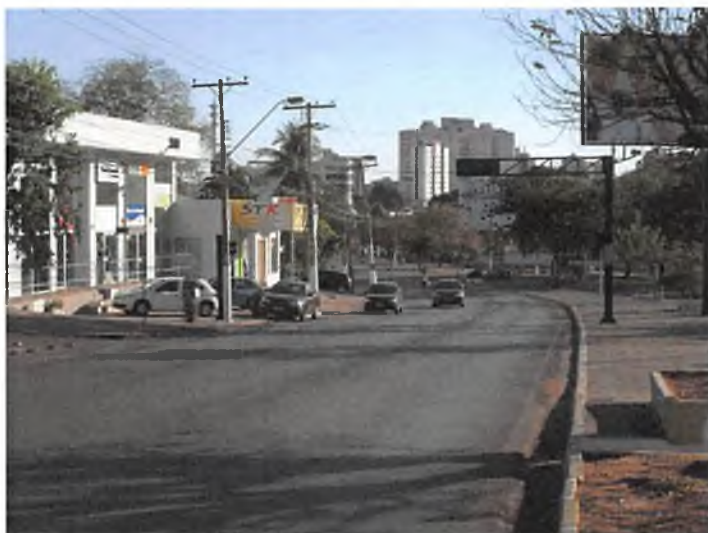
Endereço: Av. Historiador Rubens de Mendonça, 800

Sentido: Centro/CPA – CPA/ Centro

Situação: Será substituído por faixas de EFI – III – Avanço Semafórico.

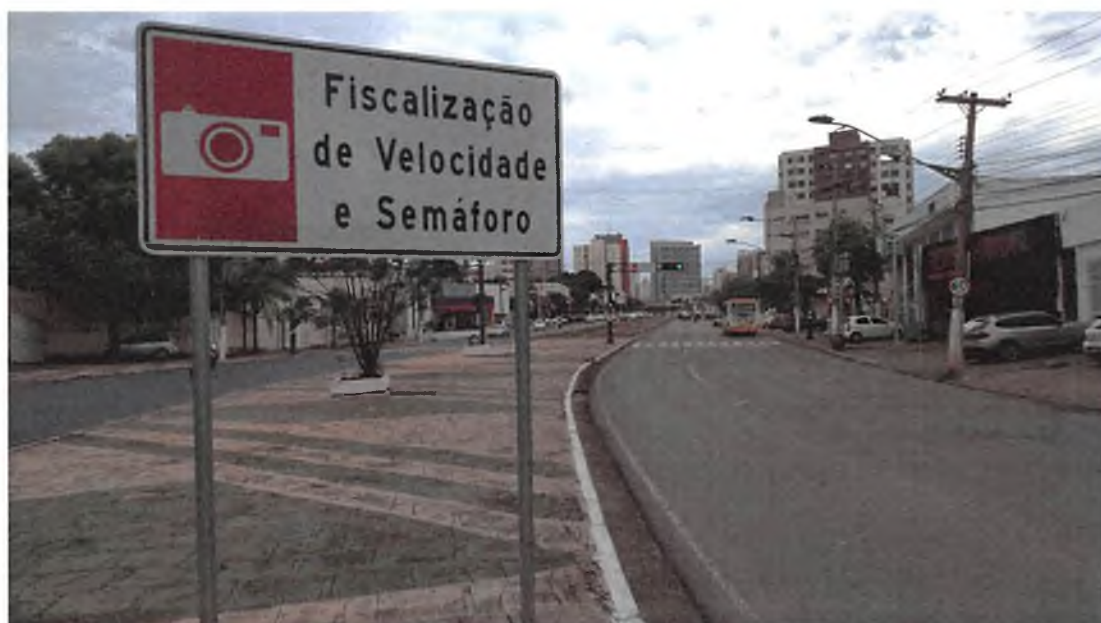
Dispositivo Eletrônico Convertido para Avanço Semafórico

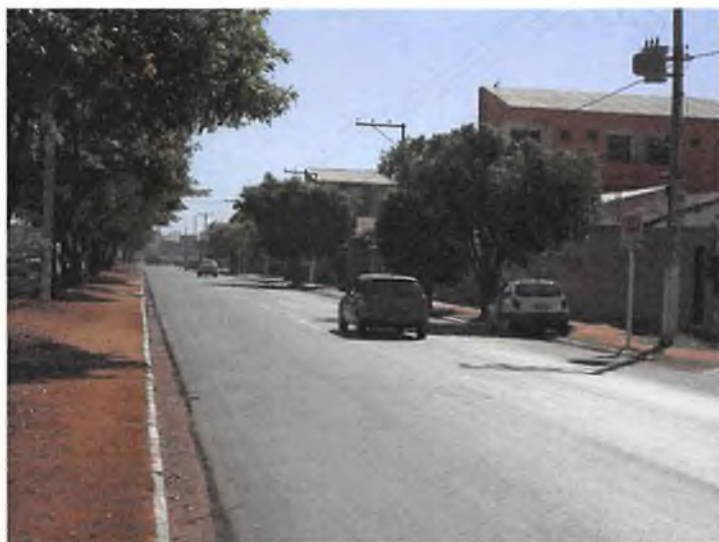
Sentido Porto

Endereço: Av. Beira Rio, 3160

Sentido: Porto / Shangri-lá – Shangri-lá / Porto

Situação: As quatro faixas serão realocadas para Av. Beira Rio (Acrimat).

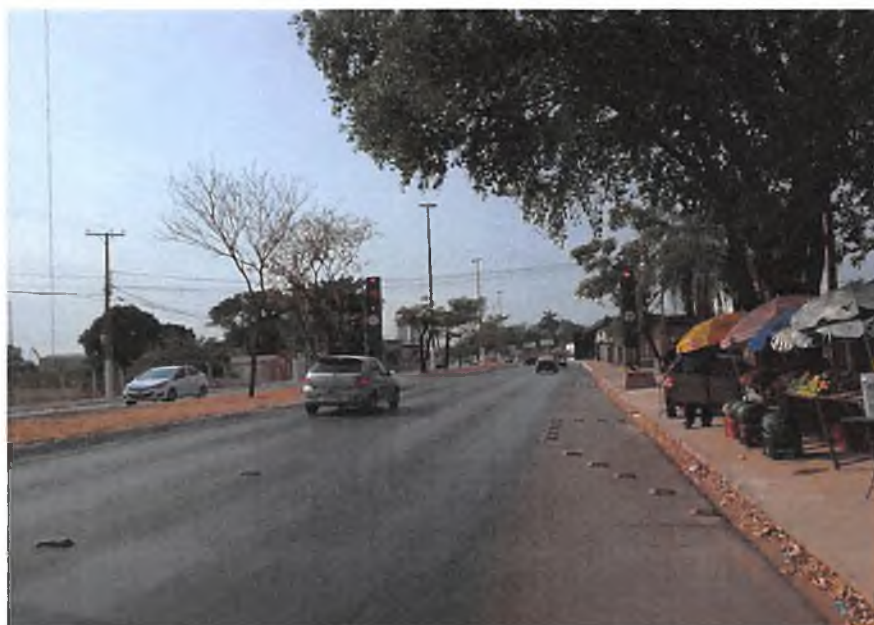
Dispositivo Eletrônico Registrador de Velocidade tipo Lombada Eletrônica

Endereço: As 4 faixas foram realocadas para Av. Beira Rio (Acrimat)

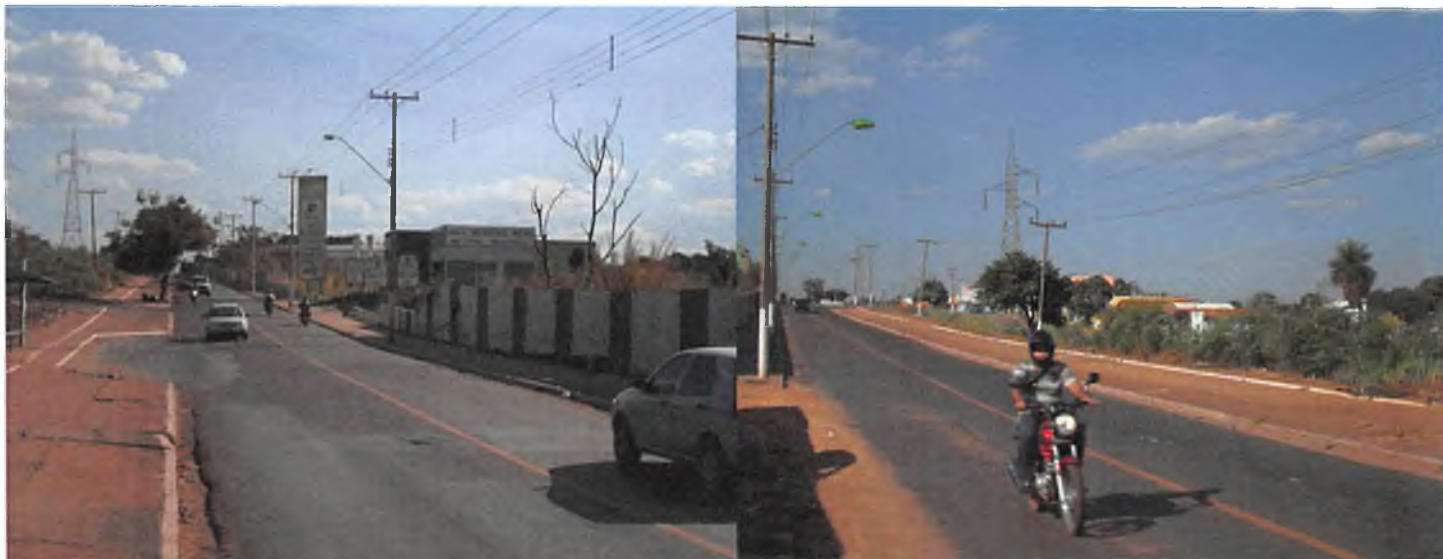
Endereço: Av. Dante de Oliveira, 4200

Situação: Já existem lombadas físicas para esta localidade.

Dispositivo Eletrônico: Não houve a necessidade técnica de instalação de equipamento eletrônico na localidade, face a existência de dispositivos físicos de lombadas, faixas de pedestres e a Avenida está sendo duplicada.

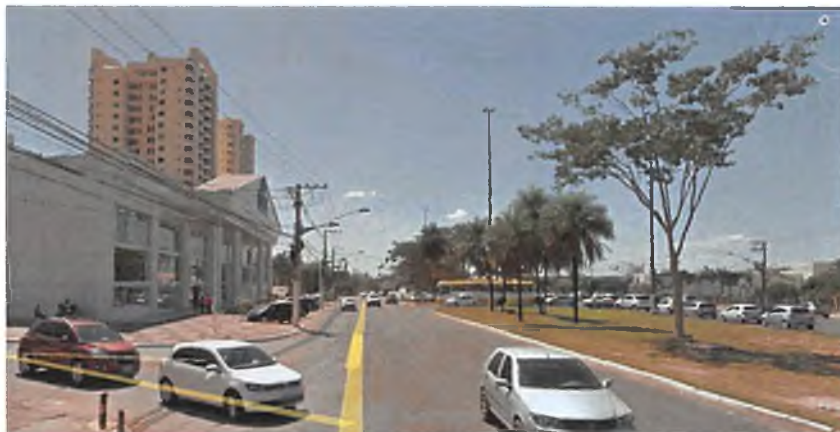
Situação: Foi realizado adequação viária.

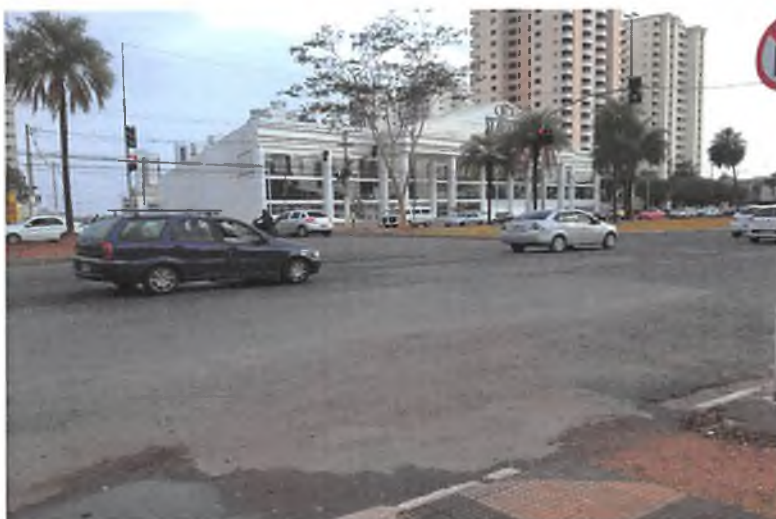
Dispositivo Eletrônico: Não houve a necessidade técnica de instalação de equipamentos eletrônicos na localidade. O corredor receberia um terminal do VLT, condição esta que não indicava a compatibilidade com a implantação de uma lombada eletrônica na localidade. Diante da morosidade e incertezas quanto a continuidade da implantação do modal, a Semob, mais recentemente realizou adequação viária abrindo o canteiro central para criar um cruzamento semaforizado que oferece maior segurança para a travessia dos pedestres neste local.

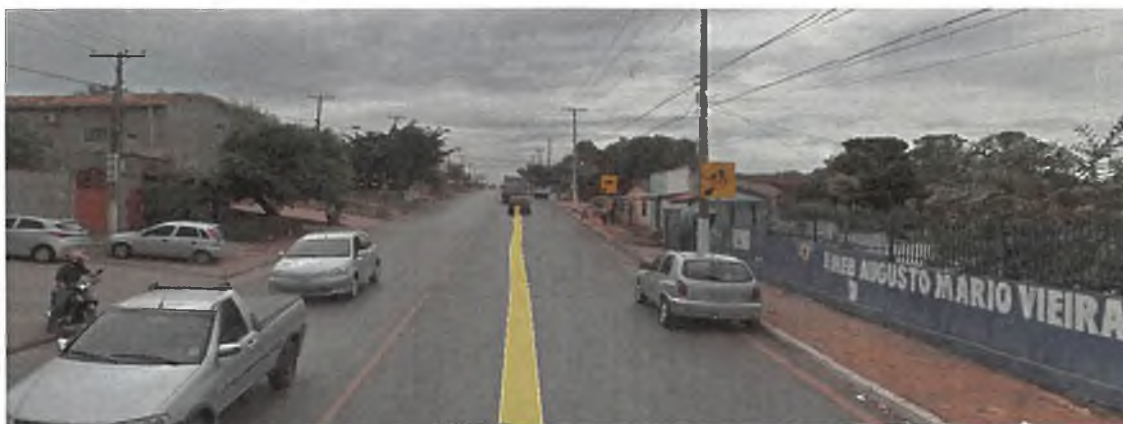
Situação: Já existe uma faixa de pedestres situada entre 2 lombadas físicas no local

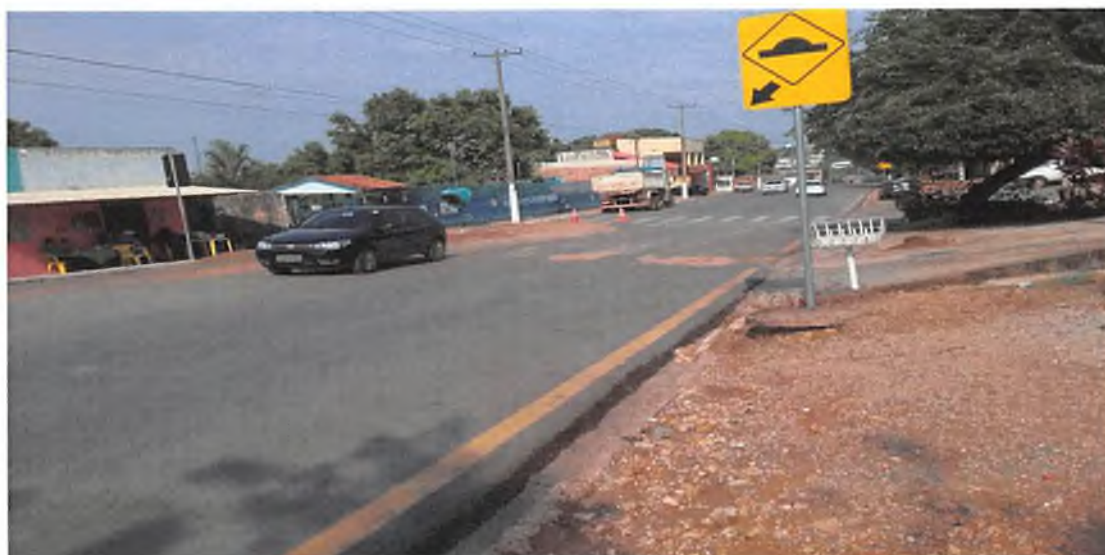
Dispositivo Eletrônico: Não houve a necessidade técnica de instalação de equipamentos eletrônicos na localidade, pois já existe uma faixa de pedestres situada entre 2 lombadas físicas que disciplinam o tráfego e travessia nas proximidades da escola.

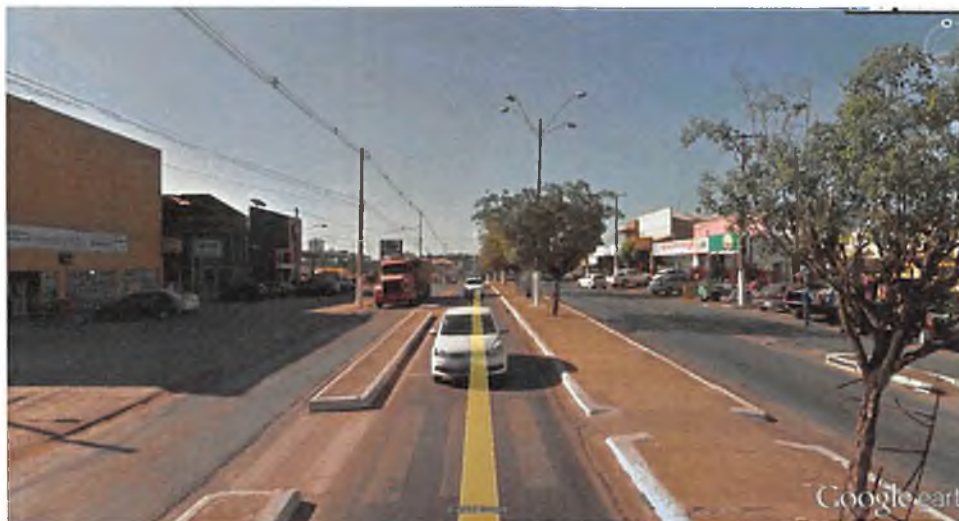
Situação: Já existe uma faixa de pedestres nesta localidade.

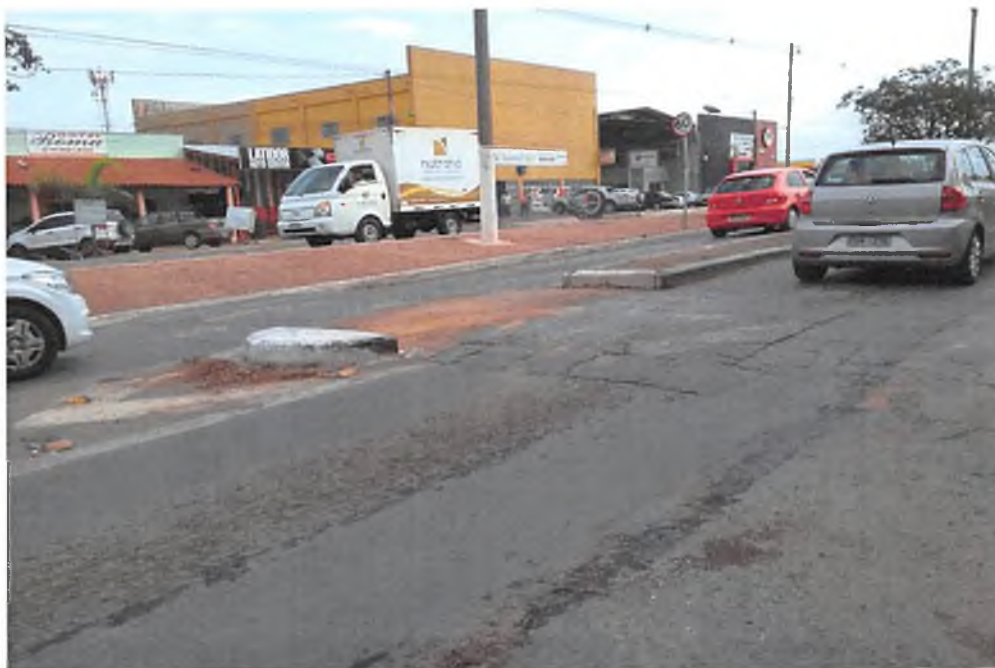
Dispositivo Eletrônico: Não houve a necessidade técnica de instalação de equipamentos eletrônicos na localidade, pois já existe uma faixa de pedestres com travessia elevada nesta localidade.

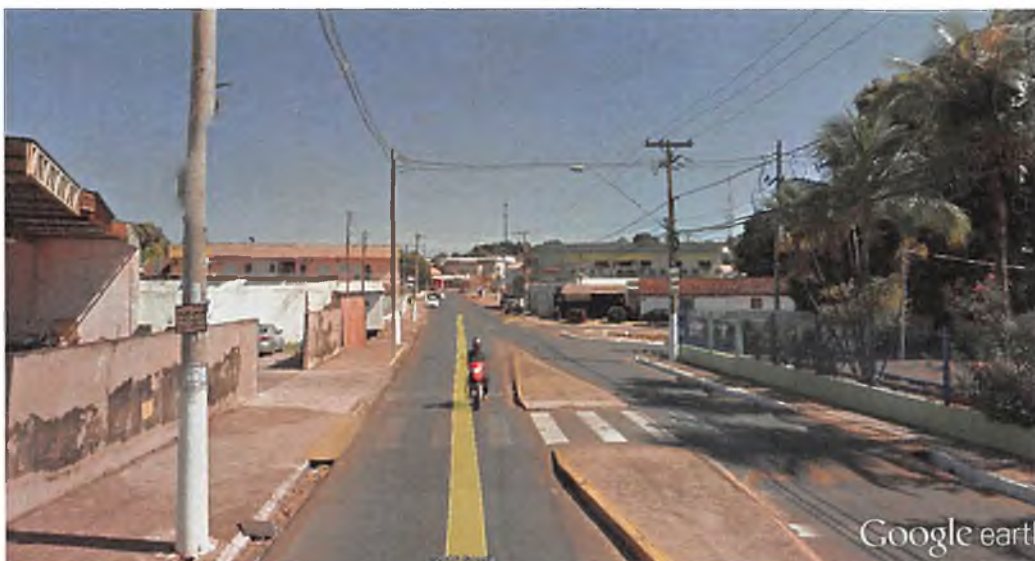
Situação: Novos estudos apontaram que a melhor adequação para esta região, será a realocação na Av. General Mello, 710, pois o trecho em questão já conta com uma travessia de pedestres elevada que atende à demanda da escola nas imediações

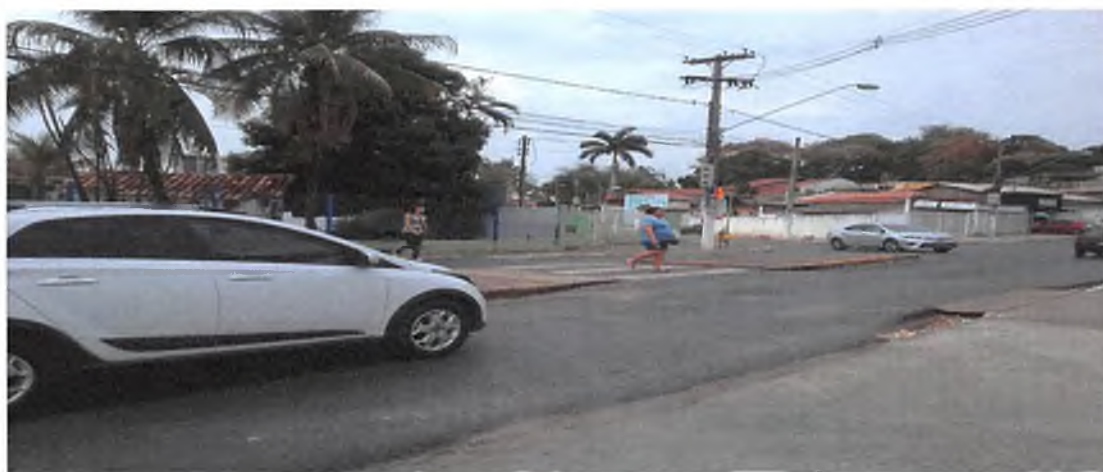
Dispositivo Eletrônico Registrador de Velocidade tipo Lombada Eletrônica

Endereço: Realocado para a Av. General Mello na altura do número 710

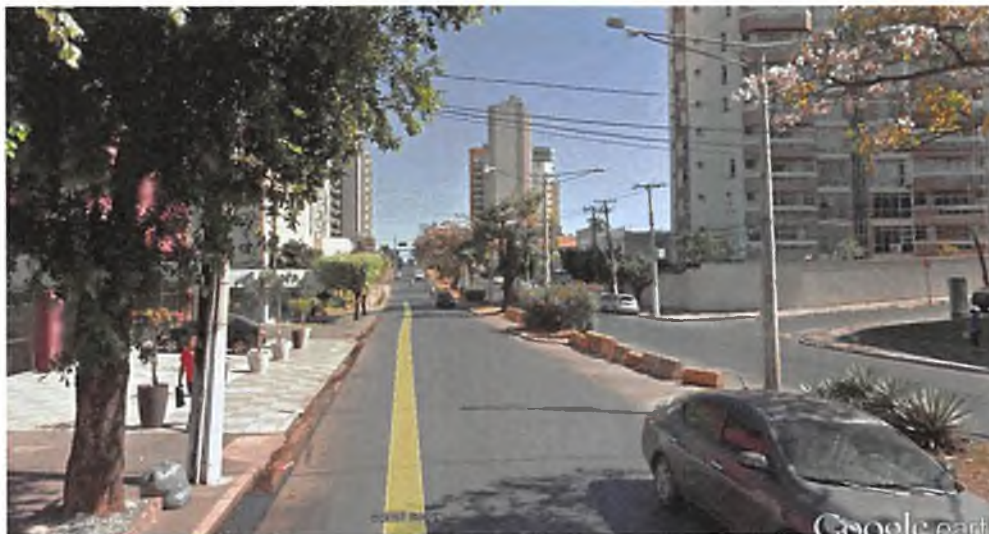
Situação: Será substituído por adequação viária.

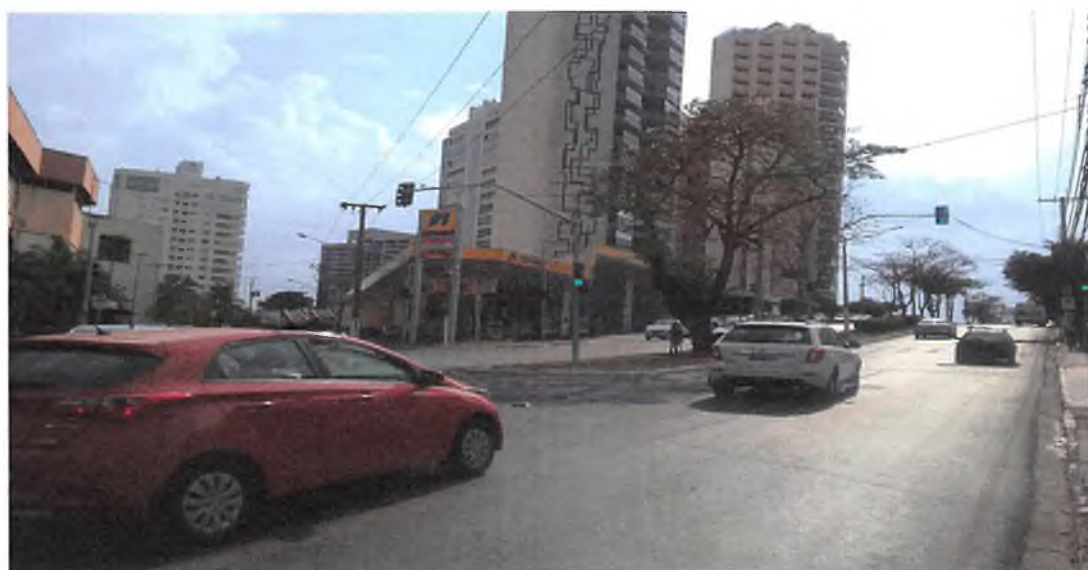
Dispositivo Eletrônico: Não houve a necessidade técnica de instalação de equipamentos, além das adequações geométricas e alteração de sentido de circulação e instalação de 2 conjuntos semafóricos.

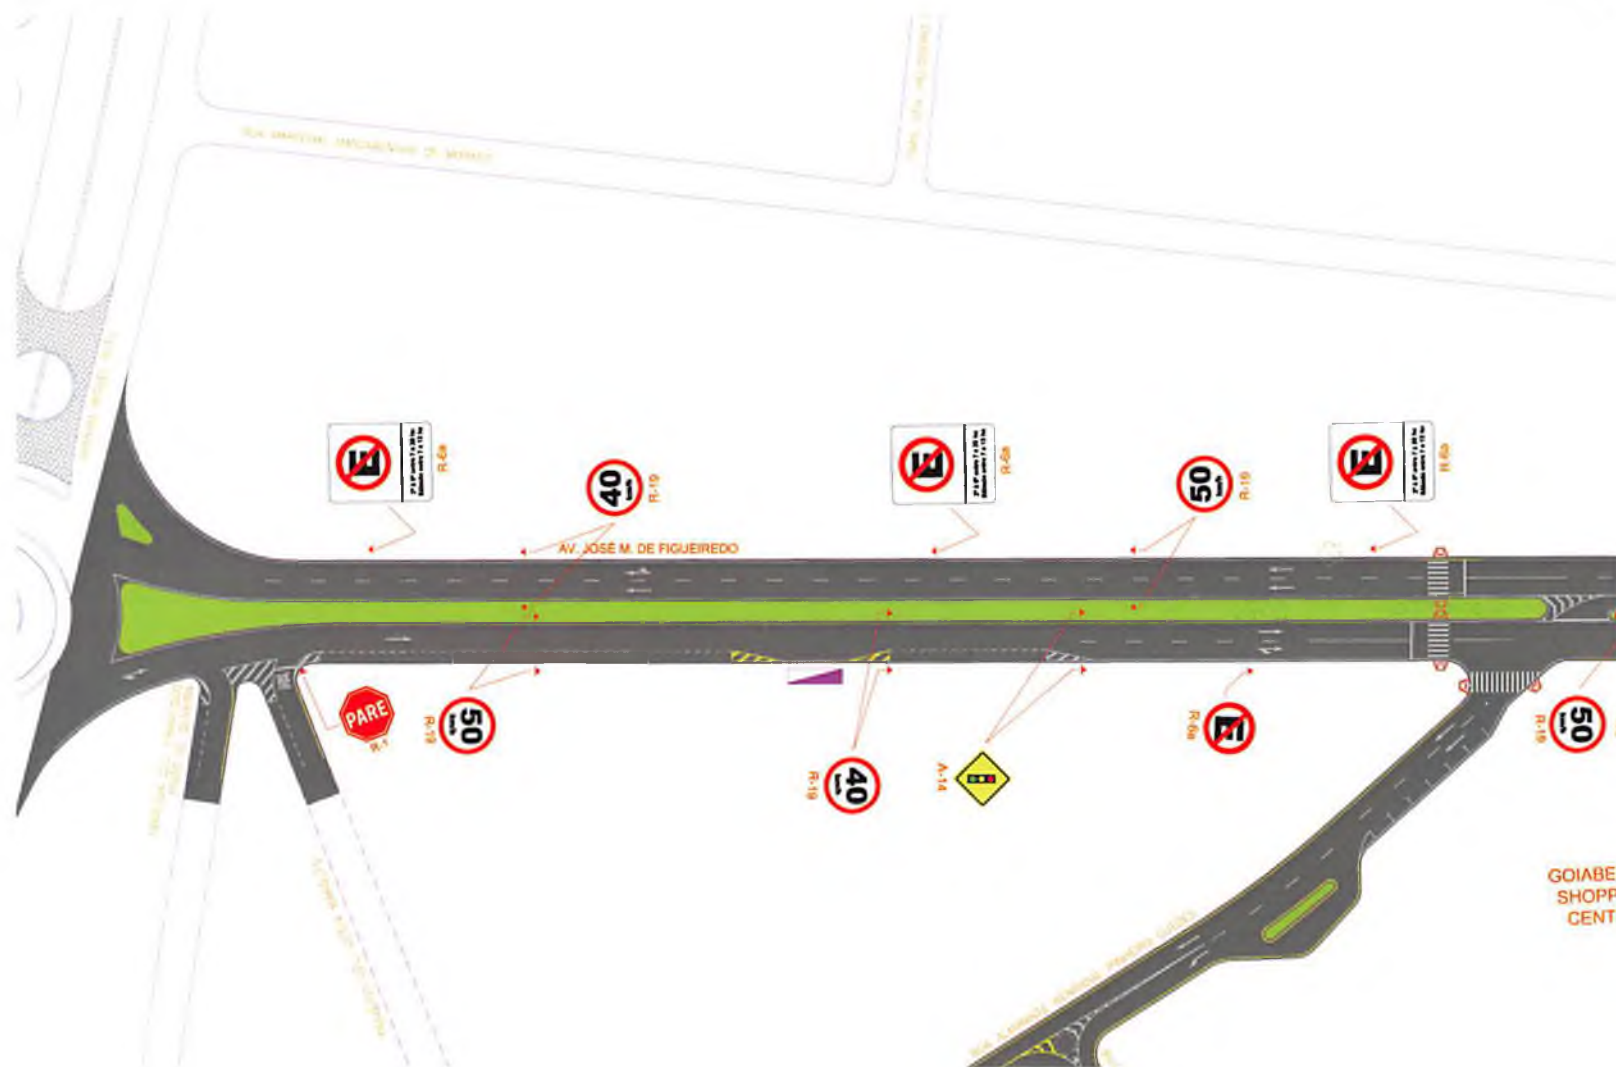
Folha nº:  
 01 / 15

Obra: Adequação viária na Av. José Monteiro de Figueiredo e vias do entorno  
 Logradouro: Av. José Monteiro de Figueiredo  
 Escala: 1/1000  
 Data: Maio de 2015  
 Autor do Projeto: Rafael Detoni Moraes  
 Desenho: Daniella S. Azevedo  
 Arquivo: URMARIA  
 MAC Engenharia de Transportes  
 CREA nº 17381-B

Assunto:  
 Projeto de Sinalização Viária  
 (Sinalização Vertical)

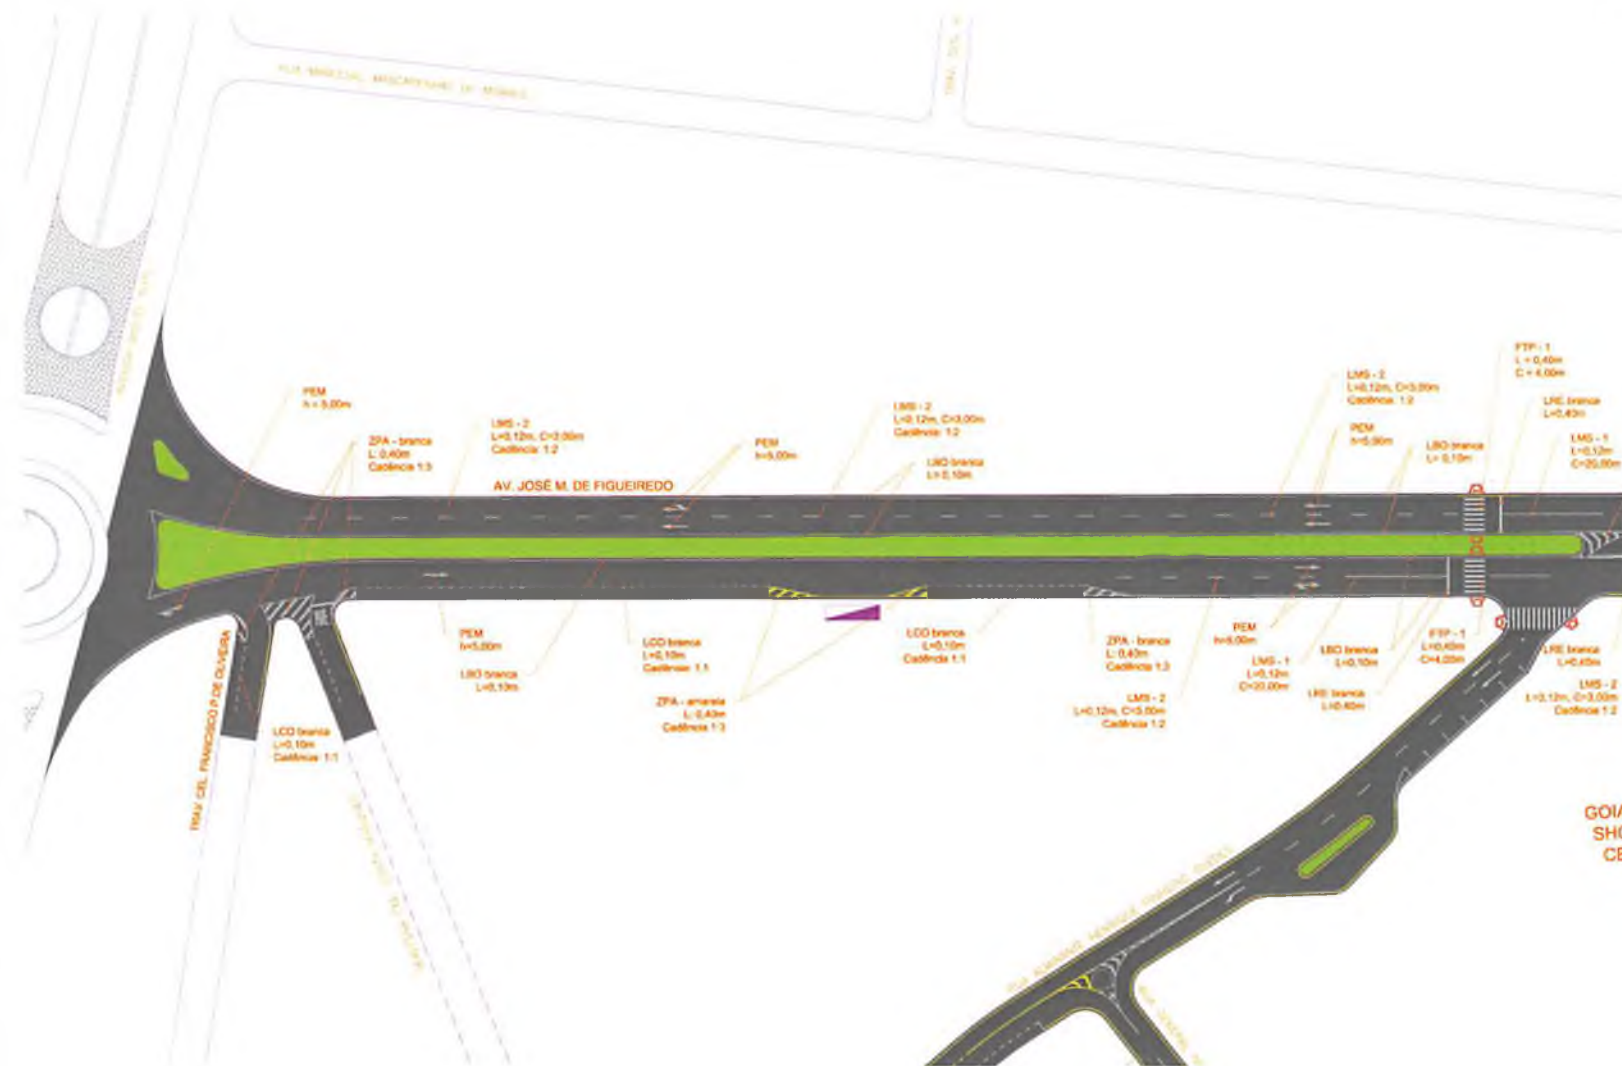
Folha nº: 02 / 15

Obra: Adequação viária na Av. José Monteiro de Figueiredo e vias do entorno  
 Logradouro: Av. José Monteiro de Figueiredo  
 Escala: 1/1000  
 Data: Maio de 2015  
 Autor do Projeto: Rafael Detoni Moraes  
 Desenho: Daniella S. Azevedo

Assunto: Projeto de Sinalização Viária (Sinalização Horizontal)

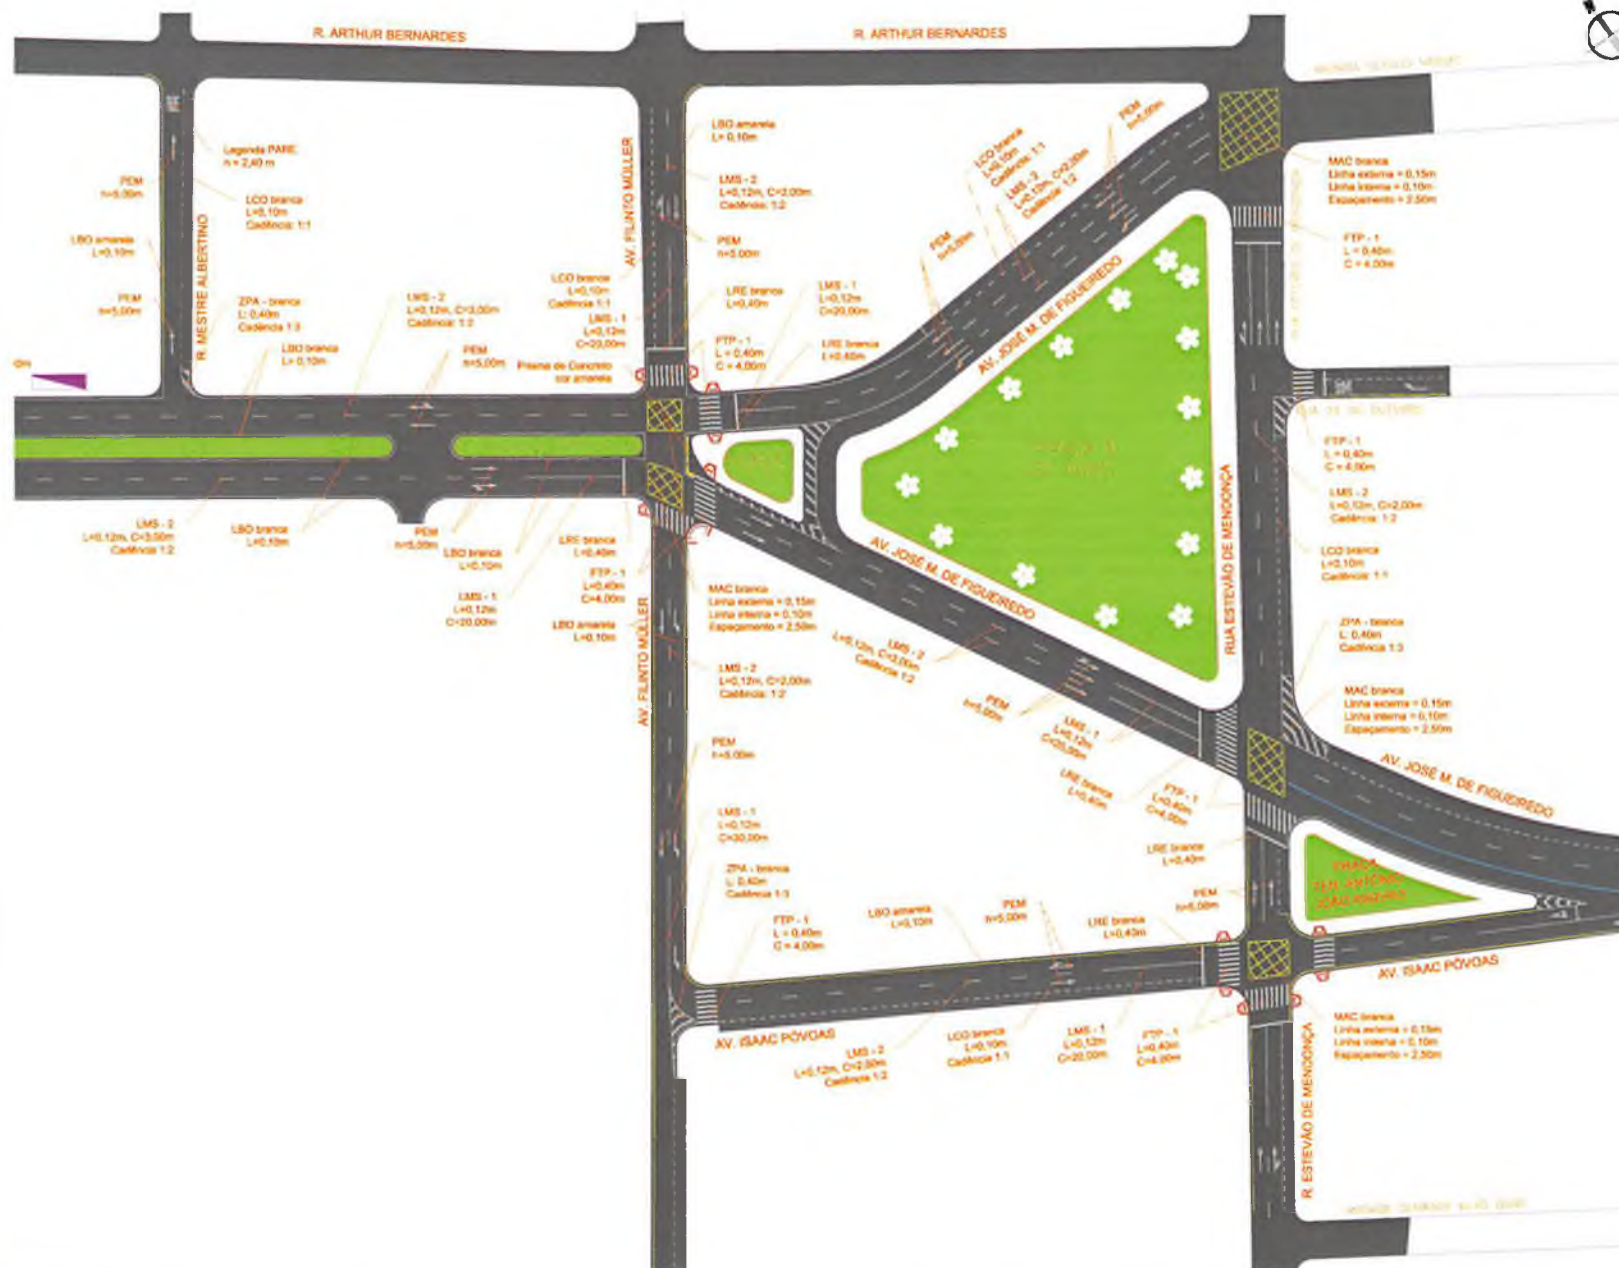
Folha nº: 08 / 15

Obra: Adequação viária na Av. José Monteiro de Figueiredo e vias do entorno  
 Logradouro: Av. José M. de Figueiredo / Av. Isaac Póvoas / Av. Filinto Müller  
 Autor do Projeto: Rafael Detoni Moraes  
 Escala: 1/1000  
 Data: Maio de 2015  
 Desenho: Daniella S. Azevedo

Assunto: Projeto de Sinalização Viária (Sinalização Horizontal)

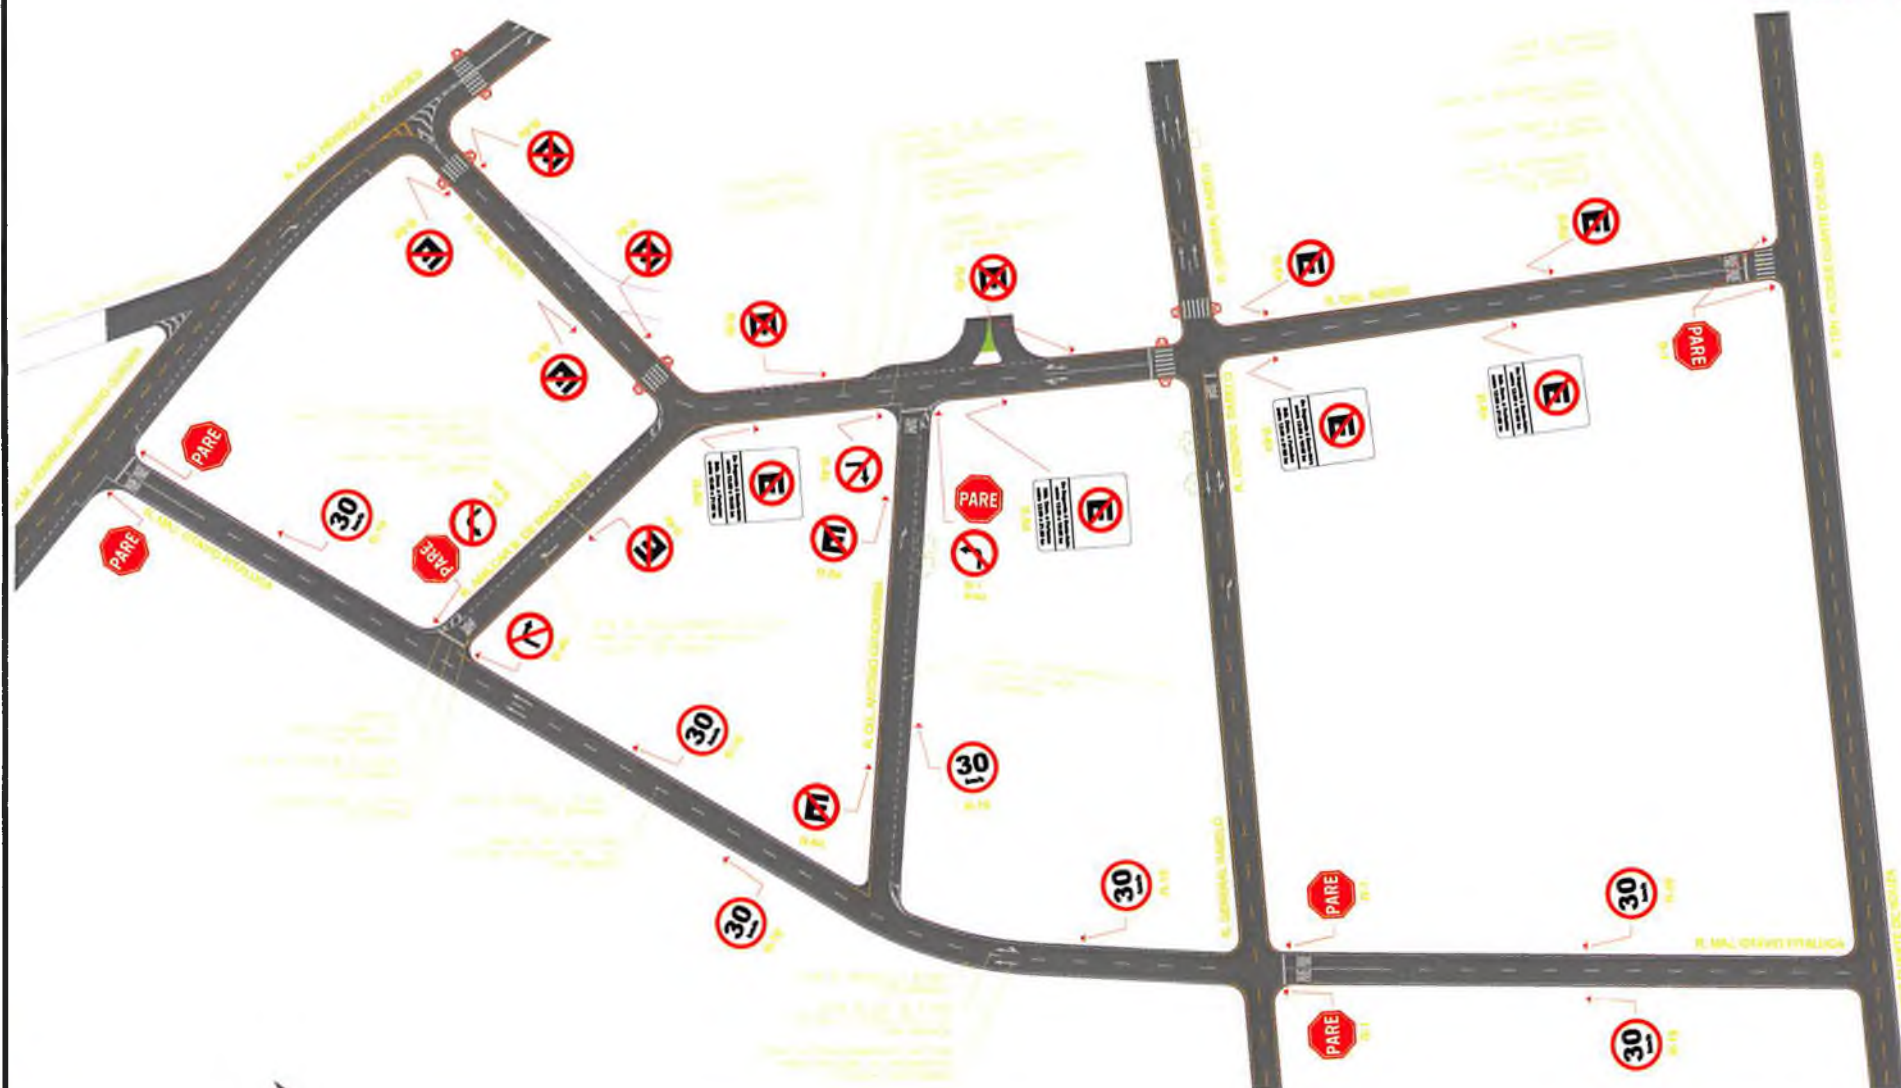
Folha nº:  
**11**  
15

Assunto:  
Projeto de Sinalização Viária  
(Horizontal e Vertical)

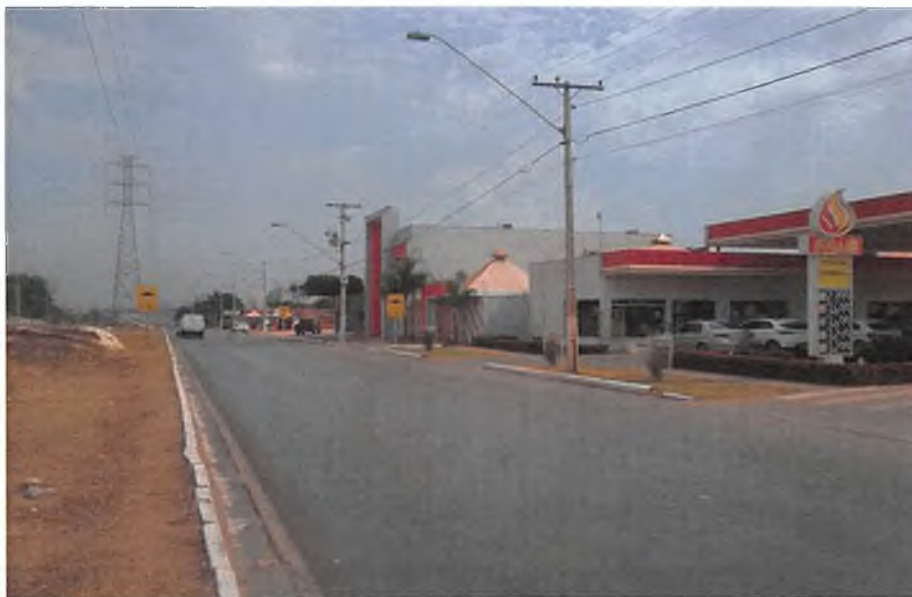
Situação: As 4 faixas serão realocadas para as proximidades da Ponte Dom Bonifácio Piccinini na mesma via.

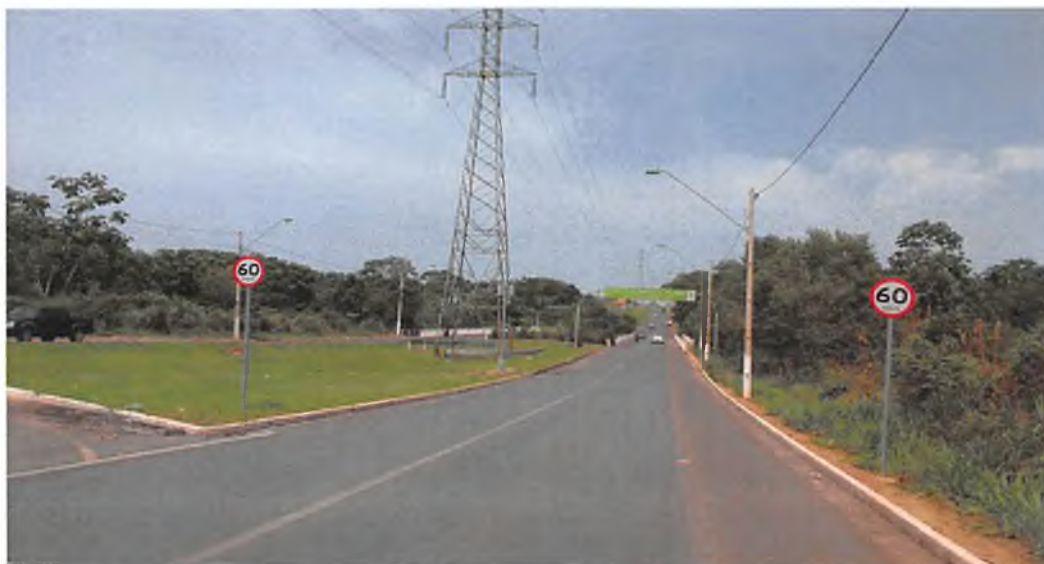
Dispositivo Eletrônico Convertido para Radar Fixo

Endereço: Não houve alteração da via mais o deslocamento para as proximidades da Ponte Dom Bonifácio Piccinini.

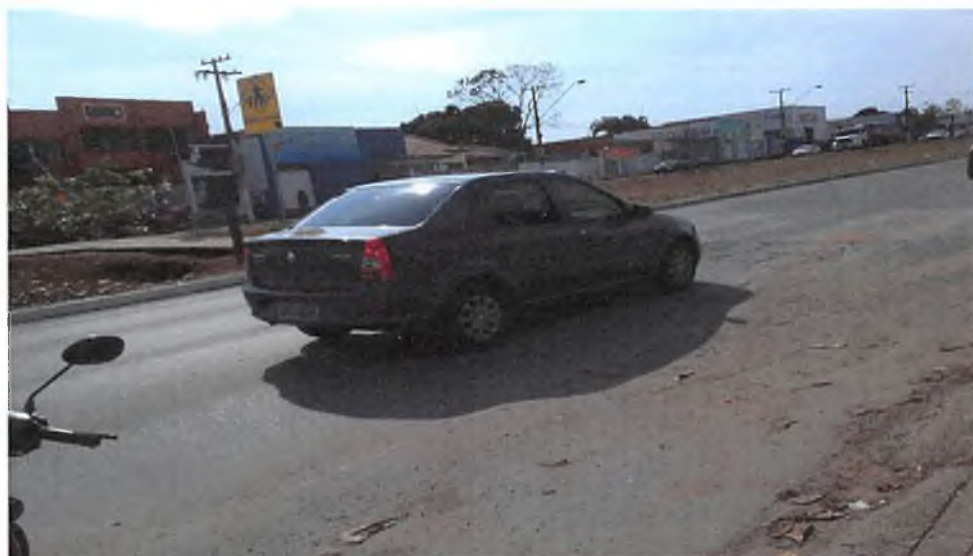
Situação: As 4 faixas serão realocadas para as proximidades da Ponte Pastor Sebastião Rodrigues de Souza.

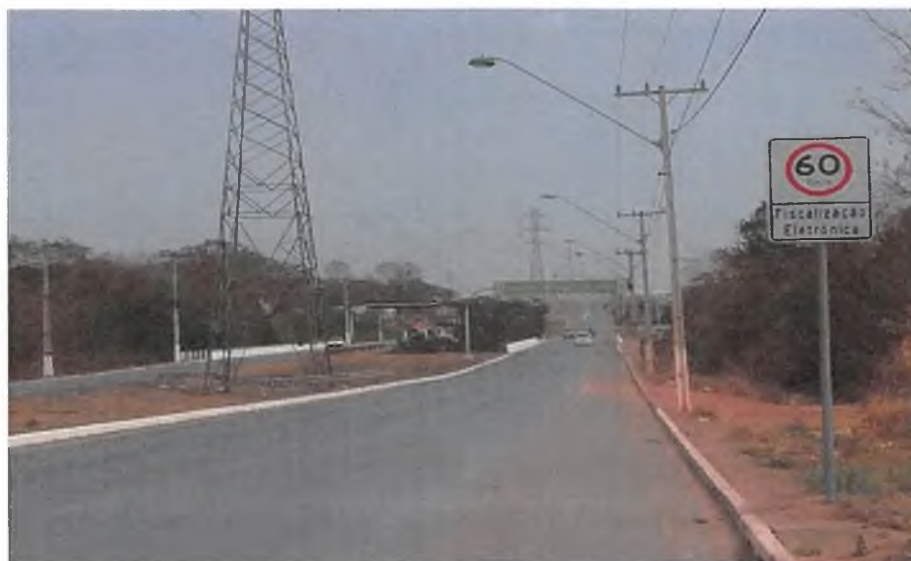
Dispositivo Eletrônico Convertido para Radar Fixo

Endereço: Não houve alteração da via mais o deslocamento para as proximidades da Ponte Pastor Sebastião Rodrigues de Souza.

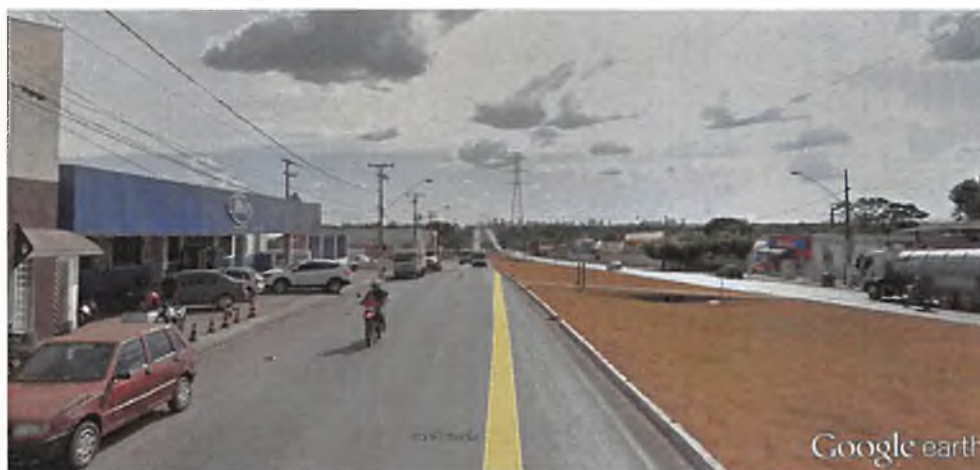
Situação: Novos estudos apontaram que a instalação de radares fixos alocados nas proximidades da Ponte Dom Bonifácio Piccinini e nas proximidades da Ponte Sebastião Rodrigues de Souza, ambos na mesma via, dispensaram a instalação neste ponto, pois está muito próximo dos 2 pontos já mencionados, além da existência de lombadas no mesmo trecho.

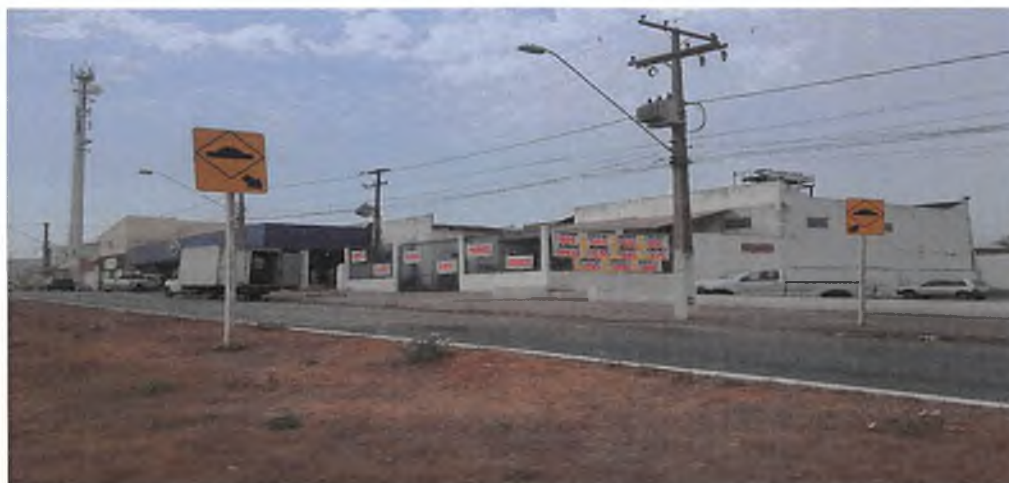
Dispositivo Eletrônico: Não houve a necessidade técnica de instalação de equipamentos neste ponto, pois o mesmo foi dotado de lombadas físicas e encontra-se localizado entre dois pontos, bastante próximos onde se instalou radares fixos de controle de velocidade, quais sejam: nas proximidades da Ponte Dom Bonifácio Piccinini e nas proximidades Ponte Sebastião Rodrigues de Souza.

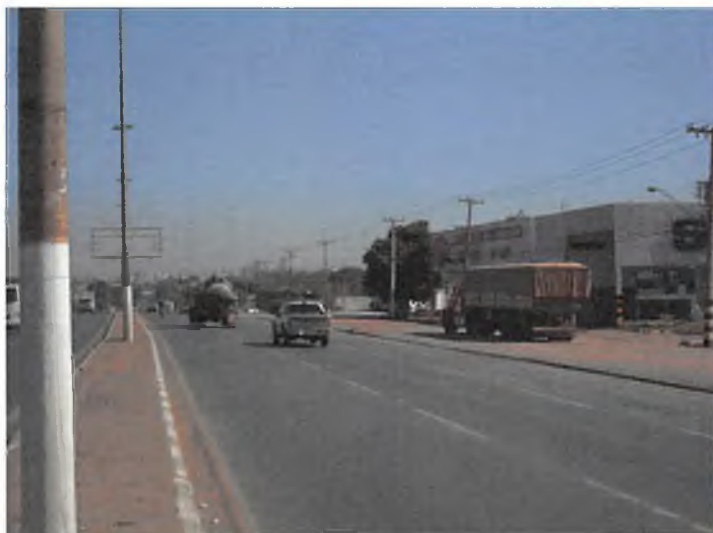
Distrito Industrial / Centro

Situação: Estudos técnicos apontaram a necessidade de acréscimo de quatro faixas para esta localidade.

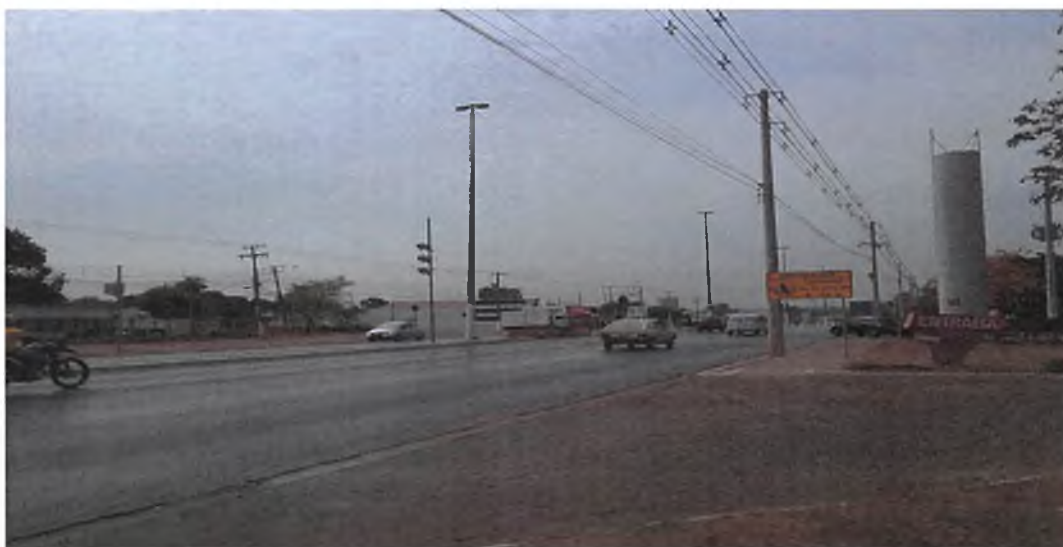
Dispositivo Eletrônico: Registrador de Velocidade Tipo Radar Fixo com o acréscimo de 4 faixas de monitoramento

Endereço: Manteve-se a mesma localização

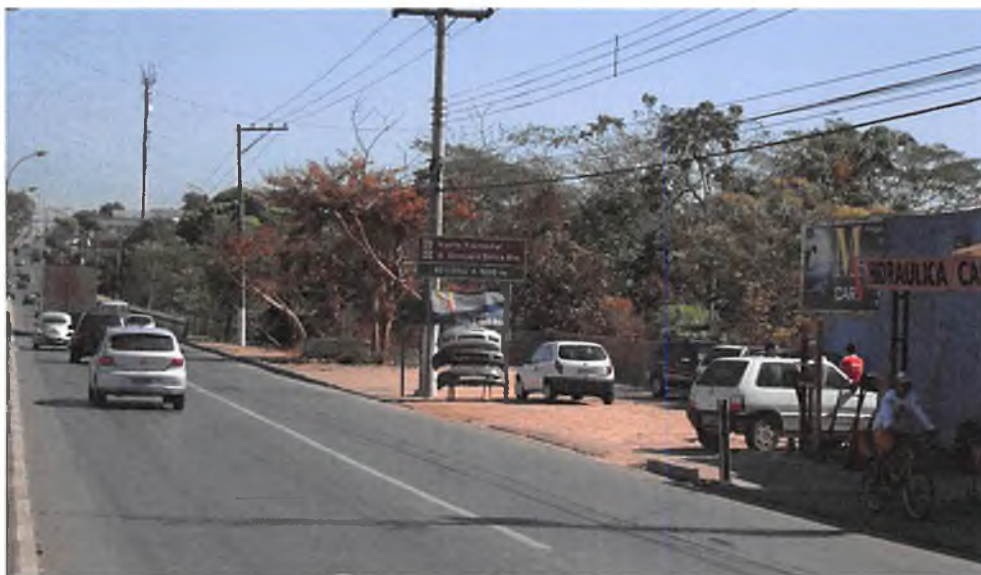
Situação: Novos estudos deram conta que a melhor adequação para esta localidade, será a realocação na Avenida Fernando Correa da Costa na altura da (Decorliz), bem como, acréscimo de 01 (uma) faixa de radar fixo.

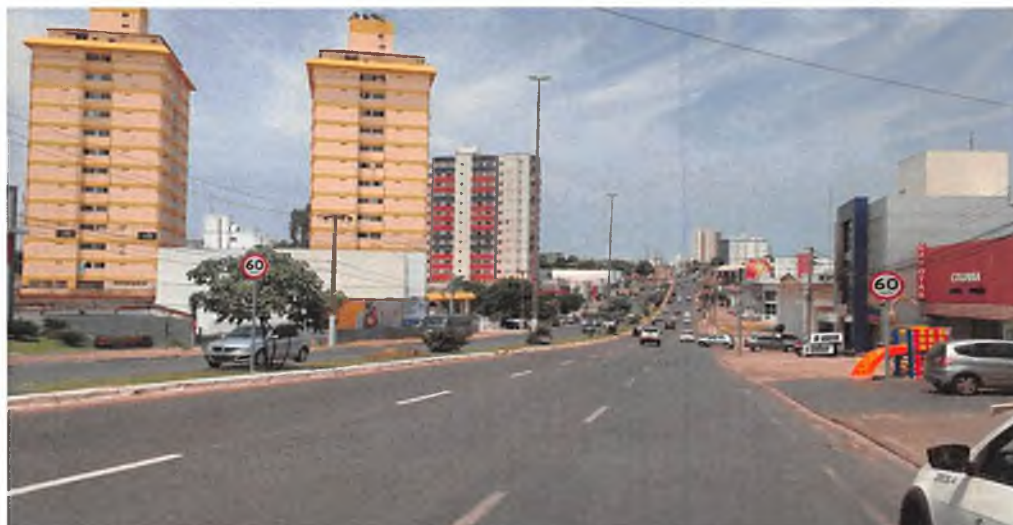
Dispositivo Eletrônico: Registrador de Velocidade Tipo Radar Fixo com o acréscimo de 1 faixa de monitoramento

Endereço: Av. Fernando Correa da Costa nas proximidades da Decorliz no sentido Coxipó/Centro.

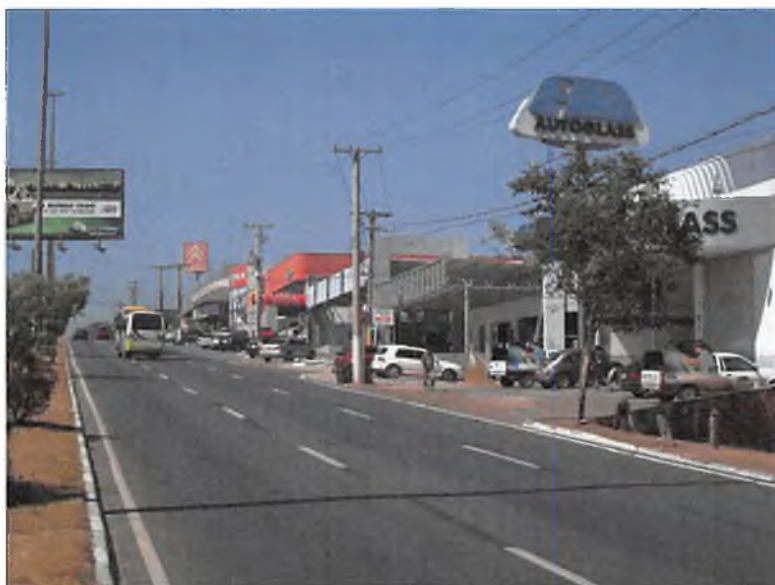
#### **PONTO 4 Contrato Atual**

Endereço: Av. Fernando Corrêa da Costa - 569

Sentido: Centro/Distrito Industrial/Centro

Faixas: 4

Situação: Novos estudos apontaram a necessidade de supressão de uma faixa.
