**ADEQUAÇÕES À CLÁUSULA QUARTA  
DO  
CONTRATO 10710/14**

Neste sentido, o presente documento reúne os elementos que explicitam as adequações contratuais que se fizeram necessárias no que se refere à cláusula quarta que especifica dispositivos eletrônicos, quantidades e localização para os mesmos. Para além de sanear quaisquer dúvidas, estas medidas permitem a compreensão dos motivos das adequações de forma transparente para a sociedade.

## ESTUDO TÉCNICO: INSTALAÇÃO DE INSTRUMENTOS OU EQUIPAMENTOS

### MEDIDORES DE VELOCIDADE DO TIPO FIXO SEM MOSTRADOR DE VELOCIDADE

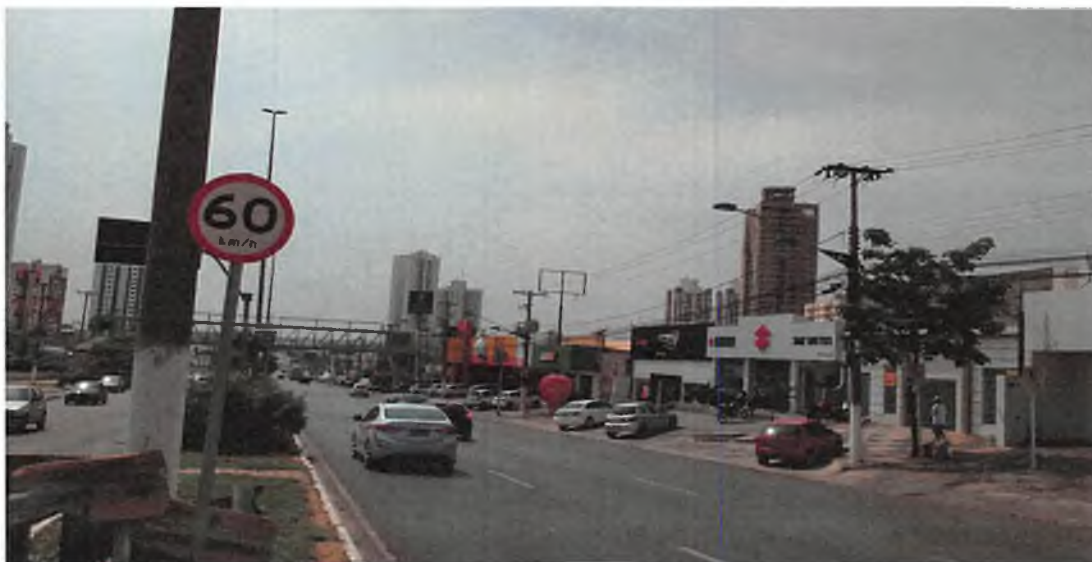
#### **Readequações ao contrato 10710/2014**

Dispositivo Eletrônico: Registrador de Velocidade Tipo Radar Fixo com a supressão de 1 faixa de monitoramento

Endereço: Av. Fernando Correa da Costa nas proximidades da mesma localidade.  
(em baixo da Passarela em frente ao Strike Boliche)

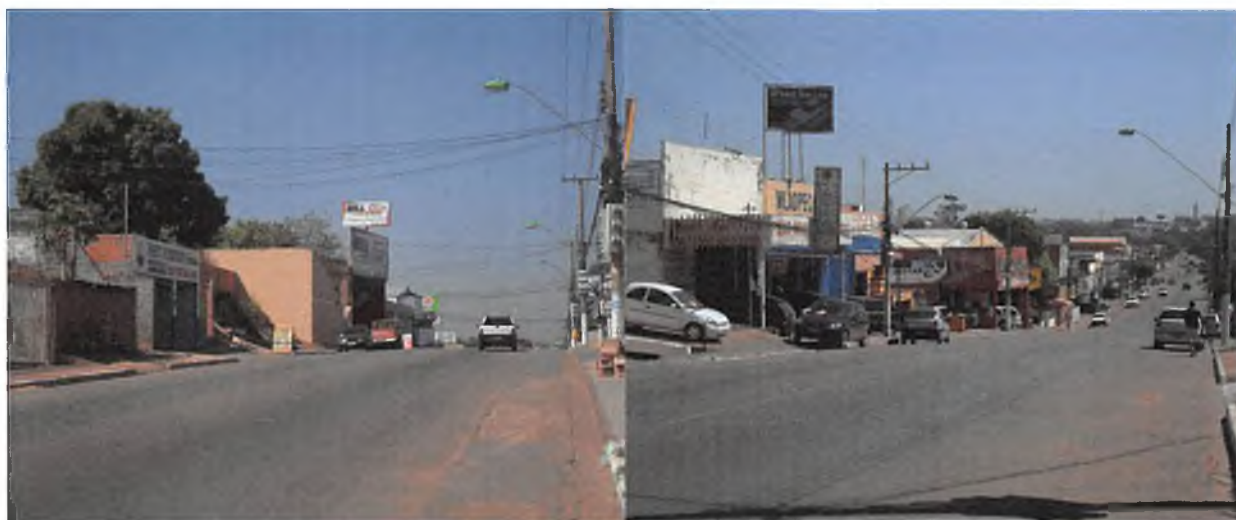
### **PONTO 5 Contrato Atual**

Endereço: Av. Carmindo de Campos - 2770

Sentido: Porto/Boa Esperança - Boa Esperança/Porto

Faixas: 2

Situação: Já existem lombadas físicas ao longo da via.

Porto / Boa Esperança

Boa Esperança / Porto

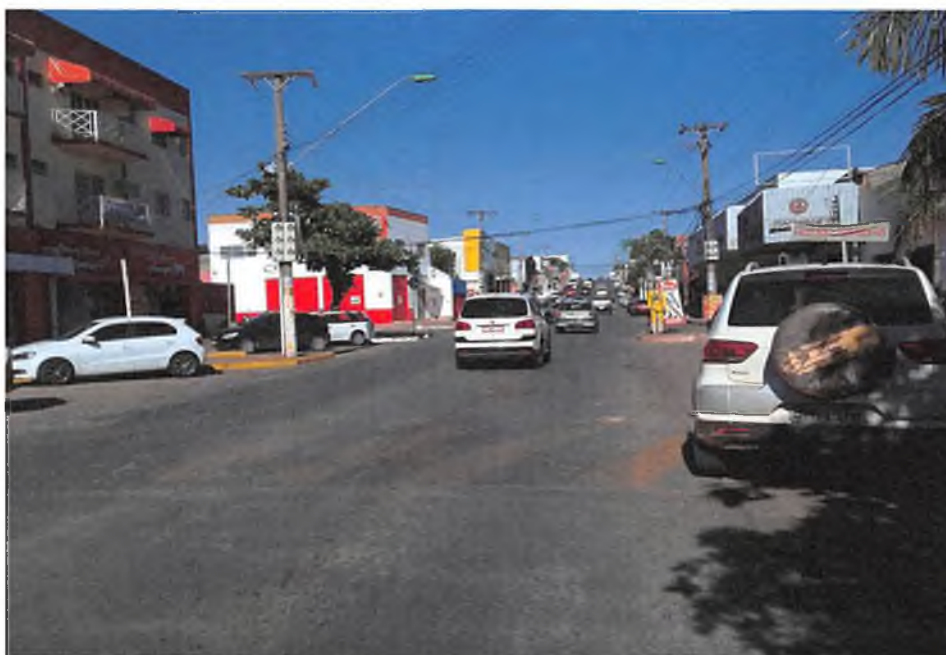
### **Readequações ao contrato 10710/2014**

Dispositivo Eletrônico: Não houve a necessidade técnica de instalação de radares fixos nesta localidade

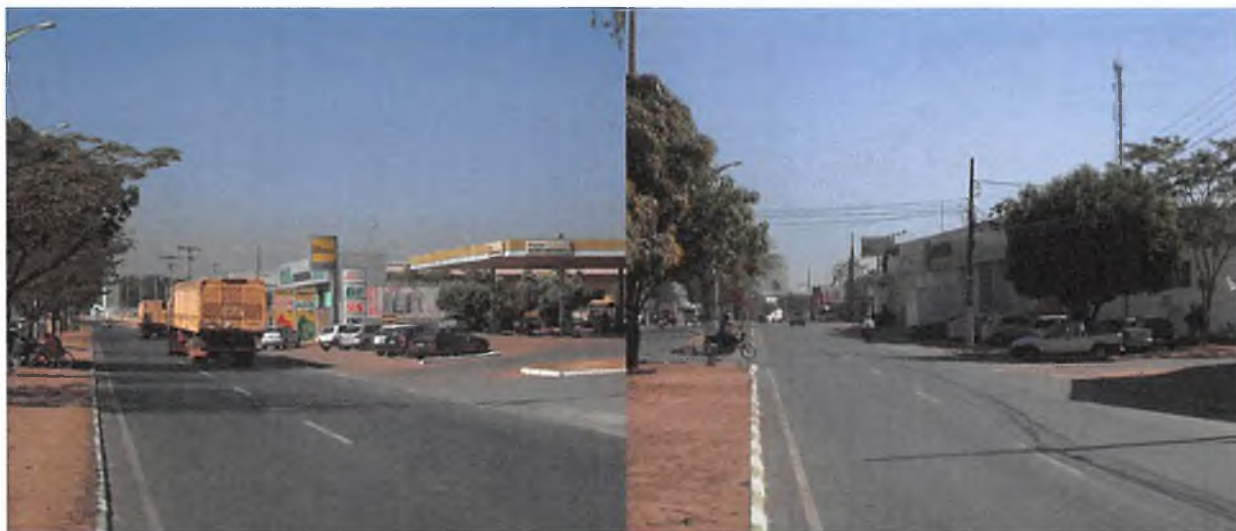
**PONTO 6 Contrato Atual**

Endereço: Av. Beira Rio -1100

Sentido: Porto/ Shangri-lá – Shangri-lá/Porto

Faixas: 2

Situação: Não houve alteração no equipamento utilizado, nem no local nem na quantidade de faixas.

Porto / Shangri-lá

Shangri-lá/Porto

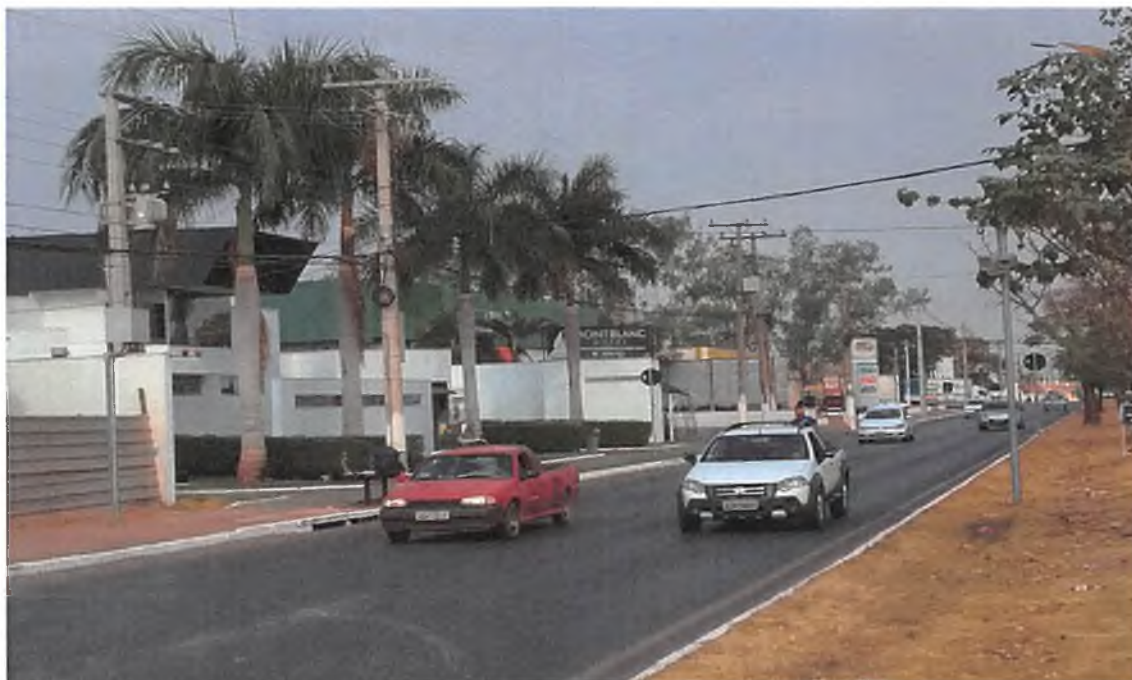
Endereço: Av. Beira Rio - 4100

Dispositivo Eletrônico: Realocados no sentido inverso da Avenida Beira Rio – 1100 que previa inicialmente apenas um lado da Av. Beira Rio, não houve alteração de quantidades de faixas nem de tipo de equipamento.

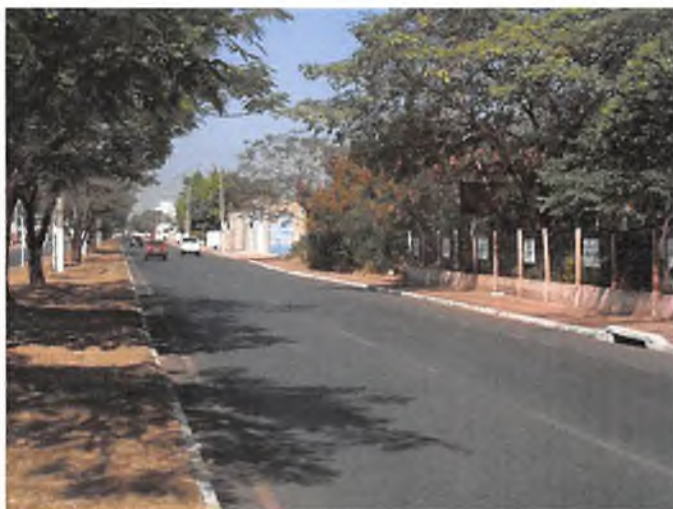
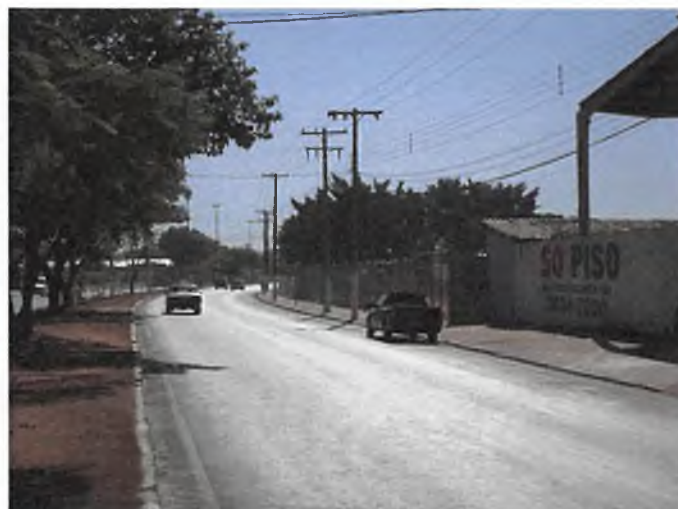
### **PONTO 7 Contrato Atual**

Sentido: Porto/ Shangri-lá – Shangri-lá/Porto

Faixas: 2

Situação: Novos estudos apontaram a necessidade da realocação no sentido inverso da Avenida Beira Rio – 1100 (em frente ao Motel Montblanc)

Porto Shangri-lá

Shangri-lá - Porto

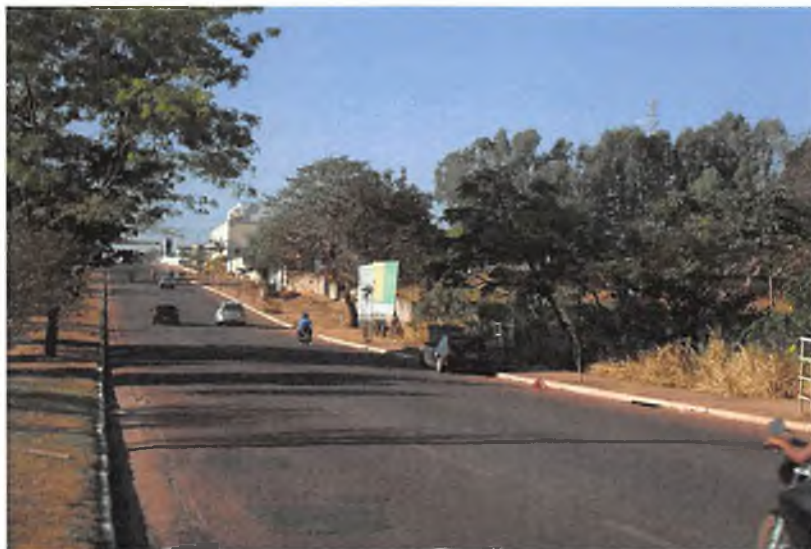
Faixas: 2

Situação: Estudos técnicos apontaram a necessidade de acréscimo de quatro faixas para esta localidade.

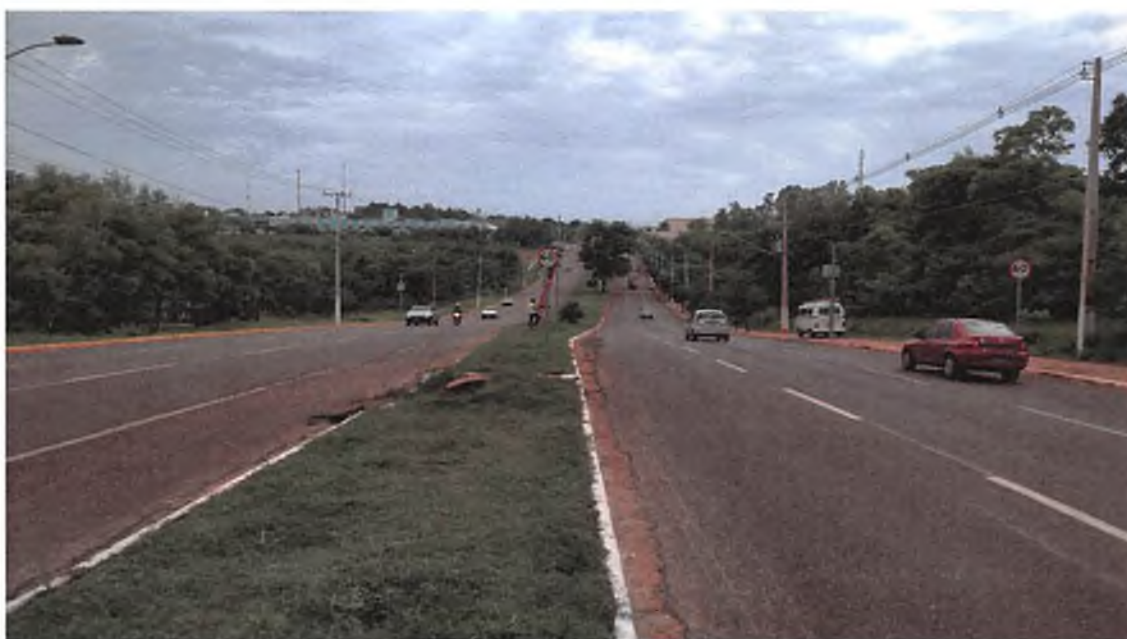
### **Readequações ao contrato 10710/2014**

Dispositivo Eletrônico: Registrador de Velocidade Tipo Radar Fixo com o acréscimo de 4 faixas de monitoramento

Endereço: Manteve-se a mesma localização, mesmo tipo de equipamento e aumentou apenas a quantidade de faixas.

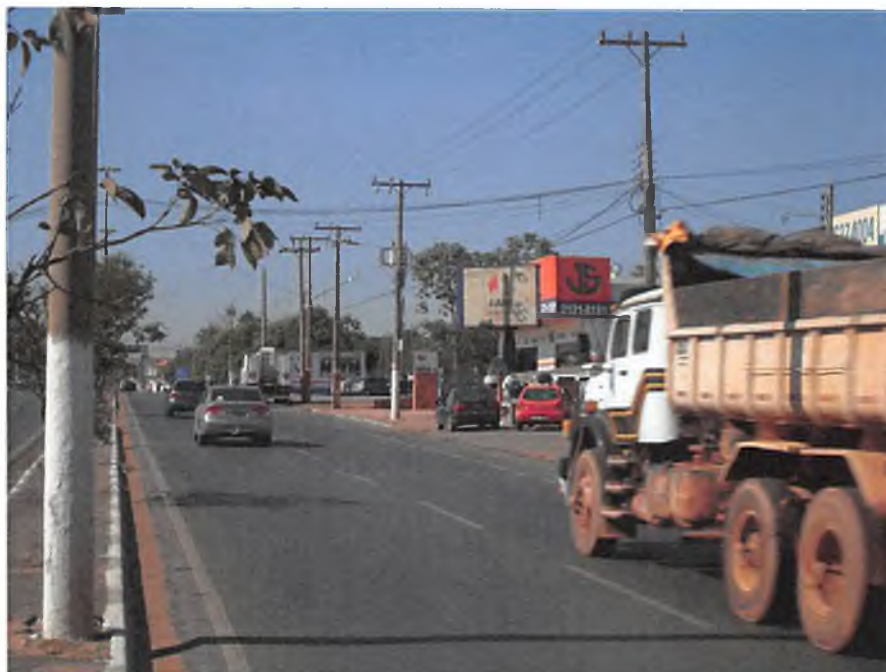
**PONTO 9 Contrato Atual**

Faixas: 2

Situação: Já existem lombadas físicas ao longo da via.

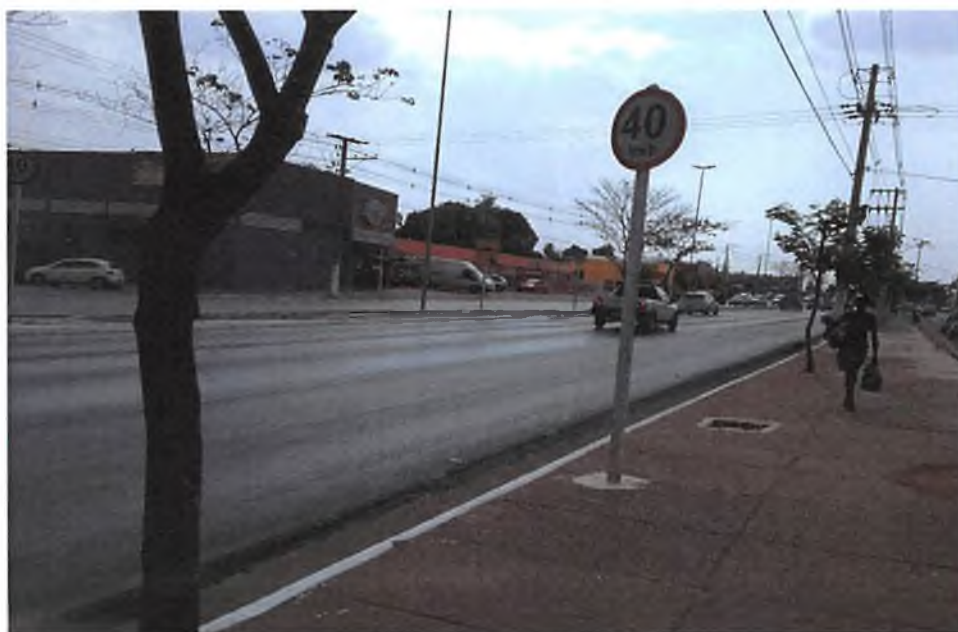
**Readequações ao contrato 10710/2014**

Dispositivo Eletrônico: Não houve a necessidade técnica de instalação de radares fixos nesta localidade, já existem lombadas físicas e faixa de pedestre.

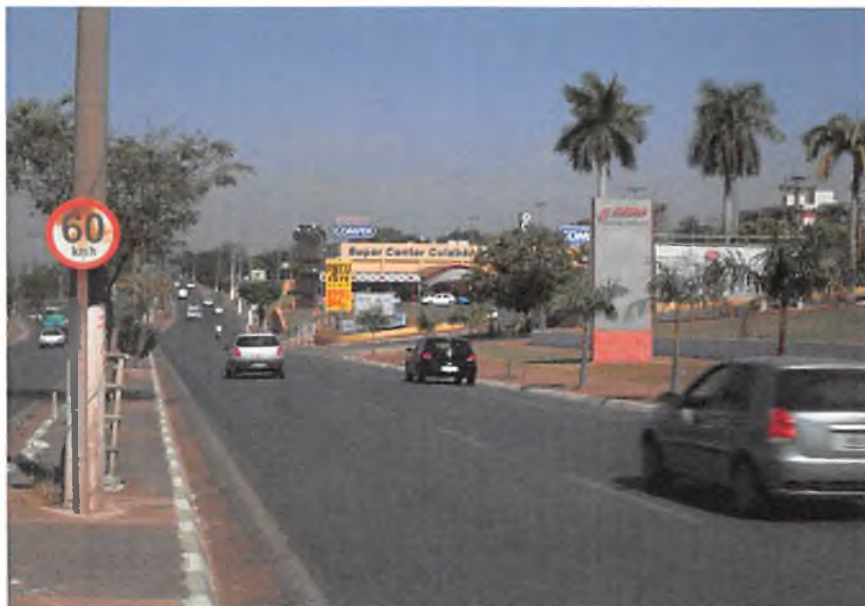
**PONTO 10 Contrato Atual**

Faixas: 2

Situação: Estudos técnicos apontaram a necessidade de acréscimo de quatro faixas para esta localidade.

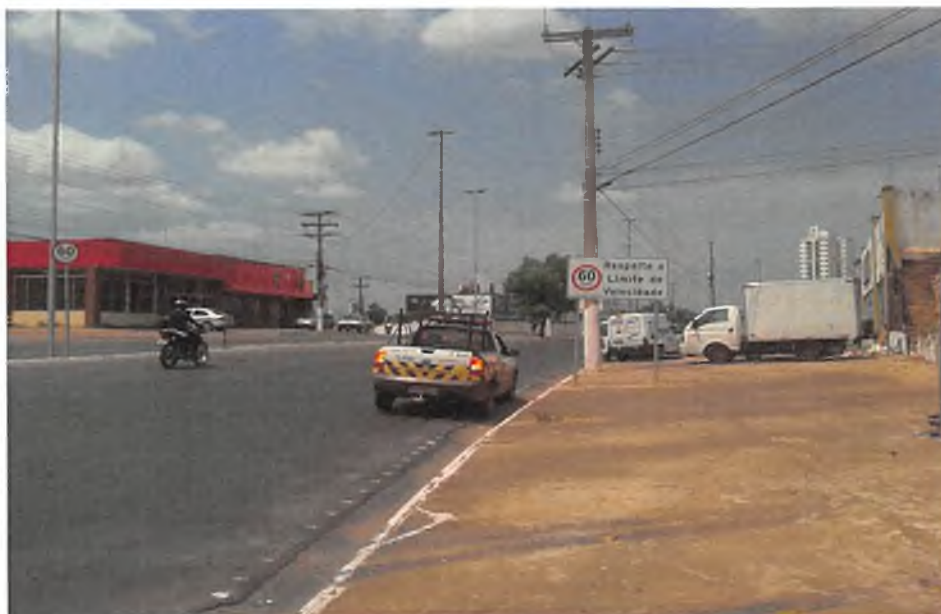
Dispositivo Eletrônico: Registrador de Velocidade Tipo Radar Fixo com o acréscimo de 4 faixas de monitoramento

Endereço: Mantve-se a mesma localização

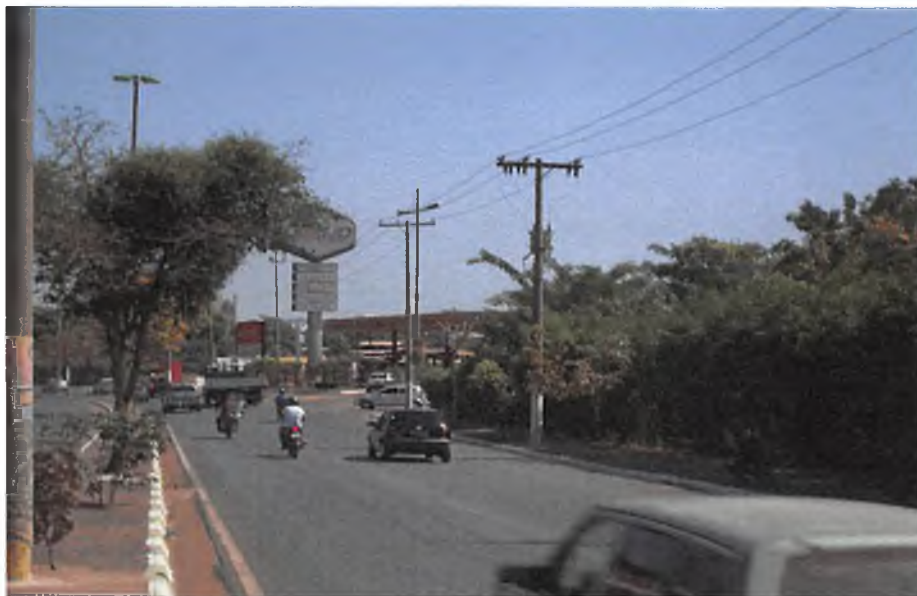
Faixas: 2

Situação: Estudos técnicos apontaram a necessidade de acréscimo de quatro faixas para esta localidade.

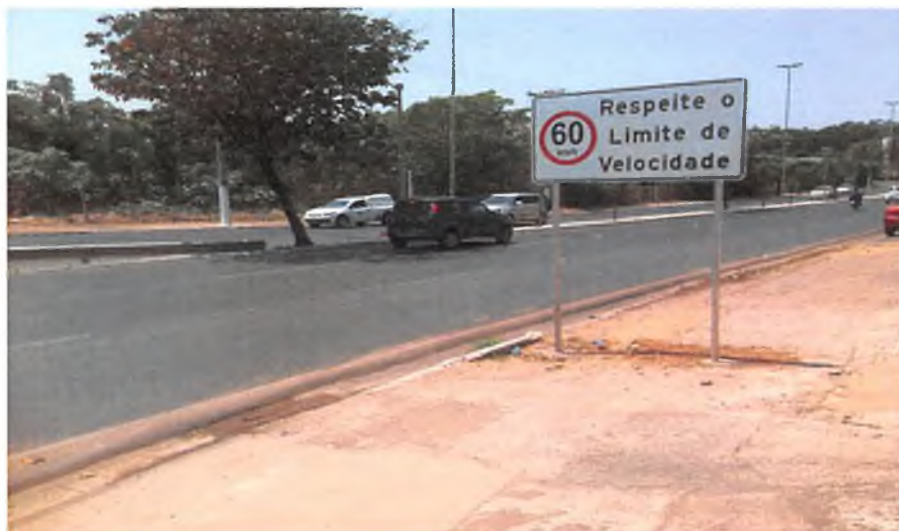
**Readequações ao contrato 10710/2014**

Dispositivo Eletrônico: Registrador de Velocidade Tipo Radar Fixo com o acréscimo de 4 faixas de monitoramento

Endereço: Manteve-se a mesma localização e os mesmos dispositivos.

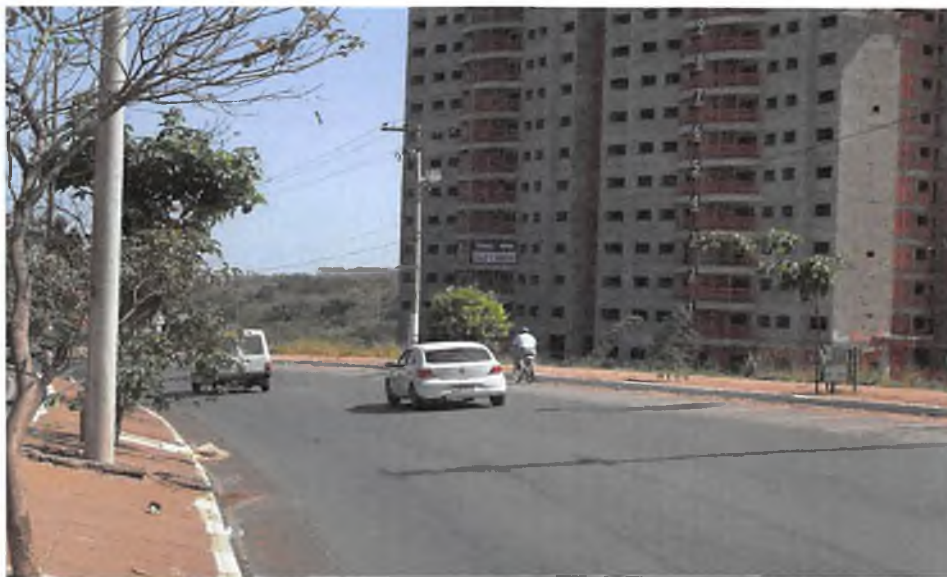
Faixas: 2

Situação: Estudos técnicos apontaram a necessidade de acréscimo de uma faixa para esta localidade.

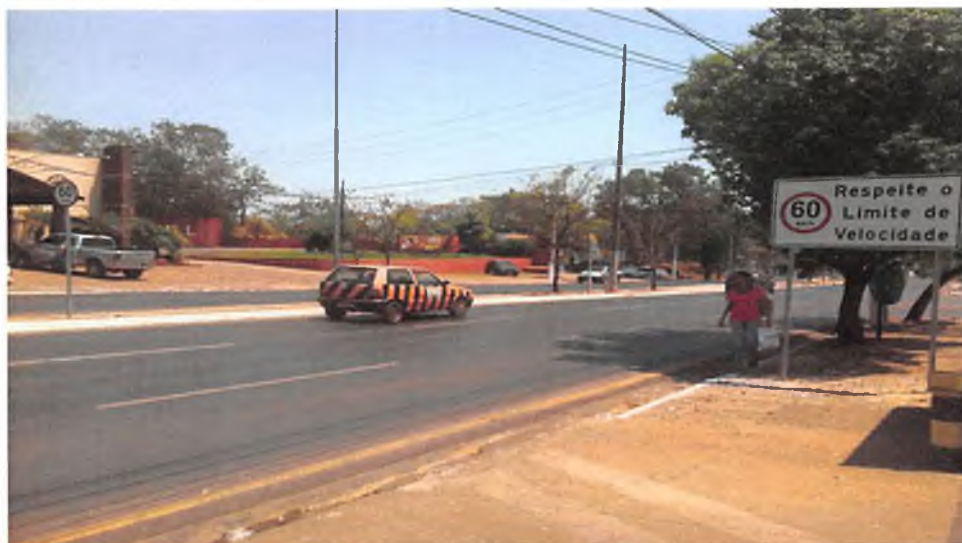
**Readequações ao contrato 10710/2014**

Dispositivo Eletrônico: Registrador de Velocidade Tipo Radar Fixo com o acréscimo de 1 faixa de monitoramento

Endereço: Manteve-se a mesma localização

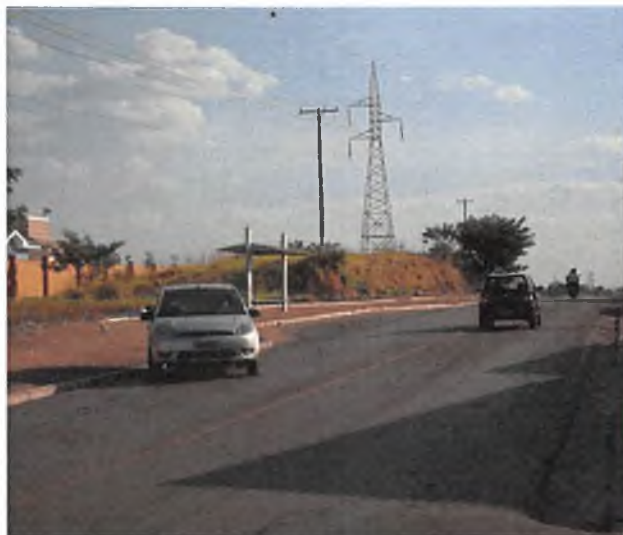
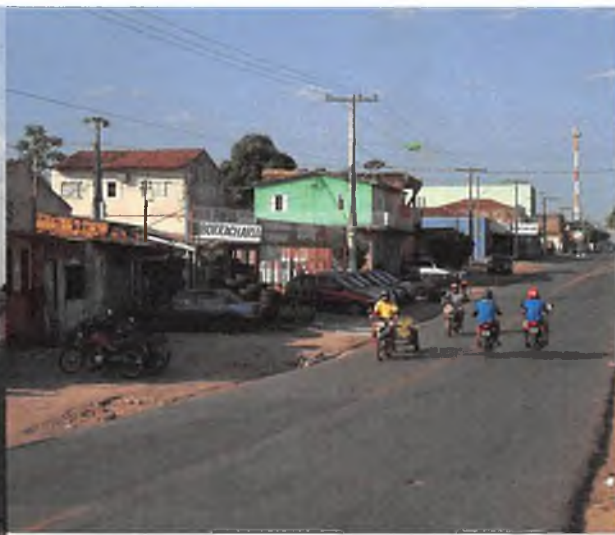
Faixas: 2

Situação: Já existem lombadas físicas ao longo da via.

Campo Verde / Planalto

Planalto / Campo Verde

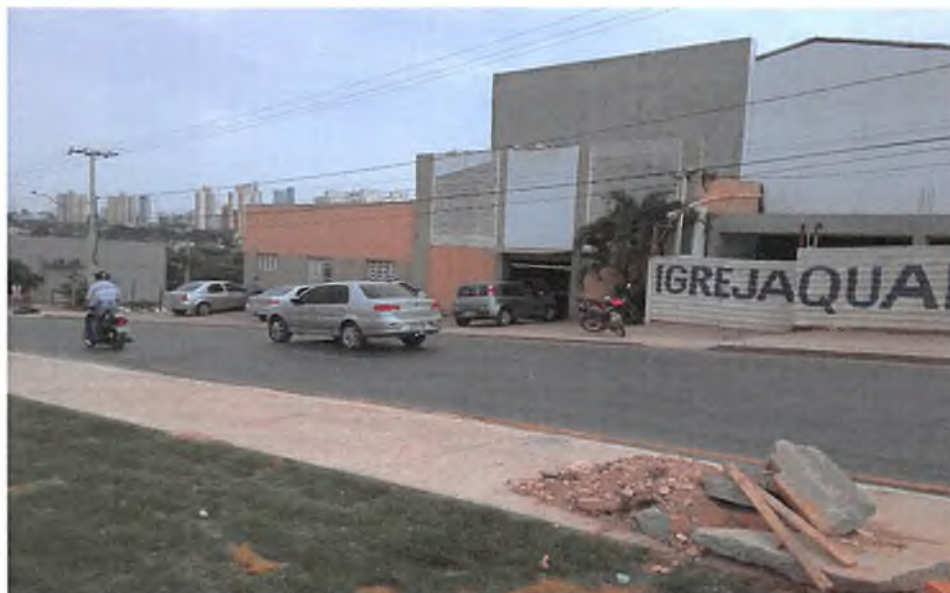
### **Readequações ao contrato 10710/2014**

Dispositivo Eletrônico: Não houve a necessidade técnica de instalação de radares fixos nesta localidade, pois já haviam lombadas físicas e havia a previsão de duplicação da via.

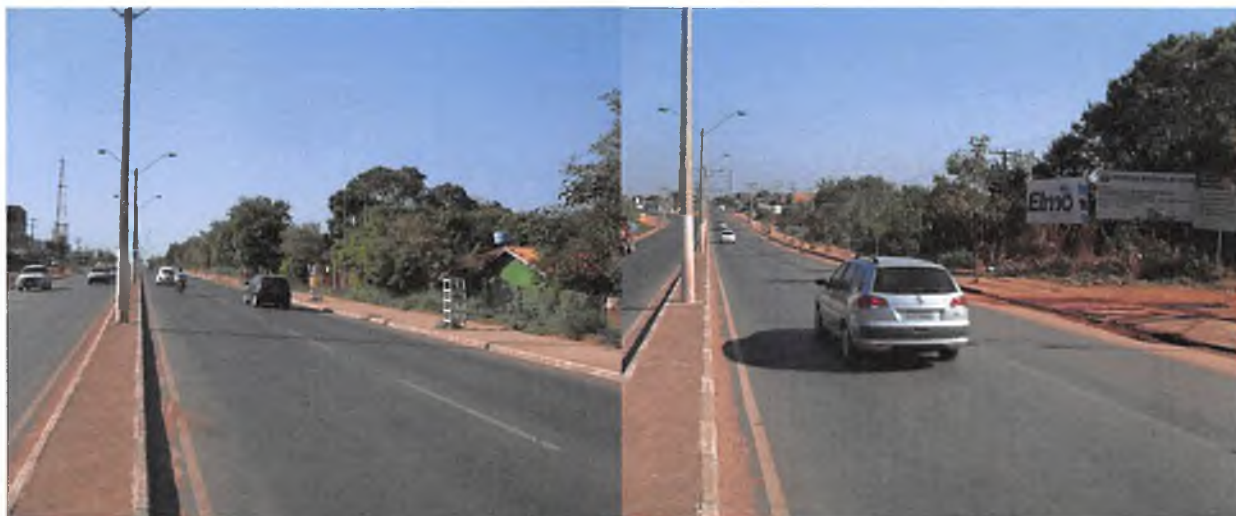
#### **PONTO 14 Contrato Atual**

Faixas: 2

Situação: Novos estudos apontaram a necessidade da realocação, sentido tijucal, próximo a Estância São José, nesta mesma avenida, bem como, acréscimo de duas faixas.

Leblon / Jardim Universitário

Jardim Universitário / Leblon

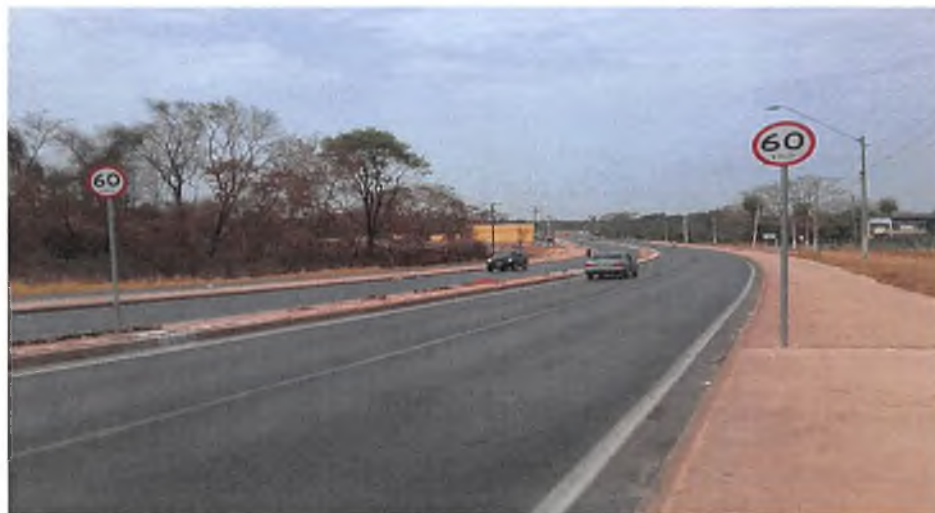
#### **Readequações ao contrato 10710/2014**

Endereço: Não houve alteração da via, mas o deslocamento para as proximidades da Estância São José, no sentido Tijucal, bem como a necessidade de acréscimo de 2 faixas.

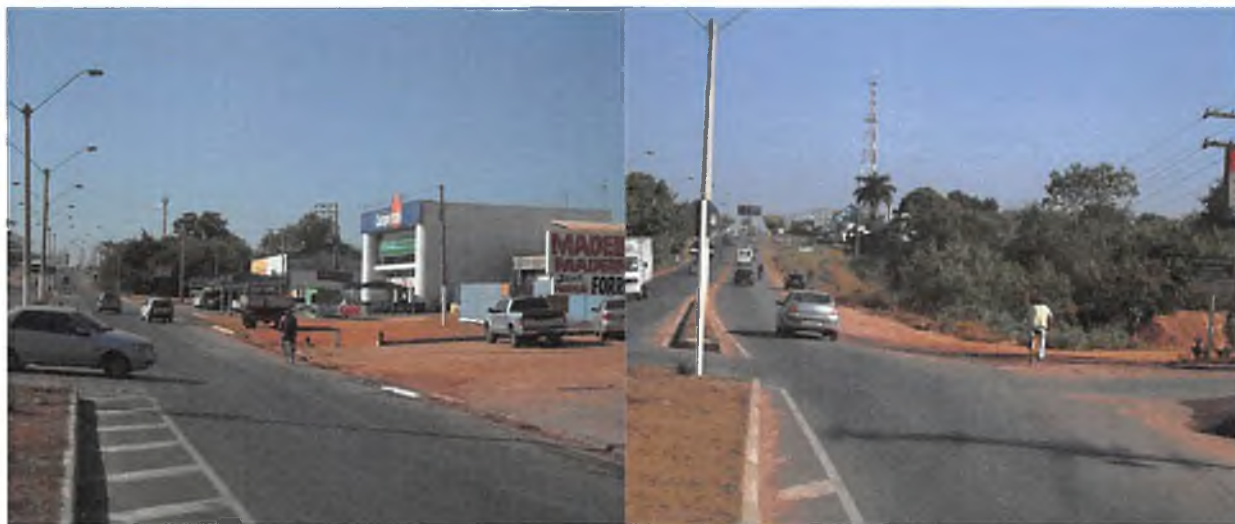
Faixas: 2

Situação: Novos estudos deram conta que a melhor adequação será a Implantação do registrador de velocidade tipo lombada eletrônica. (Igreja Adna)

Leblon / Jardim Universitário

Jardim Universitário / Leblon

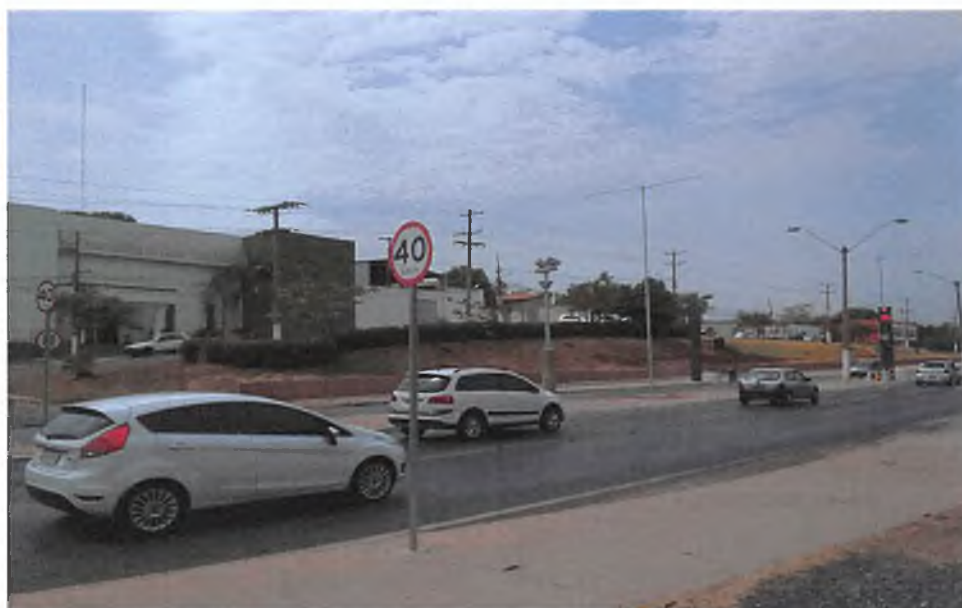
### **Readequações ao contrato 10710/2014**

Dispositivo Eletrônico: Não houve a necessidade técnica de instalação de radares fixos nesta localidade.

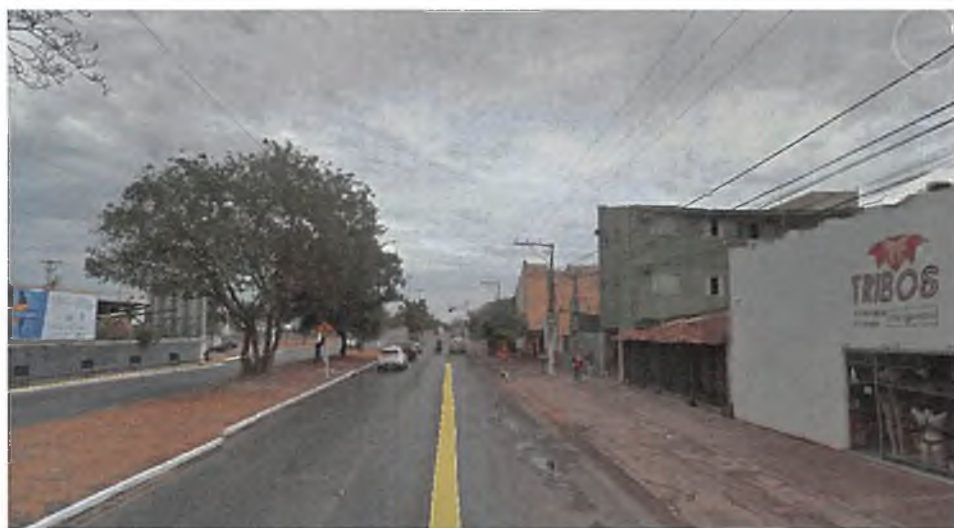
Faixas: 2

Situação: Já existem dois conjuntos semafóricos um veicular outro com botoeira na localidade

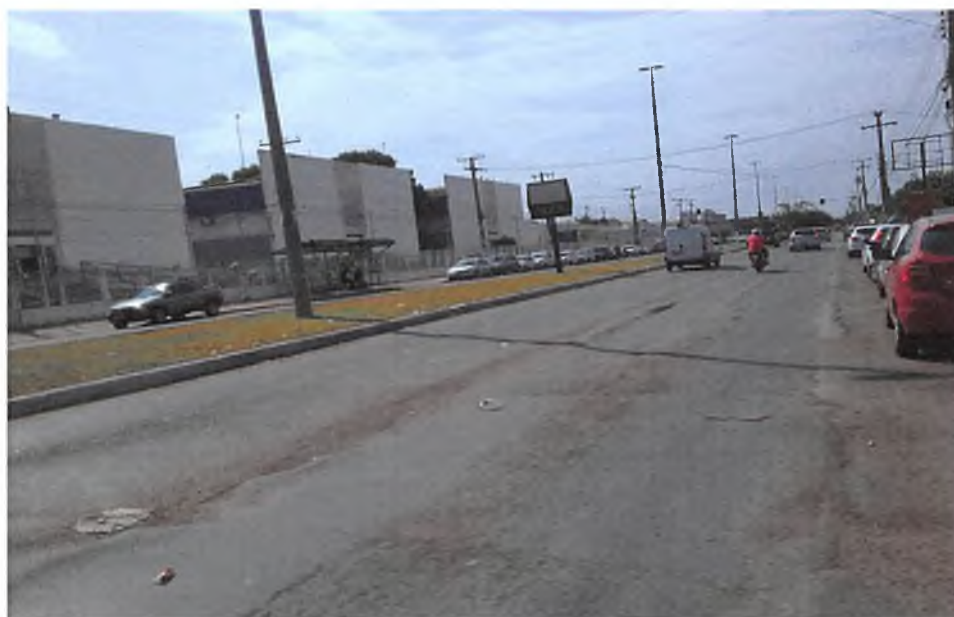
#### **Readequações ao contrato 10710/2014**

Dispositivo Eletrônico: Não houve a necessidade técnica de instalação de radares fixos nesta localidade, pois conta com dois conjuntos semafóricos um veicular outro com botoeira na localidade, dando maior segurança aos pedestres durante a travessia da via.

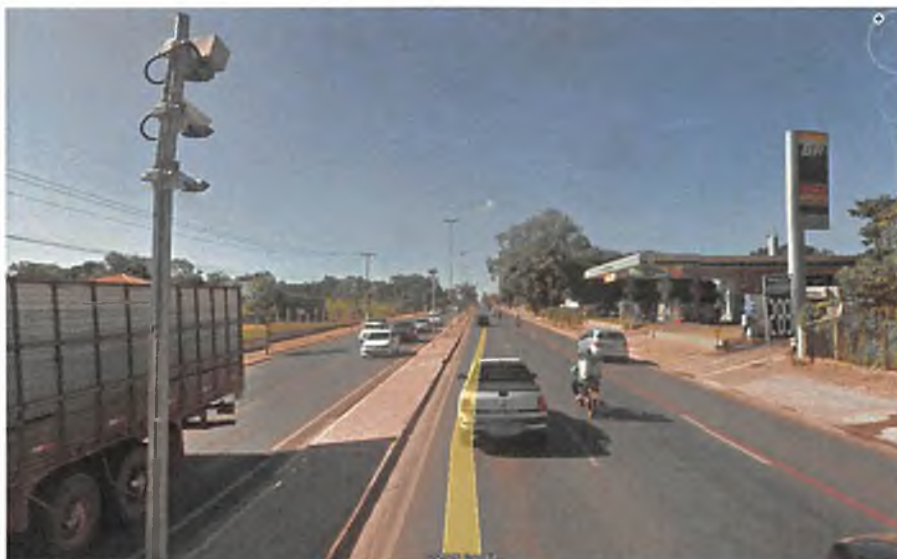
Situação: Estudos técnicos apontaram a necessidade de acréscimo de quatro faixas para esta localidade.

Dispositivo Eletrônico: Registrador de Velocidade Tipo Radar Fixo com o acréscimo de 4 faixas de monitoramento

Endereço: Manteve-se a mesma localização e os mesmos dispositivos.

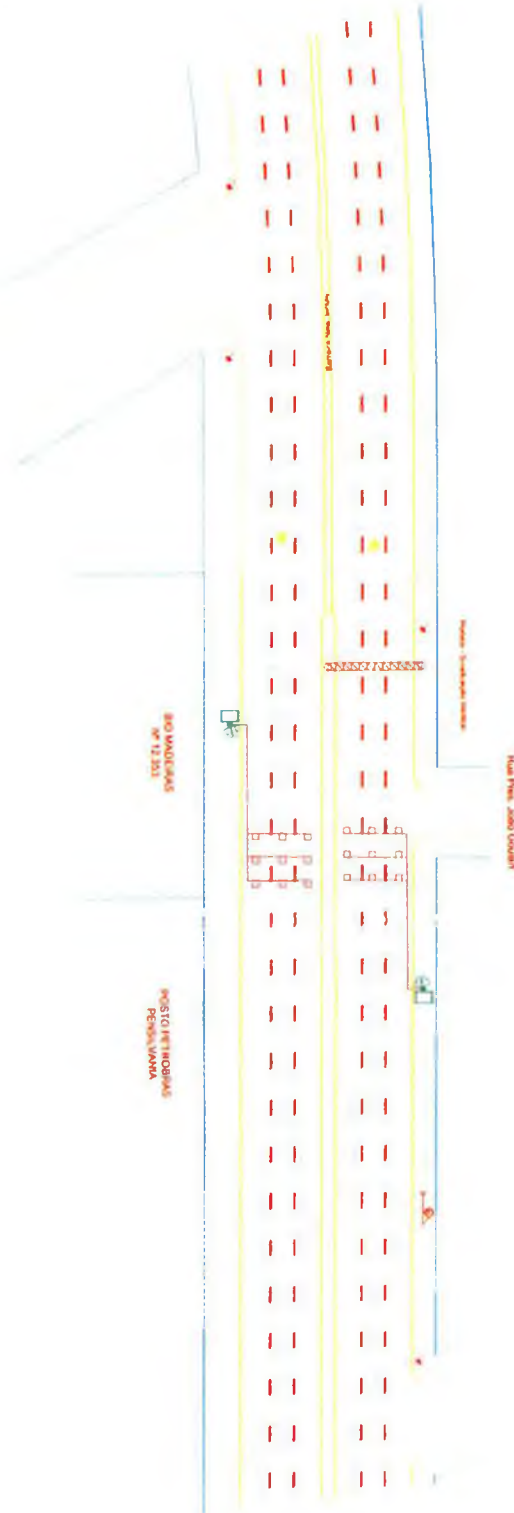
8 – PROJETO OU CROQUI DO LOCAL

- Local: Avenida Miguel Sutil, próximo Rua João Goulart
- Sentido do fluxo fiscalizado: Bairro Santa Isabel / Bairro Santa Rosa
- Faixas de trânsito fiscalizadas: 03

- Classificação viária (art. 60 do CTB): Via Arterial
- N.º de pistas: 02
- N.º de faixas de trânsito (circulação) no sentido fiscalizado: 03
- Geometria: Declive
- Trecho urbano: Sim
- Fluxo veicular na pista fiscalizada (VMD): 6.451 veículos
- Trânsito de pedestre: Pouca Intensidade
- Trânsito de ciclista: Pouca Intensidade

- Descrição dos fatores de risco:
  - Alta Velocidade dos Veículos apresentando desrespeito à velocidade regulamentada;
  - Trincheira a frente;
  - Pavimento asfáltico e sinalização horizontal em situação irregular de conservação;
  - Sinalização vertical irregular

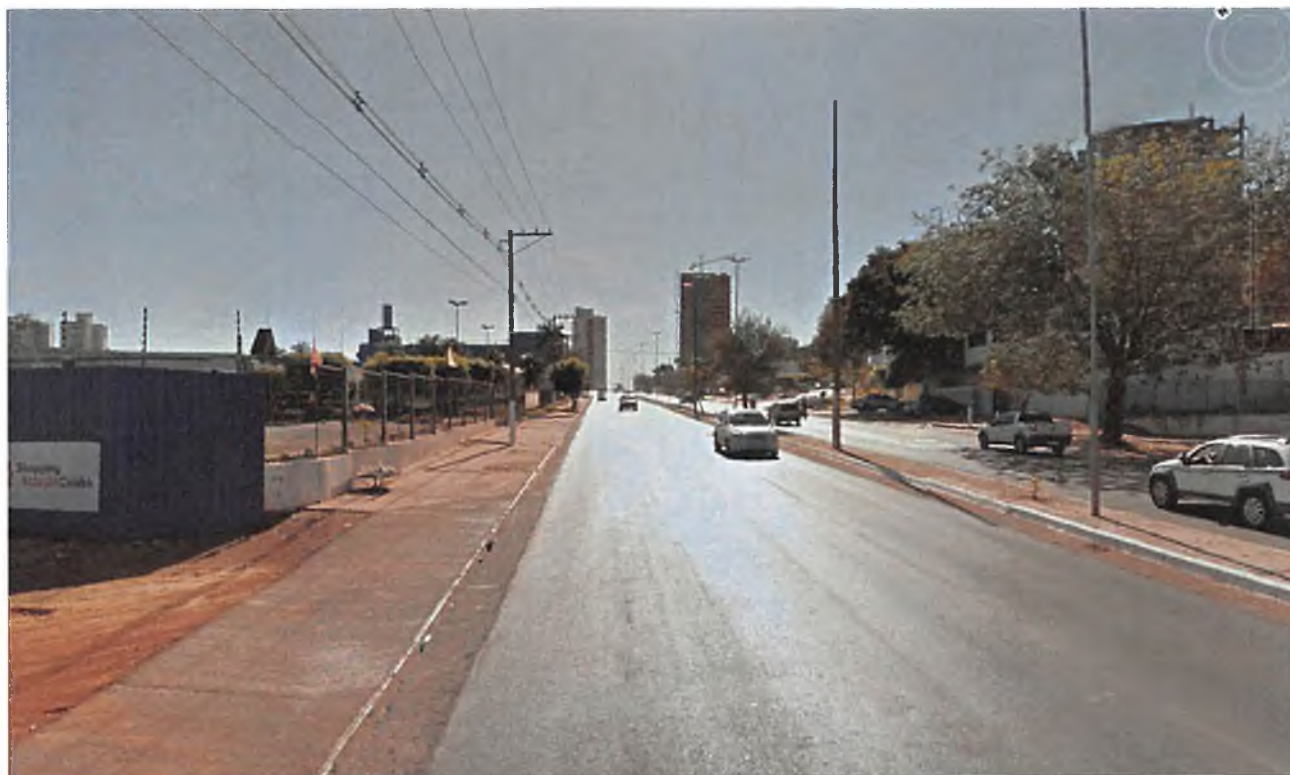
Situação: Já existem adequações viárias realizadas na Rotatória do Círculo Militar (projeto) e Trincheira Santa Rosa.

Não houve a necessidade técnica de instalação de equipamentos (Radar Fixo) nesta localidade

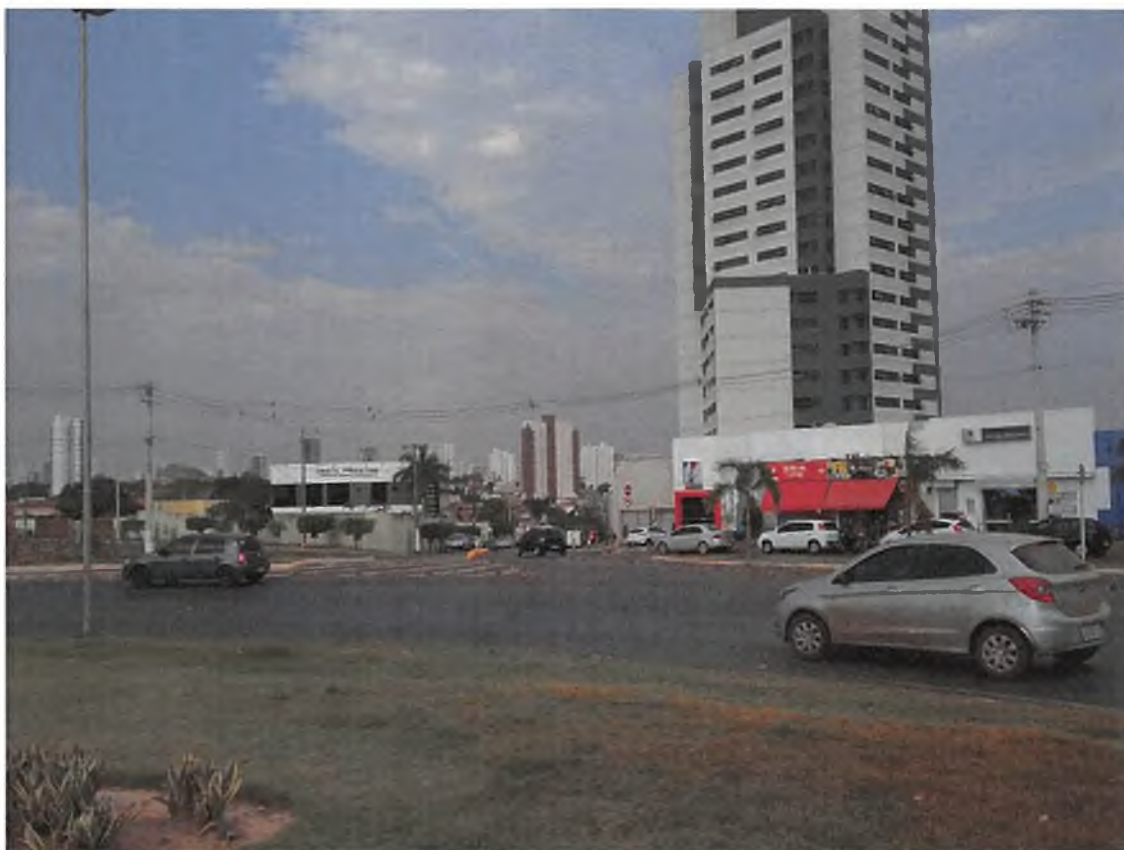
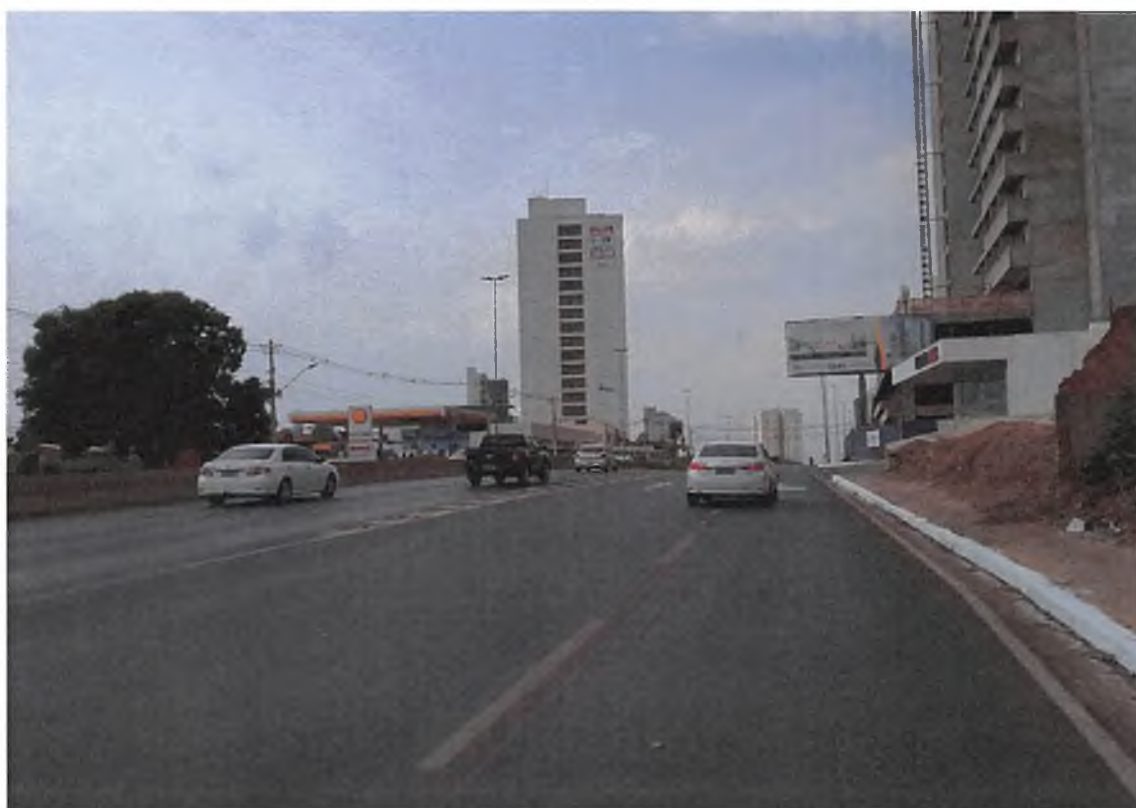
# 1 SINALIZAÇÃO VIÁRIA - ROTATÓRIA CÍRCULO MILITAR

Projeto:  
SINALIZAÇÃO VIÁRIA  
ROTATÓRIA CÍRCULO MILITAR

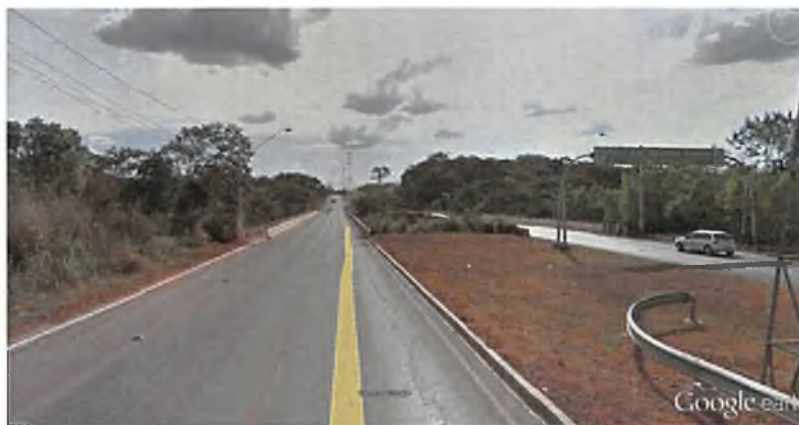
### **PONTO 19 Contrato Atual**

Endereço: Av. das Torres – Próximo à ponte Dom Bonifácio Piccinini do Bairro Santa Cruz II

Situação: Estudos técnicos apontaram a necessidade de acréscimo de duas faixas para esta localidade.

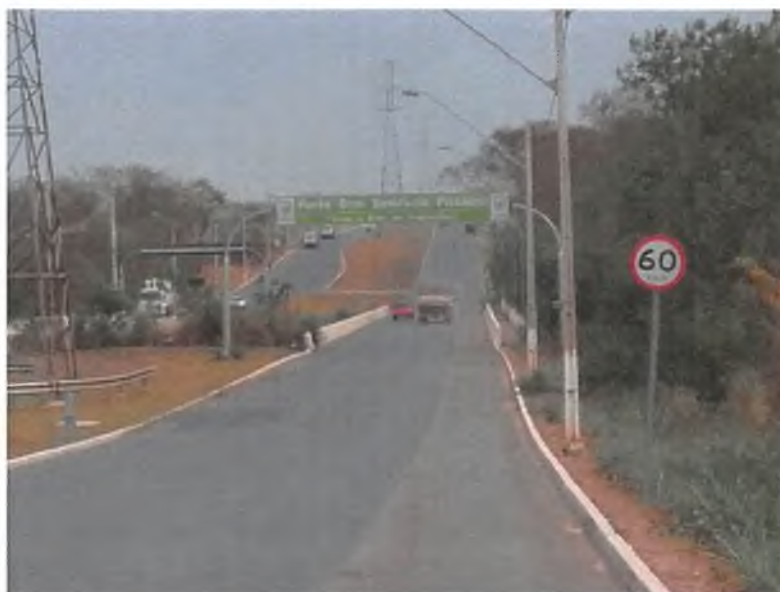
As 4 faixas destinadas para dispositivo tipo lombada eletrônica previstas para a Av. Das Torres nas proximidades do posto Petro Mais foram convertidas para dispositivo eletrônico tipo Radar Fixo e implantados nas proximidades da ponte Dom Bonifácio Piccinini do Bairro Santa Cruz II.

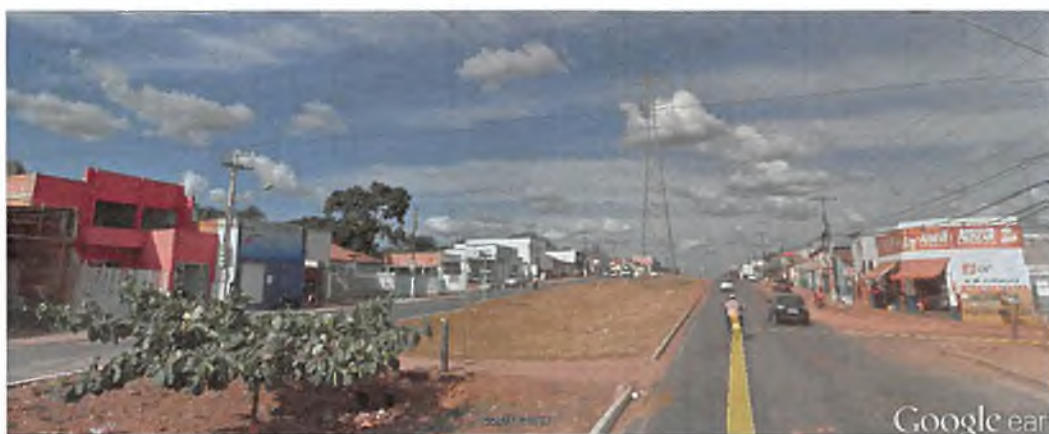
Situação: Estudos técnicos apontaram a necessidade de acréscimo de duas faixas para esta localidade. Quatro faixas destinadas a dispositivo eletrônico tipo lombada eletrônica previstos inicialmente para a Av. das Torres próximo a Montana Motos foram convertidos para realocação nesta localidade.

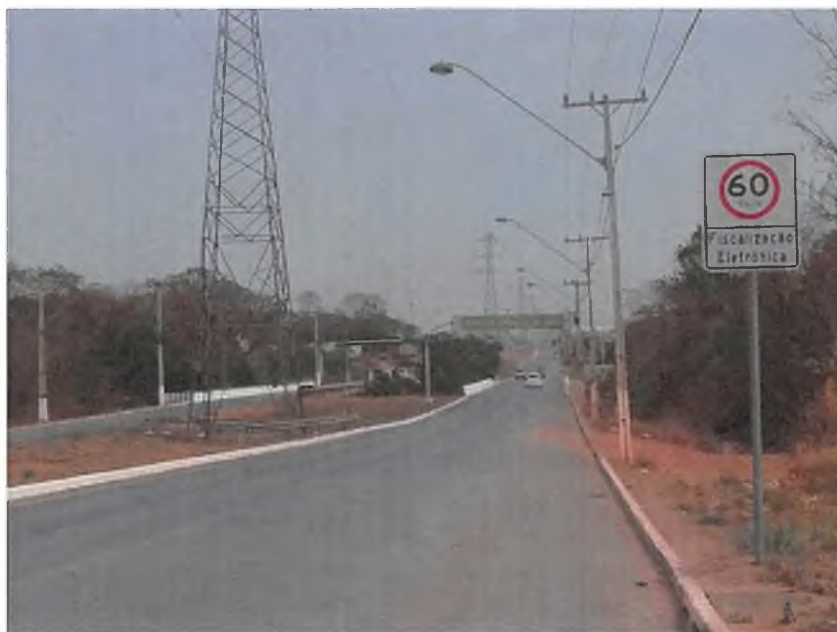
Dispositivo Eletrônicos tipo lombada eletrônica foram Convertidos para Radar Fixo e realocados da Av. das Torres (Montana Motos) para as proximidades da ponte Pastor Sebastião Rodrigues de Souza.

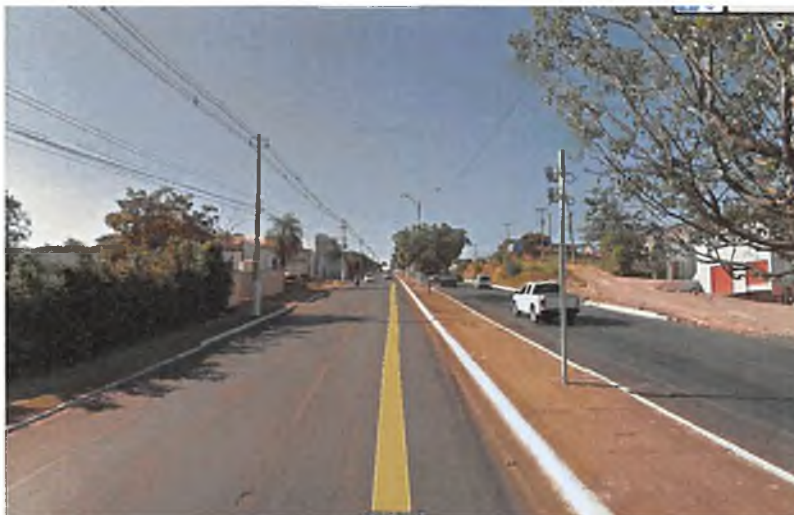
Situação: Estudos técnicos apontaram a necessidade de acréscimo de duas faixas para esta localidade.
