**ADEQUAÇÕES À CLÁUSULA QUARTA  
DO  
CONTRATO 10710/14**

Neste sentido, o presente documento reúne os elementos que explicitam as adequações contratuais que se fizeram necessárias no que se refere à cláusula quarta que especifica dispositivos eletrônicos, quantidades e localização para os mesmos. Para além de sanear quaisquer dúvidas, estas medidas permitem a compreensão dos motivos das adequações de forma transparente para a sociedade.

## ESTUDO TÉCNICO: INSTALAÇÃO DE INSTRUMENTOS OU EQUIPAMENTOS

### MEDIDORES DE VELOCIDADE DO TIPO FIXO SEM MOSTRADOR DE VELOCIDADE

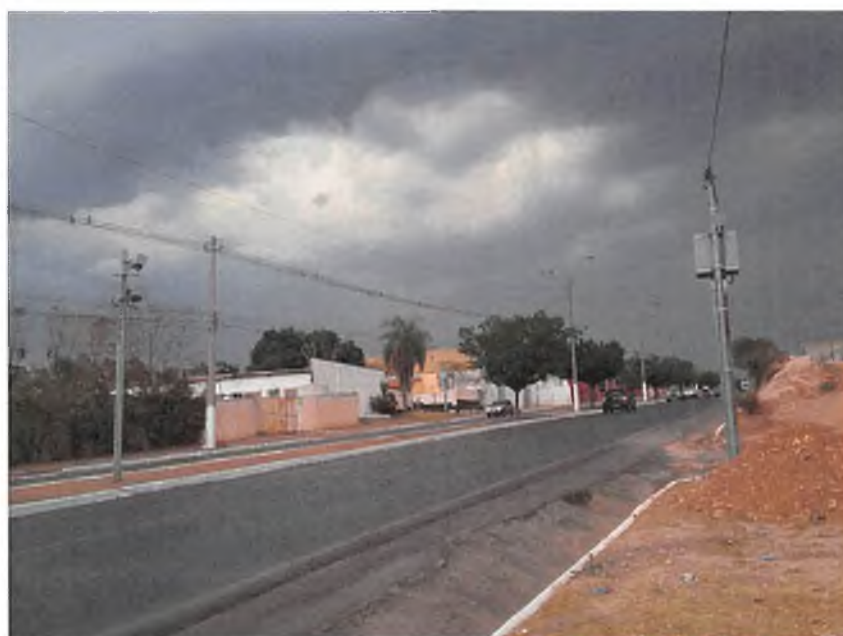
Endereço: Manteve-se a mesma localização e os mesmos dispositivos acrescidas de duas faixas.

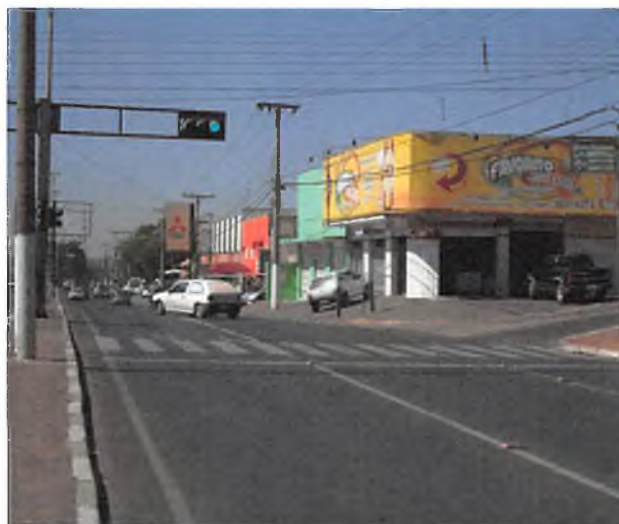
Centro / Distrito Industrial

Situação: Há previsão de adequação viária (Viaduto da Beira Rio)

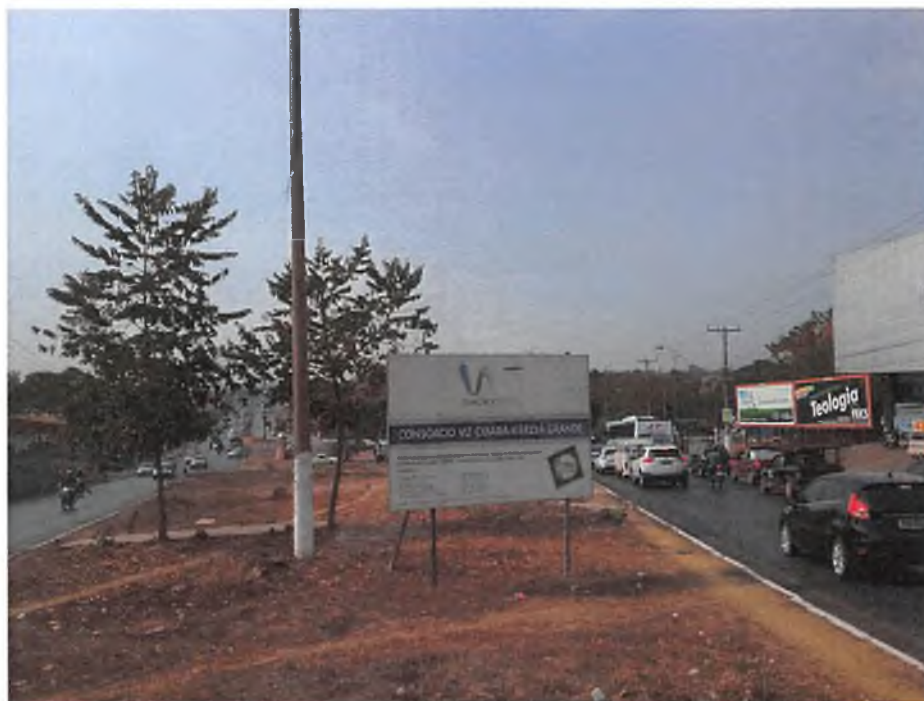
Não houve a necessidade técnica de instalação de equipamentos eletrônicos em razão da previsão de implantação do viaduto da Av. Beira Rio.

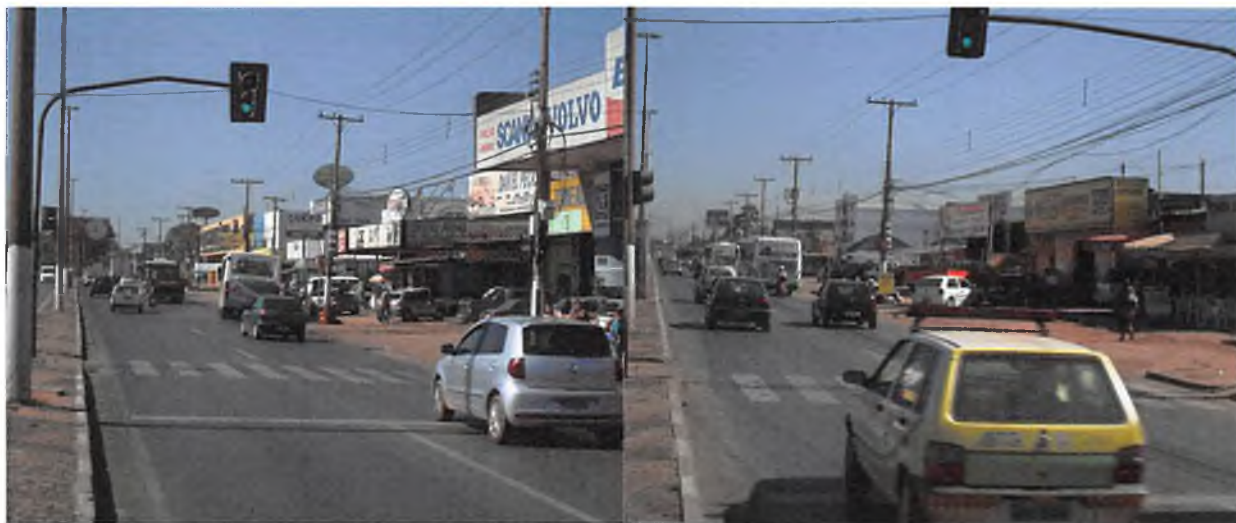
Situação: Será substituído por lombada eletrônica.

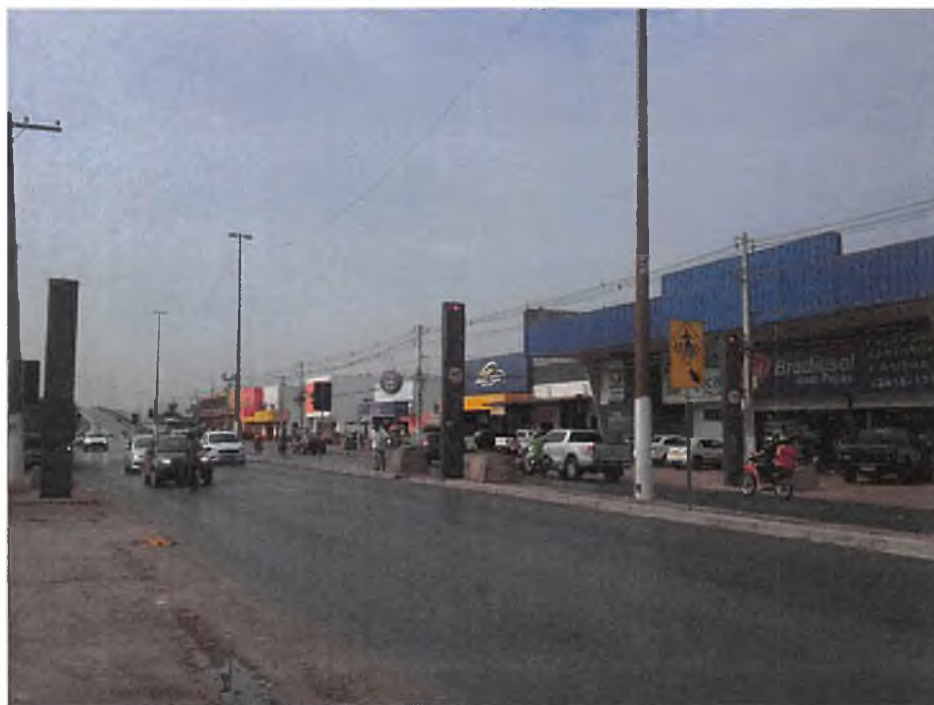
Dispositivo Eletrônico Convertido para Lombada Eletrônica

Endereço: Não houve alteração de localidade

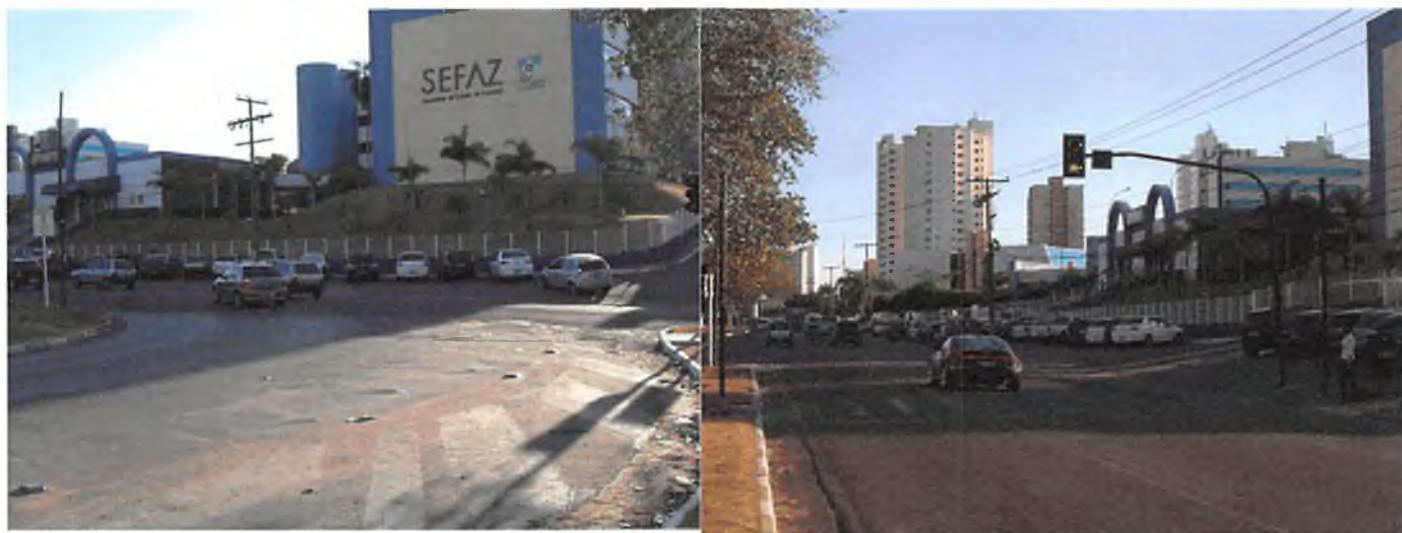
Situação: Já existe adequação viária (viaduto SEFAZ).

Não houve a necessidade técnica de instalação de equipamentos eletrônicos nesta localidade, pois havia a previsão de implantação do Viaduto da SEFAZ.

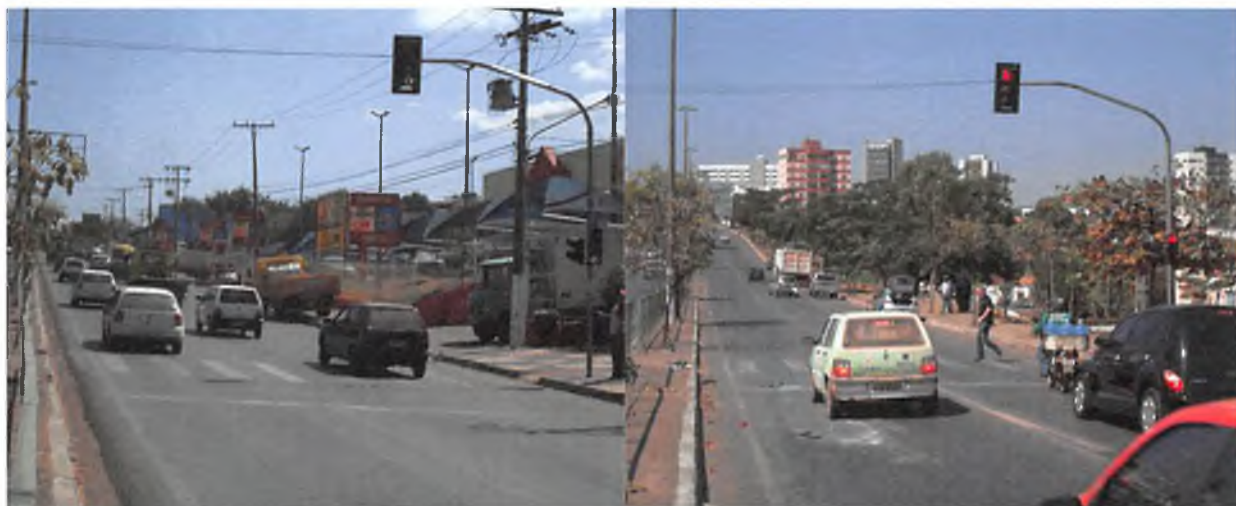
Situação: Há previsão de adequação viária (Viaduto Desembargador Trigo de Loureiro)

Não houve a necessidade técnica de instalação de equipamentos eletrônicos nesta localidade, pois havia a previsão da implantação da trincheira Desembargador Trigo de Loureiro.

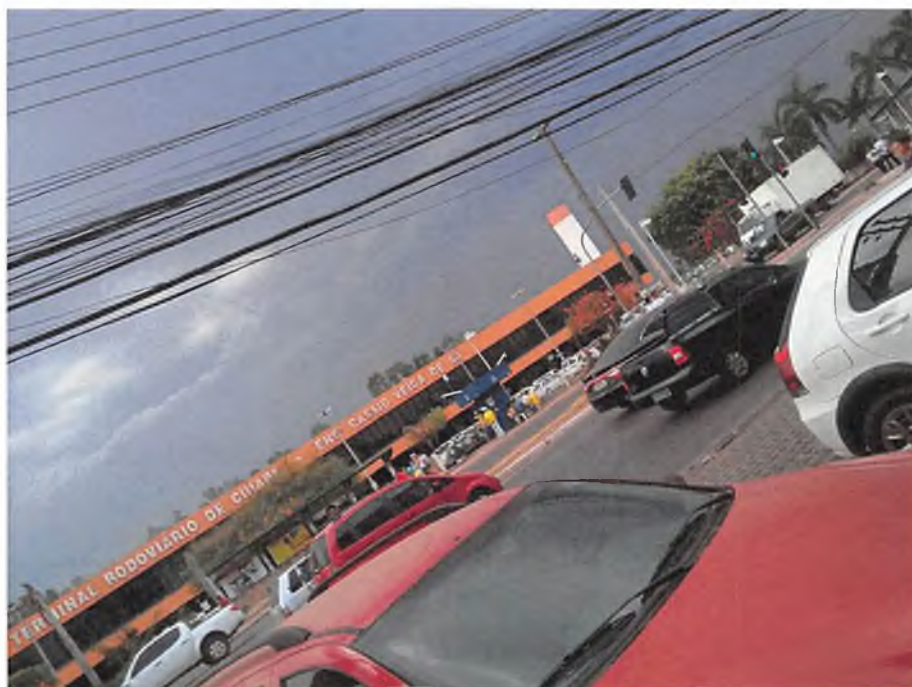
Não houve a necessidade técnica de instalação de equipamentos eletrônicos nesta localidade, pois foi realizada a adequação viária incluindo o fechamento da rotatória e o conjunto semafórico com botoeira para assegurar a travessia dos pedestres.

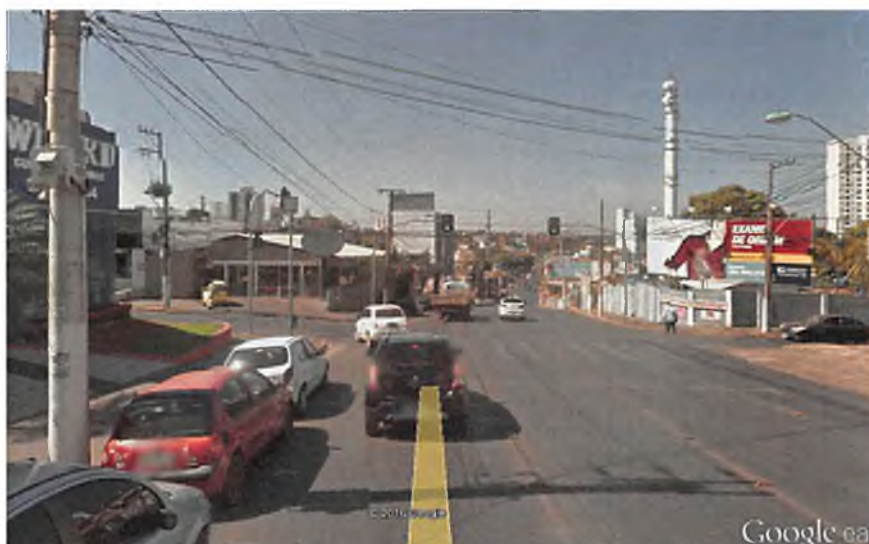
### **PONTO 6 Contrato Atual**

Situação: Novos estudos apontaram a necessidade da realocação, para Isaac Povoas x Comandante Costa (Fechamento do cruzamento), bem como, o acréscimo de quatro faixas de avanço semafórico.

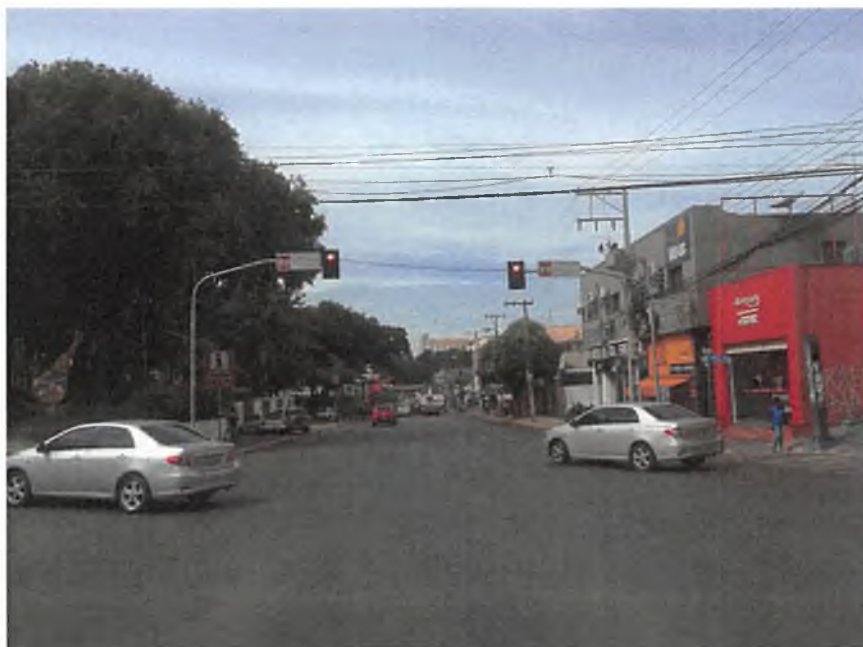
Dispositivo Eletrônico: Realocados para Isaac Povoas X Comandante Costa para inibir o fechamento do cruzamento que ocorria com muita frequência. Houve necessidade de acréscimo de 4 faixas de avanço semafórico.

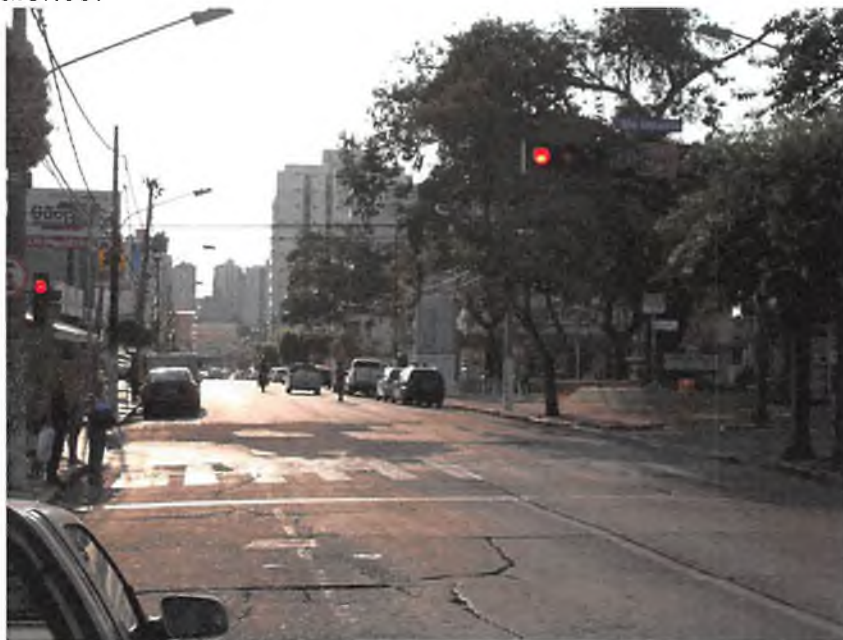
Situação: Novos estudos apontaram a necessidade da realocação, para a Av. Getúlio Vargas x Marechal Deodoro, bem como, o acréscimo de três faixas de avanço semafórico.

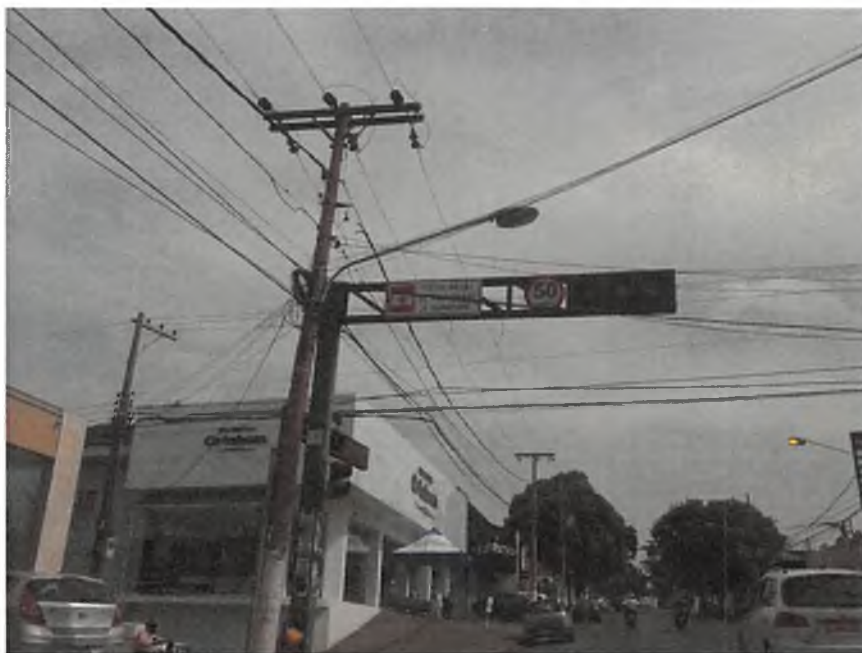
Dispositivo Eletrônico: Realocado para a Av. Getúlio Vargas X Marechal Deodoro.  
Houve a necessidade de acréscimo de 3 faixas de avanço semafórico.

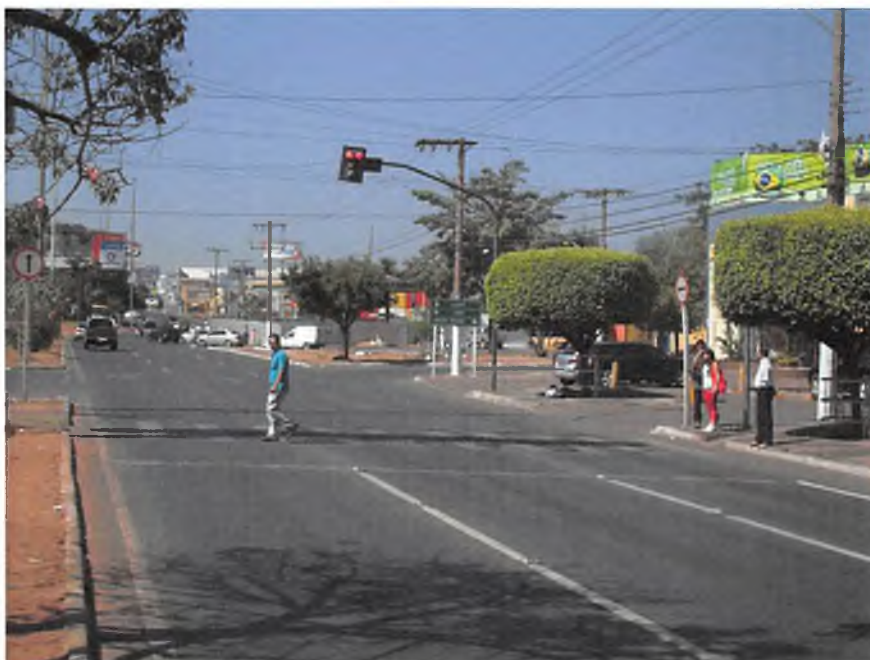
Situação: Já existe adequação viária (viaduto UFMT)

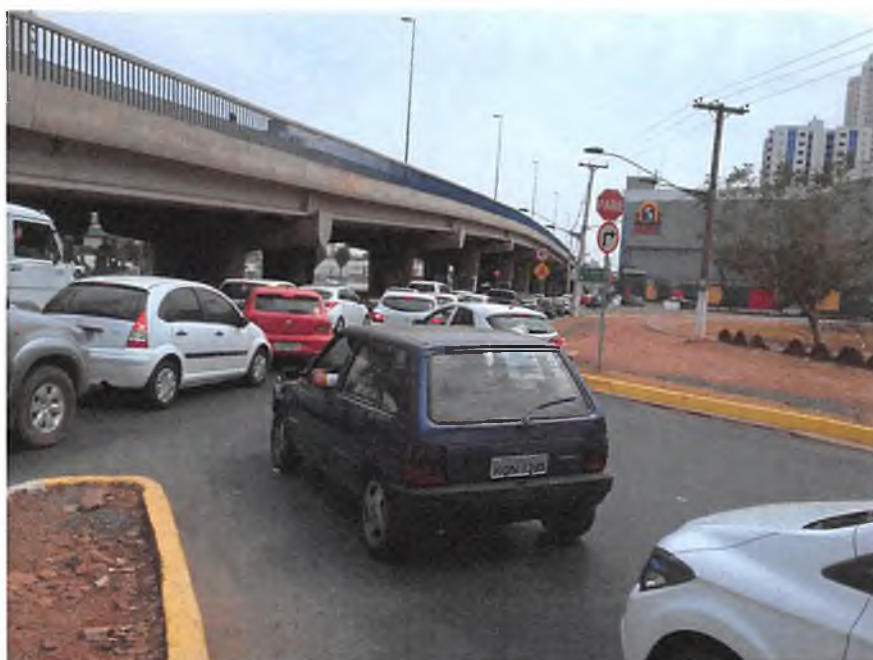
Não houve a necessidade técnica de instalação de equipamentos eletrônicos nesta localidade face a implantação do viaduto da UFMT.

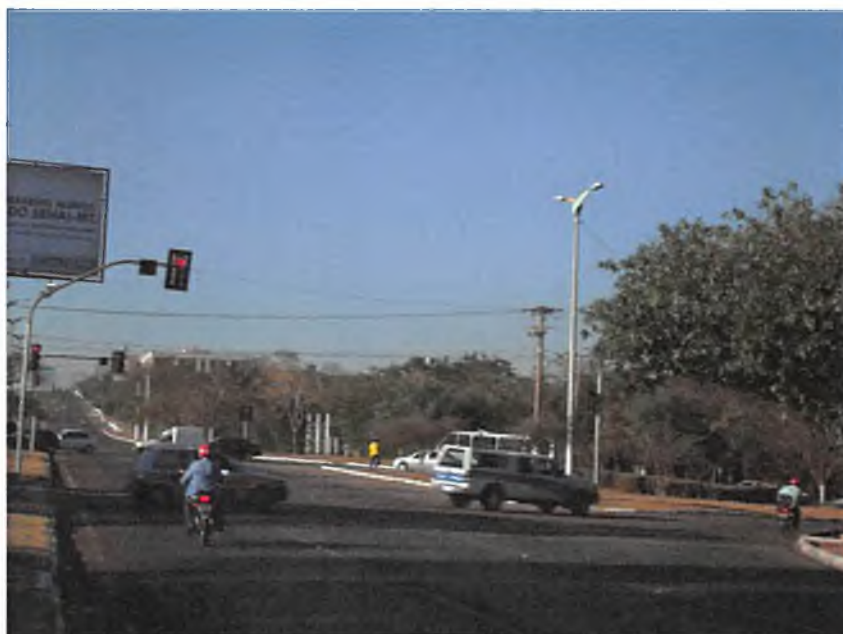
Situação: Há previsão de adequação viária (Obras do VLT)

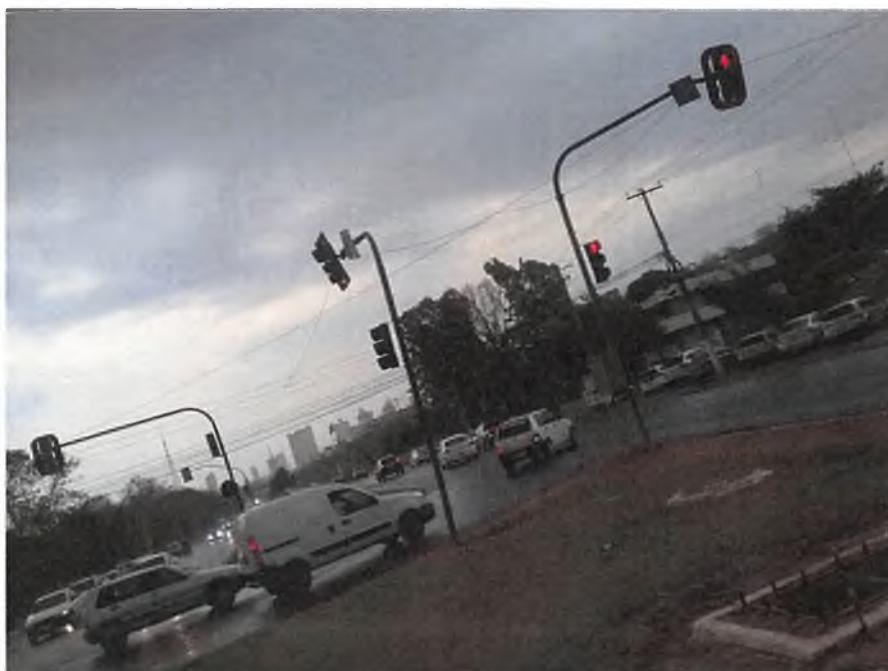
Não houve a necessidade técnica de instalação de equipamentos eletrônicos nesta localidade face a previsão de implantação do terminal do VLT da FIEMT.

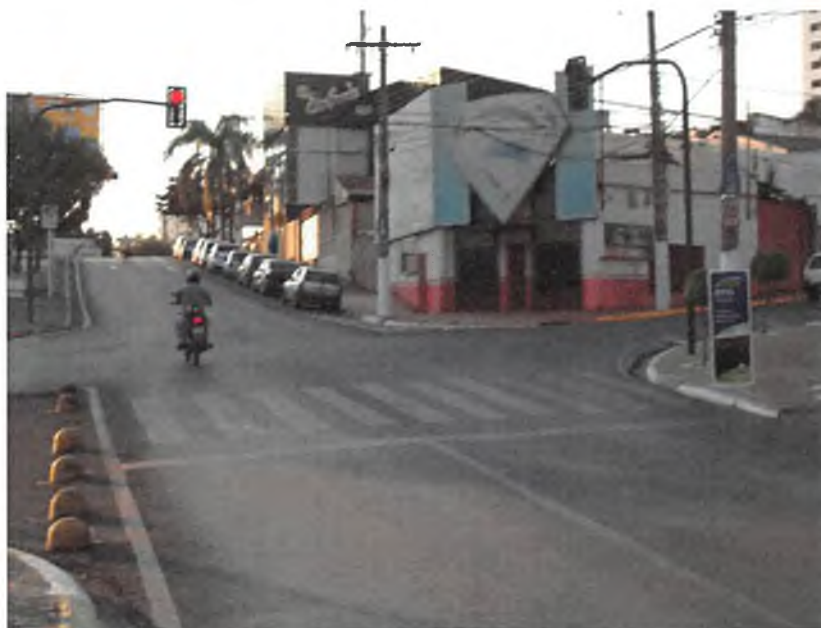
Situação: Já existe lombada eletrônica na mesma via da localidade onde foi previsto Radar de Avanço Semafórico.

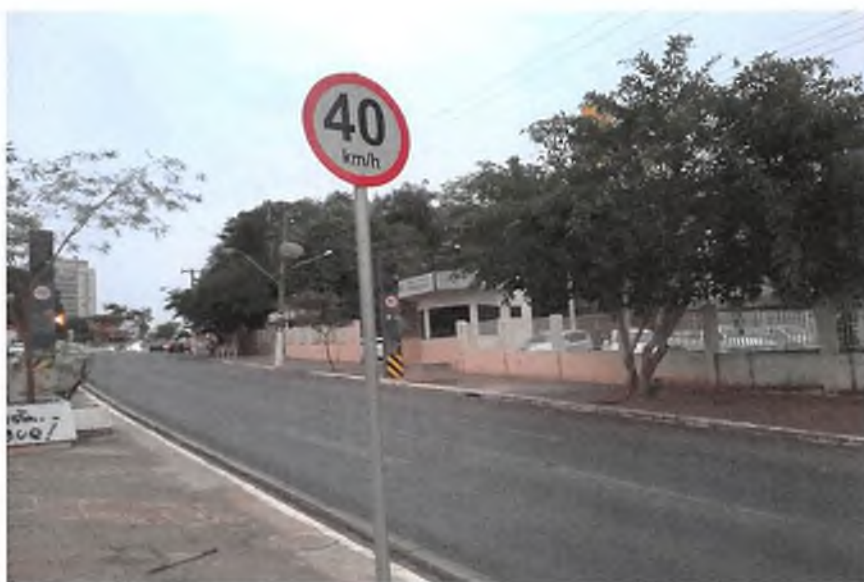
Não houve a necessidade técnica de instalação de equipamentos eletrônicos nesta localidade, pois a mesma já conta com uma lombada eletrônica.

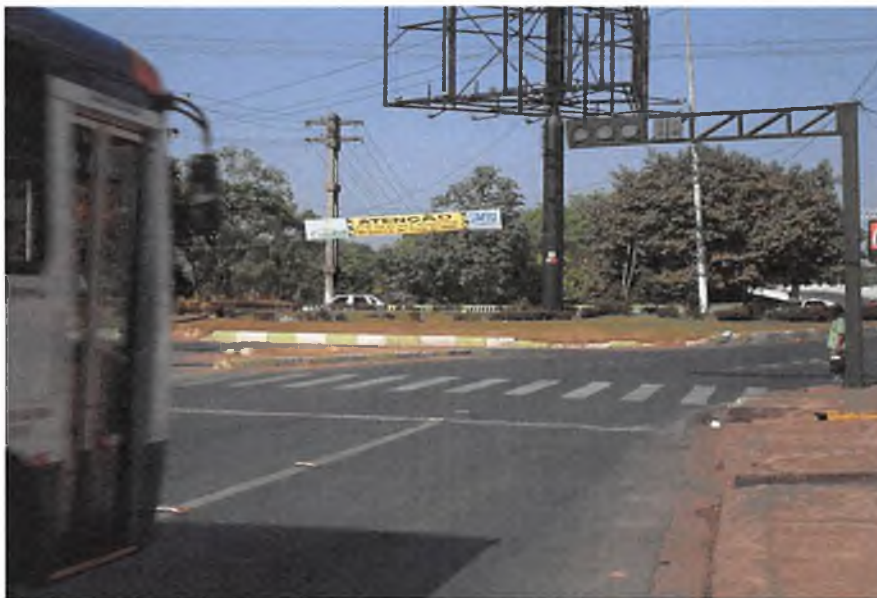
Endereço : Av. XV de Novembro x Av. Comandante Suído.

Situação: Há previsão de adequação viária (Terminal do VLT e ampliação da ponte Júlio Muller).

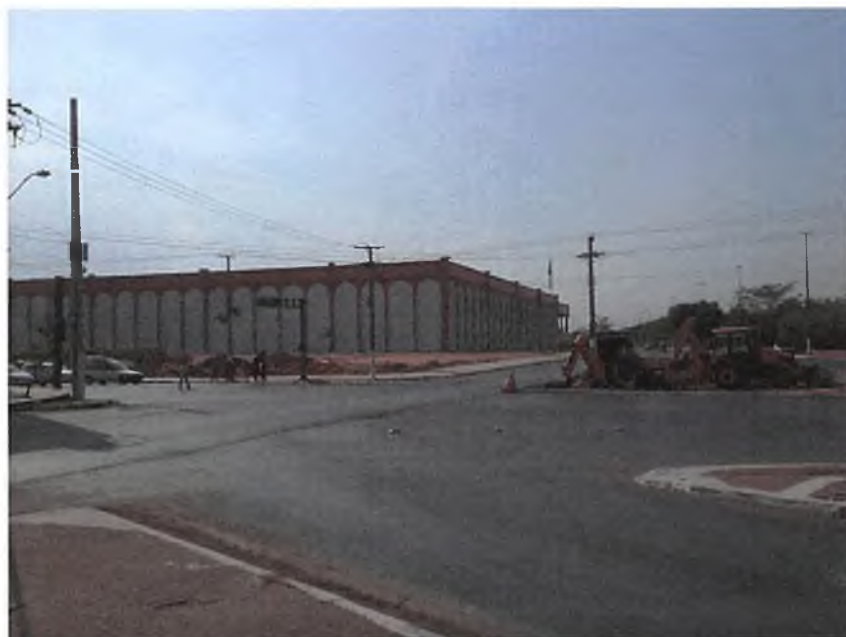
Não houve a necessidade técnica de instalação de equipamentos eletrônicos nesta localidade, pois havia a previsão de implantação do Terminal Porto do VLT.

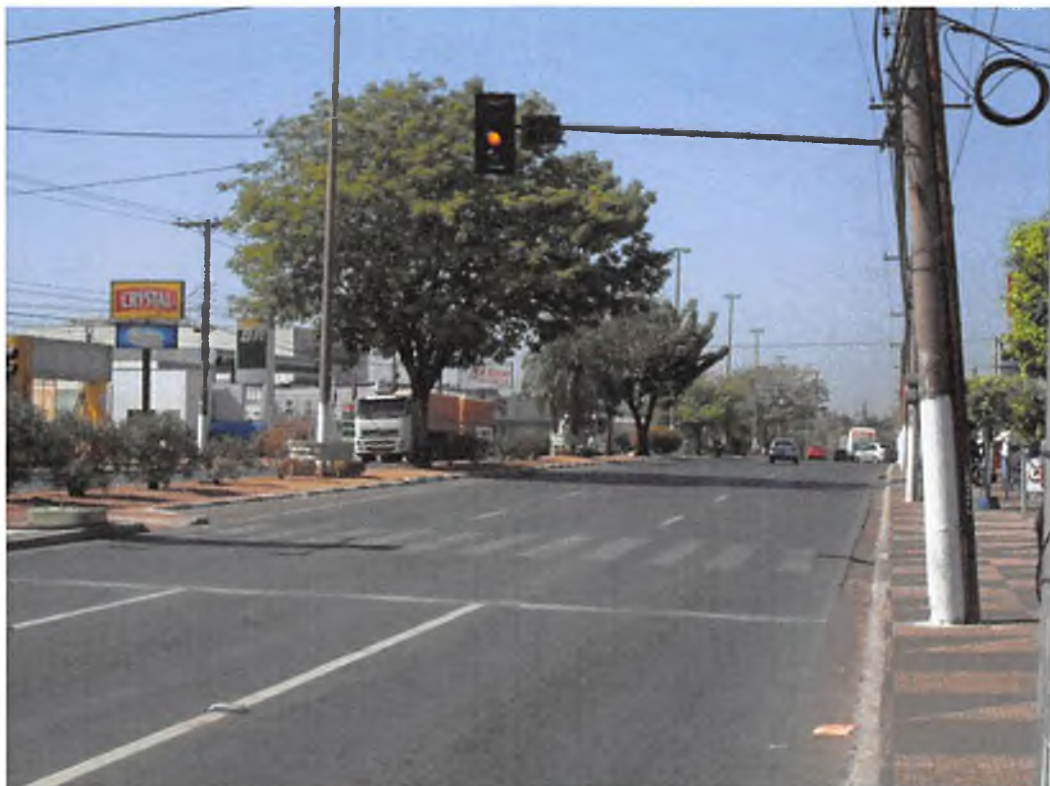
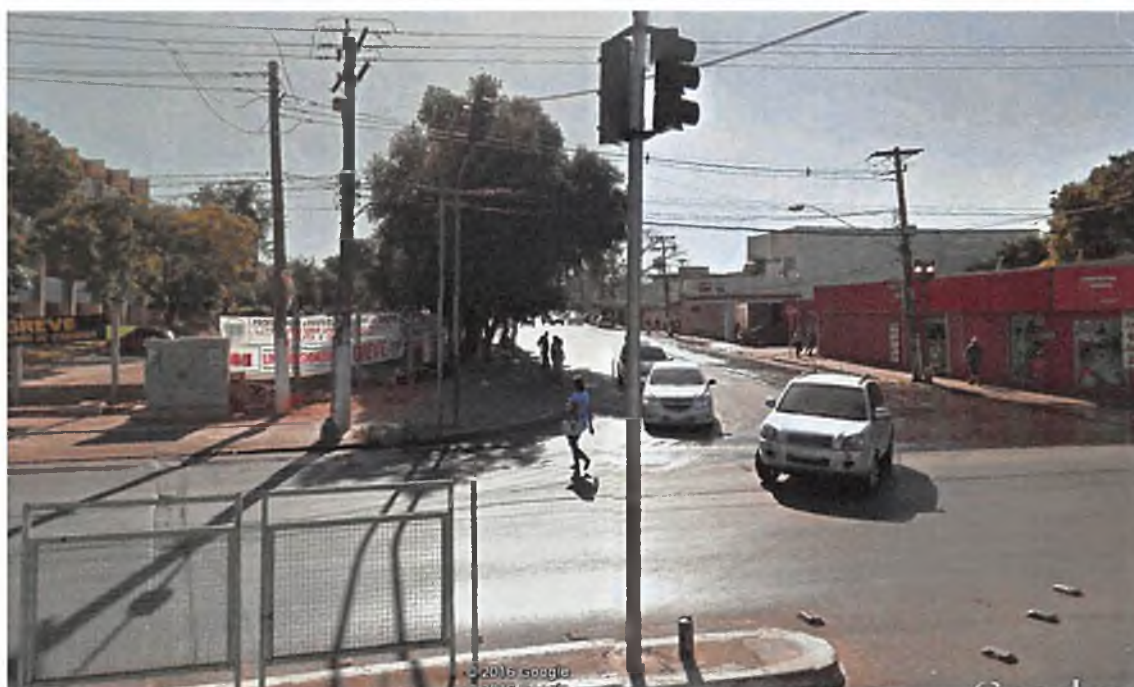
Situação: Há previsão de adequação viária (Passagem do VLT)

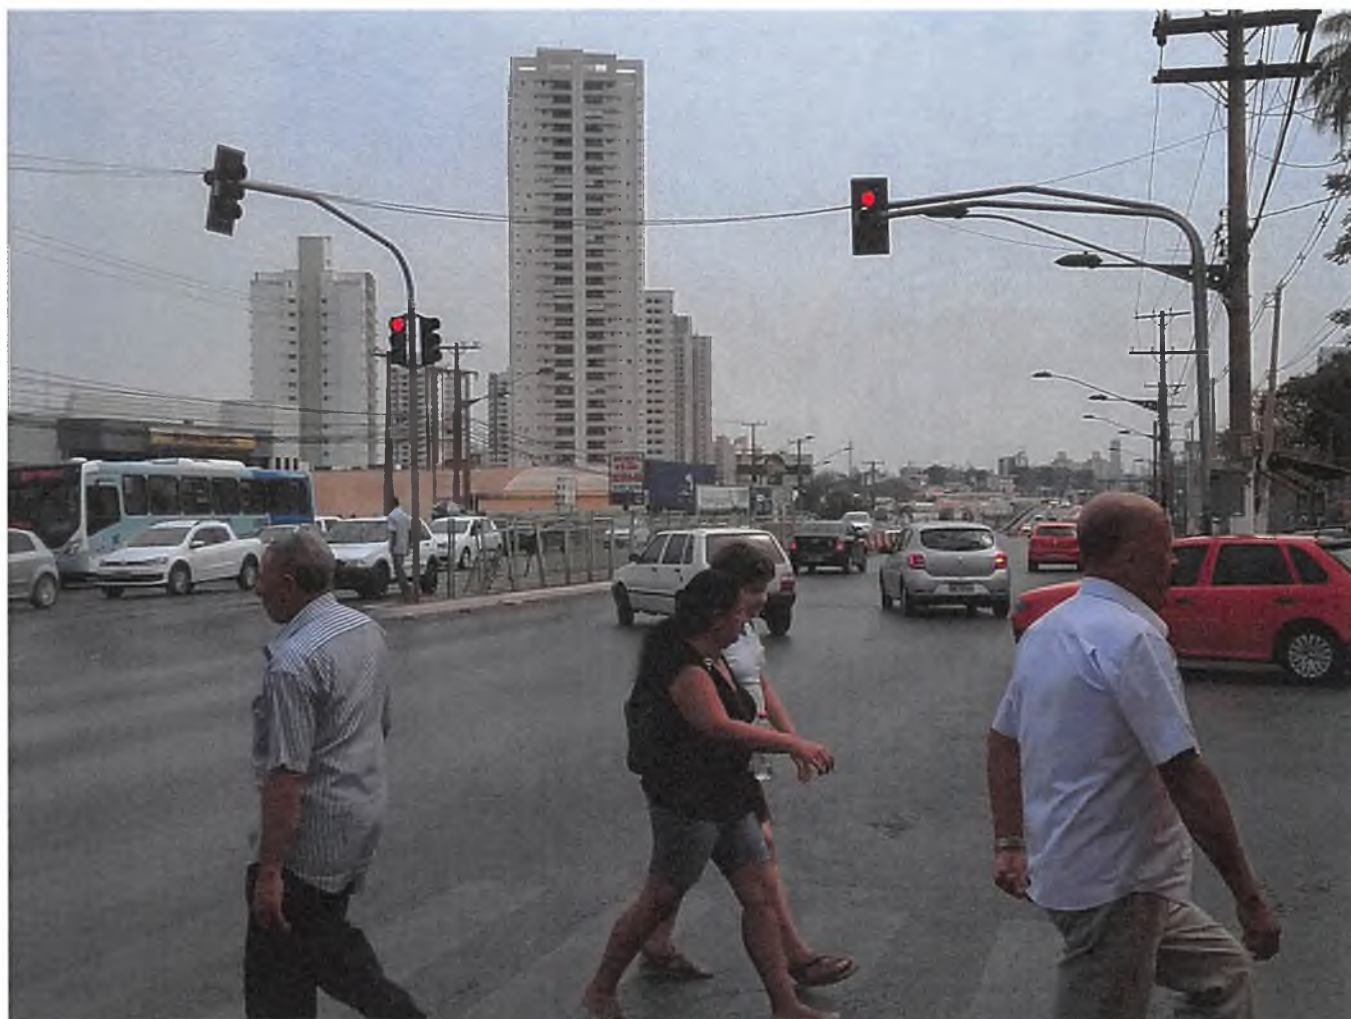
Não houve a necessidade técnica de instalação de equipamentos eletrônicos nesta localidade, face as adequações decorrentes da implantação do VLT.

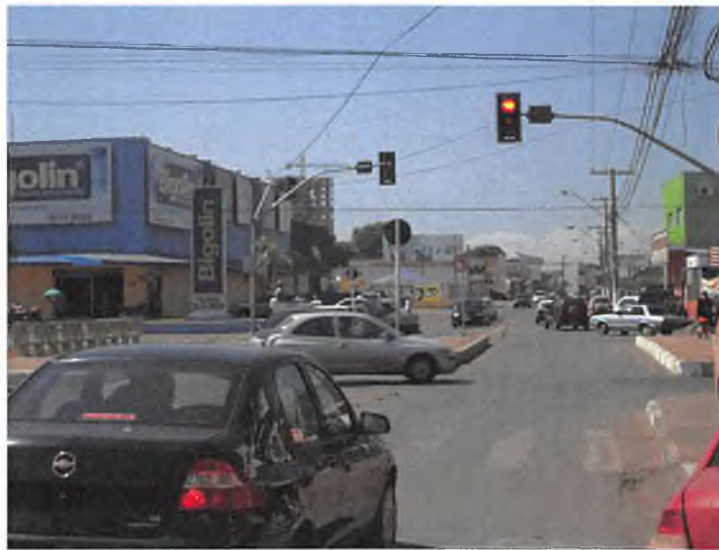
Situação: Novos estudos apontaram a necessidade da realocação, para Tancredo Neves x General Melo, bem como, o acréscimo de quatro faixas de avanço semafórico.

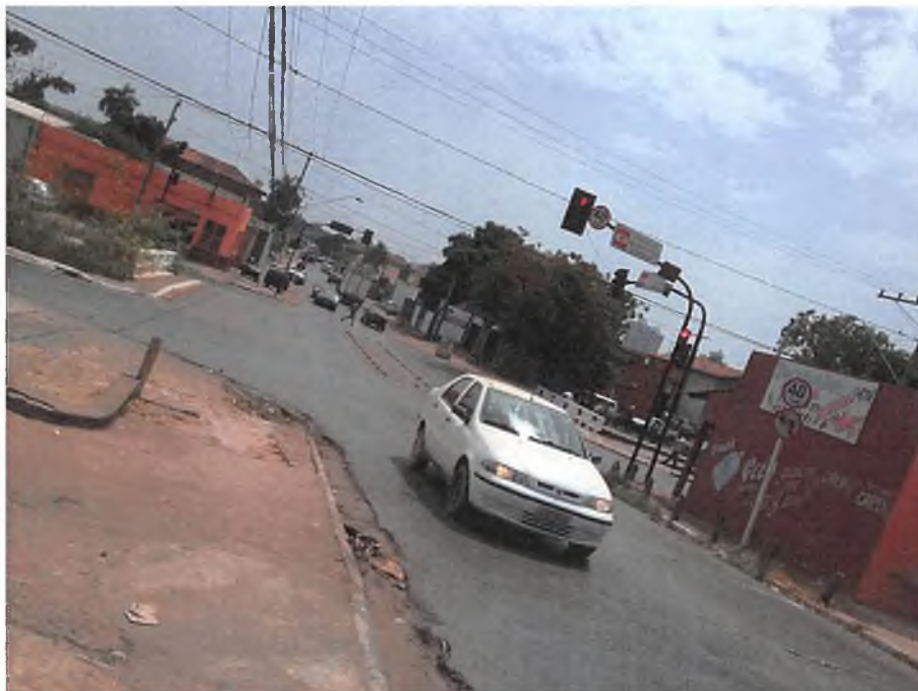
Dispositivo Eletrônico: Realocado para a Av. Tancredo Neves X General Melo. Houve a necessidade de acréscimo de 4 faixas de avanço semafórico.

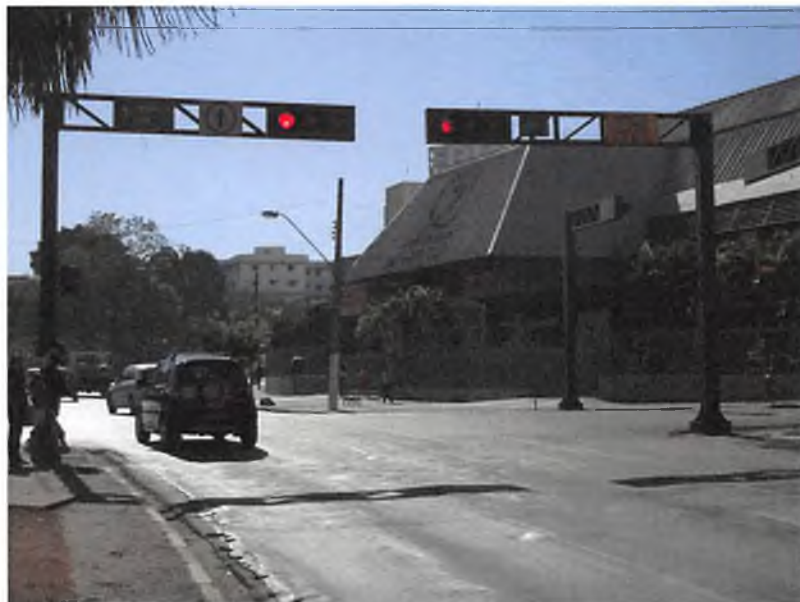
Situação: Estudos técnicos apontaram a necessidade de acréscimo de quatro faixas para esta localidade.

Dispositivo Eletrônico: Houve a necessidade de acréscimo de 4 faixas de avanço semafórico para esta mesma localidade.

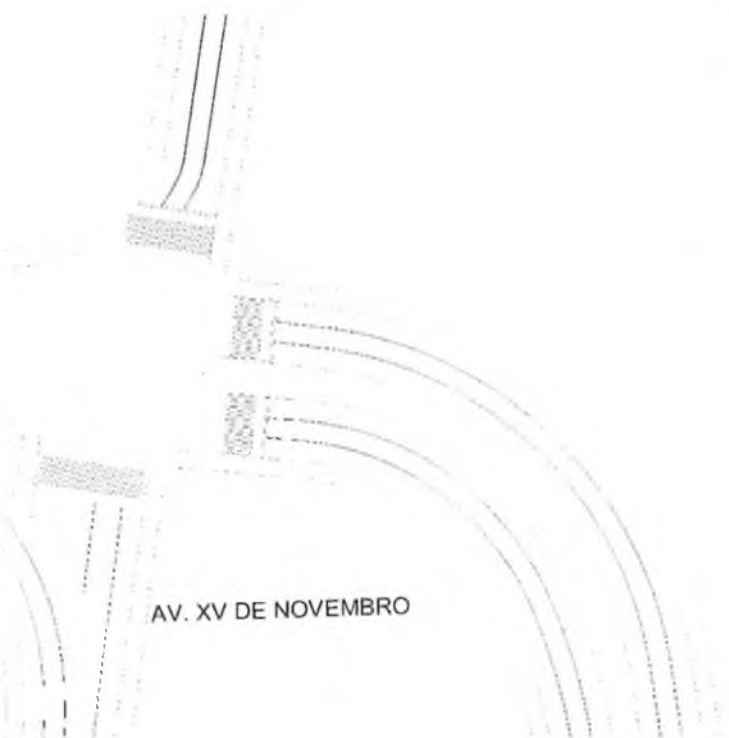
8 – PROJETO OU CROQUI DO LOCAL

- Local: Av. Tenente Coronel Duarte x Rua XV de Novembro
- Sentido do fluxo fiscalizado: Centro/Porto
- Faixas de trânsito fiscalizadas: 03

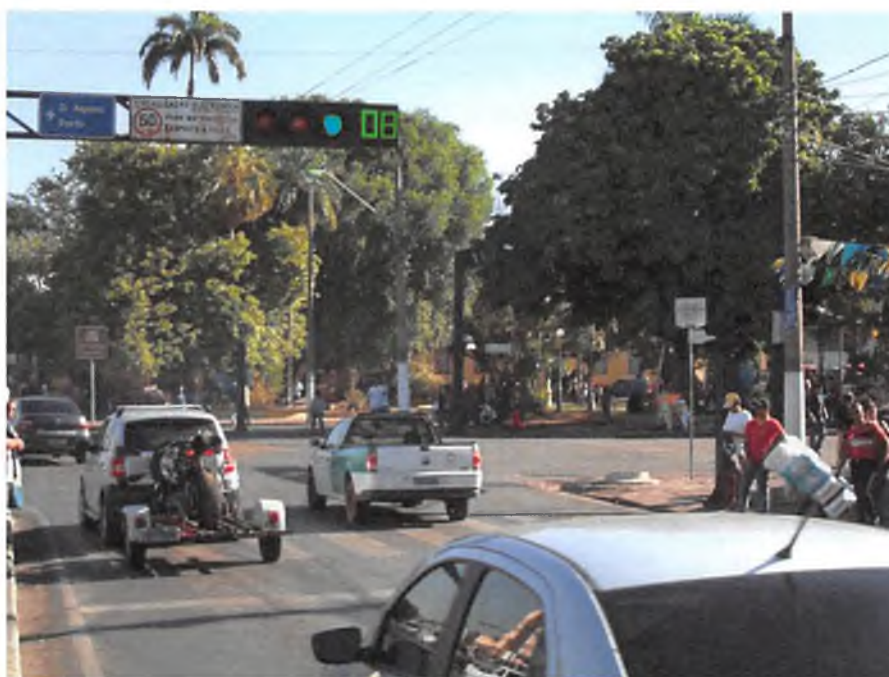
Situação: Novos estudos apontaram a necessidade da realocação, para Tenente Coronel Duarte x Travessa João Dias, bem como, o acréscimo de duas faixas de avanço semafórico.

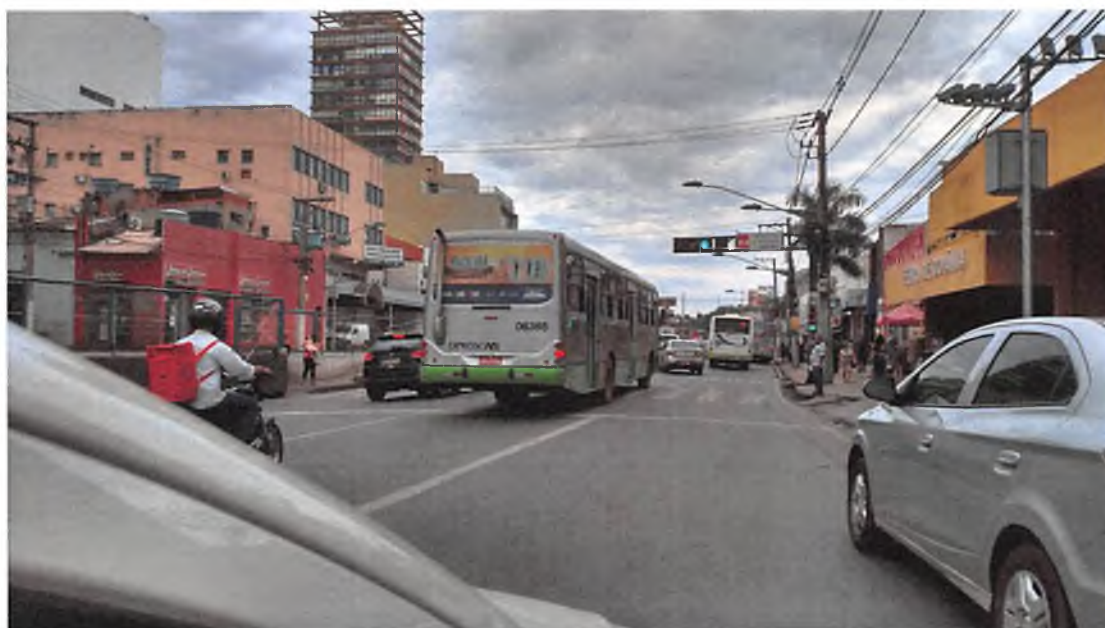
Dispositivo Eletrônico: Realocado para a Av. Tenente Coronel Duarte X Travessa João Dias. Houve a necessidade de acréscimo de 2 faixas de avanço semafórico.

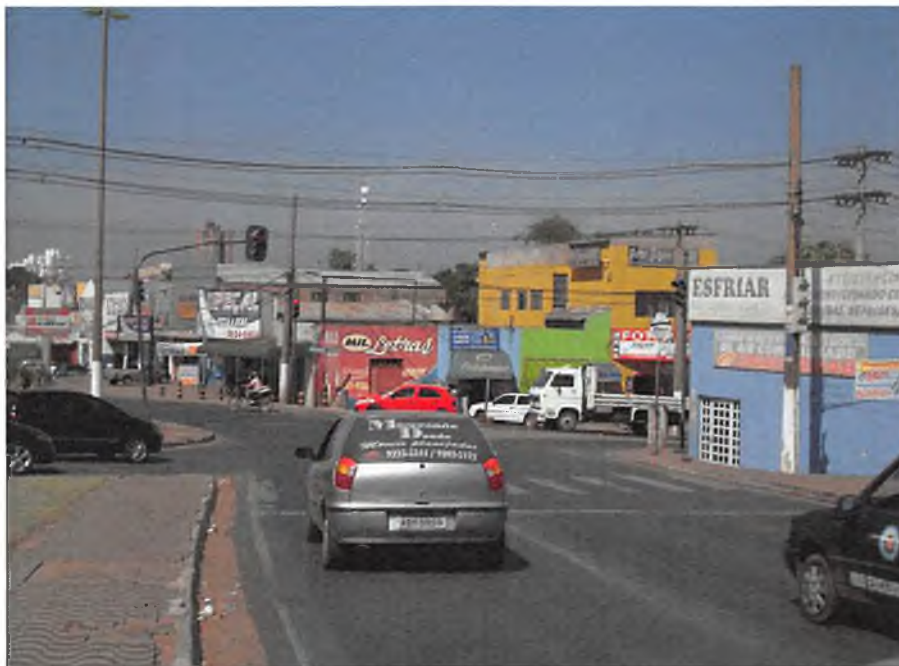
Endereço : Av. Miguel Sutil x Av. João G. Sobrinho x Av. Dante de Oliveira  
Sentido: B. da Saúde/Coxipó - Coxipó/B. da Saúde Retorno B. da Saúde  
Faixas: 2  
Situação: Já existe adequação viária (Trincheira Jurumirim)

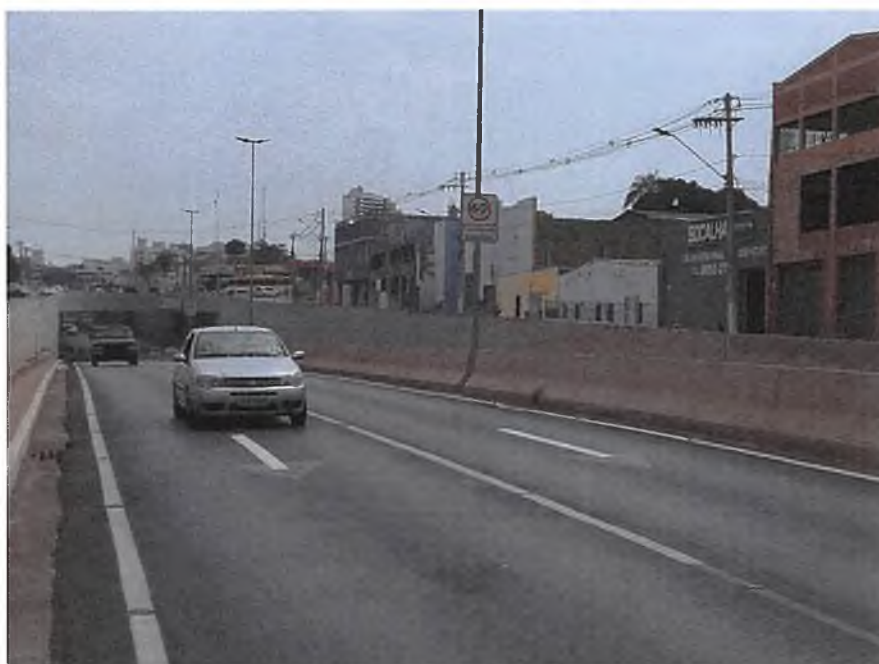
Não houve a necessidade técnica de instalação de equipamentos eletrônicos nesta localidade face as adequações de correntes da implantação da Trincheirona.

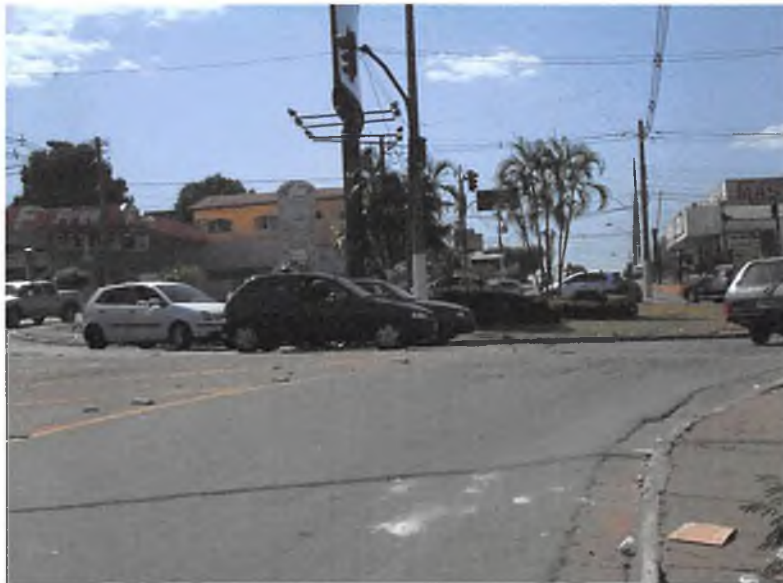
Situação: Já existe adequação viária (Trincheira Verdão)

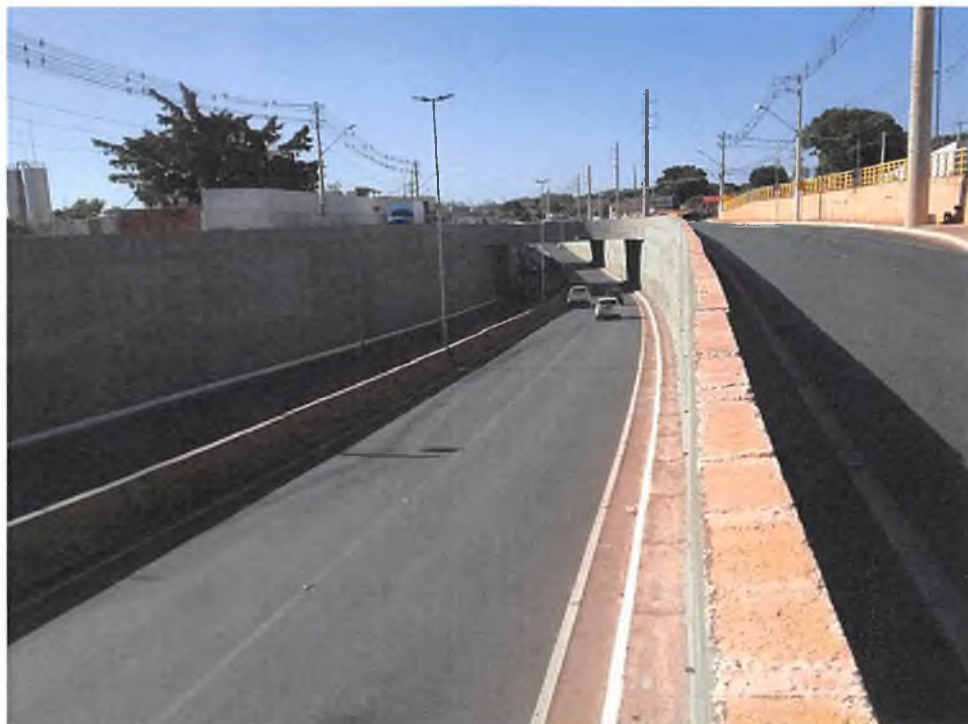
Não houve a necessidade técnica de instalação de equipamentos eletrônicos nesta localidade face as adequações viárias resultantes da implantação da Trincheira Verdão.

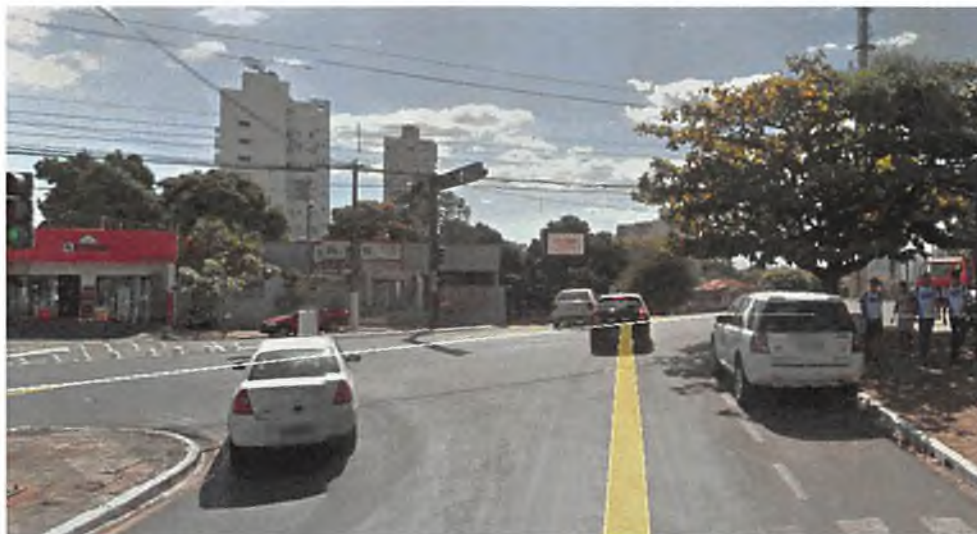
Situação: Na localidade onde está previsto o equipamento eletrônico do tipo Avanço Semafórico já existe uma lombada eletrônica

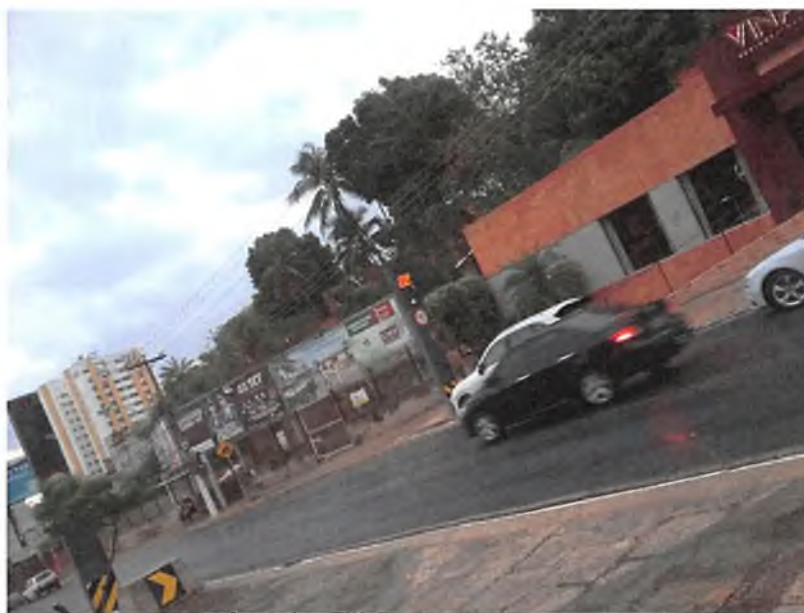
Não houve a necessidade técnica de instalação de equipamentos eletrônicos nesta localidade, pois na localidade já existe uma lombada eletrônica.

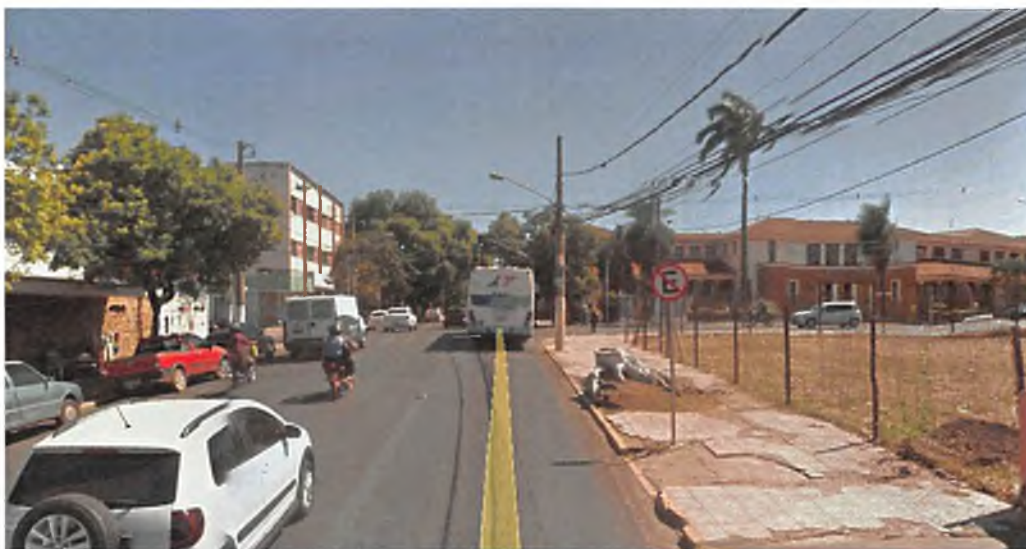
Situação: Novos estudos apontaram a necessidade da realocação, para Isaac Povoas x Barão de Melgaço, bem como, o acréscimo de cinco faixas de avanço semafórico
