**ADEQUAÇÕES À CLÁUSULA QUARTA  
DO  
CONTRATO 10710/14**

Neste sentido, o presente documento reúne os elementos que explicitam as adequações contratuais que se fizeram necessárias no que se refere à cláusula quarta que especifica dispositivos eletrônicos, quantidades e localização para os mesmos. Para além de sanear quaisquer dúvidas, estas medidas permitem a compreensão dos motivos das adequações de forma transparente para a sociedade.

## ESTUDO TÉCNICO: INSTALAÇÃO DE INSTRUMENTOS OU EQUIPAMENTOS

### MEDIDORES DE VELOCIDADE DO TIPO FIXO SEM MOSTRADOR DE VELOCIDADE

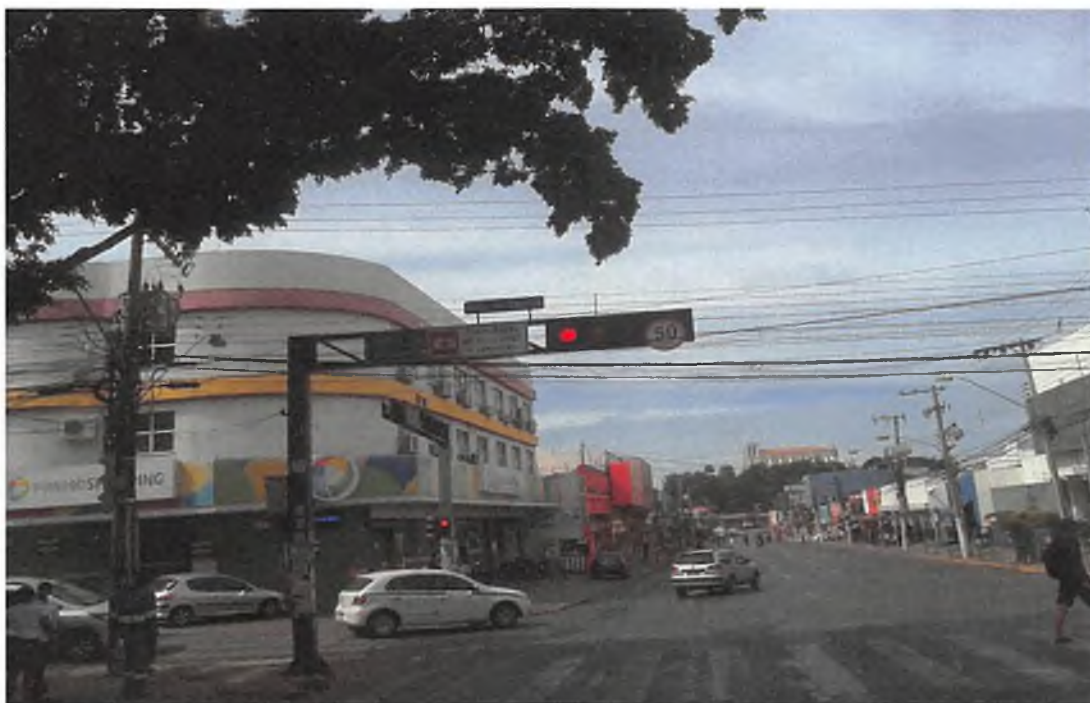
Dispositivo Eletrônico: Realocado para a Av. Isaac Póvoas X Barão de Melgaço. Houve a necessidade de acréscimo de 5 faixas de avanço semafórico.
