PROCESSO: CONTRATO 10710/2014. PROCESSO ADMINISTRATIVO Nº 982164-7/2014. PREGÃO PRESENCIAL Nº 019/2014.

INTERESSADO: Secretaria Municipal de Trânsito e Transporte Urbano - SMTU.

ESTUDO TÉCNICO: INSTALAÇÃO DE INSTRUMENTOS OU EQUIPAMENTOS

MEDIDORES DE VELOCIDADE DO TIPO FIXO COM MOSTRADOR DE VELOCIDADE

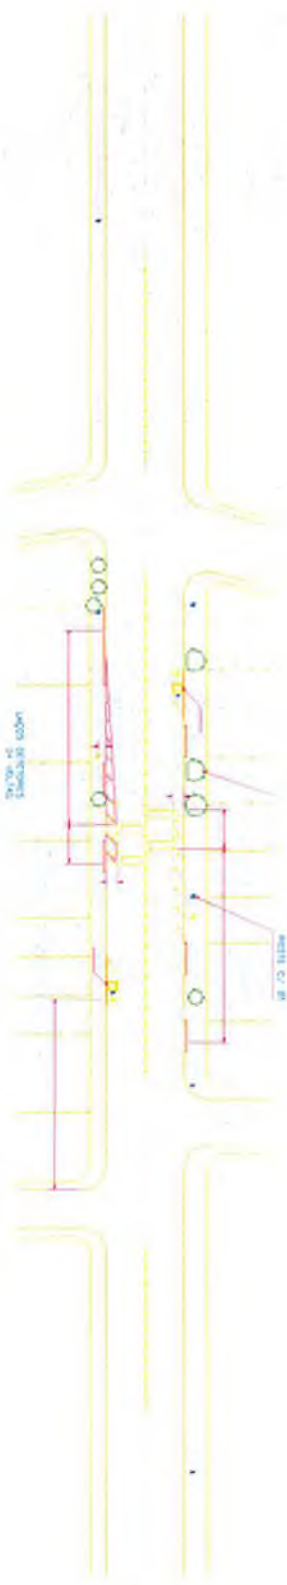
8 – PROJETO OU CROQUI DO LOCAL

- Local: Avenida General Mello, entre a Rua Bom Jesus e Papa João XXIII
- Sentido do fluxo fiscalizado: Av. Miguel Sutil / Av. Ten. Coronel Duarte
- Faixas de trânsito fiscalizadas: 02

- Classificação viária (art. 60 do CTB): Via Arterial
- N.º de pistas: 02
- N.º de faixas de trânsito (circulação) no sentido fiscalizado: 01
- Geometria: Aclive
- Trecho urbano: Sim
- Fluxo veicular na pista fiscalizada (VMD): 3.898 veículos
- Trânsito de pedestre: Média Intensidade
- Trânsito de ciclista: Pouca Intensidade

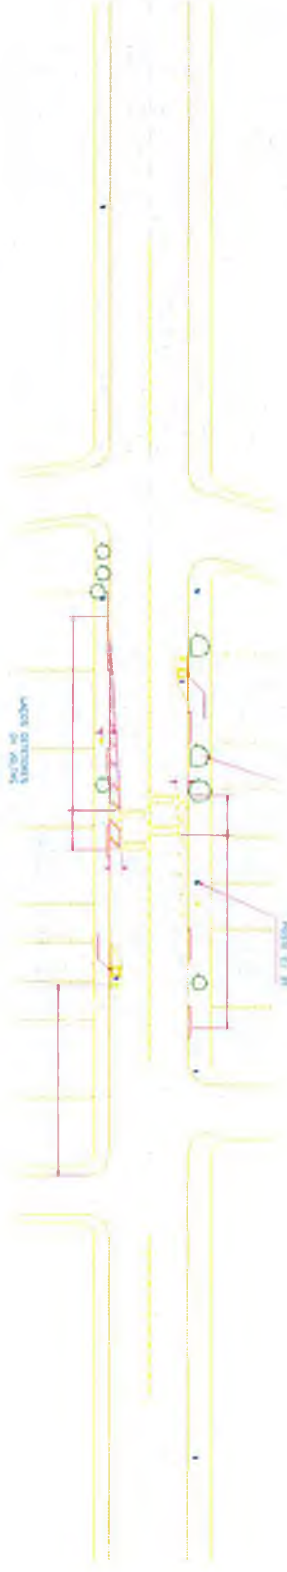
8 – PROJETO OU CROQUI DO LOCAL

- Local: Avenida General Mello, entre a Rua Bom Jesus e Papa João XXIII
- Sentido do fluxo fiscalizado: Av. Ten. Coronel Duarte / Av. Miguel Sutil
- Faixas de trânsito fiscalizadas: 02

- Classificação viária (art. 60 do CTB): Via Arterial
- N.º de pistas: 02
- N.º de faixas de trânsito (circulação) no sentido fiscalizado: 01
- Geometria: Declive
- Trecho urbano: Sim
- Fluxo veicular na pista fiscalizada (VMD): 4.972 veículos
- Trânsito de pedestre: Média Intensidade
- Trânsito de ciclista: Pouca Intensidade

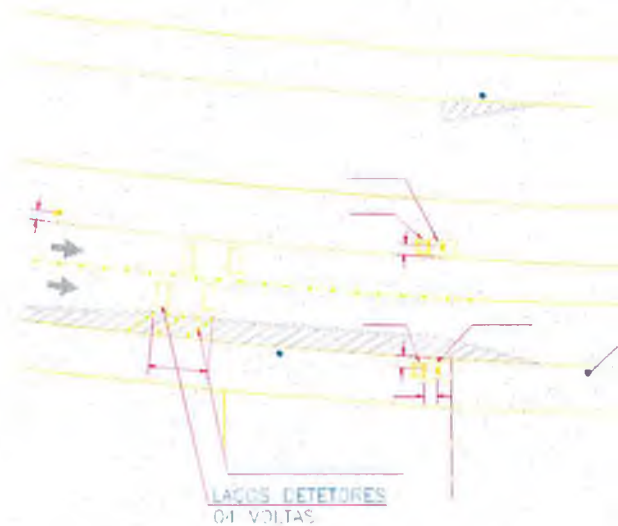
8 - PROJETO OU CROQUI DO LOCAL

- Local: Avenida Mato Grosso, Aposto ao Colégio Presidente Médice
- Sentido do fluxo fiscalizado: Bairro/Centro
- Faixas de trânsito fiscalizadas: 02

- Classificação viária (art. 60 do CTB): Via Arterial
- N.º de pistas: 02
- N.º de faixas de trânsito (circulação) no sentido fiscalizado: 02
- Geometria: Declive
- Trecho urbano: Sim
- Fluxo veicular na pista fiscalizada (VMD): 5.208 veículos
- Trânsito de pedestre: Média Intensidade
- Trânsito de ciclista: Pouca Intensidade
